KRAJOWY OŚRODEK BADAŃ  
I DOKUMENTACJI ZABYTKÓW  
W WARSZAWIE  
KARTA EWIDENCYJNA ZABYTKÓW  
ARCHITEKTURY I BUDOWNICTWA

DOM MIESZKALNO - USŁUGOWY - KAMIENICA

RUDA ŚLĄSKA  
- WIREK

Ruda Śląska – Wirek  
ulica 1-go Maja nr 244  
Dawna ulica Adolf Hitlerstrasse

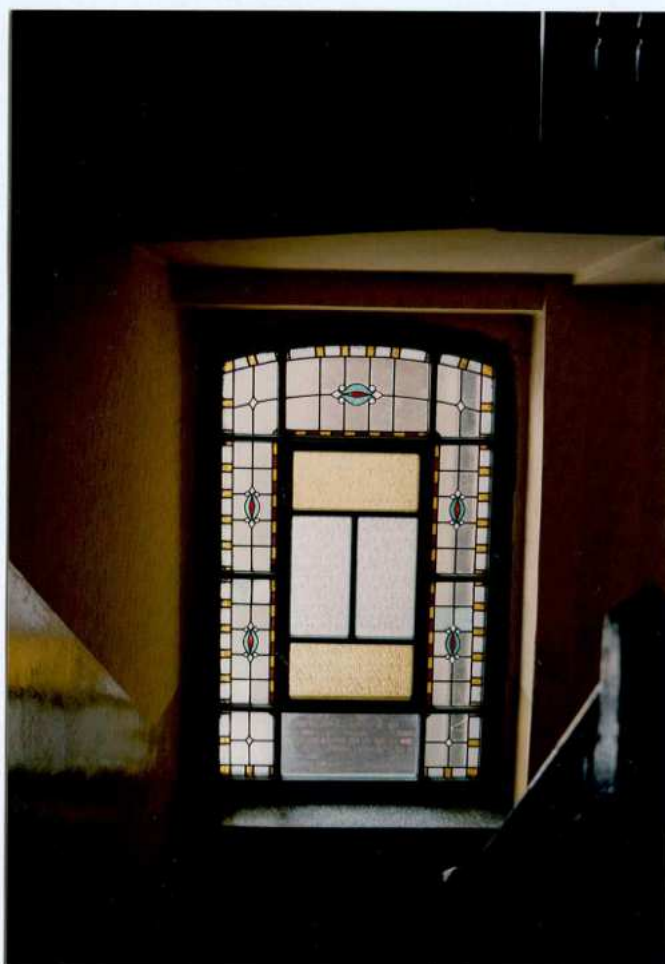
Fot. 35. Okno pomiędzy I i II piętrem z częściowo  
zachowanym witrażem.

- uzupełnienie zniszczonego detalu architektonicznego oraz oczyszczenie glazurowanych parapetów,
- wykonanie izolacji poziomej oraz pionowej wraz z odwodnieniem terenu,
- konserwacja witraży znajdujących się w oknach klatki schodowej oraz w wykuszu,
- usunięcie z elewacji anten satelitarnych,
- uporządkowanie okablowania instalacji znajdujących się na elewacjach.

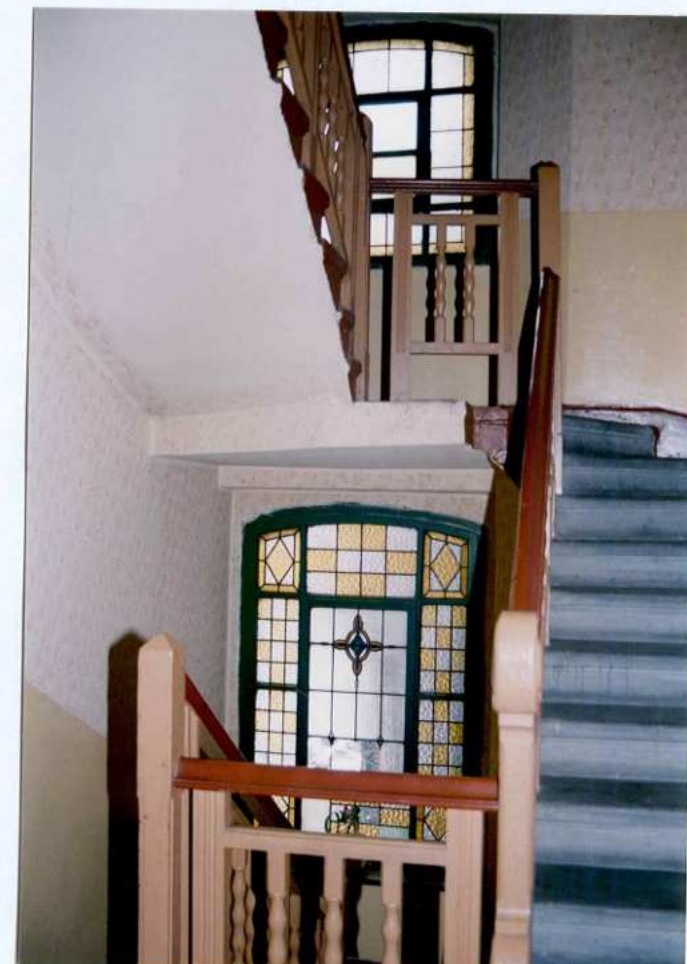
Fot. 36. Widok na okna witrażowe pomiędzy II i III piętrem  
oraz III piętrem i poddaszem.
