DOM MIESZKALNO - USŁUGOWY - KAMIENICA

1912 rok

**RUDA ŚLĄSKA
- WIREK**

**Ruda Śląska – Wirek
ulica 1-go Maja nr 246
Dawna ulica Adolf Hitlerstrasse
nr dz 2180/123
nr hipoteczny: KW 11237 R**

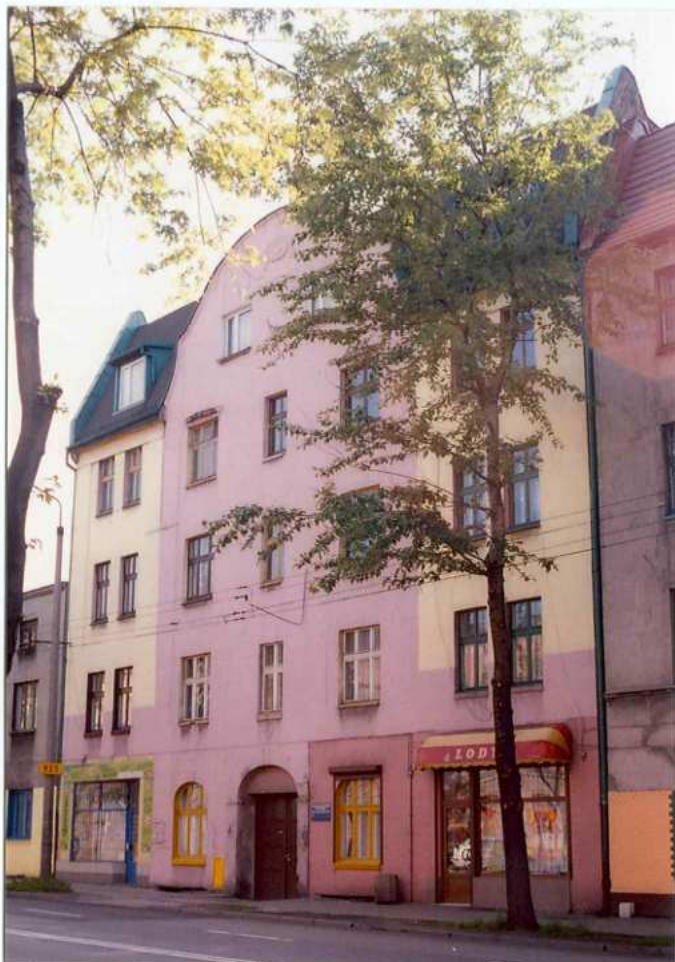
Fot. 1. Widok ogólny od południowego – zachodu.

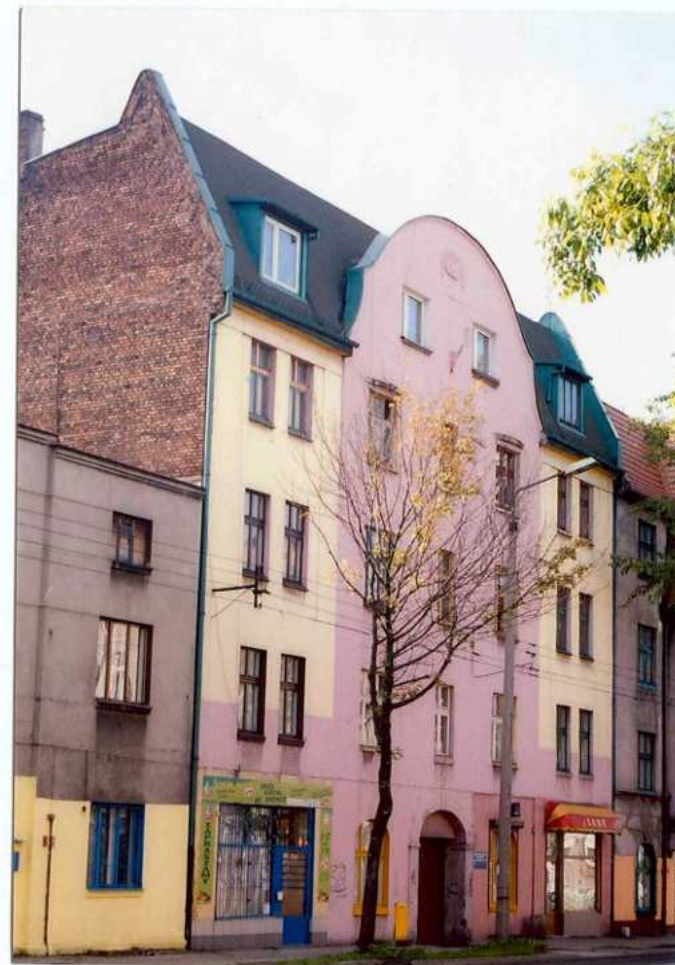
Fot. 2. Widok ogólny od północnego – zachodu.

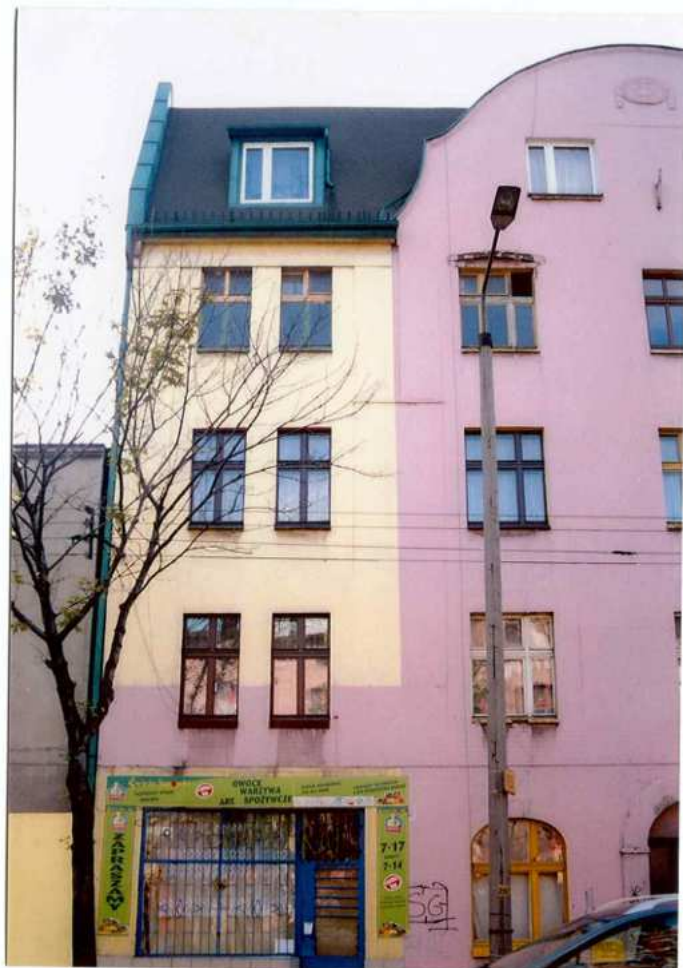
Fot. 3. Północna strona elewacji frontowej.

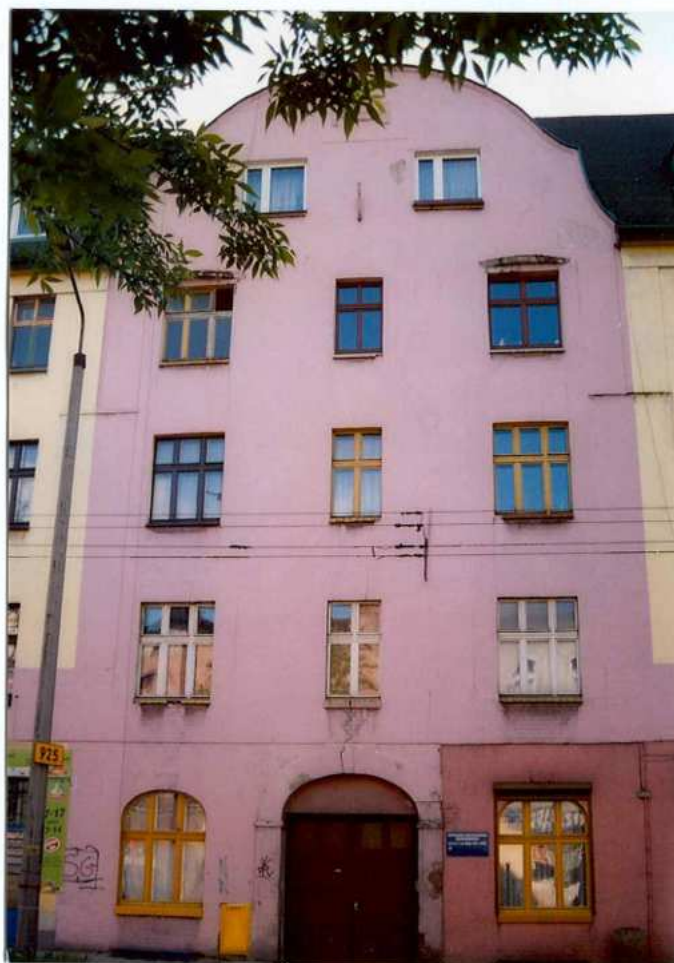
Fot. 4. Środkowa część elewacji frontowej.

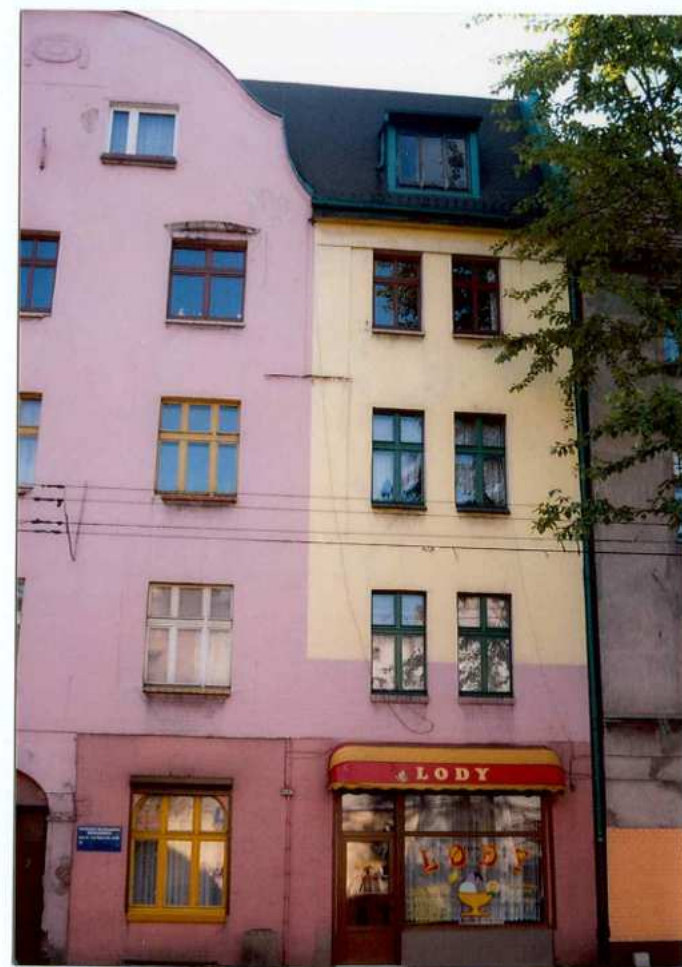
Fot. 5. Południowa część elewacji frontowej.

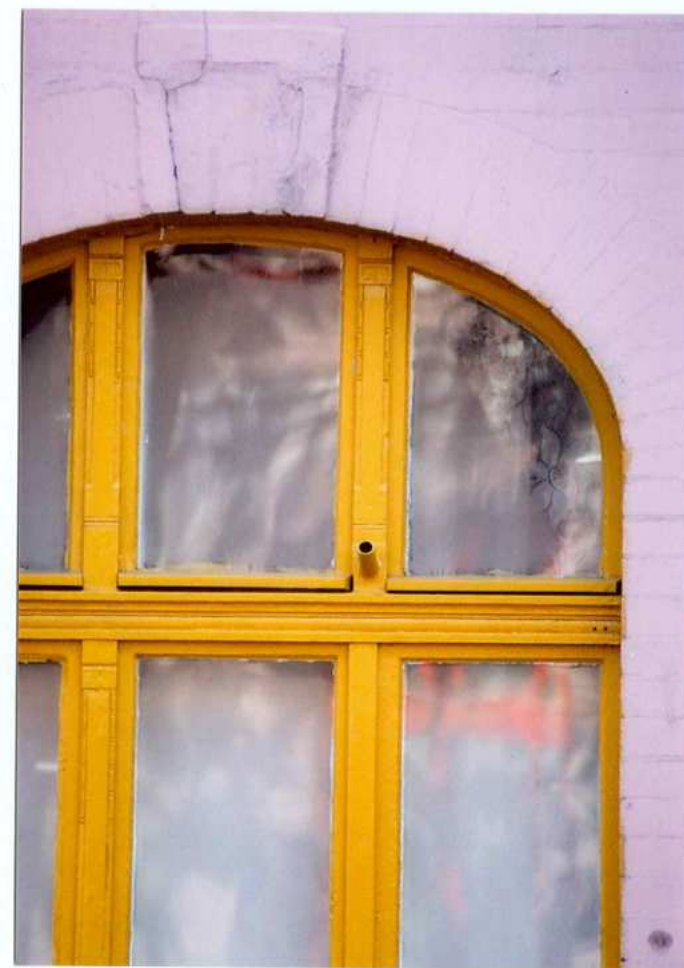
Fot. 10. Stolarka okienna.

<p>20. Najpilniejsze postulaty konserwatorskie</p> <ul style="list-style-type: none"> wymiana stolarek okiennych wraz z odtworzeniem wielkości, kształtu oraz ich podziału okien, prace remontowo-konserwatorskie stolarki okiennej i drzwiowej, prace remontowe podłóg i posadzek, częściowa wymiana oraz naprawa i odgrzybienie tynków wewnętrznych, prace remontowo-konserwatorskie elewacji (oczyszczenie ceglanego lica z powłok farb, uzupełnienie spoin, wymiana zniszczonych cegieł, przemurowania fragmentów, naprawa zniszczonego tynku zewnętrznego, detalu architektonicznego itp.)

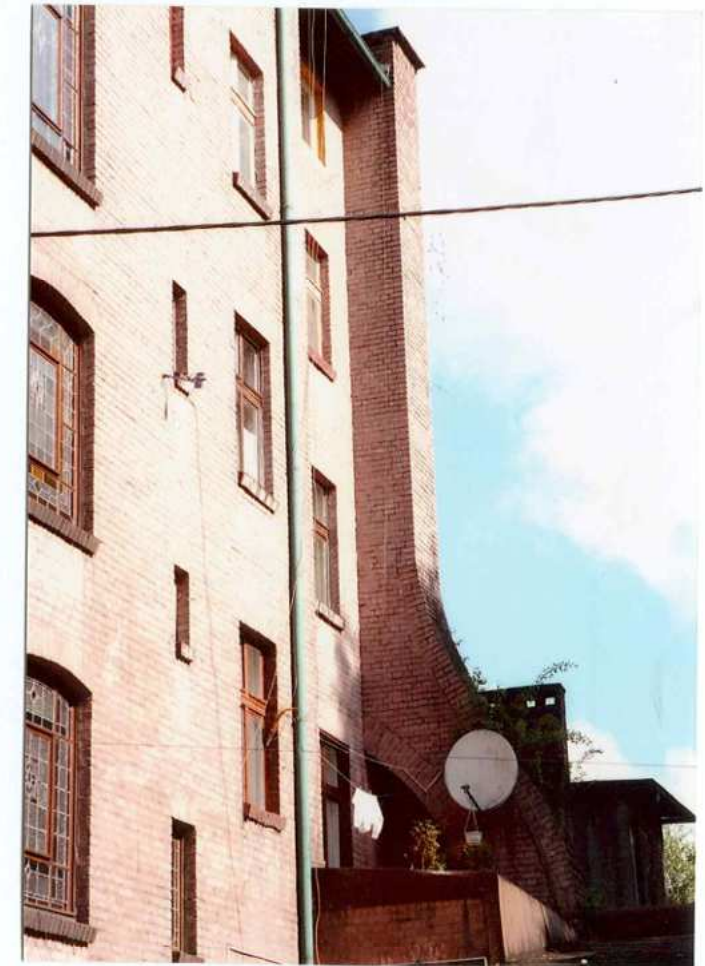
Fot. 13. Część północna elewacji tylnej z kominem.

- uzupełnienie zniszczonego detalu architektonicznego oraz oczyszczenie ceglanego lica oraz parapetów,
- z punktu widzenia konserwatorskiego wskazane jest usunięcie z partii cokołu elewacji zachodniej współczesnych płytek gresowych
- remont przewodu kominowego znajdującego się od strony elewacji wschodniej (miejscowe przemurowanie, usunięcie samosiejek)
- wykonanie izolacji poziomej oraz pionowej wraz z odwodnieniem terenu,
- usunięcie z elewacji anten satelitarnych,
- uporządkowanie okablowania instalacji znajdujących się na elewacjach.
- prace konserwatorsko- remontowe ceramicznej okładziny dawnego sklepu mięsnego obecnie lodziarni
- remont klatki schodowej. Rekonstrukcja zniszczonych drewnianych elementów balustrady oraz częściowa naprawa uszkodzonych fragmentów tynków wewnętrznych.

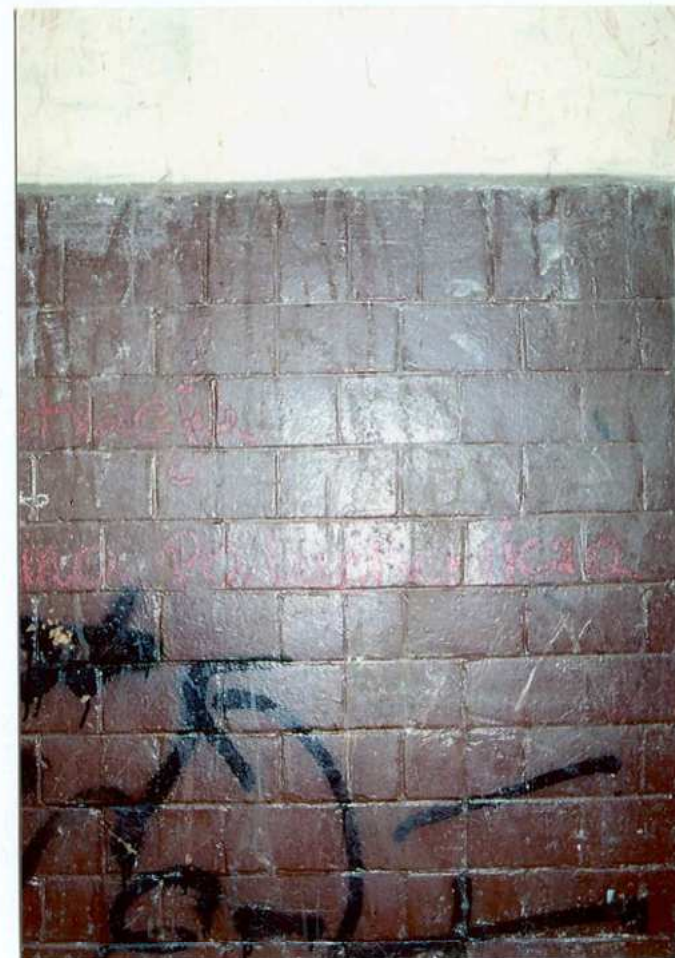
Wyposażenie – zachowany pierwotny wystrój przejazdu bramnego budynku w postaci klinkierowej okładziny w układzie główkowym, występującej na około 1/3 wysokości ściany. (Obecnie jest ona wtórnie powleczona powłoką olejnej farby). Przejazd bramny posiada terakotową (?) posadzkę imitującą kostkę brukową. Na poszczególnych kondygnacjach klatki schodowej częściowo rekonstruowane witraże o charakterze geometryczno-kwiatowym. Ponadto zachowany wystrój dawnego sklepu mięsnego (obecnie Lodziarnia). Wystrój złożony z ceramicznej, dwubarwnej okładziny ściennej w kolorze zielono-białym, wykonanej z kwadratowych płytek. Występuje ona na całej wysokości ścian pomieszczenia. W dolnej partii ściany na około 1/3 wysokości (rodzaj lamperii) wykonanej z zielonych płytek. Okładzina zakończona jest od góry formą wałka. Powyżej ściany białe, kwadratowe płytki. W górnej części płaszczyzna ściany przedzielona wałkiem z zielonej płytki. Fragmenty ścian wykonane z białej płytki zostały dodatkowo zaakcentowane, niewielkimi prostokątnymi, białymi płytkami dekorowanymi pośrodku dwoma przerywanymi, czarnymi liniami. Tym samym tworzą one prostokątne pola ścian. Wzbogacone zostały one dekoracyjnymi motywami zwierząt oraz scenki rodzajowej. Na południowej ścianie sklepu dwa wizerunki głów zwierząt (świni oraz krowy). Wykonane zostały z czterech, kwadratowych płytek. Poszczególne głowy zwierząt w kolorze brązowo-rudym, zostały wkomponowane w czarne koła, umieszczone na zielonym tle. Ścianę wschodnią zdobi przedstawienie wykonane z półplastycznie kształtowanej płytki ceramicznej (ze scenką rodzajowa. Przedstawia ona mężczyznę ubranego w długie spodnie z dwoma zwierzętami w postaci wołu oraz krowy. Ścianę północną zdobią dwie, prostokątne, półplastycznie opracowane płytki z głową krowy oraz świni. Głowy zwierząt zostały wkomponowane w elementy roślinne.

Fot. 17. Płytki na ścianie przejazdu.
