BUDYNEK MIESZKALNY

RUDA ŚLĄSKA
Dzielnica NOWY BYTOM

Ruda Śląska
ul. Parkowa 1Nr działki 1.3291/188
KW 12156R

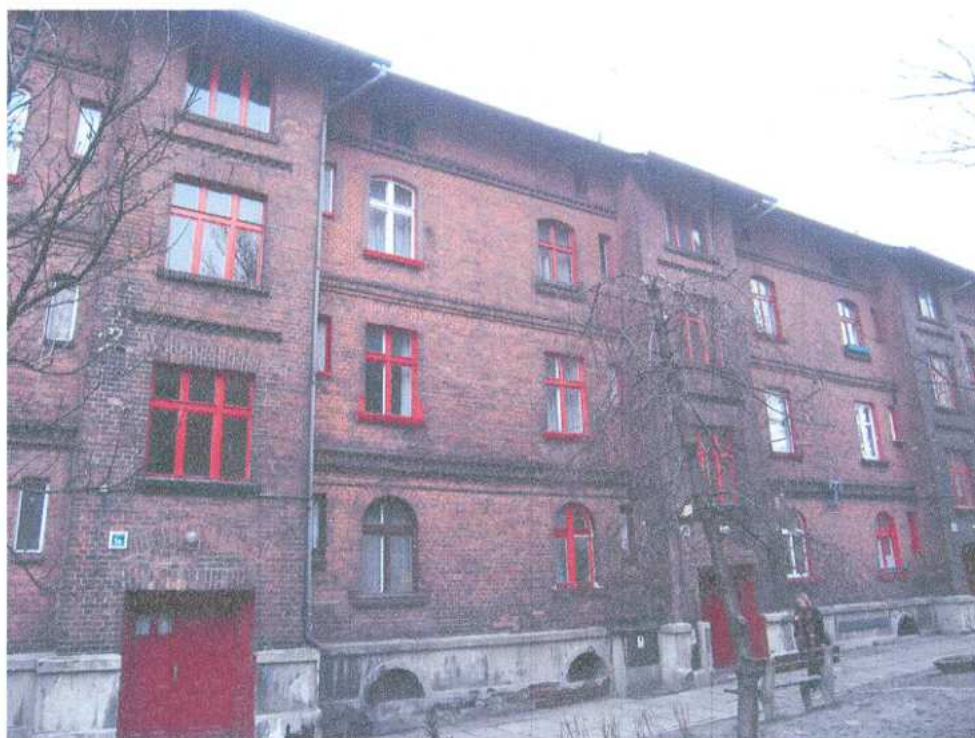
Elewacja zachodnia – symetryczna, dziewięćosiowa w układzie 1-1-2-1-2-1-1. Lizeny jedynie na narożnikach budynku. Gzymsy przerwane w partiach ryzalitów. W osiach 2, 5 i 8 ryzality klatek schodowych z małymi okienkami sanitariatów po bokach. W ryzalitach w przyziemiu prosto zamknięte wejście z wyodrębnionych pełnym łukiem odciażającym (wszystkie drzwi pierwotne, dwuskrzydłowe z przeszkleniami w górnej części lewych skrzydeł), na kondygnacjach szerokie, prosto zamknięte okna. Międzykondygnacyjnie odcinki podwójnego ząbkowego gzymsu. W pozostałych osiach okna jak w fasadzie. Na elewacji widoczne liczne zewnętrzne instalacje oraz wyprowadzenia przewodów kominowych (gazowych).

1. Elewacja zachodnia

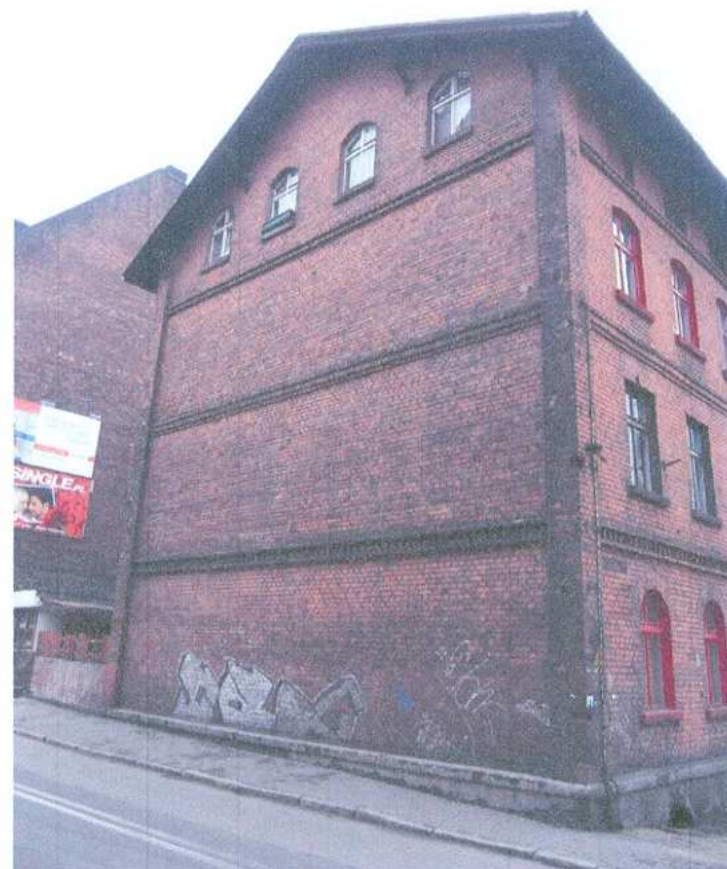
Elewacja południowa – symetryczna, czteroosiowa. Podziały poziome i pionowe jak w fasadzie. Cztery okna zamknięte łukiem Tudorów jedynie w szczycie.

2. Elewacja południowa

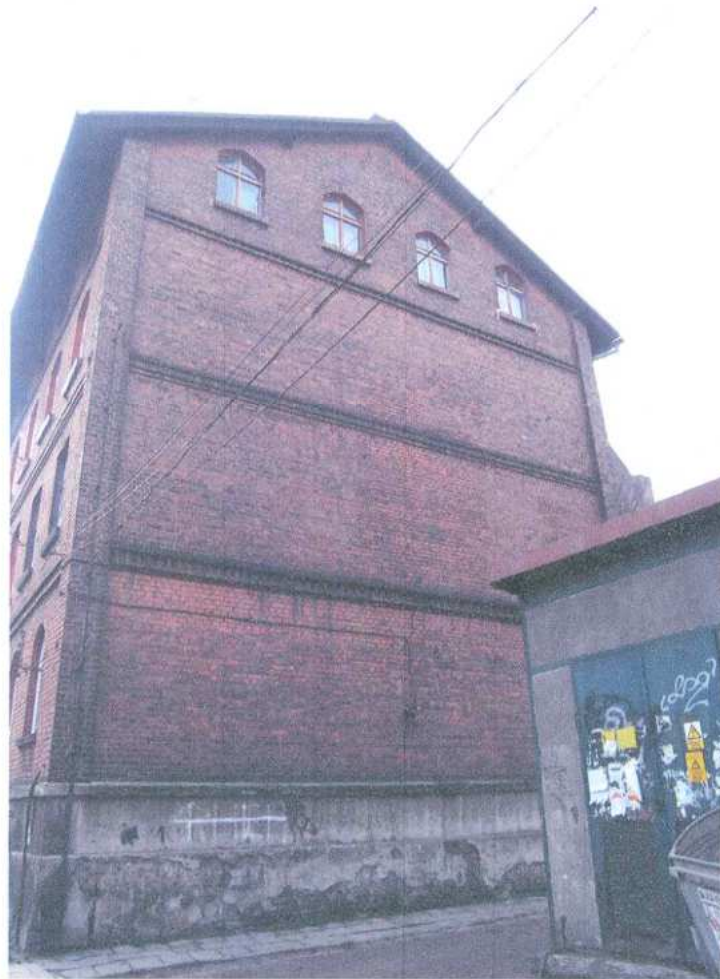
Elewacja północna - symetryczna, czteroosiowa. Podziały poziome i pionowe jak w fasadzie. Cztery okna zamknięte łukiem Tudorów jedynie w szczycie.

3. Elewacja północna

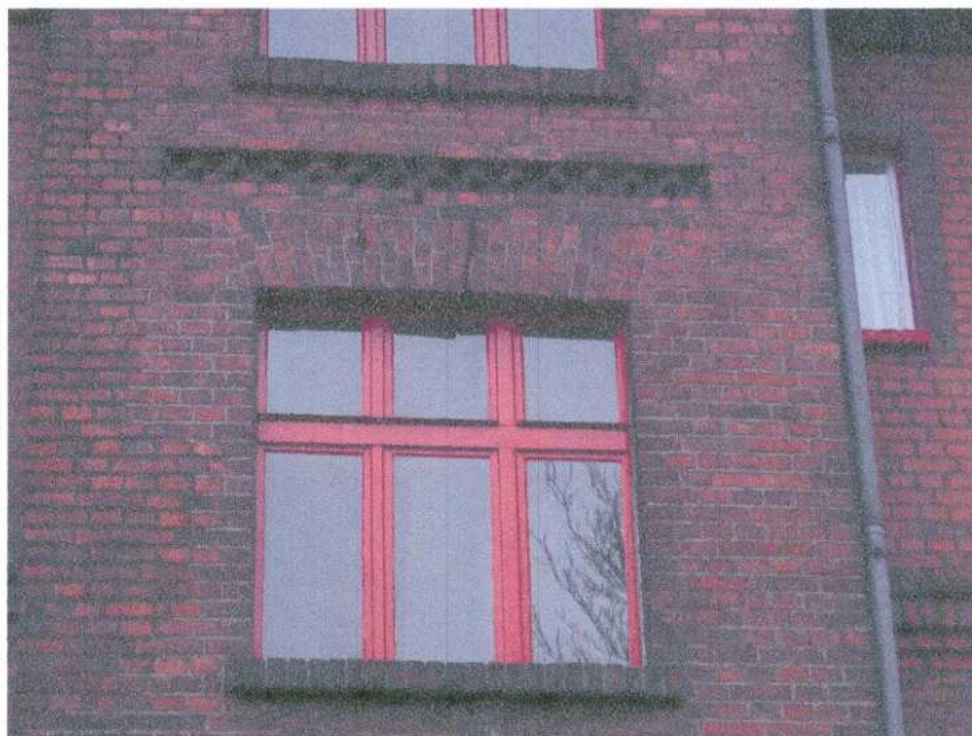
6. Przemieszczone nadproże w oknie klatki schodowej

<p>20. Najpilniejsze postulaty konserwatorskie</p> <p>Zachowanie i utrzymanie stanu obecnego, Przemurowanie spękań</p>

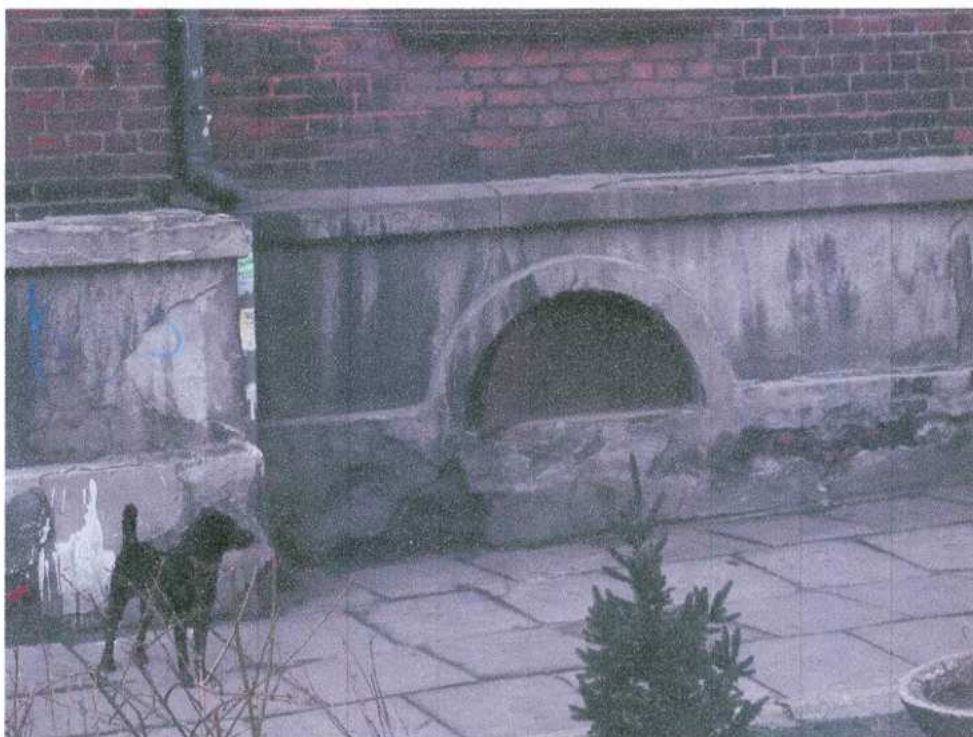
7. Uszkodzenia cokołu w południowo-wschodniej części elewacji zachodniej

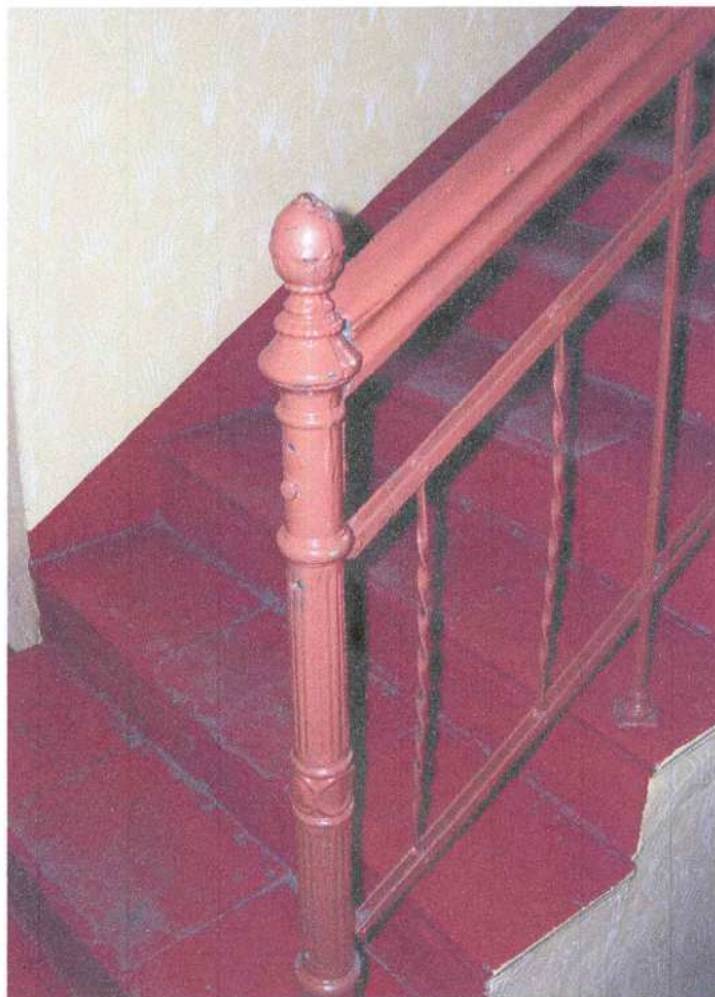
15. Słupek balustrady

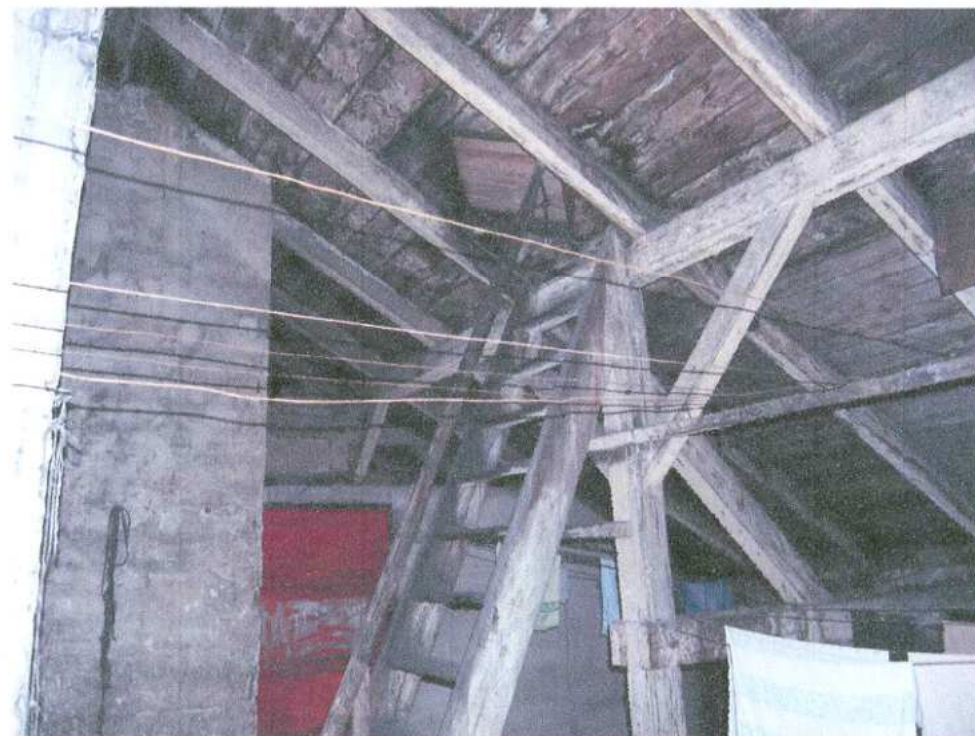
Więźba dachowa - drewniana o konstrukcji kleszczowo-płatwiowej z mieczami i ze ścianką kolankową.

20. Więźba dachowa i wylaz na dach
