DOM MIESZKALNO-USŁUGOWY - KAMIENICA

**RUDA ŚLĄSKA
- WIREK**

**Ruda Śląska – Wirek
ulica 1-go Maja nr 236**

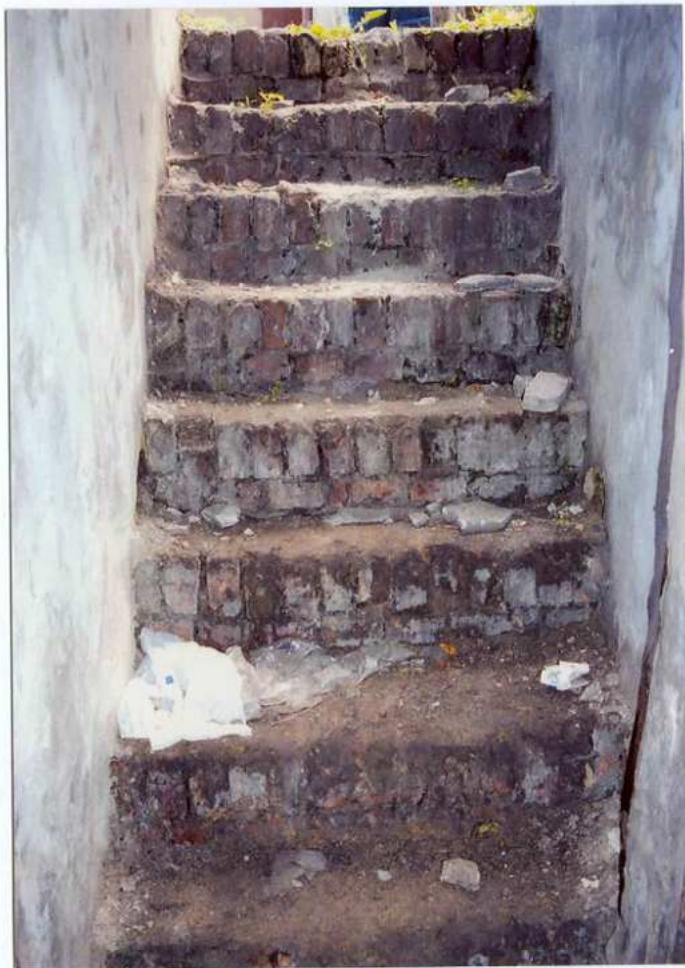
Fot. 27. Schody do piwnicy.

Schody - wewnętrzne: *piwnica* – schody w konstrukcji murowanej, z cegły – jednobiegowe, proste. Stopnice schodów częściowo tynkowane. Klatka schodowa – drewniane, jednobiegowe, proste schody policzkowe. Ponadto schody w konstrukcji stalowej, poszczególne elementy nitowane - schody jednobiegowe, proste, z ozdobnymi, ażurowymi podstopnicami z elementami dekoracyjnych czteroliści. Policzki schodów ażurowe, ozdobione zwojami. Stopnice drewniane. Podesty klatki schodowej drewniane, częściowo wyłożone wykładziną dywanową. Schody posiadają metalową barierę, która ozdobiona jest zwojami. Bariera zwieńczoną od góry profilowaną poręczą. Na początku i końcu biegu metalowe słupki zakończone kulą. W górnych kondygnacjach stalowa klatka schodowa przechodzi w formę drewnianych schodów policzkowych. Schody łamane ze stopnicami zabiegowymi występującym w górnym zakręcie. Schody wykonane w konstrukcji policzkowej posiadają prostą, drewnianą, szczeblinową barierę. Na początku i końcu każdego biegu schodów drewniany, wtórny słupek. Stopnice schodów drewniane. Podesty klatki schodowej wyłożone drewnianą podłogą tzw. „białą”. Schody zewnętrzne: – *elewacja zachodnia (lokale handlowe)* - schody w konstrukcji betonowej – prostokątne typu wolnego. Stopnice wyłożone współczesnymi płytkami klinkierowymi.

- remont schodów piwnicy
- uporządkowanie okablowania instalacji znajdujących się na elewacjach,
- prace remontowe kominów.
