KARTA EWIDENCYJNA ZABYTEKÓW
ARCHITEKTURY I BUDOWNICTWA

DOM MIESZKALNY - KAMIENICA

**RUDA ŚLĄSKA
- NOWY BYTOM**

**Ruda Śląska-Nowy Bytom
ulica Niedurnego 30/Pokoju 1
nr hipoteczny
Księga Wieczysta nr 7334**

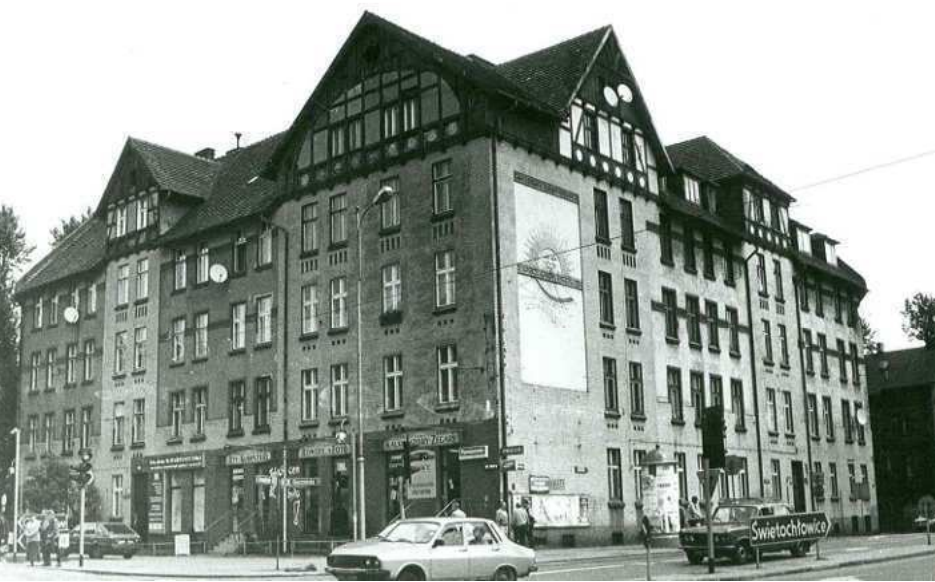
1 - elewacja frontowa
2 - orientacja

Elewacja frontowa od ulicy Niedurnego - czternastoosiowa. Na piątej i szóstej osi oraz na czterech ostatnich osiach pseudoryzaliti zwieńczone trójkątnymi szczytami. Szczyt pierwszy z dwoma okienkami ujętymi w dekorację pseudoszachulcową, poniżej prostokątne płyciny z desek, w których wycięte okręgi (okręgi otynkowane). Zwieńczenie trójkątnego szczytu obite deskami. Szczyt na czterech ostatnich osiach z czterema okienkami ujętymi w dekorację pseudoszachulcową. Poniżej okien płyciny prostokątne z desek, w których wycięte okręgi (okręgi otynkowane). Zwieńczenie szczytu obite deskami, tworzącymi nad oknami spłaszczony luk. Oba szczyty wydzielone ceglanymi gzymсами. Elewacja obejmująca parter i fragment do połowy drugiej kondygnacji oraz pseudoryzaliti - wykonane w cegle klinkierowej. Pozostałe partie elewacji otynkowane. Nad oknami drugiej i trzeciej kondygnacji (z wyjątkiem okien pseudoryzalitu) - proste opaski w tynku. Pomiędzy oknami trzeciej i czwartej kondygnacji na wysokości śłemeni okiennych - poziome dekoracyjne pasy o motywach roślinnych. Wejście na szóstej osi. Część parteru od siódmej do jedenastej osi wspólnie adaptowana na sklepy (wymiana stolarki na ślusarkę, wykonanie wtórnych wejść do sklepów oraz schodów jednobiegowych z metalową balustradą). Pod oknami pseudoryzalitów drugiej, trzeciej i czwartej kondygnacji - prostokątne małe płyciny z dekoracją roślinną.

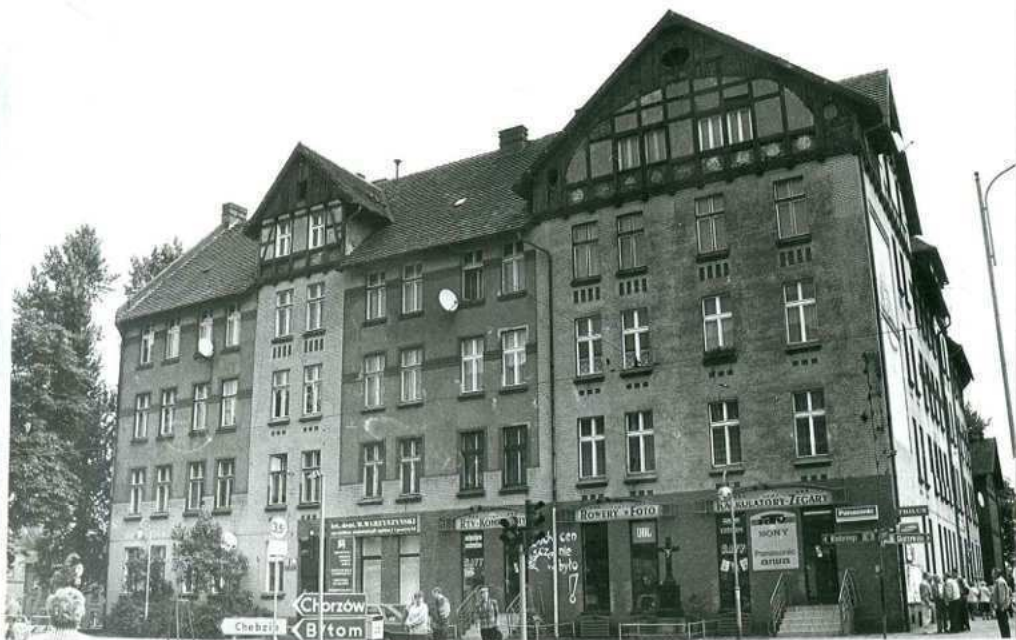
3 - elewacja od ulicy Niedurnego

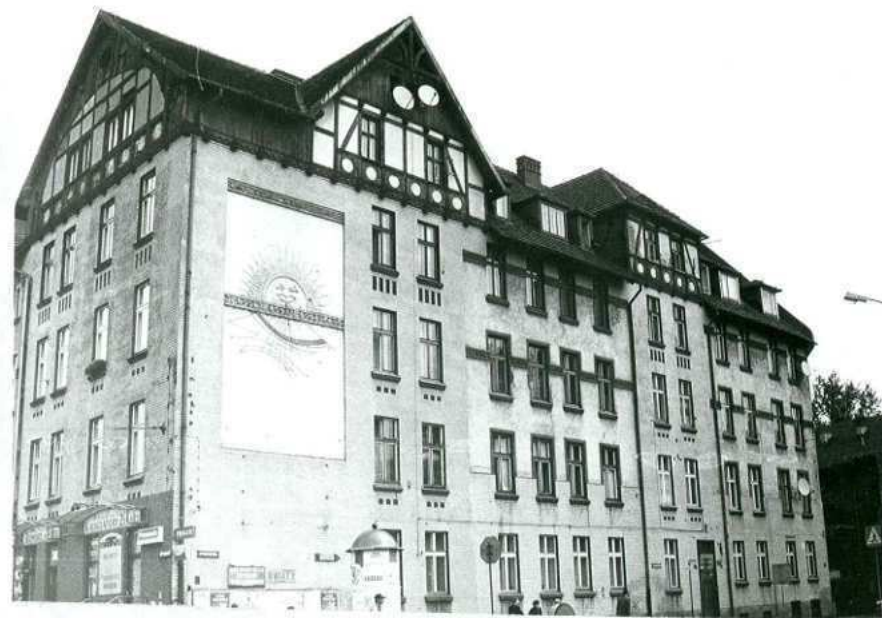
Elewacja od ulicy Pokoju - dwunastoosiowa - na osiach pierwszej i drugiej oraz siódmej i ósmej - pseudoryzaliti. Wejście na ósmej osi. Partie elewacji obejmujące parter i część drugiej kondygnacji do połowy okien oraz pseudoryzaliti - wykonane w cegle klinkierowej. Pozostałe partie elewacji otynkowane. Nad oknami drugiej i trzeciej kondygnacji (z wyjątkiem okien pseudoryzalitu) - proste opaski. Między oknami trzeciej i czwartej kondygnacji, na wysokości śłemeni okiennych - poziome pasy z dekoracją roślinną. Pod oknami drugiej, trzeciej i czwartej kondygnacji pseudoryzaliti - małe, prostokątne płyciny z dekoracją roślinną. Pseudoryzalit na pierwszej i drugiej osi zwieńczony trójkątnym szczytem, wydzielonym ceglanym gzymsem. W szczycie dwa okienka, ujęte w dekorację pseudoszachulcową. Pod oknami prostokątne płyciny z desek, z wyciętymi okręgami (okręgi otynkowane). Zwieńczenie szczytu obite deskami. Pseudoryzalit na siódmej i ósmej osi zwieńczony prosto. Zwieńczenie wydzielone ceglanym gzymsem; w zwieńczeniu dwa okienka ujęte w dekorację pseudoszachulcową. Pod oknami prostokątne płyciny z desek, z wyciętymi okręgami (okręgi otynkowane). Szczególnie dekoracyjnie opracowana partia elewacji poprzedzająca pierwszy pseudoryzalit - dekoracja w formie dużej płyciny, w którą wpisany jest zegar słoneczny. Pośrodku i w zwieńczeniu płyciny poziomy pas z dekoracją w formie wici roślinnej.

4 - elewacja od ulicy Pokoju

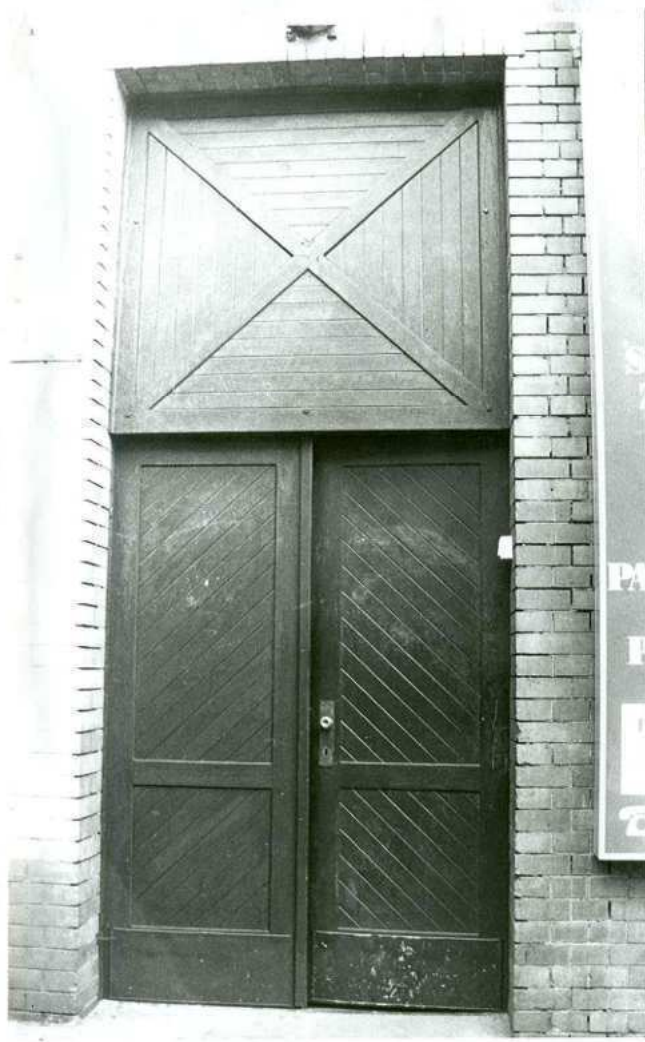
Drzwi - drzwi zewnętrzne - drzwi od ulicy Pokoju - drewniane, dwuskrzydłowe, prostokątne, z prostokątnym nadświetlem, wtórnie obite listwami pionowymi, drzwi na zawiasach czopowych; drzwi od ulicy Niedurnego - drewniane, dwuskrzydłowe, prostokątne, o konstrukcji ramowo-deskowej, pełne, z nadświetlem o konstrukcji ramowo-płycinowej drewnianym pełnym, w drzwiach zachowana ślusarka - galka otwierająca, drzwi na zawiasach czopowych; drzwi na podwórze - drewniane, dwuskrzydłowe, prostokątne, o konstrukcji ramowo-płycinowej, z nadświetlem zamkniętym lukiem odcinkowym, od zewnątrz drzwi wtórnie obite pionowymi listwami, drzwi na zawiasach czopowych; drzwi we wnętrzu - drzwi do mieszkań centralne i drzwi do toalet - drewniane, jednoskrzydłowe, o konstrukcji ramowo-płycinowej, pełne, prostokątne, na zawiasach czopowych; drzwi do mieszkań boczne - drewniane, trójskrzydłowe (skrzydła boczne 1/2 szerokości skrzydła środkowego), drzwi o konstrukcji ramowo-płycinowej, częściowo szklone, prostokątne, z prostokątnym nadświetlem, w niektórych drzwiach zachowana ślusarka, drzwi na zawiasach czopowych; drzwi do piwnicy - drewniane, jednoskrzydłowe, o konstrukcji ramowo-płycinowej, częściowo szklone, drzwi na zawiasach czopowych; drzwi w mieszkaniach - drewniane, jednoskrzydłowe, o konstrukcji ramowo-płycinowej, drzwi na zawiasach czopowych - duża część drzwi wymienionych na współczesne

5 - drzwi od ulicy Niedurnego

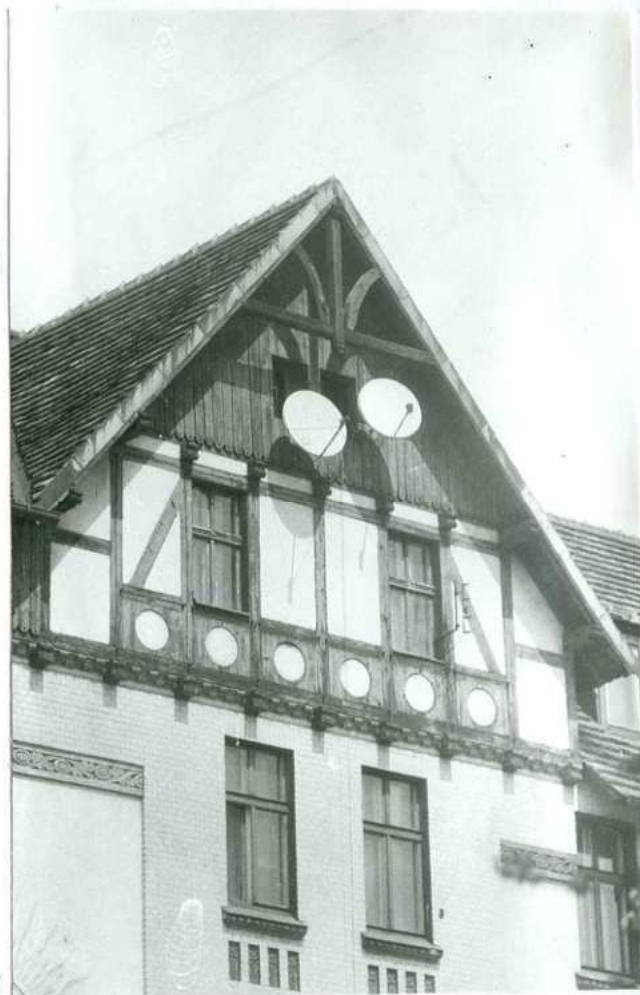
10 - szczyt w elewacji od ulicy Pokoju

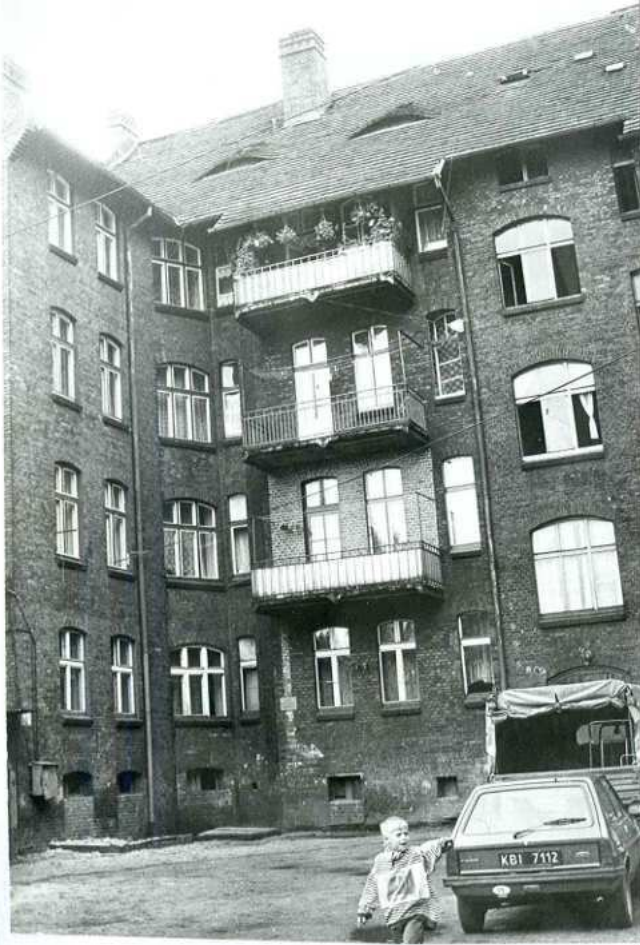
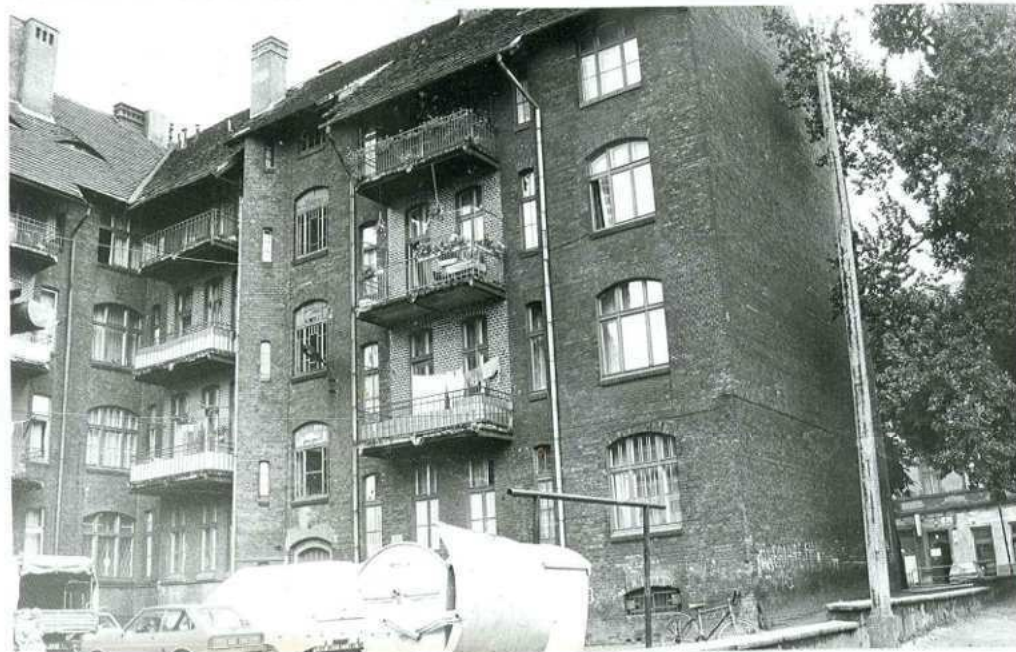
Elewacja tylna od ulicy Pokoju - trzynastoosiowa, w kształcie litery L. Skrzydło boczne prostopadle do ulicy Pokoju - dwuosiove. Narożnik między skrzydłami skośny, jednoosiowy. Skrzydło równoległe do ulicy Pokoju - dziesięcioosiowe, z wejściem na ósmej osi. Na drugiej, trzeciej i czwartej kondygnacji, na osiach piątej i szóstej oraz dziewiątej i dziesiątej osi balkony, z podestami wysuniętymi przed lico elewacji. Balkony z metalową balustradą. W przyziemiu okienka piwniczne częściowo zamurowane. Elewacja ceglana, pozbawiona dekoracji. Jedynie nad oknami lukowe, ceglane nadproża.

14 - 15 - elewacja tylna

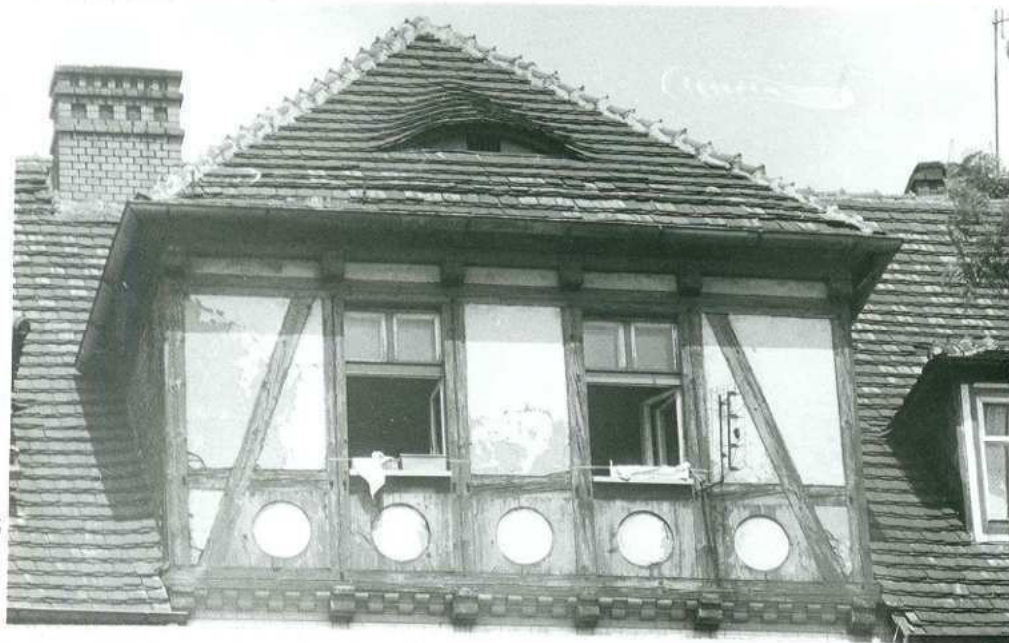
16 - zwieńczenie pseudoryzalitu od ulicy Pokoju

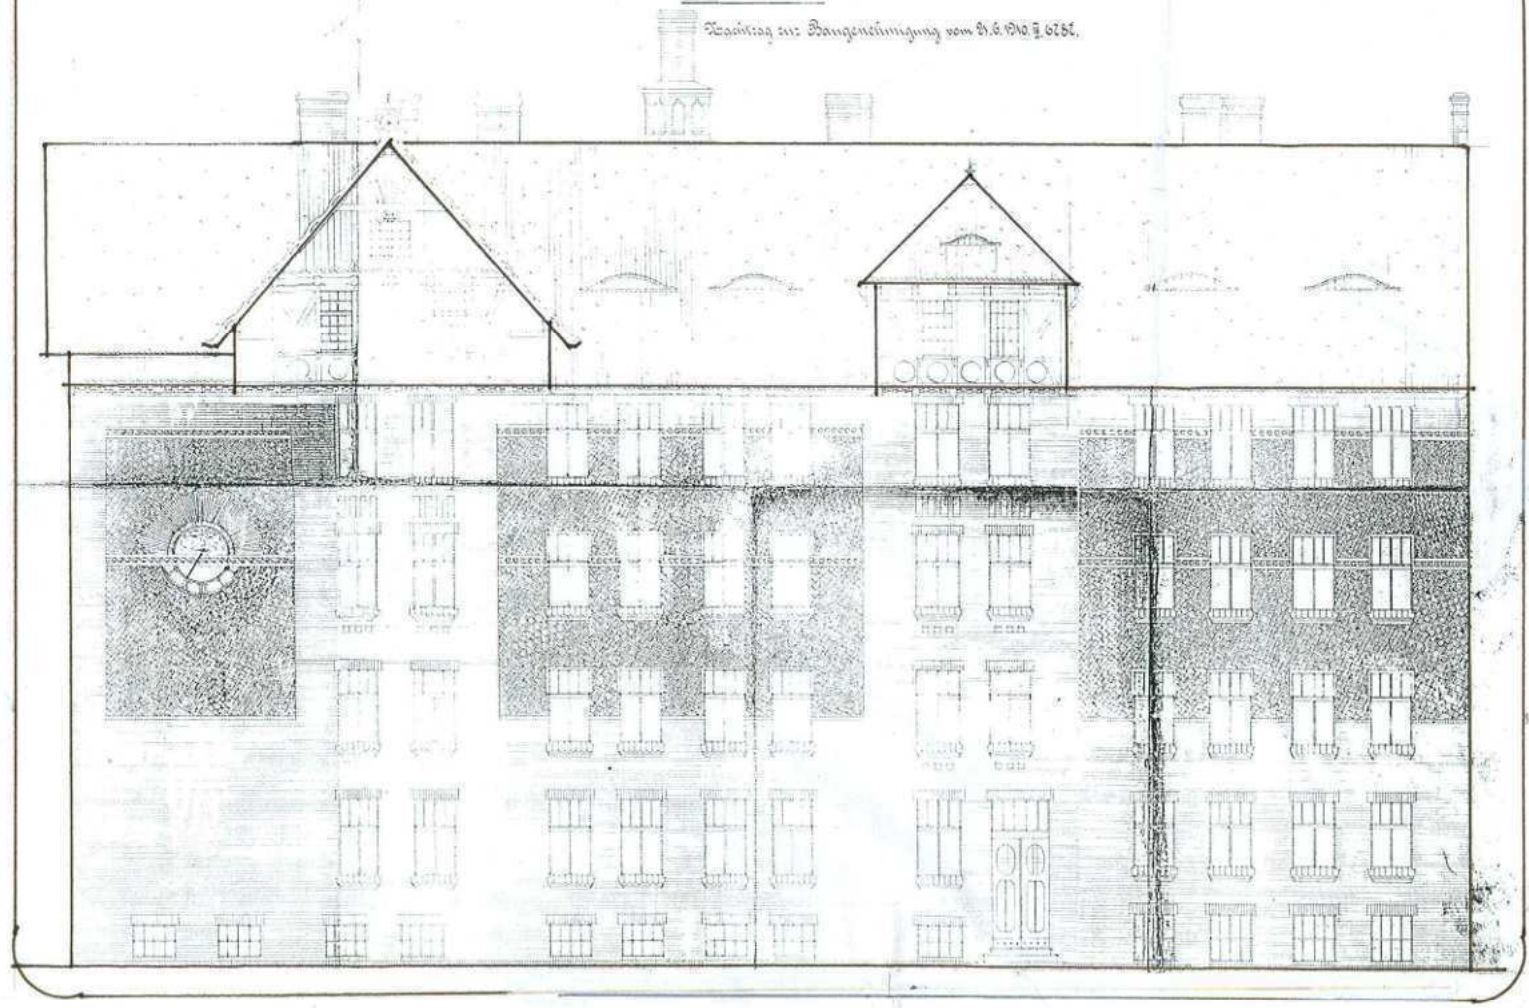
kserokopia dwóch wersji projektu archiwalnego elewacji od ul. Pokoju

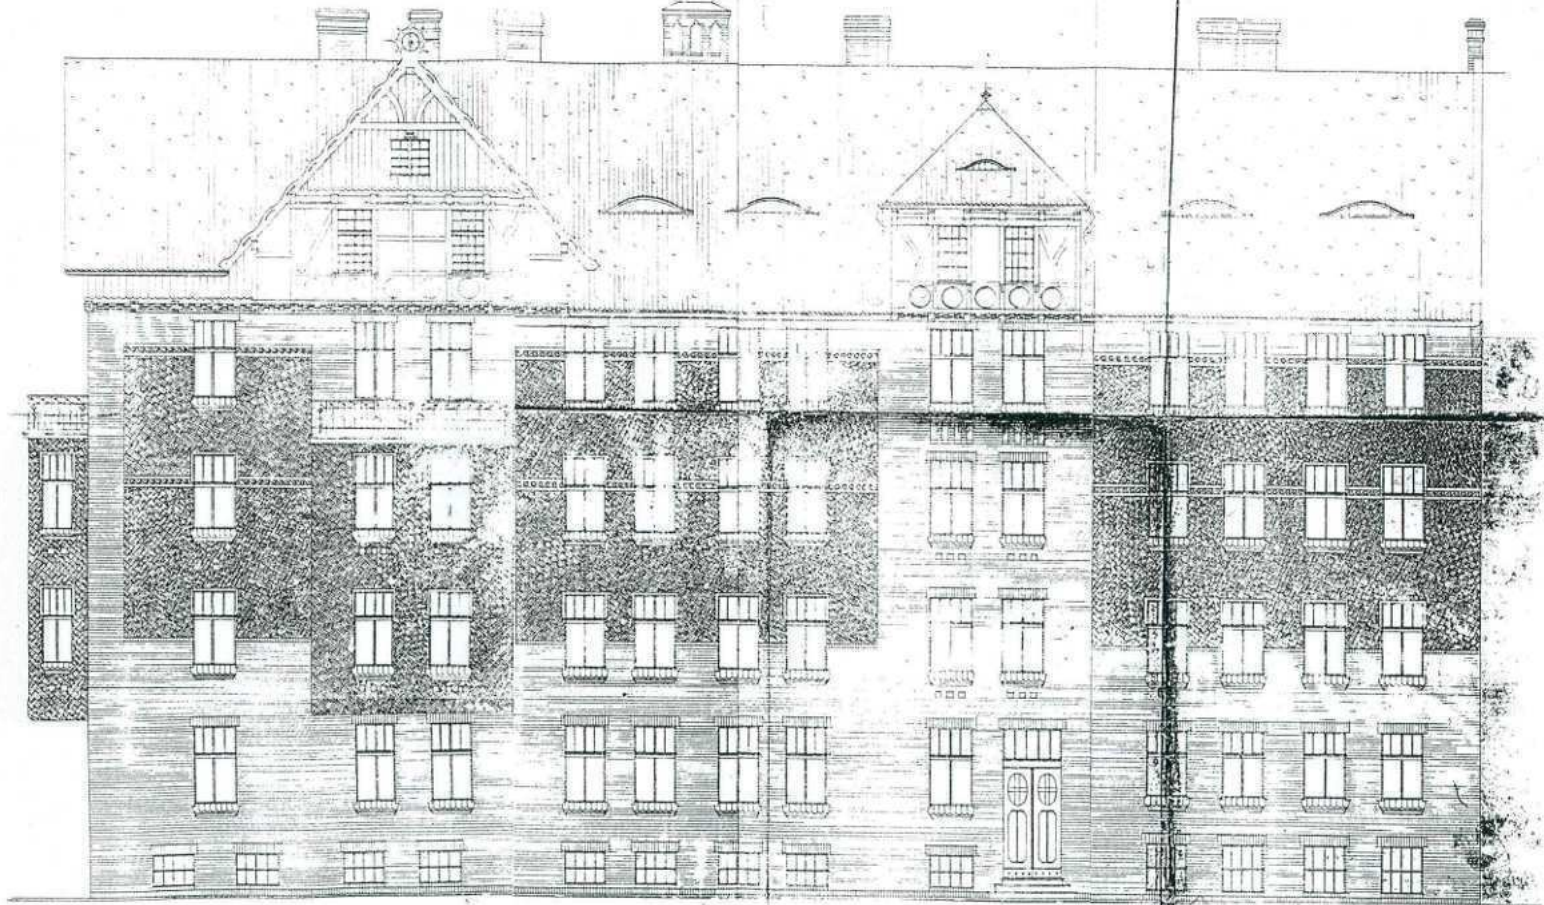
Beauftrag zur Baugenehmigung vom 21.6.1910, B. 6256.

Architekt: Ernst
Bau: 1. u. 2. Obergeschoss
Zum Concessionsantrag
Kundenkarte im Anhang

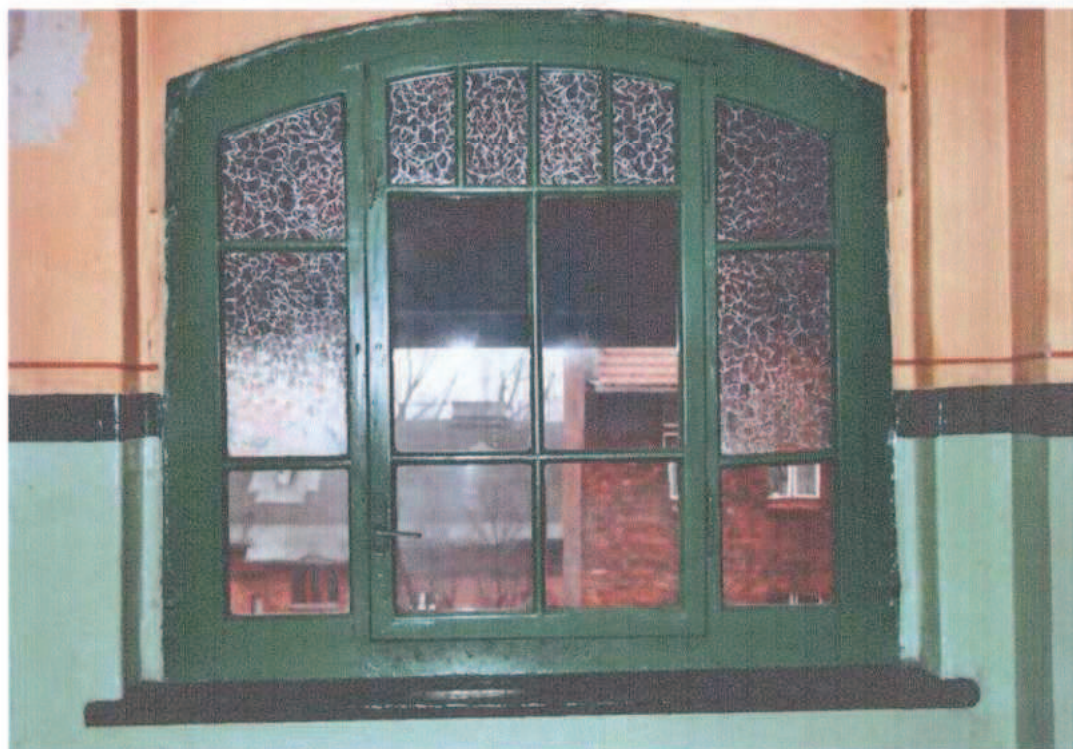
OKNA KLATKI SCHODOWEJ

Okno drewniane, trójdzielne, zamknięte łukiem odcinkowym. Kwatery z drobnym podziałem kratownicowym. Kwatery boczne dzielone szprosami na trzy prostokątne pola, kwatera środkowa na siedem.

Prowadzić bieżące prace konserwatorskie.

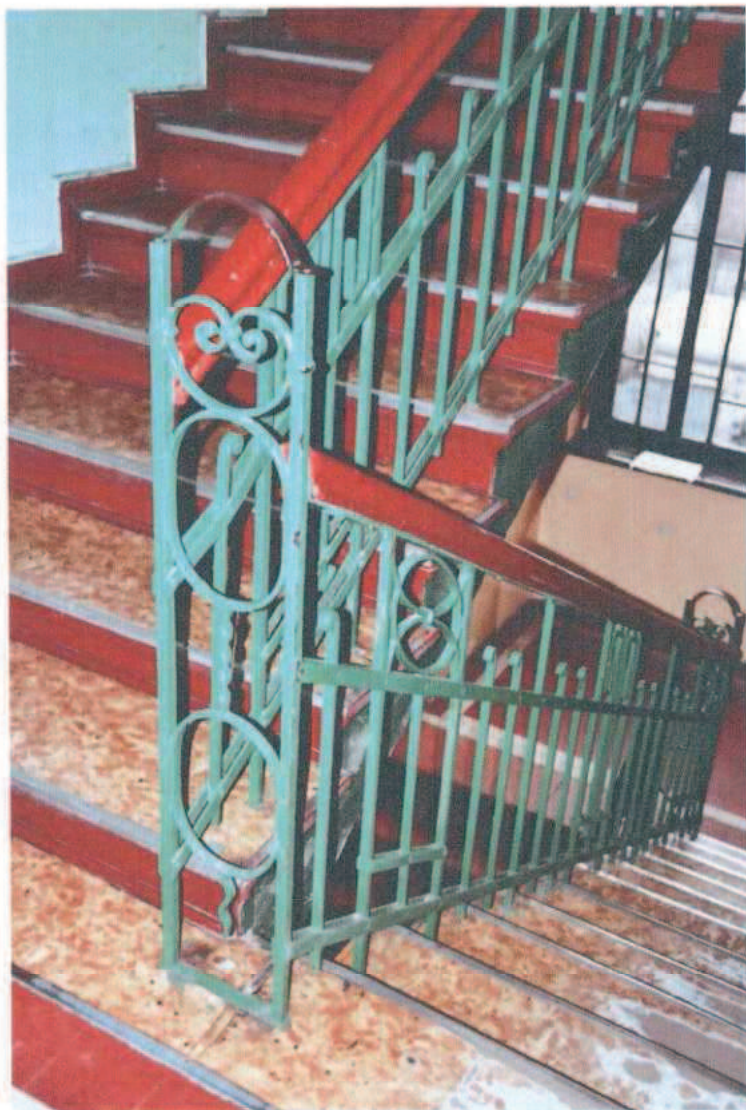
BALUSTRADA SCHODÓW

Schody dwubiegowe, płytowe, z drewnianymi stopnicami. Balustrada - ozdobna, kuta, z drewnianymi pochwytami. Balustrada złożona z metalowych szczeblinek między prostymi prętami. Każda szczeblinka od góry skrzyta. Co dwie szczeblinki - dwa pręty między którymi dekoracja geometryczna w formie uproszczonych meandrów. Słupek ażurowy, utworzony z metalowych prętów między którymi dwie owalne obręcze i wolutowo skrzyta listwa.

Prowadzić bieżące prace konserwatorskie.

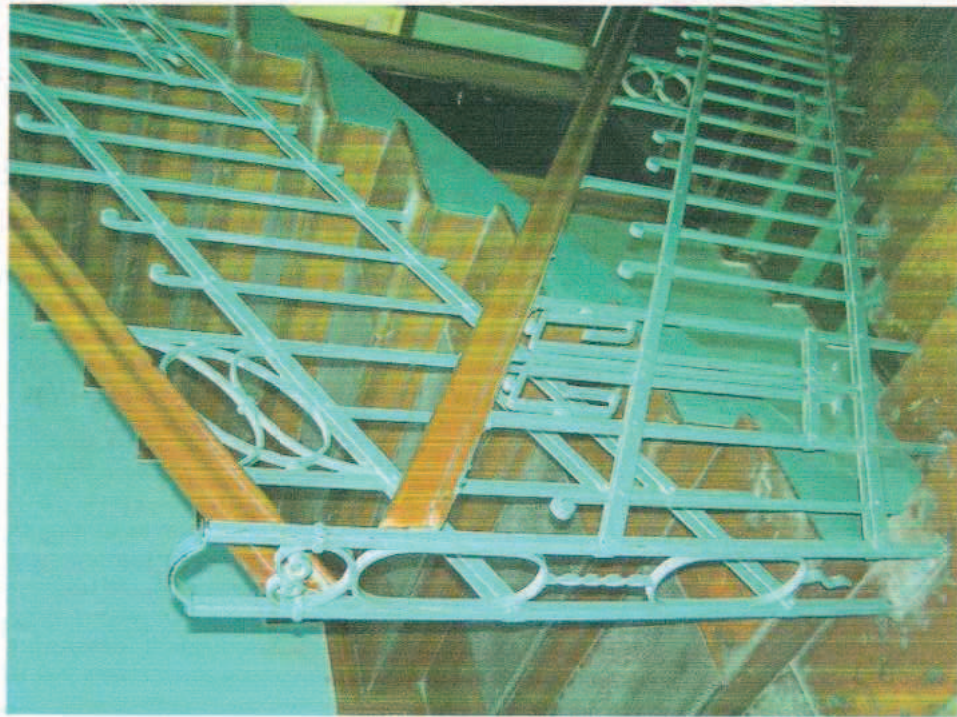
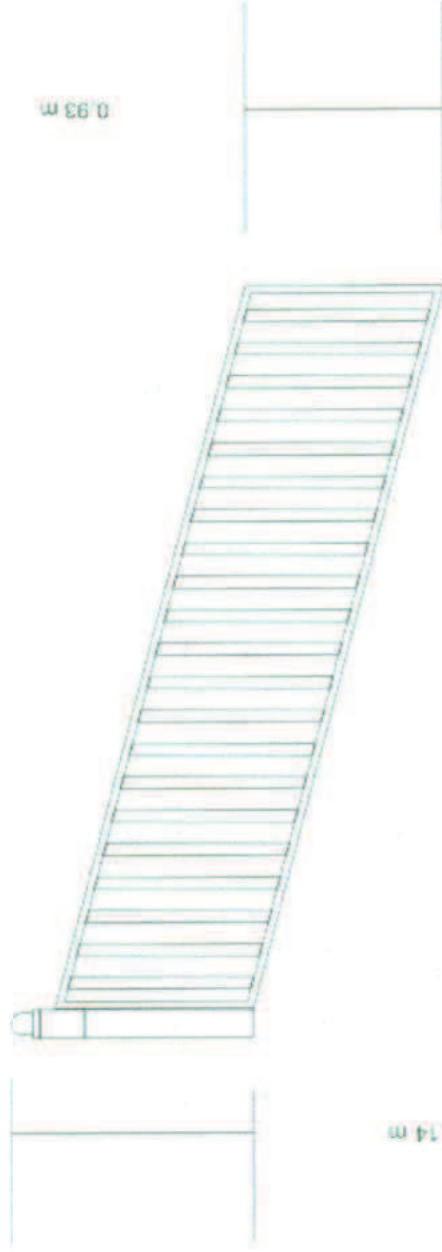
BALUSTRADA SCHODÓW

Balustrada schodów metalowa, nitowana, w formie pionowych prętów, pręty w górnych i dolnych partiach połączone poziomymi listwami. Pręty wzbogacone geometrycznymi motywami o rodowodzie secesyjnym: wolutami, przenikającymi się okręgami, owalami, spiralami. Poręcz drewniana, profilowana. Balustrada w różnej kolorystyce, zależnie od kondygnacji: brązowej, seledynowej; poręcz brązowa.

Prowadzić bieżące prace konserwatorskie.

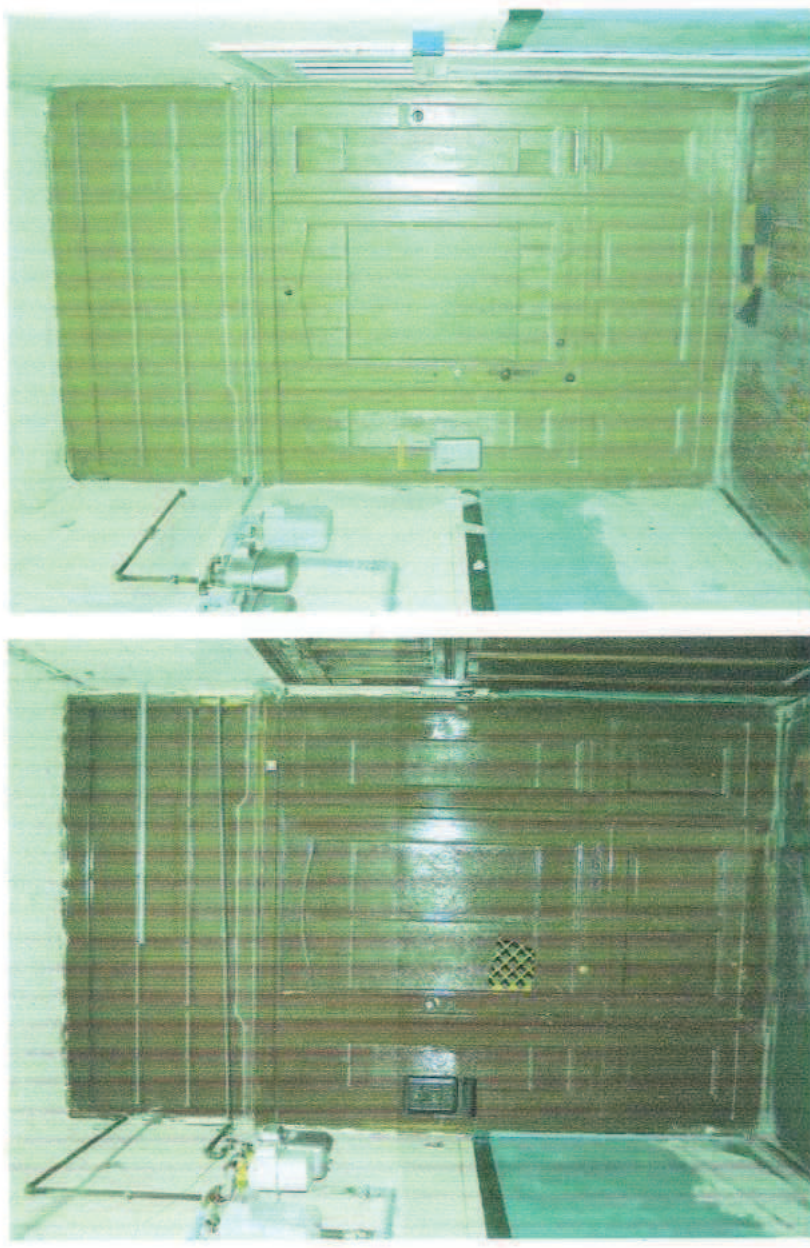
<p>1. Obiekt</p> <p>DRZWI WEWNĘTRZNE</p>	<p>2. Czas powstania</p> <p><i>początek XX wieku</i></p>	<p>3. Miejscowość</p> <p>RUDA ŚLĄSKA</p>
<p>8. Zdjęcia obiektu</p>

Drzwi wewnętrzne. Drewniane, trójskrzydłowe, o nierównych skrzydłach, skrzydła zewnętrzne węższe, nieruchome. Drzwi w kształcie prostokąta z nadświetłem, o konstrukcji ramowo-płycinowej, na zawiasach czopowych. Nadświetle pełne, z podziałem kratowym. Skrzydła boczne dwupłycinowe, płyciny w kształcie pionowego prostokąta, górne z dodatkowym podziałem szprosowym. Skrzydło środkowe o dekoracji trójpłycinowej, płyciny w kształcie pionowego prostokąta, górna płycina zamknięta odcinkiem łuku, ponadto z dodatkowym podziałem szprosowym. Drzwi pomalowane w różnej kolorystyce, zależnie od pięter - brązowej, oliwkowej.

Prowadzić bieżące prace konserwatorskie.

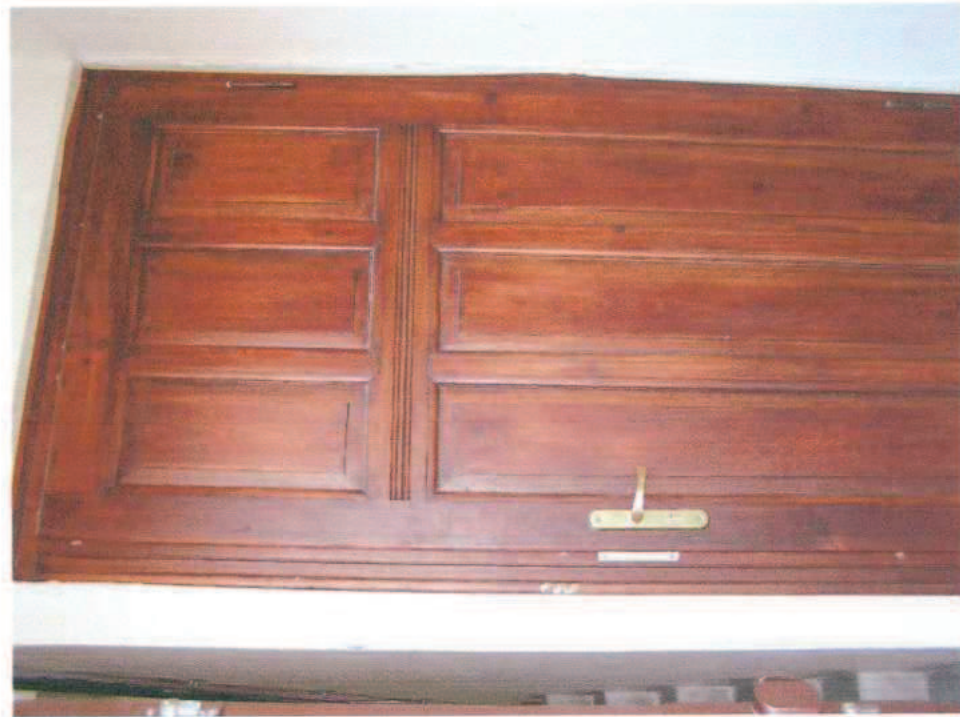
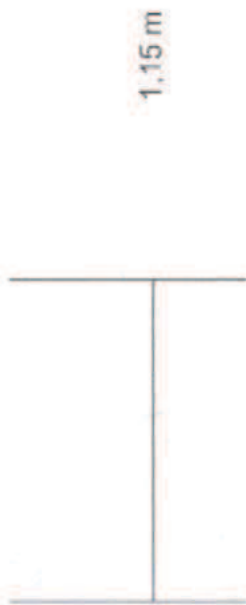
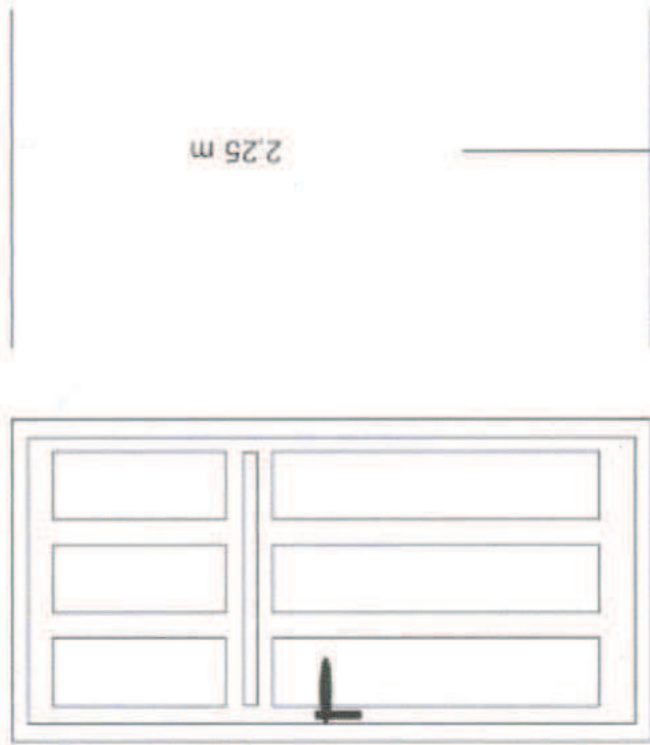
DRZWI DO PIWNICY

Drzwi do piwnicy, drewniane, jednoskrzydłowe, w kształcie prostokąta, pełne, o konstrukcji ramowo-płycinowej, na zawiasach czopowych. Skrzydło o dekoracji sześciopłycinowej, płyciny w kształcie pionowego prostokąta. Drzwi bejcowane w odcieniu brązowym.

Drzwi wtórnie użyte do piwnicy, pierwotnie zapewne znajdowały się w jednym z mieszkań.

Prowadzić bieżące prace konserwatorskie.
