**BUDYNEK SZKOŁY – OBECNIE BUDYNEK BIUROWY**

**RUDA ŚLĄSKA**  
Dzielnica - RUDA

**UL. WOLNOŚCI 6**

**WKŁADKA DO KARTY EWIDENCYJNEJ ZABYTKÓW ARCHITEKTURY I BUDOWNICTWA**

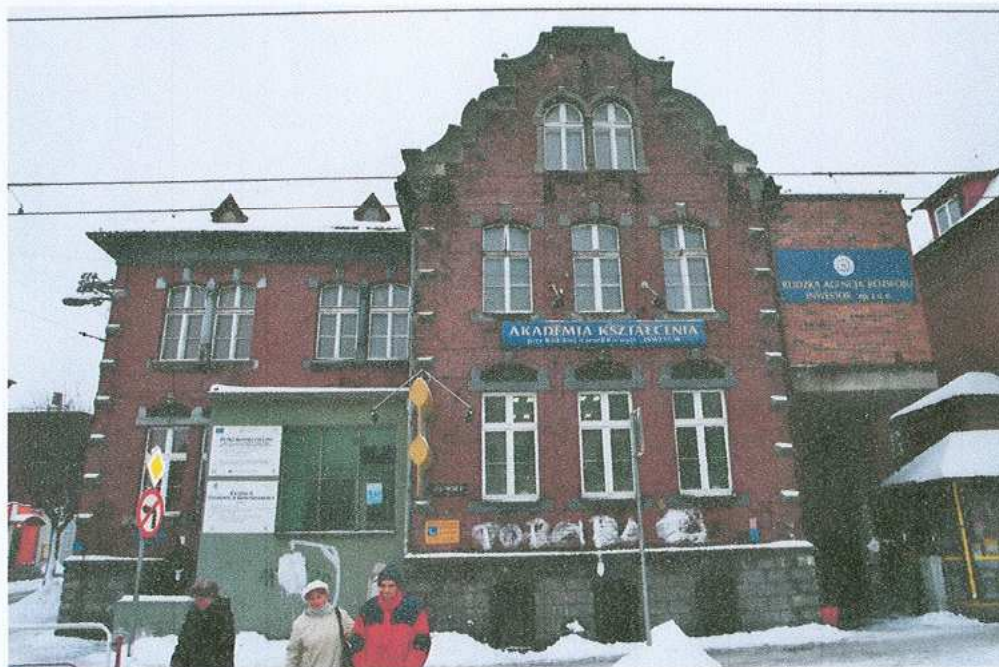
**Elewacja frontowa** – siedmioosiowa, elewacja ceglana, z wydzielonym cokolem, tynkowanym dekoracyjnie w formie boni. Na trzech ostatnich osiach ryzalit zwieńczony trójkątnym szczytem, ściętym od góry, o wklęsło-wypukłej linii. Naroża ryzalitu i elewacji ujęte w bonie diamentowe. W zwieńczeniu gzyms profilowany w tynku, w ryzalicie gzyms schodkowy. Okna parteru prostokątne. cd. na załączniku nr 1

U dołu okien parapet ze sztucznego kamienia, wychodzący poza linię okien, w formie opaski ujmującej okno od dołu. W zwieńczeniu okien parteru naczółek zamknięty łukiem odcinkowym spięty kluczem. Łuk naczółka ceramiczny, klucz i belka ujmująca naczółek – ze sztucznego kamienia, w ryzalicie naczółek wypełnia dekoracja sztukatorska o formach roślinnych, w partii elewacji naczółek gładko otynkowany. Okna piętra zamknięte łukiem odcinkowym. Parapety ze sztucznego kamienia, z dekoracją w formie belkowania. Naczółki ceramiczne w formie łuku odcinkowego spięte kluczem. Między oknami pierwszej i drugiej osi oraz trzeciej i czwartej piętra - półkolumny o kapitelu kostkowym. Okna w szczycie ryzalitu zamknięte łukiem pełnym, ujęte w opaski spięte kluczem. Między oknami kolumna o kapitelu kostkowym. W uskoku między ryzalitem, a elewacją wtórna parterowa, otynkowana dobudówka mieszcząca przedsionek. Od południa do elewacji przylega ślepa, ceglana dobudówka wsparta na betonowym słupie.

1. elewacja zachodnia

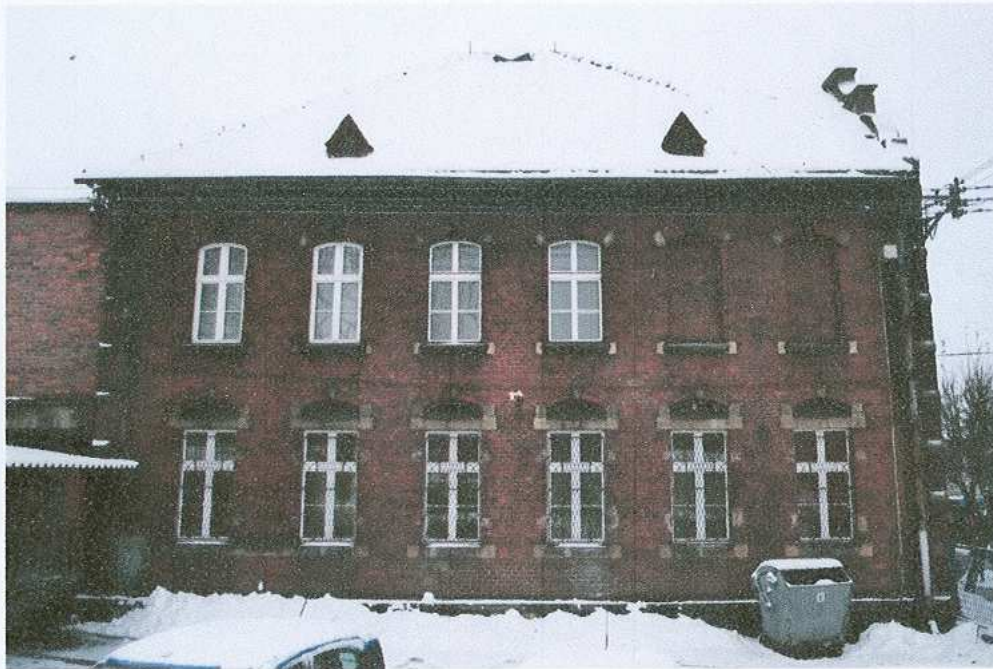
**Elewacja tylna** - sześciosiowa, elewacja ceglana, z wydzielonym cokołem, tynkowanym dekoracyjnie w formie boni. Naroża budynku ujęte w bonie diamentowe. W zwieńczeniu gzyms profilowany w tynku. Okna parteru prostokątne. U dołu okien parapet ze sztucznego kamienia, wychodzący poza linię okien, w formie opaski ujmującej okno od dołu. W zwieńczeniu okien parteru naczółek zamknięty łukiem odcinkowym spięty kluczem. Łuk naczółka ceramiczny, klucz i belka ujmująca naczółek – ze sztucznego kamienia. Okna piętra zamknięte łukiem odcinkowym. Parapety ze sztucznego kamienia, z dekoracją w formie belkowania. Naczółki ceramiczne w formie łuku odcinkowego spięte kluczem. Dwa ostatnie okna na piętrze zablędowane

**3. elewacja wschodnia**

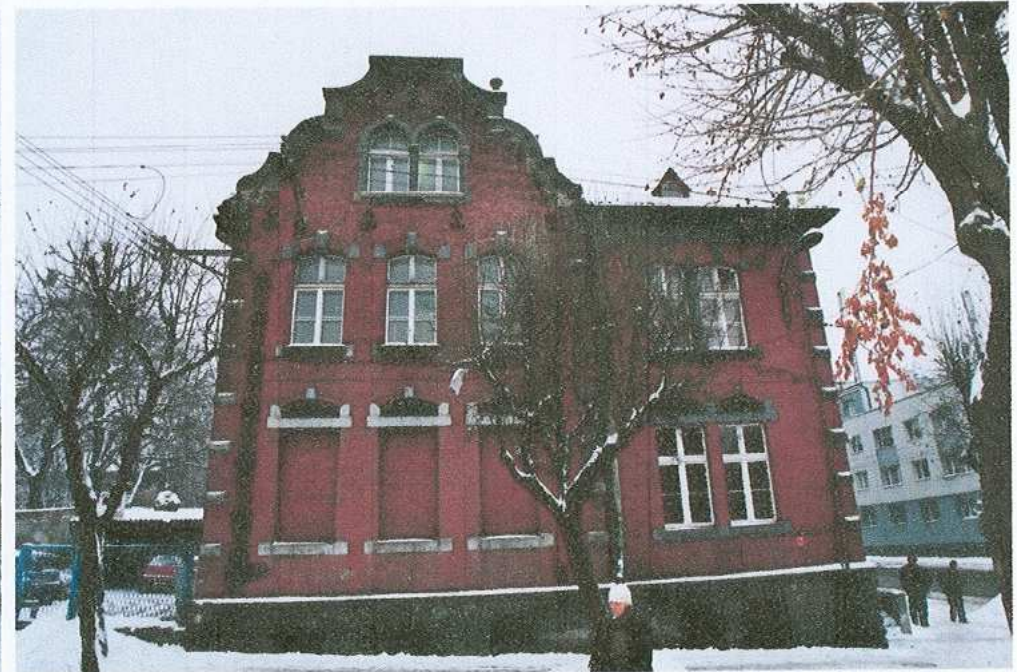
**Elewacje boczna** – od ul. Bankowej pięciosiowa, elewacja ceglana, z wydzielonym cokołem, tynkowanym dekoracyjnie w formie boni. Na trzech pierwszych osiach ryzalit zwieńczony trójkątnym szczytem, ściętym od góry, o wklęsło-wypukłej linii. Naroża ryzalitu i elewacji ujęte w bonie diamentowe. W zwieńczeniu gzyms profilowany w tynku, w ryzalicie gzyms schodkowy. Okna parteru prostokątne. U dołu okien parapet ze sztucznego kamienia, wychodzący poza linię okien, w formie opaski ujmującej okno od dołu. W zwieńczeniu okien parteru naczółek zamknięty łukiem odcinkowym spięty kluczem. Łuk naczółka ceramiczny, klucz i belka ujmująca naczółek – ze sztucznego kamienia, naczółek wypełnia dekoracja sztukatorska o formach roślinnych. Okna piętra zamknięte łukiem odcinkowym. Parapety ze sztucznego kamienia, z dekoracją w formie belkowania. Naczółki ceramiczne w formie łuku odcinkowego spięte kluczem. Między oknami czwartej i piątej osi piętra - półkolumna o kapitelu kostkowym. Okna w szczycie ryzalitu zamknięte łukiem pełnym, ujęte w opaski spięte kluczem. Między oknami kolumna o kapitelu kostkowym.

**4. elewacja północna**

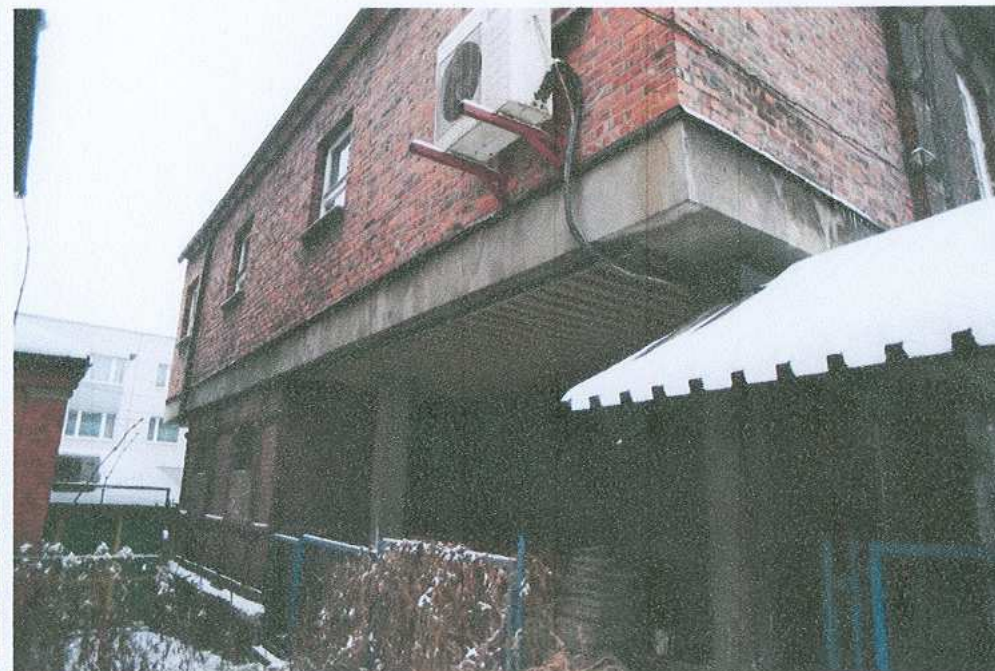
**Elewacje boczna** – od południa na wysokości piętra z dobudówką wspartą na betonowych słupach. Dobudówka czteroosiowa, zwieńczona gzymsem. Parter pierwotny z dekoracją nawiązującą do muru pruskiego. W ścianie parteru wybite wtórnie dwa małe okienka, natomiast skrajne dwie osie od strony wschodniej zablędowane. Narożnik elewacji od strony wschodniej ujęty w bonie diamentowe. Cokół, tynkowany dekoracyjnie w formie boni

6. elewacja południowa

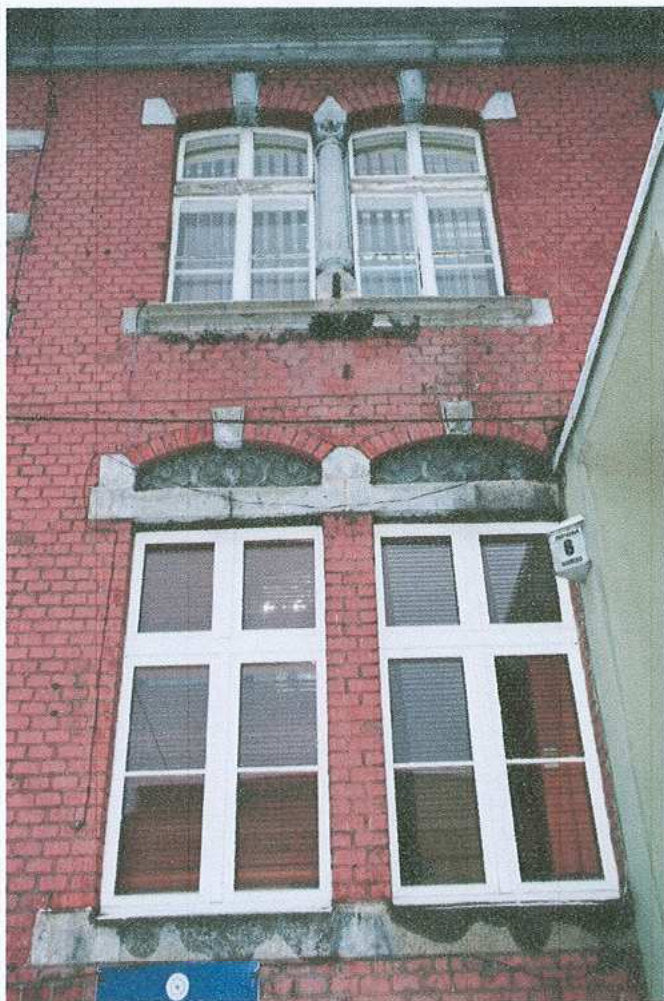
**Okna** – drewniane o konstrukcji skrzynkowej, część okien wymieniona na okna zespolone z PCV; Okna w elewacji zachodniej, północnej i wschodniej – dwudzielne, trzypoziomowe, prostokątne w parterze i zamknięte łukiem odcinkowym na piętrze, w szczytach ryzalitów – okna dwudzielne dwupoziomowe z nadświetleniem, zamknięte łukiem pełnym; Okna w elewacji południowej – współczesne, zespolone, z PCV, jednodzielne jednopoziomowe; w piwnicy- okna w stałych stalowych ramiakach – dwudzielne, dwupoziomowe;

**7. elewacja zachodnia - okna**

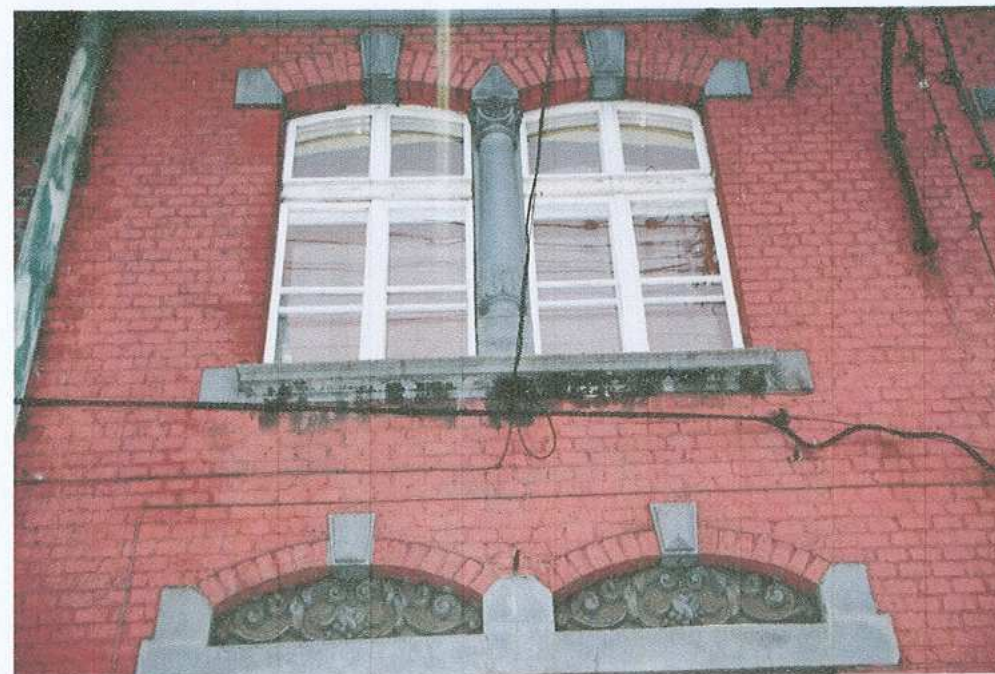
**8. okna**

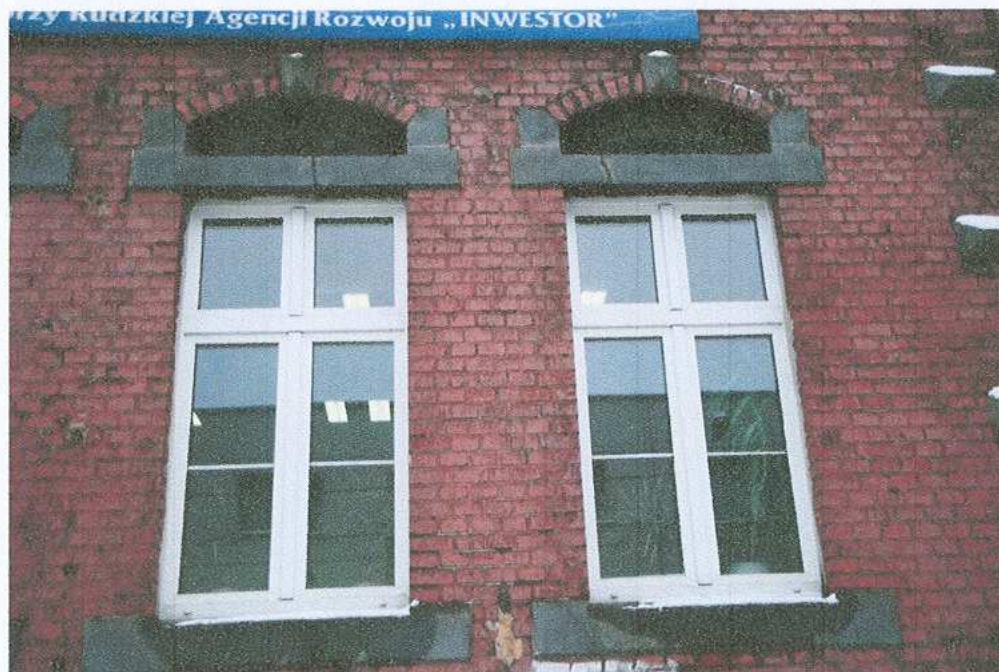
**9. elewacja północna - okna**

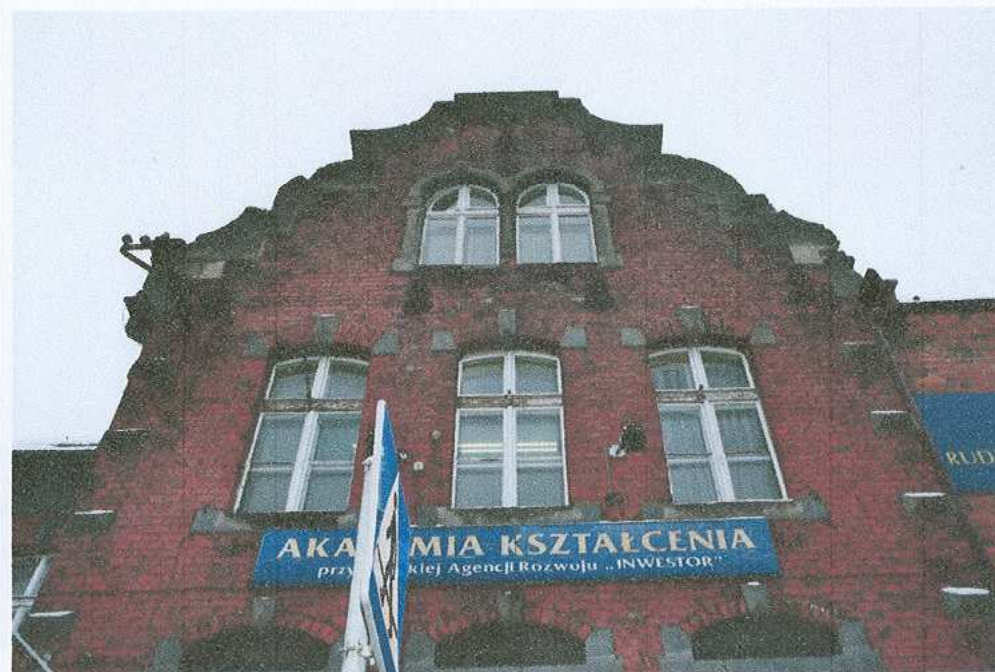
**10. elewacja zachodnia - szczyt**

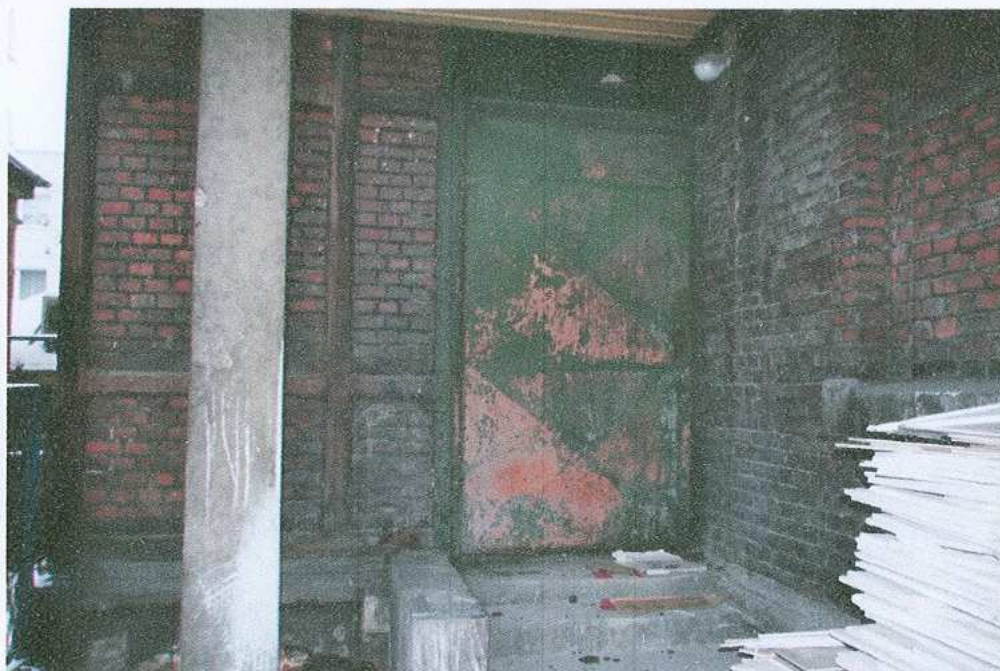
**Schody zewnętrzne** - od frontu – jednobiegowe, murowane, stopnice z okładziną z lastrika, od ulicy wydzielone pełnym murkiem, otynkowanym; od tyłu - jednobiegowe, cementowe, ramowane pełnym murkiem, otynkowanym;

11.wejście – widok od strony południowo- wschodniej

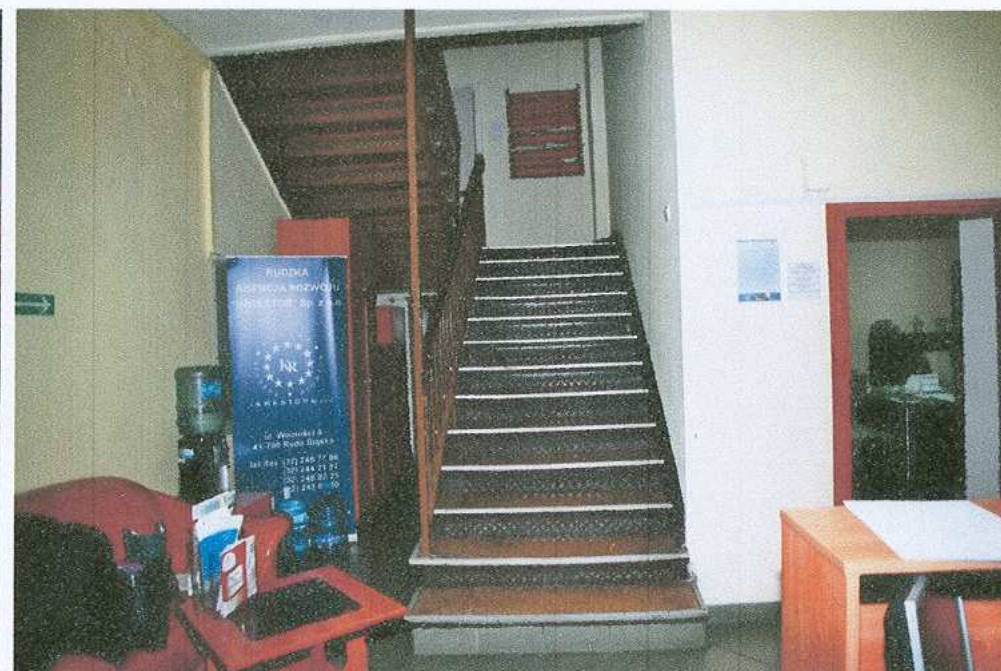
12. schody

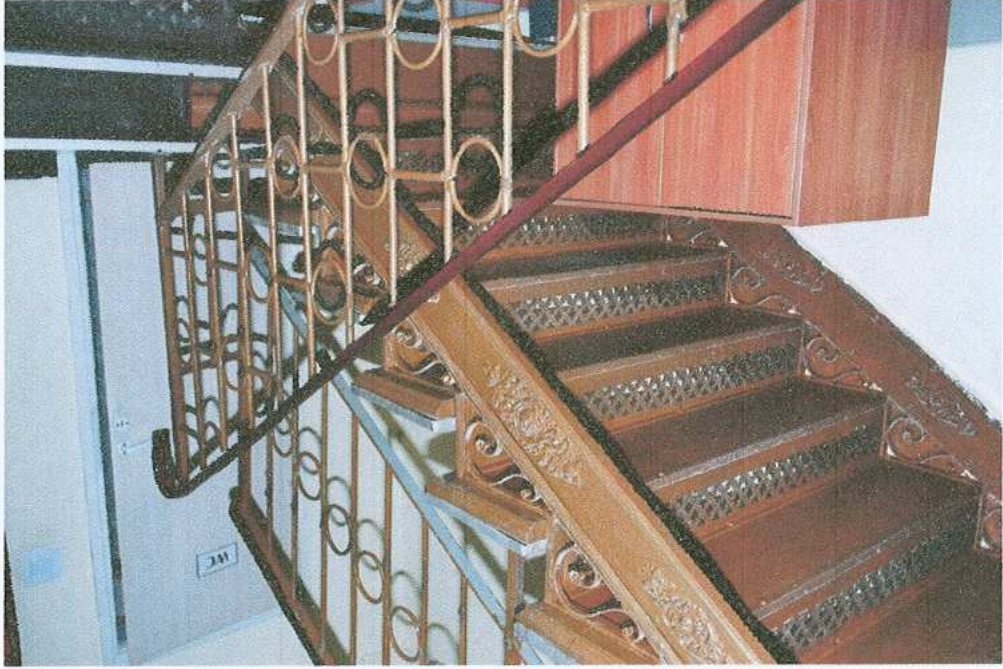
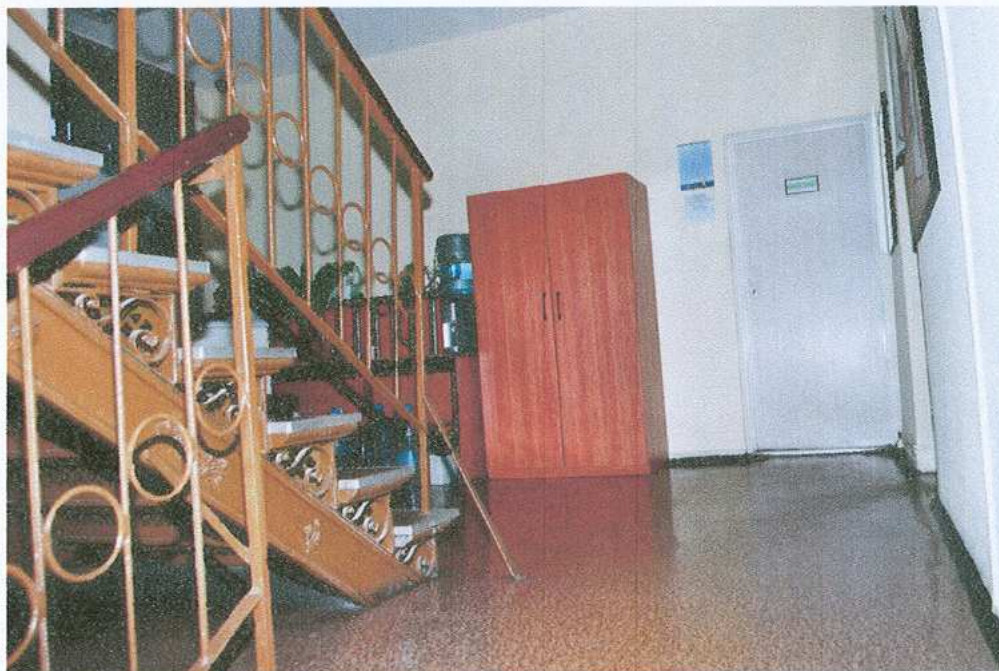
**Schody wewnętrzne** – główne - dwubiegowe, o konstrukcji stalowej, belkowe, stopnice drewniane, wyłożone linoleum, balustrada schodów metalowa - wtórna, pochwyt z PCV; schody do piwnicy - jednobiegowe, cementowe; w przedsionku schody cementowe, ze stopnicami wyłożonymi płytkami ceramicznymi, jednobiegowe;

**13. schody wewnętrzne**

**15. schody wewnętrzne**

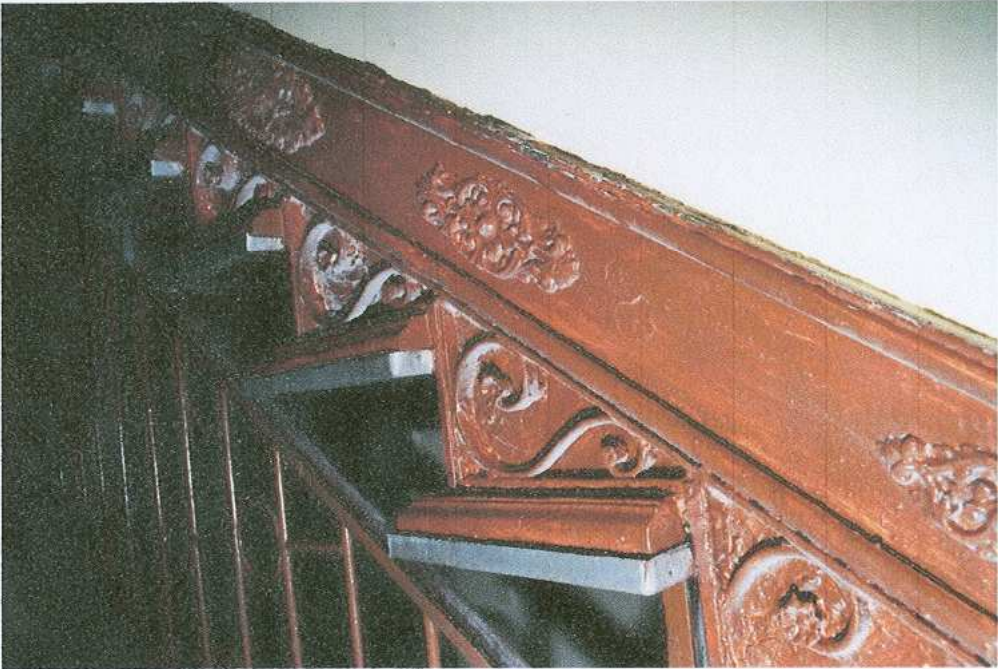
**14. schody - detal**

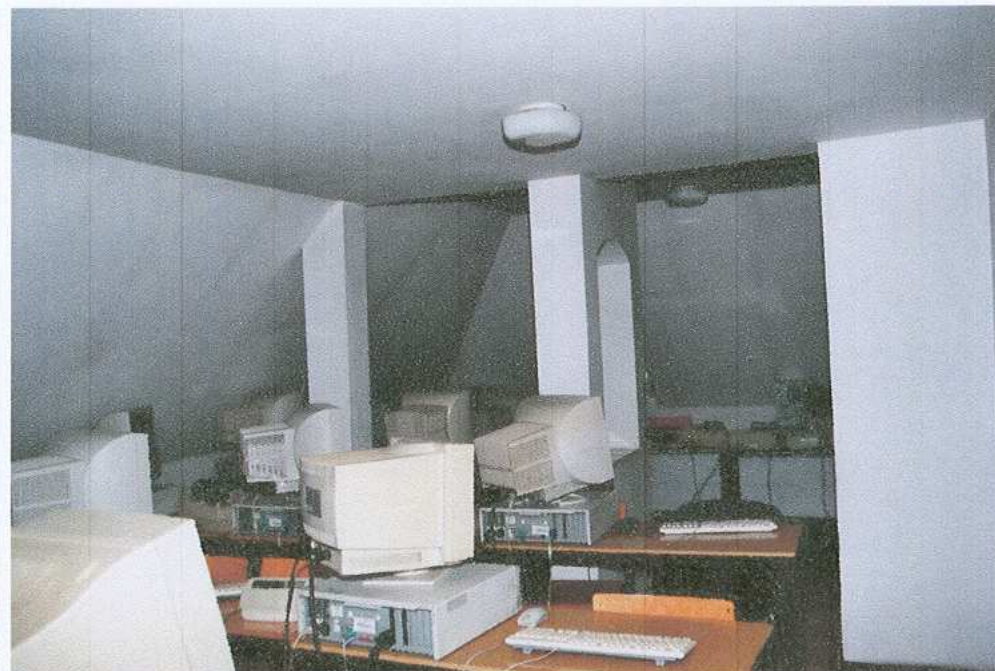
**Wieżba dachowa** – pierwotnie drewniana, obecnie przekształcona w związku z adaptacją poddasza na cele użytkowe

**16. poddasze**

**17. poddasze**

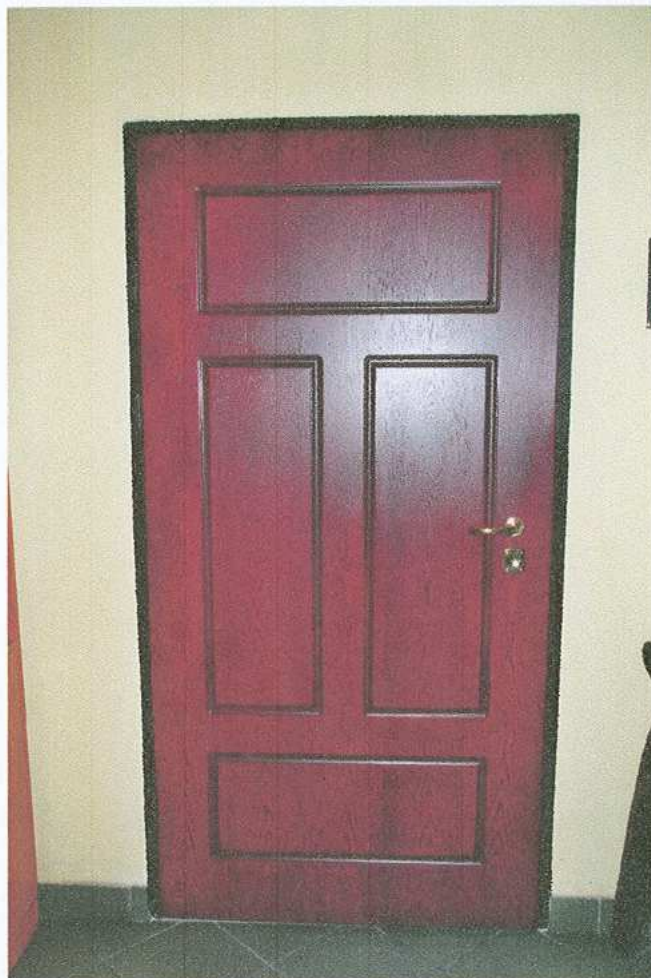
wejściowe w elewacji tylnej jednoskrzydłowe, metalowe, z prostokątnym nadświetlem, współczesne; drzwi do sal i do piwnicy - drewniane, jednoskrzydłowe, o konstrukcji ramowo-płycinowej, pełne i szklone, zawiasy czopowe, część drzwi do sal głównie na piętrze i poddaszu- jednoskrzydłowe, jednopłytowe, wiórowe, zawiasy czopowe (wszystkie drzwi z wyjątkiem drzwi do piwnicy współczesne)

21. współczesne drzwi wewnętrzne

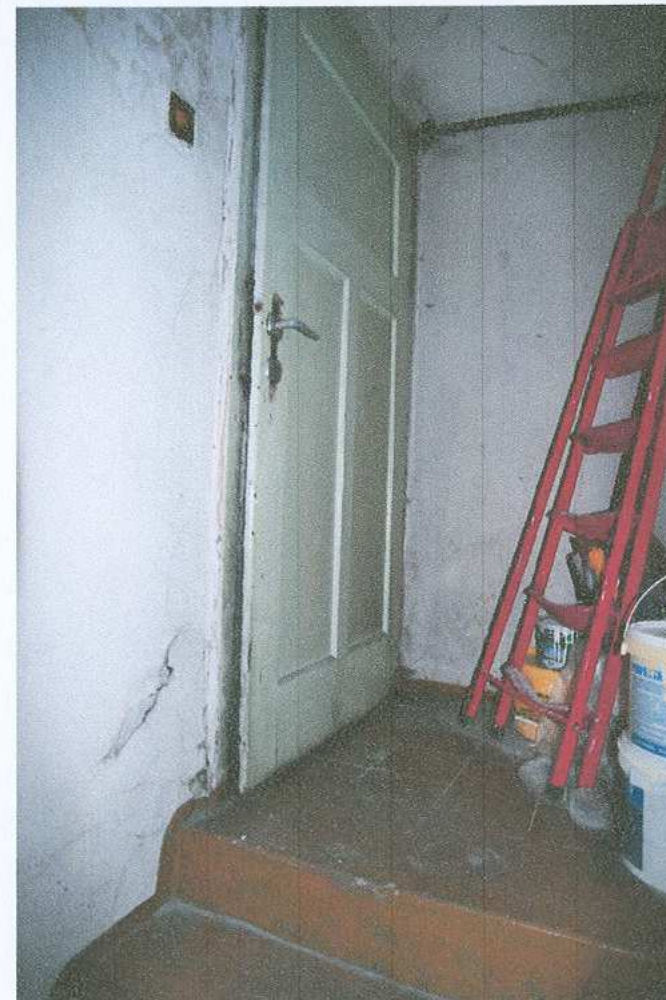
22. drzwi do piwnicy

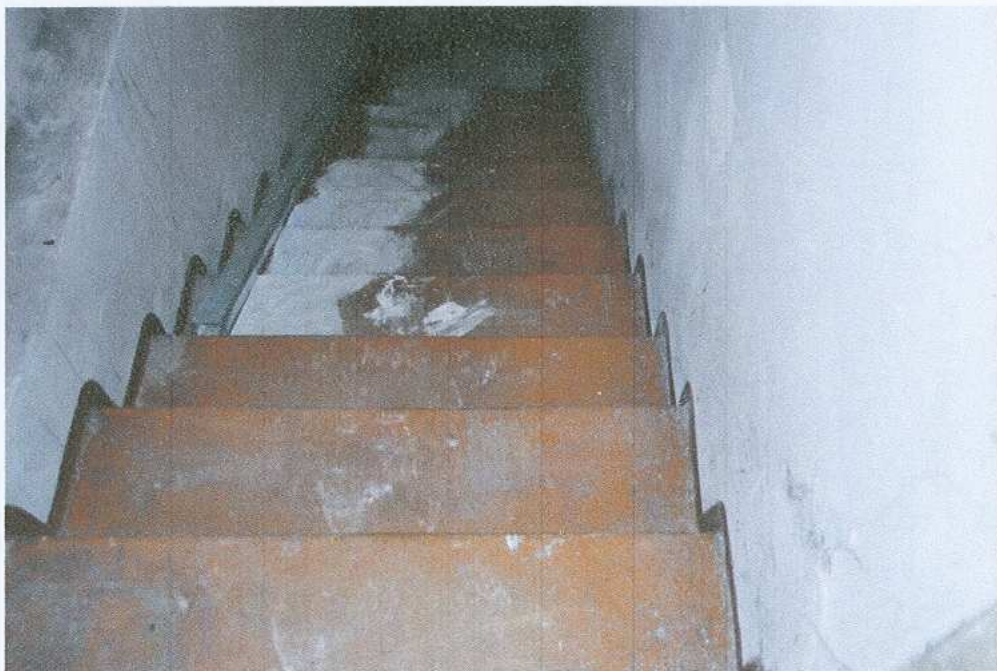
23. schody do piwnicy

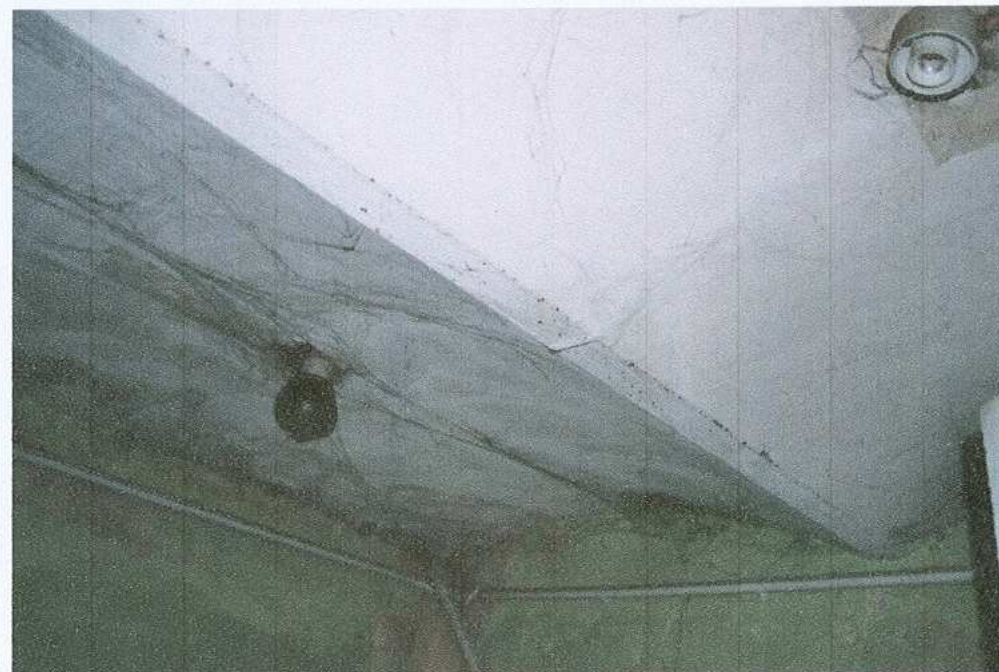
**Sklepienia, stropy** – w piwnicy – strop ceramiczny odcinkowy; nad parterem i piętrami – stropy drewniane belkowe z podsufitką,

24. strop w piwnicy
