KRAJOWY OŚRODEK BADAŃ
I DOKUMENTACJI ZABYTKÓW
W WARSZAWIE
KARTA EWIDENCYJNA ZABYTKÓW
ARCHITEKTURY I BUDOWNICTWA

DOM MIESZKALNY - KAMIENICA

RUDA ŚLĄSKA-ORZEGÓW

**Ruda Śląska - Orzegów
ulica kard. Augusta Hłonda
nr 42
Dawna ulica 15-go Grudnia nr 42
Przedtem Kirchstrasse 8,
nr dz. 1650/181, 1651/181
nr hipoteczny KW 7225**

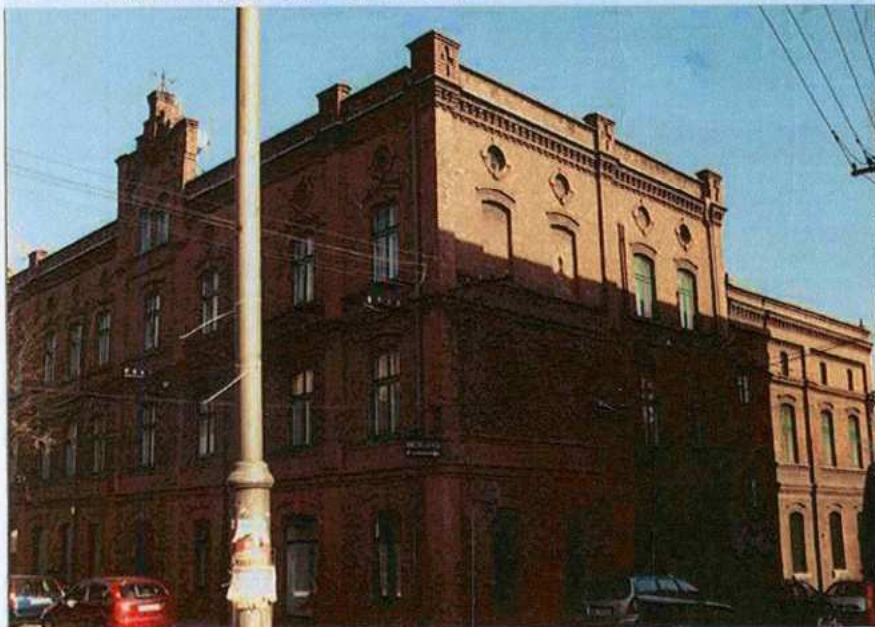
11. *Zdjęcie rzut przekrój sytuacja orientacja*

1. Widok ogólny od południowego zachodu.
2. Orientacja, skala 1:20000.
3. Sytuacja, skala 1:1000.

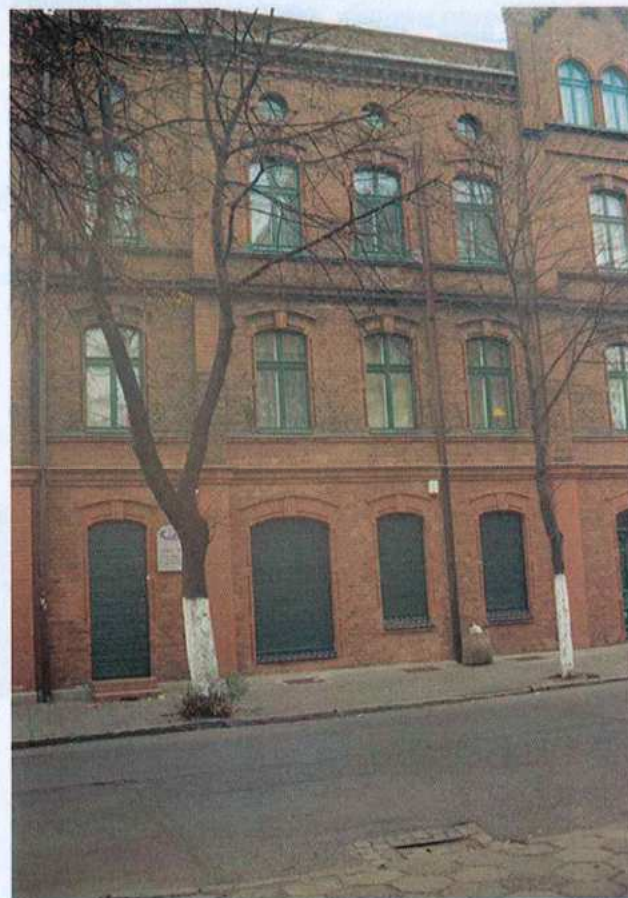
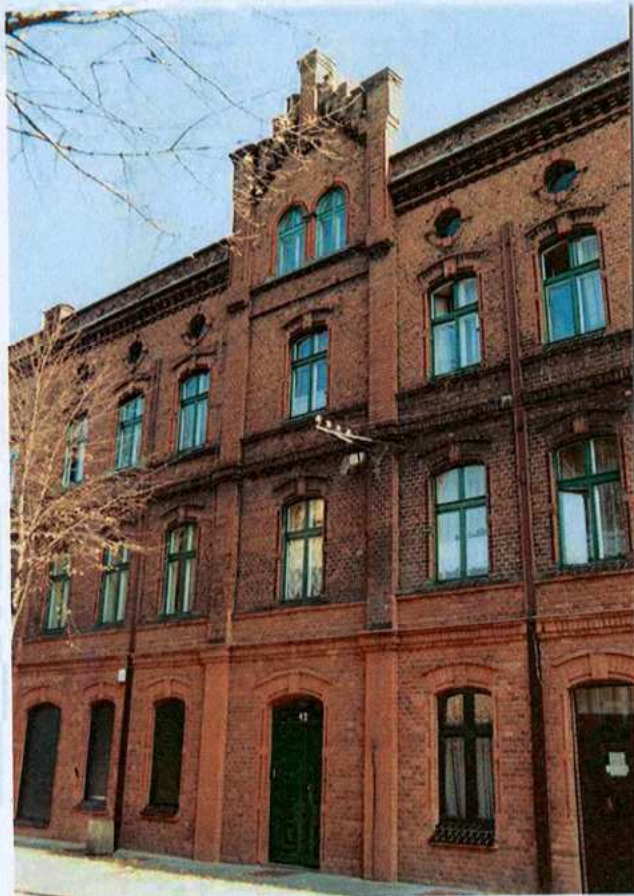
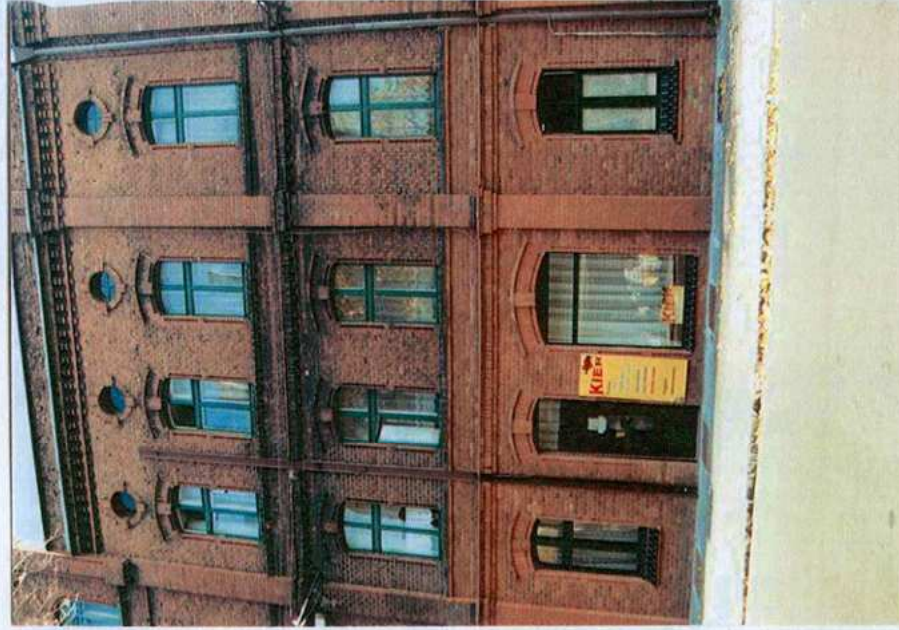
Budynek główny - elewacja zachodnia (frontowa) – ceglana, trzykondygnacyjna, z nieużytkowym poddaszem, z charakterystycznym, jednoosiowym ryzalitem znajdującym się na osi elewacji. Ryzalit w partii dachu przechodzi w formę schodkowego szczytu. W polu szczytu okna w układzie biforyjnym zamknięte łukiem pełnym. Elewacja 9-osiowa. Osie elewacji wyznaczone otworami okiennymi zamkniętymi łukiem odcinkowym oraz okrągłymi, jak również drzwiowymi znajdującymi się w 1, 5 i 7 osi elewacji. W 1 i 7 osi przyziemia współczesne, jednoskrzydłowe, prostokątne drzwi ze szklonym, prostokątnym nadświetłem, prowadzące do poszczególnych lokali usługowych. Na osi elewacji główna strefa wejściowa do budynku, mieszcząca dwuskrzydłowe, prostokątne drzwi ze szklonym nadświetłem zamkniętym łukiem odcinkowym. Otwory okienne osadzone w wycofanych płaszczyznach elewacji. Dodatkowo zaakcentowane są one ceglanymi zwieńczeniami, kształtowanymi na łuku odcinkowym z elementem kłińca po środku. Na wysokości strychu okrągłe okna ujęte w dekoracyjne obramowania z czterema kłińcami rozmieszczonymi po bokach. Elewacja artykułowana lizenami zlokalizowanymi pomiędzy 1 i 2, 4 i 5, 5 i 6, 8 i 9 osią, jak również w skrajnych fragmentach elewacji. Ponadto elewacja rozcłonowana jest fragmentem tynkowanego cokołu, gzymsami międzykondygnacyjnymi znajdującymi się pomiędzy pierwszą, drugą oraz trzecią kondygnacją, które wykonane są z pasów cegieł o zróżnicowanej formie ułożenia. Ponadto ceglanymi gzymsami podokiennymi występującymi na wysokości drugiej i trzeciej kondygnacji oraz w partii ryzalitu na wysokości strychu. Całość elewacji zwieńczona rozbudowanym gzymsem wieńczącym wykonanym z naprzemiennie wysuniętych i wycofanych cegieł. Powyżej przechodzi on w formę pełnej attyki, która wzbogacona jest w narożach elewacji prostokątnymi elementami z płycinami w kształcie krzyża łacińskiego.

Kamienica. Frag. elewacji zachodniej.

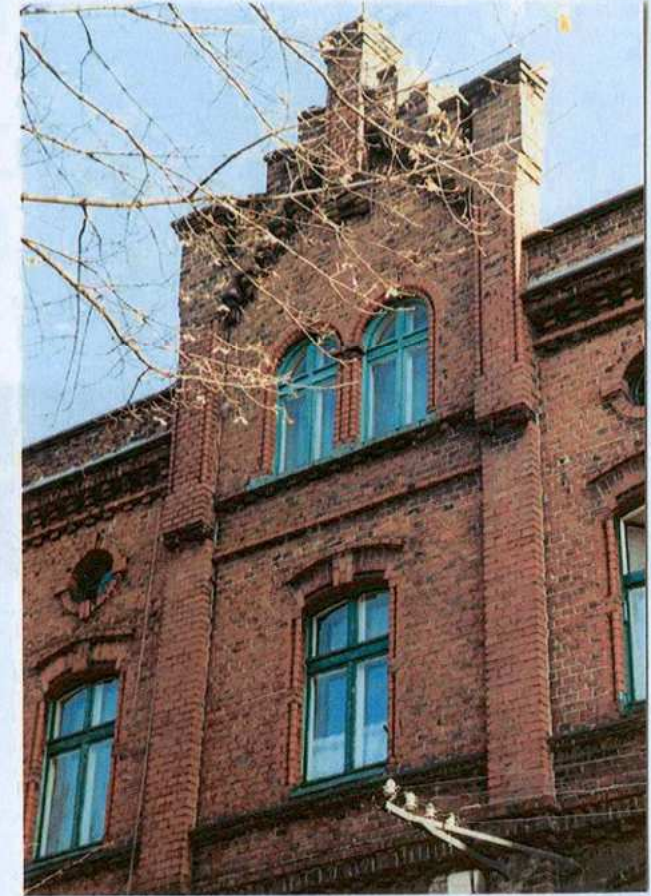
Kamienica.
Frag. elewacji zachodniej. Szczyt.

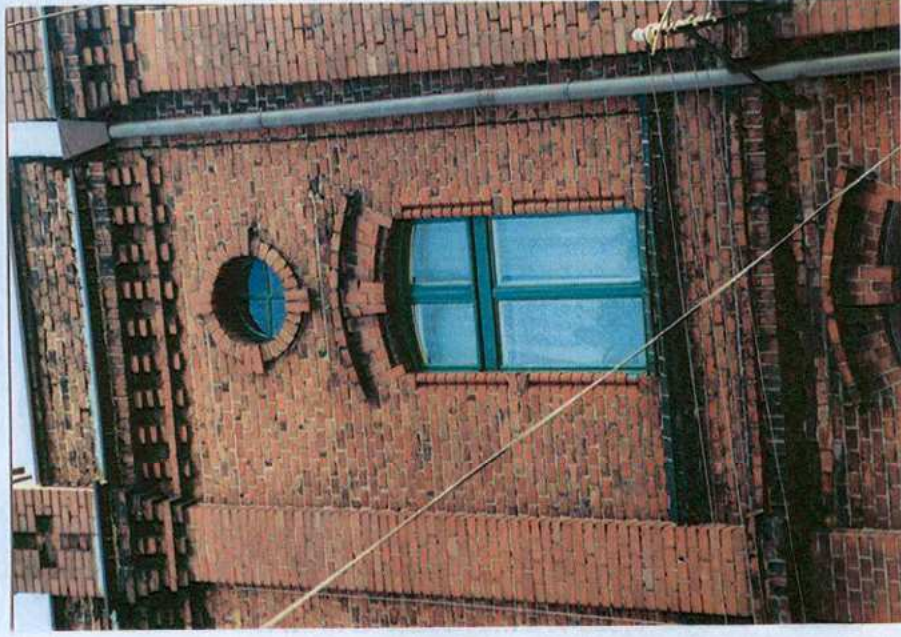
poziome szczebliny). *Budynek główny (elewacja zachodnia)* – okna w układzie biforyjnym, zamknięte łukiem pełnym, dwudzielne, czteropodziałowe, dwupoziomowe ze śłemeniem oraz listwą przymykową w partii pod śłemenia. W partii nadśłemenia słupek. Okna współczesne o konstrukcji zespolonej wykonane z PCV o następujących podziałach: *budynek główny (elewacja wschodnia) oraz oficyna (elewacje: południowa i wschodnia)* – jednodzielne, prostokątne okna. *Budynek główny (elewacje: zachodnia i wschodnia) oraz ganek* - okna prostokątne oraz zamknięte łukiem odcinkowym, jednodzielne z poziomą listwą imitującą śłemię. *Budynek główny (elewacje: zachodnia i południowa) oraz oficyna (elewacja południowa)* – okna dwudzielne, czteropodziałowe, dwupoziomowe ze śłemeniem oraz słupkiem. (Okna dodatkowo zabezpieczone zewnętrznymi roletami).

Kamienica. Frag. elewacji zachodniej. Okna.

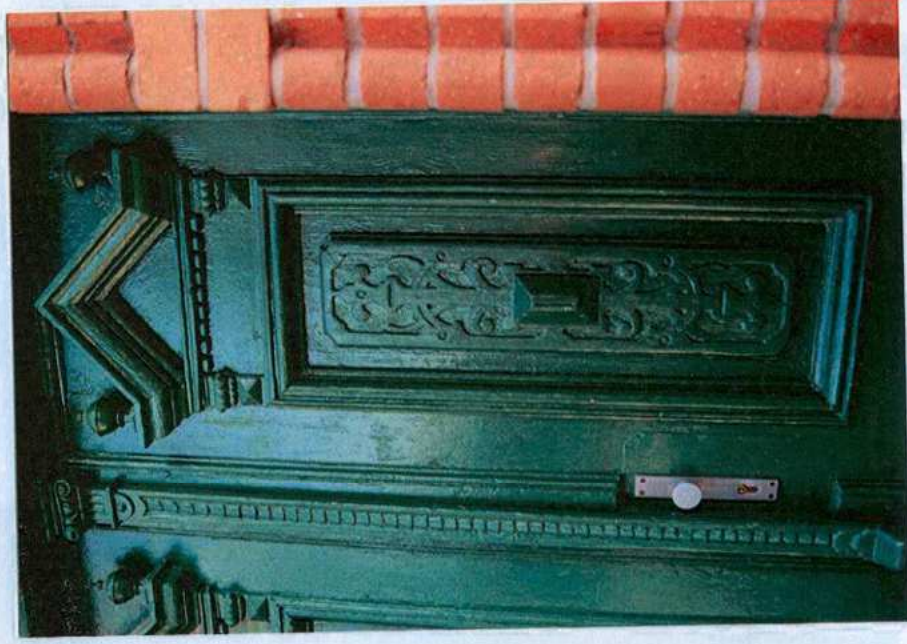
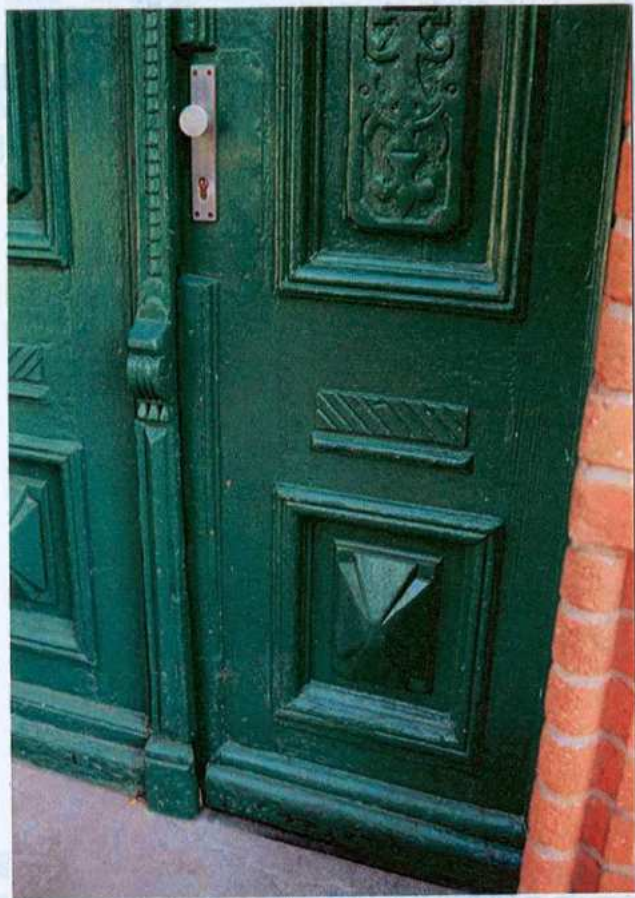
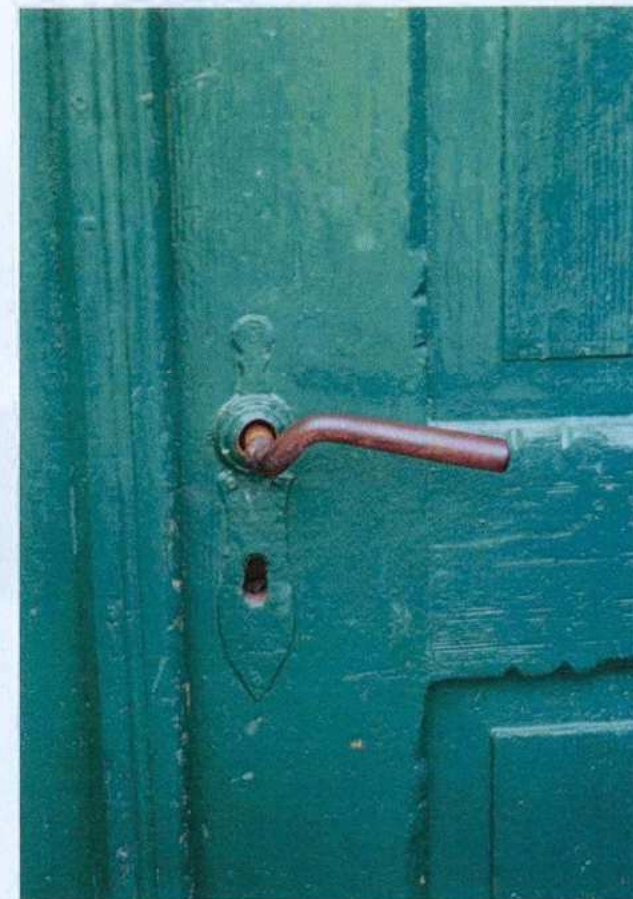
Stolarka drzwiowa – drewniane drzwi o konstrukcji ramowo-płycinowej na zawiasach czopowych – zewnątrzne: – budynek główny (elewacja zachodnia) – drzwi dwuskrzydłowe, wielopłycinowe, opierane od zewnątrz elementami o formach architektonicznych. Drzwi posiadają ozdobną listwę przymykową. Powyżej drzwi profilowane nadproże, oddzielające szklone nadświetle zamknięte łukiem odcinkowym. Nadświetle wypełnione szczebliną w układzie pionowym. Budynek główny (elewacja wschodnia) – drzwi dwuskrzydłowe, wielopłycinowe. Drzwi posiadają ozdobną listwę przymykową. Powyżej drzwi drewniane nadproże, oddzielające szklone, prostokątne nadświetle. Nadświetle wypełnione szczebliną w układzie pionowym. Drzwi posiadają skrzynkowy zamek. Drzwi drewniane o konstrukcji deskowo-listwowej na zawiasach pasowych – oficyna – drzwi jednoskrzydłowe zamknięte łukiem odcinkowym oraz drzwi jednoskrzydłowe, prostokątne. Współczesna stolarka drzwiowa wykonana z PCV - budynek główny (elewacja zachodnia oraz wschodnia) jednoskrzydłowe, prostokątne drzwi. W górnej partii skrzydła drzwi częściowo szklone. Powyżej drzwi prostokątne, szklone nadświetle. Oficyna (elewacja południowa) – dwuskrzydłowe, prostokątne drzwi. Górna część skrzydeł drzwi szklona. Wewnętrzne: mieszkania - prostokątne, jednoskrzydłowe, wielopłycinowe z dekoracyjnymi, drewnianymi odrzwiami. Klatka schodowa (toalety na półpiętrach) - prostokątne, jednoskrzydłowe drzwi, wielopłycinowe. Klatka schodowa - prostokątne, dwuskrzydłowe, wielopłycinowe drzwi, z profilowaną, ozdobną listwą przymykową. W górnej partii drzwi szklone. Powyżej drzwi drewniane, profilowane nadproże oddzielające drzwi od szklonego nadświetla zamkniętego łukiem odcinkowym. Nadświetle wypełnione szprosami w układzie pionowym. Drzwi drewniane o konstrukcji szpungowej na pasowych zawiasach – oficyna - prostokątne, dwuskrzydłowe drzwi. Od zewnątrz opierane deskami z ramą, wypełnioną deskami w układzie żaluzjowym. drzwi posiadają ozdobną listwę przymykową. Powyżej drzwi drewniane, profilowane nadproże oddzielające drzwi od szklonego nadświetla zamkniętego łukiem odcinkowym. Nadświetle wypełnione szprosami w układzie pionowym. Drzwi drewniane o konstrukcji deskowo-listwowej na zawiasach pasowych – strych, piwnica, oficyna - drzwi jednoskrzydłowe zamknięte łukiem odcinkowym. Piwnica – jednoskrzydłowe, prostokątne drzwi. W górnej partii oszklone. Drzwi posiadają skrzynkowe zamki. (Ponadto w części drzwi zlokalizowanych w obrębie piwnic zachowany uchwyt na świecę). Drzwi drewniane pełne – oficyna - współczesne, prostokątne, jednoskrzydłowe drzwi. Drzwi w konstrukcji metalowej – klatka schodowa – prostokątne, jednoskrzydłowe drzwi.

Kamienica. Frag. elewacji zachodniej. Drzwi.

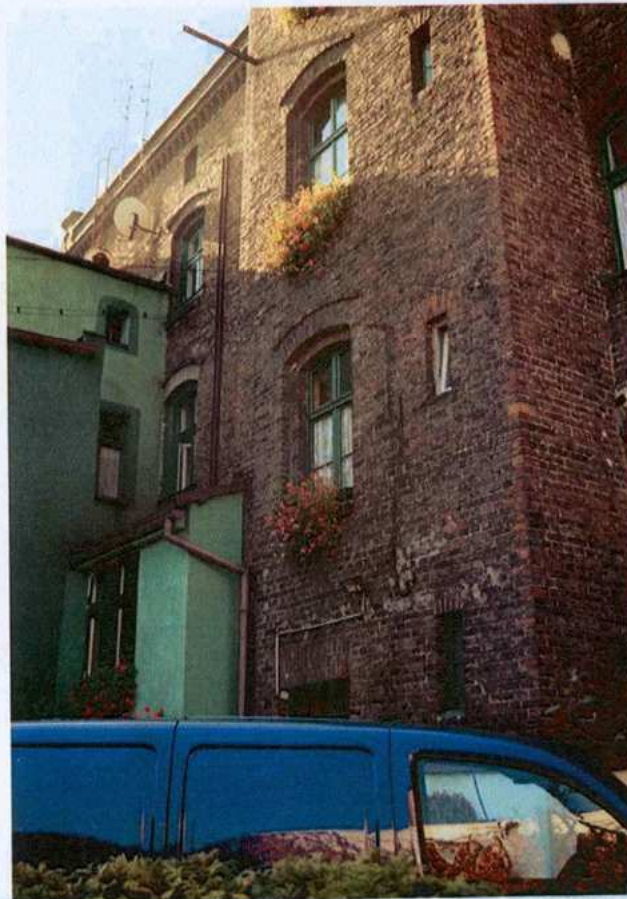
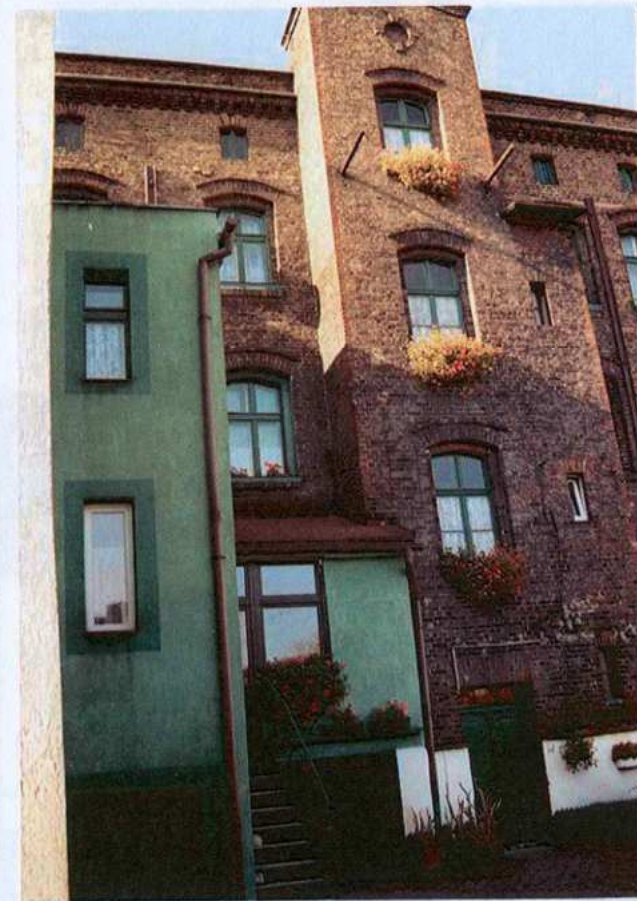
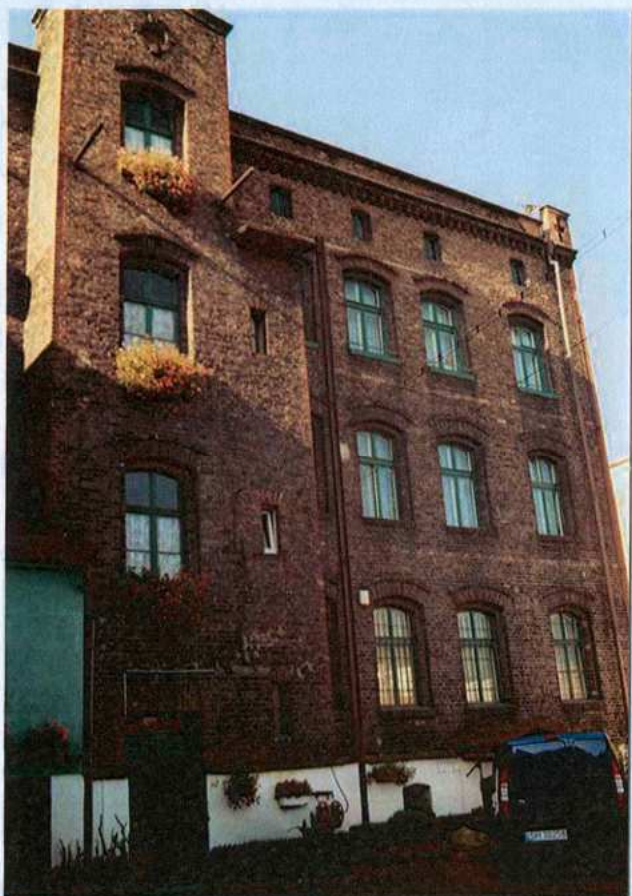
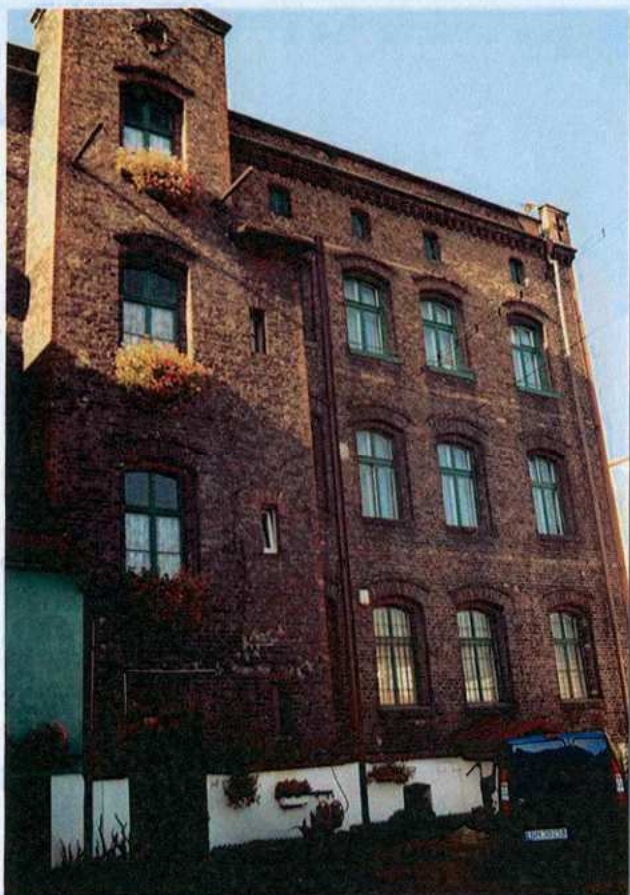
Budynek główny - elewacja wschodnia – ceglano-tynkowana, trzykondygnacyjna, z nieużytkowym poddaszem, z charakterystycznym na osi elewacji ryzalitem mieszczącym klatkę schodową oraz toalety usytuowane na półpiętrach klatki. Ryzalit o zróżnicowanej ilości osi w poszczególnych kondygnacjach (2-osiowy – w pierwszej i drugiej kondygnacji. Na wysokości trzeciej kondygnacji 1-osiowy). W partii dachu ryzalit zamknięty szczytem w typie trójkątnym. W polu szczytu okrągła blenda, która ujęta jest w dekoracyjne obramowanie z czterema kłińcami rozmieszczonymi po bokach. Elewacja o zróżnicowanej ilości osi w poszczególnych kondygnacjach. W partii piwnicy 4-osiowa, w pierwszej i trzeciej kondygnacji 7-osiowa, natomiast w drugiej kondygnacji 8-osiowa. W partii poddasza 6-osiowa. Osie elewacji wyznaczone otworami okiennymi zamkniętymi łukiem odcinkowym (z wyłączeniem okien toalet zlokalizowanych w ryzalicie, które są prostokątne). Ponadto w 1 i 2 osi przyziemia oraz w 3 osi piwnicy drzwi. W 1 osi parterowy, tynkowany ganek, przykryty pulpitowym dachem, mieszczący współczesne jednoskrzydłowe drzwi z nadświetłem wraz z prostokątnym oknem. Ganek poprzedzony jednobiegowymi, prostymi schodami w konstrukcji stalowej. Schody posiadają metalową barierę o prostej formie. W 2 osi przyziemia strefa wejściowa budynku głównego, z dwuskrzydłowymi, prostokątnymi drzwiami oraz szklonym, prostokątnym nadświetłem. W 3 osi partii piwnicy prostokątne, jednoskrzydłowe drzwi ze szklonym nadświetłem. Nad drzwiami niewielkie zadaszenie w postaci dwuskrzydłowego daszku, wspartego na trzech metalowych podporach. Okna elewacji osadzone w blendach zamkniętych od góry łukiem odcinkowym. Dodatkowo zaakcentowane są one ceglanymi zwieńczeniami, kształtowanymi na łuku odcinkowym. Otwory okienne doświetlające klatkę schodową oraz toalety znajdujące się w ryzalicie elewacji charakterystycznie przesunięte w

Kamienica.
Frag. elewacji wschodniej.

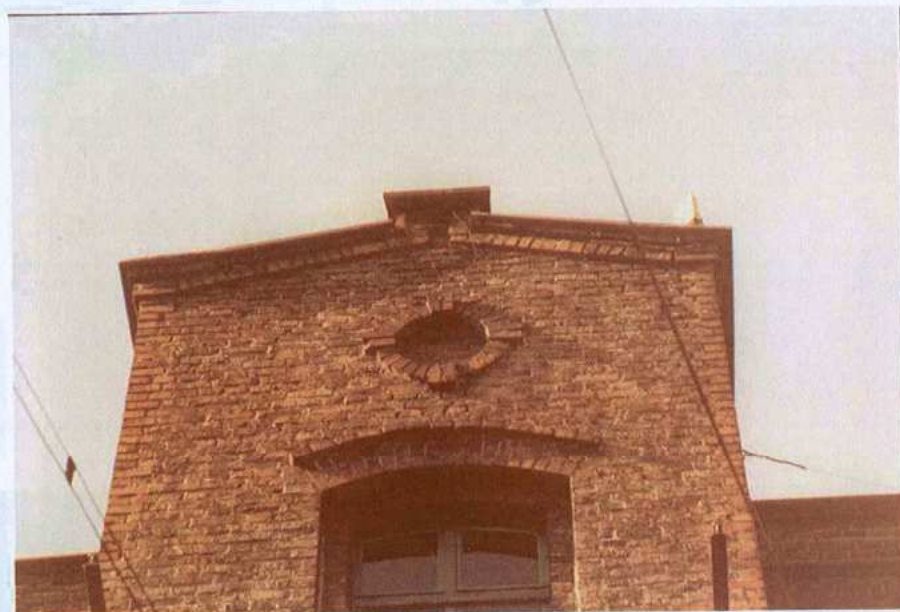
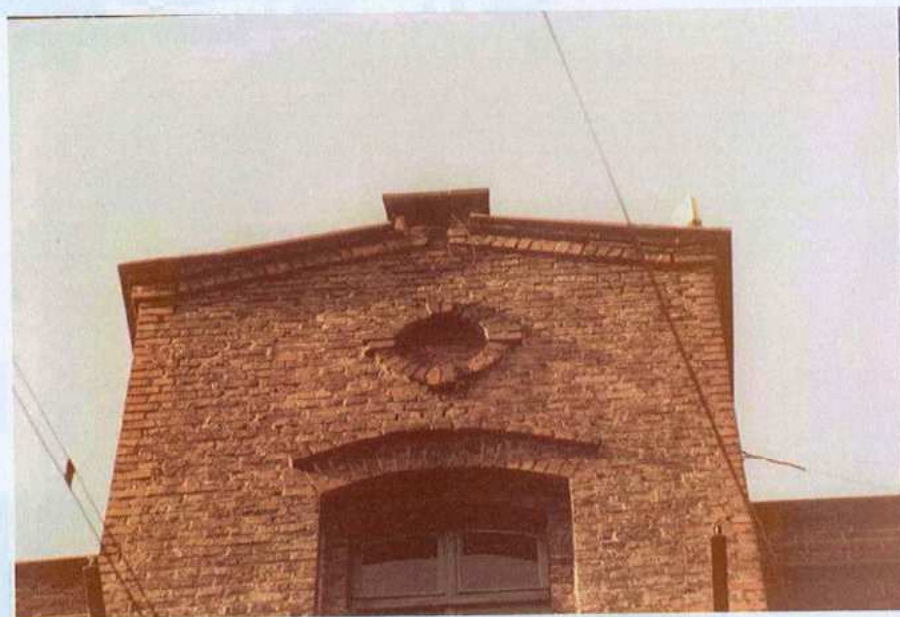
Kamienica. Frag. elewacji wschodniej. Szczyt.

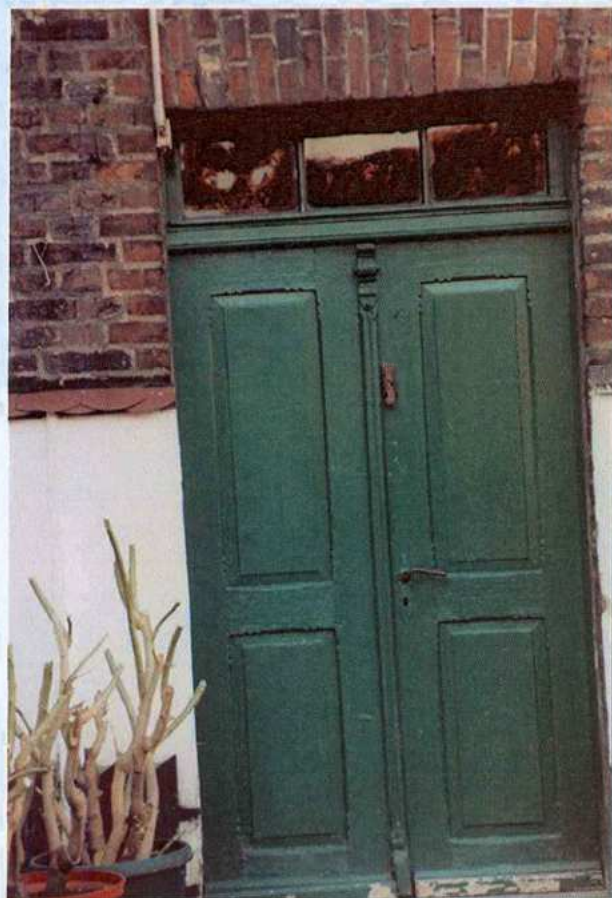
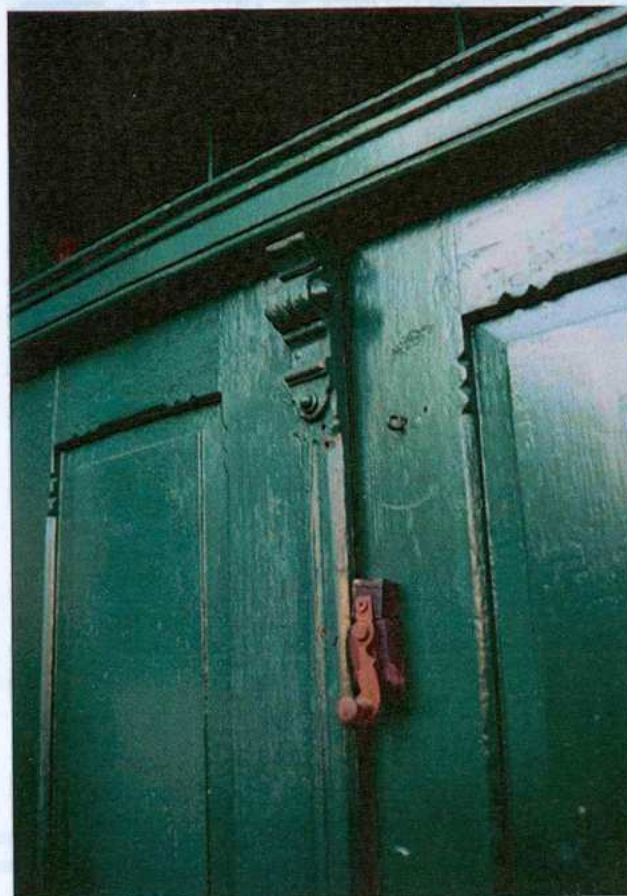
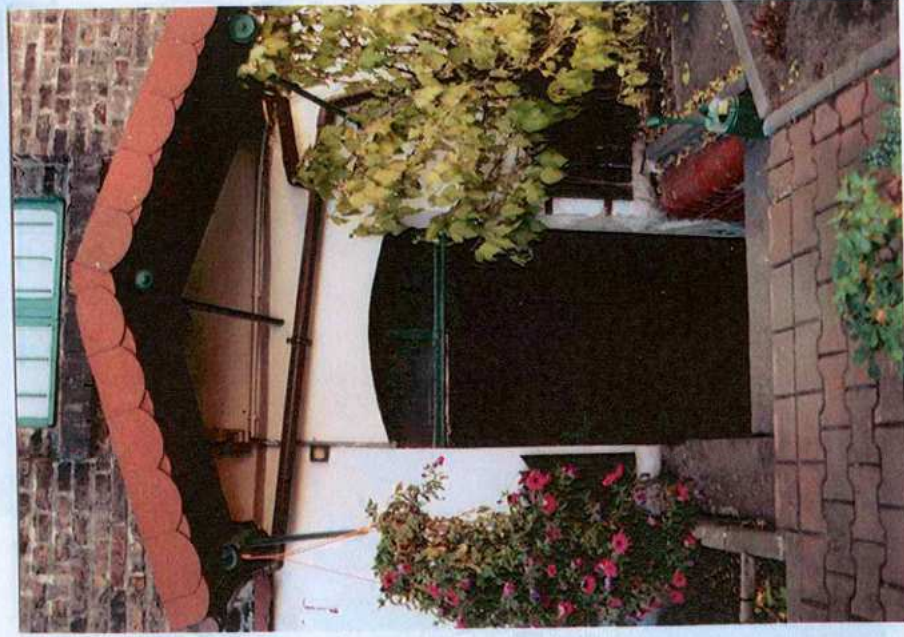
Kamienica.
Frag. elewacji wschodniej. Drzwi.

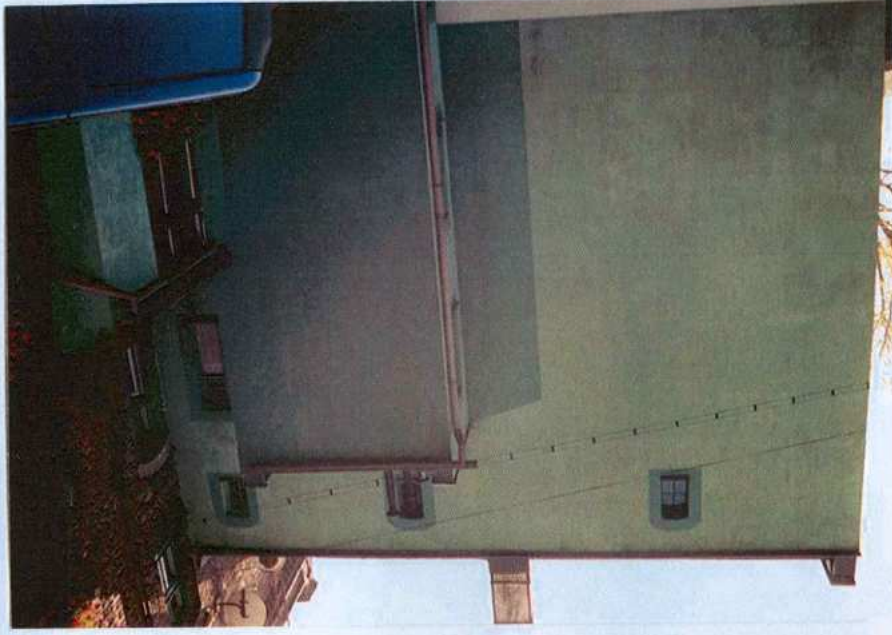
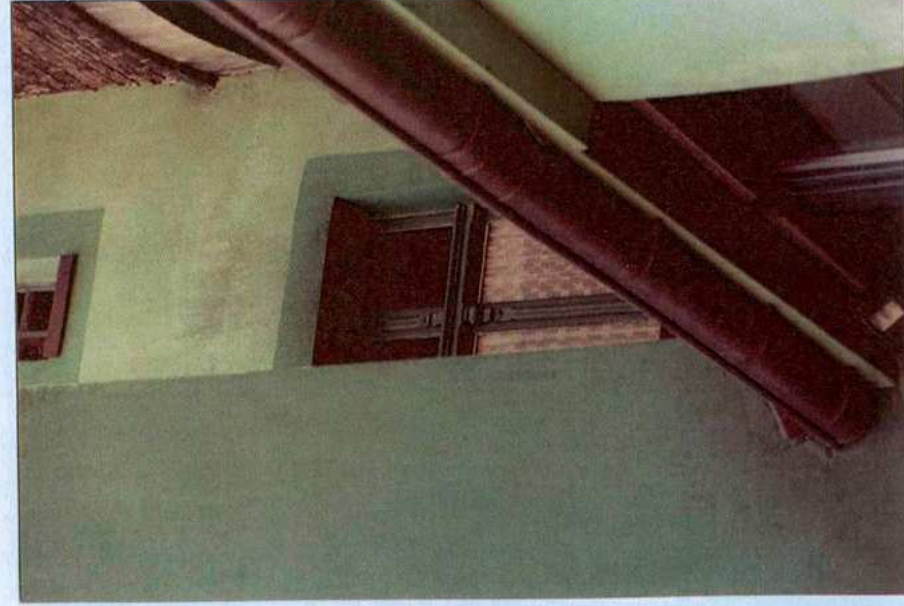
Oficyna - elewacja północna – tynkowana, dwukondygnacyjna, z nieużytkowym poddaszem, z charakterystyczną dwukondygnacyjną dobudówką mieszczącą sanitariaty oficyny. (Od wschodu dobudówka oficyny doświetlona niewielkimi, prostokątnymi oknami. W przyziemiu dobudówki niewielki, prostokątny otwór drzwiowy, mieszczący jednoskrzydłowe drzwi). Elewacja o zróżnicowanej ilości osi w poszczególnych kondygnacjach. W drugiej kondygnacji 1-osiova, natomiast na wysokości poddasza 3-osiova. Osie elewacji wyznaczone otworami okiennymi o zróżnicowanej wielkości oraz kształcie. (W drugiej kondygnacji prostokątne okno. W partii poddasza niewielkie okna zamknięte łukiem odcinkowe).

Oficyna. Elewacja północna.

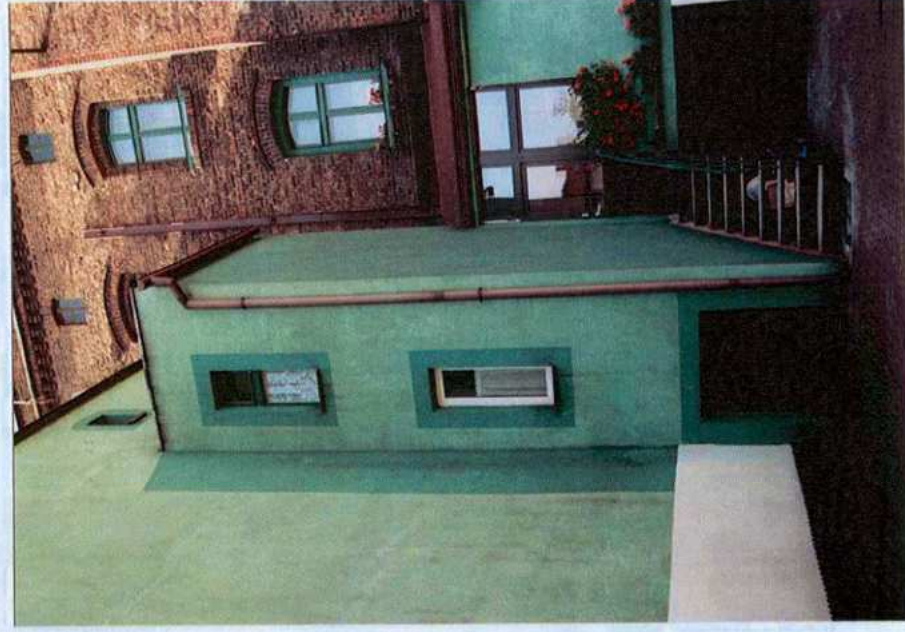
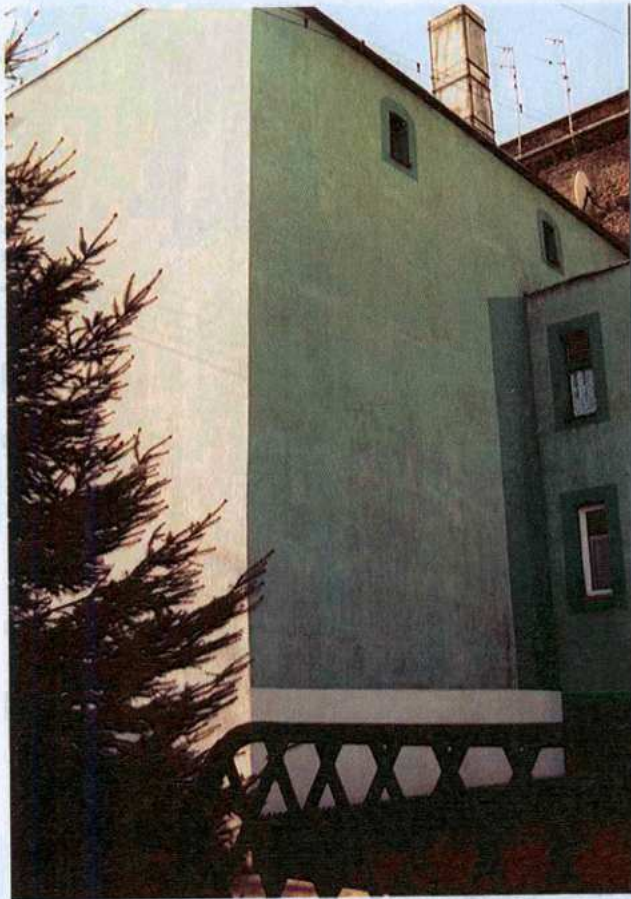
Oficyna - elewacja wschodnia – tynkowana, dwukondygnacyjna, z nieużytkowym poddaszem, bez osi.

Oficyna wraz z dobudówką. Widok od wschodu.

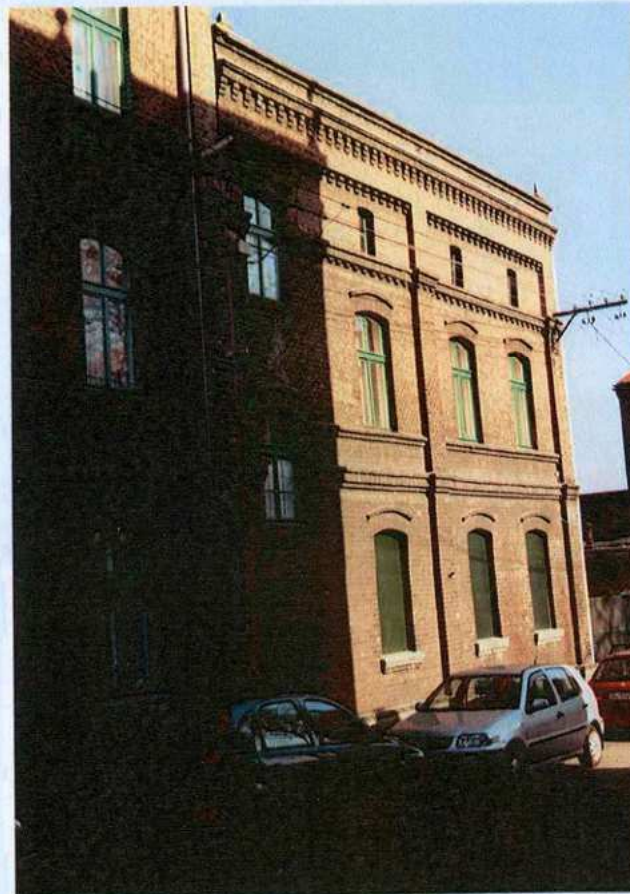
Oficyna - elewacja południowa – ceglano-tynkowana (w partii cokołu), dwukondygnacyjna, z nieużytkowym poddaszem. Elewacja o zróżnicowanej ilości osi w poszczególnych kondygnacjach. W partii piwnicy 3-osiova, w pozostałych kondygnacjach 4-osiova. Osie elewacji wyznaczone otworami okiennymi zamkniętymi łukiem odcinkowym (z wyłączeniem okien piwnic, które są prostokątne). Ponadto w 1 osi przyziemia drzwi mieszczące współczesne, prostokątne dwuskrzydłowe drzwi. Otwory okienne osadzone w wycofanych płaszczyznach elewacji. Dodatkowo zaakcentowane są one ceglanymi zwieńczeniami, kształtowanymi na łuku odcinkowym. Okna klatki schodowej oficyny znajdujące się w 1 osi artykułowana lizenami zlokalizowanymi pomiędzy 2 i 3 osią, jak również w skrajnych fragmentach elewacji. Ponadto elewacja rozczłonowana jest tynkowanym cokołem zakończonym od góry ceglany profilem, gzymsami międzykondygnacyjnymi wykonanymi z pasów cegieł o zróżnicowanej formie ułożenia, które usytuowane są pomiędzy poszczególnymi kondygnacjami oficyny. Ponadto ceglany gzymsami podokiennymi występującymi na wysokości drugiej kondygnacji oraz strychu. Całość elewacji zwieńczona rozbudowanym, profilowanym gzymsem wieńczącym, przechodzącym w formę pełnej attyki.

Oficyna.
Elewacja południowa.

<p>20. Najpilniejsze postulaty konserwatorskie</p> <ul style="list-style-type: none"> • Przeprowadzenie kompleksowego programu prac remontowo-konserwatorskich elewacji budynku oraz oficyny wraz z odtworzeniem pierwotnej formy attyki budynku i oczyszczeniem ceglanego cokołu od strony elewacji południowej. • Ujednolicenie kolorystyki tynkowanych elewacji budynku głównego oraz oficyny. • Kontynuowanie wymiany instalacji wodnej. • Remont podłogi strychu.

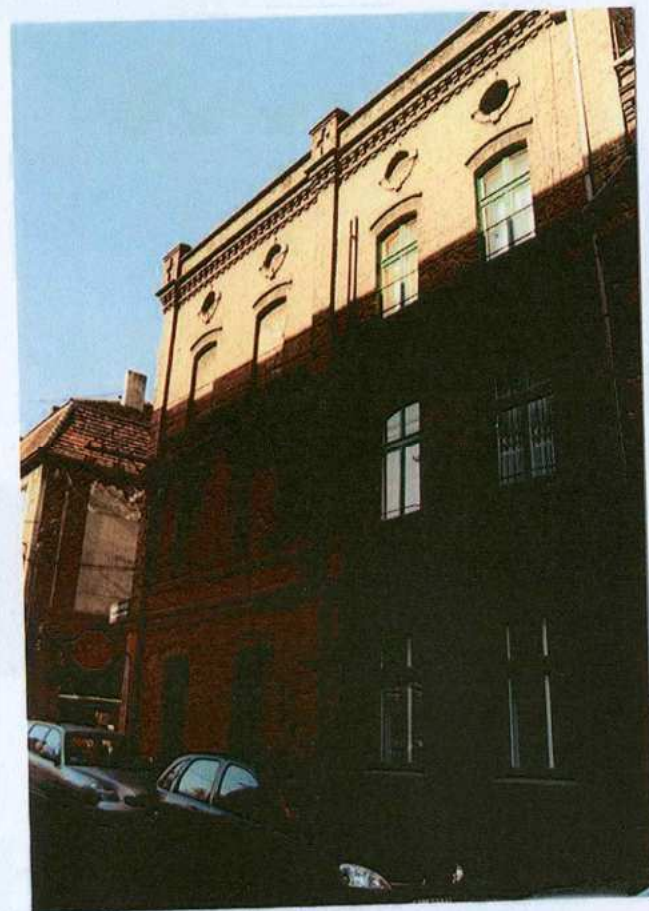
Budynek główny - elewacja południowa – ceglana, trzykondygnacyjna, z nieużytkowym poddaszem. Elewacja 4-osiova. Na wysokości poddasza okrągłe otwory okienne oraz blendy (2 i 3 os), ujęte w dekoracyjne obramowania z czterema kłińcami rozmieszczonymi po bokach. Osie elewacji wyznaczone otworami okiennymi zamkniętymi łukiem odcinkowym. Ponadto w 1 i 2 osi elewacji blendy zamknięte łukiem odcinkowym. (na wysokości pierwszej kondygnacji blendy wzbogacone roletami). Otwory okienne oraz blendy osadzone w wycofanych płaszczyznach elewacji. Dodatkowo zaakcentowane są one ceglanymi zwieńczeniami, kształtowanymi na łuku odcinkowym. Elewacja artykułowana lizenami zlokalizowanymi pomiędzy 2 i 3 osią, jak również w skrajnych fragmentach elewacji. Ponadto elewacja rozczłonowana jest częściowo ceglany cokołem zakończonym od góry cegłą profilowaną, gzymsami międzykondygnacyjnymi wykonanymi z pasów cegieł o zróżnicowanej formie ułożenia, które usytuowane są pomiędzy poszczególnymi kondygnacjami budynku. Ponadto ceglany gzymsami podokiennymi występującymi na wysokości drugiej i trzeciej kondygnacji. Całość elewacji zwieńczona rozbudowanym gzymsem wieńczącym wykonanym z naprzemiennie wysuniętych i wycofanych cegieł. Powyżej przechodzi on w formę pełnej attyki, która wzbogacona jest w narożach elewacji prostokątnymi elementami z płycinami w kształcie krzyża łacińskiego.

Kamienica.
Elewacja południowa.

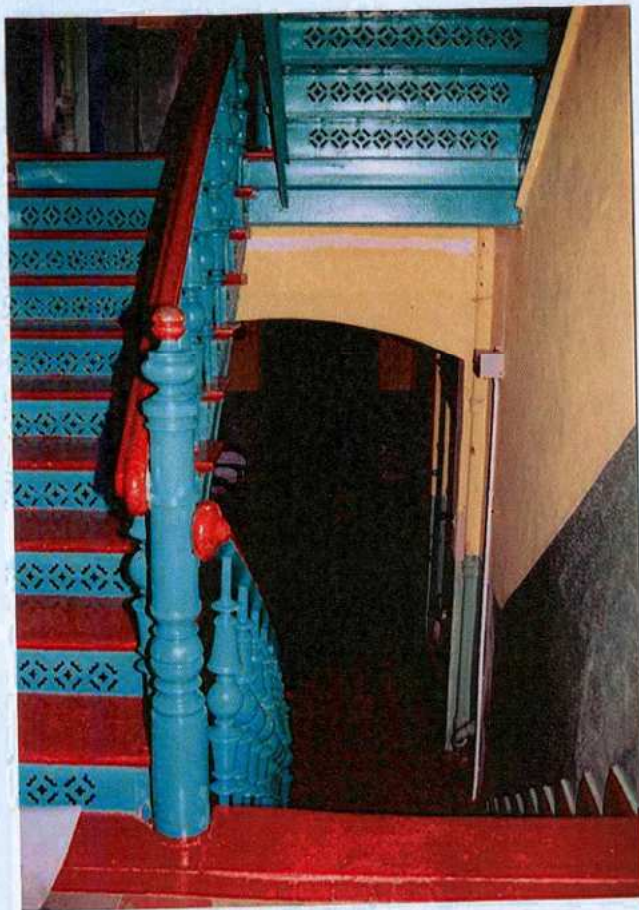
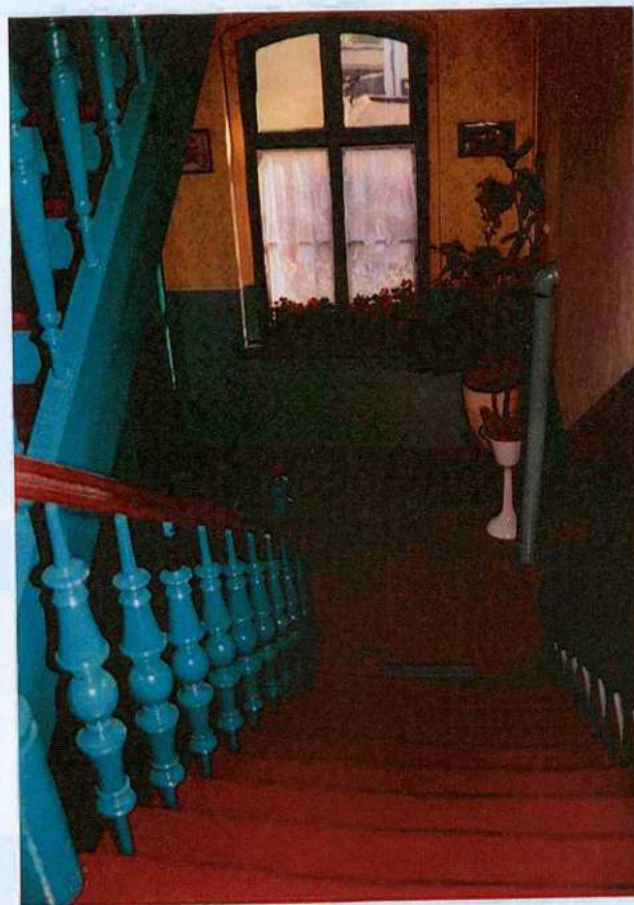
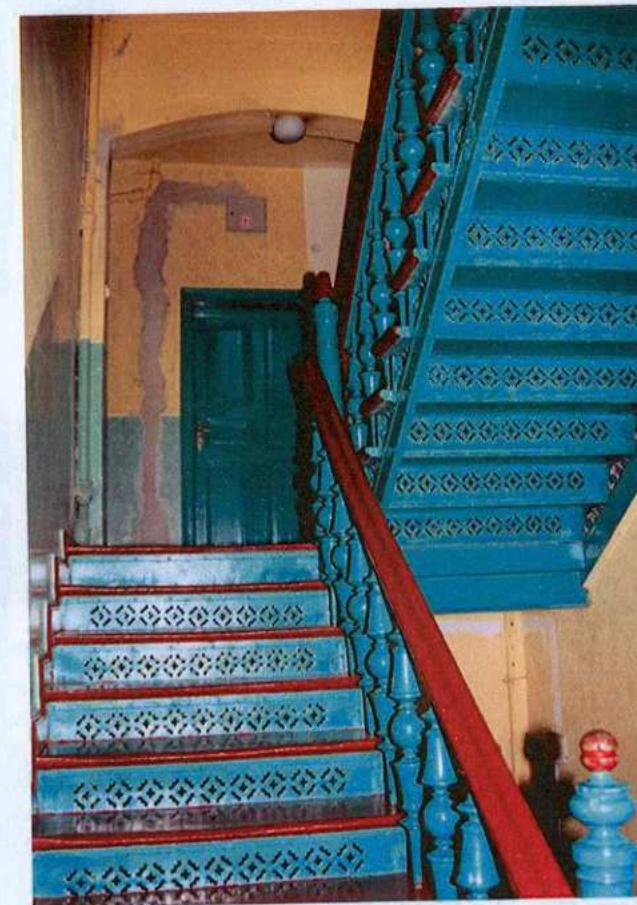
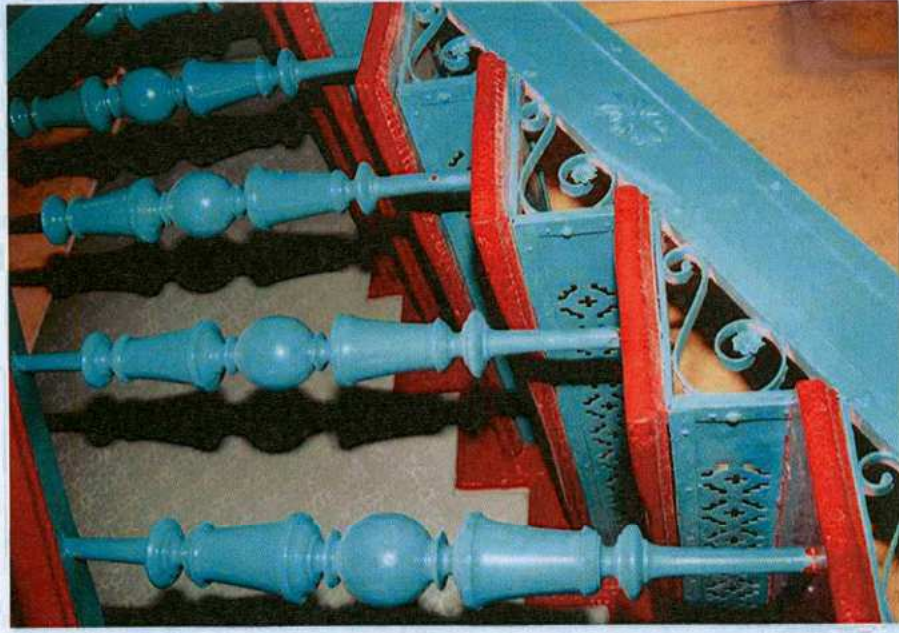
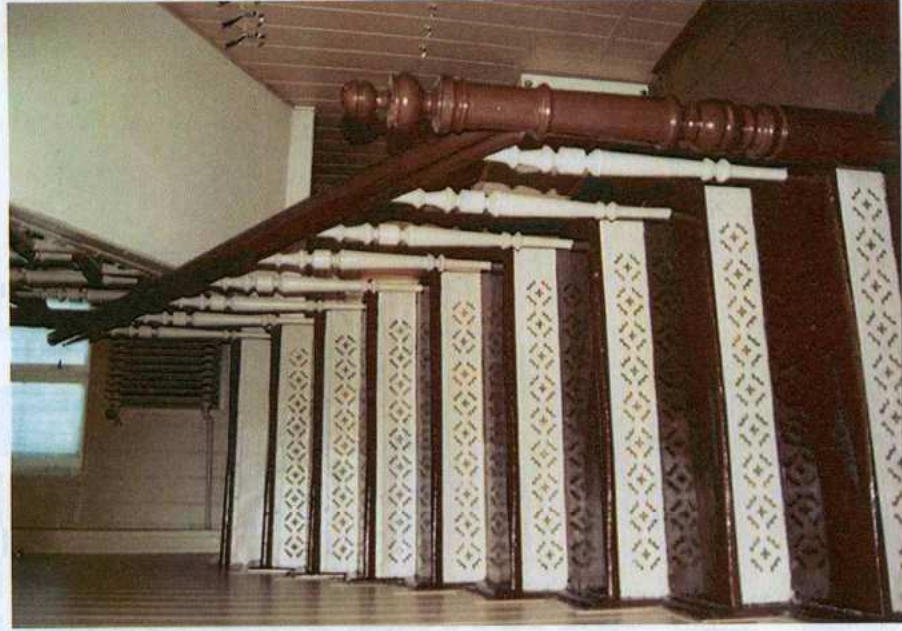
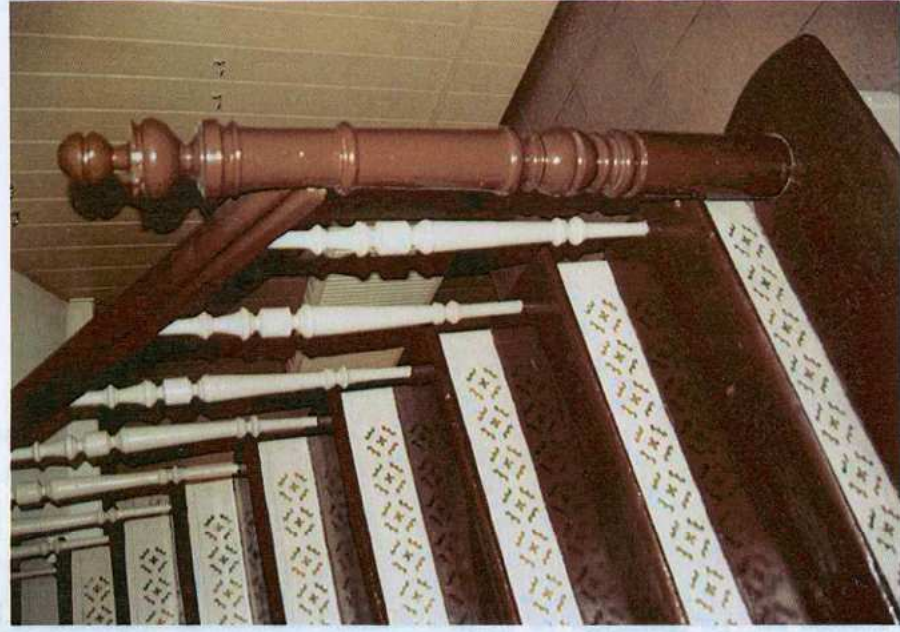
Schody – wewnętrzne: budynek główny oraz oficyna (piwnica) - murowane z cegły, jednobiegowe, proste. Stopnice schodów drewniane. Budynek główny (klatka schodowa) - drewniane schody o konstrukcji policzkowej - jednobiegowe, proste z drewnianymi stopnicami. Budynek główny oraz oficyna (klatki schodowe) - o konstrukcji stalowej - dwubiegowe, powrotne, z duszą, z ażurowymi podstopnicami. Stopnice schodów drewniane. Podesty wyłożone dwubarwnymi płytkami terakotowymi (w kolorze beżowym oraz brązowo-czerwonym. W oficynie współczesne płytki terakotowe). Schody posiadają drewnianą, tralkową balustradę, zwieńczoną od góry profilowaną poręczą, zakończoną sphywami. Na początku i końcu każdego biegu toczony, drewniany słupek zakończony formą kuli. Pomiędzy trzecią kondygnacją oraz strychem, stalowe schody przechodzą w drewnianą konstrukcję policzkową. Schody w górnej partii posiadają drewnianą, tralkową balustradę oraz drewniane słupki o prostej formie. Stopnice oraz podesty schodów drewniane. **Zewnętrzne:** budynek główny (elewacja zachodnia) - murowane z cegły klinkierowej – schody proste, jednobiegowe. Budynek główny (elewacja wschodnia) – schody o konstrukcji betonowo-kamiennej – jednobiegowe, proste. Stopnice schodów kamienno-tynkowane. Ponadto o konstrukcji stalowej - jednobiegowe,

proste. Stopnice betonowe. Schody posiadają metalową barierę o prostej formie.

Kamienica.
Klatka schodowa.
