KRAJOWY OŚRODEK BADAŃ
I DOKUMENTACJI ZABYTKÓW
W WARSZAWIE
KARTA EWIDENCYJNA ZABYTKÓW
ARCHITEKTURY I BUDOWNICTWA

DOM MIESZKALNY - KAMIENICA

RUDA ŚLĄSKA-ORZEGÓW

**Ruda Śląska - Orzegów
ulica kard. Augusta Hłonda
nr 42
Dawna ulica 15-go Grudnia nr 42
Przedtem Kirchstrasse 8,
nr dz. 1650/181, 1651/181
nr hipoteczny KW 7225**

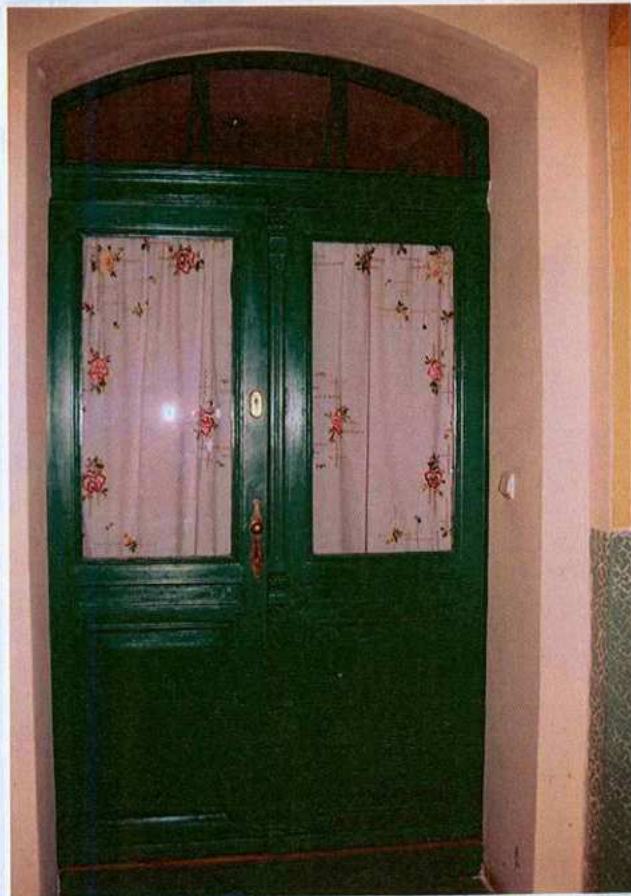
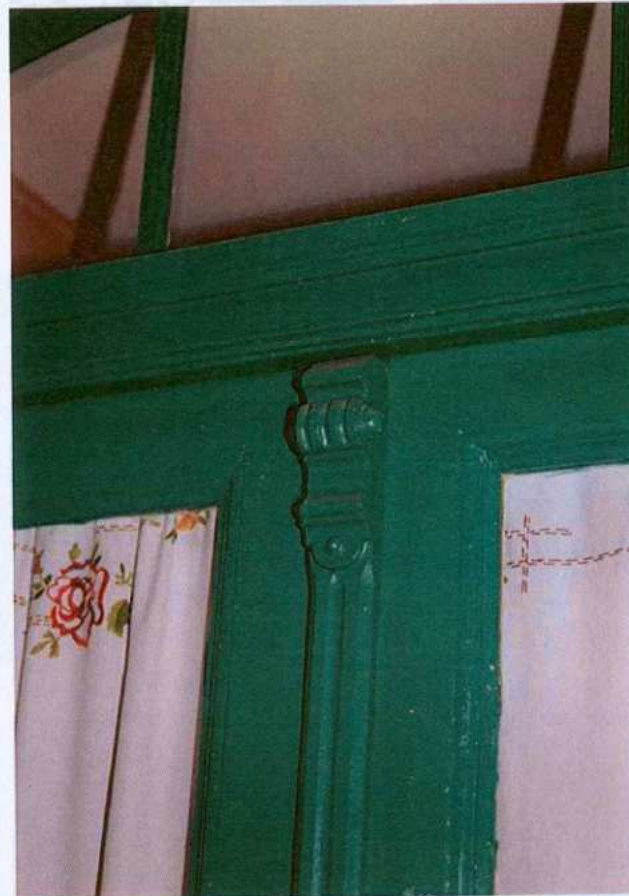
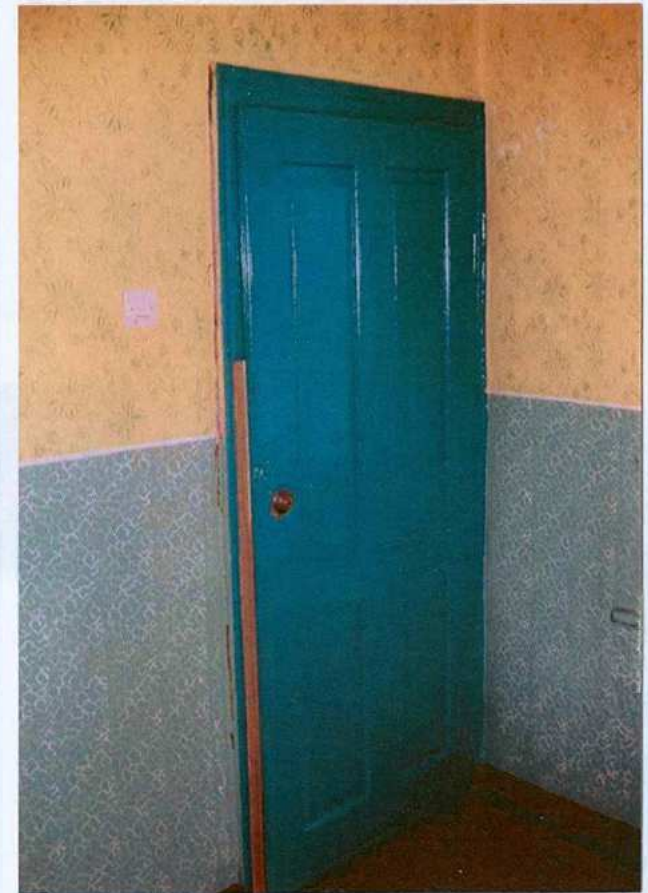
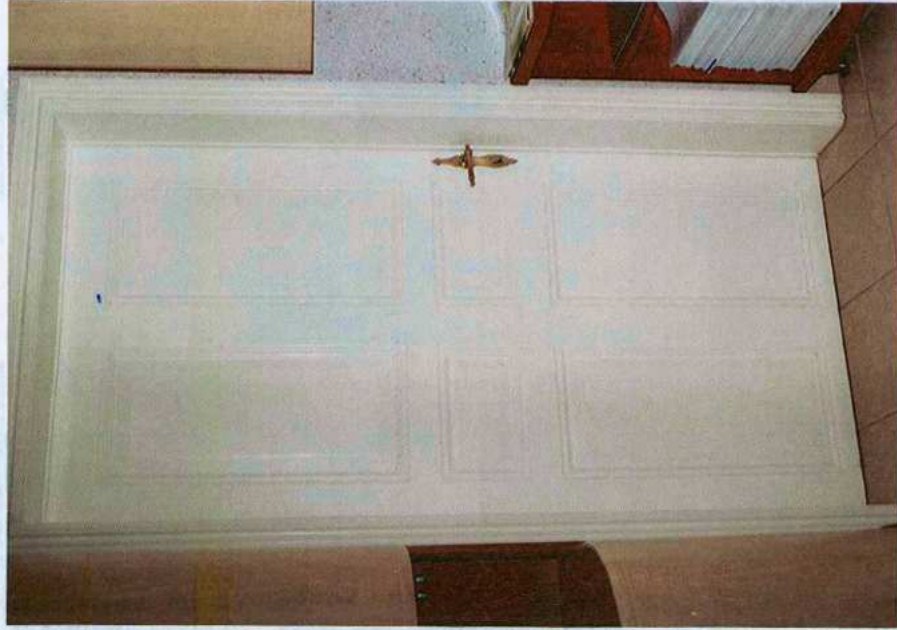
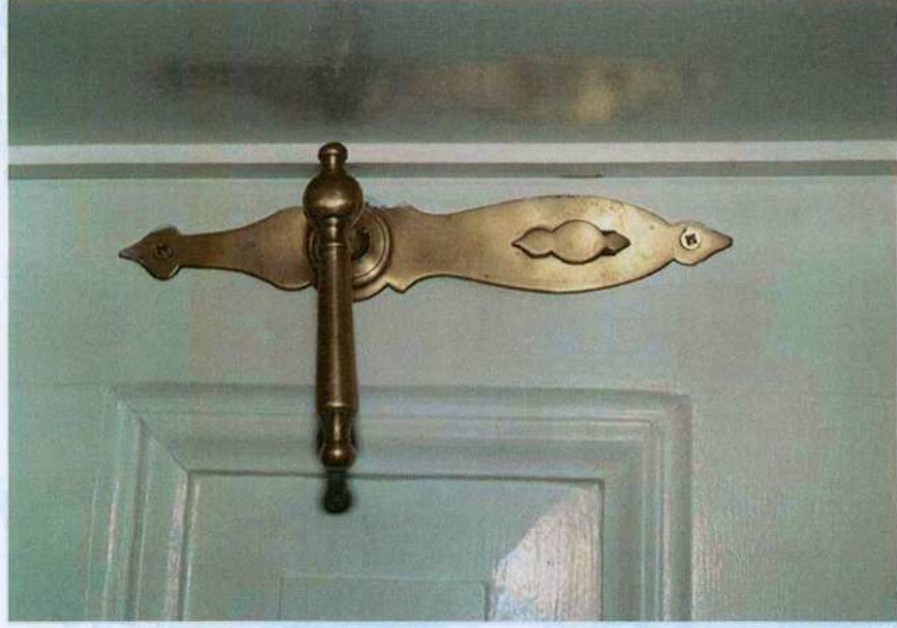
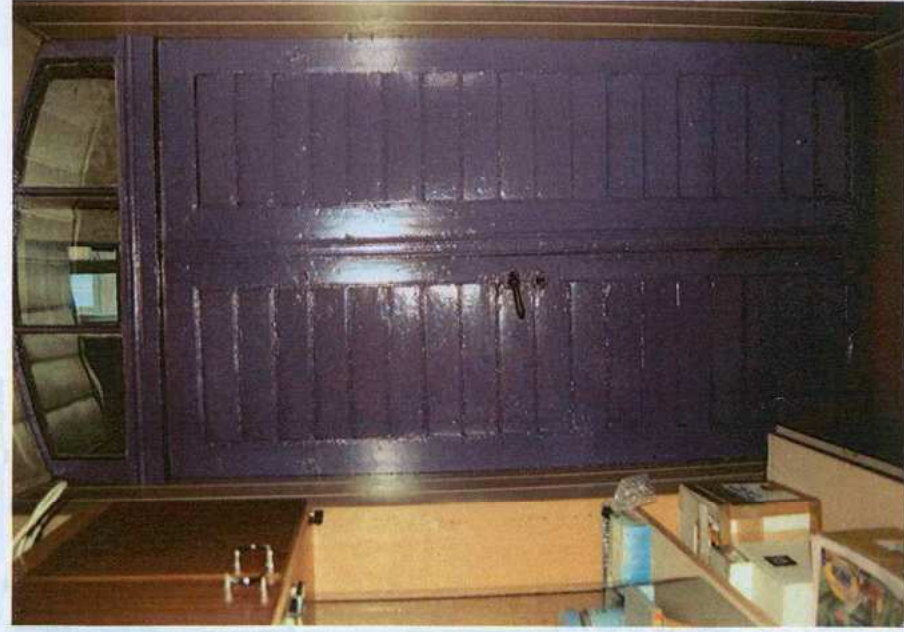
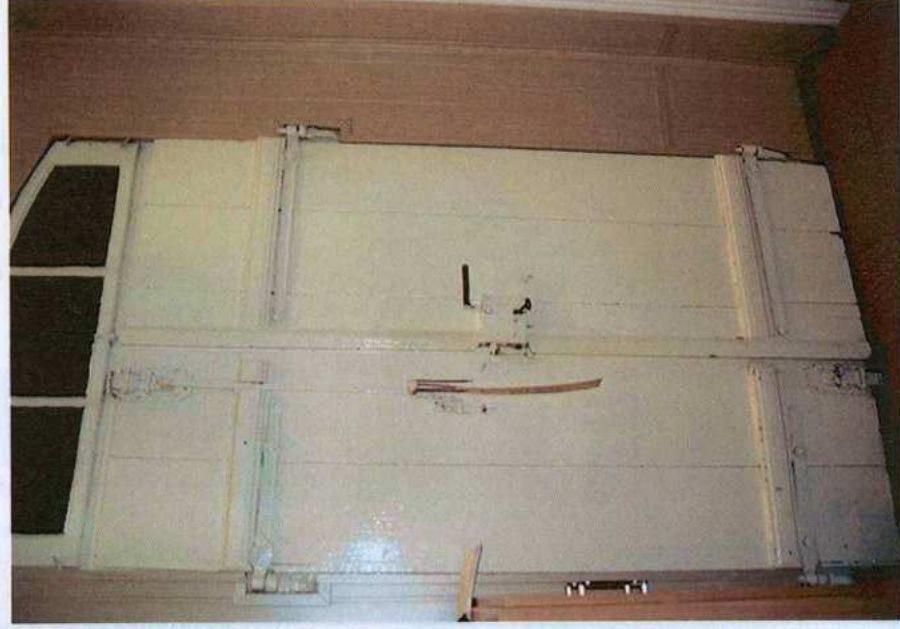
Stolarka drzwiowa – drewniane drzwi o konstrukcji ramowo-płycinowej na zawiasach czopowych – zewnątrzne: – budynek główny (elewacja zachodnia) – drzwi dwuskrzydłowe, wielopłycinowe, opierane od zewnątrz elementami o formach architektonicznych. Drzwi posiadają ozdobną listwę przymykową. Powyżej drzwi profilowane nadproże, oddzielające szklone nadświetle zamknięte łukiem odcinkowym. Nadświetle wypełnione szczebliną w układzie pionowym. Budynek główny (elewacja wschodnia) – drzwi dwuskrzydłowe, wielopłycinowe. Drzwi posiadają ozdobną listwę przymykową. Powyżej drzwi drewniane nadproże, oddzielające szklone, prostokątne nadświetle. Nadświetle wypełnione szczebliną w układzie pionowym. Drzwi posiadają skrzynkowy zamek. Drzwi drewniane o konstrukcji deskowo-listwowej na zawiasach pasowych – oficyna – drzwi jednoskrzydłowe zamknięte łukiem odcinkowym oraz drzwi jednoskrzydłowe, prostokątne. Współczesna stolarka drzwiowa wykonana z PCV - budynek główny (elewacja zachodnia oraz wschodnia) jednoskrzydłowe, prostokątne drzwi. W górnej partii skrzydła drzwi częściowo szklone. Powyżej drzwi prostokątne, szklone nadświetle. Oficyna (elewacja południowa) – dwuskrzydłowe, prostokątne drzwi. Górna część skrzydeł drzwi szklona. Wewnętrzne: mieszkania - prostokątne, jednoskrzydłowe, wielopłycinowe z dekoracyjnymi, drewnianymi odrzwiami. Klatka schodowa (toalety na półpiętrach) - prostokątne, jednoskrzydłowe drzwi, wielopłycinowe. Klatka schodowa - prostokątne, dwuskrzydłowe, wielopłycinowe drzwi, z profilowaną, ozdobną listwą przymykową. W górnej partii drzwi szklone. Powyżej drzwi drewniane, profilowane nadproże oddzielające drzwi od szklonego nadświetla zamkniętego łukiem odcinkowym. Nadświetle wypełnione szprosami w układzie pionowym. Drzwi drewniane o konstrukcji szpungowej na pasowych zawiasach – oficyna - prostokątne, dwuskrzydłowe drzwi. Od zewnątrz opierane deskami z ramą, wypełnioną deskami w układzie żaluzjowym. drzwi posiadają ozdobną listwę przymykową. Powyżej drzwi drewniane, profilowane nadproże oddzielające drzwi od szklonego nadświetla zamkniętego łukiem odcinkowym. Nadświetle wypełnione szprosami w układzie pionowym. Drzwi drewniane o konstrukcji deskowo-listwowej na zawiasach pasowych – strych, piwnica, oficyna - drzwi jednoskrzydłowe zamknięte łukiem odcinkowym. Piwnica – jednoskrzydłowe, prostokątne drzwi. W górnej partii oszklone. Drzwi posiadają skrzynkowe zamki. (Ponadto w części drzwi zlokalizowanych w obrębie piwnic zachowany uchwyt na świecę). Drzwi drewniane pełne – oficyna - współczesne, prostokątne, jednoskrzydłowe drzwi. Drzwi w konstrukcji metalowej – klatka schodowa – prostokątne, jednoskrzydłowe drzwi.

Klatka schodowa.
Drzwi.

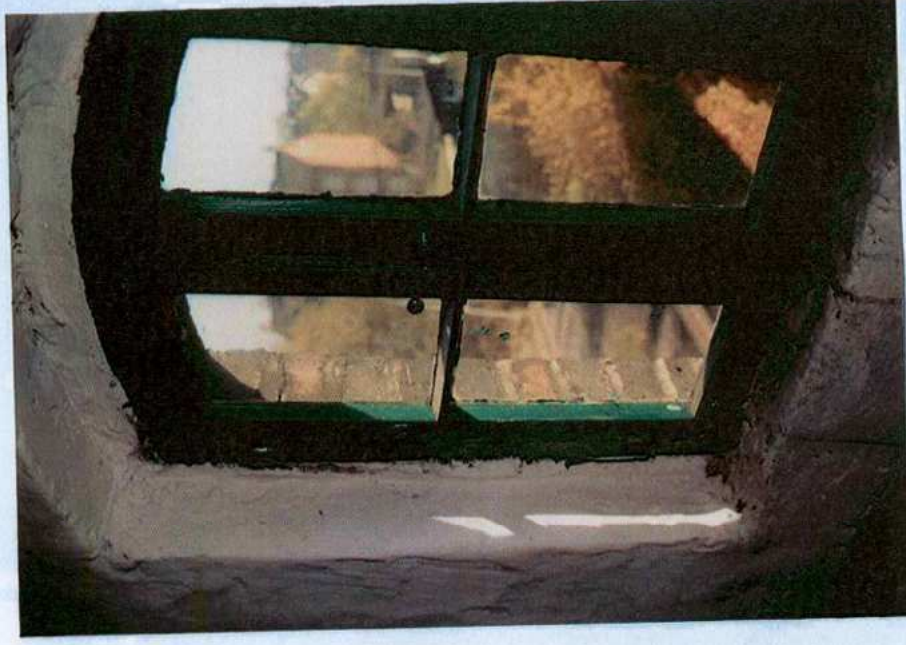
Strych. Stolarka okienna.

<p>20. Najpilniejsze postulaty konserwatorskie</p> <ul style="list-style-type: none"> • Przeprowadzenie kompleksowego programu prac remontowo-konserwatorskich elewacji budynku oraz oficyny wraz z odtworzeniem pierwotnej formy attyki budynku i oczyszczeniem ceglanego cokołu od strony elewacji południowej. • Ujednolicenie kolorystyki tynkowanych elewacji budynku głównego oraz oficyny. • Kontynuowanie wymiany instalacji wodnej. • Remont podłogi strychu.

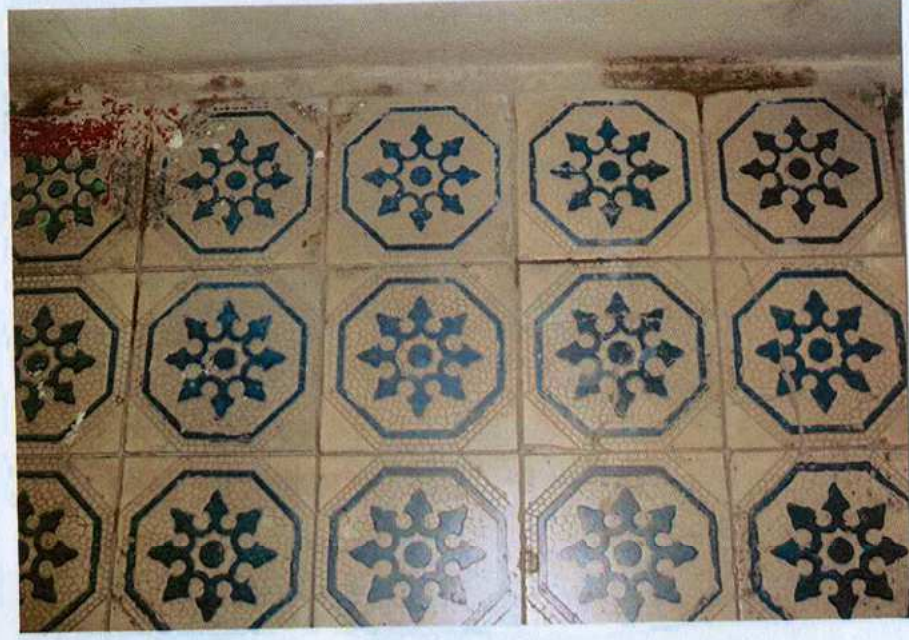
Posadzki, podłogi – budynek główny (piwnica) – ceglana oraz wylewka betonowa. Oficyna (piwnica) – współczesne płytki terakotowe oraz płyty paździerzowe. Budynek główny, oficyna (pomieszczenia mieszkalne) – drewniana podłoga tzw. „biała”, przekryta płytami paździerzowymi oraz wykładziną z PCV, jak również wykładziną dywanową. Budynek główny, oficyna (pomieszczenia mieszkalne oraz użytkowe) – współczesne płytki terakotowe. Budynek główny, oficyna (klatki schodowe) - terakota o zróżnicowanej formie. Ponadto współczesne płytki lastrikowe. Strych, klatka schodowa - drewniana podłoga tzw. „biała”.

Kamienica – korytarz. Posadzka.
