BUDYNEK GOSPODARCZY

3. *Miejscowość*
**RUDA ŚLĄSKA
WIREK**

11. *Zdjęcie rzut przekrój sytuacja orientacja*

WKŁADKA DO KARTY EWIDENCYJNEJ ZABYTKÓW ARCHITEKTURY I BUDOWNICTWA
ZAŁĄCZNIK NR 1

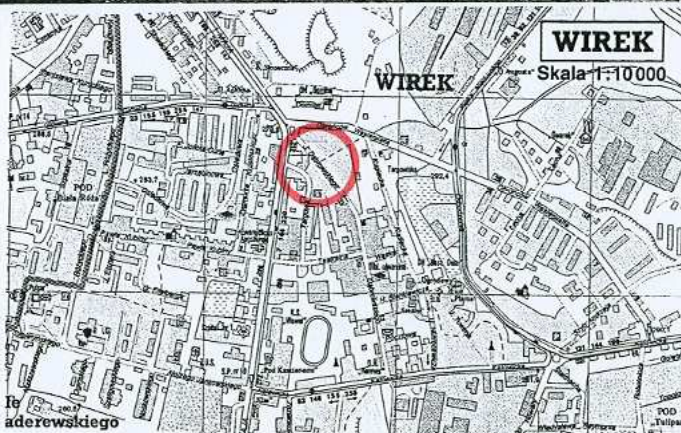
1. Zdjęcie obiektu
2. Orientacja
3. Sytuacja
4. Rzut przyziemie

Sytuacja – budynek usytuowany w dzielnicy Wirek, przy ul. Dąbrowskiego 11 b, na wschód od budynku mieszkalnego, ramował podwórze przy posesji, wolnostojący, elewacja frontowa skierowana na zachód

Rzut – budynek na planie w kształcie litery „L”, z ciągiem jednoizbowych komórek

Bryła – zwarta, budynek parterowy, kryty dachem jednospadowym

Elewacje – ceglane, **frontowa** z ciągiem drewnianych drzwi do komórek, **boczne i tylna** – ślepe

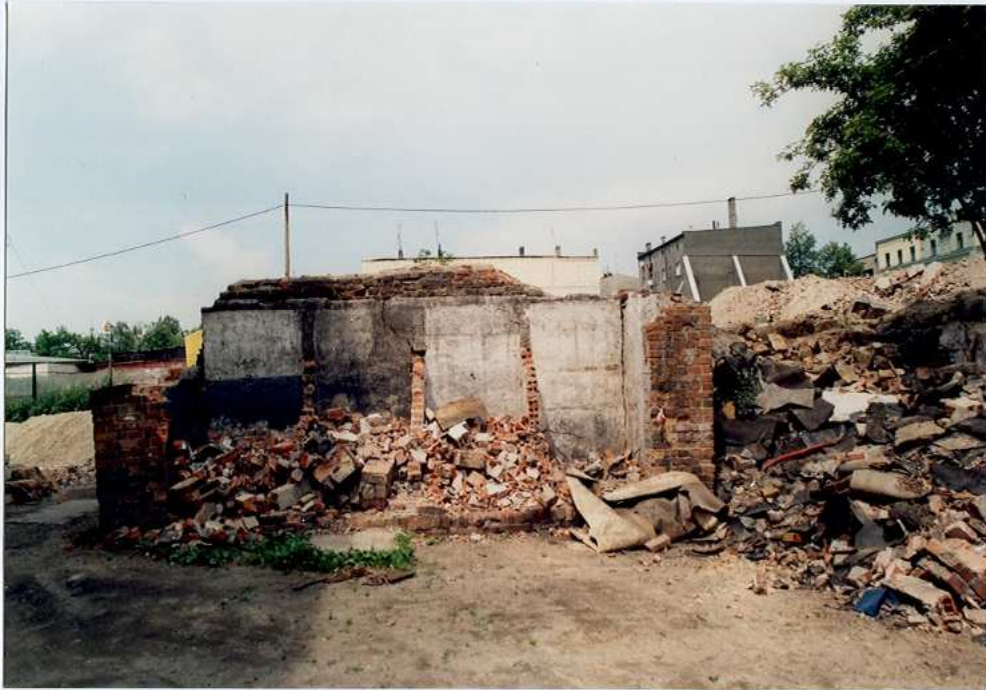
Budynek w stanie ruiny – samowolnie rozbierany

Pozostałości po budynku gospodarczym

Budynek przeznaczony do rozbiórki – brak postulatów

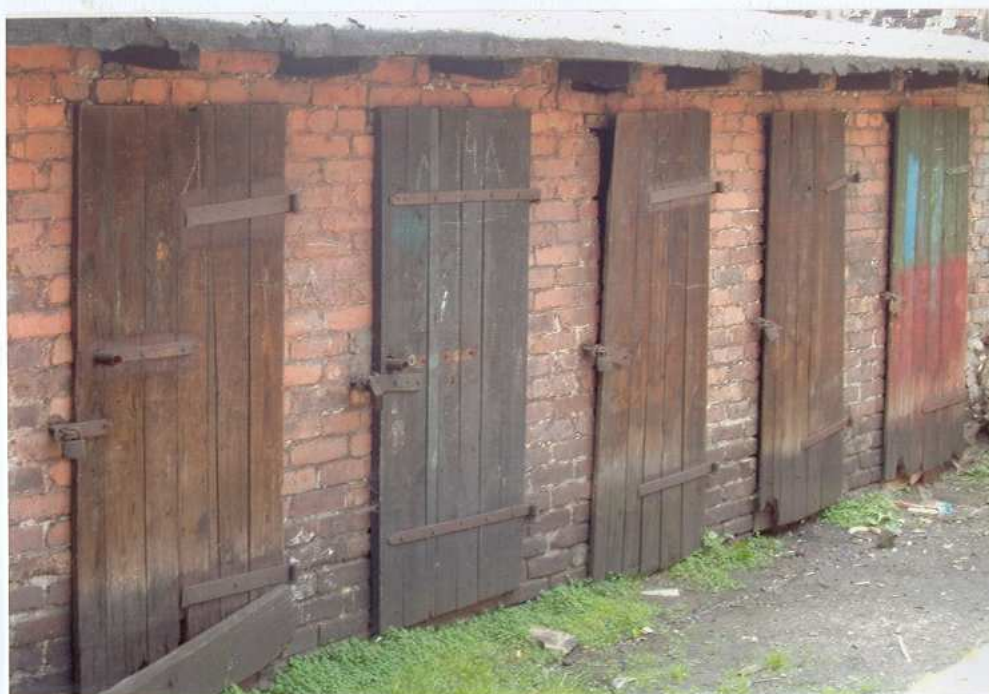
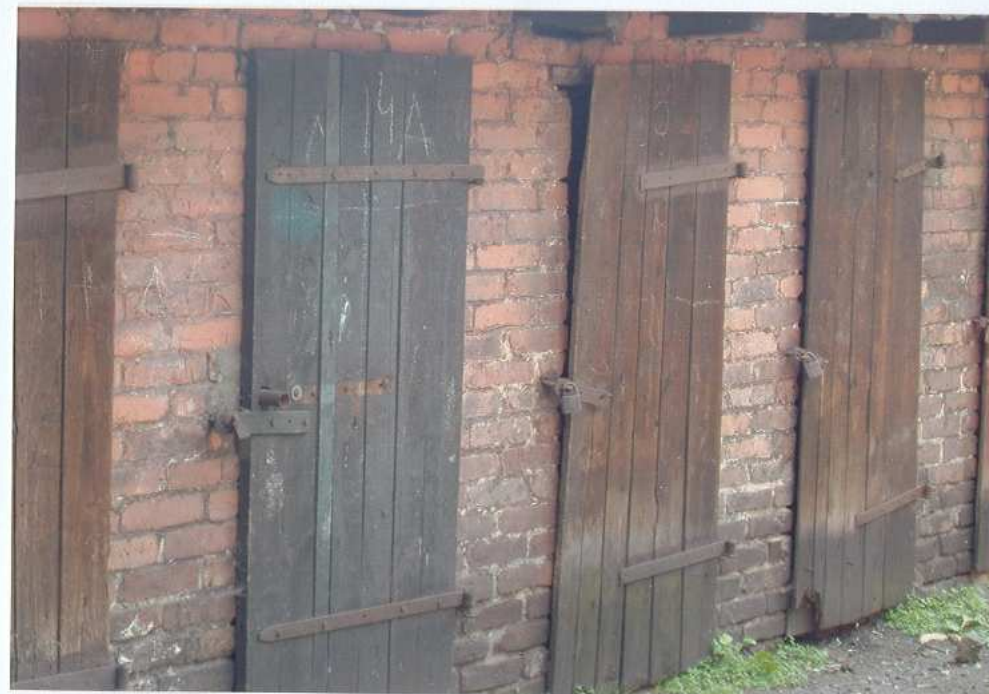
Typowe budynki gospodarcze - usytuowane w sąsiedztwie
