**KARTA EWIDENCYJNA ZABYTKÓW
ARCHITEKTURY I BUDOWNICTWA**

OSIEDLE KAUFHAUS – BUDYNEK MIESZKALNY PRZY ULICY GWARDII LUDOWEJ NR 2B

**początek lat 20-tych
XX wieku**

RUDA ŚLĄSKA

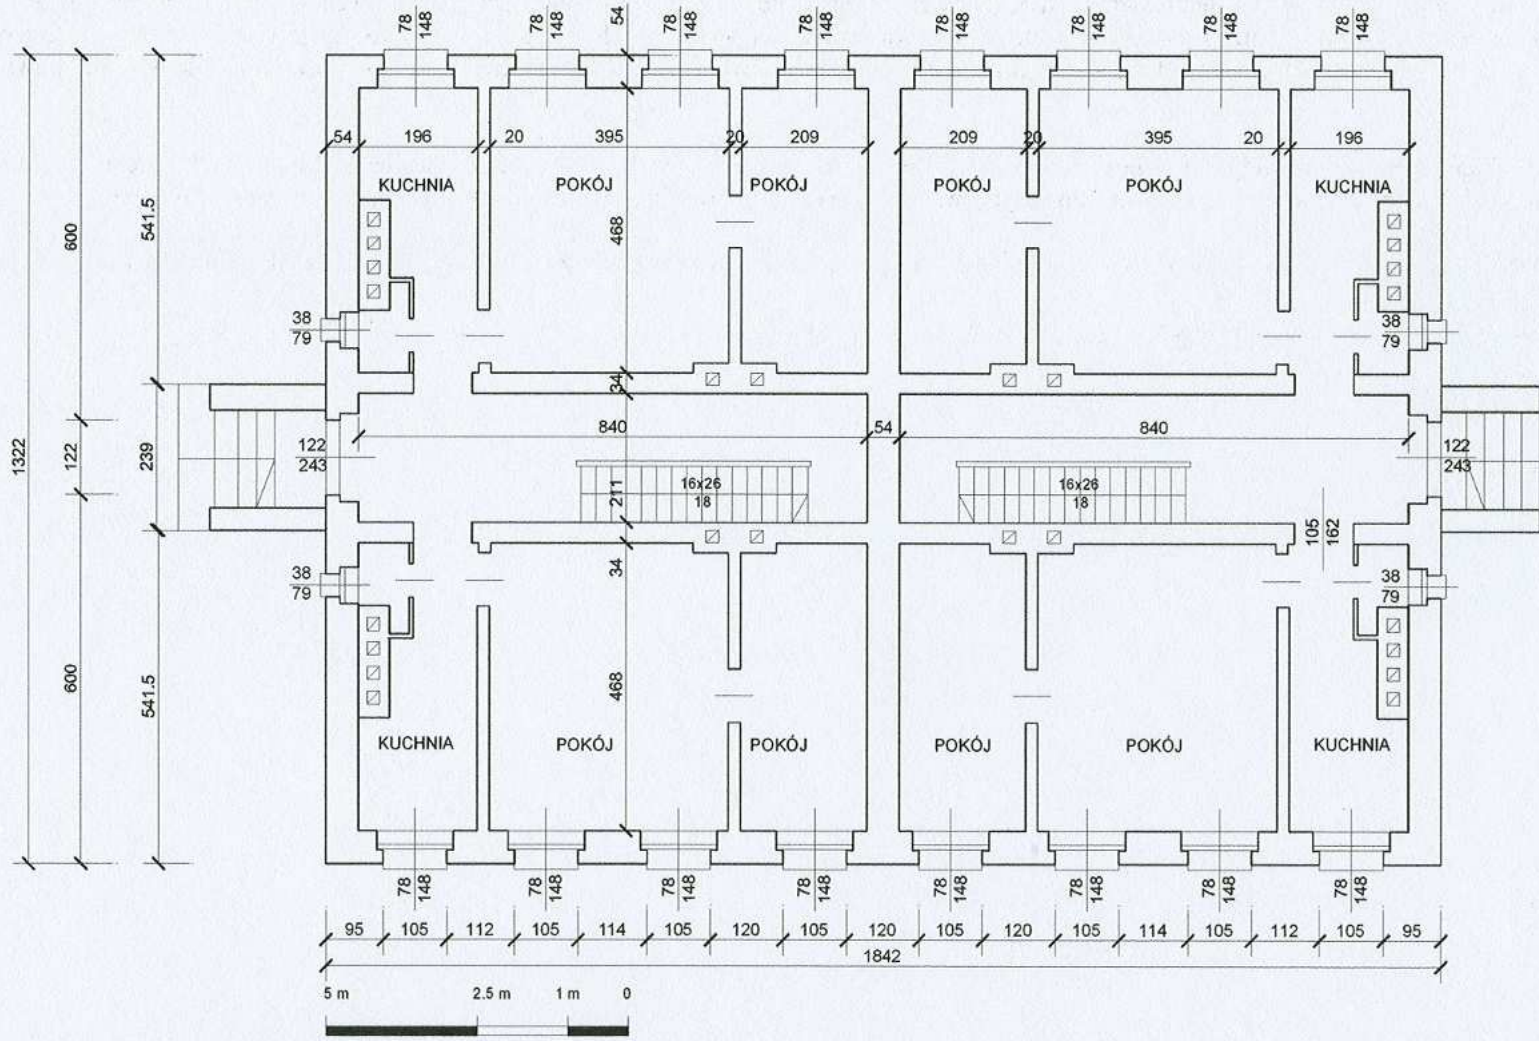
3. *Zawartość wkładki*
Rzut parteru

Rzut – budynek na rzucie wydłużonego prostokąta, trzytraktowy. Od strony elewacji wschodniej i zachodniej, na osi budynku dwie strefy wejściowe prowadzące do budynku, poprzedzone zewnętrznymi schodami. Ciąg komunikacyjny budynku jednotraktowy usytuowany na osi obiektu w postaci korytarza mieszczącego dwie klatki schodowe o symetrycznym układzie.

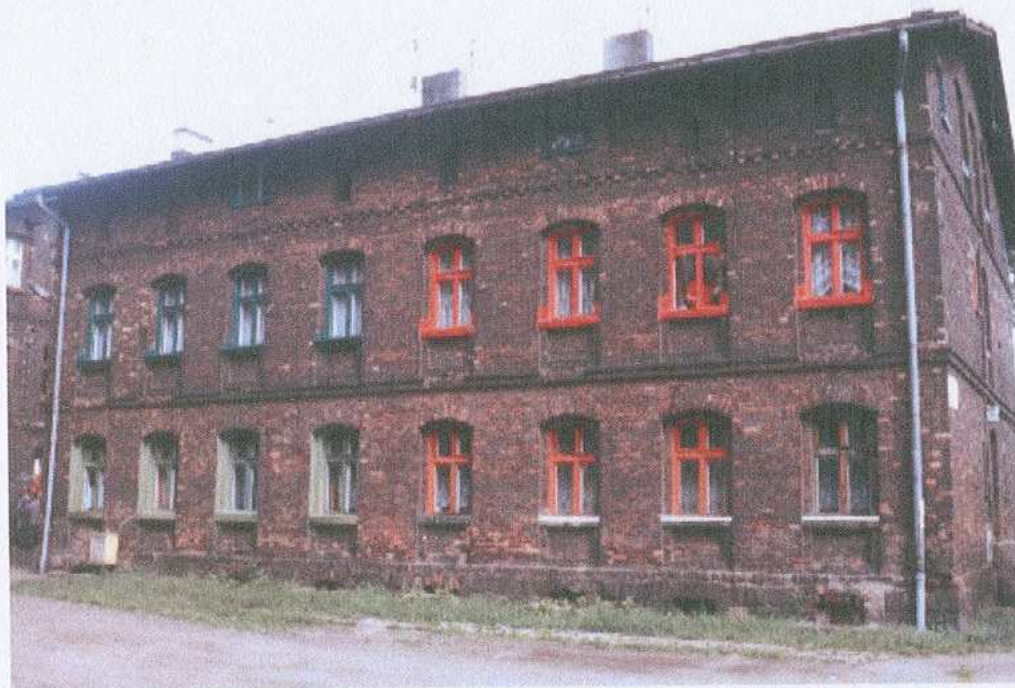
Elewacja południowa – ceglana, dwukondygnacyjna z częściowo użytkowym poddaszem, ośmioosiowa. Osie elewacji wyznaczone otworami okiennymi zamkniętymi łukiem odcinkowym (okna dwudzielne, czteropodziałowe, dwupoziomowe ze ślemieniem). Otwory okienne osadzone w ceglanych blendach zamkniętych łukiem odcinkowym z charakterystycznymi podokiennymi partiami. Okna dekorowane zwieńczeniami z ukośnie ułożonej cegły. Na wysokości poddasza elewacja ośmioosiowa. W trzeciej oraz szóstej osi prostokątne, wtórne otwory, natomiast w pozostałych osiach niewielkie prostokątne okna, które częściowo są zamurwane. W partii piwnicy osiem niewielkich okien, które dodatkowo spięte są ceglany obramowaniami. Pozostałe podziały nawiązujące do elewacji wschodniej.

**1. elewacja południowa – widok od strony
południowo-wschodniej**

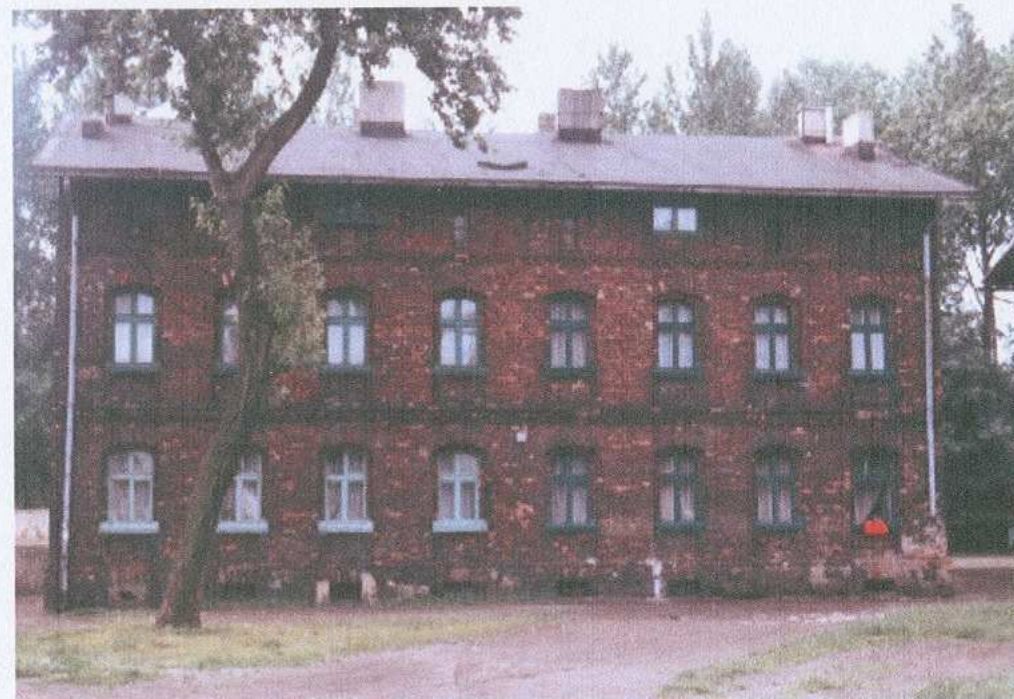
Elewacja północna – ceglana, dwukondygnacyjna z częściowo użytkowym poddaszem, ośmioosiowa. Osie elewacji wyznaczone otworami okiennymi zamkniętymi łukiem odcinkowym (okna dwudzielne, czteropodziałowe, dwupoziomowe ze ślaniem). Otwory okienne osadzone w ceglanych blendach zamkniętych łukiem odcinkowym, z charakterystycznymi podokiennymi partiami. Okna dekorowane zwieńczeniami z ukośnie ułożonej cegły. Na wysokości poddasza elewacja ośmioosiowa. W trzeciej oraz szóstej osi prostokątne, wtórne otwory, natomiast w pozostałych osiach niewielkie prostokątne okna. W partii piwnicy osiem osi. Otwory spięte ceglany obramowaniami. Pozostałe podziały nawiązujące do elewacji wschodniej.

2. elewacja północna – widok ogólny

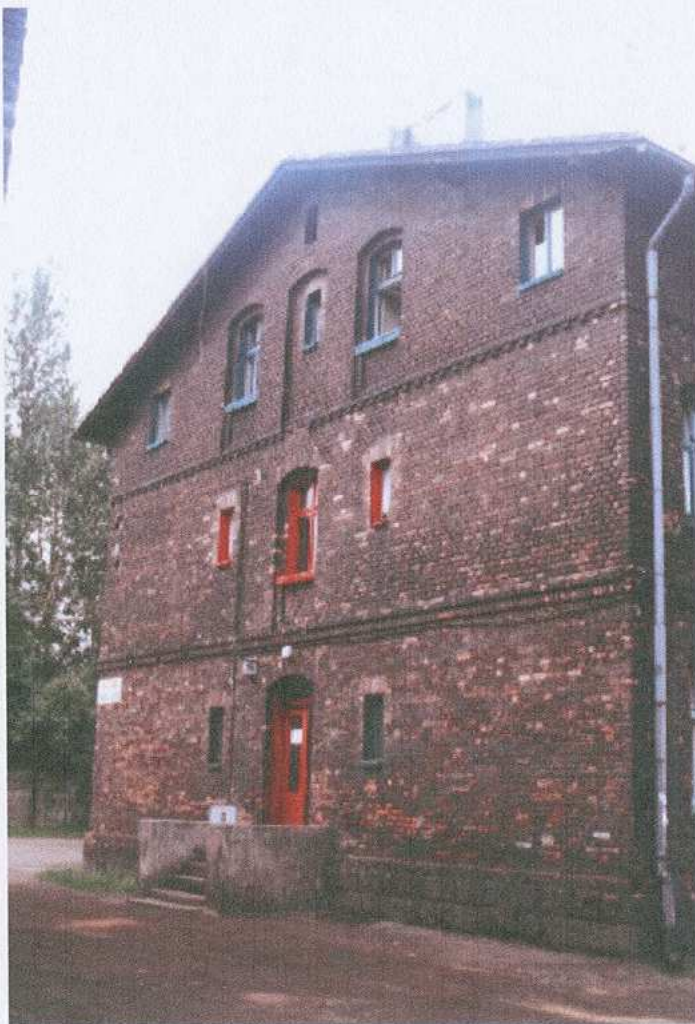
Elewacja wschodnia – ceglana, dwukondygnacyjna z częściowo użytkowym poddaszem. W partii dachu zamknięta jest ona trójkątnym szczytem. W polu szczytu niewielkie okno doświetlające strych. Elewacja o zróżnicowanej ilości osi w poszczególnych kondygnacjach. W pierwszej i drugiej kondygnacji trójosiowa, natomiast w partii poddasza pięcioosiowa. Osie elewacji wyznaczone otworami okiennymi o różnorodnej formie i wielkości oraz drzwiowym. W drugiej osi przyziemia drzwi. Strefa wejściowa poprzedzona schodami, spiętymi po bokach murkami policzkowymi. Strefa wejściowa w postaci drzwi dwuskrzydłowych, prostokątnych z nadświetlem zamkniętym łukiem odcinkowym. W pierwszej i trzeciej osi pierwszej i drugiej kondygnacji, jak również w pierwszej, trzeciej i piątej osi poddasza niewielkie okna prostokątne. W pozostałych osiach otwory okienne zamknięte łukiem odcinkowym (okna dwudzielne, czteropodziałowe, dwupoziomowe ze ślemieniem), które osadzone są w ceglanych blendach zamkniętych łukiem odcinkowym z charakterystycznymi podokiennymi partiami. Okna dekorowane zwieńczeniami w postaci ukośnie ułożonej cegły. Elewacja rozczłonowana częściowo tynkowanym cokołem zwieńczonym od góry rolką, jak również ceglanyymi gzymsami międzykondygnacyjnymi oddzielającymi poszczególne kondygnacje budynku. Gzymsy w postaci pasa wysuniętych cegieł. (Gzyms pomiędzy drugą kondygnacją a poddaszem złożony z ozdobnego układu cegieł naprzemiennie wysuniętych i wycofanych).

3. elewacja wschodnia – widok od strony północno - wschodniej

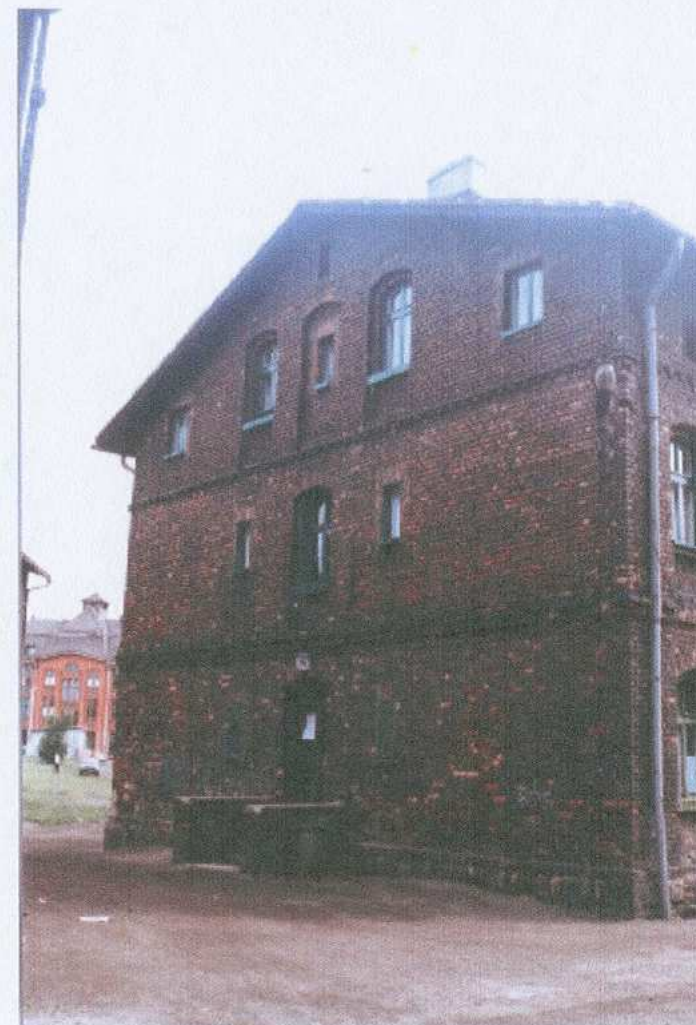
Elewacja zachodnia – ceglana, dwukondygnacyjna z częściowo użytkowym poddaszem. Pozostała artykulacja elewacji identyczna, jak w elewacji wschodniej.

4. elewacja zachodnia – widok od strony południowo-zachodniej

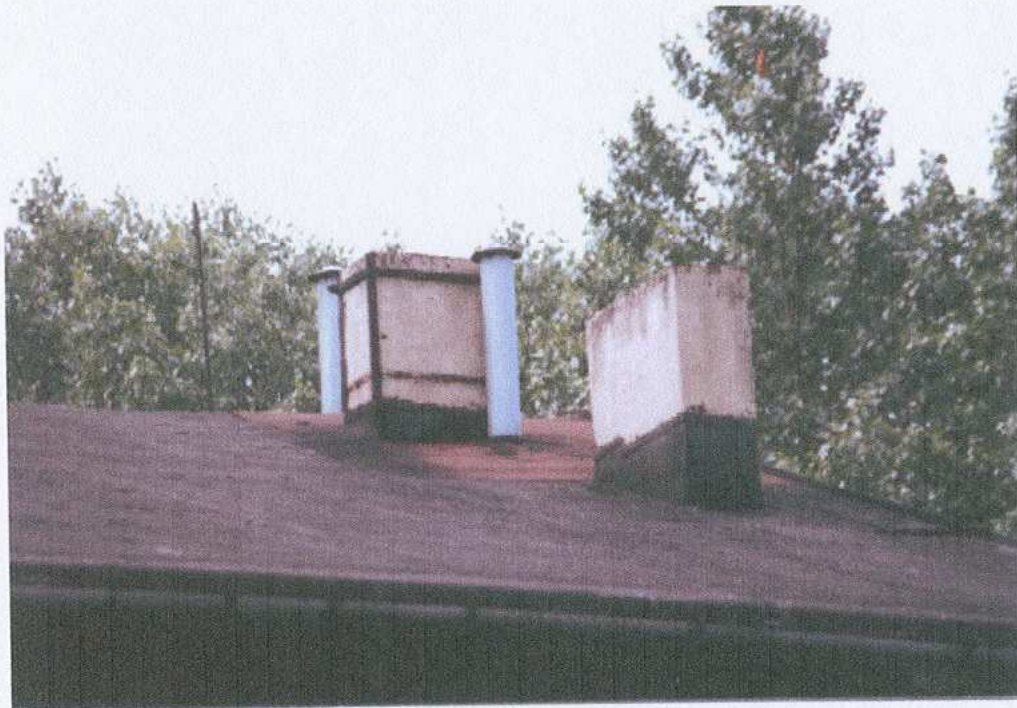
Więźba dachowa – drewniana konstrukcja słupowa (?). W chwili obecnej więźba częściowo zabudowana poprzez wydzielenie z przestrzeni strychu pomieszczeń mieszkalnych.

Pokrycie dachowe – *budynek* – papa.

5. fragment dachu – widok od strony północnej

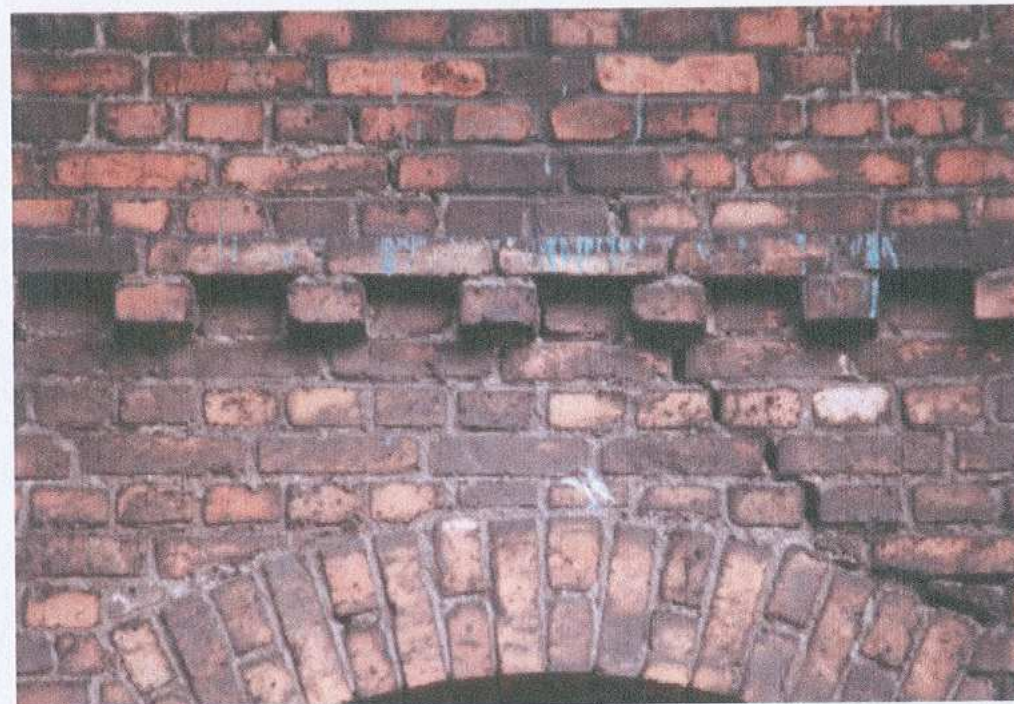
Materiał, konstrukcja, technika - budynek murowany z cegły maszynowej, z użyciem kamienia - piaskowca w układzie w typie „rustykalnym” występującym w partii cokołowej obiektu oraz granitu – stopnice schodów. Elewacje ceglane zbudowane w układzie „krzyżowym”. Detal architektoniczny ceglany (gzymsy, obramowania okien).

6. fragment elewacji północnej – detal architektoniczny

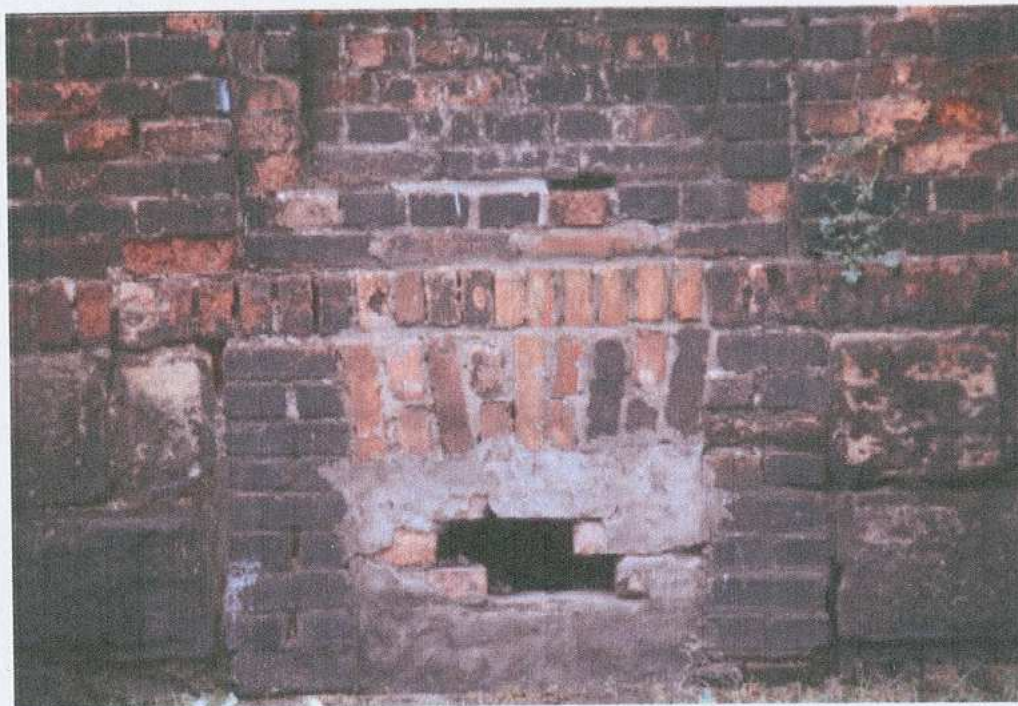
7. fragment elewacji północnej – piwnica - okno

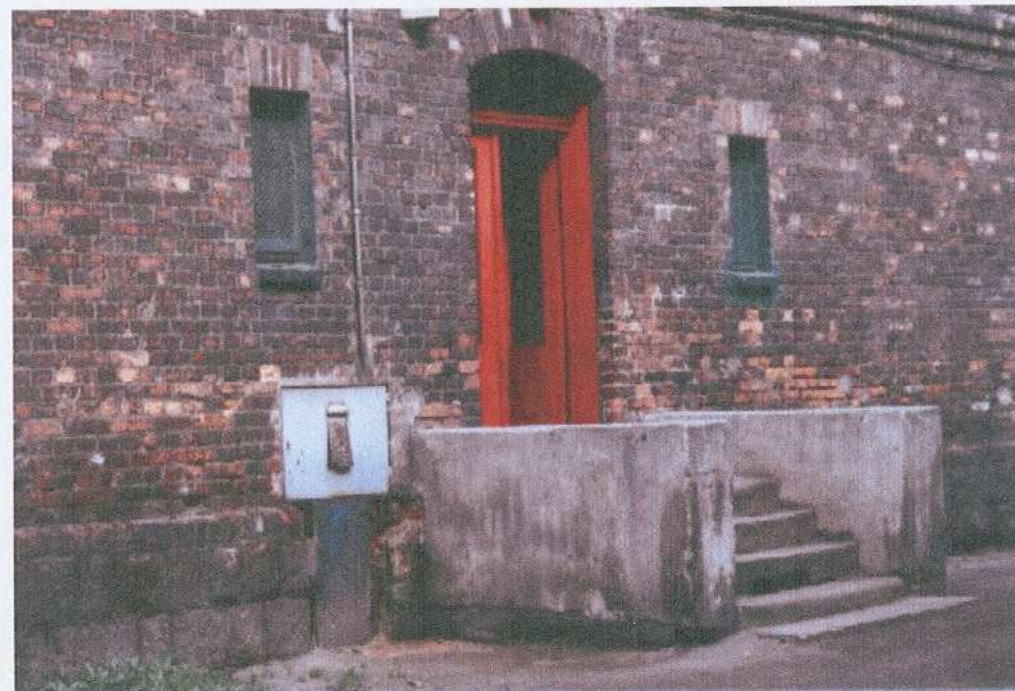
Otwory drzwiowe - drewniane drzwi o konstrukcji ramowo-płycinowej na zawiasach francuskich wewnętrzne: poszczególne lokale mieszkalne – drewniane drzwi prostokątne, jednoskrzydłowe, wielopłycinowe o zróżnicowanym układzie płycin. *Klatka schodowa, poszczególne lokale mieszkalne, toalety* – drzwi tzw. pełne – prostokątne, współczesne drzwi płytowe, jednoskrzydłowe. Część drzwi wtórnie obita kasetonami lub blachą. Ponadto część drzwi szklona. Drewniane drzwi o konstrukcji deskowo-listwowej z zastrzałem – piwnica – prostokątne, jednoskrzydłowe, deskowe drzwi. Od zewnątrz metalowe pasowe haki. Drzwi posiadają skrzynkowy zamek. Drzwi metalowe „antywłamaniowe” - poszczególne lokale mieszkalne – prostokątne, jednoskrzydłowe, pseudopłycinowe. Drzwi zewnętrzne: drewniane drzwi o konstrukcji ramowo-płycinowej, wtórnie obłożone dyktą na zawiasach francuskich - elewacja wschodnia i zachodnia – prostokątne, dwuskrzydłowe. Górna partia drzwi szklona. Drzwi posiadają listwy przymykowe o prostej formie. Powyżej drzwi drewniane, profilowane nadproże oddzielające szklone nadświetle zamknięte łukiem odcinkowym. Nadświetle wypełnione pionowym układem szprosów.

8. fragment elewacji wschodniej - drzwi

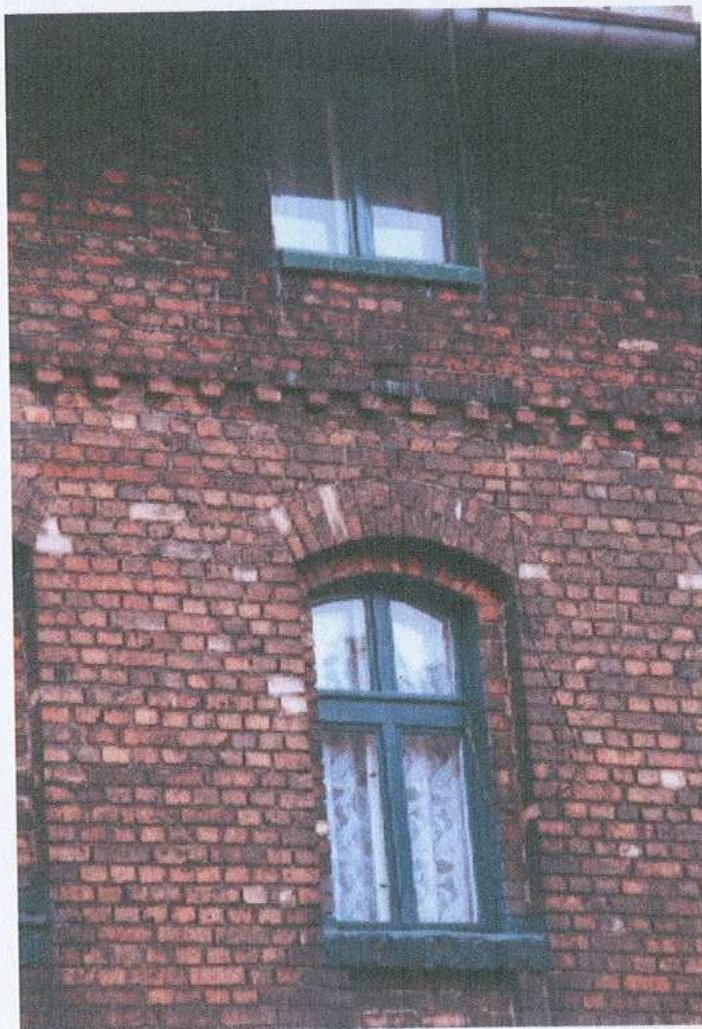
Stołarka okienna – drewniane o konstrukcji skrzynkowej o następujących podziałach – elewacje: południowa, zachodnia, północna i, wschodnia – okna zamknięte łukiem odcinkowym, dwudzielne, czteropodziałowe, dwupoziomowe ze ślemieniem. W partii podślemienia listwa przymykowa. Elewacje: wschodnia i zachodnia - prostokątne okna, dwudzielne. Stołarka okienna o konstrukcji krosnowej – elewacje: północna, wschodnia, południowa i zachodnia (poddasze, toalet, piwnica) – prostokątne okna, jednodzielne. Część okien wypełniona poziomą szczebliną. Elewacje: wschodnia i północna - klatka schodowa – okna zamknięte łukiem odcinkowym, dwudzielne, czteropodziałowe, dwupoziomowe ze ślemieniem oraz listwą przymykową. Ponadto okna metalowe – elewację: zachodnia, północna, wschodnia, południowa (piwnica) – okna prostokątne, dwudzielne.

9. fragment elewacji północnej - okna

<p>20. <i>Najpilniejsze postulaty konserwatorskie</i></p> <ul style="list-style-type: none"> • generalny remont klatki schodowej wraz ze schodami zewnętrznymi. • wymiana stolarek okiennych wraz z odtworzeniem zamurowanych otworów, wielkości, kształtu oraz ich podziału. Ujednolicenie form i kolorystyki okien. Wymiana współczesnej stolarki okiennej z PCV, nie odtwarzającej formy zamknięcia oraz podziału okien. • prace remontowe stropów, jak również podłóg. • częściowa wymiana oraz naprawa tynków wewnętrznych. • wymiana instalacji w budynku. Wskazane jest wkucie skrzynki przyłącza gazu, jak również wprowadzenie ozdobnych drzwiczek, nawiązujących swoim charakterem do zabytkowego obiektu. • prace remontowo-konserwatorskie elewacji (oczyszczenie, przemurowania, wymiana zniszczonych partii cegieł, uzupełnienie spoin, naprawa ceglanego lica). Oczyszczenie kamiennego lica cokołu budynku. Odtworzenie detalu architektonicznego elewacji. • wykonanie izolacji poziomej oraz pionowej wraz z odwodnieniem. • uporządkowanie okablowania instalacji znajdujących się na elewacjach oraz wewnątrz budynku w obrębie klatek schodowych

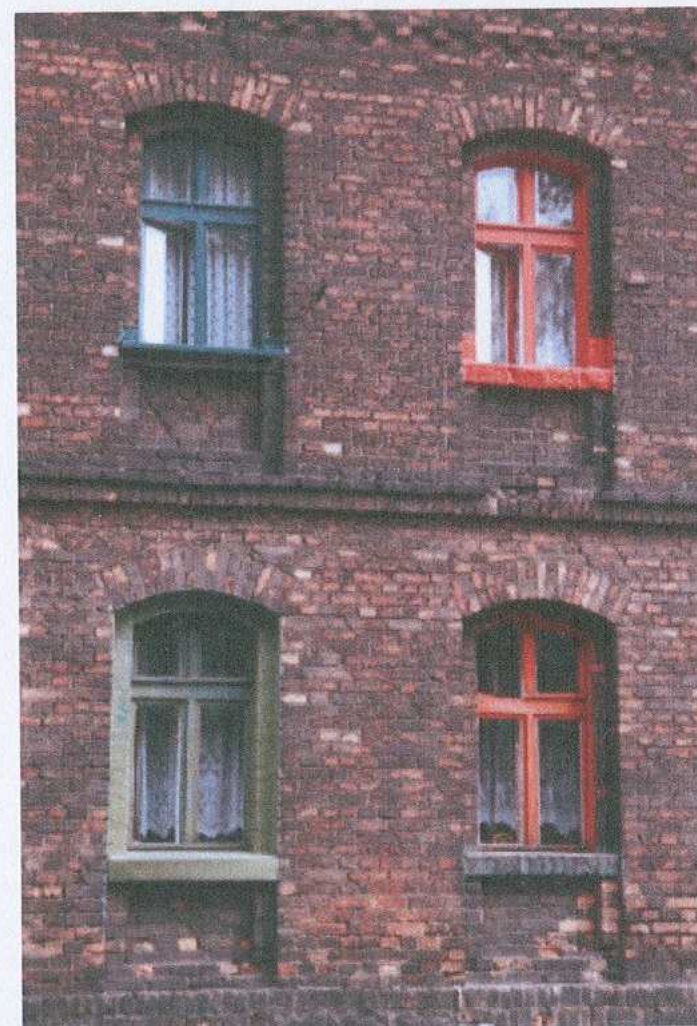
10. fragment elewacji południowej -okna

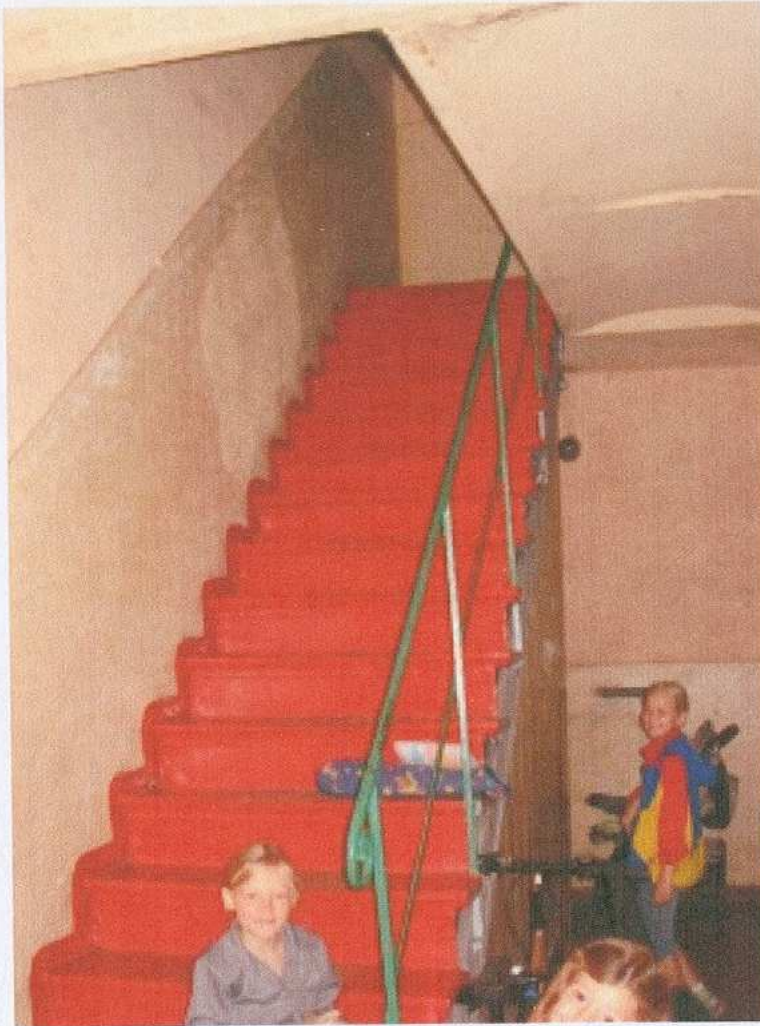
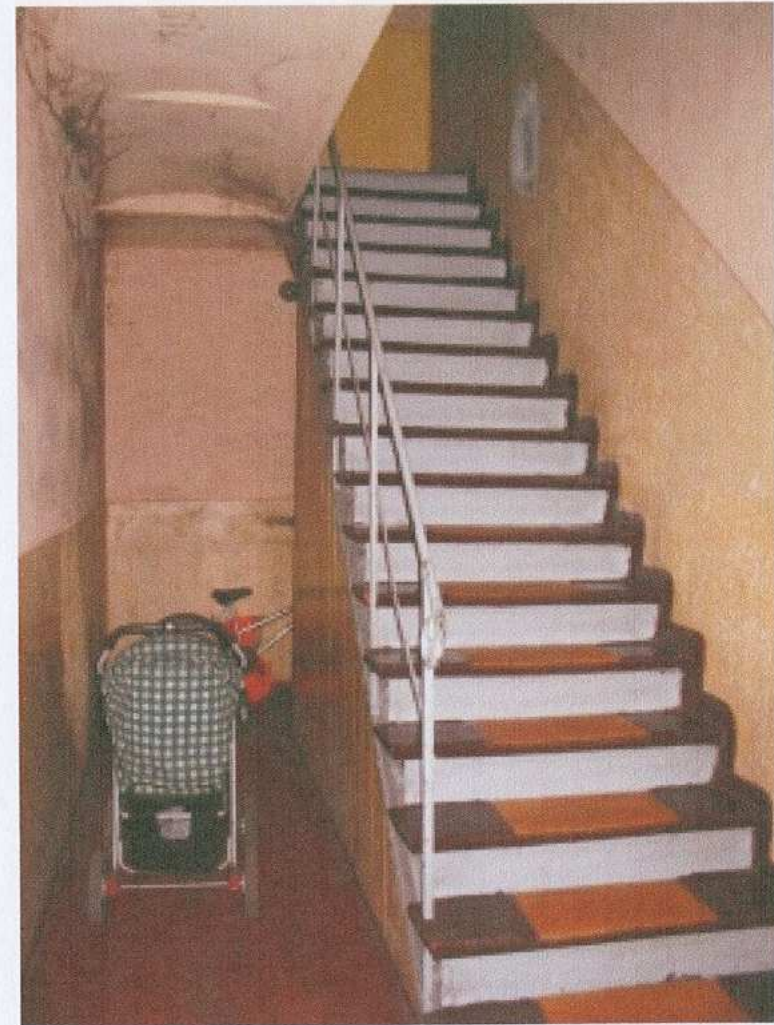
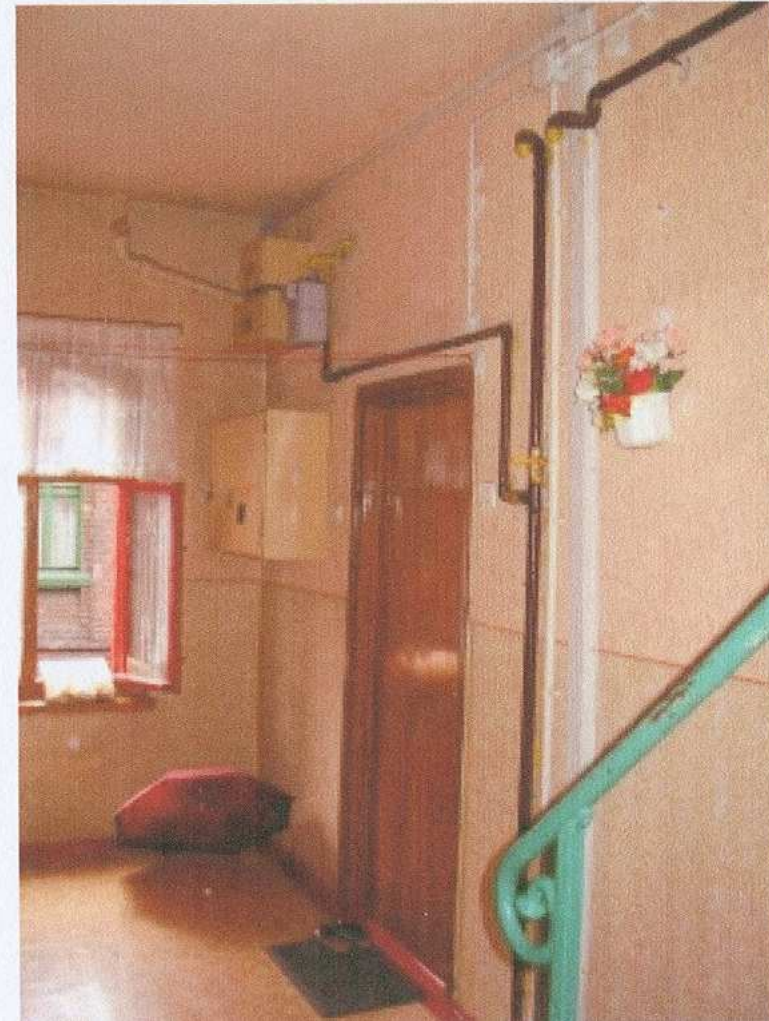
Schody - wewnętrzne: *piwnica* – schody w konstrukcji drewnianej, *policzkowej* – jednobiegowe, proste. Stopnice schodów drewniane. *Klatka schodowa* - schody o konstrukcji stalowej, jednobiegowe, proste. Stopnice schodów drewniane, wykładane częściowo wykładziną z PCV. Podstopnice stalowej klatki ażurowe o dekoracyjnym motywie. Policzki posiadają ozdobne zwoje. Schody z prostymi, metalowymi barierami wykonanymi z metalowych listew połączonych ze sobą za pomocą nitów. Od góry bariera zwieńczona jest metalowym pochwytem. Zewnętrzne schody: o konstrukcji murowanej – *elewacje: wschodnia oraz zachodnia* - jednobiegowe, proste. Stopnice schodów granitowe. Po bokach schody spięte murowanymi, tynkowanymi murkami policzkowymi.

11. klatka schodowa

12. klatka schodowa

14. klatka schodowa

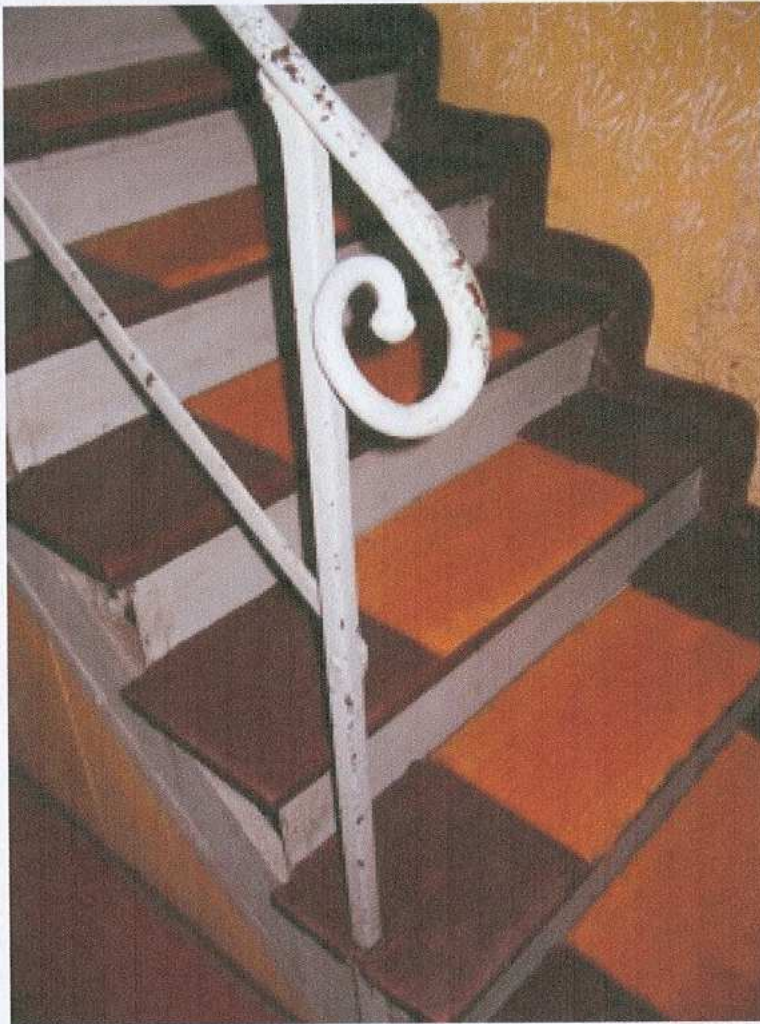
13. klatka schodowa – fragment bariery

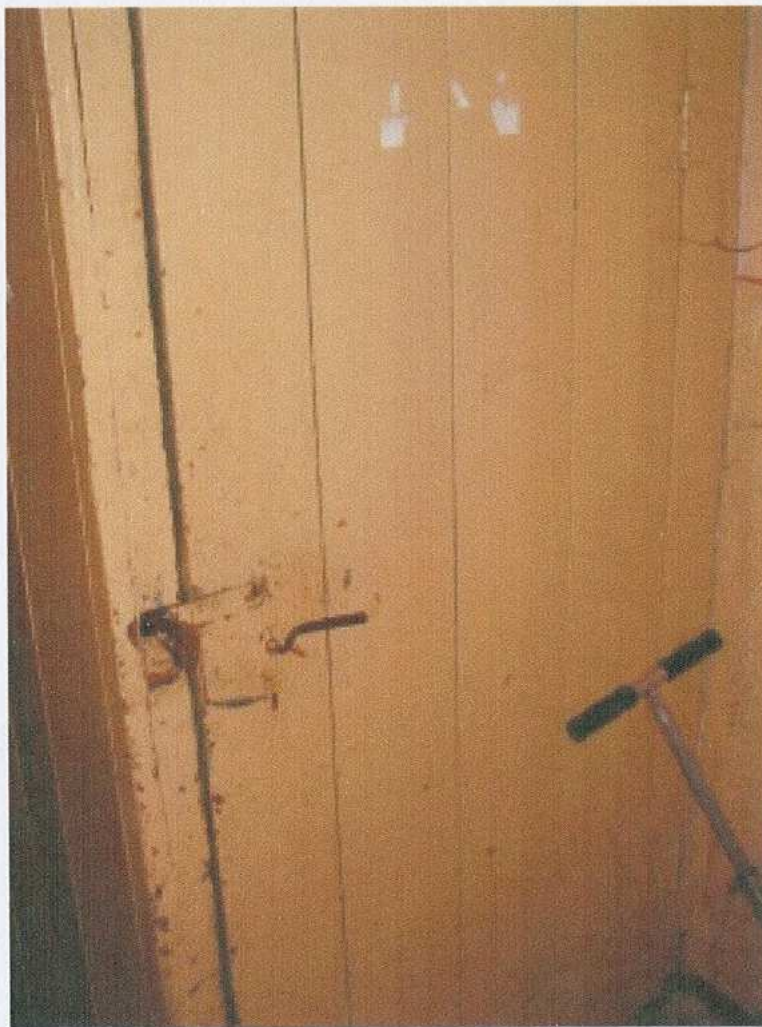
15. piwnica - drzwi

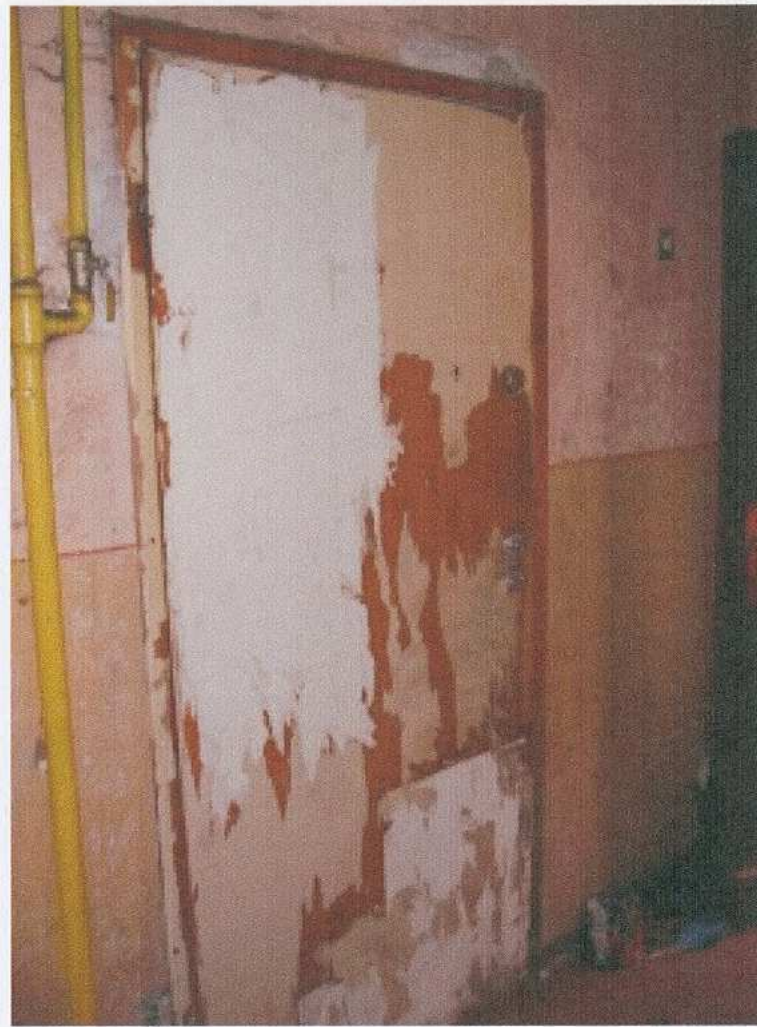
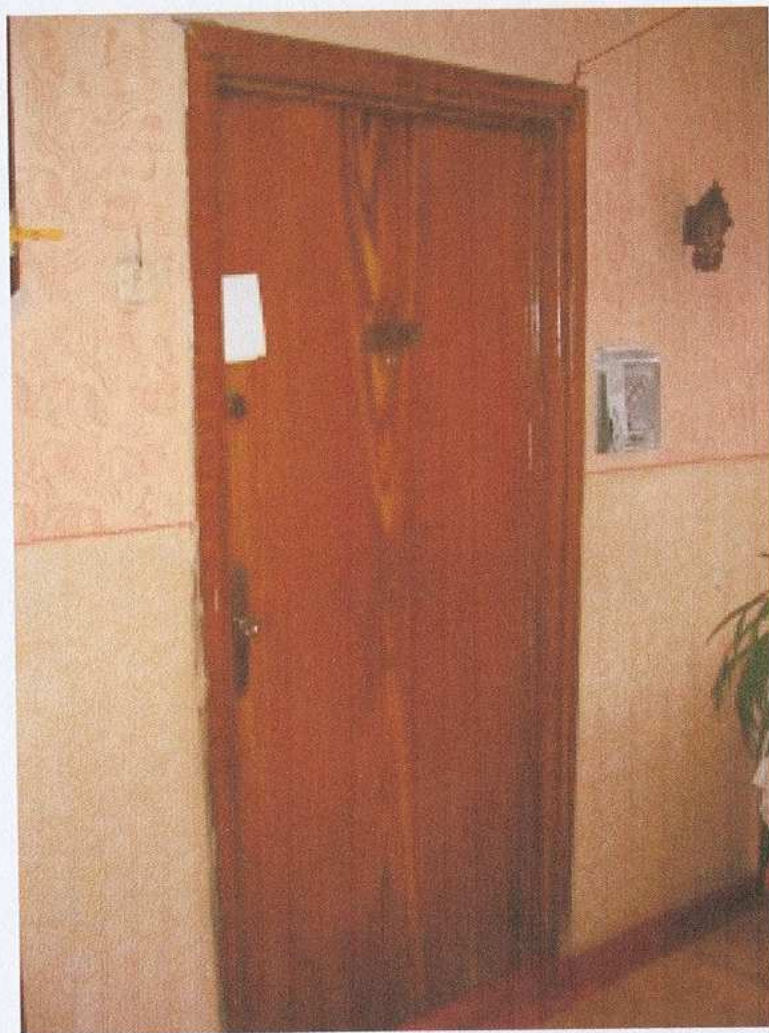
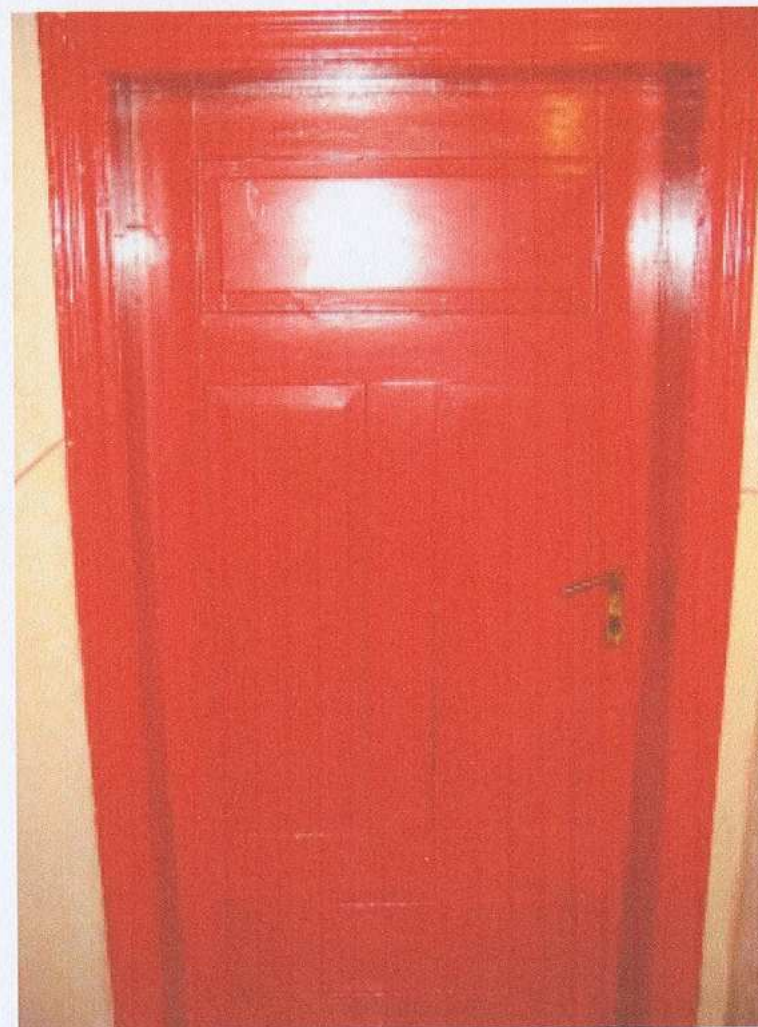
16. klatka schodowa - drzwi

17. klatka schodowa - drzwi

18. klatka schodowa - drzwi

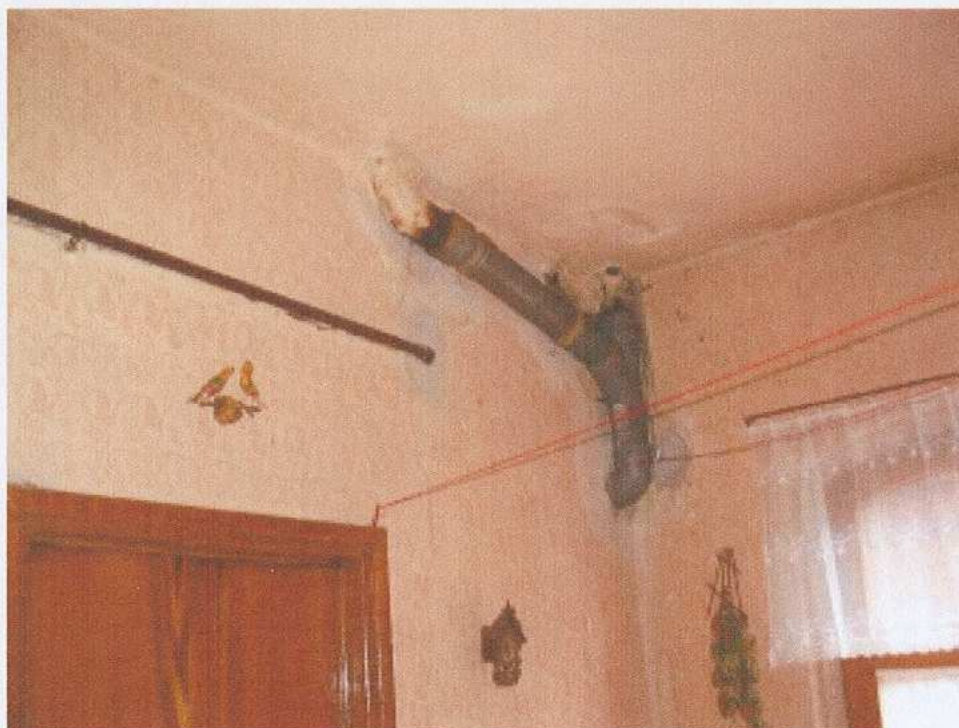
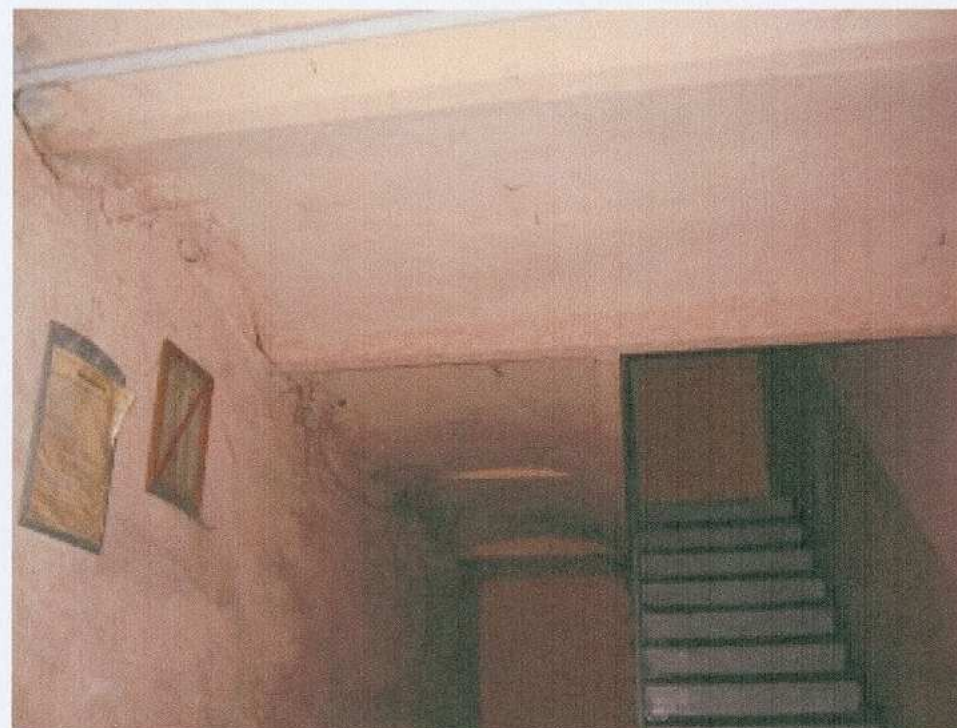
Wyposażenie – częściowo zachowany wystrój klatki schodowej złożony z oryginalnych ciągów komunikacyjnych oraz częściowo zachowanej stolarki drzwiowej.

19. fragment klatki schodowej

20. fragment klatki schodowej

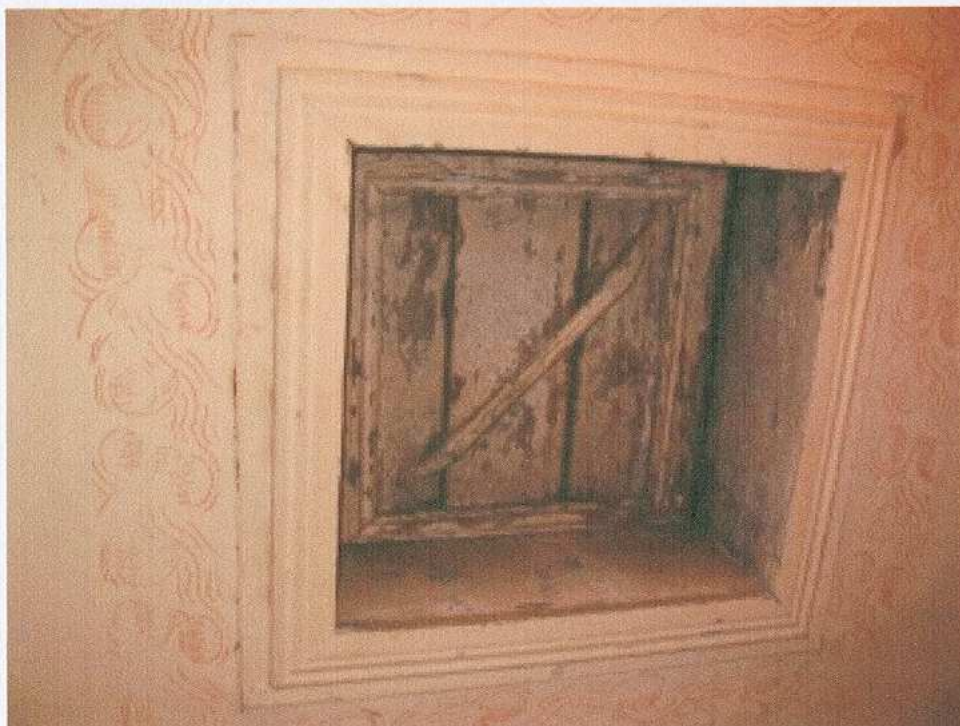
**21. poddasze**
