**OŚRODEK DOKUMENTACJI
ZABYTKÓW w WARSZAWIE**
KARTA EWIDENCYJNA ZABYTKÓW
ARCHITEKTURY I BUDOWNICTWA

**OSIEDLE KAUFHAUS – BUDYNEK MIESZKALNO-USŁUGOWY
PRZY ULICY GWARDII LUDOWEJ 21 - 23**

2. Czas powstania
**początek lat 20-tych
XX wieku**

3. Miejscowość
RUDA ŚLĄSKA

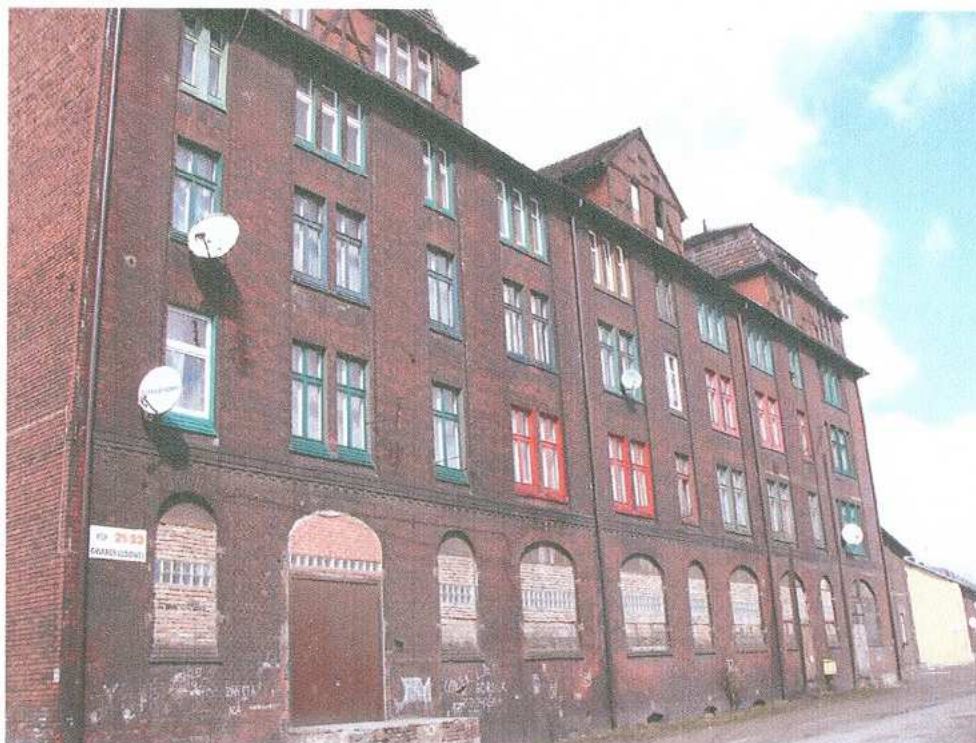
Trzon zasadniczy - elewacja wschodnia – ceglana, czterokondygnacyjna, z częściowo użytkowym poddaszem, niesymetryczna. Elewacja o zróżnicowanej ilości osi w poszczególnych jej kondygnacjach. W partii piwnicy 9-osiowa, na wysokości pierwszej kondygnacji (przyziemia) 10-osiowa, natomiast w drugiej i trzeciej kondygnacji 18-osiowa. W czwartej kondygnacji 27-osiowa, w części poddasza 13-osiowa. Elewacja złożona z charakterystycznych, powtarzalnych członów budynku dodatkowo zaakcentowanych w partii dachu poprzez trzy rozbudowane facjaty. Środkowa (7 i 8 oś poddasza) zamknięta trójkątnym szczytem, skrajne (1, 2, 3, 4, 5 i 6 oraz 9, 10, 11, 12 i 13 oś poddasza) przekryte są mansardowymi dachami. Osie elewacji wyznaczone zróżnicowanym typem zamknięcia oraz wielkością i podziałem otworów okiennych oraz drzwiowych, które występują w 2, 8 i 10 osi przyziemia. (W 2 osi dwuskrzydłowe, prostokątne drzwi. W 8 osi jednoskrzydłowe, prostokątne, natomiast w 10 osi półtoraskrzydłowe, prostokątne drzwi). W partii piwnicy niewielkie okna zamknięte łukiem odcinkowym. W przyziemiu otwory okienne zamknięte od góry zróżnicowanym typem. (W 1, 3, 6 i 9 osi łukiem pełnym. W pozostałych osiach eliptycznym. W chwili obecnej otwory okienne częściowo zamurowane. W czwartej kondygnacji dominujące prostokątne okna jednodelne, dwupoziomowe ze śłemeniem (z wyłączeniem 25 i 26 osi). W pozostałych osiach elewacji występujących w drugiej, trzeciej i częściowo w czwartej kondygnacji dwudzielne, czteropodziałowe, dwupoziomowe ze śłemeniem). Ponadto w 15 i 18 osi drugiej i trzeciej kondygnacji oraz w 24 i 27 osi czwartej kondygnacji ceglane, prostokątne blendy. Dodatkowo poszczególne otwory okienne zlokalizowane na wysokości drugiej, trzeciej oraz czwartej kondygnacji osadzone są w prostokątnych blendach. Partie podokienne dodatkowo zaakcentowane ozdobnym układem płytek w kolorze brązowym (?) występujących na wysokości trzeciej i czwartej kondygnacji. Elewacja rozczłonowana jest ceglanym, gzymsem międzykondygnacyjnym, występującym pomiędzy pierwszą i drugą kondygnacją.

**1. Trzon zasadniczy budynku. Elewacja wschodnia.
Widok ogólny.**

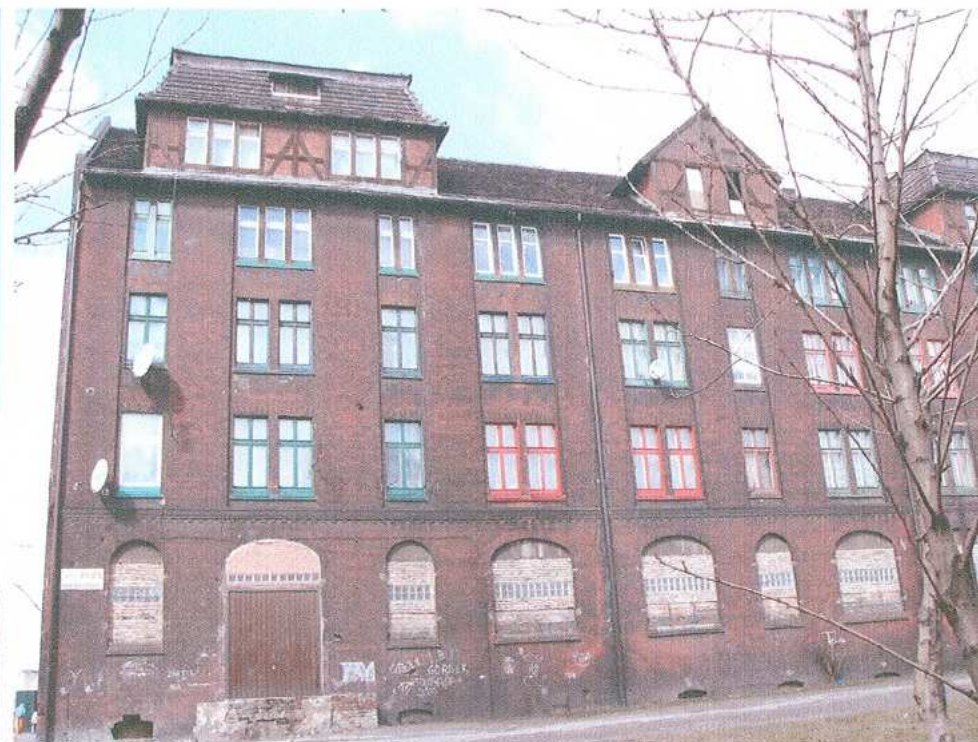
2. Trzon zasadniczy budynku. Fragment elewacji wschodniej.

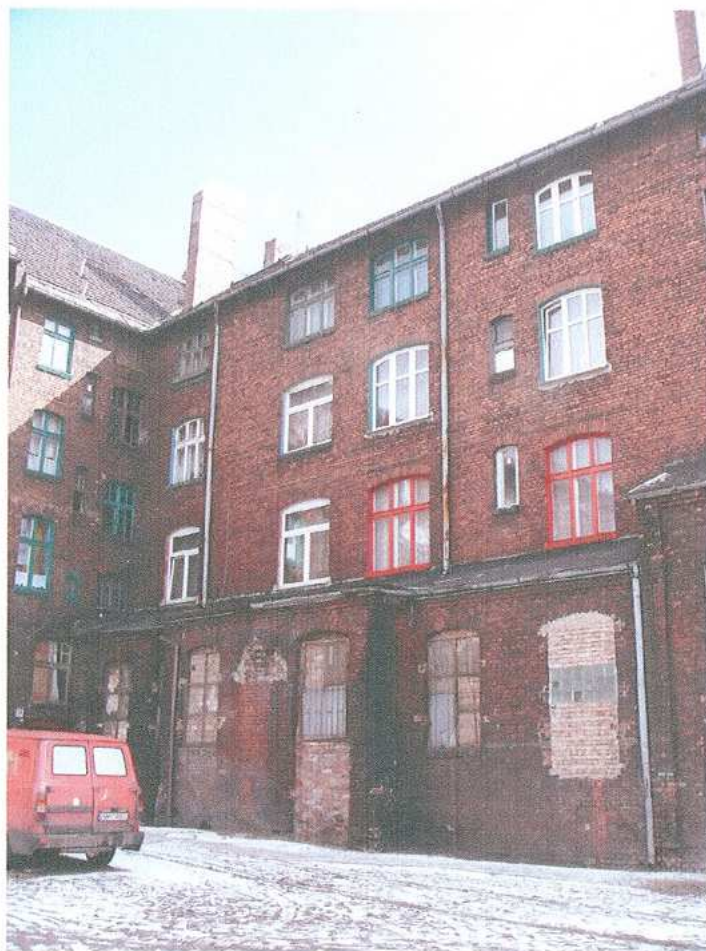
Trzon zasadniczy - elewacja zachodnia – ceglana, czterokondygnacyjna, z nieużytkowym poddaszem. Elewacja o zróżnicowanej ilości osi w poszczególnych kondygnacjach. W pierwszej kondygnacji 10-osiowa, w drugiej, trzeciej i czwartej kondygnacji 8-osiowa. W partii piwnicy 2-osiowa. W 1, 2, 3, 4, 5, 6, 7 i 8 osi przyziemia parterowa dobudówka, kryta jednospadowym dachem o niewielkim nachyleniu połaci. W 4 i 5 osi dobudówki ryzalit. Osie elewacji wyznaczone zróżnicowanym w gabarycie oraz podziale otworów okiennych oraz drzwiowym. Główna strefa wejściowa prowadząca do klatki schodowej budynku (oznaczonego numerem 21) zlokalizowana w 8 osi przyziemia elewacji. Mieści ona dwuskrzydłowe, prostokątne drzwi. Otwory okienne elewacji zamknięte łukiem odcinkowym. W chwili obecnej okna znajdujące się w przyziemiu częściowo zamurowane. Poszczególne lokale mieszkalne doświetlone są oknami trójdzielnymi, sześciopodziałowymi, dwupoziomymi. W 4 osi drugiej i czwartej kondygnacji, jak również w 7 osi drugiej, trzeciej i czwartej kondygnacji niewielkie okna (jednodzielne, jednopoziomowe. Okna toalet mieszczące się w 7 osi dodatkowo wypełnione szczebliną krzyżową). W 6 osi elewacji otwory okienne doświetlające klatkę schodową, które wraz z oknami toalet znajdujących się na półpiętrach charakterystycznie przesunięte są w stosunku do pozostałych okien elewacji.

3. Trzon zasadniczy budynku. Fragment elewacji zachodniej.

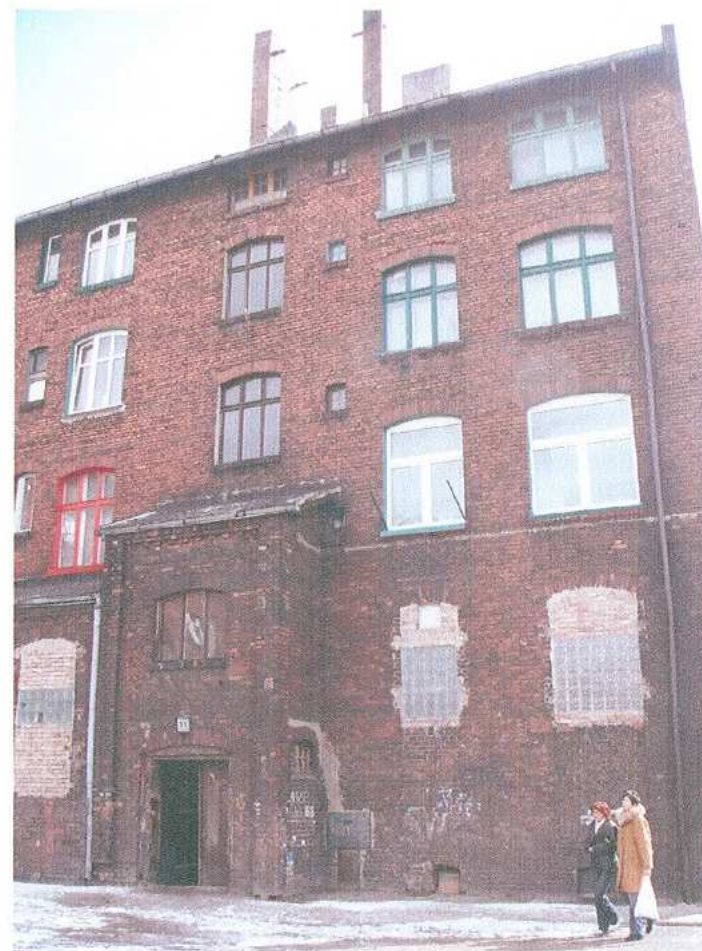
4. Trzon zasadniczy budynku. Fragment elewacji zachodniej.

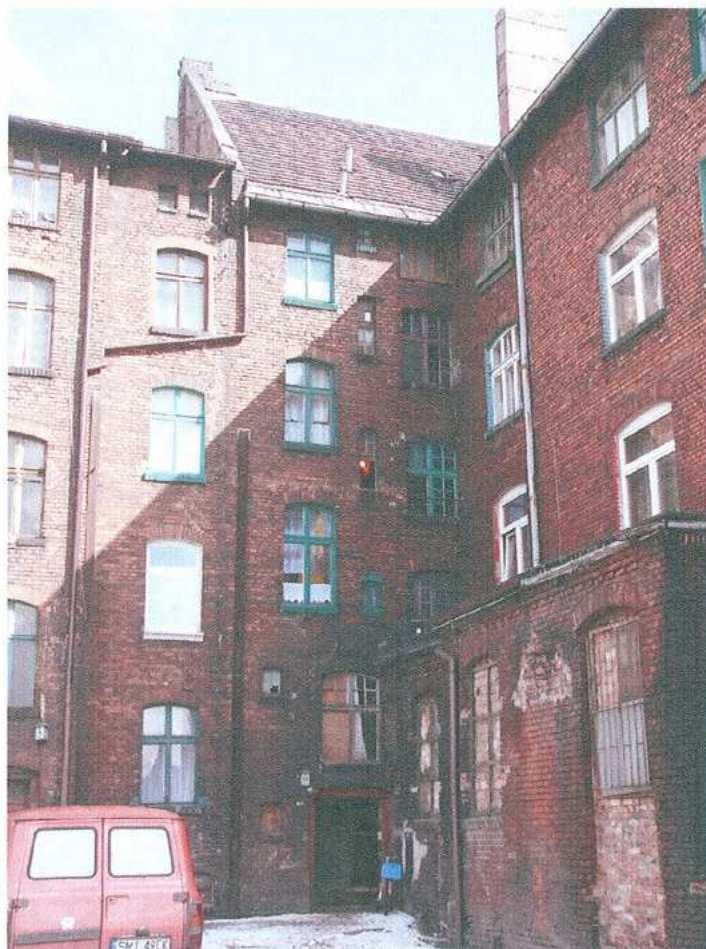
Skrzydło północne - elewacja południowa – ceglana, czterokondygnacyjna, z częściowo użytkowym poddaszem, tworzącym od południa formę piątej kondygnacji budynku. Elewacja o zróżnicowanej ilości osi w poszczególnych kondygnacjach. W pierwszej i drugiej kondygnacji 2-osiowa. W pozostałych kondygnacjach 3-osiowa. Osie elewacji wyznaczone zróżnicowanym w gabarycie oraz podziale otworów okiennych oraz drzwiowym znajdującym się w 2 osi przyziemia. Mieści on główną strefę wejściową prowadzącą do klatki schodowej budynku (oznaczonego numerem 23). Drzwi prostokątne dwuskrzydłowe. Otwory okienne elewacji zamknięte łukiem odcinkowym. W 1 osi przyziemia oraz drugiej kondygnacji, jak również w 3 osi elewacji trzeciej, czwartej i piątej kondygnacji niewielkie okna toalet (jednodzielne, jednopoziomowe oraz okna jednodzielne, dwupoziomowe ze ślemieniem). Poszczególne kwatery okien wypełnione szczebliną krzyżową. Znajdują się one na półpiętrach klatek schodowych. Ponadto okna (dwudzielne, czteropodziałowe ze ślemieniem) zlokalizowane w 1 i 3 osi trzeciej, czwartej kondygnacji oraz poddasza. Okna klatek schodowych znajdujące się w 3 osi elewacji oraz toalet przesunięte w stosunku do pozostałych okien elewacji.

5. Skrzydło północne. Widok ogólny od południowo-zachodu.

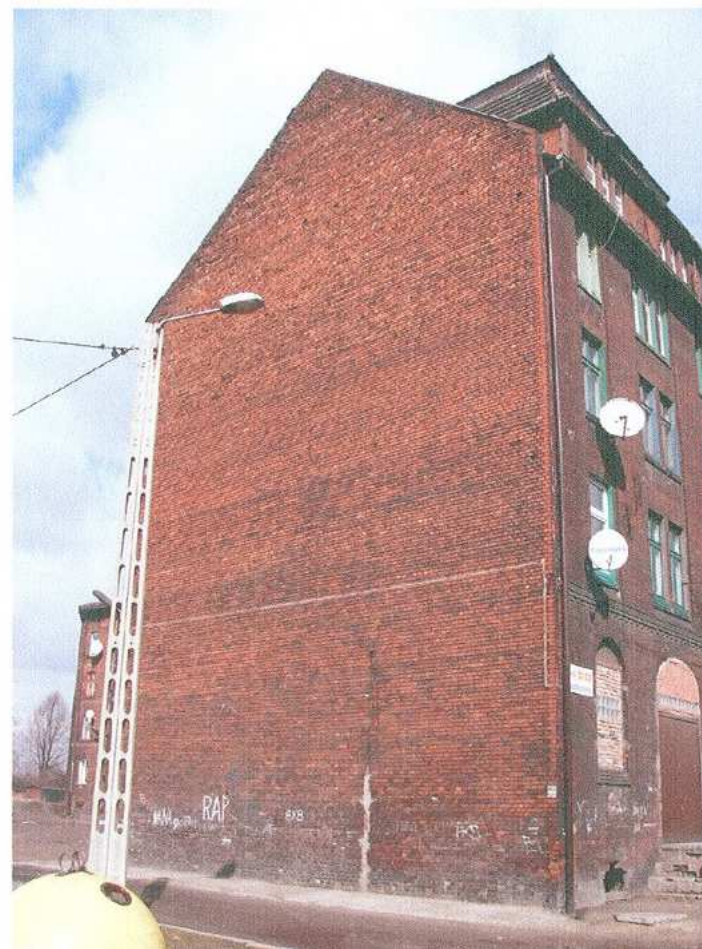
Trzon zasadniczy - elewacja południowa – ceglana, bez osi oraz wyodrębniania poszczególnych kondygnacji elewacji. W partii dachu elewacja przechodzi w trójkątny szczyt.

6. Trzon zasadniczy budynku. Elewacja południowa.

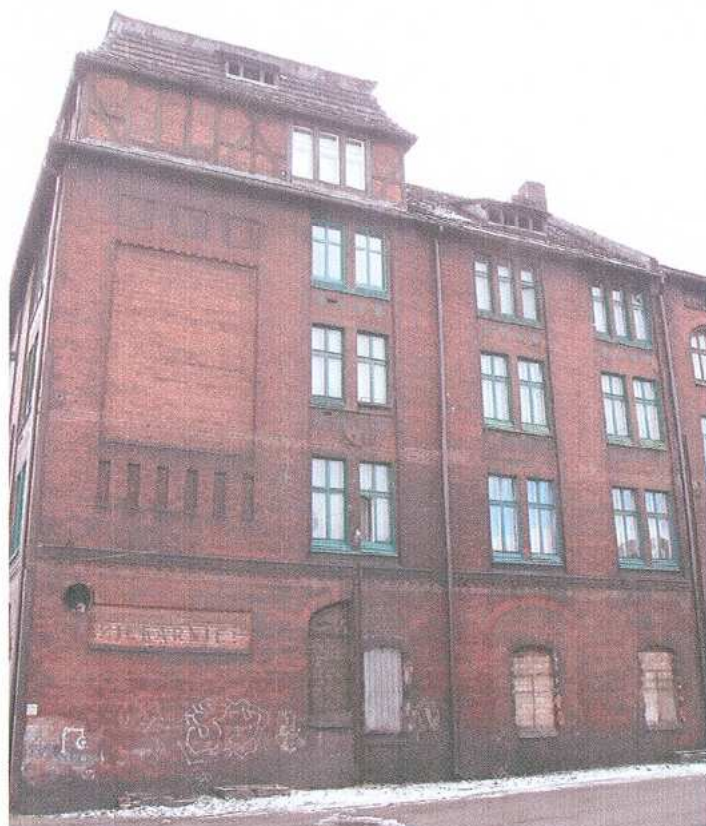
Skrzydło północne - elewacja północna - ceglana, czterokondygnacyjna z częściowo użytkowym poddaszem zaakcentowanym facjatami o zróżnicowanej wielkości oraz formie. W 1 osi skrajna facjata budynku zamknięta mansardowym dachem, natomiast w 2 osi dachem pulpitowym. Elewacja o zróżnicowanej ilości osi w poszczególnych kondygnacjach. W pierwszej kondygnacji 3-osiowa. Na wysokości drugiej i trzeciej kondygnacji 6-osiowa, natomiast w czwartej 8-osiowa. W partii poddasza 2-osiowa. (W 1 osi okna w układzie triforyjnym). Osie elewacji wyznaczone zróżnicowanym w gabarycie, kształcie oraz podziale otworów okiennych oraz drzwiowym, który osadzony jest w 1 osi przyziemia. (Prowadzi on do nie użytkowanego lokalu usługowego. Mieści on jednoskrzydłowe drzwi wraz z witryną. Całość zamknięta formą krzywizną). W pozostałych osiach przyziemia otwory okienne, pierwotnie doświetlające lokal usługowy zamknięte łukiem odcinkowym. Obecnie zamurowane. W drugiej, trzeciej i częściowo czwartej kondygnacji (1 i 2 oś) prostokątne okna dwudzielne, czteropodziałowe, dwupoziomowe ze śłemeniem. Na wysokości czwartej kondygnacji okna prostokątne, jednodelne, dwupoziomowe ze śłemeniem (3, 4, 5, 6, 7 i 8 oś). Otwory okienne elewacji osadzone są w prostokątnych, ceglanych blendach. Elewacja dodatkowo zaakcentowana jest formą dekoracyjnego artykułowania w postaci prostokątnych blend o zróżnicowanej wielkości zlokalizowanych w trzech pasach. Występuje ona w lewej części elewacji na wysokości drugiej, trzeciej i czwartej kondygnacji. W dolnym pasie sześć, niewielkich, ceglanych, prostokątnych blend. (Blendy w układzie pionowym). Powyżej duża, prostokątna, ceglana blenda. Górna krawędź dodatkowo zaakcentowana naprzemiennie wycofanym i wysuniętymi ceglami. W górnym pasie trzy, prostokątne blendy w układzie poziomym. Partie podokienne trzeciej i czwartej kondygnacji dodatkowo zaakcentowane ozdobnym układem płytek w kolorze brązowym (?). Pozostałe podziały elewacji nawiązujące do elewacji wschodniej budynku.

7. Skrzydło północne. Elewacja północna. Widok ogólny.

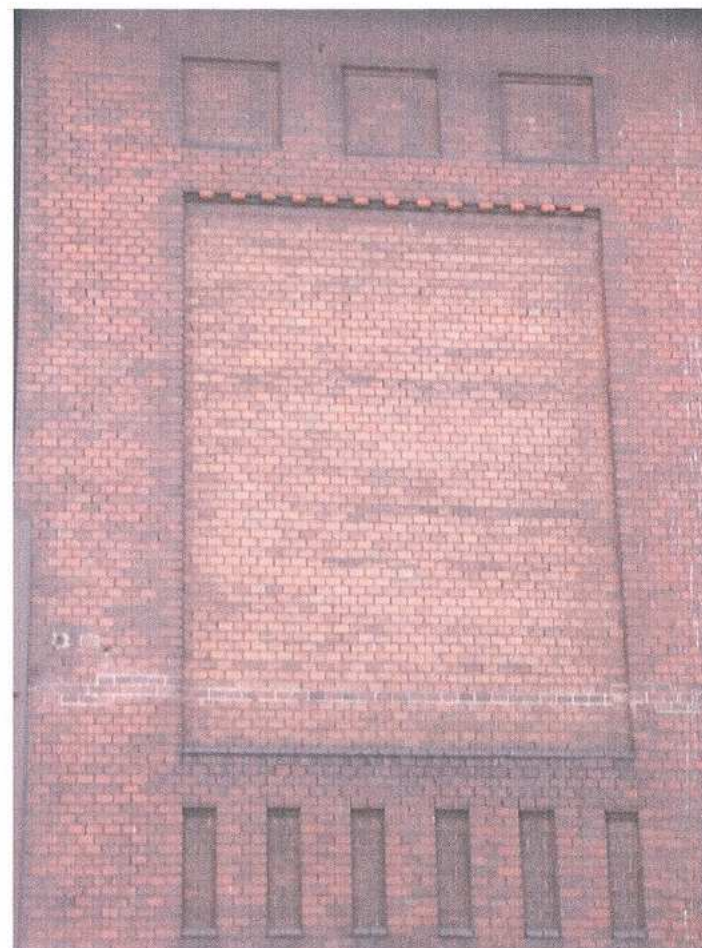
8. Skrzydło północne. Fragment elewacji północnej.

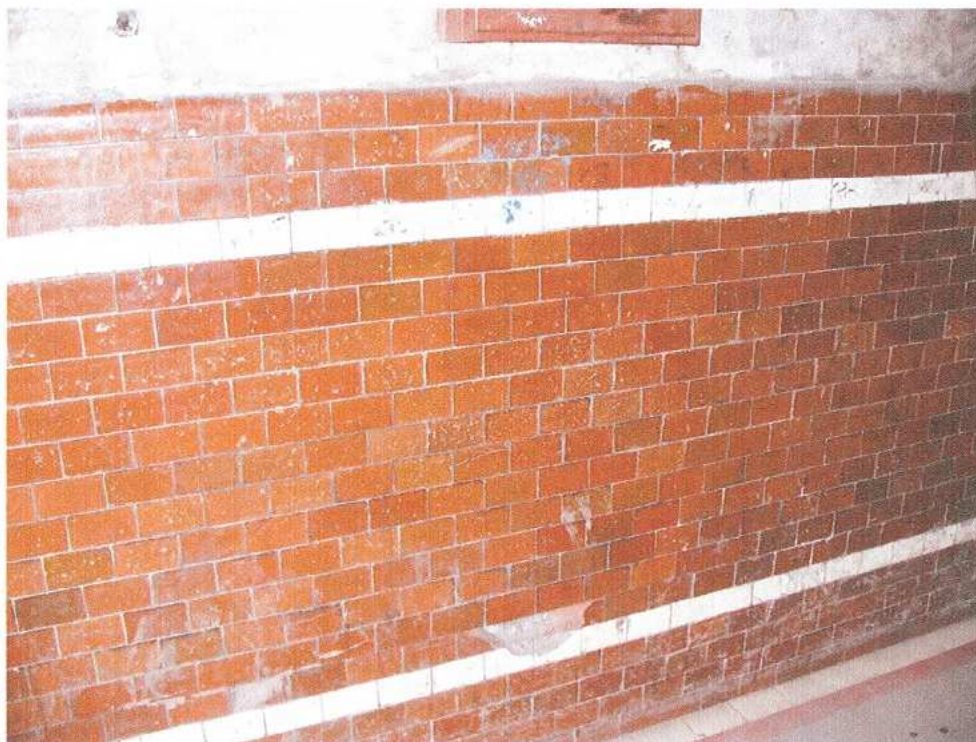
33.Klatka schodowa. Okładzina ścienna.

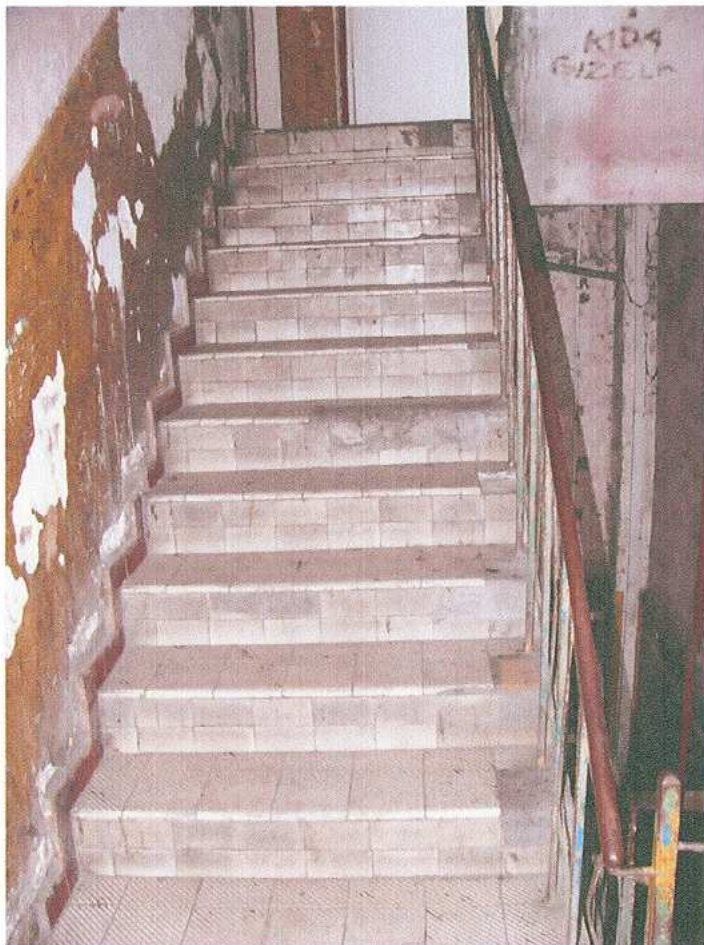
Schody - wewnętrzne: *piwnice* – schody w konstrukcji murowanej – jednobiegowe, proste. Stopnice schodów ceglano. *Poszczególne klatki schodowe* – schody kamienne oraz o konstrukcji betonowej - dwubiegowe, powrotne z duszą oraz podestami. Na początku biegu stopnice kamienne, powyżej wykładane płytkami terakotowymi w kolorze beżowym. Podesty w klatkach z zachowanymi ceramicznymi, dwubarwnymi posadzkami w kolorze beżowo - brązowym. Schody z prostymi, metalowymi barierami wykonanymi z metalowych prętów. Bariery od góry zwieńczone są metalowym pochwytem. Na początku i końcu biegu schodów metalowy słupek o prostej formie.

35.Schody. Widok ogólny

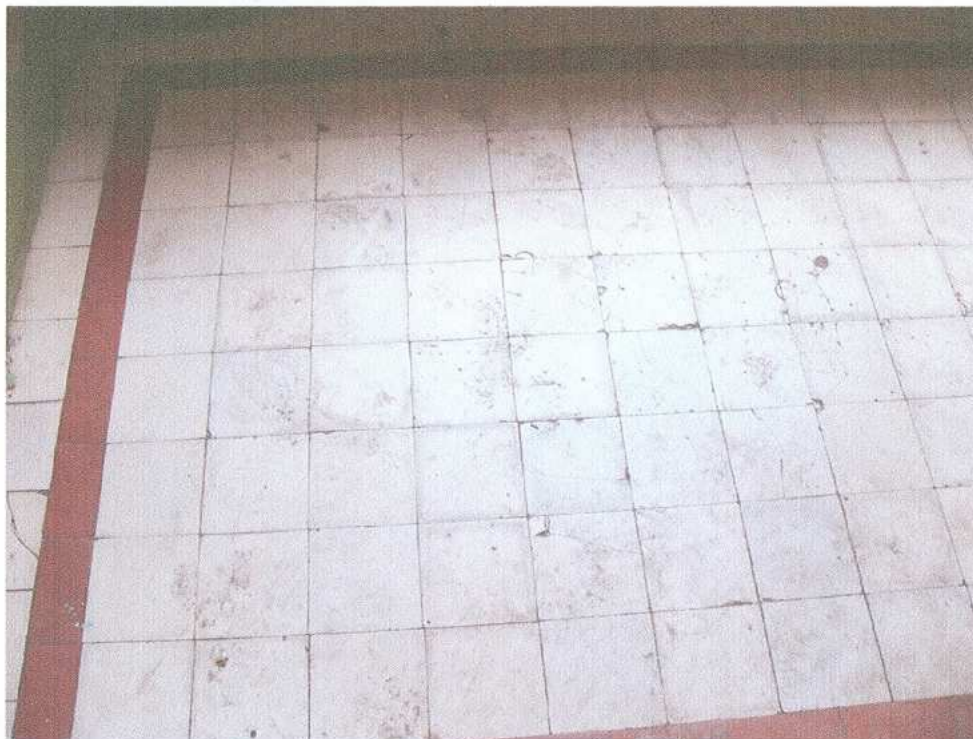
Posadzki, podłogi – *piwnice* – wylewka betonowa. *Klatka schodowa* – wylewka betonowa. Ponadto dwubarwne płytki ceramiczne w kolorze beżowo-brązowym. Całość ujęta brązową lamówką. *Poszczególne lokale mieszkalne* – wykładzina z PCV oraz dywanowa. *Poddasze* - drewniana podłoga tzw. „biała”, płyty paździerzowe, jak również wykładzina z PCV. *Poszczególne lokale mieszkalne* - współczesne płytki ceramiczne. *Strych* - drewniana podłoga tzw. „biała”. *Lokale usługowe budynku* – w chwili obecnej niedostępne.

37.Klatka schodowa. Posadzka.

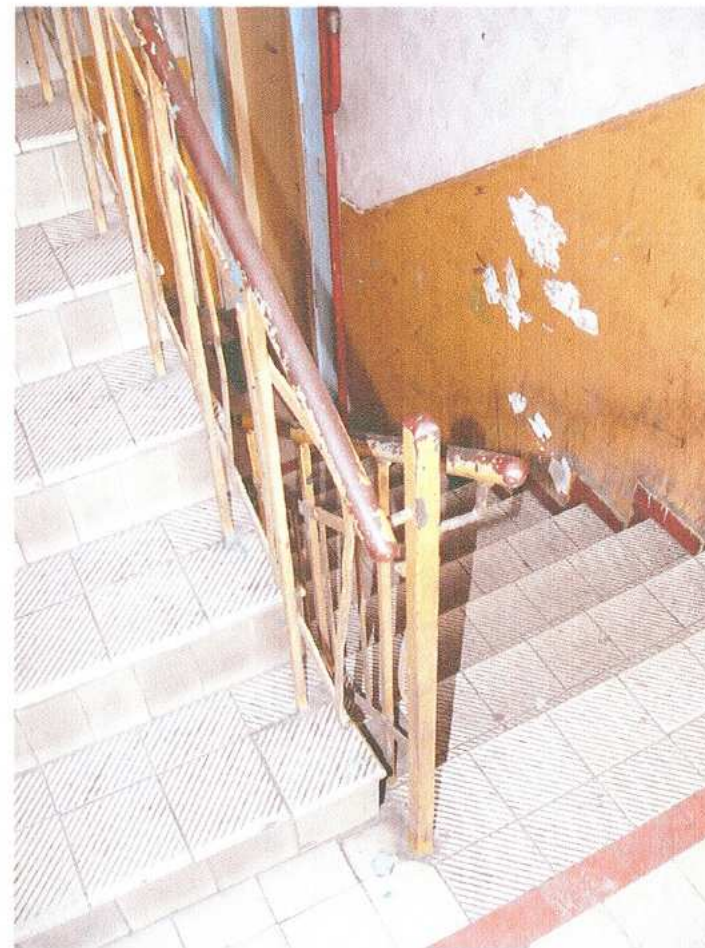
38.Klatka schodowa. Balustrada schodów.

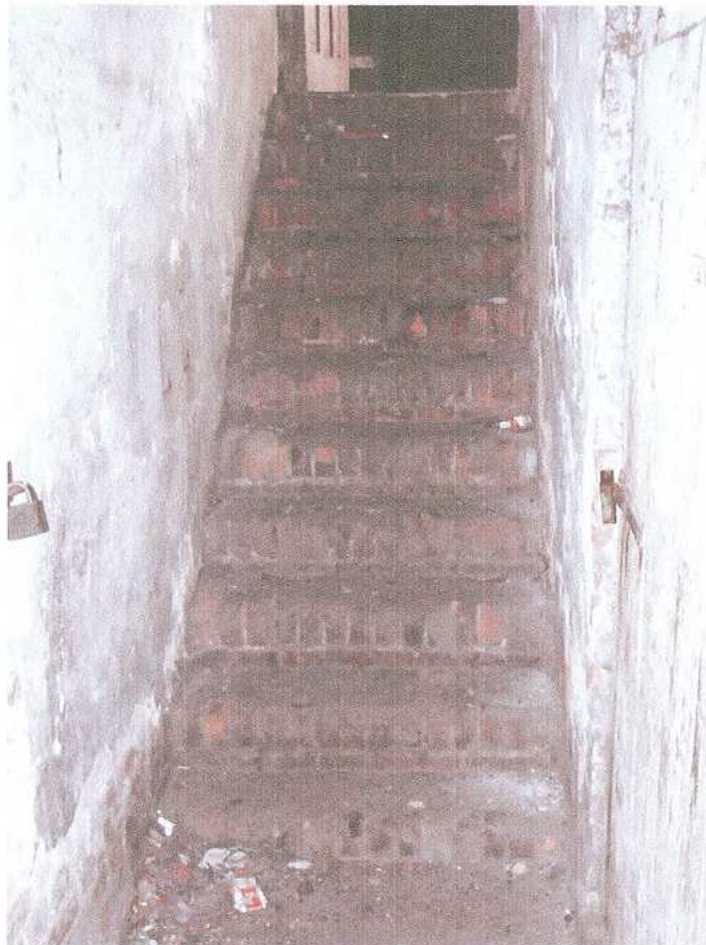
**45. Piwnica - schody.**

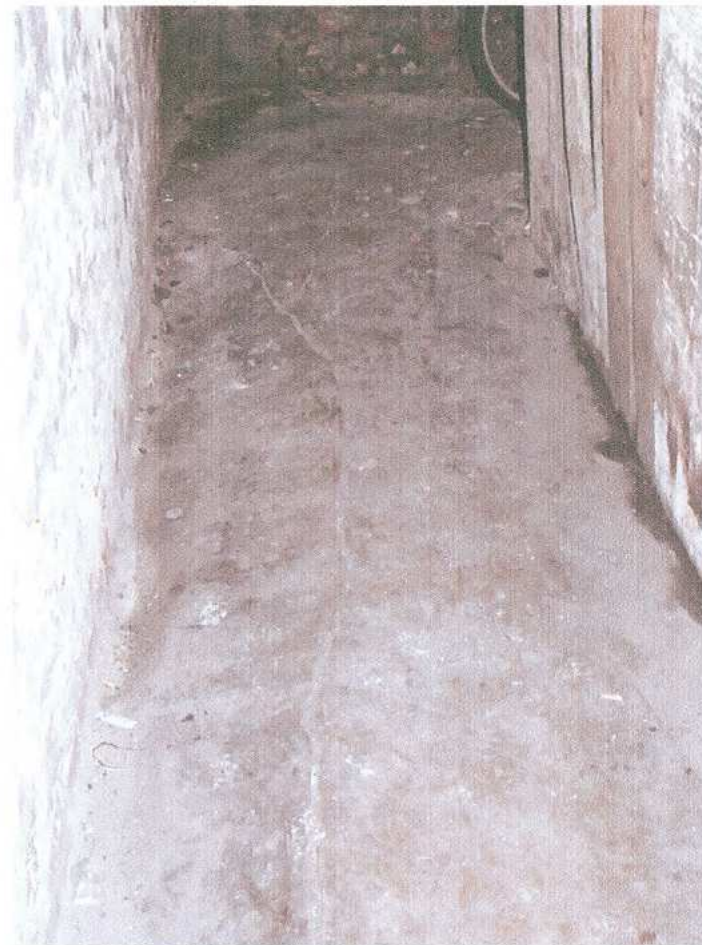
**46. Piwnica - posadzka.**

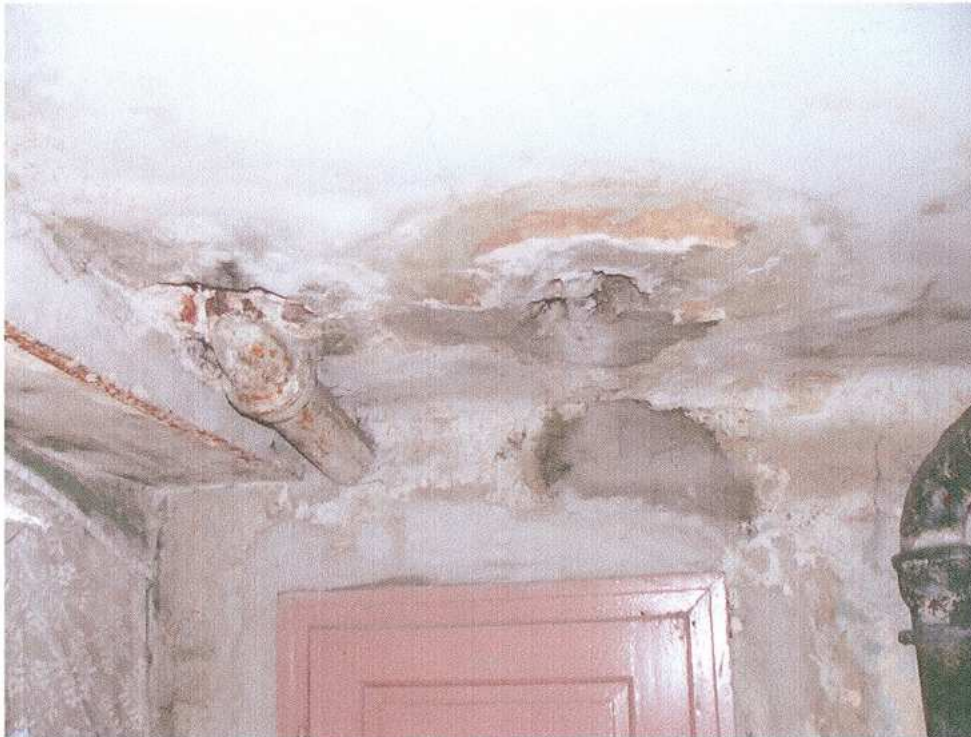
Sklepienia, stropy – *piwnica, poszczególne kondygnacje* – stropy betonowe. *Pomiędzy czwartą i piątą kondygnacją (poddasza)* – stropy drewniane płaskie z dolnym pułapem i powalą.

**59.Klatka schodowa. Strop.**
