1. *Obiekt*
OSIEDLE KAUFHAUS – BUDYNEK MIESZKALNY PRZY ULICY GWARDII LUDOWEJ NR 24

2. *Czas powstania*
**początek lat 20-tych
XX wieku**

3. *Miejscowość*
RUDA ŚLĄSKA

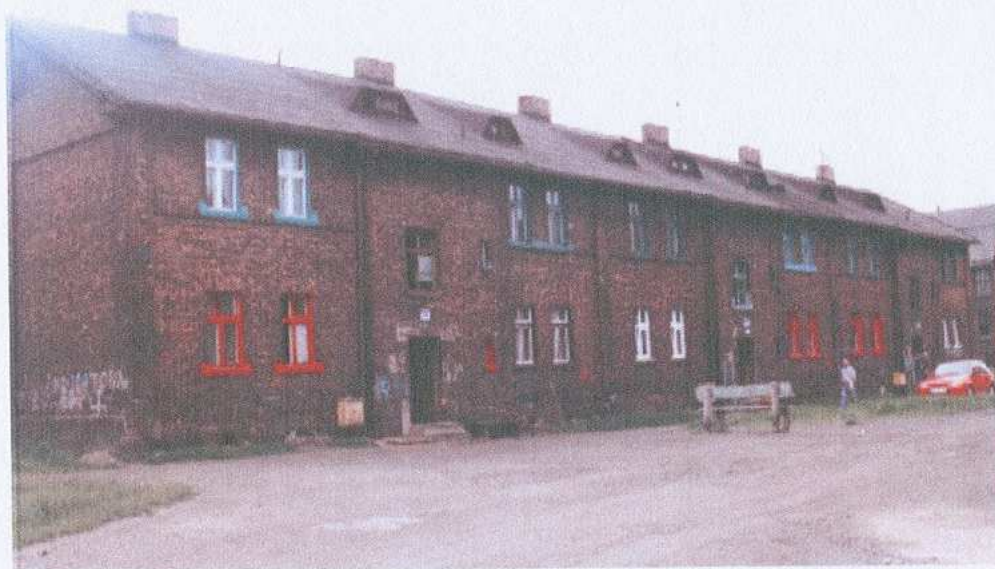
Elewacja zachodnia (frontowa) – ceglana, dwukondygnacyjna, z nieużytkowym poddaszem. Elewacja osiemnastoosiowa z charakterystycznymi trzema ryzalitami mieszczącymi się w trzeciej i czwartej, dziewiątej i dziesiątej oraz piętnastej i szesnastej osi. Osie elewacji wyznaczone otworami okiennymi o zróżnicowanej wielkości oraz formie, jak również drzwiowymi. (Drzwi jednoskrzydłowe osadzone w trzeciej, dziewiątej i piętnastej osi przyziemia, poprzedzone jednobiegowymi, prostymi schodami). Otwory okienne występujące w poszczególnych kondygnacjach zlokalizowane są w lekko wycofanych płaszczyznach elewacji, które wraz z ryzalitami i lizenami występującymi w narożach budynku oraz pomiędzy szóstą i siódmą, dwunastą i trzynastą osią stanowią charakterystyczne, prostokątne pola elewacji. Pola w układzie poziomym. (Dominujące okna prostokątne, dwudzielne, czteropodziałowe, dwupoziomowe ze ślimieniem i listwą przymykową z wyłączeniem okien doświetlających klatki schodowe oraz toalety, które występują na półpiętrach ryzalitów budynku. W stosunku do pozostałych otworów okiennych znajdujących się na wysokości pierwszej i drugiej kondygnacji są one lekko przesunięte. W trzeciej, dziewiątej oraz piętnastej osi drugiej kondygnacji - okna dwudzielne, czteropodziałowe, dwupoziomowe, ze ślimieniem oraz z listwą przymykową. W górnej części zwieńczone są one łukiem odcinkowym. W czwartej, dziesiątej i szesnastej osi pierwszej i drugiej kondygnacji - niewielkie, prostokątne okna z poziomym szprosem). Dodatkowo elewacja artykułowana ceglanym cokołem, który od góry zwieńczony jest rolką oraz gzymsem podokiennym występującym na wysokości drugiej kondygnacji. Gzyms o prostej formie złożony z wysuniętych cegieł. W partii piwnicy dwanaście niewielkich okien. Część okien częściowo zasłoniętych (piąta, dziesiąta i jedenasta oś). Strych doświetlony siedmioma lukarnami o charakterystycznej formie (o przekroju trapezu). Lukarny posiadają niewielkie, prostokątne okna.

1. elewacja zachodnia (frontowa) – widok od strony północno - zachodniej

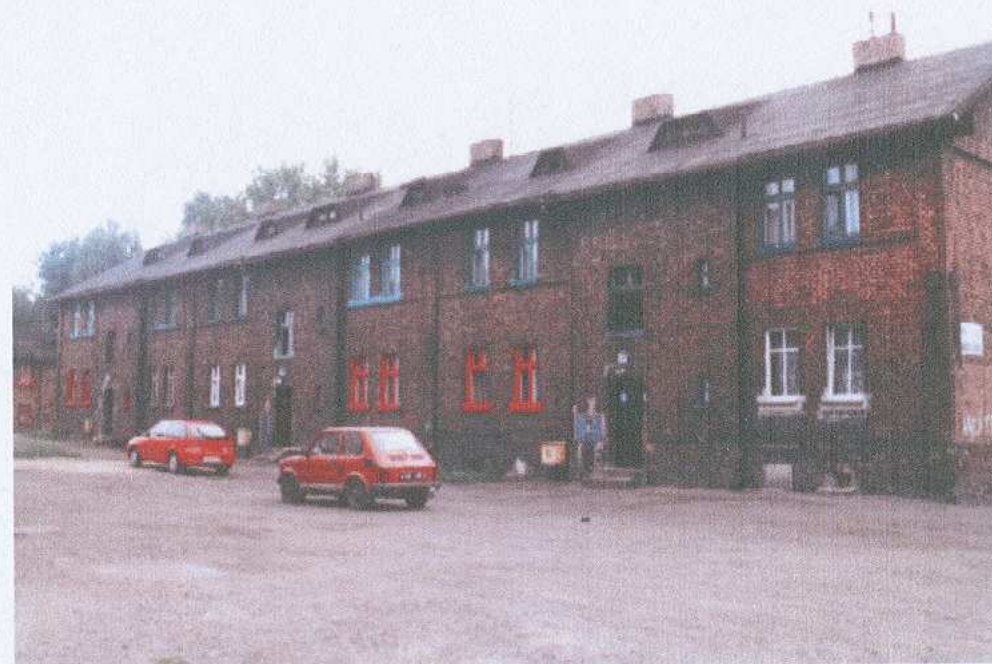
Elewacja wschodnia – ceglana, dwukondygnacyjna, z nieużytkowym poddaszem. Elewacja o zróżnicowanej ilości osi w poszczególnych kondygnacjach. W pierwszej dwunastoosiowa, natomiast na wysokości drugiej kondygnacji trzynastoosiowa. Osie elewacji wyznaczone prostokątnymi otworami okiennymi o różnorodnej wielkości oraz podziale. (W trzeciej osi drugiej kondygnacji niewielki prostokątny otwór okienny, mieszczący jednoodzielną okno. Ponadto w drugiej, trzeciej, szóstej, siódmej, dziesiątej oraz jedenastej osi pierwszej kondygnacji, jak również w drugiej, czwartej, siódmej, ósmej, jedenastej i dwunastej osi drugiej kondygnacji okna trójdzielną, sześciopodziałową, dwupoziomową, ze ślimieniem oraz dwoma słupkami. Pozostałe okna analogiczne jak otwory okienne doświetlające lokale mieszkalne od strony elewacji zachodniej znajdujące się na wysokości pierwszej i drugiej kondygnacji). Otwory okienne występujące w poszczególnych kondygnacjach elewacji zlokalizowane są w lekko wycofanych płaszczyznach, które wraz z lizenami występującymi w narożach budynku oraz pomiędzy czwartą i piątą, jak również dziesiątą i jedenastą osią pierwszej kondygnacji stanowią charakterystyczne, prostokątne pola elewacji. Dodatkowo elewacja artykułowana ceglanym cokołem, który od góry zwieńczony jest rolką oraz gzymsem podokiennym występującym na wysokości drugiej kondygnacji. Gzyms o prostej formie złożony z wysuniętych cegieł. Strych doświetlony pięcioma lukarnami o charakterystycznej formie (o przekroju trapezu z wyłączeniem lukarny występującej w drugiej osi – przekrytej dachem pulpitowym). Lukarny posiadają niewielkie, prostokątne okna.

2. elewacja wschodnia (frontowa) – widok od strony południowego-wschodu

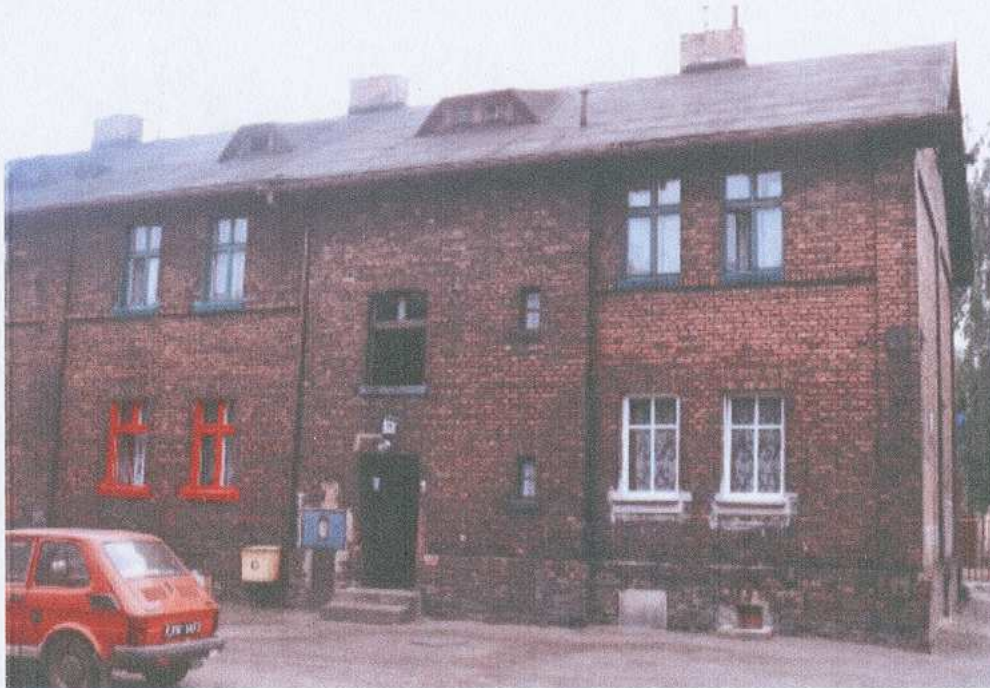
3. fragment elewacji zachodniej (frontowej)

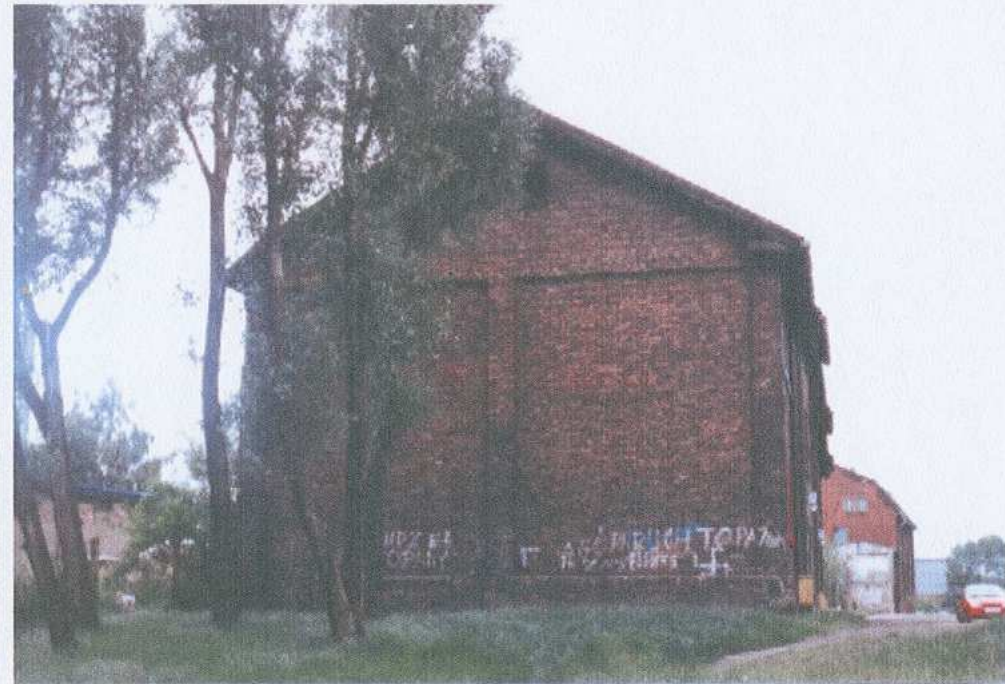
Elewacja północna – ceglana, dwukondygnacyjna, dwuosiowa z nieużytkowym poddaszem. W partii dachu zamknięta jest ona trójkątnym szczytem. W polu szczytu dwa niewielkie okna doświetlające strych. Elewacja na wysokości pierwszej i drugiej kondygnacji artykułowana dwoma, charakterystycznymi, dużymi, prostokątnymi blendami utworzonymi pomiędzy lizenami występującymi w narożach oraz na osi elewacji budynku. Ponadto rozczłonowana jest partią ceglanego cokołu zwieńczonego od góry rolką.

4. elewacja północna

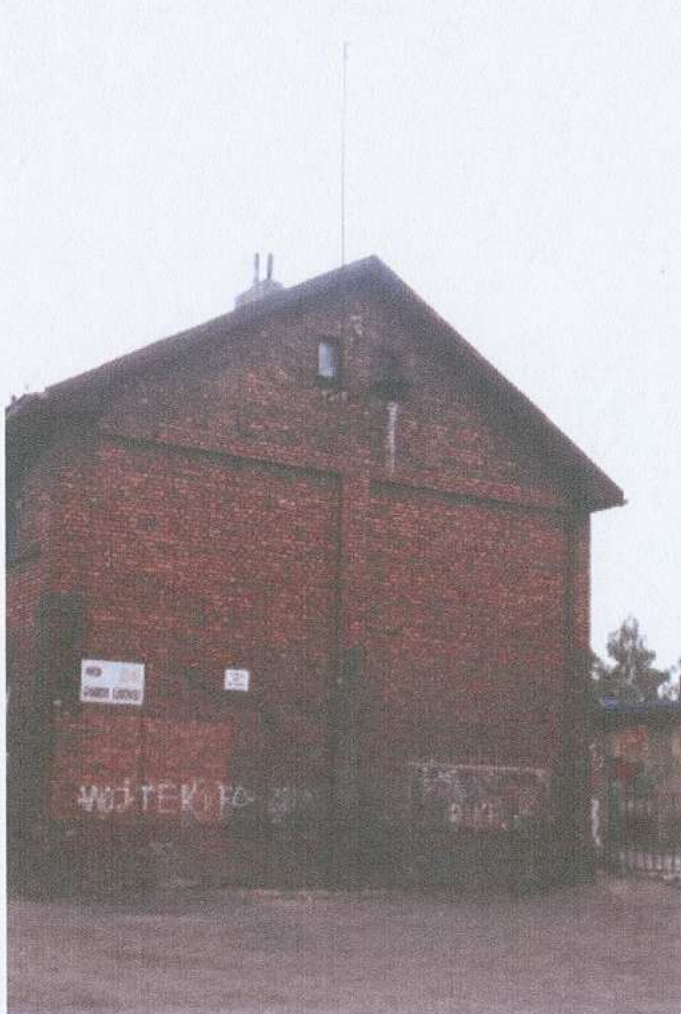
Elewacja południowa – ceglana, dwukondygnacyjna z częściowo nieużytkowym poddaszem. Pozostałe podziały nawiązujące do w elewacji północnej.

5. elewacja południowa

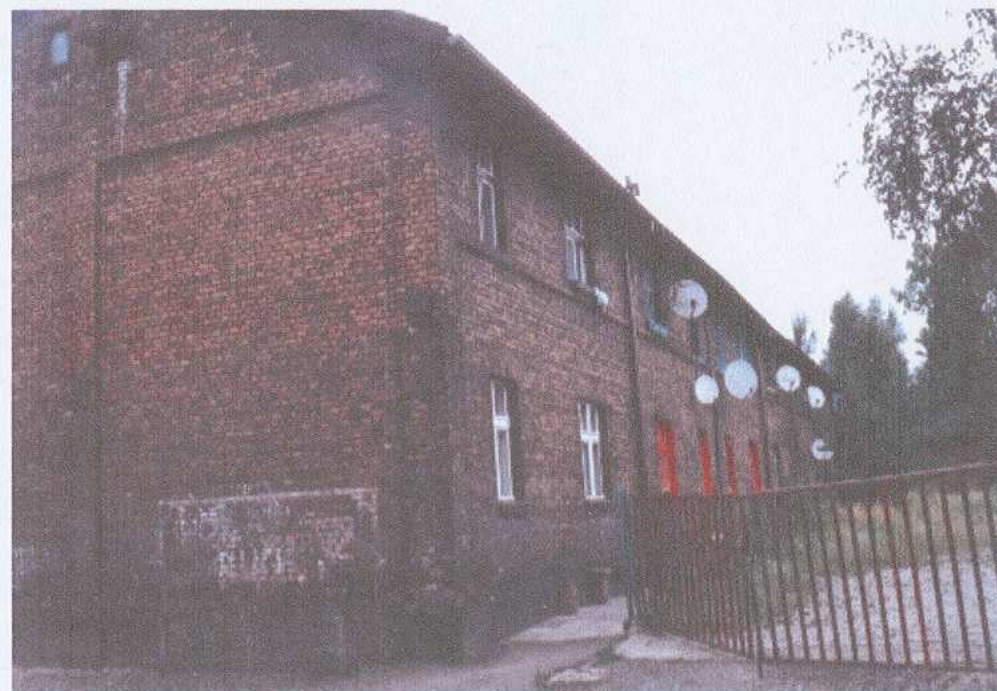
6. elewacja wschodnia – widok od strony południowo-wschodniej

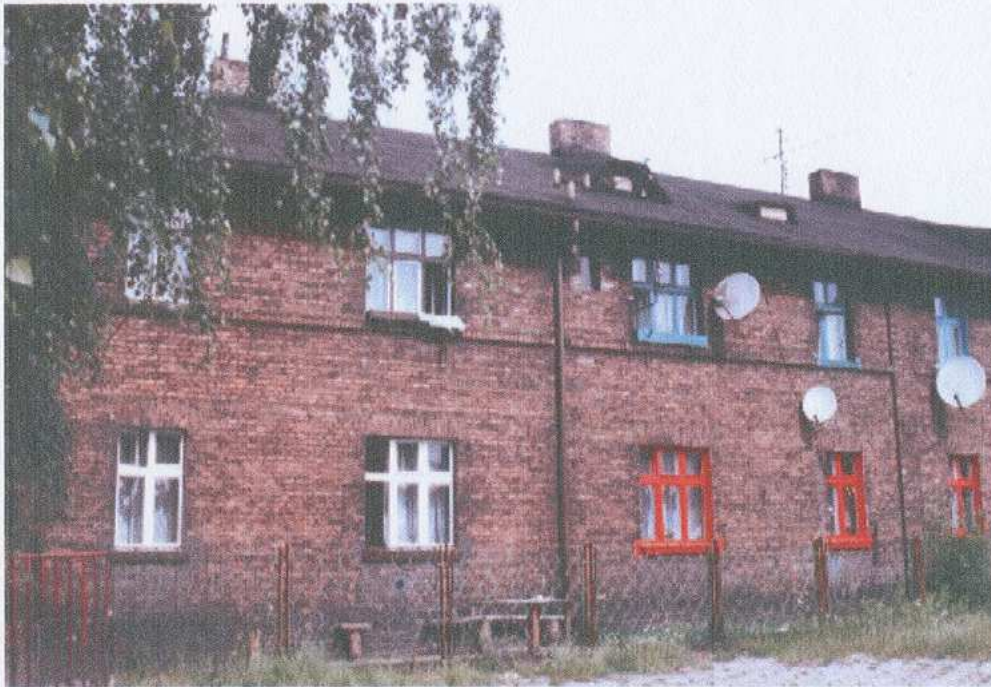
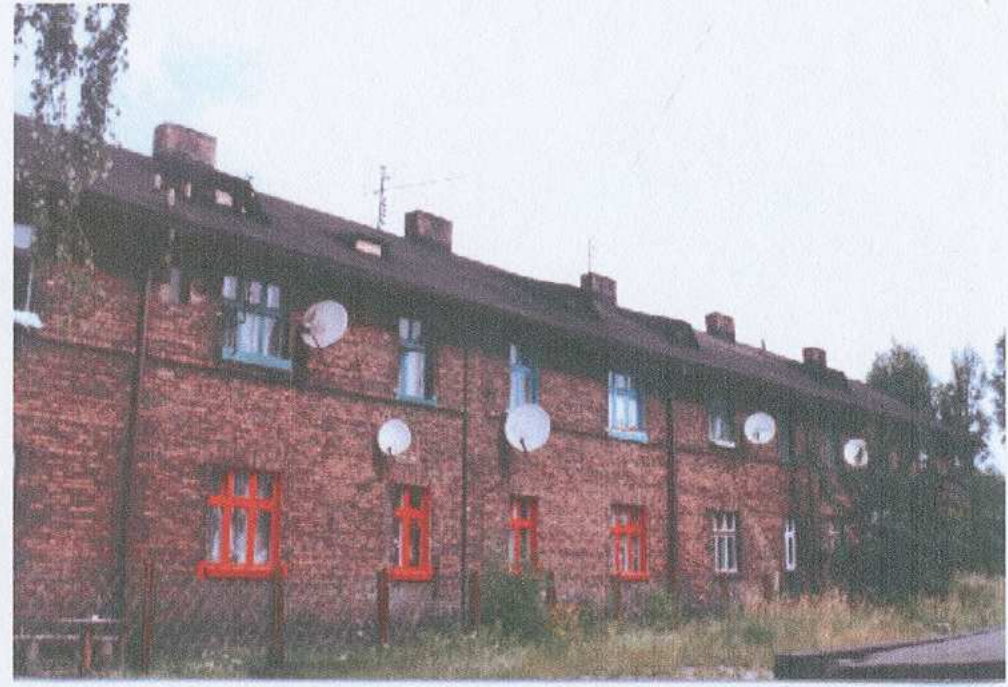
7. fragment elewacji wschodniej

8. fragment elewacji wschodniej

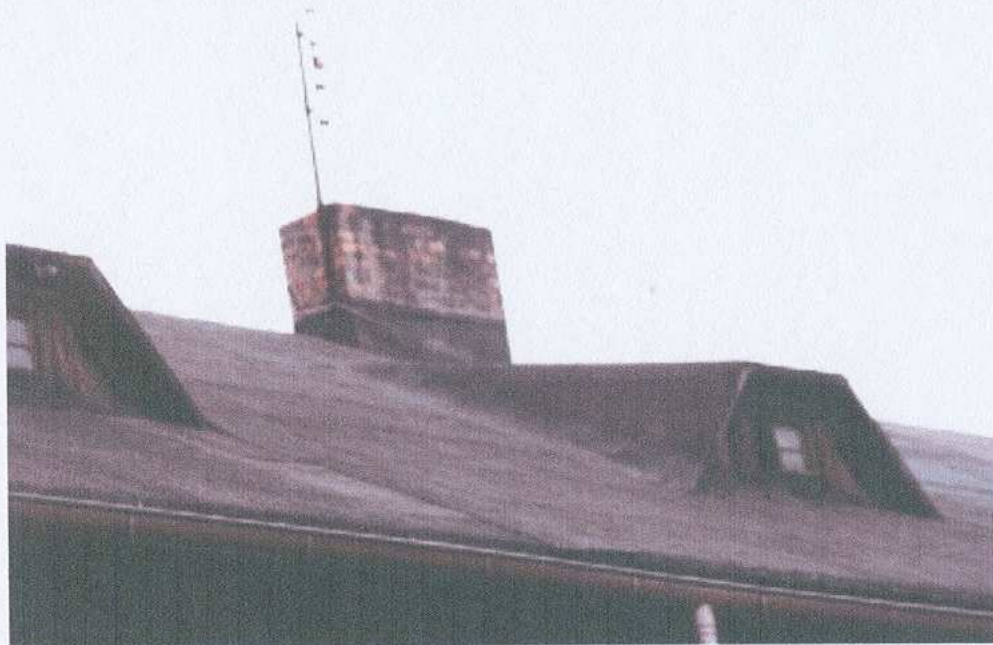
Pokrycie dachowe – *budynek* – papa.

9. fragment dachu – widok od strony wschodniej

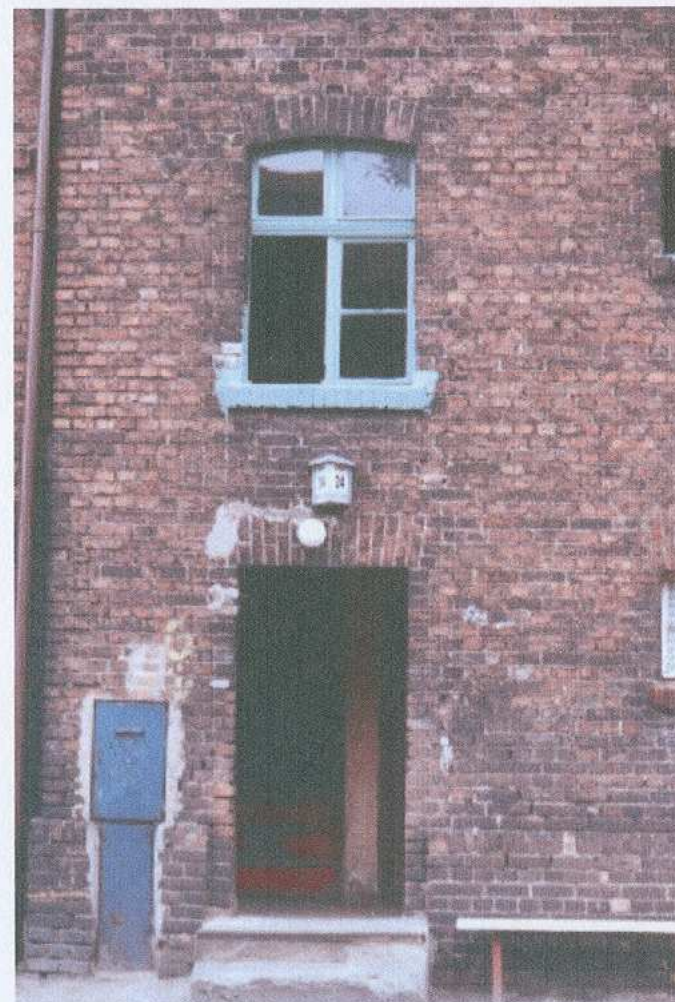
10. fragment elewacji zachodniej (frontowej) – strefa wejściowa

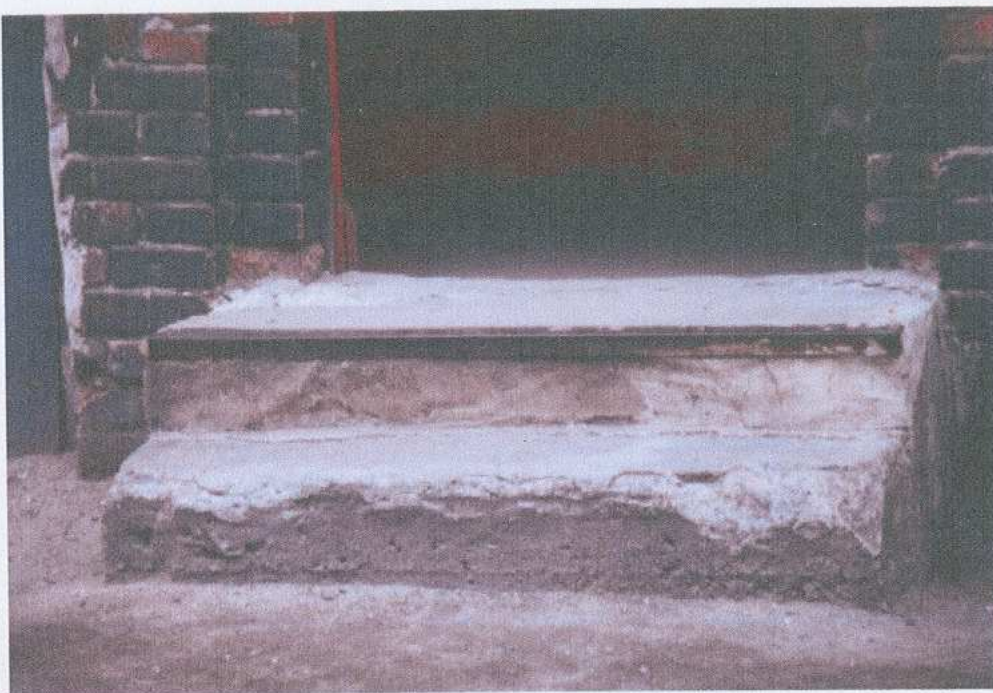
Schody - wewnętrzne: *piwnica* – schody w konstrukcji murowanej – jednobiegowe, proste. Stopnice schodów ceglane. *Klatka schodowa* - schody o konstrukcji betonowej oparte na stalowych belkach - dwubiegowe, powrotne z podestami. Stopnice schodów drewniane, wykładane częściowo wykładziną z PCV. Schody z prostymi, metalowymi barierami wykonanymi z metalowych listew połączonych ze sobą za pomocą nitów. Od góry bariera zwieńczona jest metalowym pochwytem. Na wysokości drugiej kondygnacji oraz poddasza schody drewniane o konstrukcji policzkowej – dwubiegowe, powrotne z podestami. Stopnice oraz podesty drewniane. Schody posiadają drewnianą, szczeblinową barierę, która od góry przechodzi w drewnianą, profilowaną poręcz. Na początku schodów drewniany słupek o prostej formie, zwieńczony od góry stożkiem. Zewnętrzne schody: o konstrukcji murowanej – *elewacja zachodnia* - jednobiegowe, proste. Stopnice schodów tynkowane.

11. fragment elewacji zachodniej (frontowej) - schody

<p>20. Najpilniejsze postulaty konserwatorskie</p>			
<ul style="list-style-type: none">generalny remont klatki schodowej. Remont zewnętrznych schodów.wymiana stolarek okiennych wraz z odtworzeniem wielkości, kształtu oraz ich podziału. Ujednolicenie form oraz kolorystyki okien. Odtworzenie okien w partii poddasza i piwnic.ujednolicenie form drzwi. Sugeruje się wprowadzenie stolarki nawiązującej do charakteru obiektu tj. drewnianej stolarki wykonanej w konstrukcji ramowo-płycinowej. Remont drzwi zewnętrznych budynku.prace remontowe stropów, jak również podłóg.częściowa wymiana oraz naprawa i odgrzybienie tynków wewnętrznych;wymiana instalacji w budynku.prace remontowo-konserwatorskie elewacji (oczyszczenie ceglanego lica, przemurowania wraz z wymianą zniszczonych partii cegieł, uzupełnienie spoin, naprawa ceglanego lica).wykonanie izolacji poziomej oraz pionowej wraz z odwodnieniem.remont dachu,przemurowania przewodów kominowych,uporządkowanie okablowania instalacji znajdujących się na elewacjach oraz wewnątrz budynku w obrębie klatek schodowych. Sugeruje się wkucie skrzynek gazowych oraz zastosowanie ozdobnych, stylizowanych drzwiczek dostosowanych do zabytkowego charakteru budynku.

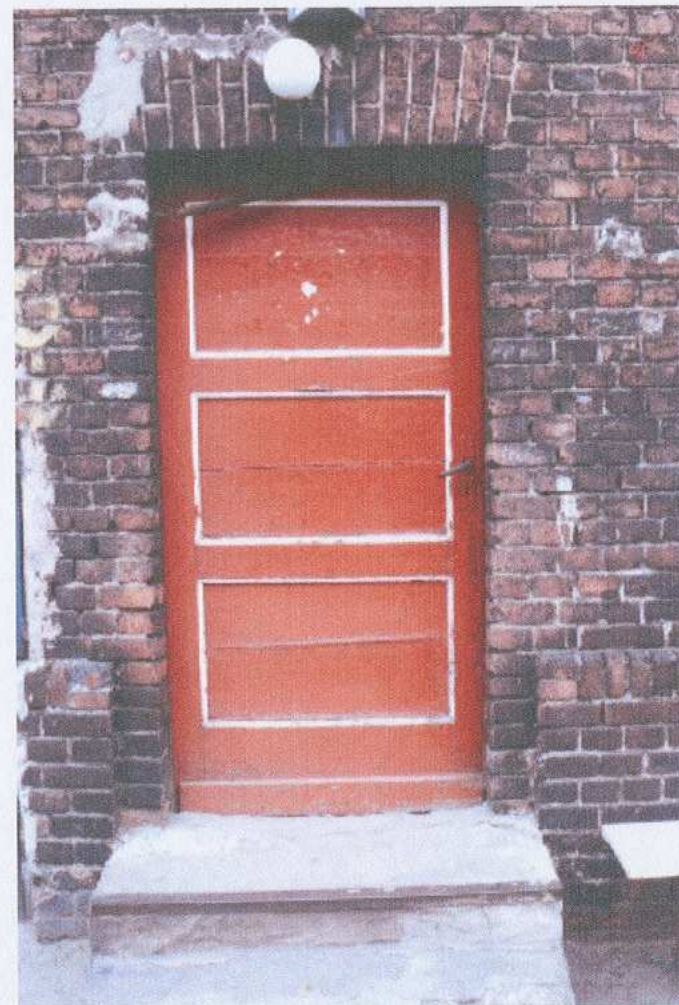
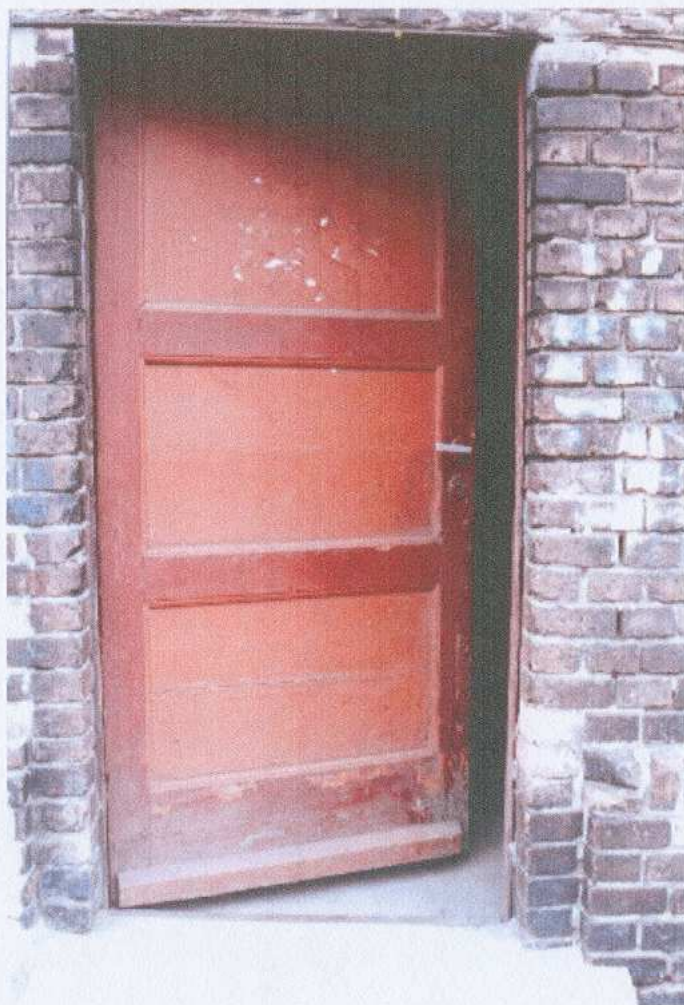
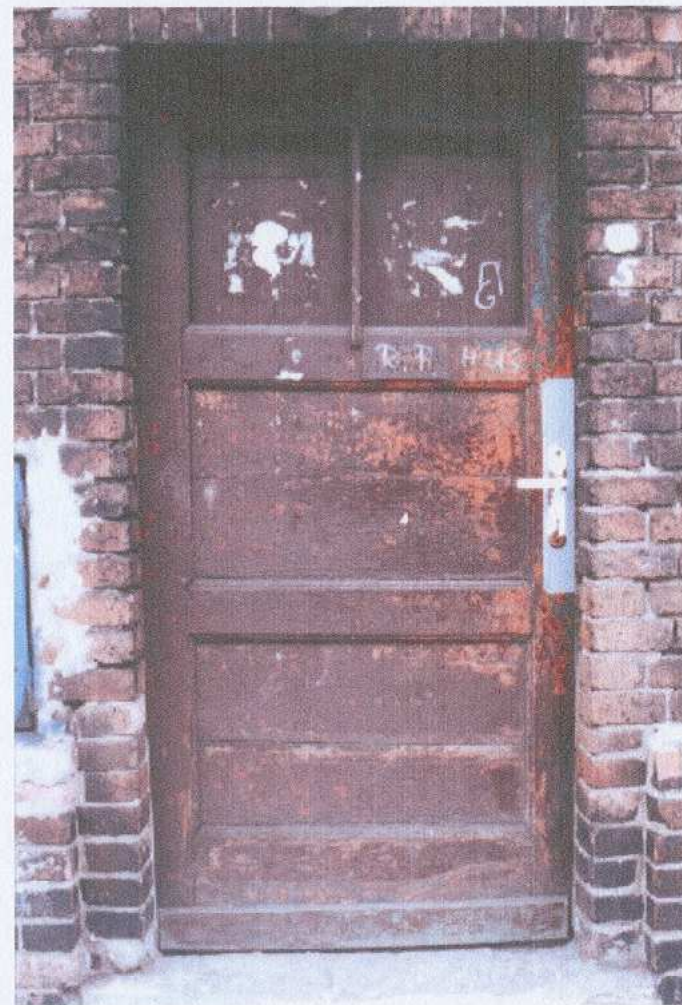
Otwory drzwiowe - drewniane drzwi o konstrukcji ramowo-płycinowej na zawiasach francuskich wewnętrzne: toalety na półpiętrach, poszczególne lokale mieszkalne – drewniane drzwi prostokątne, jednoskrzydłowe, wielopłycinowe. Klatka schodowa, poszczególne lokale mieszkalne, – drzwi tzw. pełne – prostokątne, współczesne drzwi płytowe, jednoskrzydłowe. Ponadto część drzwi szklona. Drewniane drzwi o konstrukcji deskowo-listwowej z zastrzałem – piwnica – prostokątne, jednoskrzydłowe, deskowe drzwi. Od zewnątrz metalowe pasowe haki. Drzwi o konstrukcji metalowej typu antywłamaniowego – prostokątne, jednoskrzydłowe. Drzwi zewnętrzne: drzwi ramowo-płycinowe na zawiasach francuskich – elewacja zachodnia – prostokątne, jednoskrzydłowe, wielopłycinowe. W części drzwi zachowane szcążkowo ślady oszklenia występującego w górnej partii.

12. fragment elewacji zachodniej (frontowej) – drzwi wewnętrzne

13. fragment elewacji zachodniej (frontowej) – drzwi wewnętrzne

14. fragment elewacji zachodniej (frontowej) – drzwi zewnętrzne

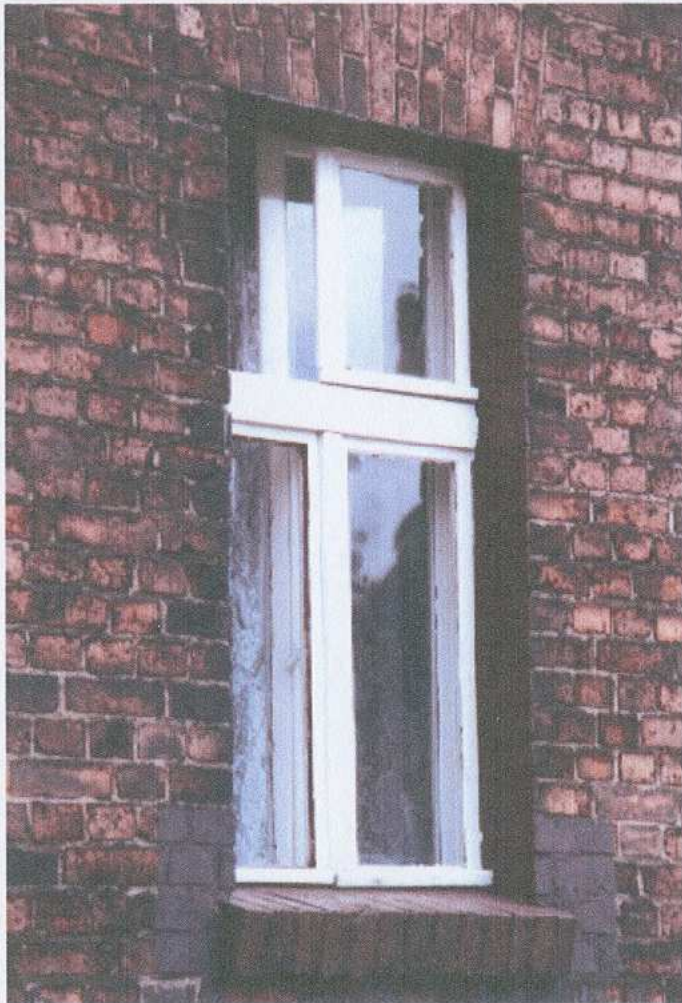
Stołarka okienna – drewniane o konstrukcji skrzynkowej o następujących podziałach – elewacje: zachodnia, i wschodnia – prostokątne okna dwudzielne, czteropodziałowe, dwupoziomowe ze ślimieniem oraz listwą przymykową. Elewacja wschodnia - okna trójdzielne, sześciopodziałowe, dwupoziomowe, ze ślimieniem oraz z dwoma słupkami. Stołarka okienna o konstrukcji krosnowej. Elewacja zachodnia (klatka schodowa) – okna zamknięte łukiem odcinkowym dwudzielne, czteropodziałowe, dwupoziomowe ze ślimieniem oraz listwą przymykową. Elewacje: zachodnia, północna, wschodnia i południowa (strych) – prostokątne okna, jednodzielne ze szczebliną krzyżową. Elewacje: zachodnia (toalety) – prostokątne okna, jednodzielne ze szczebliną poziomą. Elewacje: zachodnia i wschodnia (strych, piwnica oraz lokal mieszkalny) – prostokątne okna, jednodzielne. Ponadto współczesne okna o konstrukcji zespolone z PCV – elewacja zachodnia – okna prostokątne, jednodzielne z nałożoną imitacją „krzyża okiennego” w postaci słupka oraz ślimienia. Elewacja zachodnia - prostokątne okna dwudzielne, czteropodziałowe, dwupoziomowe ze ślimieniem oraz słupkiem.

15. fragment elewacji wschodniej – okno

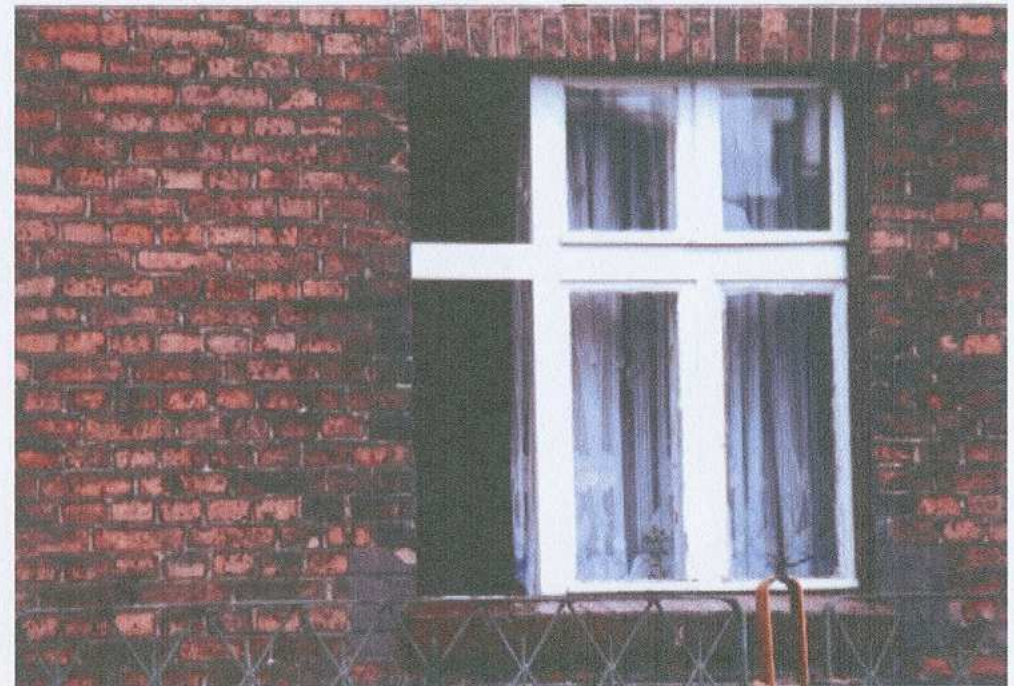
16. fragment elewacji wschodniej

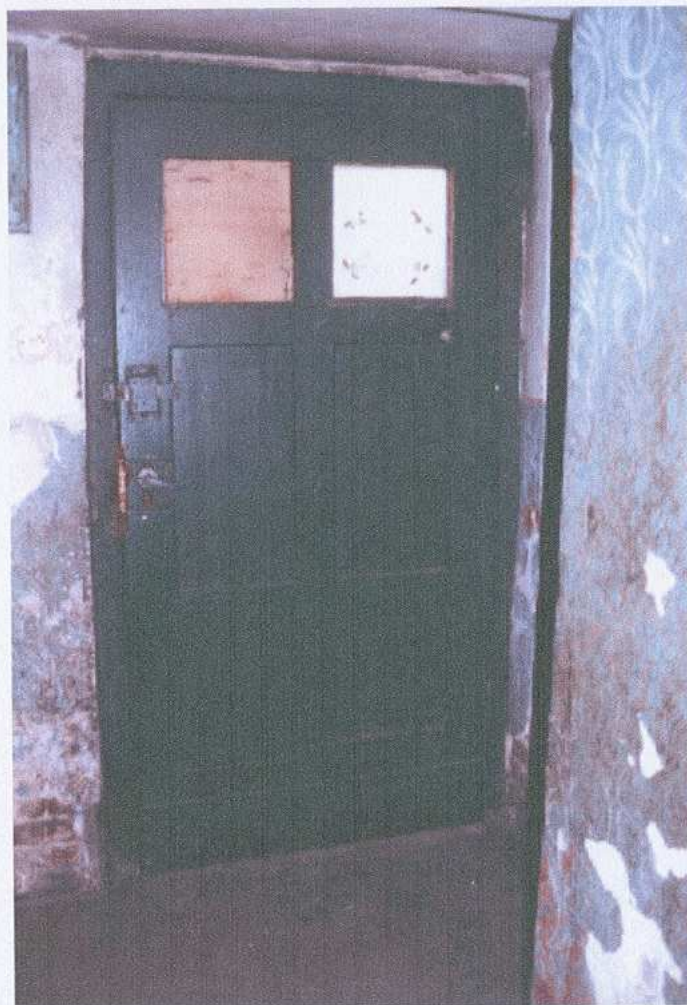
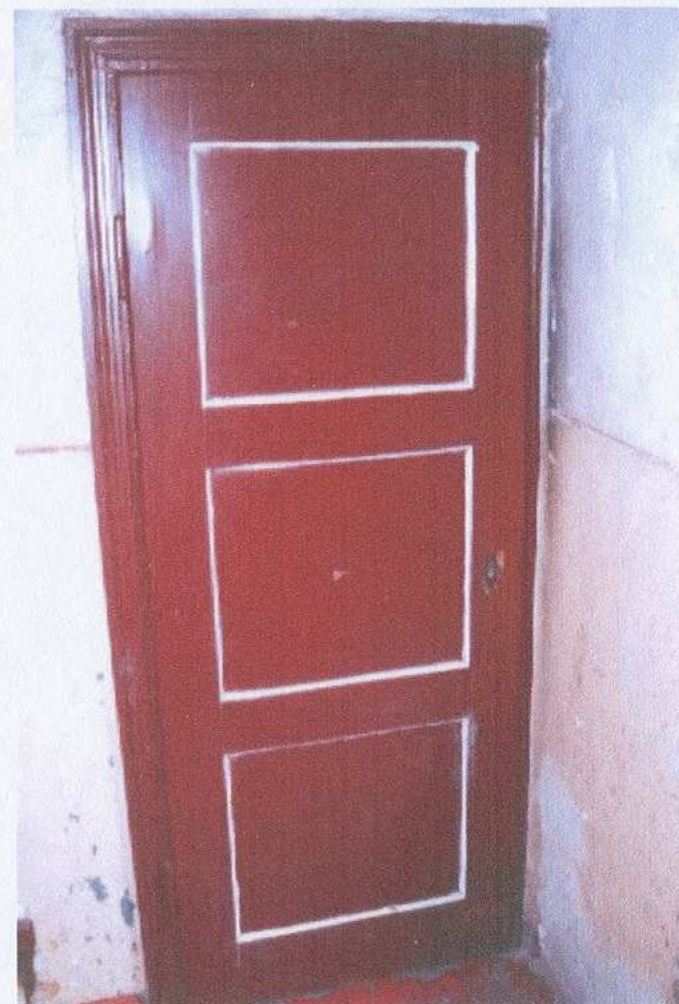
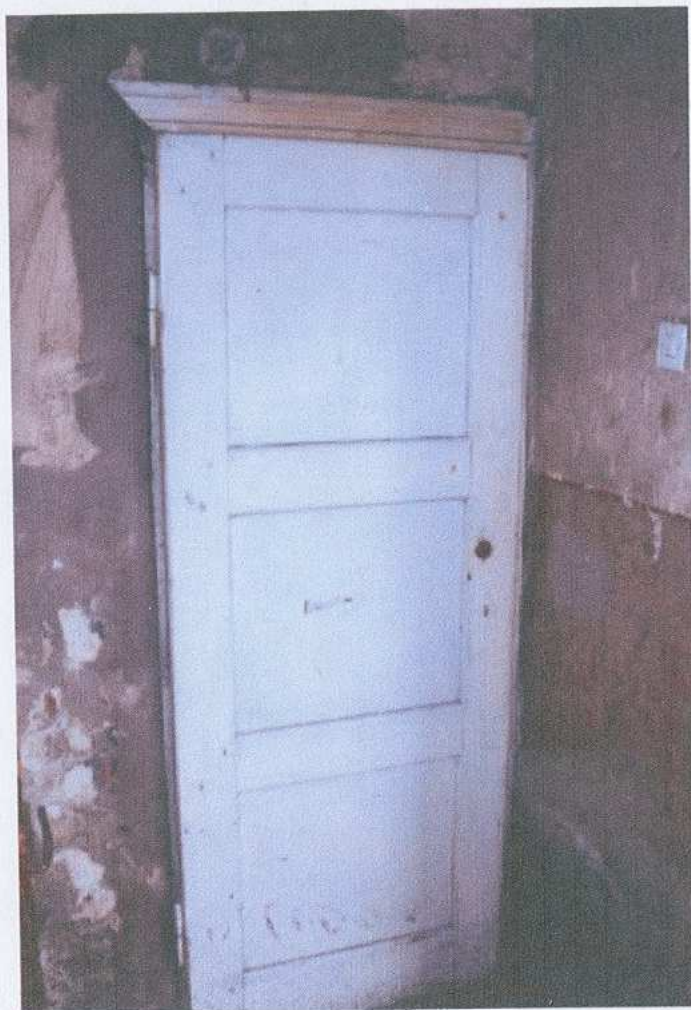
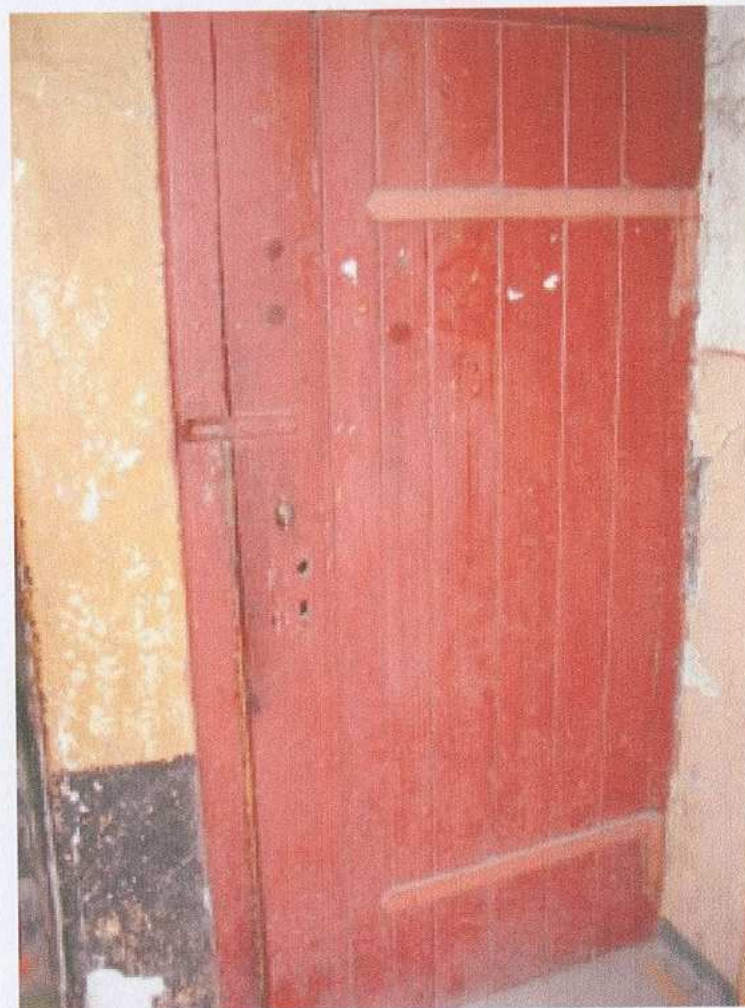
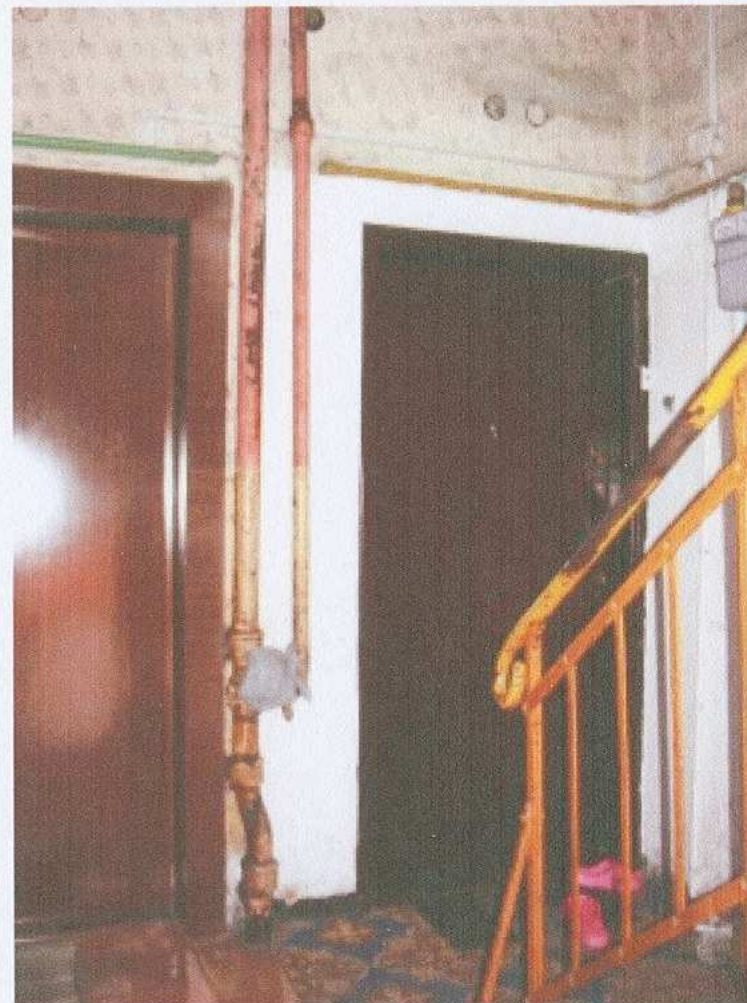
17. drzwi zewnętrzne – widok od wewnątrz

18. toalety - drzwi

19. toalety - drzwi

20. Piwnica - drzwi

26. klatka schodowa - drzwi

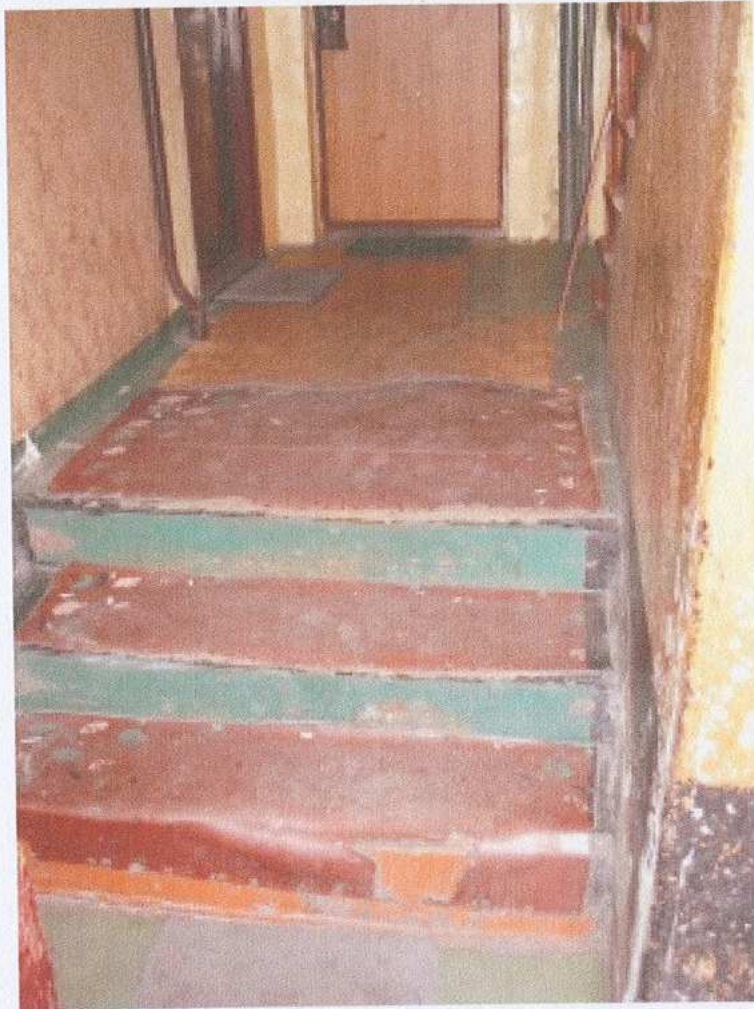
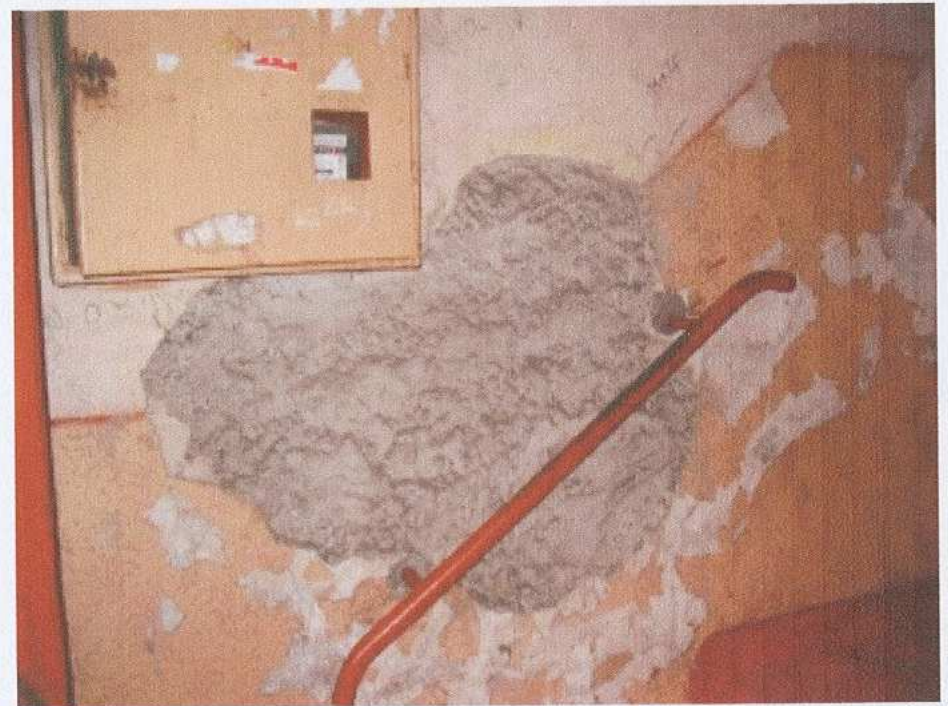
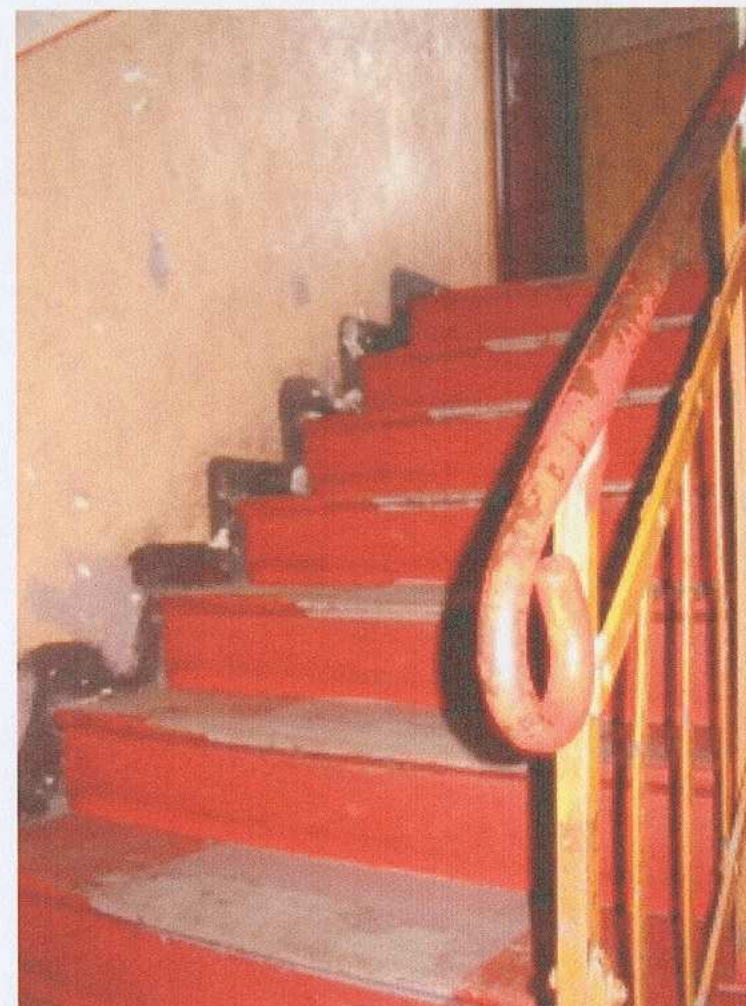
Wyposażenie – częściowo zachowany wystrój klatki schodowej złożony z oryginalnych ciągów komunikacyjnych oraz częściowo zachowanej stolarki drzwiowej.

21. klatka schodowa

22. fragment klatki schodowej

24. klatka schodowa

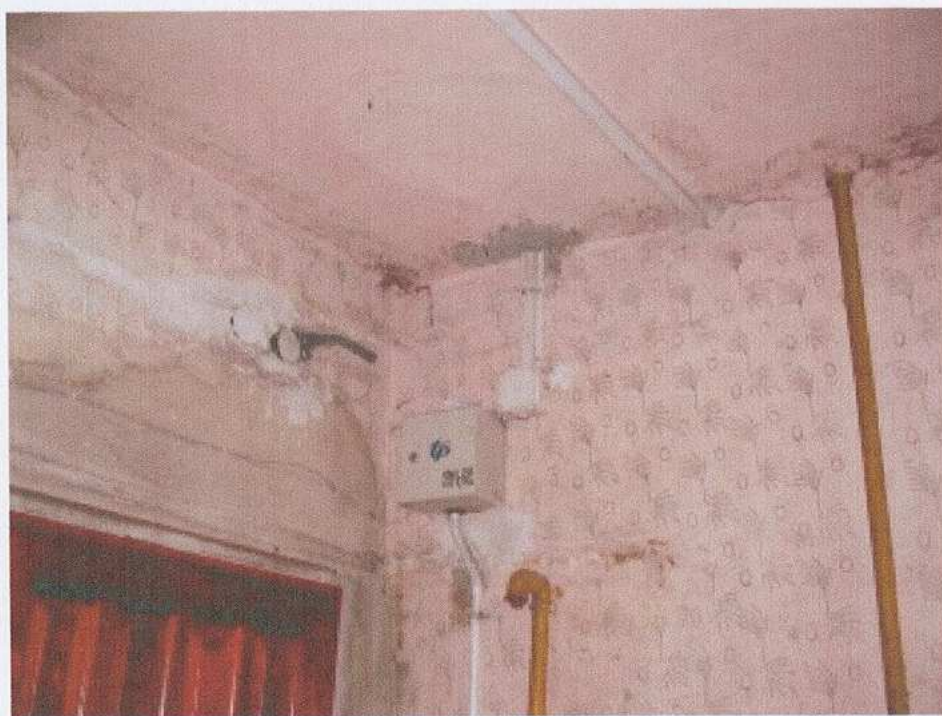
23. fragment elewacji północnej (frontowej) – otwór okienny

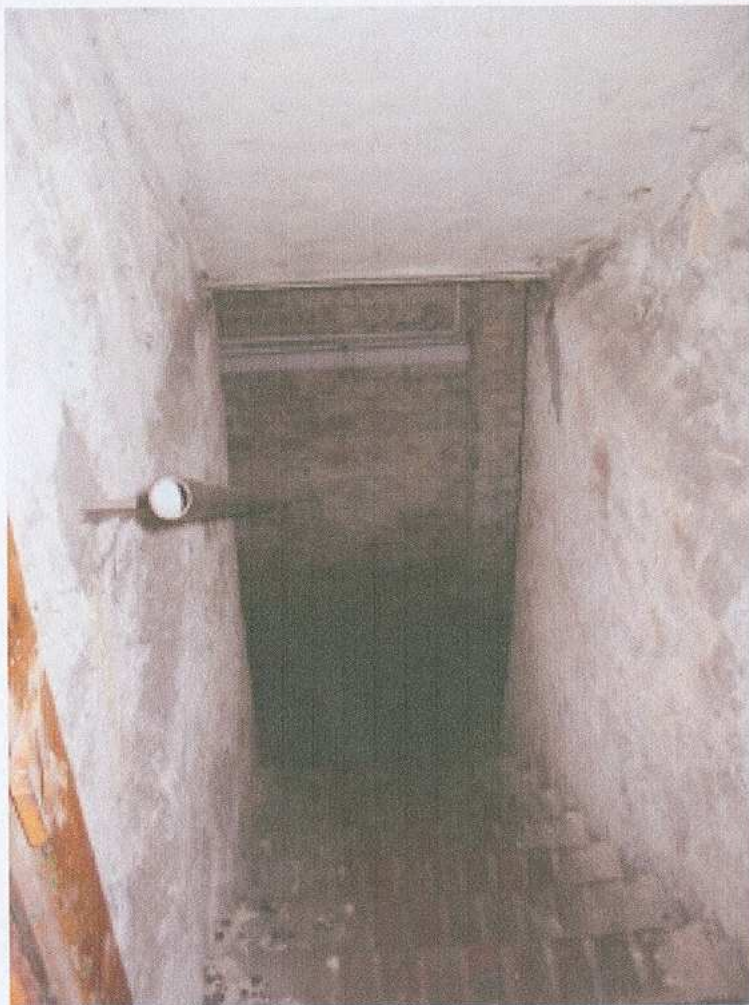
25. Piwnica-schody
