KAMIENICA

Ruda Śląska – Nowy Bytom
pl. Jana Pawła II 1

WKŁADKA DO KARTY EWIDENCYJNEJ ZABYTKÓW ARCHITEKTURY I BUDOWNICTWA
ZAŁĄCZNIK NR 1

1. Miejscowość RUDA ŚLĄSKA	2. Obiekt KAMIENICA - UL. JANA PAWŁA II 1	3. Zawartość wkładki c.d. pkt. 13
--------------------------------------	---	--------------------------------------

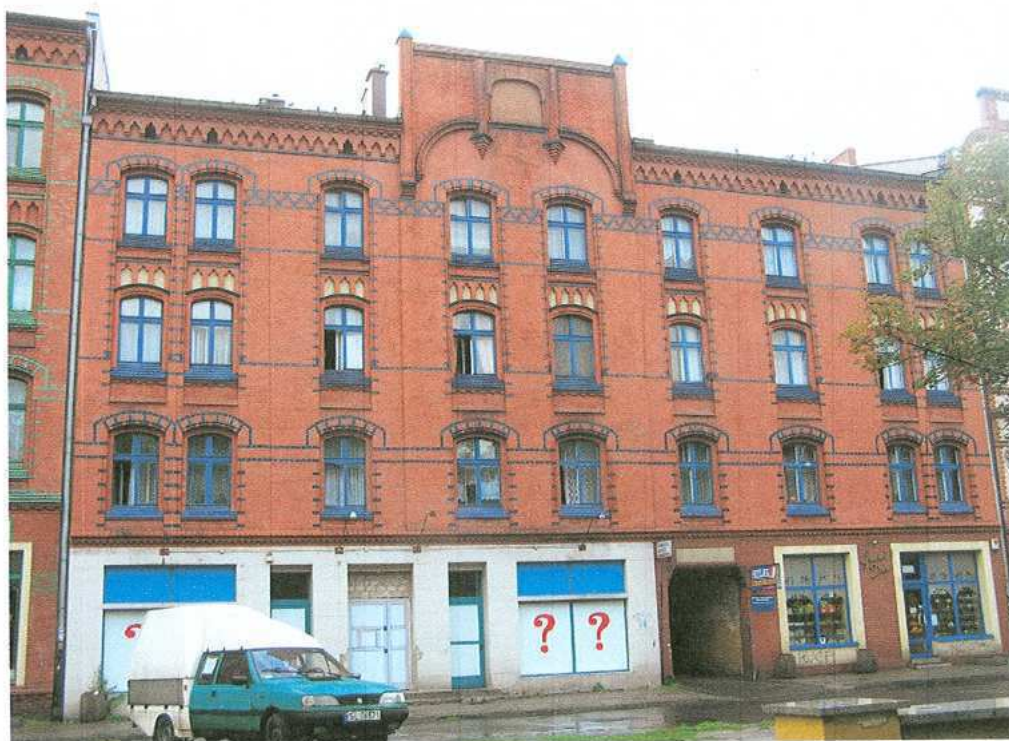
Elewacja północna (fasada) – ceglana, czterokondygnacyjowa, symetryczna, dziewięcioosiowa, w partii parteru przebudowana (zmieniony kształt i wielkość okien, pozbawiona detalu architektonicznego). Partia parteru rozczłonkowana czterema witrynami sklepowymi (w kształcie pionowego i poziomego prostokąta), z których ostatnia połączona jest z drzwiami do sklepu; ponadto znajdują się tu jeszcze troje drzwi (w kształcie pionowego prostokąta) oraz otwór sieni przejazdowej (o analogicznym kształcie). Kondygnacja ta jest w części wschodniej wtórnie obłożona płytkami z jasnoszarego gresu. W kondygnacji I, II i III występują okna w kształcie pionowego prostokąta zamkniętego odcinkiem łuku, z dekoracyjnymi parapetami ułożone schodkowo, wykonanymi z niebieskich kształtek ceramicznych, glazurowanych. Elewację zdobi podział ramowy (obejmujący również naczółki okienne) wykonany z niebieskiej cegły, zlicowanej z powierzchnią elewacji. Ponadto pomiędzy oknami III i IV kondygnacji znajdują się quatroforia o trójlistnym łuku, zablendowane. Parter od I piętra wydziela profilowany gzyms ceglany. Kondygnację wieńczy wydatny, również profilowany gzyms, wzbogacony fryzem ząbkowym oraz fryzem arkadkowym, o trójłuczny wykroju. Prostokątny szczyt umieszczony centralnie, na szerokości dwóch środkowych osi flankowane jest dwoma nadwieszonymi, smukłymi pilastrami. W polu szczytu znajdują się dwa dalsze, również nadwieszone pilastry. Obydwie pary pilastrów wydziela pola zamknięte łukiem koszowym.

1. Fasada

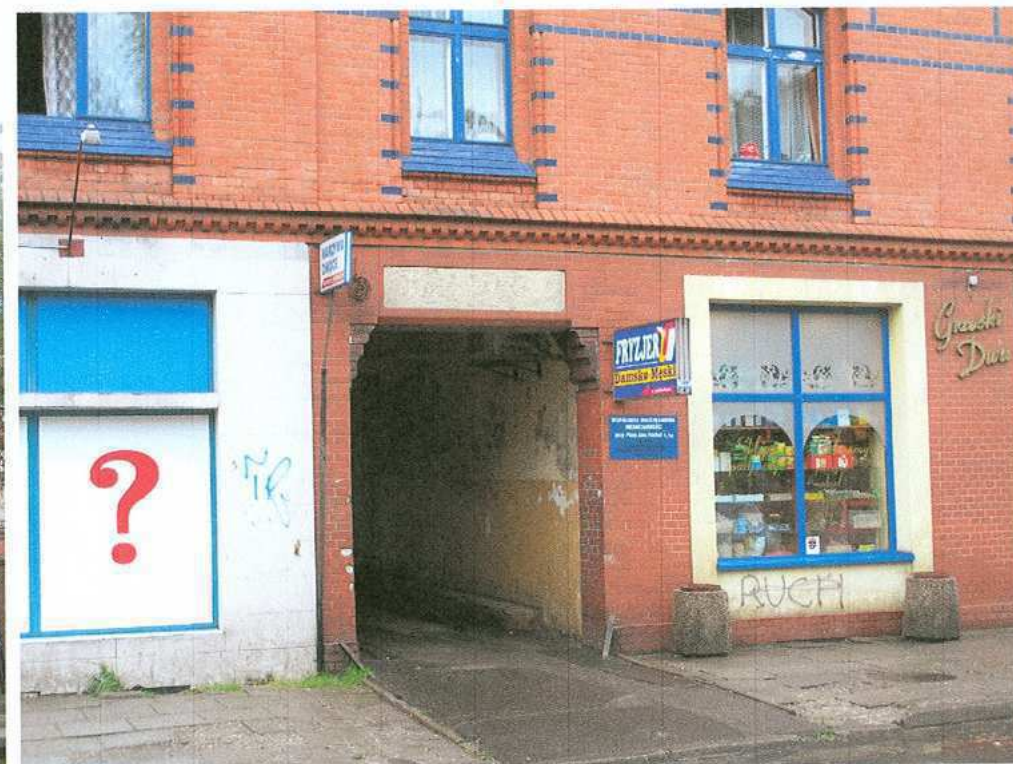
na parterze od placu Jana Pawła II (fasada) - wszystkie okna wtórne, współczesne, w formie witryn sklepowych czworo okien z aluminium, o konstrukcji jednoramowej, szklonej szybą zespoloną, w kształcie poziomej prostokąta, z podziałem krzyżowej, w ostatniej osi dodatkowo okno połączone z drzwiami do sklepu;

Drzwi zewnętrzne: 1-4) do sklepów w fasadzie - wtórne, z profili aluminiowych, szklone, jednoskrzydłowe (w osi 2, 4 i 8) i dwuskrzydłowe (w osi 3), zamknięte prostokątnie, w osi 8 dodatkowo połączone z witrą sklepową; 5) z sieni przejazdowej do klatki schodowej - wtórne, stalowe, dwuskrzydłowe;

2. Fasada – fragment parteru

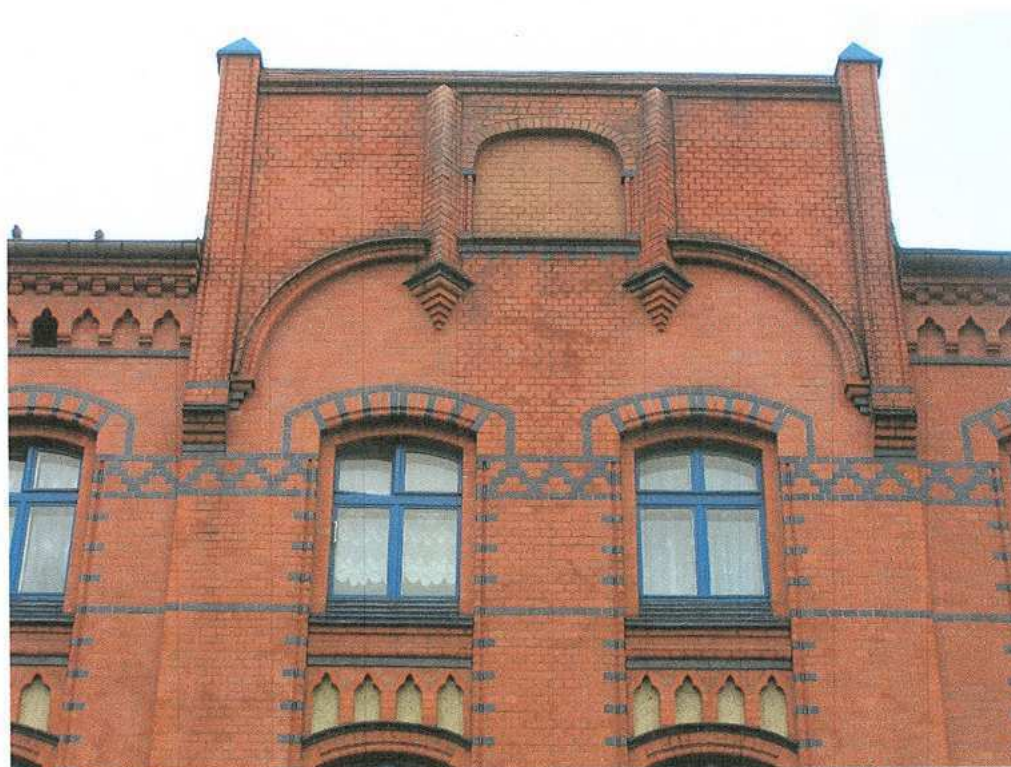
Bryła - budynek czterokondygnacyjny, z podpiwniczeniem i z poddaszem użytowanym jako strych Bryła zwarta, prostopadłościenna, nakryta dachem dwuspadowym. W elewacji frontowej, na osi znajduje się ozdobny, prostokątny szczyt (de facto ściana parawanowa). Elewację tylną rozczłonkuje dwuboczny ryzalit, umieszczony na osi (w nim WC-ty). Od strony wschodniej budynek przylega do kamienicy przy ul. Niedurnego 55-57, zaś od zachodniej do oficyny (adres: pl. Jana Pawła II nr 1A).

3. Szczyt w fasadzie

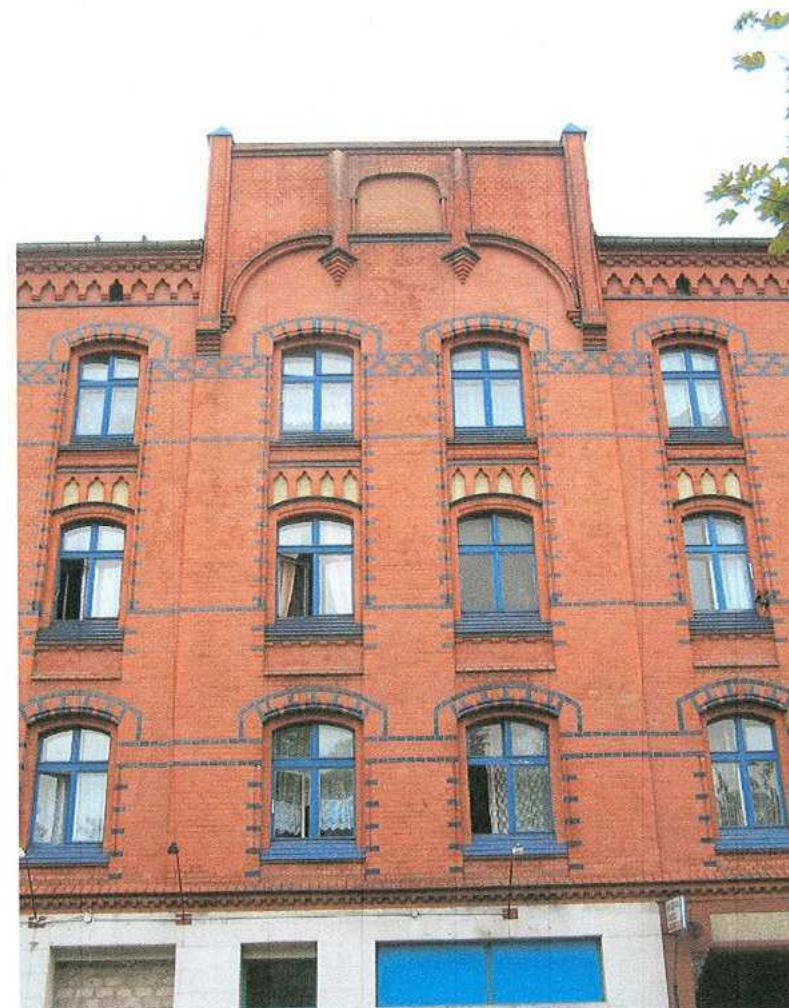
okna I, II i III piętra od placu Jana Pawła II (fasada) – okna wtórne, drewniane, w kształcie pionowej prostokąta zamkniętego odcinkiem łuku, o konstrukcji skrzynkowej, czteropodziałowe (dwudzielne)

4. Część centralna fasady

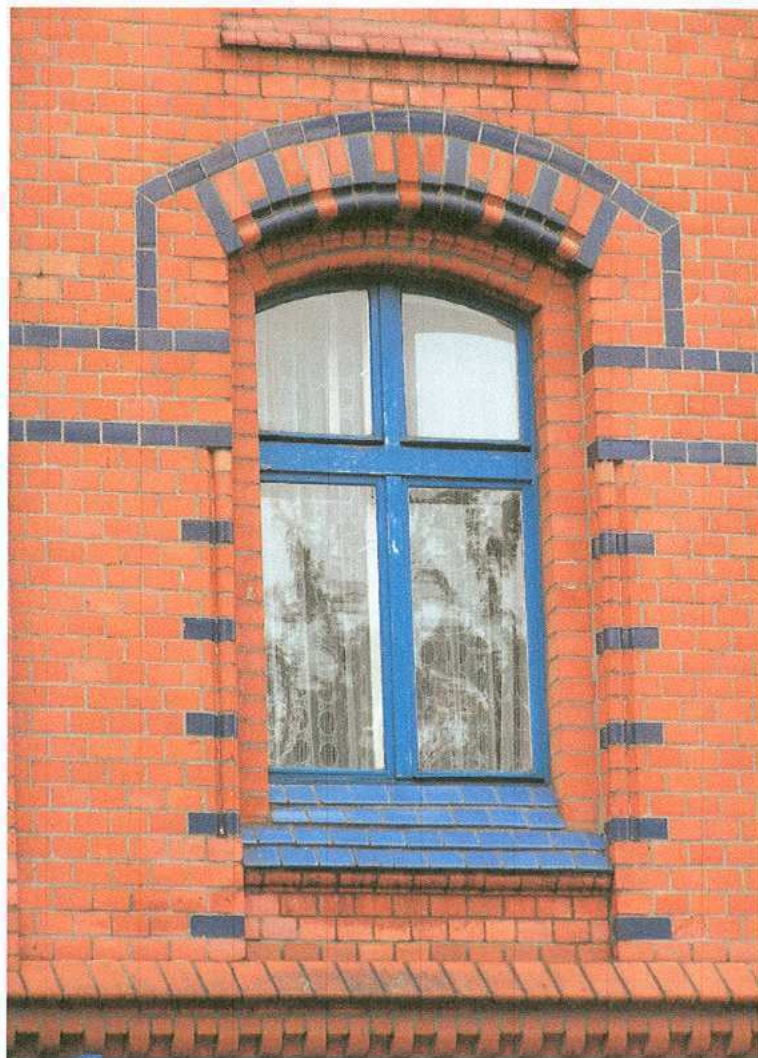
Materiał, konstrukcja, technika - budynek wybudowany w technologii tradycyjnej: murowany z cegły, zewnątrz ceglany, wewnątrz otynkowany; detal architektoniczny (gzymsy, fryzy, opaski okiennej, parapety) wykonany z kształtek ceramicznych i z cegły w dwóch kolorach: czerwonej (klinkier) oraz cegły glazurowanej w kolorze niebieskim.

5. Fragment fasady z detalem architektonicznym

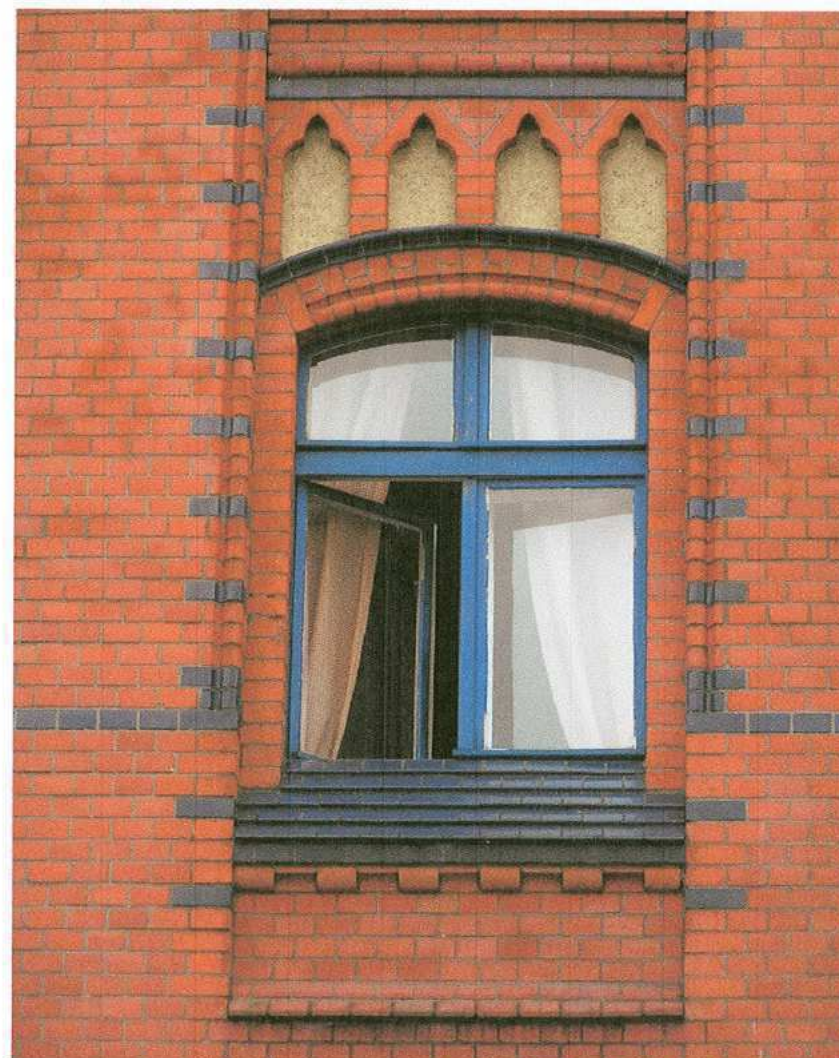
6. Fasada – fragment gzymsu wieńczącego

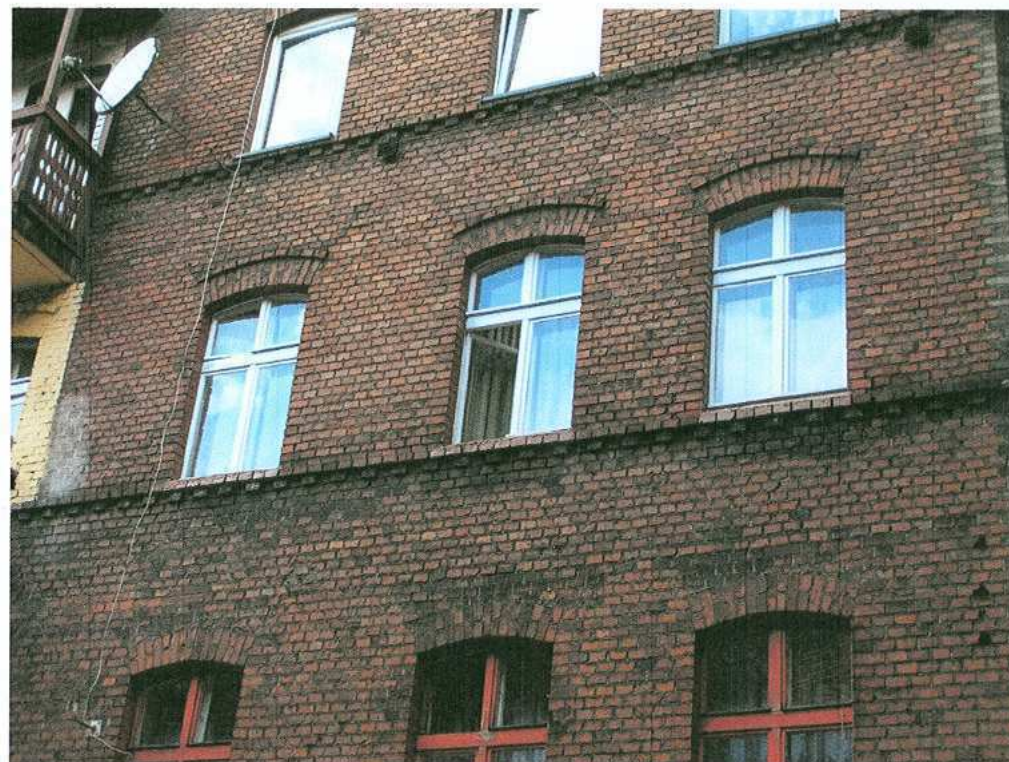
10. Fragment elewacji tylnej

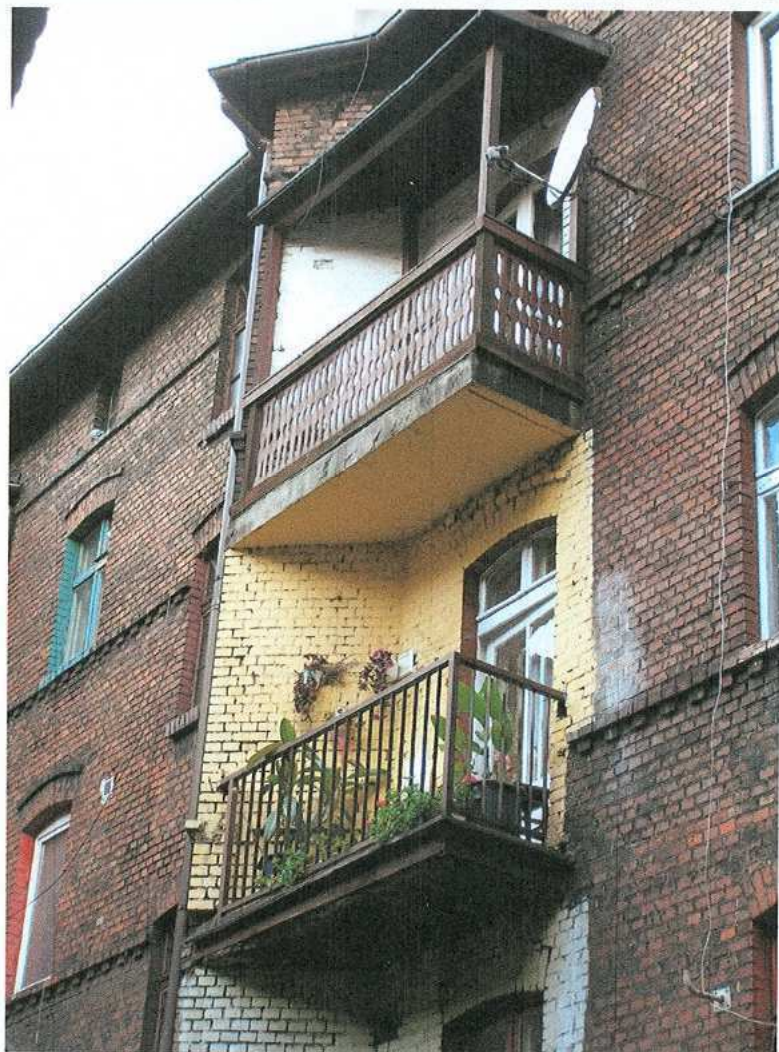
11. Fragment elewacji tylnej z balkonami

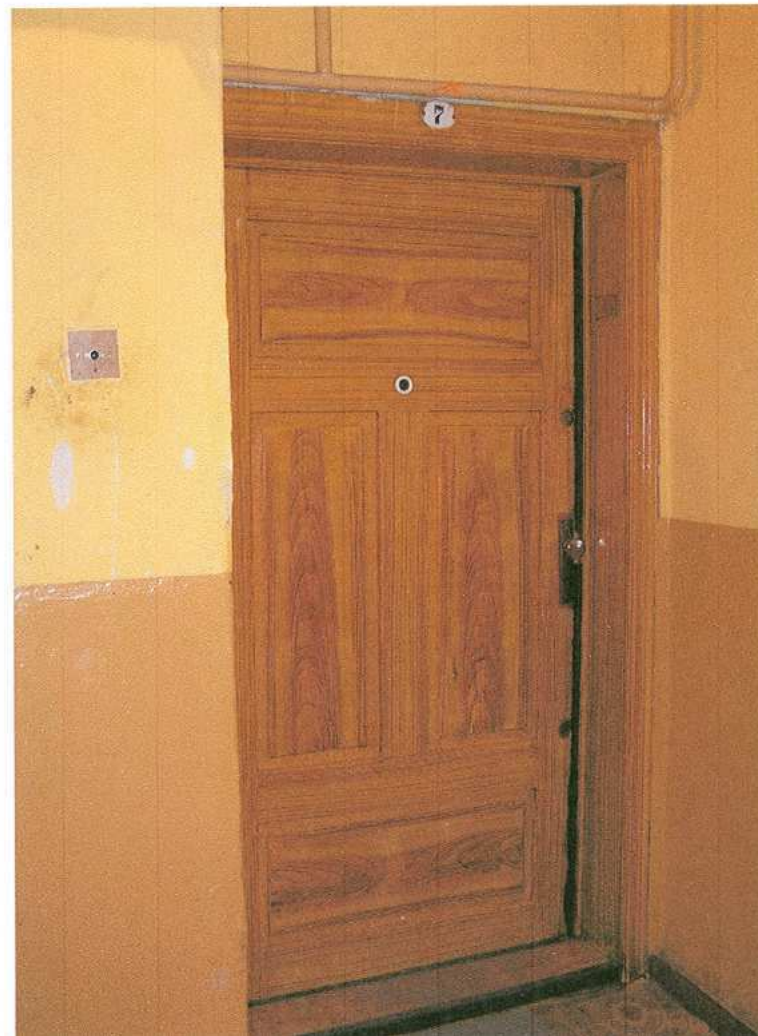
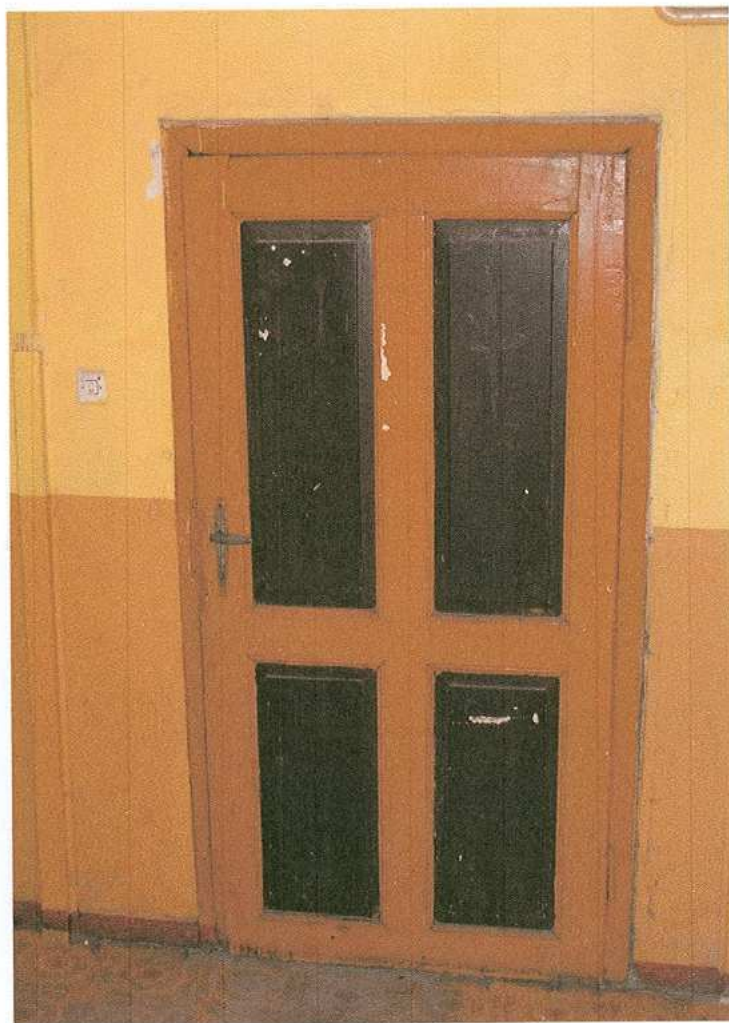
Drzwi wewnętrzne: 1) drzwi z klatki schodowej do mieszkań i w mieszkaniach - pierwotne, jednoskrzydłowe, pełne, o konstrukcji ramowo-płycinowej (dekoracja czteropłycinowa: płyciny w kształcie prostokąta, górna i dolna płycina w układzie poziomym, dwie środkowe w układzie pionowym), drzwi na zawiasach czopowych; część drzwi wtórnie obita; 2) drzwi w większości mieszkań, drzwi z klatek schodowych do mieszkań oraz na zapleczu sklepów: wtórne, z różnorodnych materiałów, głównie drewnopochodnych, najczęściej płytowe lub z drewna (o konstrukcji ramowo-płycinowej), drzwi zazwyczaj jednoskrzydłowe zamknięte prostokątnie, na zawiasach czopowych, część stolarki przeszklona; 3) drzwi z klatki schodowej do mieszkania jednopokojowego (na wprost) - pierwotne, jednoskrzydłowe, pełne, o konstrukcji ramowo-płycinowej (dekoracja czteropłycinowa: płyciny w kształcie prostokąta w układzie pionowym, ułożone w dwóch rzędach), drzwi na zawiasach czopowych; 4) drzwi do WC-ów (na półpiętrach) - pierwotne, jednoskrzydłowe, pełne, zamknięte prostokątnie, o konstrukcji ramowo-płycinowej (dekoracja czteropłycinowa: płyciny w kształcie prostokąta, dwie dolne mniejsze wymiarowo), drzwi na zawiasach czopowych; 5) drzwi do piwnicy - drewniane, jednoskrzydłowe, pełne, zamknięte prostokątnie, wtórnie obita płytami drewnopochodnymi (konstrukcja nie rozpoznana), drzwi na zawiasach czopowych; 6) drzwi na strych - pierwotne, drewniane, jednoskrzydłowe, pełne, zamknięte prostokątnie, o konstrukcji deskowo-listwowo-zastrzałowej, na zawiasach pasowych; 7) drzwi na balkony (w elewacji tylnej) - pierwotne, jednoskrzydłowe, szklone, z nadświetlem zamkniętym odcinkiem łuku (nadświetle szklone, dwudzielne), o konstrukcji ramowo-płycinowej (dekoracja trójpłycinowa (płyciny w kształcie prostokąta, dwie górne w układzie pionowym, przeszklone, dolna płycina w układzie poziomym), drzwi na zawiasach czopowych [za wyjątkiem drzwi na II piętrze „łącznika”, które zamknięte prostokątnie i wykonane z PCV];

14. Drzwi wewnętrzne do mieszkania

15. Drzwi wewnętrzne do mieszkania

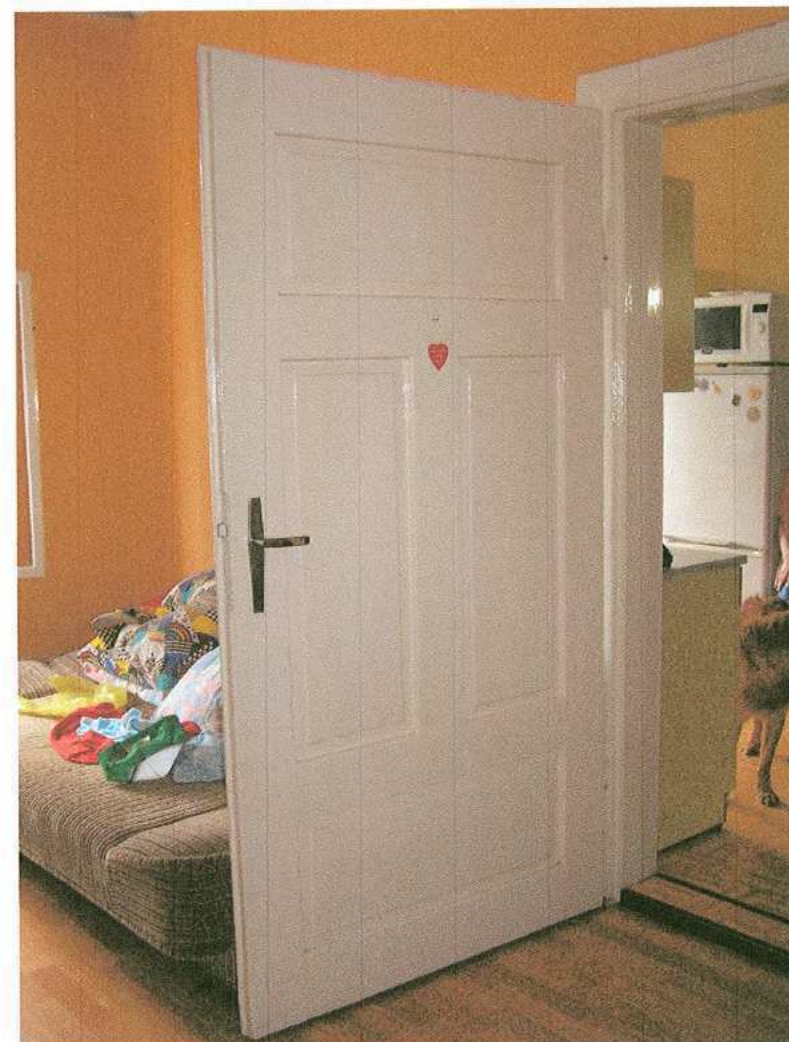
16. Drzwi wewnętrzne w mieszkaniu

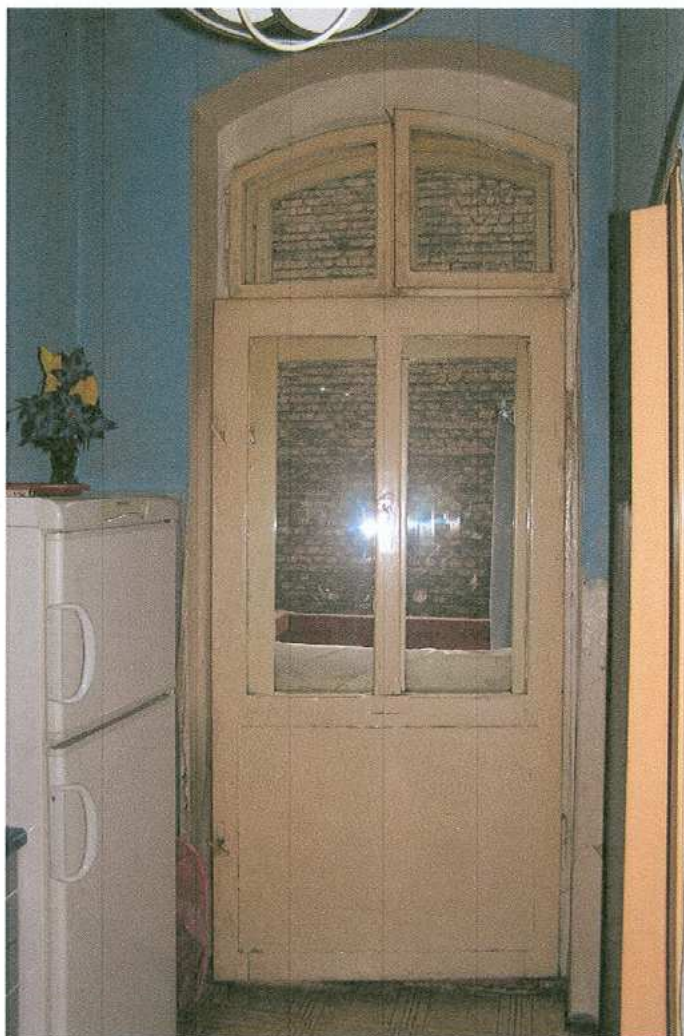
17. Drzwi na balkon

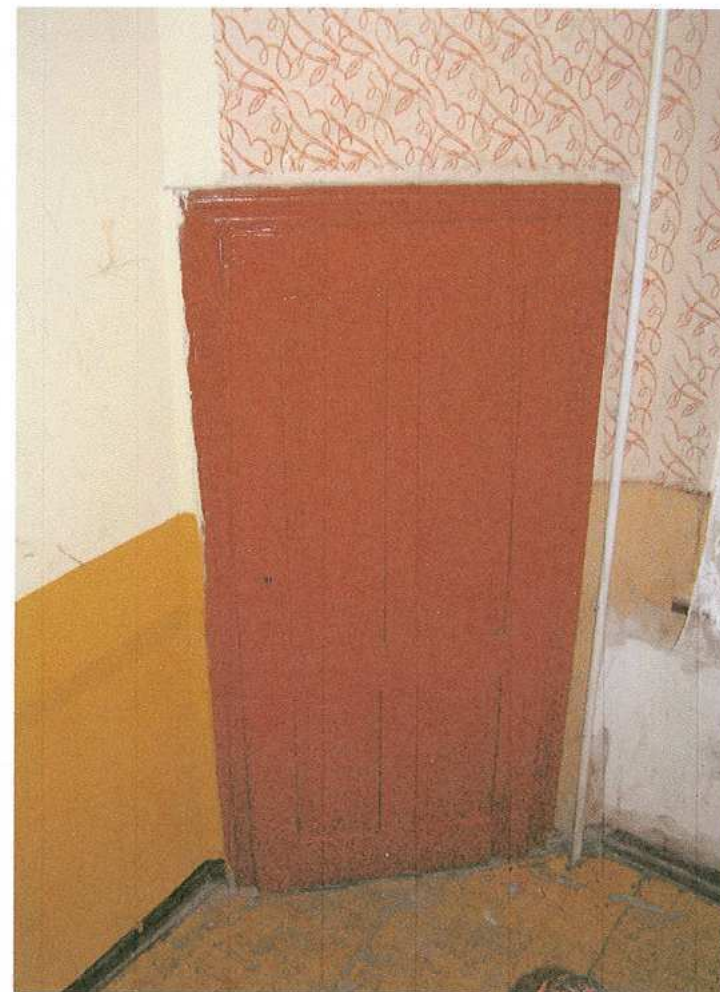
18. drzwi wewnętrzne z klatki schodowej do WC-tu

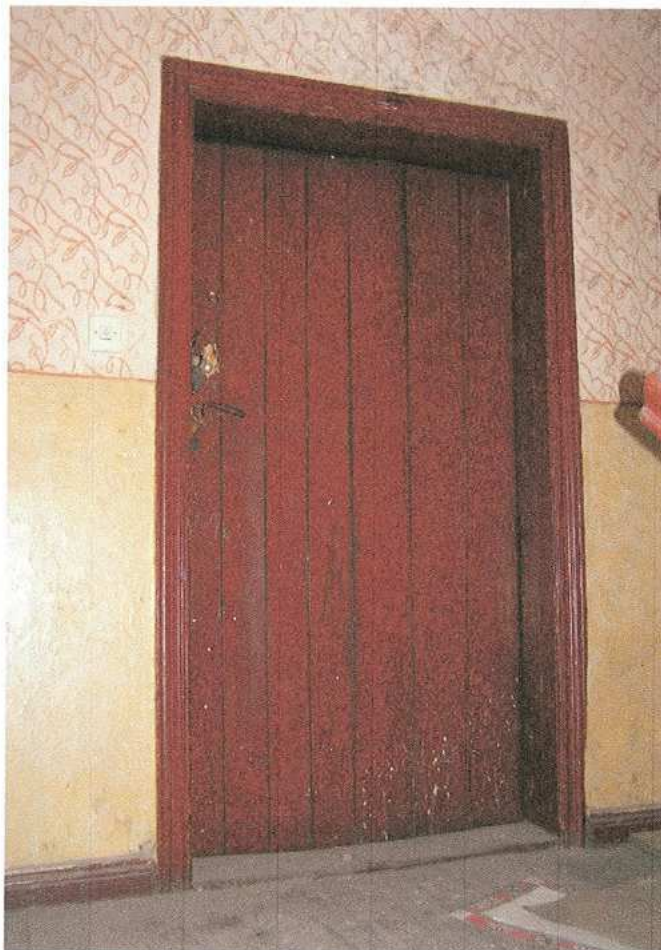
19. Drzwi na strych

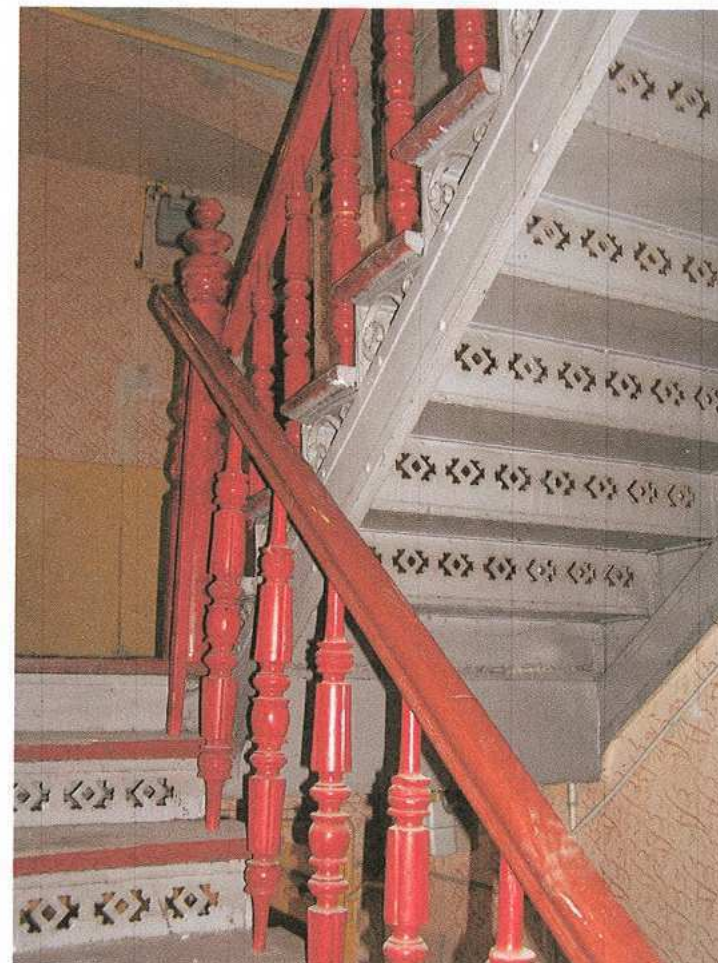
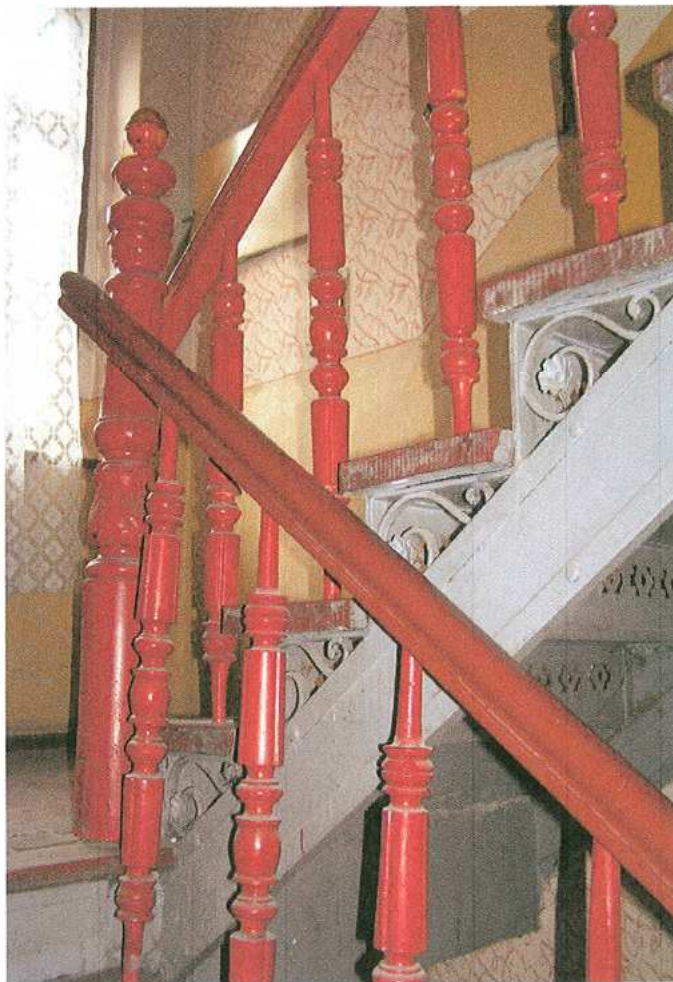
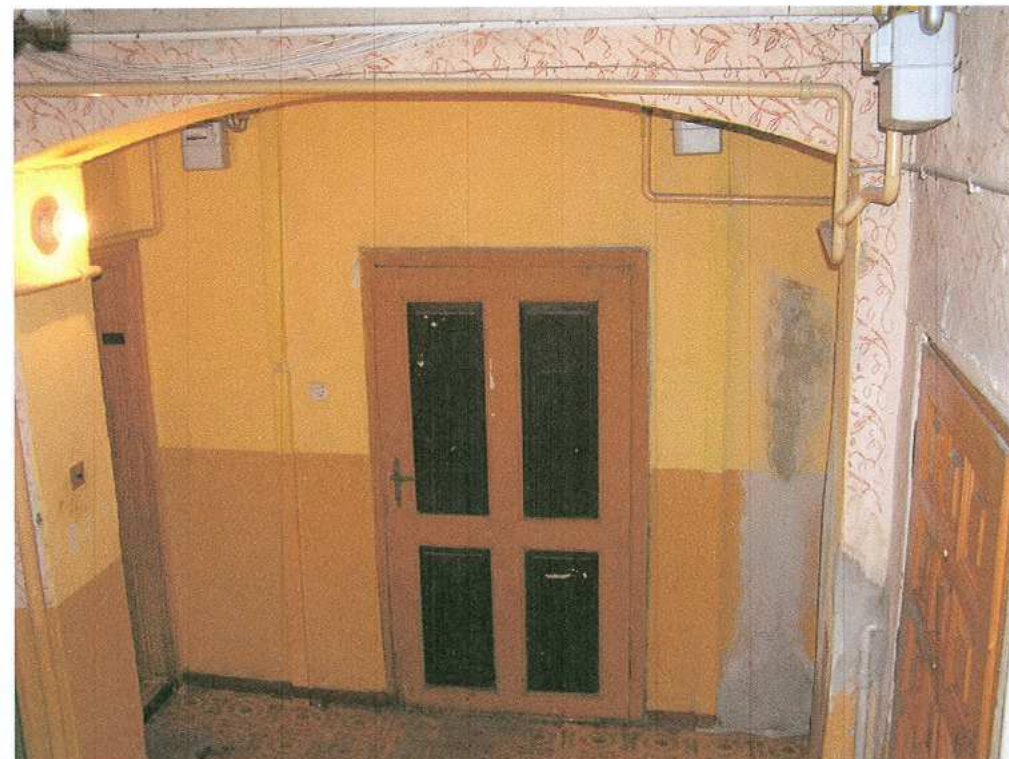
Schody wewnętrzne: klatka schodowa - schody dwubiegowe powrotne ze środkowym podestem, konstrukcji stalowej, z drewnianymi stopnicami; balustrada drewniana w formie tralek; do piwnicy jednobiegowe proste, ceglane, z drewnianymi stopnicami.

20. klatka schodowa

21. Klatka schodowa - fragment

22. Klatka schodowa w partii piętra

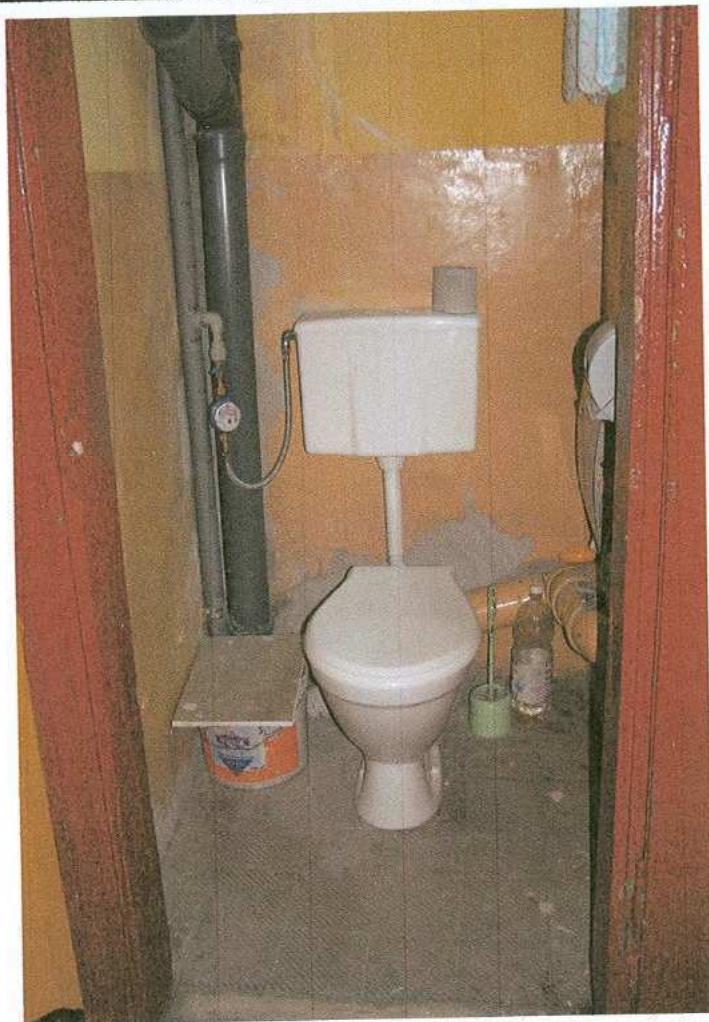
23. Wnętrze WC-tu

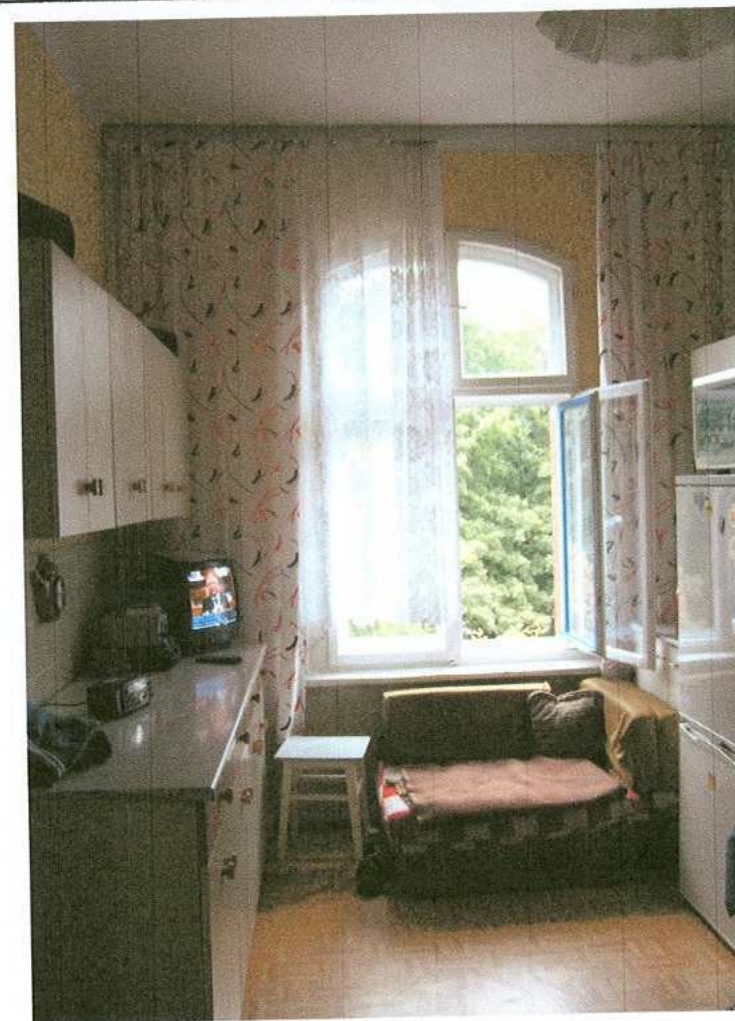
24. Wnętrze - kuchnia

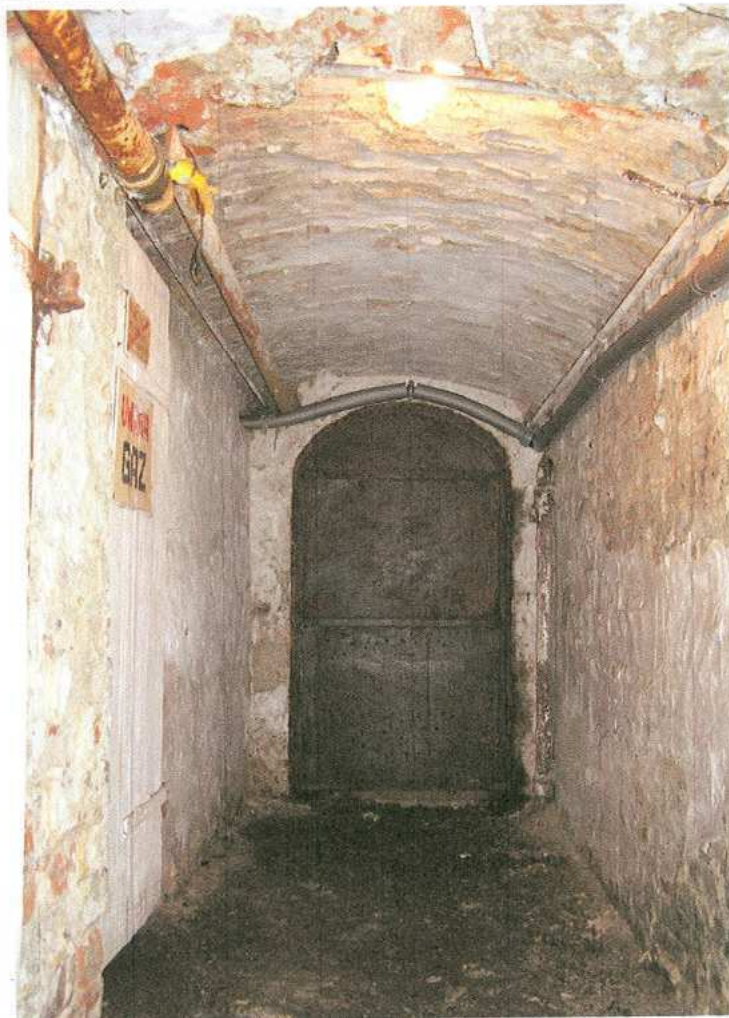
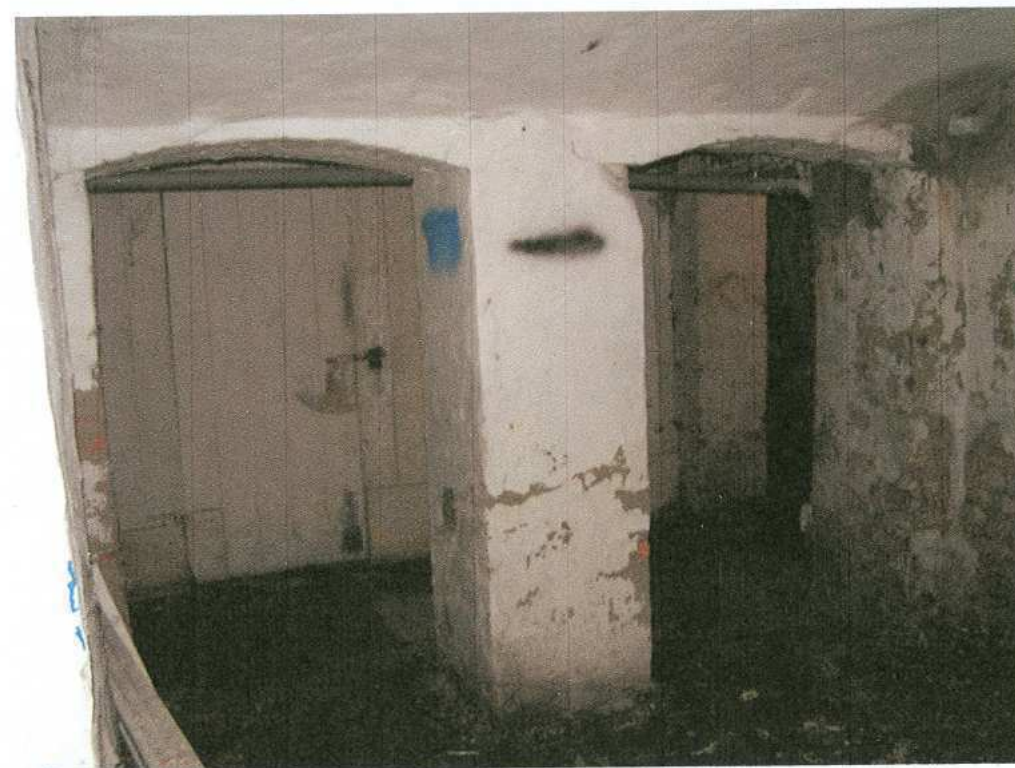
Sklepienia, stropy - strop belkowy ze ślepym pułapem z podsufitką, za wyjątkiem piwnicy gdzie strop ceglany odcinkowy.

**25. Wnętrze - piwnica**

**26. Wnętrze piwnicy**

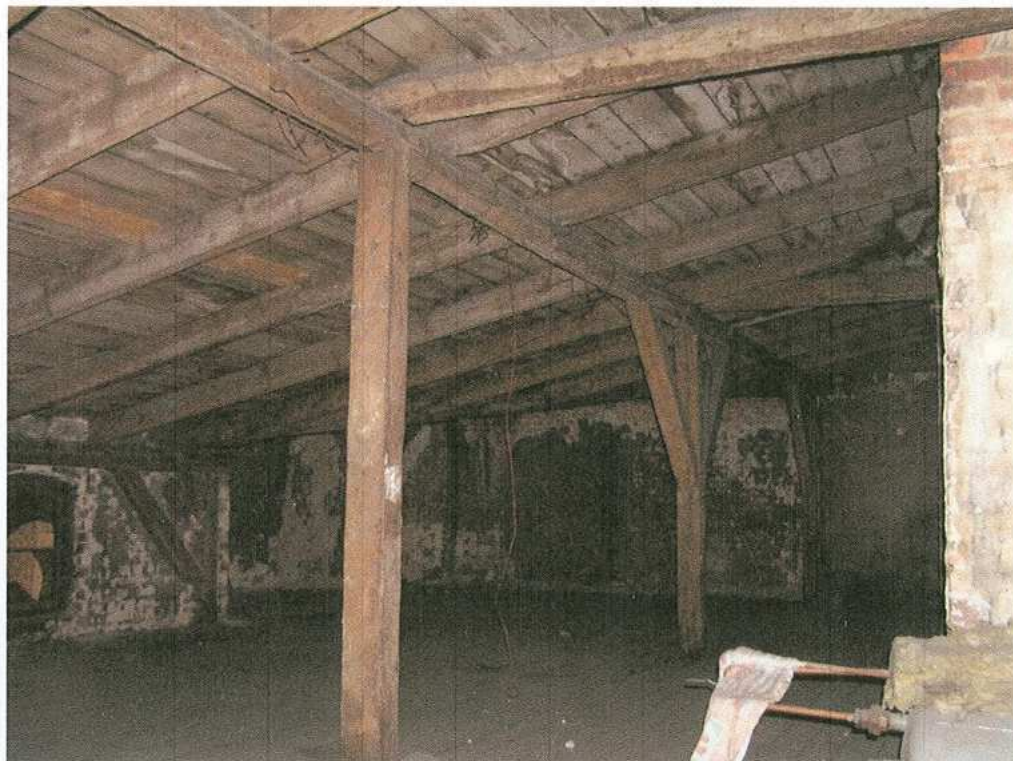
Więźba dachowa - drewniana o konstrukcji płatwiowej z dwoma ściankami stolcowymi.

27. więźba dachowa

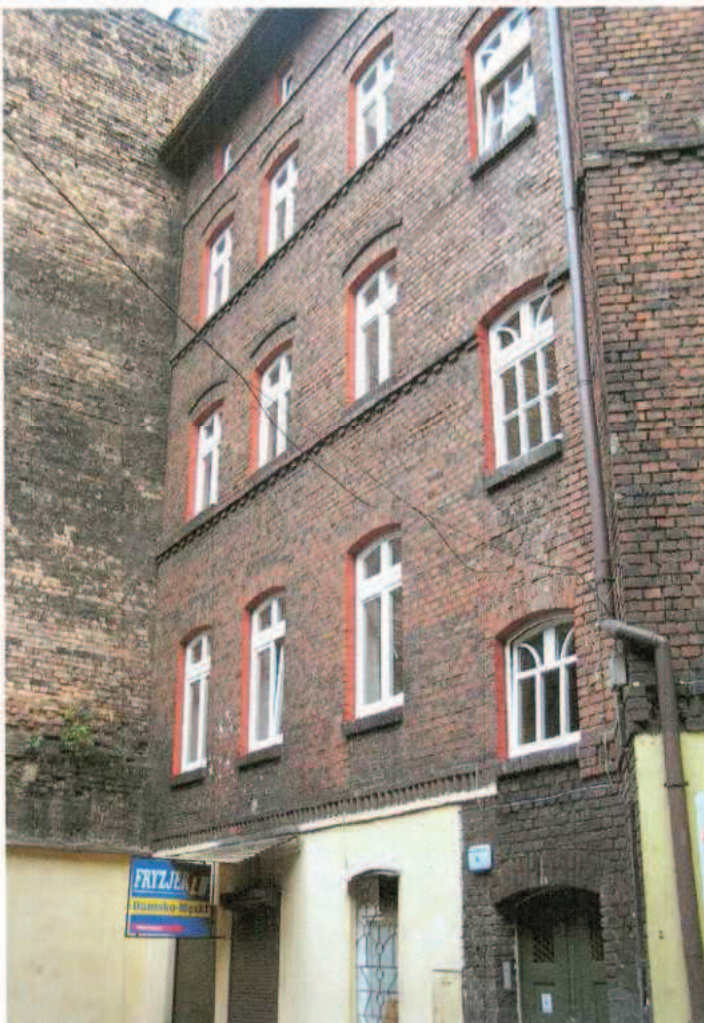
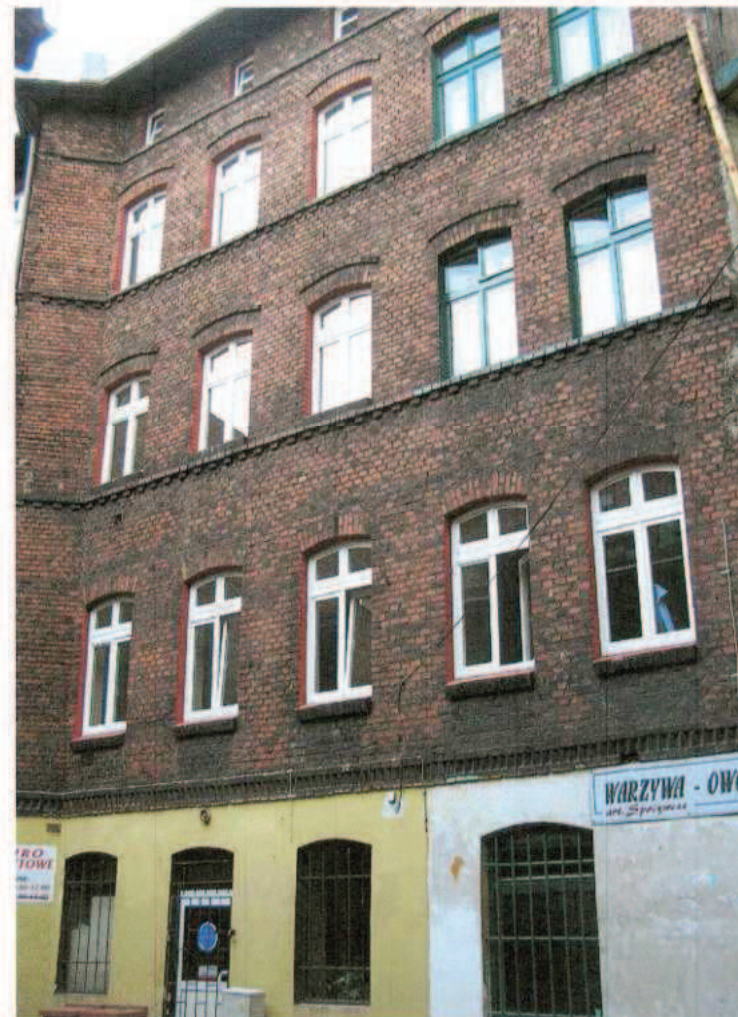
Elewacja południowa (fasada) - ceglana (fragmentarycznie w partii parteru wtórnie otynkowana), czterokondygnacyjowa, niesymetryczna, dziewięcioosiowa, partia parteru przebudowana. Elewacja przepruta oknami w kształcie wertykalnych prostokątów zamkniętych odcinkiem łuku (za wyjątkiem jednego okna na parterze w 1 osi). Ponadto w partii strychowej i w przybudówce niewielkie okienka w kształcie prostokąta (w przybudówce okienka dawnych WC-tów, które obecnie zamurowane). Ponad oknami i pierwotnym otworem drzwiowym w 4 osi łęki odciążające z pionowo ułożonych cegieł. Parapety okienne ceglane. Okna III i IV kondygnacji dodatkowo zaakcentowane ceglanymi odcinkami nadłuczy. W partii parteru w osi 2, 4, 6 oraz w osi łącznika z kamienicą (występującej w ściętym narożniku) znajdują się prostokątne drzwi. Poszczególne kondygnacje wydzielone ceglanym gzymsem (z ukoście ułożonych cegieł, kostkowym oraz prostym).

1. Elewacja frontowa oficyny -część pd.

2. Elewacja frontowa oficyny – część pn.

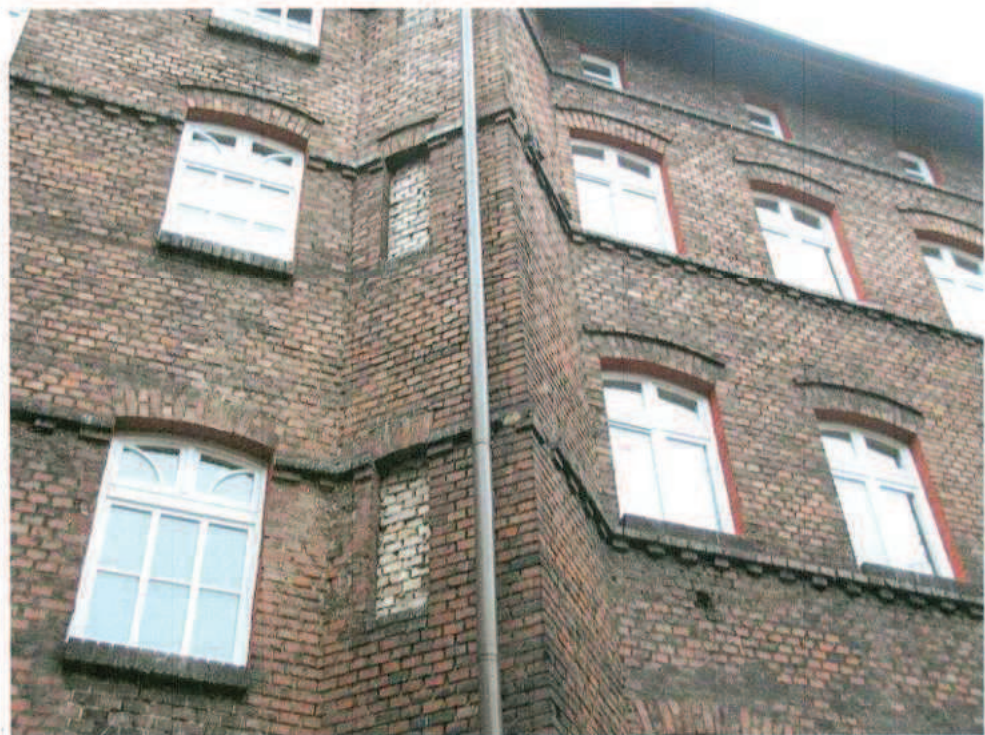
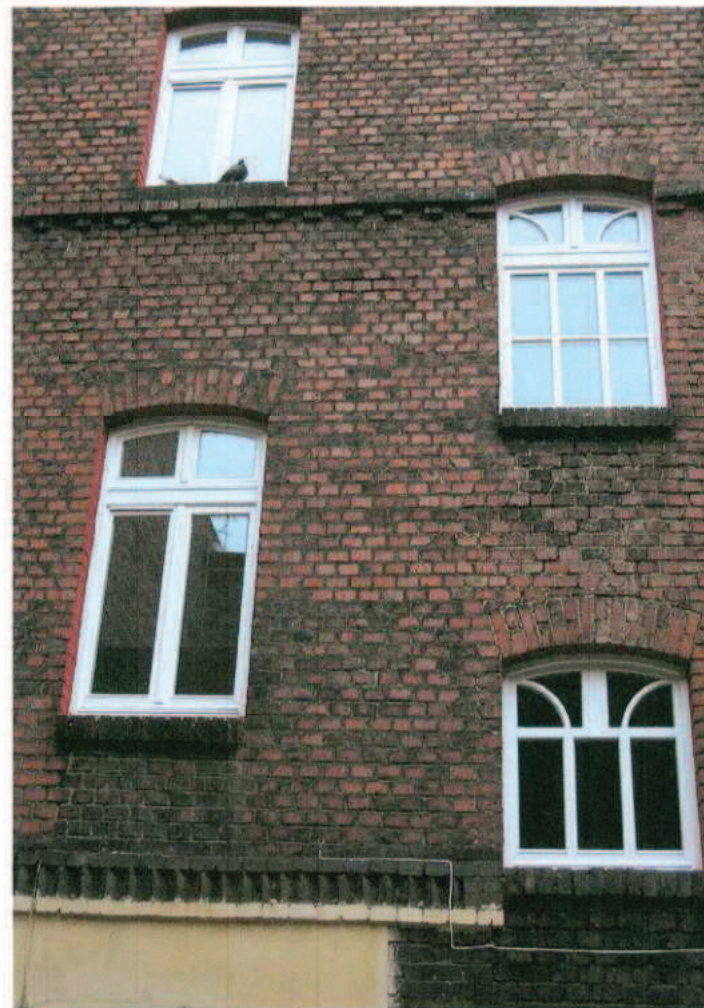
3. Fragment elewacji

4. Fragment elewacji

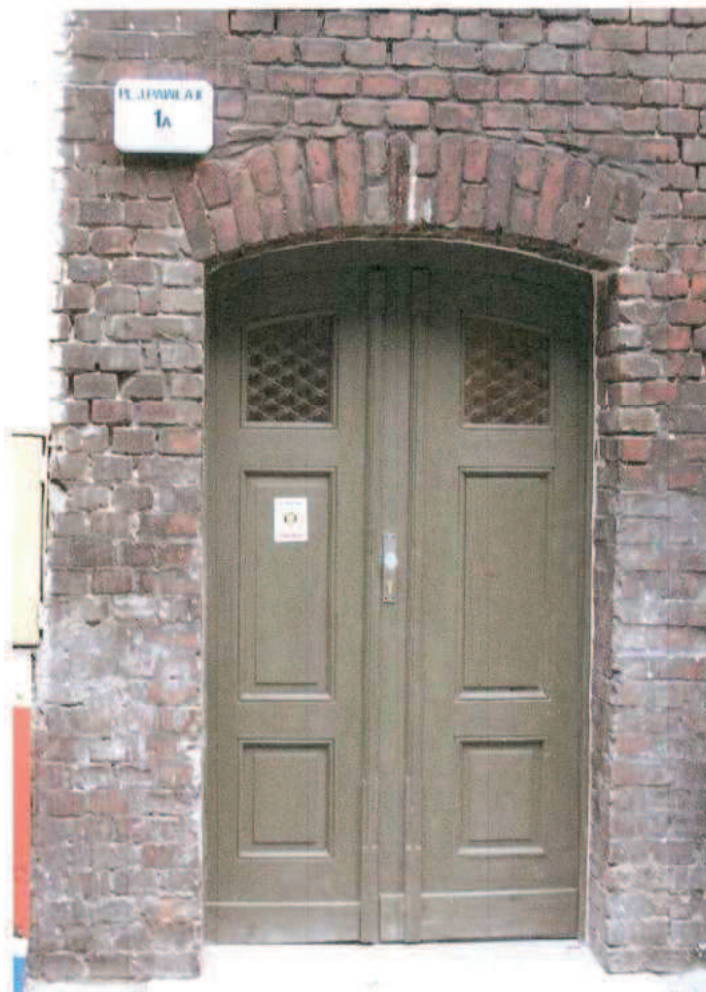
Drzwi zewnętrzne: 1) główne na klatkę schodową (w 4 osi) - pierwotne, drewniane, dwuskrzydłowe zamknięte prostokątnie, szklone, o konstrukcji ramowo-plycinowej (dekoracja sześcioplycinowa, dwie górne plyciny szklone), drzwi na zawiasach czopowych; 2) do salonu fryzjerskiego (2 os), do usług kredytowych (6 os), do sklepu owocowo-warzywnego (9 os) - współczesne, z aluminium, jednoskrzydłowe zamknięte prostokątnie, przeszklone, dwupodziałowe;

5. Drzwi zewnętrzne
