KAMIENICA

Ruda Śląska – Nowy Bytom
pl. Jana Pawła II 1

WKŁADKA DO KARTY EWIDENCYJNEJ ZABYTKÓW ARCHITEKTURY I BUDOWNICTWA
ZAŁĄCZNIK NR 1

1. Miejscowość RUDA ŚLĄSKA	2. Obiekt KAMIENICA - UL. JANA PAWŁA II 1	3. Zawartość wkładki c.d. pkt. 13
--------------------------------------	---	--------------------------------------

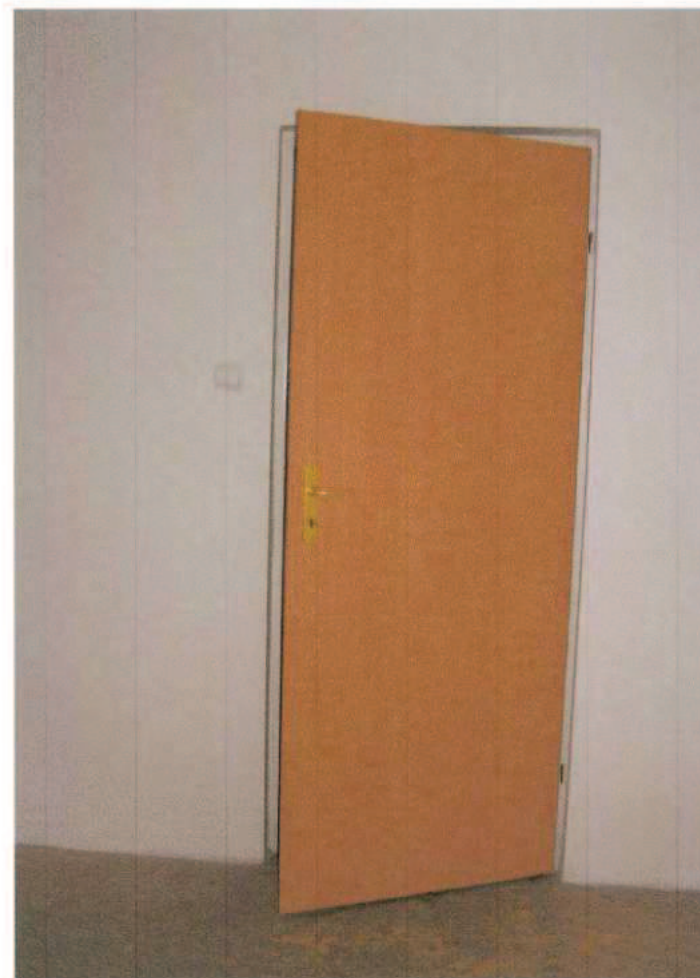
Drzwi wewnętrzne: 1) drzwi na parterze (zaplecza sklepów i pomieszczeń usługowych) - współczesne, jednoskrzydłowe zamknięte prostokątnie, z materiałów drewnopochodnych, płytowe, część stolarki przeszklona, drzwi na zawiasach czopowych; 2) drzwi z klatki schodowej do mieszkań oraz w samych mieszkaniach, do piwnicy i na strych, do składziku na parterze; współczesne, jednoskrzydłowe, zamknięte prostokątnie, z materiałów drewnopochodnych, płytowe, stolarka do łazienek przeszklona, drzwi na zawiasach czopowych; 3) w piwnicy - współczesne, drewniane, ażurowe.

6. Drzwi wewnętrzne

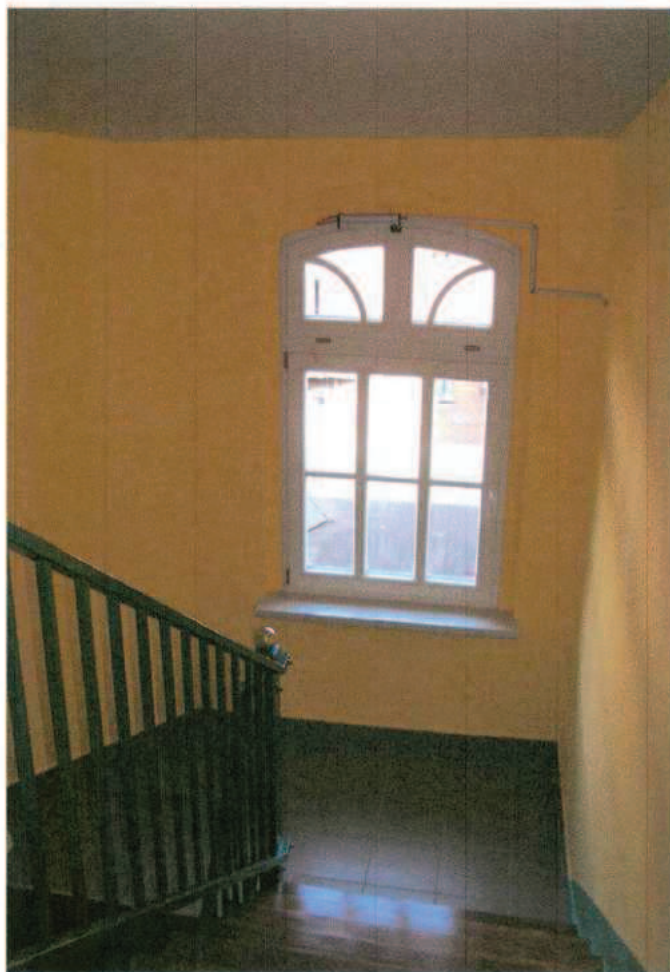
9. Klatka schodowa – fragment

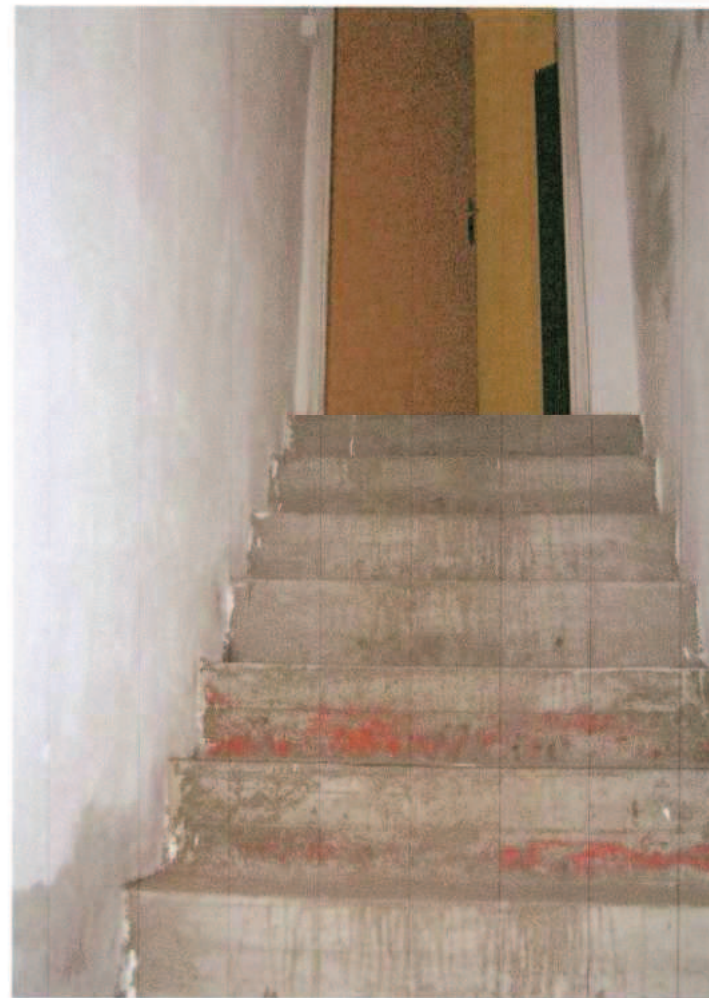
10. Schody do piwnicy

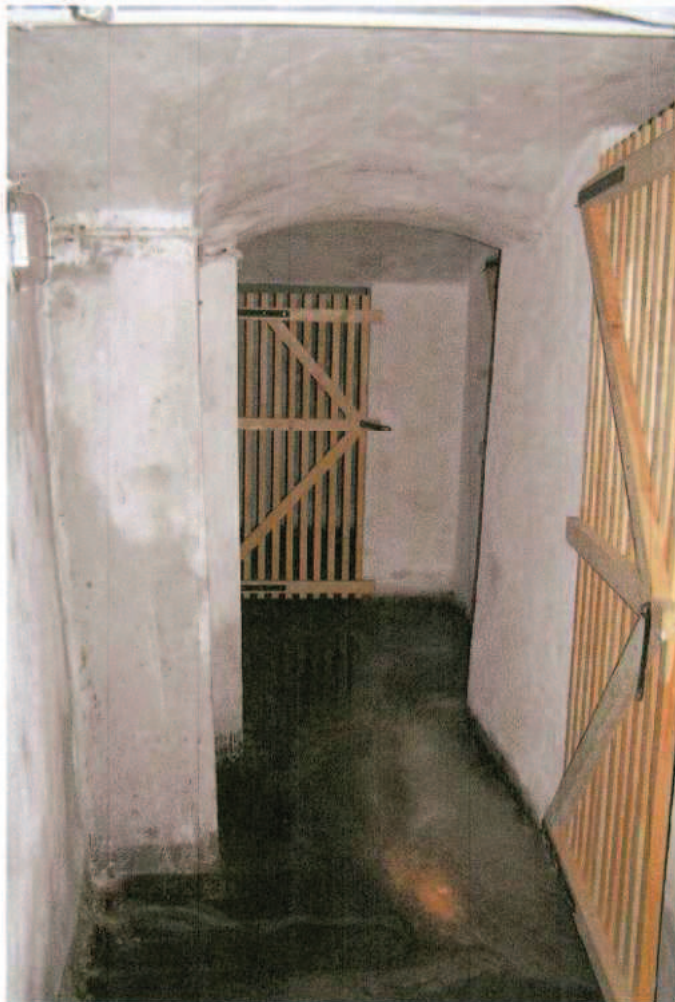
11. Piwnica

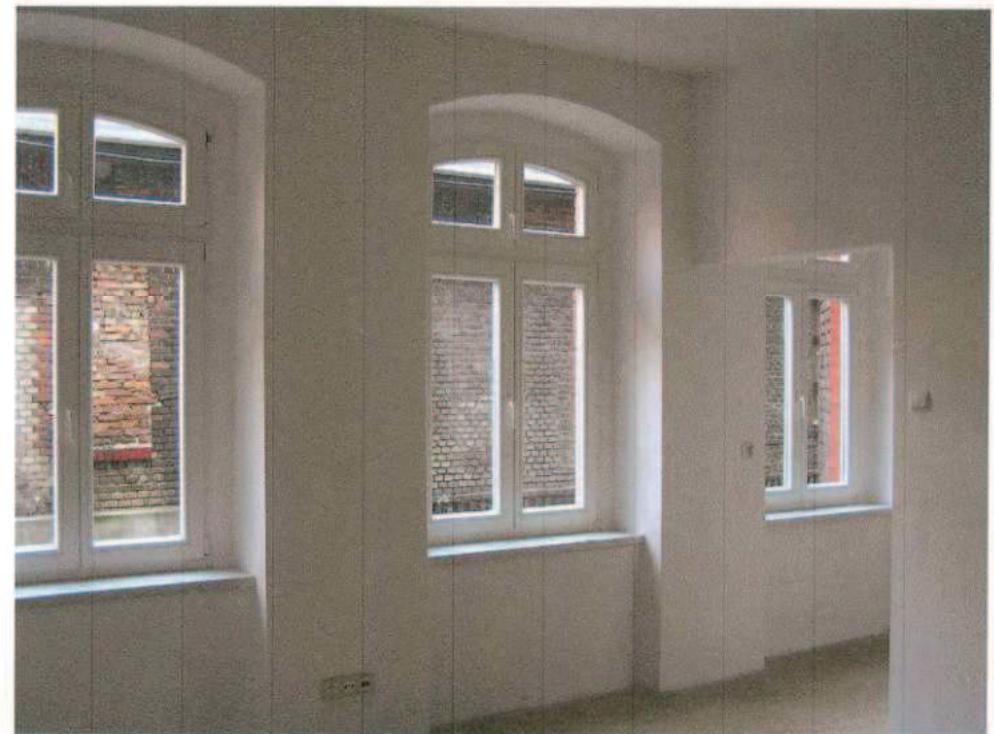
12. wnętrze mieszkalne

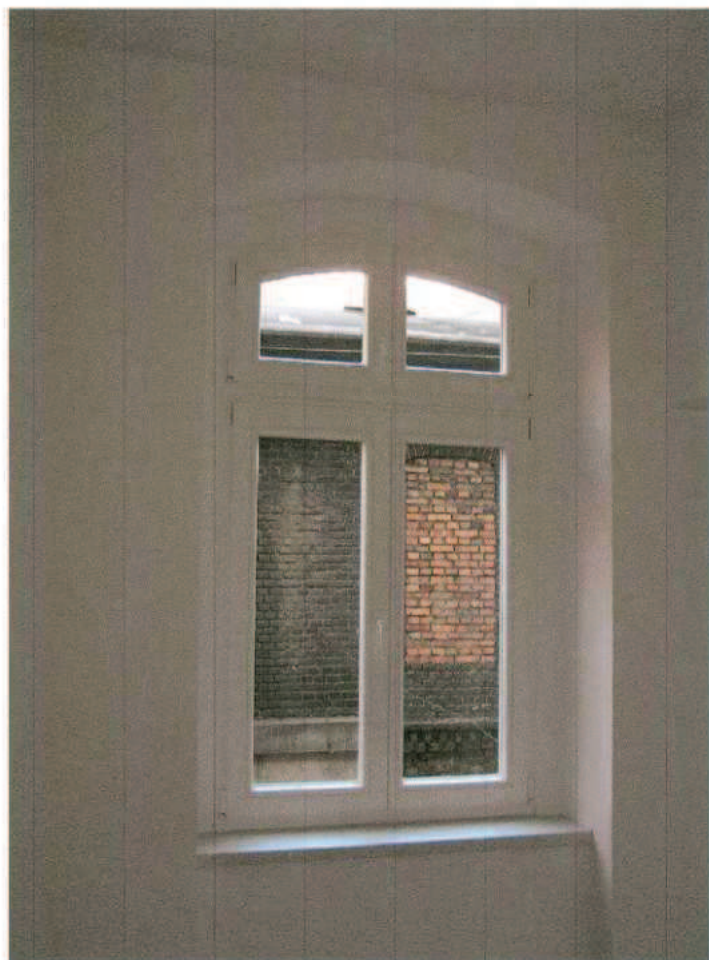
Okna - wtórne, w większości z PCV (za wyjątkiem 8 i 9 osi II i III piętra i 3 osi parteru (zakład fryzjerski), które drewniane oraz w 8 osi parteru (sklep warzywno-owocowy), które wykonane z aluminium);

13. współczesna stolarka okienna

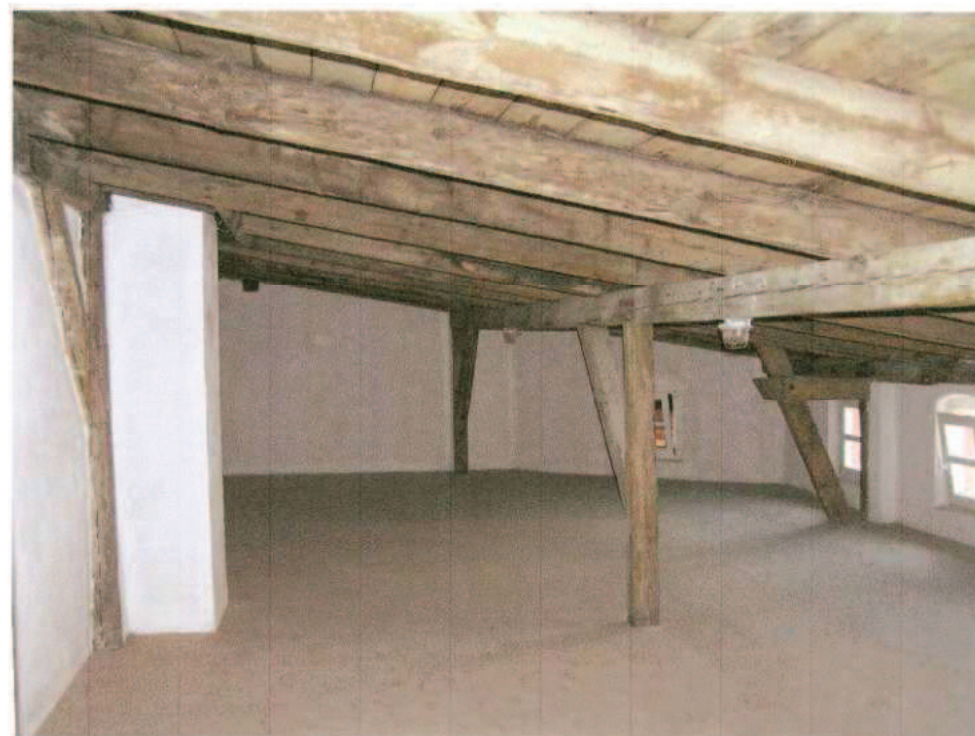
Więźba dachowa - drewniana o konstrukcji płatwiowej.

14. więźba dachowa

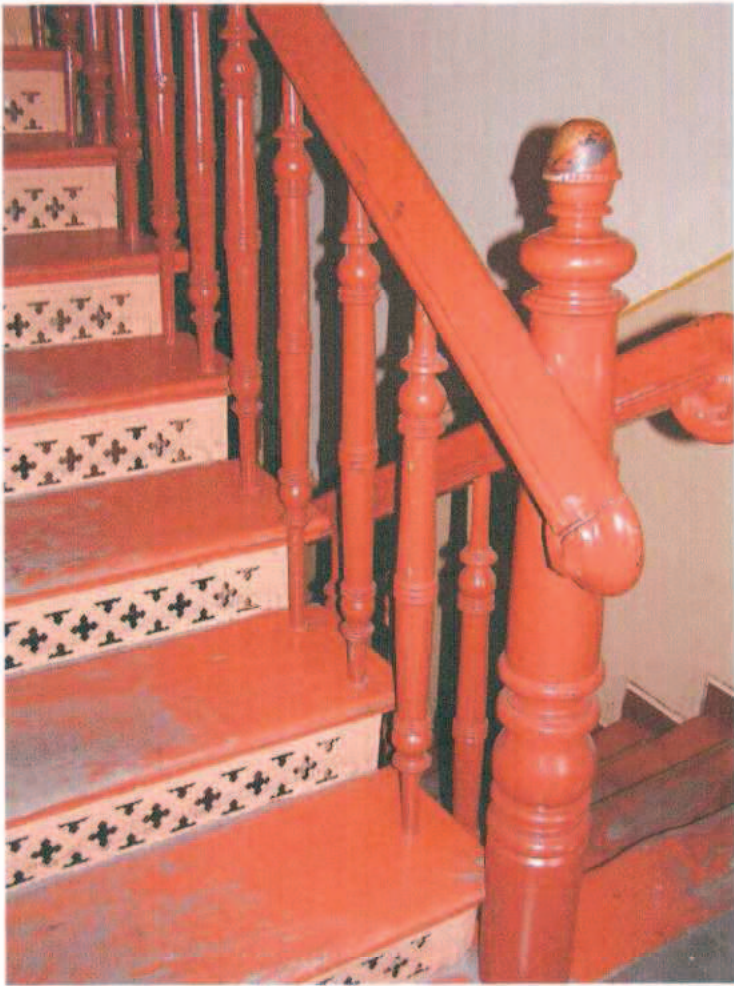
Balustrada schodów drewniana, tralkowa. Tralki toczone, wielolalkowe, w kształcie wrzecionowate. Na początku każdego biegu schodów drewniany słupek. Słupek kolisty, z wałkami, zakończony nodusem i kulą. Poręcz profilowana. Balustrada malowana w kolorze brązowym.

Prowadzić bieżące prace konserwatorskie.

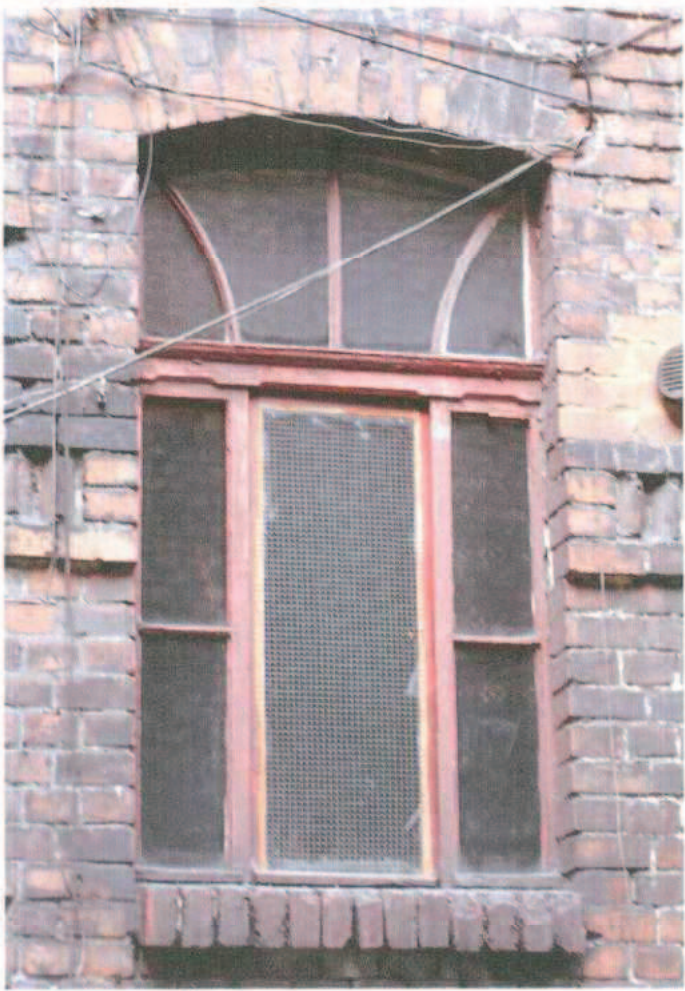
Okna drewniane, o konstrukcji krosnowej, w kształcie pionowego prostokąta, zamkniętego odcinkiem łuku. Okno czteropodziałowe z nadświetleniem, w podświetleniu trójdzielne (skrzydła boczne z dodatkowym podziałem szprosowym poziomym), w nadświetleniu podział szprosowy, utworzony po krzywiźnie i pionowy. Okno malowane w kolorze brązowym.

Prowadzić bieżące prace konserwatorskie.

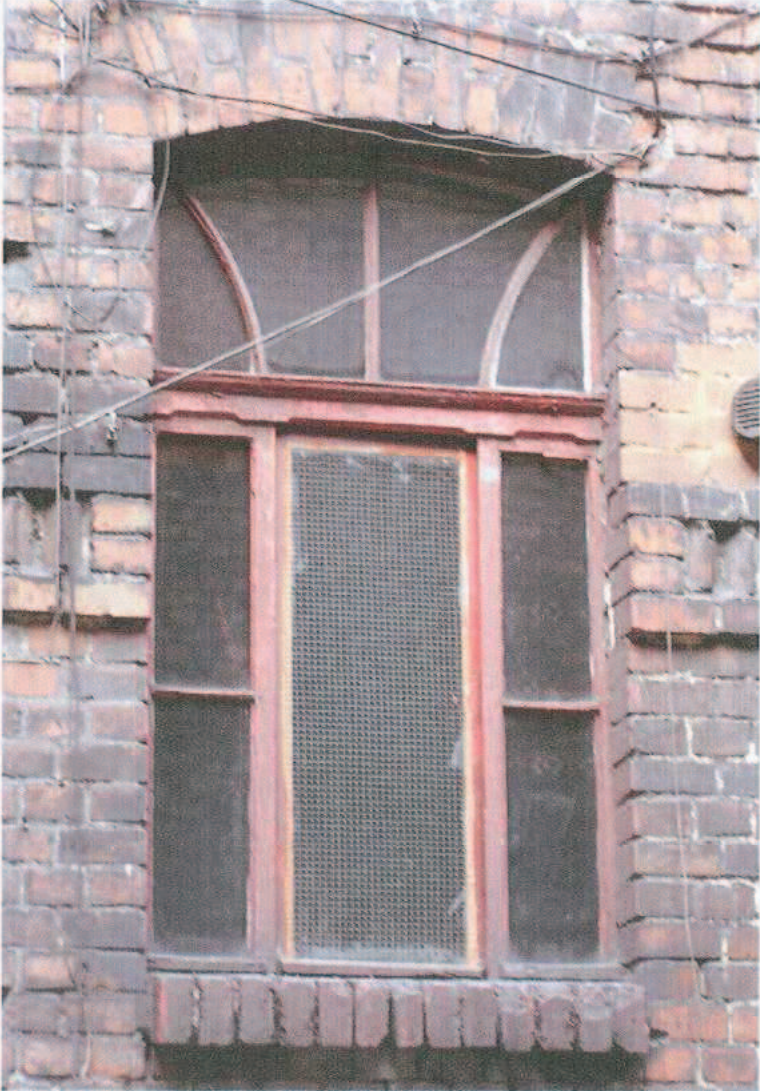
podślemieniu trójdzielne (skrzydła boczne z dodatkowym podziałem szprosowym poziomym), w nadślemieniu podział szprosowy, utworzony krzywiźnie i pionowy. Okno malowane w kolorze brązowym.

Prowadzić bieżące prace konserwatorskie.
