**OŚRODEK DOKUMENTACJI
ZABYTKÓW w WARSZAWIE**

KARTA EWIDENCYJNA ZABYTKÓW
ARCHITEKTURY I BUDOWNICTWA

1. <i>Obiekt</i> KOŚCIÓŁ PARAFIALNY POD WEZWANIEM ŚWIĘTEJ MARII MAGDALENY	2. <i>Czas powstania</i> 1883 rok	3. <i>Miejscowość</i> RUDA ŚLĄSKA BIELSZOWICE
---	--------------------------------------	---

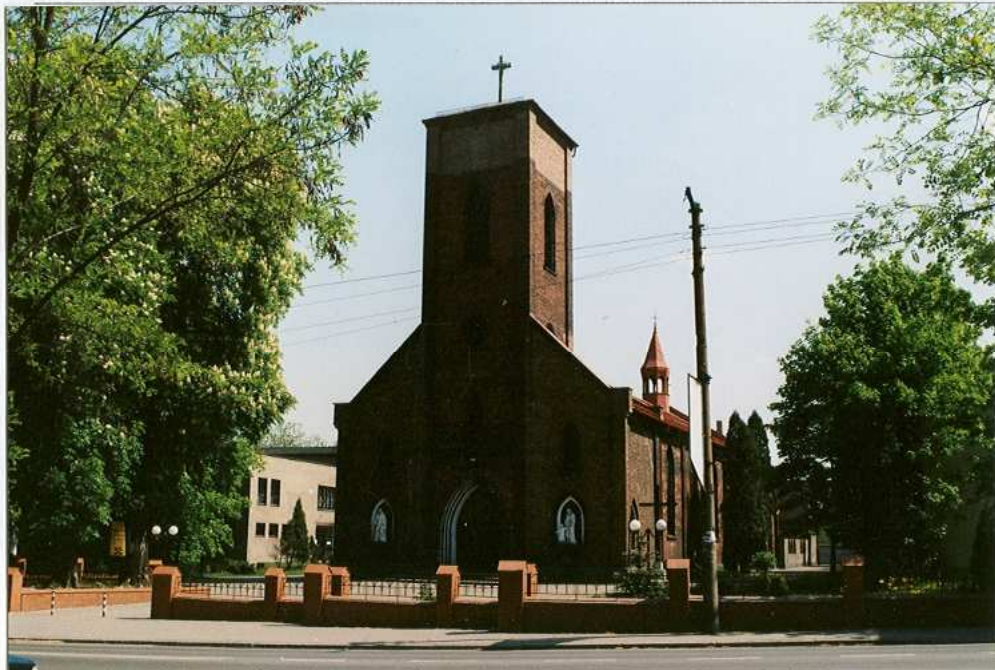
- 1 - ELEWACJA POŁUDNIOWO-ZACHODNIA
- 2 - ORIENTACJA (SKALA 1 : 10000)
- 3 - SYTUACJA (SKALA 1 : 500)

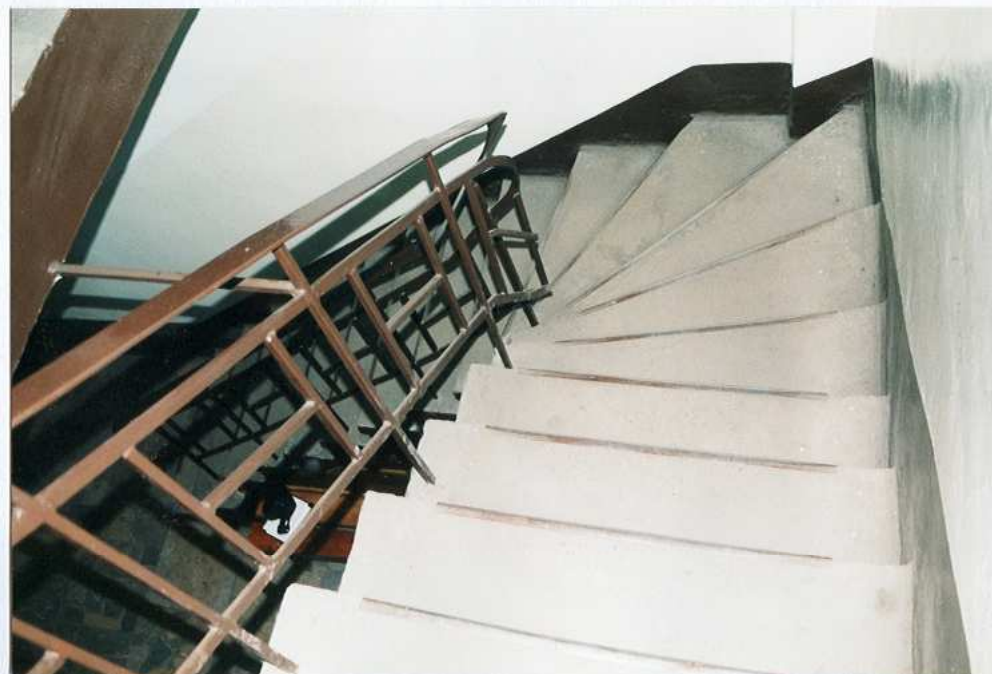
Schody - schody zewnętrzne - schody główne, do przedsionków północnego i południowego, do zakrystii - wolne, kilkustopniowe, granitowe, obłożone gresem; schody wewnętrzne - schody na chór muzyczny - lamane, z zakrętem środkowym, betonowe, z metalową balustradą; schody w wieży - drewniane, drabiniaste

- 25 - RZEŹBA W NISZY FASADY
- 26 - WYPOSAŻENIE - PIERWOTNA ŁAWKA
(PRZECHOWYWANA NA CHÓRZE MUZYCZNYM)
- 27 - SCHODY NA CHÓR MUZYCZNY

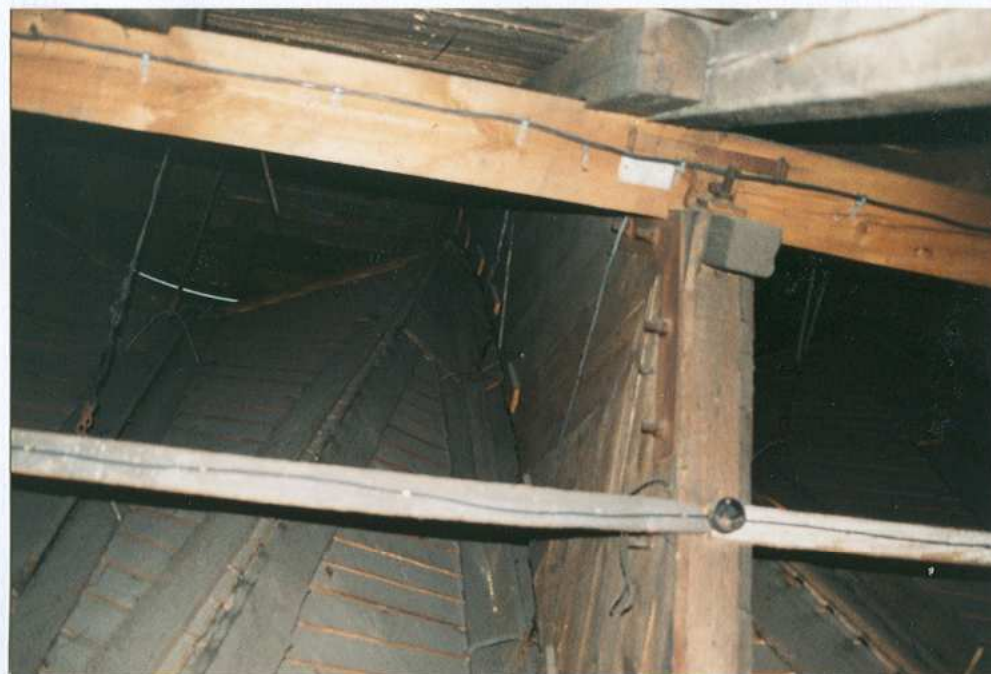
Wieżba dachowa - drewniana, krokwiowo-płatwiowa z zastrzałami

21 - WIĘŻBA DACHOWA

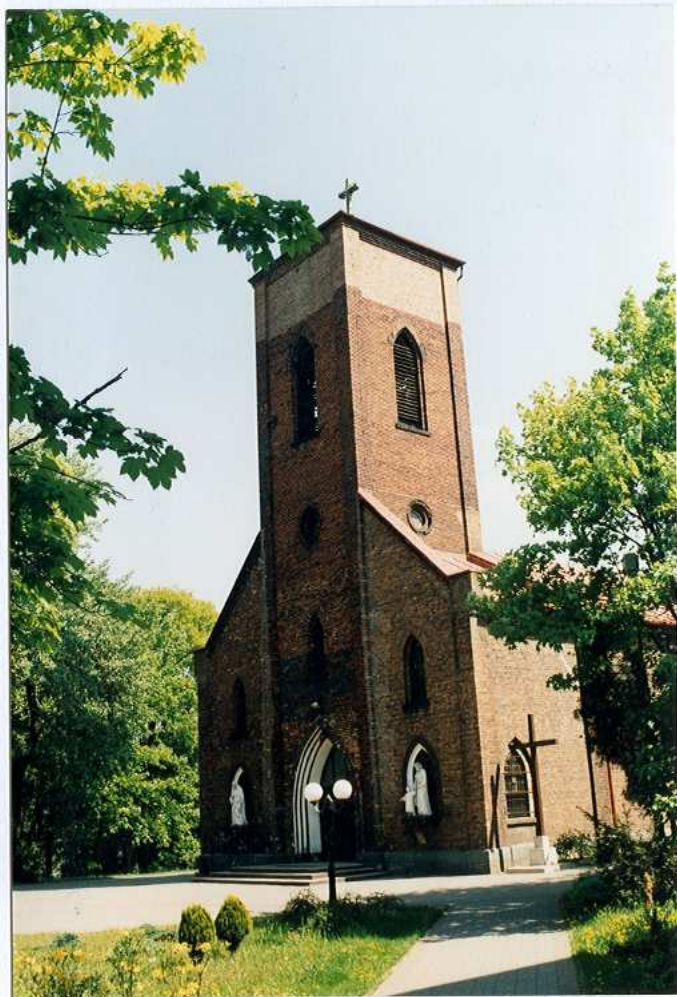
Fasada - wieżowa, trzyosiowa, w partii przyziemia w osi głównej otwór wejściowy, ujęty w ostrołuczny, uskokowy portal; w osiach bocznych wnęki z rzeźbami świętego Józefa z Dzieciątkiem (w trzeciej osi) i świętej Anny z Marią (w pierwszej osi). Powyżej w każdej z osi ostrołuczne okna, nad oknem środkowym okulus, ponad którym ostrołuczny otwór okienny z drewnianymi żaluzjami.

- 1 - FASADA
- 2 - ELEWACJA PÓŁNOCNA
- 3 - ELEWACJA WSCHODNIA

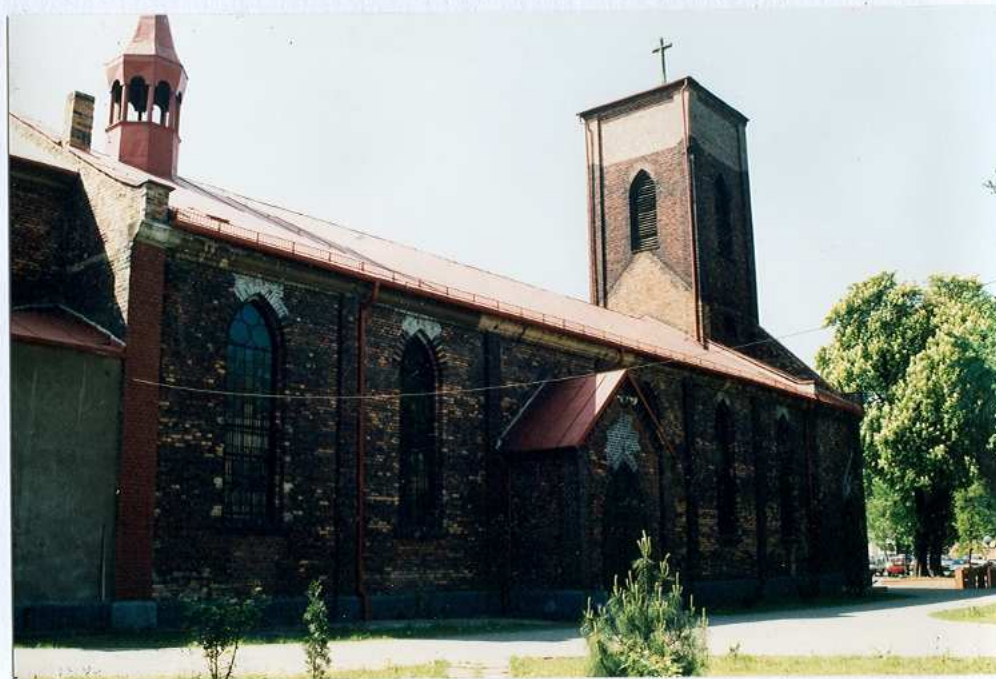
2

Elewacja północna - ośmioosiowa - jedna oś składziku, pięć osi nawy, dwie osie wejściowe (czwarta oś - przedsionek północny oraz ósma oś - wejście do aneksu z klatką schodową na chór muzyczny)

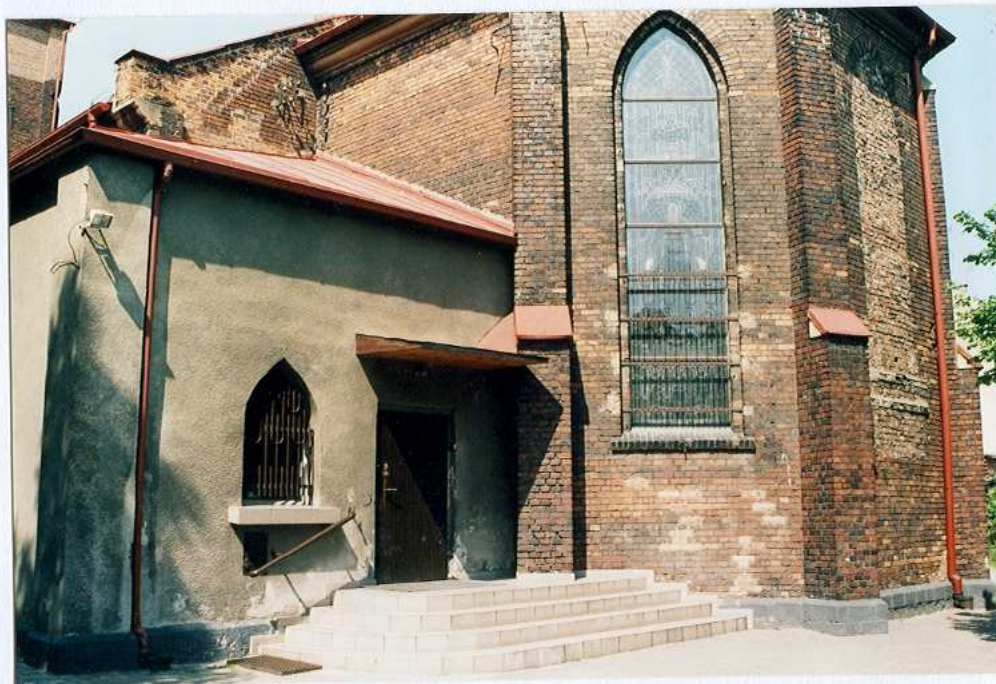
3

Elewacja wschodnia - czteroosiowa - pierwsza oś zakrystii (okno i drzwi wejściowe), pozostałe osie prezbiterium (trzecia oś okienna zamurowana).

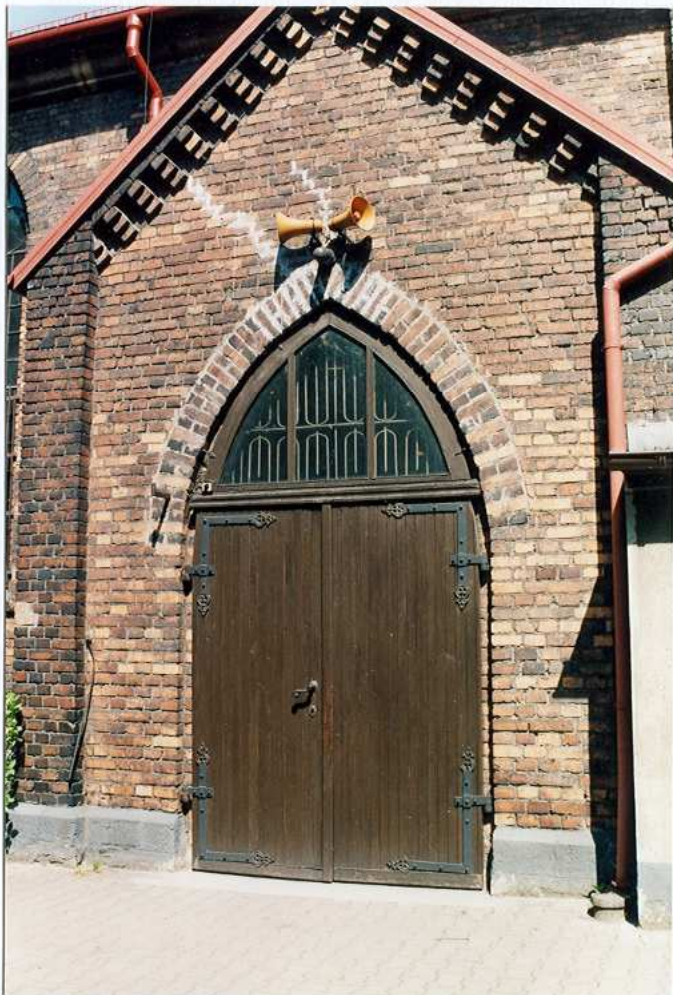
Drzwi - drzwi zewnętrzne - drzwi główne oraz drzwi do pomieszczenia na chór muzyczny (w elewacji północnej) - nowe, drewniane, pełne, dwuskrzydłowe, z przeszklonym, okratowanym nadświetłem, o konstrukcji ramowo-płycinowej (od zewnątrz płyciny dekorowane deskami), na zawiasach z hakiem; drzwi do przedsionków północnego i południowego - nowe, drewniane, pełne, dwuskrzydłowe, z ostrołuczny, przeszklonym, okratowanym nadświetłem, o konstrukcji ramowo-płycinowej, na zawiasach kątowych, zachowane oryginalne klamki i zawiasy (z poprzednich drzwi); drzwi do zakrystii (od wschodu) - nowe, drewniane, pełne, jednoskrzydłowe, zamknięte prostokątnie, o konstrukcji ramowo-płycinowej (dekoracja sześciopłycinowa), od zewnątrz obite deskami, na zawiasach z hakiem; drzwi wewnętrzne - drzwi z kruchty głównej do nawy - nowe, drewniane, szklone, zamknięte prostokątnie, wahadłowe, o konstrukcji ramowo-płycinowej (górne płyciny przeszklone, okratowane); drzwi z przedsionków północnego i południowego do nawy - nowe, drewniane, pełne, dwuskrzydłowe, zamknięte ostrołucznie, o konstrukcji ramowo-płycinowej, z zachowanymi oryginalnymi neogotyckimi zamkiem i klamką (z pierwotnych drzwi), na zawiasach kątowych; drzwi z prezbiterium do zakrystii, z prezbiterium do składziku od północy oraz z zakrystii do zakrystii ministrantów - nowe, drewniane, jednoskrzydłowe, z niewielkim, przeszklonym wziernikiem w kształcie rombu, w kształcie prostokąta, o konstrukcji ramowo-płycinowej (płyciny dekorowane klepkami układanymi w romb), na zawiasach czopowych; drzwi z zakrystii ministrantów do składziku południowego - starsze, drewniane, szklone, jednoskrzydłowe

10 - DRZWI ZEWNĘTRZNE DO PRZEDSIONKA BOCZNEGO

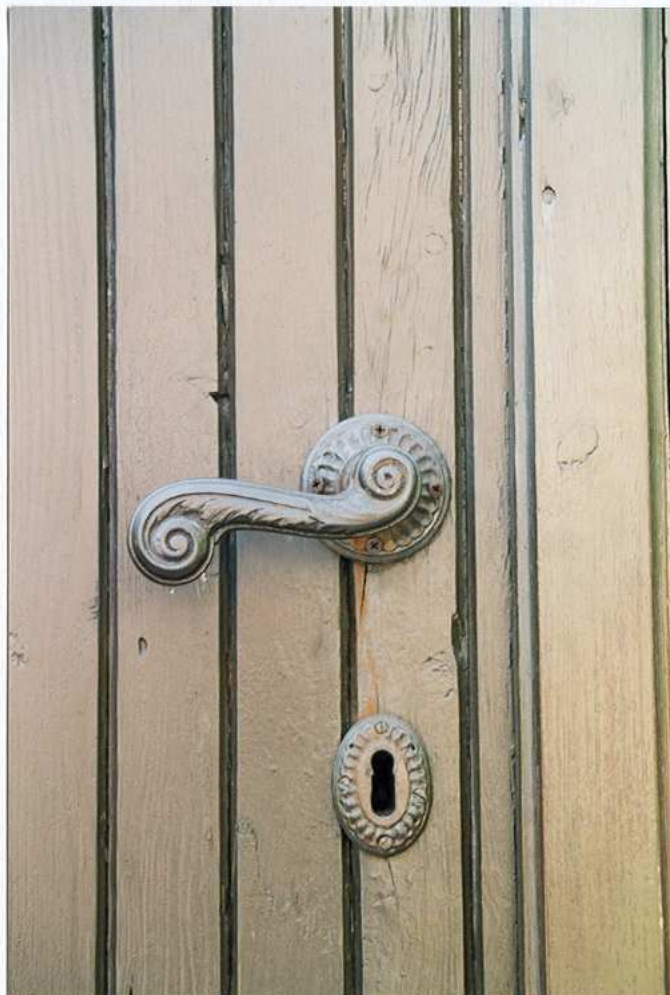
11 - DRZWI ZEWNĘTRZNE DO PRZEDSIONKA BOCZNEGO
FRAGMENT Z KLAMKĄ I ZAMKIEM

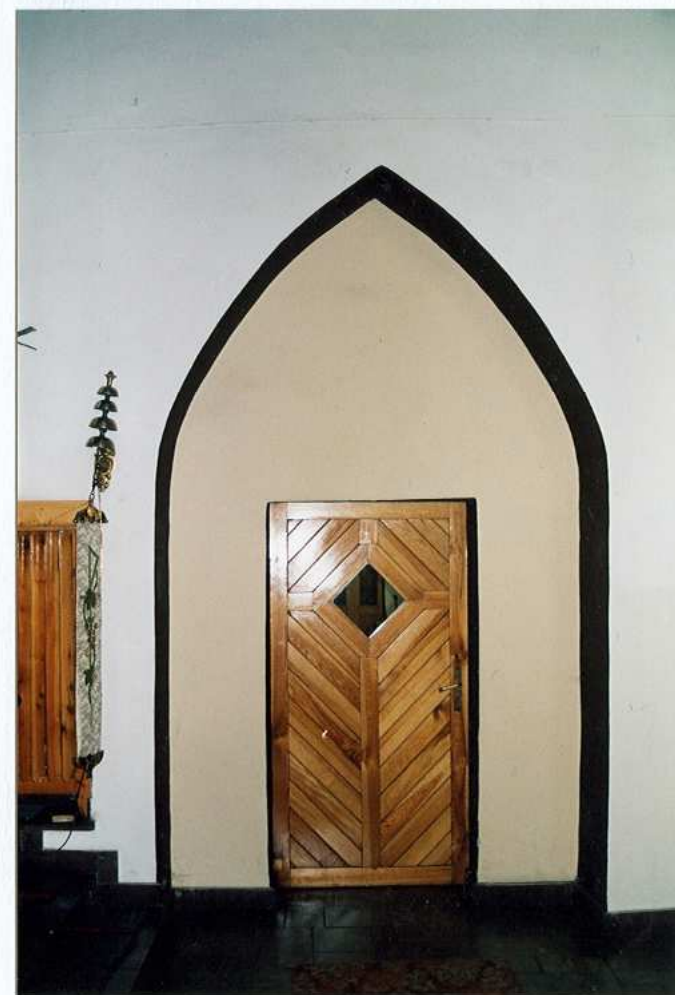
12 - DRZWI WEWNĘTRZNE DO ZAKRYSTII

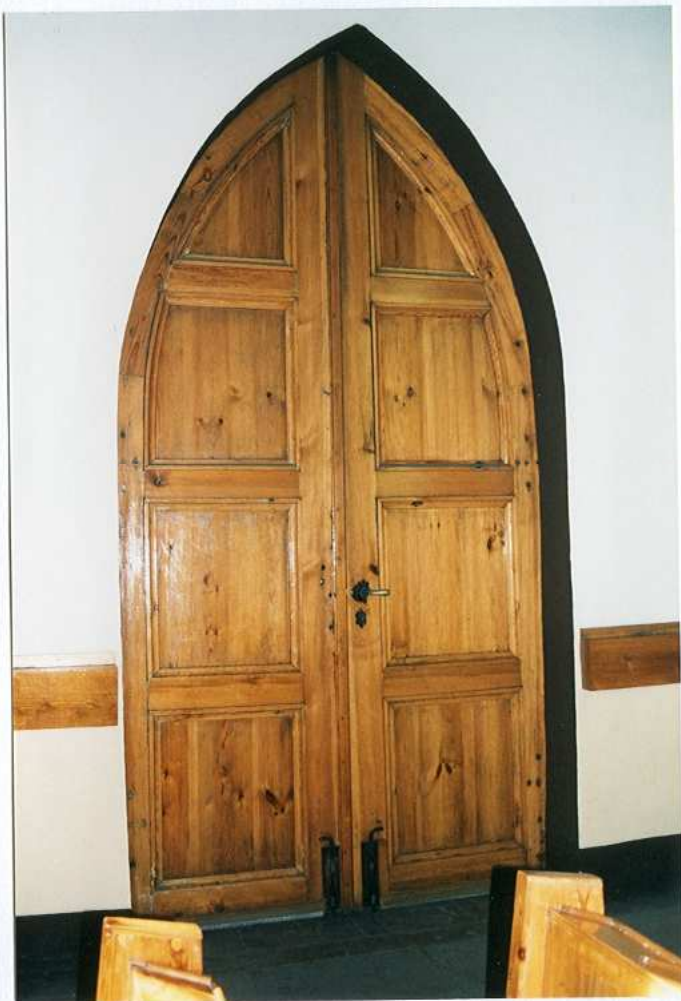
przeszklonym wziernikiem w kształcie rombu, w kształcie prostokąta, o konstrukcji ramowo-płycinowej (płyciny dekorowane klepkami układanymi w romb), na zawiasach czopowych; drzwi z zakrystii ministrantów do składowiska południowego - starsze, drewniane, szklone, jednoskrzydłowe, prostokątne, o konstrukcji ramowo-płycinowej (górne dwie płyciny przeszklone), na zawiasach czopowych

13 - DRZWI WEWNĘTRZNE Z NAWY BOCZNEJ DO PRZEDSIONKA

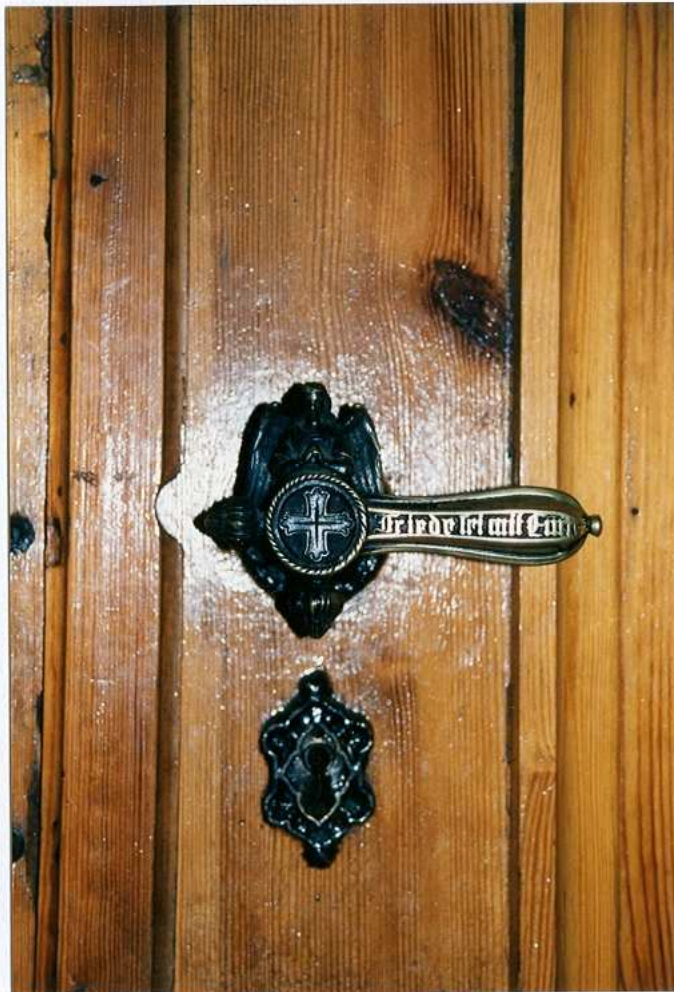
14 - DRZWI WEWNĘTRZNE Z NAWY BOCZNEJ DO PRZEDSIONKA
FRAGMENT Z KLAMKĄ I ZAMKIEM

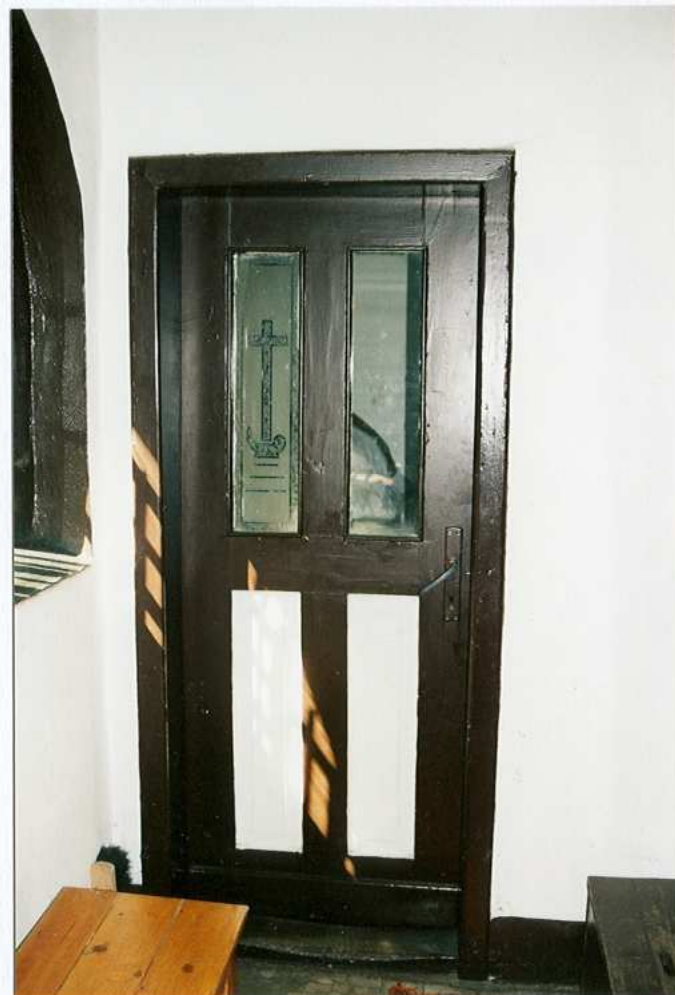
15 - DRZWI WEWNĘTRZNE Z ZAKRYSTII
DO ZAKRYSTII MINISTRANCKIEJ

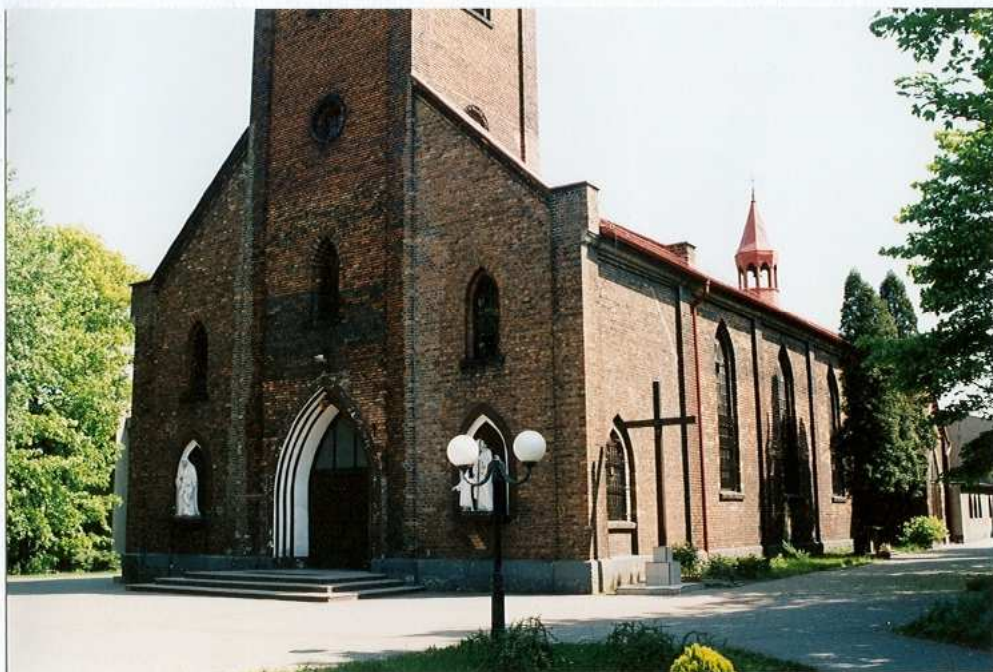
Elewacja południowa - siedmioosiowa - jedna oś kaplicy Matki Boskiej Bolesnej, pięć osi nawy (w piątej osi przedsionek południowy), osie szósta i siódma w dwóch poziomach, w dolnym poziomie niska przybudówka (zakrystia ministrancka sześciosiowa)

4 - ELEWACJA POŁUDNIOWA I DOLNA CZĘŚĆ FASADY
5 - OKNA ZAKRYSTII MINISTRANCKIEJ
6 - WNĘTRZE KAPLICY

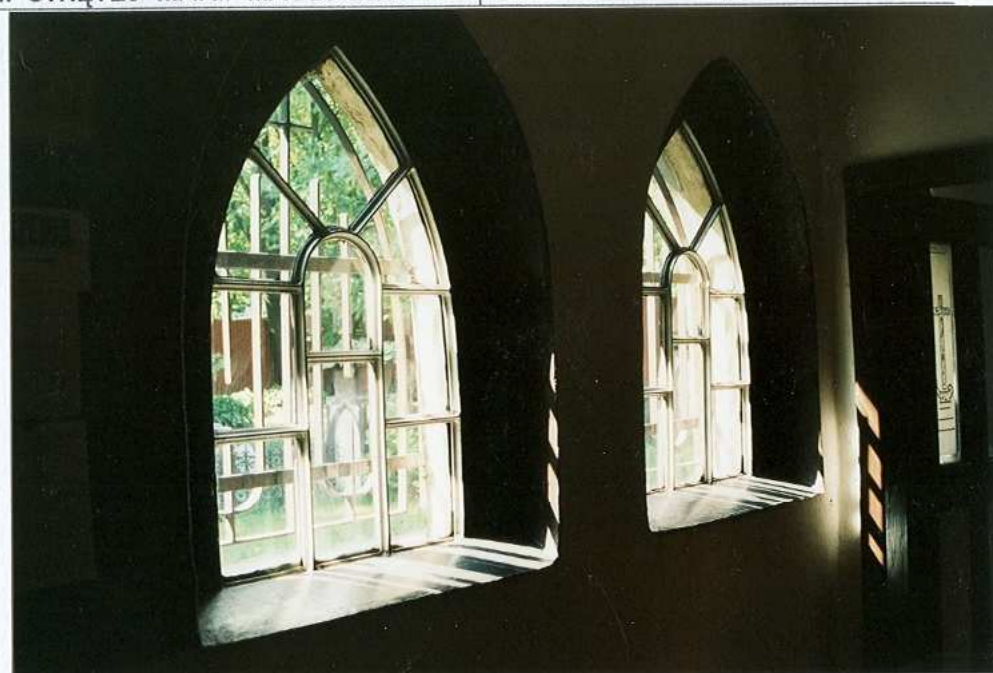
Okna - w nawie i prezbiterium - stałe metalowe ramiaki w kształcie wąskiego prostokąta zamkniętego ostrołucznie, w nawie z podziałem kwaterowym, wypełnione szkłem białym, w prezbiterium wypełnione witrażem; w zakrystii - drewniane, krosnowe, zamknięte ostrołucznie, z nieregularnym podziałem szprosowym; w wieży - okulusy, drewniane, krosnowe, dwudzielne

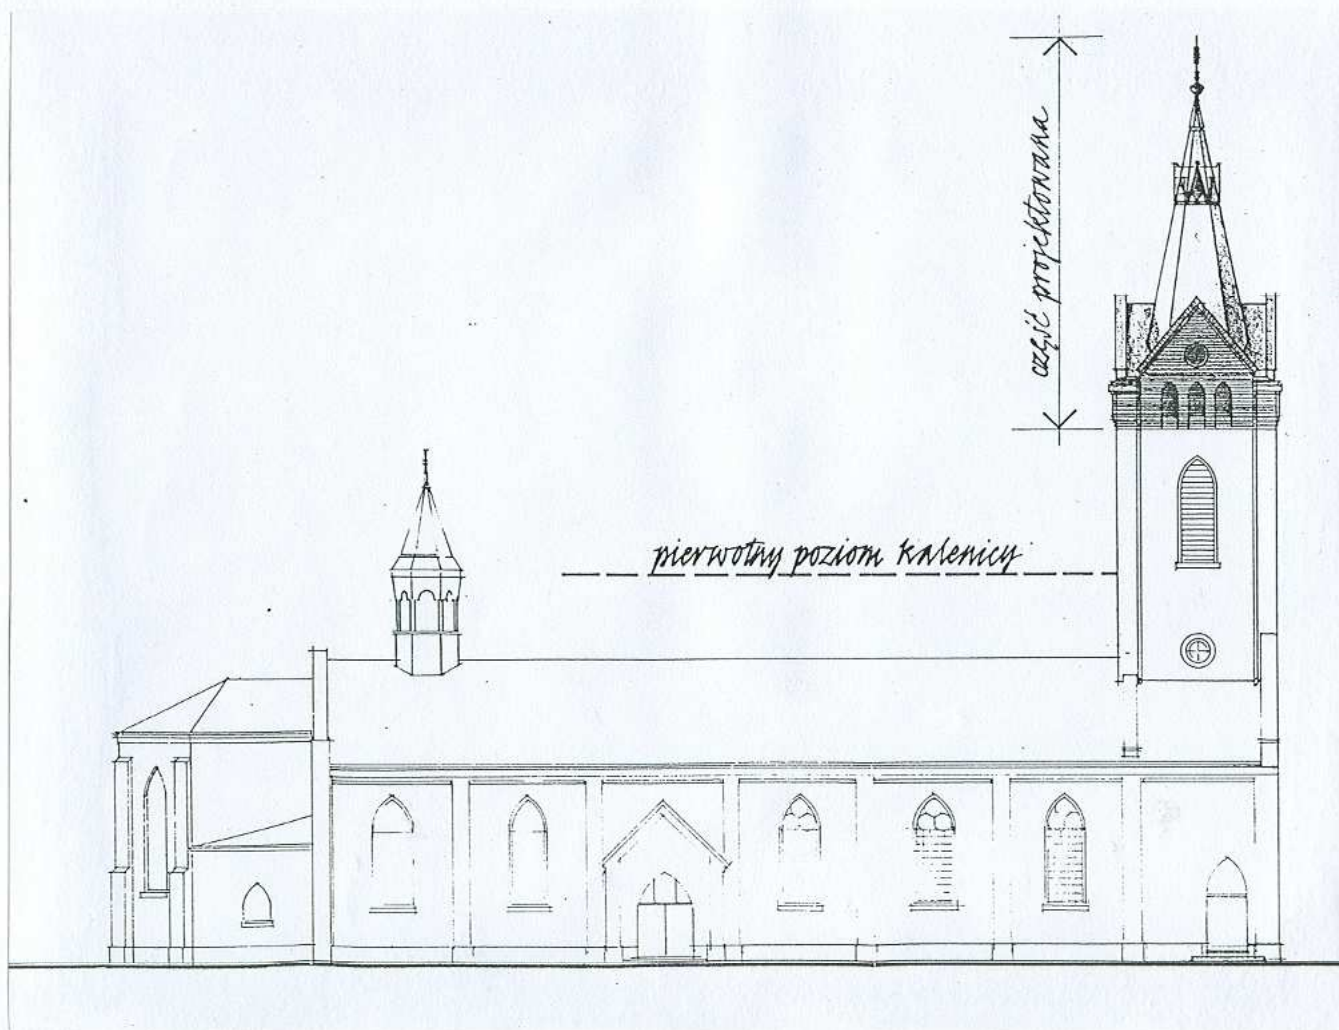
ELEWACJA PÓLNOCA Z ZAZNACZONYM PIERWOTNYM POZIOMEM KALENICY DACHU ORAZ PROJEKTOWANĄ W 2000 ROKU ROZBUDOWĄ WIEŻY

<p>14. Kubatura</p> <p style="text-align: center;">około 7777 m³</p>	<p>15. Powierzchnia użytkowa</p> <p style="text-align: center;">około 814 m²</p>	<p>16. Przeznaczenie pierwotne</p> <p style="text-align: center;">sakralne</p>	<p>17. Użytkowanie obecne</p> <p style="text-align: center;">sakralne</p>
<p>18. Prace budowlane i konserwatorskie, ich przebieg i dokumentacja</p> <ul style="list-style-type: none"> • lata 1955-1956 - w ramach szkód górniczych remont kościoła wykonany przez KWK Bielszowice - obniżenie wieży i dachu nad nawą, wykonanie nowej posadzki, przebudowa ołtarza głównego i dwóch ołtarzy bocznych, wykonanie nowych ławek, przeniesienie ambony, wykonanie nowego oświetlenia i instalacji radiofonizacyjnej, obicie słupów we wnętrzu tekturą, wykonanie płaskorzeźb na ścianach kościoła, remont organów, malowanie wnętrza kościoła • 1960 rok - remont organów, wykonanie ogrzewania • 1975 rok - za księdza proboszcza Jadamusa wykonano nowy wystrój kościoła (wraz z likwidacją pierwotnego wyposażenia), wykonanie boazerii sufitowej, nowej marmurowej posadzki w prezbiterium i zakrystii, wymiana ogrzewania, instalacji elektrycznej i radiofonicznej, wymiana stolarki drzwiowej (z zachowaniem pierwotnej ślusarki), wykonanie nowego, marmurowego ołtarza głównego, przerobienie ławek, wyłożenie chodnika wokół kościoła płytami betonowymi • 1992 rok - konserwacja witraży w prezbiterium przez Ryszarda Olejarsza z Katowice oraz remont kościoła z powodu szkód górniczych - klejenie pęknięć, przemurowania zewnętrzne, malowanie wnętrza, wymiana posadzki • 1993 rok - budowa domu parafialnego obok kościoła (od północy) • 1994 rok - wymiana obrazu <i>Święta Maria Magdalena</i> - nowy obraz malował profesor Stanisław Kluska z Tych • 1994 rok - rozebranie starej organistówki obok kościoła (od zachodu) • 1995 rok - konserwacja stacji Drogi Krzyżowej przez Tomasza Trzosa z Tych • 1995 rok - uporządkowanie terenu wokół kościoła (część utwardzona, część w formie zieleńca), wykonanie nowego ogrodzenia według projektu mgr inż. Krzysztofa Witali • 1995 rok - remont organów wykonany przez inż. Olgierda Nowakowskiego z Zabrze, wykonanie nowego oświetlenia w kościele (tzw. pająki) • 1997 rok - modernizacja oświetlenia przed kościołem (nowe słupki), malowanie wnętrza kościoła, rekonstrukcja ogrodzenia przy Ogrójcu, wykonanie nowej nawierzchni wokół kościoła • 1998 rok - wykonanie dwóch nowych konfesjonałów • 2000 rok - wykonanie nowego ołtarza bocznego prawego pod wezwaniem Matki Boskiej Fatimskiej, planowana nadbudowa wieży kościoła i wykonanie ostrosłupowego dachu wieży według projektu mgr inż. Krzysztofa Witali 		<p>19. Stan zachowania (fundamenty, ściany zewnętrzne, ściany wewnętrzne, sklepienia, stropy, konstrukcje dachowe, pokrycie dachu, wyposażenie i instalacje)</p> <ul style="list-style-type: none"> • Fundamenty - stan średni • Ściany zewnętrzne - stan średni, zabrudzenia, przemurowania cementem, przemalowania cegły, fragmentarycznie złusowanie cegły, wyplukanie części spoin • Ściany wewnętrzne - stan dobry • Sklepienia - stan dobry • Konstrukcje dachowe - stan średni • Wyposażenie - stan dobry • Instalacje - stan średni <p>20. Najpilniejsze postulaty konserwatorski</p> <ul style="list-style-type: none"> • Konserwacja elewacji • Docelowo podniesienie wysokości dachu do pierwotnych rozmiarów
