**DOM MIESZKALNO-USŁUGOWY**

1893 r.

**RUDA ŚLĄSKA -  
BIELSZOWICE**

41-711, ul. E. Kokota 160 i 160 A

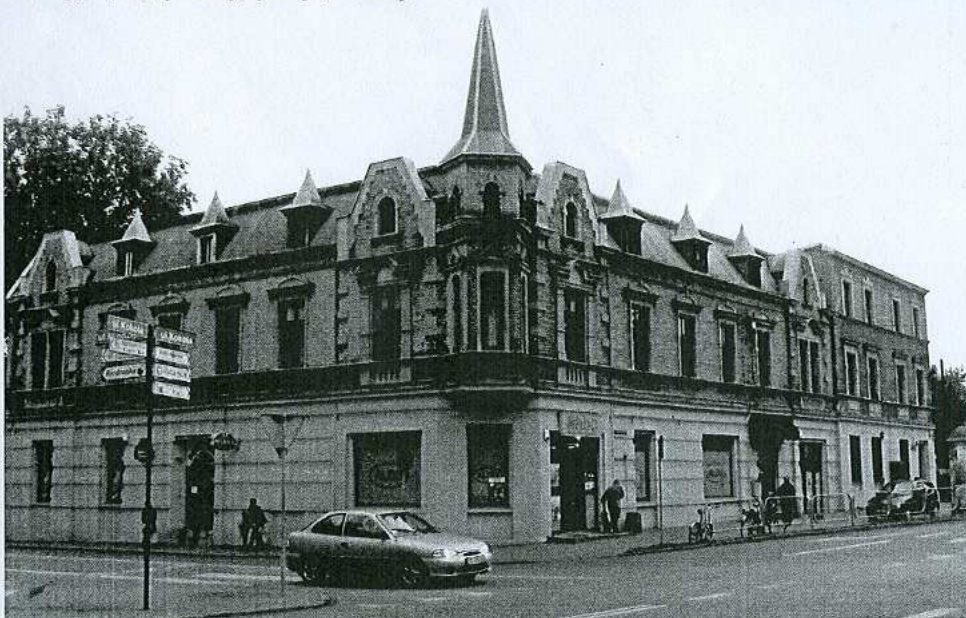
**ELEWACJA FRONTOWA. WIDOK OD POŁUDNIOWEGO-ZACHODU  
ORIENTACJA SKALA 1 : 20 000**

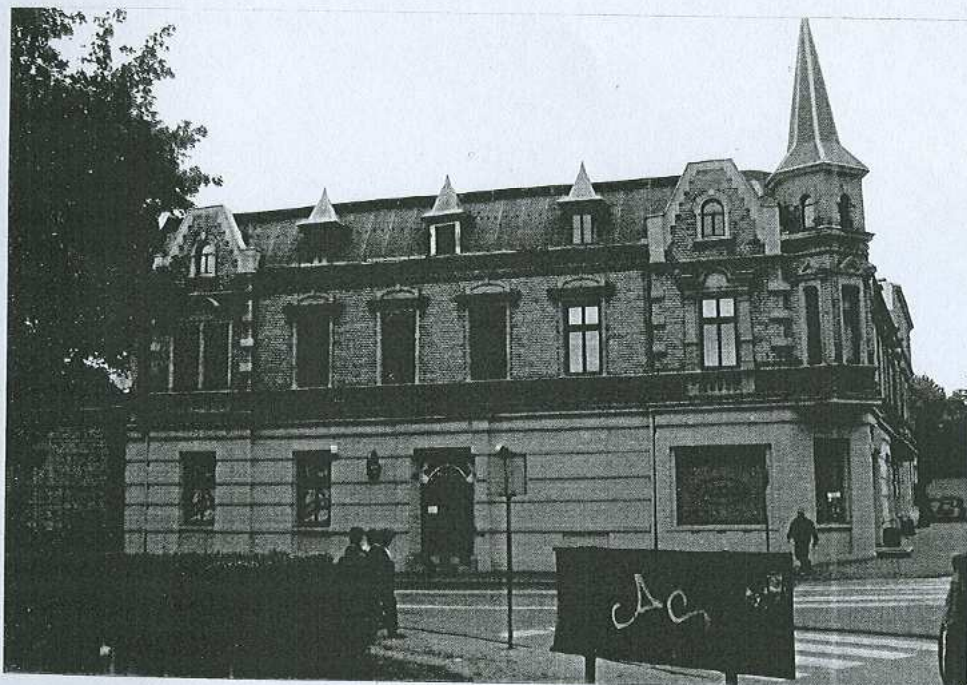
Fot. 1. Elewacja frontowa – skrzydło zachodnie.

Elewacja skrzydła zachodniego: na pierwszym poziomie - czteroosiowa, na drugim poziomie - siedmioosiowa (w tym ściana ryzalitu północnego – dwuosiowa, a południowego – jednoosiowa), na trzecim poziomie – pięcioosiowa (lukarny połąci dachowej i trójkątne szczyty ryzalitów).

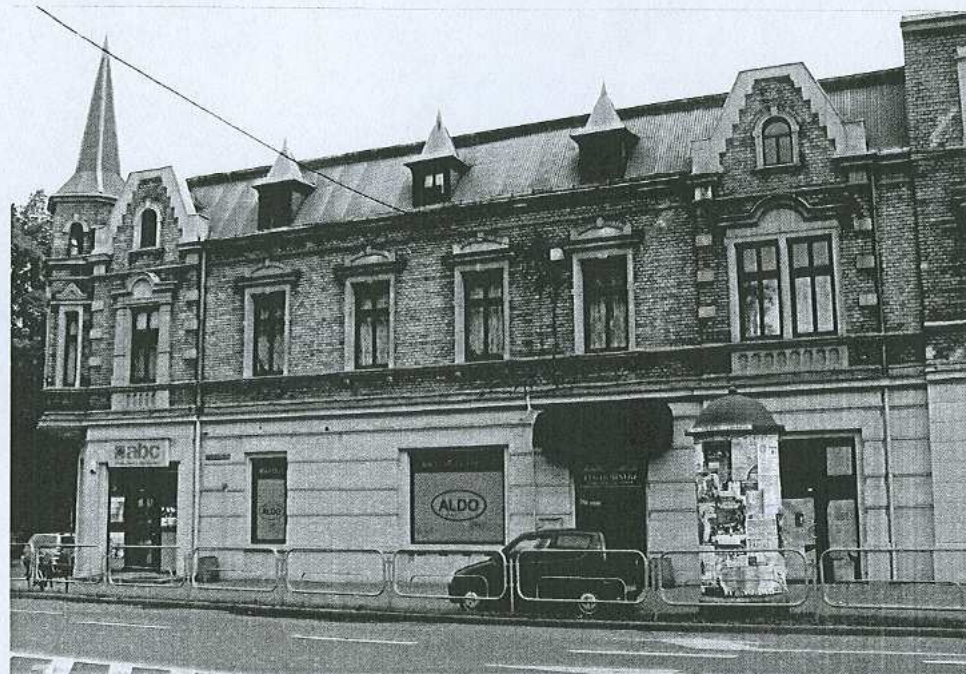
Fot. 2. Elewacja frontowa – skrzydło południowe.

Elewacja skrzydła południowego: na pierwszym poziomie – pięcioosiowa, na drugim poziomie - siedmioosiowa (w tym ściana ryzalitu wschodniego - dwuosiowa, a zachodniego – jednoosiowa), na trzecim poziomie – pięcioosiowa (lukarny połąci dachowej i trójkątne szczyty ryzalitów).

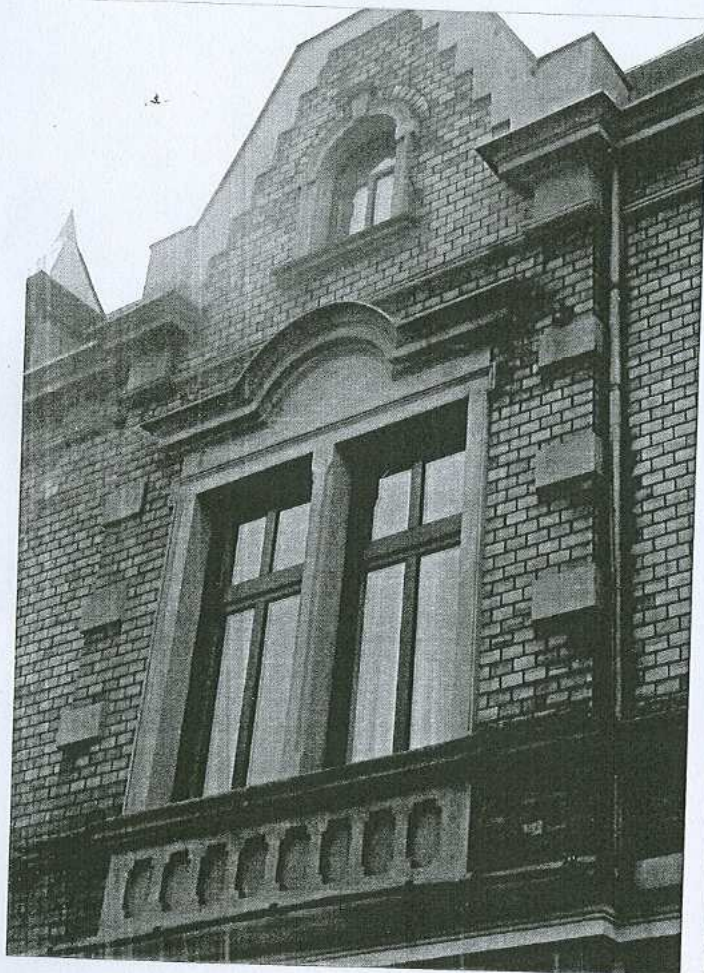
Fot. 5. Przykład dekoracji architektonicznej.  
Fragment ryzalitu skrzydła południowego.

Elementy dekoracyjne:(poza w/w boniowaniem i okładzin klinkierową elewacji ) - opaski okienne: - z pilastrami lub bez, nad którymi gzyms przełamany łukiem pełnym(okna ryzalitów); - zwieńczone gzymsem nad którym łuk odcinkowy z kluczem lub nadproże z kluczem (część okien parteru i okna pietra); - zamknięte łukiem pełnym z kluczem (w szczytach ryzalitów). Płyciny podokienne bez dekoracji (parter) lub imitujące balustradę (ryzality). Obramienia krawędzi ryzalitów i szczytów w formie schodkowej.

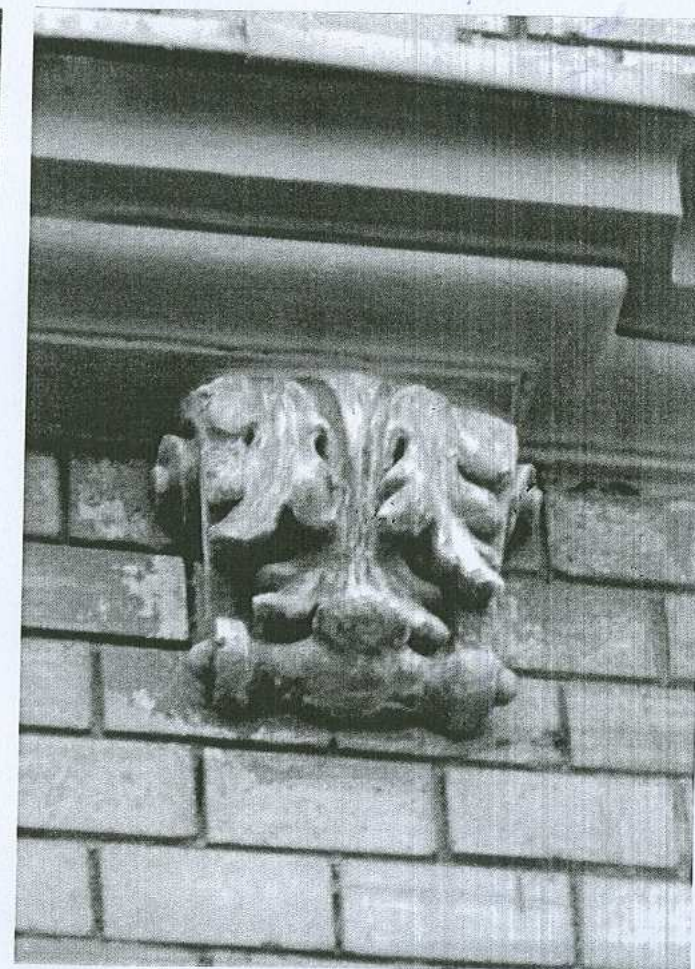
Fot. 7. Przykład dekoracji architektonicznej.  
Wspornik podokienny.  
Elewacja frontowa. Skrzydło zachodnie.

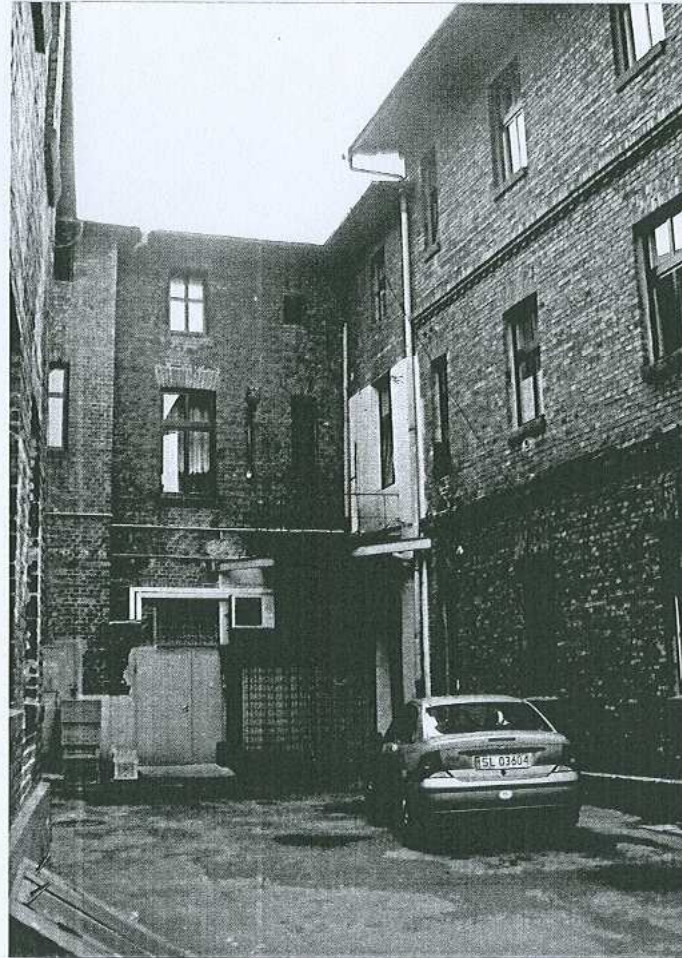
Fot. 9. Elewacja tylna 2.  
Widok od wschodu.

Niesymetryczna, bez podziałów poziomych, dwuosiowa – na osi prawej w parterze otwór drzwiowy klatki schodowej.

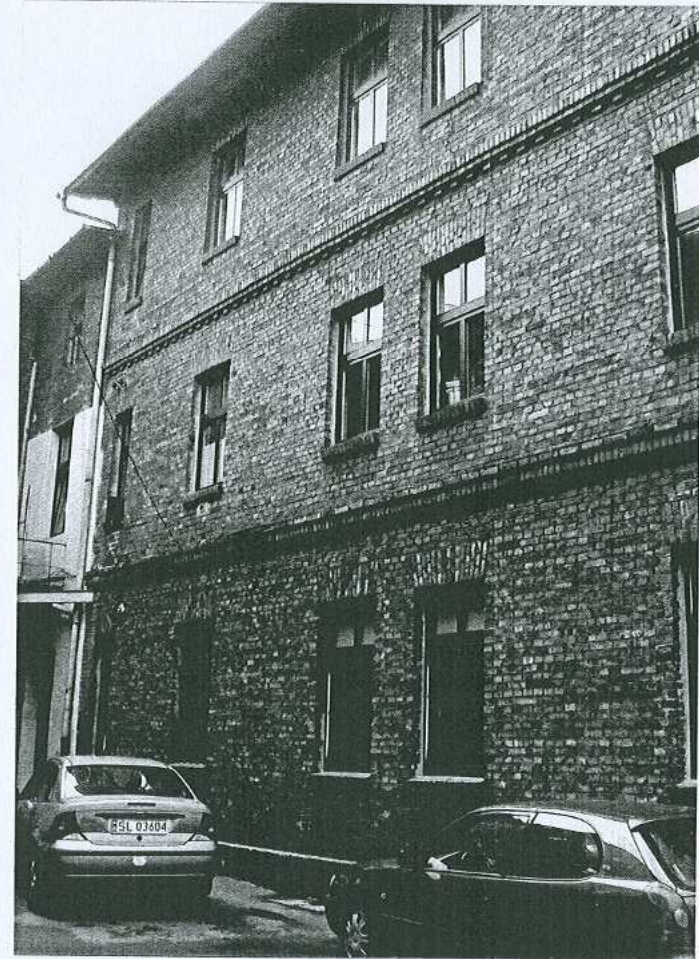
Fot. 10. Elewacja tylna 3 – oficyna.  
Widok od południowego-wschodu.

Od lewej ściana wykuszu jednoosiowa z otworem drzwiowym w parterze i okiennymi powyżej. Ściana skrzydła zachodniego niesymetryczna, dwuosiowa - na osi lewej otwór drzwiowy zaplecza, powyżej okna, na osi prawej otwory okienne. Ściana oficyny z składzikiem w parterze. W składziku otwór drzwiowy, ściana oficyny bez podziałowa, w zwieńczeniu na poziomie poddasza dwa małe otwory okienne.

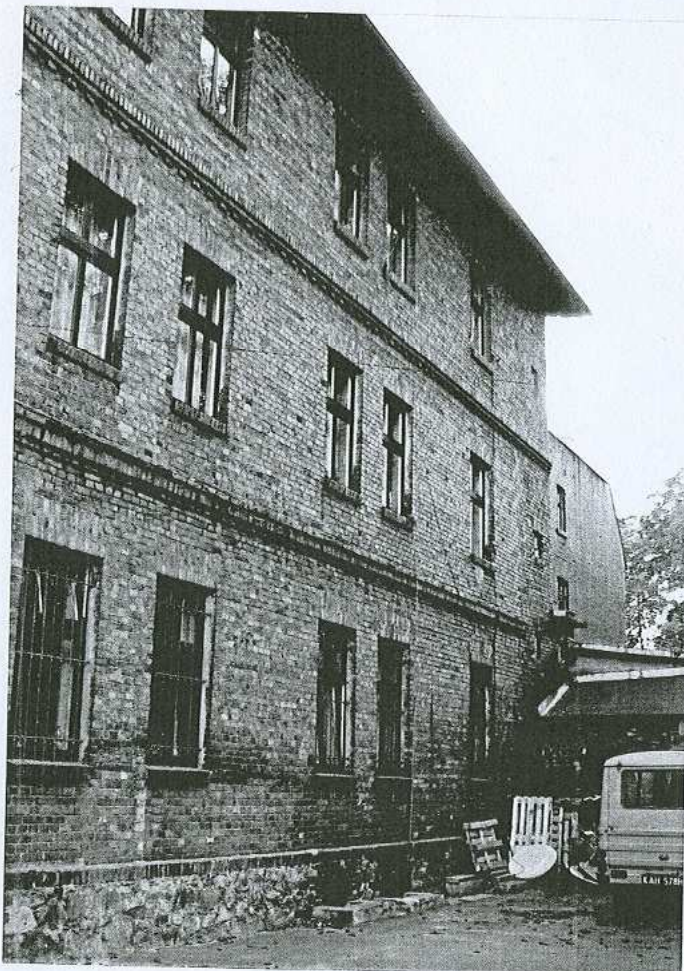
Fot. 11. Elewacja tylna 3 – oficyna.  
Widok od południowego-zachodu.

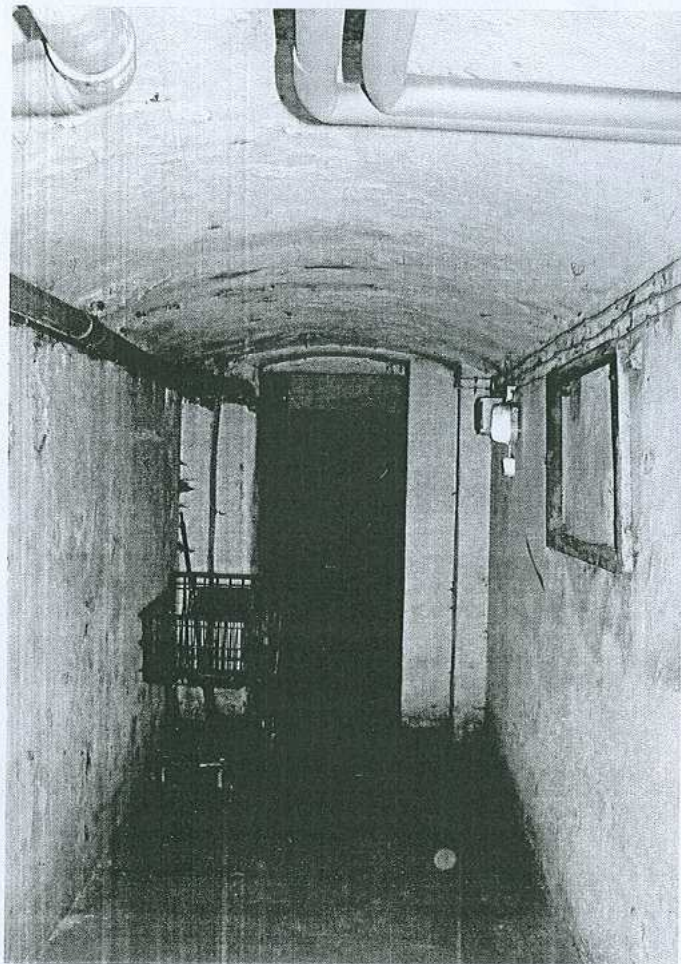
Fot. 17. Fragment korytarza piwnicy.  
Skrzydło zachodnie.

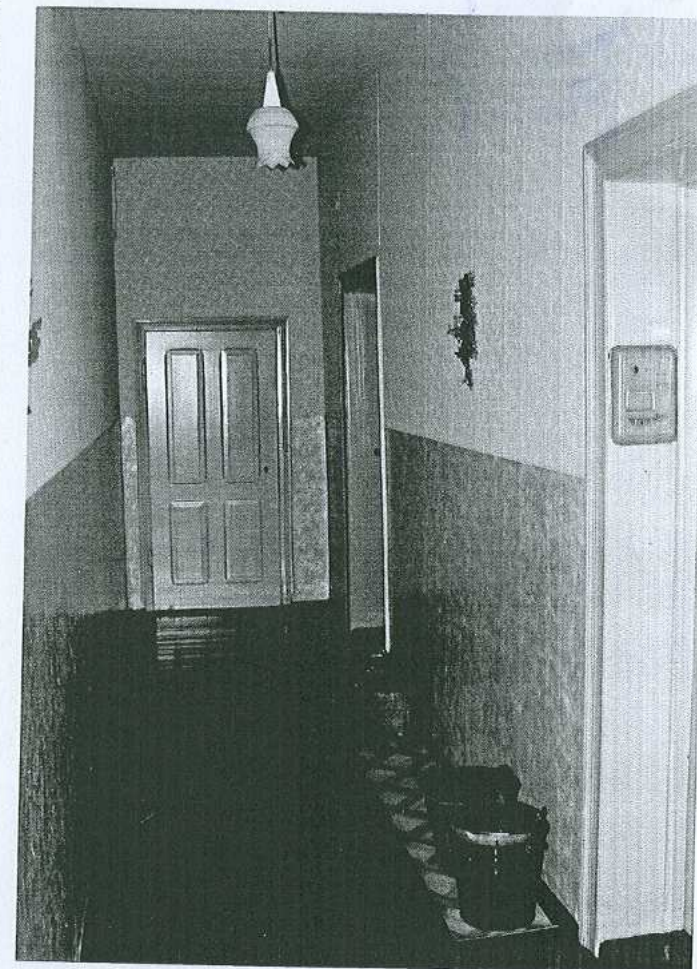
Fot. 19. Fragment korytarza. Oficyna, drugie piętro.
