KAMIENICA

Ruda Śląska – Nowy Bytom
ul. Kościuszki 2

ABAKUS
Pracownia
Projektowo-Urbanistyczno-Konserwatorska

OFICYNA

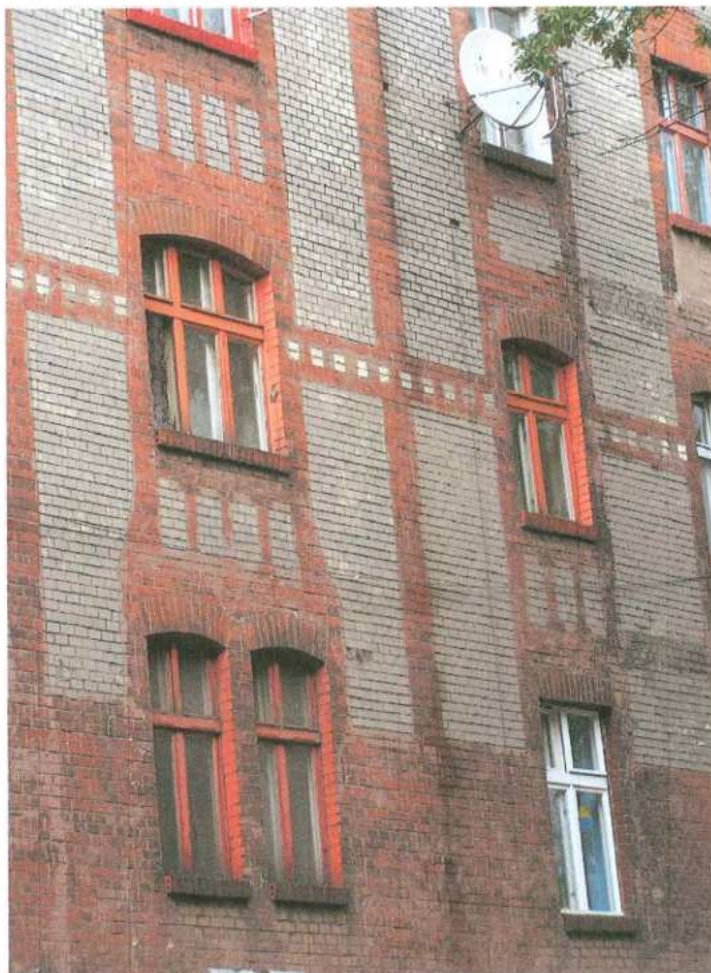
5. Fragment fasady z pierwotnymi oknami

dwoje okien (w 4 i 5 osi) na I piętrze od ulicy Kościuszki - stolarka pierwotna, drewniana, w kształcie pionowego prostokąta zamkniętego odcinkiem łuku, o konstrukcji skrzynkowej, czteropodziałowe (dwudzielne, dwupoziomowe, z przesuniętym ślemieniem);

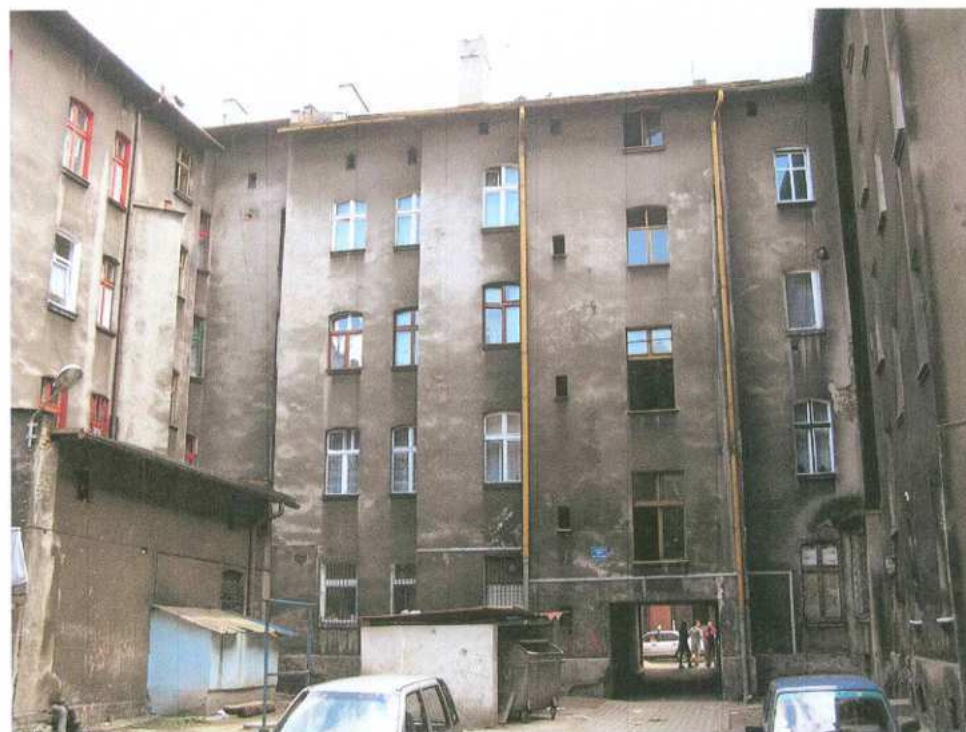
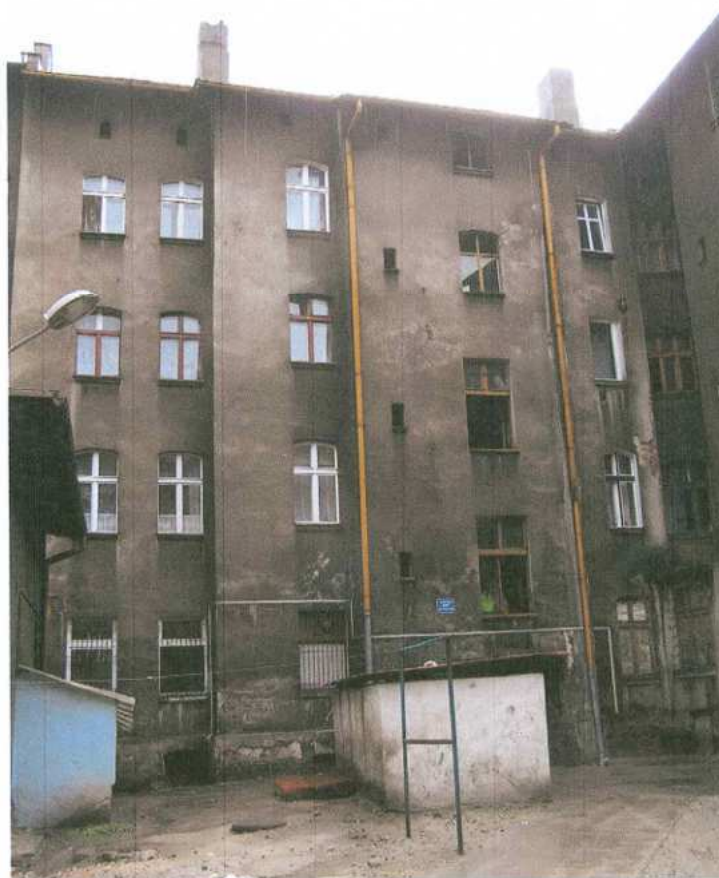
6. Elewacja tylna

7. Elewacja tylna

Elewacja tylna (północna): otynkowana, pozbawiona detalu architektonicznego, czterokondygnacyjowa, niesymetryczna. Pięcioosiowa, z jednoosiowym łącznikiem (połączenie kamienicy z oficyną). W partii parteru do łącznika przylega niska, jednokondygnacyjowa przybudówka. Elewacja w osiach 3 i 4-5 zryzalitowana (w dwóch ostatnich osiach ryzalit bardziej wydatny). W piątej osi parteru znajduje się szeroka sień przejazdowa, o prostokątnym zamknięciu. Elewację przeprowadzają okna sześciu osi, zaś łącznika jedna oś. Wszystkie okna mają kształt prostokąta, w większości zamkniętego odcinkiem łuku (za wyjątkiem parteru w 1, 2 i 3 osi, okien 4 osi [WC-ty], 5 osi I i II piętra, okienek strychowych oraz okna przybudówki – które zamknięte są prostokątnie). Okienka WC-tów (4 osi) oraz strychowe są znacznie mniejsze od pozostałych. W 2 osi w partii przyziemia znajdują się drzwi do piwnicy, zaś od strony wschodniej (w części należącej do sąsiedniej kamienicy przy ul. Niedurnego 51) występują jednobiegowe schody do kuchni restauracji, o biegu ułożonym równoległe do elewacji.

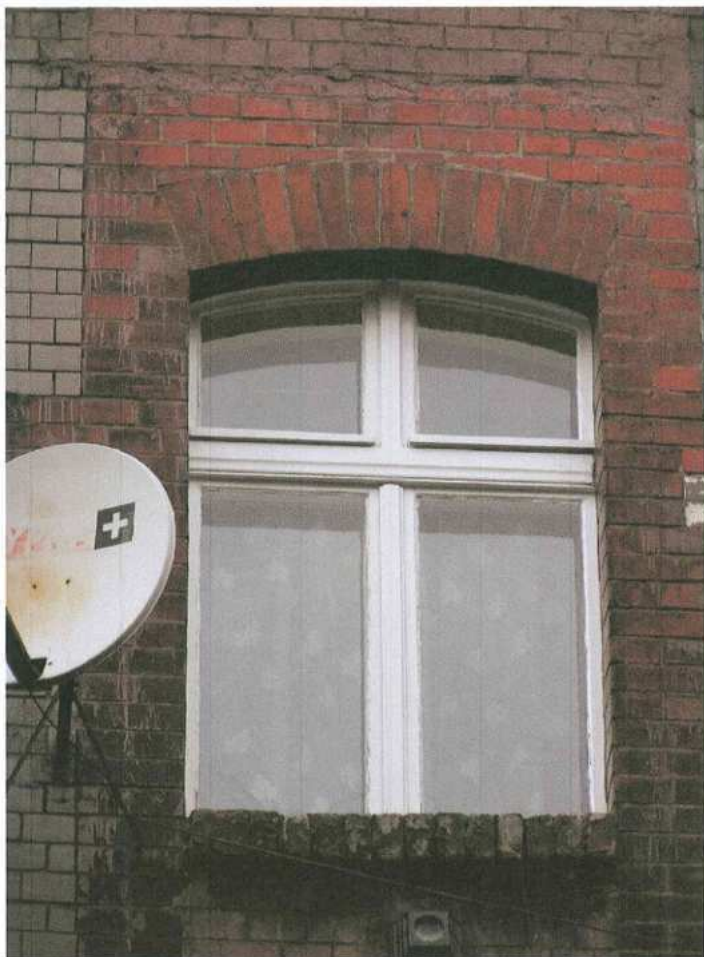
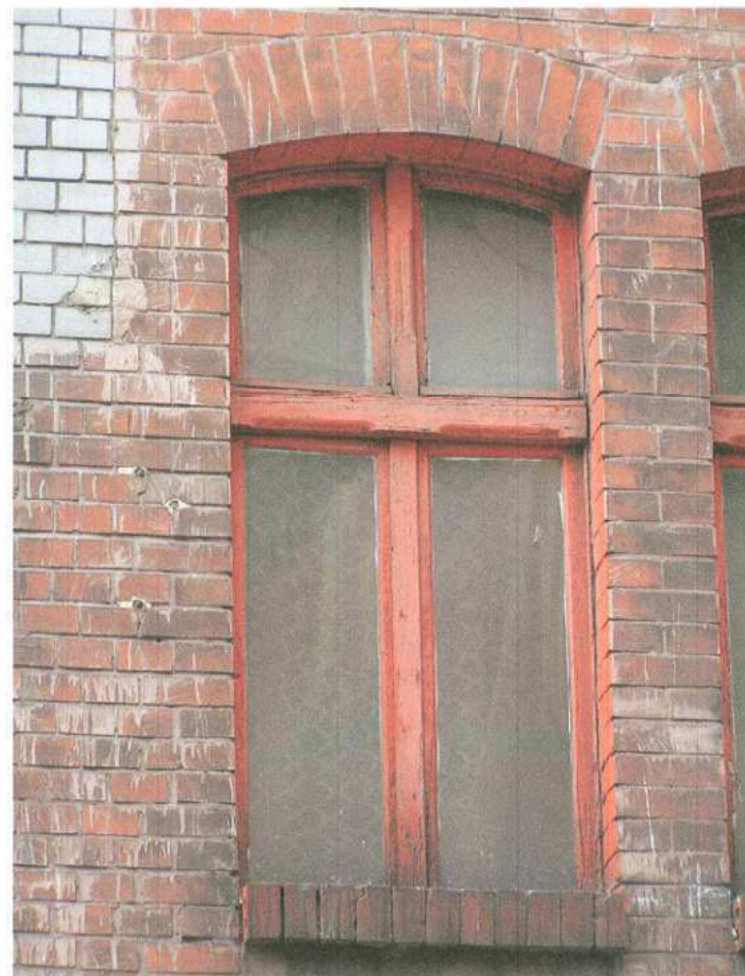
11.stolarka okienna w fasadzie

12. Stolarka okienna w fasadzie

pozostałe okna na elewacji od ul. Kościuszki – okna wtórne, drewniane, w kształcie pionowego prostokąta zamkniętego odcinkiem łuku (I i II piętro) lub zamknięte prostokątnie (III piętro), o konstrukcji skrzynkowej, czteropodziałowe (dwudzielne, dwupoziomowe, z przesuniętym ślemieniem); stolarka występuje w: 1, 2, 3, 6, 7, 8 osi I piętra; 1, 2, 3, 5, 6, 7 osi II i III piętra;

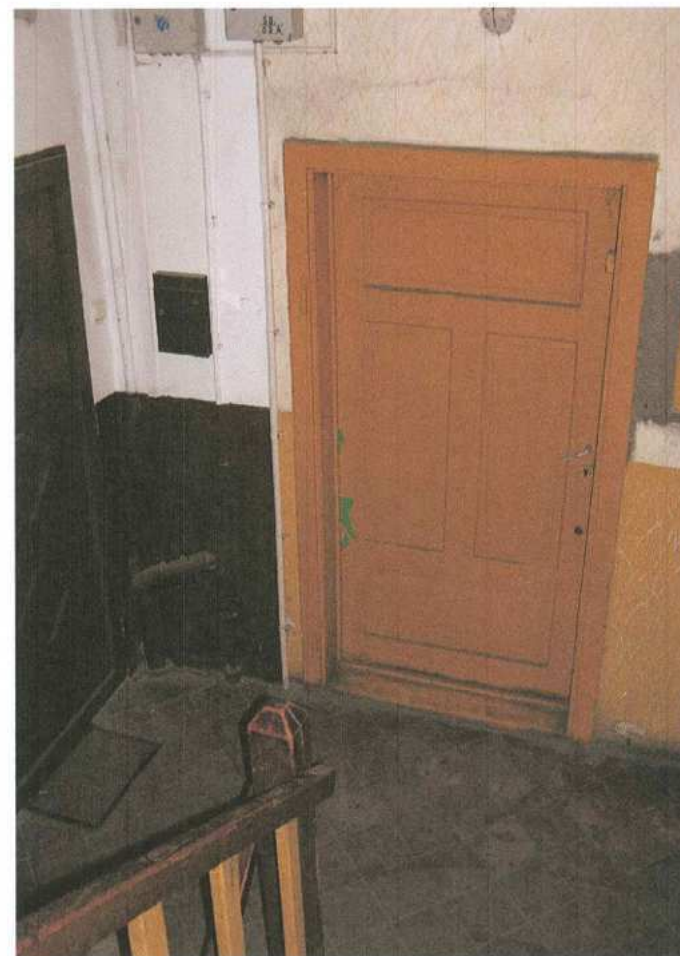
18. drzwi wewnętrzne z klatki schodowej do mieszkania

Drzwi wewnętrzne: 1) drzwi z klatki schodowej do mieszkań i w mieszkaniach - pierwotne, jednoskrzydłowe, pełne, o konstrukcji ramowo-płycinowej (dekoracja czteropłycinowa: płyciny w kształcie prostokąta, górna i dolna płycina w układzie poziomym, dwie środkowe w układzie pionowym), drzwi na zawiasach czopowych; stolarka zachowana z rzadka, część drzwi wtórnie obita (konstrukcja nie rozpoznana); 2) drzwi w większości mieszkań oraz z klatek schodowych do mieszkań: wtórne, z różnorodnych materiałów, głównie drewnopochodnych, najczęściej płytowe lub z drewna (o konstrukcji ramowo-płycinowej), drzwi zazwyczaj jednoskrzydłowe (rzadziej dwuskrzydłowe), zamknięte prostokątnie, na zawiasach czopowych, część stolarki przeszklona; 3) drzwi z klatki schodowej do sklepu na parterze - pierwotne, jednoskrzydłowe, pełne, o konstrukcji ramowo-płycinowej (dekoracja sześciopłycinowa: płyciny dolne i górne w kształcie kwadratu, dwie środkowe w kształcie prostokąta w układzie pionowym), drzwi na zawiasach czopowych; 4) drzwi do WC-ów (na półpiętrach) - pierwotne, jednoskrzydłowe, pełne, zamknięte prostokątnie, o konstrukcji ramowo-płycinowej (dekoracja trójpłycinowa: płyciny w kształcie prostokąta, dwie środkowe w układzie pionowym, dolna w układzie poziomym), drzwi na zawiasach czopowych.

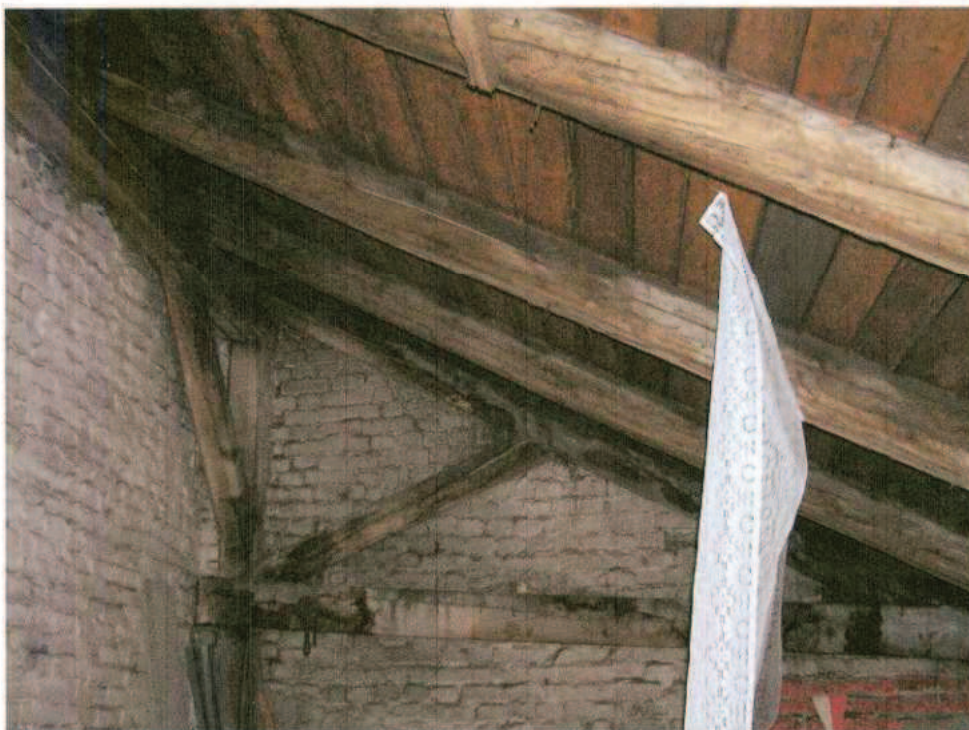
11. Więźba dachowa

Więźba dachowa - drewniana o konstrukcji płatwiowej.

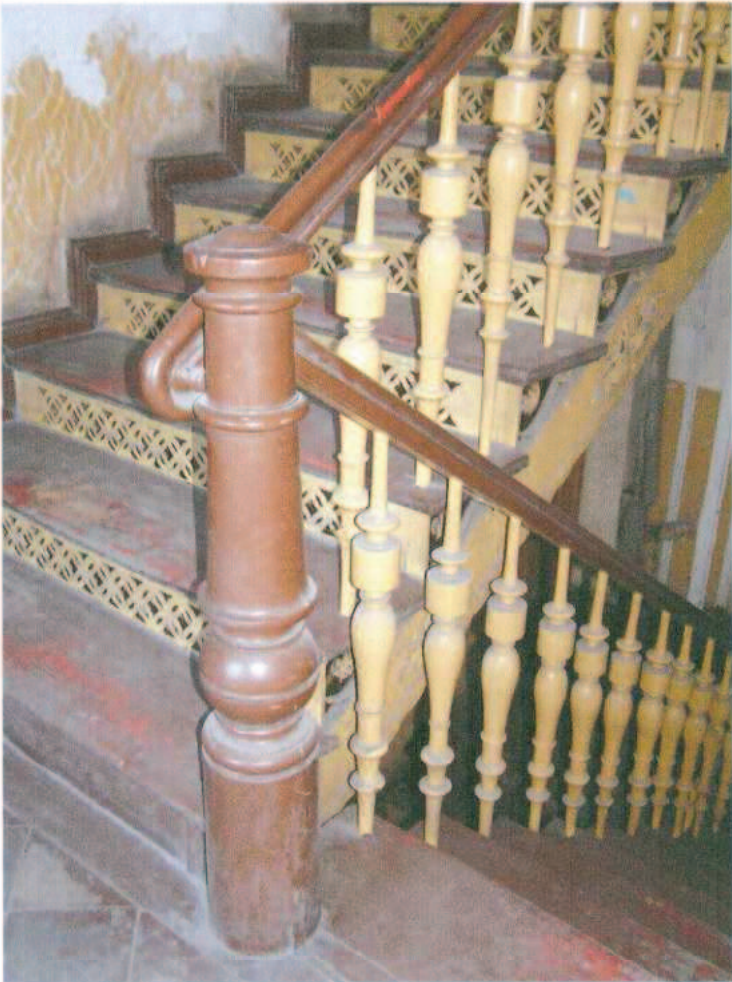
Balustrada schodów drewniana, tralkowa. Tralki toczone, wielolalkowe, w kształcie wrzeciona. Na początku każdego biegu schodów drewniany słupek. Słupek w przekroju kolisty, z kolistym nodusem i wałkami, zakończony wałkiem ze ściętą kulą. Poręcz profilowana. Balustrada pomalowana w kolorze żółtym, poręcz brązowym

Prowadzić bieżące prace konserwatorskie.
