1. Obiekt

KAMIENICA

3. Miejscowość
RUDA ŚLĄSKA
Dzielnica Nowy Bytom

Ruda Śląska – Nowy Bytom
ul. Niedurnego 51

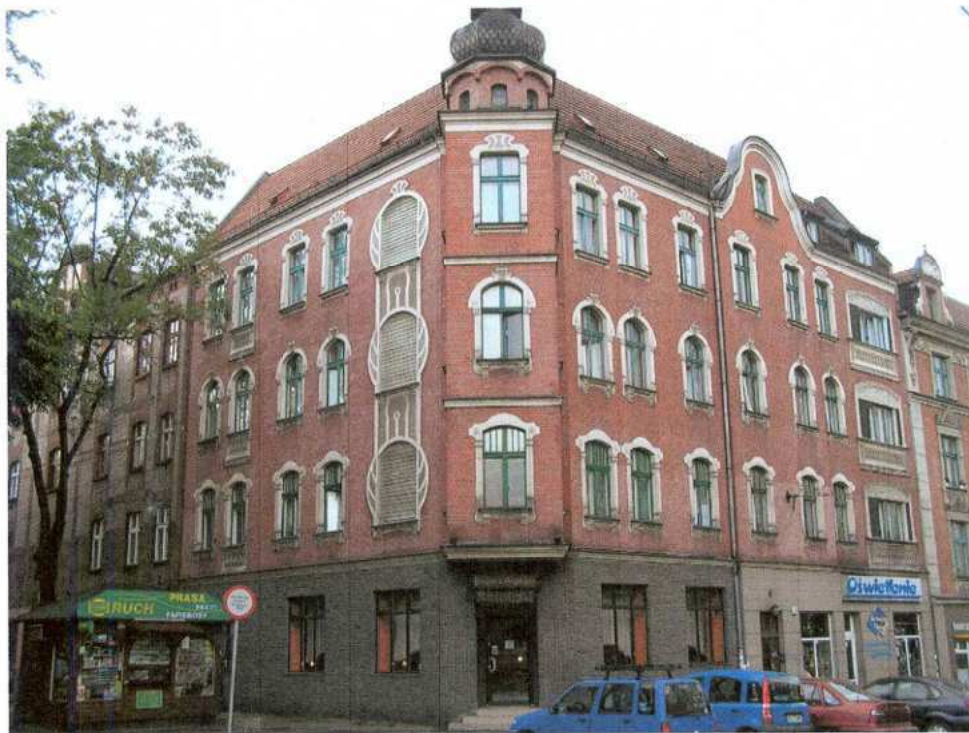
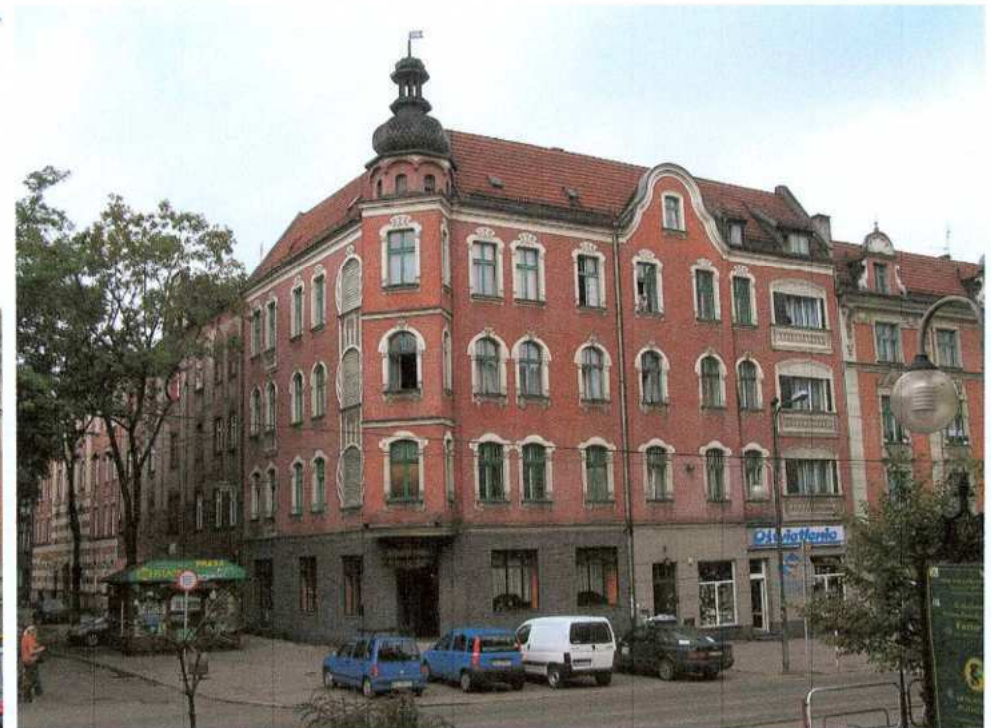
1. Elewacja frontowa – widok od strony ul. Kościuszki i Niedurnego

2. Elewacja frontowa – widok od strony ul. Kościuszki i Niedurnego

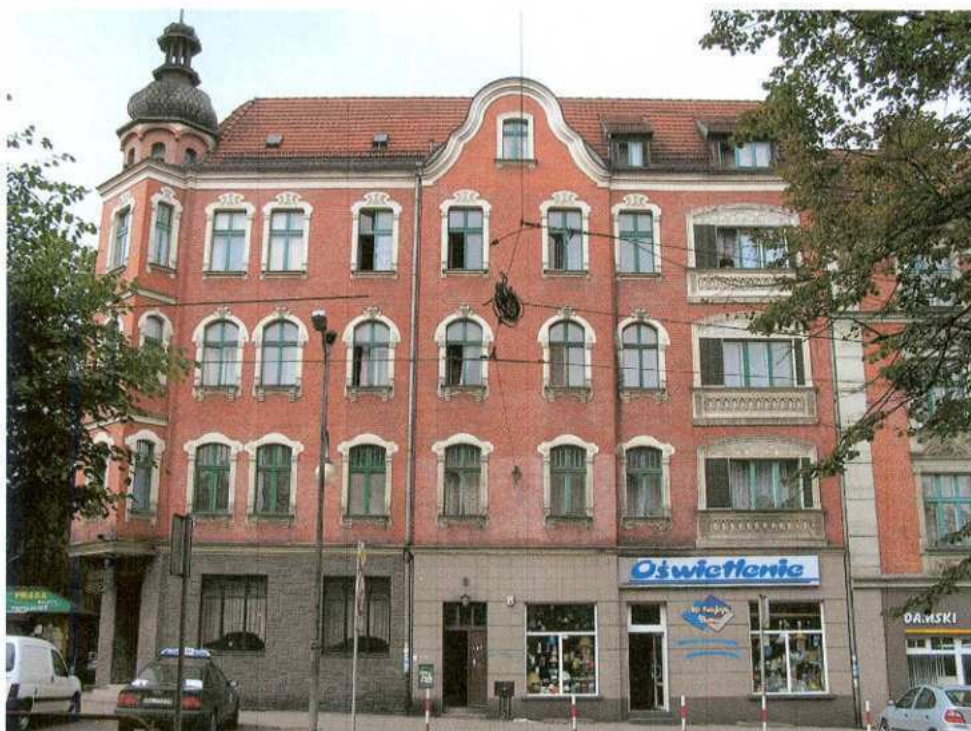
Elewacja wschodnia (fasada od ul. Niedurnego): czterokondygnacyjowa, symetryczna, siedmioosiowa, partia parteru przebudowana (z wtórną okładziną i zmienionym kształtem i wielkością okien oraz drzwi). Centralnie znajduje się pseudozryzalit (w osiach 3 i 4), zakończony szczytem o linii wklęsło-wypukłej. Partia parteru sześćoosiowa, przepruta witrzynami sklepowymi (w kształcie poziomego prostokąta) oraz dwoma otworami wejściowymi, w kształcie pionowego prostokąta (w osi 3 i 5). Partia ta jest wtórnie obłożona kamiennymi płytami, w kolorze grafitowym (w osiach 1-2) oraz płytkami gresowymi, w kolorze szarym (osie 3-4-5-6). Parter od I piętra wydziela profilowany gzyms kordonowy. Okna I i II piętra w sześciu osiach mają kształt pionowego prostokąta zamkniętego odcinkiem łuku, zaś na III piętrze kształt pionowego prostokąta zamkniętego łukiem koszowym. Wszystkie w/w okna ujęte są w dekoracyjne opaski z uszakami. Uszaki zdobione są stylizowaną dekoracją roślinną oraz ornamentem organicznym. Okna siódmej osi na I – II i III piętrze (pierwotnie znajdowały się tam loggie) mają kształt poziomego prostokąta. Obramione są dekoracją wyrabianą w tynku, a imitującą balkony („żałuzje” flankujące okna, balustrada oraz górna płycina dekorowana winoroślą z gronami). Elewację wieńczy profilowany gzyms. W partii zwieńczenia umieszczona jest jedna oś okienna (otwór w kształcie pionowego prostokąta).

3. Fasada

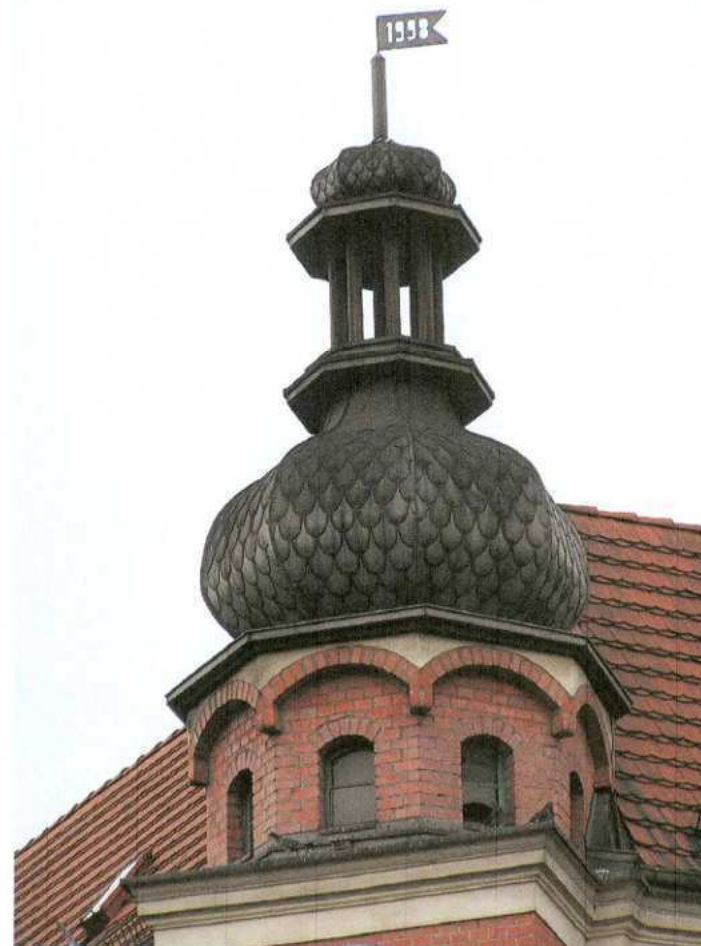
Pokrycie dachu - połacie od strony ulicy Niedurnego i Kościuszki - dachówka ceramiczna *karpiówka* układana w koronkę, połacie od strony podwórza – papa, wieżyczka w narożniku fasady – blacha tytanowo-cynkowa układana w *huskę*.

4. Wieżyczka narożna

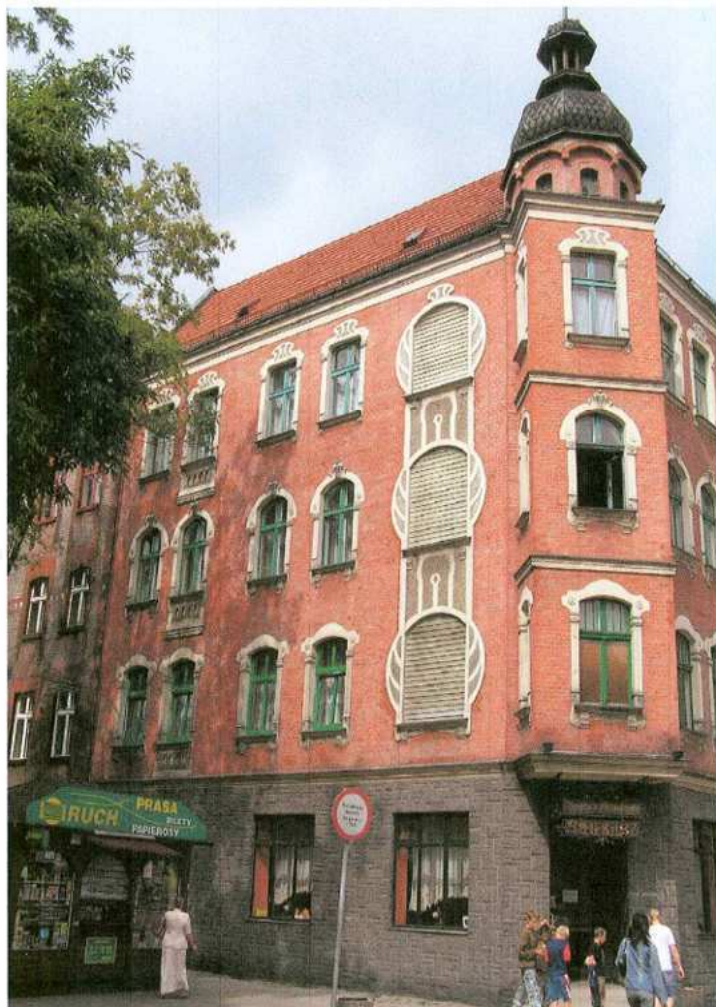
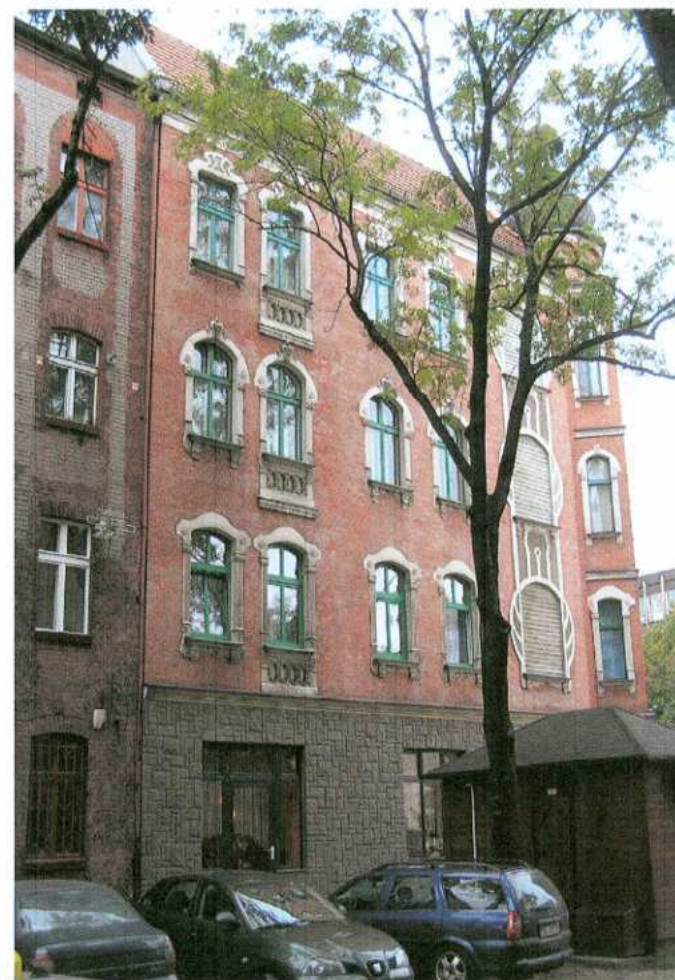
Elewacja południowa (fasada od ul. Kościuszki): czterokondygnacyjowa, niesymetryczna, pięcioosiowa (oś piąta zablendowana), partia parteru przebudowana (z wtórną okładziną i rozczłonkowaniem okien i drzwi). Partia parteru trójosiowa, przetruta witrynami sklepowymi (w kształcie poziomego prostokąta, w 1 osi dodatkowo witryna połączona z drzwiami). Partia parteru jest wtórnie obłożona kamiennymi płytami, w kolorze grafitowym. Parter od I piętra wydziela profilowany gzyms kordonowy. Znajdujące się w kondygnacjach 2-3-4 okna mają kształt pionowego prostokąta, na I i II piętrze zamknięte odcinkiem łuku, zaś na III piętrze zamkniętego łukiem koszowym. Wszystkie okna ujęte są w dekoracyjne opaski z uszakami i naczółkami oraz stylizowaną dekoracją roślinną. W 5 osi występuje prostokątna blenda okienna z imitacją żaluzji, obramiona owalną opaską z naczółkiem. Elewację wieńczy profilowany gzyms. Okna piwniczne umieszczone są we wnękach w partii chodnika.

5. elewacja od ul. Kościuszki

6. Elewacja od strony ul. Kościuszki

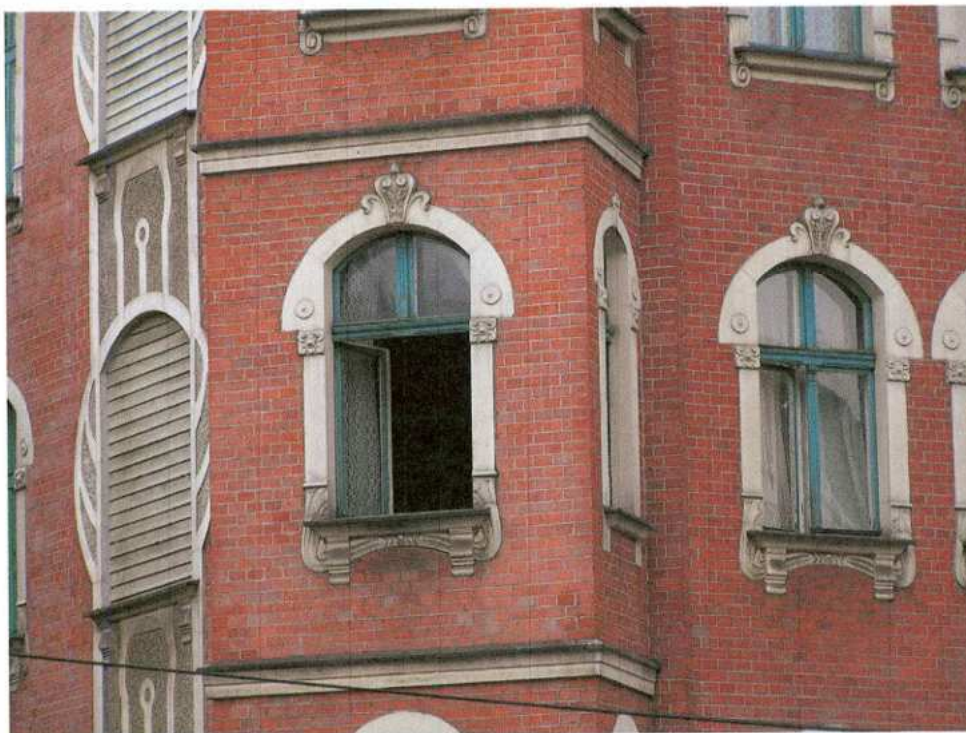
7. Elewacja – fragment – detal architektoniczny oraz stolarka okienna

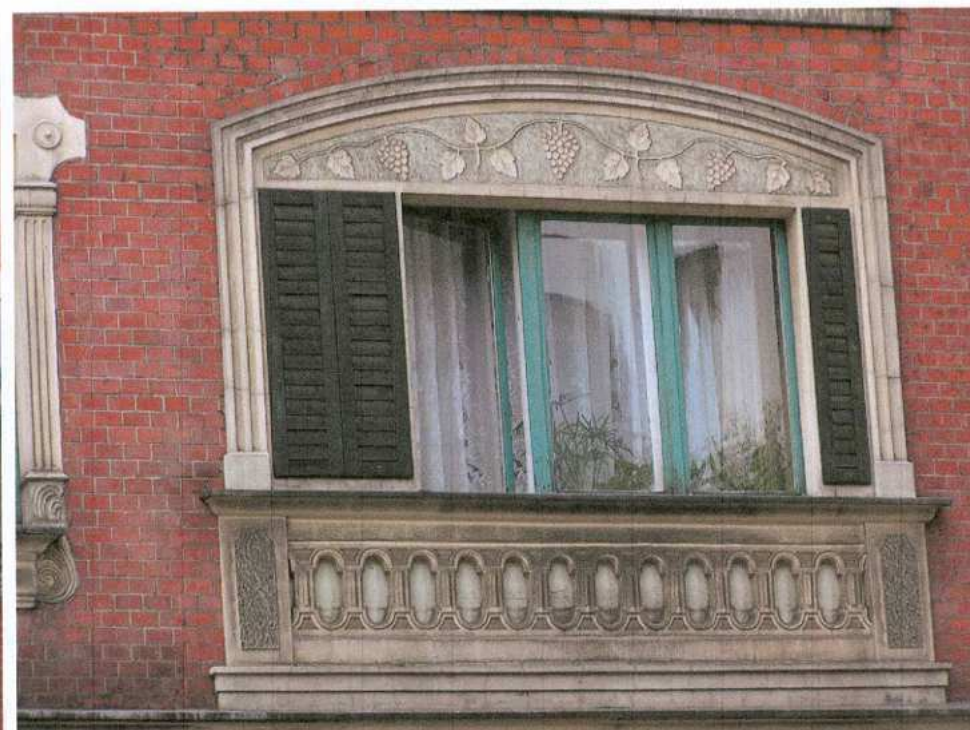
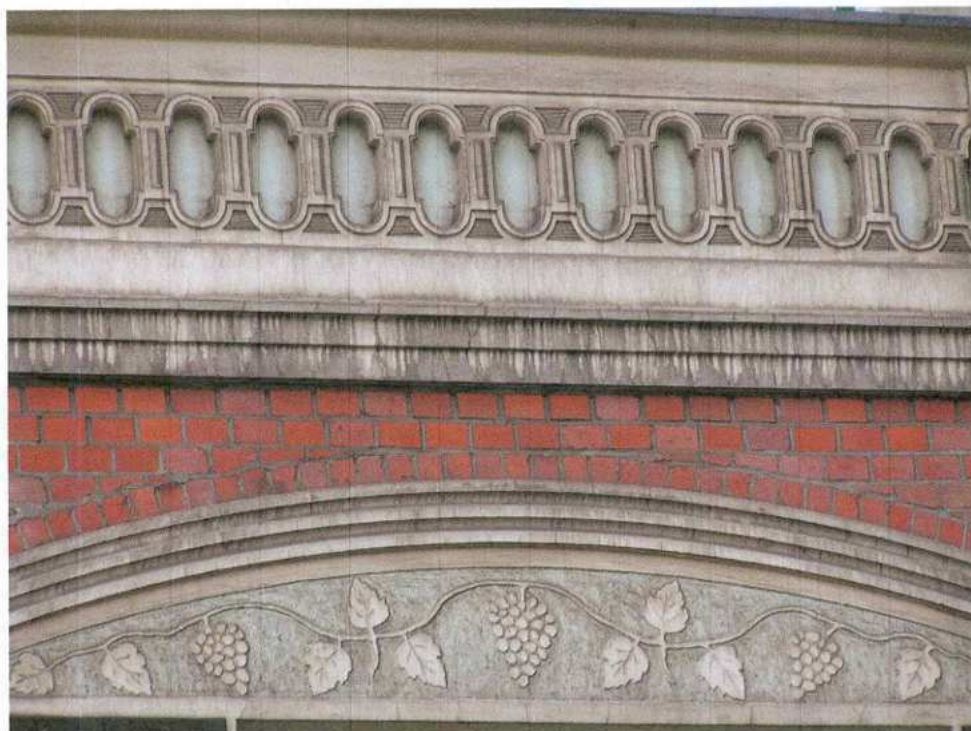
8. Detal fasady

9. Detal fasady

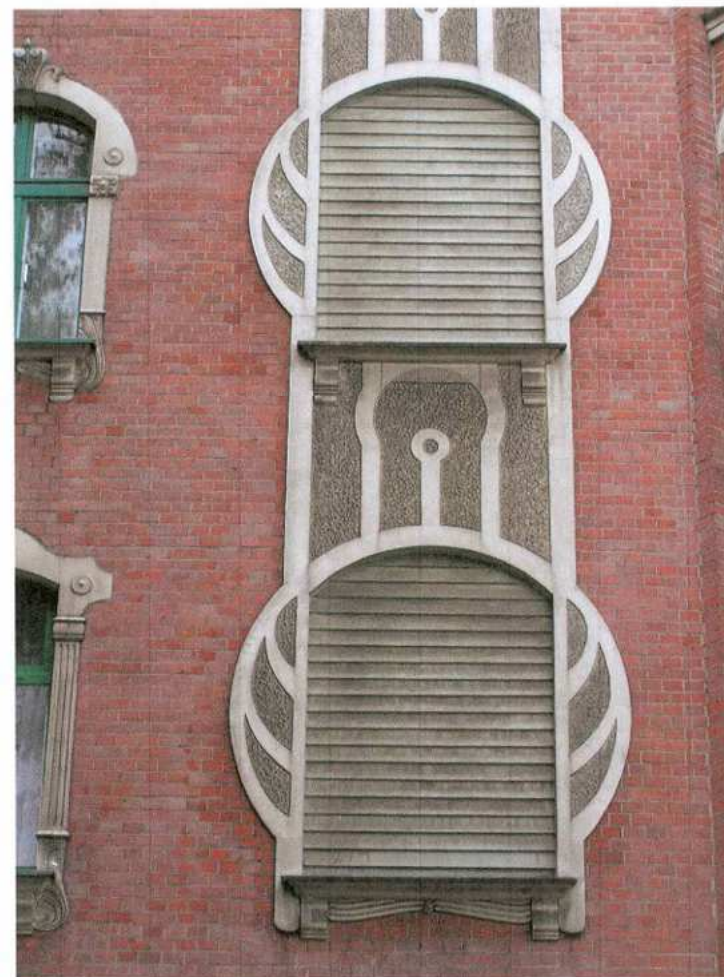
10. Detal elewacji od ul. Kościuszki

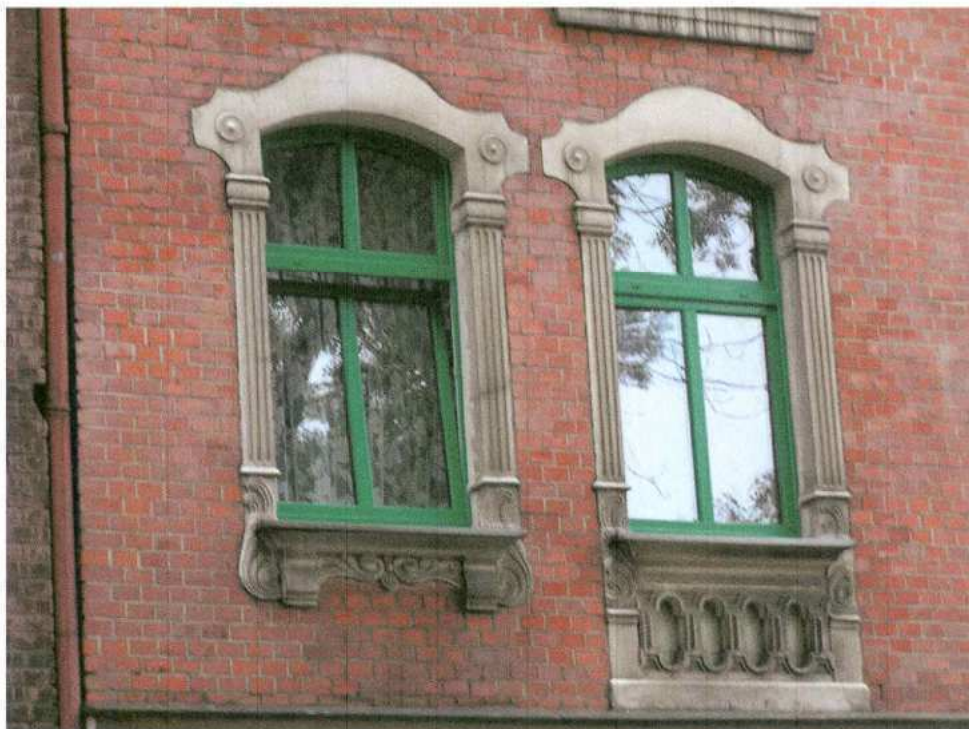
11. Detal elewacji – opaski okienne

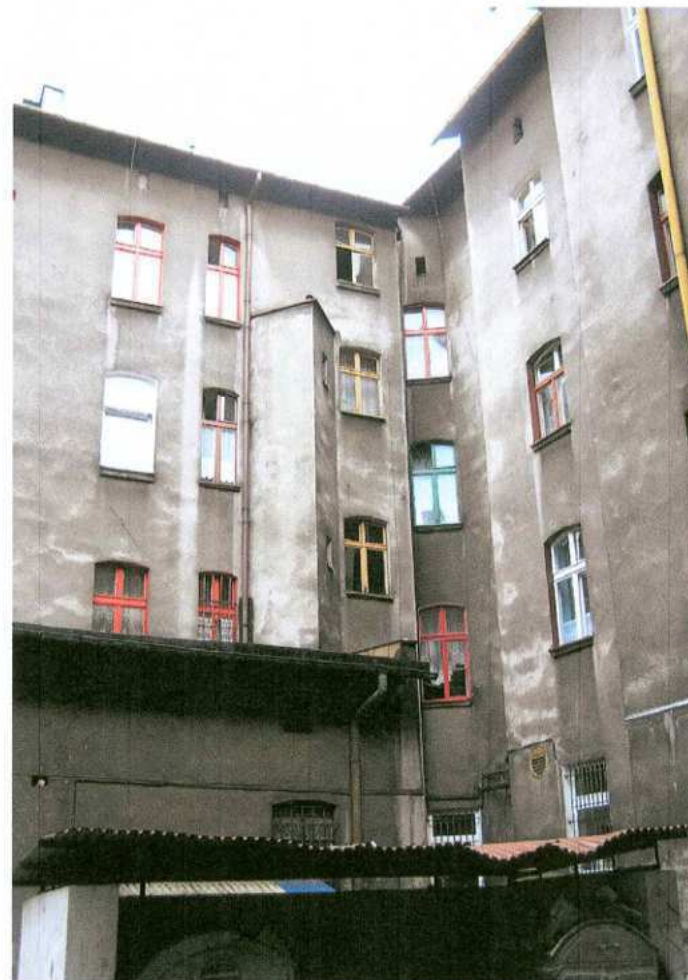
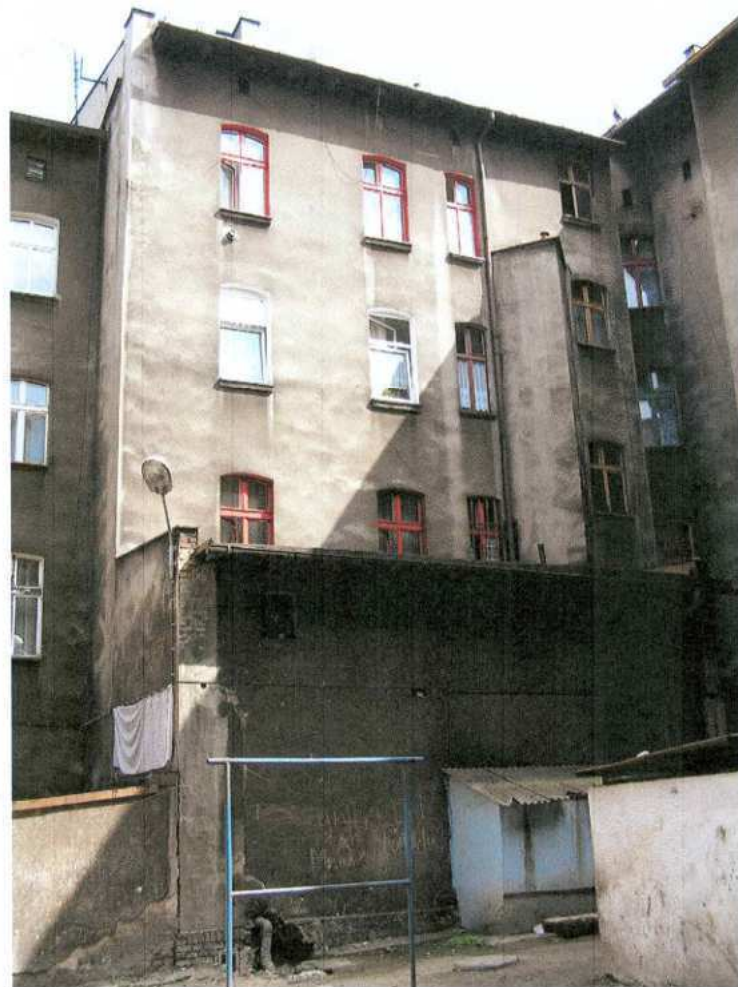
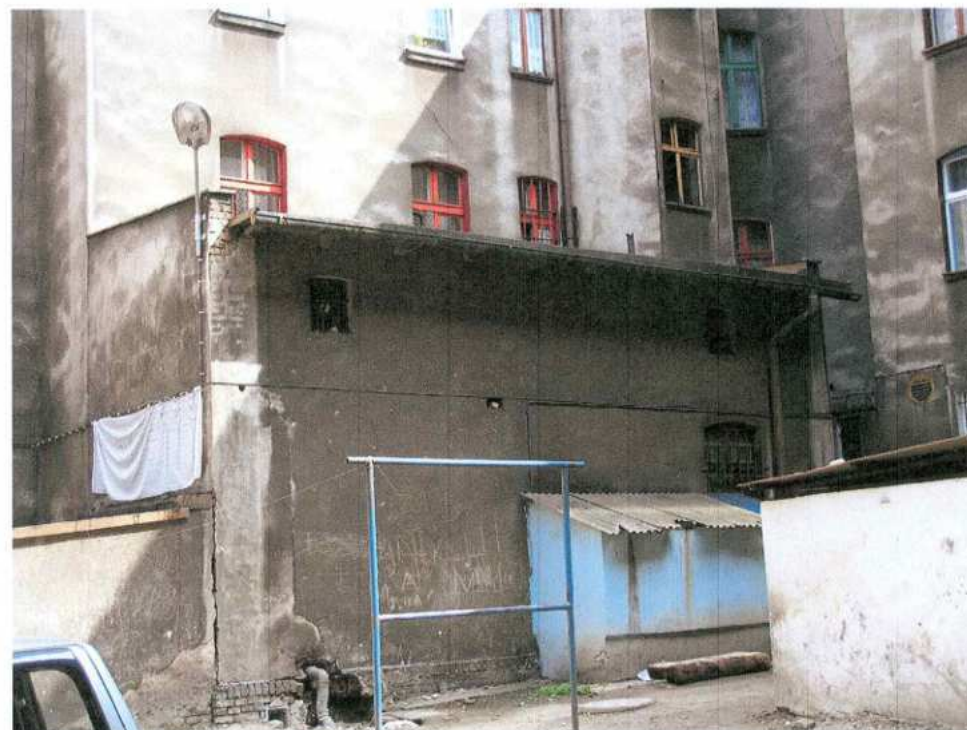
Elewacje tylne: otynkowane, pozbawione detalu architektonicznego, czterokondygnacyjne. Elewacja zachodnia czteroosiowa z przylegającą dobudówką (mieszczącą WC-ty), pomiędzy osią 3 a 4. Dobudówka trójboczna, występująca do wysokości trzeciej kondygnacji. Ponadto do wysokości I piętra przylega wtórna, parterowa przybudówka. Okna elewacji mają kształt pionowego prostokąta zamkniętego odcinkiem łuku (za wyjątkiem niewielkich okienek WC-tów w drugiej osi dobudówki) i okienek strychowych, które mają kształt prostokąta. W czwartej osi parteru znajdują się tylne drzwi do budynku. Elewacja północna jest dwuosiowa. Większość okien elewacji mają kształt pionowego prostokąta zamkniętego odcinkiem łuku (za wyjątkiem wtórnych okien parteru które mają kształt prostokąta i niewielkich okienek strychowych o analogicznym kształcie). Okna drugiej osi są węższe, w partii parteru tej osi występują drzwi do zaplecza restauracji, poprzedzone schodami (o biegu ułożonym równoległe do elewacji).

12. elewacja tylna

13. elewacja tylna

14. elewacja tylna - fragment

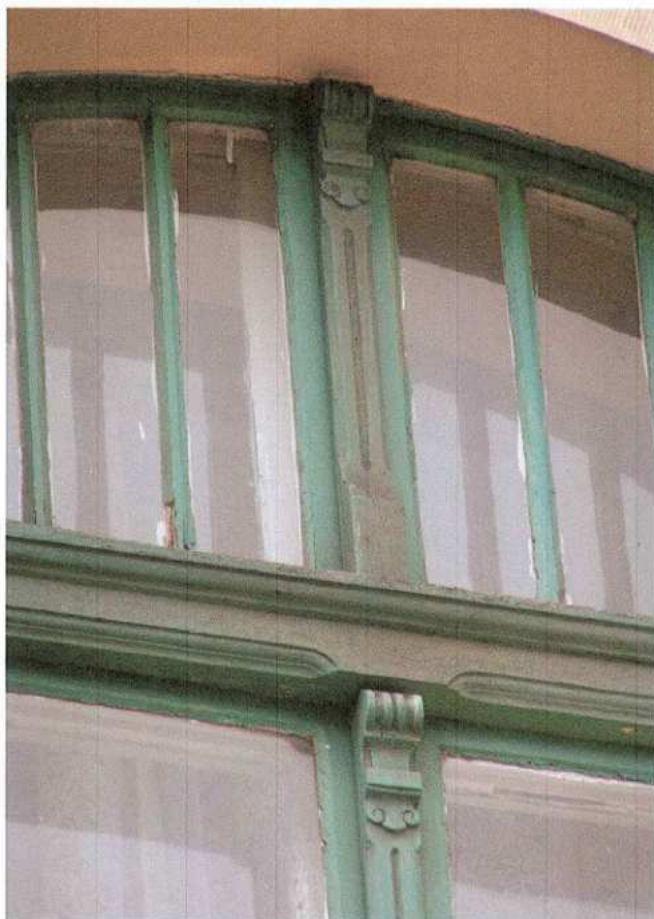
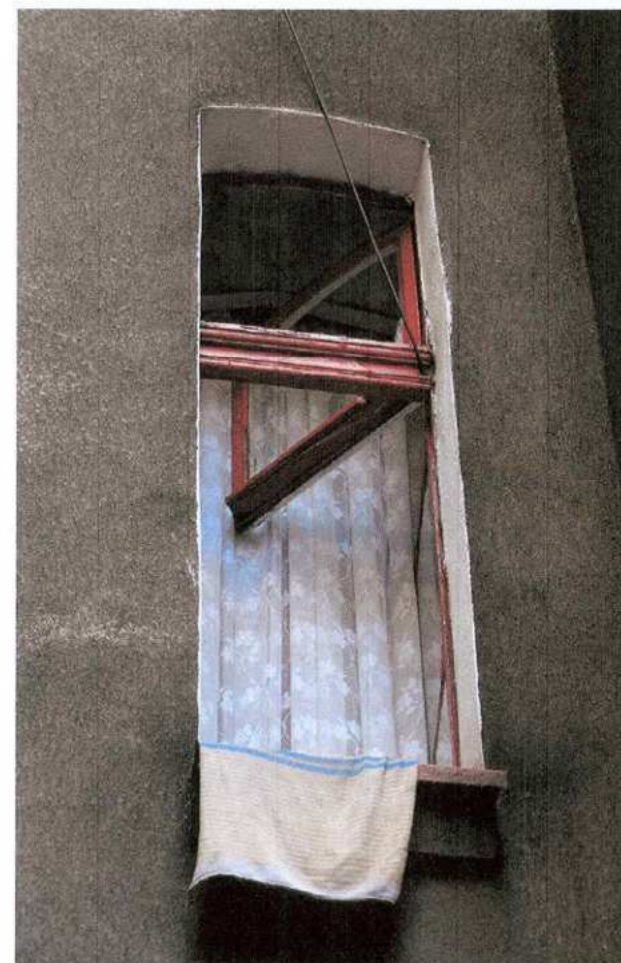
okna od podwórza (skrzydło wschodnie i południowe), malowane w różnorodnych kolorach: białym, czerwonym, zielonym, żółtym; okienka dobudówki z WC-tami przy skrzydle wschodnim - pierwotne, niewielkie, drewniana, w kształcie pionowego prostokąta, o konstrukcji krosnowej, jednopodziałowe (z dodatkowym podziałem szprosowym poziomym); okna 2 osi skrzydła południowego na I i III piętrze - węższe, pierwotne, w kształcie pionowego prostokąta zamkniętego odcinkiem łuku, dwupodziałowe (jednodzielne, dwupoziomowe, z przesuniętym ślemieniem); okno 2 osi skrzydła południowego na II piętrze - wtórne, węższe, w kształcie pionowego prostokąta zamkniętego odcinkiem łuku, jednopodziałowe, z PCV, o konstrukcji jednoramowej, szklonej szybą zespoloną; okna restauracji skrzydła południowego na parterze - wtórne, w kształcie pionowego prostokąta, dwupodziałowe (jednodzielne, dwupoziomowe), z PCV, o konstrukcji jednoramowej, szklonej szybą zespoloną; okienka strychowe (występujące w obu skrzydłach) - niewielkie, drewniana, w kształcie pionowego prostokąta, o konstrukcji krosnowej, jednopodziałowe; pozostała stolarka w obu elewacjach, stanowiąca większość okien - wtórna, w kształcie pionowego prostokąta zamkniętego odcinkiem łuku, czteropodziałowa (dwudzielna, dwupoziomowa, z przesuniętym ślemieniem); w znacznej części drewniana i o konstrukcji skrzynkowej, za wyjątkiem okien klatki schodowej (ostatnia oś skrzydła wschodniego) gdzie konstrukcja krosnowa i dwóch okien I piętra skrzydła wschodniego (1 i 2 oś); zachowane jedno pierwotne okno - w osi 1 na I piętrze skrzydła południowego;

17. Pierwotna stolarka okienna elewacji tylnej

18. Pierwotna stolarka okienna elewacji tylnej

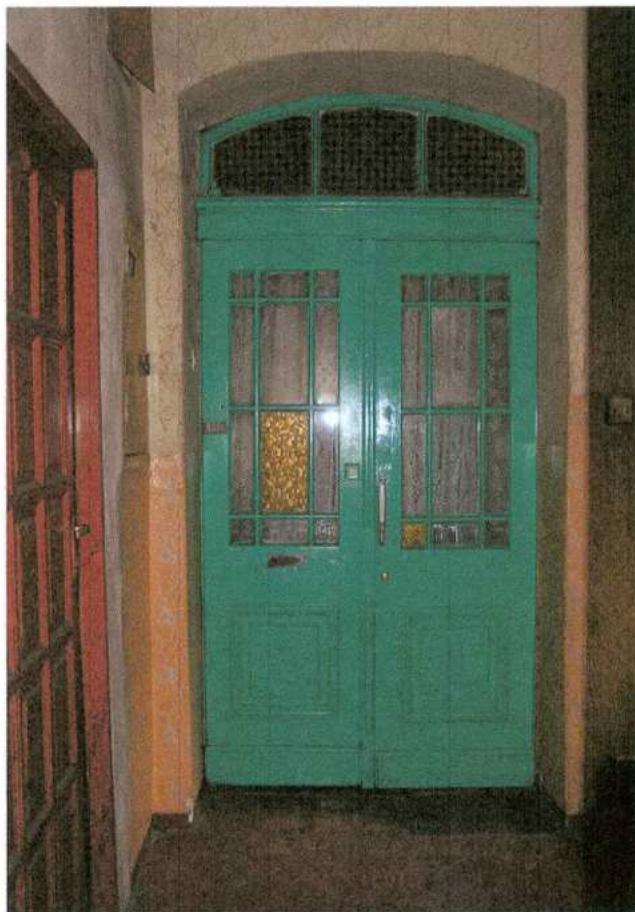
Drzwi wewnętrzne: 1) drzwi z klatki schodowej do przedpokoi mieszkań (w osiach bocznych pięter): pierwotne, dwuskrzydłowe, szklone, z nadświetlem zamkniętym odcinkiem łuku (nadświetle szklone, trójdzielne), o konstrukcji ramowo-płycinowej (dekoracja czteropłycinowa: dwie górne płyciny szklone - z podziałem szprosowym i z barwnym przeszkleniem [zachowanym szczątkowo], dolne płyciny opracowane snycersko), na zawiasach czopowych; zachowanych dwoje drzwi na I piętrze oraz jedno na II piętrze; 2) reprezentacyjne drzwi w mieszkaniach: pierwotne, dwuskrzydłowe, pełne, zamknięte prostokątnie, o konstrukcji ramowo-płycinowej (dekoracja sześciopłycinowa: górne i dolne płyciny w kształcie kwadratu, środkowe w kształcie pionowego prostokąta), drzwi na zawiasach czopowych; 3) drzwi w mieszkaniach: pierwotne, jednoskrzydłowe, pełne, zamknięte prostokątnie, o konstrukcji ramowo-płycinowej (dekoracja czteropłycinowa: płyciny w kształcie prostokąta, dolna i górna w układzie poziomym, dwie środkowe w układzie pionowym, na zawiasach czopowych); 4) drzwi do WC-ów (na półpiętrach) - pierwotne, jednoskrzydłowe, pełne, zamknięte prostokątnie, o konstrukcji ramowo-płycinowej (dekoracja trójpłycinowa: płyciny w kształcie prostokąta, dwie środkowe w układzie pionowym, dolna w układzie poziomym), drzwi na zawiasach czopowych; 5) drzwi z klatki schodowej do pokoju w osi środkowej piętra (służbówka ?) - pierwotne, jednoskrzydłowe, pełne, zamknięte prostokątnie, o konstrukcji ramowo-płycinowej (dekoracja trójpłycinowa: płyciny w kształcie prostokąta w układzie poziomym), na zawiasach czopowych, drzwi zachowane na III piętrze; 5)

19. Drzwi wewnętrzne do mieszkania

20. Detal płyciny

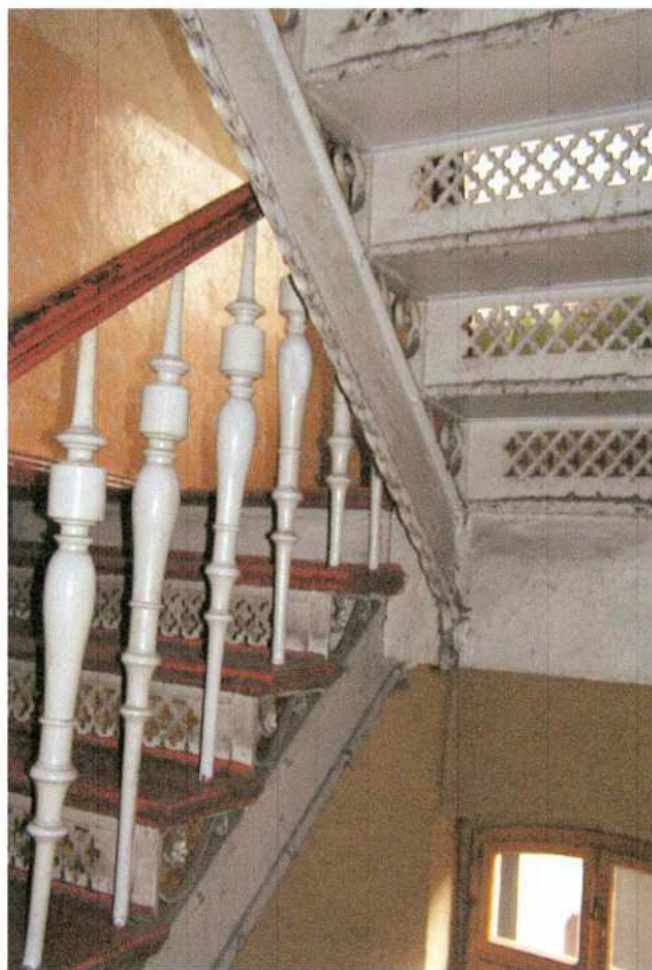
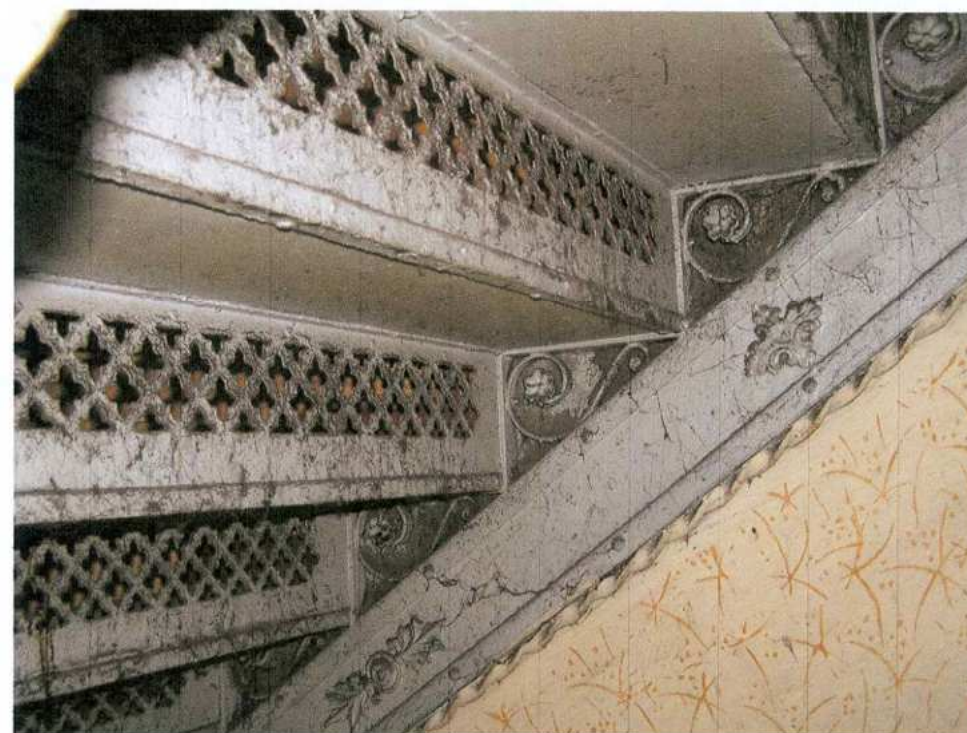
Schody wewnętrzne: w klatce schodowej – dwubiegowe powrotne ze środkowym podestem, o konstrukcji stalowej, z drewnianymi stopnicami; balustrada z drewnianych tralek (pierwotna) oraz pionowych, metalowych szczeblin (wtórna);

27. Wnętrze – klatka schodowa

28. Wnętrze – detal schodów

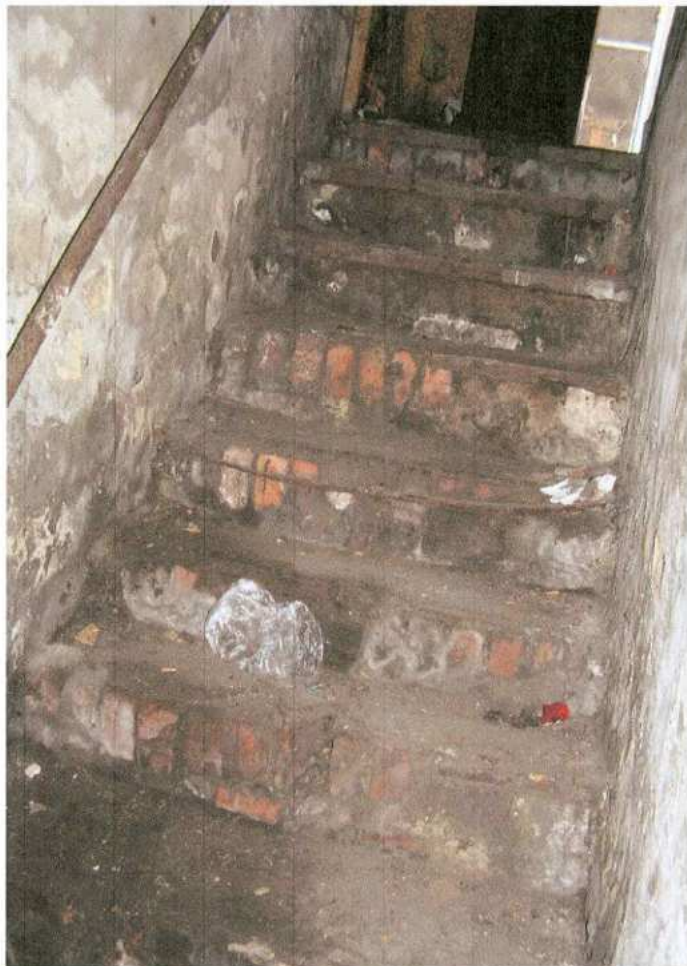
do piwnicy - jednobiegowe proste, murowane z cegły, z cementową wylewką, z jednostronnym metalowym pochwytem;

29. Wnętrze – schody do piwnicy

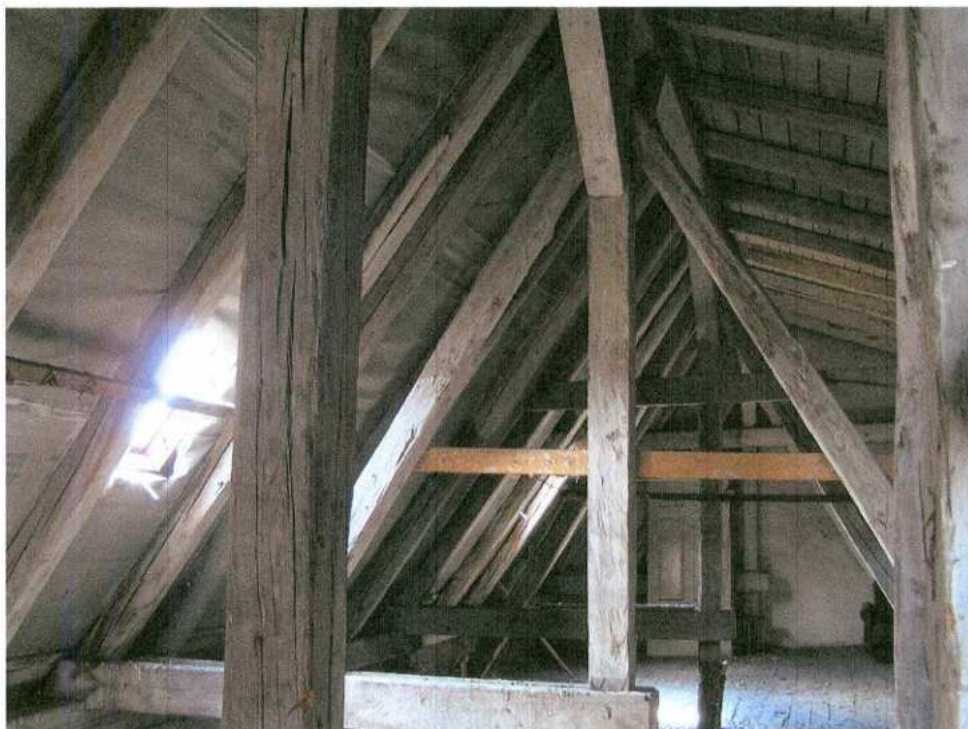
Więźba dachowa - drewniana z jedną ścianką stolcową z płatwią w kalenicy i ukośnymi zastrzałami.

33. Wieżba dachowa

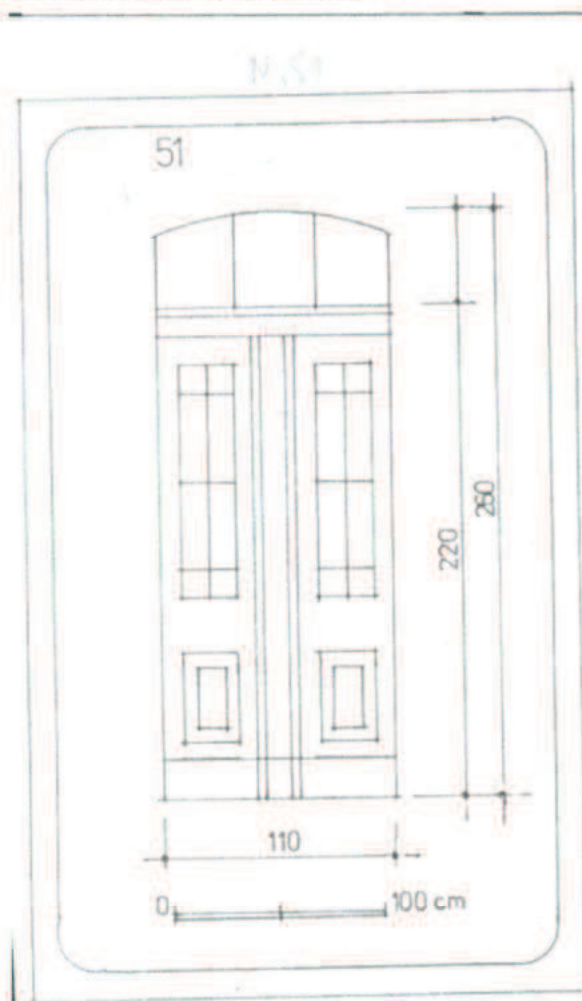
Drzwi drewniane, dwuskrzydłowe, o konstrukcji ramowo-płycinowej, prostokątne, częściowo szklone. Dolne płyciny prostokątne, pełne, z dekoracją roślinną, ramowane profilowanymi listwami. Górne płyciny, prostokątne, szklone, dzielone szprosami na sześć kwadratów. Drzwi z nadświetłem, zamkniętym łukiem odcinkowym, z podziałem na trzy części. Szyld ze stopu miedzi, prosty, z gałką.

Prowadzić bieżące prace konserwatorskie.

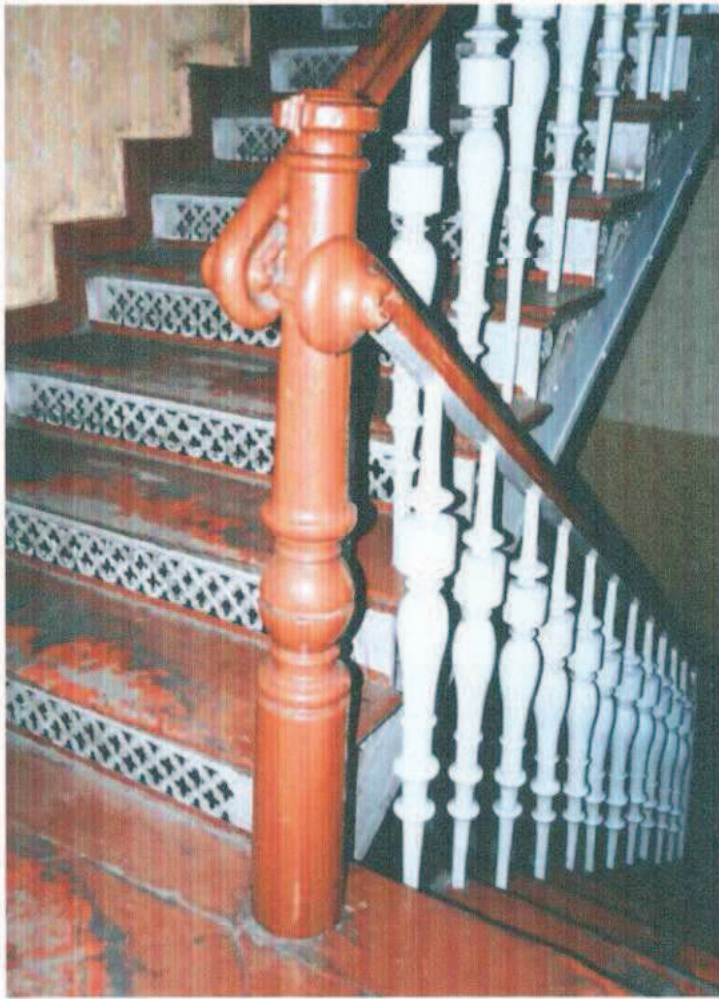
Schody dwubiegowe, o konstrukcji stalowej, z drewnianymi stopnicami. Balustrada - ozdobna, drewniana, z drewnianymi słupkami i drewnianymi pochwytami. Balustrada o cienkich, toczonych tralkach. Każda tralka zwężająca się ku dołowi, z dekoracją w formie wałków, walców i odwróconych form gruszkowatych. Słupek w kształcie tralki - z dekoracją w formie wałka, u dołu, pośrodku i u góry słupka. Między dolnym, a środkowym wałkiem forma kulista.

Prowadzić bieżące prace konserwatorskie.
