**KARTA EWIDENCYJNA ZABYTEKÓW
ARCHITEKTURY I BUDOWNICTWA**

OFICYNA

**RUDA ŚLĄSKA
Dzielnica Nowy Bytom**

**Ruda Śląska – Nowy Bytom
ul. Niedurnego 53A**

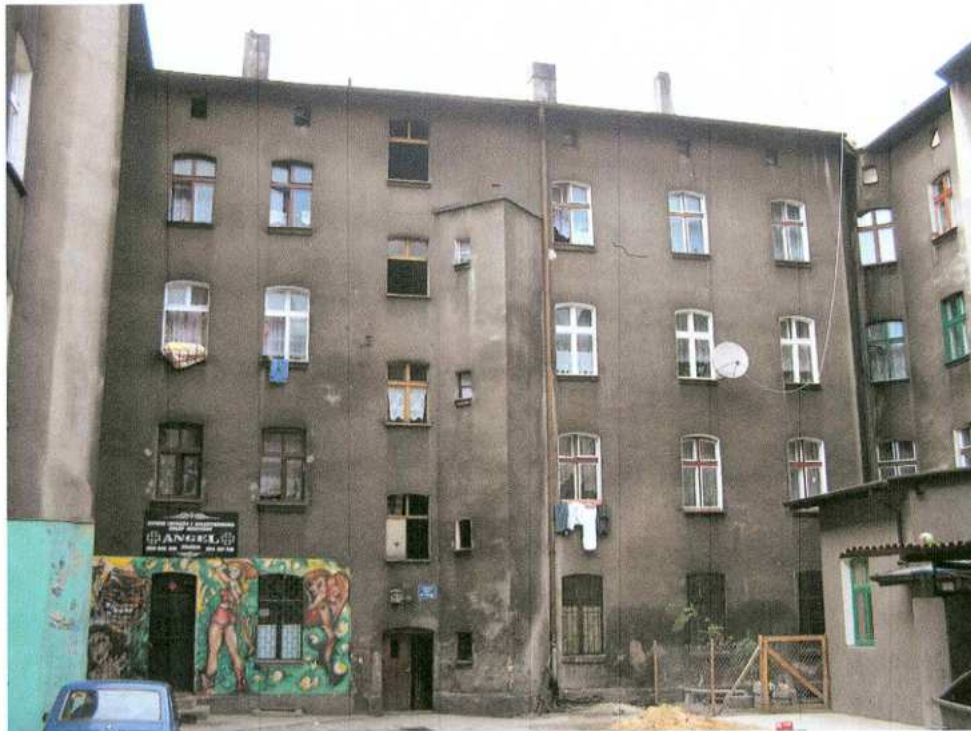
1. Elewacja frontowa oficyny

Elewacja (występująca od strony południowej) - otynkowana, czterokondygnacyjowa, sześciosiowa, partia parteru częściowo przebudowana (sklep w części zachodniej). Elewację przepruwają otwory okienne i drzwiowe. W I-szej osi występują prostokątne drzwi do sklepu (wtórny otwór drzwiowy), w 3 osi – główne drzwi do oficyny (drzwi w kształcie prostokąta, otwór drzwiowy zamknięty łukiem odcinkowym). Okienka WC-tów występujące w ryzalicie (pomiędzy 3 a 4 osią) oraz okienka strychowe mają kształt pionowego prostokąta. Pozostałe okna mają kształt prostokątów zamkniętych odcinkiem łuku, w układzie wertykalnym. Na parterze występuje cokół z odsadzką. W pozostałych trzech bokach oficyna graniczy z sąsiednimi budynkami.

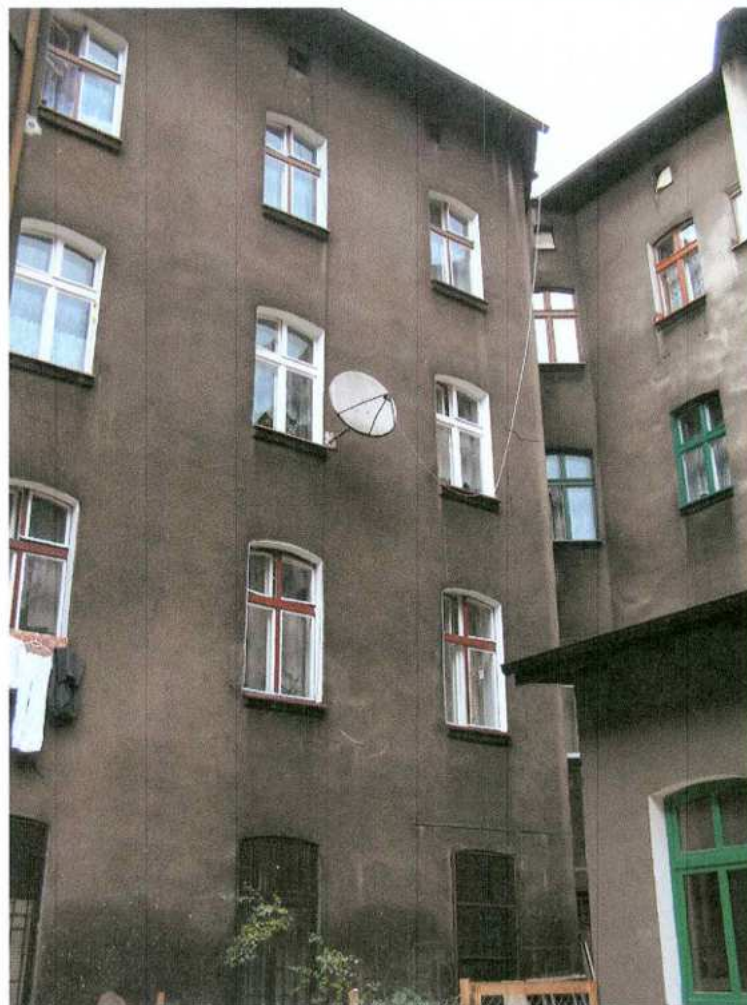
3. Fragment elewacji frontowej

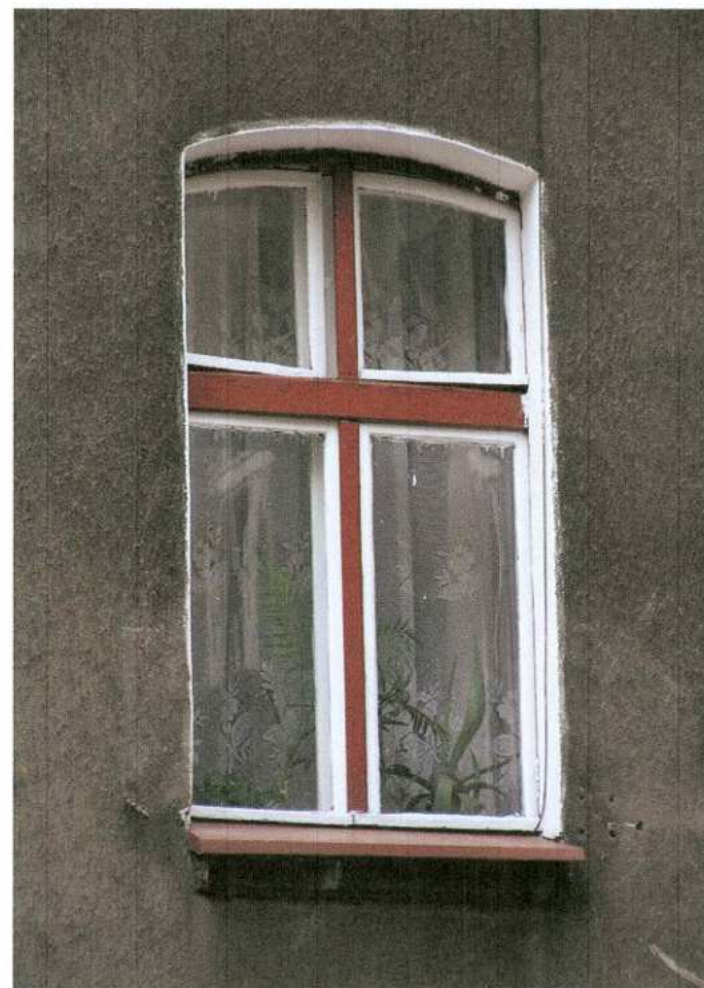
4. Pierwotna stolarka okienna

Okna - okienka w WC-ch (występujące w 4 osi) oraz strychowe - niewielkie, drewniana, w kształcie pionowego prostokąta, o konstrukcji krosnowej, jednodzielne (z podziałem szczeblinowym poziomym); pozostałe okna (stanowiące większość stolarki elewacji) - w kształcie pionowego prostokąta zamkniętego odcinkiem łuku, czteropodziałowe (dwudzielne, dwupoziomowe, z przesuniętym ślaniem): 1) w klatce schodowej o konstrukcji krosnowej (3 oś) 2) pozostałe - drewniane o konstrukcji skrzynekowej.

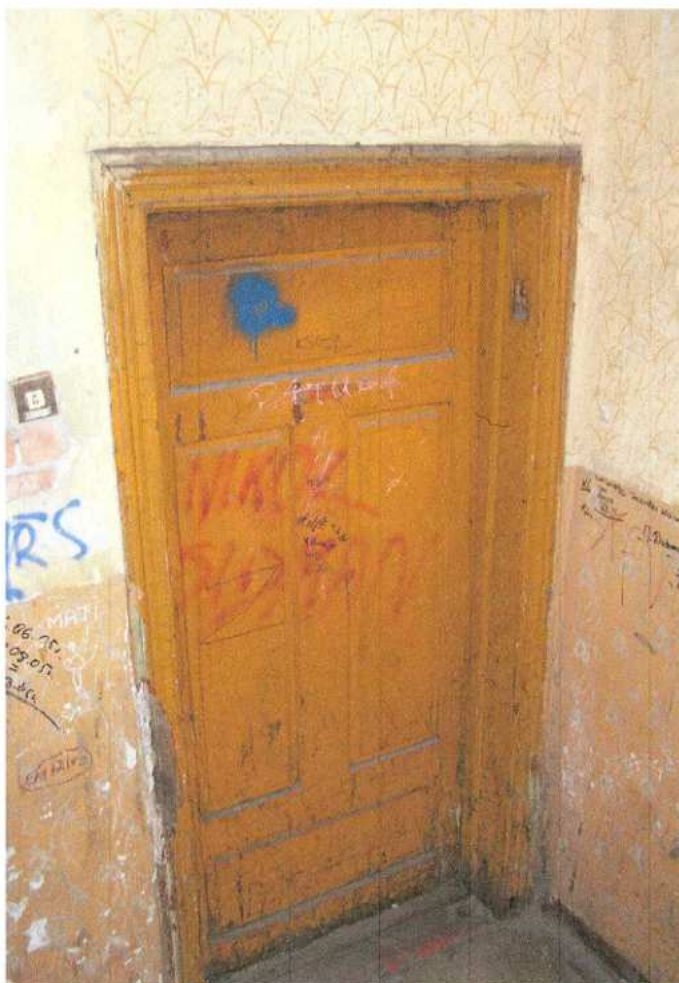
5. Drzwi wewnętrzne do mieszkań

Drzwi wewnętrzne: 1) drzwi z klatki schodowej do mieszkań - pierwotne, jednoskrzydłowe, pełne, o konstrukcji ramowo-płycinowej (dekoracja trójpłycinowa: płyciny w kształcie prostokąta, górna w układzie horyzontalnym, dwie dolne w układzie wertykalnym), drzwi na zawiasach czopowych; stolarka zachowana na parterze (1 drzwi); 2) drzwi w mieszkaniach - pierwotne, jednoskrzydłowe, pełne, o konstrukcji ramowo-płycinowej (dekoracja czteropłycinowa: płyciny w kształcie prostokąta, górna i dolna w układzie horyzontalnym, dwie środkowe w układzie wertykalnym), drzwi na zawiasach czopowych; 3) drzwi do większości mieszkań oraz w samych mieszkaniach: wtórne, z różnorodnych materiałów, głównie z drewnopochodnych, najczęściej płytowe lub z drewna (o konstrukcji ramowo-płycinowej), jednoskrzydłowe, zamknięte prostokątnie, na zawiasach czopowych; 3) drzwi do WC-ów (na półpiętrach) oraz do piwnicy i na strych - wtórne, jednoskrzydłowe, pełne, zamknięte prostokątnie, z materiałów drewnopochodnych, płytowe, drzwi na zawiasach czopowych.

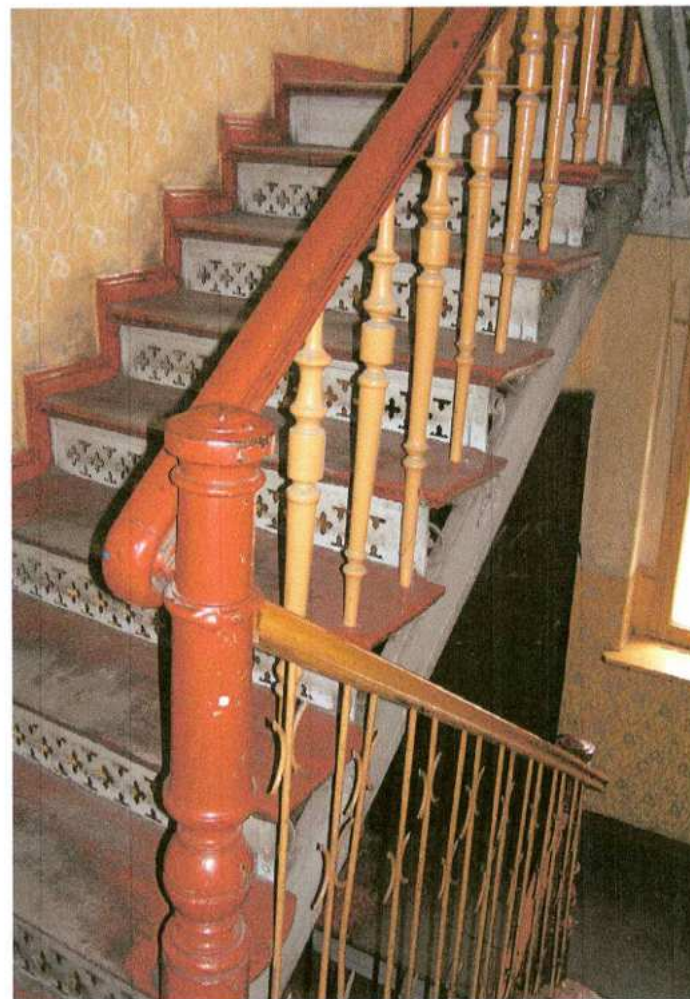
8. Klatka schodowa - schody

Schody wewnętrzne: klatka schodowa – dwubiegowe powrotne ze środkowym podestem, o konstrukcji stalowej, z drewnianymi stopnicami; balustrada z drewnianych tralek (z III piętra na strych schody drewniane, dwubiegowe powrotne ze środkowym podestem; do piwnicy - jednobiegowe proste, murowane z cegły.

<p>20. Najpilniejsze postulaty konserwatorskie</p> <p><u>Remont generalny budynku.</u></p> <p>Więźba – dezynfekcja, dokładny przegląd. Wymiana pokrycia dachu. Założenie izolacji. Znalezienie przyczyn spękań wewnętrznych muru i opracowanie metody ich likwidacji. Klatka schodowa: zbitcie zmurowanych tynków, wykonanie nowych tynków, przemurowanie spękań, malowanie wnętrza. Renowacja schodów – odczyszczenie i zabezpieczenie elementów metalowych, wymiana drewnianych stopnic, rekonstrukcja brakujących tralek. Wymiana instalacji elektrycznej i wod.-kan. Złożenie instalacji odgromowej.</p>

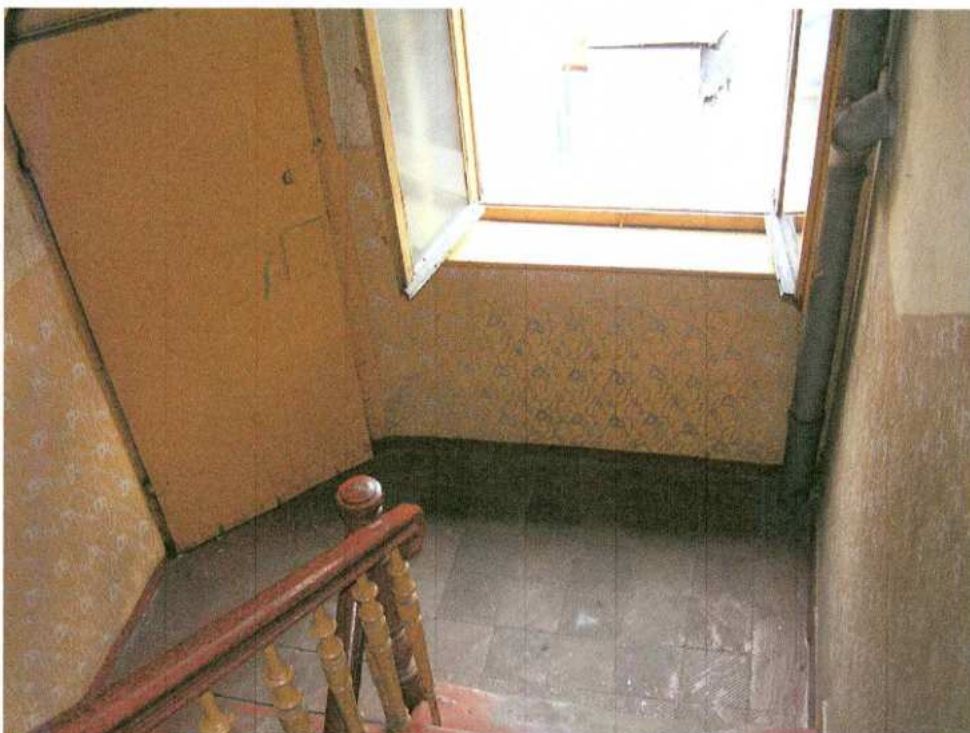
9. Klatka schodowa - półpiętro

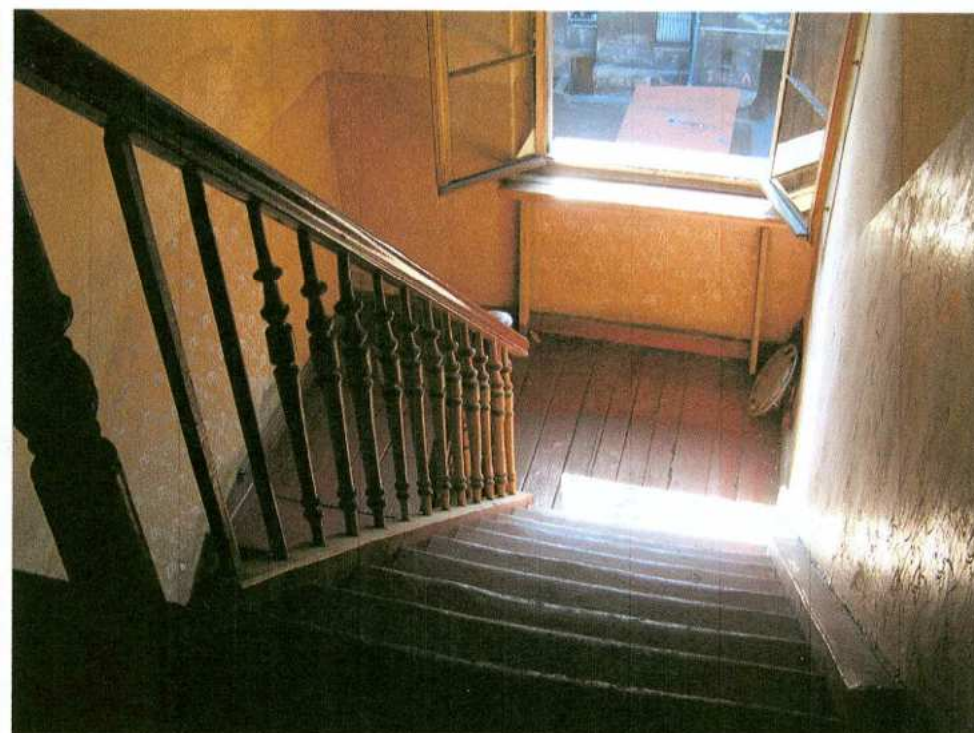
10. Klatka schodowa

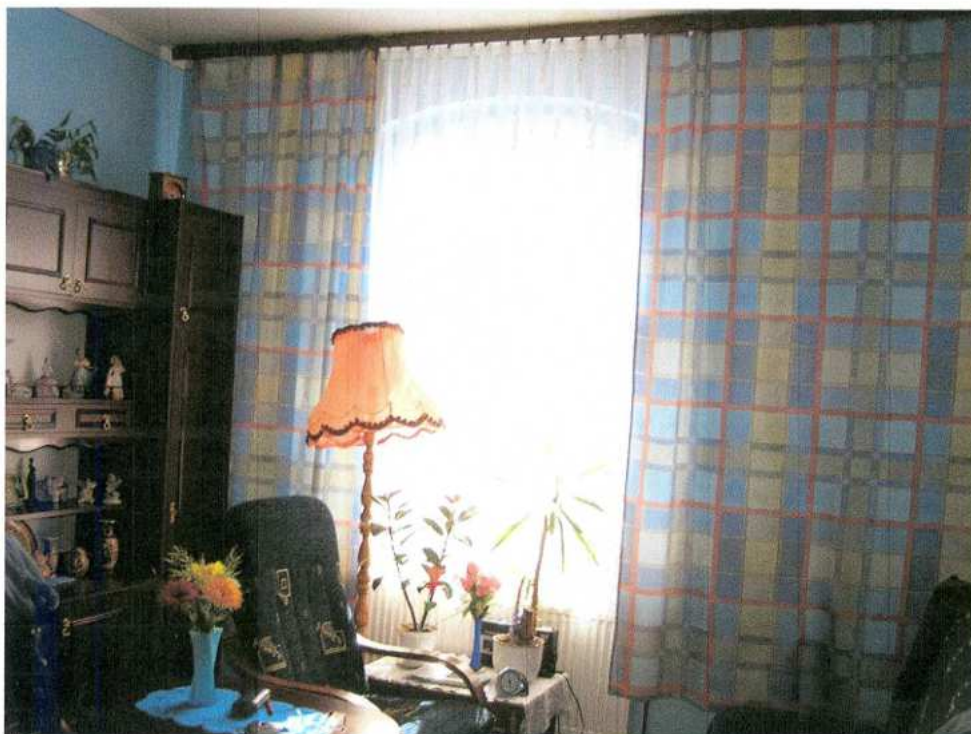
11. Wnętrze - pokój

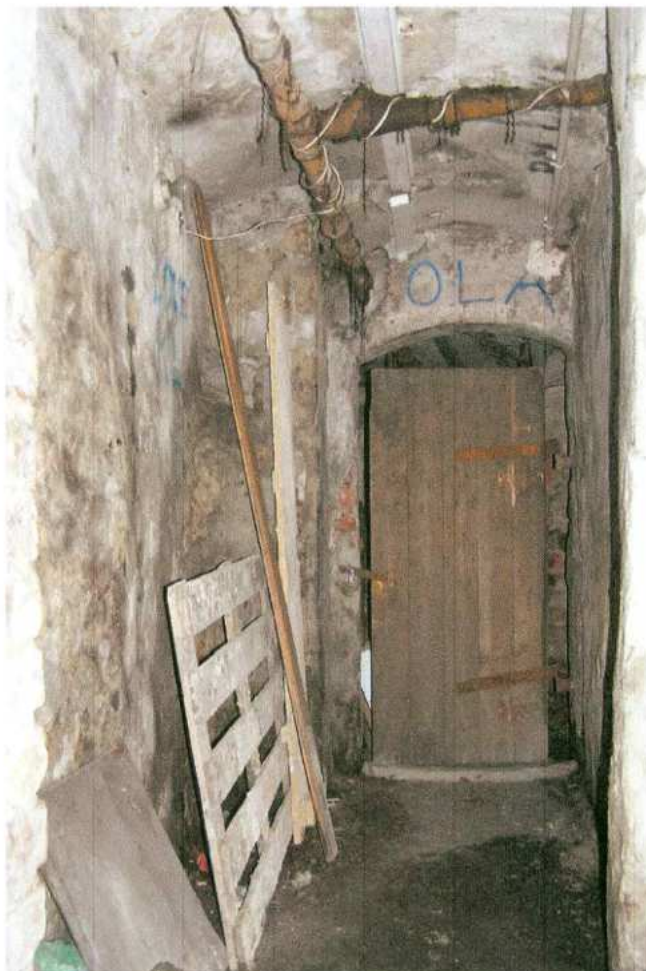
Sklepienia, stropy - strop belkowy ze ślepym pułapem z podsufitką, za wyjątkiem piwnic i klatki schodowej, gdzie strop ceglany, odcinkowy.

13. Wnętrze – piwnica

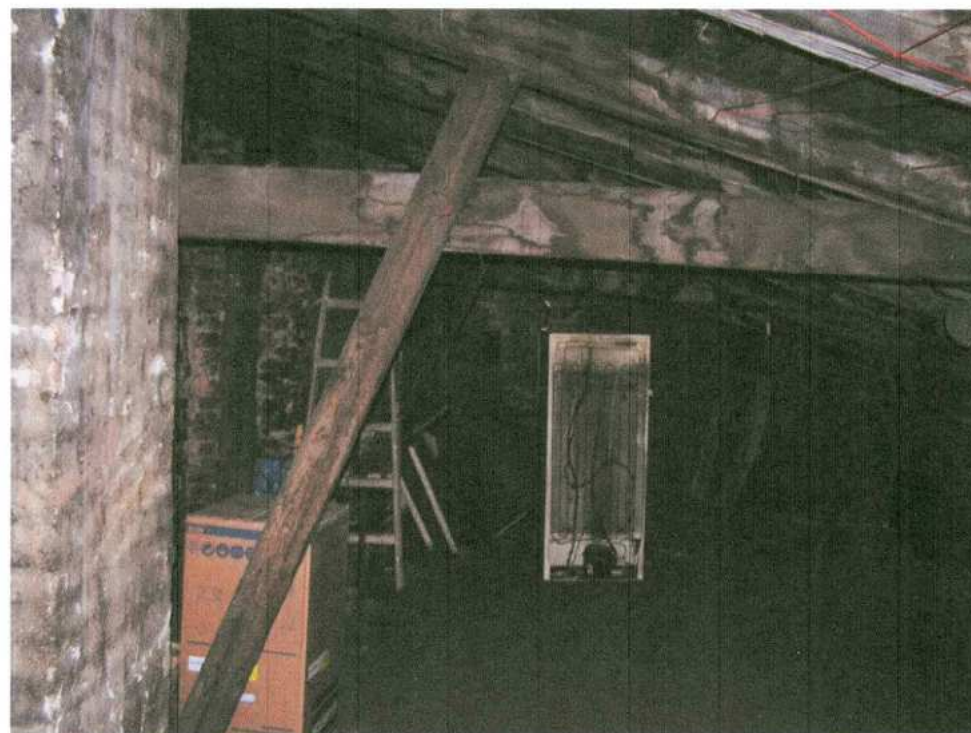
14. Więźba dachowa

Wieżba dachowa - drewniana o konstrukcji płatwiowej.
