DOM MIESZKALNY - OFICYNA

3. Miejscowość
RUDA ŚLĄSKA
Dzielnica **NOWY BYTOM**

Ruda Śląska
ul. Niedurnego 53 b

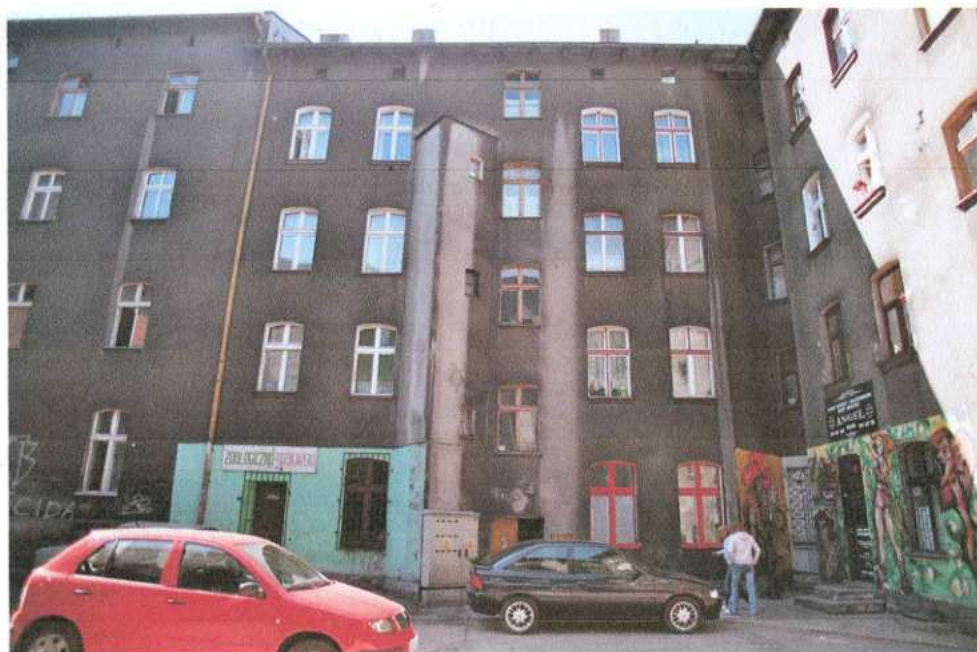
1.

Materiał, konstrukcja, technika – budynek murowany z cegły pełnej, w piwnicach ściany murowane z cegły i kamienia, od frontu i wewnątrz tynkowany, brak detalu architektonicznego

Bryła – zwarta; oficyna - czterokondygnacyjna, podpiwniczona, z poddaszem, kryta dachem pulpitowym.

20. Najpilniejsze postulaty konserwatorskie Remont budynku obejmujący: <ul style="list-style-type: none">● stała kontrola więźby dachowej i pokrycia dachowego pokrycia dachowego i w miarę potrzeb● konserwację stolarki okiennej i drzwiowej● remont elewacji – osuszenie ścian, wprowadzenie izolacji, uzupełnienie tynków

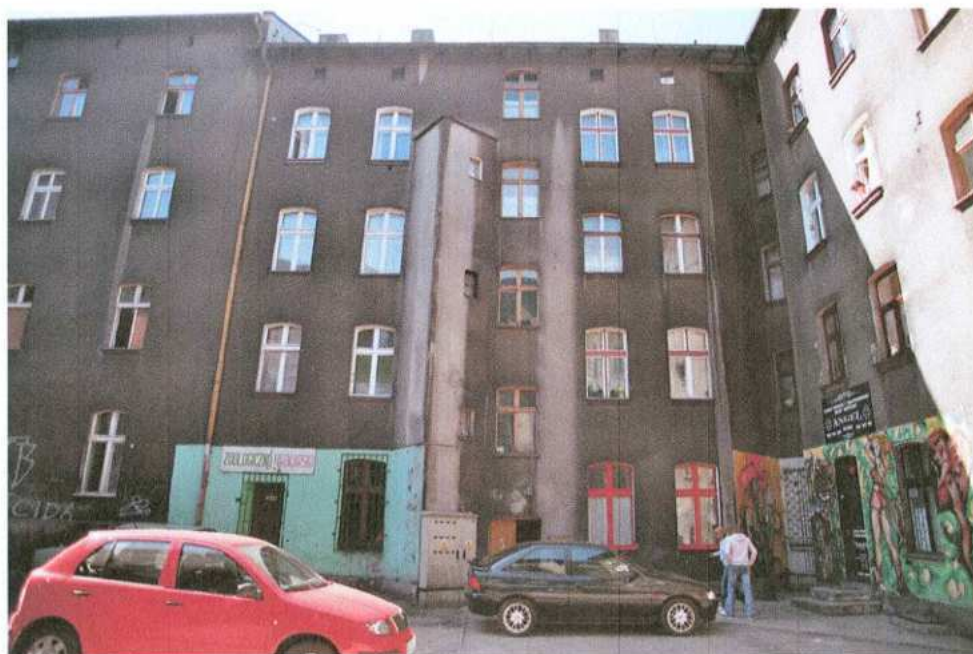
Elewacja frontowa – pięcioosiowa, otynkowana pozbawiona dekoracji, jedynie wydzielony cokół. Między drugą a trzecią osią trójkątny ryzalit z małymi okienkami do ustępów, wejście na trzeciej osi. Linia okien klatki schodowej powyżej linii okien elewacji. Narożnik elewacji ścięty

1. Widok ogólny elewacji frontowej

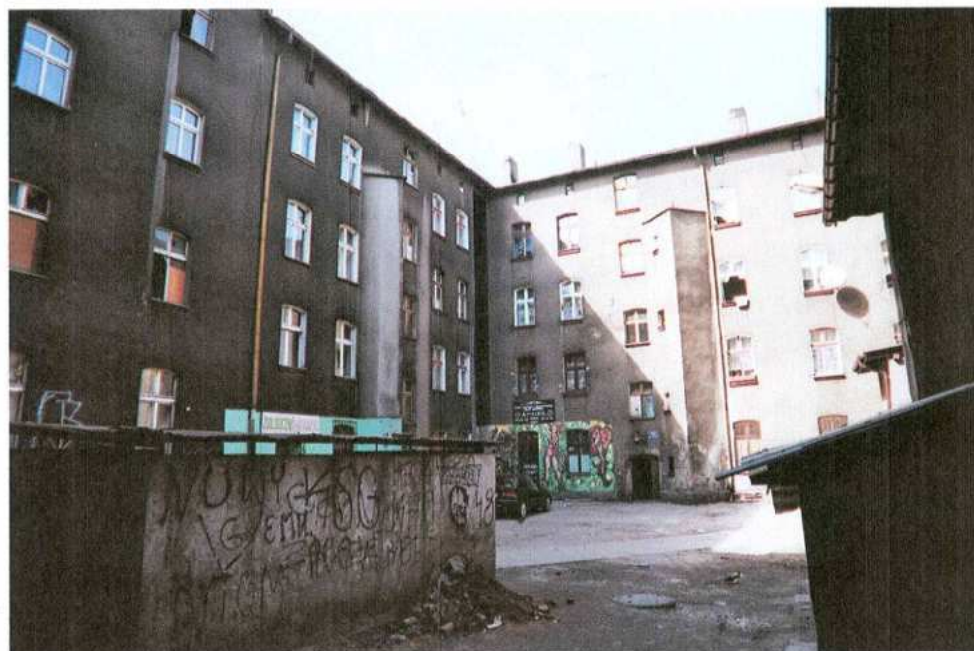
3. Elewacja tylna

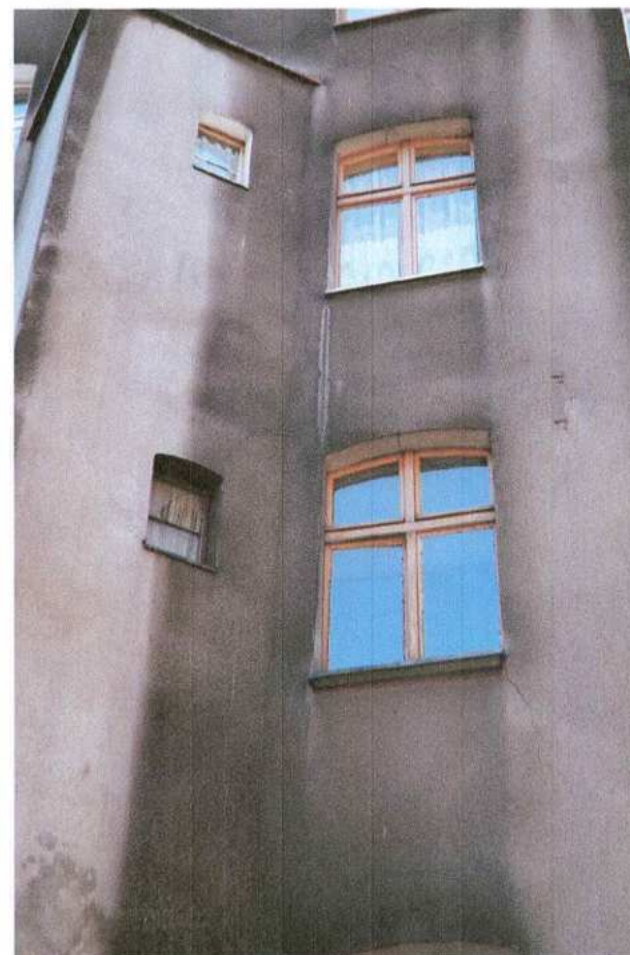
Okna – w mieszkaniach drewniane, o konstrukcji skrzynkowej, na klatce schodowej drewniane, o konstrukcji krosnowej; Okna w elewacji frontowej – dwudzielne, dwupoziomowe, zamknięte łukiem odcinkowym i małe okienka w ryzalicie jednodzielne, dwupoziomowe, prostokątne;

4. Stolarka okienna

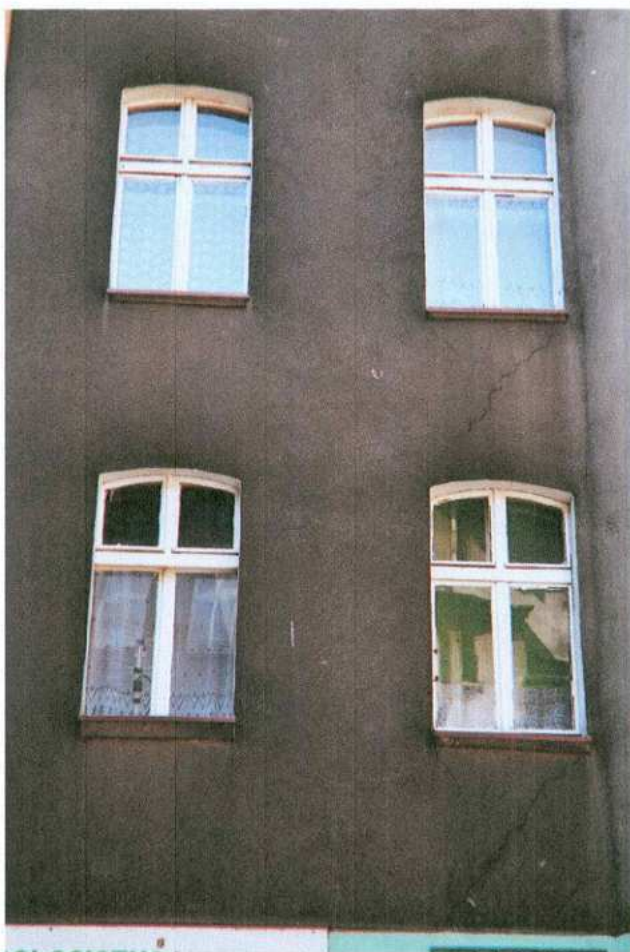
5. Stolarka okienna

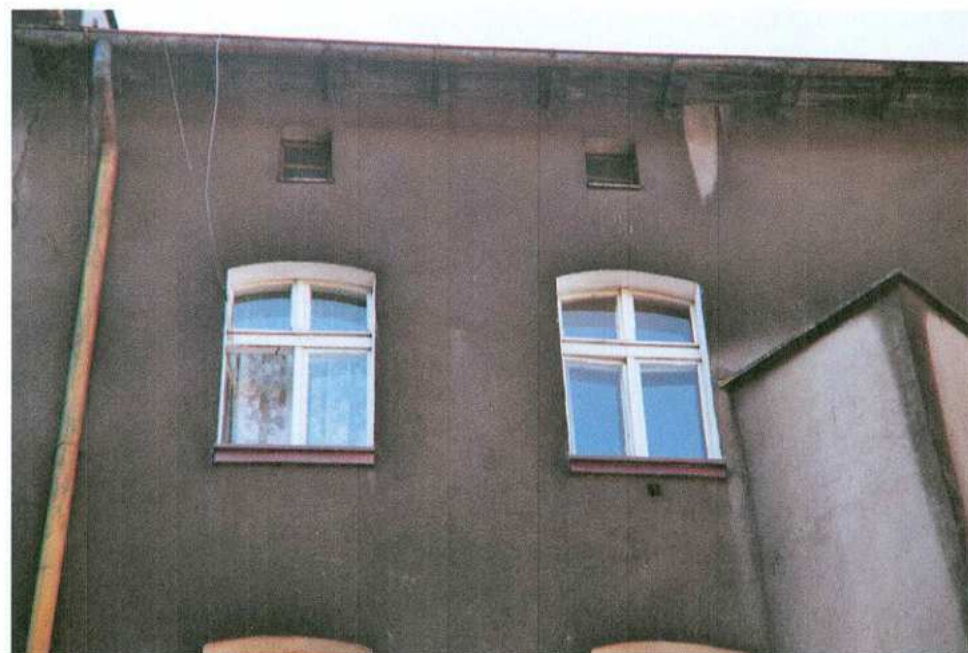
6. Stolarka okienna

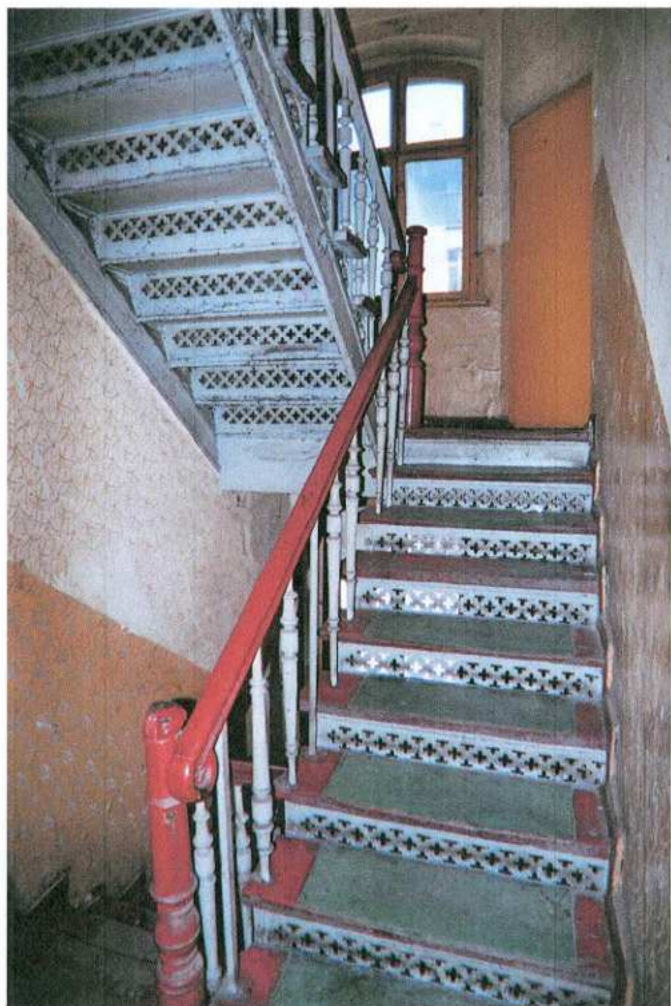
7. Klatka schodowa

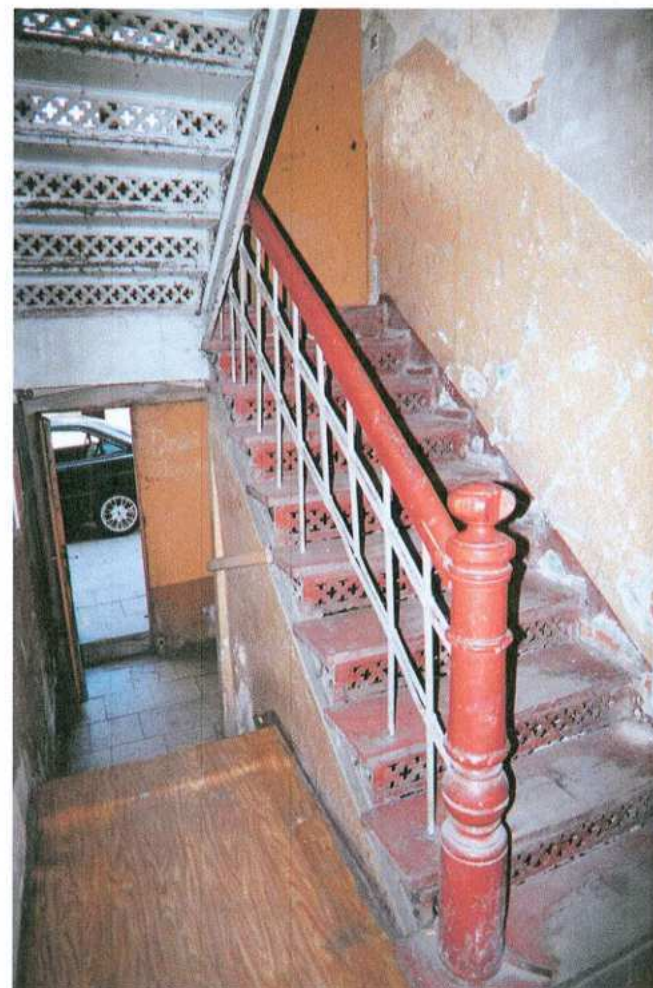
Schody wewnętrzne – główne- dwubiegowe, o konstrukcji stalowej, belkowe, stopnice drewniane, balustrada metalowa, pochwyty drewniane; schody do piwnicy - jednobiegowe cementowe, w sieni oficyny- schody jednobiegowe cementowe

8. Schody oraz balustrada

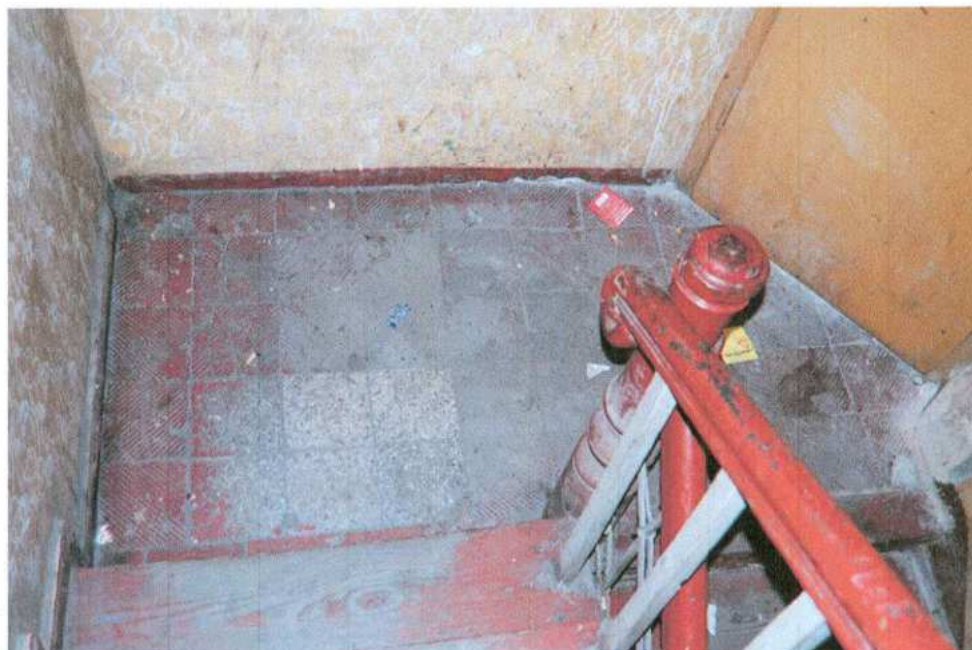
Podłogi, posadzki – w piwnicach posadzki cementowe; na klatce schodowej i w sieni – pierwotnie płytki ceramiczne obecnie w większości wymienione na płytki z lastryka; w mieszkaniach - podłogi drewniane

9. Posadzka klatki schodowej

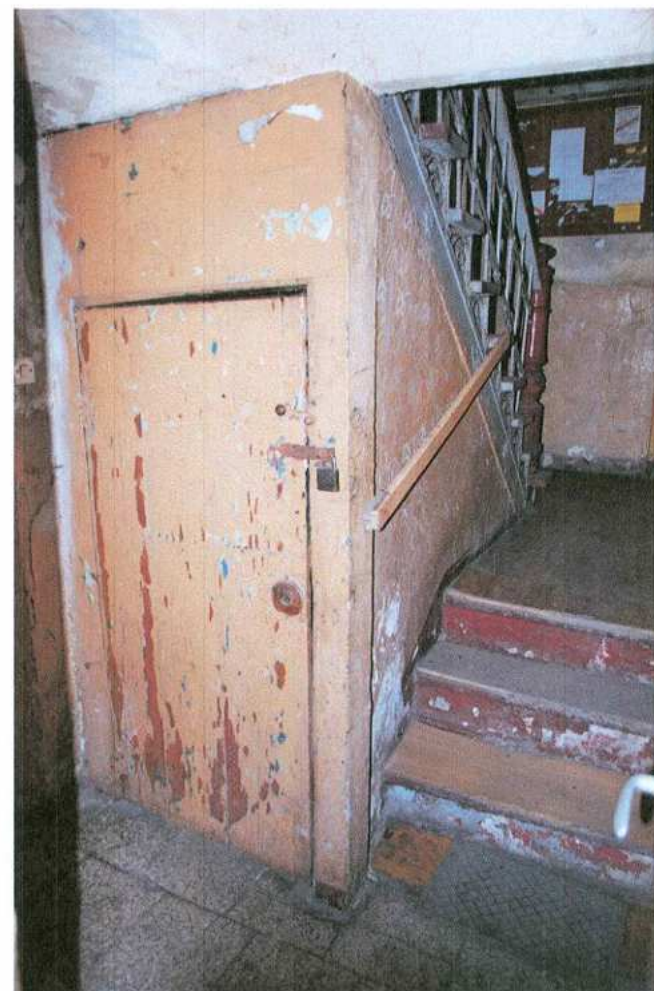
10. Wejście do piwnicy

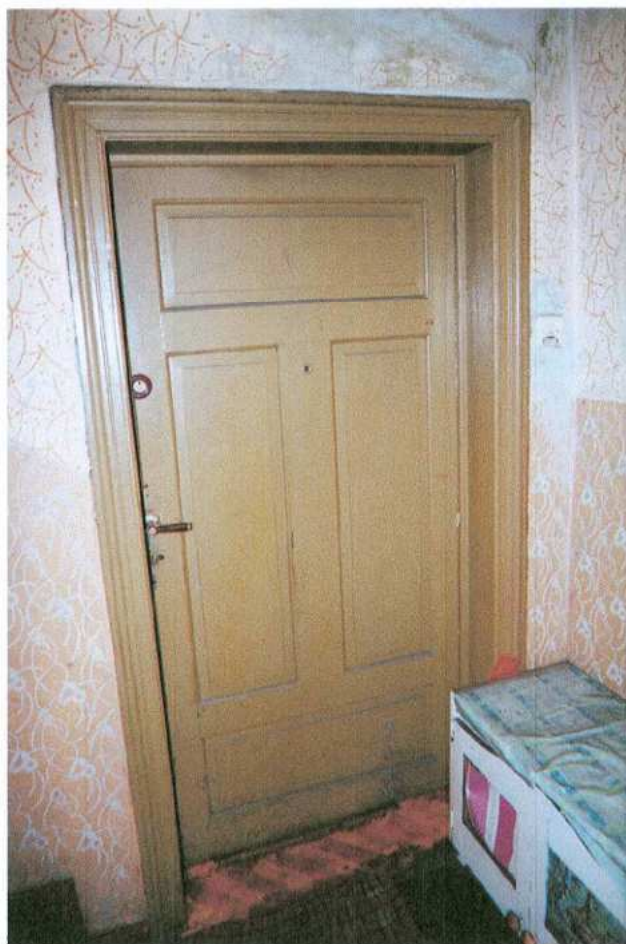
Drzwi - drzwi wejściowe – wtórne, wiórowe, dwuskrzydłowe, prostokątne (pierwotne zamknięte łukiem odcinkowym), zawiasy czopowe; drzwi do mieszkań - drewniane, jednoskrzydłowe, o konstrukcji ramowo-płycinowej, pełne, zawiasy czopowe, do piwnicy – drewniane, o konstrukcji deskowo listwowej, pełne, prostokątne, zawiasy krzyżowe;

11. Drzwi do mieszkań

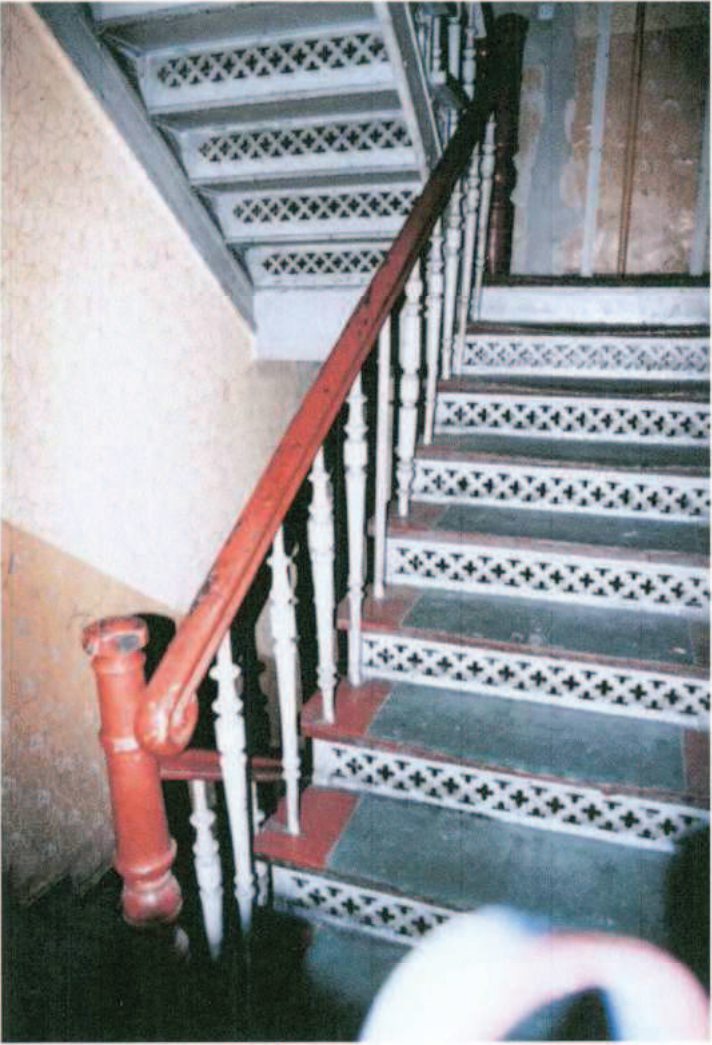
1. Obiekt BALUSTRADA SCHODÓW	2. Czas powstania 1923 r.	3. Miejscowość RUDA ŚLĄSKA-NOWY BYTOM
8. Zdjęcia obiektu

Schody dwubiegowe, o konstrukcji stalowej, z drewnianymi stopnicami. Balustrada - ozdobna, drewniana, z drewnianymi słupkami i drewnianymi pochwytami. Balustrada o cienkich, toczonych tralkach. Każda tralka zwężająca się ku dołowi, z dekoracją w formie wałków i wklęsek. Słupek w kształcie tralki - z dekoracją w formie wałka, u dołu, pośrodku i u góry słupka. Między dolnym, a środkowym wałkiem forma kulista.

Prowadzić bieżące prace konserwatorskie.
