I. Obiekt

KAMIENICA2. Czas powstania
1904 rok3. Miejscowość
RUDA ŚLĄSKA
Dzielnica Nowy Bytom

Ruda Śląska – Nowy Bytom
ul. Niedurnego 55-57nr hipoteczny
Nr działki 1.2656/88
KW 8649 R

1. Miejscowość RUDA ŚLĄSKA	2. Obiekt KAMIENICA - UL. NIEDURNEGO 55-57	3. Zawartość wkladki c.d. pkt. 13
--------------------------------------	--	--------------------------------------

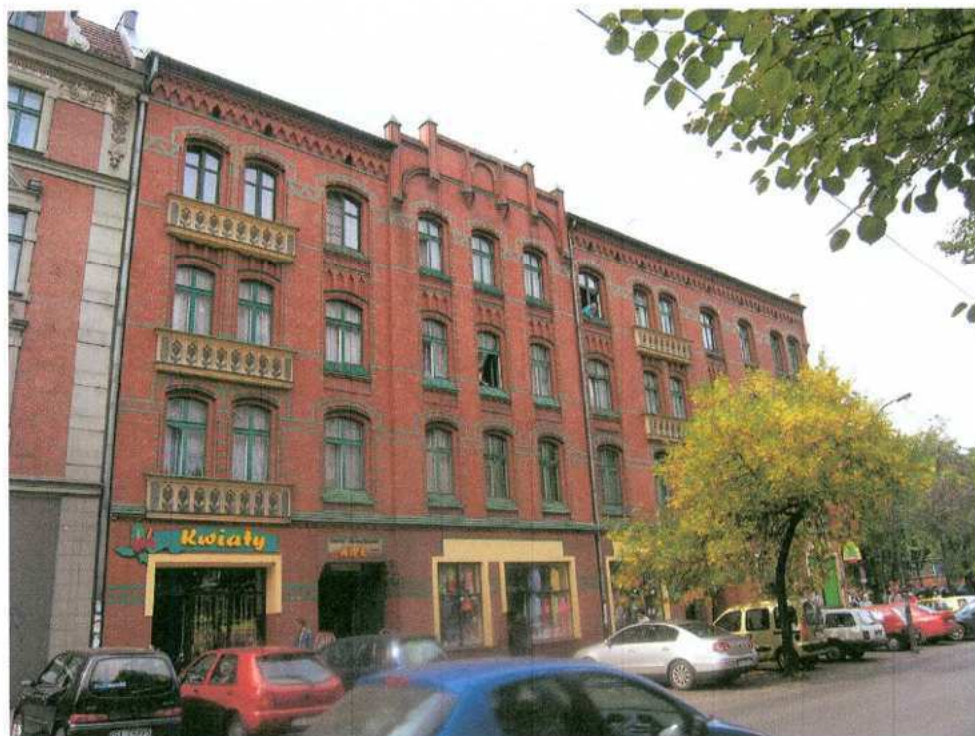
1. Południowa i centralna część elewacji od ul. Niedurnego

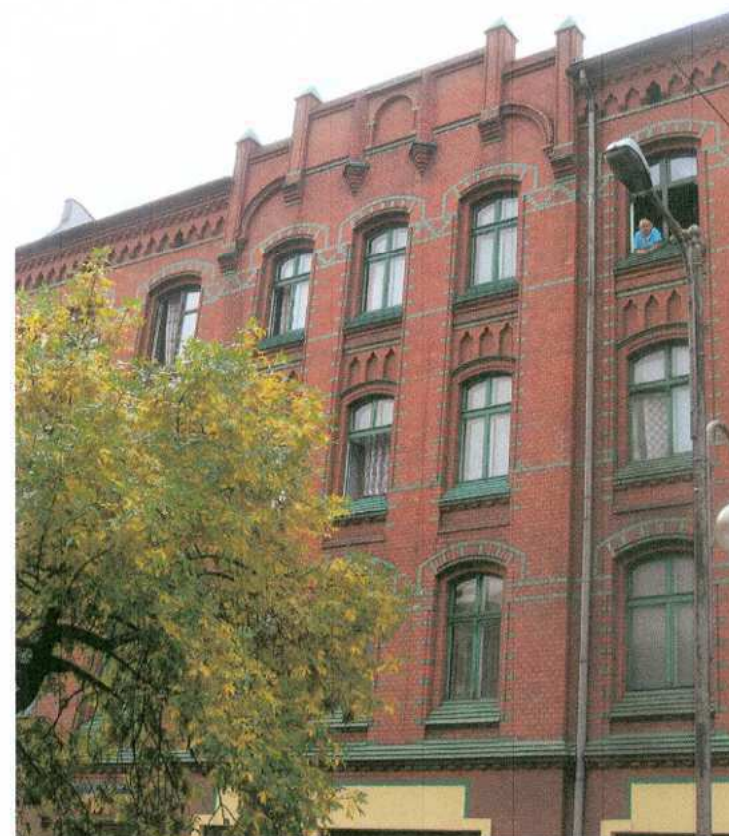
2. Pseudoryzalit od strony ul. Niedurnego

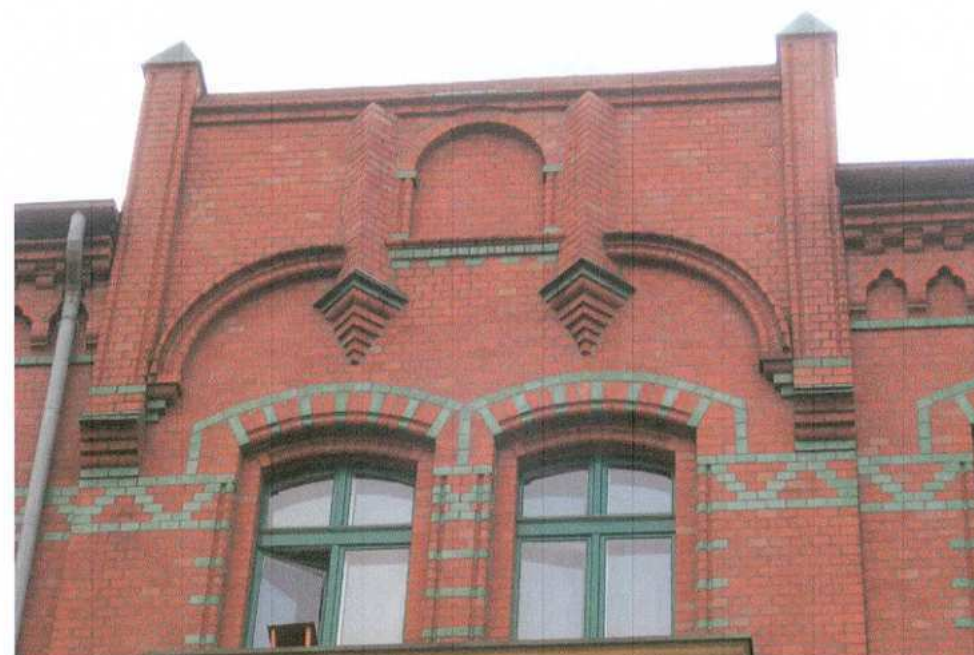
Elewacja północna - symetryczna, sześćoosiowa w układzie 2-2-2. W osiach 3-4 pseudoryzalit z pseudobalkonami. Kondygnacje opracowane jak w elewacji wschodniej. Pseudoryzalit zwieńczony podobnie jak w elewacji wschodniej jedynie bez schodkowego układu szczytu.

6. Szczyt pseudoryzalitu w elewacji północnej

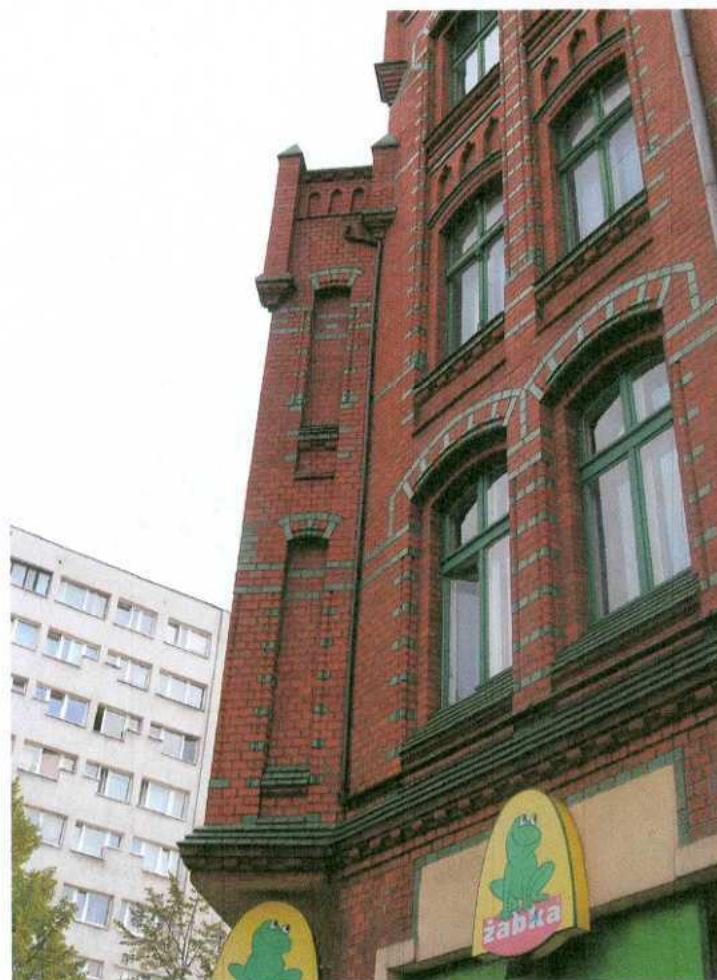
7. Widok boczny narożnego wykusza

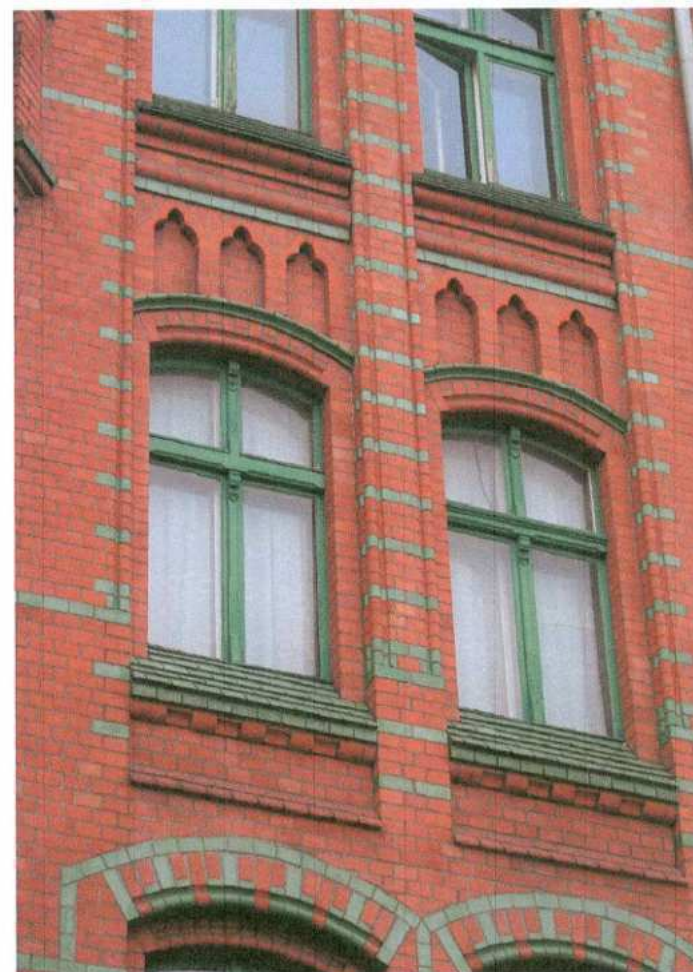
8. Dekoracja wokół okien

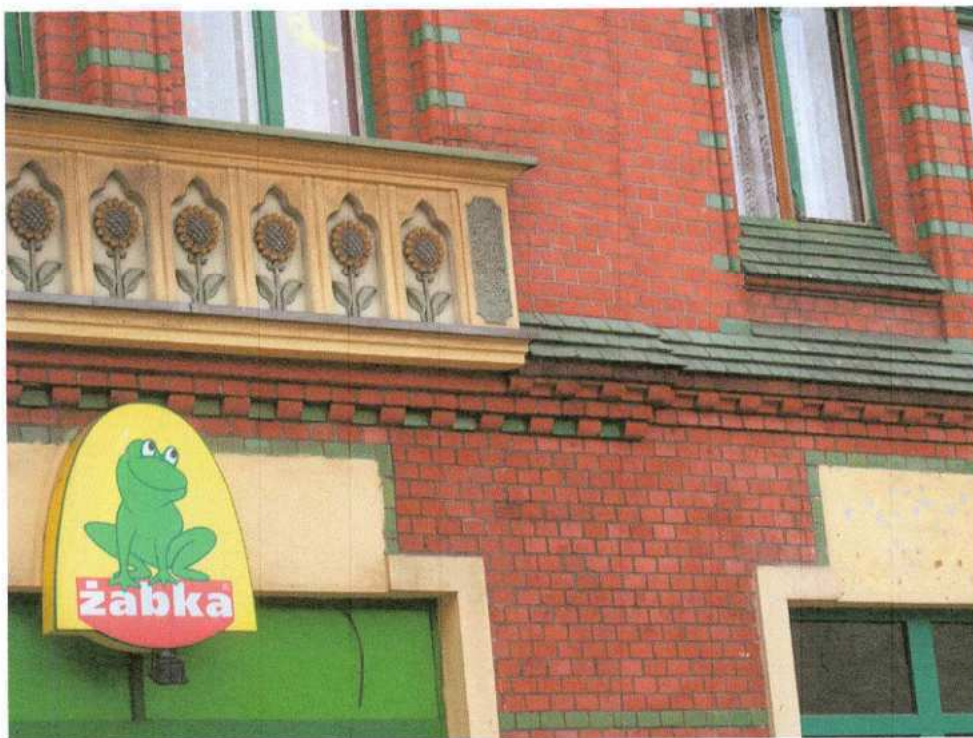
9. Fragment gzymsu parapetowego

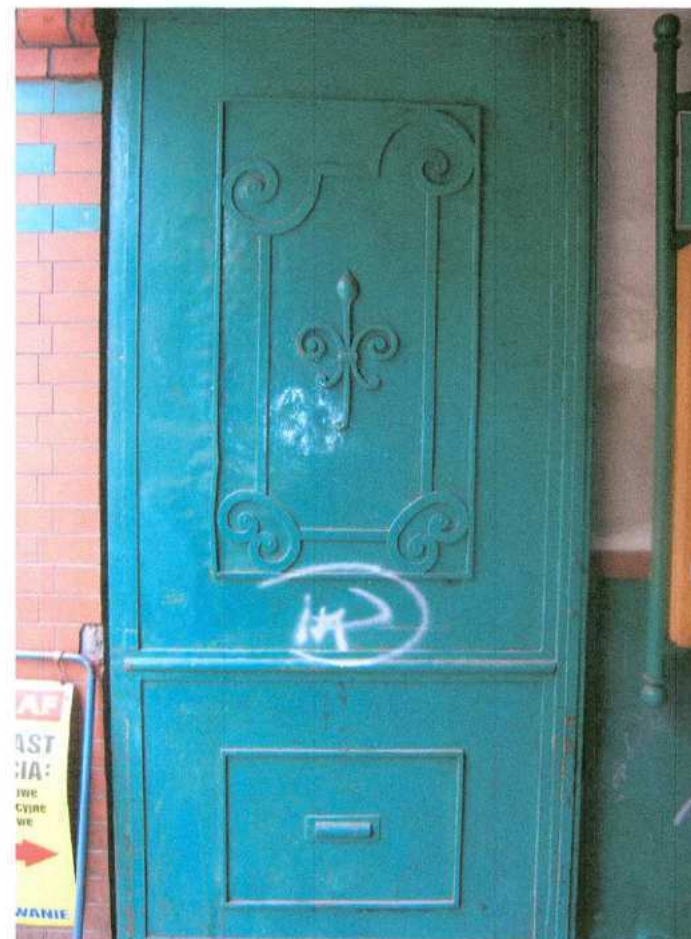
12. Skrzydło bramy

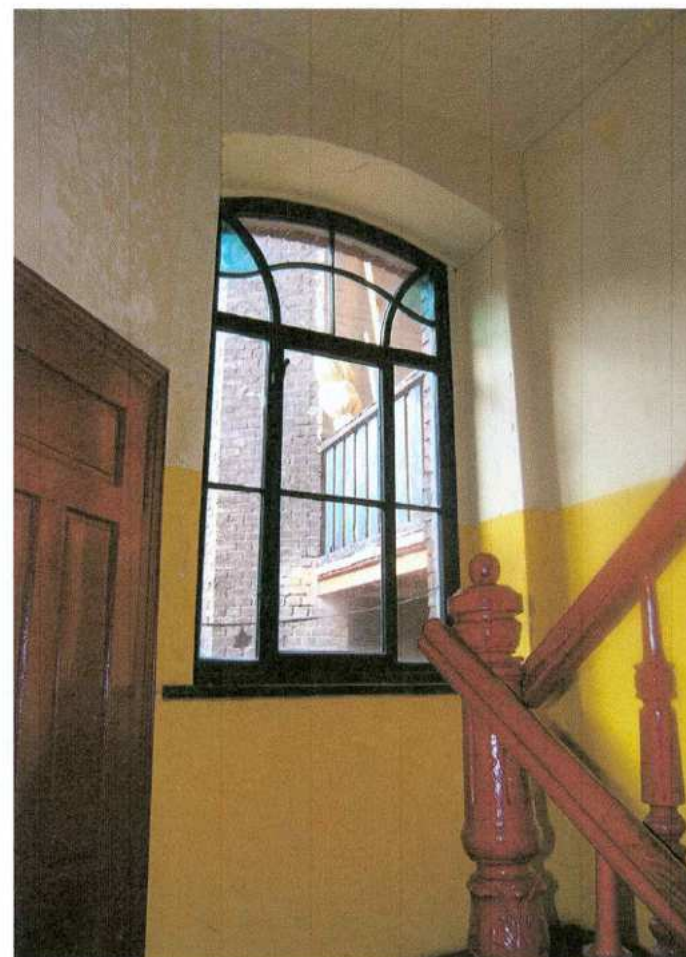
18. Okno na podeście klatki schodowej

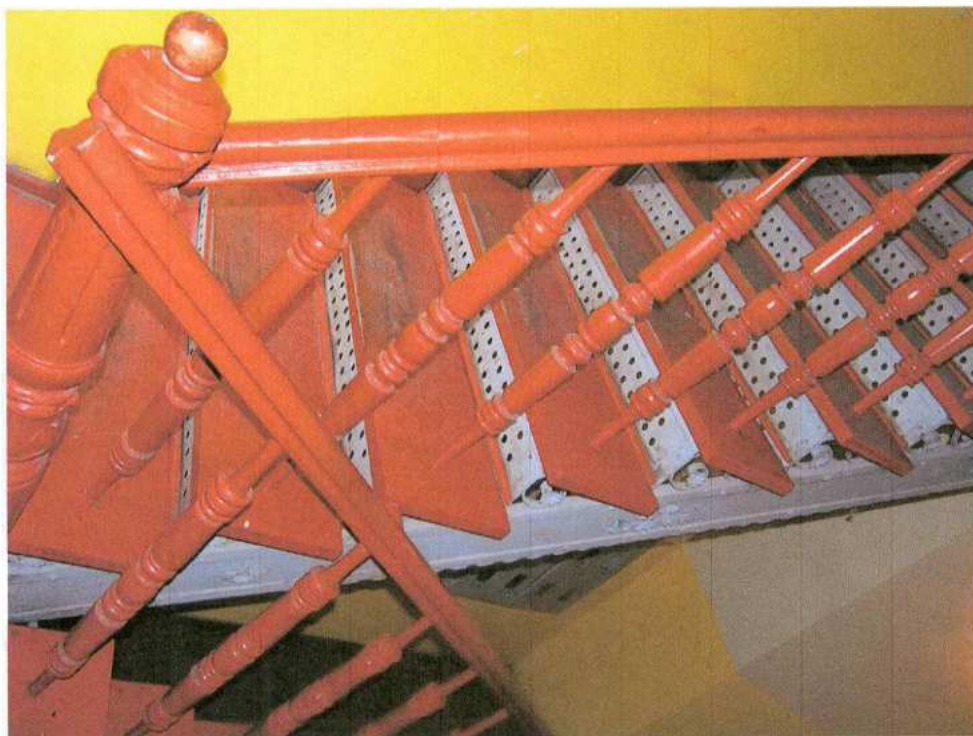
Schody wewnętrzne – do piwnicy betonowe, jednobiegowe. Główne stalowe, ażurowe, przyściennie, dwubiegowe z podestami. Podstopnice ażurowe, stopnie drewniane (obecnie wymienione), policzki schodów z ażurową dekoracją ząbkową oraz fryzem roślinnym. Balustrada z toczonych balasek o formie wrzecionowej, pochwyty drewniane. Słupki narożne z gałką.

19. Balustrada schodów

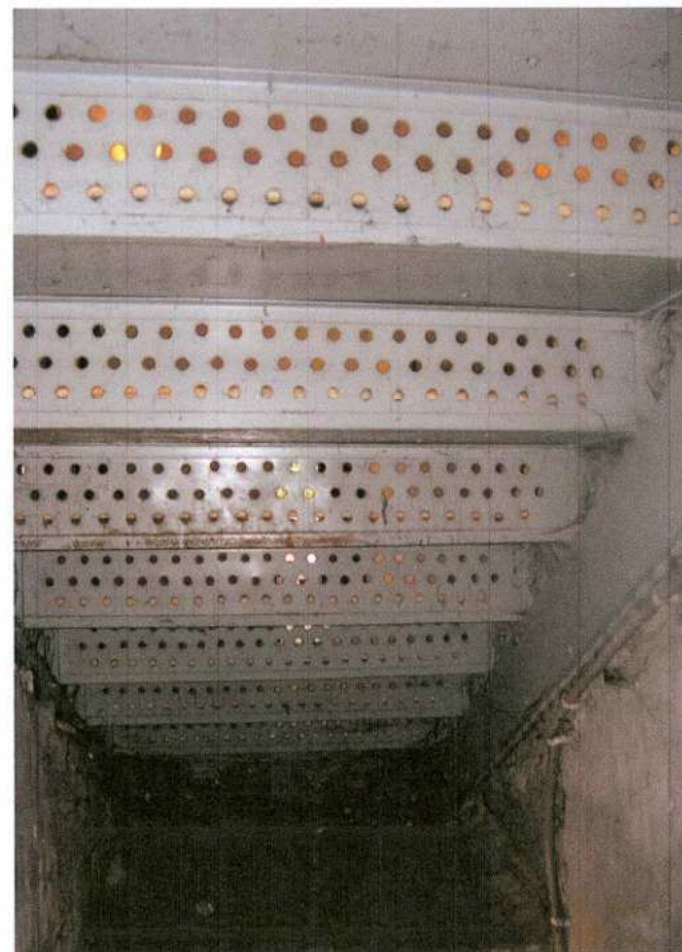
20. Podstopnice schodów klatki schodowej

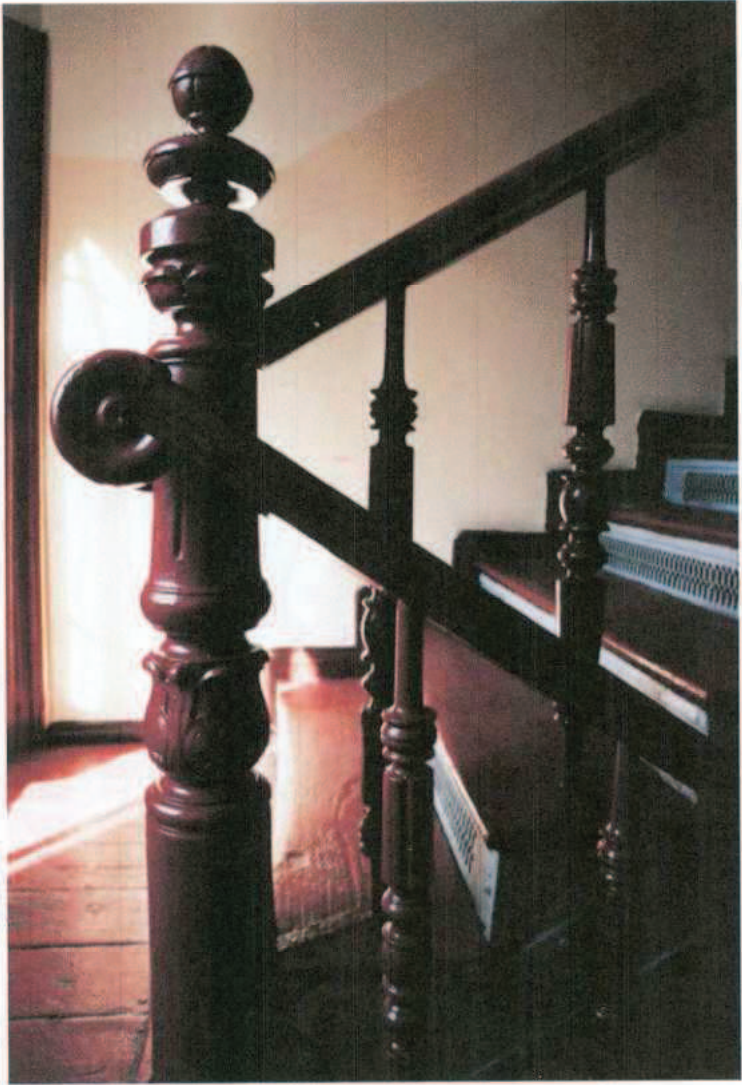
<p>1. Obiekt</p> <p>BALUSTRADA SCHODÓW</p>	<p>2. Czas powstania</p> <p>1904 r.</p>	<p>3. Miejscowość</p> <p>RUDA ŚLĄSKA-NOWY BYTOM</p>
<p>8. Zdjęcia obiektu</p>

Schody dwubiegowe, o konstrukcji stalowej, z drewnianymi stopnicami. Balustrada - ozdobna, drewniana, z drewnianymi słupkami i drewnianymi pochwytami. Balustrada o cienkich toczonych tralkach. Każda tralka z dekoracją w formie wałków, owalnych i gruszkowatych kształtów. Słupek w kształcie tralki - z dekoracją w formie wałków pośrodku i u góry słupka. Między środkowymi wałkami i górnymi wałkami formy kielichowe z dekoracją roślinną. W górnej części słupek kanelowany. W zwieńczeniu kula.

Prowadzić bieżące prace konserwatorskie.

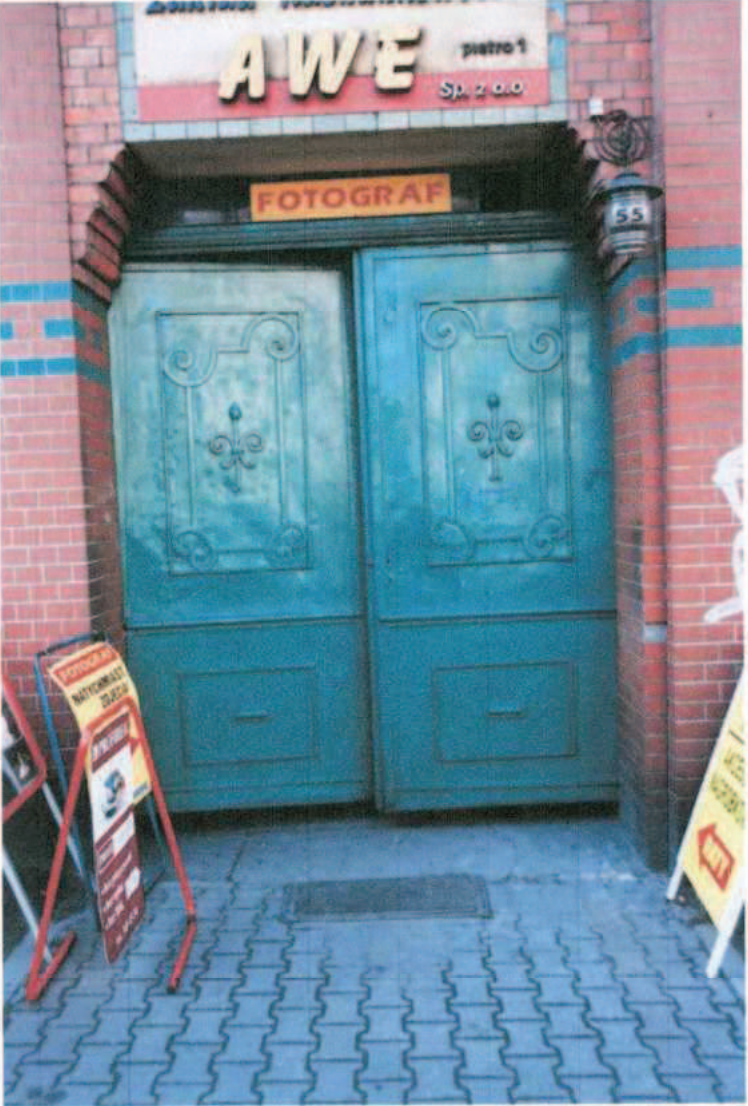
<p>1. Obiekt</p> <p>BRAMA WJAZDOWA</p>	<p>2. Czas powstania</p> <p>1904 r.</p>	<p>3. Miejscowość</p> <p>RUDA ŚLĄSKA-NOWY BYTOM</p>
<p>8. Zdjęcia obiektu</p>

Brama stalowa, dwuskrzydłowa, o konstrukcji ramowo-płycinowej, prostokątna, z nakładkami z kutych listew. Dolne płyciny prostokątne, zdobione prostokątami, wyznaczonymi nakładaną listwą. Górne płyciny zdobione stylizowaną dekoracją secesyjną, o miękkich falistych liniach, z elementami roślinnymi. Pośrodku stylizowana lilijka, ujęta w formy wolutowo- cęgowe wpisane w prostokąt. Drzwi z małym nadświetłem, prostokątnym o wklęsłych narożach. Listwa wydzielająca nadświetle profilowana..

Prowadzić bieżące prace konserwatorskie.

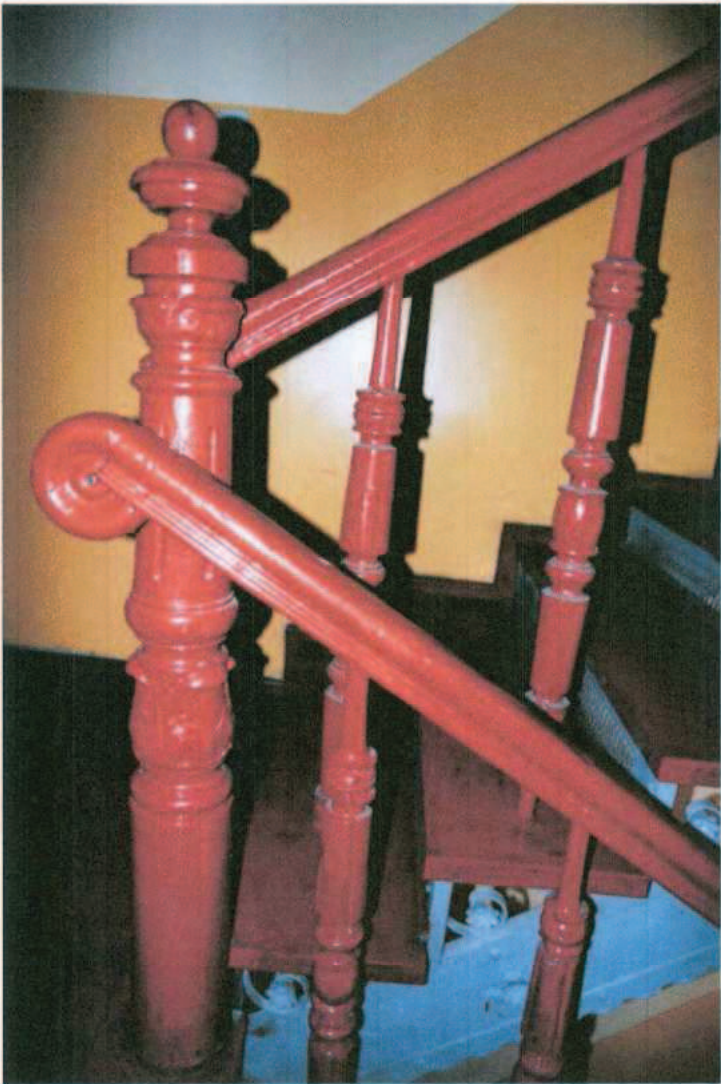
1. Obiekt BALUSTRADA SCHODÓW	2. Czas powstania 1904 r.	3. Miejscowość RUDA ŚLĄSKA-NOWY BYTOM
8. Zdjęcia obiektu

Schody dwubiegowe, o konstrukcji stalowej, z drewnianymi stopnicami. Balustrada - ozdobna, drewniana, z drewnianymi słupkami i drewnianymi pochwytami. Balustrada o cienkich toczonych tralkach. Każda tralka z dekoracją w formie wałków, owalnych i gruszkowatych kształtów. Słupek w kształcie tralki - z dekoracją w formie wałków pośrodku i u góry słupka. Między środkowymi wałkami i górnymi wałkami formy kielichowe z dekoracją roślinną. W górnej części słupek kanelowany. W zwieńczeniu kula.

Prowadzić bieżące prace konserwatorskie.

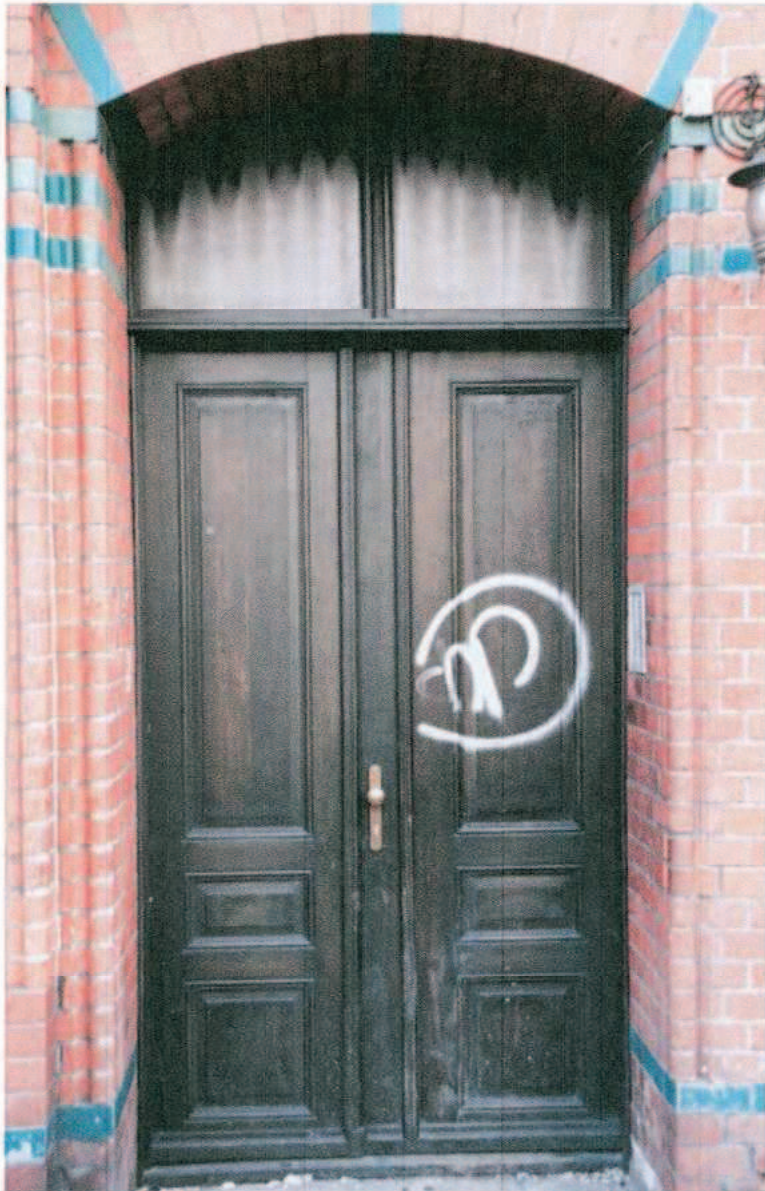
1. Obiekt DRZWI DO KLATKI SCHODOWEJ	2. Czas powstania 1904 r.	3. Miejscowość RUDA ŚLĄSKA-NOWY BYTOM
8. Zdjęcia obiektu

Drzwi drewniane, dwuskrzydłowe, o konstrukcji ramowo-płycinowej, prostokątne, pełne. Dolne i górne płyciny prostokątne w układzie pionowy, środkowe prostokątne w układzie poziomym. Płyciny ramowane profilowanymi listwami. Drzwi zwieńczone nadświetłem zamkniętym łukiem odcinkowym. Szyld ze stopu miedzi, prosty, zakończony u dołu i u góry łukiem pełnym, z gałką.

Prowadzić bieżące prace konserwatorskie.

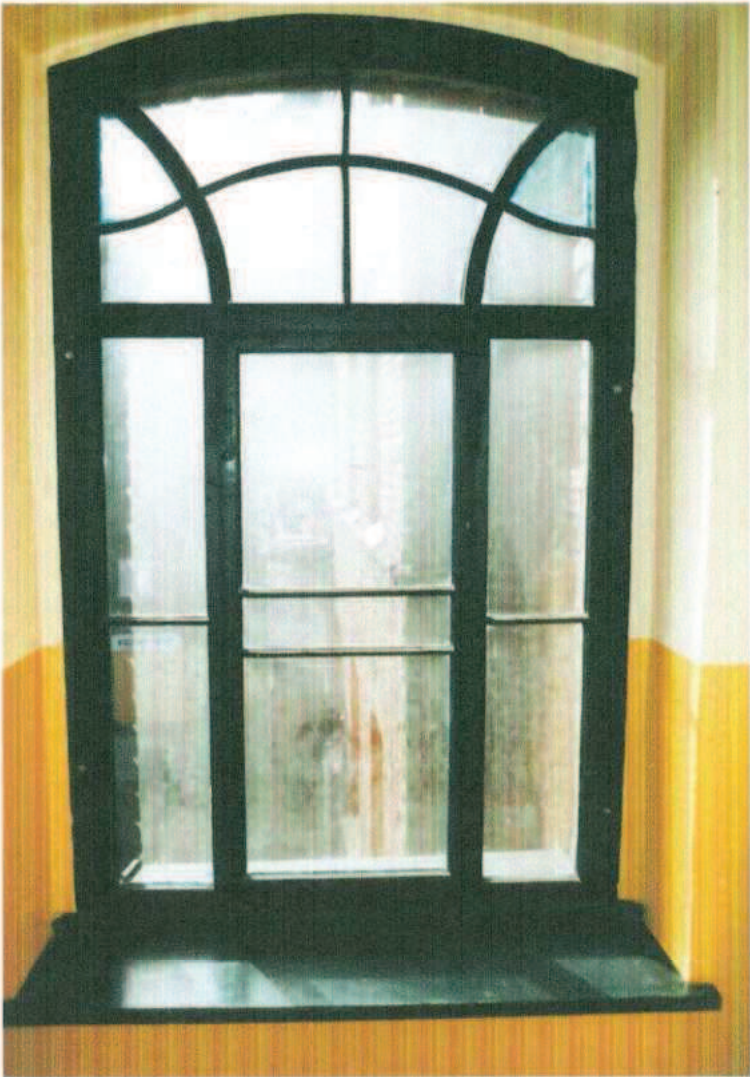
<p>1. Obiekt</p> <p>OKNA KLATKI SCHODOWEJ</p>	<p>2. Czas powstania</p> <p>1904 r.</p>	<p>3. Miejscowość</p> <p>RUDA ŚLĄSKA-NOWY BYTOM</p>
<p>8. Zdjęcia obiektu</p>

Okna drewniane, trójdzielne, z nadświetliem, zamknięte łukiem odcinkowym. Kwatery z podziałem kratownicowym. Kwatery boczne dzielone szprosami na dwa prostokątne pola, kwatera środkowa na trzy, w tym centralne pole mniejsze. Nadświetle dzielone na pola zamknięte wklęsło-wypukłą linią. Zachowana ślusarka. Zamek zapadkowy.

Prowadzić bieżące prace konserwatorskie.

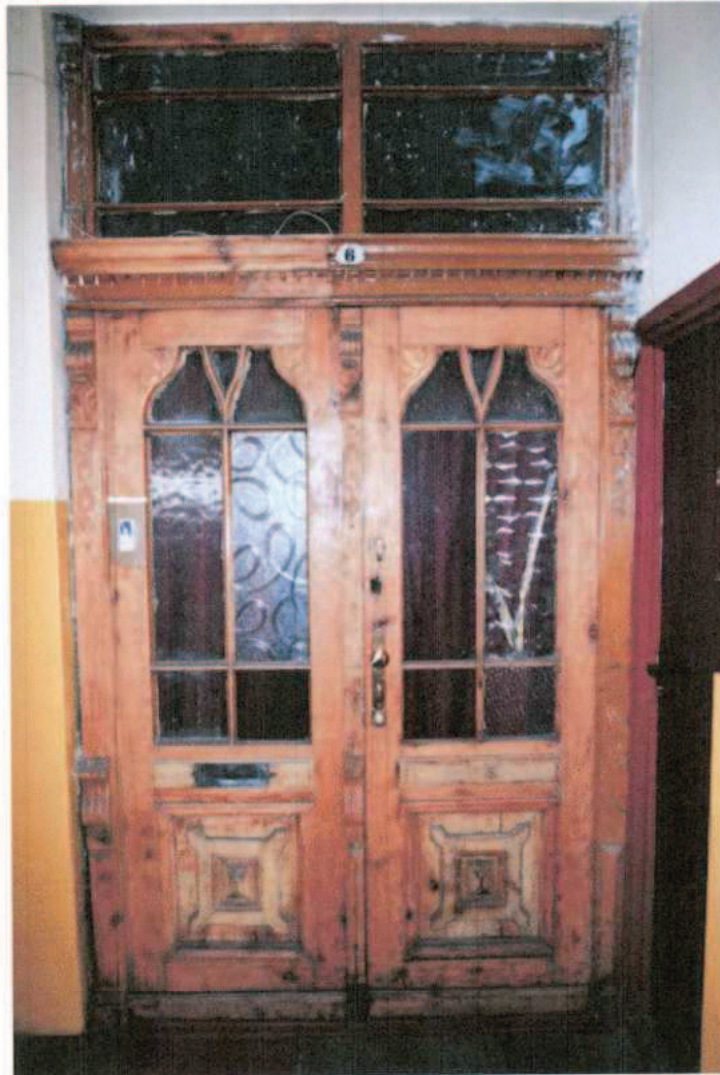
DRZWI DO MIESZKAŃ

Drzwi drewniane, dwuskrzydłowe, o konstrukcji ramowo-płycinowej, prostokątne, częściowo szklone. Dolne płyciny zbliżone do kwadratu, pełne, ramowane profilowanymi listwami, z dekoracją w formie boni diamentowych. Górne płyciny prostokątne, szklone. W narożach płycin dekoracja w formie stylizowanej lilii. Partie szklone dzielone szprosami na mniejsze kwatery, w dolnej części dzielone na dwa kwadraty, w górnej na prostokąty zwieńczone łukiem dwuramiennym. Listwa przyrykowa ozdobna wsparta na cokolicu, zwieńczona konsolką, poniżej dekoracja roślinna. Drzwi z prostokątnym nadświetłem wydzielonym gzymsem. Szyld ze stopu miedzi, o miękkich wklęsło – wypukłych liniach, zdobiony guzem.

Większość drzwi niewłaściwie konserwowanych, zamalowane farbą olejną, także partie szklone.

Prowadzić bieżące prace konserwatorskie.
