**KARTA EWIDENCYJNA ZABYTEKÓW
ARCHITEKTURY I BUDOWNICTWA**

OSIEDLE KAUFHAUS – BUDYNEK MIESZKALNY PRZY ULICY NIEDURNEGO NR 89

1880 r. – 1900 r.

RUDA ŚLĄSKA

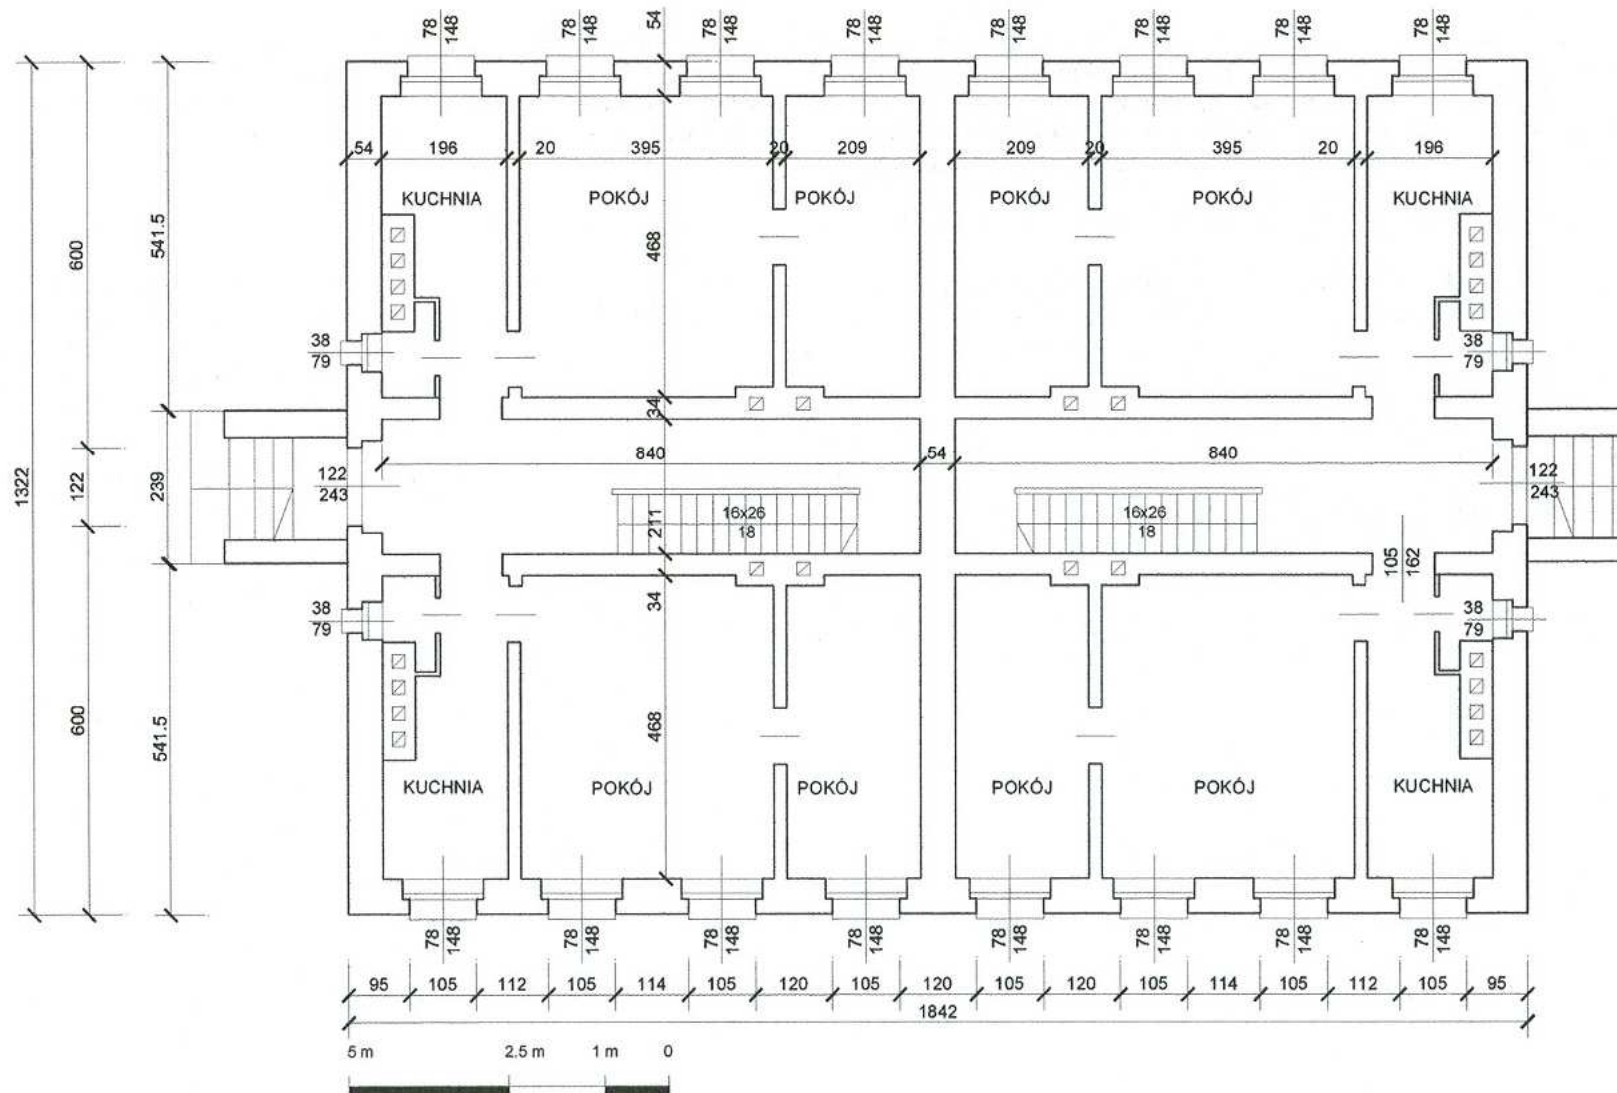
3. Zawartość wkładki
Rzut parteru

Rzut – budynek na rzucie wydłużonego prostokąta, trzytraktowy. Od strony elewacji północnej oraz południowej, na osi budynku dwie strefy wejściowe prowadzące do budynku, poprzedzone zewnętrznymi schodami. Ciąg komunikacyjny budynku jednotraktowy usytuowany na osi obiektu w postaci korytarza mieszczącego dwie klatki schodowe o symetrycznym układzie.

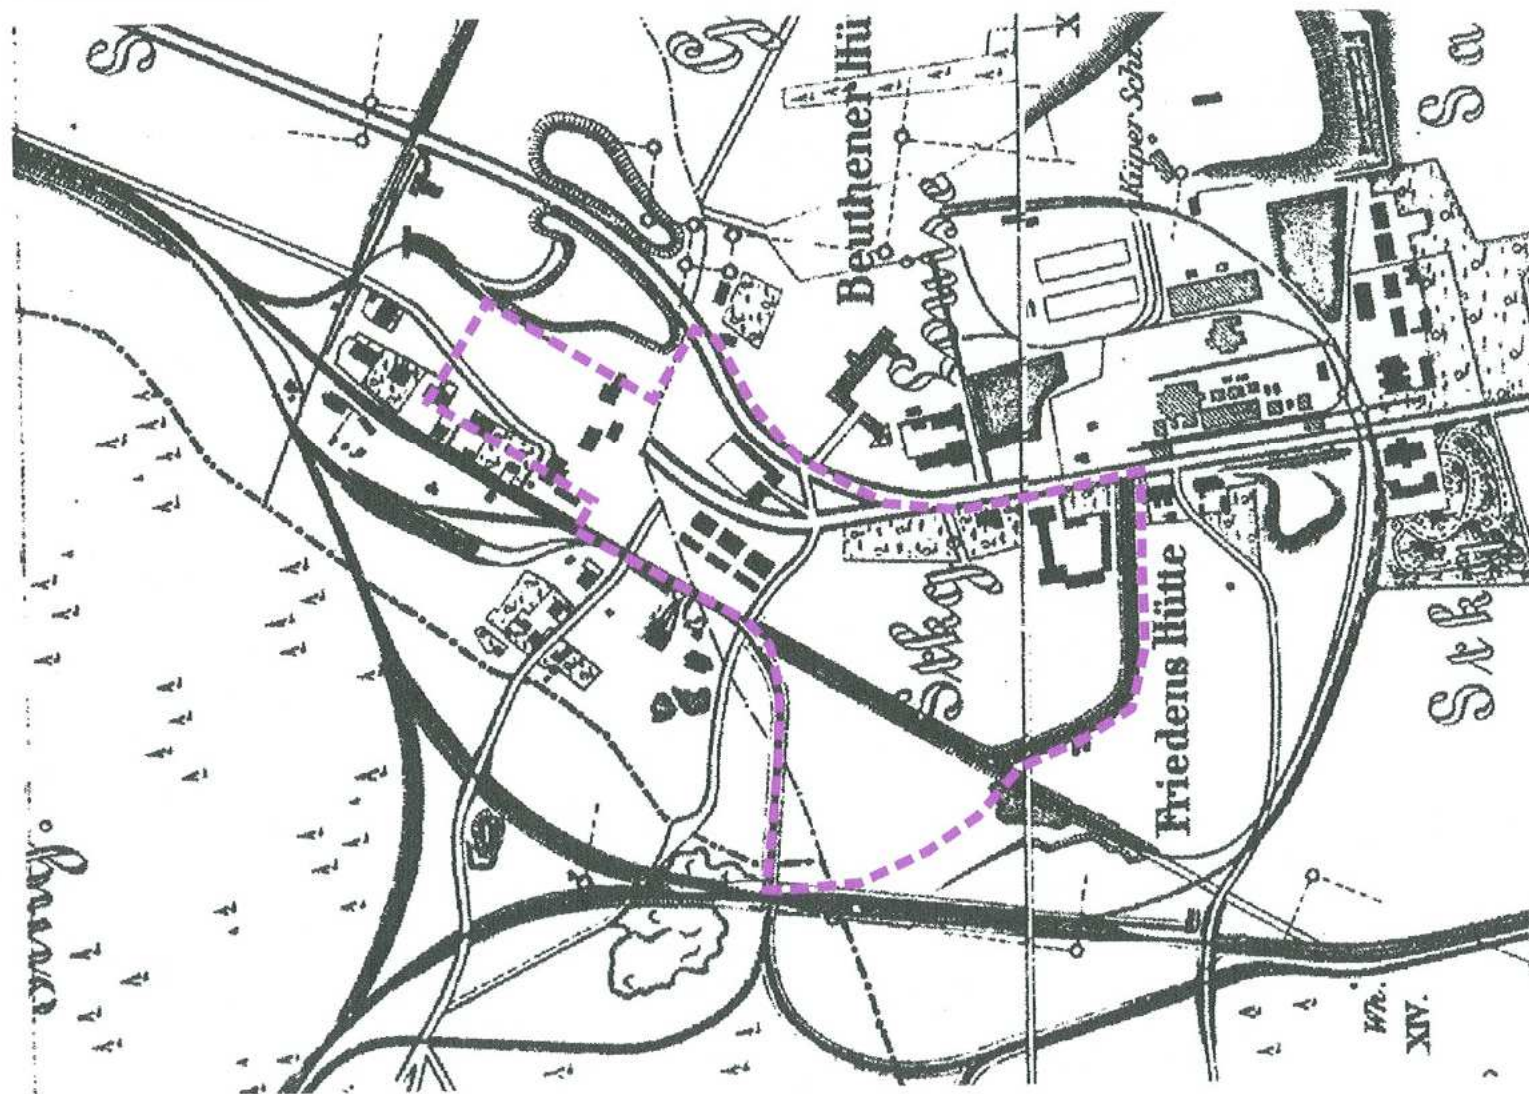
Kolonia robotnicza „Kaufhaus” – mapa z 1880 r.

Jako pierwsze na terenie późniejszego osiedla zostaje wybudowane więzienie, w późniejszym okresie zaadaptowane na szkołę ludową, a od 1907 r. funkcjonujące jako dom noclegowy dla samotnych robotników. Budynek nie zachował się do naszych czasów. W latach siedemdziesiątych XIX w. huta przystąpiła do budowy budynków mieszkalnych dla robotników – miały to być obiekty wielopiętrowe, z przewagą mieszkań złożonych z kuchni (często bez okien) i dwóch pokoi (izb), pozbawionych sanitariatów. Nie zachowały się żadne dane o ich usytuowaniu. Jednakże ze względu na zbieżność opisu układu wewnątrz z późniejszymi budynkami osiedla, bardzo prawdopodobne jest, że były to pierwsze budynki dzisiejszego „Kaufhausu” – widoczne na mapie z 1880 r. Ich obrys jest spójny z późniejszymi budynkami tworzącymi zespół.

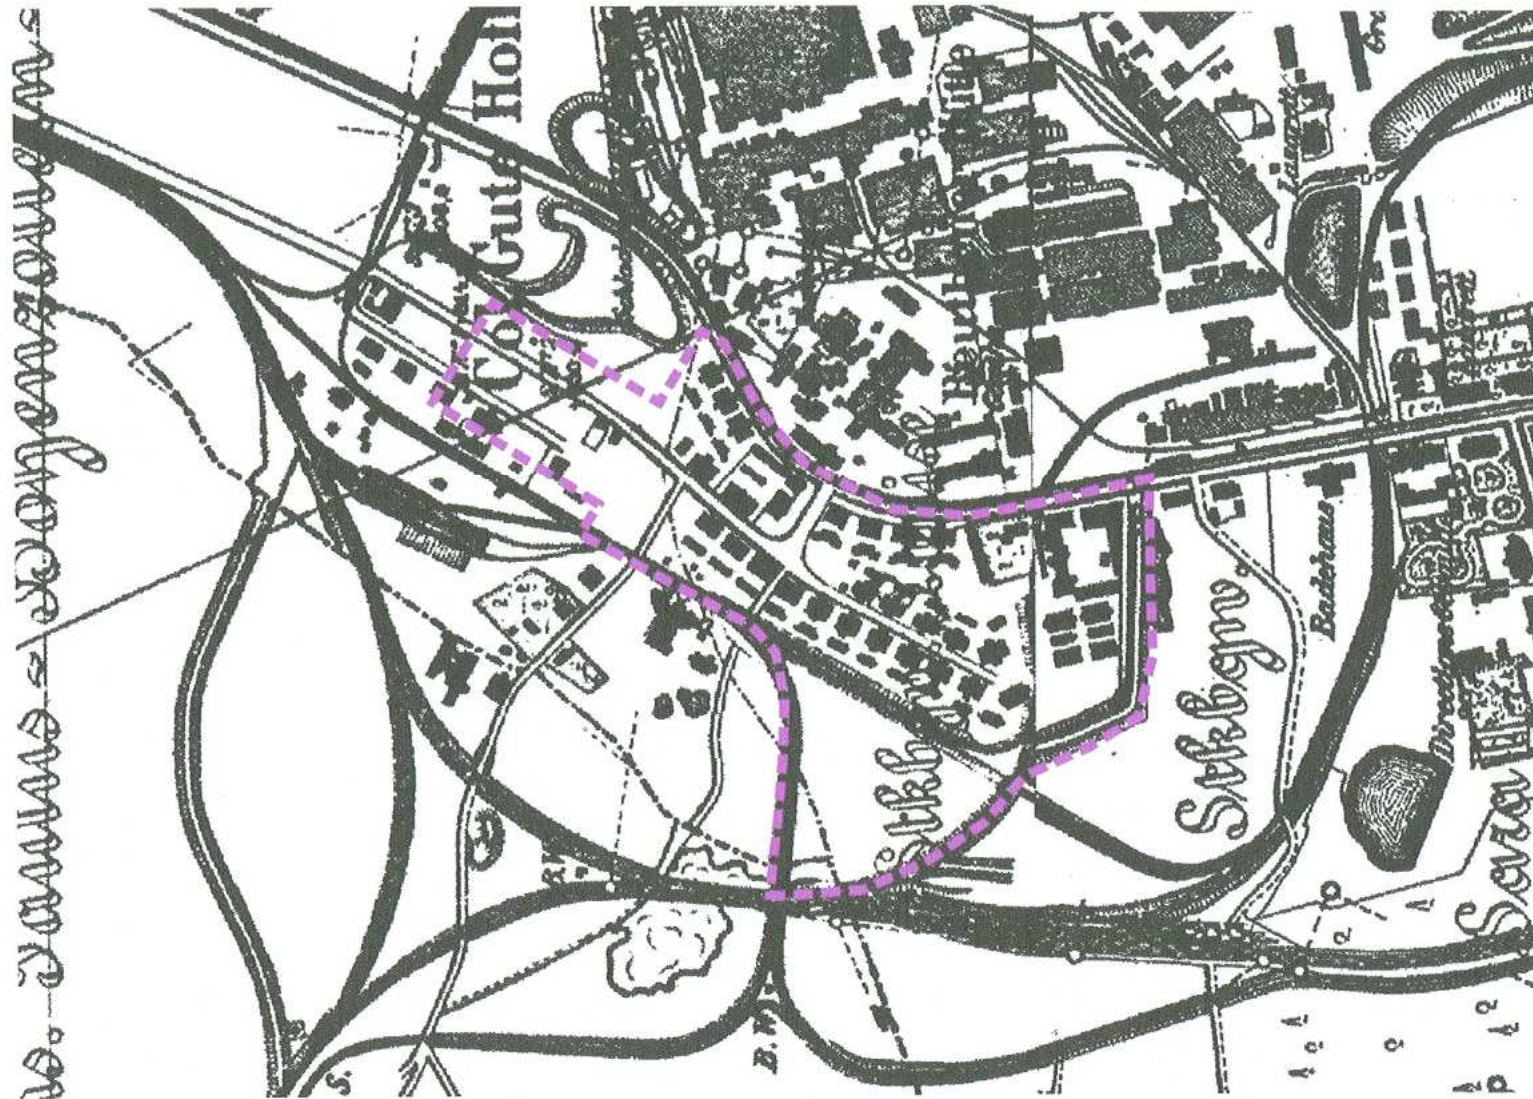
Kolonia robotnicza „Kaufhaus” – mapa z 1901 r.

W latach 1880-1901, blisko trzykrotny wzrost stanu załogi wymusił na właścicielach huty konsekwentne kontynuowanie polityki mieszkaniowej – w efekcie, na terenie „Kaufhausu”, do 1901 r. wybudowano kolejne 22 budynki wielorodzinne, wzorowane na pierwszych trzech. Powstała jednostronna zabudowa Morgenroth Strasse (ul. Niedurnego), oraz dwustronna Guttehoffnung Strasse (ul. Gwardii Ludowej) oraz zespół czterech budynków przy Schlafhaus Strasse (ul. Kubicy). Powstałe dwukondygnacyjne budynki usytuowane w równoległych szeregach tworzą tzw. zabudowę koszarową.

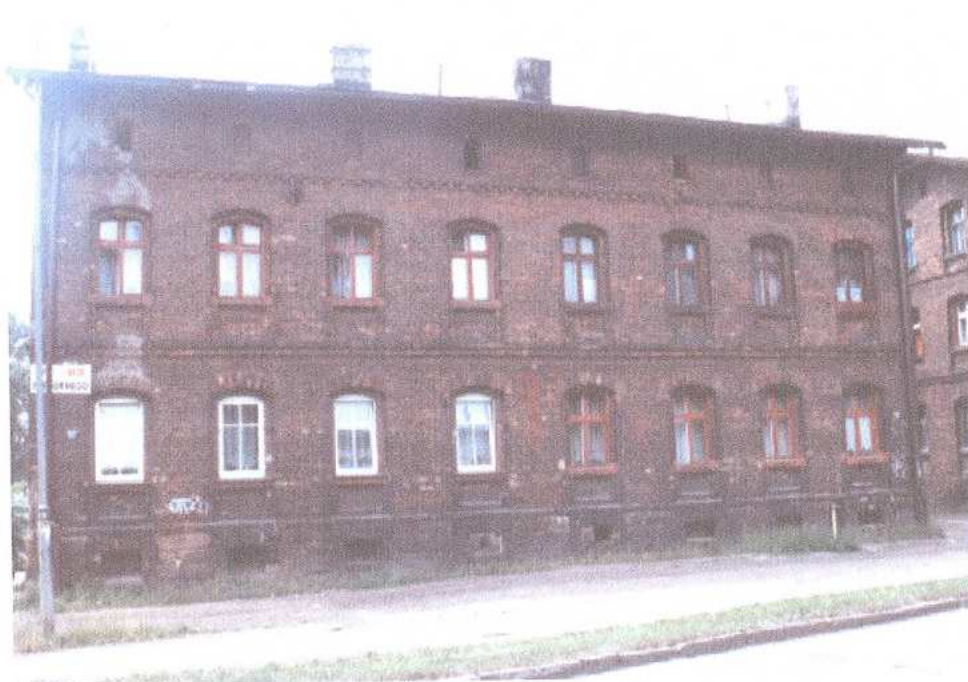
Elewacja wschodnia – ceglana, dwukondygnacyjna z częściowo użytkowym poddaszem, ośmioosiowa. Osie elewacji wyznaczone otworami okiennymi zamkniętymi łukiem odcinkowym (okna dwudzielne, czteropodziałowe, dwupoziomowe ze ślemieniem). Otwory okienne osadzone w ceglanych blendach zamkniętych łukiem odcinkowym z charakterystycznymi podokiennymi partiami. Okna dekorowane zwieńczeniami z ukośnie ułożonej cegły. Na wysokości poddasza elewacja ośmioosiowa. W drugiej, trzeciej oraz siódmej osi prostokątne blendy, natomiast w pozostałych osiach niewielkie prostokątne okna. W partii piwnicy osiem niewielkich okien, które dodatkowo spięte są ceglanymi obramowaniami. Część okien zamurowanych (druga, piąta, siódma oś). Pozostałe podziały nawiązujące do elewacji północnej.

1. elewacja wschodnia

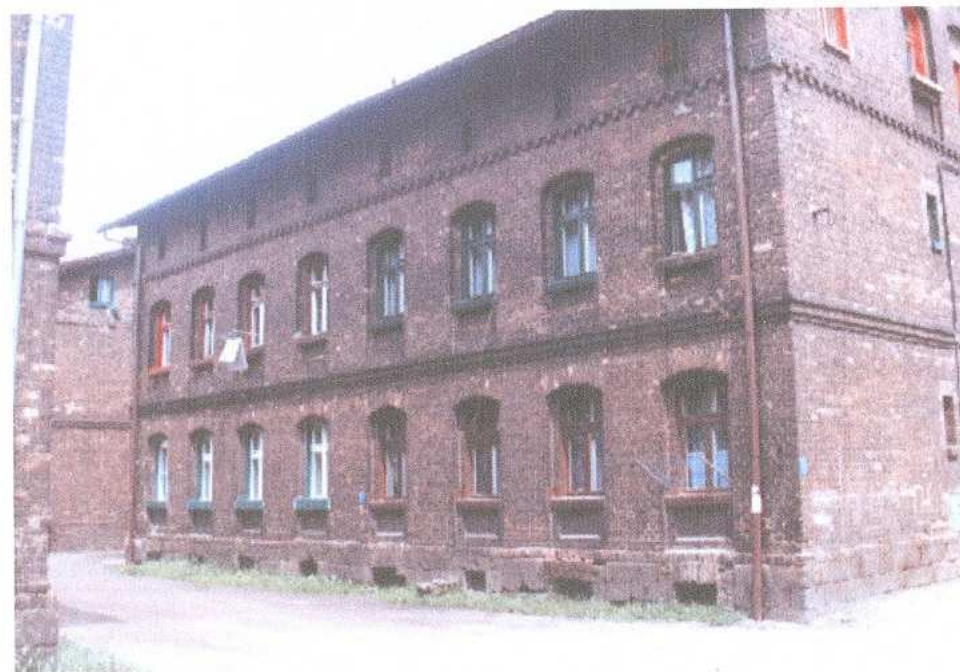
2. elewacja wschodnia – widok od strony północno -wschodniej

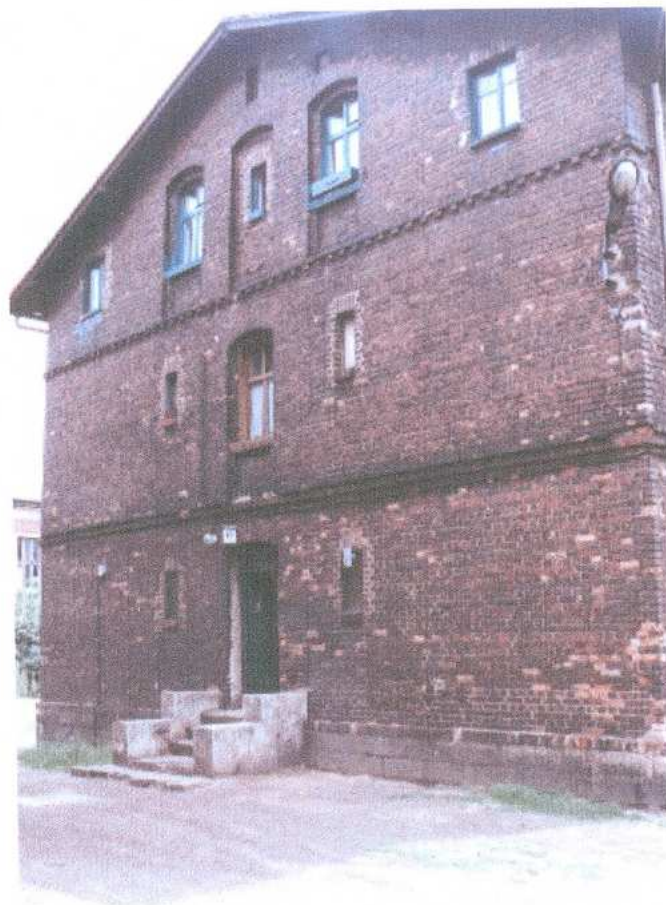
Elewacja południowa – ceglana, dwukondygnacyjna z częściowo użytkowym poddaszem. Pozostała artykulacja elewacji identyczna, jak w elewacji północnej.

3. elewacja południowa – widok od strony południowo - wschodniej

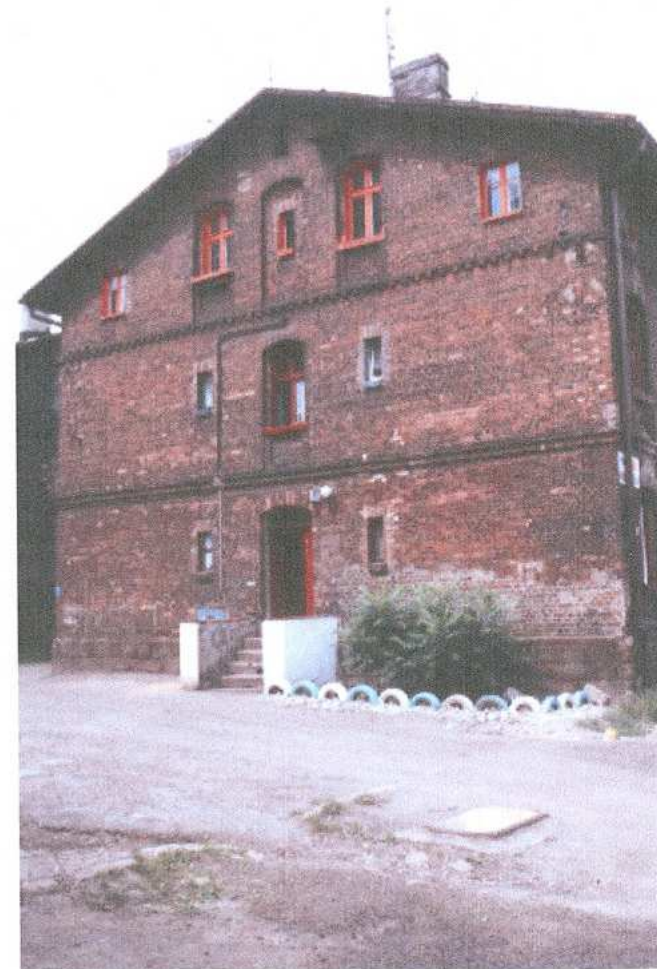
4. elewacja południowa – widok od strony południowo - wschodniej

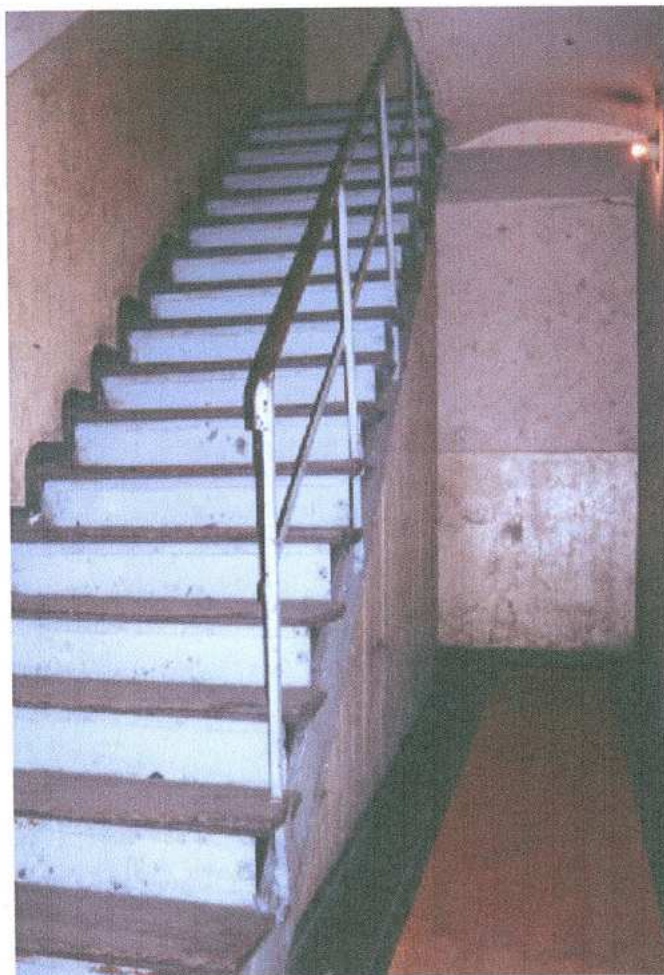
Schody - wewnętrzne: *piwnica* – schody w konstrukcji drewnianej, *policzkowej* – jednobiegowe, proste. Stopnice schodów drewniane. *Klatka schodowa* - schody o konstrukcji stalowej, jednobiegowe, proste. Stopnice schodów drewniane, wykładane częściowo wykładziną z PCV. Podstopnice stalowej klatki ażurowe o dekoracyjnym motywie. Policzki posiadają ozdobne zwoje. Schody z prostymi, metalowymi barierami wykonanymi z metalowych listew połączonych ze sobą za pomocą nitów. Od góry bariera zwieńczona jest metalowym pochwytem. Zewnętrzne schody: o konstrukcji murowanej – *elewacje: północna oraz południowa* - jednobiegowe, proste. Stopnice schodów granitowe. Po bokach schody spięte murałowymi, tynkowanymi murkami policzkowymi (elewacja południowa). Od strony elewacji północnej charakterystyczny schodkowy układ murków policzkowych.

Wyposażenie – częściowo zachowany wystrój klatki schodowej złożony z oryginalnych ciągów komunikacyjnych oraz częściowo zachowanej stolarki drzwiowej.

5. klatka schodowa

20. <i>Najpilniejsze postulatory konserwatorskie</i> <ul style="list-style-type: none">• generalny remont klatki schodowej wraz ze schodami zewnętrznymi. Ujednolicenie form murków policzkowych.• wymiana stolarek okiennych wraz z odtworzeniem zamurowanych otworów, wielkości, kształtu oraz ich podziału. Ujednolicenie form i kolorystyki okien.• wymiana drzwi zewnętrznych. Sugeruje się wprowadzenie stolarki nawiązującej do charakteru obiektu tj. drewnianej stolarki wykonanie w konstrukcji ramowo-płycinowej. (Zachowana oryginalna stolarka w budynku przy ulicy Gwardii Ludowej nr 6a).• prace remontowe stropów, jak również podłóg.• częściowa wymiana oraz naprawa tynków wewnętrznych.• wymiana instalacji w budynku. Wskazane jest wkucie skrzynki przyłącza gazu, jak również wprowadzenie ozdobnych drzwiczek, nawiązujących swoim charakterem do zabytkowego obiektu.• prace remontowo-konserwatorskie elewacji (oczyszczenie, przemurowania, wymiana zniszczonych partii cegieł, uzupełnienie spoin, naprawa ceglanego lica). Oczyszczenie kamiennego lica cokołu budynku. Odtworzenie detalu architektonicznego elewacji.• wykonanie izolacji poziomej oraz pionowej wraz z odwodnieniem.• uporządkowanie okablowania instalacji znajdujących się na elewacjach oraz wewnątrz budynku w obrębie klatek schodowych.

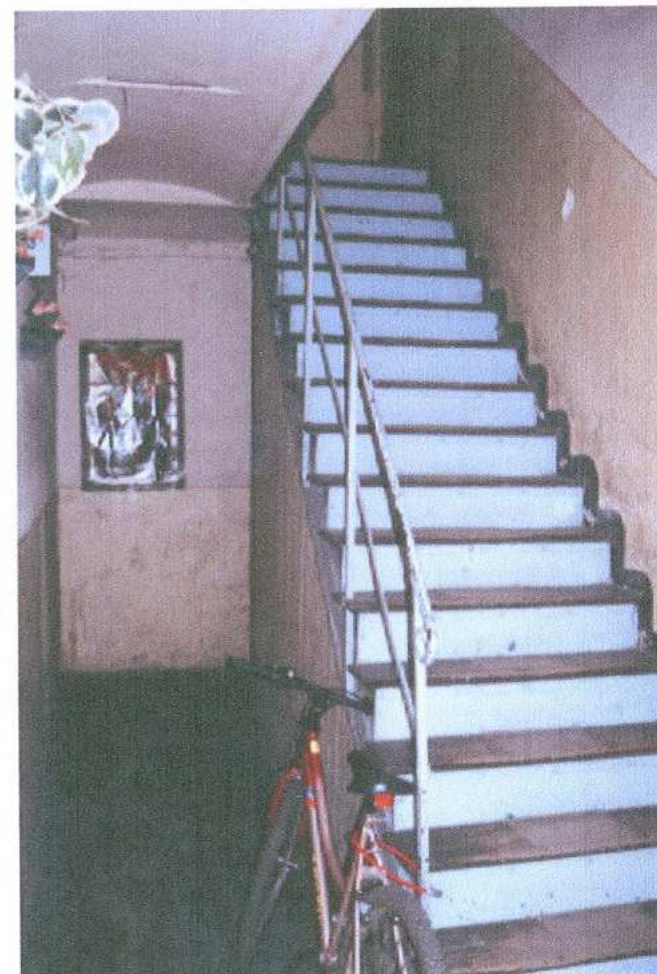
6. klatka schodowa

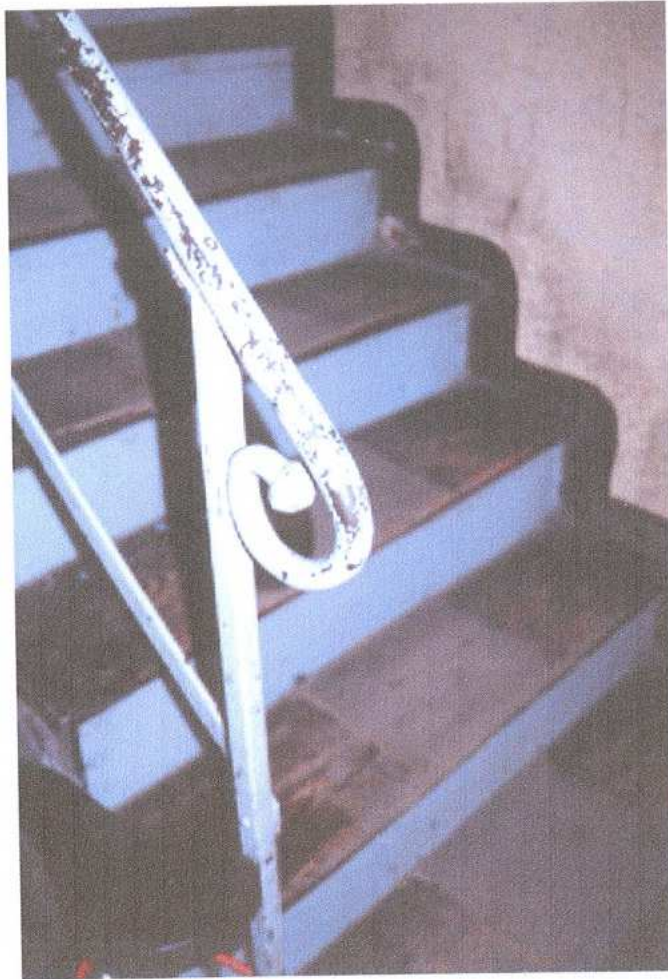
7. klatka schodowa – fragment bariery

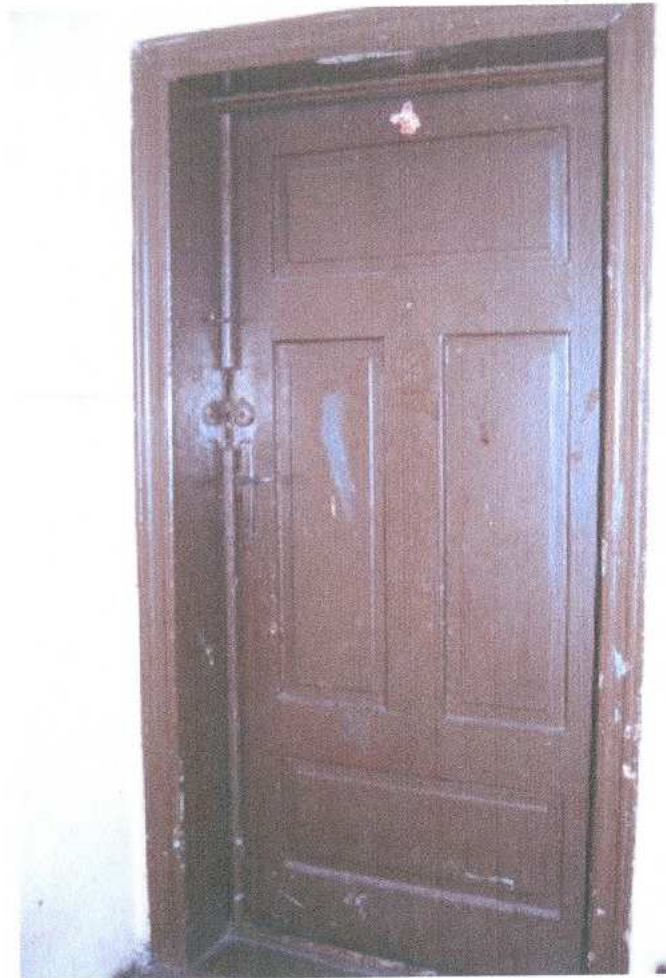
Otwory drzwiowe - drewniane drzwi o konstrukcji ramowo-płycinowej na zawiasach francuskich wewnętrzne: poszczególne lokale mieszkalne – drewniane drzwi prostokątne, jednoskrzydłowe, wielopłycinowe o zróżnicowanym układzie płycin. Klatka schodowa, poszczególne lokale mieszkalne, toalety – drzwi tzw. pełne – prostokątne, współczesne drzwi płytowe, jednoskrzydłowe. Część drzwi wtórnie obita kasetonami lub blachą. Ponadto część drzwi szklona. Drewniane drzwi o konstrukcji deskowo-listwowej z zastrzałem – piwnica – prostokątne, jednoskrzydłowe, deskowe drzwi. Od zewnątrz metalowe pasowe haki. Drzwi posiadają skrzynkowy zamek. Drzwi metalowe „antywłamaniowe” - poszczególne lokale mieszkalne – prostokątne, jednoskrzydłowe, pseudopłycinowe. Drzwi zewnętrzne: drzwi metalowe - elewacja południowa i północna – prostokątne, dwuskrzydłowe o zróżnicowanych wielkościach skrzydeł. Drzwi posiadają metalową listwę przymykową. Górna partia drzwi oszklona. Powyżej drzwi metalowe, nadproże oddzielające szklone nadświetle zamknięte łukiem odcinkowym. Nadświetle wypełnione pionowym układem szprosów.

8. klatka schodowa - drzwi

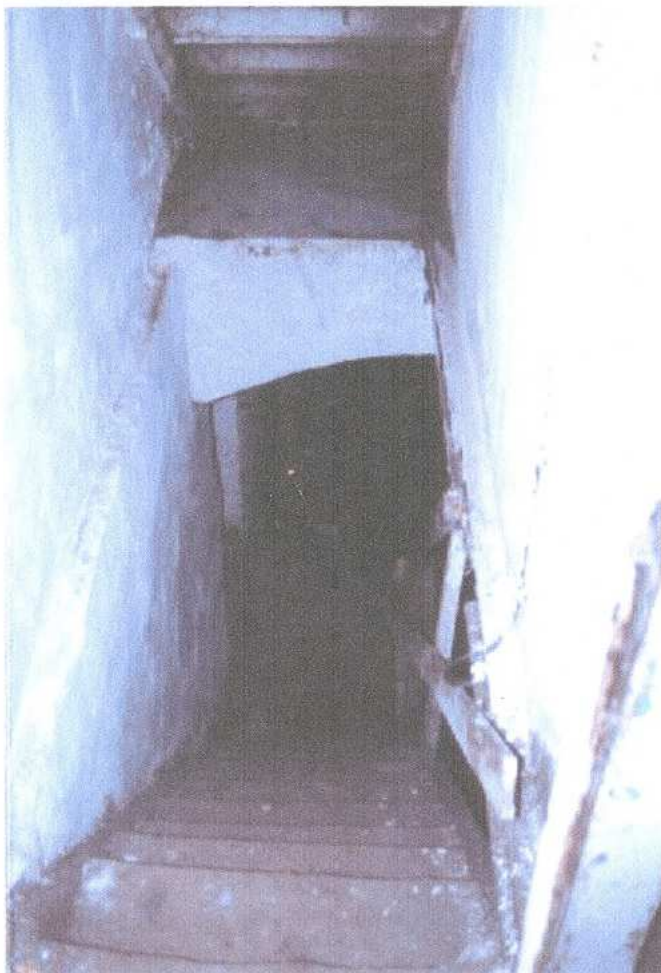
9. Piwnica - schody
