KARTA EWIDENCYJNA ZABYTKÓW
ARCHITEKTURY I BUDOWNICTWA

OSIEDLE KAUFHAUS – BUDYNEK MIESZKALNY PRZY ULICY NIEDURNEGO NR 93

1880 r. – 1900 r.

RUDA ŚLĄSKA

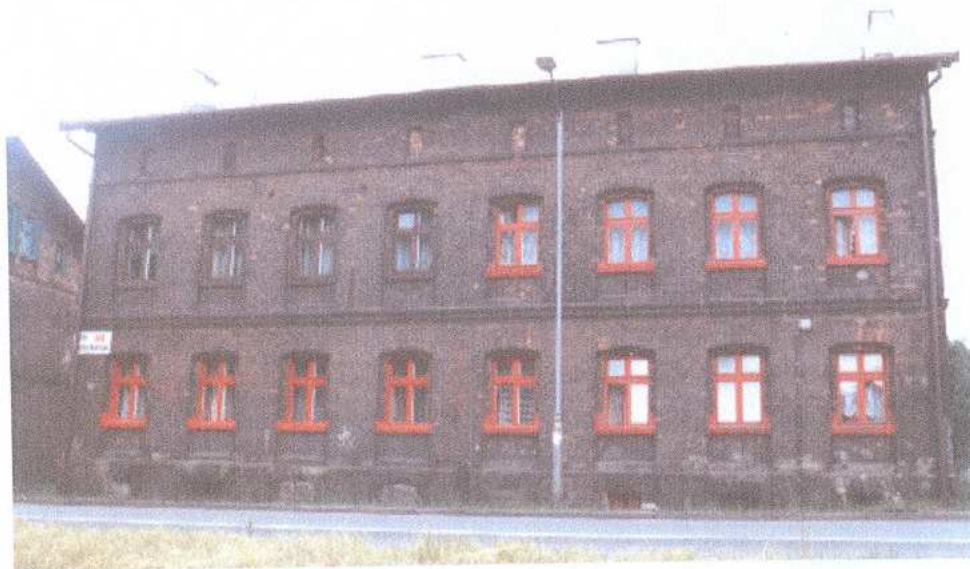
- Fundamenty – stan średni.
- Ściany – miejscowe uszkodzenia tynku wewnętrznego oraz zarysowania ścian. Duże ubytki ceglanego lica elewacji. Widoczne uszkodzenia naroży (brak cegieł), jak również spoin. Ponadto zawilgocenia wynikające z braku izolacji budynku oraz odwodnienia w postaci zmurszenia oraz zagrzybienia tynku wewnętrznego, uszkodzeń cegieł oraz wykwitów na ścianach.

Elewacja wschodnia – ceglana, dwukondygnacyjna z częściowo użytkowym poddaszem, ośmioosiowa. Osie elewacji wyznaczone otworami okiennymi zamkniętymi łukiem odcinkowym (okna dwudzielne, czteropodziałowe, dwupoziomowe ze ślemieniem). Otwory okienne osadzone w ceglanych blendach zamkniętych łukiem odcinkowym, z charakterystycznymi podokiennymi partiami. Okna dekorowane zwieńczeniami z ukośnie ułożonej cegły. Na wysokości poddasza elewacja ośmioosiowa. W drugiej, czwartej, piątej, szóstej oraz w siódmej osi prostokątne blendy, natomiast w pozostałych osiach niewielkie prostokątne okna. W partii piwnicy pięć osi. (Pierwotnie siedmioosiowa). Otwory spięte ceglanymi obramowaniami. Część okien zamurowanych (pierwsza, druga, trzecia, czwarta oś). Pozostałe podziały nawiązujące do elewacji południowej.

1. elewacja wschodnia

- prace remontowe stropów, jak również podłóg.
- częściowa wymiana oraz naprawa i odgrzybienie tynków wewnętrznych;
- wymiana instalacji w budynku.
- prace remontowo-konserwatorskie elewacji (oczyszczenie, przemurowania, wymiana zniszczonych partii cegieł, uzupełnienie spoin, naprawa ceglanego lica). Oczyszczenie kamiennego lica cokołu budynku.

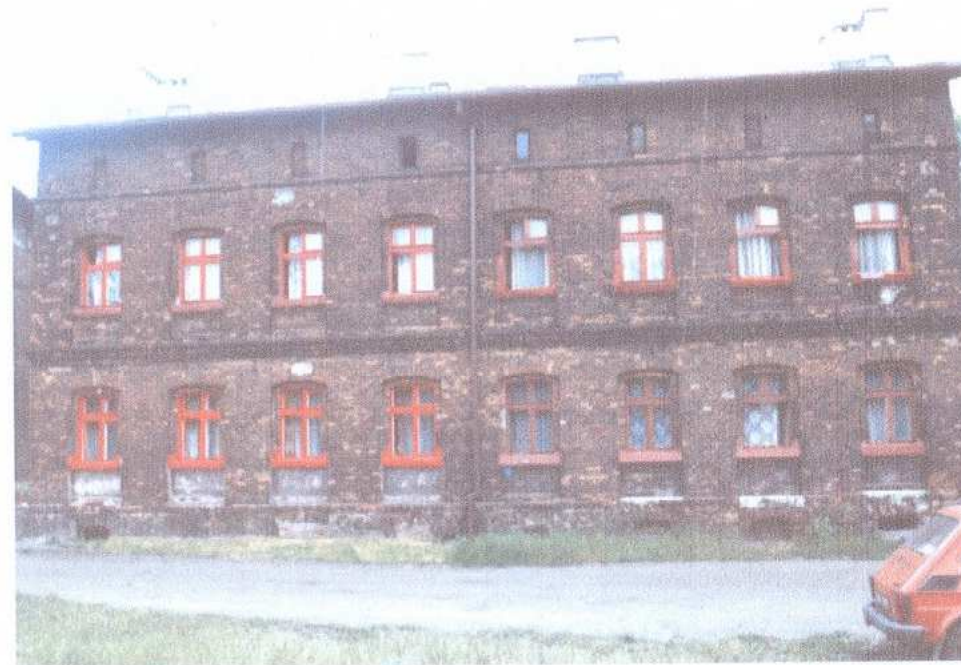
Elewacja zachodnia – ceglana, dwukondygnacyjna z częściowo użytkowym poddaszem, ośmioosiowa. Osie elewacji wyznaczone otworami okiennymi zamkniętymi łukiem odcinkowym (okna dwudzielne, czteropodziałowe, dwupoziomowe ze ślemieniem). Otwory okienne osadzone w ceglanych blendach zamkniętych łukiem odcinkowym, z charakterystycznymi podokiennymi partiami. Okna dekorowane zwieńczeniami z ukośnie ułożonej cegły. W pierwszej i drugiej osi pierwszej kondygnacji, partie podokienne tynkowane. Na wysokości poddasza elewacja ośmioosiowa. W pierwszej, drugiej, trzeciej oraz siódmej osi prostokątne blendy, natomiast w pozostałych osiach niewielkie prostokątne okna. W partii piwnicy siedem niewielkich okien, które dodatkowo spięte są ceglanymi obramowaniami. Część okien zamurowanych (druga, trzecia i szósta oś). Pozostałe podziały nawiązujące do elewacji południowej.

2. elewacja zachodnia

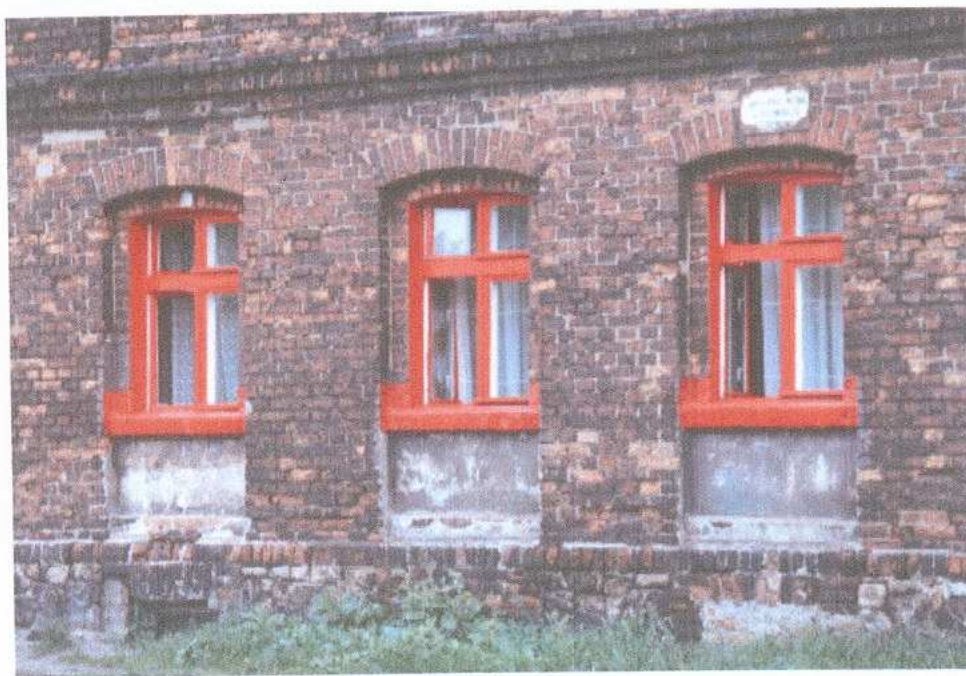
- Dach – stan dobry.
- Stolarka drzwiowa – stan średni. Widoczne wtórne zmiany w obrębie otworów drzwiowych.
- Stolarka okienna – stan zły. Wtórna wymiana części stolarki, jak również zamurowania okien w obrębie poddasza i piwnic.

Stolarka okienna – drewniane o konstrukcji skrzynkowej o następujących podziałach – *elewacje: zachodnia, północna, wschodnia i południowa* – okna zamknięte łukiem odcinkowym, dwudzielne, czteropodziałowe, dwupoziomowe ze śłemeniem oraz listwą przymykową. *Elewacje południowa oraz północna* - prostokątne okna, dwudzielne. Stolarka okienna o konstrukcji krosnowej – *elewacje: północna, wschodnia, południowa oraz zachodnia (poddasze, toalet, piwnica)* – prostokątne okna, jednodzielne. Część okien wypełniona poziomą szczebliną. *Elewacje północna oraz południowa - klatka schodowa* – okna zamknięte łukiem odcinkowym, dwudzielne, czteropodziałowe, dwupoziomowe ze śłemeniem oraz listwą przymykową. Ponadto okna metalowe – elewacje: zachodnia, północna, wschodnia, południowa (piwnica) – okna prostokątne, dwudzielne.

3. fragment elewacji zachodniej - okna

- generalny remont pozostałej klatki schodowej. Remont zewnętrznych schodów wraz z ujednoliceniem form murków policzkowych.
- wymiana stolarek okiennych wraz z odtworzeniem wielkości, kształtu oraz ich podziału. Ujednolicenie form oraz kolorystyki okien. Odtworzenie okien w partii poddasza i piwnic.

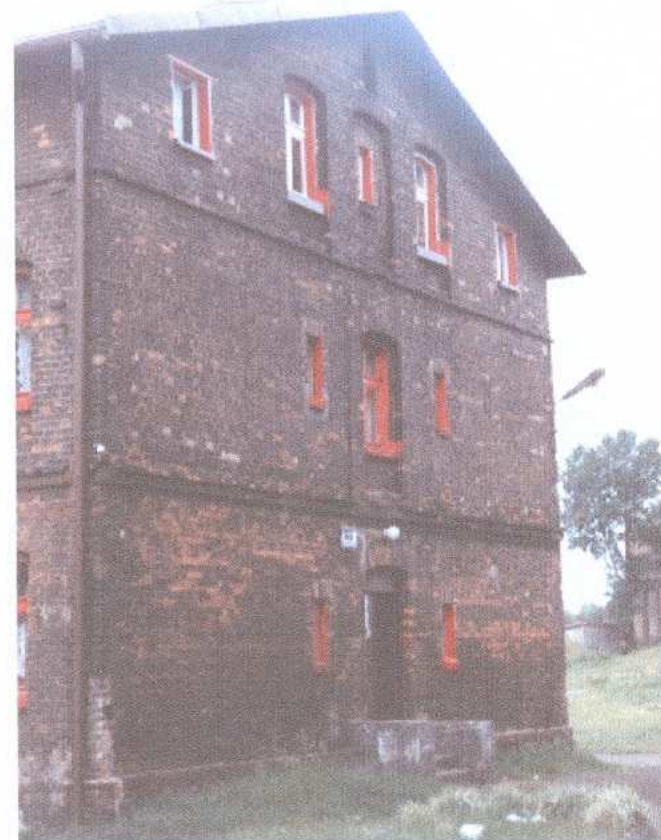
Elewacja północna – ceglana, dwukondygnacyjna z częściowo użytkowym poddaszem. Pozostała artykulacja elewacji identyczna, jak w elewacji południowej.

4. elewacja północna – widok od strony północno-wschodniej

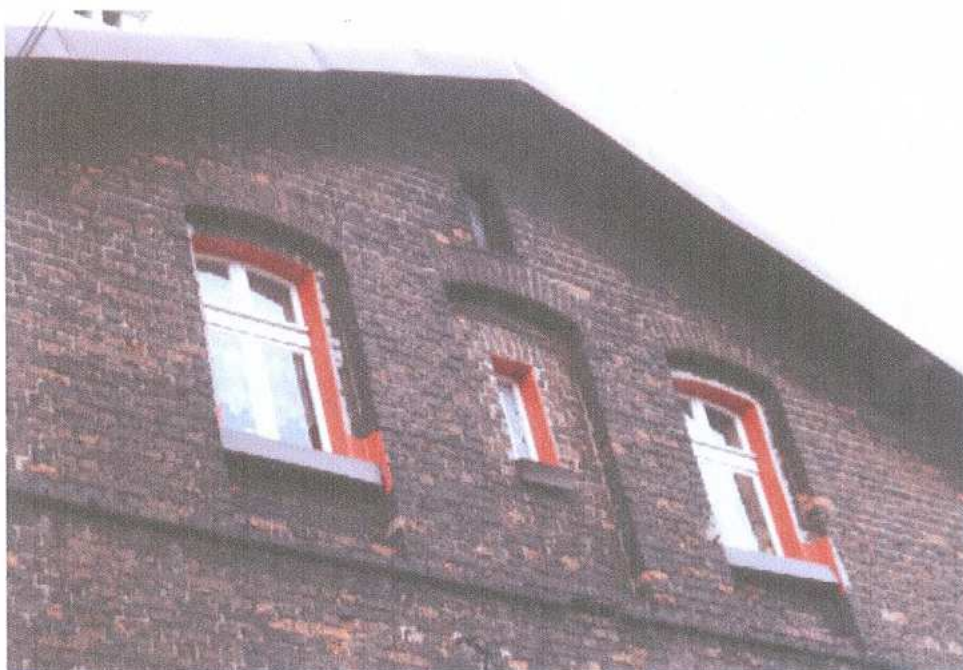
5. fragment elewacji północnej – poddasze-okna

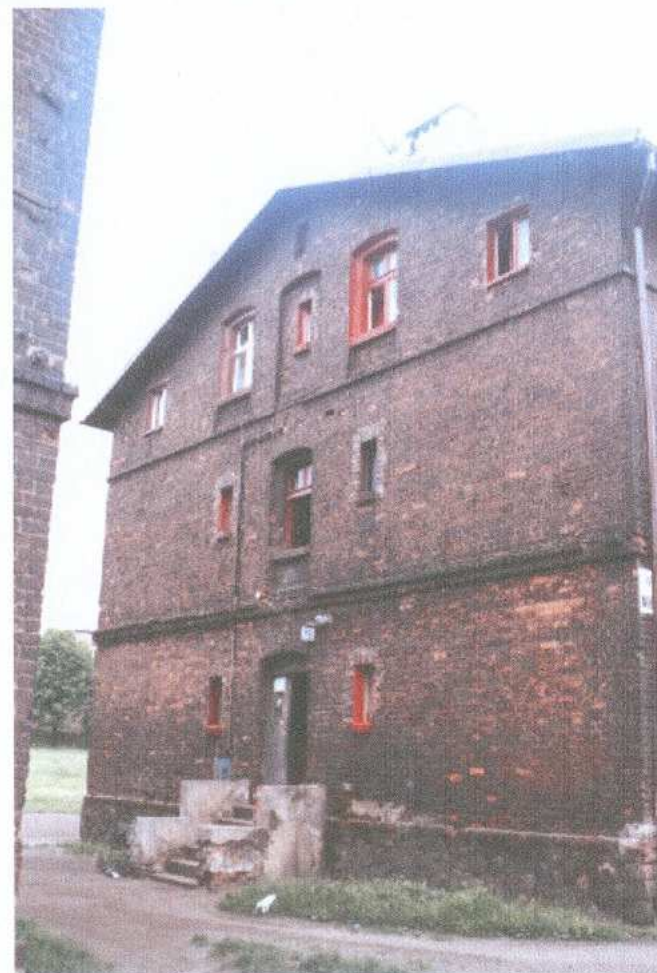
- Stropy – stan średni.
- Podłogi – stan średni. Miejscowe uszkodzenia drewnianej podłogi.
- Schody – zewnętrzne: widoczne duże uszkodzenia murków policzkowych. Wewnętrzne: stan średni. Druga klatka schodowa po remoncie.

Elewacja południowa – ceglana, dwukondygnacyjna z częściowo użytkowym poddaszem. W partii dachu zamknięta jest ona trójkątnym szczytem. W polu szczytu niewielkie okno doświetlające strych. Elewacja o zróżnicowanej ilości osi w poszczególnych kondygnacjach. W pierwszej i drugiej kondygnacji trójosiowa, natomiast w partii poddasza pięciosiowa. Osie elewacji wyznaczone otworami okiennymi o różnorodnej formie i wielkości oraz drzwiowym. W drugiej osi przyziemia drzwi. Strefa wejściowa poprzedzona schodami, spiętymi po bokach murkami policzkowymi w typie schodkowym. Strefa wejściowa w postaci drzwi dwuskrzydłowych, prostokątnych z nadświetlem zamkniętym łukiem odcinkowym. W pierwszej i trzeciej osi pierwszej i drugiej kondygnacji, jak również w pierwszej, trzeciej i piątej osi poddasza niewielkie okna prostokątne. W pozostałych osiach otwory okienne zamknięte łukiem odcinkowym (okna dwudzielne, czteropodziałowe, dwupoziomowe ze śłemeniem). Otwory okienne osadzone w ceglanych blendach zamkniętych łukiem odcinkowym, z charakterystycznymi podokiennymi partiami. Okna dekorowane zwieńczeniami w postaci ukośnie ułożonej cegły. Elewacja rozczłonowana ceglano-kamiennym cokołem zwieńczonym od góry rolką, jak również ceglanyymi gzymsami międzykondygnacyjnymi oddzielającymi poszczególne kondygnacje budynku. Gzymsy w postaci pasa wysuniętych cegieł.

6. elewacja południowa – widok od strony południowo-wschodniej

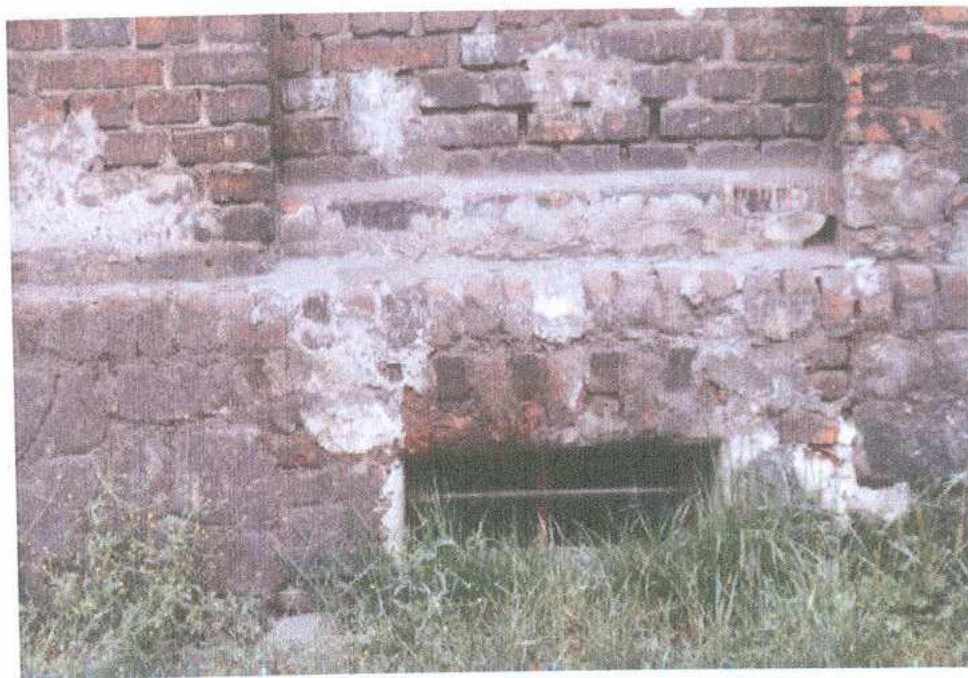
7. fragment elewacji wschodniej – piwnica - okno

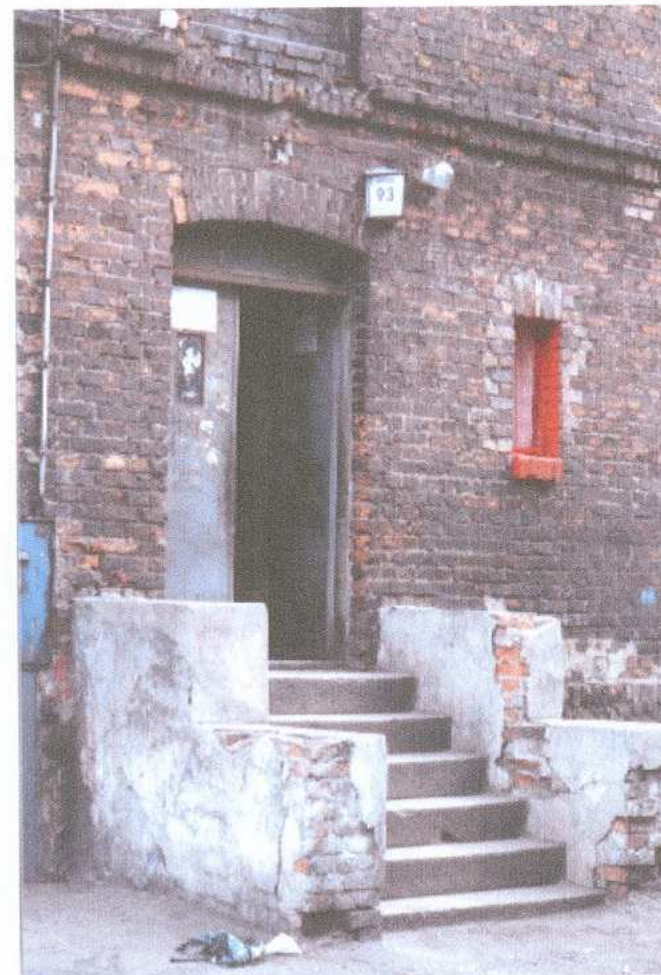
Otwory drzwiowe - drewniane drzwi o konstrukcji ramowo-płycinowej na zawiasach francuskich wewnętrzne: poszczególne lokale mieszkalne – drewniane drzwi prostokątne, jednoskrzydłowe, wielopłycinowe o zróżnicowanym układzie płycin. *Klatka schodowa, poszczególne lokale mieszkalne, toalety (poddasze)* – drzwi tzw. pełne – prostokątne, współczesne drzwi płytowe, jednoskrzydłowe. Część drzwi wtórnie obita boazerią. Ponadto część drzwi szklona. Drewniane drzwi o konstrukcji deskowo-listwowej z zastrzałem – *piwnica* – prostokątne, jednoskrzydłowe, deskowe drzwi. Od zewnątrz metalowe pasowe haki. Drzwi zewnętrzne: drzwi metalowe - elewacja południowa – prostokątne, dwuskrzydłowe o zróżnicowanych wielkościach skrzydeł. Drzwi posiadają metalową listwę przymykową. Górna partia drzwi oszklona. Powyżej drzwi metalowe, nadproże oddzielające szklone nadświetle zamknięte łukiem odcinkowym. Nadświetle wypełnione pionowym układem szprosów. *Od strony elewacji południowej* – drzwi prostokątne, dwuskrzydłowe o zróżnicowanych wielkościach skrzydeł. Drzwi posiadają metalową listwę przymykową. Powyżej drzwi metalowe, nadproże oddzielające szklone nadświetle zamknięte łukiem odcinkowym. Nadświetle wypełnione pionowym układem szprosów.

8. fragment elewacji południowej - drzwi

- wymiana drzwi zewnętrznych. Sugeruje się wprowadzenie stolarki nawiązującej do charakteru obiektu tj. drewnianej stolarki wykonanie w konstrukcji ramowo-płycinowej.

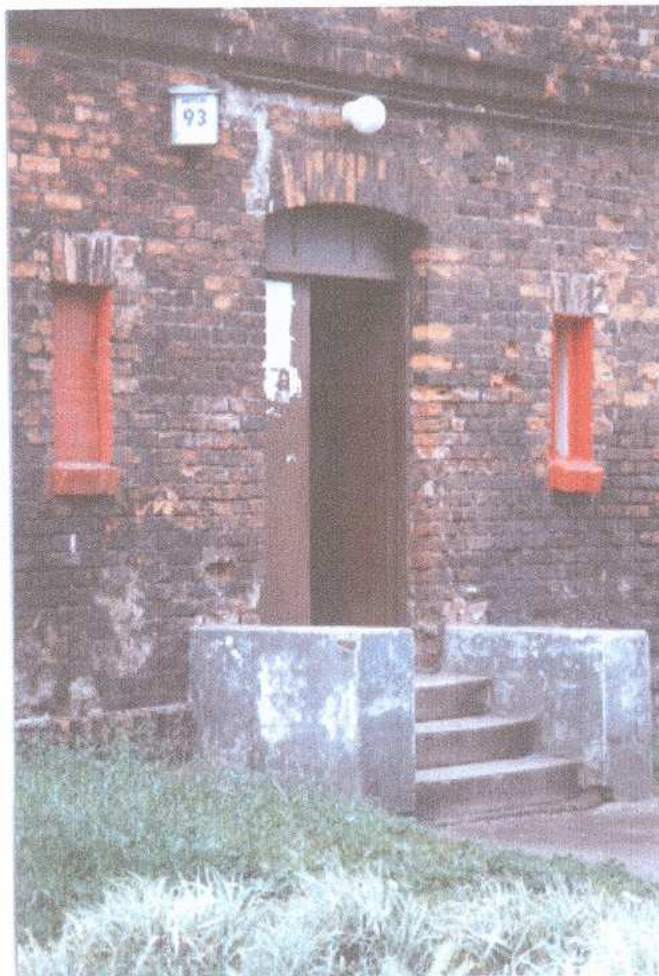
9. fragment elewacji północnej - drzwi

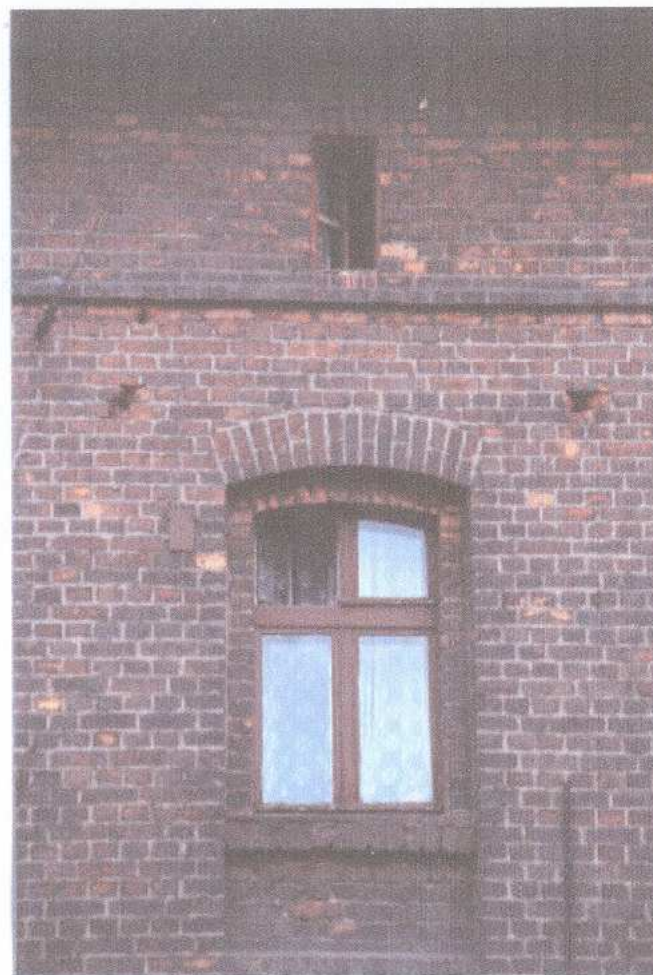
10. fragment elewacji wschodniej - okno

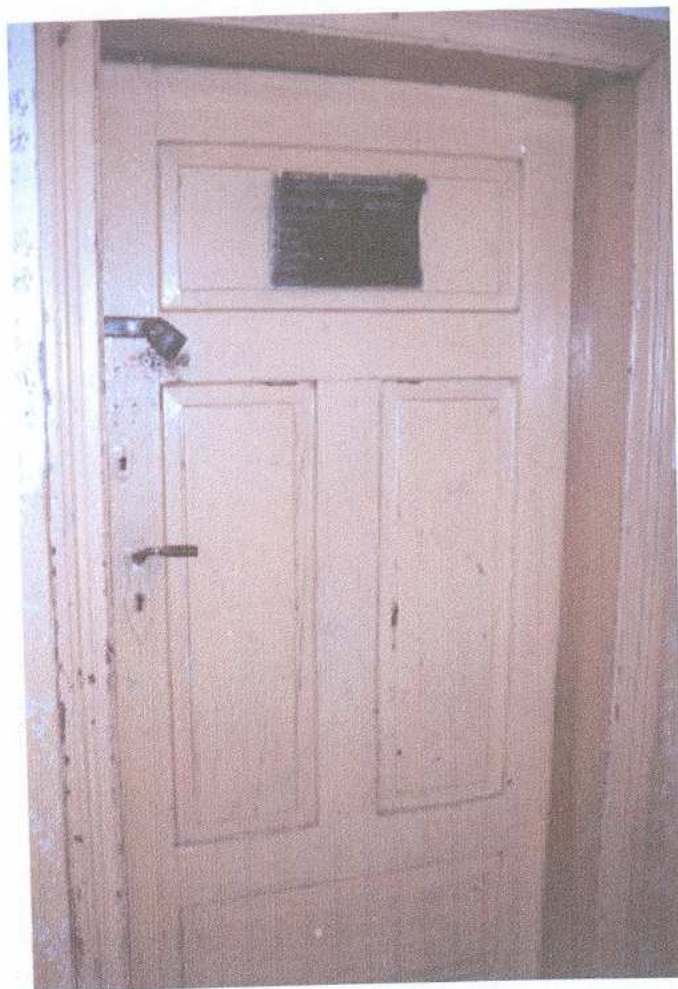
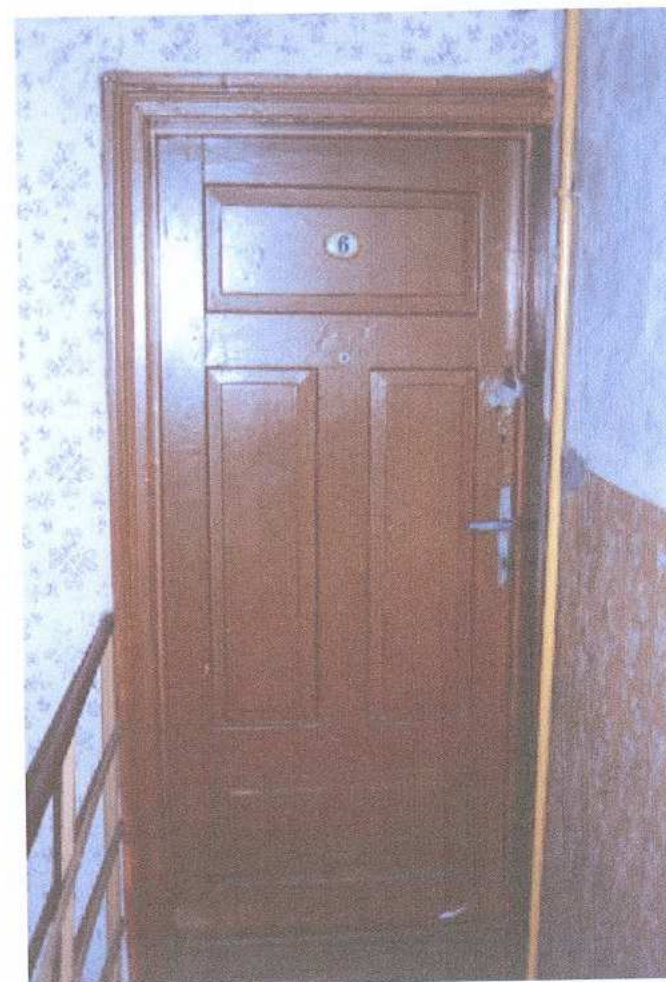
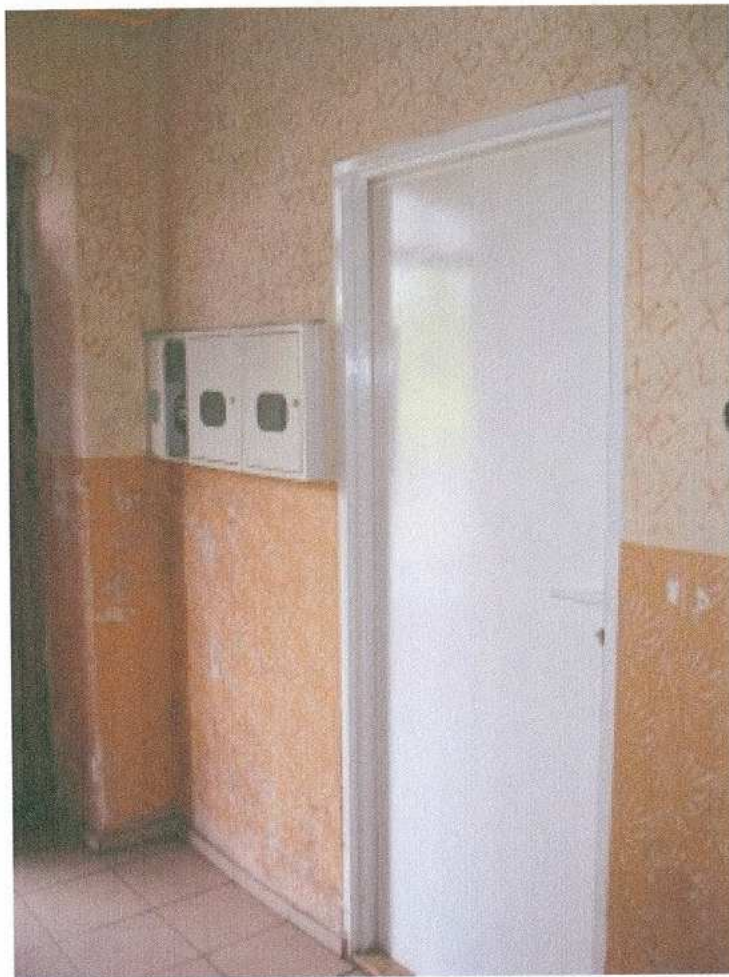
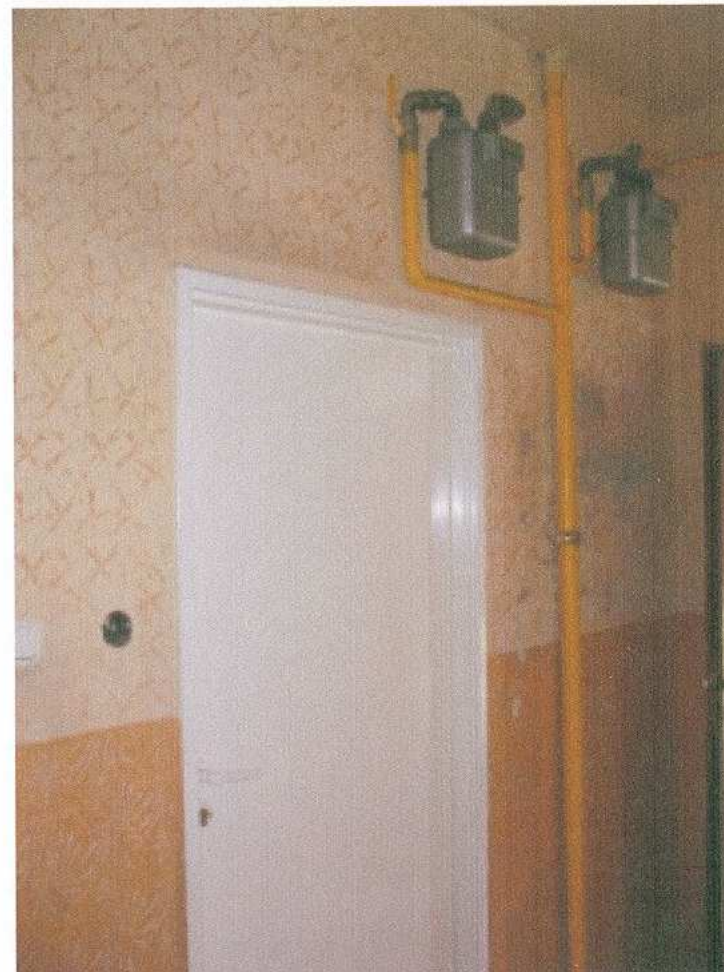
11. klatka schodowa - drzwi

12. klatka schodowa - drzwi

17. klatka schodowa - drzwi

18. klatka schodowa - drzwi

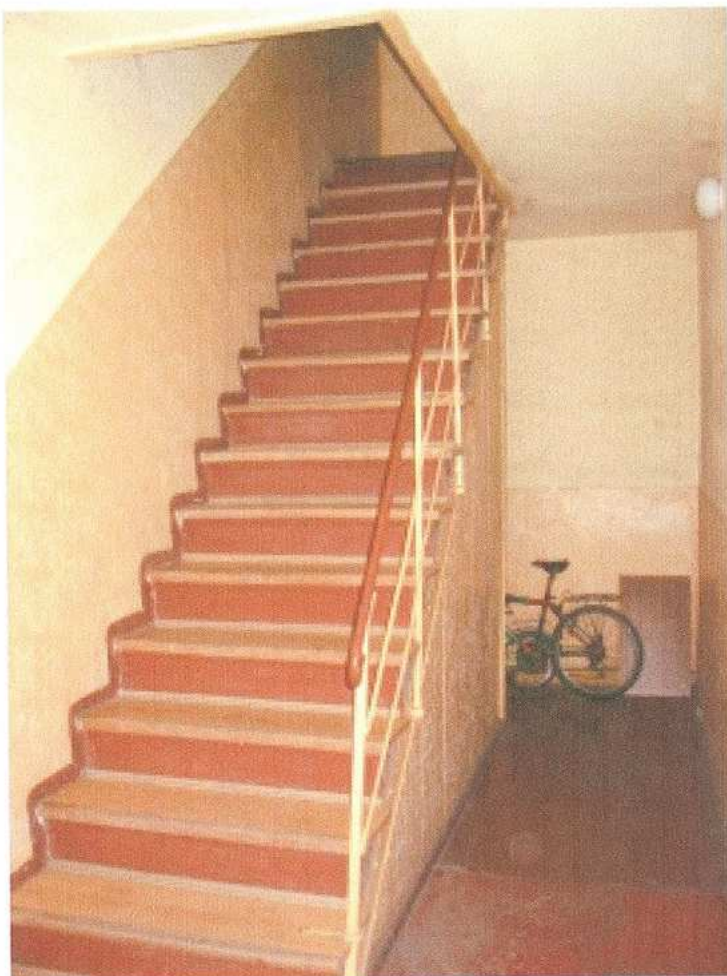
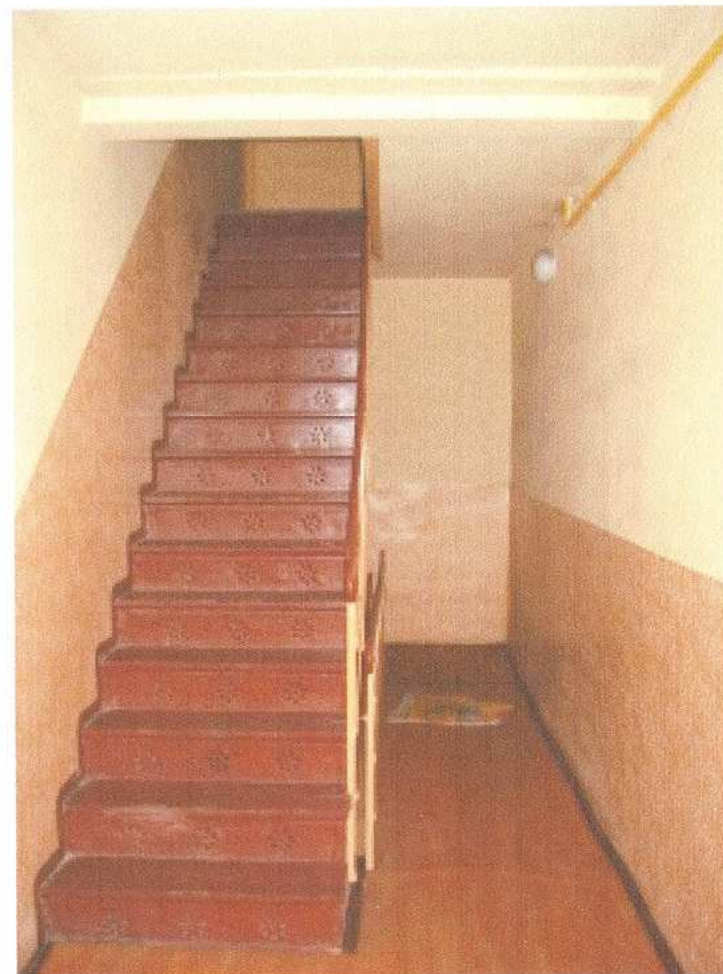
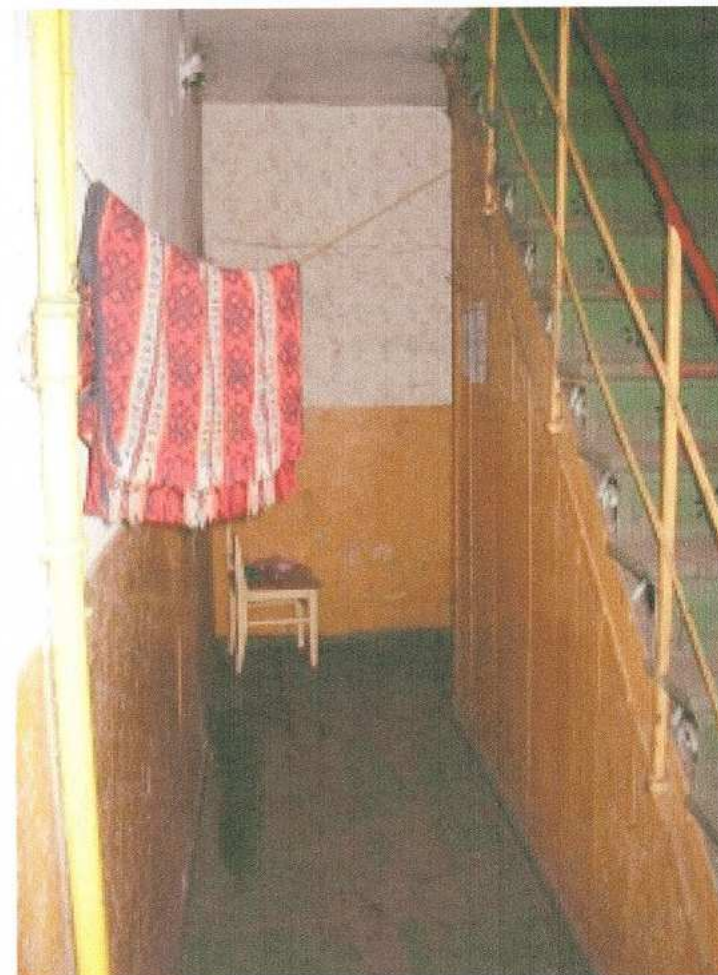
Schody - *wewnętrzne: piwnica* – schody w konstrukcji drewnianej, *policzkowej* – jednobiegowe, proste. Stopnice schodów drewniane. *Klatka schodowa* - schody o konstrukcji stalowej, jednobiegowe, proste. Stopnice schodów drewniane, wykładane częściowo wykładziną z PCV. Podstopnice stalowej klatki ażurowe o dekoracyjnym motywie. (W części wyremontowanej budynku podstopnice wtórnie przesłonięte blachą). Policzki posiadają ozdobne zwoje. Schody z prostymi, metalowymi barierami wykonanymi z metalowych listew połączonych ze sobą za pomocą nitów. Od góry bariera zwieńczona jest metalowym pochwytem. *Zewnętrzne schody: o konstrukcji murowanej – elewacje: północna oraz południowa* - jednobiegowe, proste. Stopnice schodów granitowe. Po bokach schody spięte murowanymi, tynkowanymi murkami policzkowymi (elewacja północna). Od strony elewacji południowej charakterystyczny schodkowy układ murków policzkowych.

13. klatka schodowa

14. klatka schodowa

15. schody wraz z barierką

16. klatka schodowa – widok ogólny

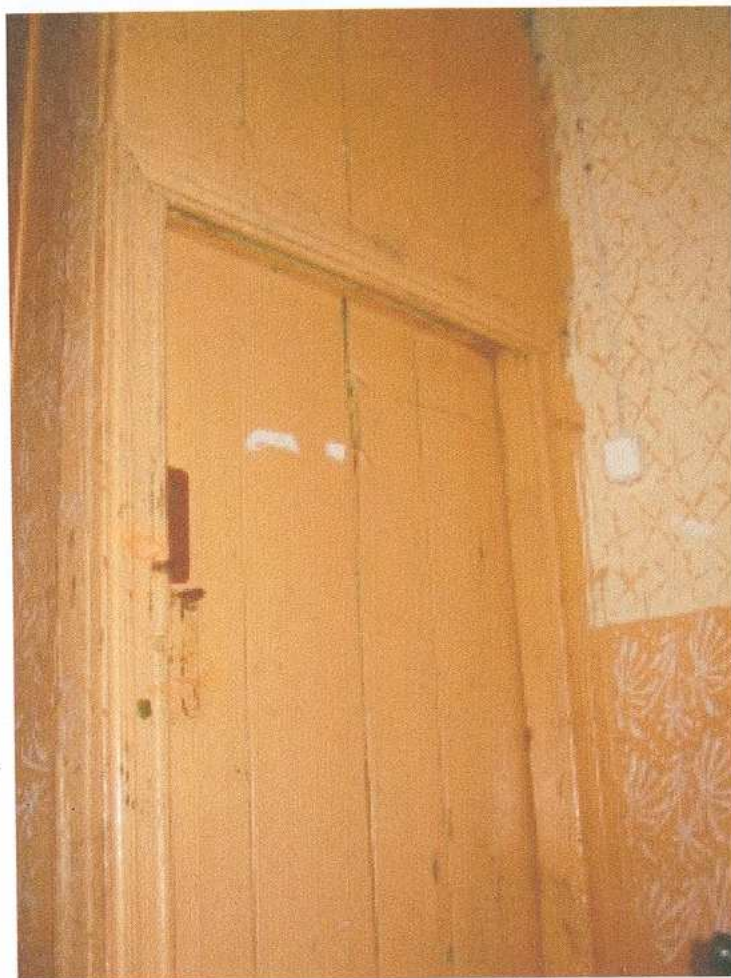
19. piwnica - drzwi

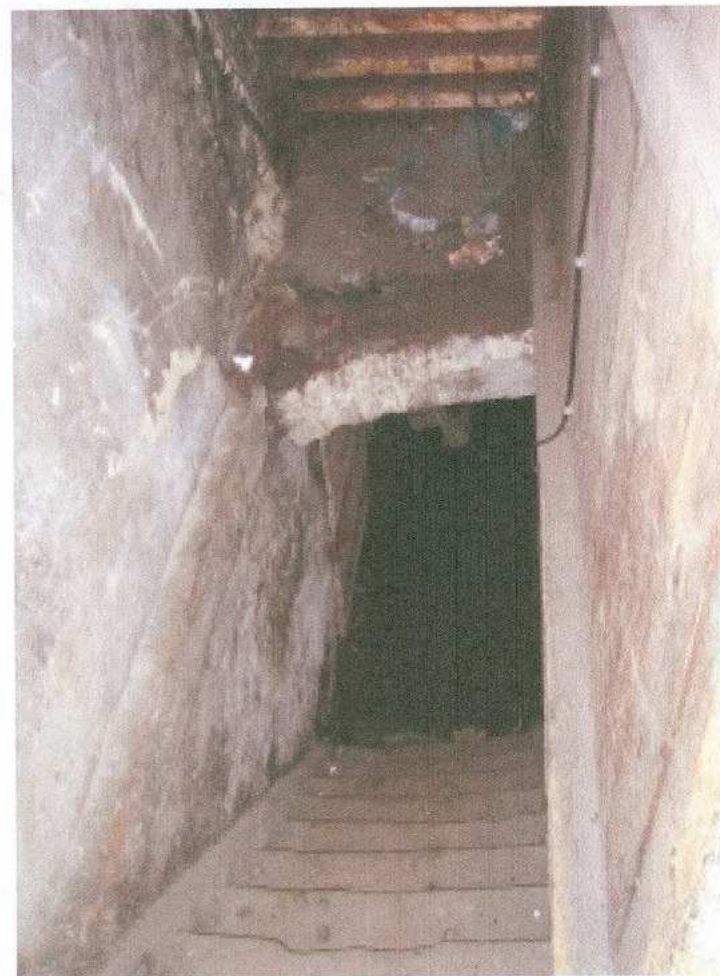
20. Piwnica - schody
