**KARTA EWIDENCYJNA ZABYTKÓW  
ARCHITEKTURY I BUDOWNICTWA**

**OSIEDLE KAUFHAUS – BUDYNEK MIESZKALNY PRZY ULICY NIEDURNEGO NR 95**

**1880 r. – 1900 r.**

**RUDA ŚLĄSKA**

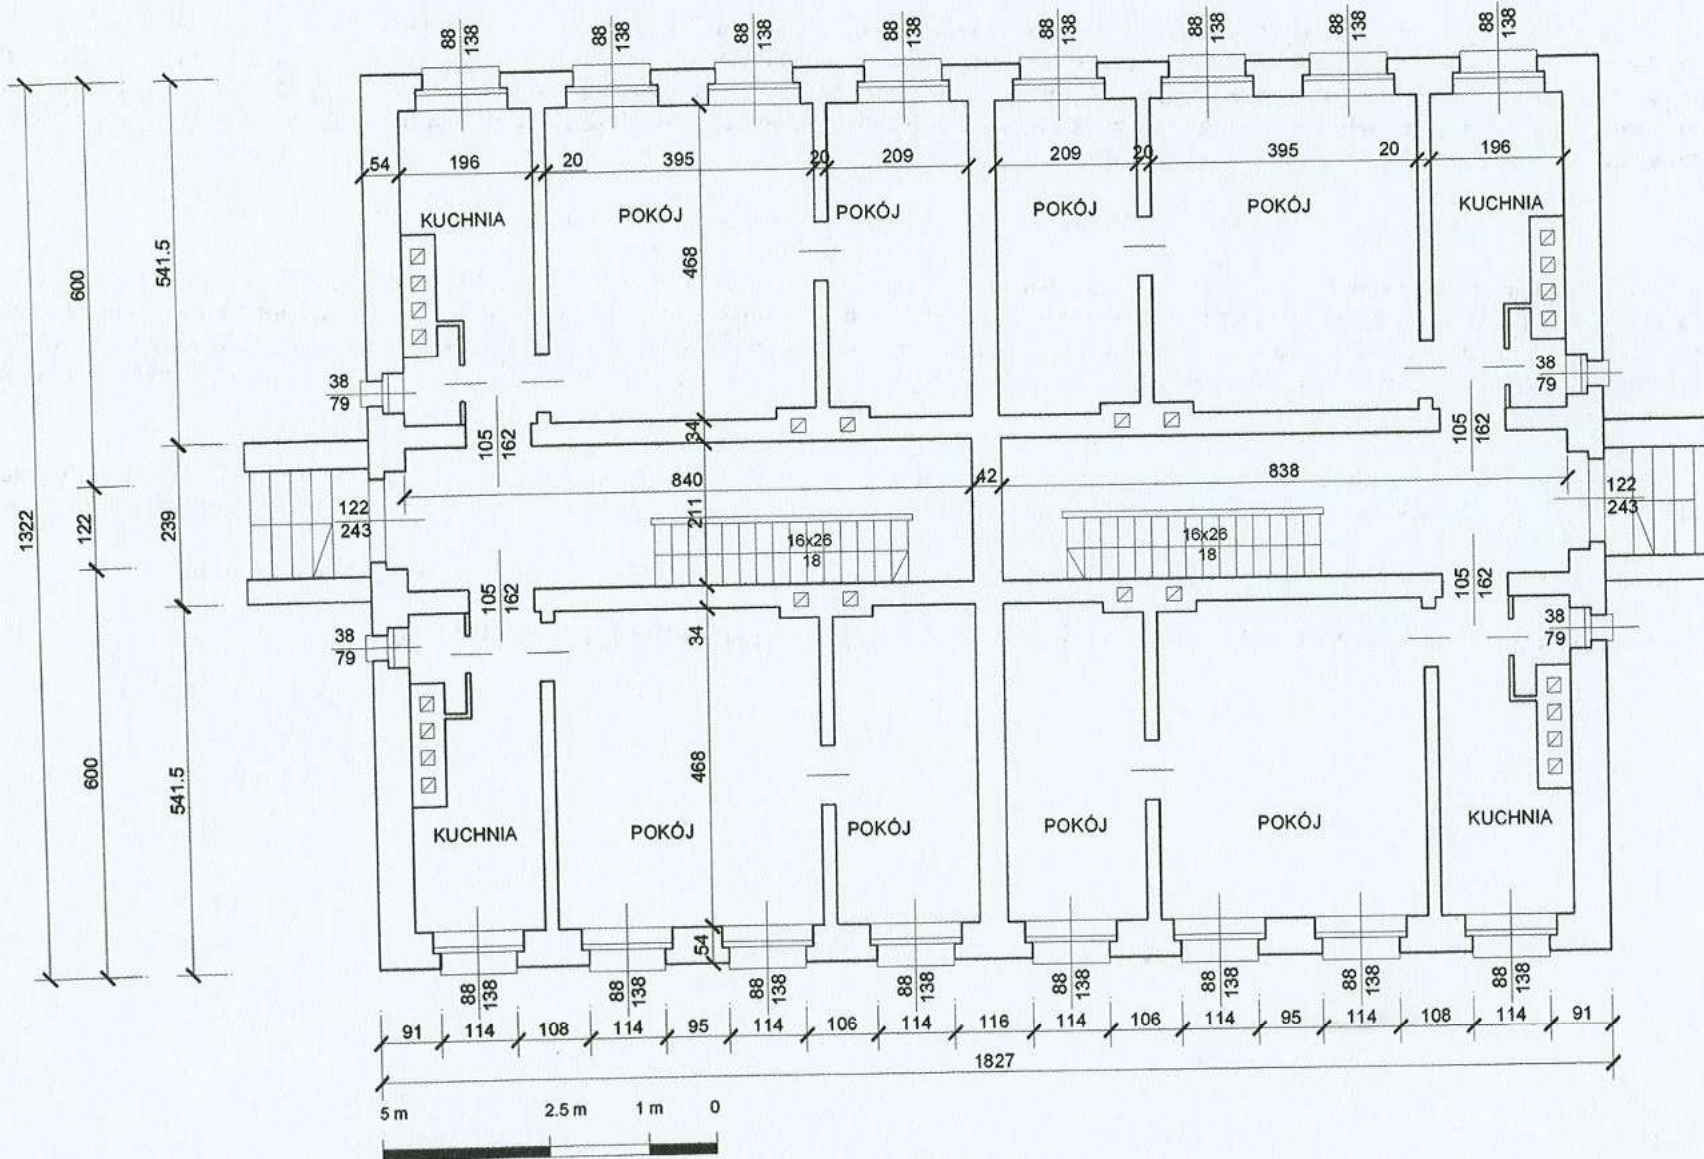
3. Zawartość wkladki  
Rzut parteru

**Rzut** – budynek na rzucie wydłużonego prostokąta, trzytraktowy. Od strony elewacji północnej oraz południowej, na osi budynku dwie strefy wejściowe prowadzące do budynku, poprzedzone zewnętrznymi schodami. Ciąg komunikacyjny budynku jednotraktowy usytuowany na osi obiektu w postaci korytarza mieszczącego dwie klatki schodowe o symetrycznym układzie.

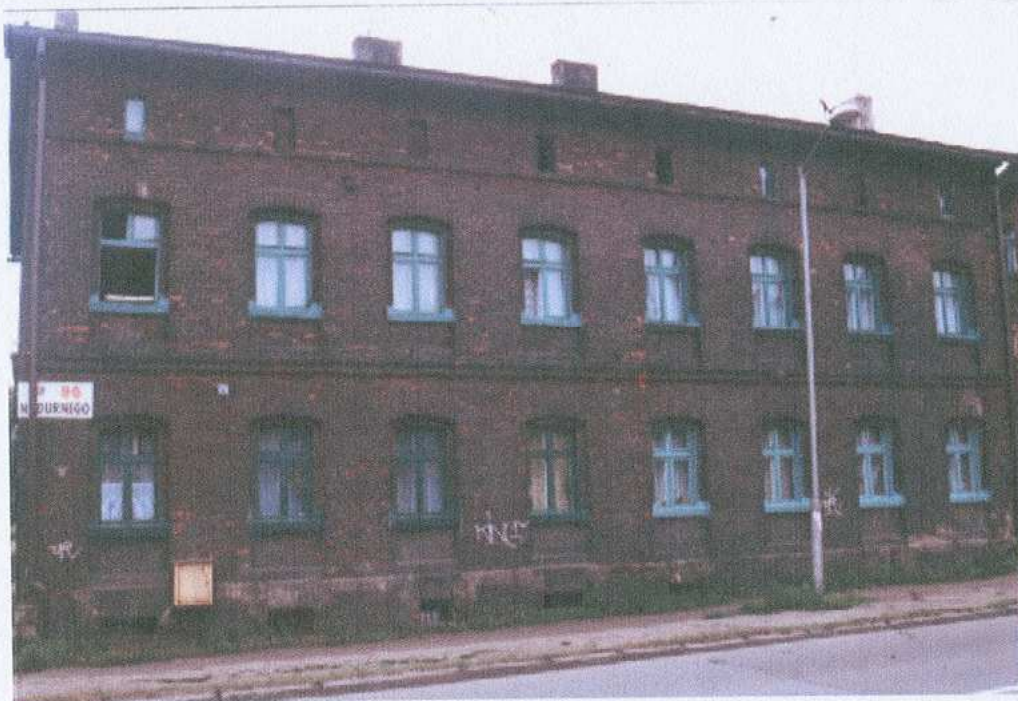
**1. elewacja wschodnia**

**Elewacja wschodnia** – ceglana, dwukondygnacyjna z częściowo użytkowym poddaszem, ośmioosiowa. Osie elewacji wyznaczone otworami okiennymi zamkniętymi łukiem odcinkowym (okna dwudzielne, czteropodziałowe, dwupoziomowe ze ślemieniem). Otwory okienne osadzone w ceglanych blendach zamkniętych łukiem odcinkowym, z charakterystycznymi podokiennymi partiami. Okna dekorowane zwieńczeniami z ukośnie ułożonej cegły. Na wysokości poddasza elewacja ośmioosiowa. W drugiej, trzeciej, czwartej oraz w siódmej osi prostokątne blendy, natomiast w pozostałych osiach niewielkie prostokątne okna. W partii piwnicy sześć osi. Otwory spięte ceglanymi obramowaniami. Pozostałe podziały nawiązujące do elewacji południowej.

<p>20. Najpilniejsze postulaty konserwatorskie</p> <ul style="list-style-type: none"> <li>• generalny remont pozostałej klatki schodowej. Remont zewnętrznych schodów.</li> <li>• wymiana stolarek okiennych wraz z odtworzeniem wielkości, kształtu oraz ich podziału. Ujednolicenie form oraz kolorystyki okien. Odtworzenie okien w partii poddasza i piwnic.</li> <li>• wymiana drzwi zewnętrznych. Sugeruje się wprowadzenie stolarki nawiązującej do charakteru obiektu tj. drewnianej stolarki wykonanie w konstrukcji ramowo-płycinowej.</li> <li>• prace remontowe stropów, jak również podłóg.</li> <li>• częściowa wymiana oraz naprawa i odgrzybienie tynków wewnętrznych;</li> <li>• wymiana instalacji w budynku.</li> <li>• prace remontowo-konserwatorskie elewacji (oczyszczenie, przemurowania, wymiana zniszczonych partii cegieł, uzupełnienie spoin, naprawa ceglanego lica). Oczyszczenie kamiennego lica cokołu budynku.</li> <li>• wykonanie izolacji poziomej oraz pionowej wraz z odwodnieniem.</li> <li>• uporządkowanie okablowania instalacji znajdujących się na elewacjach oraz wewnątrz budynku w obrębie klatek schodowych.</li> </ul>

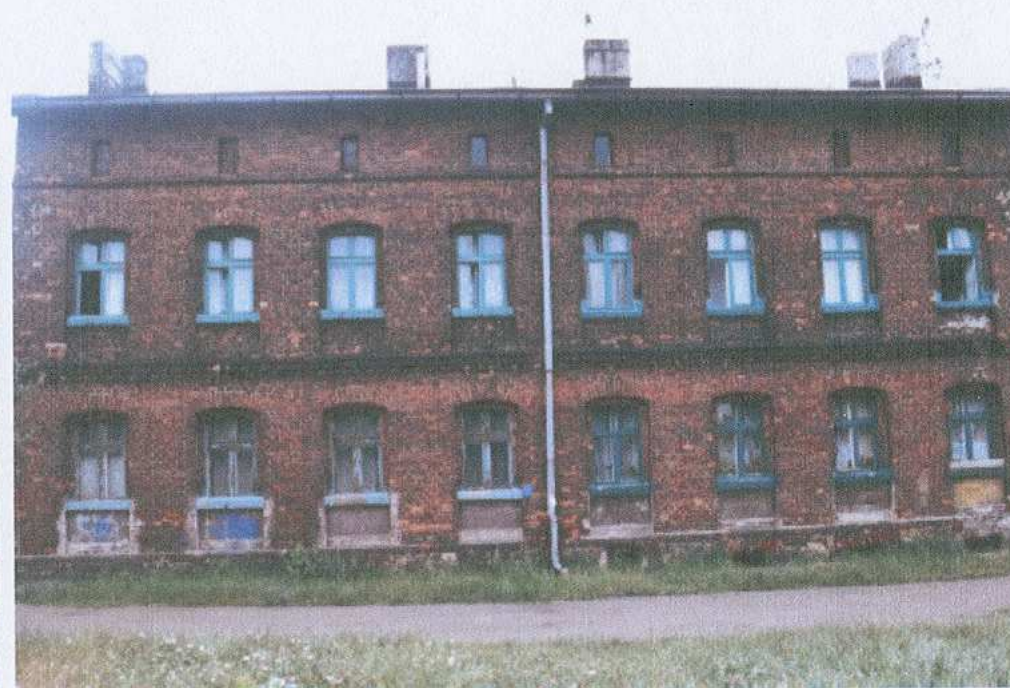
**2. elewacja zachodnia**

**Elewacja zachodnia** – ceglana, dwukondygnacyjna z częściowo użytkowym poddaszem, ośmioosiowa. Osie elewacji wyznaczone otworami okiennymi zamkniętymi łukiem odcinkowym (okna dwudzielne, czteropodziałowe, dwupoziomowe ze ślemieniem). Otwory okienne osadzone w ceglanych blendach zamkniętych łukiem odcinkowym, z charakterystycznymi podokiennymi partiami. W przyziemiu partie podokienne tynkowane. Okna dekorowane zwieńczeniami z ukośnie ułożonej cegły. Na wysokości poddasza elewacja ośmioosiowa. W drugiej, szóstej oraz siódmej osi prostokątne blendy, natomiast w pozostałych osiach niewielkie prostokątne okna. W partii piwnicy siedem niewielkich okien, które dodatkowo spięte są ceglanymi obramowaniami. Pozostałe podziały nawiązujące do elewacji południowej.

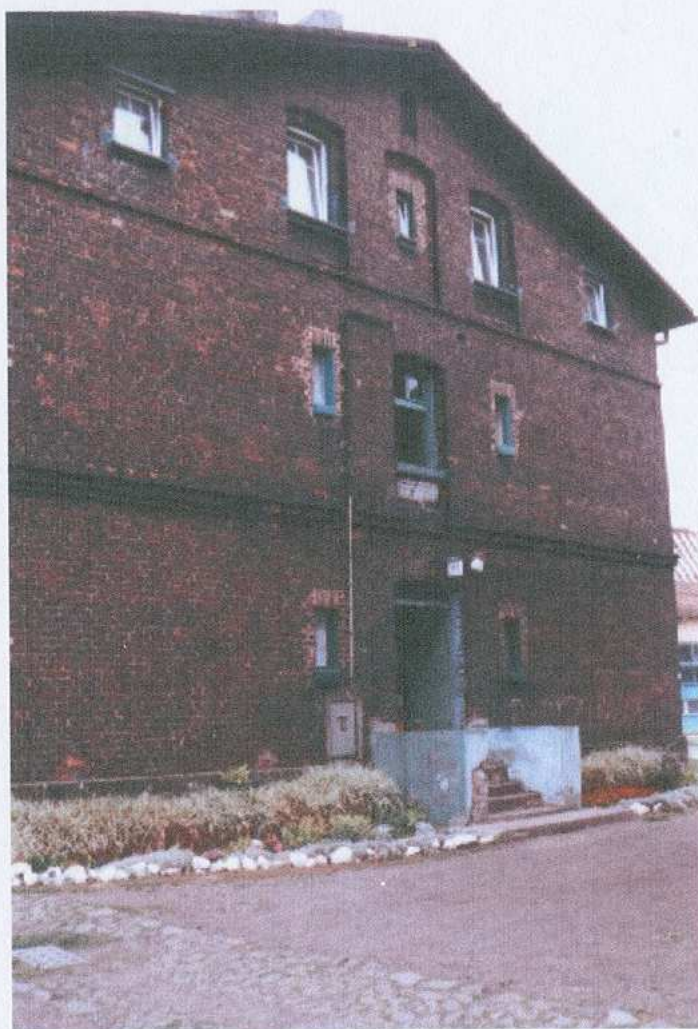
3. elewacja południowa – widok od strony południowo-zachodniej

**Elewacja południowa** – ceglana, dwukondygnacyjna z częściowo użytkowym poddaszem. W partii dachu zamknięta jest ona trójkątnym szczytem. W polu szczytu niewielkie okno doświetlające strych. Elewacja o zróżnicowanej ilości osi w poszczególnych kondygnacjach. W pierwszej i drugiej kondygnacji trójosiowa, natomiast w partii poddasza pięciososiowa. Osie elewacji wyznaczone otworami okiennymi o różnorodnej formie i wielkości oraz drzwiowym. W drugiej osi przyziemia drzwi. Strefa wejściowa poprzedzona schodami, spiętymi po bokach murkami policzkowymi w typie schodkowym. Strefa wejściowa w postaci drzwi dwuskrzydłowych, prostokątnych z nadświetlem zamkniętym łukiem odcinkowym. W pierwszej i trzeciej osi pierwszej i drugiej kondygnacji, jak również w pierwszej, drugiej, trzeciej, czwartej i piątej osi poddasza okna prostokątne o zróżnicowanej wielkości. W pozostałych osiach otwory okienne zamknięte łukiem odcinkowym (okna dwudzielne, czteropodziałowe, dwupoziomowe ze ślemieniem). Otwory okienne osadzone w ceglanych blendach zamkniętych łukiem odcinkowym, z charakterystycznymi podokiennymi partiami. Okna dekorowane zwieńczeniami w postaci ukośnie ułożonej cegły. Elewacja rozczłonowana ceglano-kamiennym cokołem zwieńczonym od góry rollą, jak również ceglanyymi gzymsami międzykondygnacyjnymi oddzielającymi poszczególne kondygnacje budynku. Gzymsy w postaci pasa wysuniętych cegieł.

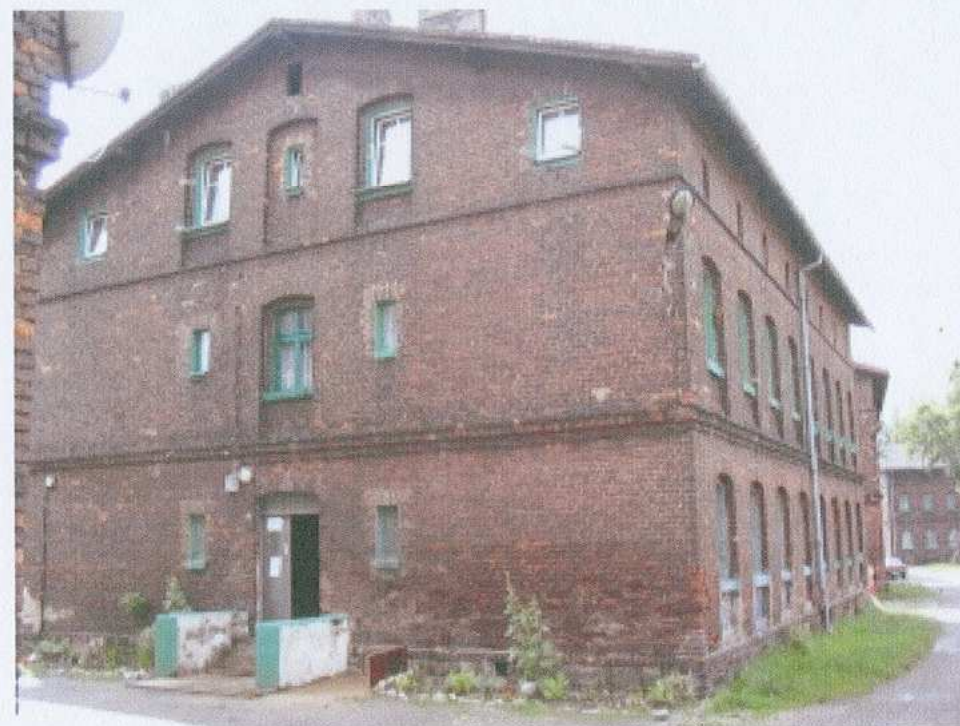
4. elewacja północna – widok od strony północno - zachodniej

**Elewacja północna** – ceglana, dwukondygnacyjna z częściowo użytkowym poddaszem. Pozostała artykulacja elewacji identyczna, jak w elewacji południowej.

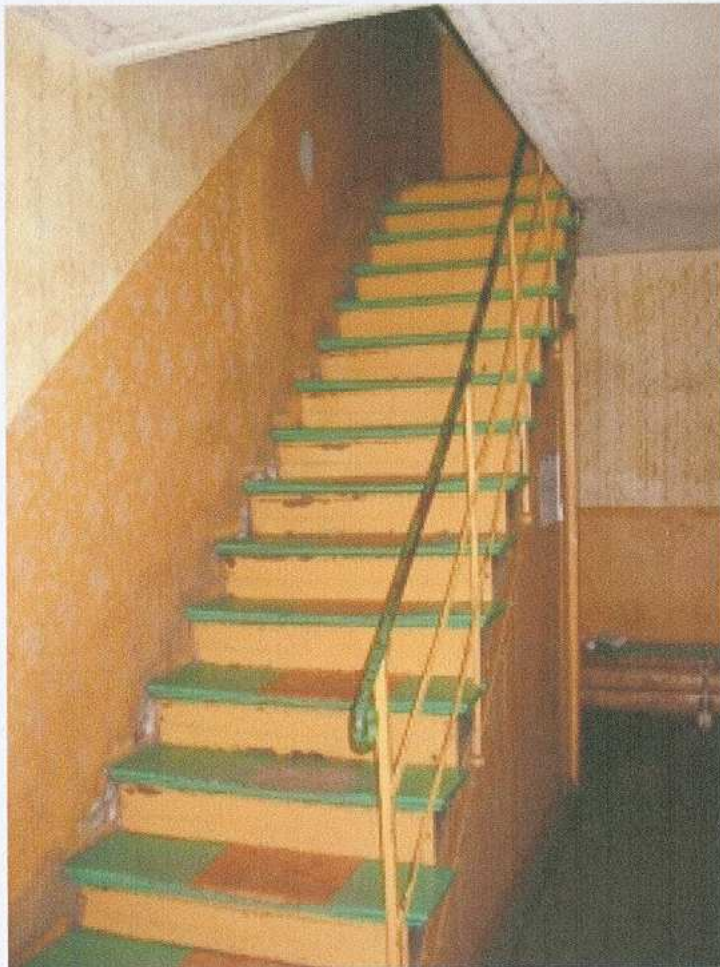
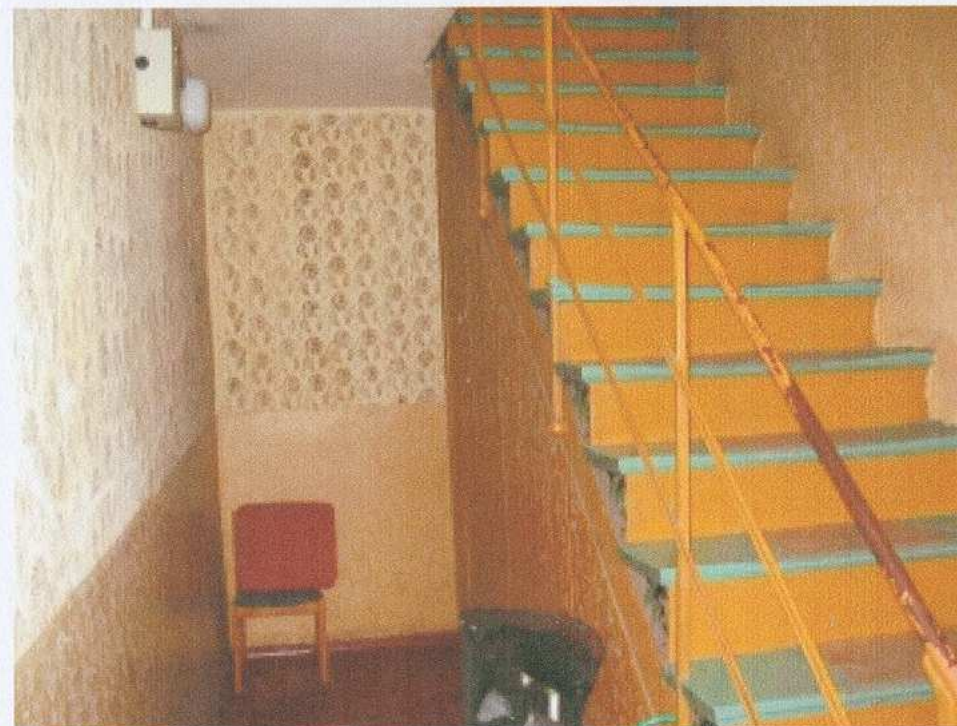
5. klatka schodowa

**Schody** - wewnętrzne: *piwnica* – schody w konstrukcji drewnianej, policzkowej – jednobiegowe, proste. Stopnice schodów drewniane. *Klatka schodowa* - schody o konstrukcji stalowej, jednobiegowe, proste. Stopnice schodów drewniane, wykładane częściowo wykładziną z PCV. Podstopnice stalowej klatki ażurowe o dekoracyjnym motywie. (W części wyremontowanej budynku podstopnice wtórnie przesłonięte blachą). Policzki posiadają ozdobne zwoje. Schody z prostymi, metalowymi barierami wykonanymi z metalowych listew połączonych ze sobą za pomocą nitów. Od góry bariera zwieńczona jest metalowym pochwytem. Zewnętrzne schody: o konstrukcji murowanej – elewacje: północna oraz południowa - jednobiegowe, proste. Stopnice schodów granitowe. Po bokach schody spięte murywanymi, tynkowanymi murkami policzkowymi.

**Wyposażenie** – częściowo zachowany wystrój klatki schodowej złożony z oryginalnych ciągów komunikacyjnych oraz częściowo zachowanej stolarki drzwiowej.

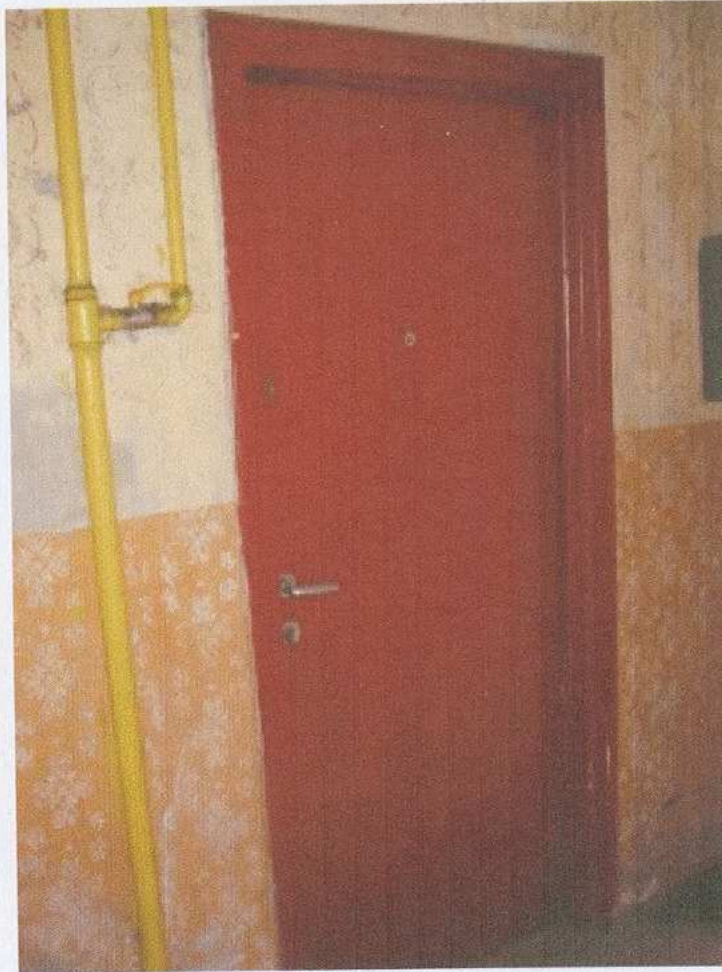
7. klatka schodowa - drzwi

**Otwory drzwiowe** - drewniane drzwi o konstrukcji ramowo-płycinowej na zawiasach francuskich wewnętrzne: poszczególne lokale mieszkalne – drewniane drzwi prostokątne, jednoskrzydłowe, wielopłycinowe o zróżnicowanym układzie płycin. *Klatka schodowa, poszczególne lokale mieszkalne, toalety (poddasze)* – drzwi tzw. pełne – prostokątne, współczesne drzwi płytowe, jednoskrzydłowe. Część drzwi wtórnie obita boazerią. Ponadto część drzwi szklona. Drewniane drzwi o konstrukcji deskowo-listwowej z zastrzałem – *piwnica* – prostokątne, jednoskrzydłowe, deskowe drzwi. Od zewnątrz metalowe pasowe haki. Drzwi zewnętrzne: *drzwi metalowe - elewacja południowa* – prostokątne, dwuskrzydłowe o zróżnicowanych wielkościach skrzydeł. Drzwi posiadają metalową listwę przymykową. Górna partia drzwi oszklona. Powyżej drzwi metalowe, nadproże oddzielające szklone nadświetle zamknięte łukiem odcinkowym. Nadświetle wypełnione pionowym układem szprosów. *Od strony elewacji południowej* – drzwi prostokątne, dwuskrzydłowe o zróżnicowanych wielkościach skrzydeł. Drzwi posiadają metalową listwę przymykową. Powyżej drzwi metalowe, nadproże oddzielające szklone nadświetle zamknięte łukiem odcinkowym. Nadświetle wypełnione pionowym układem szprosów.
