**KARTA EWIDENCYJNA ZABYTKÓW
ARCHITEKTURY I BUDOWNICTWA**

1. *Obiekt*
OSIEDLE KAUFHAUS – BUDYNEK MIESZKALNY PRZY ULICY NIEDURNEGO NR 103

2. *Czas powstania*
1880 r. – 1900 r.

3. *Miejscowość*
RUDA ŚLĄSKA

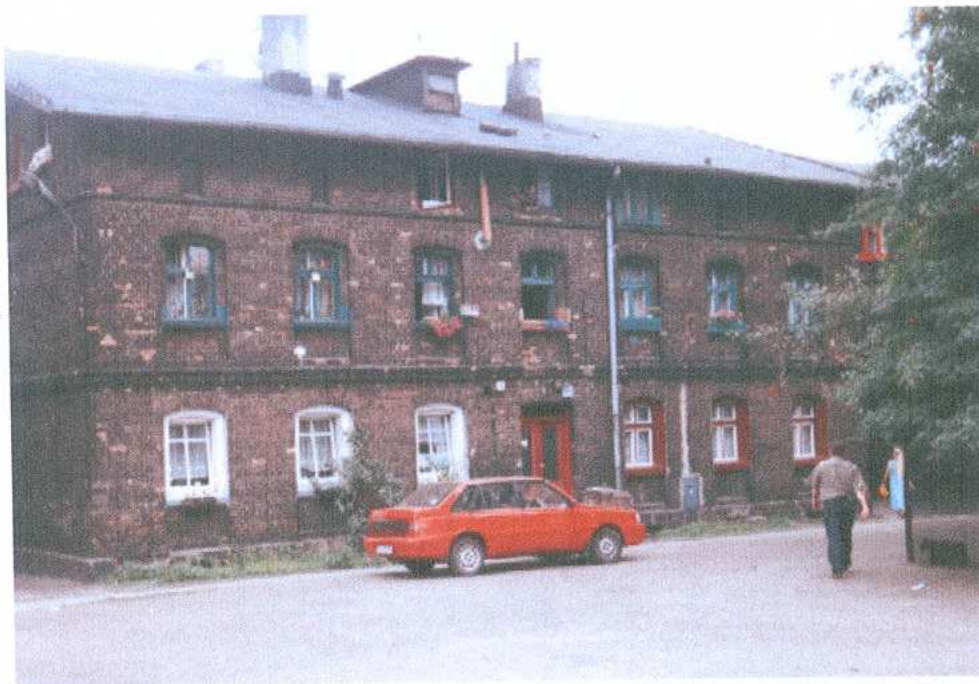
Elewacja zachodnia (frontowa) – ceglana, dwukondygnacyjna z częściowo użytkowym poddaszem, siedmioosiowa. Osie elewacji wyznaczone otworami okiennymi zamkniętymi łukiem odcinkowym (okna dwudzielne, czteropodziałowe, dwupoziomowe ze śłemeniem, z wyłączeniem pierwszej, drugiej i trzeciej osi pierwszej kondygnacji – współczesne okna prostokątne z imitacją krzyża okiennego) oraz drzwiowym. Otwory okienne osadzone w ceglanych blendach zamkniętych łukiem odcinkowym, z charakterystycznymi podokiennymi partiami. Okna dekorowane zwieńczeniami z ukośnie ułożonej cegły. W partii poddasza elewacja siedmioosiowa. W trzeciej i piątej osi wtórne prostokątne otwory okienne. W partii piwnicy sześć niewielkich okien, które dodatkowo spięte są ceglanymi obramowaniami. Elewacja rozczłonowana ceglano-kamiennym cokołem zwieńczonym od góry rolką, jak również ceglanymi gzymsami międzykondygnacyjnymi oddzielającymi poszczególne kondygnacje budynku. Gzymsy w postaci pasa wysuniętych cegieł.

1. elewacja zachodnia

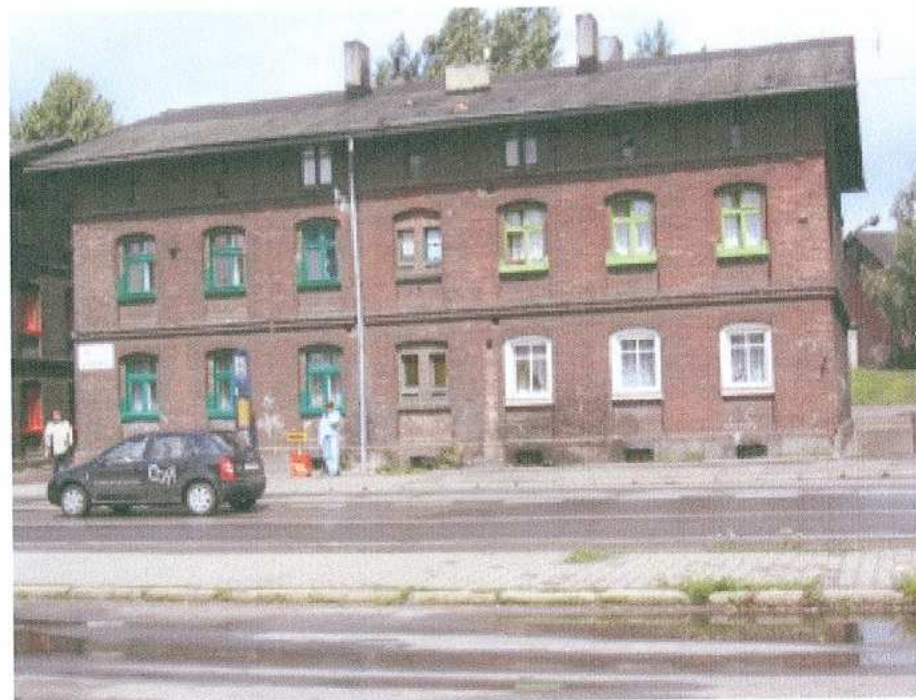
Elewacja wschodnia – ceglana, dwukondygnacyjna z częściowo użytkowym poddaszem, siedmioosiowa. Osie elewacji wyznaczone otworami okiennymi zamkniętymi łukiem odcinkowym z wyłączeniem czwartej osi. (Wtórne przeobrażenie w obrębie okien i pierwotnie istniejących drzwi na osi budynku, wynikające z wydzielenia toalet na piętrach budynku. W chwili obecnej toalety doświetlone niewielkimi, prostokątными oknami). Ponadto na wysokości poddasza trzeciej oraz piątej osi elewacji, wtórne prostokątne otwory (okna dwudzielne). W pozostałych osiach okna dwudzielne, czteropodziałowe, dwupoziomowe, z wyłączeniem okien znajdujących się w piątej, szóstej i siódmej osi współczesne, prostokątne okna z imitacją krzyża okiennego). Podziały elewacji nawiązujące do elewacji zachodniej (frontowej).

2. elewacja wschodnia

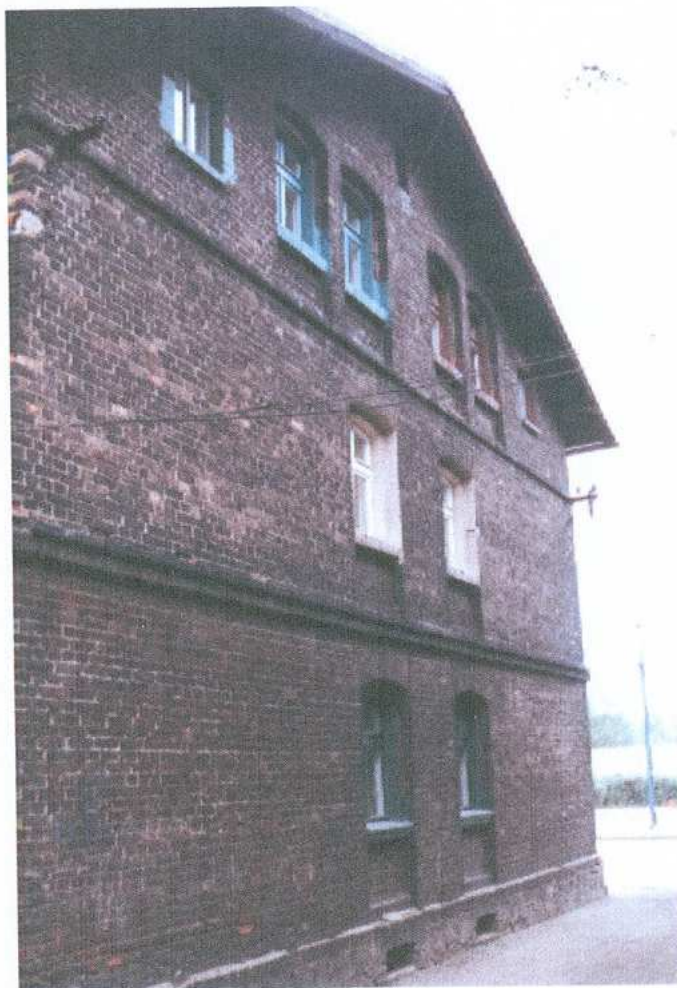
Elewacja południowa (szczytowa) – ceglana, dwukondygnacyjna z częściowo użytkowym poddaszem. Pozostała artykulacja elewacji identyczna jak w elewacji północnej (szczytowej).

3. elewacja południowa – widok od strony południowo-zachodniej

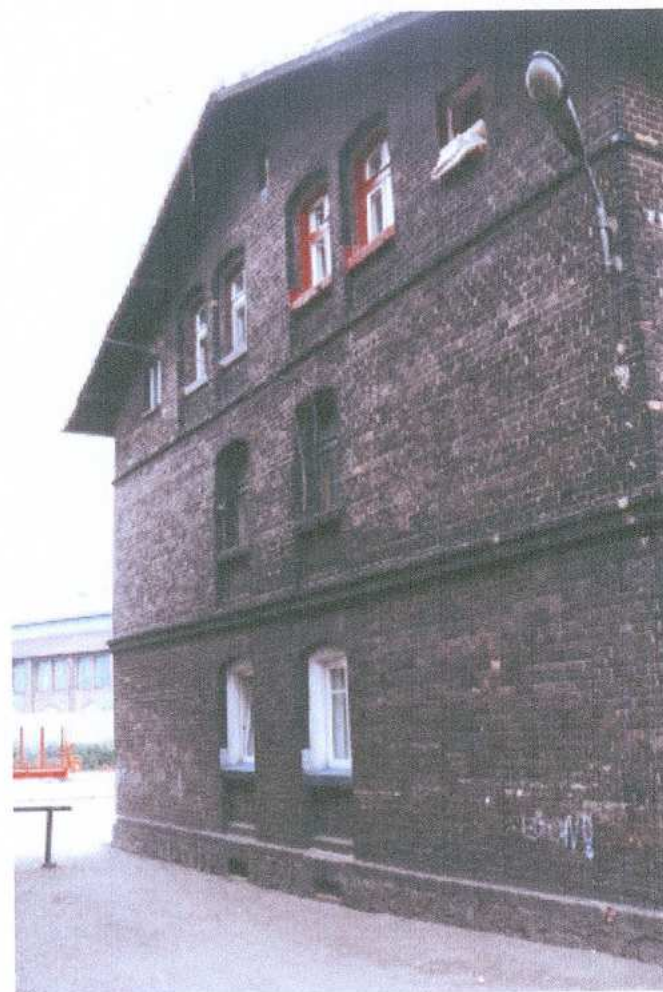
Elewacja północna (szczytowa) – ceglana, dwukondygnacyjna z częściowo użytkowym poddaszem. W partii dachu zamknięta jest ona trójkątnym szczytem. W polu szczytu niewielkie okno doświetlające strych. Elewacja o zróżnicowanej ilości osi w poszczególnych kondygnacjach. W pierwszej i drugiej kondygnacji dwuosiowa, natomiast w partii poddasza sześciuosiowa. Osie elewacji wyznaczone otworami okiennymi zamkniętymi łukiem odcinkowym oraz prostokątными występującymi w pierwszej i szóstej osi poddasza. (W drugiej i trzeciej oraz w czwartej i piątej osi poddasza otwory okienne nawiązujące do okien biforyjnych, ujętych wspólnym obramowaniem. Ponadto w pierwszej i drugiej osi pierwszej kondygnacji - współczesne, prostokątne okna z imitacją krzyża okiennego). Pozostałe podziały analogiczne jak w elewacji zachodniej.

4. elewacja północna – widok od strony północno-zachodniej

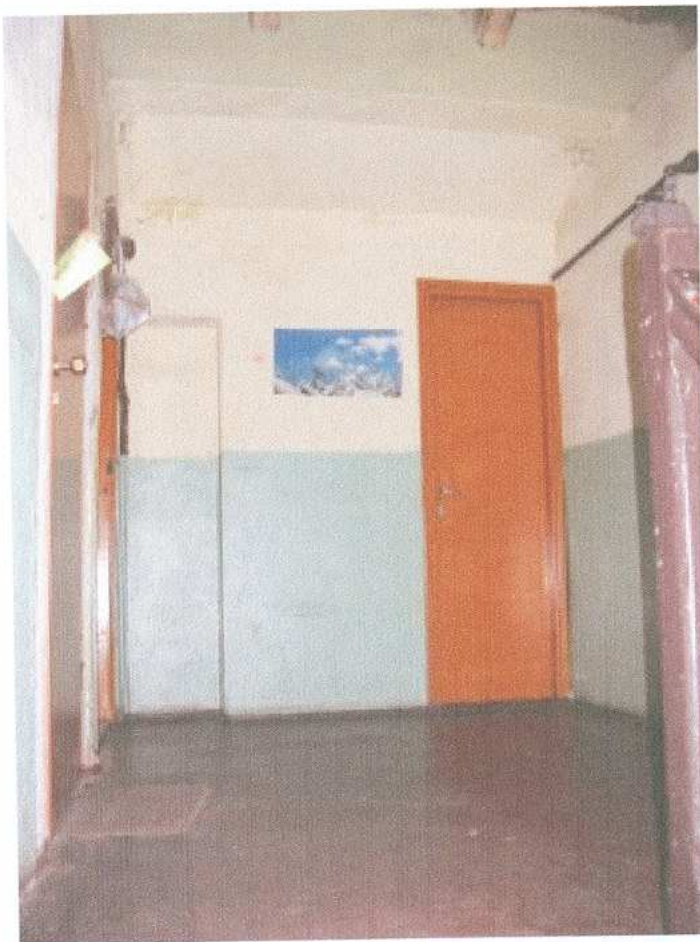
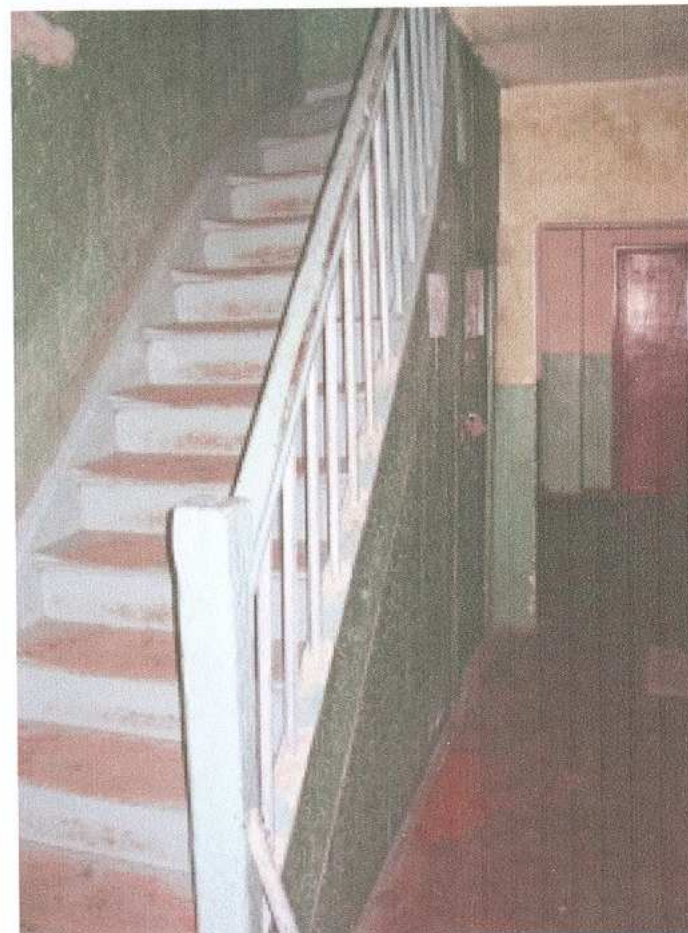
Schody - wewnętrzne: *piwnica* – schody w konstrukcji drewnianej, policzkowej - jednobiegowe, proste. Stopnice schodów drewniane. Schody posiadają drewnianą poręcz. Klatka schodowa - schody o konstrukcji drewnianej, policzkowej, jednobiegowe, łamane, ze stopnicami zabiegowymi występującymi w górnym fragmencie biegu. Stopnice schodów drewniane, wykładane częściowo wykładziną z PCV. Schody z prostymi, drewnianymi barierami typu szczeblinowego, które od góry zamknięte są profilowaną poręczą. Na początku oraz na końcu biegu schodów drewniany, słupek zakończony formą ściętego stożka. Na wysokości drugiej kondygnacji schody jednobiegowe, proste o analogicznej formie bariery. Zewnętrzne schody: o konstrukcji murowanej – *elewacja zachodnia (frontowa)* - jednobiegowe, proste. Stopnice granitowe. Po bokach schody spięte murowanymi murkami policzkowymi.

5. klatka schodowa

6. klatka schodowa

- generalny remont obejmujący klatkę schodową wraz z zewnętrznymi schodami.
- remont dachu wraz z wymianą obróbek i remontem przewodów kominowych,
- wymiana stolarek okiennych wraz z odtworzeniem zamurowanych okien, ich kształtu oraz podziału. Ujednolicenie form i kolorystyki okien.
- Remont drzwi zewnętrznych.
- prace remontowe stropów, jak również podłóg budynku.
- częściowa wymiana oraz naprawa wraz z odgrzybieniem tynków wewnętrznych;
- wymiana instalacji w budynku;
- prace remontowo-konserwatorskie elewacji (oczyszczenie, przemurowania, wymiana zniszczonych partii cegieł, uzupełnienie spoin, naprawa ceglanego lica). Oczyszczenie kamiennego lica cokołu budynku.
- wykonanie izolacji poziomej oraz pionowej wraz z odwodnieniem.
- uporządkowanie okablowania instalacji znajdujących się na elewacjach oraz wewnątrz budynku w obrębie klatek schodowych.

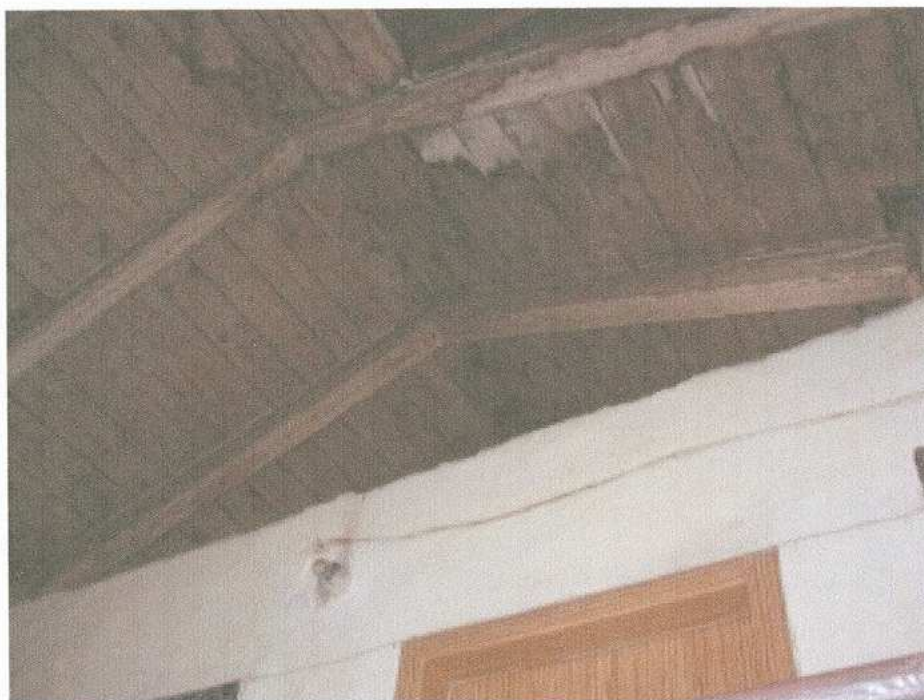
Więźba dachowa – drewniana konstrukcja słupowa (?). W chwili obecnej więźba częściowo zabudowana poprzez wydzielenie z przestrzeni strychu pomieszczeń mieszkalnych.

7. poddasze

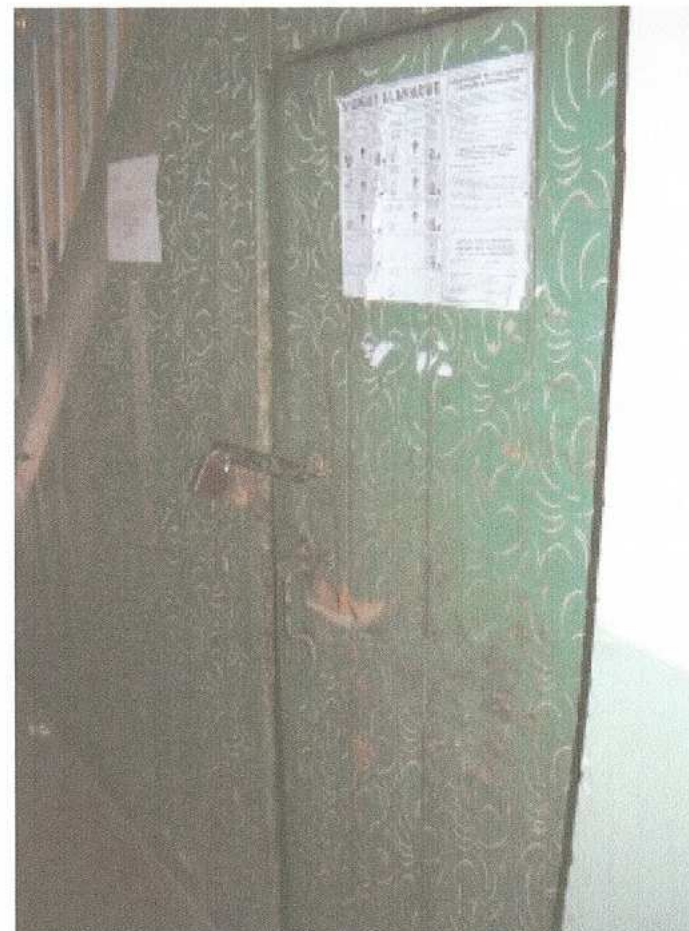
8. piwnica-drzwi

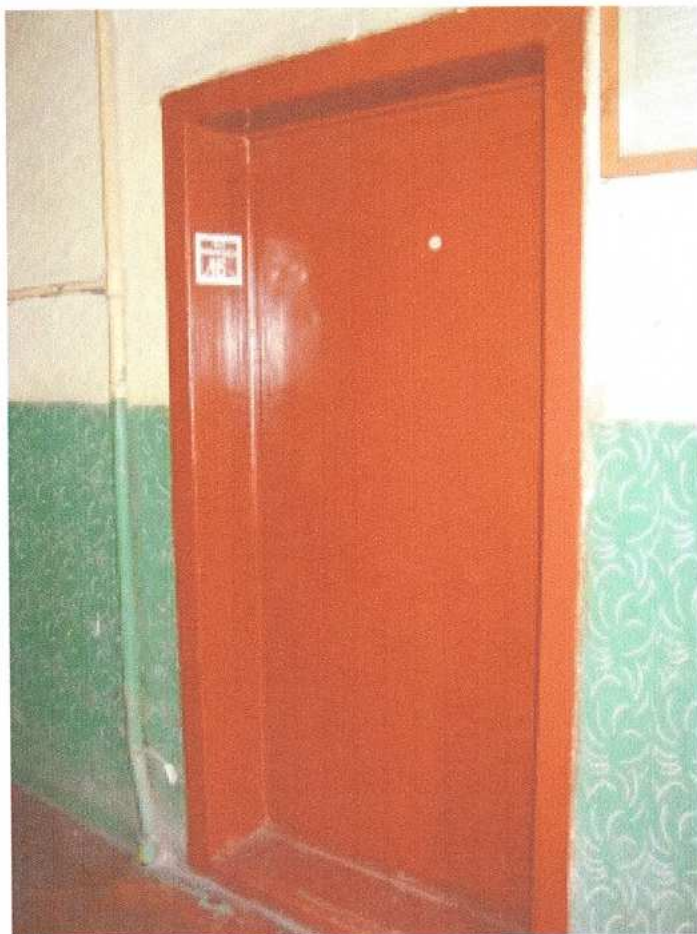
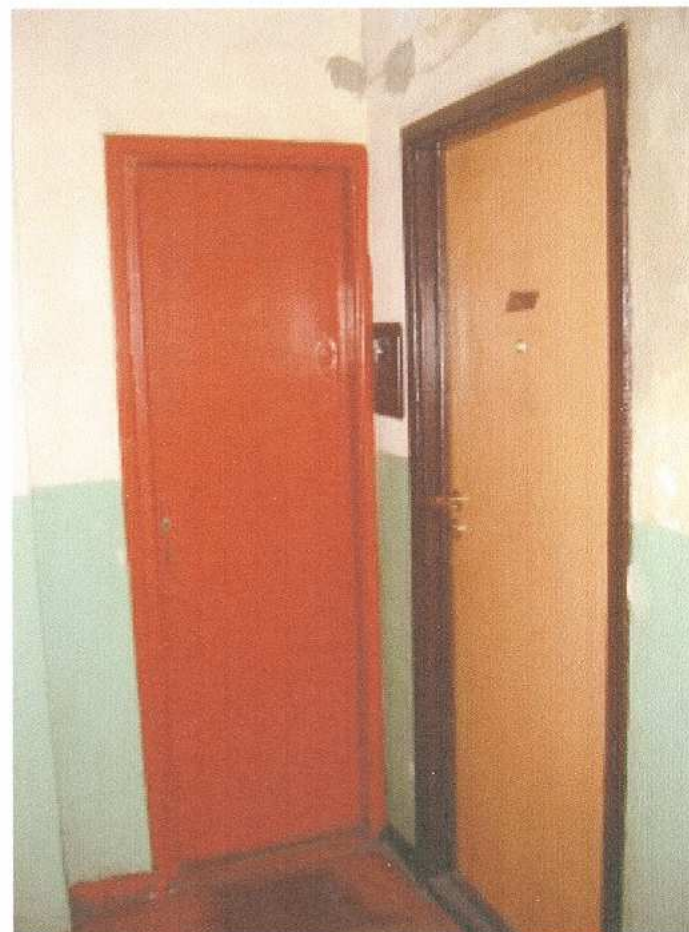
Otwory drzwiowe - drewniane drzwi o konstrukcji ramowo-płycinowej na zawiasach francuskich wewnętrzne: poszczególne lokale mieszkalne – drewniane drzwi prostokątne, jednoskrzydłowe, wielopłycinowe o zróżnicowanym układzie płycin. *Poszczególne lokale mieszkalne* – drewniane drzwi prostokątne, jednoskrzydłowe, wielopłycinowe o zróżnicowanym układzie płycin. W górnej partii drzwi szklone. *Klatka schodowa, poszczególne lokale mieszkalne, toalety na piętrach* – drzwi tzw. pełne – prostokątne, współczesne drzwi płytowe, jednoskrzydłowe. Część drzwi obita od zewnątrz boazerią oraz kasetonami. Ponadto część drzwi szklona. Drewniane drzwi o konstrukcji deskowo-listwowej z zastrzałem – *piwnica* – prostokątne, jednoskrzydłowe, deskowe drzwi. Od zewnątrz metalowe pasowe haki. Drzwi zewnętrzne: drewniane drzwi o konstrukcji ramowo-płycinowej, wtórnie obita dyktą na zawiasach francuskich - - *elewacja zachodnia (frontowa)* – prostokątne, dwuskrzydłowe drzwi. Górna partia szklona. Drzwi posiadają listwę przymykową o prostej formie. Powyżej drzwi drewniane, profilowane nadproże oddzielające, szklone nadświetle zamknięte łukiem odcinkowym. Nadświetle wypełnione szprosami w układzie pionowym.

9. klatka schodowa -drzwi

10. klatka schodowa -drzwi
