Stan zachowania i potrzeby konserwatorskie

Nr		A	B	C	D	E	F	G	H	I	J	K	L	Ł	M	N	O	P	R	S	T	U	W	Z	X	Y	Ż	11.	RUDA ŚL. - KOCHŁOWICE
1. Określenie zabytku													2. Materiał technika											miejsowość					
KRZYŻ PRYDROŻNY													piaskowiec, rzeźba											Ruda Śl.					
																								gmina

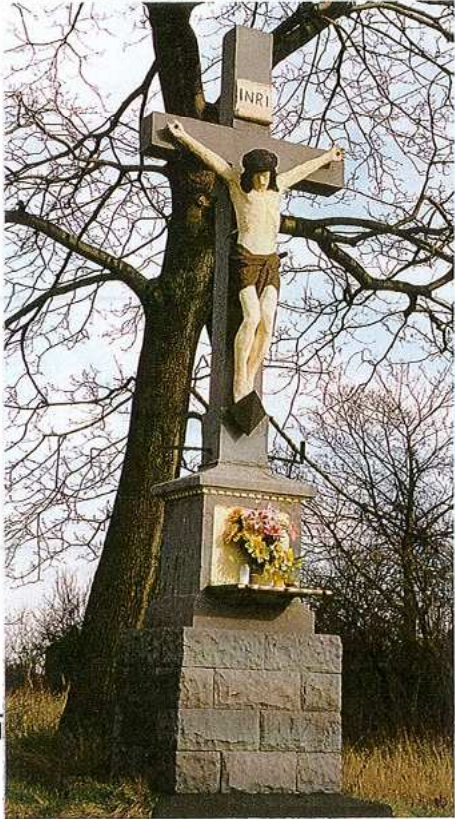
Wszystkie kamienne części krzyża są pomalowane farbą. Pod farbą kamień puchnie i rozwarstwa się. Należy oczyścić kamień, aby usunąć warstwę farby. Następnie uzupełnić brakujące elementy i zaimpregnować jego powierzchnię.
