**BUDYNEK MIESZKALNY**

3. Miejscowość  
**RUDA ŚLĄSKA**  
Dzielnica **NOWY BYTOM**

**Ruda Śląska**  
**ul. Parkowa 3**

**WKŁADKA DO KARTY EWIDENCYJNEJ ZABYTKÓW ARCHITEKTURY I BUDOWNICTWA**
**ZAŁĄCZNIK NR 1**

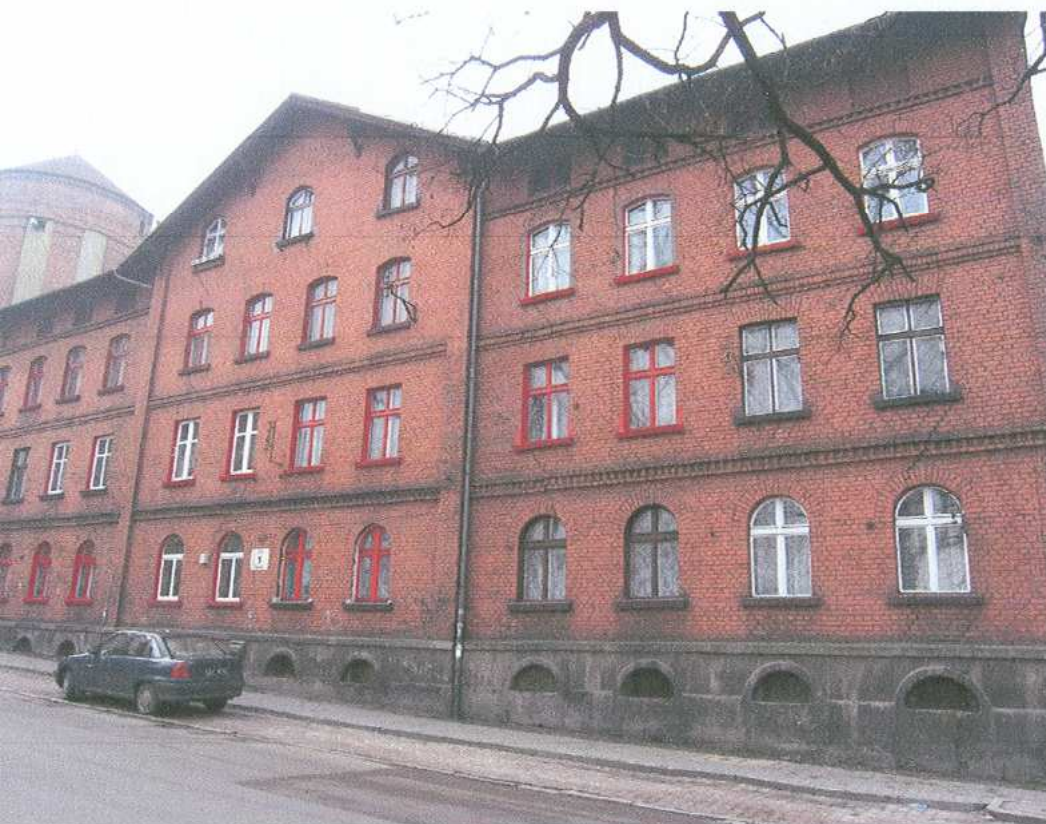
**Elewacja wschodnia** - symetryczna, dwunastoosiowa, w układzie 4-4-4. W osiach 5-7 ryzalit. W osiach okna. W partii piwnicy w formie łuków pełnych z wydatnymi bordiurami; w parterze stojących prostokątów zamkniętych łukami pełnymi, na pierwszym piętrze prostokątnych, na drugim zamkniętych łukami odcinkowymi. W szczycie ryzalitu symetrycznie cztery okna zamknięte spłaszczonym łukiem Tudorów; w partii strychu okna w formie leżącego prostokąta. Okap dachu wysunięty, wsparty na rzeźbionych, drewnianych kroksztynach wspartych na łezkowych konsolach. Kominowy kalenicy.

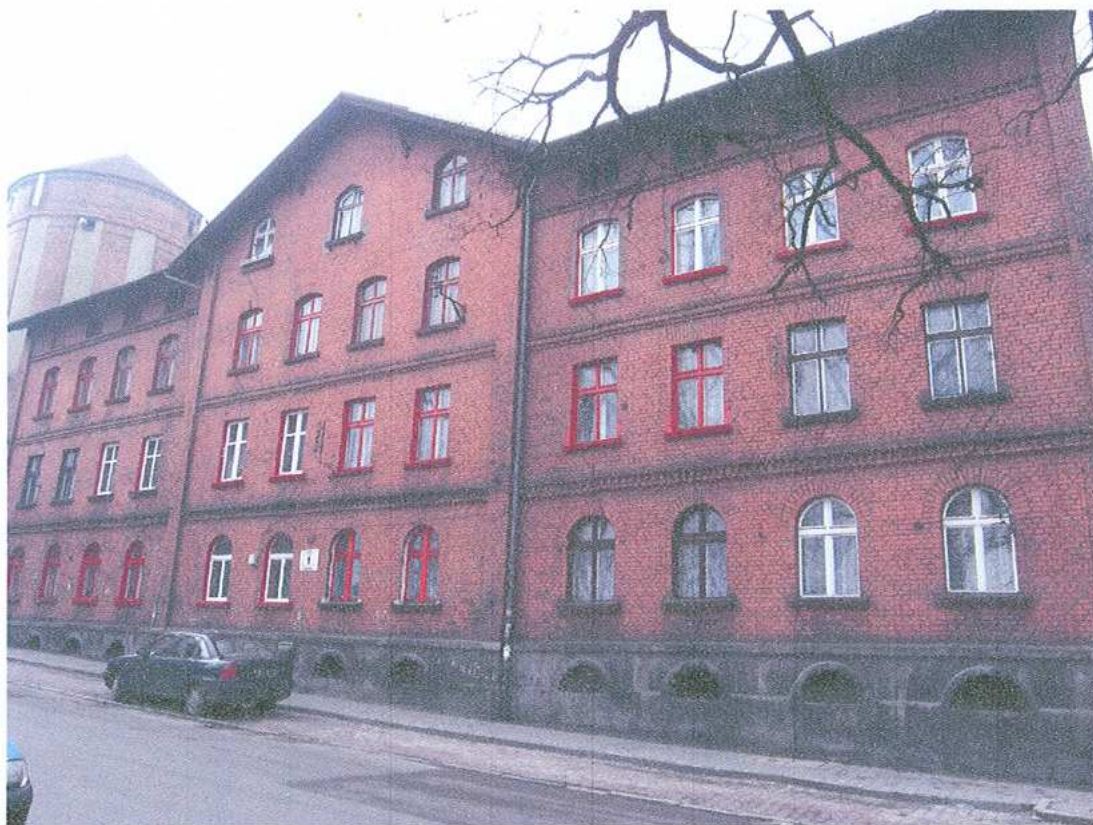
**1. Elewacja wschodnia**

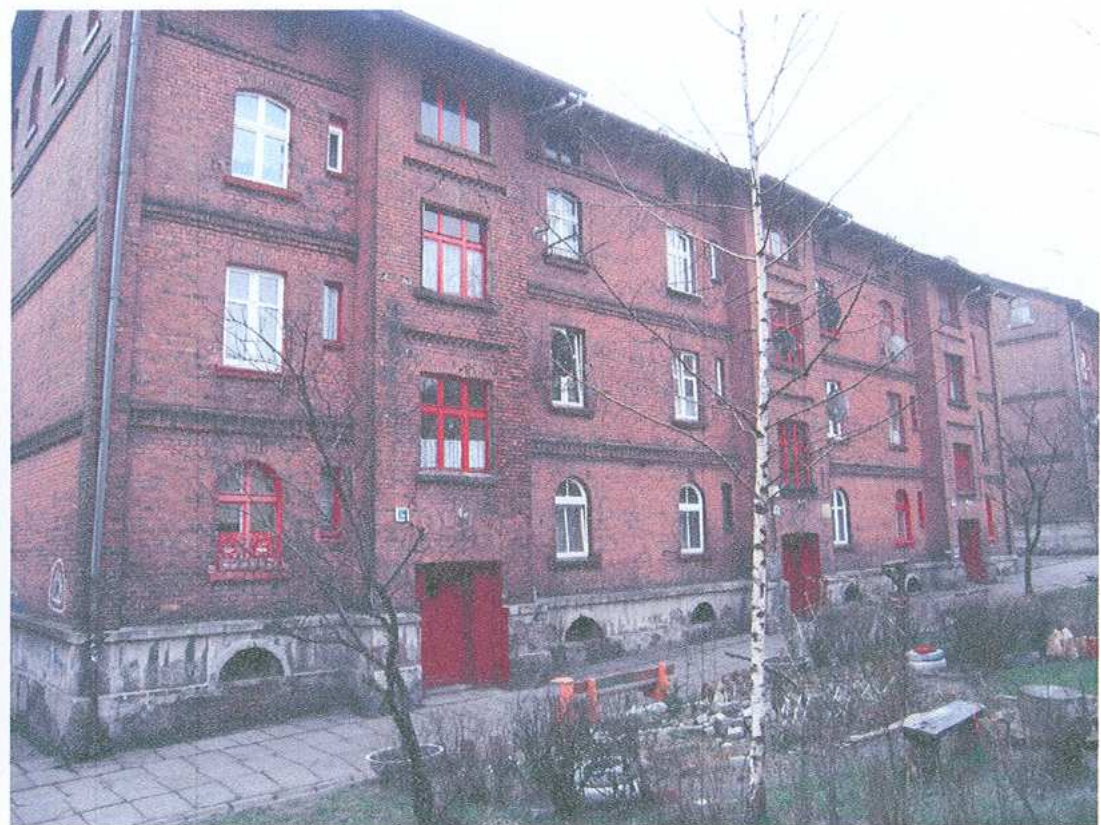
**Elewacja zachodnia** – symetryczna, dziewięćosiowa w układzie 1-1-2-1-2-1-1. Lizeny jedynie na narożnikach budynku. Gzymsy przerwane w partiach ryzalitów. W osiach 2, 5 i 8 ryzalitty klatek schodowych z małymi okienkami sanitariatów po bokach. W ryzalitech w przyziemiu prosto zamknięte wejście z wyodrębnionych pełnym łukiem odciążającym (w części 1 pierwotne drzwi dwuskrzydłowe z przeszkleniem w górnej części lewego skrzydła, w częściach 3a i 3b otwory wejściowe przymurowane z jednoskrzydłowymi płycinowymi drzwiami z przeszkleniem w lewym górnym narożniku), na kondygnacjach szerokie, prosto zamknięte okna. Międzykondygnacyjnie odcinki podwójnego ząbkowego gzymsu. W pozostałych osiach okna jak w fasadzie. Na elewacji widoczne liczne zewnętrzne instalacje oraz wyprowadzenia przewodów kominowych (gazowych).

**2. Elewacja zachodnia**

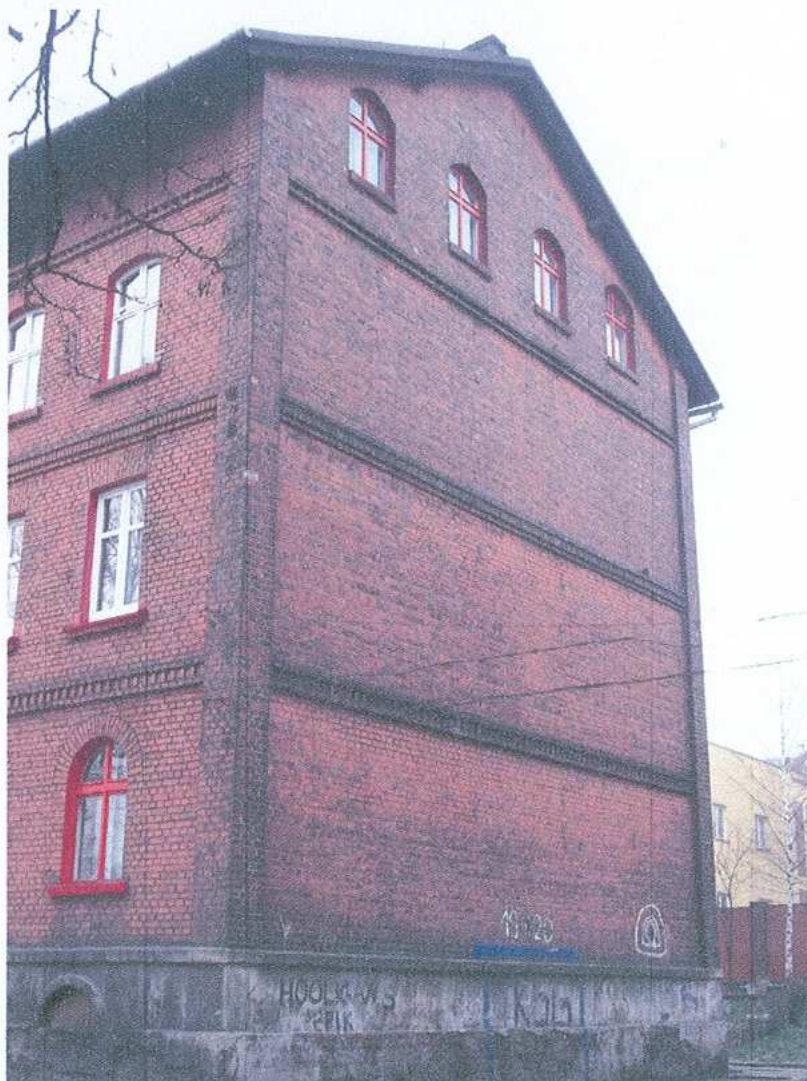
**Elewacja północna** - symetryczna, czteroosiowa. Podziały poziome i pionowe jak w fasadzie. Cztery okna zamknięte łukiem Tudorów jedynie w szczycie.

**3. Elewacja północna**

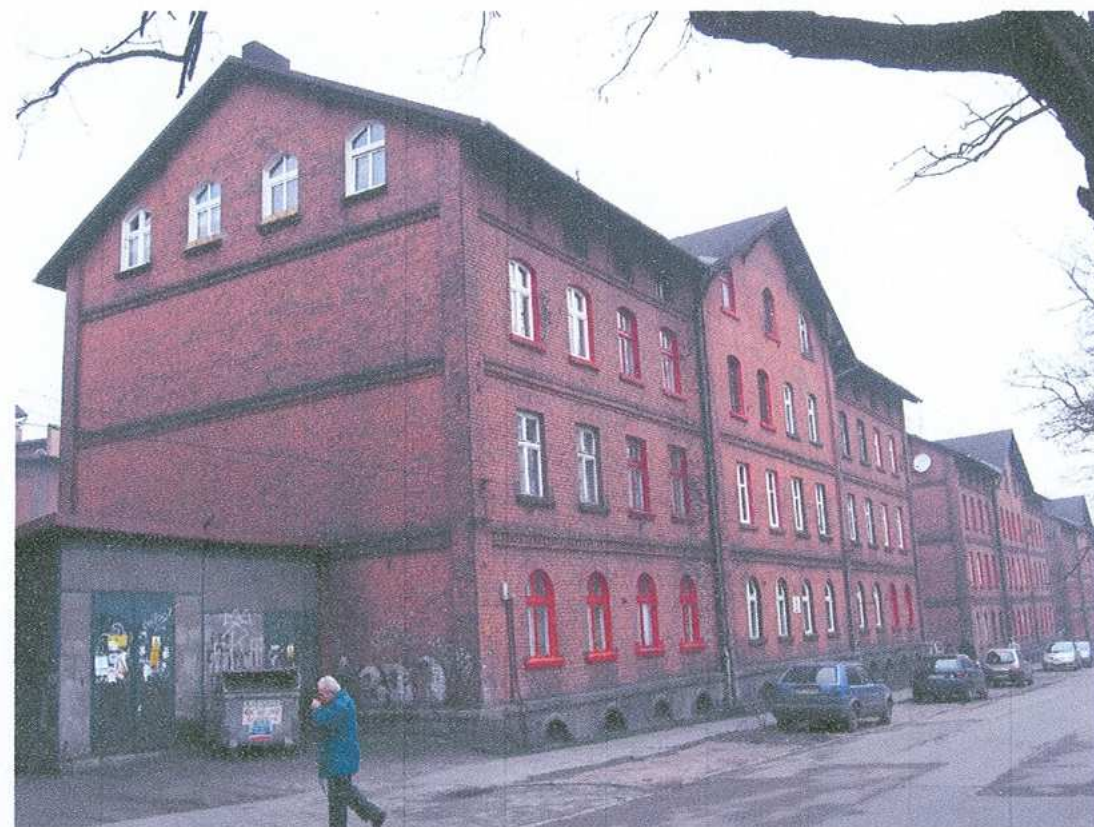
**Elewacja południowa** – symetryczna, czteroosiowa. Podziały poziome i pionowe jak w fasadzie. Cztery okna zamknięte łukiem Tudorów jedynie w szczycie.

**4. Elewacje południowa i wschodnia**

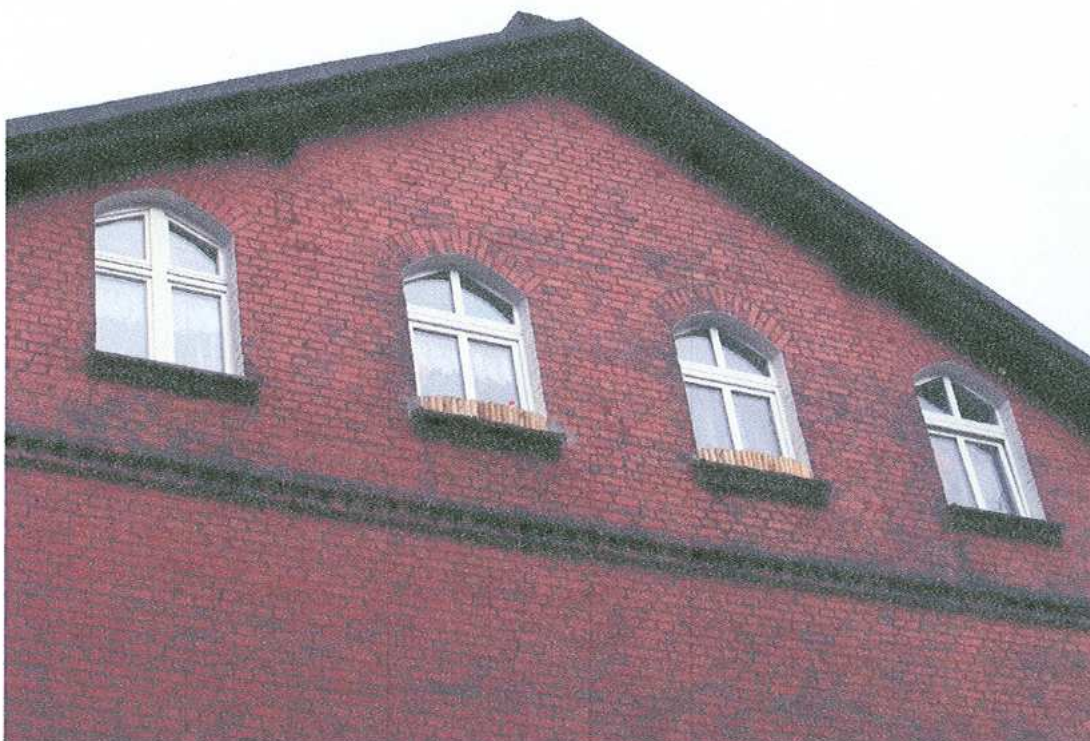
5. Szczyt w elewacji południowej

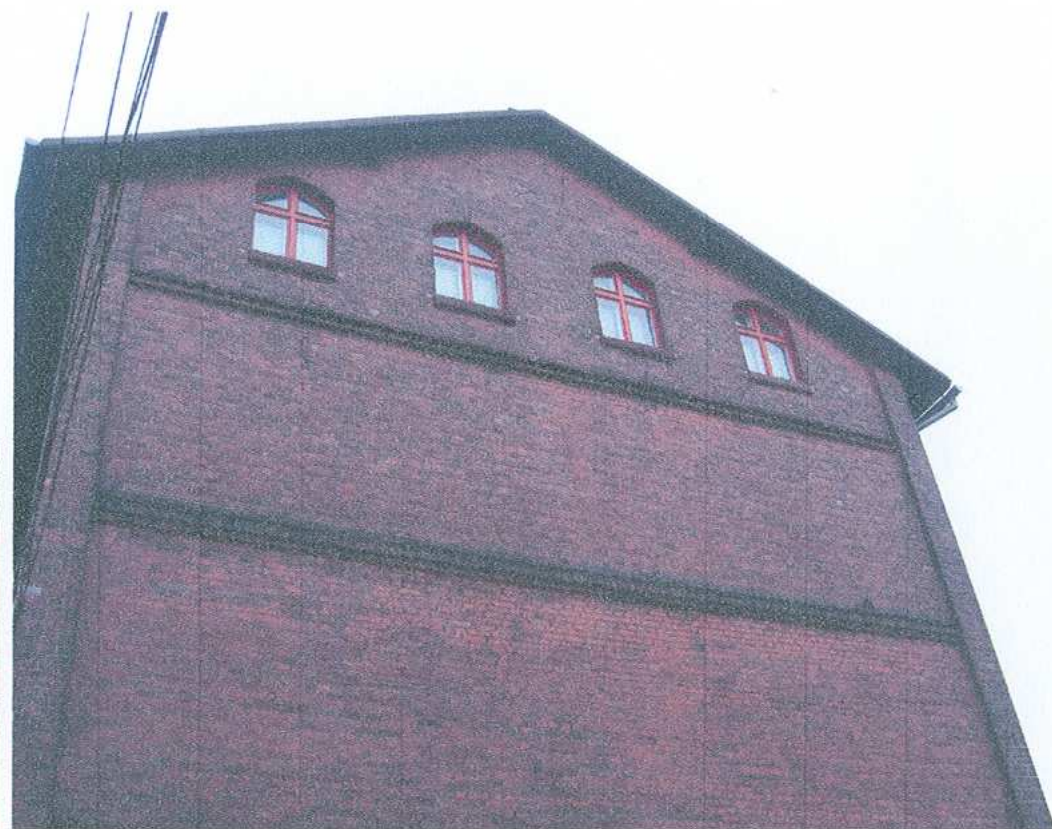
6. Szczyt w elewacji północnej

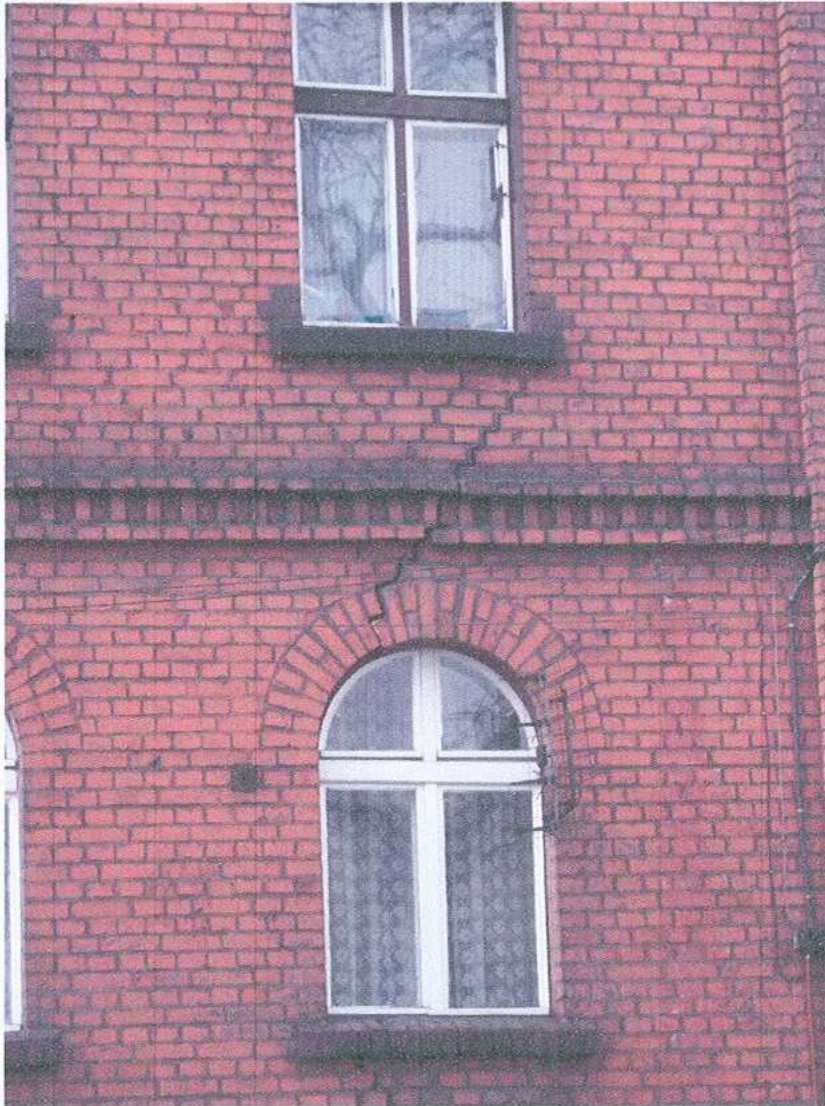
7. Spękania w północnej części elewacji wschodniej

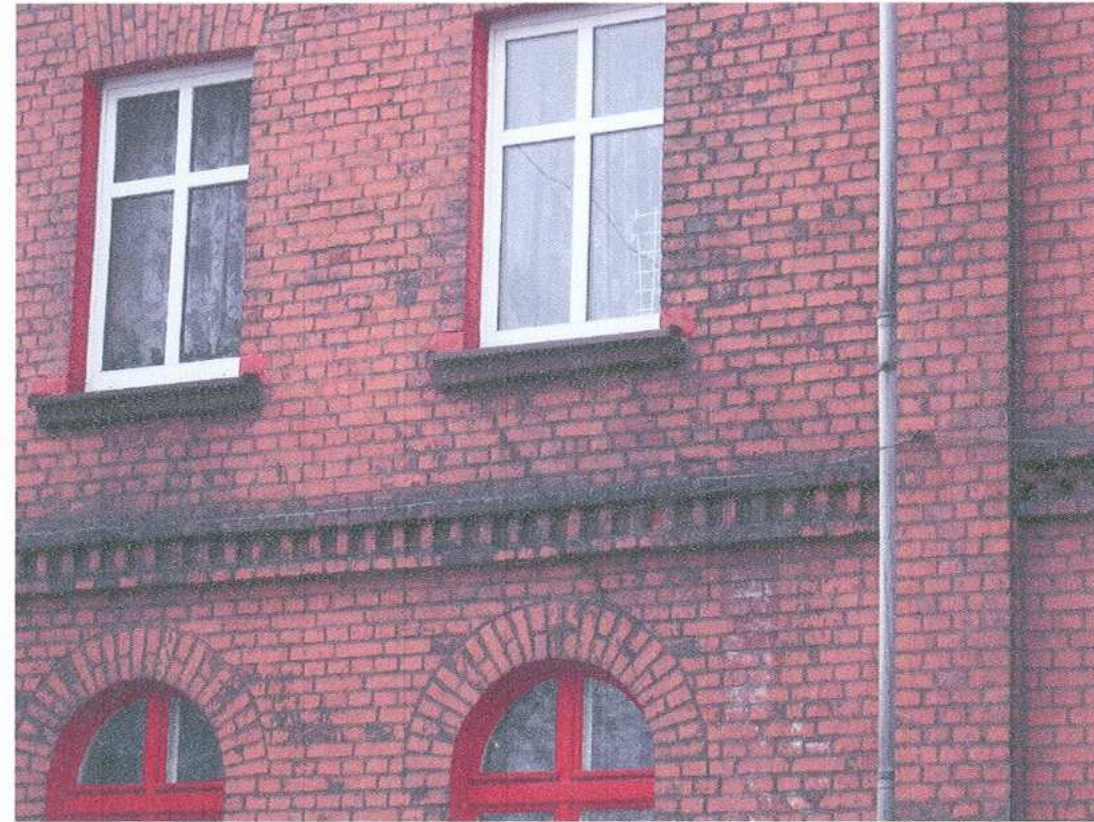
8. Spękania i przemieszczenia gzymsu w centralnej części elewacji wschodniej

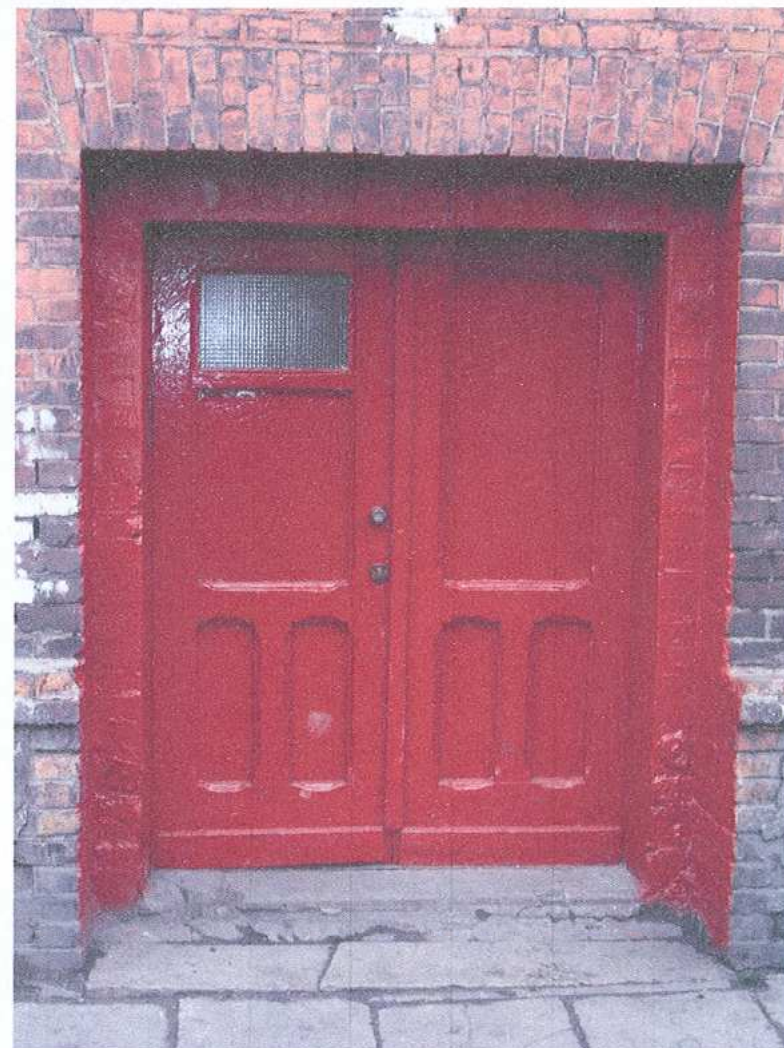
11. Wejście do klatki 3a

**Drzwi zewnętrzne** – drewniane, dwuskrzydłowe, prosto zamknięte. Konstrukcja ramowa, płycinowa na zawiasach czopowych. Skrzydła z dwoma płycinami każde. Pochwyty wymienione, malowane na czerwono.

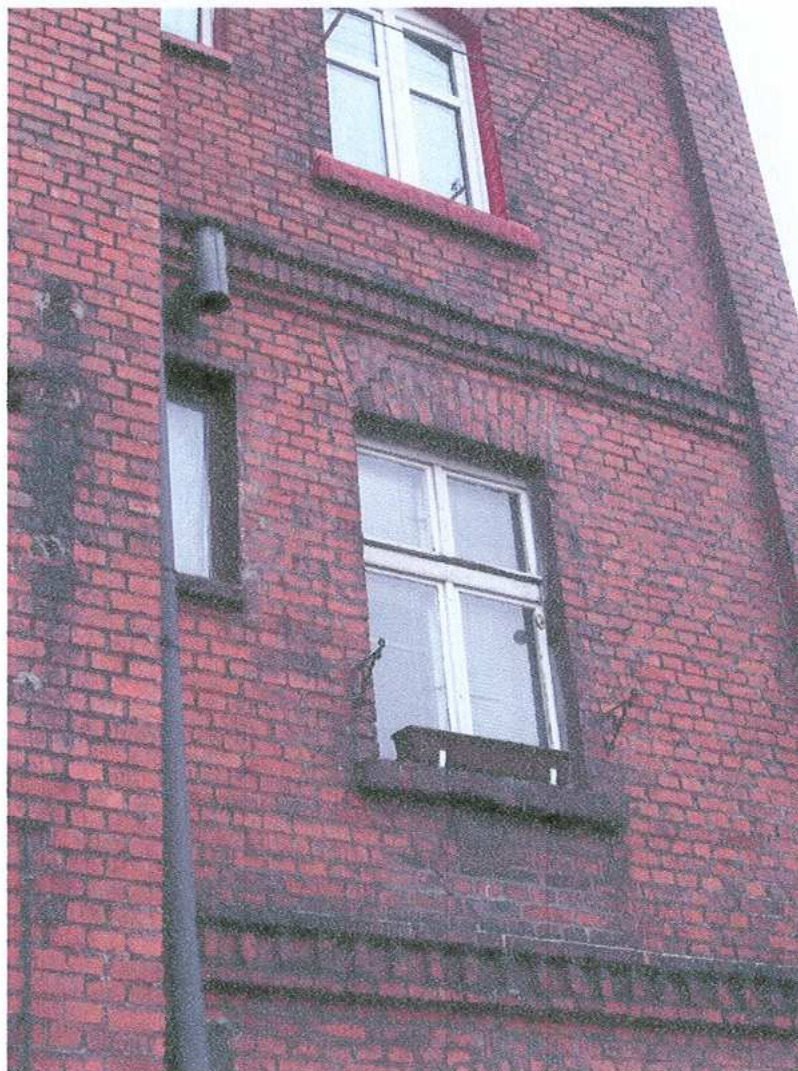
13. Spękania w południowej części elewacji wschodniej

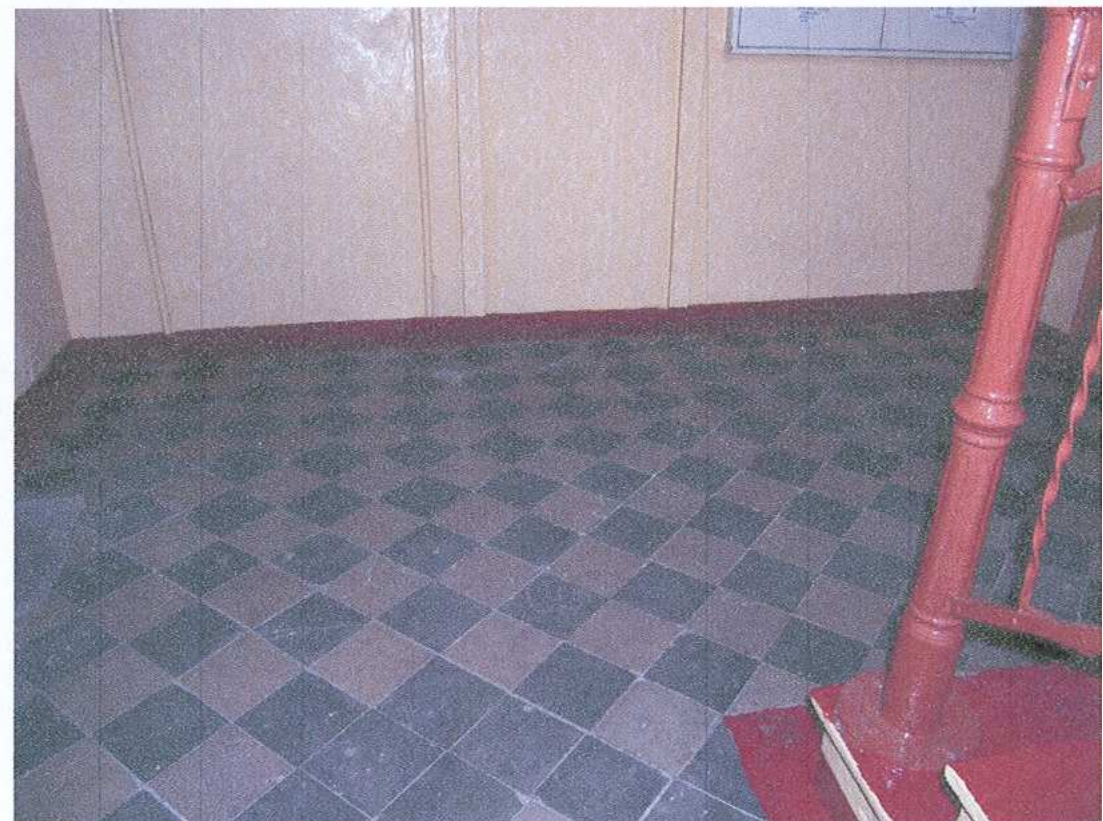
**Podłogi, posadzki** - w piwnicach pierwotnie posadzka ceglana, obecnie częściowo wyłożona betonem. Na podestach schodów oraz klatce schodowej czarno – biała szachownica ceramiczna z bordiurą z pasów czarnego i białego. Obecnie część ceramiki wymieniona na płytki gresowe kolorze szarym, część zamalowana farbami olejnymi.

14. Podest parteru

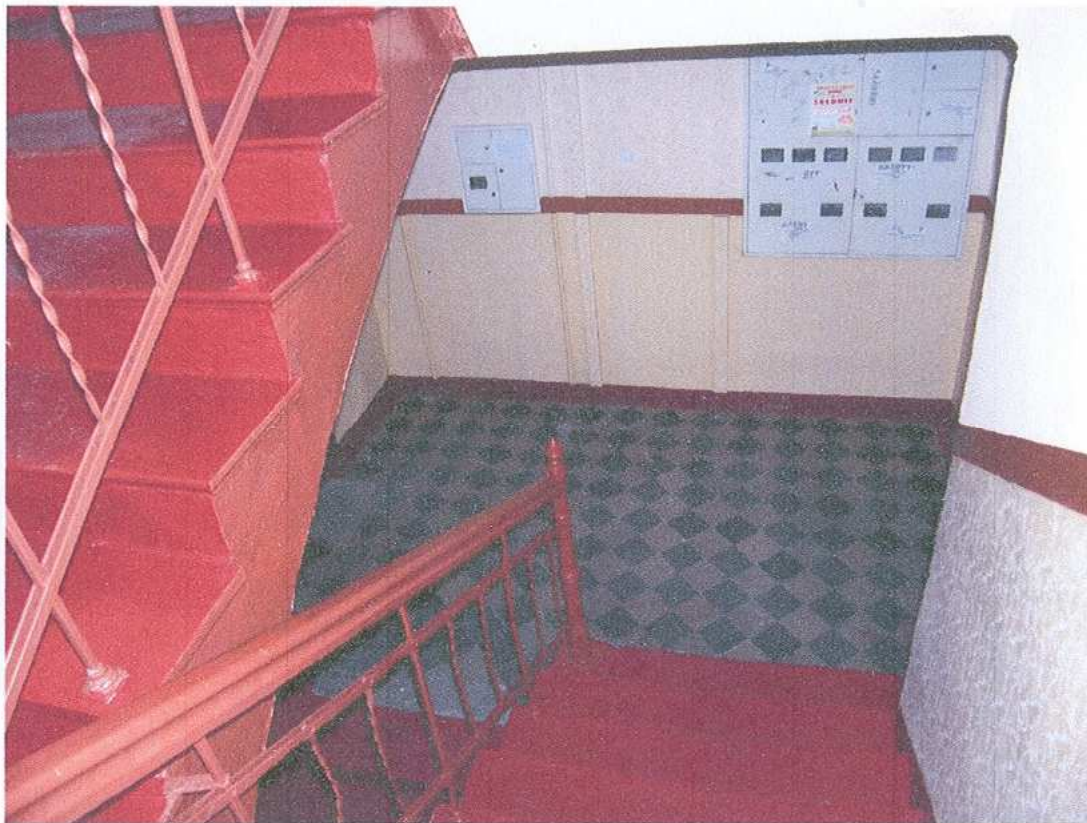
**Schody wewnętrzne** – do piwnicy ceglane, jednobiegowe. Główne murowane, przyściółki dwubiegowe z podestami, powrotne. Podstopnice pełne, stopnie drewniane (obecnie częściowo wymienione), policzki schodów pełne. Podniebie pełne w formie łuku. Balustrada metalowa z krzyżowanych płaskowników oraz podobnych skręconych elementów pionowych. Schody odlewane ze staliwa, kanelowane z szyszką (zachowane w dolnej kondygnacji).

15. Klatka schodowa z balustradą

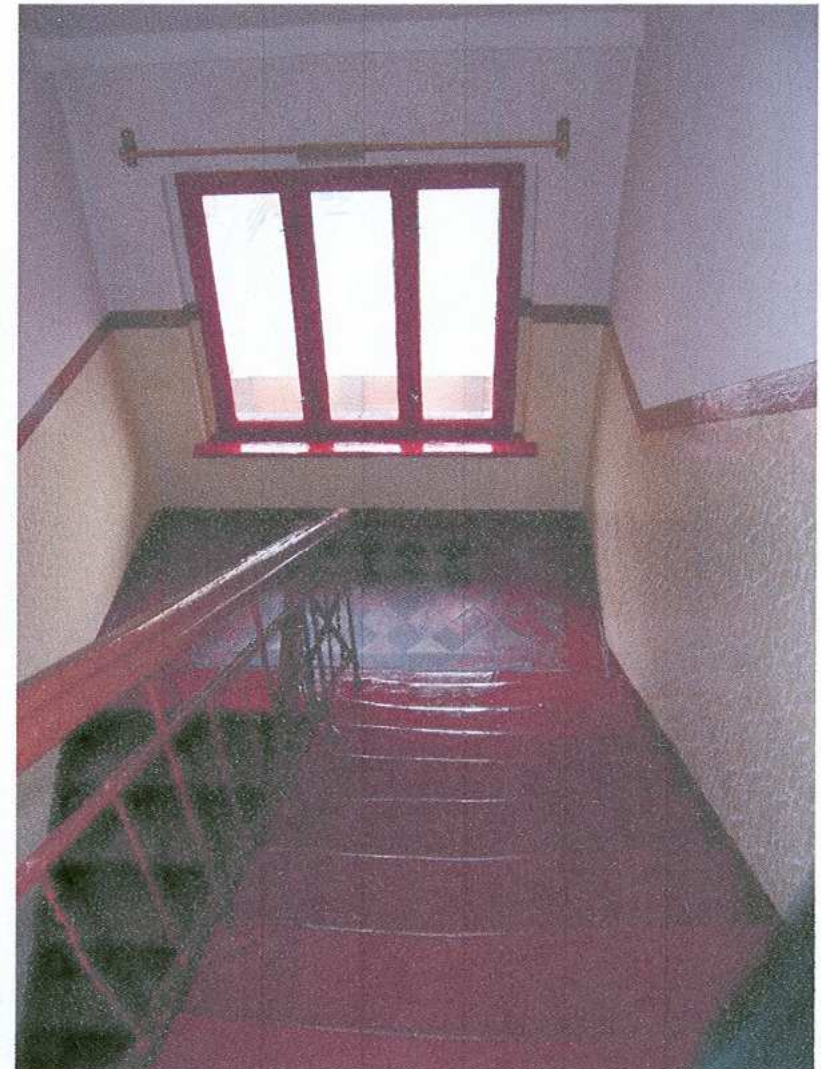
16. Podest między piętrami

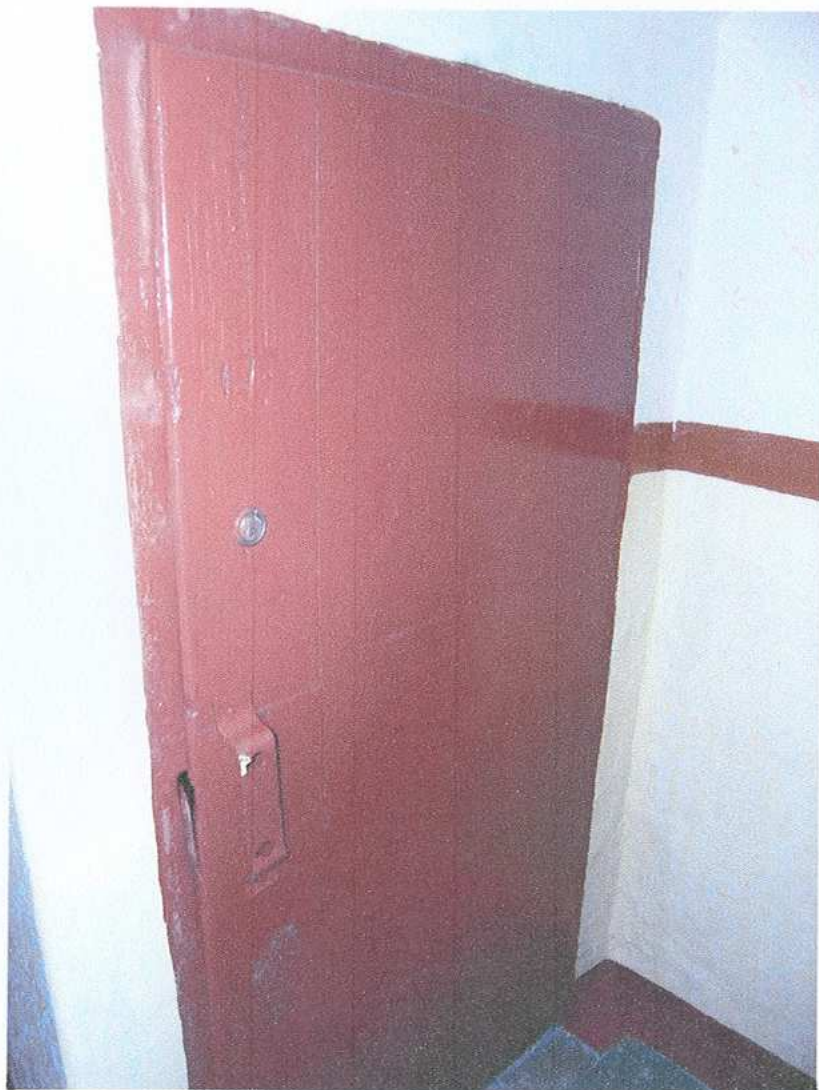
19. Wejście do piwnicy

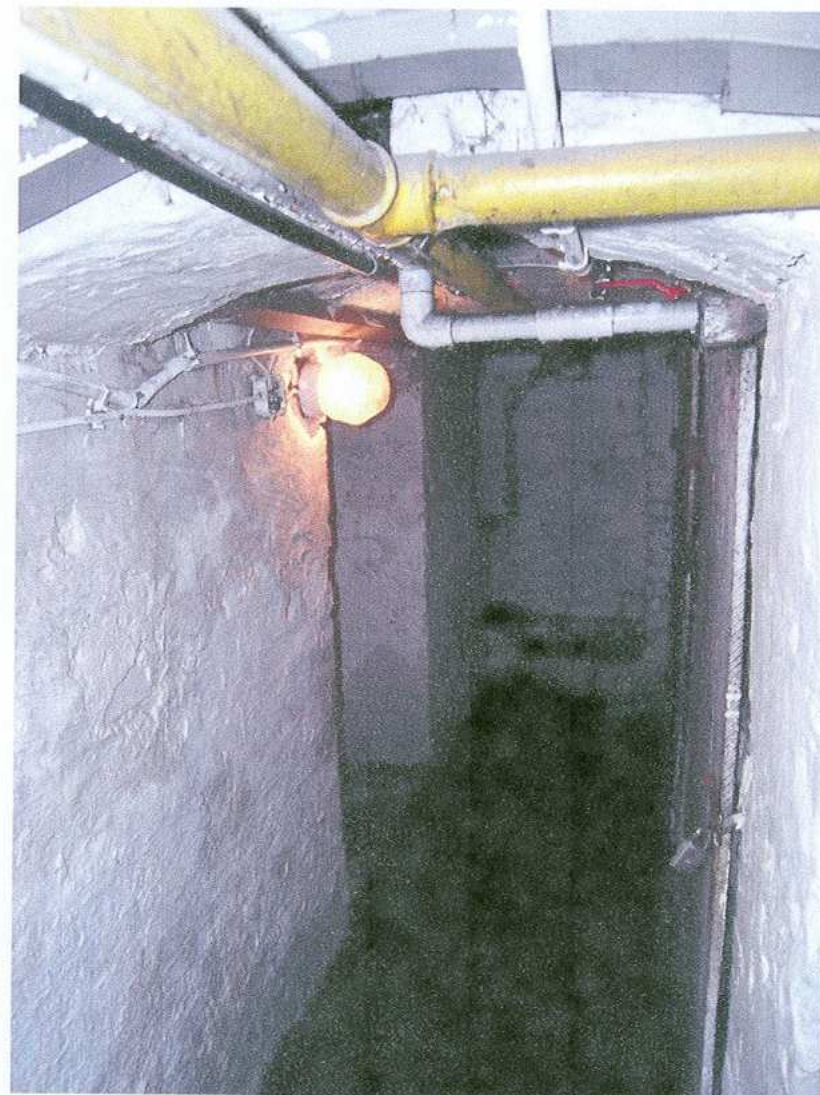
**Sklepienia, stropy** - w piwnicach oraz na klatkach schodowych stropy ceramiczne, odcinki Kleina na profilach stalowych, na piętrach drewniane.

20. Piwnica

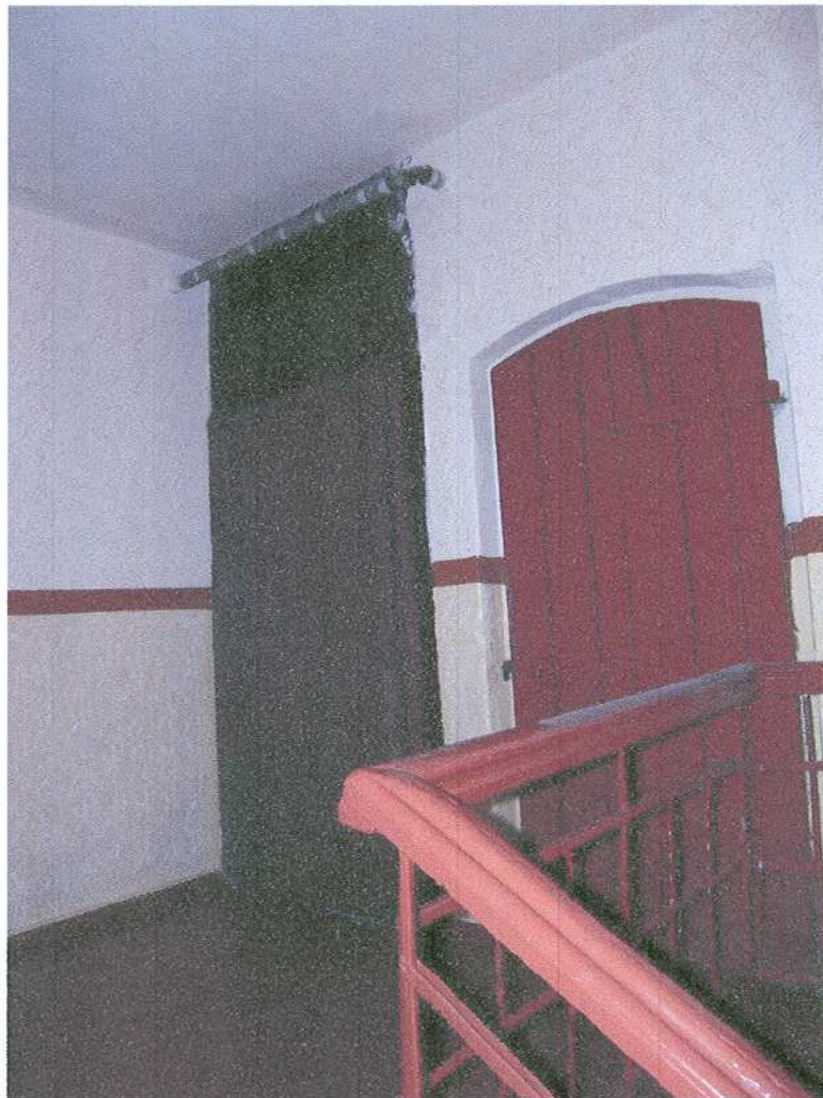
21. Podest strychni
