BUDYNEK MIESZKALNY

3. Miejscowość
RUDA ŚLĄSKA
Dzielnica **NOWY BYTOM**

Ruda Śląska
ul. Parkowa 7

BUDYNEK MIESZKALNY - UL. PARKOWA 7

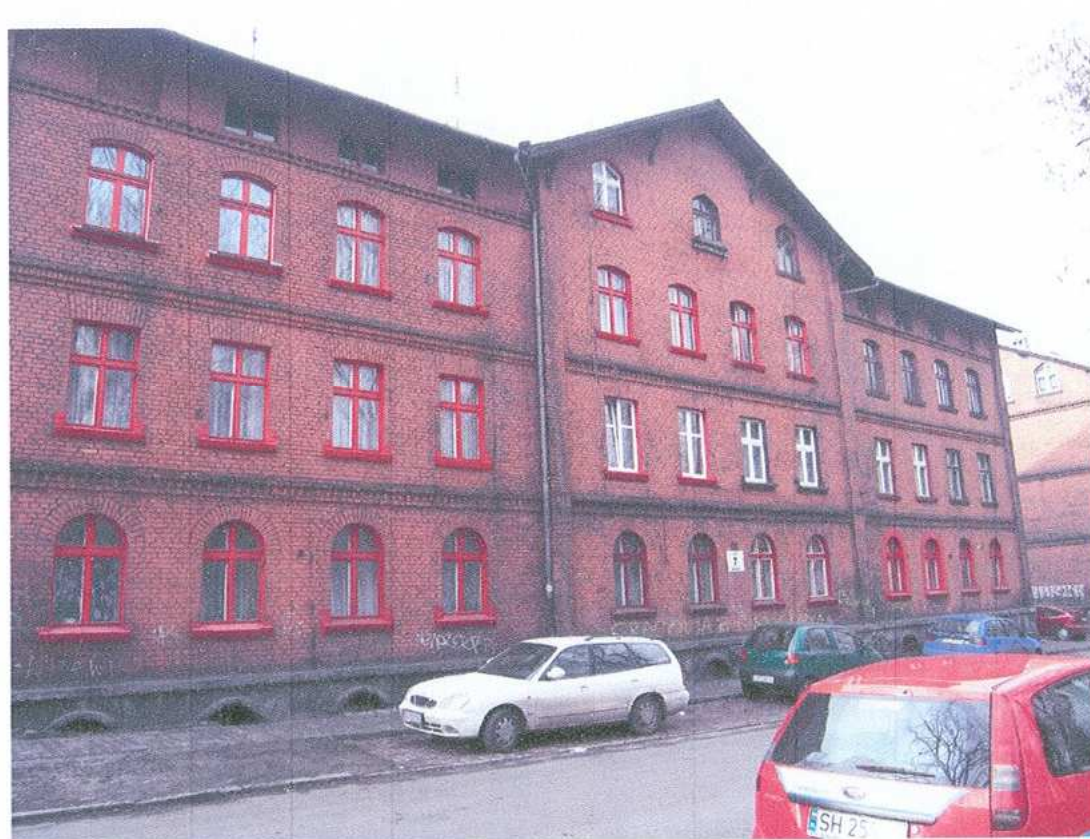
1. Elewacja wschodnia

Elewacja wschodnia - symetryczna, dwunastoosiowa, w układzie 4-4-4. W osiach 5-7 ryzalit. W osiach okna. W partii piwnicy w formie łuków pełnych z wydatnymi bordiurami; w parterze stojących prostokątów zamkniętych łukami pełnymi, na pierwszym piętrze prostokątnych, na drugim zamkniętych łukami odcinkowymi. W szczycie ryzalitu symetrycznie cztery okna zamknięte spłaszczonym łukiem Tudorów; w partii strychu okna w formie leżącego prostokąta. Okap dachu wysunięty, wsparty na rzeźbionych, drewnianych kroksztynach wspartych na łezkowych konsolach. Kominy w kalenicy.

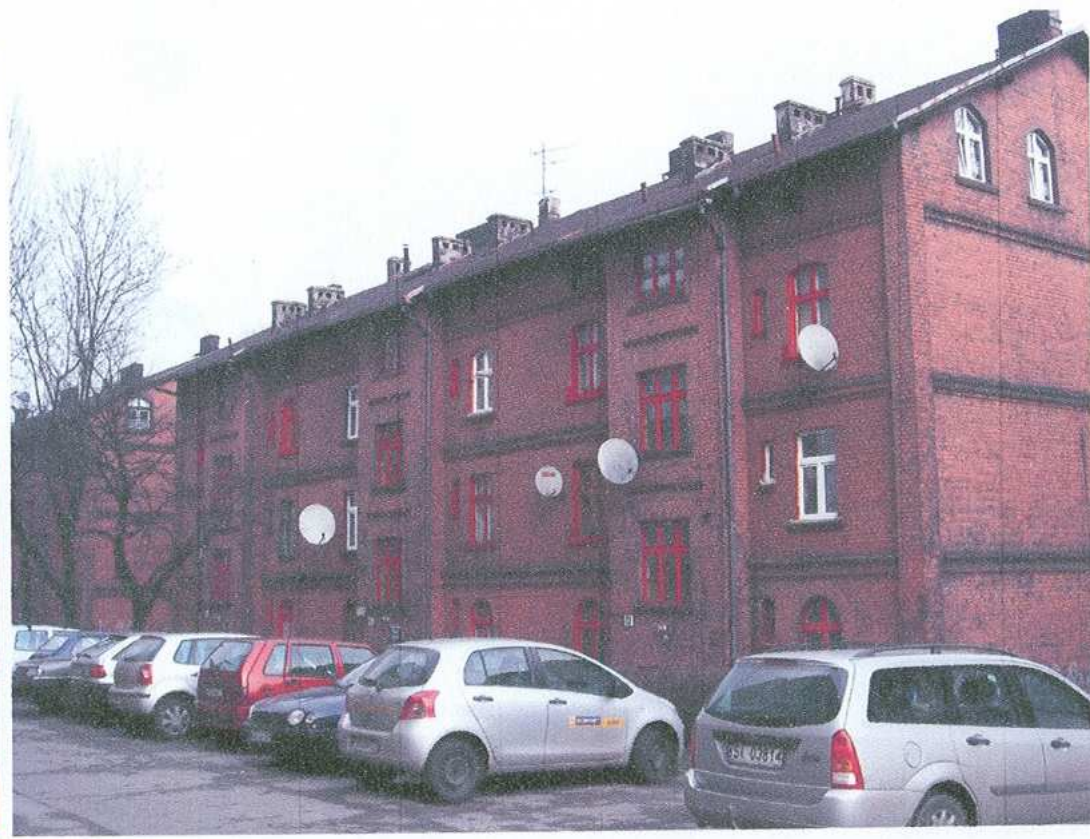
2. Elewacja zachodnia

Elewacja zachodnia – symetryczna, dziewięćosiowa w układzie 1-1-2-1-2-1-1. Lizeny jedynie na narożnikach budynku. Gzymsy przerwane w partiach ryzalitów. W osiach 2, 5 i 8 ryzalitty klatek schodowych z małymi okienkami sanitariatów po bokach. W ryzalitach w przyziemiu prosto zamknięte wejście z wyodrębnionych pełnym łukiem odciażającym (we wszystkich częściach drzwi pierwotne, dwuskrzydłowe z przeszkleniami w górnej części lewych skrzydeł, przy czym w części 7 stolarka wymieniona na płytową), na kondygnacjach szerokie, prosto zamknięte okna. Międzykondygnacyjnie odcinki podwójnego ząbkowego gzymsu. W pozostałych osiach okna jak w fasadzie. Na elewacji widoczne liczne zewnętrzne instalacje oraz wyprowadzenia przewodów kominowych (gazowych).

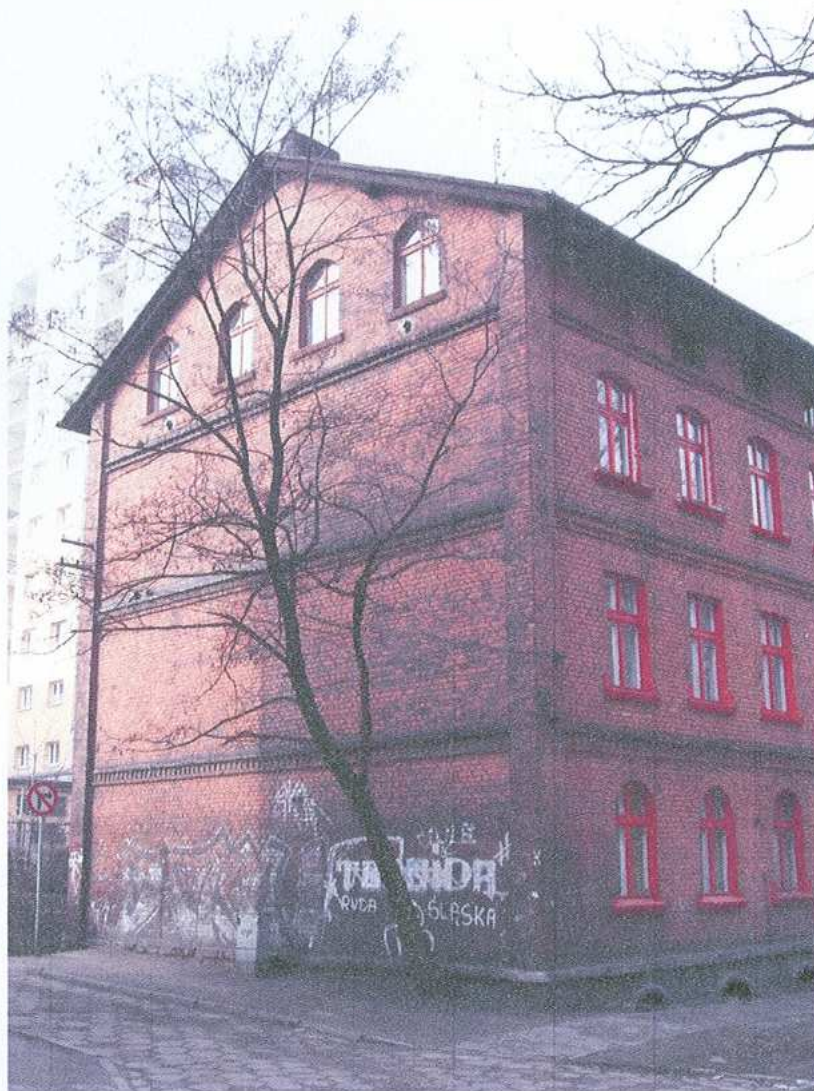
3. Elewacja południowa

Elewacja południowa – symetryczna, czteroosiowa. Podziały poziome i pionowe jak w fasadzie. Cztery okna zamknięte łukiem Tudorów jedynie w szczycie.

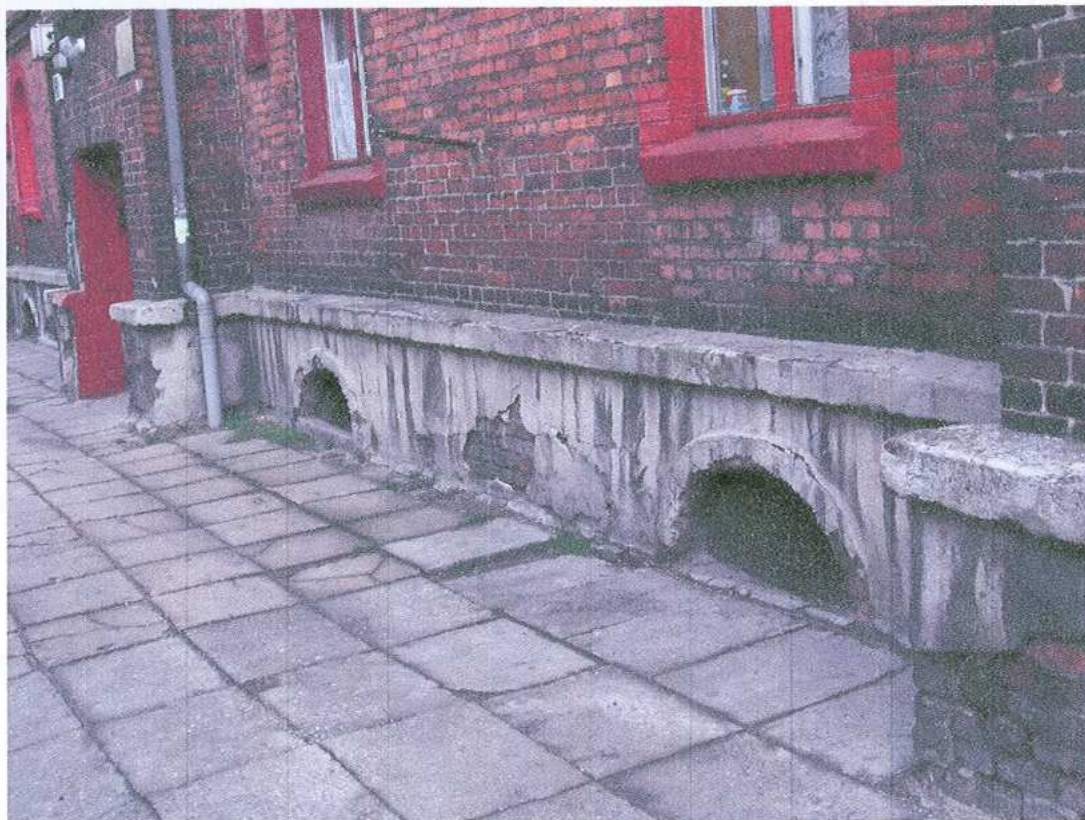
Ściany zewnętrzne – stan średni, liczne spękania, ubytki zaprawy i tynku w partii cokołowej, miejscowe wypłukania zaprawy szczególnie w narożnikach ryzalitów i pseudoryzalitu, spękania z przemieszczeniami gzymsów i nadproży w obu elewacjach, spękania, ubytki cegieł w partii cokołowej.

11. Uszkodzenia cokołu elewacji zachodniej

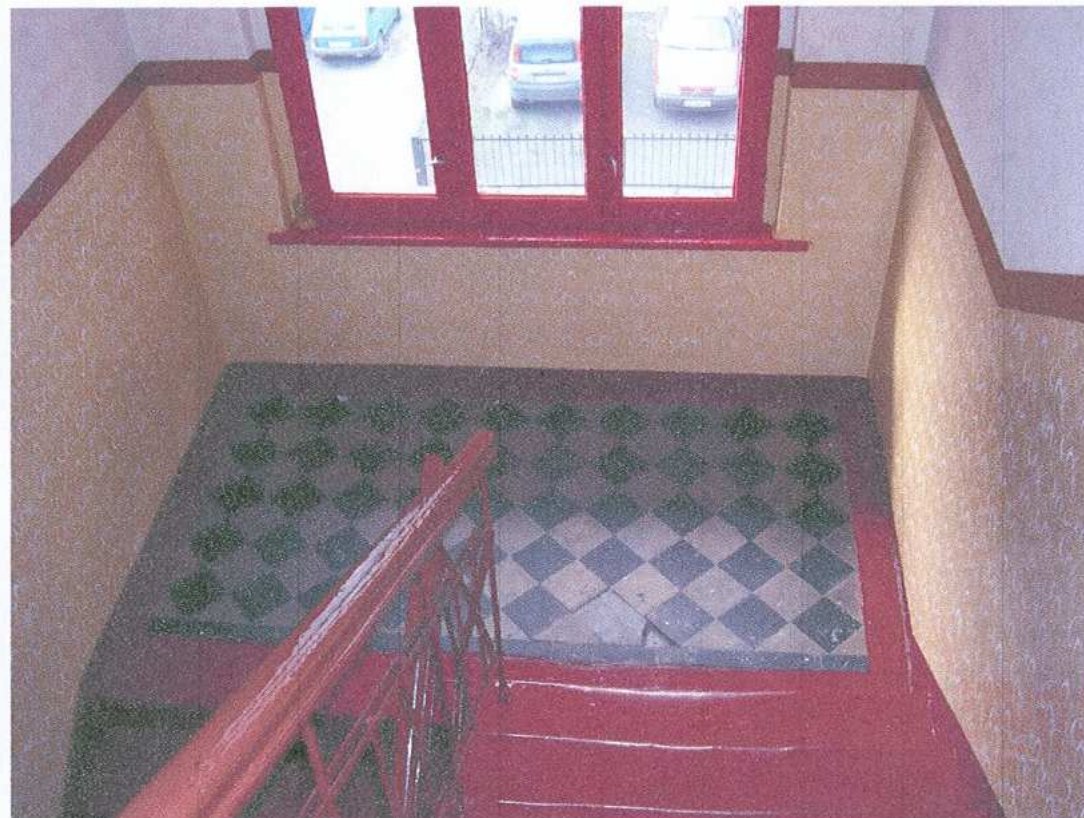
Podłogi, posadzki - w piwnicach pierwotnie posadzka ceglana, obecnie częściowo wylew betonowe. Na podestach schodów oraz klatce schodowej czarno – biała szachownica ceramiczna z bordiurą z pasów czarnego i białego. Obecnie część ceramiki wymieniona na płytki gresowe kolorze szarym, część zamalowana farbami olejnymi.

12. Podest między piętrami

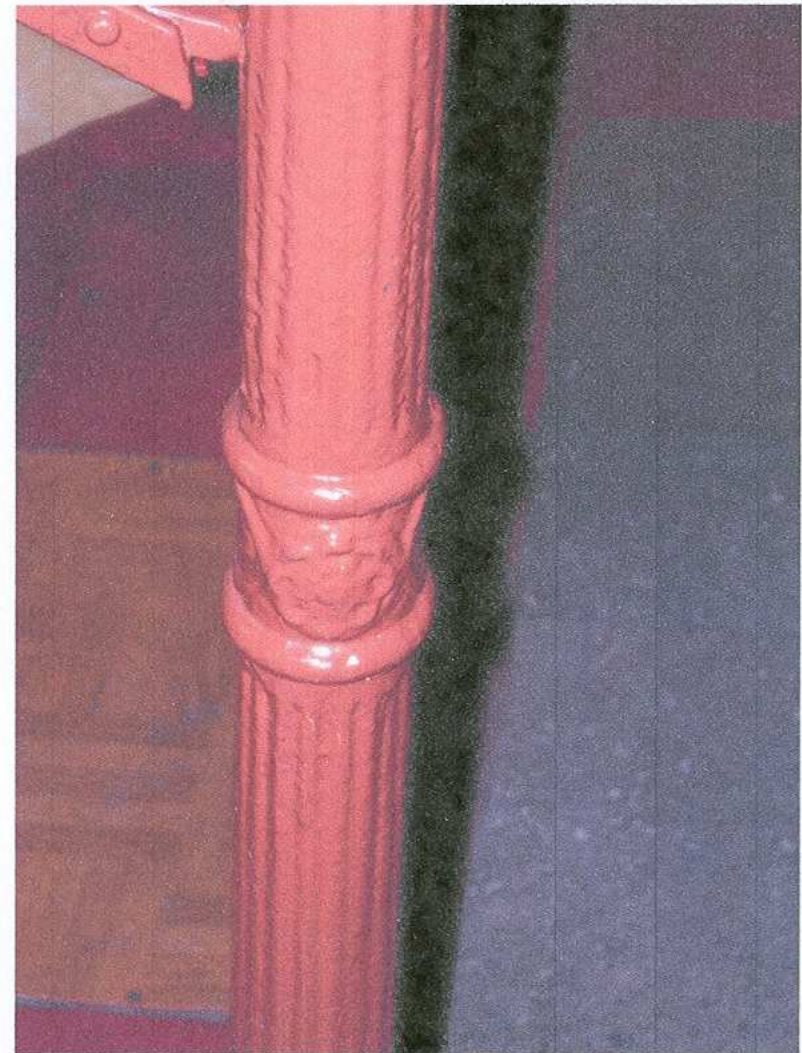
Schody wewnętrzne – do piwnicy ceglane, jednobiegowe. Główne murowane, przyściennym dwubiegowe z podestami, powrotne. Podstopnice pełne, stopnie drewniane (obecnie częściowo wymienione), policzki schodów pełne. Podniebie pełne w formie łuku. Balustrada metalowa z skrzyżowanych płaskowników oraz podobnych skręconych elementów pionowych. Słupki odlewane ze staliwa, kanelowane z szyszką (zachowane w dolnej kondygnacji).

14. Fragment słupka balustrady

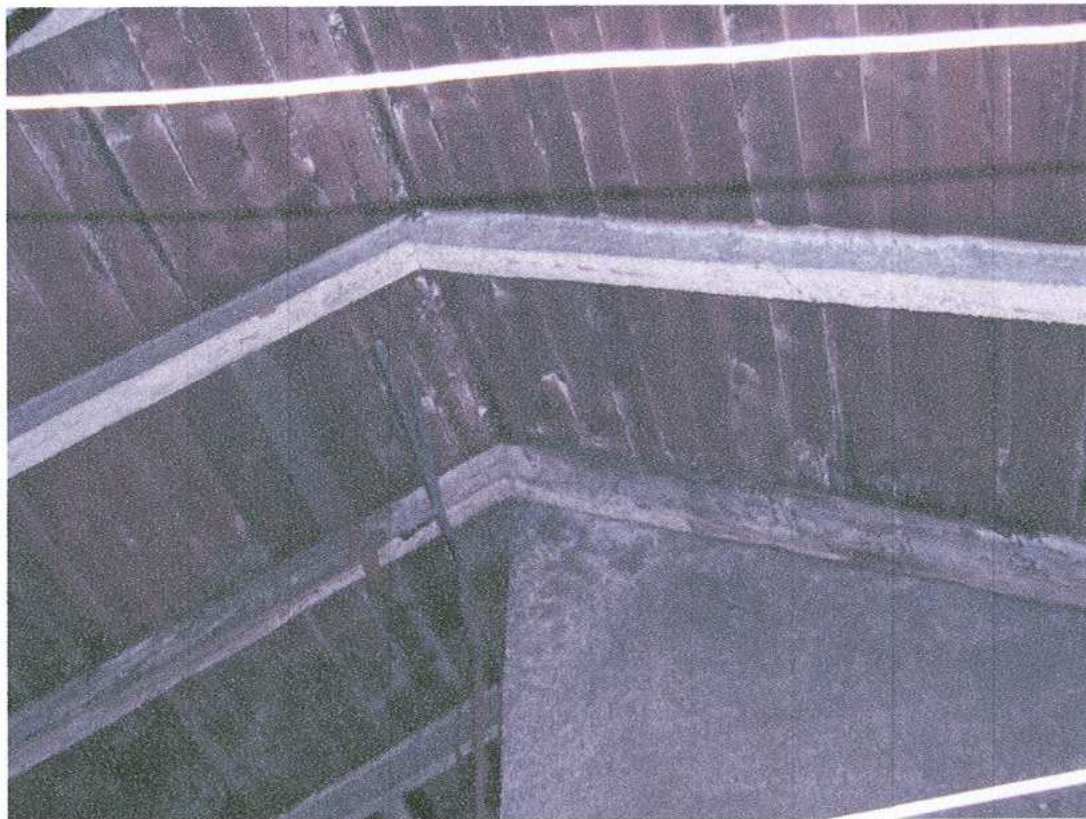
Więźba dachowa - drewniana o konstrukcji kleszczowo-płatwiowej z mieczami i ze ściankami kolankową.

Konstrukcja dachowa – dobry, jedynie niewielkie, miejscowe, płytkie ubytki drewna

17. Wieżba dachowa

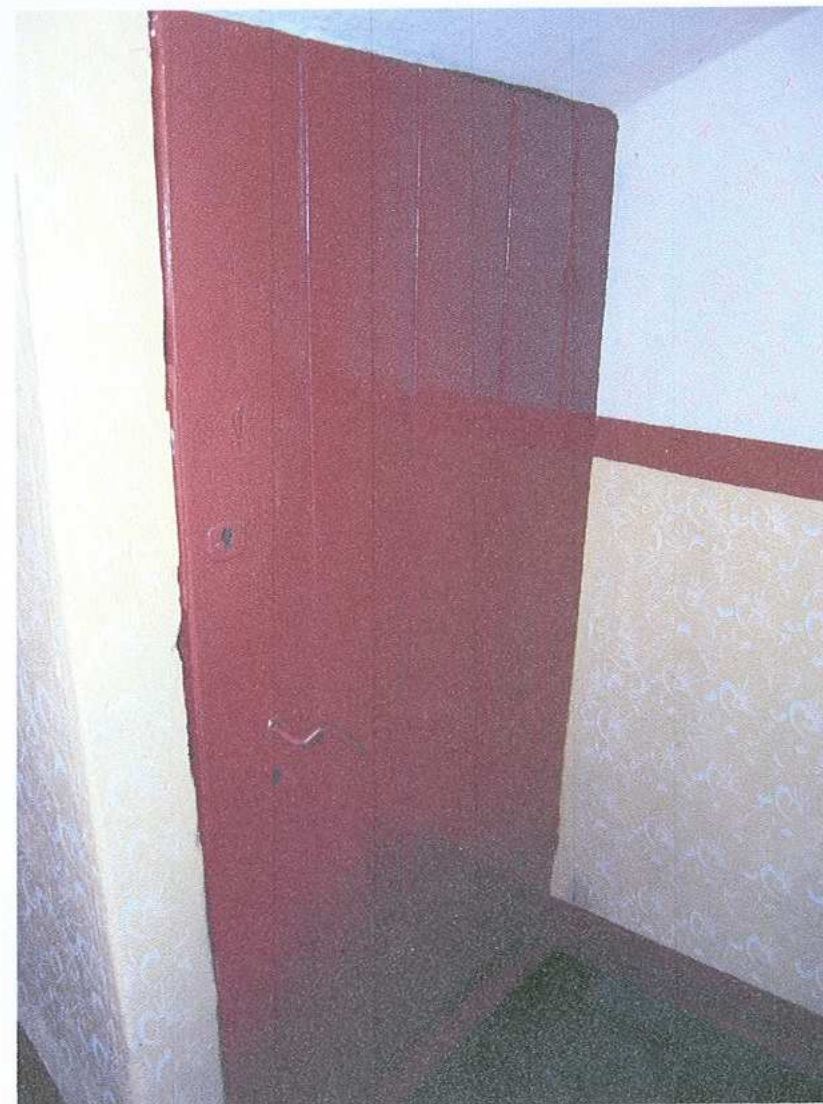
Drzwi wewnętrzne – większość stolarki wtórna, płytowa, jednoskrzydłowa. Drzwi do piwnicy drewniane jednoskrzydłowe, deskowe, podobne drzwi na strych

18. Drzwi piwnicy
