BUDYNEK MIESZKALNY

3. Miejscowość
RUDA ŚLĄSKA
Dzielnica **NOWY BYTOM**

Ruda Śląska
ul. Parkowa 9

WKŁADKA DO KARTY EWIDENCYJNEJ ZABYTKÓW ARCHITEKTURY I BUDOWNICTWA

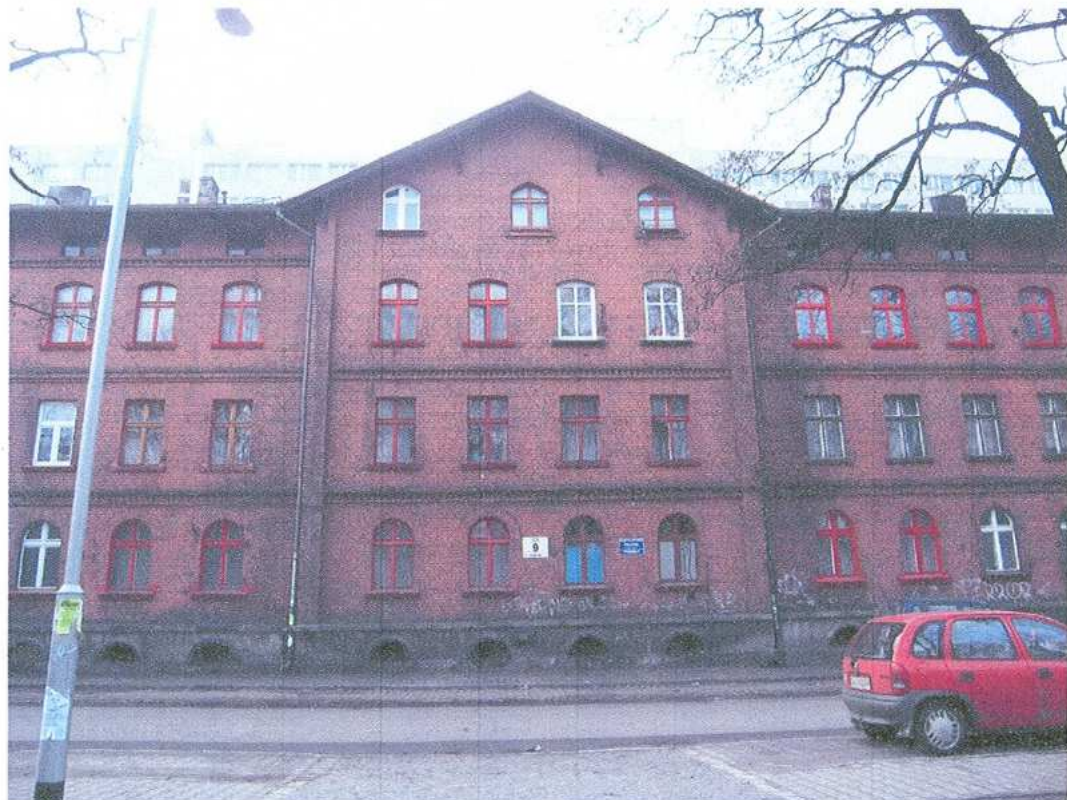
Elewacja wschodnia - symetryczna, dwunastoosiowa, w układzie 4-4-4. W osiach 5-7 ryzalit. W osiach okna. W partii piwnicy w formie łuków pełnych z wydatnymi bordiurami; w parterze stojących prostokątów zamkniętych łukami pełnymi, na pierwszym piętrze prostokątnych, na drugim zamkniętych łukami odcinkowymi. W szczycie ryzalitu symetrycznie cztery okna zamknięte spłaszczonym łukiem Tudorów; w partii strychu okna w formie leżącego prostokąta. Okap dachu wysunięty, wsparty na rzeźbionych, drewnianych kroksztynach wspartych na łezkowych konsolach. Kominy w kalenicy.

1. Elewacja wschodnia

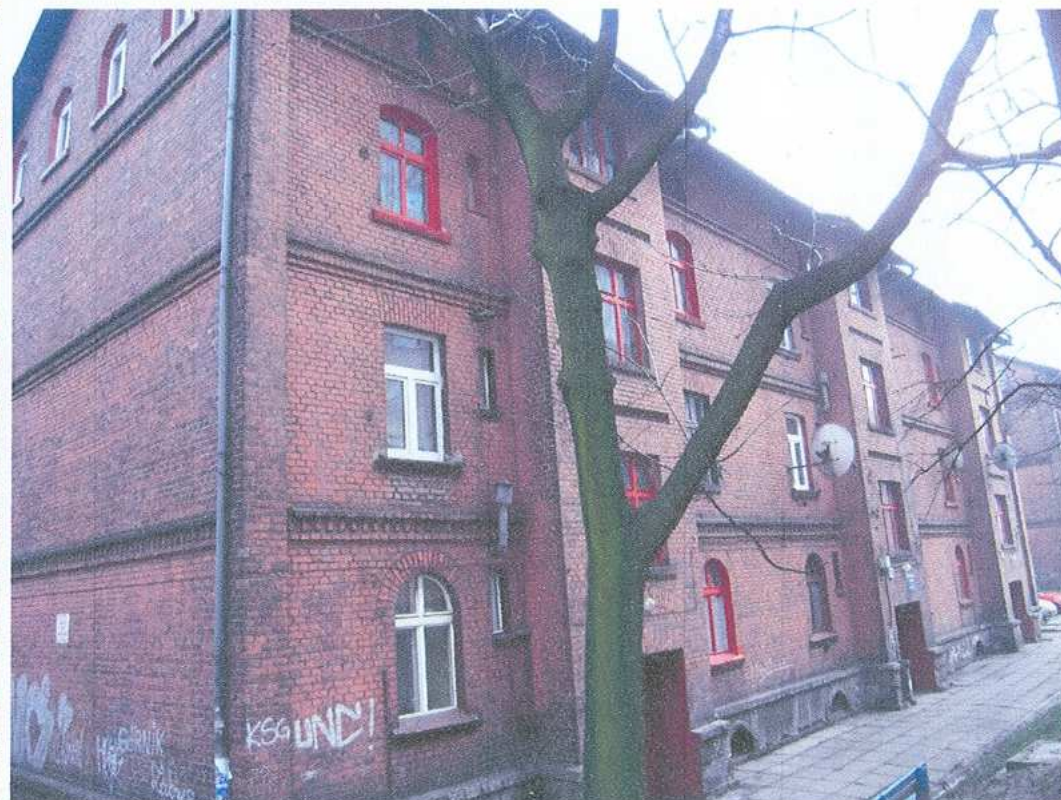
Elewacja zachodnia – symetryczna, dziewięćosiowa w układzie 1-1-2-1-2-1-1. Lizeny jedynie na narożnikach budynku. Gzymsy przerwane w partiach ryzalitów. W osiach 2, 5 i 8 ryzalito klatek schodowych z małymi okienkami sanitariatów po bokach. W ryzalitach w przyziemiu prosto zamknięte wejście z wyodrębnionych pełnym łukiem odciążającym (w części 1 drzwi pierwotne, dwuskrzydłowe z przeszkleniami w górnej części lewych skrzydeł, w częściach 9a i 9b otwór wejściowy przymurowany, drzwi jednoskrzydłowe, płycinowe z przeszkleniem w lewym górnym narożu), na kondygnacjach szerokie, prosto zamknięte okna. Międzykondygnacyjnie odcinki podwójnego ząbkowego gzymsu. W pozostałych osiach okna jak w fasadzie. Na elewacji widoczne liczne zewnętrzne instalacje oraz wyprowadzenia przewodów kominowych (gazowych).

2. Elewacja zachodnia

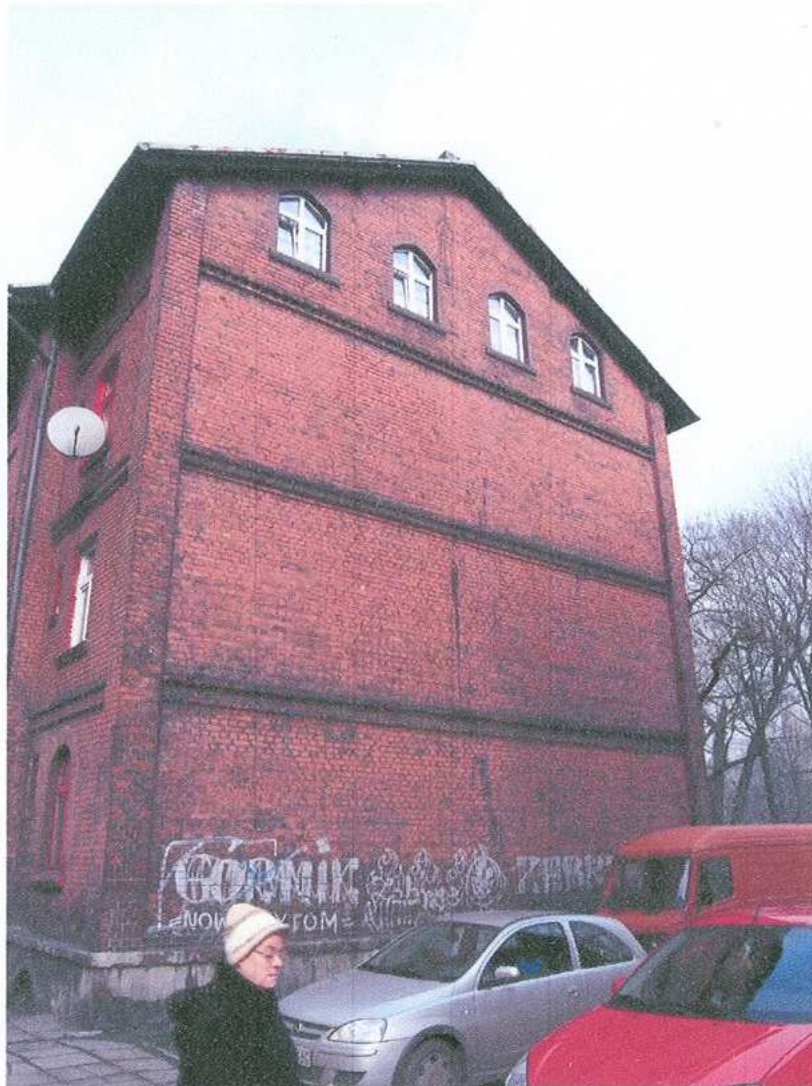
Elewacja południowa – symetryczna, czteroosiowa. Podziały poziome i pionowe jak w fasadzie. Cztery okna zamknięte łukiem Tudorów jedynie w szczycie.

3. Elewacja południowa

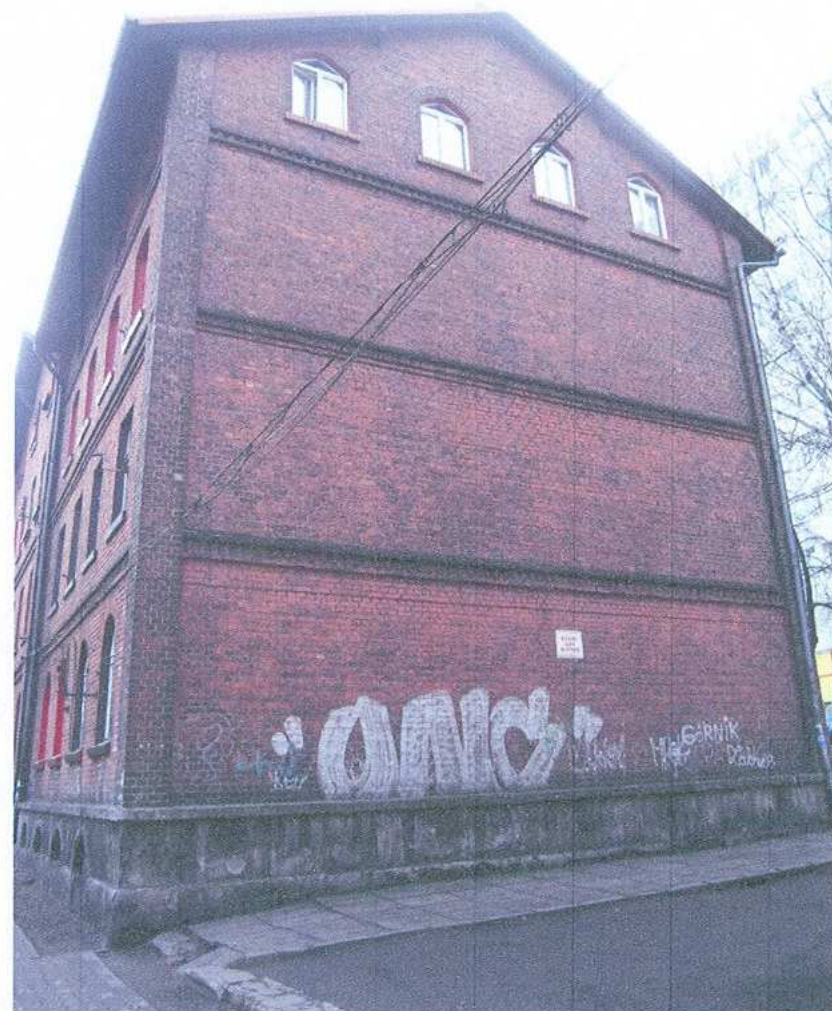
Elewacja północna - symetryczna, czteroosiowa. Podziały poziome i pionowe jak w fasadzie. Cztery okna zamknięte łukiem Tudorów jedynie w szczycie.

4. Elewacja północna

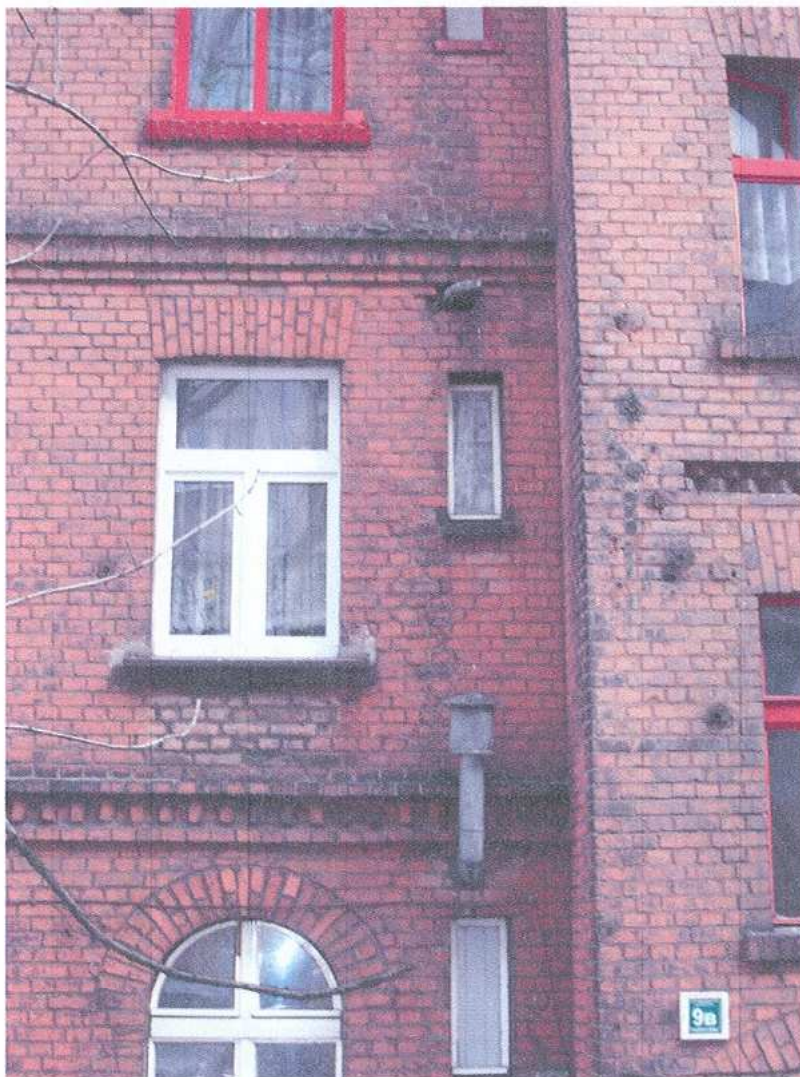
9. Wtórne kominki w elewacji zachodniej

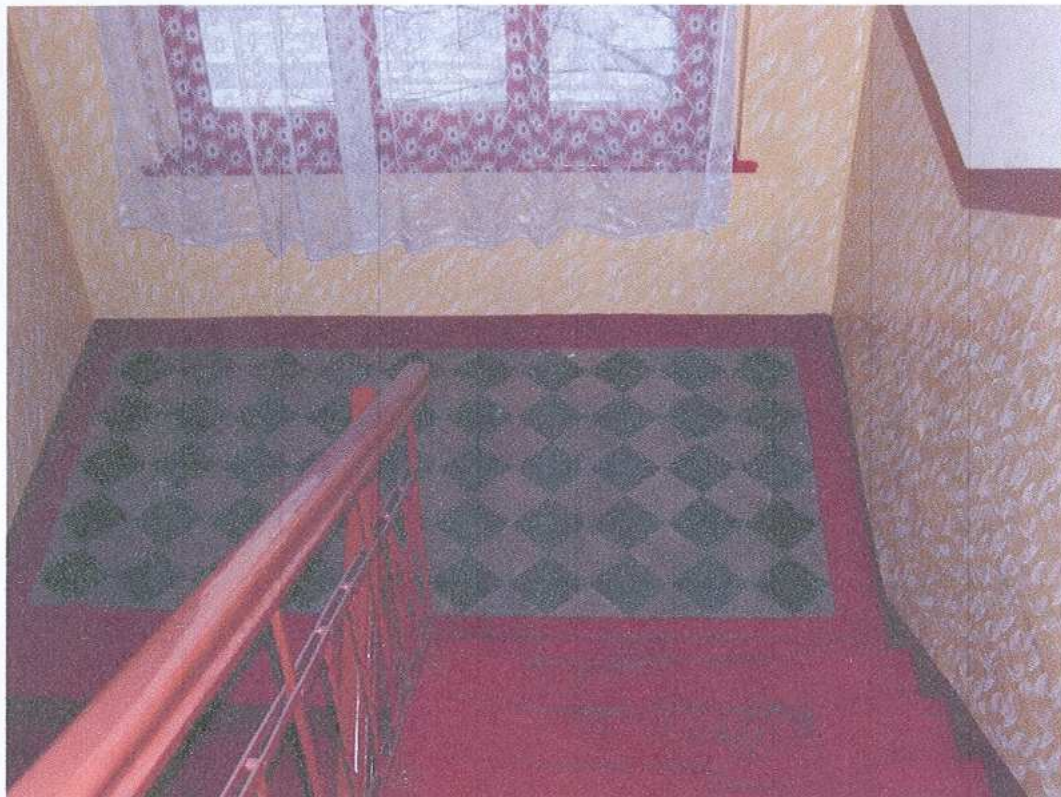
Podłogi, posadzki - w piwnicach pierwotnie posadzka ceglana, obecnie częściowo wylew betonowe. Na podestach schodów oraz klatce schodowej czarno – biała szachownica ceramiczna z bordiurą z pasów czarnego i białego. Obecnie część ceramiki wymieniona na płytki gresowe kolorze szarym, część zamalowana farbami olejnymi.

11. Podest między piętrami

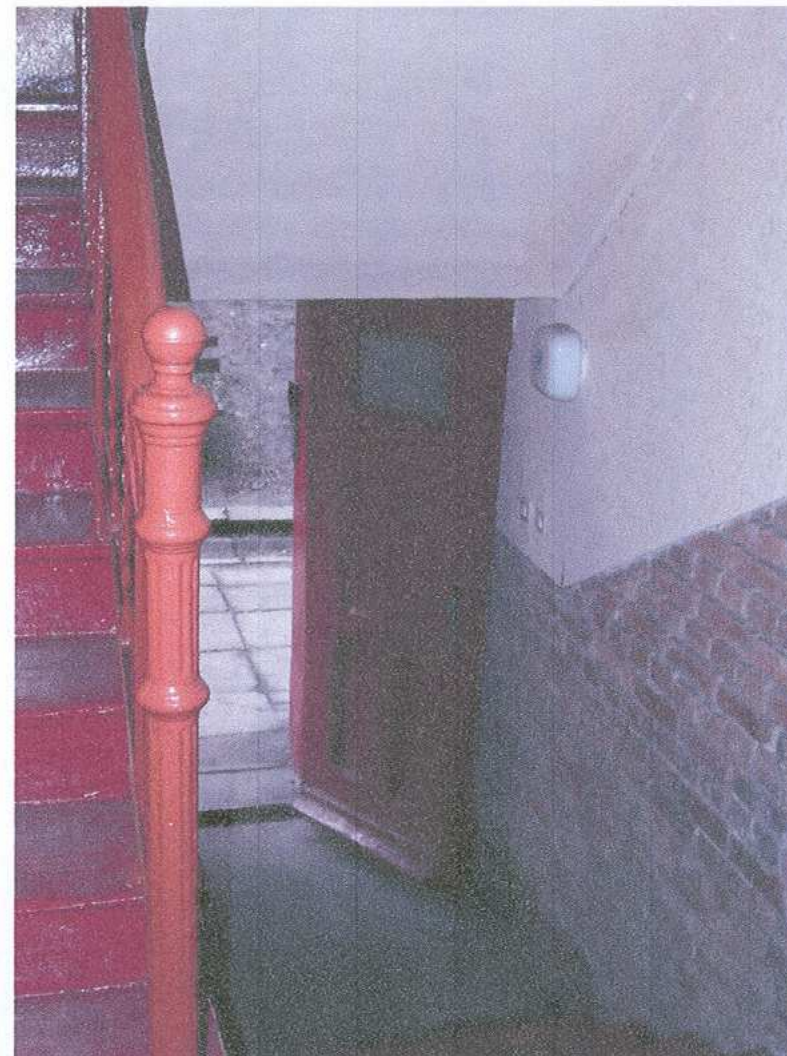
Schody wewnętrzne – do piwnicy ceglane, jednobiegowe. Główne murowane, przyścienne dwubiegowe z podestami, powrotne. Podstopnice pełne, stopnie drewniane (obecnie częściowo wymienione), policzki schodów pełne. Podniebie pełne w formie łuku. Balustrada metalowa skrzyżowanych płaskowników oraz podobnych skrzyżowanych elementów pionowych. Słupki odlewane ze staliwa, kanelowane z szyszką (zachowane w dolnej kondygnacji).

12. Balustrada i partia wejściowa

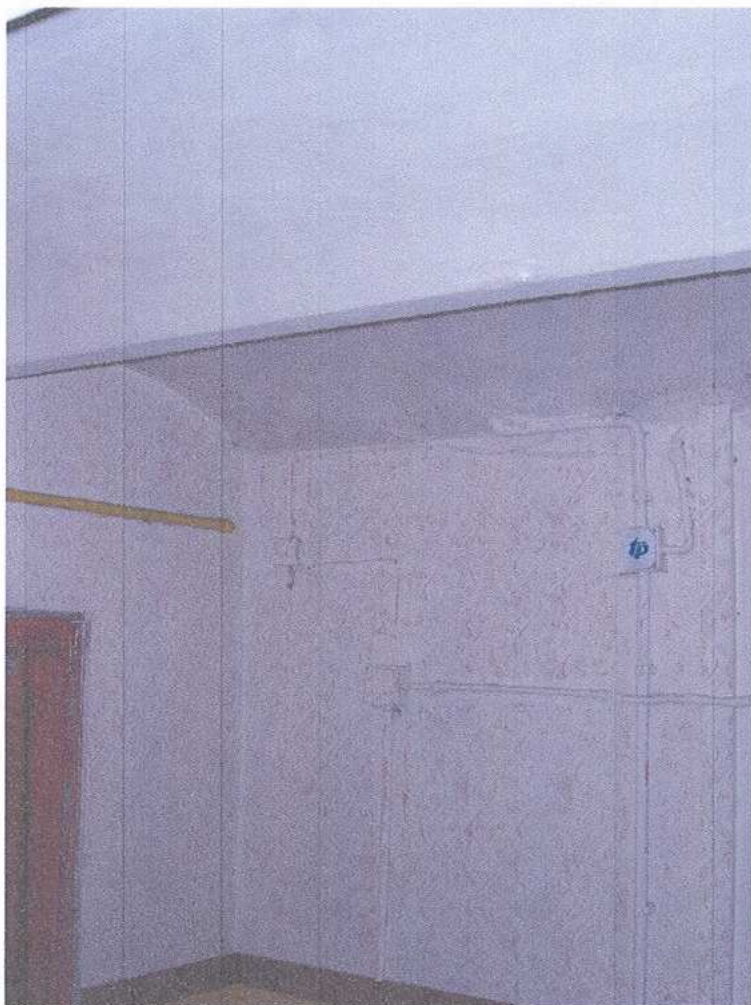
Skłepienia, stropy - w piwnicach oraz na klatkach schodowych stropy ceramiczne, odcinkowe Kleina na profilach stalowych, na piętrach drewniane.

13. Strop na piętrze

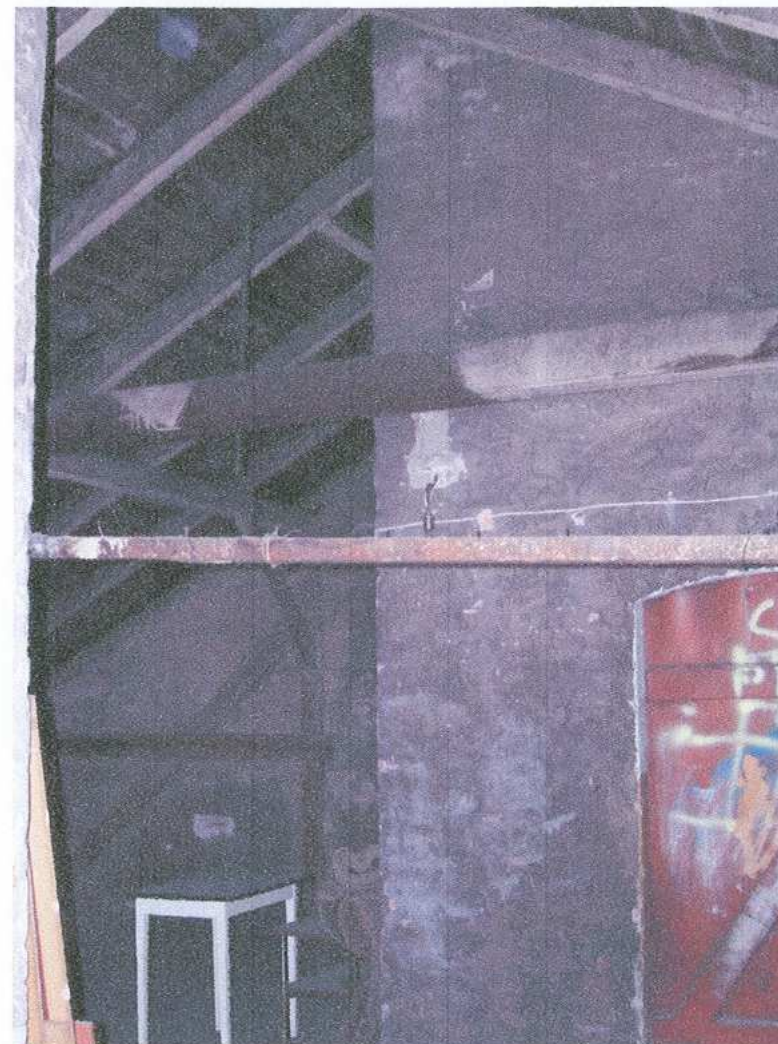
Więźba dachowa - drewniana o konstrukcji kleszczowo-płatwiowej z mieczami i ze ścianami kolankową.

14. Więźba dachowa
