1. *Obiekt***BUDYNEK MIESZKALNY**2. *Czas powstania***4. ćwierć XIX w.**3. *Miejscowość***RUDA ŚLĄSKA**
Dzielnica NOWY BYTOM11. *1-zdjęcie, 2-sytuacja, 3-orientacja*

4. *Adres***Ruda Śląska**
ul. Parkowa 11Nr działki 1.3285/188
KW 12156R5. *Przynależność administracyjna*województwo **śląskie**gmina **Ruda Śląska**
powiat **grodzki**6. *Poprzednie nazwy miejscowości***Beuthener Schwarzwald,**
Friedenshütte,7. *Przynależność administracyjna*
*przed 31 grudnia 1998r*województwo **katowickie**
gmina **Ruda Śląska**8. *Właściciel i jego adres***Skarb Państwa**9. *Użytkownik i jego adres*Międzyzakładowa Górnicza Spółdzielnia
„PERSPEKTYWA”
41-707 Ruda Śląska, ul. ks.L.Tunkla 147

1. Miejscowość RUDA ŚLĄSKA	2. Obiekt BUDYNEK MIESZKALNY - UL. PARKOWA 11	3. Zawartość wkładki c.d. pkt. 13
--------------------------------------	---	--------------------------------------

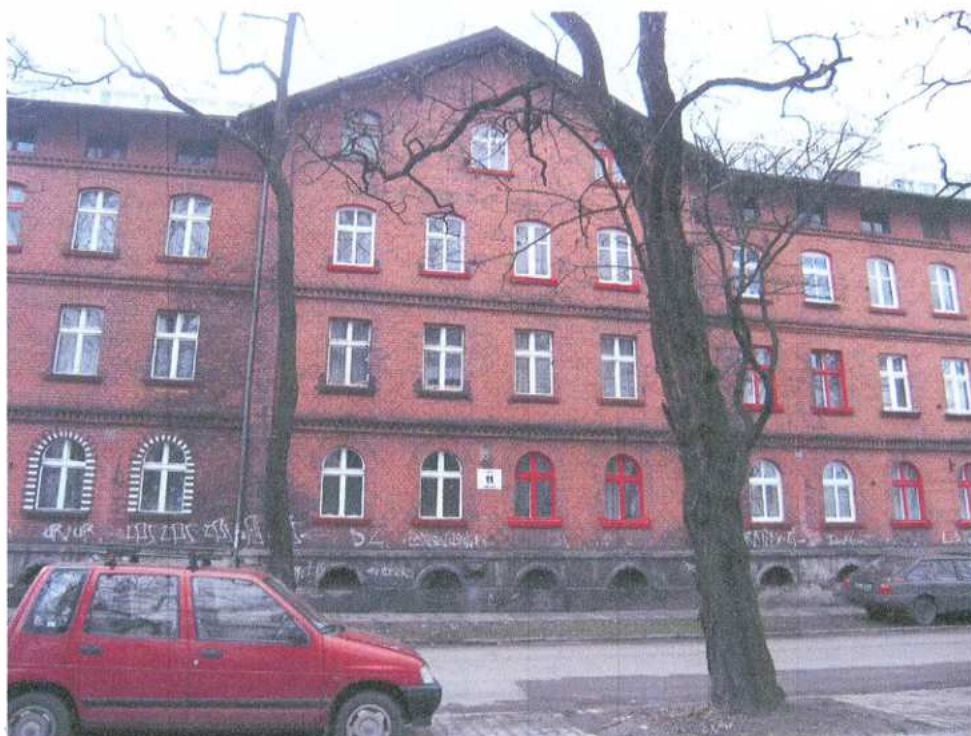
Elewacja wschodnia - symetryczna, dwunastoosiowa, w układzie 4-4-4. W osiach 5-7 ryzalit. W osiach okna. W partii piwnicy w formie łuków pełnych z wydatnymi bordiurami; w parterze stojących prostokątów zamkniętych łukami pełnymi, na pierwszym piętrze prostokątnych, na drugim zamkniętych łukami odcinkowymi. W szczycie ryzalitu symetrycznie cztery okna zamknięte spłaszczonym łukiem Tudorów; w partii strychu okna w formie leżącego prostokąta. Okap dachu wysunięty, wsparty na rzeźbionych, drewnianych kroksztynach wspartych na łożkowych konsolach. Kominy w kalenicy.

1. Elewacja wschodnia

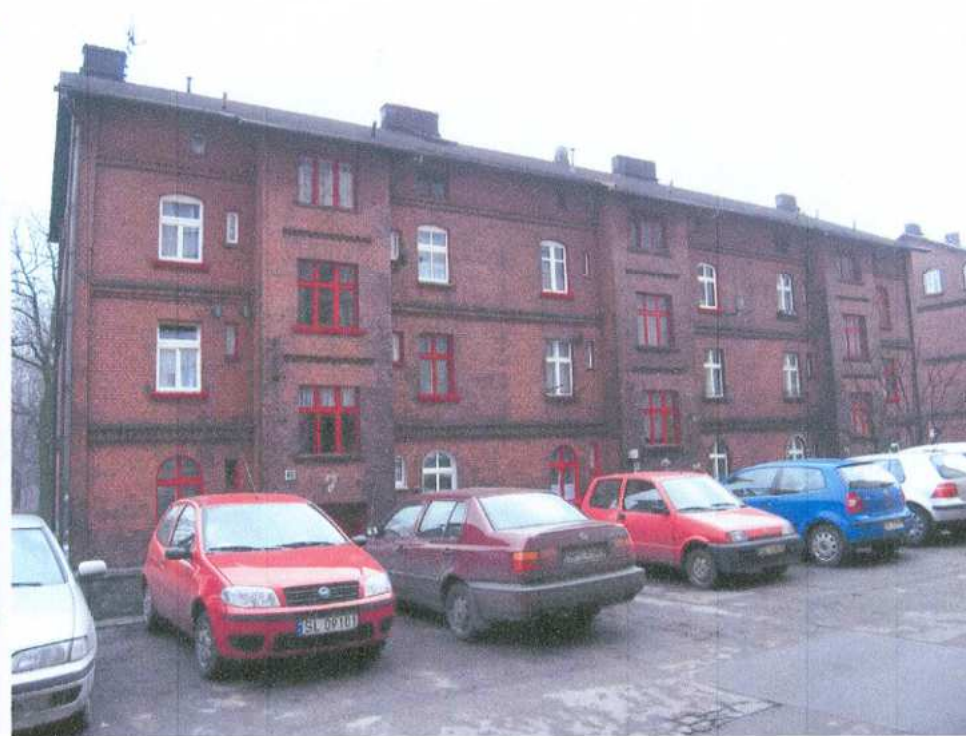
Elewacja zachodnia – symetryczna, dziewięćosiowa w układzie 1-1-2-1-2-1-1. Lizeny jedynie na narożnikach budynku. Gzysmy przerwane w partiach ryzalitów. W osiach 2, 5 i 8 ryzalitty klatek schodowych z małymi okienkami sanitariatów po bokach. W ryzalitech w przyziemiu prosto zamknięte wejście z wyodrębnionych pełnym łukiem odciażającym (we wszystkich częściach drzwi pierwotne, dwuskrzydłowe z przeszkleniami w górnej części lewych skrzydeł), na kondygnacjach szerokie, prosto zamknięte okna. Międzykondygnacyjnie odcinki podwójnego ząbkowego gzymsu. W pozostałych osiach okna jak w fasadzie. Na elewacji widoczne liczne zewnętrzne instalacje oraz wyprowadzenia przewodów kominowych (gazowych).

2. Elewacja zachodnia

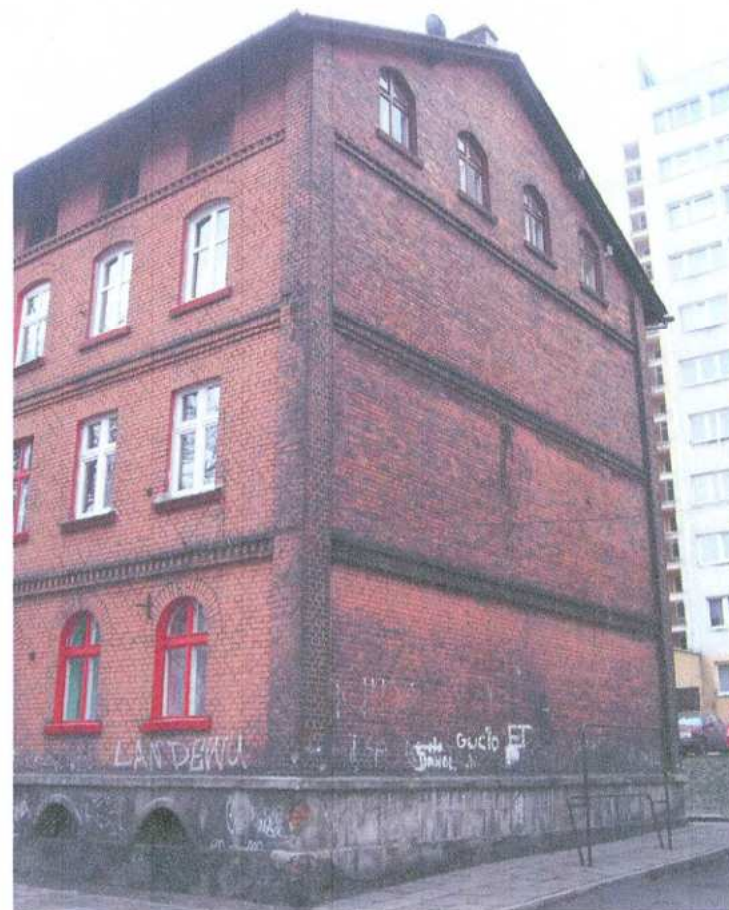
Elewacja północna - symetryczna, czteroosiowa. Podziały poziome i pionowe jak w fasadzie. Cztery okna zamknięte łukiem Tudorów jedynie w szczycie.

4. Elewacja północna

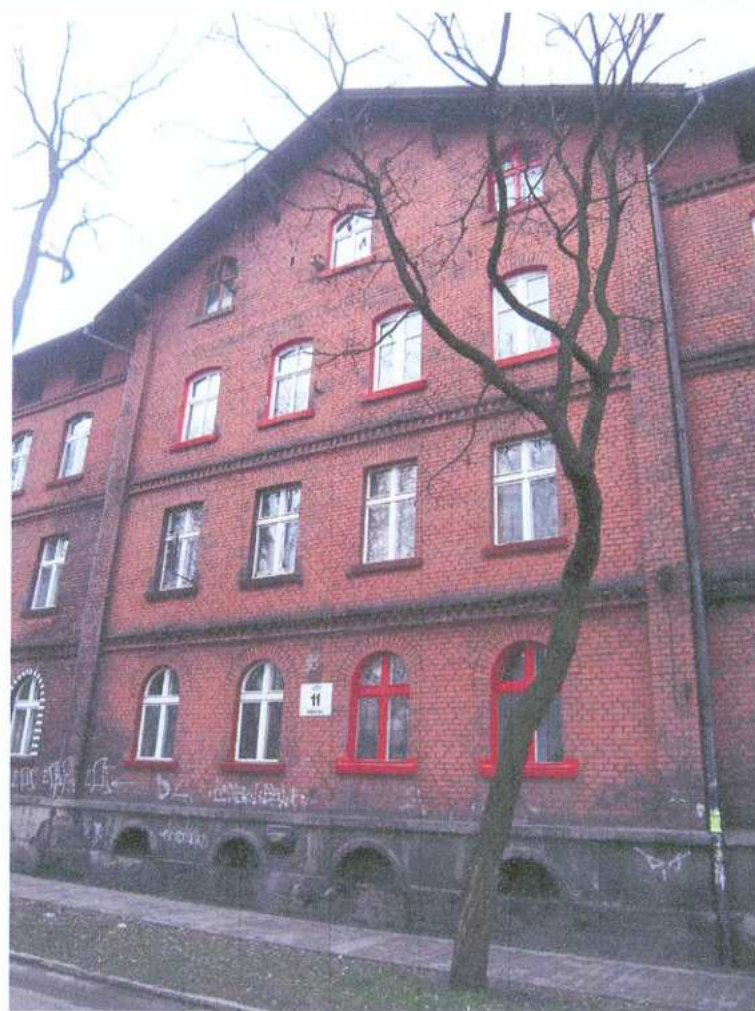
5. Ryzalit w elewacji wschodniej

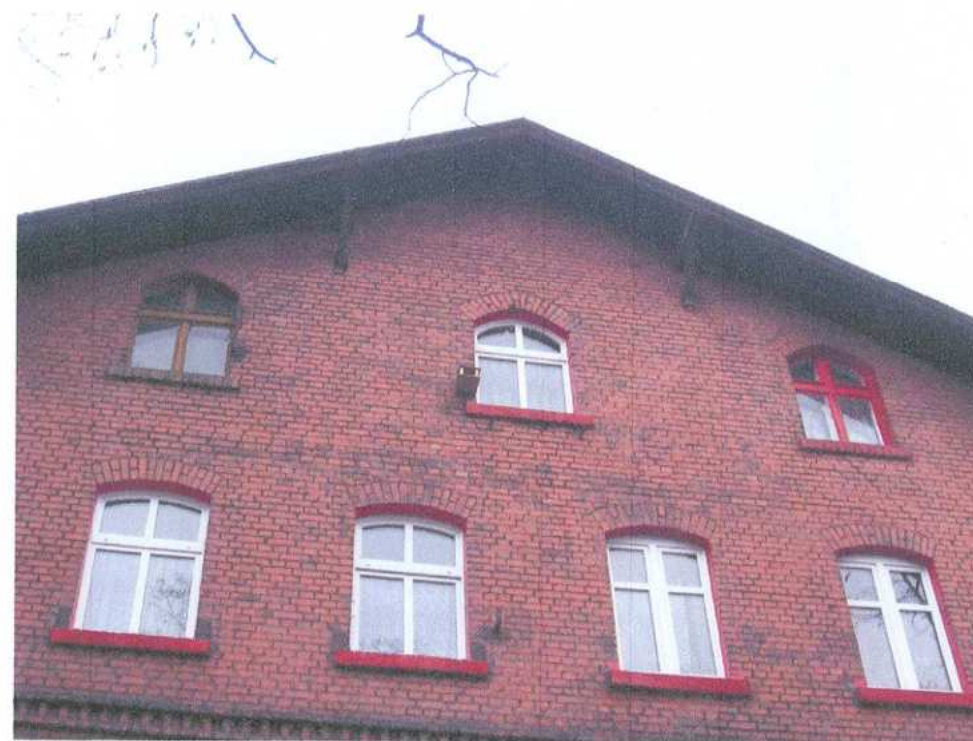
6. Szczyt ryzalitu w elewacji wschodniej

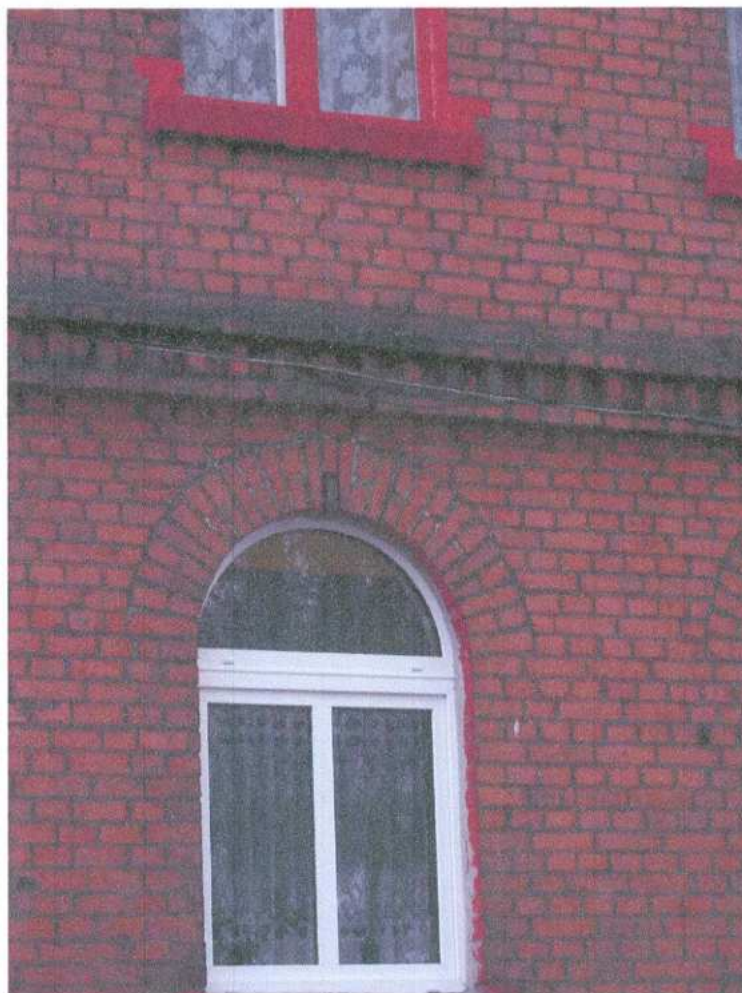
<i>14. Kubatura</i> 11,509 m³	<i>15. Powierzchnia użytkowa</i> 872,35 m²	<i>16. Przeznaczenie pierwotne</i> Budynek mieszkalny	<i>17. Użytkowanie obecne</i> Budynek mieszkalny
<i>18. Prace budowlane i konserwatorskie, ich przebieg i dokumentacja</i>		<i>19. Stan zachowania (fundamenty, ściany zewnętrzne, ściany wewnętrzne, sklepienia, stropy, konstrukcje dachowe, pokrycie dachu, wyposażenie i instalacje)</i> Ogólny – dość dobry <u>Fundamenty</u> – suche, stan dobry <u>Ściany zewnętrzne</u> – stan średni, liczne spękania, ubytki zaprawy i tynku w partii cokołowej, miejscowe wypłukania zaprawy szczególnie w narożnikach ryzalitów i pseudoryzalitu, spękania z przemieszczeniami gzymsów i nadproży w obu elewacjach <u>Ściany wewnętrzne</u> – miejscowo drobne spękania murów, <u>Stropy</u> – niewielkie spękania <u>Konstrukcja dachowa</u> – dobry, jedynie niewielkie, miejscowe, płytkie ubytki drewna <u>Pokrycie dachu</u> – dobry, <u>Wyposażenie</u> – dobry <u>Instalacje</u> – dobry

7. Spękania w części południowej elewacji wschodniej

<i>20. Najpilniejsze postulaty konserwatorskie</i> Zachowanie i utrzymanie stanu obecnego, Przemurowanie spękań

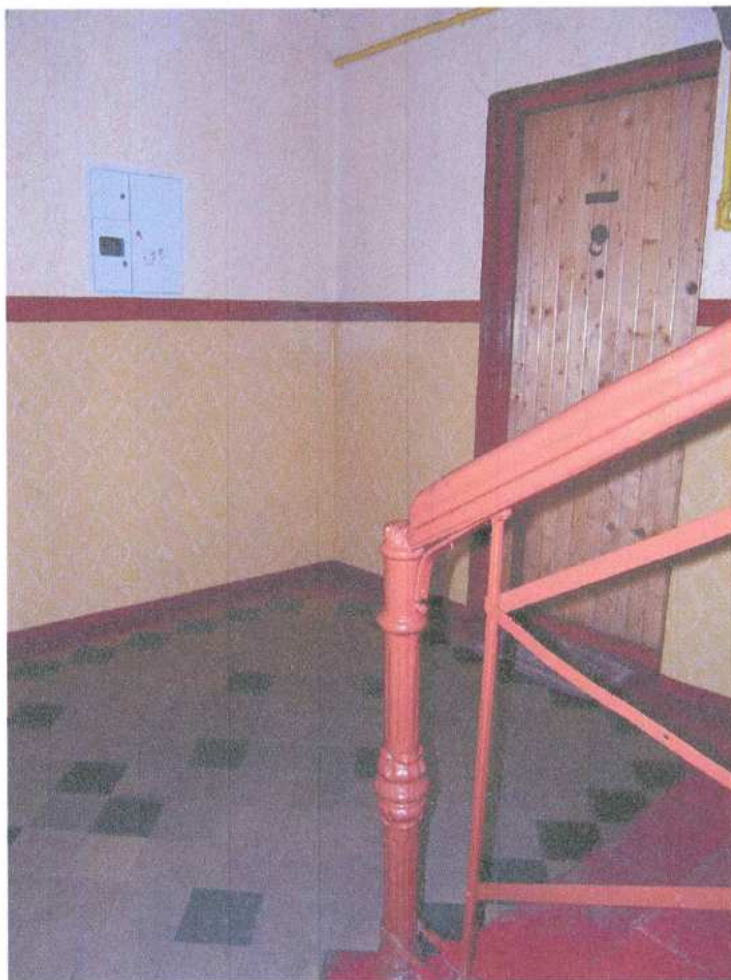
Podłogi, posadzki - w piwnicach pierwotnie posadzka ceglana, obecnie częściowo wylewki betonowe. Na podestach schodów oraz klatce schodowej czarno – biała szachownica ceramiczna z bordiurą z pasów czarnego i białego. Obecnie część ceramiki wymieniona na płytki gresowe w kolorze szarym, część zamalowana farbami olejnymi.

11. Podest parteru

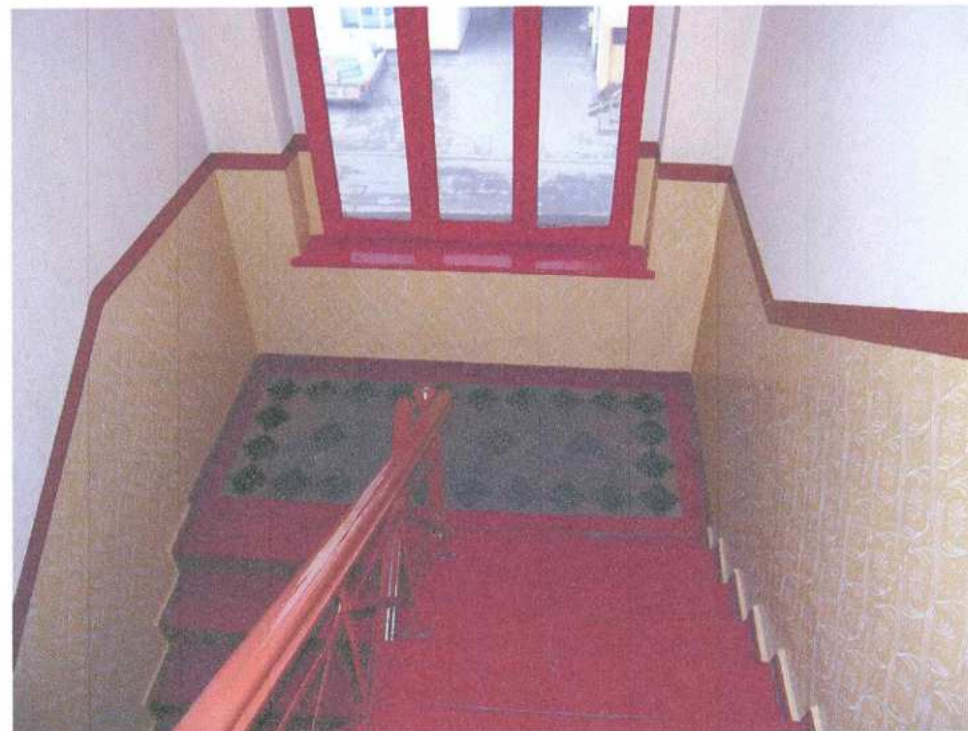
12. Podest między piętrami

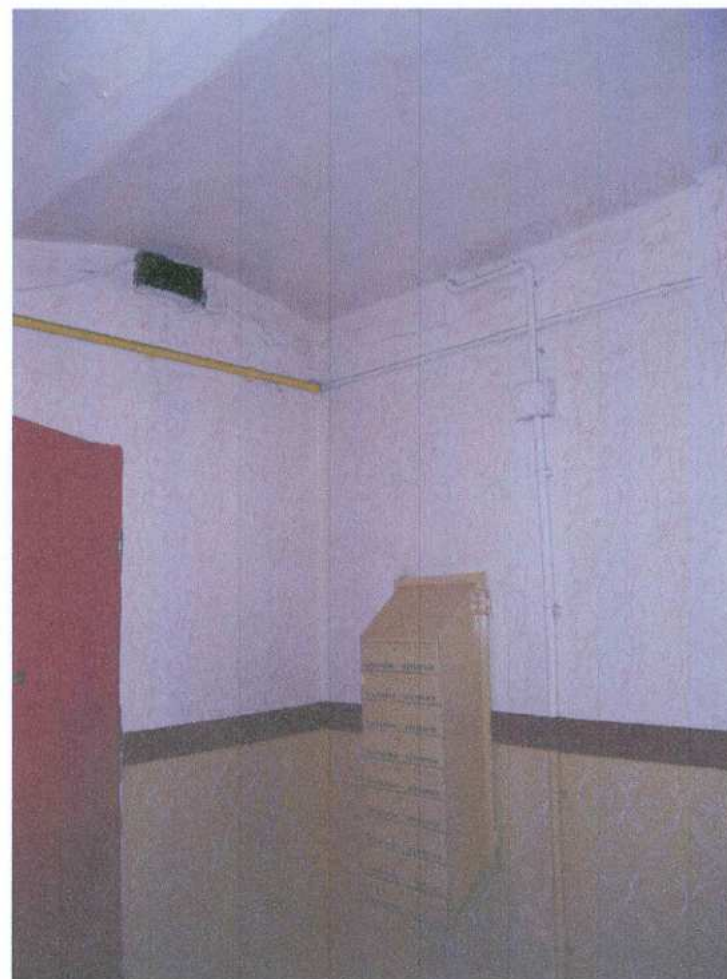
Sklepienia, stropy - w piwnicach oraz na klatkach schodowych stropy ceramiczne, odcinkowe Kleina na profilach stalowych, na piętrach drewniane.

14. Strop podestu

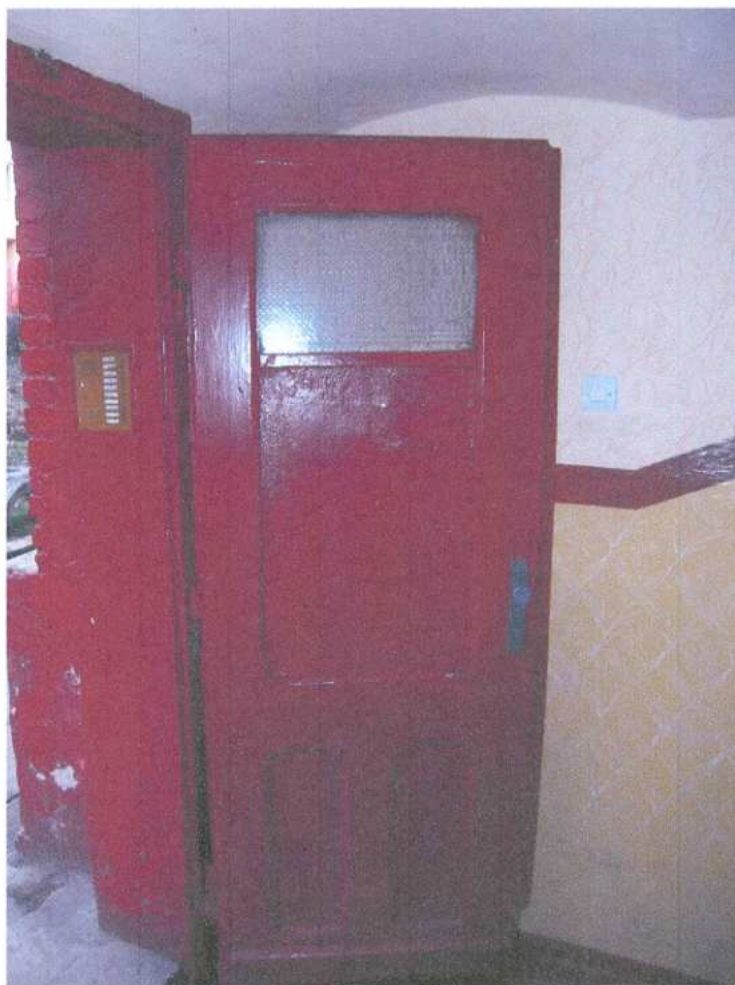
Drzwi zewnętrzne – drewniane, jednoskrzydłowe i dwuskrzydłowe, prosto zamknięte. Konstrukcja ramowo – płycinowa na zawiasach czopowych. Skrzydła z dwoma płycinami każde. Pochwyty wymieniony, malowane na czerwono.

17. Drzwi wejściowe

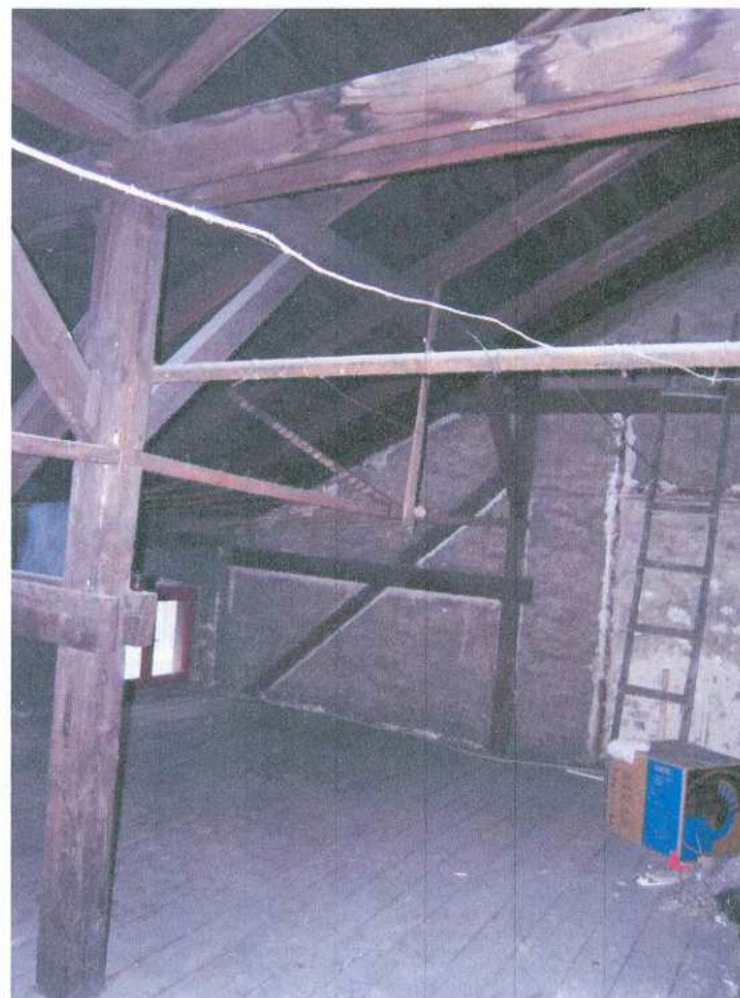
Więźba dachowa - drewniana o konstrukcji kleszczowo-płatwiowej z mieczami i ze ścianką kolankową.

18. Więźba dachowa

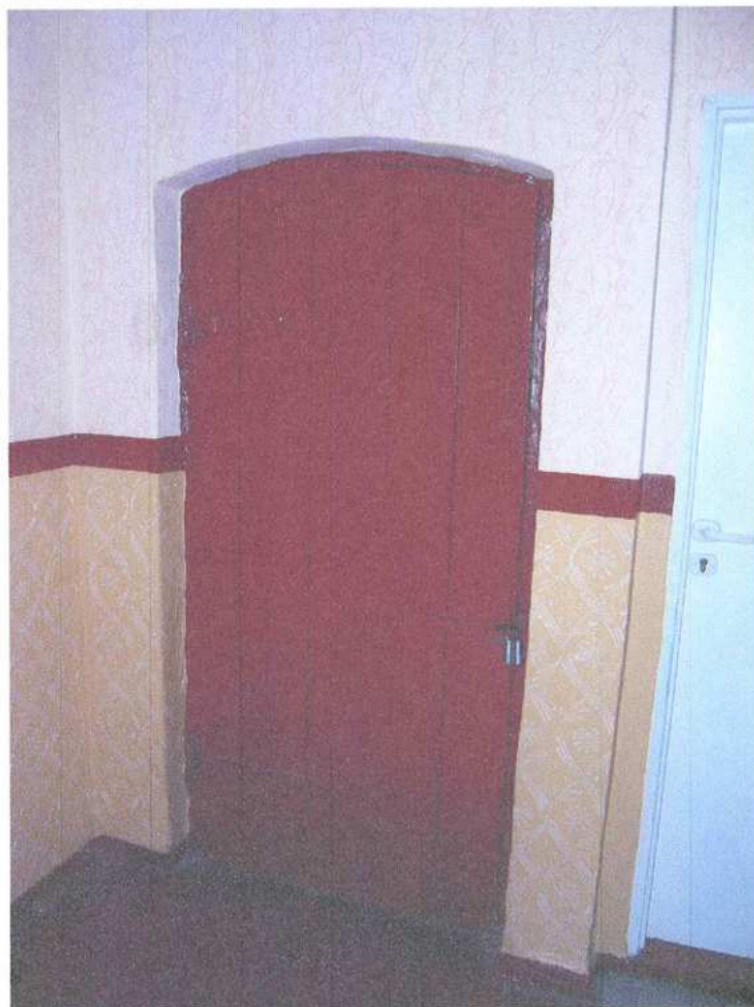
Drzwi wewnętrzne – większość stolarki wtórna, płytowa, jednoskrzydłowa. Drzwi do piwnicy drewniane jednoskrzydłowe, deskowe, podobne drzwi na strych

19. Drzwi na strych

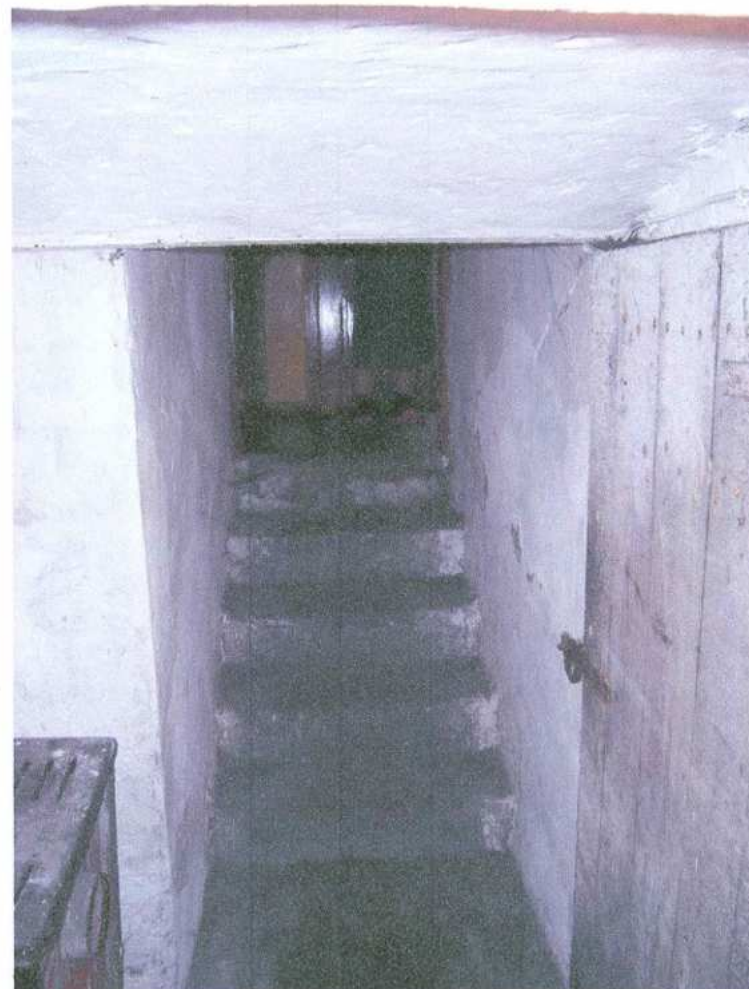
20. Drzwi do piwnicy
