BUDYNEK MIESZKALNY

Ruda Śląska
ul. Parkowa 13

Dokumentacja fotograficzna

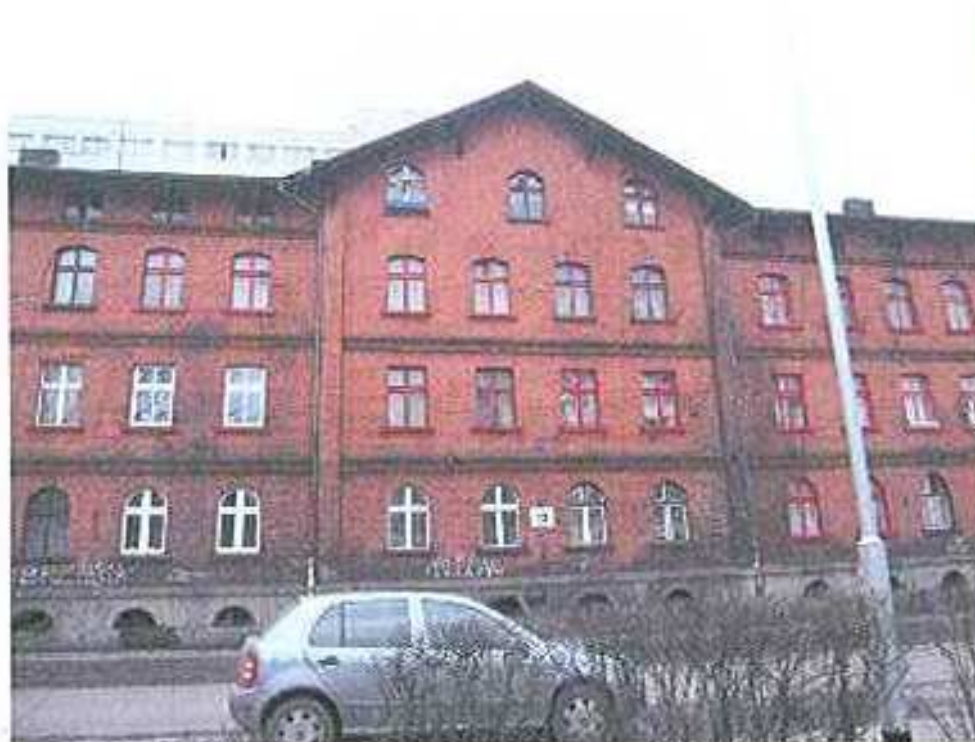
Elewacja wschodnia - symetryczna, dwunastoosiowa, w układzie 4-4-4. W osiach 5-7 ryzalit. W osiach okna. W partii piwnicy w formie łuków pełnych z wydatnymi bordiurami; w parterze stojących prostokątów zamkniętych łukami pełnymi, na pierwszym piętrze prostokątnych, na drugim zamkniętych łukami odcinkowymi. W szczycie ryzalitu symetrycznie cztery okna zamknięte spłaszczonym łukiem Tudorów; w partii strychu okna w formie leżącego prostokąta. Okap dachu wysunięty, wsparty na rzeźbionych, drewnianych kroksztynach wspartych na lezkowych konsolach. Kominy w kalenicy.

1. Elewacja wschodnia

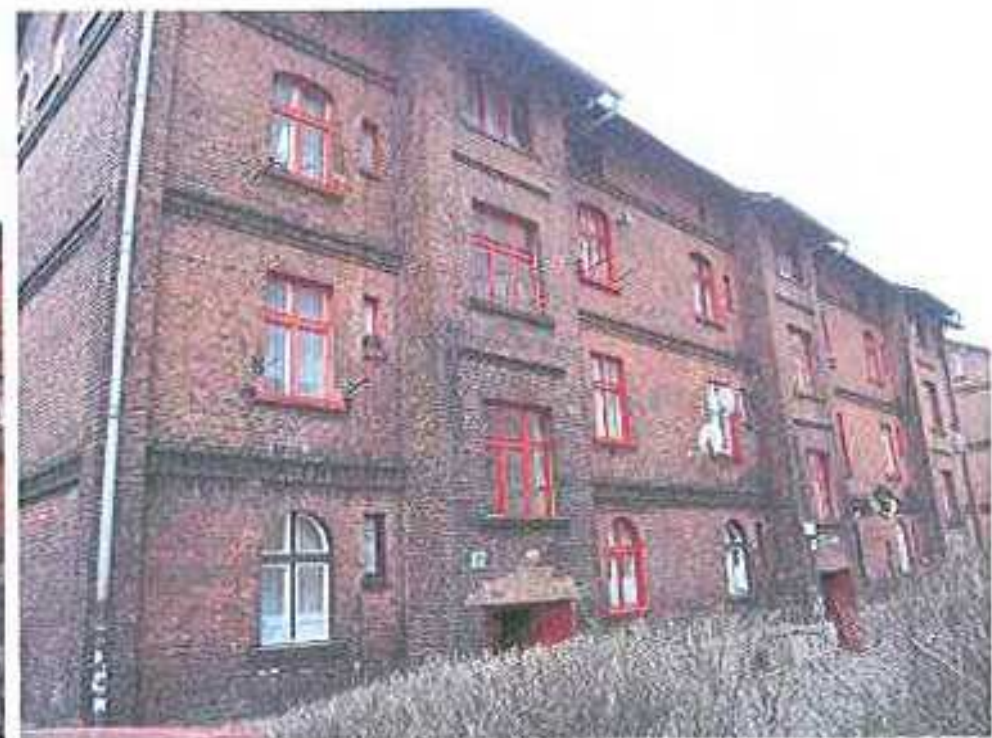
Elewacja zachodnia – symetryczna, dziewięćosiowa w układzie 1-1-2-1-2-1-1. Lizeny jedynie na narożnikach budynku. Gzymsy przerwane w partiach ryzalitów. W osiach 2, 5 i 8 ryzalitty klatek schodowych z małymi okienkami sanitariatów po bokach. W ryzalitach w przyziemiu prosto zamknięte wejście z wyodrębnionych pełnym łukiem odciażającym (we wszystkich częściach drzwi pierwotne, dwuskrzydłowe z przeszkleniami w górnej części lewych skrzydeł), na kondygnacjach szerokie, prosto zamknięte okna. Międzykondygnacyjnie odcinki podwójnego ząbkowego gzymsu. W pozostałych osiach okna jak w fasadzie. Na elewacji widoczne liczne zewnętrzne instalacje oraz wyprowadzenia przewodów kominowych (gazowych).

2. Elewacja zachodnia

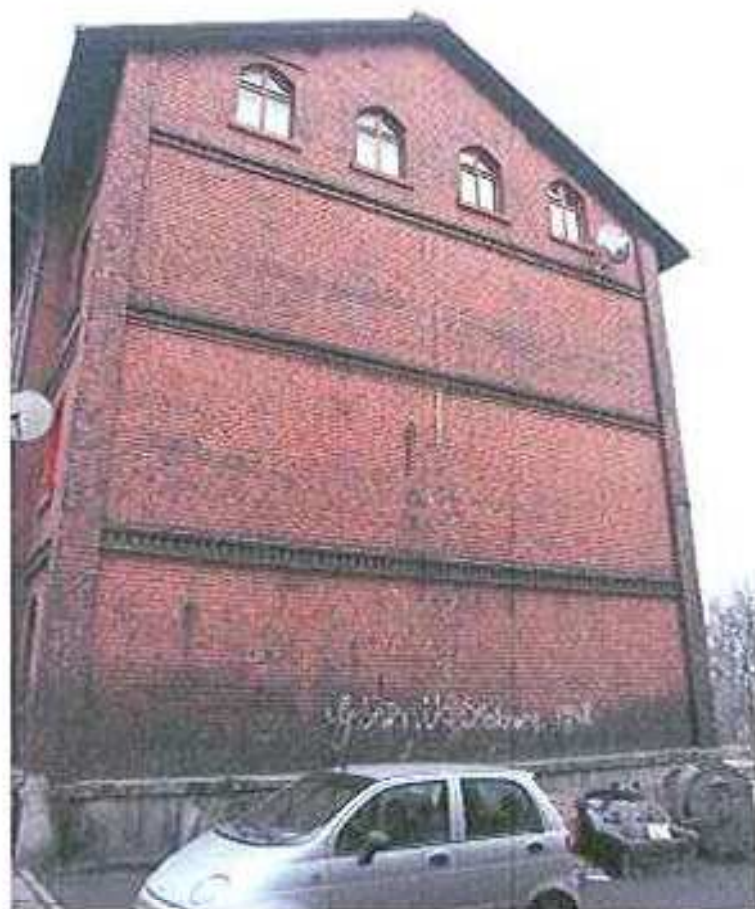
Elewacja południowa – symetryczna, czteroosiowa. Podziały poziome i pionowe jak w fasadzie. Cztery okna zamknięte łukiem Tudorów jedynie w szczycie.

3. Elewacja południowa

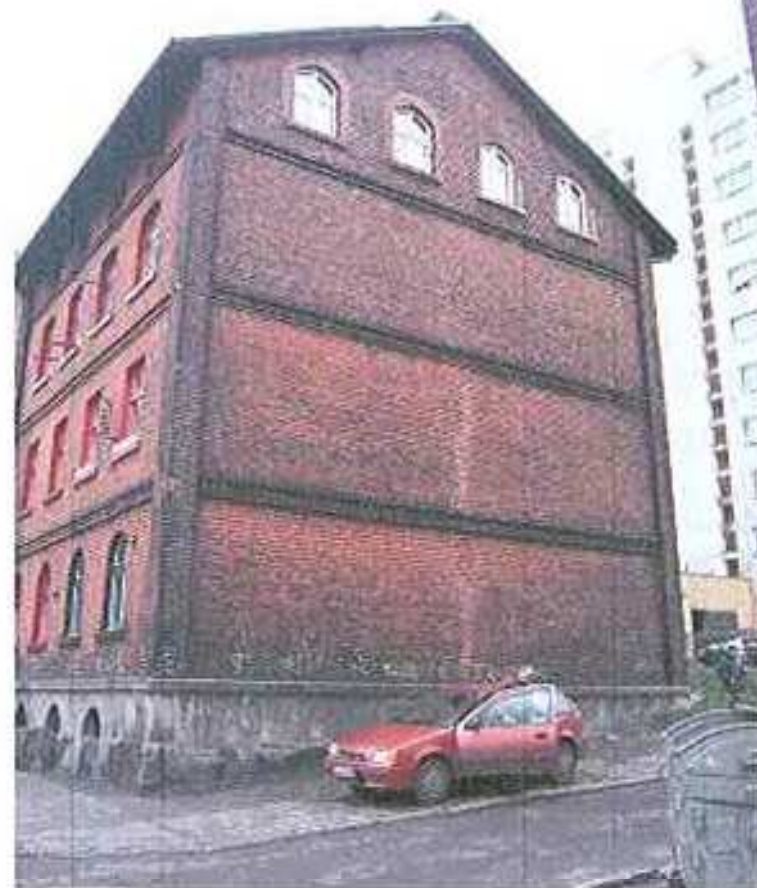
Elewacja północna - symetryczna, czteroosiowa. Podziały poziome i pionowe jak w fasadzie. Cztery okna zamknięte łukiem Tudorów jedynie w szczycie.

4. Elewacja północna

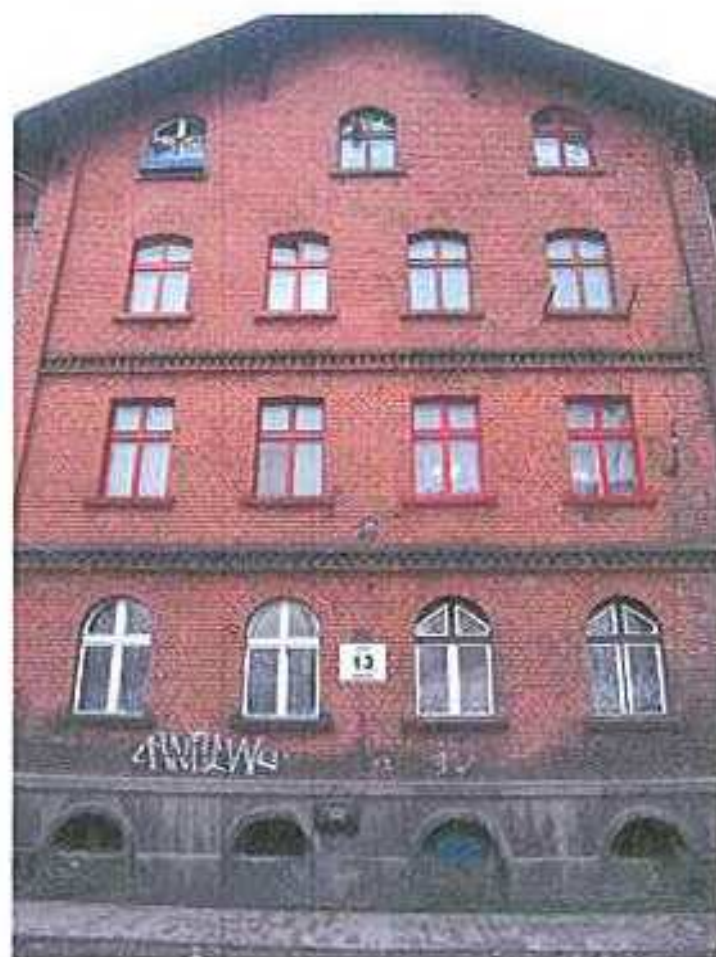
5. Ryzalit elewacji wschodniej

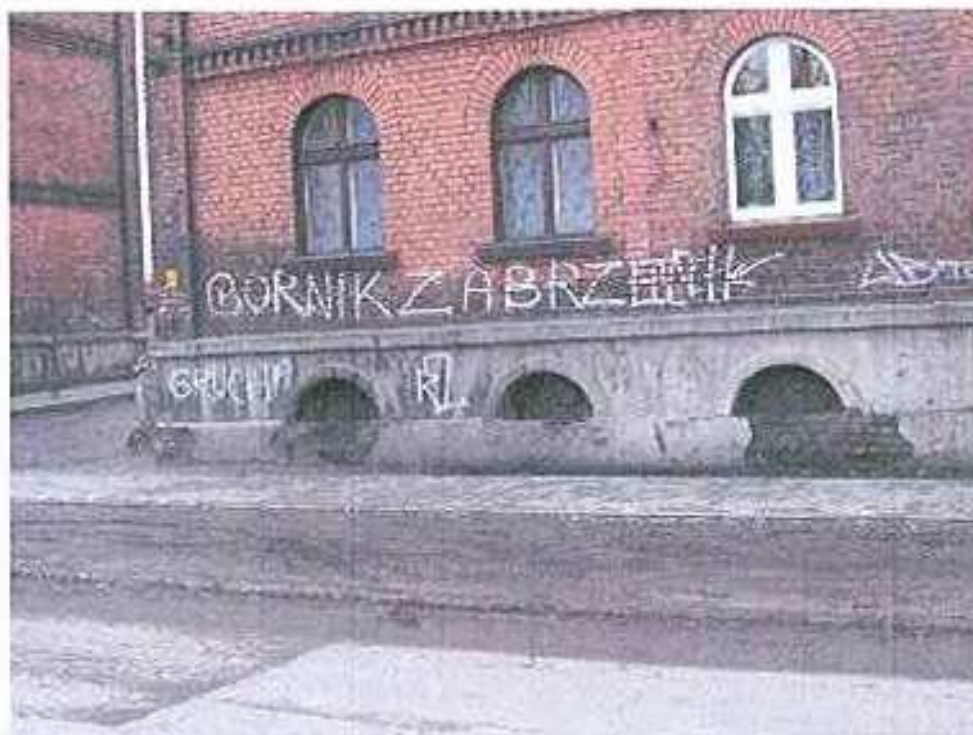
7. Uszkodzenia części południowej w elewacji wschodniej

14. Kubatura 11,881 m³	15. Powierzchnia użytkowa 880,14 m²	16. Przeznaczenie pierwotne Budynek mieszkalny	17. Użytkowanie obecne Budynek mieszkalny
18. Prace budowlane i konserwatorskie, ich przebieg i dokumentacja	<p>19. Stan zachowania (fundamenty, ściany zewnętrzne, ściany wewnętrzne, sklepienia, stropy, konstrukcje dachowe, pokrycie dachu, wyposażenie i instalacje)</p> <p>Ogólny – dość dobry</p> <p><u>Fundamenty</u> – suche, stan dobry</p> <p><u>Ściany zewnętrzne</u> – stan średni, liczne spękania, ubytki zaprawy i tynku w partii cokołowej, miejscowe wypłukania zaprawy szczególnie w naczelnikach ryzalitów i pseudoryzalitu, spękania z przemieszczeniami gzymsów i nadproży w obu elewacjach</p> <p><u>Ściany wewnętrzne</u> – miejscowo drobne spękania murów,</p> <p><u>Stropy</u> – niewielkie spękania</p> <p><u>Konstrukcja dachowa</u> – dobry, jedyne niewielkie, miejscowe, płytkie ubytki drewna</p> <p><u>Pokrycie dachu</u> – dobry,</p> <p><u>Wyposażenie</u> – dobry</p> <p><u>Instalacje</u> – dobry</p> <hr/> <p>20. Najpilniejsze postulaty konserwatorskie</p> <p>Zachowanie i utrzymanie stanu obecnego, Przemurowanie spękań</p>

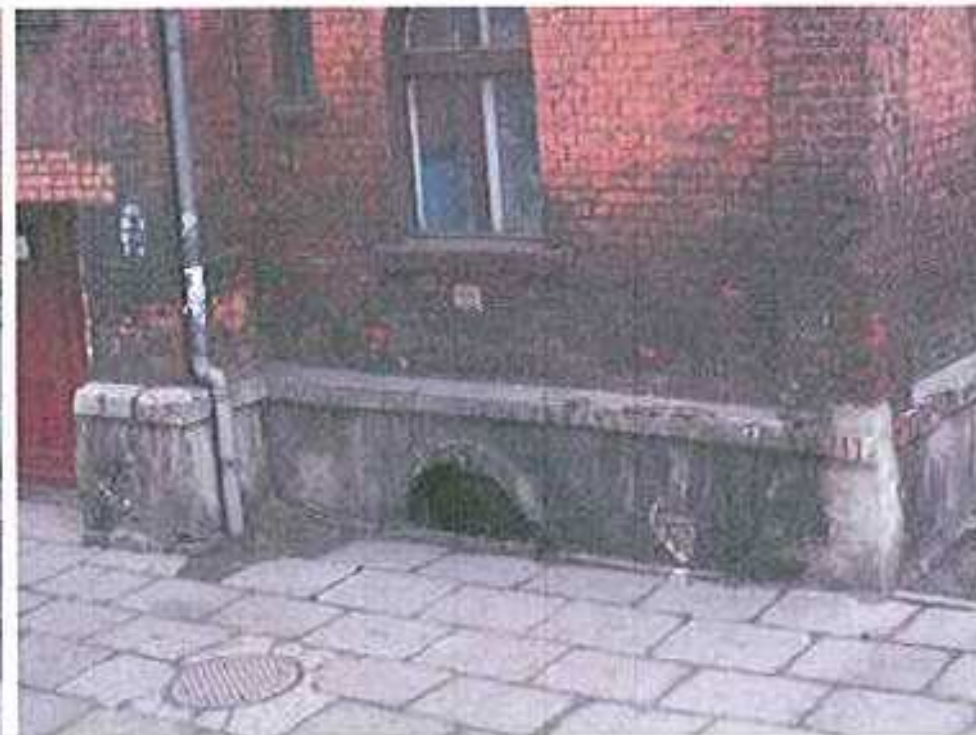
8. Uszkodzenia narożnika południowo-zachodniego

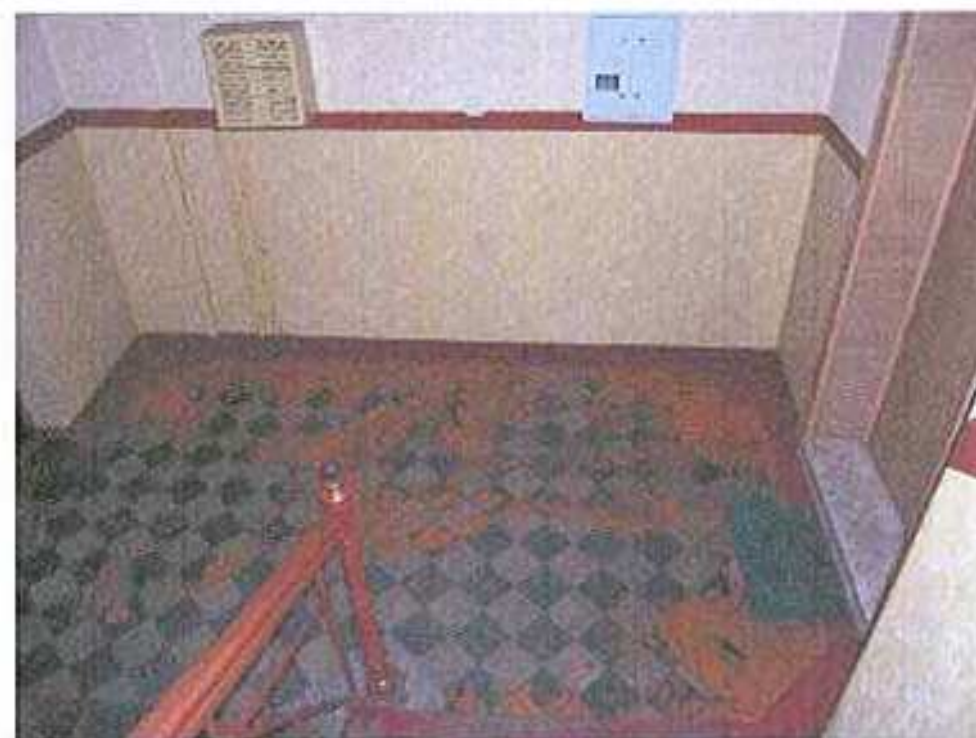
Podłogi, posadzki - w piwnicach pierwotnie posadzka ceglana, obecnie częściowo wylewki betonowe. Na podestach schodów oraz klatce schodowej czarno – biała szachownica ceramiczna z bordiurą z pasów czarnego i białego. Obecnie część ceramiki wymieniona na płytki gresowe w kolorze szarym, część zamalowana farbami olejnymi.

12. Posadzka na parterze

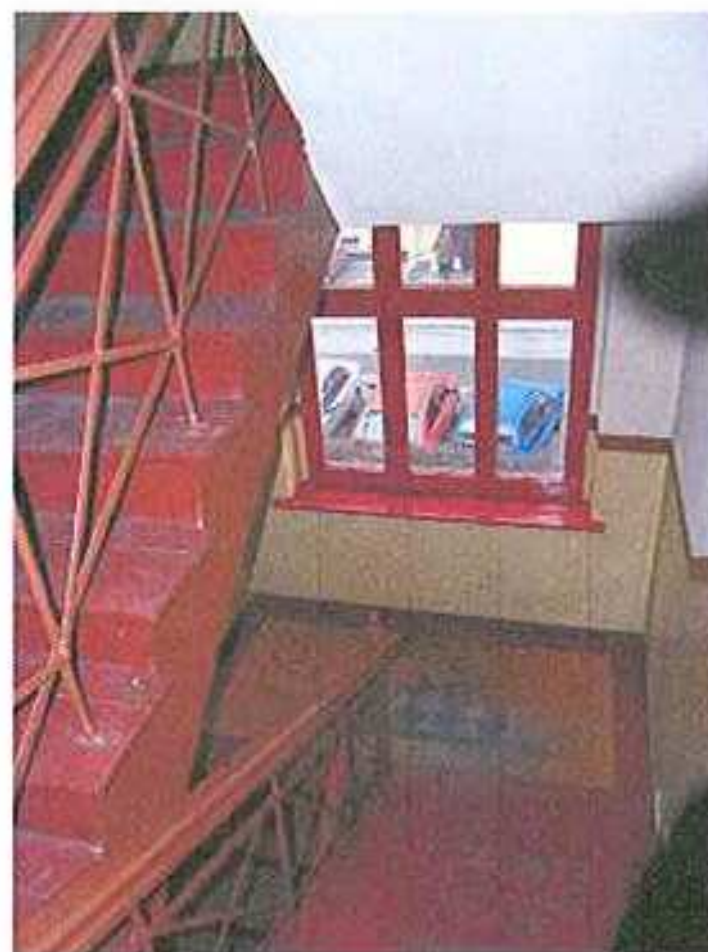
Schody wewnętrzne – do piwnicy ceglano, jednobiegowe. Główne murowane, przyścienne, dwubiegowe z podestami, powrotne. Podstopnice pełne, stopnie drewniane (obecnie częściowo wymienione), policzki schodów pełne. Podniebie pełne w formie łuku. Balustrada metalowa ze skrzyżowanych płaskowników oraz podobnych skrzyżowanych elementów pionowych. Słupki odlewane ze staliwa, kanelowane z szyszką (zachowane w dolnej kondygnacji).

14. Schody i podest między piętrami

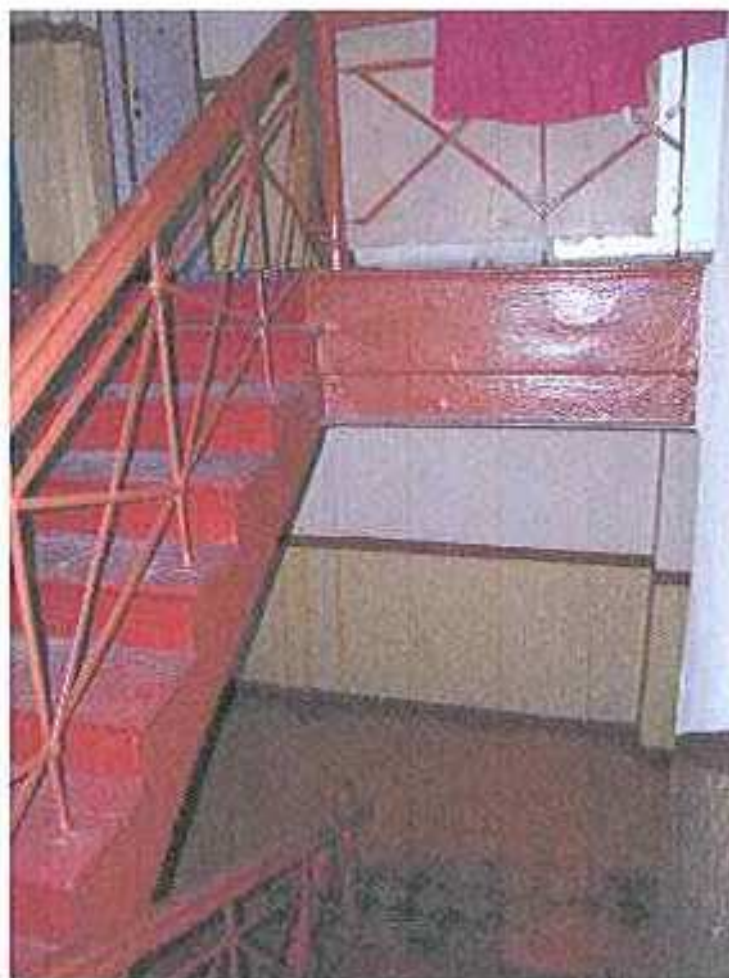
15. Dźwigar na ostatniej kondygnacji części 13b

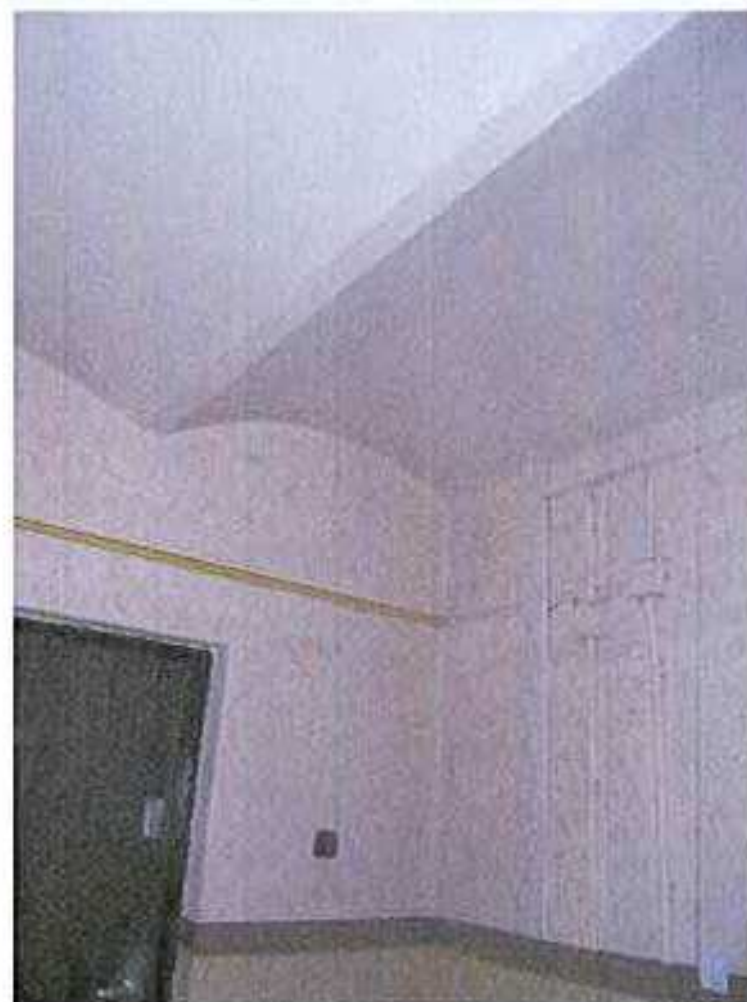
Skłepienia, stropy - w piwnicach oraz na klatkach schodowych stropy ceramiczne, odcinkowe Kleina na profilach stalowych, na piętrach drewniane.

16. Strop na piętrze

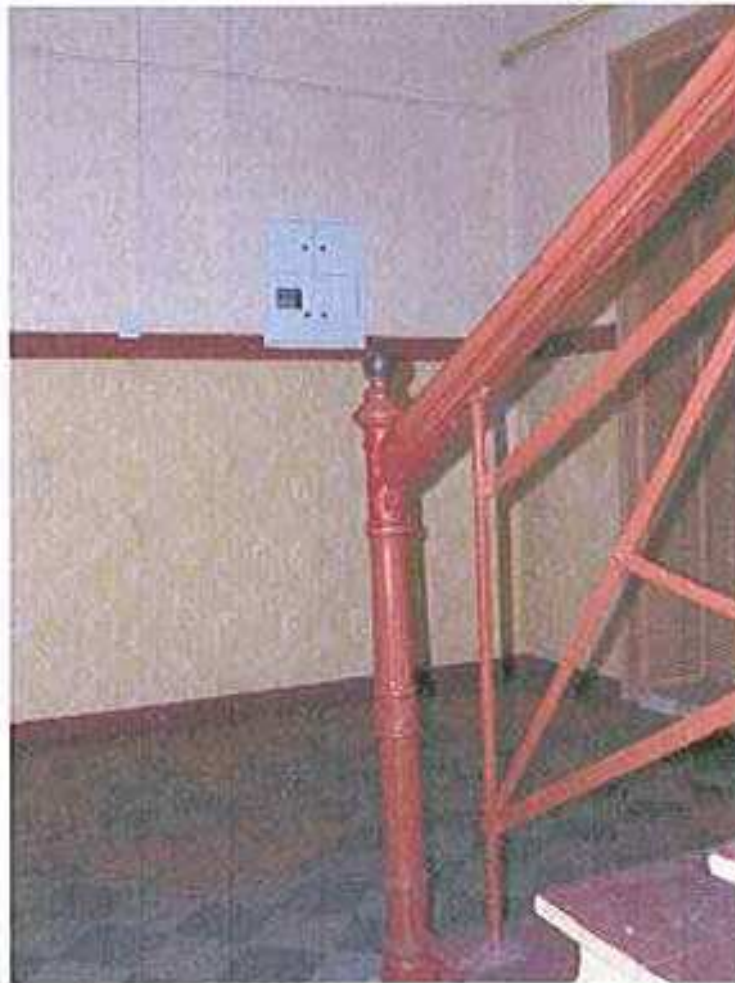
17. Słupek balustrady na parterze

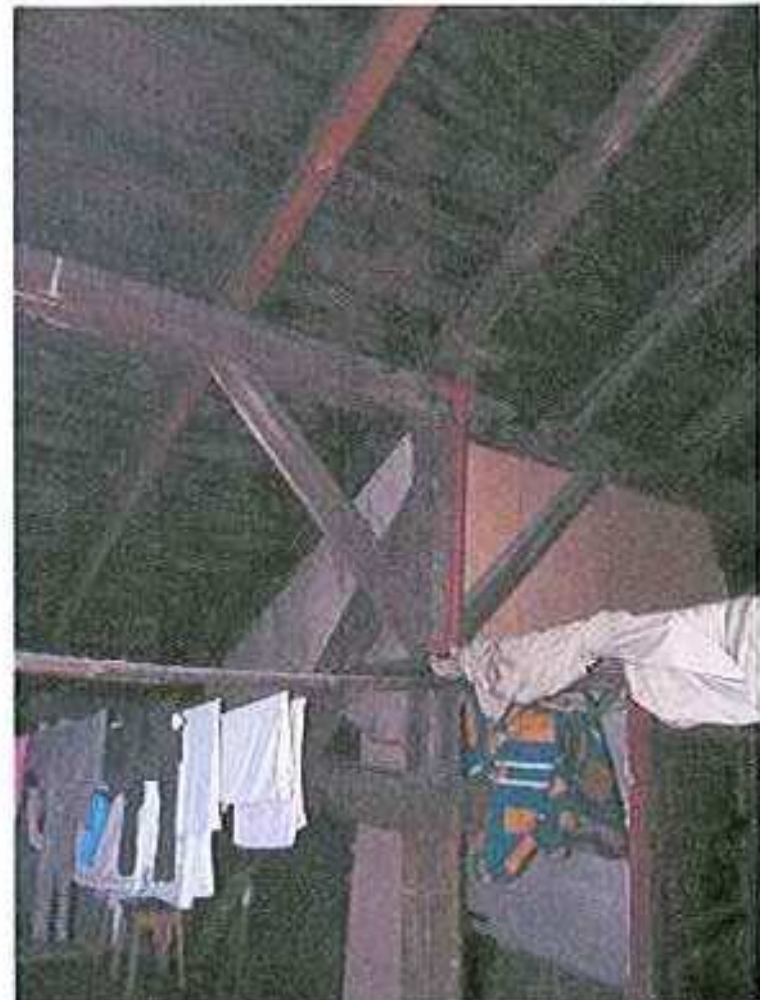
Więźba dachowa - drewniana o konstrukcji kleszczowo-płatwiowej z mieczami i ze ścianką kolankową.

18. Więźba dachowa

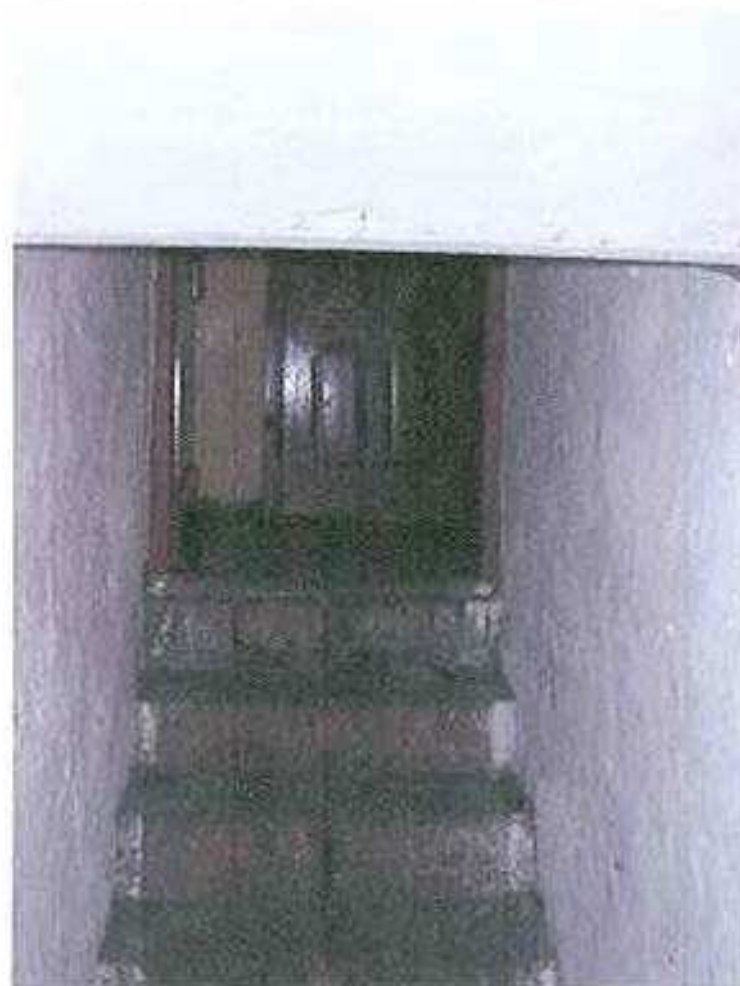
19. Schody do piwnicy
