**BUDYNEK MIESZKALNY**

**4. ćwierć XIX w.**

**RUDA ŚLĄSKA**  
Dzielnica NOWY BYTOM

**Ruda Śląska**  
**ul. Parkowa 15**

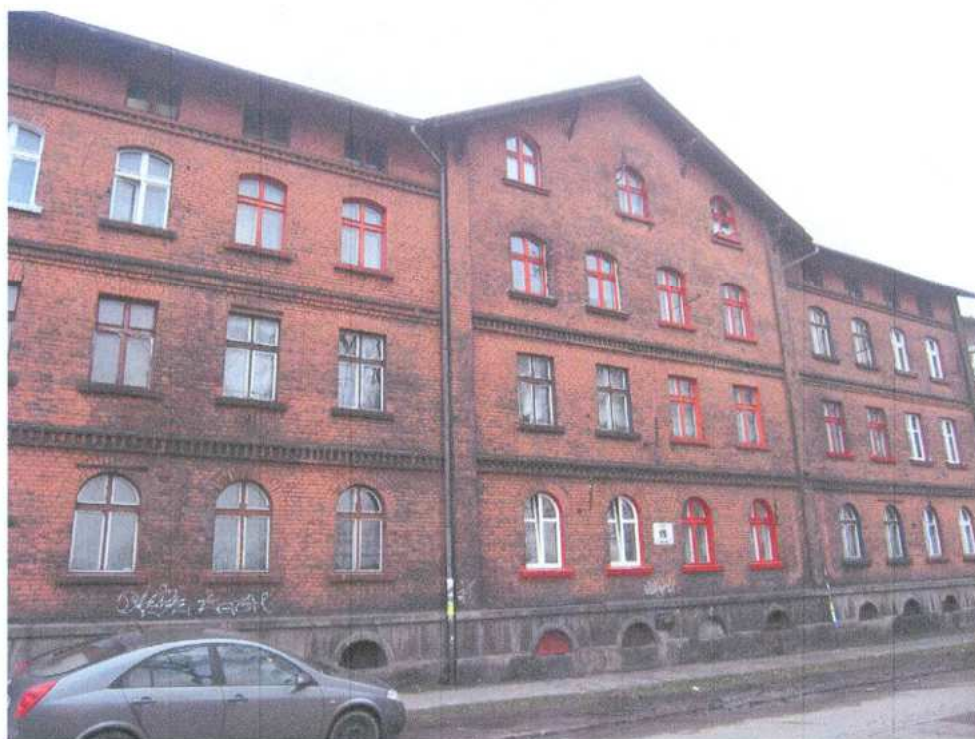
**Elewacja wschodnia** - symetryczna, dwunastoosiowa, w układzie 4-4-4. W osiach 5-7 ryzalit. W osiach okna. W partii piwnicy w formie łuków pełnych z wydatnymi bordiurami; w parterze stojących prostokątów zamkniętych łukami pełnymi, na pierwszym piętrze prostokątnych, na drugim zamkniętych łukami odcinkowymi. W szczycie ryzalitu symetrycznie cztery okna zamknięte spłaszczonym łukiem Tudorów; w partii strychu okna w formie leżącego prostokąta. Okap dachu wysunięty, wsparty na rzeźbionych, drewnianych kroksztynach wspartych na łezkowych konsolach. Kominy w kalenicy.

**1. Elewacja wschodnia**

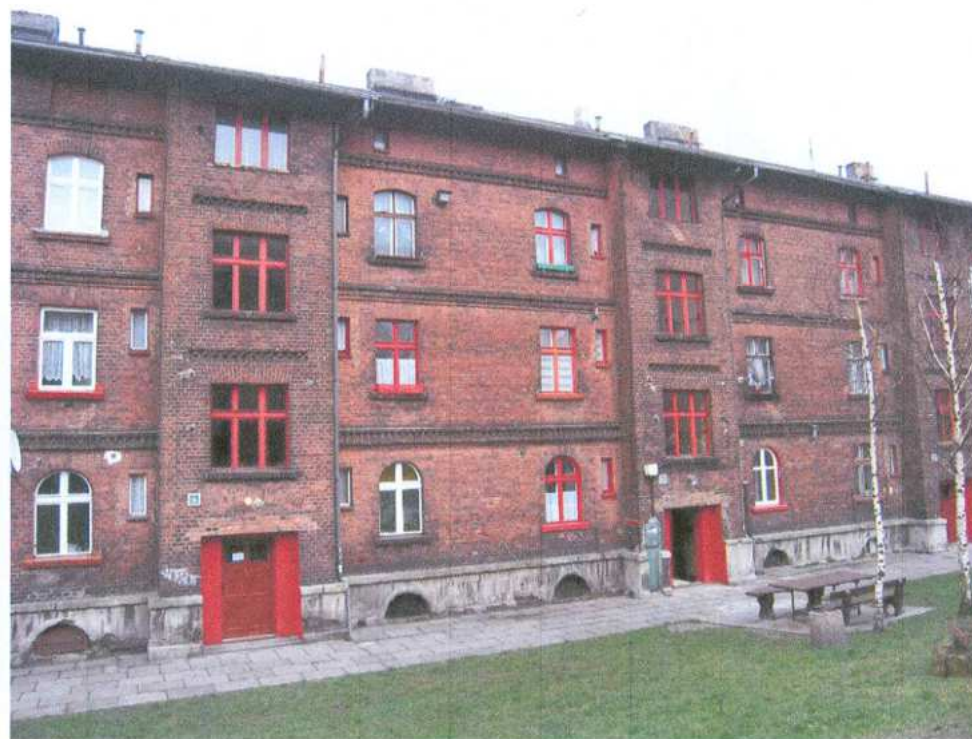
**Elewacja zachodnia** – symetryczna, dziewięćosiowa w układzie 1-1-2-1-2-1-1. Lizeny jedynie na narożnikach budynku. Gzymsy przerwane w partiach ryzalitów. W osiach 2, 5 i 8 ryzality klatek schodowych z małymi okienkami sanitariatów po bokach. W ryzalitach w przyziemiu prosto zamknięte wejście z wyodrębnionych pełnym łukiem odciążającym (we wszystkich częściach drzwi wtórne, jednoskrzydłowe z przeszkleniami w górnej części skrzydeł), na kondygnacjach szerokie, prosto zamknięte okna. Międzykondygnacyjnie odcinki podwójnego ząbkowego gzymsu. W pozostałych osiach okna jak w fasadzie. Na elewacji widoczne liczne zewnętrzne instalacje oraz wyprowadzenia przewodów kominowych (gazowych).

**2. Elewacja zachodnia**

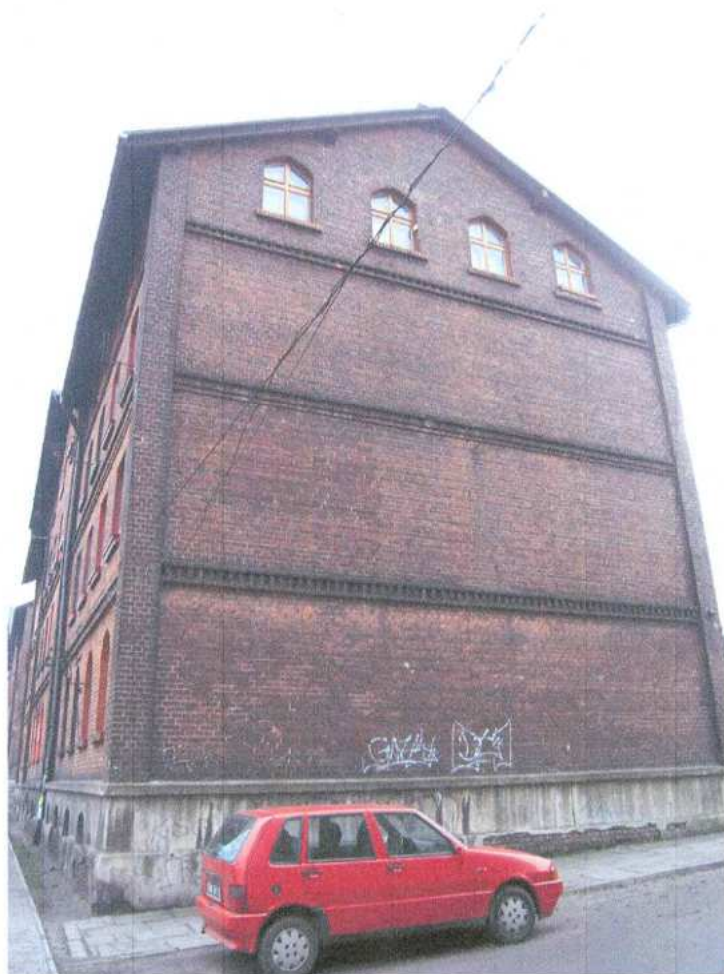
**Elewacja północna** - symetryczna, czteroosiowa. Podziały poziome i pionowe jak w fasadzie. Cztery okna zamknięte łukiem Tudorów jedynie w szczycie.

3. Elewacja północna

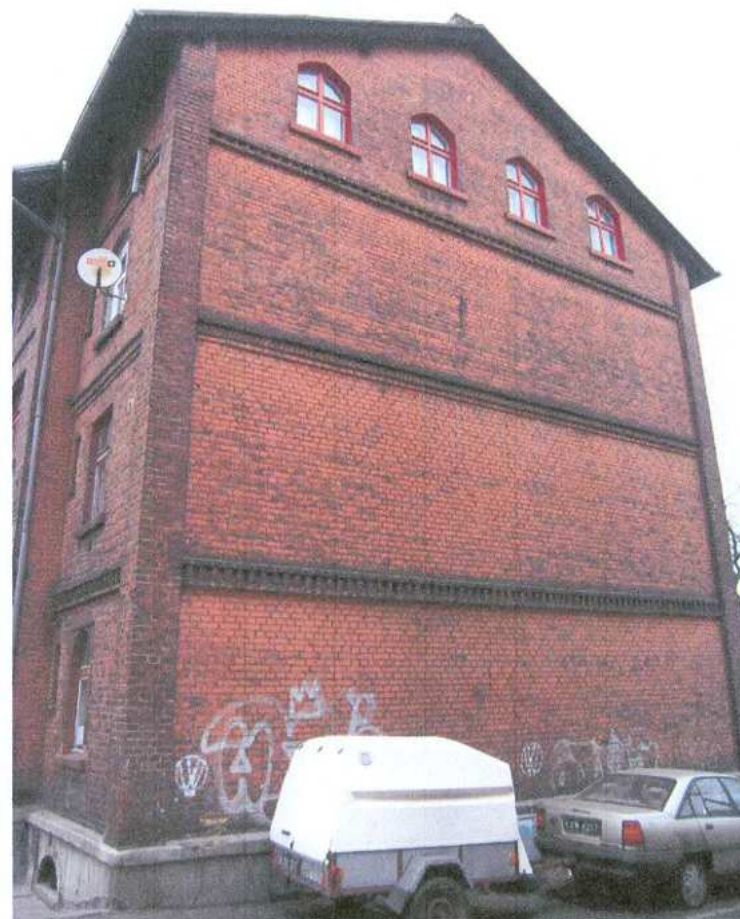
**Elewacja południowa** – symetryczna, czteroosiowa. Podziały poziome i pionowe jak w fasadzie. Cztery okna zamknięte łukiem Tudorów jedynie w szczycie.

4. Elewacja południowa

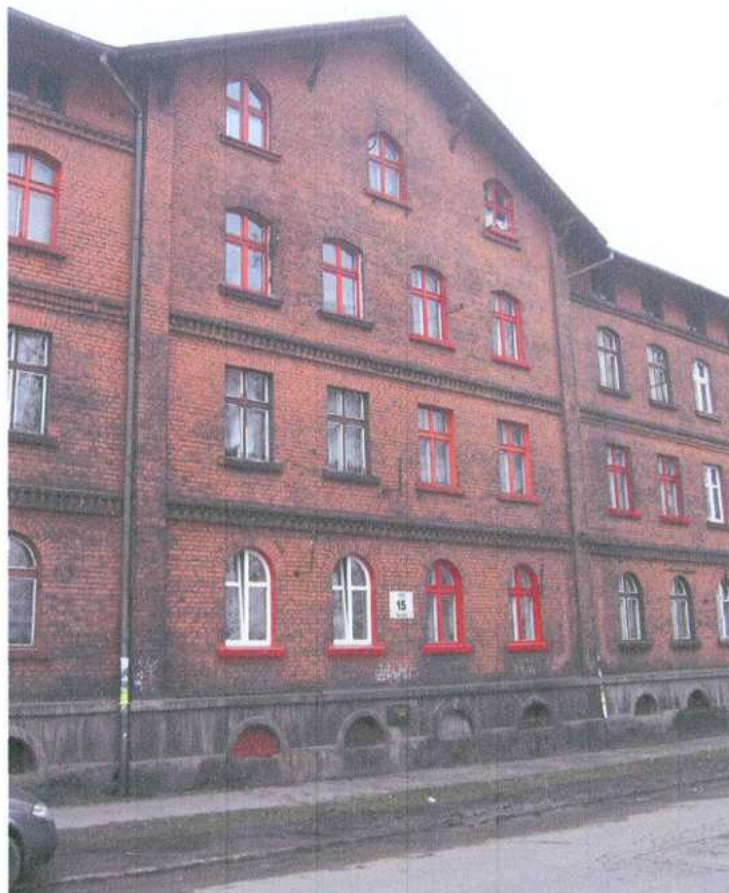
5. Ryzalit elewacji wschodniej

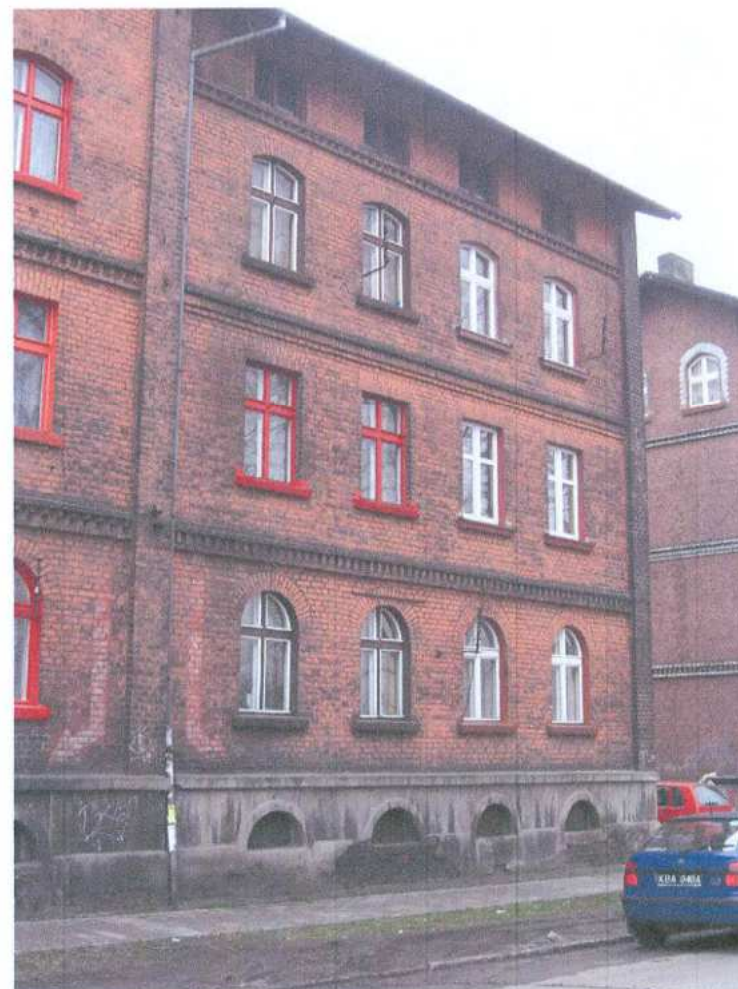
6. Część południowa elewacji wschodniej

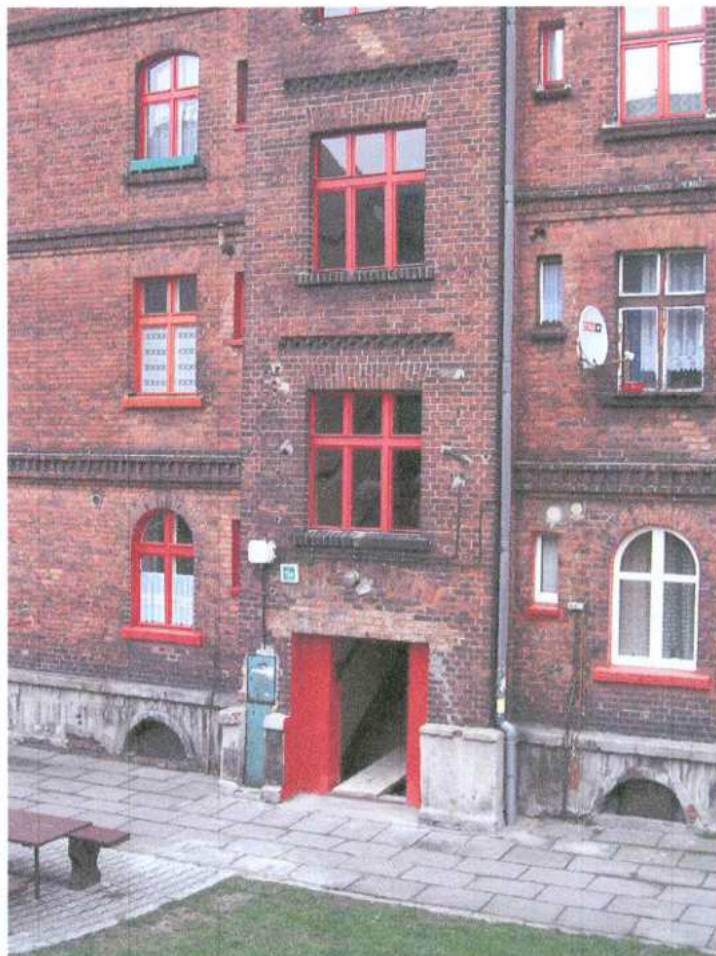
**7. Ryzalit centralny**

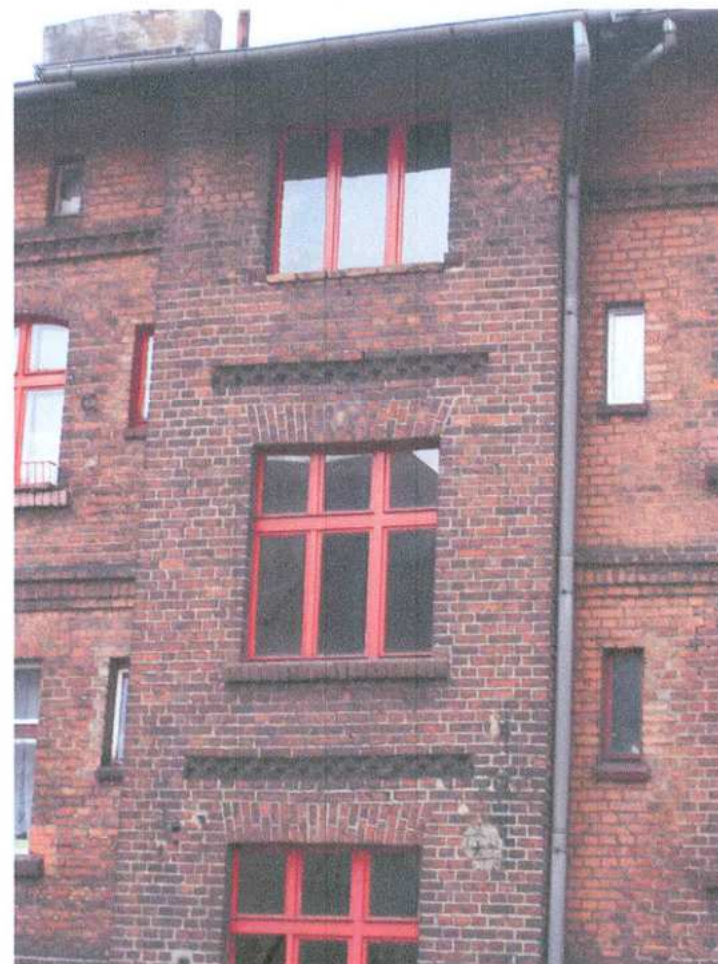
**8. Ryzalit południowy**

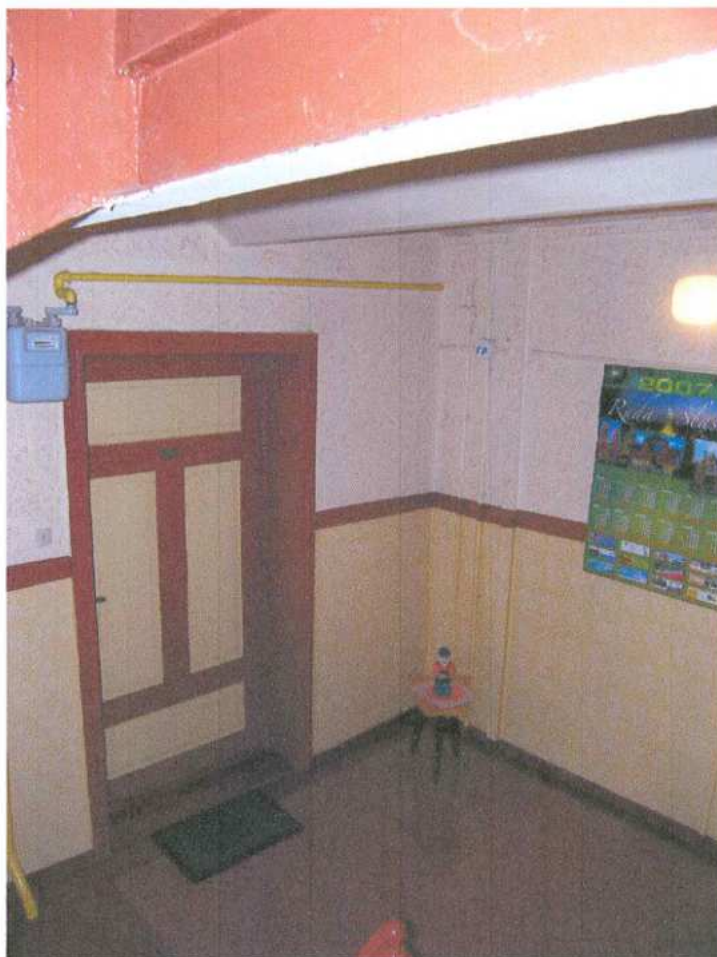
**Podłogi, posadzki** - w piwnicach pierwotnie posadzka ceglana, obecnie częściowo wylewki betonowe. Na podestach schodów oraz klatce schodowej czarno – biała szachownica ceramiczna z bordiurą z pasów czarnego i białego. Obecnie część ceramiki wymieniona na płytki gresowe w kolorze szarym, część zamalowana farbami olejnymi.

9. Podest piętra

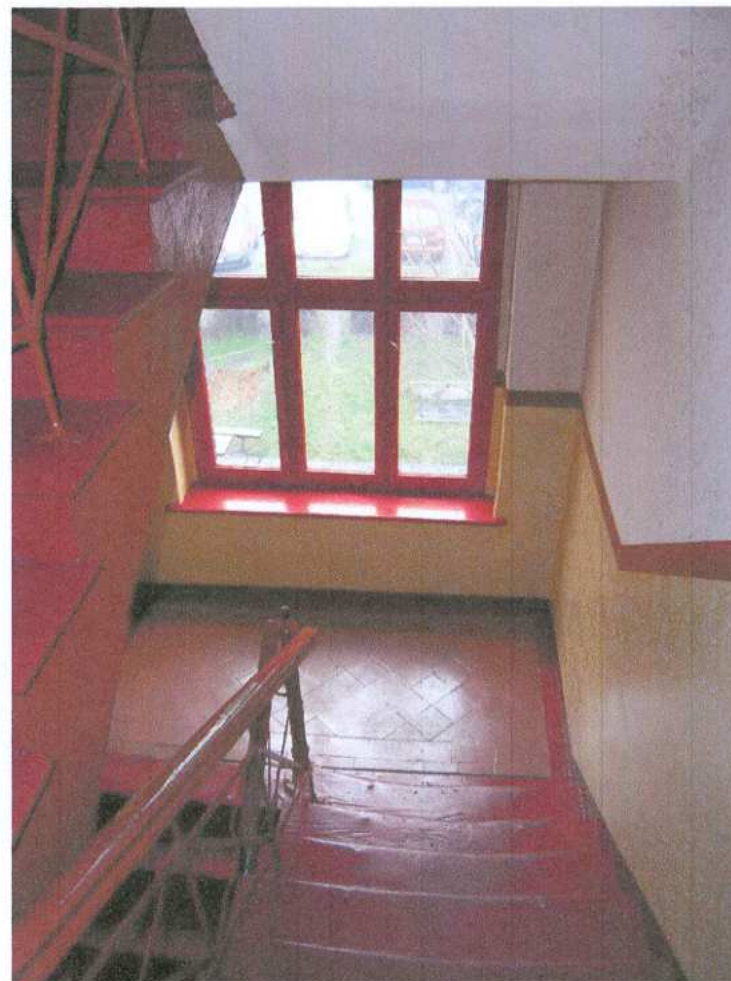
**Schody wewnętrzne** – do piwnicy ceglane, jednobiegowe. Główne murowane, przyścienne, dwubiegowe z podestami, powrotne. Podstopnice pełne, stopnie drewniane (obecnie częściowo wymienione), policzki schodów pełne. Podniebie pełne w formie łuku. Balustrada metalowa ze skrzyżowanych płaskowników oraz podobnych skręconych elementów pionowych. Słupki odlewane ze staliwa, kanelowane z szyszką (zachowane w dolnej kondygnacji).

10. Podest między piętrami

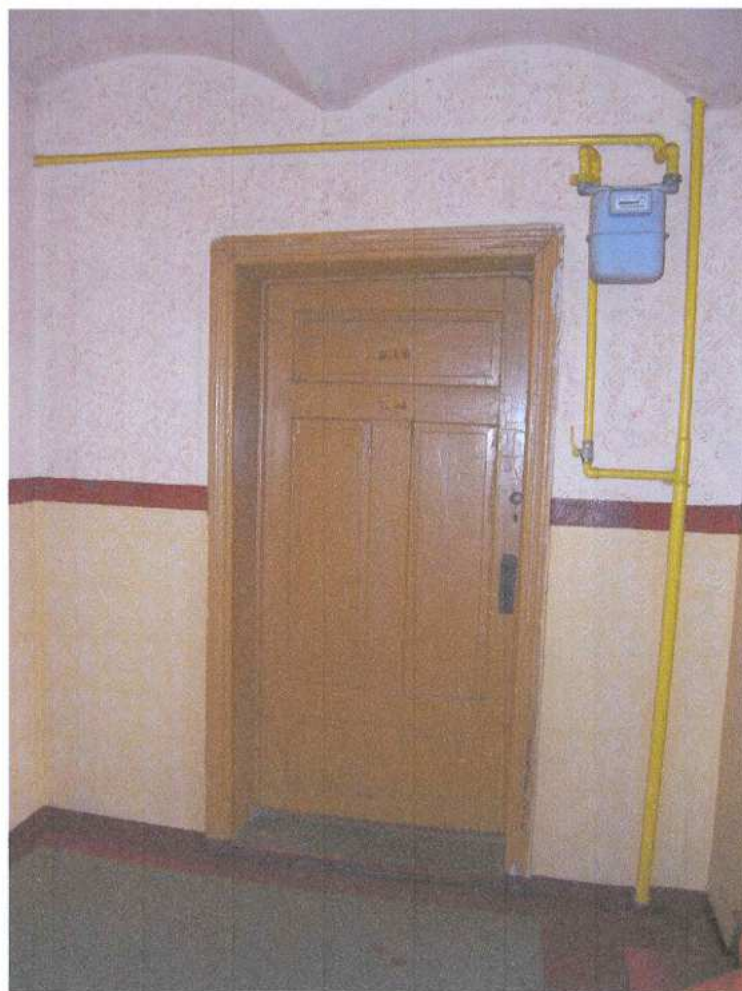
**Drzwi wewnętrzne** – większość stolarki wtórna, płytowa, jednoskrzydłowa. Drzwi do piwnicy drewniane jednoskrzydłowe, deskowe, podobne drzwi na strych. Zachowane w kilku mieszkaniach drzwi pełne, jednoskrzydłowe, płycinowe, na zawiasach czopowych

11. Pierwotne drzwi do mieszkania na drugim piętrze

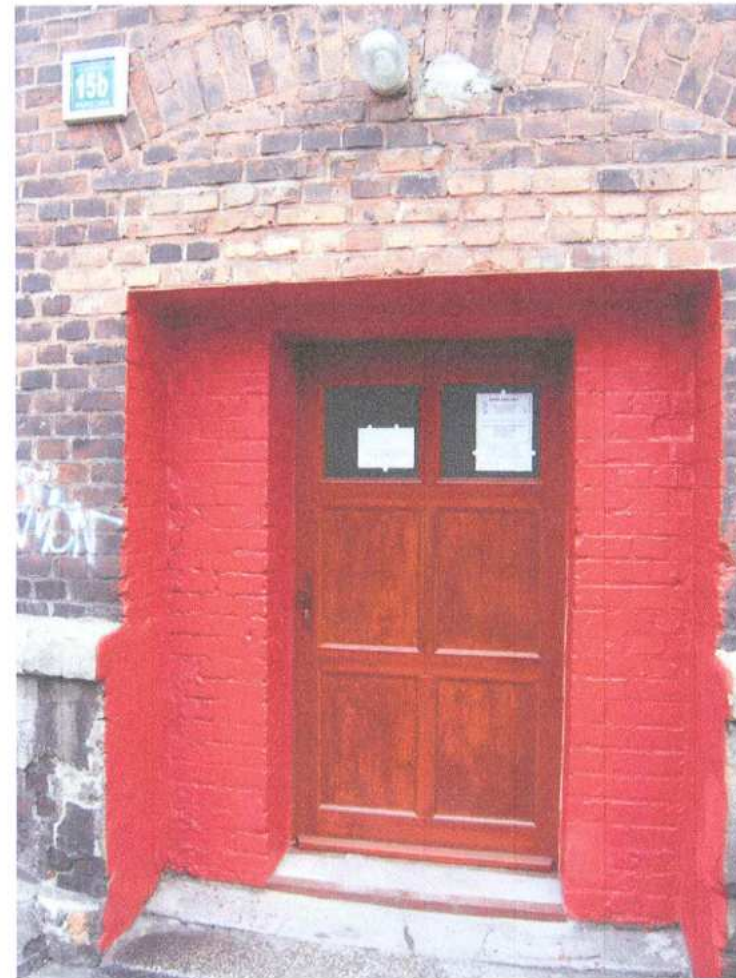
14. Wejście nr 15b

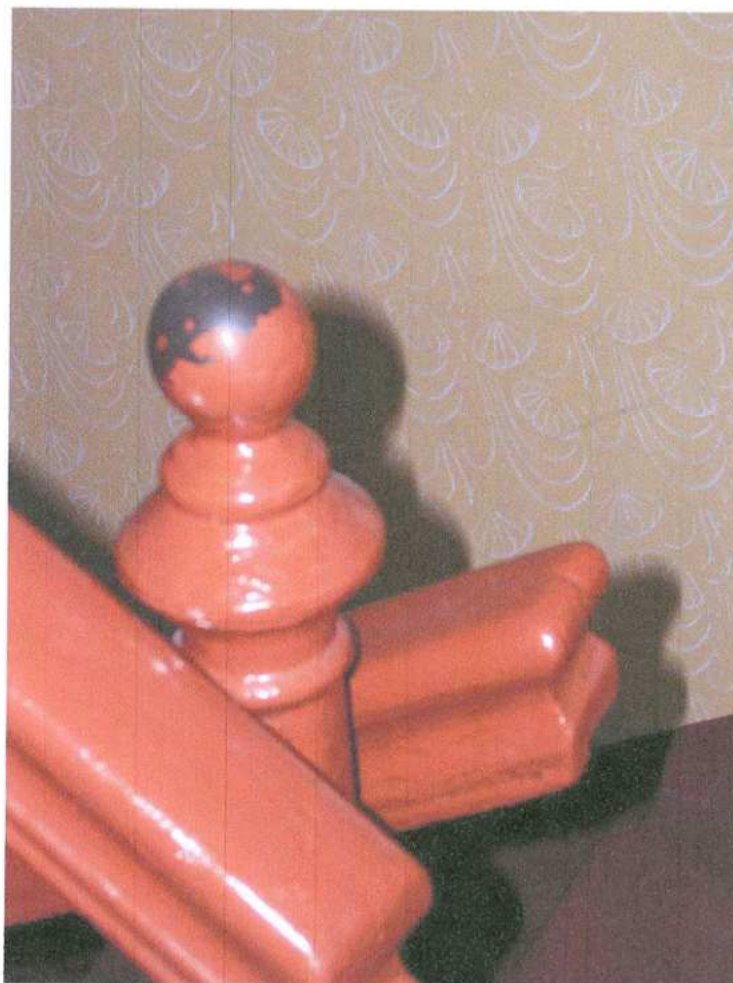
15. Zwieńczenie słupka balustrady

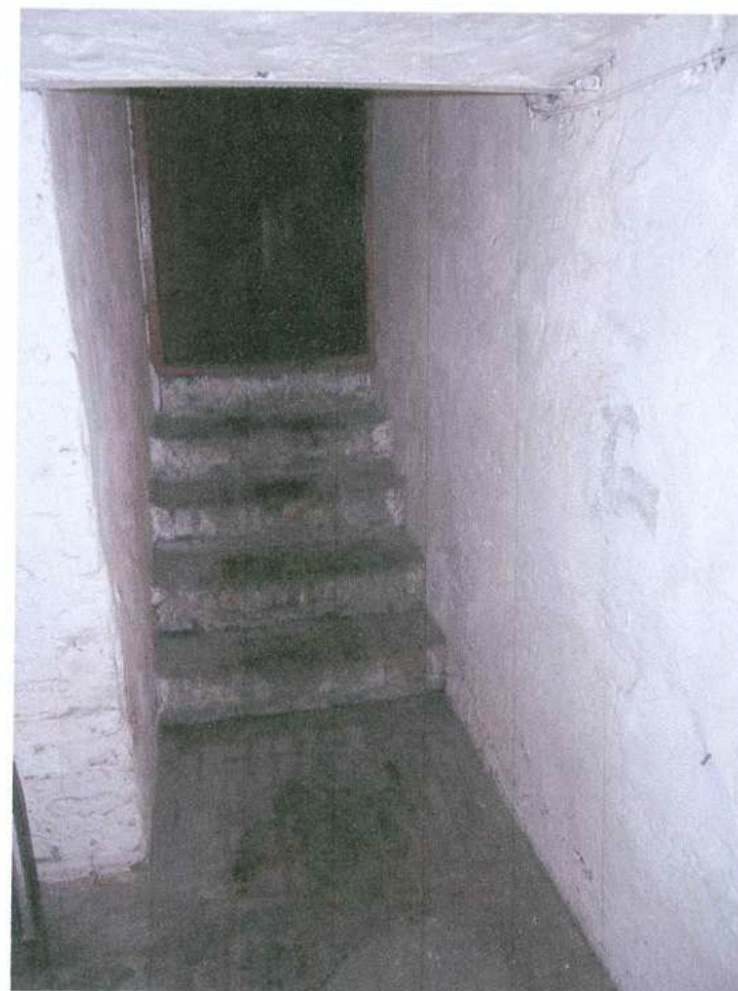
16. Schody do piwnicy

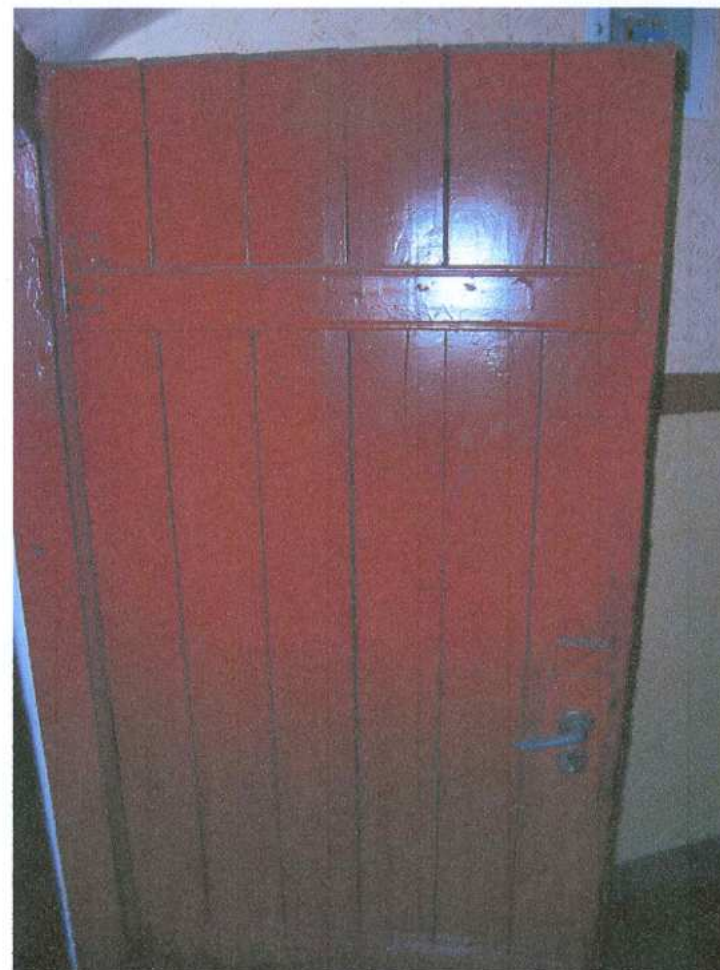
**18. Drzwi do piwnicy**

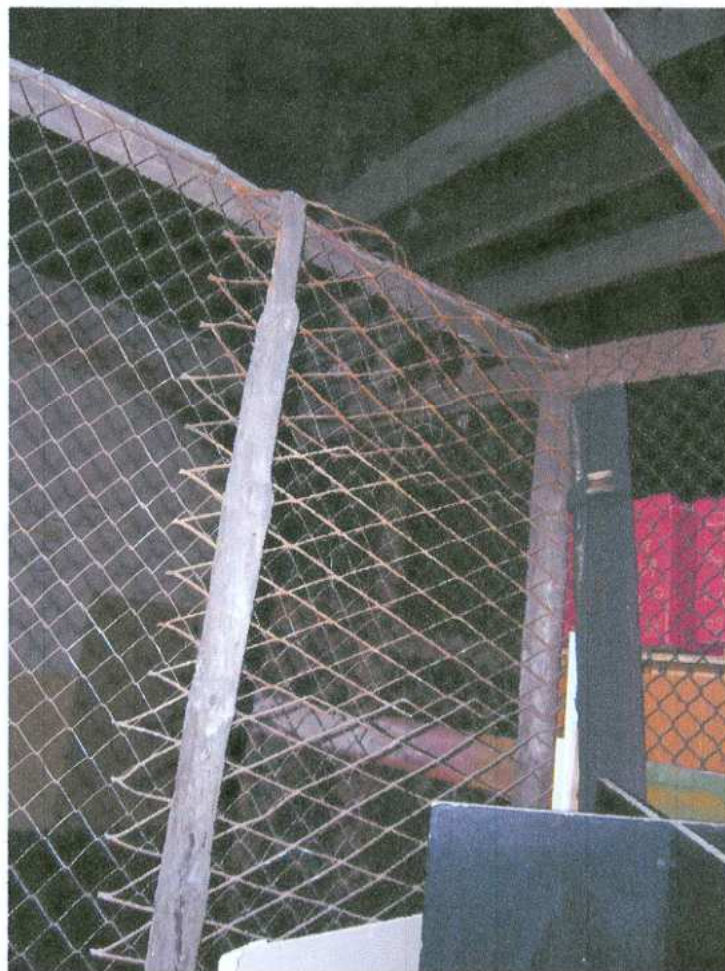
19. Zabudowa strychu

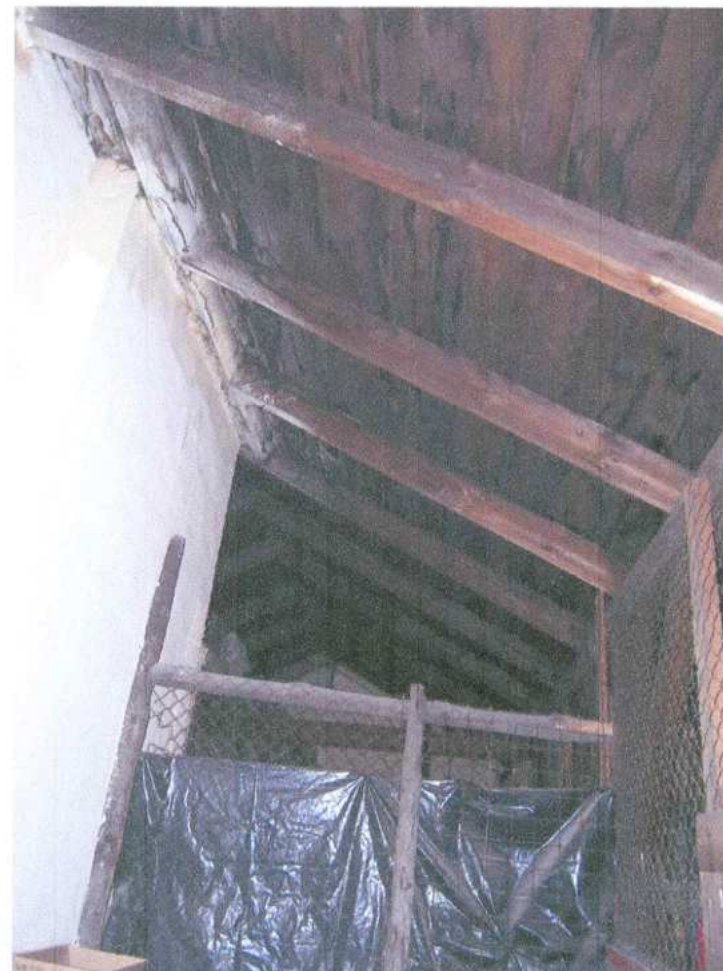
**Wieżba dachowa** - drewniana o konstrukcji kleszczowo-płatwiowej z mieczami i ze ścianką kolankową.

20. Wieżba dachowa
