1. *Obiekt***BUDYNEK MIESZKALNY**2. *Czas powstania*
4. ćwierć XIX w.3. *Miejscowość*
RUDA ŚLĄSKA
Dzielnica **NOWY BYTOM**II. *1-zdjęcie, 2-sytuacja, 3-orientacja*

4. *Adres***Ruda Śląska**
ul. Parkowa 19Nr działki 1.3281/188
KW 12156R5. *Przynależność administracyjna*województwo **śląskie**gmina **Ruda Śląska**
powiat **grodzki**6. *Poprzednie nazwy miejscowości***Beuthener Schwarzwald,**
Friedenshütte,7. *Przynależność administracyjna*
*przed 31 grudnia 1998r*województwo **katowickie**
gmina **Ruda Śląska**8. *Właściciel i jego adres***Skarb Państwa**9. *Użytkownik i jego adres*Międzyzakładowa Górnicza Spółdzielnia
„PERSPEKTYWA”
41-707 Ruda Śląska, ul. ks.L.Tunkla 147

| 1. Miejscowość RUDA ŚLĄSKA | 2. Obiekt BUDYNEK MIESZKALNY - UL. PARKOWA 19 | 3. Zawartość wkladki c.d. pkt. 13 |

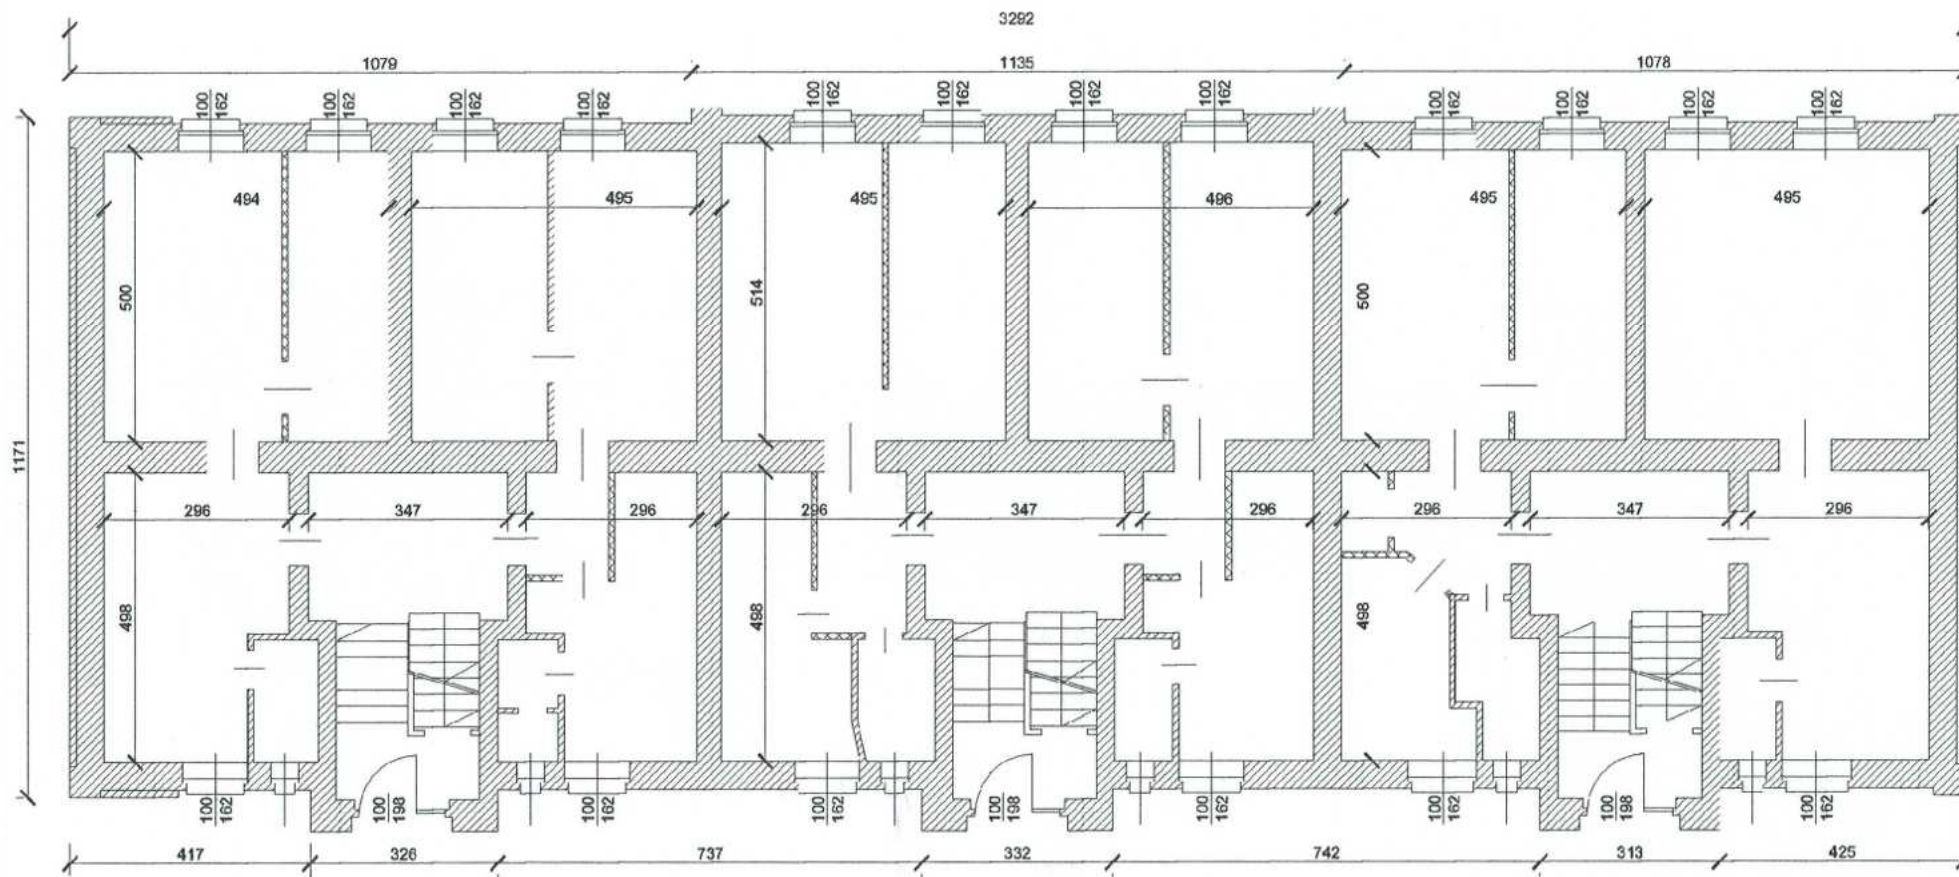
rzut przyziemia

Rzut - zbliżony do prostokąta z centralnym ryzalitem w elewacji wschodniej i trzema ryzalitami w elewacji zachodniej.

Wnętrze – 2 traktowe. Całość budynku podzielona na trzy analogiczne segmenty z centralną klatką schodową w ryzalicie. Piwnice 2 i ½ traktowe z korytarzem centralnym. Na kondygnacjach mieszkalnych z klatki schodowej wejścia na północ i południe do pierwotnie dwuizbowych mieszkań zajmujących całą szerokość budynku z pokojem od wschodu i kuchnią od zachodu, z kuchni wejście do łazienki. Obecnie układ zakłócony przez wprowadzenie wtórnych, lekkich ścianek działowych. Układ pomieszczeń amfiladowy. W partii strychu w części 19 od południa wejście do dwuizbowego mieszkania, od północy na strych; w części 19a na wprost schodów wejścia do trzech jednoizbowych mieszkań, dla których łazienki wydzielono od zachodu. Od południa i północy wejścia na strych. W części 19b układ jak w części 19 w lustrzanym odbiciu (z części strychu wydzielony wiatrołap). W części 19 przed mieszkaniami na poziomie strychu dobudowane wiatrołap, ponadto część strychu zaadaptowana na pokój.

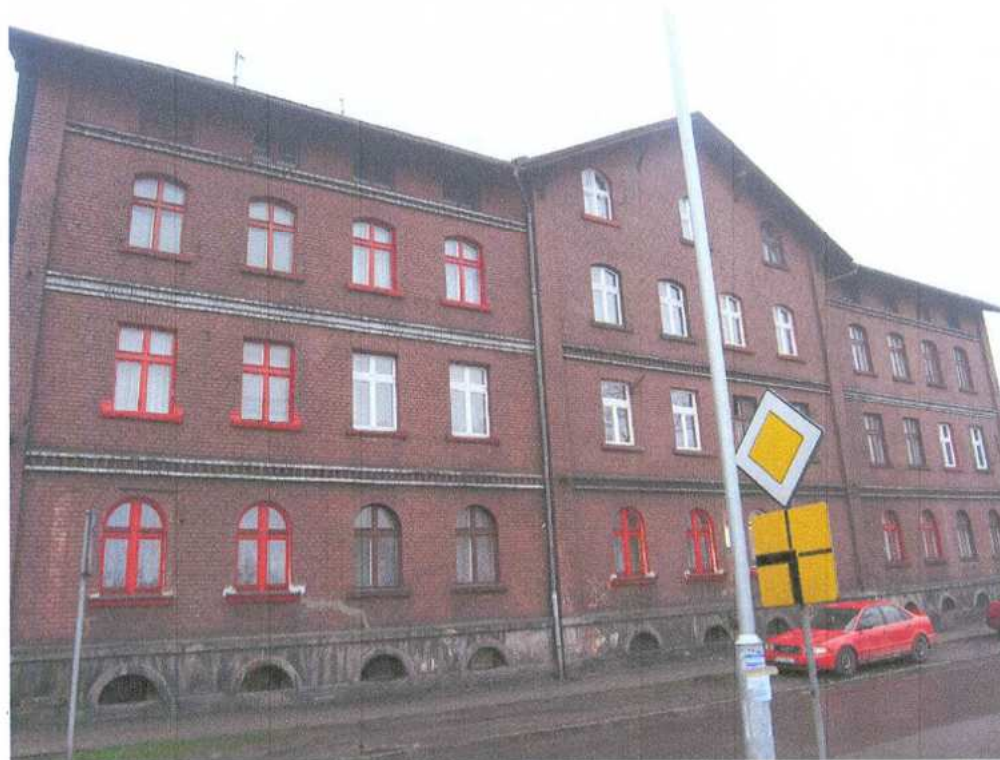
1. Elewacja wschodnia

Elewacja wschodnia - symetryczna, dwunastoosiowa, w układzie 4-4-4. W osiach 5-7 ryzalit. W osiach okna. W partii piwnicy w formie łuków pełnych z wydatnymi bordiurami; w parterze stojących prostokątów zamkniętych łukami pełnymi, na pierwszym piętrze prostokątnych, na drugim zamkniętych łukami odcinkowymi. W szczycie ryzalitu symetrycznie cztery okna zamknięte spłaszczonym łukiem Tudorów; w partii strychu okna w formie leżącego prostokąta. Okap dachu wysunięty, wsparty na rzeźbionych, drewnianych kroksztynach wspartych na lezkowych konsolach. Kominy w kalenicy.

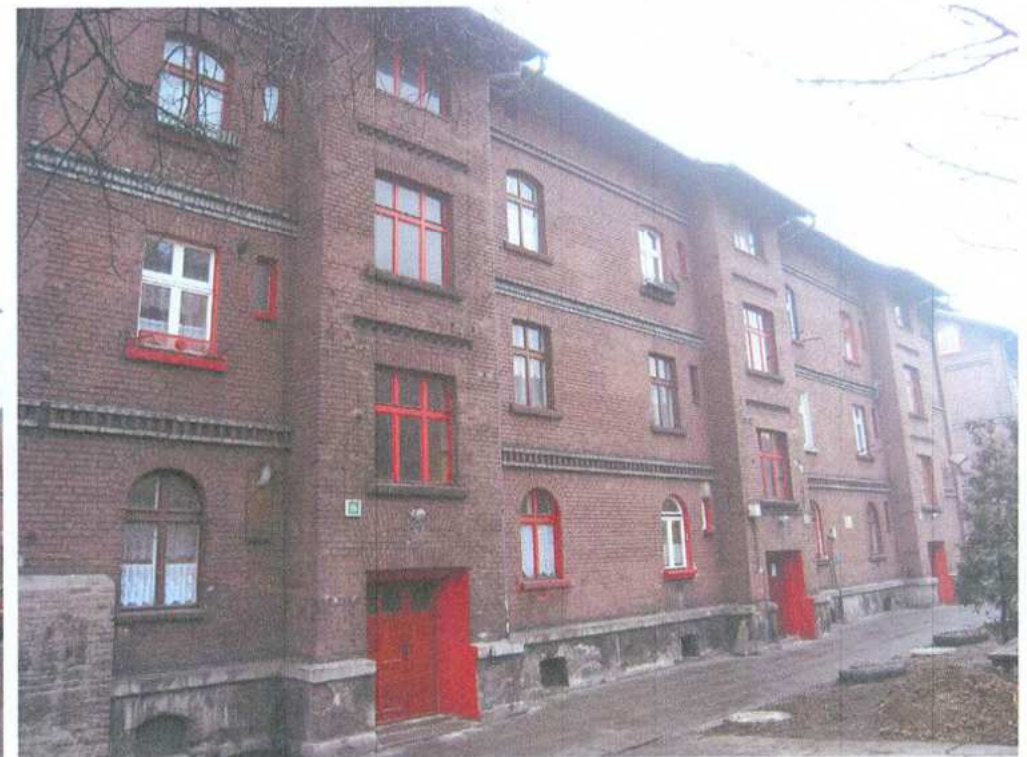
2. Elewacja zachodnia

Elewacja zachodnia – symetryczna, dziewięcioosiowa w układzie 1-1-2-1-2-1-1. Lizeny jedynie na narożnikach budynku. Gzymsy przerwane w partiach ryzalitów. W osiach 2, 5 i 8 ryzalitty klatek schodowych z małymi okienkami sanitariatów po bokach. W ryzalitech w przyziemiu prosto zamknięte wejście z wyodrębnionych pełnym łukiem odciażającym (w części 17b i 17a drzwi jednoskrzydłowe, płycinowe z przeszkleniem w górnej części, w części 17 półtoraskrzydłowe, tak samo zdobione), na kondygnacjach szerokie, prosto zamknięte okna. Międzykondygnacyjnie odcinki podwójnego ząbkowego gzymsu. W pozostałych osiach okna jak w fasadzie. Na elewacji widoczne liczne zewnętrzne instalacje oraz wyprowadzenia przewodów kominowych (gazowych).

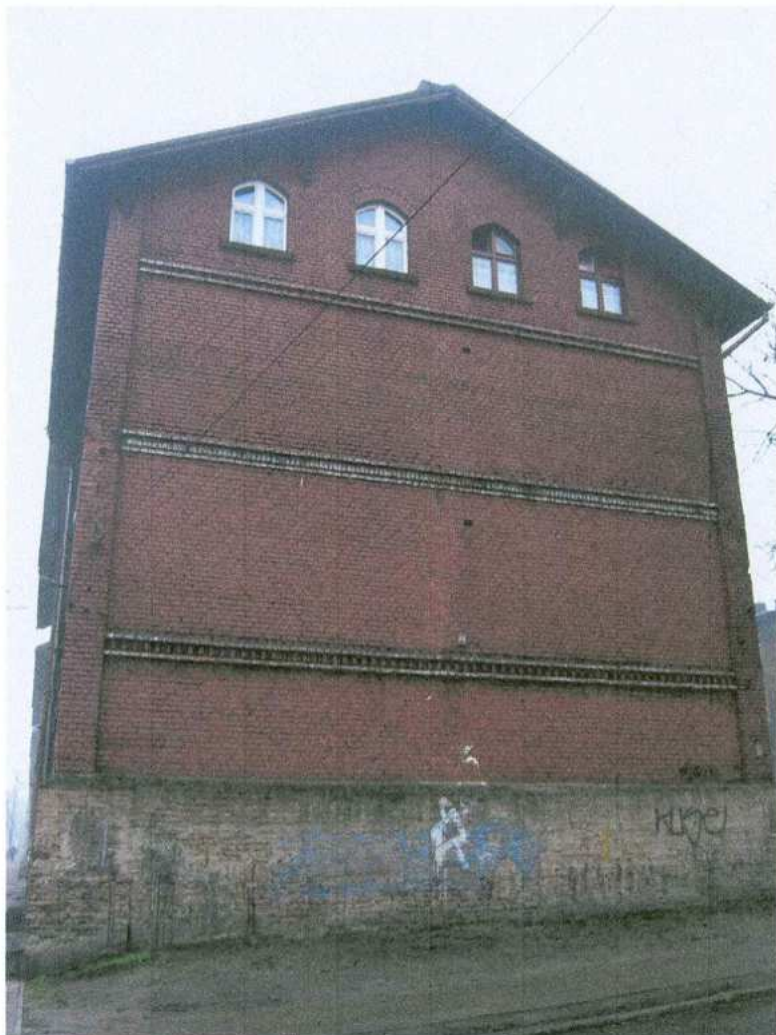
3. Elewacja północna

Elewacja północna - symetryczna, czteroosiowa. Podziały poziome i pionowe jak w fasadzie. Cztery okna zamknięte łukiem Tudorów jedynie w szczycie.

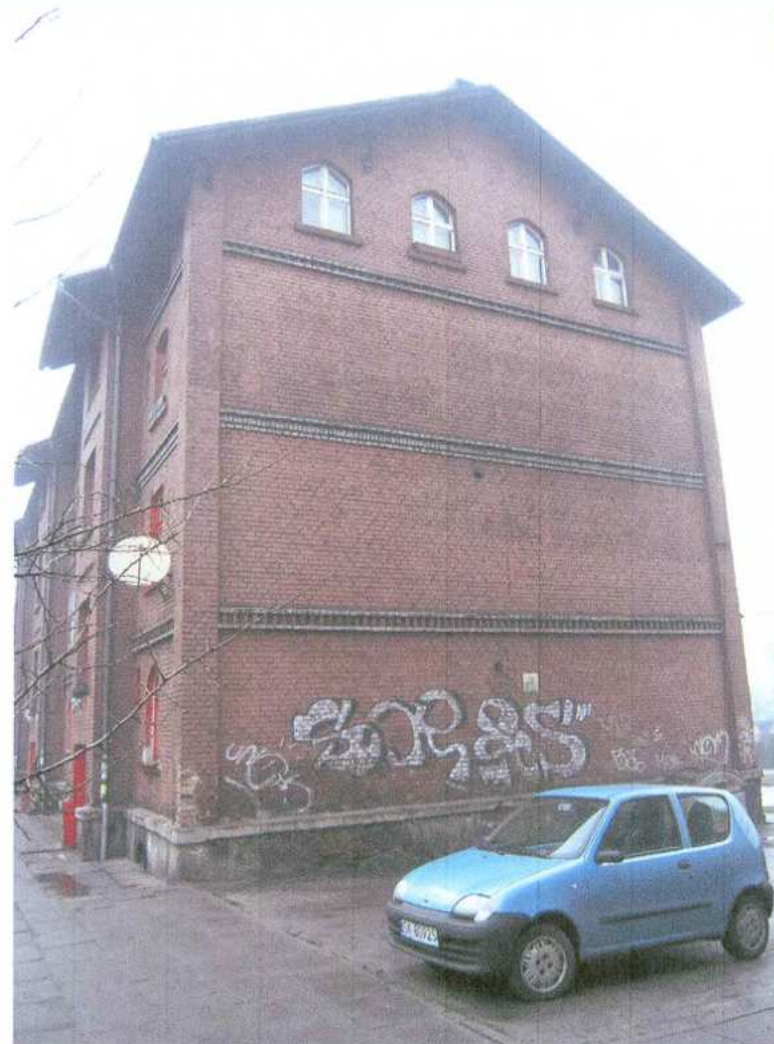
4. Elewacja południowa

Elewacja południowa – symetryczna, czteroosiowa. Podziały poziome i pionowe jak w fasadzie. Cztery okna zamknięte łukiem Tudorów jedynie w szczycie.

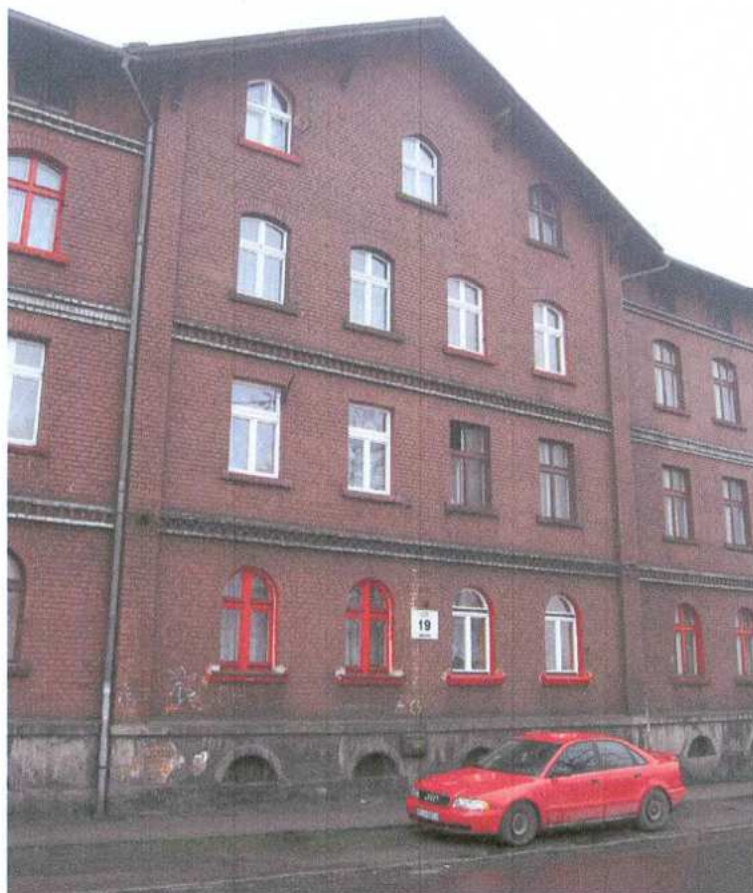
5. Ryzalit elewacji wschodniej

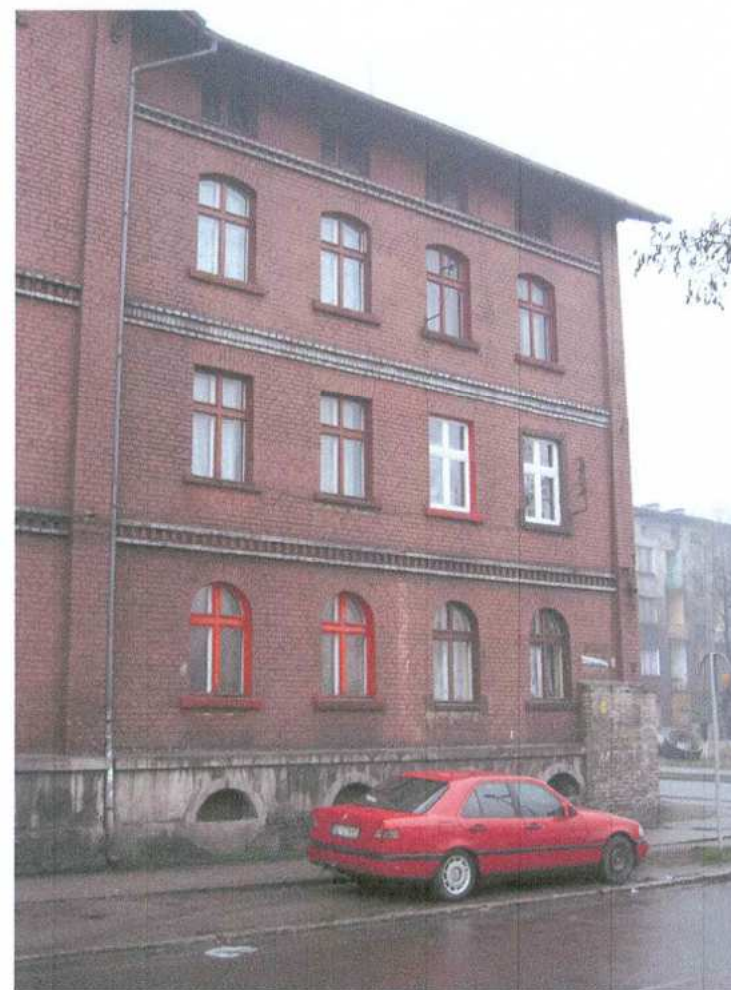
6. Część północna elewacji wschodniej

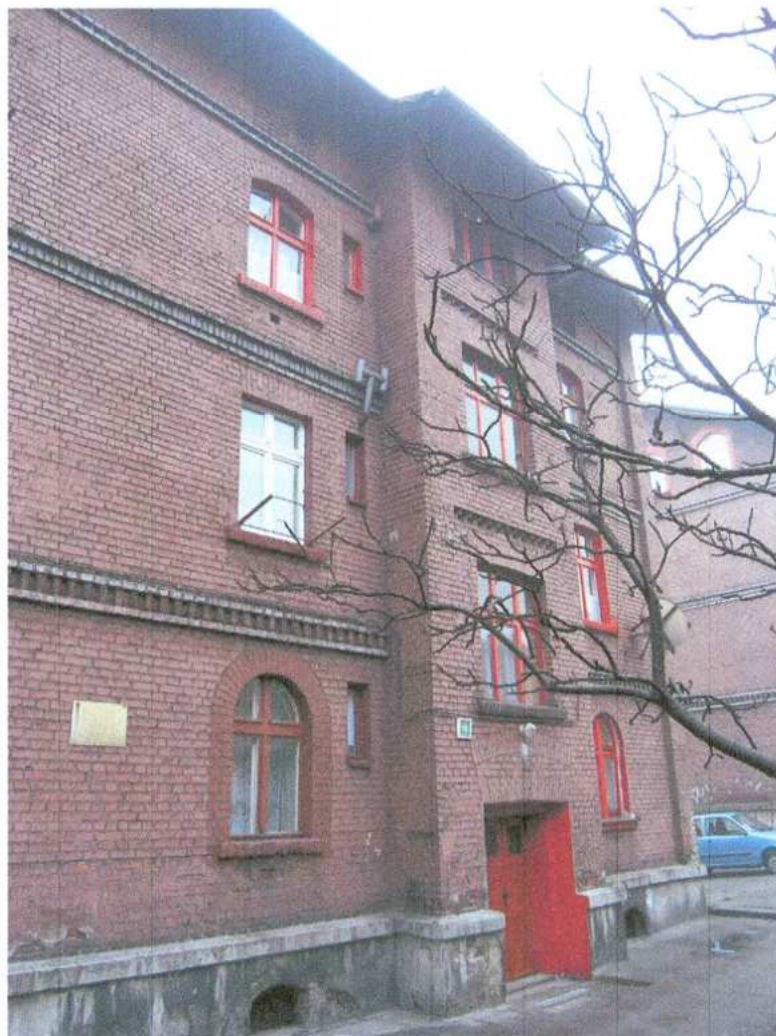
7. Ryzalit południowy w elewacji zachodniej

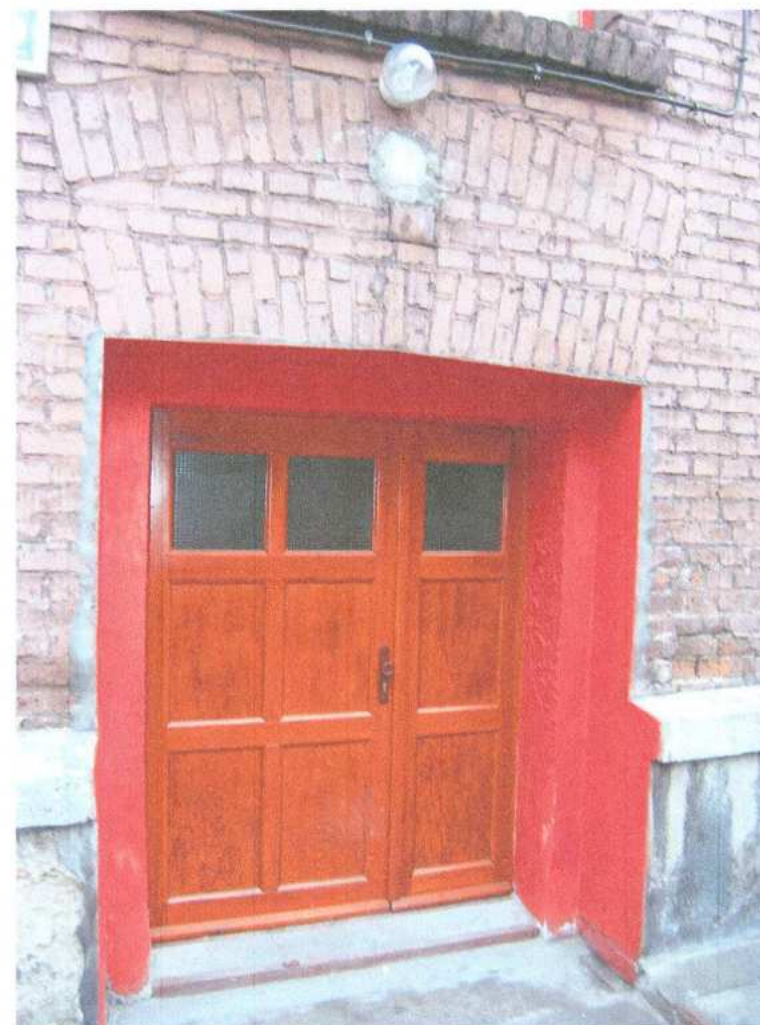
8. Wejście nr 19

Drzwi zewnętrzne – drewniane, jednoskrzydłowe i półtoraskrzydłowe, prosto zamknięte. Konstrukcja ramowo – płycinowa na zawiasach czopowych. Skrzydła z czterema płycinami każde. Pochwyty wymieniony, malowane na mahoniowo.

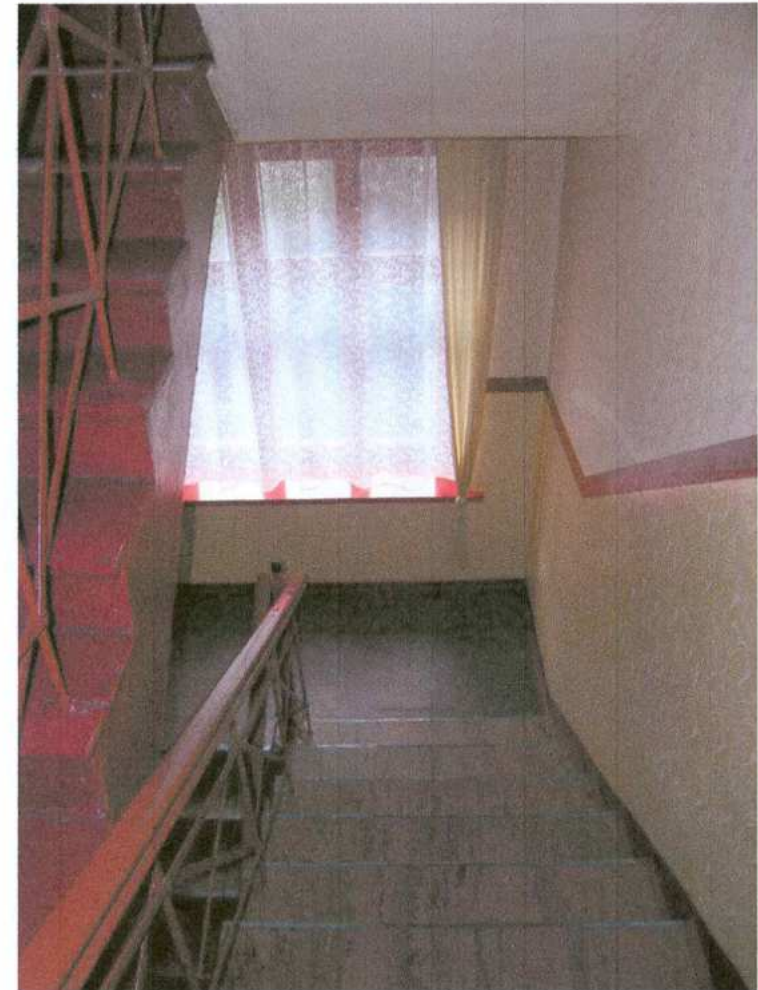
Schody wewnętrzne – do piwnicy ceglane, jednobiegowe. Główne murowane, przyścienne, dwubiegowe z podestami, powrotne. Podstopnice pełne, stopnie drewniane (obecnie częściowo wymienione), policzki schodów pełne. Podniebie pełne w formie łuku. Balustrada metalowa ze skrzyżowanych płaskowników oraz podobnych skręconych elementów pionowych. Słupki odlewane ze staliwa, kanelowane z szyszką (zachowane w dolnej kondygnacji).

12. Podest i schody między piętrami

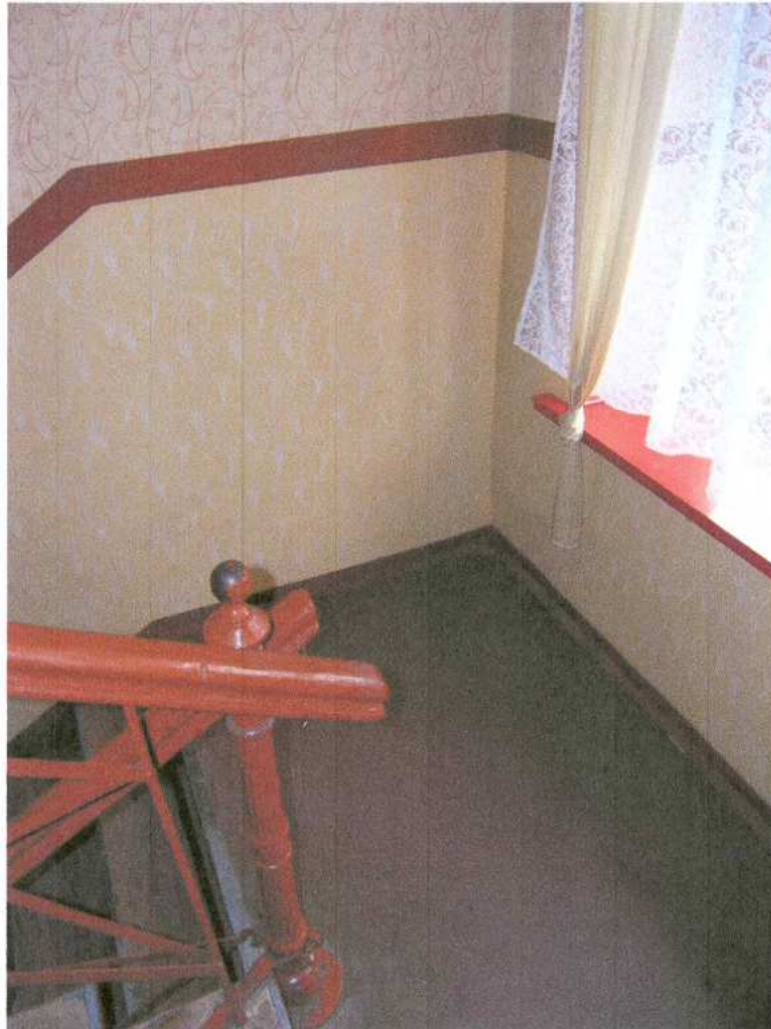
13. Słupek schodów na piętrze

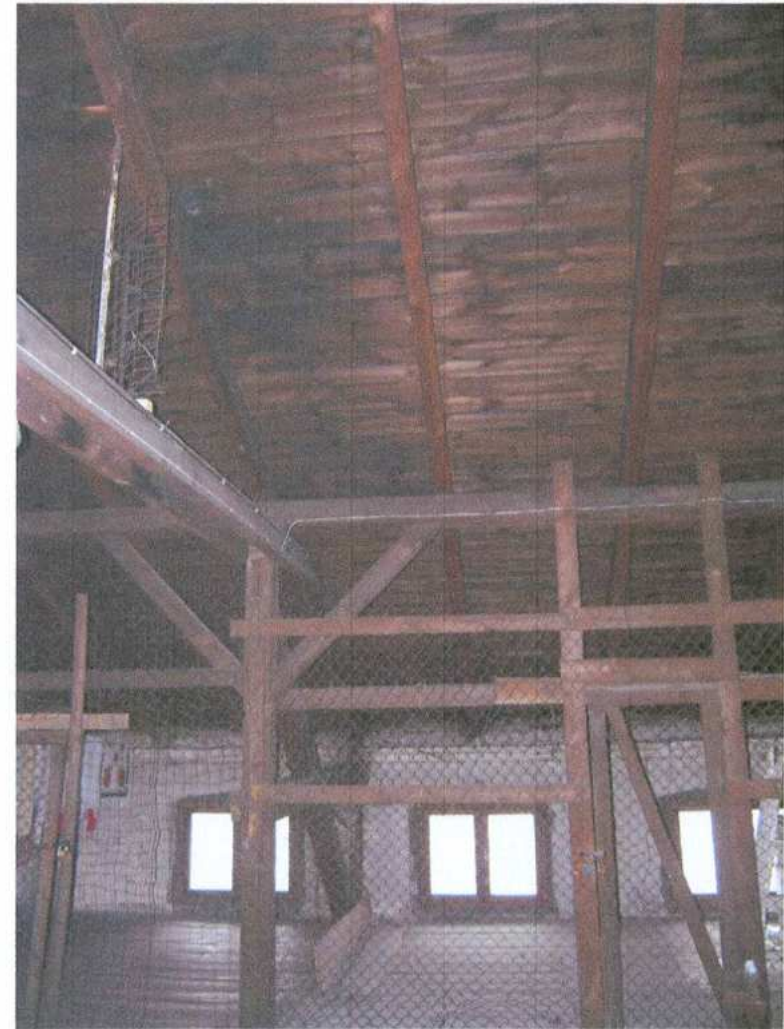
Więźba dachowa - drewniana o konstrukcji kleszczowo-płatwiowej z mieczami i ze ścianką kolankową.

14. Więźba dachowa i zabudowa

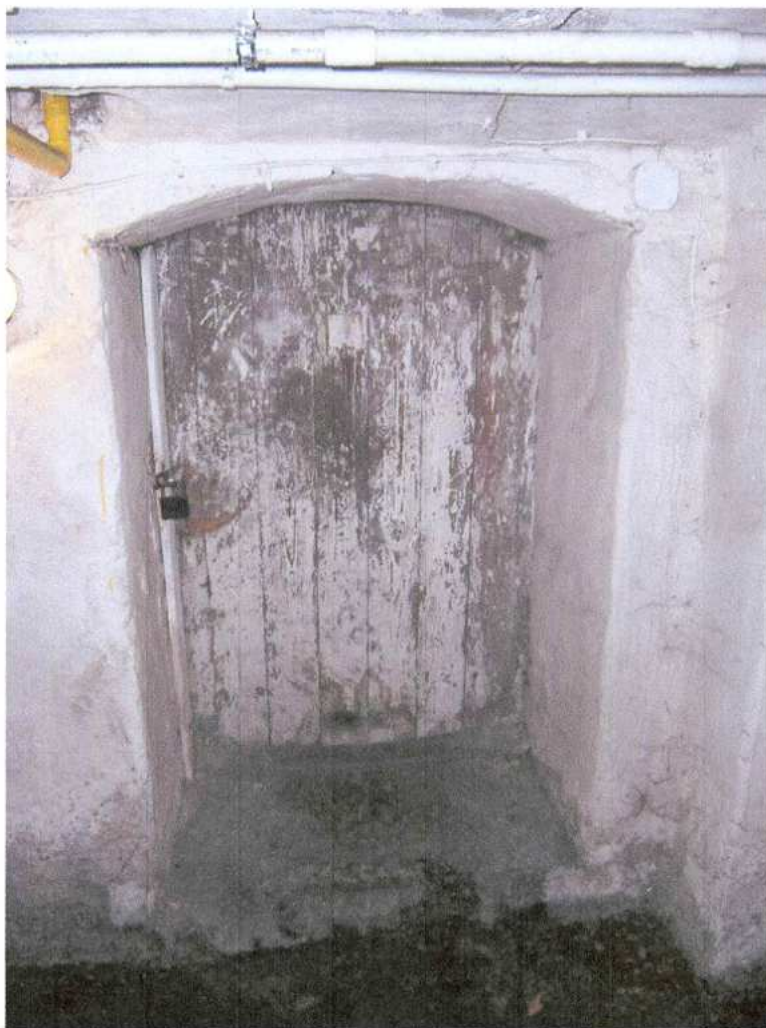
Drzwi wewnętrzne – większość stolarki wtórna, płytowa, jednoskrzydłowa. Drzwi do piwnicy drewniane jednoskrzydłowe, deskowe, podobne drzwi na strych; w niektórych mieszkaniach zachowane jednoskrzydłowe, pełne drzwi na zawiasach czopowych zdobione czterema płycinami.

15. Drzwi piwniczne

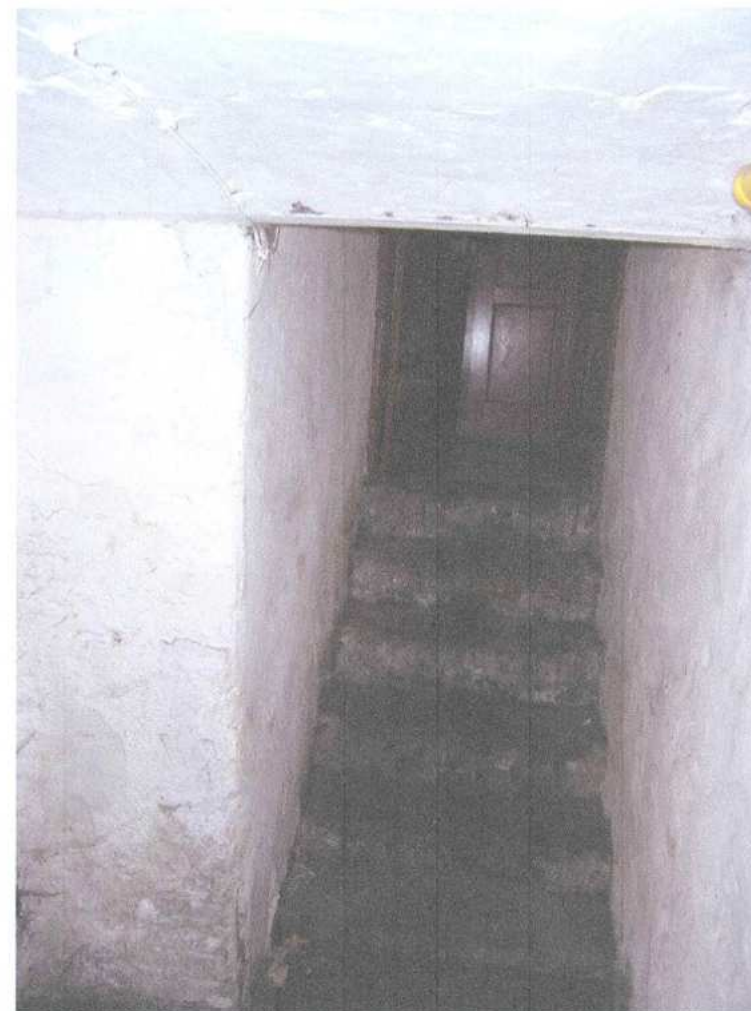
16. Schody do piwnicy

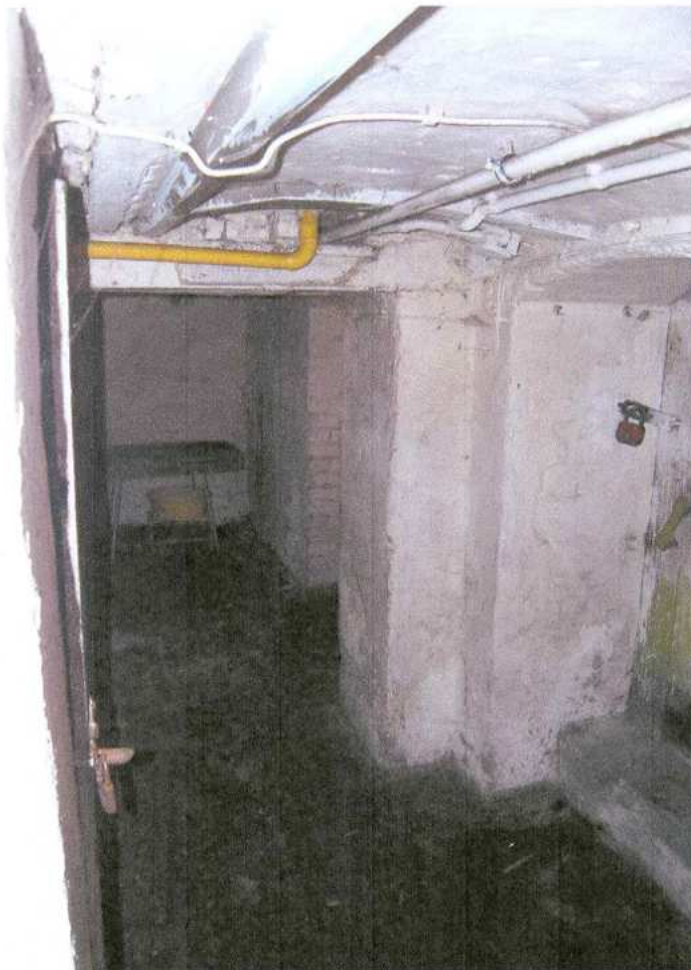
Podłogi, posadzki - w piwnicach pierwotnie posadzka ceglana, obecnie częściowo wylewki betonowe. Na podestach schodów oraz klatce schodowej czarno – biała szachownica ceramiczna z bordiurą z pasów czarnego i białego. Obecnie część ceramiki wymieniona na płytki gresowe w kolorze szarym, część zamalowana farbami olejnymi.

17. Piwnica
