**KARTA EWIDENCYJNA ZABYTKÓW
ARCHITEKTURY I BUDOWNICTWA**

1. *Obiekt*
OSIEDLE KAUFHAUS – BUDYNEK MIESZKALNY PRZY ULICY PODGÓRZE NR 2-16

2. *Czas powstania*
1901 r. – 1906 r.

3. *Miejscowość*
RUDA ŚLĄSKA

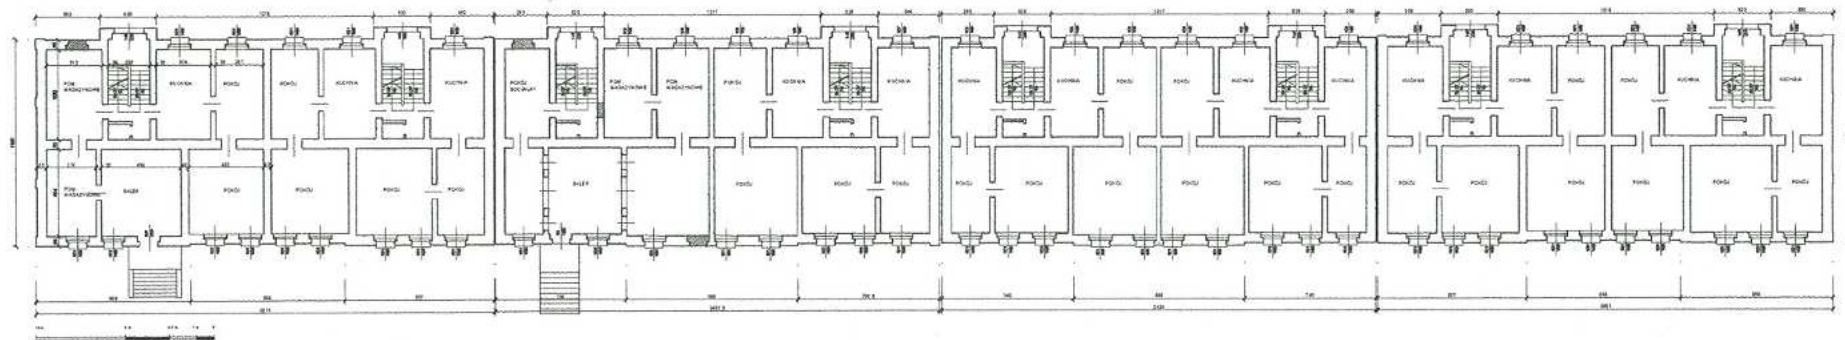
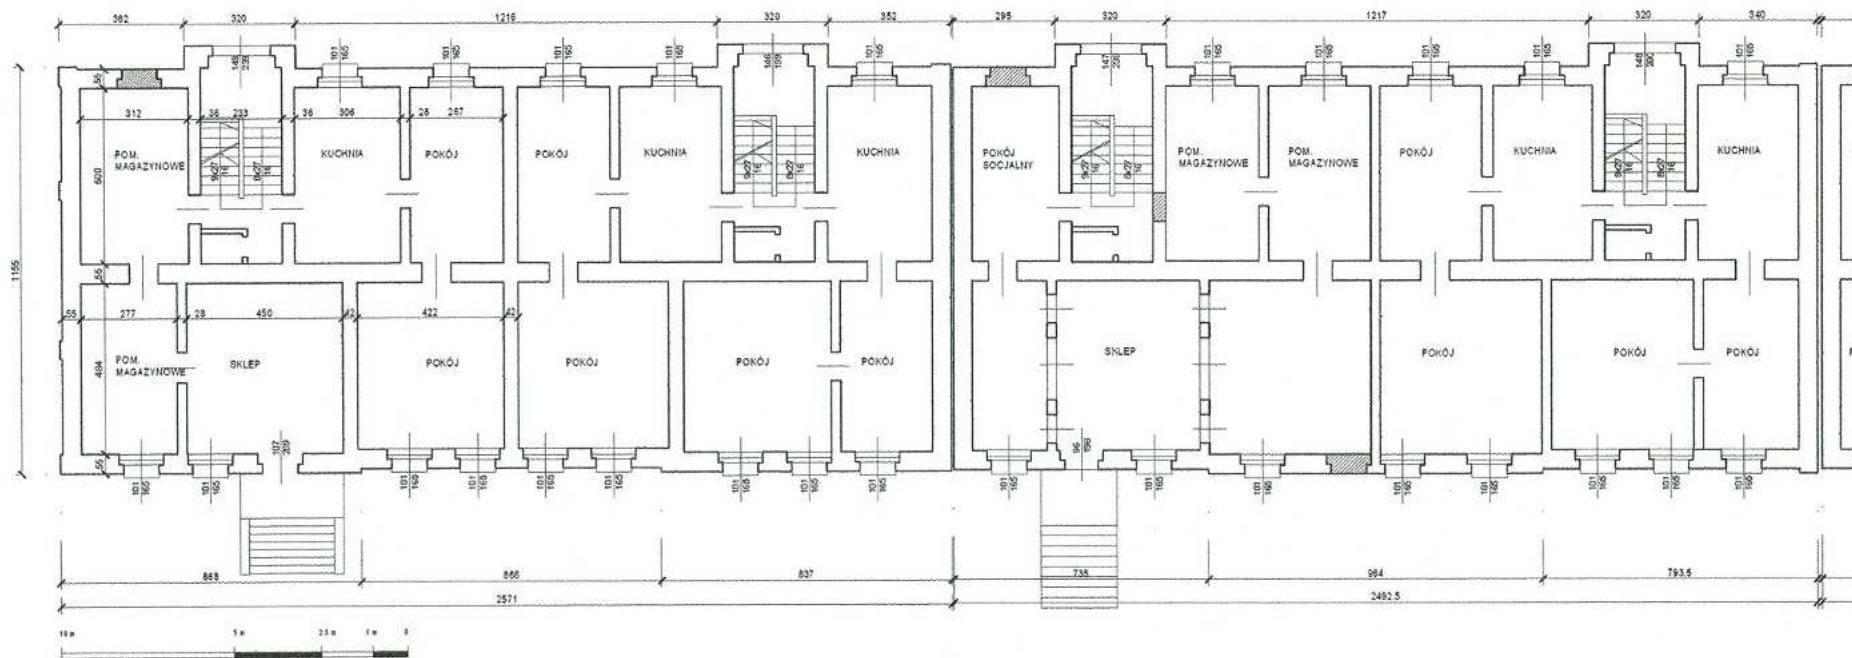
3. Zawartość wkładki
Rzut parteru

Rzut – budynek na rzucie wydłużonego prostokąta, dwutraktowy. Od strony elewacji zachodniej osiem charakterystycznych, jednoosiowych ryzalitów z głównymi strefami wejściowymi prowadzącymi do poszczególnych klatek schodowych budynku. Ryzalitty zlokalizowane w 2, 7, 9, 15, 18, 23, 26 i 31 osi. Klatki schodowe budynku znajdują się w przednim trakcie obiektu od zachodu. Od strony elewacji wschodniej sześć pseudo ryzalitów elewacji o zróżnicowanej wielkości: trójosiowej i czteroosiowej. Ryzalitty trójosiowe znajdują się w 1, 2 i 3 osi, ponadto w 8, 9 i 10, jak również 31, 32 i 33 oraz 38, 39 i 40 osi elewacji. Ryzalitty czteroosiowe usytuowane w 14, 15, 16 i 17 osi oraz 24, 25, 26 i 27. Na piętrach wydzielone z klatek schodowych toalety.

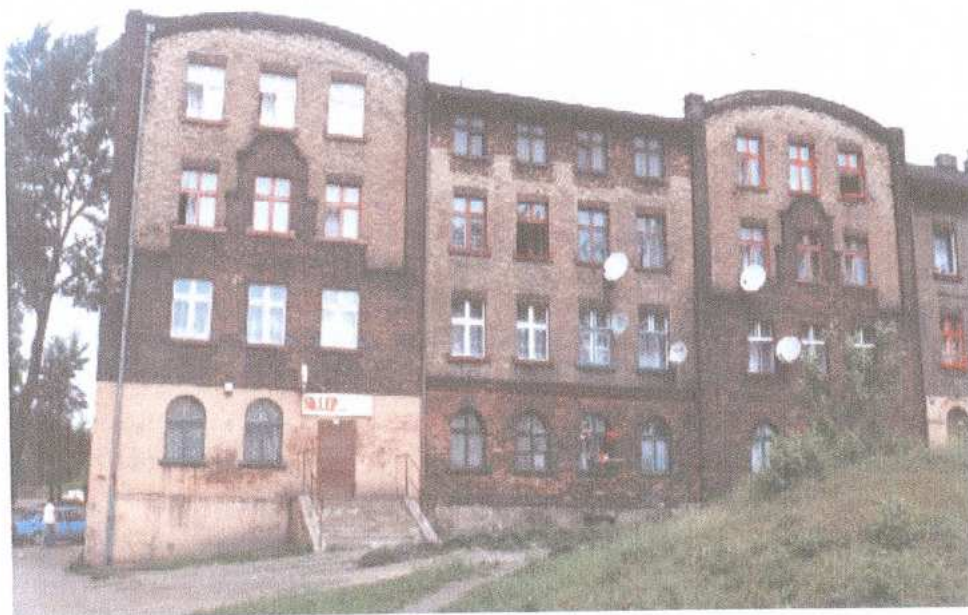
1. fragment elewacji wschodniej – widok od strony południowo – wschodniej

Elewacja wschodnia - ceglana (wykonana z dwubarwnej cegły w kolorze czerwonym i beżowym występującym naprzemiennie na wysokości drugiej, trzeciej kondygnacji i poddasza, jak również trzeciej kondygnacji i poddasza). Elewacja trójkondygnacyjna, z częściowo użytkowym poddaszem, tworzącym od wschodu formę czwartej kondygnacji budynku. Elewacja 40-osiowa. W partii piwnicy 33-osiowa, natomiast w poddaszu 38-osiowa. Elewacja złożona z charakterystycznych, naprzemiennie powtarzalnych 12 segmentów o zróżnicowanej wielkości oraz wysokości. Człony budynku dodatkowo zaakcentowane poprzez wprowadzenie sześciu pseudo ryzalitów o zróżnicowanej wielkości oraz wysokości. Cztery ryzality trójosiowe znajdują się w 1, 2 i 3 osi, ponadto w 8, 9 i 10, jak również 31, 32 i 33 oraz 38, 39 i 40 osi elewacji. W partii dachu przechodzą one w formę szczytów zamkniętych łukiem odcinkowym. Dwa ryzality czteroosiowe (usytuowane w 14, 15, 16 i 17 osi oraz 24, 25, 26 i 27 osi) zaakcentowane są na wysokości dachu szczytami o wykroju w typie falistym. Osie elewacji wyznaczone zróżnicowanym typem oraz wielkością otworów okiennych, jak również drzwiami lokali usługowych, które poprzedzone są jednobiegowymi, prostymi schodami zewnętrznymi. Drzwi prostokątne, jednoskrzydłowe osadzone w 3 oraz 12 osi pierwszej kondygnacji elewacji. W poszczególnych osiach pierwszej kondygnacji (z wyłączeniem 3 i 12 osi), jak również w środkowych osiach ryzalitów czteroosiowych otwory okienne zamknięte łukiem pełnym. Wyjątek stanowi 15 oś, gdzie okno zostało wtórnie zablendowane. W pozostałych osiach elewacji znajdujących się na wysokości drugiej i trzeciej kondygnacji oraz w partii piwnicy i poddasza okna prostokątne o zróżnicowanym gabarycie oraz podziale. Otwory okienne doświetlające poszczególne lokale mieszkalne znajdujące się w 4, 7 i 10 segmencie budynku przesunięte w stosunku do pozostałych członów obiektu. Elewacja dodatkowo artykułowana ceglanymi, narożnymi lizenami występującymi na zróżnicowanej wysokości w poszczególnych typach pseudo ryzalitów elewacji. (W trójosiowych ryzalitach znajdują się one na wysokości trzeciej kondygnacji oraz poddasza, natomiast w wariacie czteroosiowym na wysokości drugiej, trzeciej kondygnacji oraz poddasza). Ponadto ryzality trójosiowe dodatkowo wzbogacone są zaakcentowaniem środkowej osi trzeciej kondygnacji w postaci ceglanego, rozbudowanego obramowania okiennego zamkniętego naczółkiem półkolistym. Natomiast środkowe osie czteroosiowych ryzalitów w postaci okien znajdujących się w drugiej, trzeciej kondygnacji. Osadzone są one w lekko wysuniętych płaszczyznach elewacji. W partii szczytu czteroosiowych pseudo ryzalitów przechodzą one w rozbudowaną formę obramowania środkowego okna zamkniętego łukiem pełnym, które flankowane jest dwoma lizenami. Ponadto elewacja rozcłonowana jest ceglanym, wysokim cokołem zwieńczonym od góry rolką oraz gzymsami międzykondygnacyjnymi w postaci wysuniętych pasów cegieł, które znajdują się pomiędzy pierwszą i drugą kondygnacją (w 2 i 11 segmencie), jak również fryzami ząbkowymi znajdującymi się w 4, 6, 7, 9 segmencie pomiędzy drugą i trzecią kondygnacją. W pseudo ryzalitach czteroosiowych elewacji występują one pomiędzy pierwszą i drugą, jak również drugą i trzecią kondygnacją.

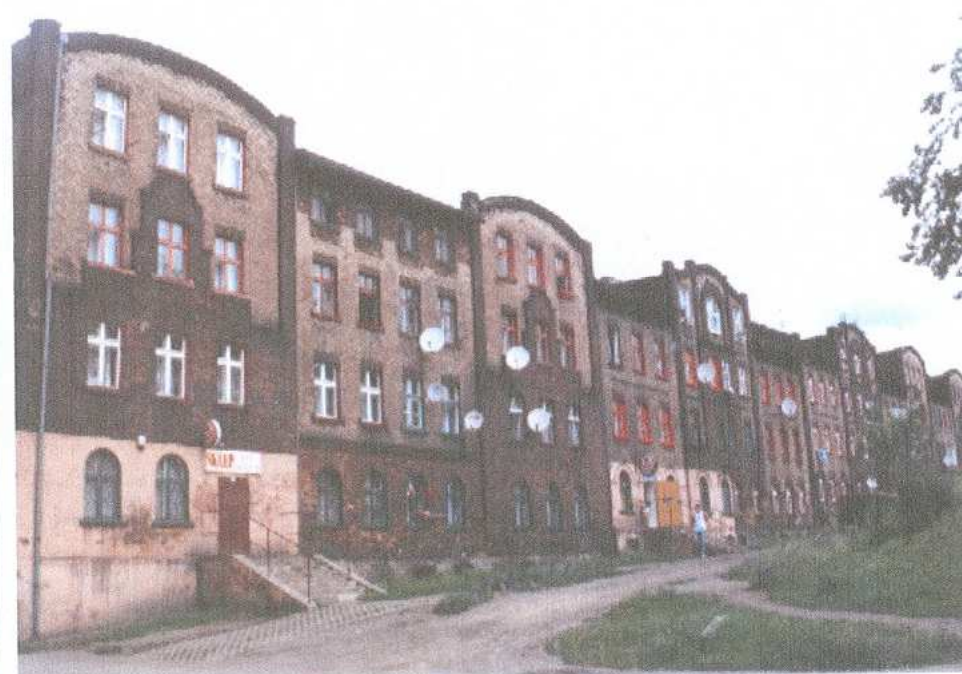
2. elewacja wschodnia – widok od strony północno - zachodniej

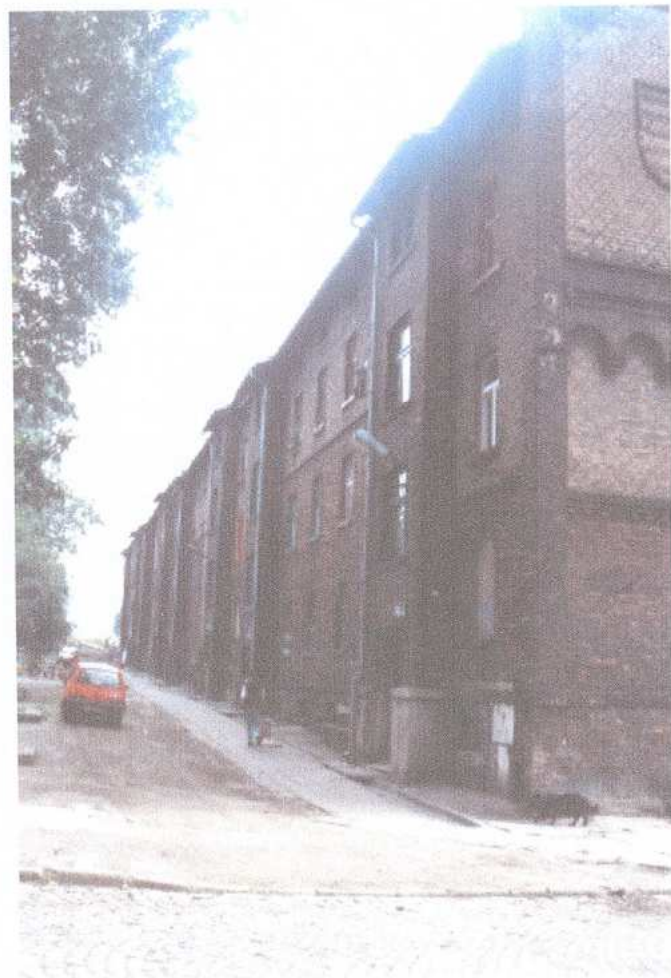
3. elewacja zachodnia widok od strony południowo -
wschodniej

Elewacja zachodnia – ceglana (wykonana z dwubarwnej cegły w kolorze czerwonym i beżowym występującym naprzemiennie na wysokości trzeciej kondygnacji i poddasza, jak również drugiej i trzeciej kondygnacji oraz poddasza). Elewacja trójkondygnacyjna, z częściowo użytkowym poddaszem, 32-osiowa. W partii piwnicy 24 -osiowa. Elewacja złożona z charakterystycznych, naprzemiennie powtarzalnych segmentów o zróżnicowanej wielkości oraz wysokości. Człony budynku dodatkowo zaakcentowane poprzez wprowadzenie ośmiu, jednoosiowych ryzalitów z głównymi strefami wejściowymi prowadzącymi do poszczególnych klatek schodowych budynku. Ryzalitty zlokalizowane w 2, 7, 9, 15, 18, 23, 26, 31 osi. Osie elewacji wyznaczone zróżnicowanym typem oraz wielkością otworów okiennych oraz drzwiowych. Drzwi dwuskrzydłowe (wraz z prostokątnymi nadświetlami – ul. Podgórze nr 2, 6, 10, 14) osadzone w/w ryzalitech elewacji. W pierwszej kondygnacji elewacji otwory okienne zamknięte łukiem pełnym. Wyjątek stanowią osie: 21, 23 i 32 pierwszej kondygnacji, gdzie zlokalizowane są blendy zamknięte łukiem pełnym. W pozostałych osiach elewacji znajdujących się na wysokości drugiej i trzeciej kondygnacji oraz w partii piwnicy i poddasza okna prostokątne o zróżnicowanym gabarycie oraz podziale. Otwory okienne doświetlające klaki schodowe występujące w poszczególnych ryzalitech elewacji charakterystycznie przesunięte w stosunku do okien lokali mieszkalnych. Elewacja dodatkowo artykułowana ceglany cokołem zwieńczonym od góry rolką oraz gzymsami międzykondygnacyjnymi w postaci wysuniętego pasa cegieł, które znajdują się naprzemiennie w poszczególnych kondygnacjach segmentów pomiędzy drugą i trzecią kondygnacją, jak również pierwszą i drugą kondygnacją elewacji.

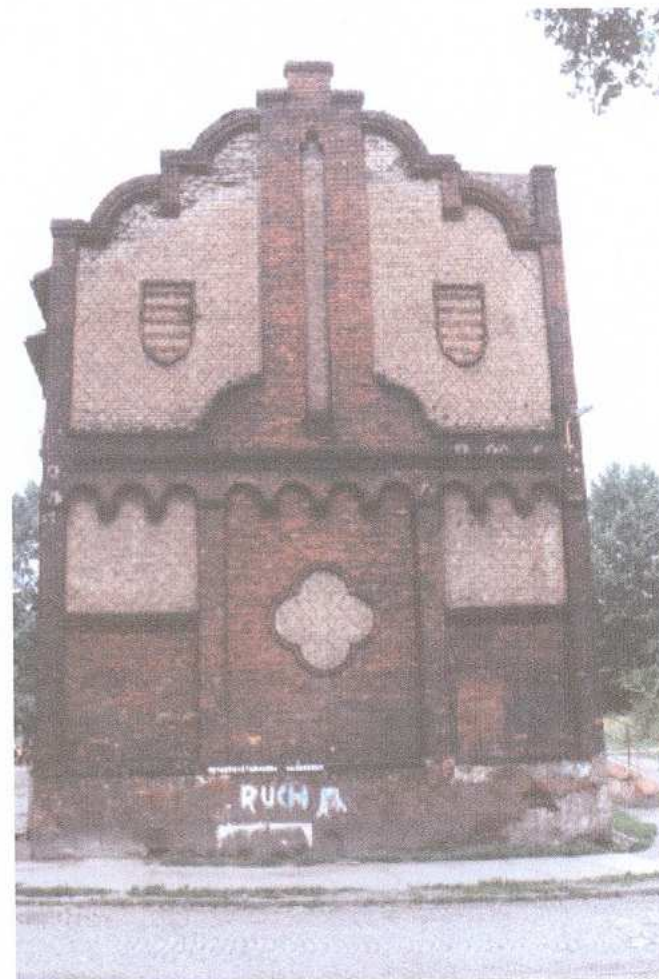
4. elewacja południowa

Elewacja południowa – podziały nawiązujące do elewacji północnej.

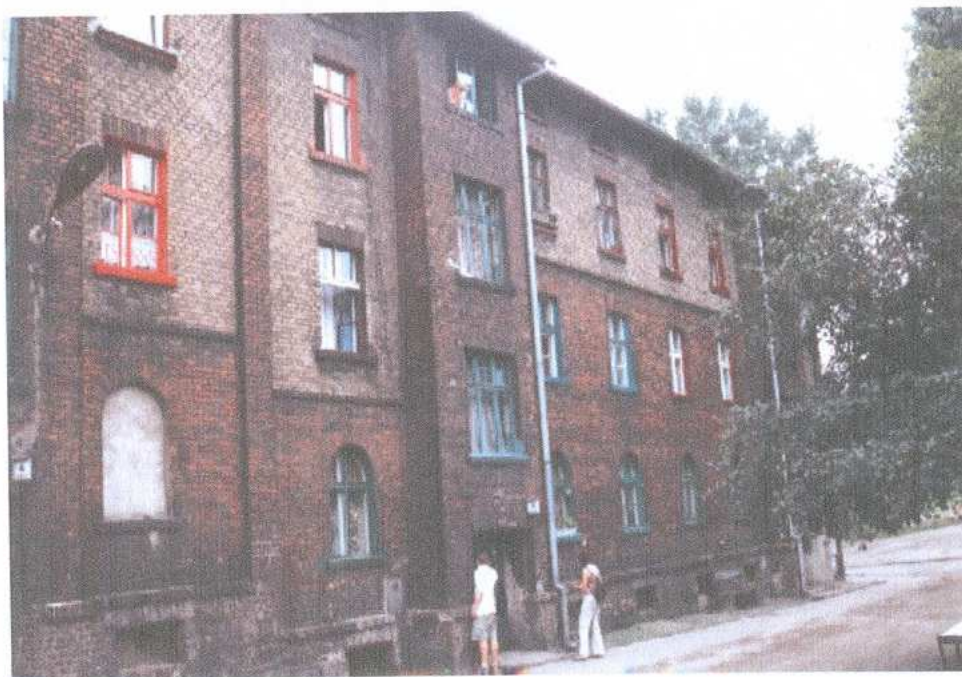
5. elewacja południowa

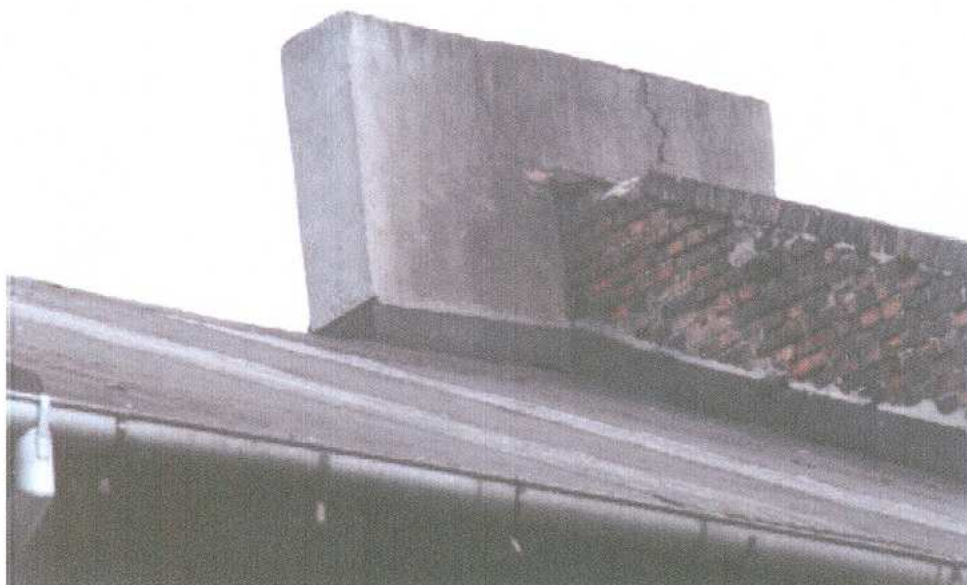
11. fragment dachu

Więźba dachowa – drewniana konstrukcja kleszczowo-płatwiowa.

Pokrycie dachowe – budynek – papa.

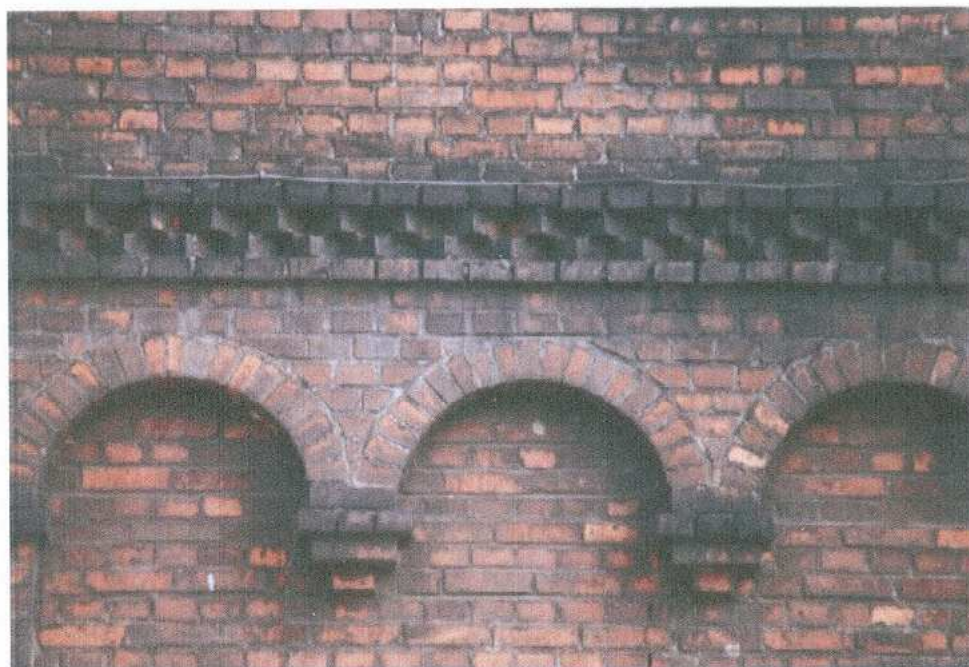
15. fragment elewacji południowej - fryz

Elewacja północna – ceglana wykonana z dwubarwnej cegły w kolorze czerwonej i beżowej, bez wyodrębniania poszczególnych kondygnacji elewacji oraz osi. Elewacja z nieużytkowym poddaszem. W partii dachu zamknięta jest ona ozdobnym szczytem o rozbudowanej formie nawiązującym do wykroju falistego. Skrajne fragmenty szczytu, jak również jego osi zaakcentowana w partii dachu ceglany parapetami. Elewacja dodatkowo wzbogacona artykulacją w postaci dekoracyjnych podziałów o zróżnicowanej formie, występujących w dwóch poziomych pasach (dolnym i górnym). W przyziemiu na osi elewacji forma czteroliścia w kolorze beżowym usytuowanego w centralnej części blendy nawiązującej do prostokątnego kształtu. Blenda (wykonana z czerwonej cegły) flankowana lizenami występującymi w środkowej części elewacji w dolnym pasie. Całość spięta dwoma dwubarwnymi polami w układzie poziomym (górne – beżowe, dolne - czerwone), które ograniczone są po bokach skrajnymi lizenami elewacji. W górnym poziomie, na osi elewacji niewielka, wąska w korze beżowym blenda, zamknięta łukiem schodkowym. Utworzona jest ona pomiędzy dwoma lizenami, które w dolnej części pasa górnego elewacji przechodzą w formę krzywizny. Tym samym tworzą one wieloboczne skrajne, beżowe pola występujące w górnym pasie elewacji. W centralnych częściach pół forma tarcz wypełnionych naprzemiennie ułożonymi czerwono-beżowymi pasami cegieł. Dodatkowo całość elewacji spięta jest skrajnymi lizenami, jak również rozczłonowana jest wysokim, ceglany cokołem zwieńczonym od góry rolką. Pomiędzy dwoma pasami (górnym i dolnym) elewacji rozbudowana partia fryzu złożona z podwójnego fryzu ząbkowego, który od dołu przechodzi we fryz arkadkowy.

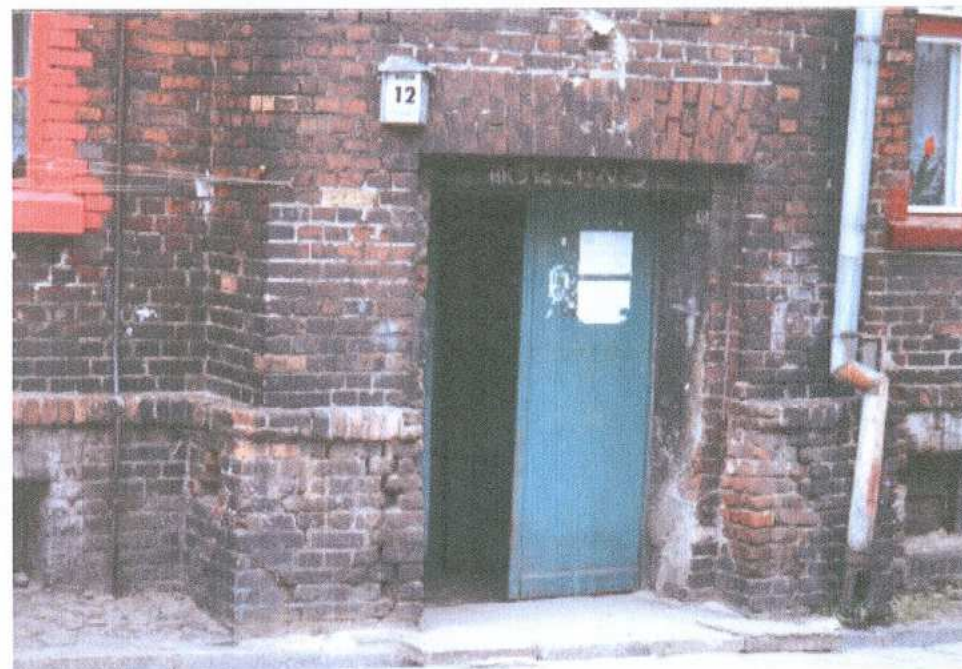
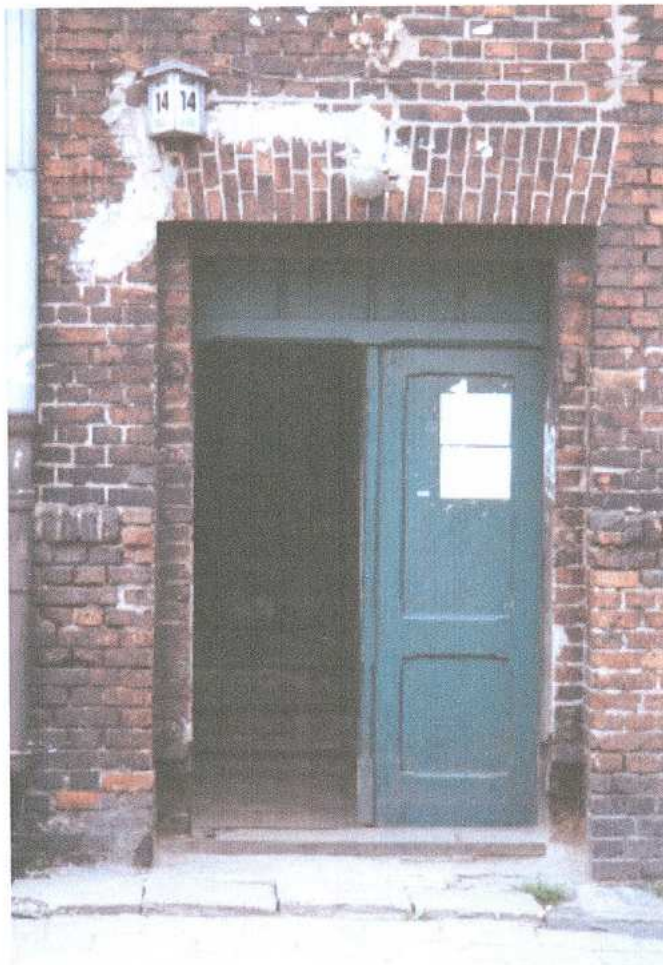
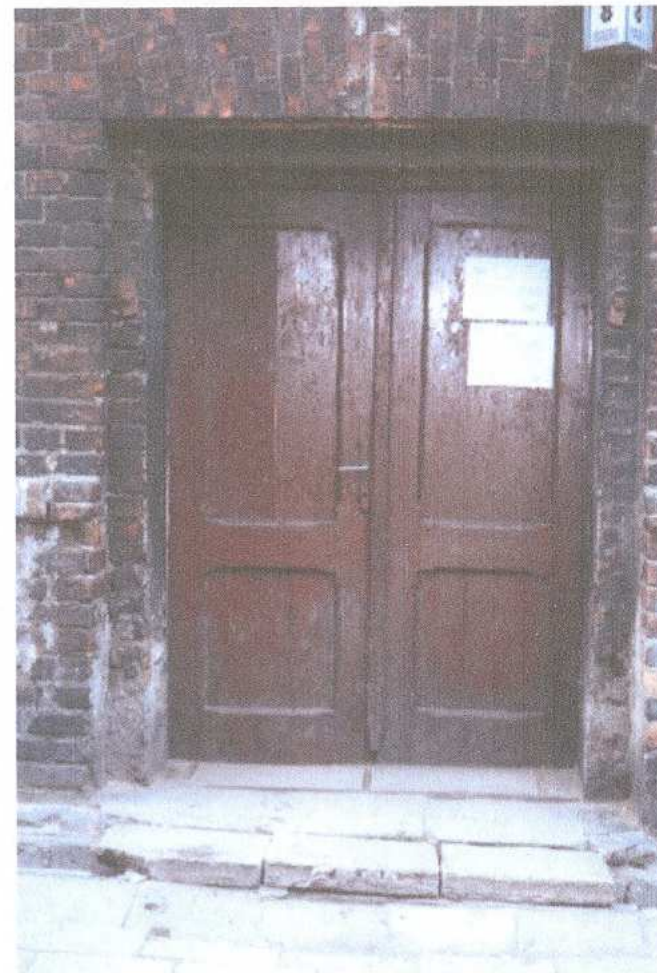
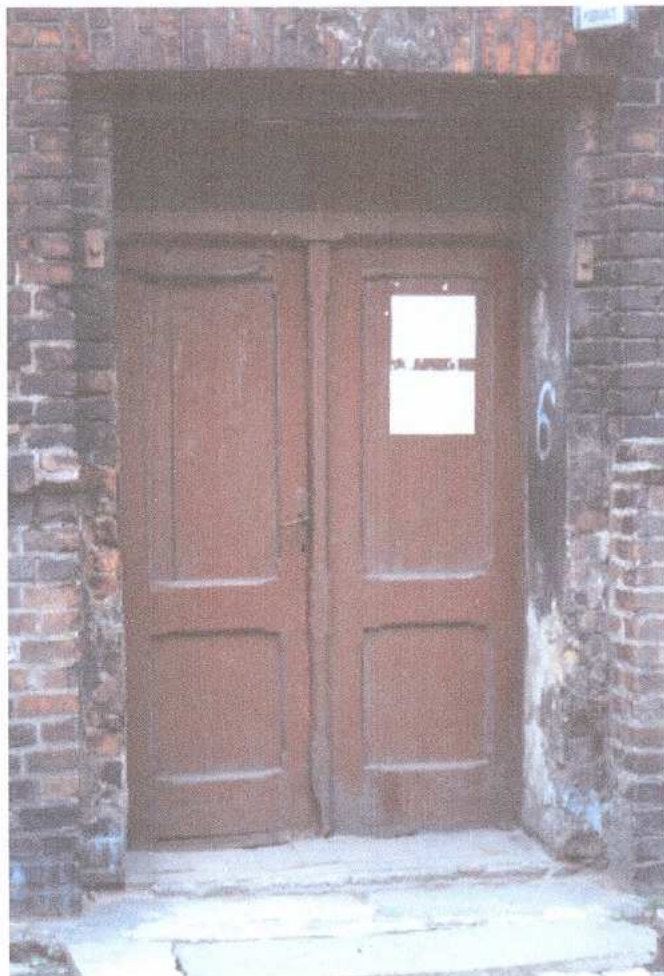
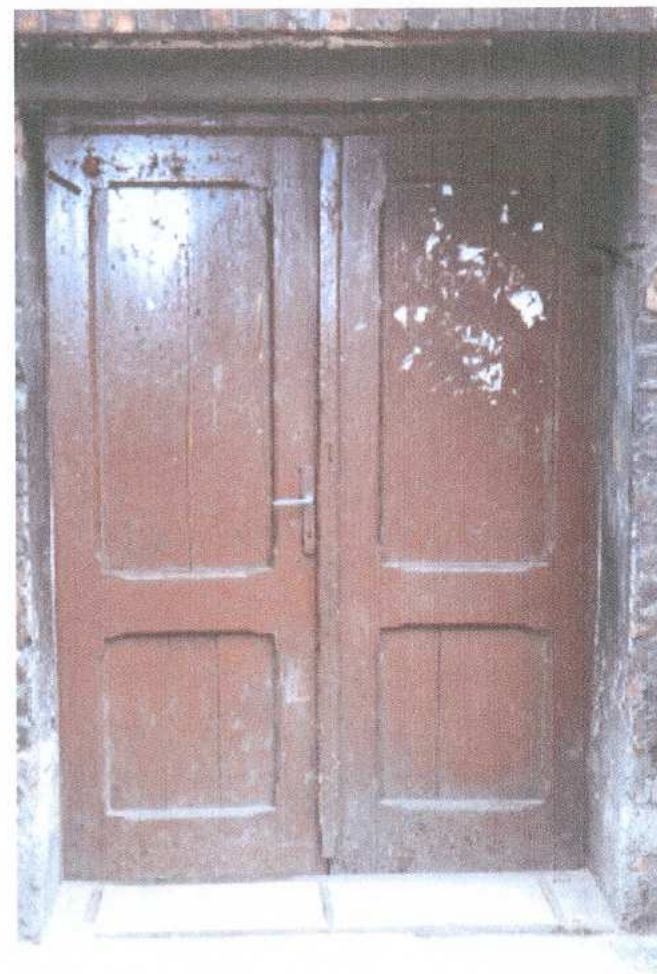
16. fragment elewacji zachodniej - drzwi

17. fragment elewacji zachodniej - drzwi

18. fragment elewacji zachodniej - drzwi

19. fragment elewacji zachodniej - drzwi

20. fragment elewacji zachodniej - drzwi

Otwory drzwiowe - wewnętrzne: drewniane drzwi o konstrukcji deskowo-listwowej z zastrzałem – *piwnice (poszczególne klatki schodowe)* – prostokątne, jednoskrzydłowe, deskowe drzwi. Od zewnątrz metalowe pasowe haki. Część drzwi posiada oryginalne, skrzynkowe zamki. Drewniane drzwi o konstrukcji szpungowej – *strych (poszczególne klatki schodowe)* – prostokątne, jednoskrzydłowe, deskowe drzwi. *Klatka schodowa, poszczególne lokale mieszkalne, piwnica (klatka nr 10), toalety na piętrach* – drewniane drzwi tzw. pełne – prostokątne, współczesne drzwi płytowe, jednoskrzydłowe. Ponadto część drzwi szklona. W części klatek drzwi wtórnie obłożone boazerią oraz kasetonami. Drzwi o konstrukcji metalowej – *piwnice (poszczególne klatki)* - prostokątne, jednoskrzydłowe. **Drzwi zewnętrzne**: drzwi ramowo-płyacinowe na zawiasach francuskich – *elewacja zachodnia (poszczególne strefy wejściowe do budynku)* – prostokątne, dwuskrzydłowe, wielopłyacinowe o sfazowanych krawędziach płyt. Drzwi posiadają listwę przymykową o prostej formie. Drzwi prostokątne, dwuskrzydłowe, wielopłyacinowe. Drzwi posiadają listwę przymykową. Płytciny oraz listwa o sfazowanych krawędziach. Powyżej drzwi drewniane nadproże, oddzielające prostokątne, szklone nadświetle z pionowymi szprosami. Ponadto współczesne, drewniane drzwi wielopłyacinowe, półtoraskrzydłowe z listwą przymykową o prostej formie. Powyżej drzwi prostokątne, szklone nadświetle z pionowymi szprosami. Ponadto drewniane drzwi tzw. pełne – *elewacja zachodnia (poszczególne strefy wejściowe do budynku)* - prostokątne, współczesne drzwi płytowe, półtoraskrzydłowe z listwą przymykową o prostej formie. Drzwi o konstrukcji metalowej – *elewacja zachodnia (lokale usługowe)* - prostokątne, jednoskrzydłowe.

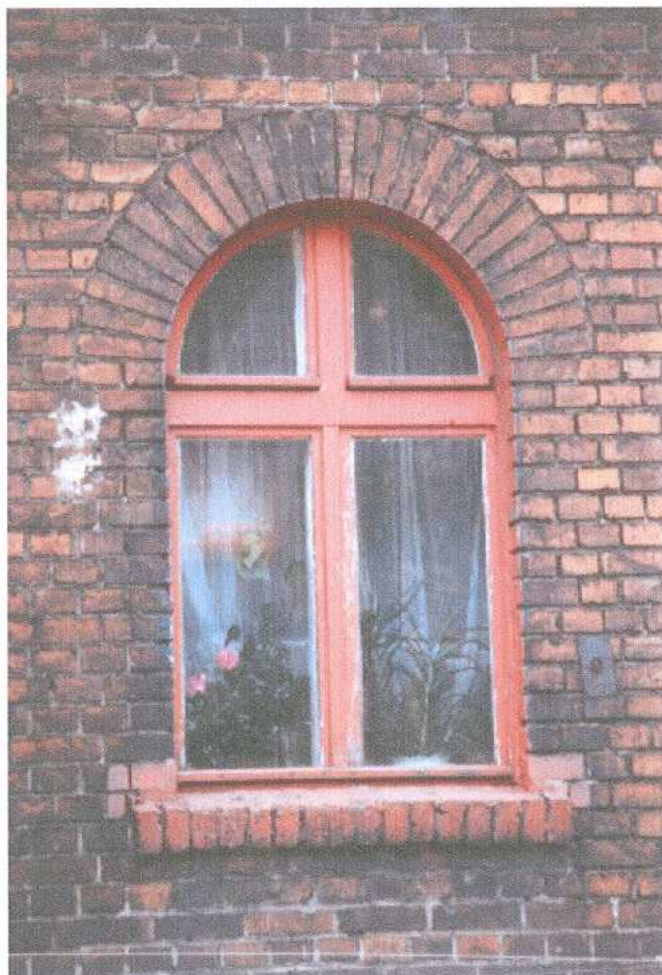
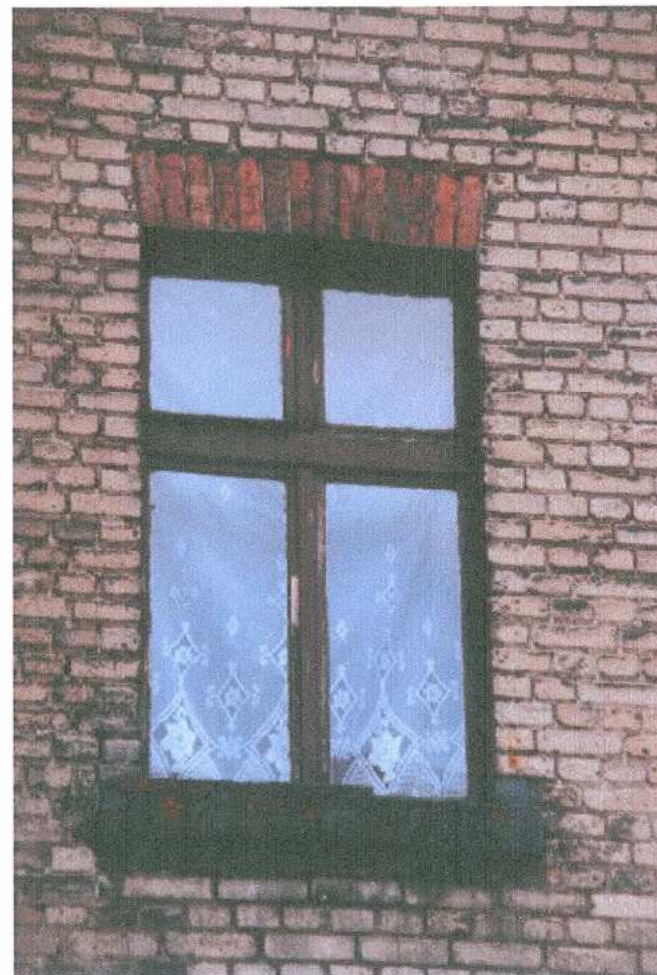
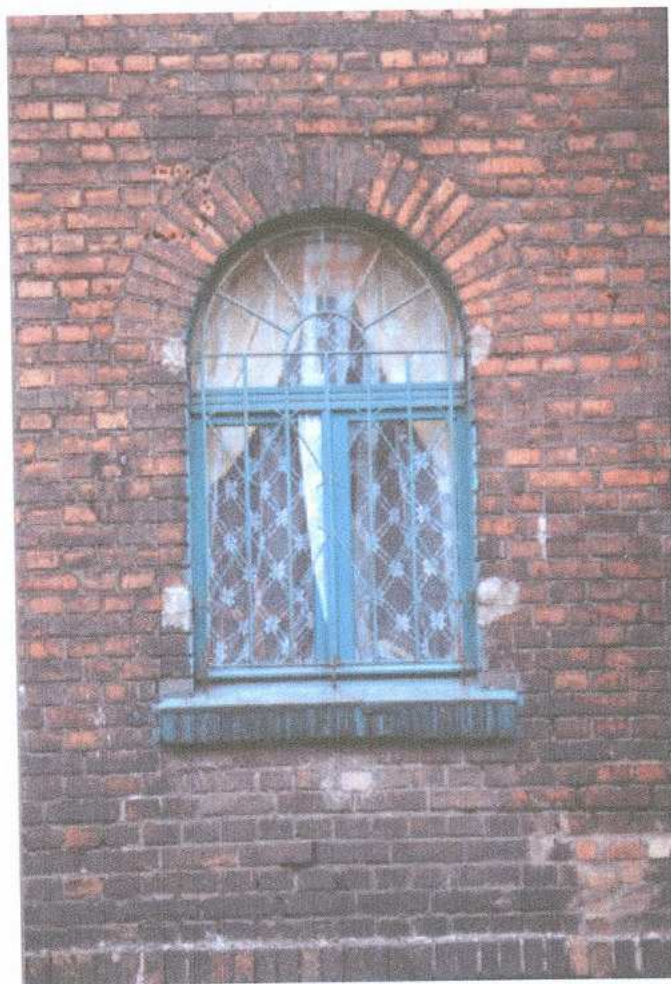
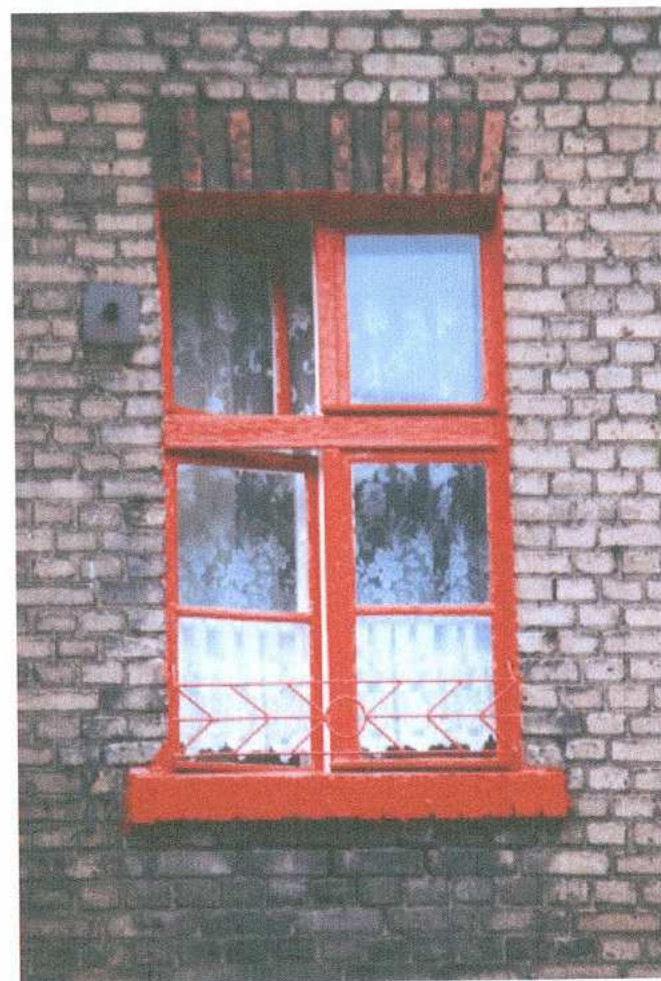
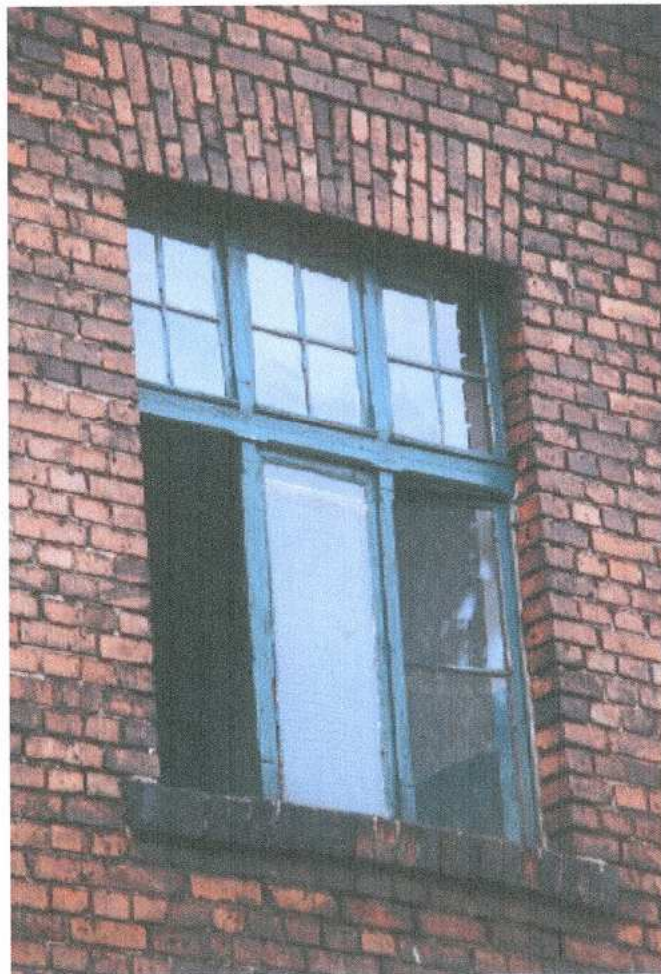
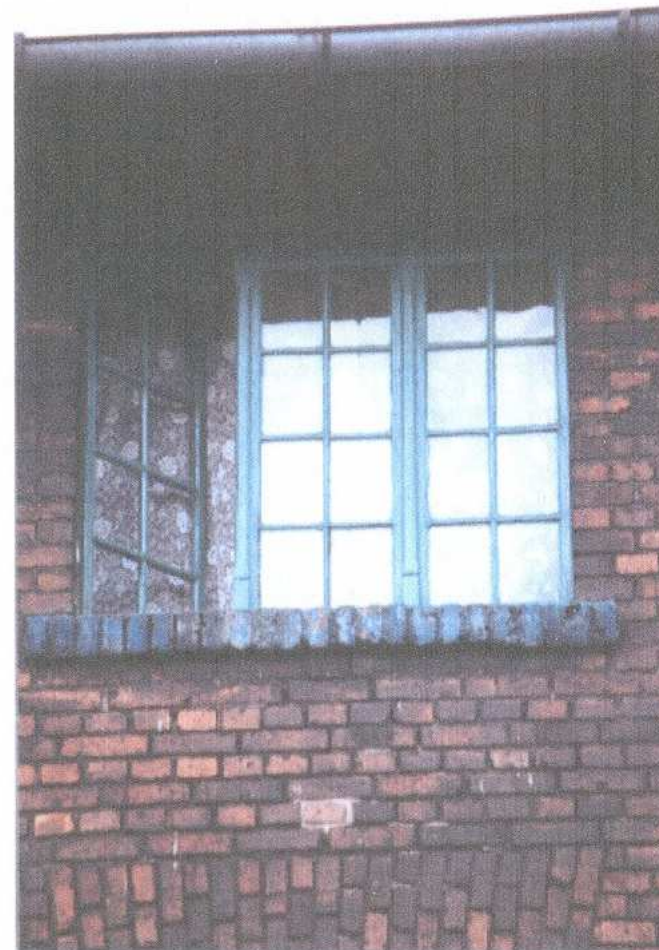
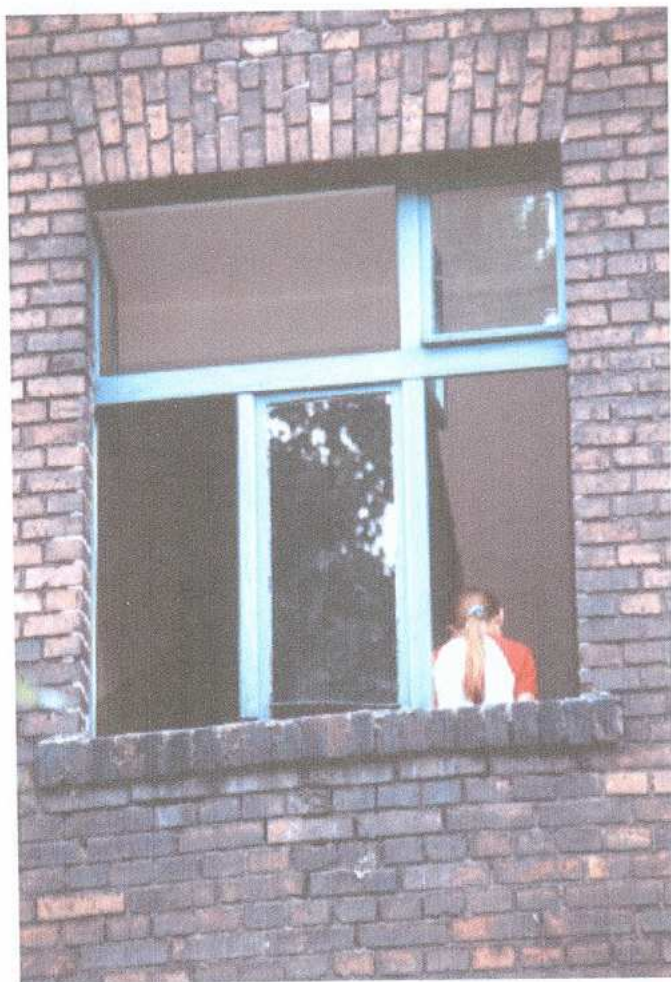
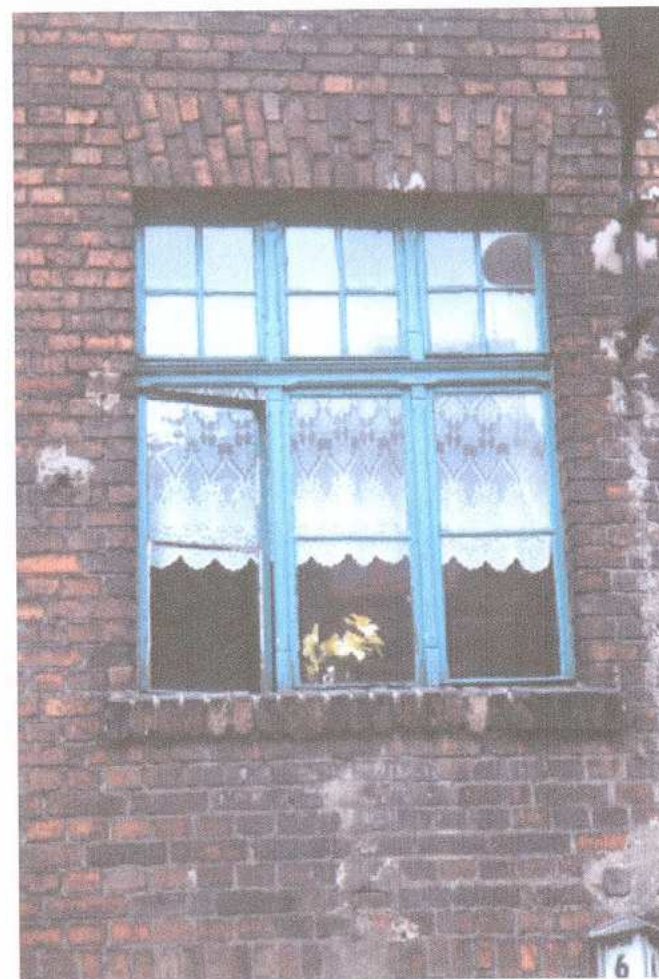
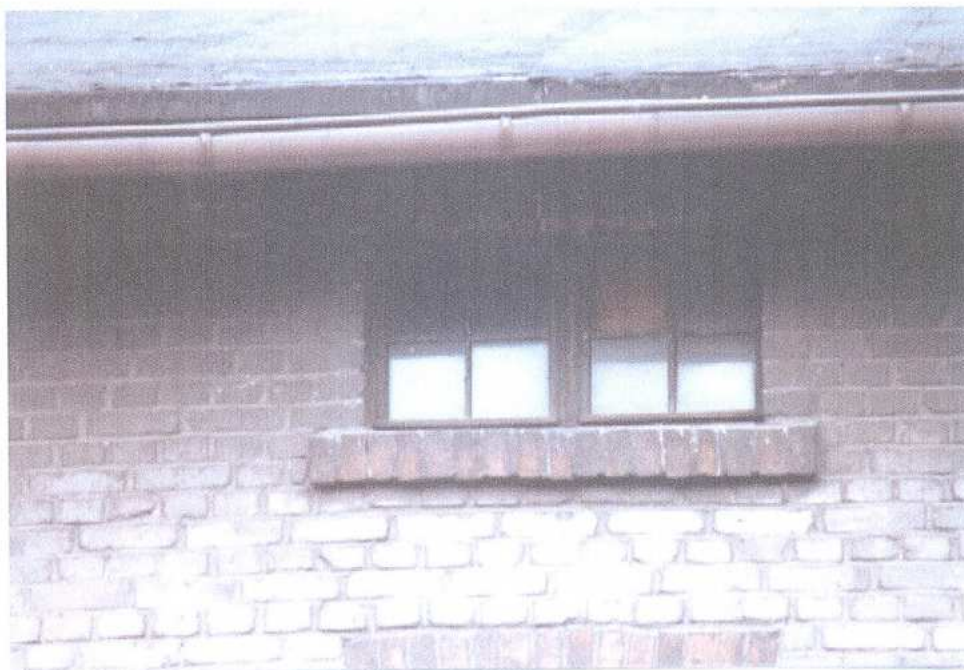
21. fragment elewacji zachodniej – okno

22. fragment elewacji zachodniej - okno

23. fragment elewacji zachodniej - okno

24. fragment elewacji zachodniej - okno

25. fragment elewacji zachodniej - okno

26. fragment elewacji zachodniej - okno

27. fragment elewacji zachodniej - okno

28. fragment elewacji zachodniej - okno

29. fragment elewacji zachodniej - okno

20. <i>Najpilniejsze postulaty konserwatorskie</i> <ul style="list-style-type: none">generalny remont klatek schodowych,wymiana stolarek okiennych wraz z odtworzeniem wielkości, kształtu oraz ich podziału. Ujednolicenie form oraz kolorystyki okien. Odtworzenie okien m.in. znajdujących się w partii piwnic i parteru,ujednolicenie form drzwi. Sugeruje się wprowadzenie stolarki nawiązującej do charakteru obiektu tj. drewnianej stolarki wykonanej w konstrukcji ramowo-płycinowej. Remont drzwi zewnętrznych budynku,prace remontowe stropów, jak również podłóg,częściowa wymiana oraz naprawa i odgrzybienie tynków wewnętrznych;wymiana instalacji w budynku,prace remontowo-konserwatorskie elewacji (oczyszczenie ceglanego lica z patyny oraz z wtórnych powłok farb, przemurowania wraz z wymianą zniszczonych partii cegieł, uzupełnienie spoin, naprawa ceglanego lica),usunięcie wtórnych przewodów wentylacyjnych znajdujących się od strony elewacji zachodniej,wykonanie izolacji poziomej oraz pionowej wraz z odwodnieniem terenu,remont dachu,przemurowania przewodów kominowych,uporządkowanie okablowania instalacji znajdujących się na elewacjach oraz wewnątrz budynku w obrębie klatek schodowych, w tym usunięcie z elewacji wschodniej istniejących anten satelitarnych,oczyszczenie elewacji z roślin porastających poszczególne fragmenty budynku.

Stołarka okienna – drewniane o konstrukcji skrzynkowej o następujących podziałach – *elewacje: zachodnia i wschodnia* – prostokątne okna dwudzielne, czteropodziałowe, dwupoziomowe ze ślemieniem oraz listwą przymykową. Prostokątne okna dwudzielne, czteropodziałowe, dwupoziomowe, ze ślemieniem oraz listwą przymykową występującą w dolnej części okna. (W części okien w partii podślemienia poziomy szpros). W nadślemieniu słupek. Okna trójpodziałowe o nadślemieniu zamkniętym łukiem pełnym. Okna zamknięte łukiem pełnym, trójdzielne, sześciopodziałowe, dwupoziomowe, ze ślemieniem oraz z jednym słupkiem i listwą przymykową. Stołarka okienna o konstrukcji krosnowej. *Elewacja zachodnia (poszczególne klatki schodowe)* – okna prostokątne, trójdzielne. Ponadto okna prostokątne trójdzielne. Poszczególne kwatery okna wypełnione szczebliną krzyżową. Współczesne okna prostokątne, dwudzielne, czteropodziałowe, dwupoziomowe ze ślemieniem. Okna prostokątne, trójdzielne, sześciopodziałowe, dwupoziomowe, ze ślemieniem oraz jednym słupkiem i listwą przymykową. Listwa oraz słupek o prostej formie. Okna prostokątne, trójdzielne, sześciopodziałowe, dwupoziomowe, z profilowanym ślemieniem oraz dwoma słupkami o snycerskim opracowaniu. W partii nadślemienia szczeblina krzyżowa, natomiast podślemienia poziome szczebliny. (W części okien szczerkowo zachowane poziome szczebliny). *Elewacje: wschodnia oraz zachodnia (strych)* – prostokątne, dwudzielne. Poszczególne skrzydła okna wypełnione szczebliną krzyżową. Okna o konstrukcji metalowej – *elewacje: zachodnia i wschodnia – (piwnica)* – prostokątne okna jednodzielne. Ponadto prostokątne okna dwudzielne. Poszczególne kwatery okna wypełnione szczebliną w układzie pionowym. Współczesne okna o konstrukcji zespolone z PCV – *elewacje: zachodnia i wschodnia (strych)* – okna prostokątne, jednodzielne z pionowym szprosem na osi. *Elewacja zachodnia (poszczególne klatki schodowe)* – okna prostokątne, dwudzielne oraz okna prostokątne trójpodziałowe o prostokątnym nadślemieniu. W partii nadślemienia pionowy szpros. *Elewacja zachodnia – (lokale mieszkalne)* – okna prostokątne jednodzielne. Ponadto okna prostokątne, jednodzielne, dwupoziomowe ze ślemieniem. W partii nadślemienia pionowy szpros, natomiast w podślemieniu szpros w układzie krzyżowym imitujące „słupek wraz z poziomą szczebliną”. Okna prostokątne dwudzielne o symetrycznym podziale, z poziomym szprosem imitującym ślemię. Okno zamknięte łukiem pełnym, jednodzielne, dwupoziomowe ze ślemieniem. W partii nadślemienia pionowy szpros, natomiast w podślemieniu szpros w układzie krzyżowym imitujące „krzyż okienny”. Prostokątne okno jednodzielne, dwupoziomowe ze ślemieniem. W partii nadślemienia pionowy szpros. W dolnej części okna nałożona listwa w układzie pionowym imitująca słupek okienny. Okno trójpodziałowe o prostokątnym nadślemieniu. W partii nadślemienia pionowy szpros, jak również prostokątne okno jednodzielne ze szprosami w układzie krzyżowym „imitującymi krzyż okienny”. Ponadto okna trójpodziałowe o nadślemieniu zamkniętym łukiem pełnym, ze ślemieniem. W nadślemieniu pionowy szpros.
