**KARTA EWIDENCYJNA ZABYTKÓW
ARCHITEKTURY I BUDOWNICTWA**

1. *Obiekt*
OSIEDLE KAUFHAUS – BUDYNEK MIESZKALNY PRZY ULICY PODGÓRZE NR 2-16

2. *Czas powstania*
1901 r. – 1906 r.

3. *Miejscowość*
RUDA ŚLĄSKA

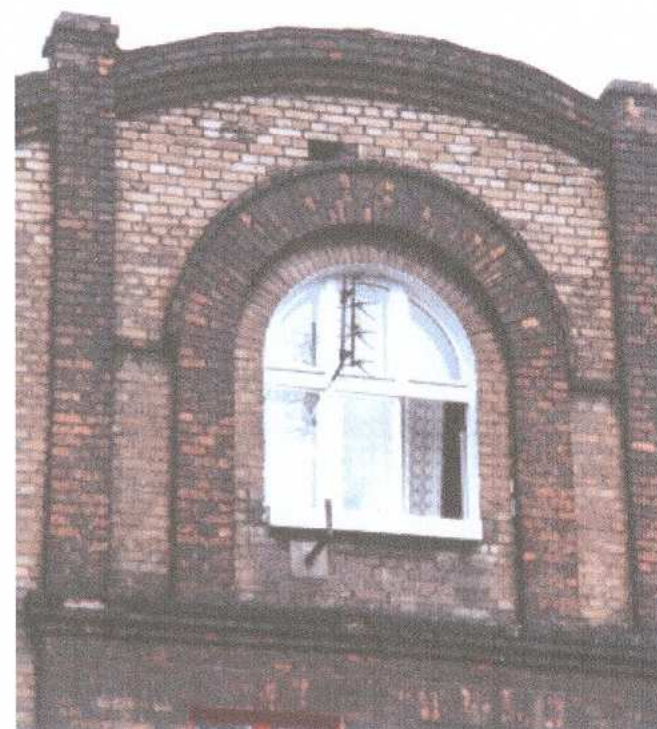
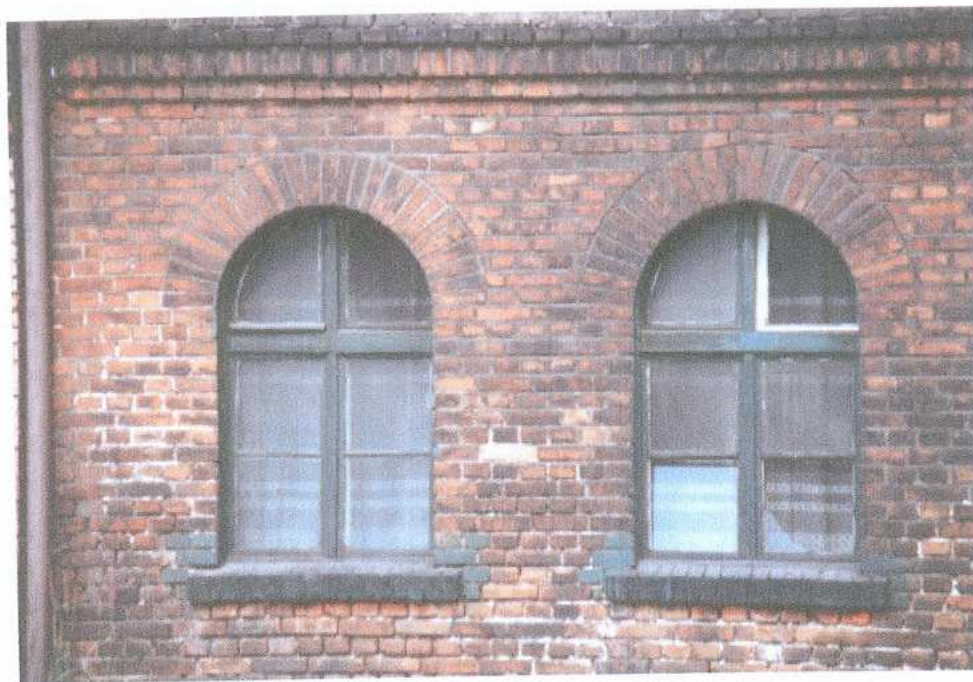
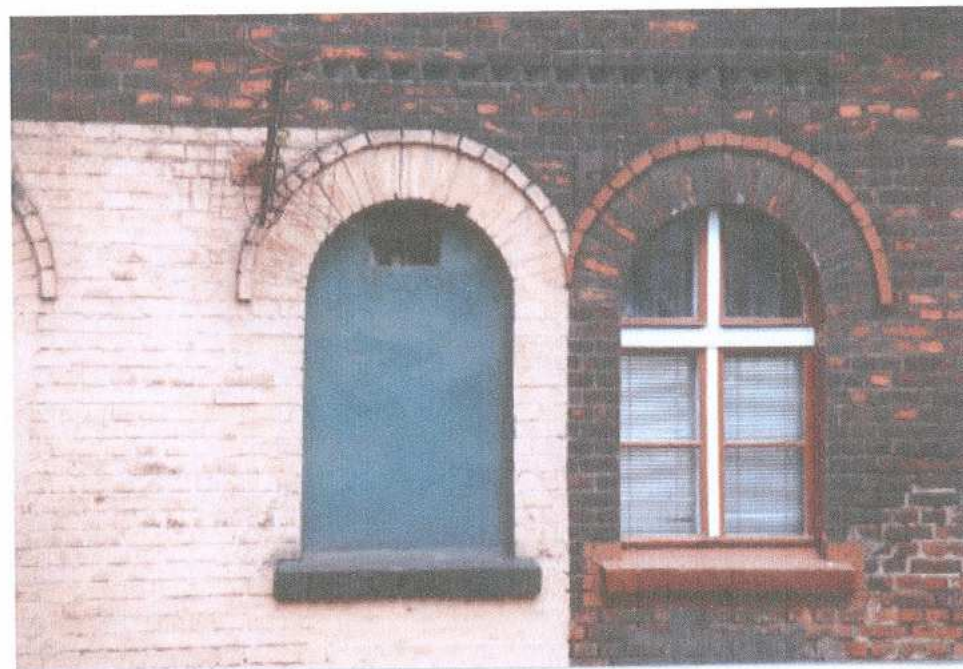
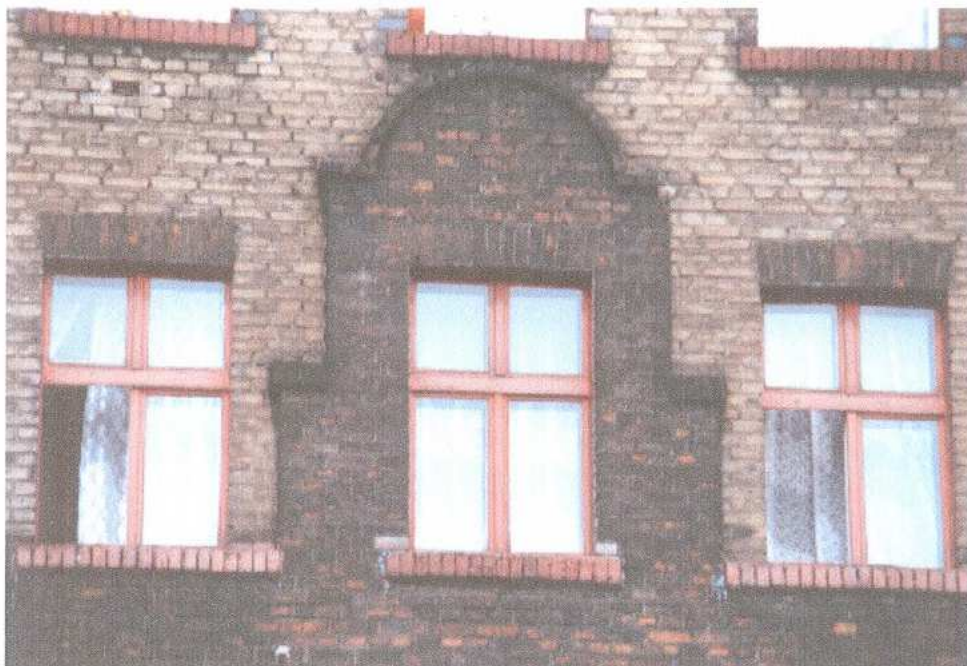
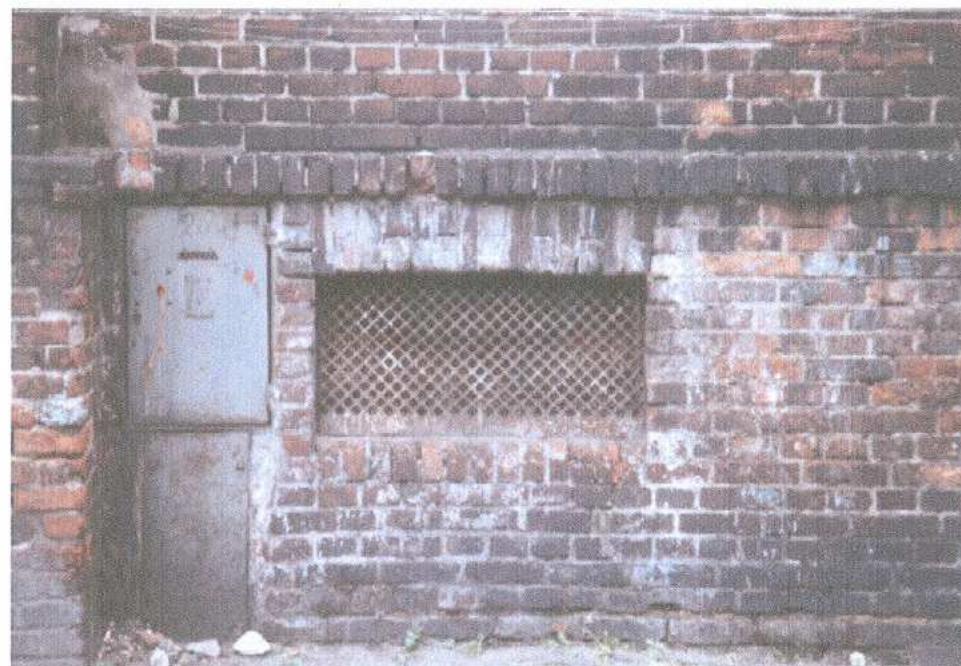
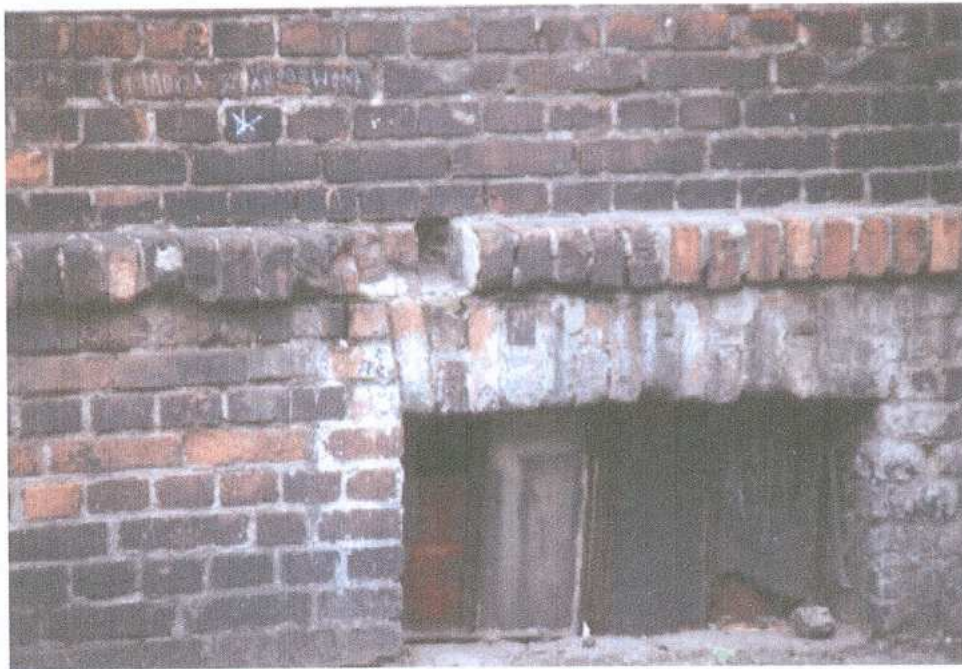
30. fragment elewacji wschodniej - okno

31. fragment elewacji wschodniej - okna

32. fragment elewacji wschodniej - okna

33. fragment elewacji wschodniej - okna

34. fragment elewacji wschodniej –piwnica - okno

35. fragment elewacji zachodniej –piwnica - okno

20. <i>Najpilniejsze postulaty konserwatorskie</i> <ul style="list-style-type: none">generalny remont klatek schodowych,wymiana stolarek okiennych wraz z odtworzeniem wielkości, kształtu oraz ich podziału. Ujednolicenie form oraz kolorystyki okien. Odtworzenie okien m.in. znajdujących się w partii piwnic i parteru,ujednolicenie form drzwi. Sugeruje się wprowadzenie stolarki nawiązującej do charakteru obiektu tj. drewnianej stolarki wykonanej w konstrukcji ramowo-płycinowej. Remont drzwi zewnętrznych budynku,prace remontowe stropów, jak również podłóg,częściowa wymiana oraz naprawa i odgrzybienie tynków wewnętrznych;wymiana instalacji w budynku,prace remontowo-konserwatorskie elewacji (oczyszczenie ceglanego lica z patyny oraz z wtórnych powłok farb, przemurowania wraz z wymianą zniszczonych partii cegieł, uzupełnienie spoin, naprawa ceglanego lica),usunięcie wtórnych przewodów wentylacyjnych znajdujących się od strony elewacji zachodniej,wykonanie izolacji poziomej oraz pionowej wraz z odwodnieniem terenu,remont dachu,przemurowania przewodów kominowych,uporządkowanie okablowania instalacji znajdujących się na elewacjach oraz wewnątrz budynku w obrębie klatek schodowych, w tym usunięcie z elewacji wschodniej istniejących anten satelitarnych,oczyszczenie elewacji z roślin porastających poszczególne fragmenty budynku.

Stołarka okienna – drewniane o konstrukcji skrzynkowej o następujących podziałach – *elewacje: zachodnia i wschodnia* – prostokątne okna dwudzielne, czteropodziałowe, dwupoziomowe ze ślemieniem oraz listwą przymykową. Prostokątne okna dwudzielne, czteropodziałowe, dwupoziomowe, ze ślemieniem oraz listwą przymykową występującą w dolnej części okna. (W części okien w partii podślemienia poziomy szpros). W nadślemieniu słupek. Okna trójpodziałowe o nadślemieniu zamkniętym łukiem pełnym. Okna zamknięte łukiem pełnym, trójdzielne, sześciopodziałowe, dwupoziomowe, ze ślemieniem oraz z jednym słupkiem i listwą przymykową. Stołarka okienna o konstrukcji krosnowej. *Elewacja zachodnia (poszczególne klatki schodowe)* – okna prostokątne, trójdzielne. Ponadto okna prostokątne trójdzielne. Poszczególne kwatery okna wypełnione szczebliną krzyżową. Współczesne okna prostokątne, dwudzielne, czteropodziałowe, dwupoziomowe ze ślemieniem. Okna prostokątne, trójdzielne, sześciopodziałowe, dwupoziomowe, ze ślemieniem oraz jednym słupkiem i listwą przymykową. Listwa oraz słupek o prostej formie. Okna prostokątne, trójdzielne, sześciopodziałowe, dwupoziomowe, z profilowanym ślemieniem oraz dwoma słupkami o snycerskim opracowaniu. W partii nadślemienia szczeblina krzyżowa, natomiast podślemienia poziome szczebliny. (W części okien szczerkowo zachowane poziome szczebliny). *Elewacje: wschodnia oraz zachodnia (strych)* – prostokątne, dwudzielne. Poszczególne skrzydła okna wypełnione szczebliną krzyżową. Okna o konstrukcji metalowej – *elewacje: zachodnia i wschodnia – (piwnica)* – prostokątne okna jednodzielne. Ponadto prostokątne okna dwudzielne. Poszczególne kwatery okna wypełnione szczebliną w układzie pionowym. Współczesne okna o konstrukcji zespolone z PCV – *elewacje: zachodnia i wschodnia (strych)* – okna prostokątne, jednodzielne z pionowym szprosem na osi. *Elewacja zachodnia (poszczególne klatki schodowe)* – okna prostokątne, dwudzielne oraz okna prostokątne trójpodziałowe o prostokątnym nadślemieniu. W partii nadślemienia pionowy szpros. *Elewacja zachodnia – (lokale mieszkalne)* – okna prostokątne jednodzielne. Ponadto okna prostokątne, jednodzielne, dwupoziomowe ze ślemieniem. W partii nadślemienia pionowy szpros, natomiast w podślemieniu szpros w układzie krzyżowym imitujące „słupek wraz z poziomą szczebliną”. Okna prostokątne dwudzielne o symetrycznym podziale, z poziomym szprosem imitującym ślemię. Okno zamknięte łukiem pełnym, jednodzielne, dwupoziomowe ze ślemieniem. W partii nadślemienia pionowy szpros, natomiast w podślemieniu szpros w układzie krzyżowym imitujące „krzyż okienny”. Prostokątne okno jednodzielne, dwupoziomowe ze ślemieniem. W partii nadślemienia pionowy szpros. W dolnej części okna nałożona listwa w układzie pionowym imitująca słupek okienny. Okno trójpodziałowe o prostokątnym nadślemieniu. W partii nadślemienia pionowy szpros, jak również prostokątne okno jednodzielne ze szprosami w układzie krzyżowym „imitującymi krzyż okienny”. Ponadto okna trójpodziałowe o nadślemieniu zamkniętym łukiem pełnym, ze ślemieniem. W nadślemieniu pionowy szpros.

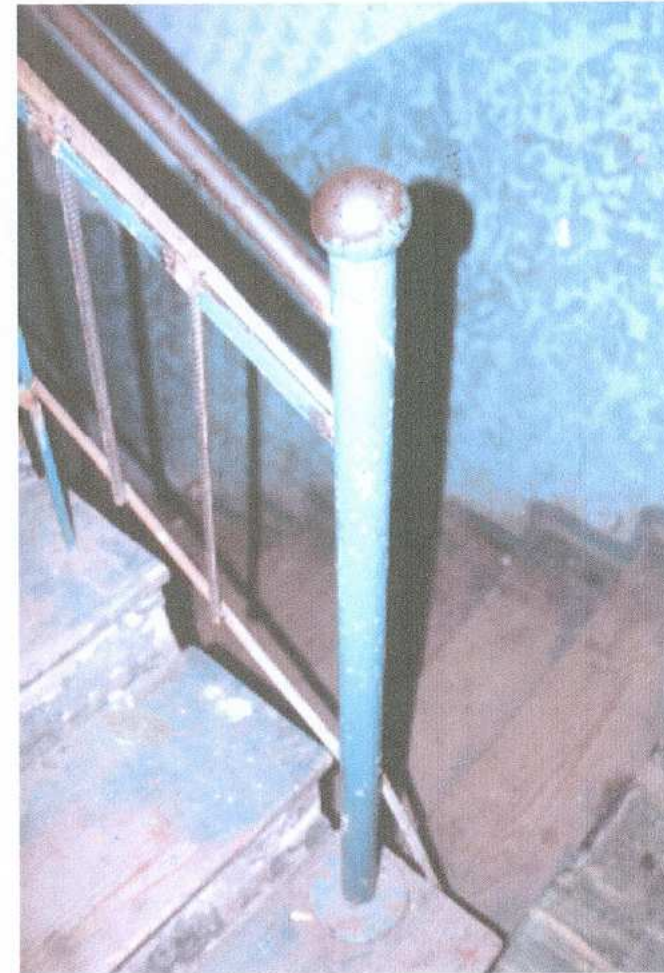
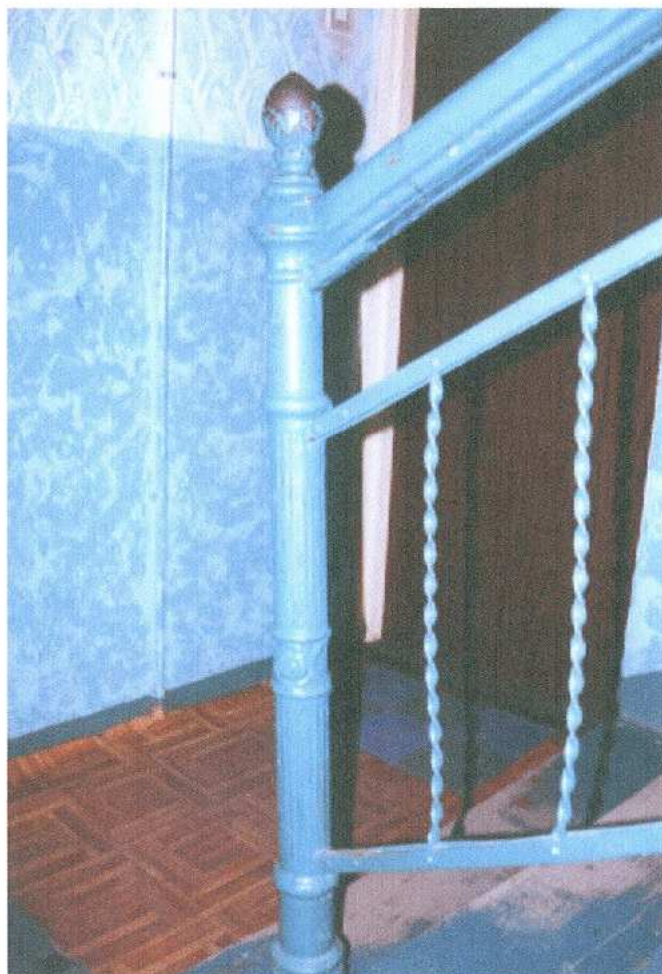
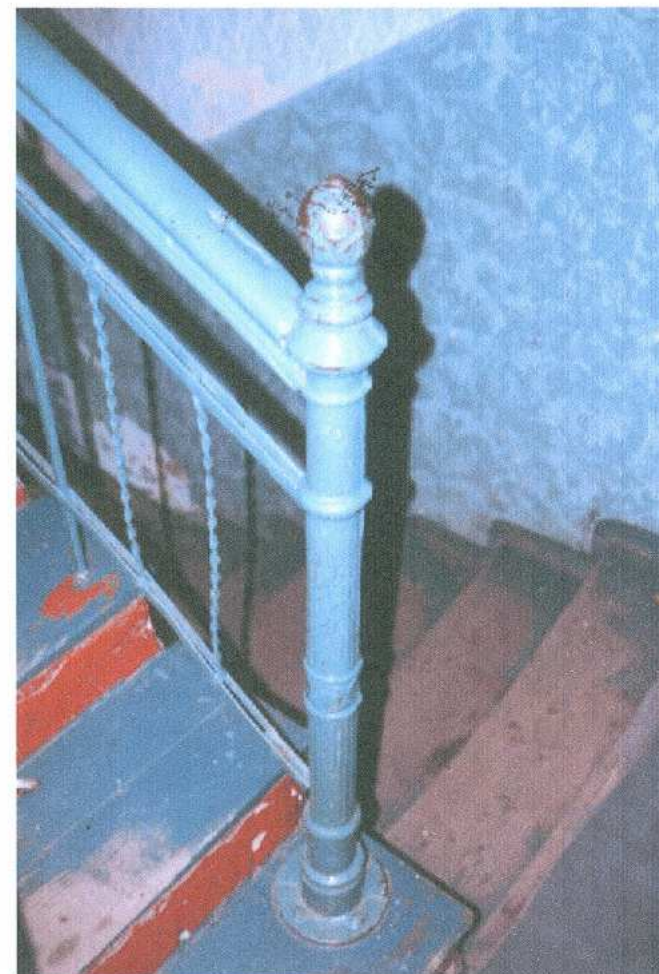
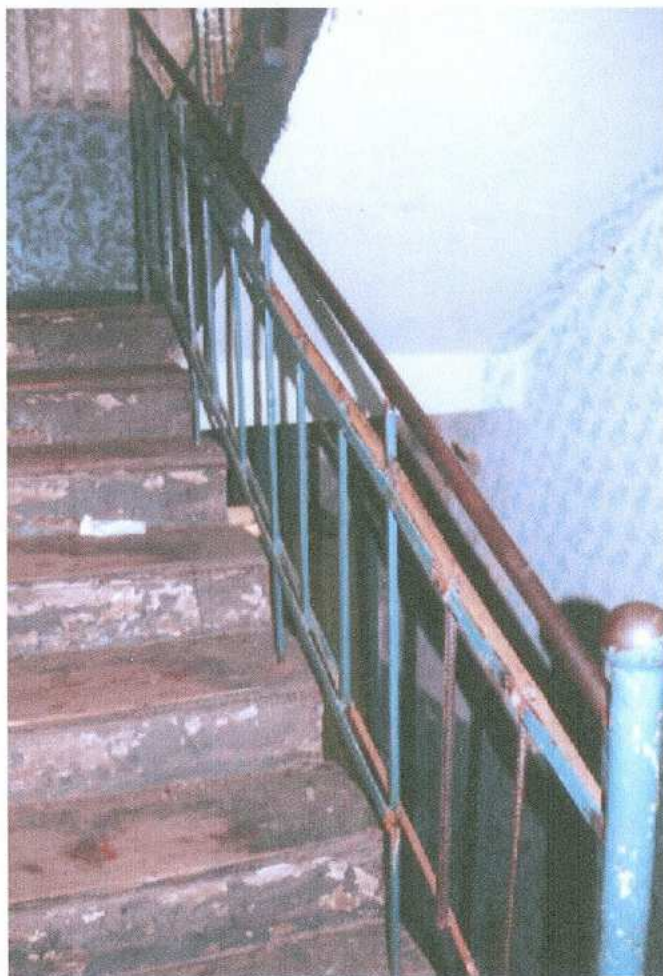
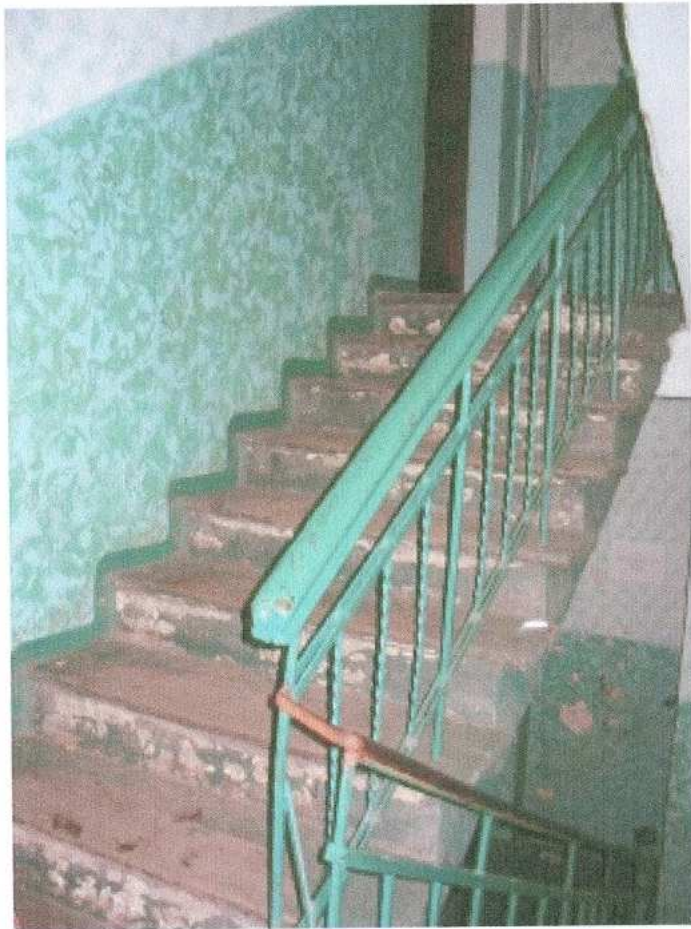
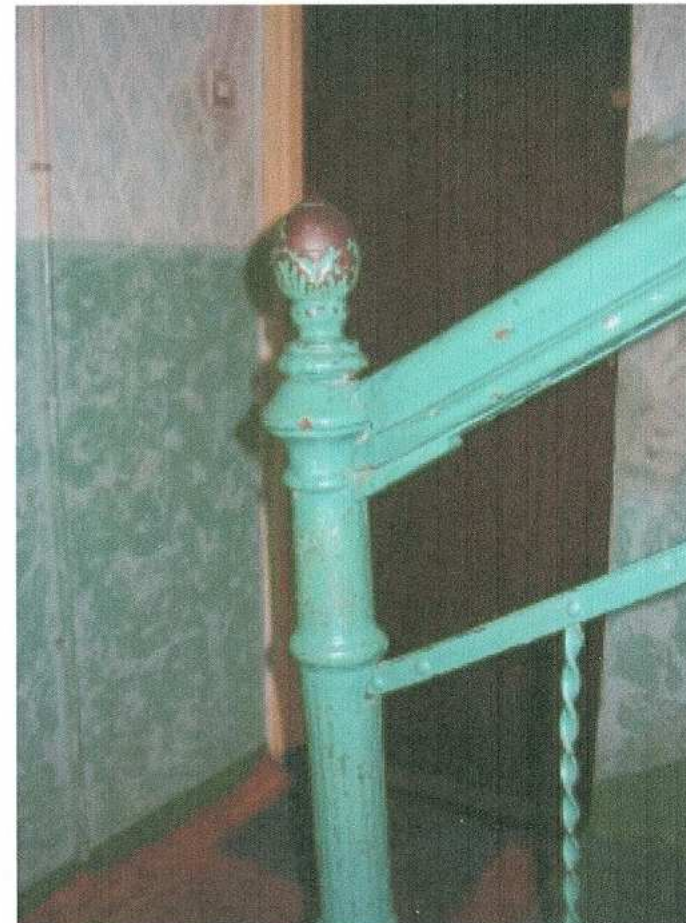
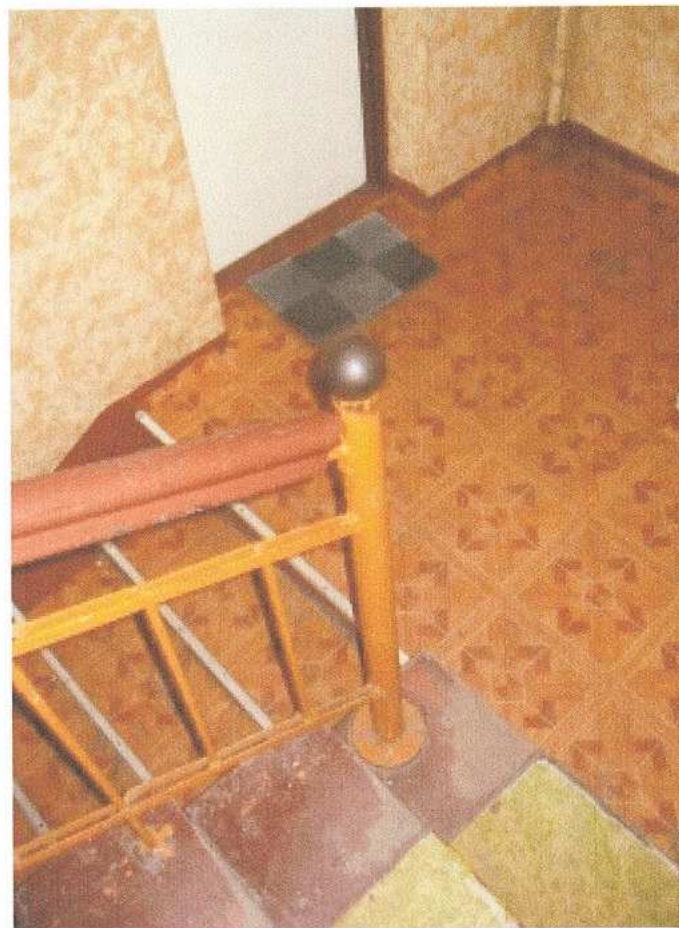
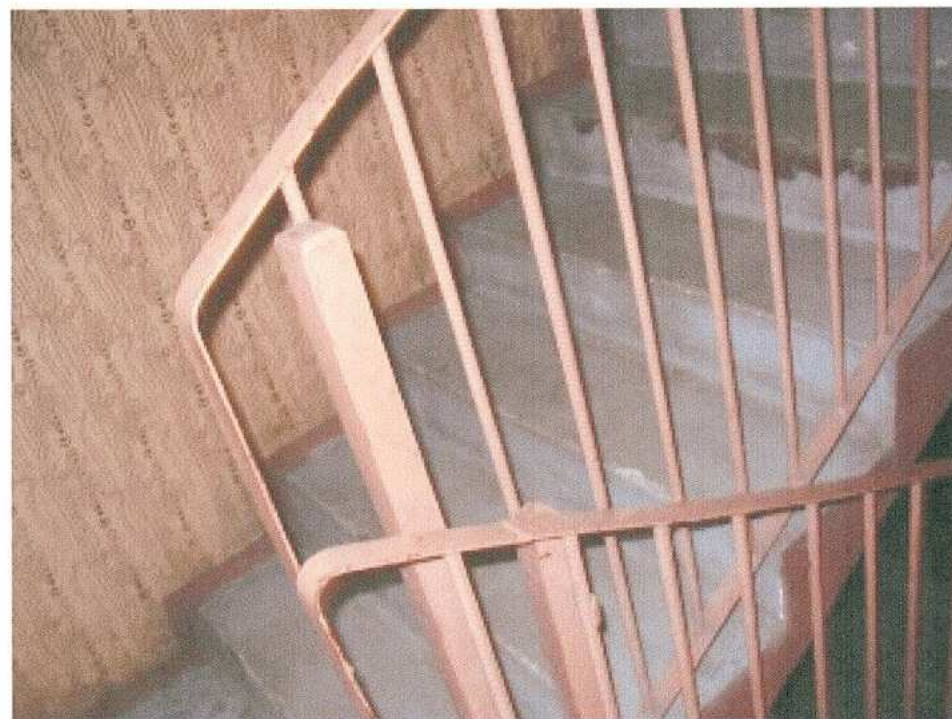
36. klatka schodowa – słupek wraz z barierą

37. klatka schodowa – słupek wraz z barierą

38. klatka schodowa – słupek wraz z barierą

39. klatka schodowa – fragment bariery

41. fragment klatki schodowej - bariera

46. klatka schodowa – fragment bariery

50. fragment klatki schodowej – słupek wraz z barierą

52. schody wraz z barierą

Schody - wewnętrzne: *piwnice (poszczególne klatki schodowe)* – schody w konstrukcji murowanej – jednobiegowe, proste. Stopnice schodów ceglane. *Poszczególne klatki schodowe* - schody o konstrukcji betonowej oparte na stalowych belkach - dwubiegowe, powrotne z duszą oraz podestami. Stopnice schodów drewniane, wykładane częściowo wykładziną z PCV. Podesty w niektórych klatkach z zachowanymi ceramicznymi, dwubarwnymi posadzkami w kolorze czarno-białym oraz czerwono-żółtym. Schody z prostymi, metalowymi barierami wykonanymi z metalowych prętów. W poszczególnych klatkach na początku biegów schodów metalowe słupki o zróżnicowanej formie (m.in. o stylizowanej oraz uproszczonym typie). Część barier od góry zwieńczona jest metalowym pochwytem. Ponadto w niektórych klatkach bariery posiadają drewniane, profilowane poręcze. Wyjątek stanowi klatka oznaczona nr 10, gdzie występują schody w konstrukcji betonowej - dwubiegowe, powrotne z duszą oraz podestami. Stopnice oraz podesty schodów tynkowane. Schody z prostymi, współczesnymi, metalowymi barierami wykonanymi z metalowych prętów, która zwieńczona jest metalowym pochwytem. Ponadto *w klatce nr 12, na wysokości drugiej kondygnacji wtórnej* - schody o konstrukcji stalowej – jednobiegowe, proste. Stopnice drewniane. Schody z metalową barierą. **Zewnętrzne schody**: o konstrukcji murowanej – *elewacja wschodnia (lokale usługowe)* - schody jednobiegowe, proste. Stopnice schodów tynkowane. Schody posiadają metalową barierę o prostej formie zamkniętą od góry metalowym pochwytem.

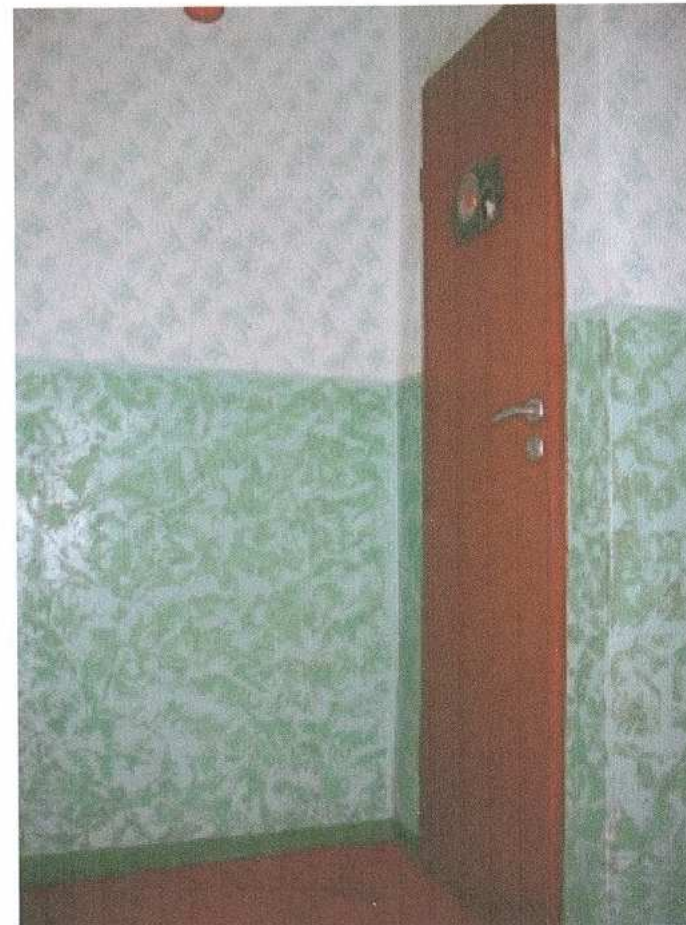
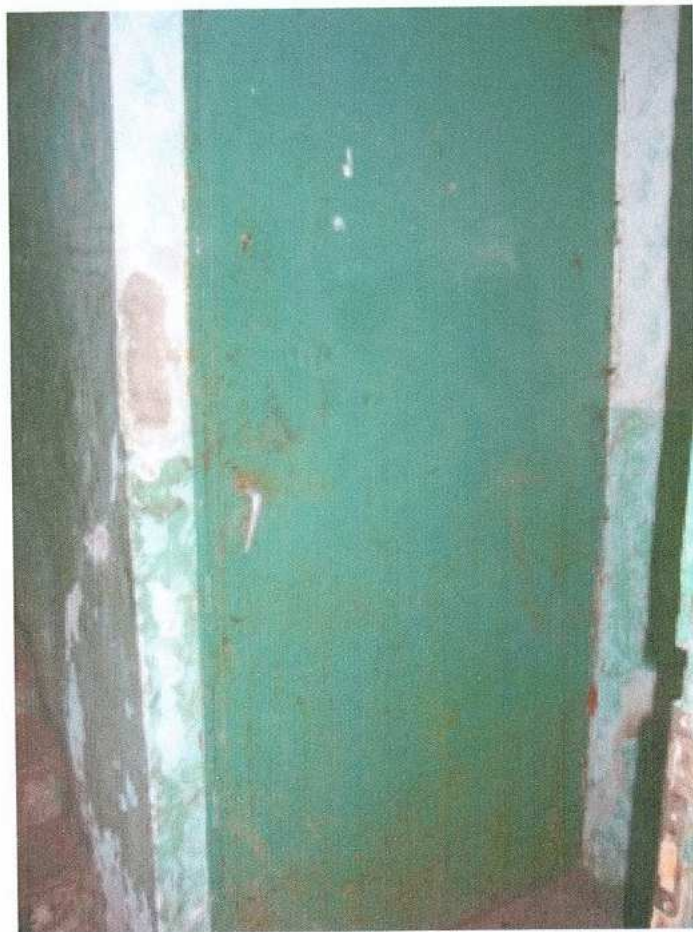
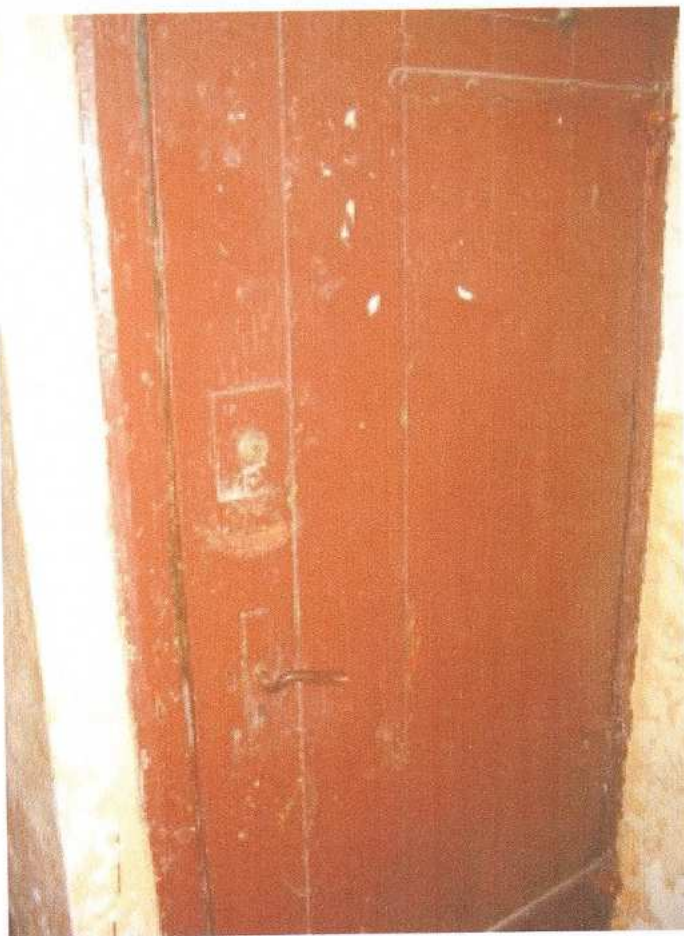
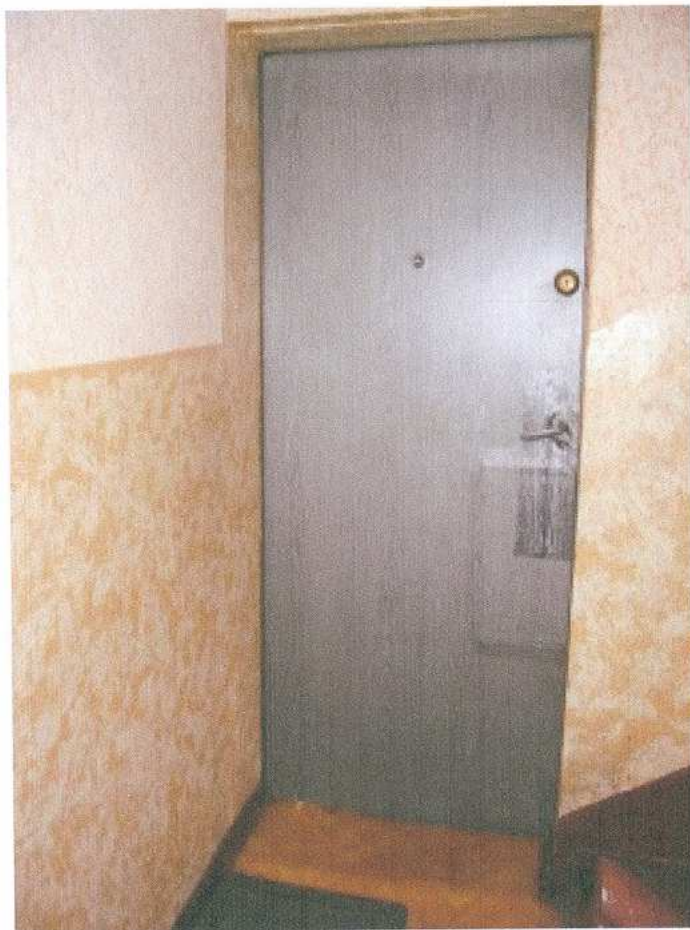
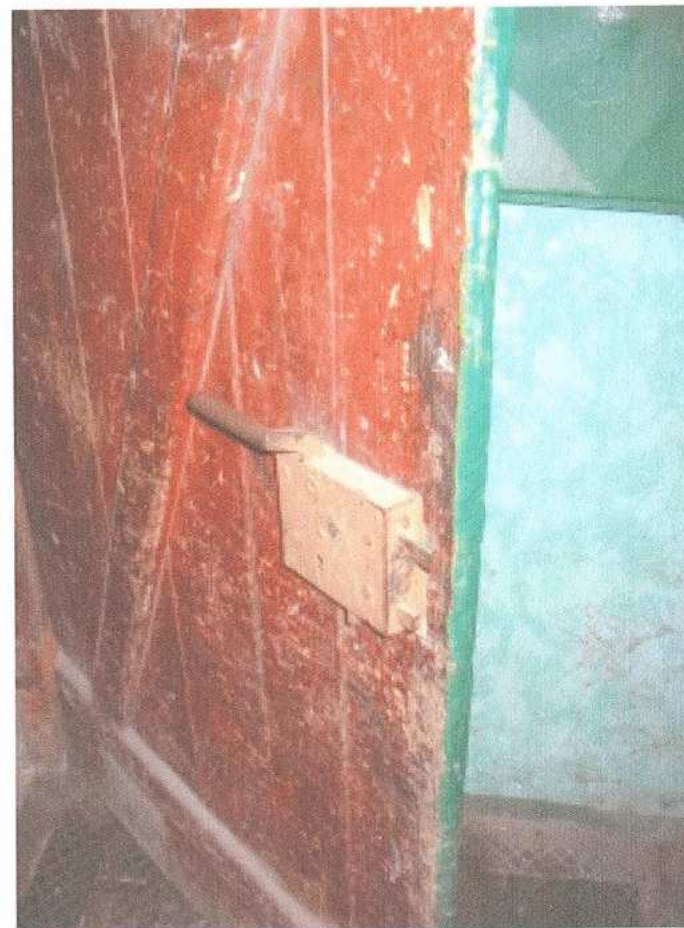
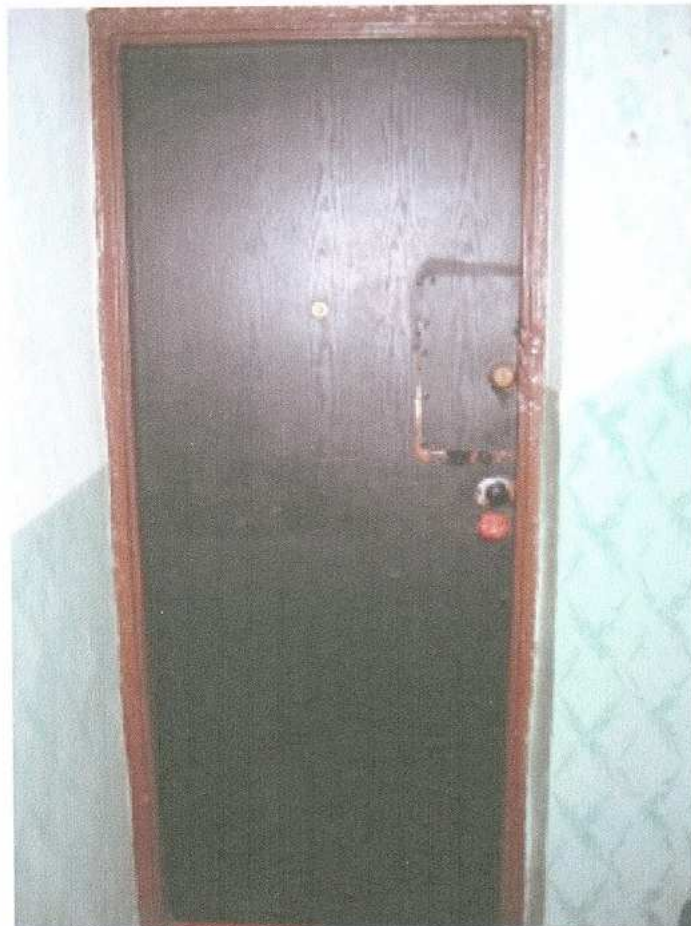
42. klatka schodowa - drzwi

43. piwnica - drzwi

47. piwnica - drzwi

49. klatka schodowa - drzwi

54. piwnica- fragment drzwi wraz z zamkiem skrzynkowym

56. klatka schodowa - drzwi

Otwory drzwiowe - wewnętrzne: drewniane drzwi o konstrukcji deskowo-listwowej z zastrzałem – *piwnice (poszczególne klatki schodowe)* – prostokątne, jednoskrzydłowe, deskowe drzwi. Od zewnątrz metalowe pasowe haki. Część drzwi posiada oryginalne, skrzynkowe zamki. Drewniane drzwi o konstrukcji szpungowej – *strych (poszczególne klatki schodowe)* – prostokątne, jednoskrzydłowe, deskowe drzwi. *Klatka schodowa, poszczególne lokale mieszkalne, piwnica (klatka nr 10), toalety na piętrach* – drewniane drzwi tzw. pełne – prostokątne, współczesne drzwi płytowe, jednoskrzydłowe. Ponadto część drzwi szklona. W części klatek drzwi wtórnie obłożone boazerią oraz kasetonami. Drzwi o konstrukcji metalowej – *piwnice (poszczególne klatki)* - prostokątne, jednoskrzydłowe. **Drzwi zewnętrzne**: drzwi ramowo-płyacinowe na zawiasach francuskich – *elewacja zachodnia (poszczególne strefy wejściowe do budynku)* – prostokątne, dwuskrzydłowe, wielopłyacinowe o sfazowanych krawędziach płyt. Drzwi posiadają listwę przymykową o prostej formie. Drzwi prostokątne, dwuskrzydłowe, wielopłyacinowe. Drzwi posiadają listwę przymykową. Płytciny oraz listwa o sfazowanych krawędziach. Powyżej drzwi drewniane nadproże, oddzielające prostokątne, szklone nadświetle z pionowymi szprosami. Ponadto współczesne, drewniane drzwi wielopłyacinowe, półtoraskrzydłowe z listwą przymykową o prostej formie. Powyżej drzwi prostokątne, szklone nadświetle z pionowymi szprosami. Ponadto drewniane drzwi tzw. pełne – *elewacja zachodnia (poszczególne strefy wejściowe do budynku)* - prostokątne, współczesne drzwi płytowe, półtoraskrzydłowe z listwą przymykową o prostej formie. Drzwi o konstrukcji metalowej – *elewacja zachodnia (lokale usługowe)* - prostokątne, jednoskrzydłowe.

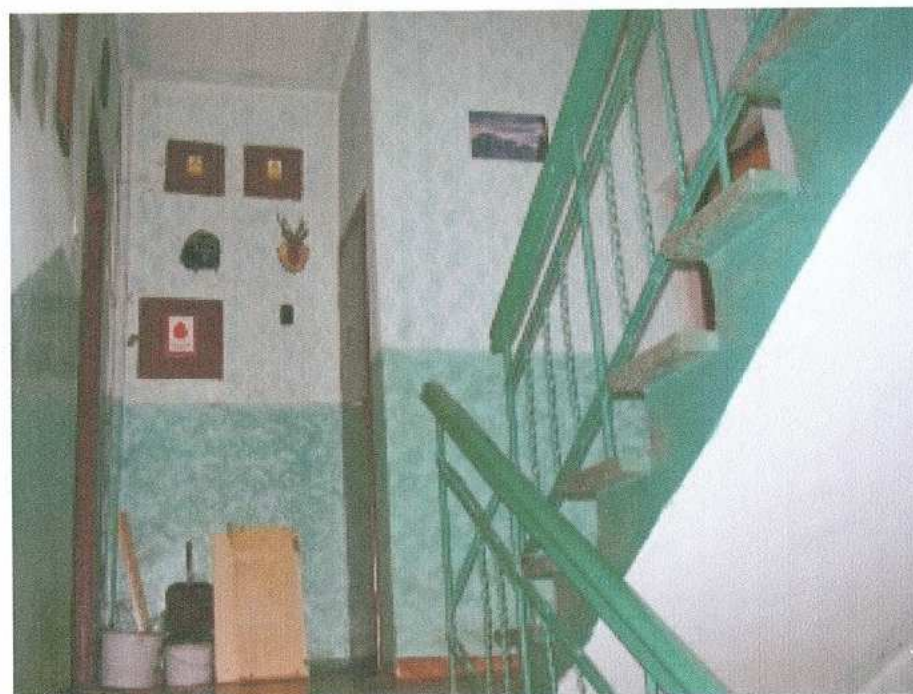
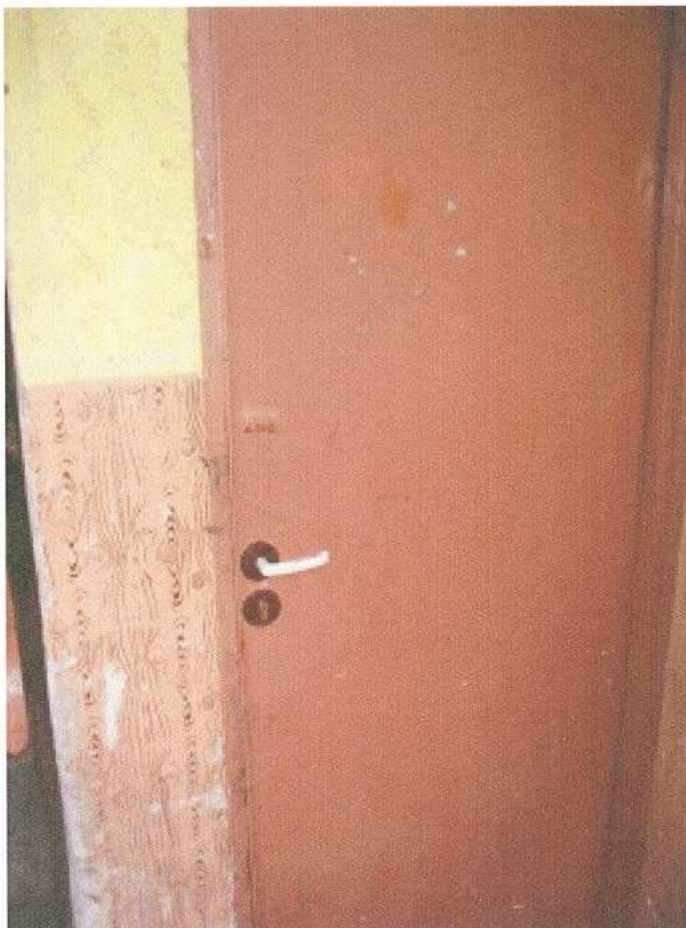
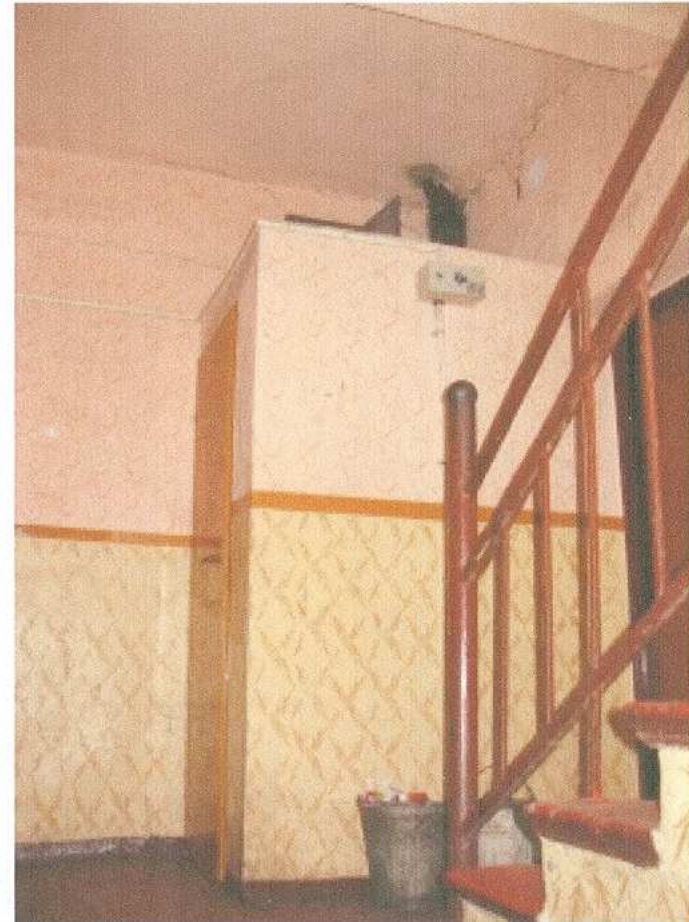
44. klatka schodowa - toaleta

51. klatka schodowa – drzwi toalety

59. klatka schodowa - toalety

Rzut – budynek na rzucie wydłużonego prostokąta, dwutraktowy. Od strony elewacji zachodniej osiem charakterystycznych, jednoosiowych ryzalitów z głównymi strefami wejściowymi prowadzącymi do poszczególnych klatek schodowych budynku. Ryzalitty zlokalizowane w 2, 7, 9, 15, 18, 23, 26 i 31 osi. Klatki schodowe budynku znajdują się w przednim trakcie obiektu od zachodu. Od strony elewacji wschodniej sześć pseudo ryzalitów elewacji o zróżnicowanej wielkości: trójosiowej i czteroosiowej. Ryzalitty trójosiowe znajdują się w 1, 2 i 3 osi, ponadto w 8, 9 i 10, jak również 31, 32 i 33 oraz 38, 39 i 40 osi elewacji. Ryzalitty czteroosiowe usytuowane w 14, 15, 16 i 17 osi oraz 24, 25, 26 i 27. Na piętrach wydzielone z klatek schodowych toalety.
