1. *Obiekt***OSIEDLE KAUFHAUS – BUDYNEK MIESZKALNY PRZY ULICY PODGÓRZE NR 5-15**2. *Czas powstania*  
**początek lat 20-tych  
XX wieku**3. *Miejscowość*  
**R U D A Ś Ł A Ś K A**11. *1-zdjęcie, 2-sytuacja, 3-orientacja*

**WKŁADKA DO KARTY EWIDENCYJNEJ ZABYTKÓW ARCHITEKTURY I BUDOWNICTWA****ZAŁĄCZNIK NR 1**1. *Miejscowość*2. *Obiekt*3. *Zawartość wkładki***R U D A Ś L Ą S K A****OSIEDLE KAUFHAUS – BUDYNEK MIESZKALNY PRZY ULICY PODGÓRZE NR 5-15**

3. *Zawartość wkładki*  
**Rzut parteru**

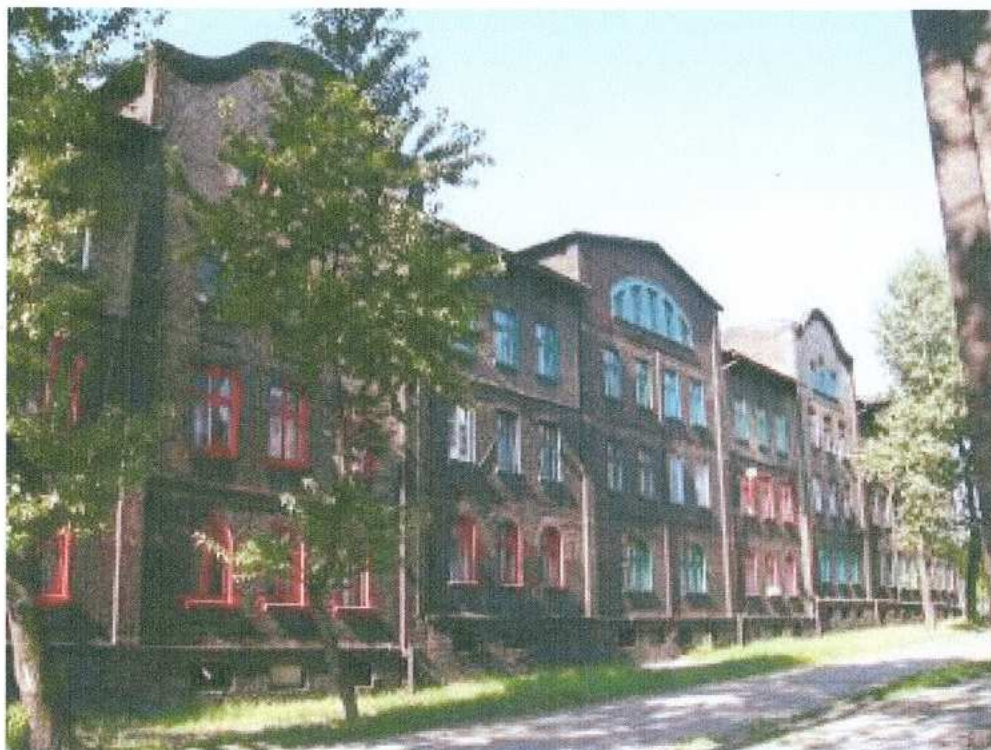
**Elewacja północna** – ceglana wykonana z dwubarwnej cegły w kolorze czerwonej i beżowej, bez wyodrębniania poszczególnych kondygnacji elewacji oraz osi. Elewacja z nieużytkowym poddaszem. W partii dachu zamknięta jest ona ozdobnym szczytem o rozbudowanej formie nawiązującym do wykroju falistego. Skrajne fragmenty szczytu, jak również jego osi, zaakcentowana w partii dachu ceglanymi parapetami. Elewacja dodatkowo wzbogacona artykulacją w postaci dekoracyjnych podziałów o zróżnicowanej formie, występujących w dwóch poziomych pasach (dolnym i górnym). W przyziemiu na osi elewacji forma czteroliścia w kolorze beżowym usytuowanego w centralnej części blendy nawiązującej do prostokątnego kształtu. Blenda (wykonana z czerwonej cegły) flankowana lizenami występującymi w środkowej części elewacji w dolnym pasie. Całość spięta dwoma dwubarwnymi polami w układzie poziomym (górne – beżowe, dolne - czerwone), które ograniczone są po bokach skrajnymi lizenami elewacji. W górnym poziomie, na osi elewacji niewielka, wąska w korze beżowym blenda, zamknięta łukiem schodkowym. Utworzona jest ona pomiędzy dwoma lizenami, które w dolnej części pasa górnego elewacji przechodzą w formę krzywizny. Tym samym tworzą one wieloboczne skrajne, beżowe pola występujące w górnym pasie elewacji. W centralnych częściach pół forma tarcz wypełnionych naprzemiennie ułożonymi czerwono-beżowymi pasami cegieł. Dodatkowo całość elewacji spięta jest skrajnymi lizenami, jak również rozczłonowana jest wysokim, ceglany cokołem zwieńczonym od góry rolką. Pomiędzy dwoma pasami (górnym i dolnym) elewacji rozbudowana partia fryzu złożona z podwójnego fryzu ząbkowego, który od dołu przechodzi we fryz arkadkowy.

**1. fragment elewacji północnej**

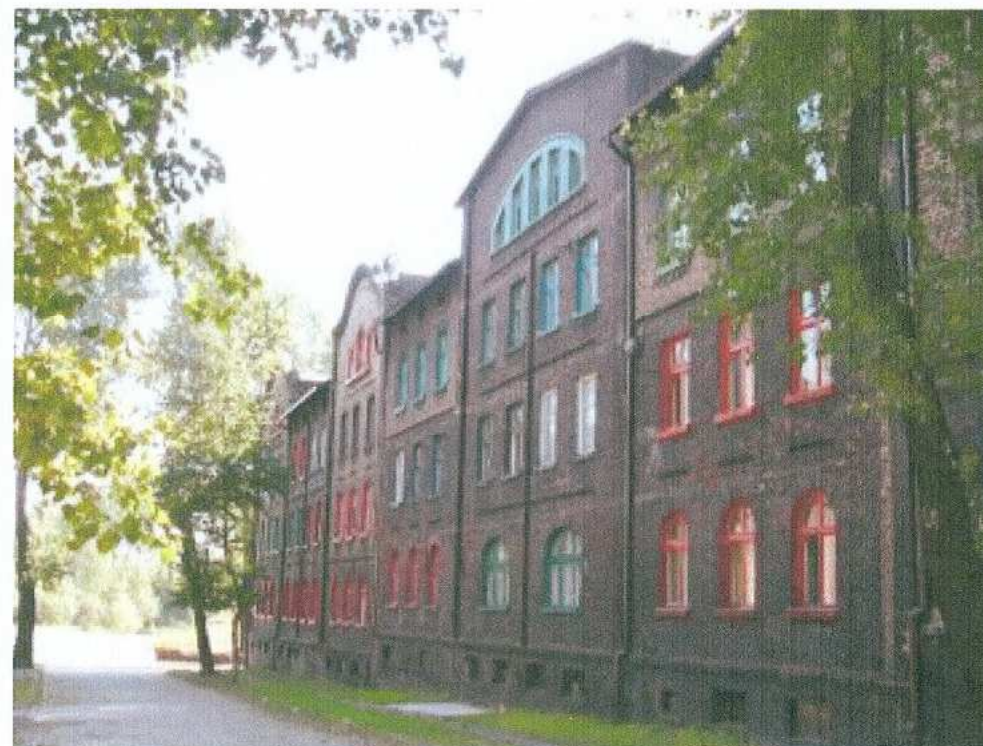
**2. fragment elewacji północnej – widok od strony północno - zachodniej**

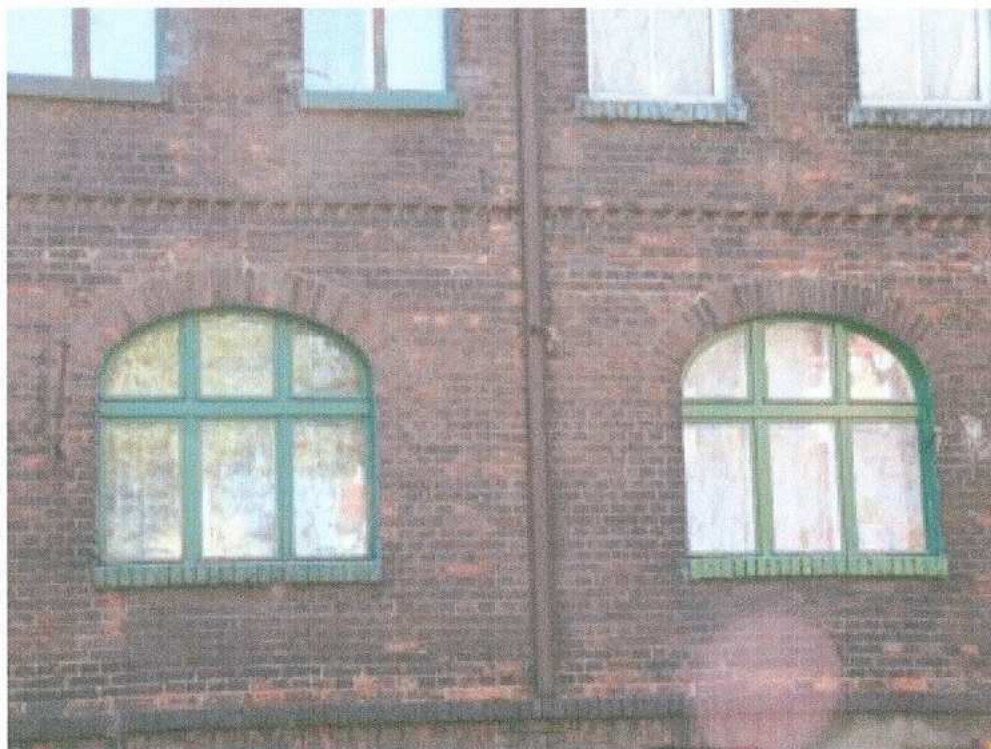
**Stolarka okienna** – drewniane o konstrukcji skrzynkowej o następujących podziałach – *elewacje: zachodnia i wschodnia* – prostokątne okna dwudzielne, czteropodziałowe, dwupoziomowe ze ślimieniem oraz listwą przymykową. Prostokątne okna dwudzielne, czteropodziałowe, dwupoziomowe, ze ślimieniem oraz listwą przymykową występującą w dolnej części okna. (W części okien w partii podświetlenia poziomy szpros). W nadświetleniu słupek. Okna trójpodziałowe o nadświetleniu zamkniętym łukiem pełnym. Okna zamknięte łukiem pełnym, trójdzielne, sześciopodziałowe, dwupoziomowe, ze ślimieniem oraz z jednym słupkiem i listwą przymykową. Stolarka okienna o konstrukcji krosnowej. *Elewacja zachodnia (poszczególne klatki schodowe)* – okna prostokątne, trójdzielne. Ponadto okna prostokątne trójdzielne. Poszczególne kwatery okna wypełnione szczebliną krzyżową. Współczesne okna prostokątne, dwudzielne, czteropodziałowe, dwupoziomowe ze ślimieniem. Okna prostokątne, trójdzielne, sześciopodziałowe, dwupoziomowe, ze ślimieniem oraz jednym słupkiem i listwą przymykową. Listwa oraz słupek o prostej formie. Okna prostokątne, trójdzielne, sześciopodziałowe, dwupoziomowe, z profilowanym ślimieniem oraz dwoma słupkami o snycerskim opracowaniu. W partii nadświetlenia szczeblina krzyżowa, natomiast podświetlenia poziome szczebliny. (W części okien szczerkowo zachowane poziome szczebliny). *Elewacje: wschodnia oraz zachodnia (strych)* – prostokątne, dwudzielne. Poszczególne skrzydła okna wypełnione szczebliną krzyżową. Okna o konstrukcji metalowej – *elewacje: zachodnia i wschodnia* – *(piwnica)* – prostokątne okna jednodzielne. Ponadto prostokątne okna dwudzielne. Poszczególne kwatery okna wypełnione szczebliną w układzie pionowym. Współczesne okna o konstrukcji zespolone z PCV – *elewacje: zachodnia i wschodnia (strych)* – okna prostokątne, jednodzielne z pionowym szprosem na osi. *Elewacja zachodnia (poszczególne klatki schodowe)* – okna prostokątne, dwudzielne oraz okna prostokątne trójpodziałowe o prostokątnym nadświetleniu. W partii nadświetlenia pionowy szpros. *Elewacja zachodnia* – *(lokale mieszkalne)* – okna prostokątne jednodzielne. Ponadto okna prostokątne, jednodzielne, dwupoziomowe ze ślimieniem. W partii nadświetlenia pionowy szpros, natomiast w podświetleniu szpros w układzie krzyżowym imitujące „słupek wraz z poziomą szczebliną”. Okna prostokątne dwudzielne o symetrycznym podziale, z poziomym szprosem imitującym ślimię. Okno zamknięte łukiem pełnym, jednodzielne, dwupoziomowe ze ślimieniem. W partii nadświetlenia pionowy szpros, natomiast w podświetleniu szpros w układzie krzyżowym imitujące „krzyż okienny”. Prostokątne okno jednodzielne, dwupoziomowe ze ślimieniem. W partii nadświetlenia pionowy szpros. W dolnej części okna nałożona listwa w układzie pionowym imitująca słupek okienny. Okno trójpodziałowe o prostokątnym nadświetleniu. W partii nadświetlenia pionowy szpros, jak również prostokątne okno jednodzielne ze szprosami w układzie krzyżowym „imitującymi krzyż okienny”. Ponadto okna trójpodziałowe o nadświetleniu zamkniętym łukiem pełnym, ze ślimieniem. W nadświetleniu pionowy szpros.

19. fragment elewacji północnej - okna

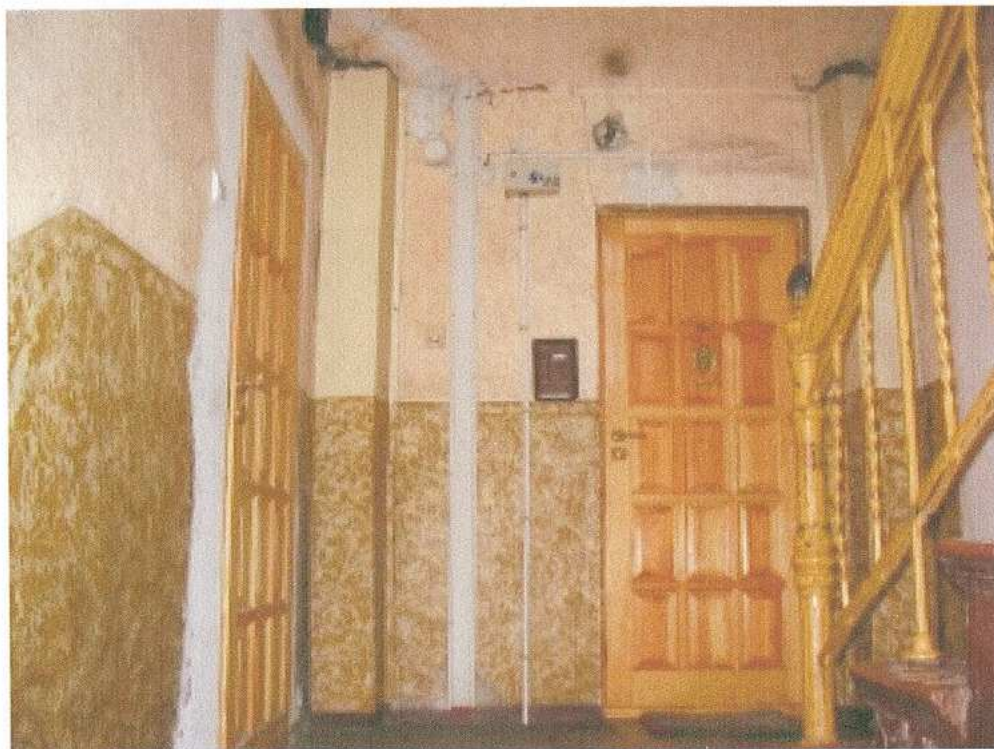
**Wnętrze** – częściowo zachowany pierwotny układ przestrzenny budynku w postaci ośmiu klatek schodowych budynku. Na poszczególnych kondygnacjach klatek obiektu znajdują się dwa lokale mieszkalne. Wtórny podział niektórych mieszkań związany z wydzieleniem łazienek. Pomieszczenia mieszkalne usytuowane w pierwszym i drugim trakcie budynku skomunikowane są między sobą amfiladowo. Toalety zlokalizowane na piętrach budynku poprzez wydzielenie klatek schodowych.

29. klatka schodowa – widok ogólny

20. Najpilniejsze postulaty konserwatorskie <ul style="list-style-type: none"><li>• generalny remont klatek schodowych, uzupełnienie brakujących elementów balustrad schodów,</li><li>• wymiana stolarek okiennych wraz z odtworzeniem wielkości, kształtu oraz ich podziału. Ujednolicenie form oraz kolorystyki okien. Odtworzenie okien m.in. znajdujących się w partii poddasza i piwnic,</li><li>• ujednolicenie form drzwi. Remont drzwi zewnętrznych budynku,</li><li>• prace remontowe stropów, jak również podłóg,</li><li>• częściowa wymiana oraz naprawa i odgrzybienie tynków wewnętrznych,</li><li>• wymiana instalacji w budynku,</li><li>• prace remontowo-konserwatorskie elewacji (oczyszczenie ceglanego lica z patyny, przemurowania wraz z wymianą zniszczonych partii cegieł, uzupełnienie ubytków oraz spoin, naprawa ceglanego lica). W miarę możliwości sugeruje się przywrócenie pierwotnej formy artykulacji elewacji zachodniej,</li><li>• wykonanie izolacji poziomej oraz pionowej wraz z odwodnieniem terenu,</li><li>• remont dachu,</li><li>• przemurowania przewodów kominowych,</li><li>• uporządkowanie okablowania instalacji znajdujących się na elewacjach oraz wewnątrz budynku w obrębie klatek schodowych, w tym usunięcie z elewacji południowej istniejących anten satelitarnych,</li><li>• oczyszczenie elewacji z roślin wrastających w przyziemie elewacji zachodniej budynku.</li></ul>

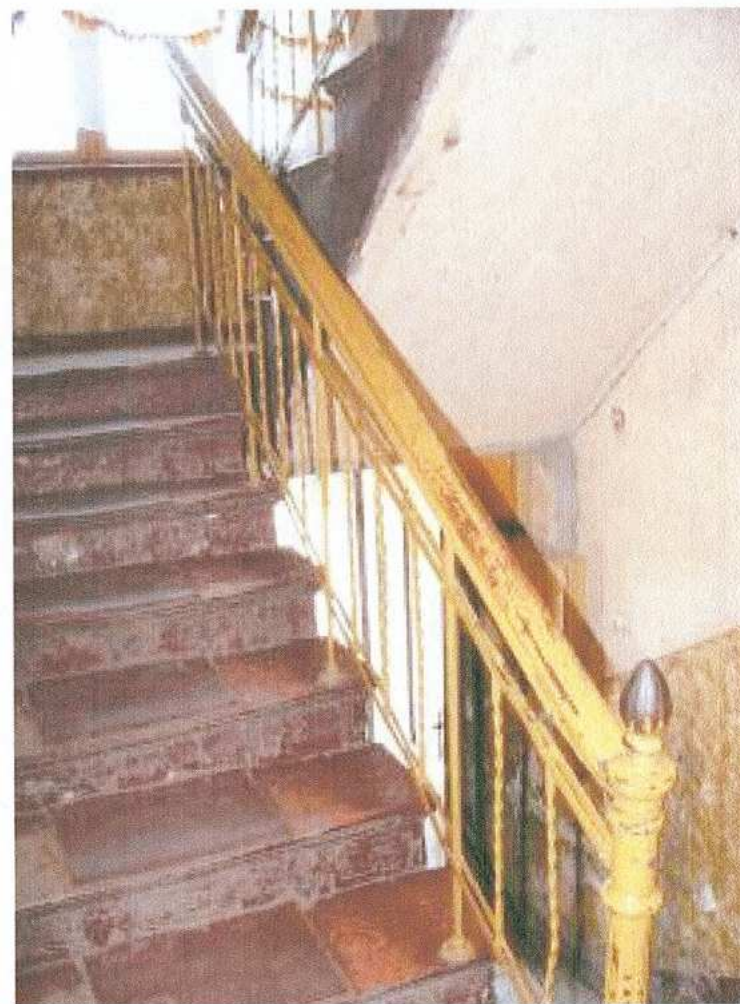
**Schody** - wewnętrzne: *piwnice (poszczególne klatki schodowe)* – schody w konstrukcji murowanej – jednobiegowe, proste. Stopnice schodów ceglane. *Poszczególne klatki schodowe* – schody o konstrukcji betonowej oparte na stalowych belkach - dwubiegowe, powrotne z duszą oraz podestami. Stopnice schodów drewniane, wykładane częściowo wykładziną z PCV. Podesty w niektórych klatkach z zachowanymi ceramicznymi, dwubarwnymi posadzkami w kolorze czarno-białym oraz czerwono-żółtym. Schody z prostymi, metalowymi barierami wykonanymi z metalowych prętów. W poszczególnych klatkach na początku biegów schodów metalowe słupki o zróżnicowanej formie (m.in. o stylizowanej oraz uproszczonym typie). Część barier od góry zwieńczona jest metalowym pochwytym. Ponadto w niektórych klatkach bariery posiadają drewniane, profilowane poręcze. Wyjątek stanowi klatka oznaczona nr 10, gdzie występują schody w konstrukcji betonowej - dwubiegowe, powrotne z duszą oraz podestami. Stopnice oraz podesty schodów tynkowane. Schody z prostymi, współczesnymi, metalowymi barierami wykonanymi z metalowych prętów, która zwieńczona jest metalowym pochwytym. Ponadto w *klatce nr 12, na wysokości drugiej kondygnacji wtórne* - schody o konstrukcji stalowej – jednobiegowe, proste. Stopnice drewniane. Schody z metalową barierą. **Zewnętrzne schody**: o konstrukcji murowanej – *elewacja wschodnia (lokale usługowe)* – schody jednobiegowe, proste. Stopnice schodów tynkowane. Schody posiadają metalową barierę o prostej formie zamkniętą od góry metalowym pochwytym.

30. schody wraz z balustradą i słupkiem

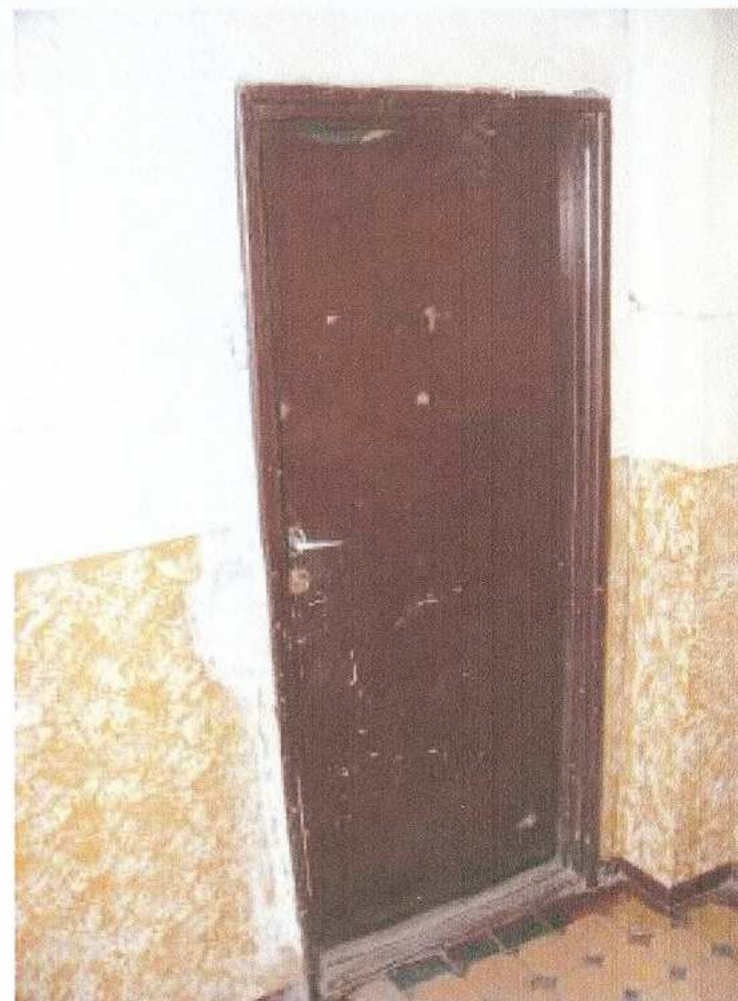
**Otwory drzwiowe** - wewnętrzne: drewniane drzwi o konstrukcji deskowo-listwowej z zastrzałem – *piwnice (poszczególne klatki schodowe)* – prostokątne, jednoskrzydłowe, deskowe drzwi. Od zewnątrz metalowe pasowe haki. Część drzwi posiada oryginalne, skrzynkowe zamki. Drewniane drzwi o konstrukcji szpungowej – *strych (poszczególne klatki schodowe)* – prostokątne, jednoskrzydłowe, deskowe drzwi. *Klatka schodowa, poszczególne lokale mieszkalne, piwnica (klatka nr 10), toalety na piętrach* – drewniane drzwi tzw. pełne – prostokątne, współczesne drzwi płytowe, jednoskrzydłowe. Ponadto część drzwi szklona. W części klatek drzwi wtórnie obłożone boazeria oraz kasetonami. Drzwi o konstrukcji metalowej – *piwnice (poszczególne klatki)* - prostokątne, jednoskrzydłowe. **Drzwi zewnętrzne**: drzwi ramowo-płycinowe na zawiasach francuskich – *elewacja zachodnia (poszczególne strefy wejściowe do budynku)* – prostokątne, dwuskrzydłowe, wielopłycinowe o sfazowanych krawędziach płycin. Drzwi posiadają listwę przymykową o prostej formie. Drzwi prostokątne, dwuskrzydłowe, wielopłycinowe. Drzwi posiadają listwę przymykową. Płyciny oraz listwa o sfazowanych krawędziach. Powyżej drzwi drewniane nadproże, oddzielające prostokątne, szklone nadświetle z pionowymi szprosami. Ponadto współczesne, drewniane drzwi wielopłycinowe, półtoraskrzydłowe z listwą przymykową o prostej formie. Powyżej drzwi prostokątne, szklone nadświetle z pionowymi szprosami. Ponadto drewniane drzwi tzw. pełne – *elewacja zachodnia (poszczególne strefy wejściowe do budynku)* - prostokątne, współczesne drzwi płytowe, półtoraskrzydłowe z listwą przymykową o prostej formie. Drzwi o konstrukcji metalowej – *elewacja zachodnia (lokale usługowe)* - prostokątne, jednoskrzydłowe.

34. klatka schodowa - drzwi

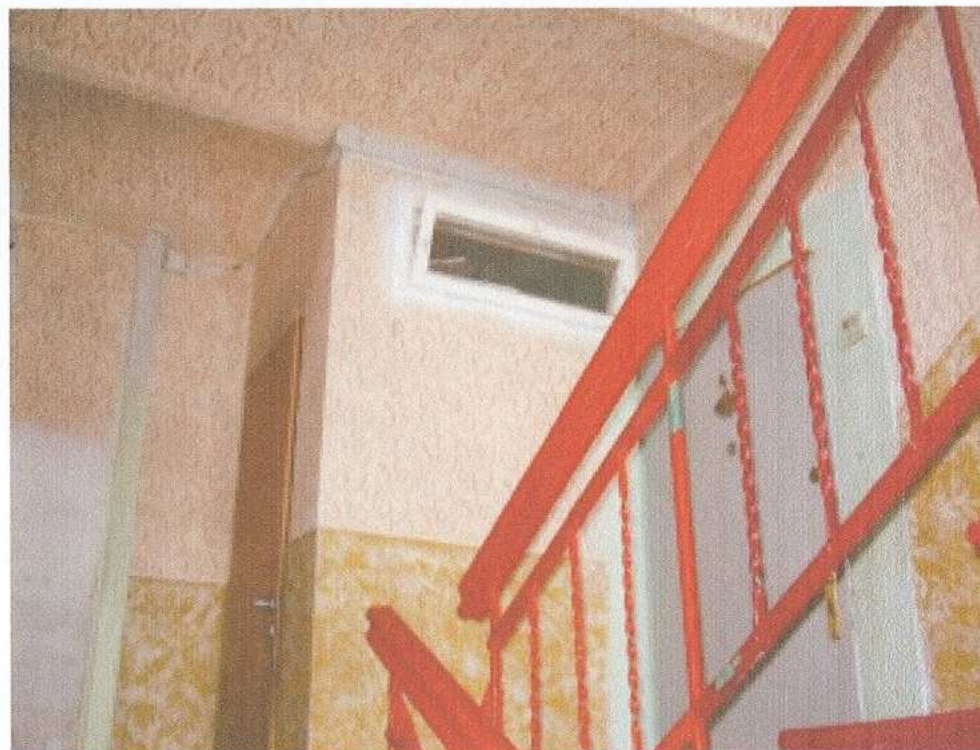
**38. klatka schodowa – toaleta**

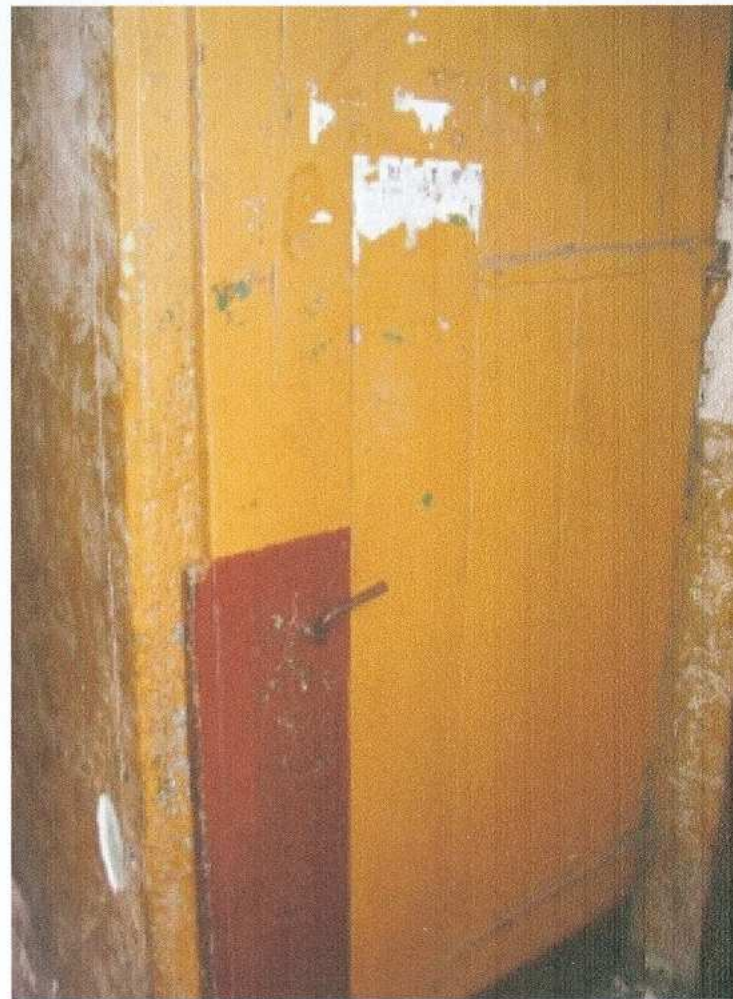
46. Piwnica - drzwi
