1. *Obiekt*
OSIEDLE KAUFHAUS – BUDYNEK MIESZKALNY PRZY ULICY PODGÓRZE NR 30-42

2. *Czas powstania*
**początek lat 20-tych
XX wieku**

3. *Miejscowość*
RUDA ŚLĄSKA

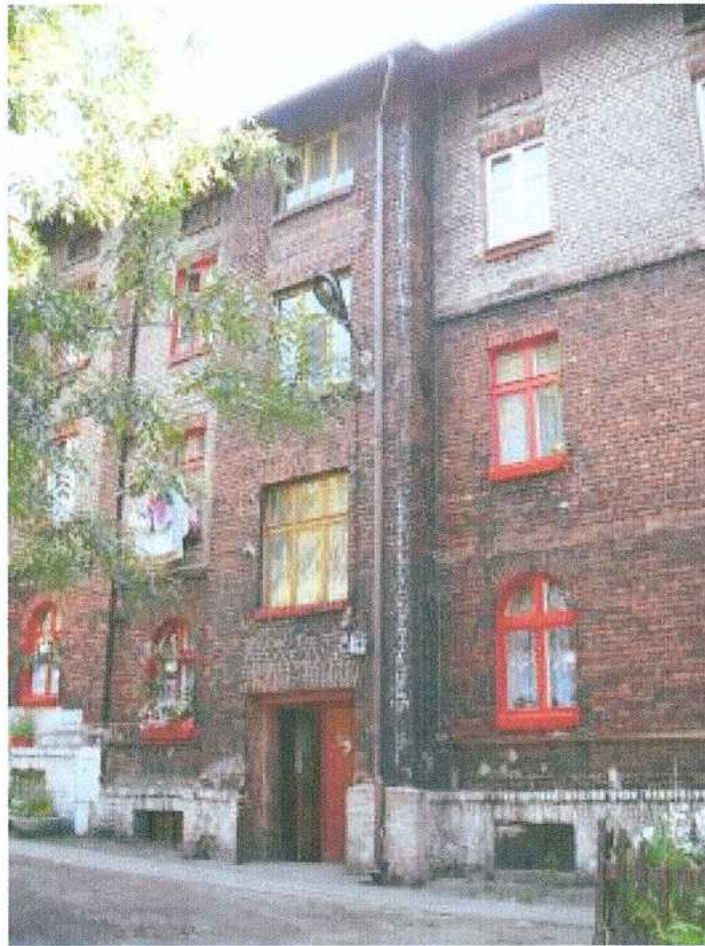
1. Skrzydło wschodnie. Fragment elewacji zachodniej

Skrzydło wschodnie - elewacja zachodnia – ceglana (wykonana z dwubarwnej cegły w kolorze czerwonym i beżowym występującym naprzemiennie na wysokości trzeciej kondygnacji i poddasza, jak również drugiej i trzeciej kondygnacji oraz poddasza). Elewacja trójkondygnacyjna, z częściowo użytkowym poddaszem, o zróżnicowanej ilości osi w poszczególnych kondygnacjach. W przyziemiu 15-osiowa, natomiast na wysokości drugiej i trzeciej kondygnacji oraz poddasza 16-osiowa. Elewacja złożona z charakterystycznych, naprzemiennie powtarzalnych segmentów o zróżnicowanej wielkości oraz wysokości. Człony budynku dodatkowo zaakcentowane poprzez wprowadzenie czterech, jednoosiowych ryzalitów z głównymi strefami wejściowymi prowadzącymi do poszczególnych klatek schodowych budynku (nr 42, 40, 38 i 36). Ryzality zlokalizowane w 2, 5, 8, 13 osi. Osie elewacji wyznaczone zróżnicowanym typem oraz wielkością otworów okiennych oraz drzwiowych. Ponadto w 15 osi przyziemia charakterystyczny, sklepiony przejazd bramny, prowadzący na podwórze. Od strony przejazdu bramnego strefa wejściowa klatki schodowej nr 30. Obok drzwi ujętych formą obramowania zwieńczonego łukiem pełnym niewielkie, prostokątne, zablendowane okno. W pozostałych strefach wejściowych budynku drzwi dwuskrzydłowe osadzone w/w ryzalitech elewacji. W pierwszej kondygnacji elewacji otwory okienne zamknięte łukiem pełnym (z wyłączeniem ryzalitów budynku). W pozostałych osiach elewacji znajdujących się w drugiej, trzeciej kondygnacji, jak również poddasza oraz piwnicy okna prostokątne o zróżnicowanym gabarycie oraz podziale. Wyjątek stanowi oś 16, gdzie na wysokości drugiej i trzeciej kondygnacji oraz poddasza okna (klatki schodowej nr 30) występują otwory okienne zamknięte łukiem odcinkowym. Okna osadzone w uskoku elewacji utworzonym na styku dwóch skrzydeł budynku. Otwory okienne doświetlające klaki schodowe występujące w poszczególnych ryzalitech elewacji oraz okna znajdujące się w 15 osi elewacji charakterystycznie przesunięte w stosunku do okien lokali mieszkalnych. Elewacja skrzydła budynku zaakcentowana ceglanymi lizenami usytuowanymi w skrajnym fragmencie elewacji od północy, jak również pomiędzy 6 i 7 oraz 14 i 15 osią elewacji. Ponadto artykułowana jest ceglanym cokołem zwieńczonym od góry rolką oraz gzymsami międzykondygnacyjnymi w postaci wysuniętego pasa cegieł, które znajdują się naprzemiennie w poszczególnych kondygnacjach segmentów pomiędzy drugą i trzecią kondygnacją, jak również pierwszą i drugą kondygnacją elewacji.

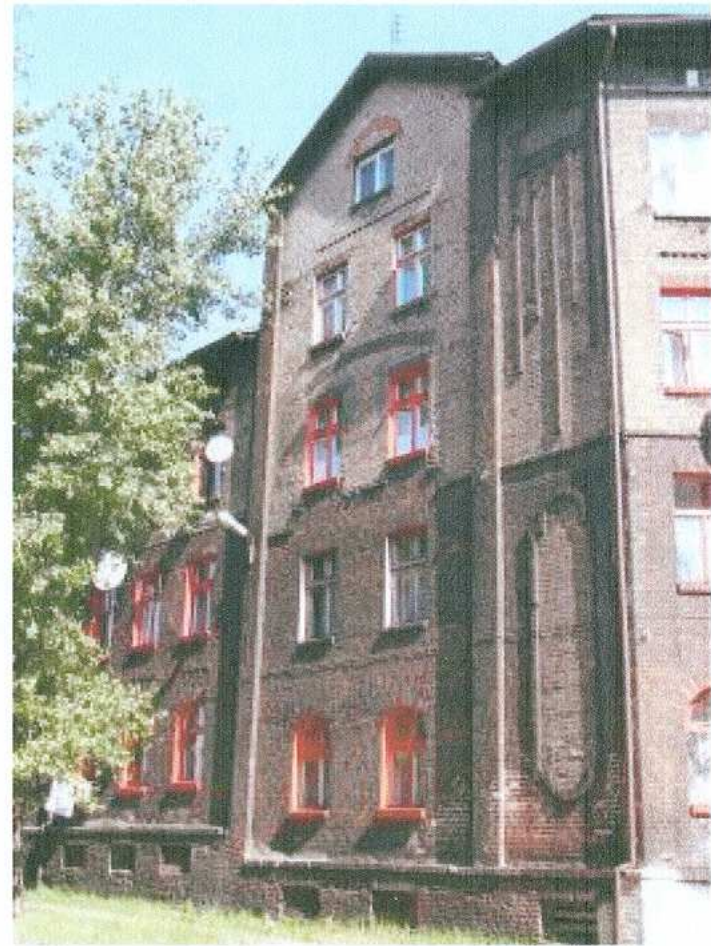
2. Skrzydło wschodnie. Fragment elewacji południowej

Skrzydło wschodnie – elewacja południowa - ceglana wykonana z dwubarwnej cegły (w kolorze czerwonym występującym na wysokości pierwszej i drugiej kondygnacji) oraz beżowym (trzecia i czwarta kondygnacja oraz poddasze). Elewacja o zróżnicowanej ilości kondygnacji. (W 1 i 2 osi pięciokondygnacyjna oraz w 3, 4 i 5 osi czterokondygnacyjna). Elewacja z częściowo użytkowym poddaszem, tworzącym od południa piątą kondygnację. Elewacja o różnorodnej ilości osi w poszczególnych kondygnacjach. Na wysokości pierwszej i drugiej kondygnacji 5-osiowa, natomiast na wysokości trzeciej i czwartej kondygnacji – 3-osiowa. W partii poddasza budynku 2-osiowa, a w części piwnicy 4-osiowa. Elewacja złożona z charakterystycznych, dwóch segmentów o zróżnicowanej wielkości oraz wysokości. Człony budynku dodatkowo zaakcentowane poprzez wprowadzenie pseudo ryzalitu zwieńczonego na wysokości dachu trójkątnym szczytem. Dodatkowo styk dwóch skrzydeł budynku południowego oraz wschodniego podkreślony trójbocznym, trójosiowym ryzalitem, który usytuowany jest w 3, 4 i 5 osi elewacji. W partii dachu przechodzi on w wieloboczny dach. Ryzalit flankowany jest dwuosiowymi, dominującymi pseudo ryzalitami (pięciokondygnacyjnymi) znajdującymi się w 1 i 2 osi w/w elewacji oraz w 1 i 2 osi elewacji wschodniej skrzydła wschodniego. Ponadto w 3 i 5 osi elewacji ozdobne blendy wykonane z beżowej cegły, których krawędzie dodatkowo podkreślone są czerwoną cegłą. Usytuowane są one na wysokości pierwszej i drugiej kondygnacji. Blendy od góry i dołu przychodzą w formę łuku nadwieszpnego. Powyżej blend ozdobne płaszczyzny wykonane z układów pionowo ułożonych pasów cegieł o różnorodnej długości oraz poziomego pasa. Całość ujeta jest w górnej części blendą zwieńczoną łukiem nadwieszpnym. Elewacja artykułowana narożnymi lizenami występującymi w pseudo ryzalicie elewacji. Dodatkowo rozczłonowana jest także ceglanym cokołem zwieńczonym od góry rolką oraz gzymsami międzykondygnacyjnymi w postaci wysuniętych pasów cegieł, które oddzielają drugą i trzecią kondygnację, jak również fryzami typu ząbkowego, które znajdują się pomiędzy trzecią i czwartą kondygnacją oraz czwartą kondygnacją i poddaszem.

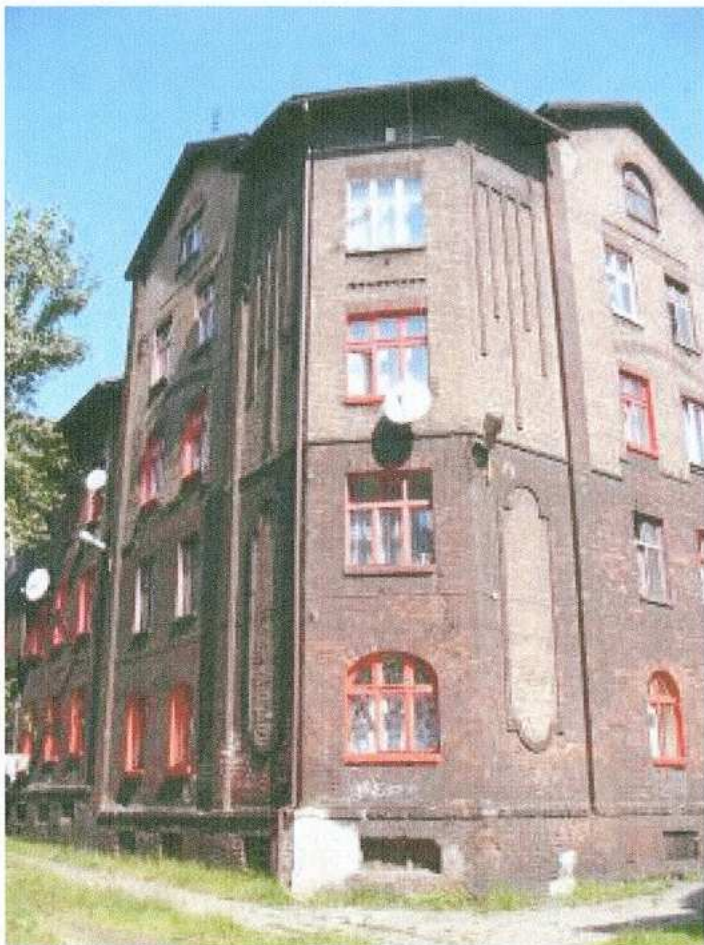
**3. Fragment skrzydła wschodniego. Elewacja południowa.
Widok od południowego - wschodu**

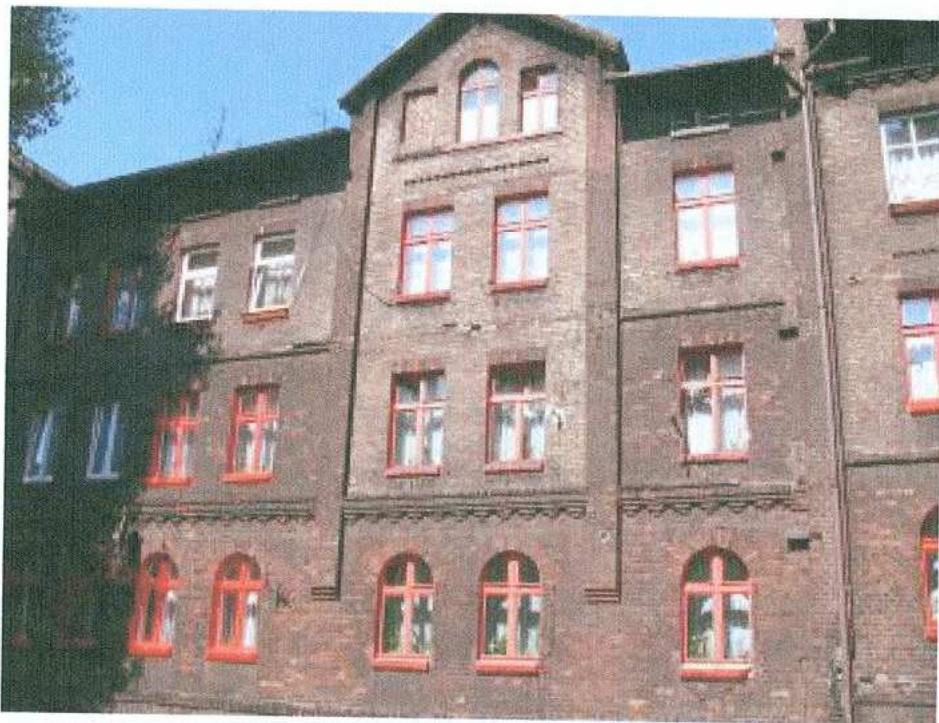
5. Skrzydło wschodnie. Fragment elewacji wschodniej

Skrzydło wschodnie - elewacja wschodnia – ceglana (wykonana z dwubarwnej cegły w kolorze czerwonym i beżowym występującym naprzemiennie na wysokości trzeciej i czwartej kondygnacji i poddasza, jak również drugiej, trzeciej i czwartej kondygnacji oraz poddasza. Ponadto w drugiej, trzeciej kondygnacji i poddasza). Elewacja o zróżnicowanej ilości kondygnacji. (W części południowo-wschodniej czterokondygnacyjna oraz trójkondygnacyjna w północnym fragmencie skrzydła wschodniego budynku). Elewacja z częściowo użytkowym poddaszem, tworzącym od południowego-wschodu piątą kondygnację, a od północnego-wschodu formę czwartej kondygnacji budynku.

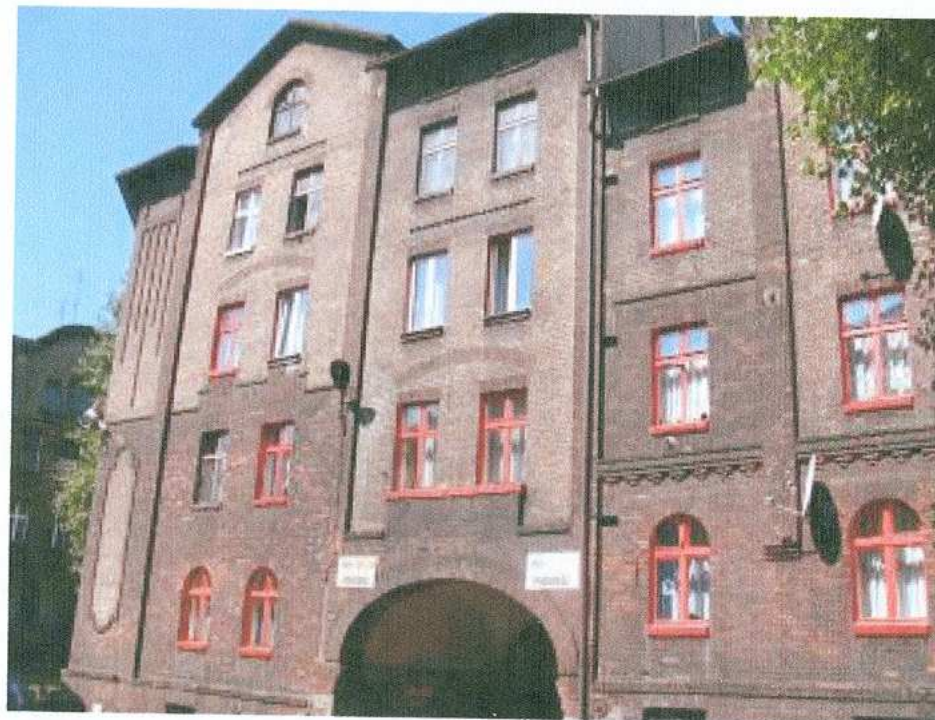
6. Skrzydło wschodnie. Fragment elewacji wschodniej

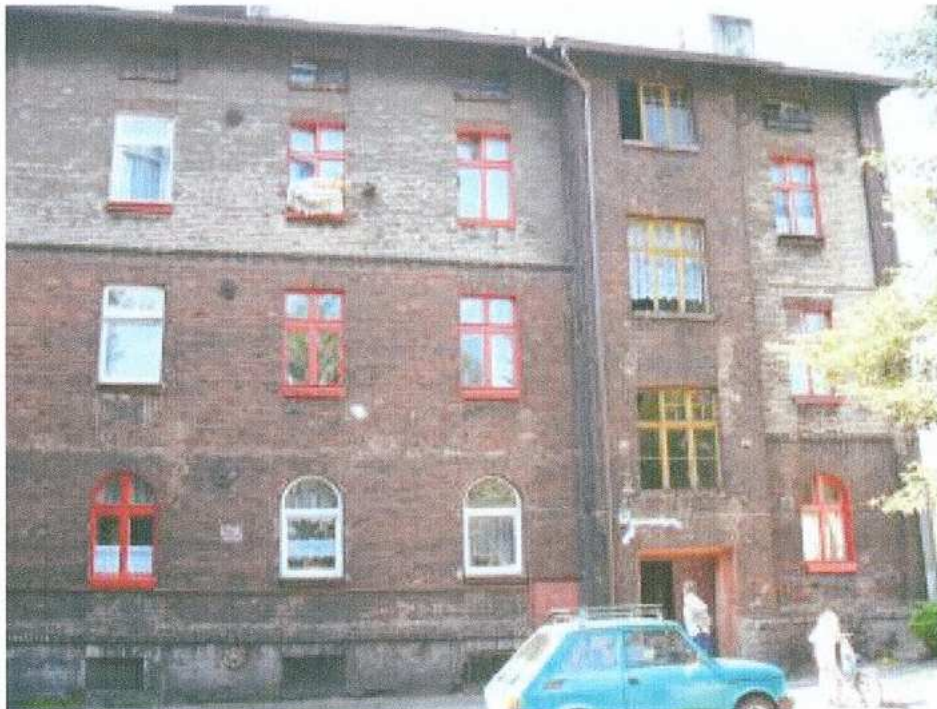
7. Skrzydło południowe. Fragment elewacji północnej

Skrzydło południowe - elewacja północna – ceglana (wykonana z dwubarwnej cegły w kolorze czerwonym i beżowym występującym naprzemiennie na wysokości trzeciej kondygnacji i poddasza, jak również drugiej i trzeciej kondygnacji oraz poddasza). Elewacja trójkondygnacyjna, z częściowo użytkowym poddaszem, o zróżnicowanej ilości osi w poszczególnych kondygnacjach. W przyziemiu 8-osiowa, natomiast w partii piwnicy 7-osiowa. Elewacja złożona z charakterystycznych, naprzemiennie powtarzalnych segmentów o zróżnicowanej wielkości oraz wysokości. Człony budynku dodatkowo zaakcentowane poprzez wprowadzenie dwóch, jednoosiowych ryzalitów z głównymi strefami wejściowymi prowadzącymi do poszczególnych klatek schodowych budynku. Ryzality zlokalizowane w 2 i 7 osi. Na styku skrzydła południowego oraz wschodniego budynku charakterystyczny uskok elewacji. Osie elewacji wyznaczone zróżnicowanym typem oraz wielkością otworów okiennych oraz drzwiowych. W strefach wejściowych budynku drzwi dwuskrzydłowe osadzone w/w ryzalitach elewacji. W pierwszej kondygnacji elewacji otwory okienne zamknięte łukiem pełnym. W pozostałych osiach elewacji znajdujących się w drugiej, trzeciej kondygnacji, ryzalitach budynku, jak również poddasza oraz piwnicy okna prostokątne o zróżnicowanym gabarycie oraz podziale. Otwory okienne doświetlające klaki schodowe występujące w poszczególnych ryzalitach elewacji przesunięte w stosunku do okien lokali mieszkalnych. Elewacja skrzydła budynku zaakcentowana ceglanymi lizenami usytuowanymi w skrajnym fragmentach elewacji. Ponadto artykułowana jest ona cokołem zwieńczonym od góry rolką oraz gzymsami międzykondygnacyjnymi w postaci wysuniętego pasa cegieł, które znajdują się naprzemiennie w poszczególnych kondygnacjach segmentów pomiędzy drugą i trzecią kondygnacją, jak również pierwszą i drugą kondygnacją elewacji.

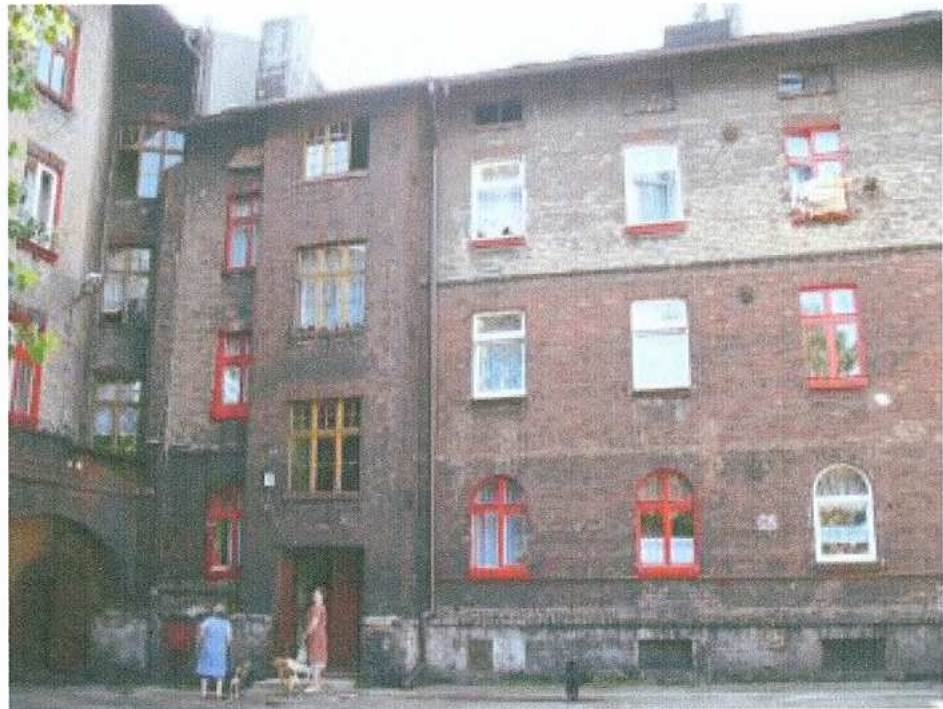
8. Skrzydło południowe. Fragment elewacji północnej

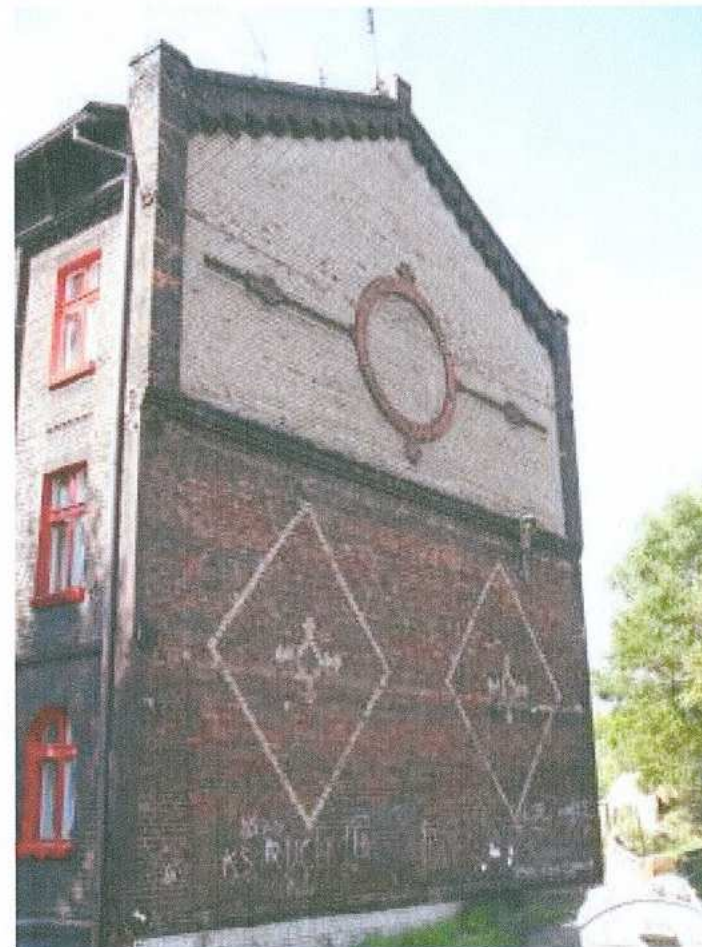
12. Skrzydło wschodnie. Elewacja północna.
Widok od północnego - wschodu

Skrzydło wschodnie – elewacja północna – ceglana wykonana z dwubarwnej cegły (w kolorze czerwonym i beżowym). Elewacja bez osi, z nieużytkowym poddaszem. W partii dachu zamknięta jest trójkątnym szczytem, którego górne krawędzie dodatkowo podkreślone są ozdobnym układem cegieł o zróżnicowanej wielkości. Elewacja wzbogacona artykulacją w postaci dekoracyjnych podziałów o zróżnicowanej formie oraz wielkości, występujących w dwóch poziomych pasach (dolnym i górnym). W przyziemiu dwa romby wykonane z beżowej cegły, wewnątrz których „wpisane” są mniejsze romby. Powyżej rombów, poziomy pas czerwonej cegły, który rozdziela dwa poziomy elewacji. Od góry zwieńczony jest ozdobnym układem cegieł. Górny poziom w formie beżowego wieloboku, dodatkowo wzbogaconego okrągłą blendą wykonaną z czerwonych, ukośnie ułożonych cegieł. Dodatkowo osie (pozioma i pionowa) blendy zaakcentowane są od góry i dołu ceglanymi elementami nawiązującymi swoją formą do „krzyża łacińskiego”. Oś pozioma blendy podkreślona poziomymi pasami o ozdobnej formie. Całość elewacji dodatkowo rozczłonowana jest wysokim, ceglanym cokołem zwieńczonym od góry rolką.

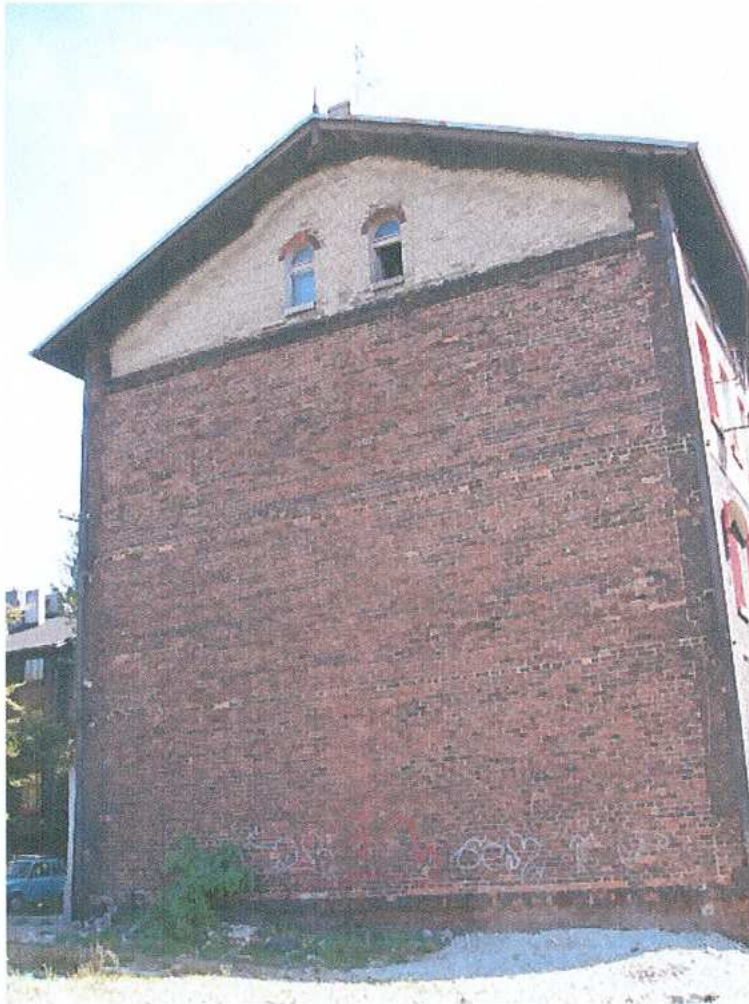
13. Skrzydło południowe. Elewacja zachodnia

Skrzydło południowe – elewacja zachodnia (szczytowa) - ceglana wykonana z dwubarwnej cegły (w kolorze czerwonym – dolna partia elewacji oraz beżowym występującym na wysokości poddasza budynku). Elewacja dwuosiowa, z częściowo użytkowym poddaszem. W partii dachu zamknięta jest trójkątnym szczytem, którego górne krawędzie dodatkowo podkreślone są ozdobnym układem cegieł o zróżnicowanej wielkości. W polu szczytu dwa okna zwieńczone łukiem pełnym. Poniżej okien, poziomy pas czerwonej cegły, który rozdziela dwa poziomy elewacji. Całość elewacji dodatkowo rozczłonowana jest wysokim, ceglany cokołem zwieńczonym od góry rolką.

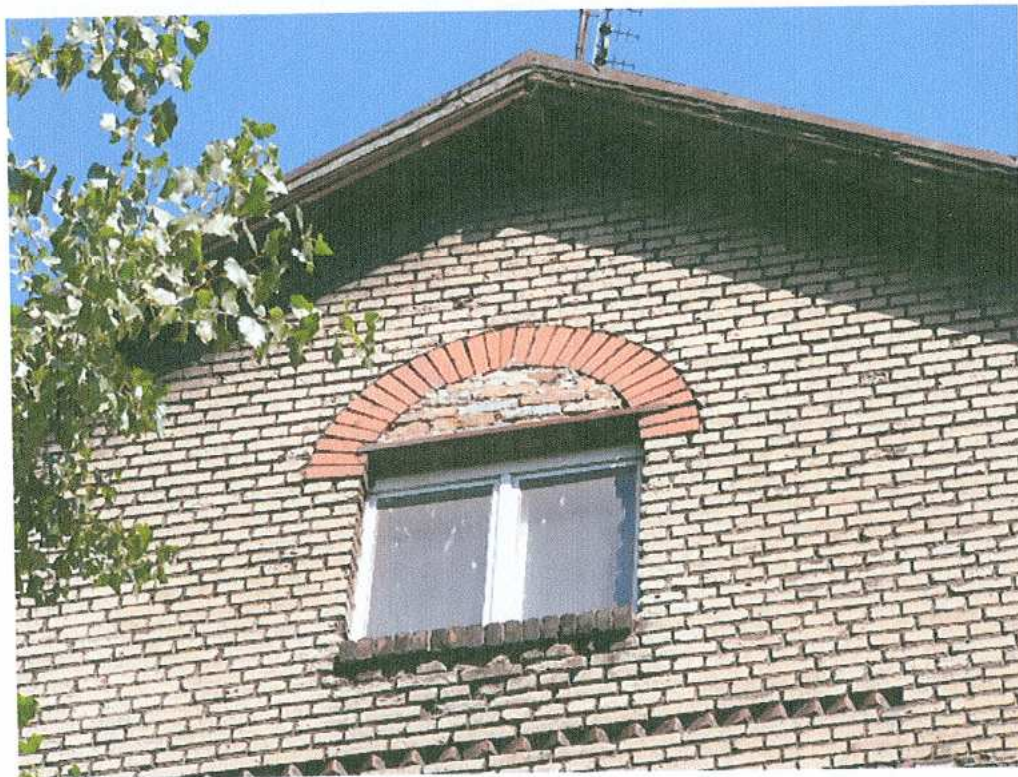
27. Skrzydło południowe. Fragment elewacji południowej.
Pseudo ryzalit

Rzut – budynek złożony z charakterystycznych, dwóch członów: krótkiego skrzydła południowego oraz dominującego wschodniego zlokalizowanego prostopadle w stosunku do skrzydła południowego. Rzut budynku zbliżony do litery „L”. Poszczególne człony budynku, trójtraktowe (pierwotnie prawdopodobnie dwutraktowe). W południowo-wschodnim narożu skrzydła wschodniego charakterystyczne ścięcie elewacji w postaci trójbocznego ryzalitu podkreślającego zbieg ulic Podgórze. Od strony elewacji zachodniej skrzydła wschodniego cztery jednoosiowe ryzality z głównymi strefami wejściowymi prowadzącymi do poszczególnych klatek schodowych budynku. Ryzality zlokalizowane w 2, 5, 8 i 13 osi. Natomiast od północy skrzydła południowego dwa jednoosiowe ryzality, które zlokalizowane są w 2 i 7 osi elewacji. Ponadto klatka schodowa ze strefą wejściową znajdującą bezpośrednio od strony przejazdu bramnego. Klatki schodowe budynku znajdują się w przednich traktach obiektu skrzydła wschodniego od zachodu oraz skrzydła południowego od północy. Od strony elewacji wschodniej skrzydła wschodniego trzy, dwuosiowe pseudo ryzality znajdujące się w 1 i 2 oraz w 5 i 6, jak również w 11 i 12 osi elewacji. Ponadto w 4, 5, 6, 7 osi elewacji południowej skrzydła południowego czteroosiowy pseudo ryzalit.

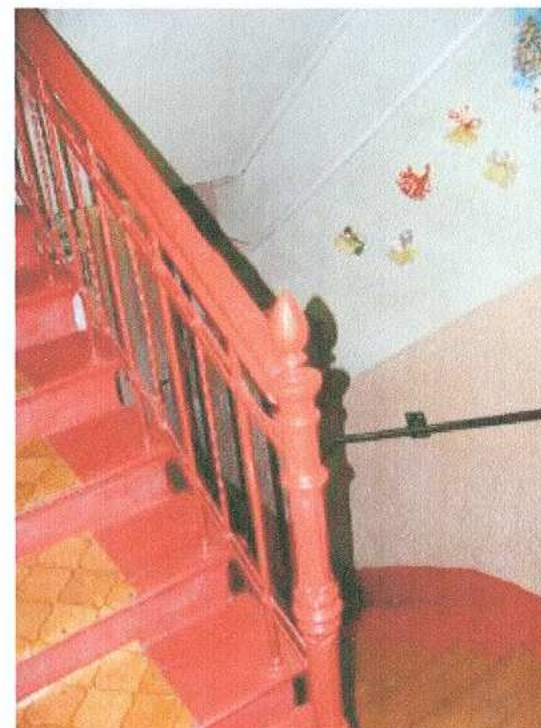
38. Klatka schodowa. Fragment bariery ze słupkiem

Schody - wewnętrzne: piwnice (z wyłączeniem klatki schodowej nr 30) – schody w konstrukcji murowanej – jednobiegowe, proste. Stopnice schodów ceglano-białe. W klatce nr 30 – schody łamane, jednobiegowe ze stopnicami zabiegowymi. Stopnice schodów ceglano-białe. Poszczególne klatki schodowe - schody o konstrukcji betonowej - dwubiegowe, powrotne z duszą oraz podestami. Stopnice schodów drewniane, wykładane częściowo wykładziną z PCV. Podesty w niektórych klatkach z zachowanymi ceramicznymi, dwubarwnymi posadzkami w kolorze czarno-białym. W części przekryte wykładziną PCV. Schody z prostymi, metalowymi barierami wykonanymi z metalowych prętów. Na początku biegów schodów metalowe słupki o dekoracyjnej formie zwieńczone od góry elementem

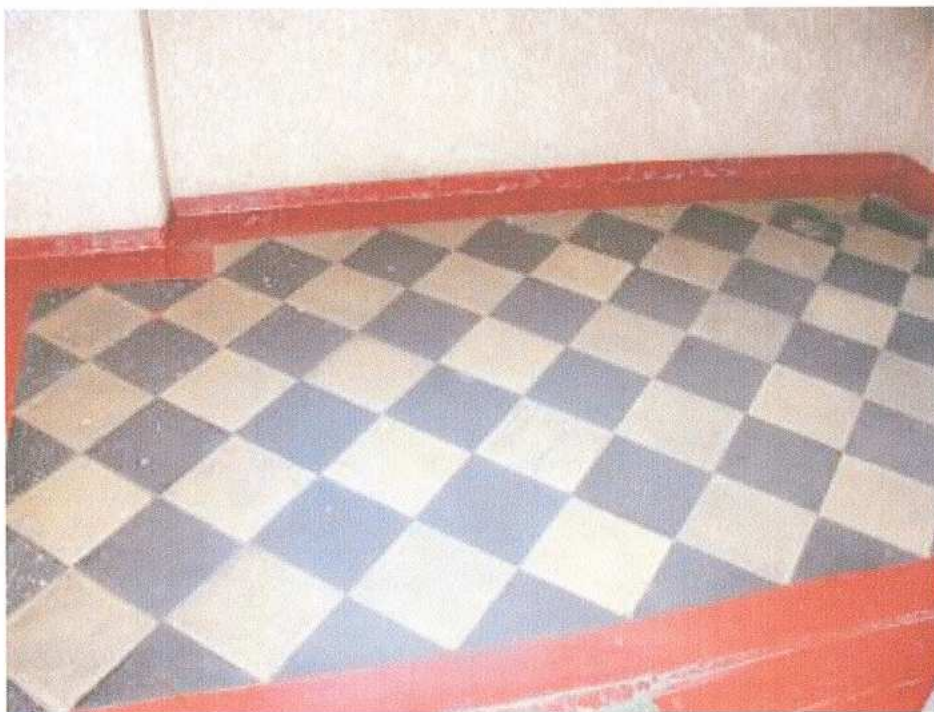
47. Klatka schodowa. Posadzka

Posadzki, podłogi – piwnice – ceglana posadzka, wylewka betonowa, klepisko. Klatka schodowa – posadzka ceramiczna dwubarwna w kolorze biało-czarnym, w układzie szachownicy, jak również współczesna terakota. W części klatek wylewka betonowa, fragmentarycznie przekryta wykładziną z PCV. Poszczególne lokale mieszkalne – drewniana podłoga tzw. „biała”, płyty pilśniowe, jak również wykładzina z PCV. Ponadto współczesne płytki ceramiczne. Strych - drewniana podłoga tzw. „biała”.

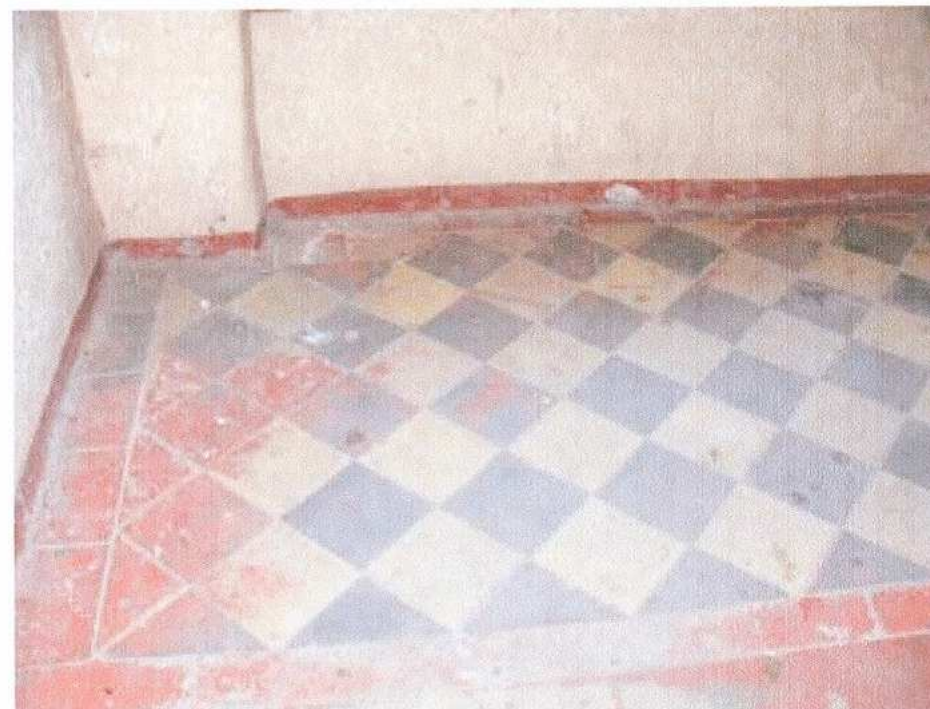
48. Klatka schodowa. Posadzka

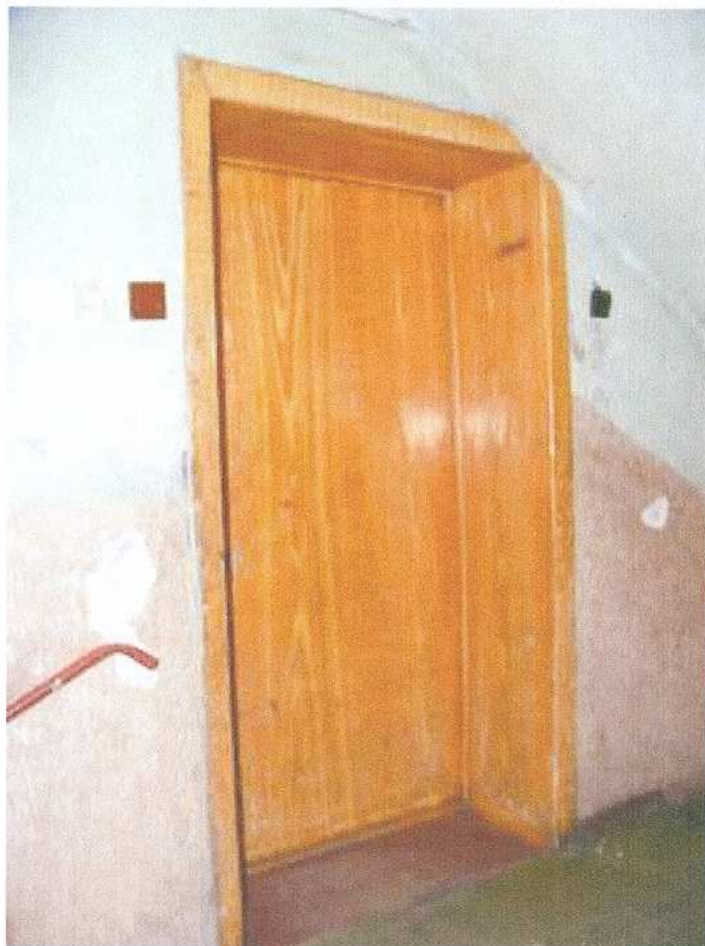
49. Klatka schodowa. Drzwi wewnętrzne

Otwory drzwiowe - wewnętrzne: drewniane drzwi ramowo-płycinowe na zawiasach francuskich – klatka schodowa poszczególne lokale mieszkalne – prostokątne, jednoskrzydłowe drzwi, wielopłycinowe. Część drzwi o charakterze współczesnym. Drewniane drzwi o konstrukcji deskowej z zastrzałami – strych (poszczególne klatki schodowe) – jednoskrzydłowe, deskowe drzwi, zamknięte łukiem odcinkowym. Część drzwi obita blachą. Drewniane drzwi o konstrukcji szpungowej – piwnica (poszczególne klatki schodowe) – prostokątne, jednoskrzydłowe, deskowe drzwi, z poziomymi, metalowymi hakami. Drewniane drzwi tzw. pełne – Klatka schodowa, poszczególne lokale mieszkalne -prostokątne, współczesne drzwi płytowe, jednoskrzydłowe. Ponadto część drzwi szklona. W części klatek drzwi obłożone boazeria. **Drzwi zewnętrzne:** drzwi ramowo-płycinowe na zawiasach francuskich – skrzydło południowe – elewacja północna oraz skrzydło wschodnie – elewacja zachodnia (poszczególne strefy wejściowe do budynku) – prostokątne, dwuskrzydłowe, wielopłycinowe o zróżnicowanym układzie płycin. Krawędzie płycin drzwi sfazowane. Drzwi posiadają listwę przyrymową o prostej formie. Skrzydło południowe - elewacja północna (klatka schodowa nr 32) – dwuskrzydłowe, prostokątne drzwi, obite wtórnie dyktą. Drzwi posiadają listwę przyrymową o prostej formie. Skrzydło południowe – przejazd bramny (klatka schodowa nr 30) - czteroskrzydłowe drzwi z dwoma stałymi skrzydłami po bokach. Poszczególne skrzydła drzwi wielopłycinowe o zróżnicowanej formie i wielkości płycin, których krawędzie są sfazowane. Powyżej drzwi drewniane nadproże, oddzielające szklone nadświetle, wypełnione szprosami w typie promienistym. Całość drzwi ujeta w ozdobne obramowanie zamknięte łukiem pełnym, które dodatkowo wzbogacone jest metalowymi, dekoracyjnymi elementami.
