**OŚRODEK DOKUMENTACJI  
ZABYTKÓW w WARSZAWIE**  
KARTA EWIDENCYJNA ZABYTKÓW  
ARCHITEKTURY I BUDOWNICTWA

**OSIEDLE KAUFHAUS – BUDYNEK MIESZKALNY PRZY ULICY RUDZKIEJ 2 - 4**

**początek lat 20-tych  
XX wieku**

**RUDA ŚLĄSKA**

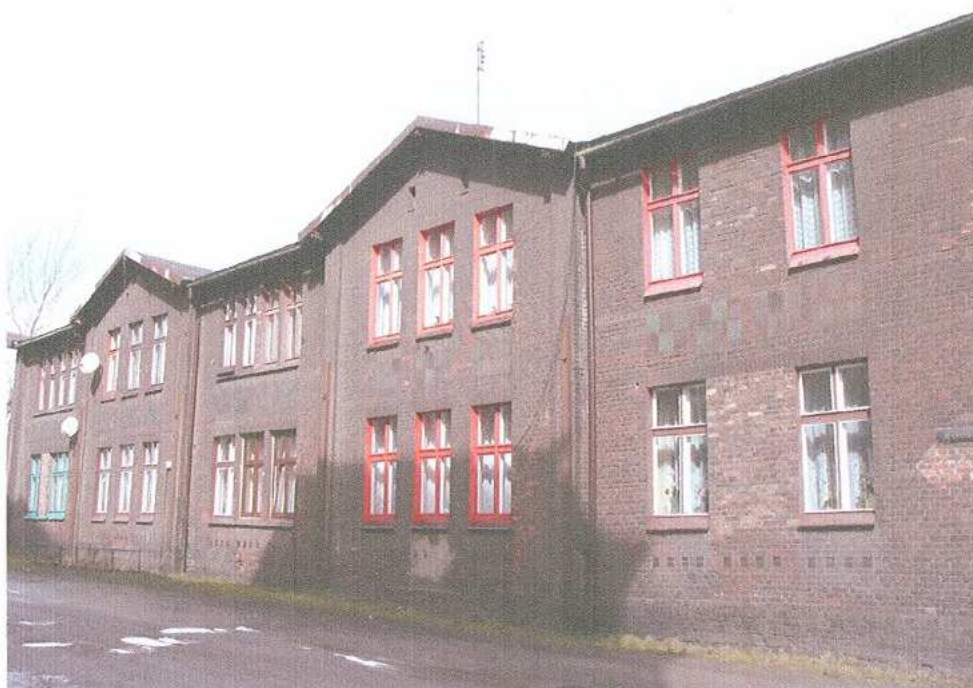
**Trzon zasadniczy - elewacja południowa** – ceglana, dwukondygnacyjna, z nieużytkowym poddaszem, niesymetryczna. Elewacja o zróżnicowanej ilości osi w poszczególnych kondygnacjach. W pierwszej kondygnacji 13-osiowa, natomiast w drugiej 16-osiowa. Elewacja złożona z charakterystycznych, naprzemiennie, powtarzalnych, 5 segmentów o zróżnicowanej wielkości oraz wysokości. Człony budynku dodatkowo zaakcentowane poprzez wprowadzenie dwóch, trójosiowych ryzalitów, które znajdują się w 3, 4 i 5 oraz 9, 10 i 11 osi pierwszej kondygnacji. W partii dachu ryzality zamknięte są trójkątnymi szczytami. Osie elewacji wyznaczone zróżnicowanym w gabarycie oraz podziale otworami okiennymi. (W drugiej osi pierwszej kondygnacji prostokątne okno trójdzielne, sześciopodziałowe, dwupoziomowe, ze ślemieniem, ze słupkiem oraz listwą przyrywkową. W pozostałych osiach okna prostokątne, dwudzielne, czteropodziałowe, dwupoziomowe ze ślemieniem oraz listwą przyrywkową. W partii poddasza ryzalitów niewielkie, prostokątne okna doświetlające poddasze). Partie podokienne dodatkowo zaakcentowane ozdobnym układem brązowych cegieł glazurowanych występujących na wysokości pierwszej kondygnacji. W partii podokiennej drugiej kondygnacji elewacji ozdobne płaszczyzny wykonane z dwukolorowych płytek w kolorze zielono-czarnym (?). Ułożone są one w naprzemiennym układzie „szachownicy”. Elewacja dodatkowo artykułowana lizenami występującymi w narożach elewacji oraz w narożach ryzalitów. Ponadto górne krawędzie szczytów ryzalitów elewacji podkreślone są profilowaną cegłą, która jest naprzemiennie wycofana i wysunięta.

1. Elewacja południowa.

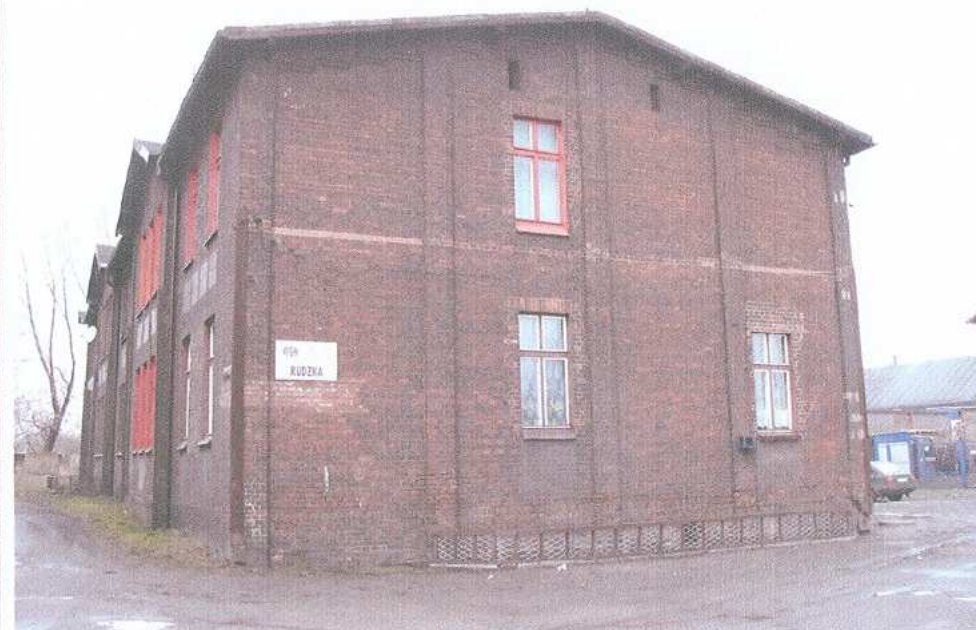
**Trzon zasadniczy – elewacja wschodnia** - ceglana, dwukondygnacyjna z nieużytkowym poddaszem. W partii dachu elewacja przechodzi w trójkątny szczyt. W polu którego dwa niewielkie, prostokątne otwory okienne doświetlające strych. Elewacja o zróżnicowanej ilości osi w poszczególnych jej kondygnacjach. W pierwszej kondygnacji dwuosiowa, natomiast w drugiej kondygnacji jednoosiowa. Osie elewacji wyznaczone prostokątnymi otworami okiennymi. Elewacja artykułowana czterema, charakterystycznymi, dużymi blendami utworzonymi pomiędzy pięcioma lizenami występującymi w narożach, na osi oraz w poszczególnych partiach elewacji. Od góry blendy zamknięte są formą krzywizn, które dodatkowo podkreślają kształt dachu budynku. Górne krawędzie blend wzbogacone są profilowaną cegłą, która jest naprzemiennie wycofana i wysunięta.

2. Trzon zasadniczy budynku. Elewacja wschodnia.

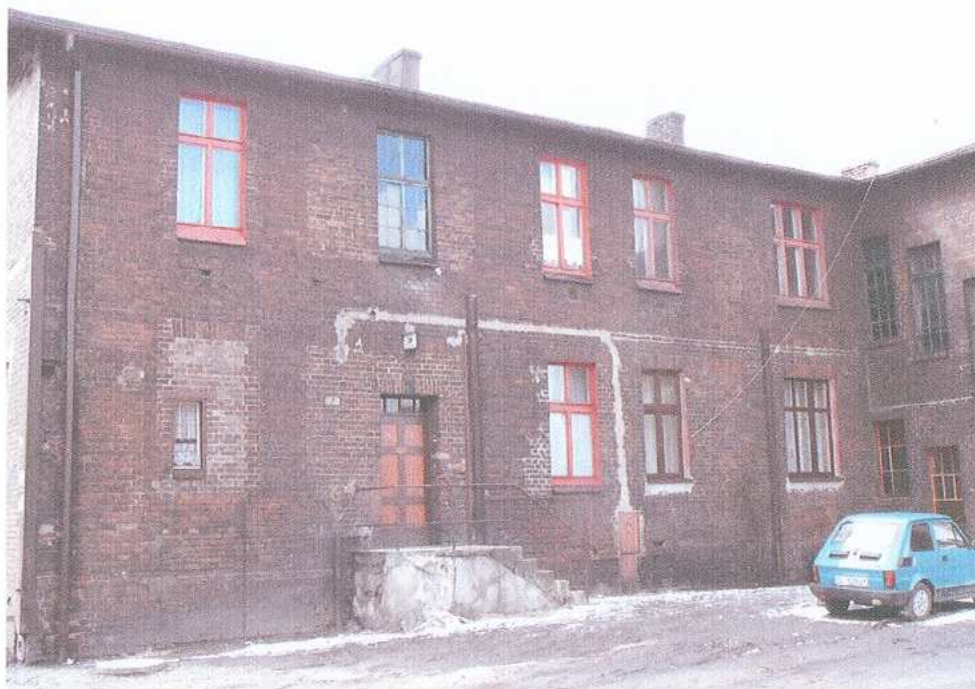
**Trzon zasadniczy – elewacja północna** - ceglana, dwukondygnacyjna z nieużytkowym poddaszem. Elewacja pięciosiowa. Osie elewacji wyznaczone zróżnicowanym w gabarycie oraz podziale prostokątnymi otworami okiennymi oraz drzwiowym. Drzwi prostokątne, jednoskrzydłowe ze szklonym, prostokątnym nadświetłem. Zlokalizowane są one w drugiej osi przyziemia. Drzwi poprzedzone jednobiegowymi, prostymi schodami z podestem. Posiadają one metalową balustradę o prostej formie. (W pierwszej osi pierwszej kondygnacji okno prostokątne, jednodzielne jednopoziomowe. W piątej osi elewacji prostokątne okna trójdzielne, sześciopodziałowe, dwupoziomowe, ze śłemeniem, ze słupkiem oraz listwą przymykową. W pozostałych osiach okna prostokątne, dwudzielne, czteropodziałowe, dwupoziomowe ze śłemeniem oraz listwą przymykową).

3. Trzon zasadniczy budynku. Elewacja północna.

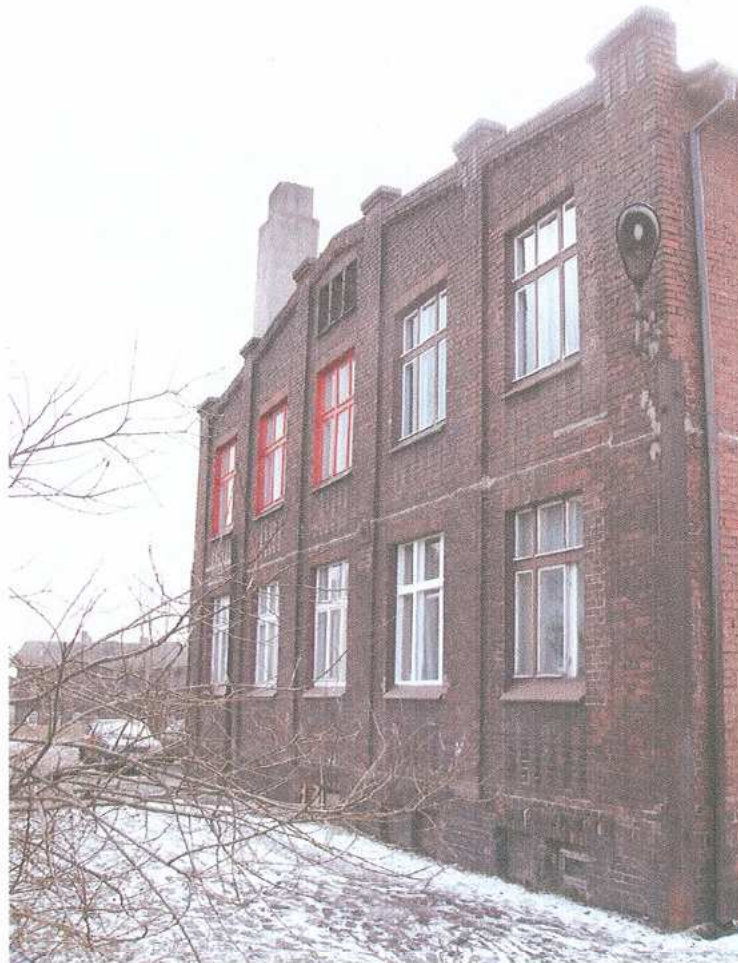
**Skrzydło północne - elewacja północna** – ceglana, dwukondygnacyjna z nieużytkowym poddaszem. W partii dachu elewacja przechodzi w trójkątny szczyt. W polu którego trzy niewielkie, prostokątne otwory okienne doświetlające strych. (Okna w układzie triforyjnym). Elewacja o zróżnicowanej ilości osi w poszczególnych jej kondygnacjach. W pierwszej i drugiej kondygnacji pięciosiowa, natomiast w partii piwnicy sześciosiowa (W 2, 3, 4, 5 i 6 osi blendy okienne). Osie elewacji wyznaczone zróżnicowanym w gabarycie oraz podziale prostokątnymi otworami okiennymi. (W pierwszej i drugiej kondygnacji okna prostokątne trójdzielne, sześciopodziałowe, dwupoziomowe, ze śłemeniem, z jednym słupkiem oraz listwą przymykową. W pozostałych kondygnacjach niewielkie prostokątne okna jednodzielne – strych oraz dwudzielne – piwnica. Poszczególne kwatery okien piwnicy i strychu wzbogacone drobnym podziałem w postaci szprosów w układzie pionowym i krzyżowym). Partie podokienne dodatkowo zaakcentowane ozdobnym układem brązowych cegieł glazurowanych występujących na wysokości pierwszej i drugiej kondygnacji. Elewacja artykułowana sześcioma lizenami występującymi w narożach oraz pomiędzy poszczególnymi osiami elewacji. Górne fragmenty skrajnych lizen podkreślone są ozdobnym układem brązowej, glazurowanej cegły. Ponadto elewacja rozcłonowana jest partią ceglano-cokołu zwieńczonego od góry rolką. Ponadto górne krawędzie szczytu elewacji podkreślone są profilowaną cegłą, która jest naprzemiennie wycofana i wysunięta.

5. Skrzydło północne. Elewacja północna.

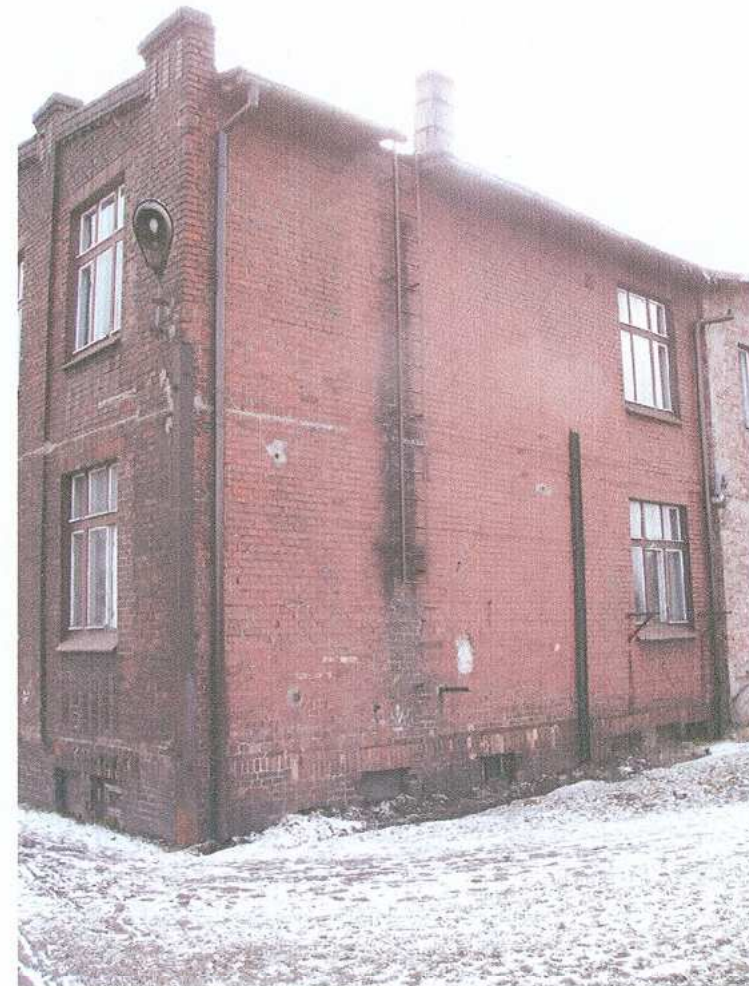
**Trzon zasadniczy wraz z północnym skrzydłem - elewacja zachodnia** – ceglana, dwukondygnacyjna, z nieużytkowym poddaszem. Elewacja złożona z dwóch charakterystycznych części: niewielkiego, północnego skrzydła oraz zasadniczego trzonu (występującego od południa). Trzon zasadniczy zwieńczony jest w partii dachu trójkątnym szczytem, w polu którego dwa, niewielkie, prostokątne otwory okienne. Pozostała część stanowi północne skrzydło. Elewacja o zróżnicowanej ilości osi w poszczególnych jej kondygnacjach. W pierwszej i drugiej kondygnacji dwuosiowa, natomiast w partii piwnicy pięciosiowa (W 1 i 4 osi blendy okienne. Okna doświetlające piwnicę zlokalizowane w części północnego skrzydła). Osie elewacji wyznaczone zróżnicowanym w gabarycie oraz podziale prostokątnymi otworami okiennymi. (W pierwszej osi pierwszej i drugiej kondygnacji okna trójdzielne, sześciopodziałowe, dwupoziomowe, ze śłemeniem, ze słupkiem oraz listwą przymykową. W pozostałej osi w/w kondygnacji współczesna stolarka w postaci prostokątnych okien dwudzielnych). Dodatkowo elewacja (w części trzonu zasadniczego) artykułowana jest formą trzech pseudolizen, stanowiących prawdopodobnie pozostałość po wyburzonym obiekcie znajdującym się od zachodu.

6. Skrzydło północne. Elewacja zachodnia.

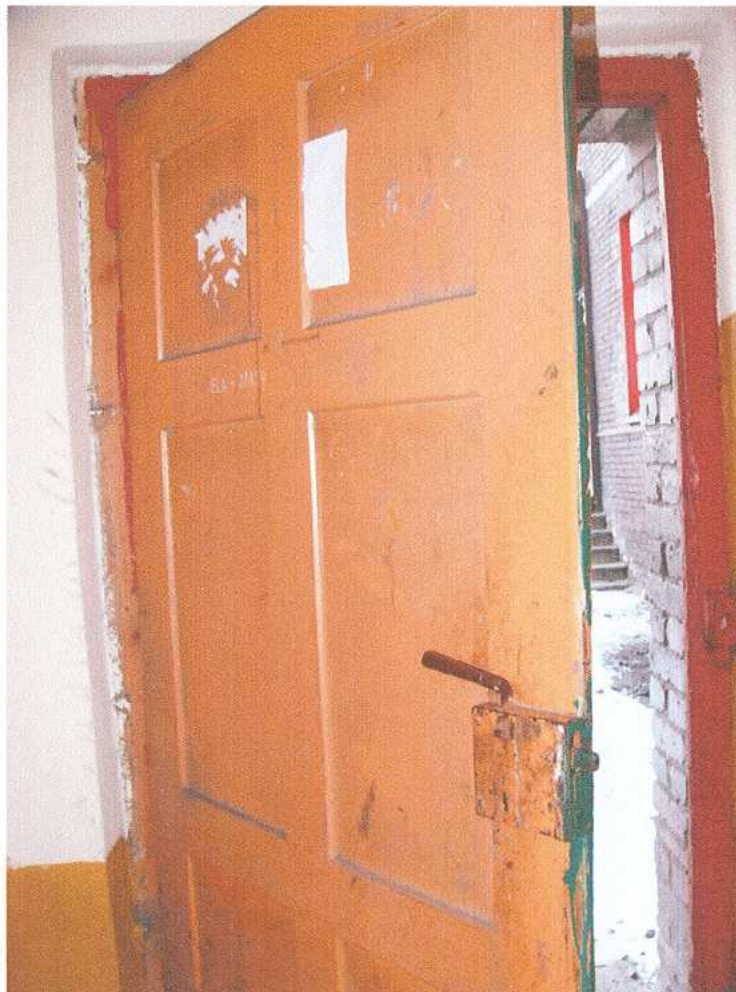
jednoskrzydłowe. Ponadto część drzwi szklona. Drewniane drzwi o konstrukcji deskowo-listwowej z zastrzałem – piwnica – jednoskrzydłowe, prostokątne, deskowe drzwi. W górnej partii skrzydła drzwi rodzaj „przeźrocza”, stanowiącego formę doświetlenia. Od zewnątrz metalowe pasowe haki. Drzwi zewnętrzne: drzwi ramowo-płycinowe na zawiasach francuskich – elewacja północna (strefa wejściowa do budynku nr 2) – prostokątne, jednoskrzydłowe, wielopłycinowe drzwi. Powyżej drzwi drewniane nadproże oddzielające szklone, nadświetle, wypełnione pionowymi szprosami. Drzwi posiadają stary, skrzynkowy zamek. Elewacja wschodnia (strefa wejściowa do budynku nr 4) – prostokątne, jednoskrzydłowe, wielopłycinowe drzwi. Drzwi posiadają stary, skrzynkowy zamek.

29. Fragment stolarki drzwiowej. Zamek skrzynkowy.

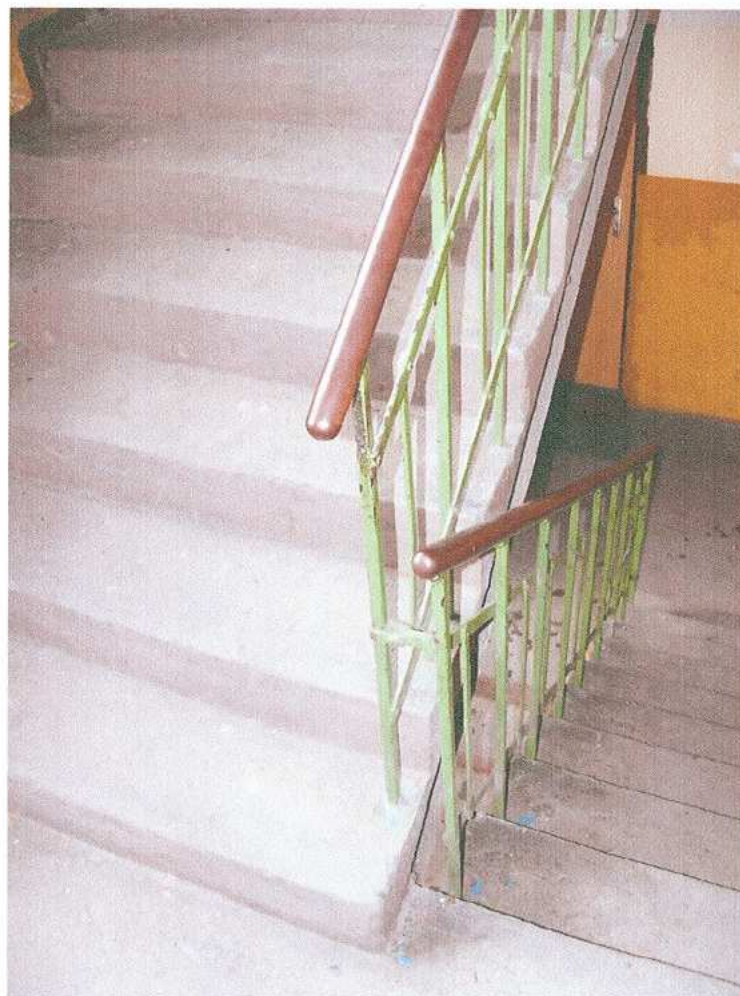
**Schody** - wewnętrzne: *piwnice* – schody w konstrukcji murowanej – jednobiegowe, proste. Stopnice schodów tynkowane. *Poszczególne klatki schodowe* – schody o konstrukcji betonowej - dwubiegowe, powrotne z duszą oraz podestami. Stopnice betonowe, gradzinowane. (W przypadku budynku usytuowanego przy ulicy Rudzkiej nr 2 stopnice schodów drewniane). Podesty w klatkach częściowo wykładane wykładziną z PCV. Schody z prostymi, metalowymi barierami wykonanymi z metalowych prętów. Bariery od góry zwięźzione są metalowym pochwytem. Zewnętrzne schody: o konstrukcji murowanej – *elewacja wschodnia (strefa wejściowa do budynku nr 4)* - schody jednobiegowe proste. Stopnice schodów tynkowane. *Elewacja północna (strefa wejściowa do budynku nr2)* - schody jednobiegowe, proste z podestem. Stopnice schodów tynkowane. Schody posiadają metalową balustradę o prostej formie.

33.Schody. Balustrada.

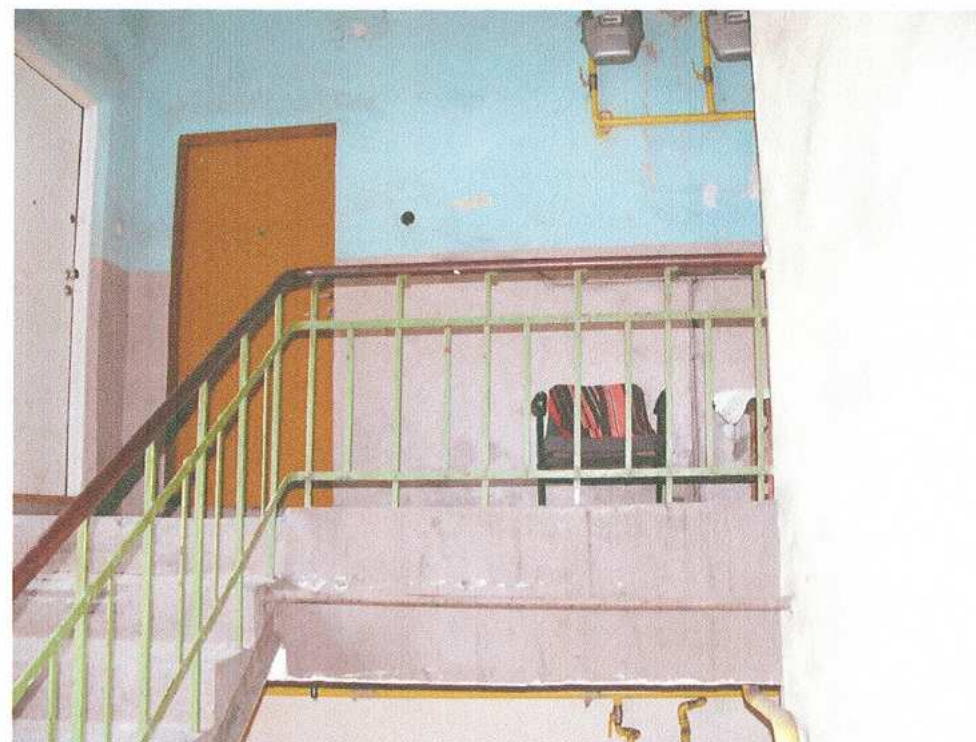
34.Klatka schodowa. Balustrada schodów.

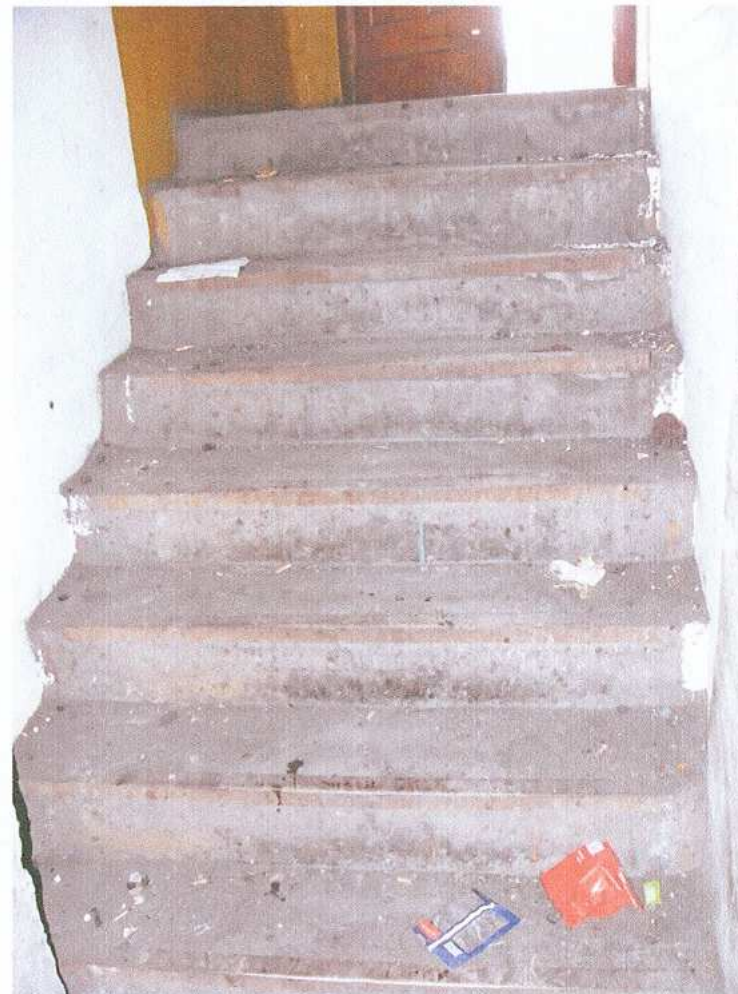
40. Piwnica. Schody.
