KARTA EWIDENCYJNA ZABYTKÓW ARCHITEKTURY I BUDOWNICTWA

**DOM MIESZKALNY**

**RUDA ŚLĄSKA - ORZEGÓW**

**ulica Warszawska 5**

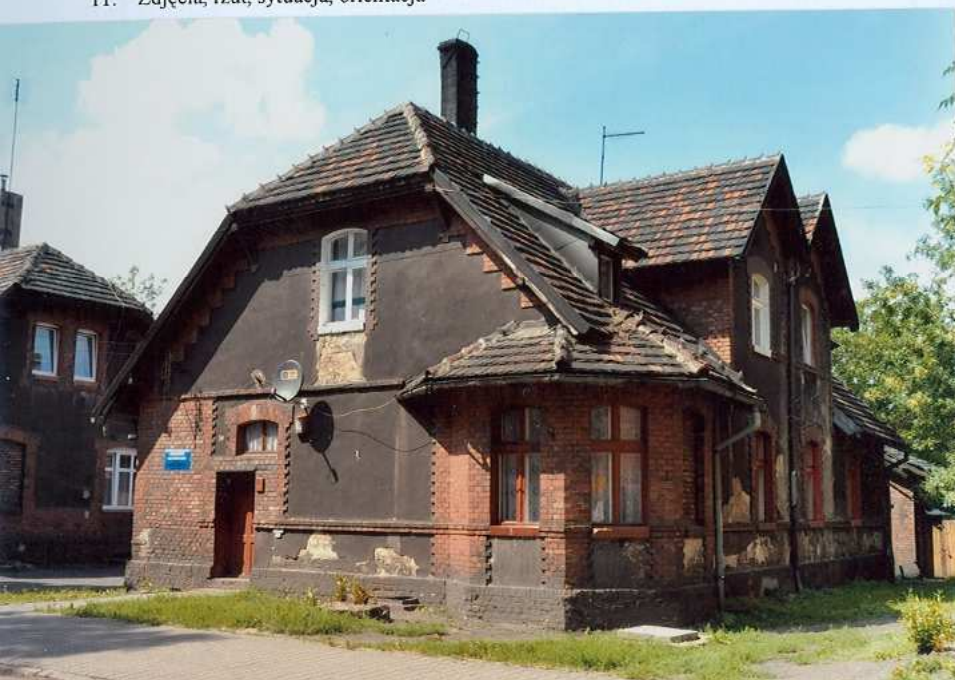
Ryc. 1. Widok ogólny od strony południowo – wschodniej.

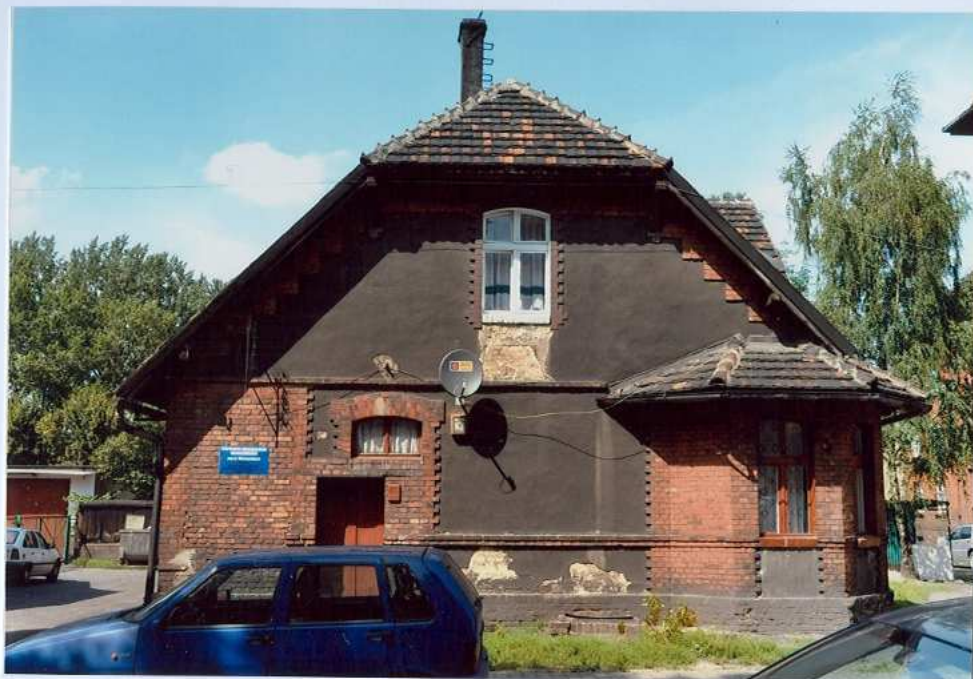
Fot. 1. Elewacja południowa.

**Elewacja południowa (frontowa)** – ceglano-tynkowana, dwukondygnacyjna. Elewacja zaakcentowana wykuszem o rzucie ośmioboku w partii przyziemia we wschodnim narożniku przekrytym wielospadowym dachem. Elewacja o zróżnicowanej ilości osi w poszczególnych kondygnacjach. Osie elewacji wyznaczone zróżnicowanym typem oraz wielkością otworów okiennych oraz drzwiowych. W przyziemiu elewacja czteroosiowa z oknem charakterystycznie przesuniętym nad drzwiami (doświetlenie klatki schodowej) w 1 osi oraz z charakterystycznym wykuszem występującym w 2, 3, 4 osi elewacji. Na piętrze jednoosiowa (Elewacja tynkowana na wysokości pierwszej i drugiej kondygnacji oraz w partiach podokiennych wykusza). Osie elewacji wyznaczone otworami okiennymi zamkniętymi łukiem odcinkowym. W partii dachu naczółek. Okno zlokalizowane w partii przyziemia w 1 osi oraz w partii piętra, dodatkowo wzbogacone są ceglanymi obramowaniami, z charakterystycznymi uszakami w obramieniu (proste wykończenie). Opaski otworów okiennych występujących w wykuszu przechodzą bezpośrednio w ceglane lico elewacji budynku. Skrajny, dolny, zachodni fragment elewacji na wysokości przyziemia dekorowany ceglany licem. Wykończenia dekoracji ceglanych w formie naprzemiennie układanych cegieł. Elewacja dodatkowo zdobiona ceglany cokołem, ceglany gzymsem między piętrowym (w partii przyziemia – dwa pasy cegieł, w partii piętra – jeden pas cegieł) oraz ceglany wykończeniem na styku ścian z dachem w formie schodkowych uskoków na skosach.

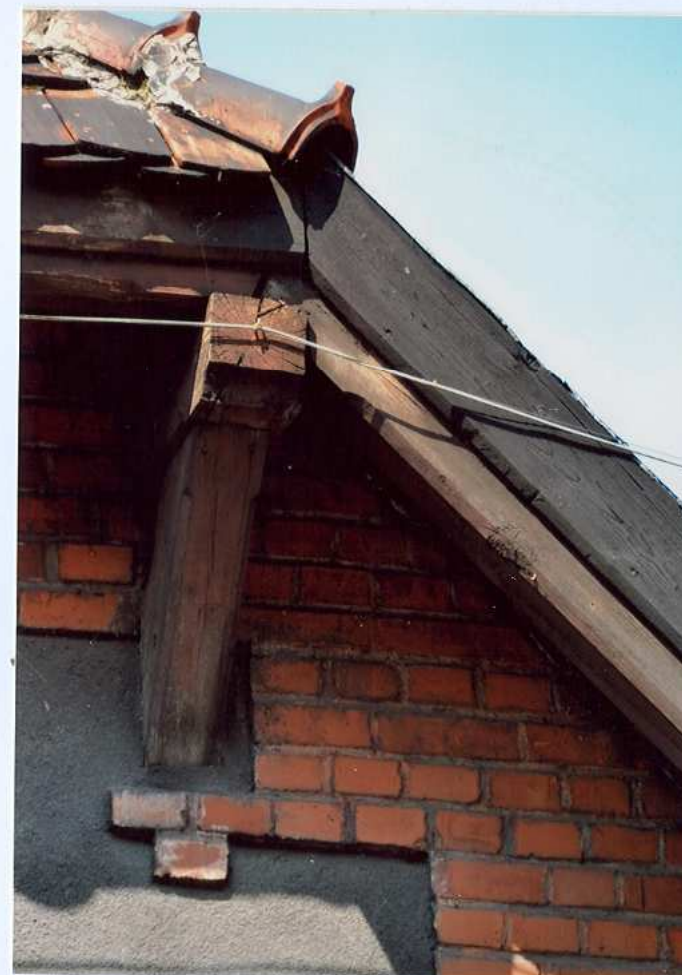
Fot. 3. Fragment połaci dachu wysuniętej i wspartej na drewnianych rysiach.

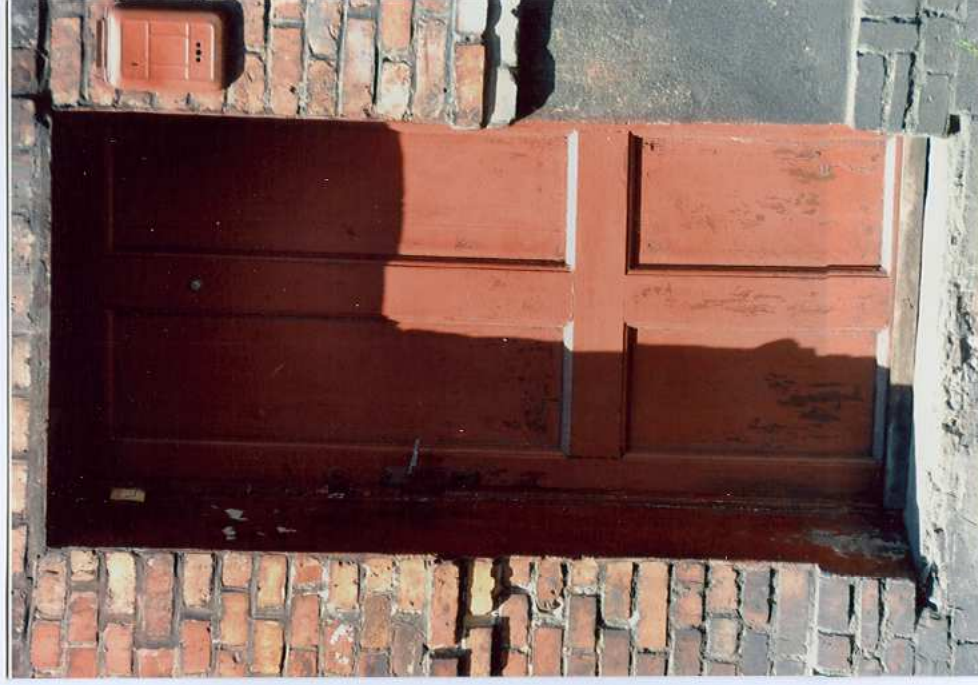
Fot. 5. Drzwi wejściowe – elewacja południowa

Drzwi zewnętrzne: drewniane, drzwi ramowo-płycinowe na zawiasach francuskich: - *elewacja południowa (frontowa)* - prostokątne, drzwi płytowe, jednoskrzydłowe, sześciopłycinowe. Płyciny drzwi o jednakowej wielkości oraz kształcie, prostokątne. Krawędzie płycin dekoracyjnie sfazowane. *Elewacja północna (tylna)*- prostokątne, drzwi płytowe, jednoskrzydłowe, dwupłycinowe. Górna partia szklona. Płyciny drzwi o jednakowej wielkości oraz kształcie, prostokątne. Krawędzie płycin dekoracyjnie sfazowane.

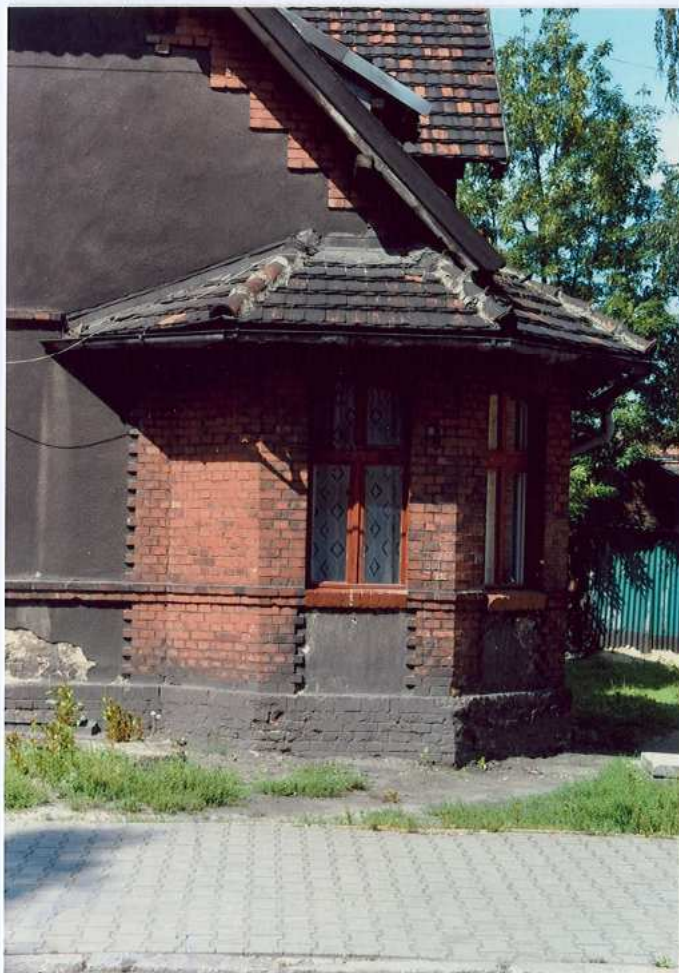
Fot. 7. Wykusze – elewacja południowa.

**Bryła** – zwarta, z charakterystycznym wykuszem o rzucie ośmioboku zlokalizowanym w południowo – wschodnim narożu budynku, który przekryty jest wielospadowym dachem. Od strony północnej jednoosiowy ryzalit znajdującym się w 1 i 2 osi elewacji. Budynek mieszkalny, wolnostojący, dwukondygnacyjny kryty dachem dwuspadowym, naczółkowym. Połacie dachu wysunięte, wsparte na drewnianych rysiach. Elewacja wschodnia budynku zamknięta w partii poddasza dwoma szczytami nawiązującymi swoją formą do trójkątnych, które przekryte są dachem dwuspadowym o symetrycznym nachyleniu połaci (szczyty znajdują się w osi symetrii elewacji – 2, 3 oś budynku na piętrze). Dodatkowo poddasze doświetlone facjatami przekrytymi jednospadowymi dachami. (na elewacji wschodniej dwie facjaty w 1 i 4 osi, na elewacji zachodniej dwie facjaty w 2 i 3 osi). Budynek podpiwniczony, z częściowo nieużytkowym poddaszem.

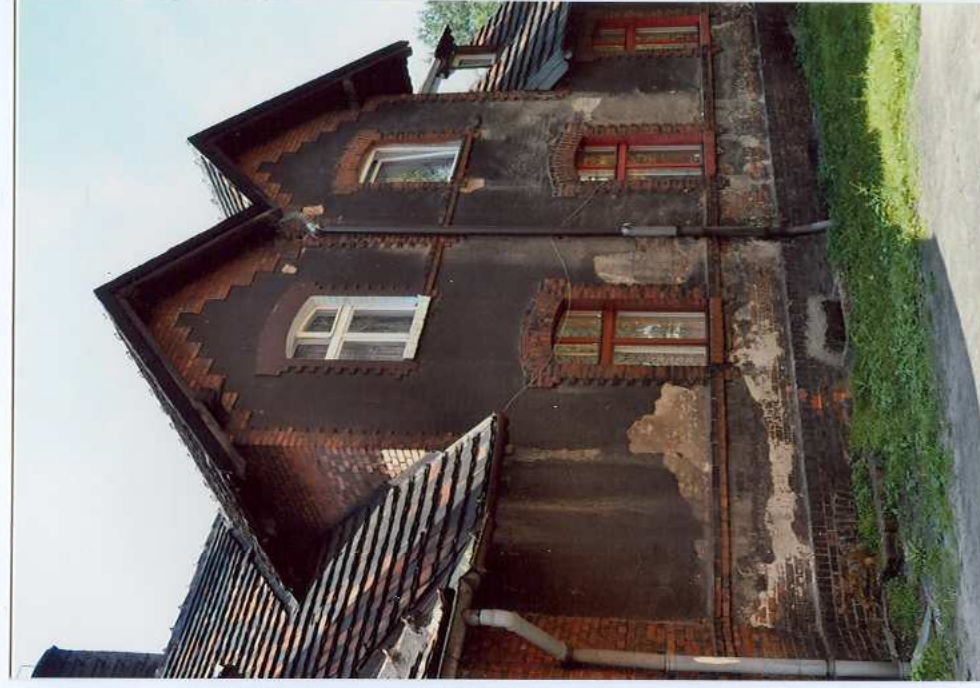
Fot. 18. Szczyty – elewacja wschodnia.

**Elewacja wschodnia** – ceglano-tynkowana, dwukondygnacyjna. Elewacja zaakcentowana wykuszem w partii przyziemia w 1, 2, 3 osi oraz w partii poddasza dwoma szczytami (2 i 3 oś drugiej kondygnacji). Elewacja o zróżnicowanej ilości osi w poszczególnych kondygnacjach. Osie elewacji wyznaczone zróżnicowanym typem oraz wielkością otworów okiennych. W przyziemiu elewacja sześciosiowa z charakterystycznym wykuszem o rzucie ośmioboku przekrytym wielospadowym dachem występującym w 1, 2, 3 osi elewacji. Na piętrze czteroosiowa z dwoma szczytami w 2 i 3 osi nawiązującymi swoją formą do trójkątnych, które przekryte są dachami dwuspadowymi o symetrycznym nachyleniu połaci. Poddasze doświetlone facjatami przekrytymi jednospadowymi dachami (1 i 4 oś). (Elewacja tynkowana na wysokości pierwszej i drugiej kondygnacji oraz w partiach podokiennych wykusza). Osie elewacji wyznaczone otworami okiennymi zamkniętymi łukiem odcinkowym z pierwotnymi oknami lub wmontowanymi prostokątnymi oknami (3 oś piętra). Okna dodatkowo wzbogacone są ceglanymi obramowaniami, z charakterystycznymi uszakami w obramieniu (proste wykończenie). Opaski otworów okiennych występujących w wykuszu przechodzą bezpośrednio w ceglane lico elewacji budynku. W 2 osi przyziemia (wykusz) ceglana płyca zamknięta łukiem odcinkowym. Elewacja dodatkowo artykułowana ceglanymi, pseudopilastrami, występującymi w północnym narożu elewacji oraz narożach szczytów. Wykończenia dekoracji ceglanych w formie naprzemiennie układanych cegieł. Elewacja dodatkowo zdobiona cokołem ceglanym, ceglanym gzymsem między piętrowym (w partii przyziemia – dwa pasy cegieł, w partii piętra – jeden pas cegieł) oraz wykończeniem na styku ścian szczytu z dachem w formie schodkowych uskoków na skosach z cegły.

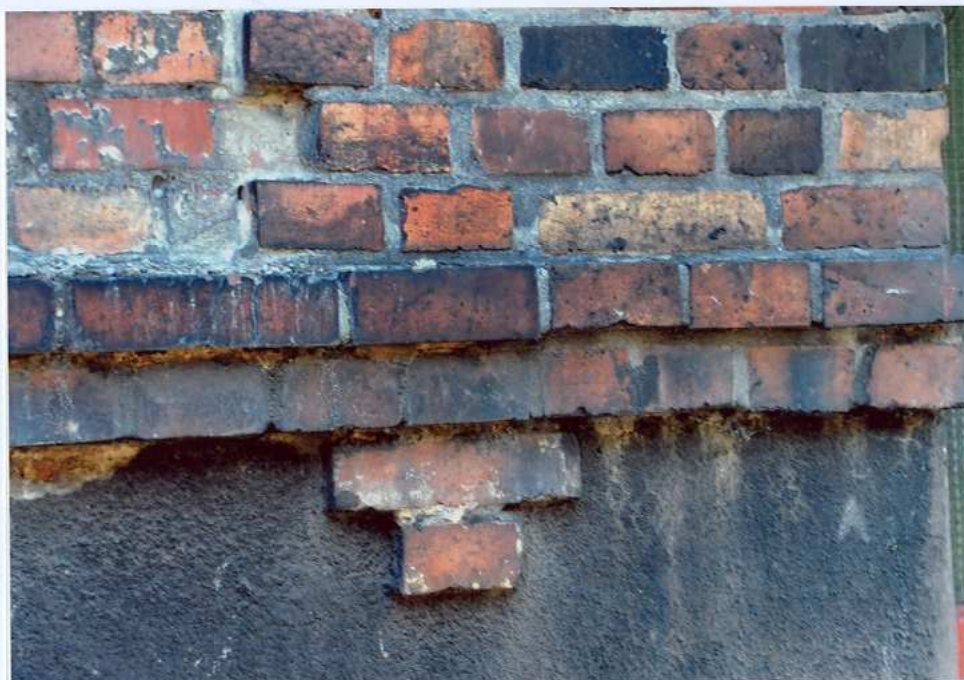
Fot. 21. Fragment dekoracji ceglanej.

**Materiał, konstrukcja, technika** - budynek murowany z cegły maszynowej. Elewacje ceglano - tynkowane. Partie ceglane wykonane w układzie „krzyżowym”. Detal architektoniczny ceglany (obramowania, ozdobne pasy, dekoracyjne płyciny itp.).

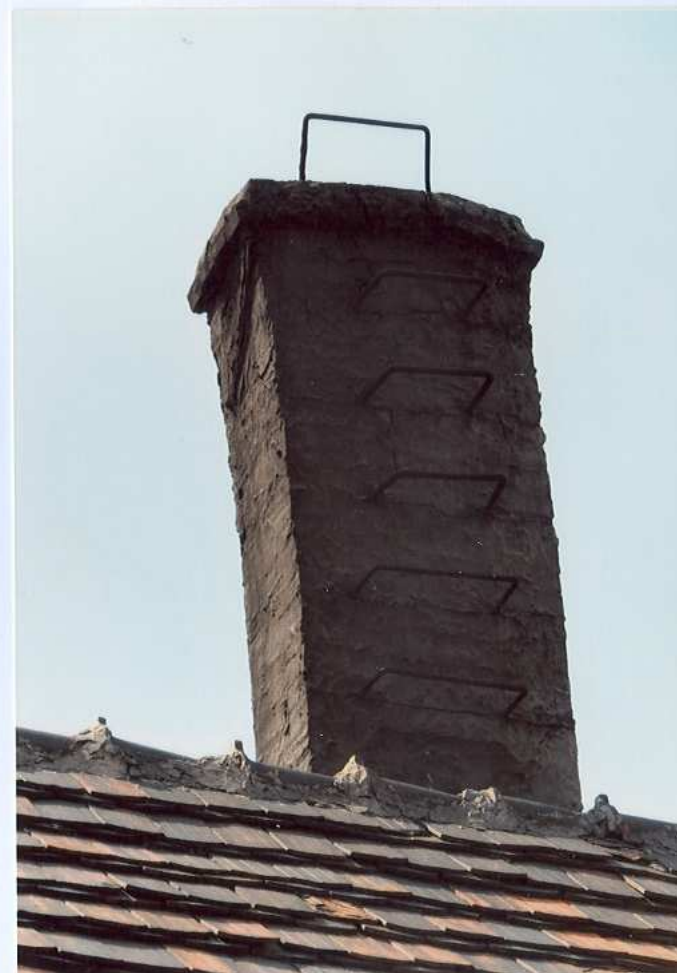
Fot. 22. Komin.

20. Istniejące zagrożenia, najpilniejsze postulaty konserwatorskie <ul style="list-style-type: none"> <li>• ujednoczenie form drzwi wewnętrznych i zewnętrznych. Konserwacja pierwotnej stolarki drzwiowej,</li> <li>• prace remontowe istniejących podłóg i posadzek. Ponadto z punktu widzenia konserwatorskiego wskazane jest ujednoczenie formy posadzek występujących w obrębie klatki schodowej,</li> <li>• częściowa wymiana oraz naprawa i odgrzybienie tynków wewnętrznych,</li> <li>• prace remontowo-konserwatorskie elewacji (oczyszczenie ceglanego lica, uzupełnienie spoin, wymiana zniszczonych cegieł, przemurowania fragmentów, naprawa zniszczonego tynku zewnętrznego,</li> <li>• generalny remont więźby dachowej, pokrycia dachowego, obróbek blacharskich, rynien, rur spustowych,</li> <li>• wykonanie izolacji poziomej oraz pionowej wraz z odwodnieniem terenu,</li> <li>• przeprowadzenie prac remontowo-konserwatorskich lub wymiana zewnętrznej stolarki drzwiowej oraz okiennej, w tym ujednoczenie podziału oraz formy okien i drzwi,</li> <li>• remont klatki schodowej,</li> <li>• uporządkowanie okablowania instalacji znajdujących się wewnątrz oraz na elewacjach,</li> <li>• przemurowania przewodów kominowych.</li> </ul>

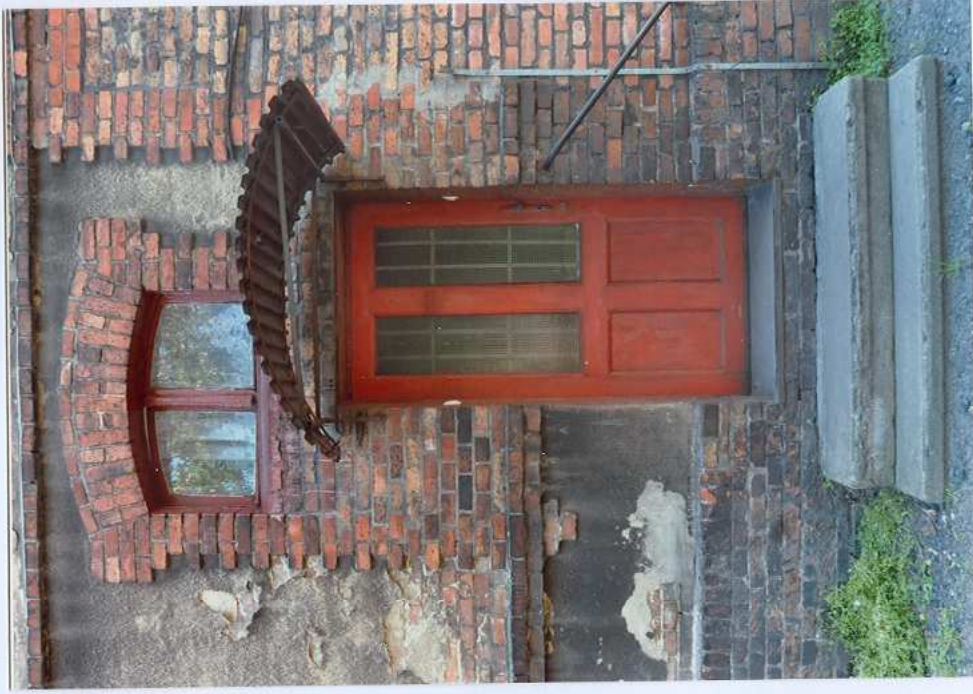
Fot. 31. Drzwi wejściowe – elewacja północna.

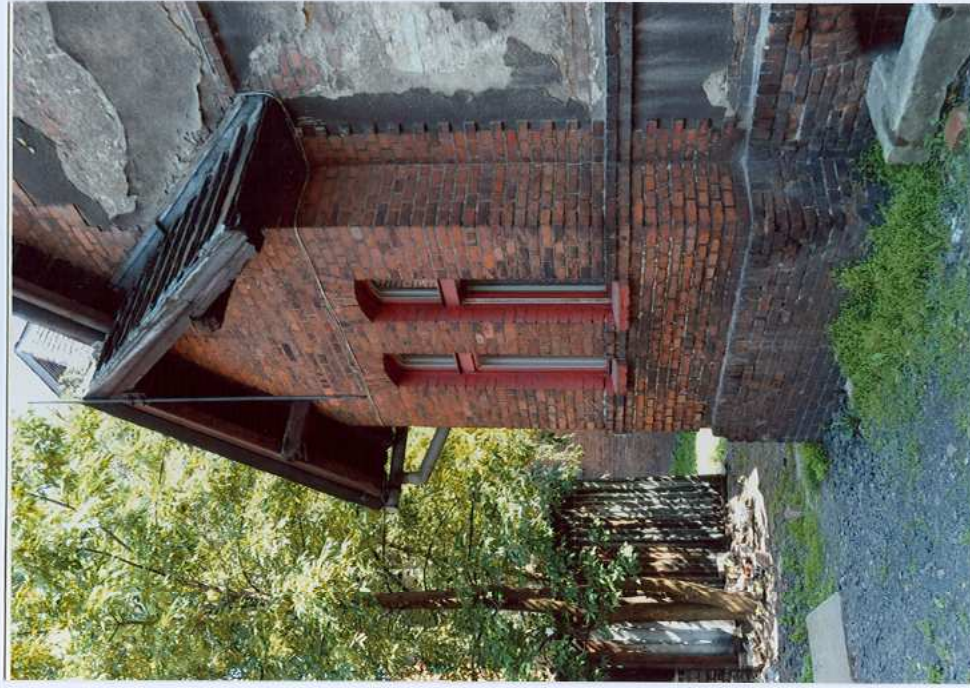
Fot. 33. Ryzalit – elewacja północna.

**Elewacja północna (tylna)** – ceglano-tynkowana, dwukondygnacyjna. Elewacja zaakcentowana ryzalitem w partii przyziemia we wschodnim narożniku. Elewacja o zróżnicowanej ilości osi w poszczególnych kondygnacjach. Osie elewacji wyznaczone zróżnicowanym typem oraz wielkością otworów okiennych oraz drzwiowym. W przyziemiu elewacja trzyosiowa z charakterystycznym ryzalitem przekrytym dachem dwuspadowym występującym w 1 i 2 osi oraz z otworem drzwiowym (drzwi prostokątne, jednoskrzydłowe, nad drzwiami współczesne zadaszenie z płyty poliwęglanowej) i oknem charakterystycznie przesuniętym nad drzwiami (doświetlenie klatki schodowej) w 3 osi. Na piętrze jednoosiowa. (Elewacja tynkowana na wysokości pierwszej i drugiej kondygnacji). Osie elewacji wyznaczone otworami okiennymi zamkniętymi łukiem odcinkowym. W partii dachu naczółek. Okno zlokalizowane w partii przyziemia w 3 osi oraz w partii piętra, dodatkowo wzbogacone są ceglanymi obramowaniami, z charakterystycznymi uszakami w obramieniu (proste wykończenie). Ściany ryzalitu ceglane. Skrajny, dolny, zachodni fragment elewacji na wysokości przyziemia dekorowany ceglanym licem. Wykończenia dekoracji ceglanych w formie naprzemiennie układanych cegieł. Elewacja dodatkowo zdobiona ceglanym cokołem, ceglanym gzymsem między piętrowym (w partii przyziemia – dwa pasy cegieł, w partii piętra – jeden pas cegieł) oraz ceglanym wykończeniem na styku ścian z dachem w formie schodkowych uskoków na skosach.

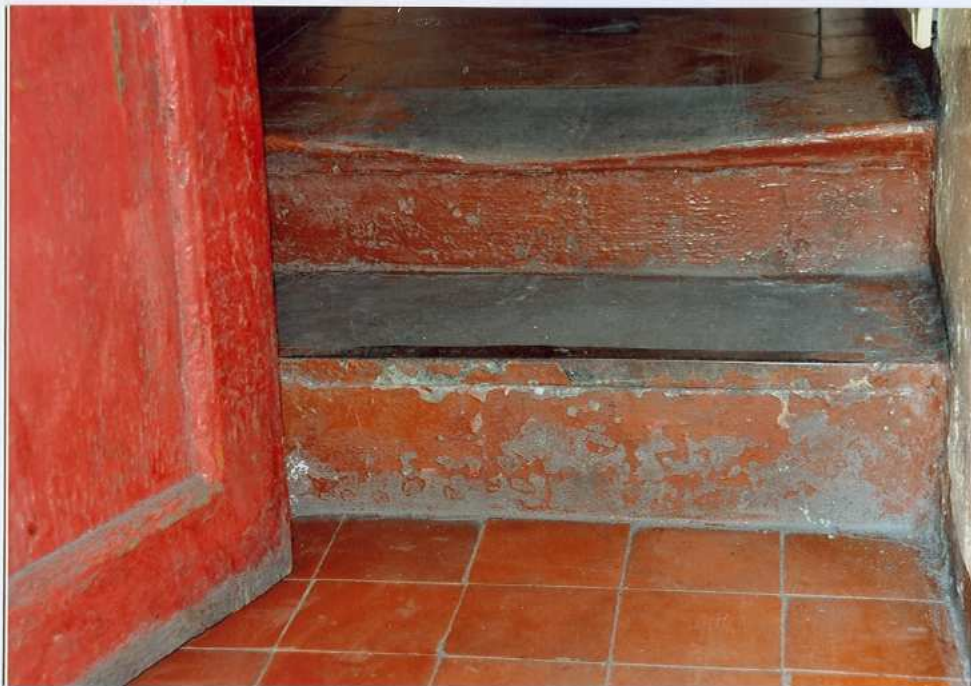
Fot. 42. Schody wewnętrzne –dolna partia.

**Schody** - wewnętrzne: *piwnica* - schody w konstrukcji murowanej, z cegły - jednobiegowe, zabiegowe w dolnej części. Stopnice schodów ceglane. *Klatka schodowa* - schody w konstrukcji drewnianej, *policzkowej* - jednobiegowe, zabiegowe na początku i końcu biegu. Stopnice i podstopnice drewniane. Belki policzkowe schodów również bez zdobień, z pełnych desek. Schody posiadają drewnianą, toczoną barierę. Bariera zwieńczoną od góry profilowaną poręczą. Na początku oraz na końcu każdego końca biegu drewniane, toczone słupki, wszystkie tralki balustrady zachowane. Schody zewnętrzne: w konstrukcji betonowej - *elewacja północna i południowa* - schody jednobiegowe, proste. Stopnice schodów obłożone współczesnymi płytkami.

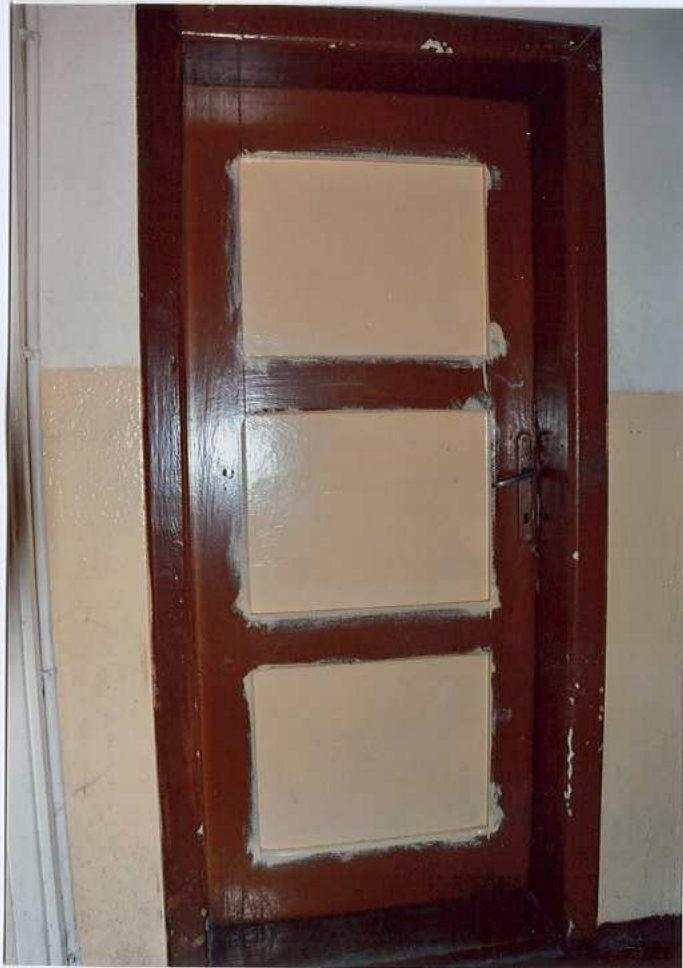
Fot. 49. Drzwi do mieszkania.

**Otwory drzwiowe** - wewnętrzne: Drzwi w konstrukcji deskowo-listwowej z zastrzałem - *piwnica, strych* - prostokątne, jednoskrzydłowe, deskowe drzwi. *Poszczególne pomieszczenia mieszkalne* - drewniane drzwi tzw. *pełne* - prostokątne, jednoskrzydłowe drzwi, wielopłycinowe.
