**ŚRODEK DOKUMENTACJI  
ZABYTKÓW w WARSZAWIE**  
KARTA EWIDENCYJNA ZABYTKÓW  
ARCHITEKTURY I BUDOWNICTWA

Obiekt  
**Kolonia Morgenroth KOLEJOWY BUDYNEK MIESZKALNY.**

3. Miejscowość  
**RUDA ŚLĄSKA**

4. Adres  
**Ruda Śląska Chebzie  
ul. Węglowa 15**  
nr hipoteczny dz. Nr 74/18 KW T II  
65

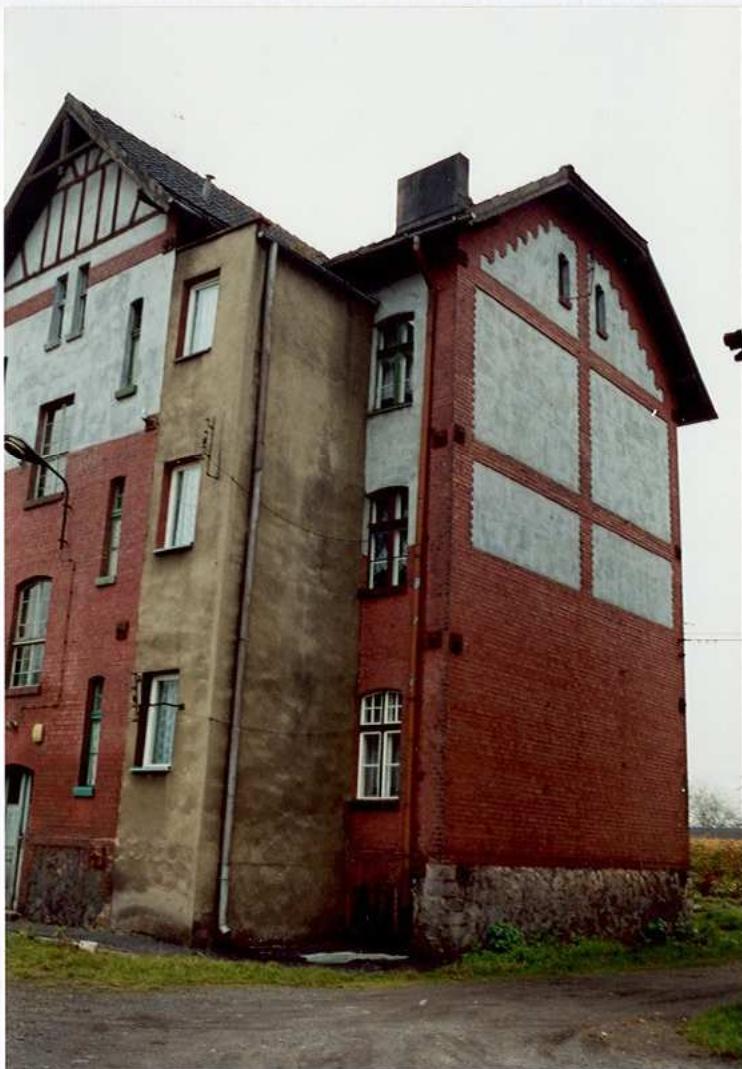
**Elewacje boczne budynku (północna i południowa)** – podziały poziome w formie cokołu z okładziny z kamienia naturalnego i okładziny z cegły do wysokości pasa dolnego okien drugiej kondygnacji oraz pasy poziome na wysokości stropu. Opaska pionowa z cegły na krańcach elewacji oraz wzdłuż załamania dachu (przez środek). Zwieńczenie wykonane również pasem z cegły. Pozostała część elewacji otynkowana. Elewacja symetryczna, jednoosiowa, bez okien.

elewacja północna

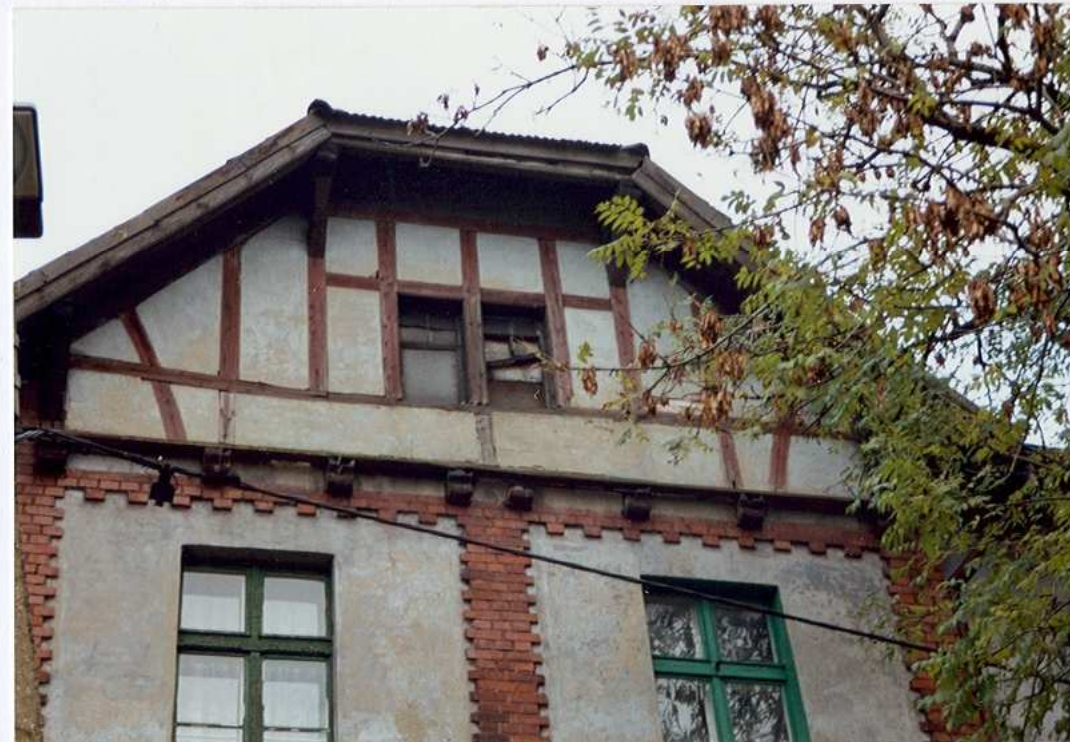
... pionowa z cegły na krańcach elewacji oraz wzdłuż załamania dachu. Zwieńczenie wykonane z muru pruskiego, gdzie wypełnienie pomiędzy elementami drewnianymi zostało otynkowane, a elementy drewniane stropu zostały wysunięte poza lico ściany dla podkreślenia szczytu. Elewacja symetryczna, czteroosiowa (okna usytuowane regularnie w trzech strefach).

fragment szczytu od strony zachodniej

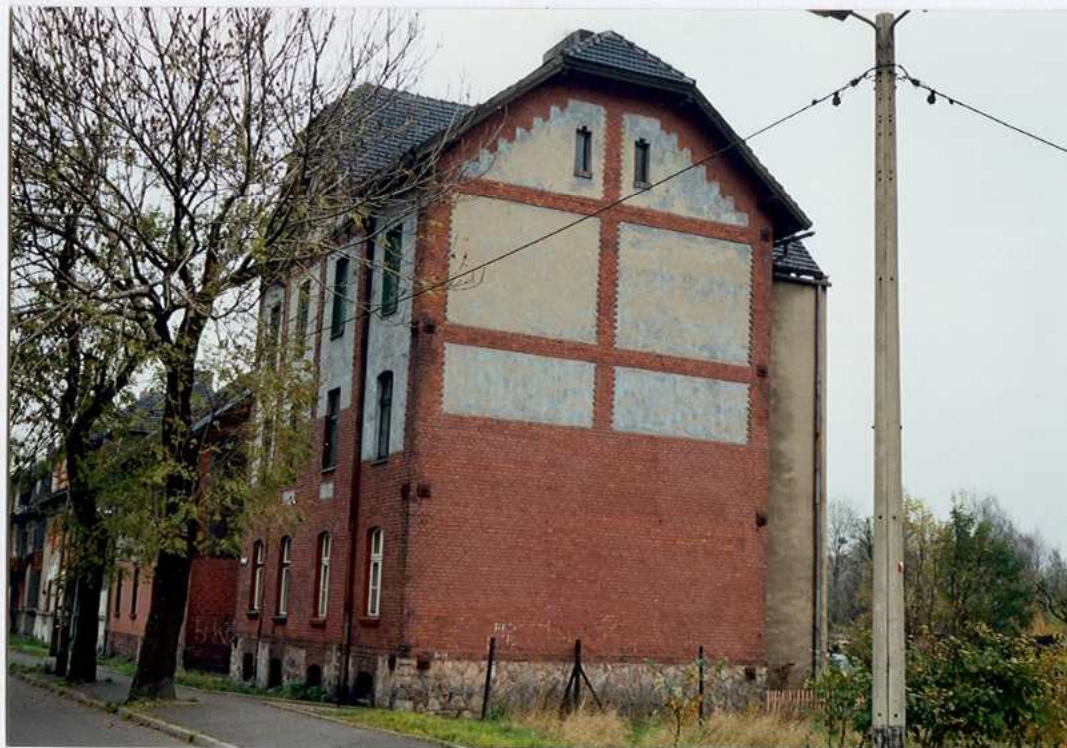
widok od południowego - zachodu

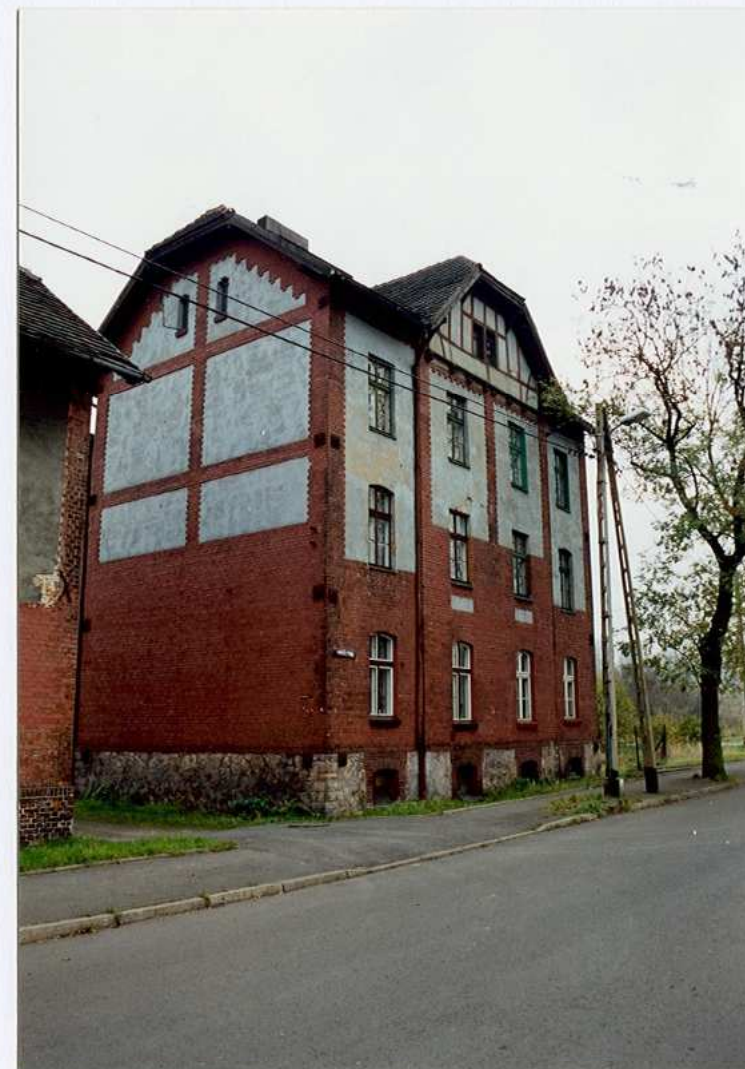
widok od północnego - zachodu
