KARTA EWIDENCYJNYNA ZABYTKÓW ARCHITEKTURY I BUDOWNICTWA
DLA BUDYNKU MIESZKALNEGOW RUDZIE ŚLĄSKIEJ
PRZY ULICY WOLNOŚCI 12.

BUDYNEK MIESZKALNY (willa), ob. przychodnia lekarska (nieczynna)

1914 r.

Ruda Śląska – Ruda
ulica Wolności 12

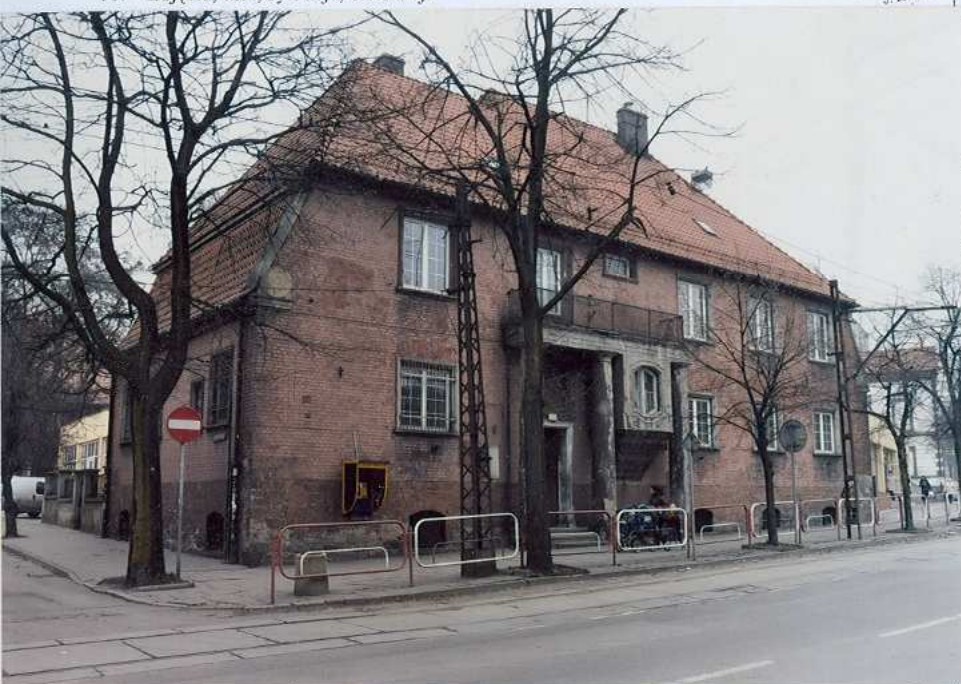
Ryc. 1. Widok ogólny od strony północno – zachodniej.

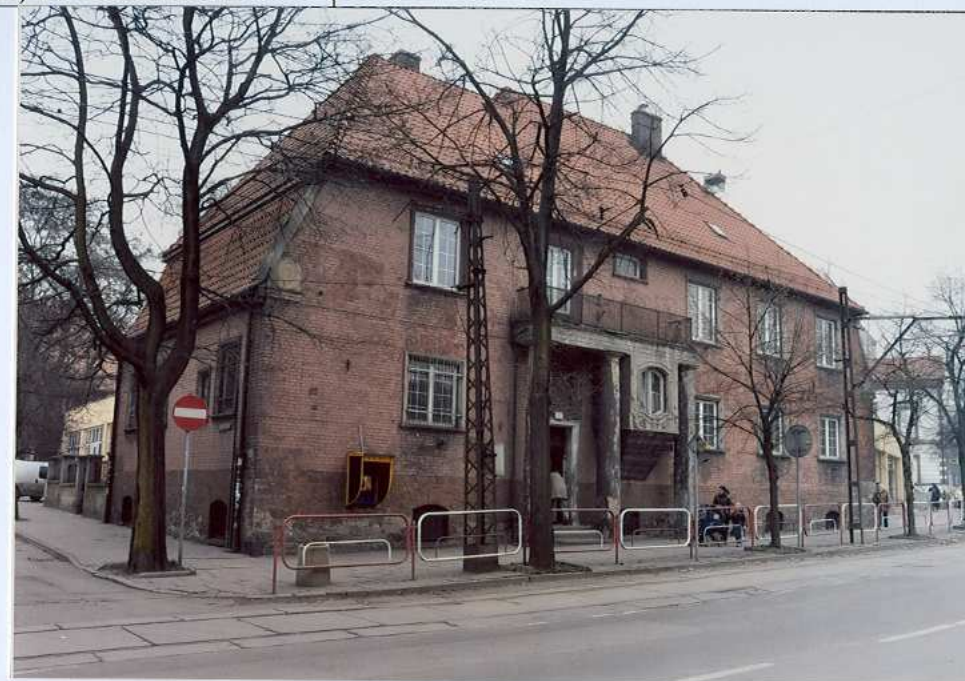
Fot. 3. Widok od strony pln. – zach.

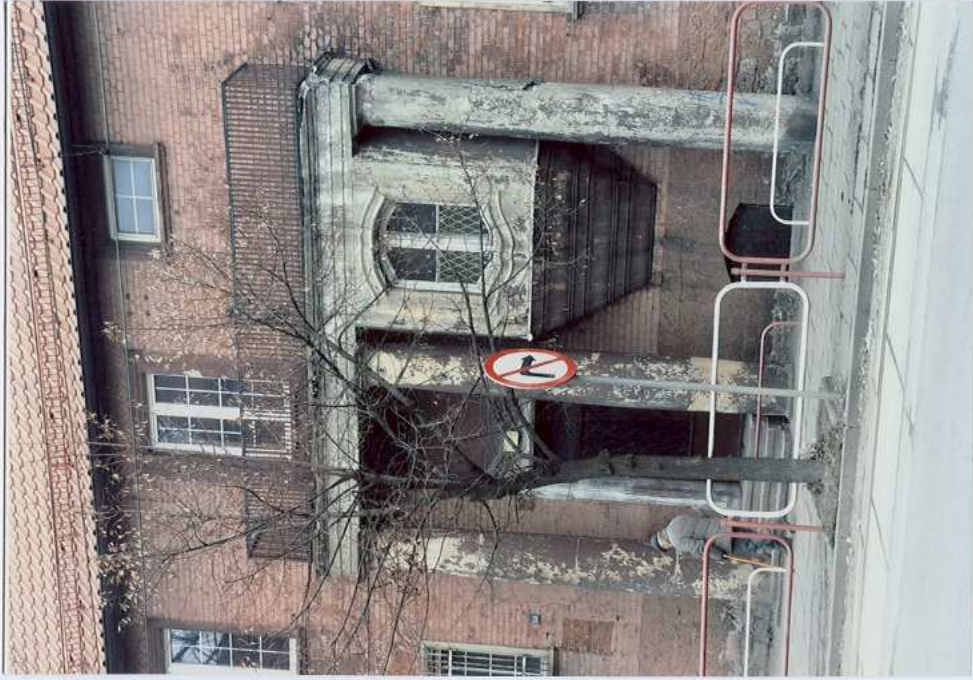
Fot. 5. Elewacja zachodnia – portal wejściowy.

Elewacja zachodnia (frontowa) – ceglano-tynkowana, dwukondygnacyjna z nieużytkowym poddaszem, niesymetryczna. Elewacja sześciosiowa. Elewacja z charakterystycznym portalem w 2 i 3 osi. W 2 osi drzwi prostokątne zdobione opaską tynkowaną profilowaną z uszakami. Nad drzwiami tynkowana płycina od dołu i góry zamknięta łukiem wklęsło wypukłym w opasce wyprofilowanej. W 3 osi wykusz (tynkowany, o rzucie prostokątnym) na wysokości opocznika klatki schodowej. W wykuszu znajduje się okno od dołu i góry zamknięte łukiem wklęsło wypukłym w profilowanej opasce. Wykusz od spodu jest ścięty. Portal od góry zamknięty jest balkonem, zabezpieczonym prostą, stalową balustradą. Płyta balkonu tynkowana, profilowana. Balkon podparty jest trzema kolumnami. Pozostałe osie elewacji wyznaczone są prostokątnymi oknami o jednakowej wielkości i formie poza oknem na piętrze w 3 osi. Okna zdobione są tynkowanymi, profilowanymi opaskami. W dolnej partii elewacji kamienny cokół (cyklopowy układ kamieni).

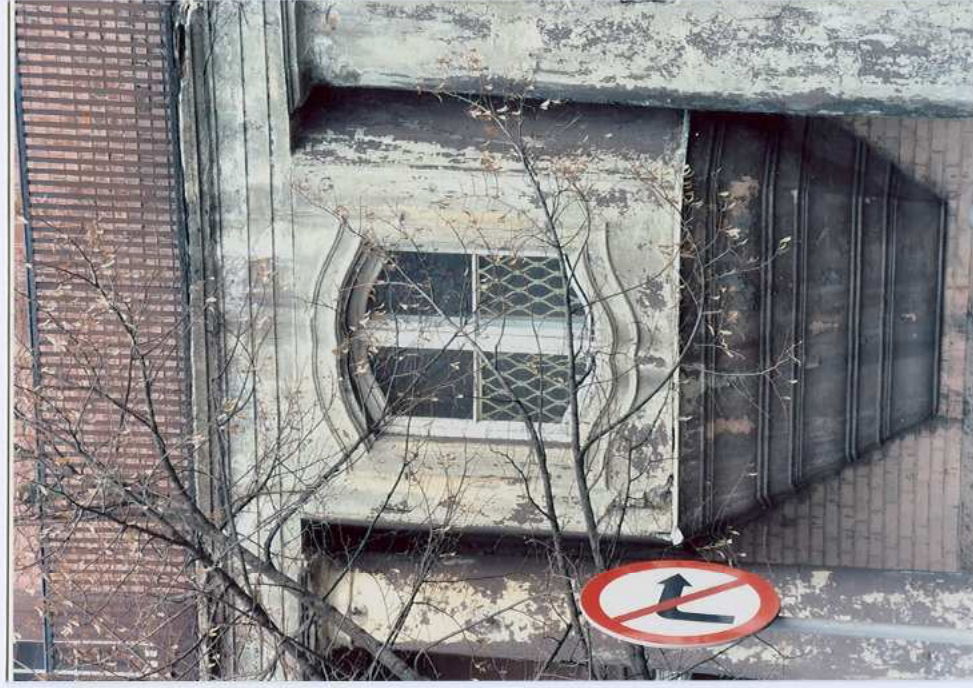
Fot. 6. Okno – portal wejściowy.

Stołarka okienna – drewniana o konstrukcji skrzynkowej o następujących podziałach – *okna do piwnic* – okna zamknięte łukiem odcinkowym, dwudzielne, sześciopodziałowe, jednopoziomowe z listwą przymykową. *Elewacja zachodnia* – *okno na portalu do klatki schodowej* – okno zamknięte od góry i dołu łukiem wklęsło – wypukłym. Okno dwudzielne, jednopoziomowe, czteropodziałowe z listwą przymykową. *Okna współczesne o konstrukcji zespolonej wykonane z PCV* o następujących podziałach: *elewacje* - okna prostokątne, dwupodziałowe, jednopoziomowe z listwą przymykową – w każdym skrzydle szczebliny pionowa i trzy poziome. *Lukarny* - okna prostokątne, jednopodziałowe, jednopoziomowe – szczebliny pionowa i dwie poziome.

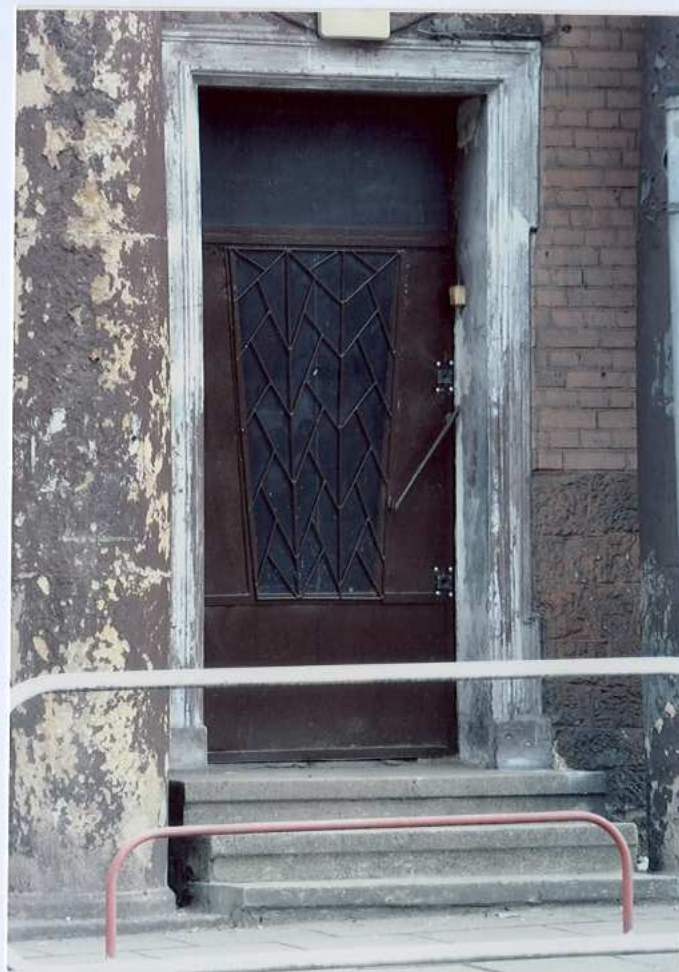
Fot. 10. Drzwi wejściowe – elewacja zachodnia.

Drzwi zewnętrzne: *elewacja zachodnia* - stalowe, na zawiasach francuskich: – jednoskrzydłowe, prostokątne drzwi. Środkowa partia szklona – zabezpieczona dekoracyjną, wystylizowaną kratą. *Elewacja wschodnia* - drzwi współczesne o konstrukcji zespolonej wykonane z PCV o następujących podziałach: drzwi prostokątne, jednoskrzydłowe z nadświetlem. Podzielone szczeblinami pionowymi i poziomymi.

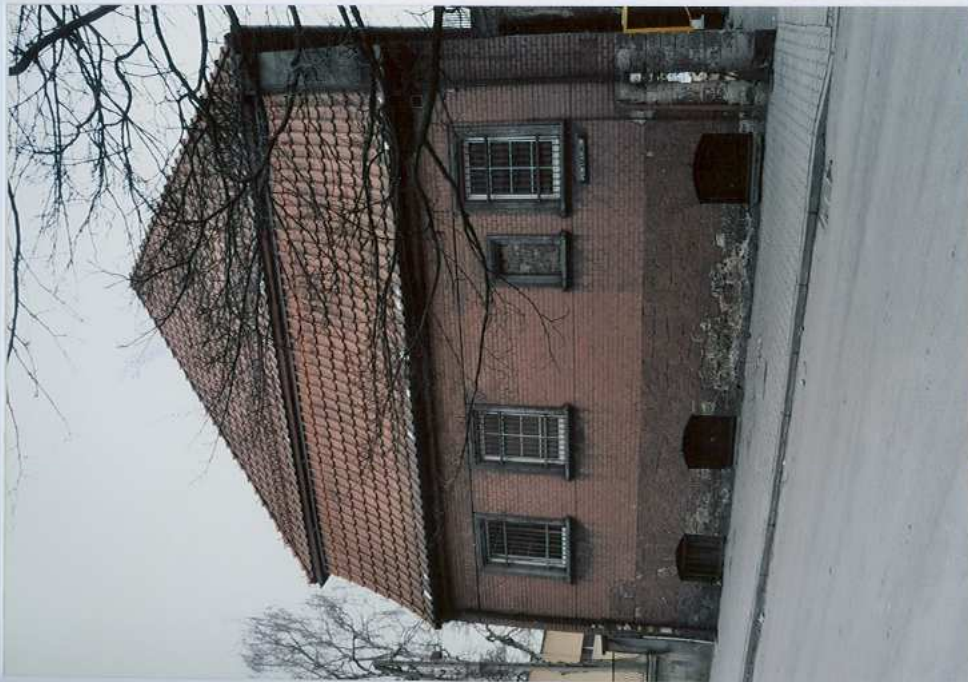
Fot. 16. Elewacja północna.

Elewacja północna - ceglano-tynkowana, dwukondygnacyjna z nieużytkowym poddaszem, niesymetryczna. Elewacja czteroosiowa. Elewacja z charakterystycznym dachem mansardowym. Na parterze tynkowane, w 3 osi - prostokątna płycina zdobiona profilowaną, tynkowaną opaską. Pozostałe osie elewacji wyznaczone oknami w opaskach tynkowanych, profilowanych. W dolnej partii elewacji kamienny cokół (cyklopowy układ kamieni).

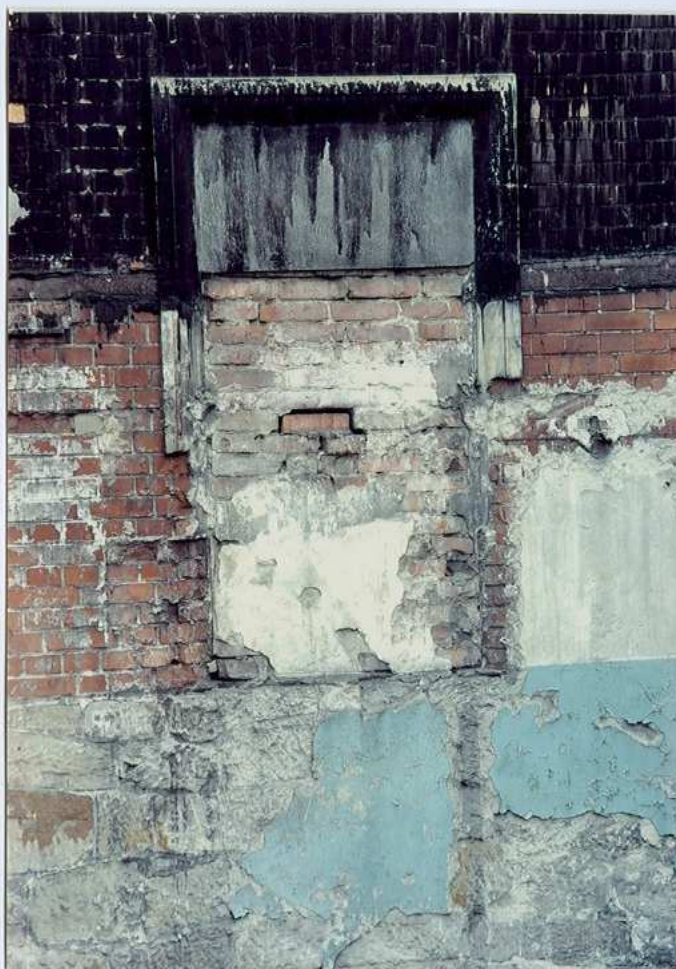
Fot. 21. Zamurowane drzwi – elewacja wschodnia.

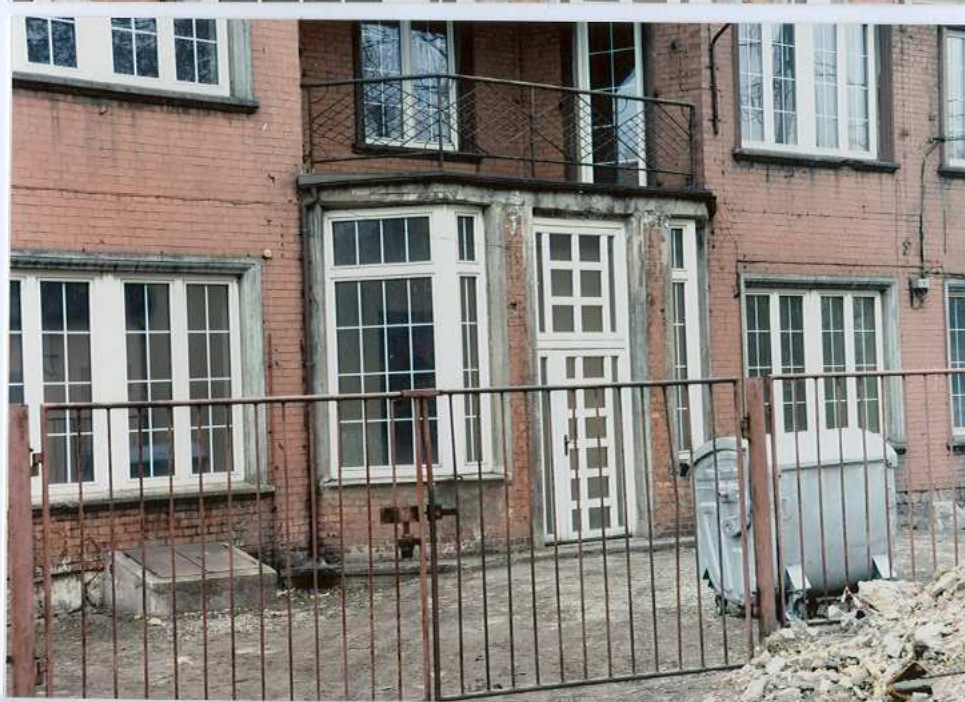
Fot. 26. Wykusz – elewacja wschodnia.

Elewacja wschodnia (ogrodowa) – ceglano-tynkowana, dwukondygnacyjna z nieużytkowym poddaszem, niesymetryczna. Elewacja siedmioosiowa. 7 oś wycofana w stosunku do lica ściany. Elewacja z charakterystycznym wykuszem w 2, 3 i 4 osi. Wykusz na poziomie parteru o rzucie trapezu. Ściany wykusza przeszklone. Nad wykuszem balkon – lico ściany w partii balkonu wycofane w stosunku do lica ściany (rzut baloku – sześciobok). Balustrada żeliwna, zabezpieczona prętami w układzie karo. Płyta balkonu tynkowana, profilowana. Pozostałe osie elewacji wyznaczone oknami w opaskach tynkowanych, profilowanych. W dolnej partii elewacji kamienny cokół (cyklopowy układ kamieni).

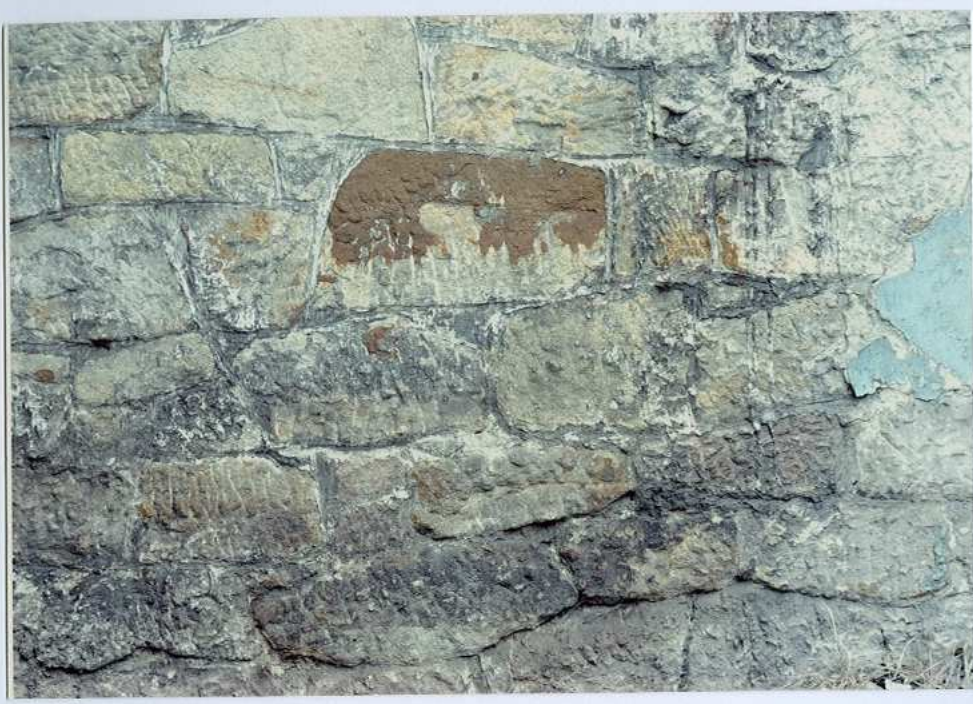
Fot. 33. Kamienny cokół.

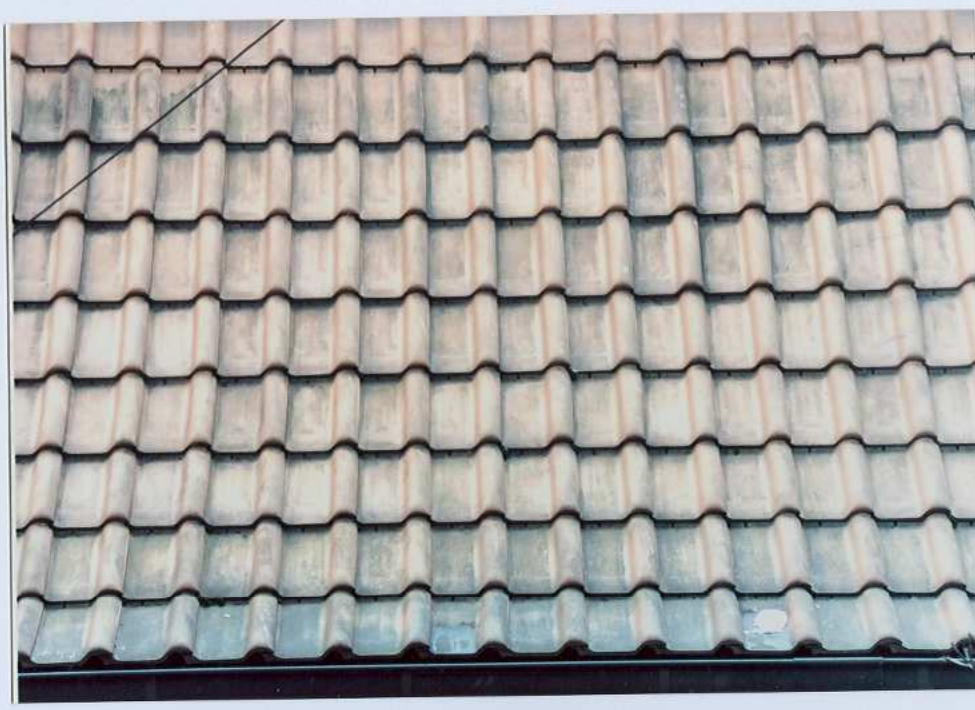
Fot. 35. Dachówka ceramiczna.

Pokrycie dachowe – dachówka ceramiczna holenderska płaska.

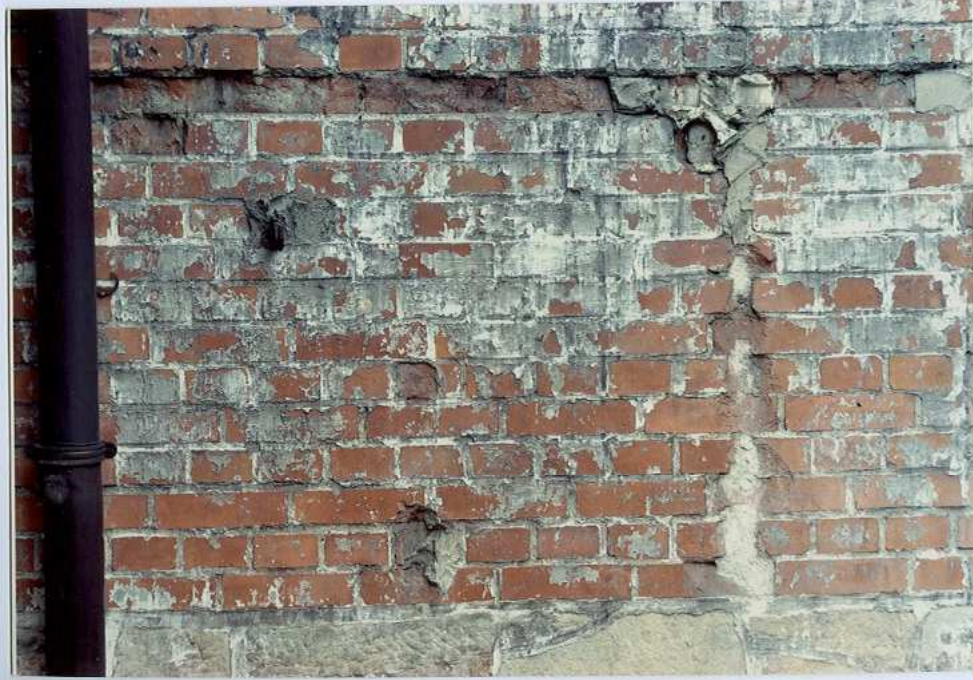
Fot. 34. Ściana – cegła.

Materiał, konstrukcja, technika - budynek murowany z cegły maszynowej. Elewacje ceglano – tynkowane. Cokół kamienny. Partie ceglane wykonane w układzie „krzyżowym”. Detal architektoniczny tynkowany (cokół, obramowania, ozdobne pasy, dekoracyjne płyciny, gzymsy itp.).

20. Istniejące zagrożenia, najpilniejsze postulaty konserwatorskie <ul style="list-style-type: none"> • ujednoczenie form drzwi wewnętrznych i zewnętrznych. Konserwacja pierwotnej stolarki drzwiowej, • prace remontowo-konserwatorskie elewacji (oczyszczenie ceglanego lica, uzupełnienie spoin, wymiana zniszczonych cegieł, przemurowania fragmentów), • generalny remont więźby dachowej, pokrycia dachowego, obróbek blacharskich, rynien, rur spustowych, • wykonanie izolacji poziomej oraz pionowej wraz z odwodnieniem terenu, • przeprowadzenie prac remontowo-konserwatorskich lub wymiana zewnętrznej stolarki drzwiowej oraz okiennej, w tym ujednoczenie podziału oraz formy okien i drzwi, • uporządkowanie okablowania instalacji znajdujących się wewnątrz oraz na elewacjach, • przemurowania przewodów kominowych.

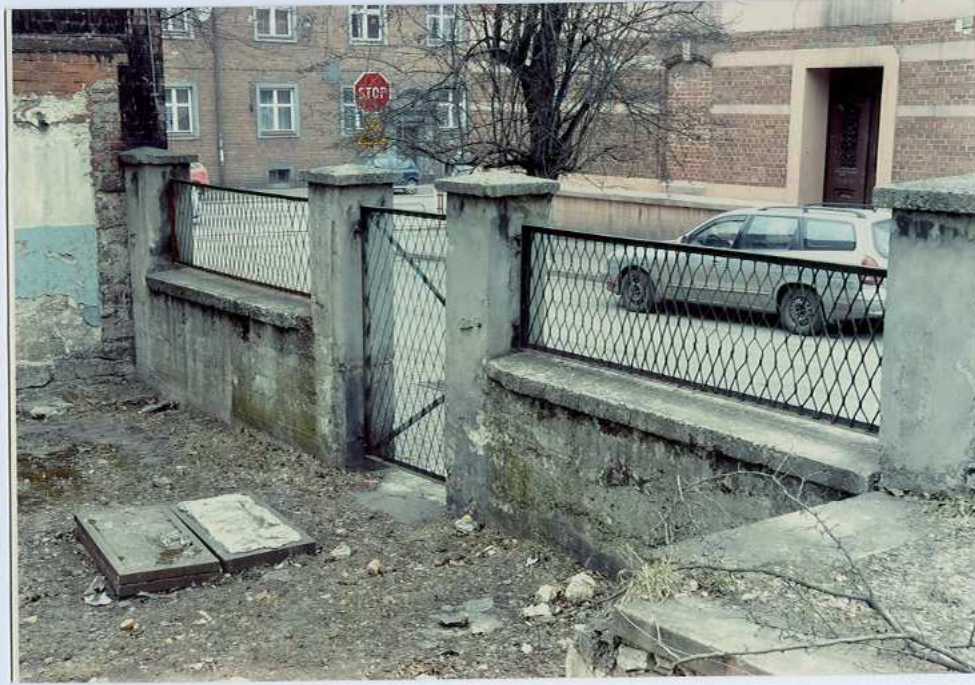
Fot. 36. Ogrodzenie.

Sytuacja - budynek położony w dzielnicy Ruda zlokalizowanej w północnej części miasta Ruda Śląska. Obiekt usytuowany po wschodniej stronie ulicy Wolności, w obrębie bloku zabudowy ograniczonego od zachodu ulicą Wolności, od północy ulicą Powstańców. Budynek wolnostojący, usytuowany w linii zabudowy ulicy, w układzie kalenicowym. Zlokalizowany jest on na ogrodzonej parceli o kształcie wieloboku. Obszar częściowo zadrzewiony (strona wschodnia). Wejście do budynku znajduje się od strony zachodniej i wschodniej. Wjazd na ww. nieruchomość od strony północnej. Parcela ogrodzona jest współczesnym ogrodzeniem stalowym na betonowych słupach.

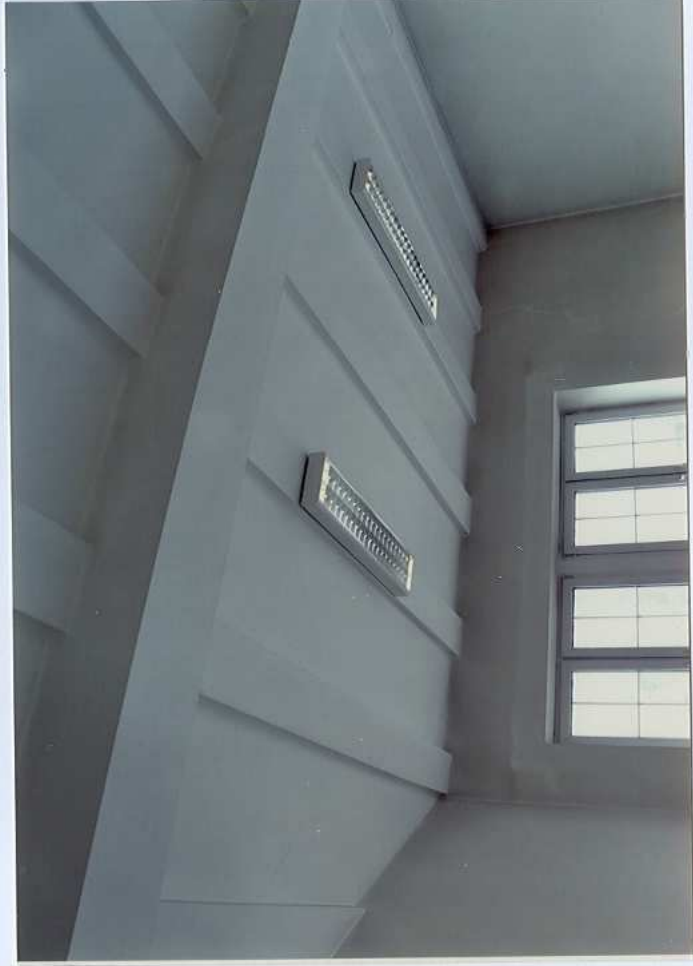
Fot. 42. Sufit – żelbetowe belkowanie.

Sklepienia, stropy – *piwnica, klatka schodowa* – stropy ceramiczne na belkach żelbetowych oraz sklepienia ceramiczne, proste. *Poszczególne kondygnacje* – stropy ceramiczne na belkach żelbetowych oraz stropy drewniane płaskie z dolnym pułapem i powałą.

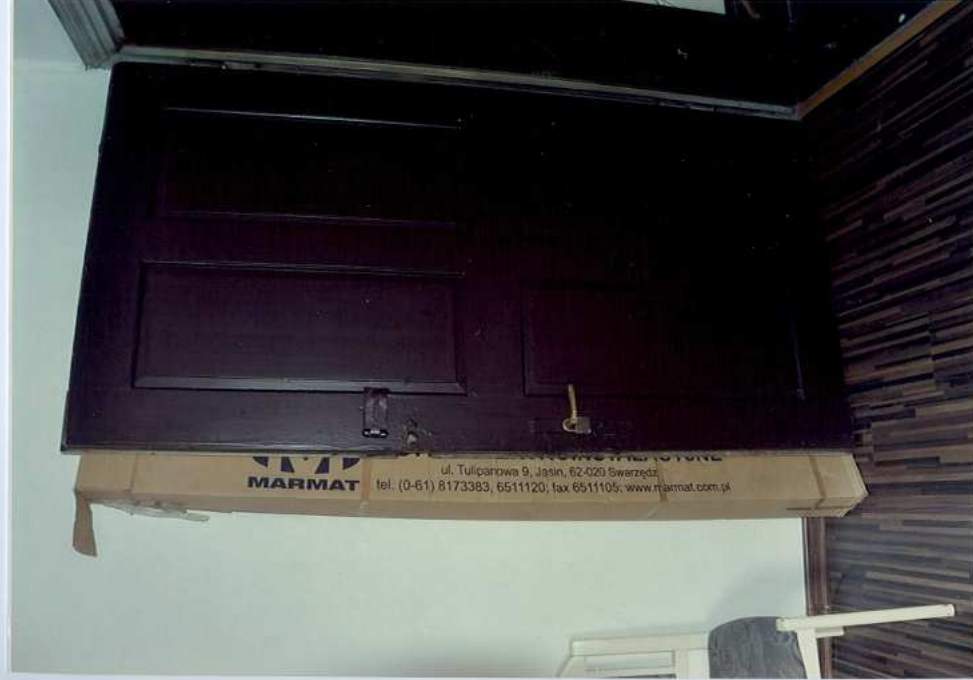
Fot. 46. Drzwi do piwnicy.

Otwory drzwiowe – *piwnice* – jednoskrzydłowe, prostokątne. Drewniane, deskowe drzwi typu szpungowego – *strych* – jednoskrzydłowe, deskowe drzwi prostokątne. Drewniane, drzwi ramowo-płycinowe na zawiasach francuskich: *poszczególne pomieszczenia* - prostokątne, jednoskrzydłowe drzwi, wielopłycinowe o zróżnicowanym układzie płycin. Poza tym współczesne drzwi ramowo – płycinowe o zróżnicowanym układzie płycin.

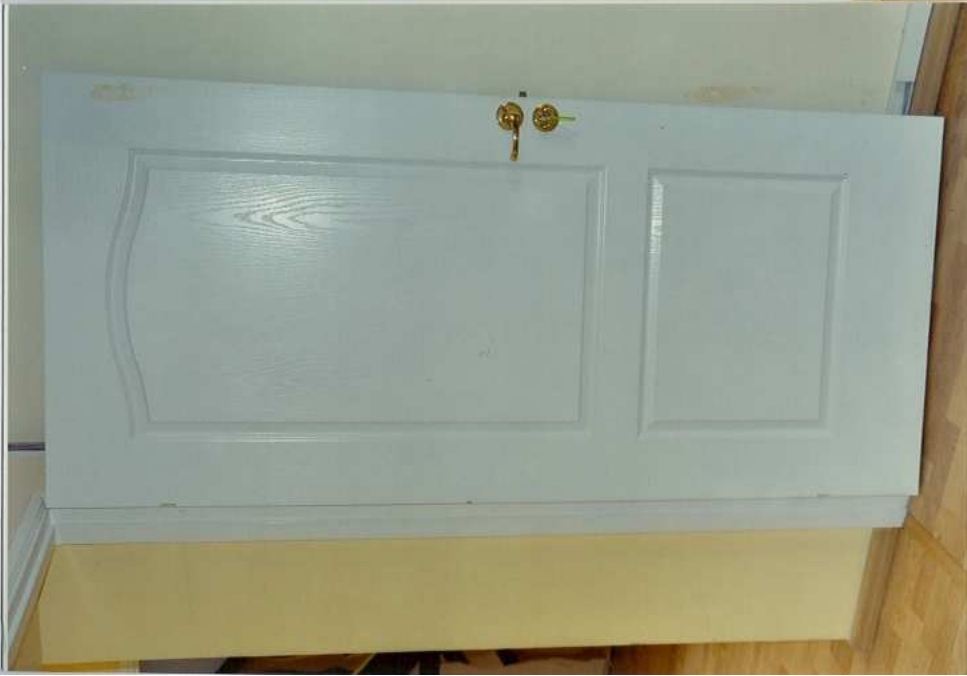
Fot. 50. Drzwi współczesne.

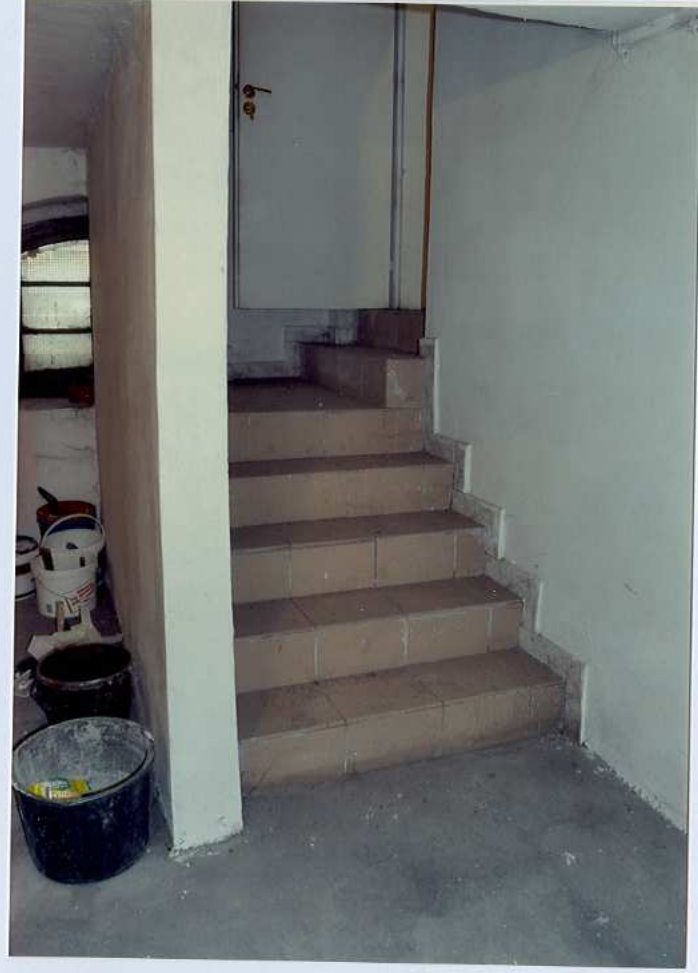
Fot. 55. Schody do piwnicy.

Schody - wewnętrzne: *piwnica* - schody w konstrukcji murowanej, z cegły – jednobiegowe, obłożone współczesnymi płytkami ceramicznymi. *Klatka schodowa* –schody w konstrukcji drewnianej - dwubiegowe, powrotne, z zabiegiem, z duszą. Podstopnie i policzki schodów pełne, bez dekoracji. Stopnice drewniane. Do wysokości pierwszego piętra częściowo obłożone panelami drewnianymi. Schody posiadają drewnianą barierę. Bariera zwieńczoną od góry profilowaną poręczą. Na początku oraz na końcu każdego końca biegu drewniane, toczone słupki w całości zachowane.

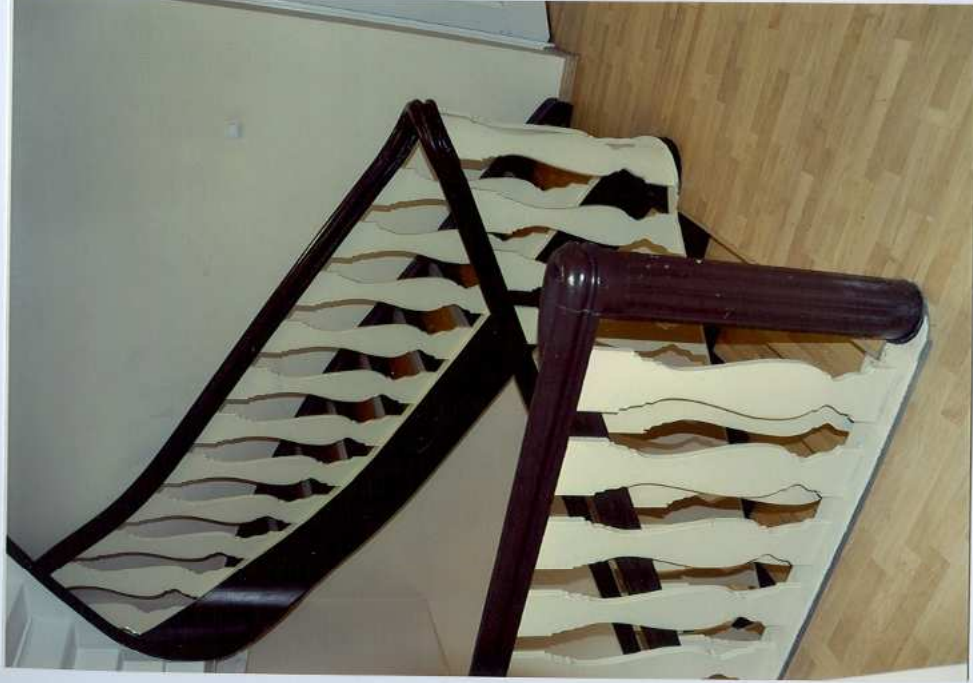
Fot. 59. Schody – widok ogólny.

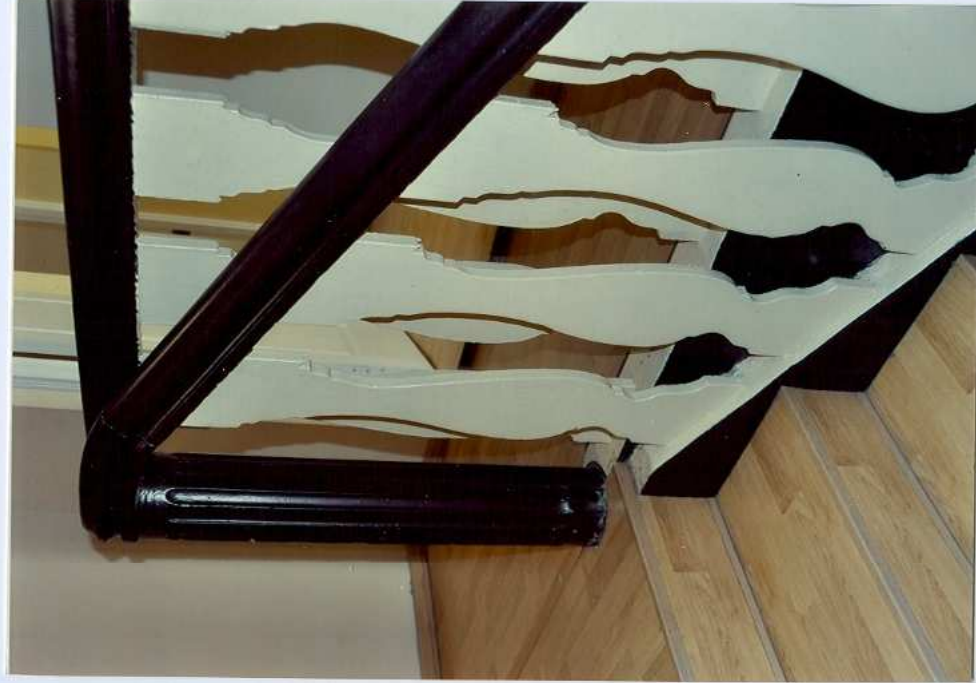
Fot. 61. Słupek balustrady.
