KARTA EWIDENCYJNYNA ZABYTEKÓW ARCHITEKTURY I BUDOWNICTWA
DLA BUDYNKU MIESZKALNEGOW RUDZIE ŚLĄSKIEJ
PRZY ULICY WYZWOLENIA 1.

1. Obiekt
BUDYNEK MIESZKALNO - USŁUGOWY

2. Czas powstania
1910 r.

4. Adres
**Ruda Śląska – Kochłowice
ulica Wyzwolenia 1**
dawna ulica
nr ewidencyjny działki 2.25
nr księgi wieczystej KW 4505 R

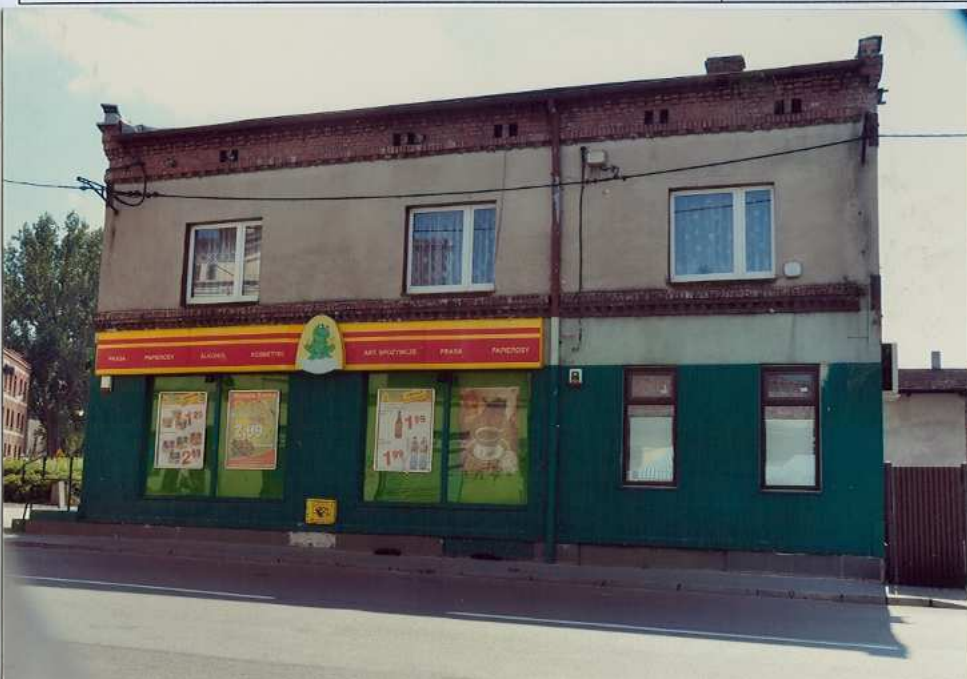
Elewacja wschodnia (frontowa) – ceglano - tynkowana. Elewacja dwukondygnacyjna, z nieużytkowym poddaszem. Elewacja o zróżnicowanej ilości osi na poszczególnych kondygnacjach. Na parterze – czteroosiowa, na piętrze – trzyosiowa. Osie elewacji wyznaczone zróżnicowanym typem oraz wielkością otworów okiennych, prostokątnych. W przyziemiu okna współczesne, z PCV, w formie witryn - do lokalu usługowego, na piętrze - okna prostokątne, również współczesne z PCV. Parter i piętro tynkowane – pierwotnie ceglane. Poza tym elewacja podkreślona ceglanym gzymsem międzykondygnacyjnym, oraz gzymsem wieńczącym. Gzyms międzykondygnacyjny – z trzech warstw cegieł. Dolny pas i trzeci pas od dołu – cegła w układzie główkowym, drugi pas od dołu – cegła ułożona pod kątem 45° w formie zygzaka, czwarty pas od dołu – cegła w układzie główkowym ułożona pionowo. Gzyms wieńczący – wyprofilowany z kilku warstw cegieł – pasy od dołu – cegła w układzie główkowym wysuwana naprzemiennie, następnie cegła w układzie główkowym ułożona pionowo. Zwieńczenie gzymsu w postaci dwóch warstw cegły ułożonej w układzie główkowym, wysuwanej naprzemiennie. Dodatkowo warstwy przesunięte w stosunku do siebie.

Fot. 1. Elewacja wschodnia

<p>20. Istniejące zagrożenia, najpilniejsze postulaty konserwatorskie</p> <ul style="list-style-type: none"> • prace remontowe istniejących podłóg i posadzek, • prace remontowo-konserwatorskie elewacji (oczyszczenie ceglanego lica, uzupełnienie spoin, wymiana zniszczonych cegieł, przemurowania fragmentów).

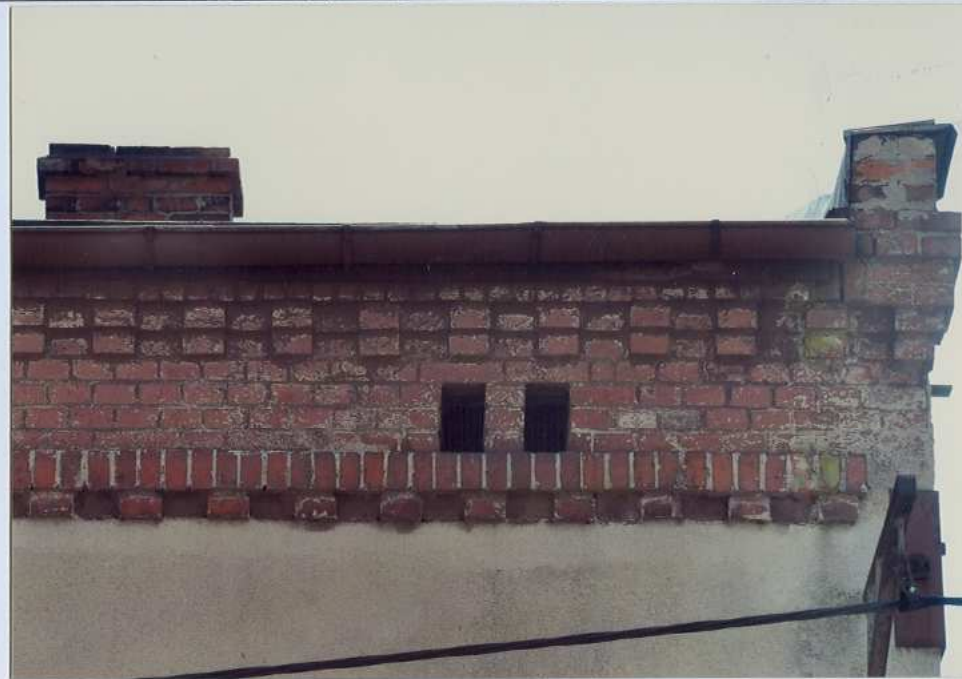
Materiał, konstrukcja, technika - budynek murowany z cegły maszynowej. Elewacje ceglano - tynkowane. Partie ceglane elewacji wykonane w układzie „krzyżowym”. Detal architektoniczny ceglany (ozdobne pasy gzymsów).

Fot. 3. Gzyms wieńczący.

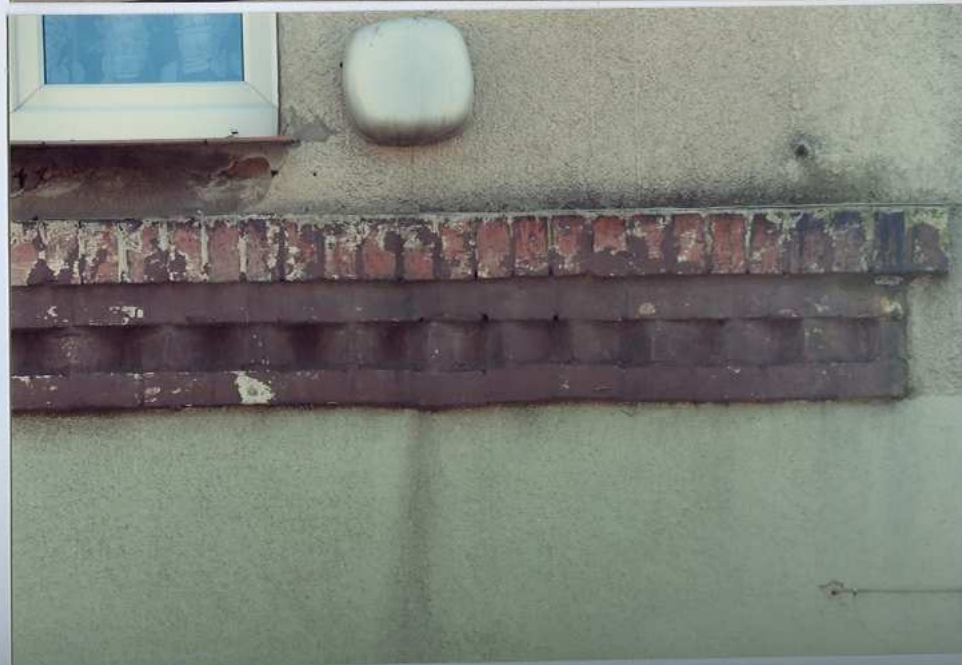
Fot. 4. Gzyms międzykondygnacyjny.

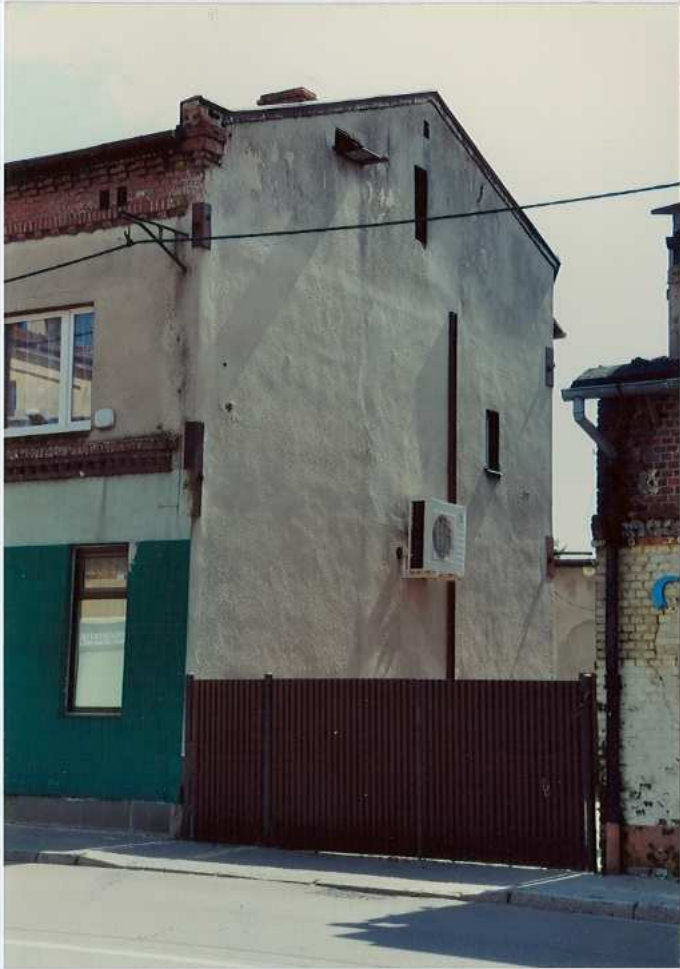
Elewacja północna (szczytowa) – tynkowana. Elewacja dwukondygnacyjna z nieużytkowym poddaszem. Elewacja szczytowa – bez otworów okiennych i drzwiowych. Elewacja bez zdobień, podziałów i detalu, podkreślona tynkowanym cokołem.

Fot. 5. Elewacja północna.

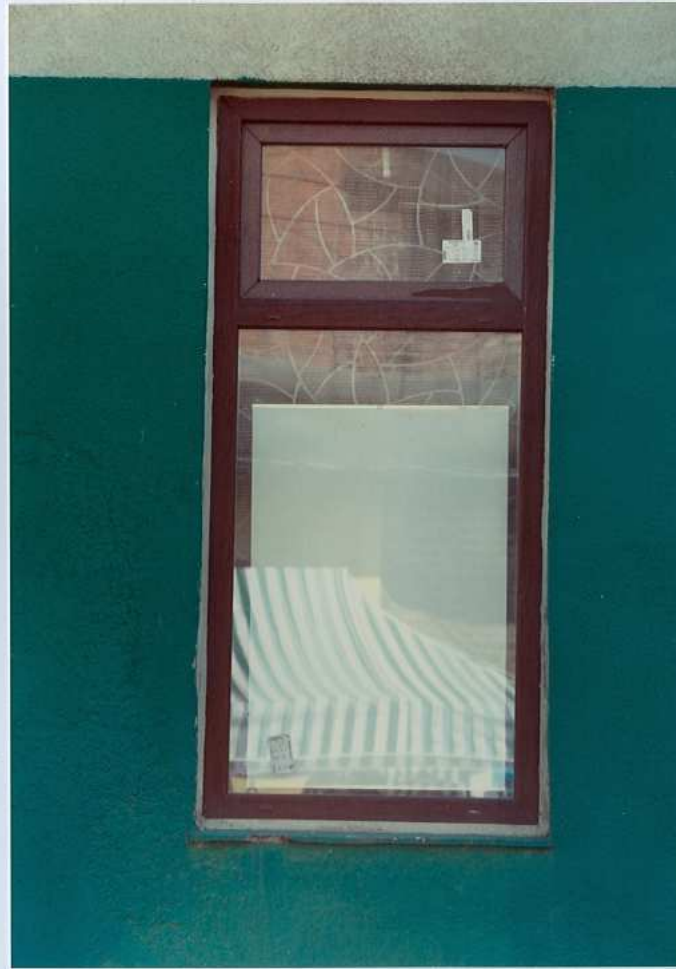
Stalarka okienna - Okna współczesne o konstrukcji zespolonej wykonane z PCV o następujących podziałach - *elewacje zachodnia i wschodnia* - okna prostokątne, dwupodziałowe, jednopoziomowe z listwą przymykową, *elewacja zachodnia* - okna prostokątne, jednopodziałowe, jednopoziomowe. Współczesne witryny w konstrukcji zespolonej - *elewacja wschodnia, naroże (lokale usługowe)* - prostokątne okna jednodzielne.

Fot. 6. Okno na parterze do lokalu usługowego.

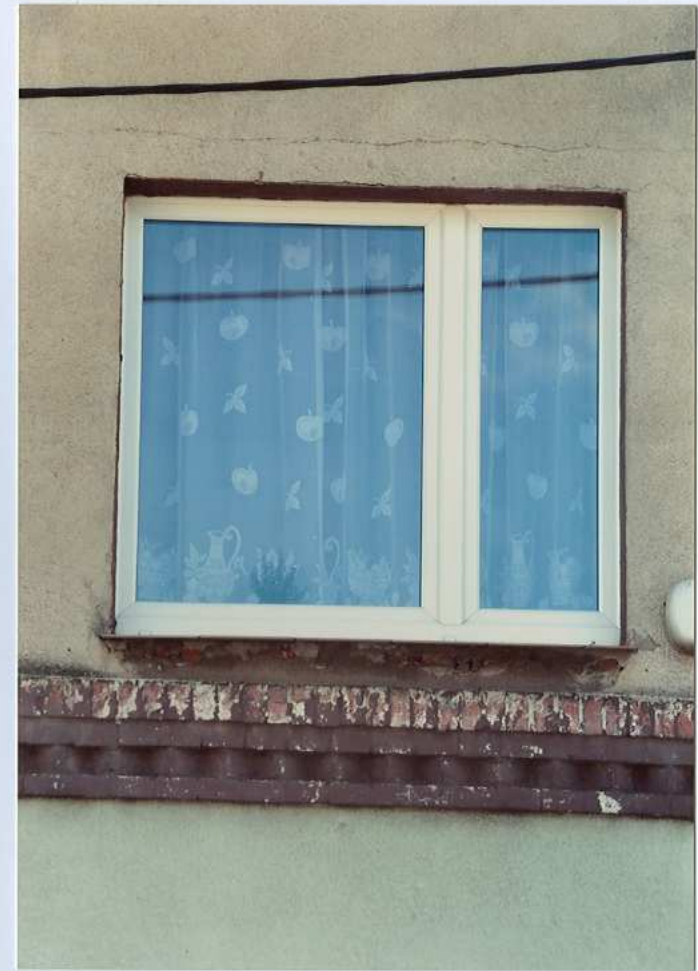
Fot. 7. Okno 1 piętra.

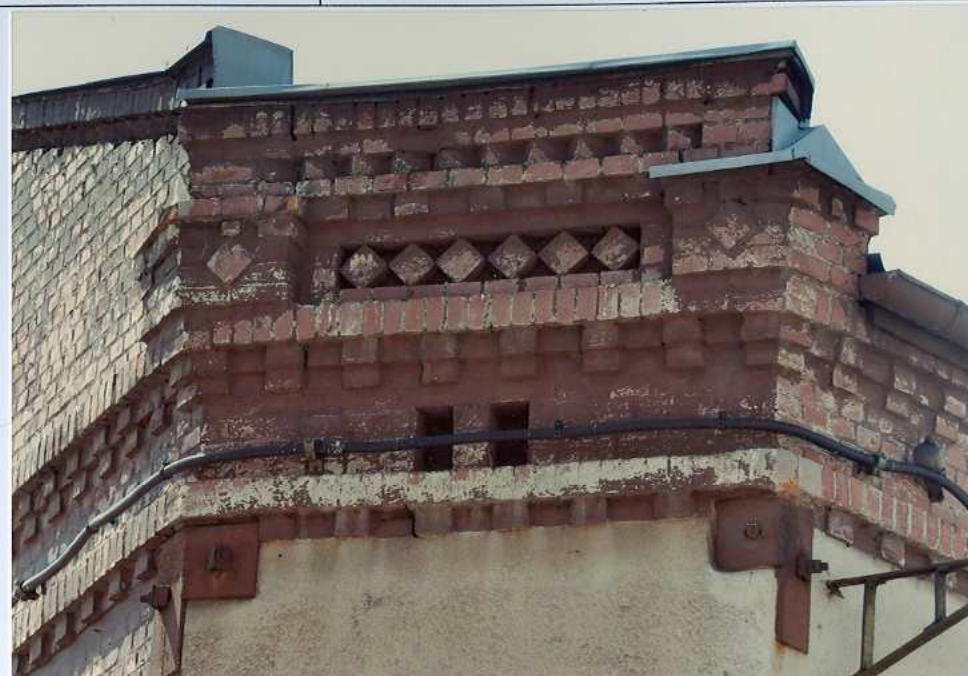
Fot. 10. Gzyms wieńczący.

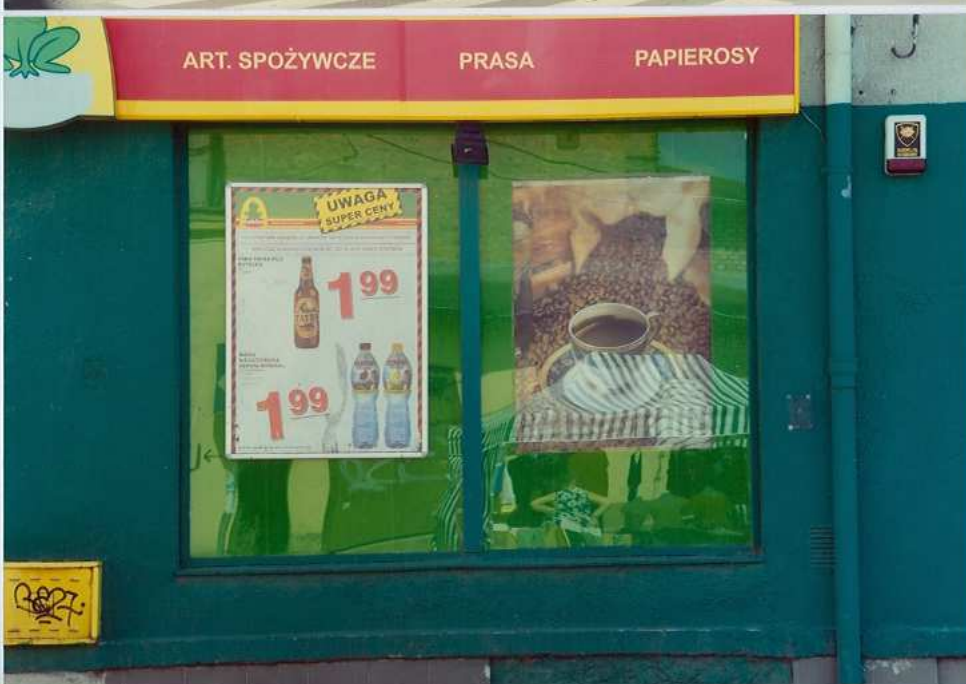
Fot. 9. Witryna – parter.

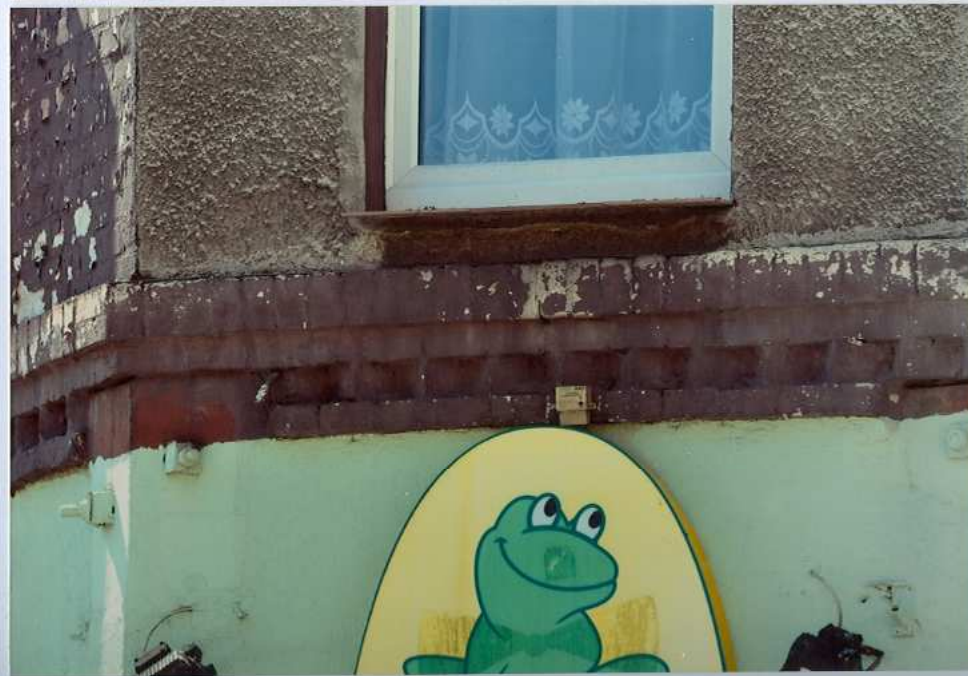
Fot. 11. Gzyms międzykondygnacyjny.

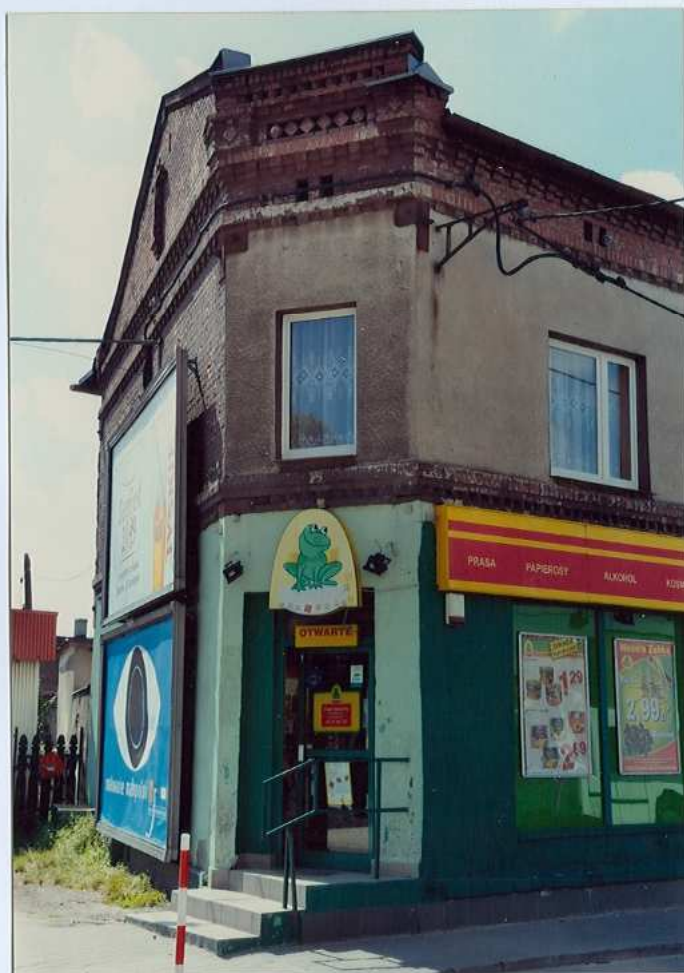
Elewacja południowo – wschodnia (narożnik) - ceglano - tynkowana. Elewacja dwukondygnacyjna, z nieużytkowym poddaszem. Elewacja jednoosiowa. Osie elewacji wyznaczone na parterze drzwiami prostokątnymi – stolarka z PCV. Na piętrze - okno prostokątne, również współczesne z PCV. Parter i piętro tynkowane – pierwotnie ceglane. Poza tym elewacja podkreślona ceglanym gzymsem międzykondygnacyjnym, oraz gzymsem wieńczącym. Gzyms międzykondygnacyjny – z trzech warstw cegieł. Dolny pas i trzeci pas od dołu – cegła w układzie główkowym ułożona pionowo. Gzyms wieńczący – wyprofilowany z kilku warstw cegieł – pasy od dołu – cegła w układzie główkowym wysuwana naprzemiennie, następnie cegła w układzie główkowym ułożona pionowo. Zwieńczenie gzymsu w postaci dwóch warstw cegły ułożonej w układzie główkowym, wysuwanej naprzemiennie. Dodatkowo warstwy przesunięte w stosunku do siebie. Całość zwieńczona ścianą attykową ceglaną – dekoracje z cegieł o przekroju kwadratowym w układzie karo i z cegieł ułożonych zygzakowo. Attyka zamknięta od góry obróbką blacharską.

Fot. 12. Narożnik – południowy – wschód.

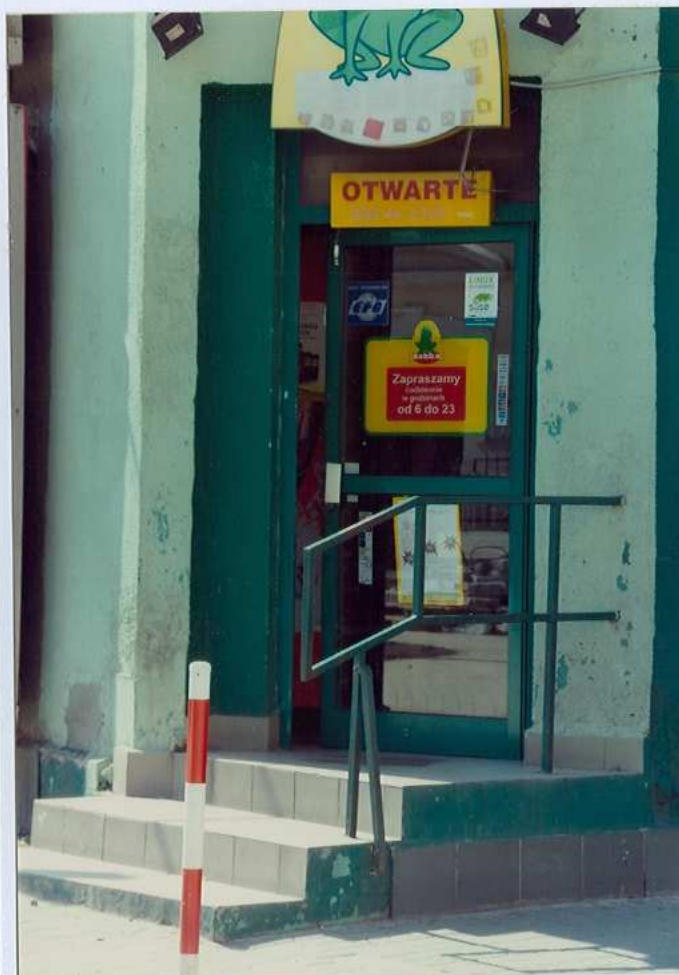
Drzwi zewnętrzne: drewniane, drzwi w konstrukcji ramowo - płycinowej na zawiasach francuskich: *elewacja zachodnia* - prostokątne, jednoskrzydłowe drzwi, wielopłycinowe. *Lokal usługowy* - drzwi współczesne z PCV, prostokątne, jednoskrzydłowe, szklone. *Zaplecze lokali usługowych* - drzwi stalowe, jednoskrzydłowe.

Fot. 13. Wejście do lokalu usługowego.

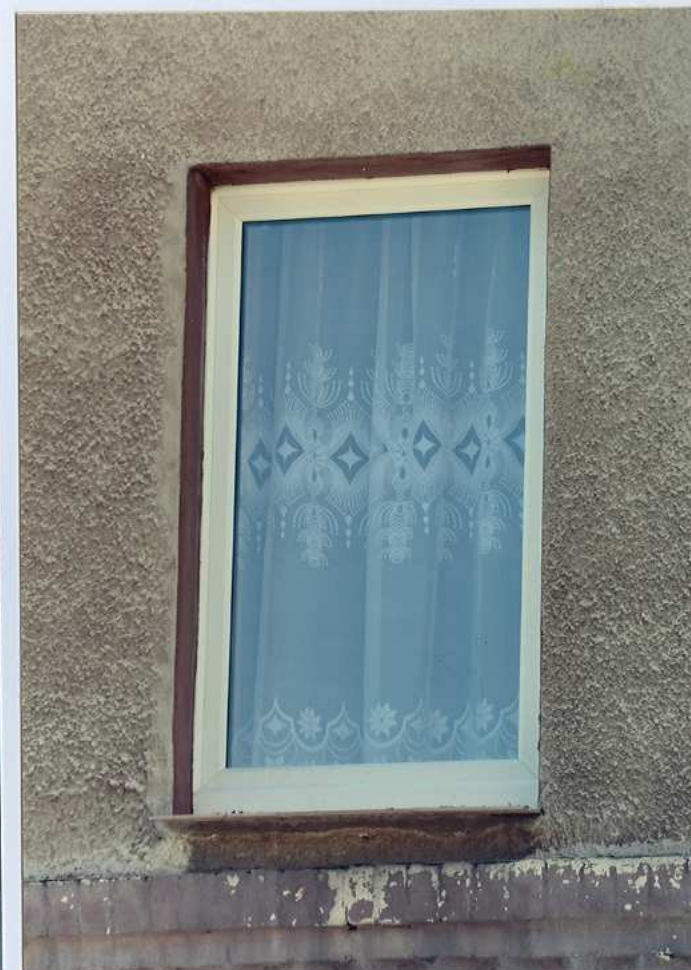
Fot. 14. Okno – piętro.

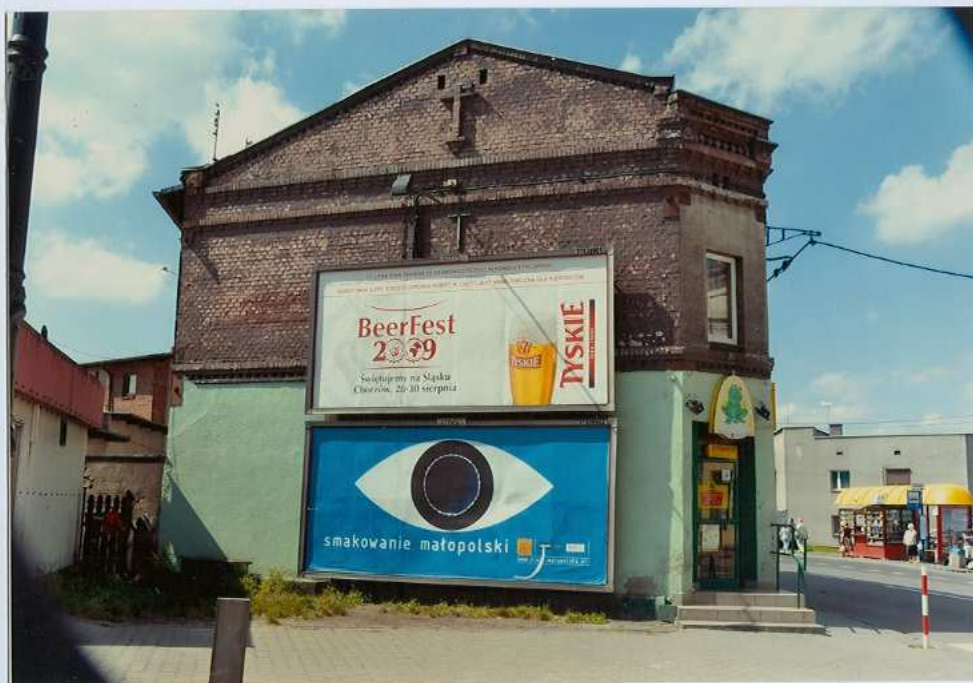
Elewacja południowa (szczytowa) – ceglano - tynkowana. Elewacja dwukondygnacyjna, z nieużytkowym poddaszem. Elewacja szczytowa – bez otworów okiennych i drzwiowych. Parter tynkowany – pierwotnie ceglany. Poza tym elewacja podkreślona ceglanym gzymsem międzykondygnacyjnym, oraz gzymsem wieńczącym. Gzyms międzykondygnacyjny – z trzech warstw cegieł. Dolny pas i trzeci pas od dołu – cegła w układzie główkowym, drugi pas od dołu – cegła ułożona pod kątem 45° w formie zygzaka, czwarty pas od dołu – cegła w układzie główkowym ułożona pionowo. Gzyms wieńczący – wyprofilowany z kilku warstw cegieł – pasy od dołu – cegła w układzie główkowym wysuwana naprzemiennie, następnie cegła w układzie główkowym ułożona pionowo. Zwieńczenie gzymsu w postaci dwóch warstw cegły ułożonej w układzie główkowym, wysuwanej naprzemiennie. Dodatkowo warstwy przesunięte w stosunku do siebie. Całość zwieńczona ścianą attykową ceglaną – na ścianie krzyż ułożony z cegieł wysuniętych w stosunku do lica ściany. Dekoracje. Attyka zamknięta od góry obróbką blacharską.

Fot. 15. Elewacja południowa.

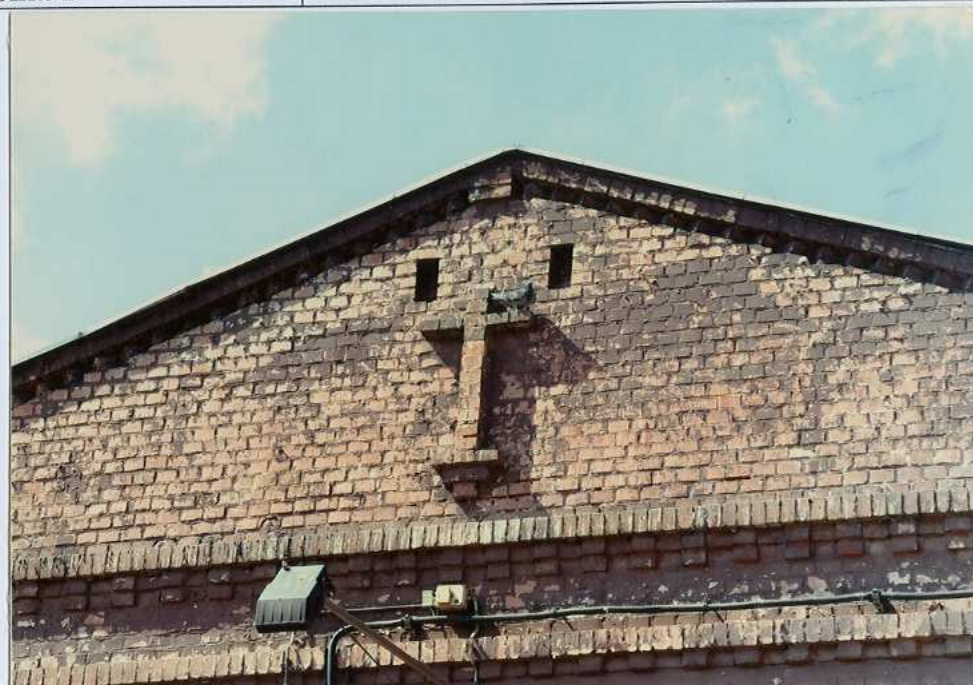
Fot. 16. Partia szczytowa – elewacja południowa.

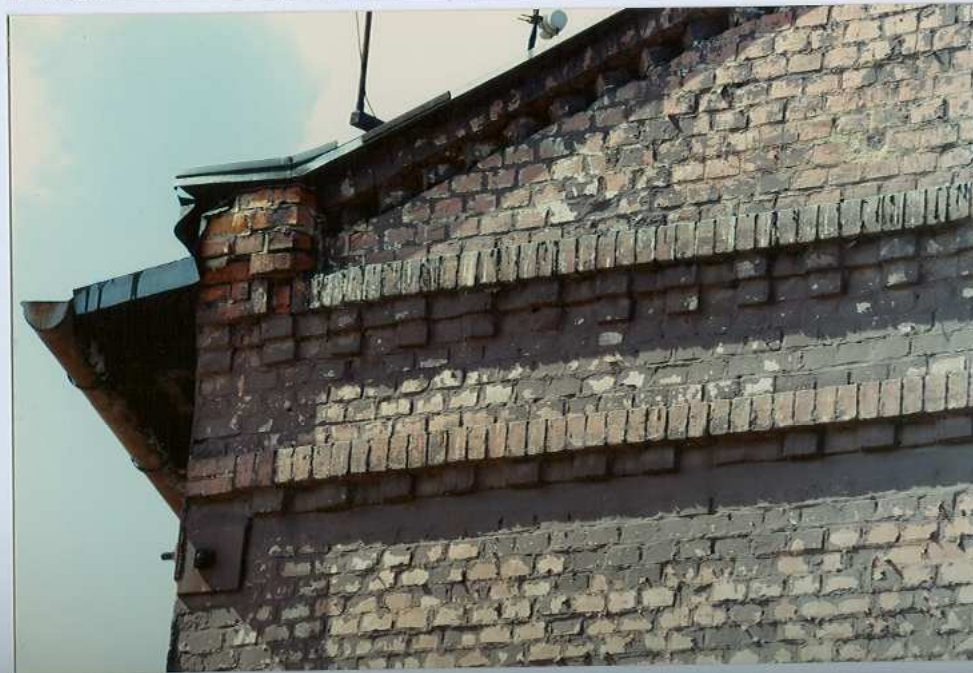
Fot. 17. Grzys wieńczący – elewacja południowa.

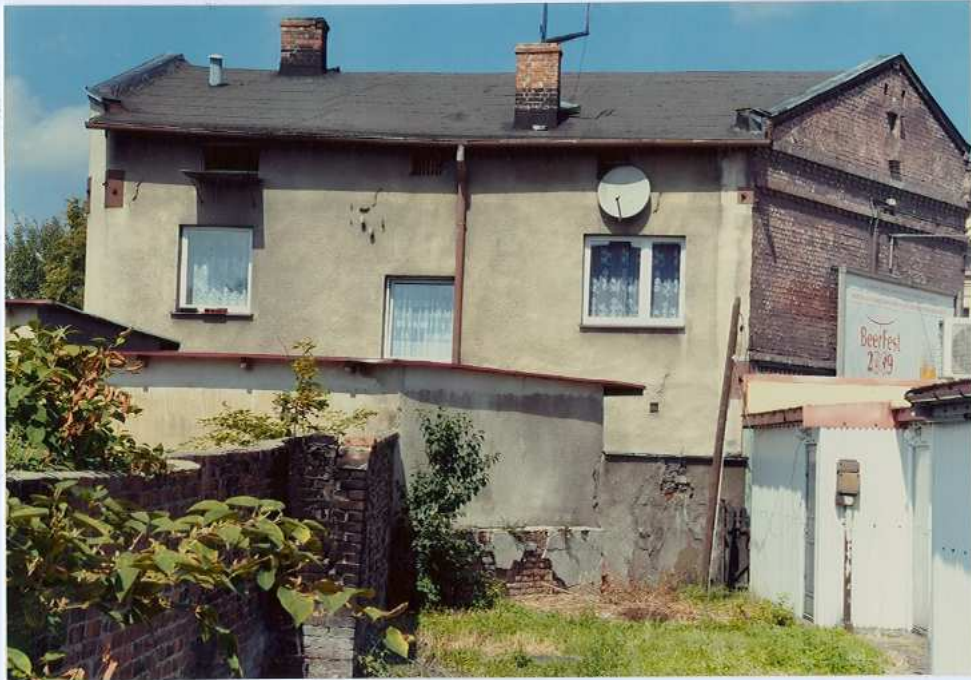
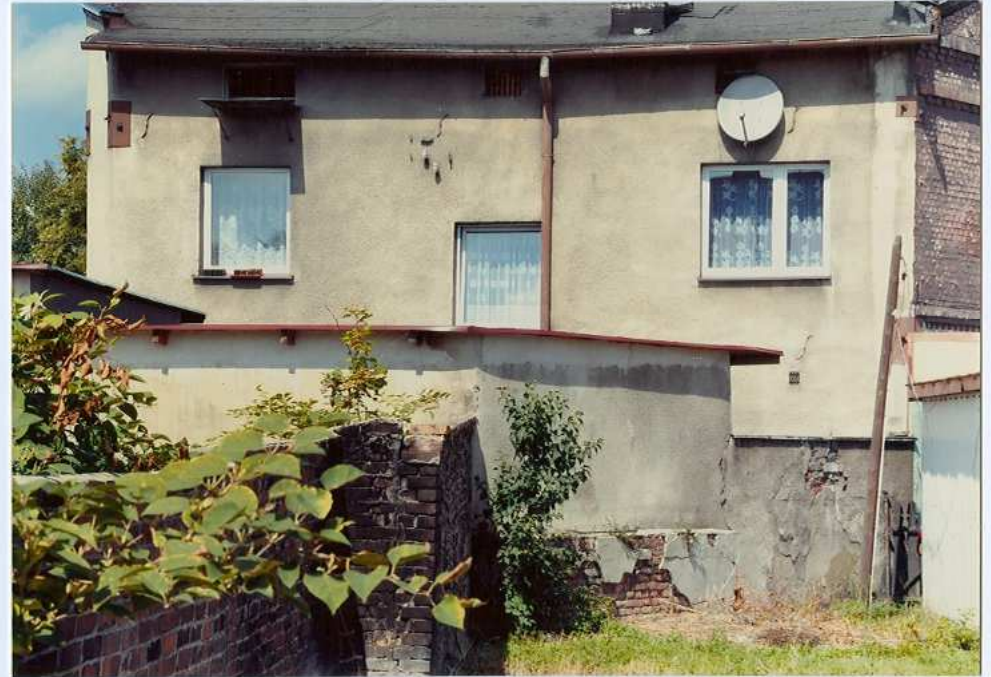
Elewacja zachodnia (tylna) – tynkowana. Elewacja dwukondygnacyjna z nieużytkowym poddaszem. Elewacja o zróżnicowanej ilości osi na poszczególnych kondygnacjach. Na parterze – dwuosiowa, na piętrze – trzyosiowa. Osie elewacji wyznaczone zróżnicowanym typem oraz wielkością otworów okiennych, prostokątnych oraz otworem drzwiowym (parter, 2 os). W przyziemiu drzwi jednoskrzydłowe, okna prostokątne. Elewacja bez zdobień, podziałów i detalu, podkreślona tynkowanym cokołem.

Fot. 18. Elewacja zachodnia.
