KARTA ADRESOWA ZABYTKU

3. Miejscowość: Ruda Śląska

1. Nazwa
B-28 Schron Bojowy N50 16 44.5 E18 53 43.9

2. Czas powstania
1938 r.

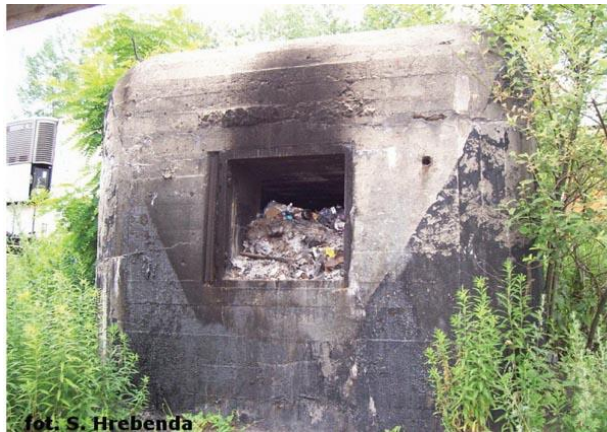
widok obiektu od wschodu

Obiekt jest opuszczony i zaniedbany. Wewnątrz zasypany systematycznie palonymi śmieciami. Nie pełni obecnie żadnej funkcji. Jego wnętrze wymaga oczyszczenia.

- zachowanie formy, kształtu i oryginalnej tkanki obiektu,
- oczyszczenie i uporządkowanie otoczenia,
- oczyszczenie wnętrza schronu,
- zamknięcie obiektu, które uchroni go przed dalszym zaśmiecaniem i niszczeniem

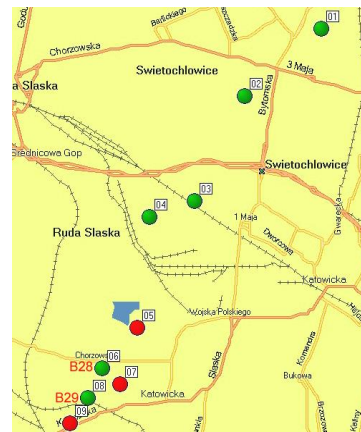
schemat drugiej linii obrony

Schron bojowy B-28 jest schronem biernym, komorą kabli telefonicznych na terenie bazy transportowej przy ul. Chorzowskiej. Obiekt jest usytuowany dokładnie w linii prostej na południe od komory w Lipinach (p.o. "Godula"). Schron należy do Drugiej Linii Obrony, która osłaniała Chorzów od punktu oporu "Łagiewniki" do punktu oporu "Szyb Artura". W ten sposób "łuk rudzki" był umocniony u swej nasady. Niewiele obiektów z tej linii dotrwało do naszych czasów. Celem schronu biernego B-28 było zapewnienie łączności dla p.o. "Nowy Bytom". Obiekt jest całkowicie pozbawiony nasypów, co pozwala dokładnie ocenić jego bryłę. Posiada regularny rzut w kształcie prostokąta o zaokrąglonych narożnikach, o szerokości ok. 3 m i długości ok. 4,5 m. Schron jednokondygnacyjny, powierzchnie zewnętrzne oraz wewnętrzne ścian nietynkowane z widocznymi śladami deskowania.
