BUDYNEK MIESZKALNY

RUDA ŚLĄSKA
Dzielnica NOWY BYTOM

Ruda Śląska
ul. Parkowa 1Nr działki 1.3291/188
KW 12156R

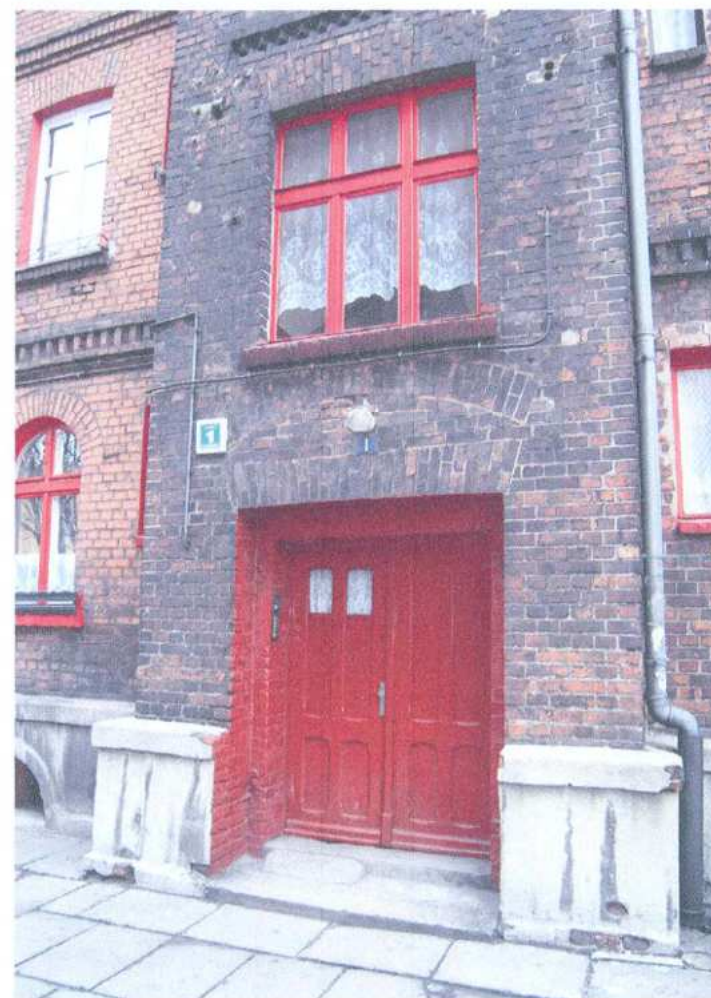
7. Uszkodzenia cokołu w południowo-wschodniej części elewacji zachodniej

<p>20. Najpilniejsze postulaty konserwatorskie</p> <p>Zachowanie i utrzymanie stanu obecnego, Przemurowanie spękań</p>
