1. *Obiekt*

DOM MIESZKALNY

1905 r.

RUDA ŚLĄSKA-
BIELSZOWICE

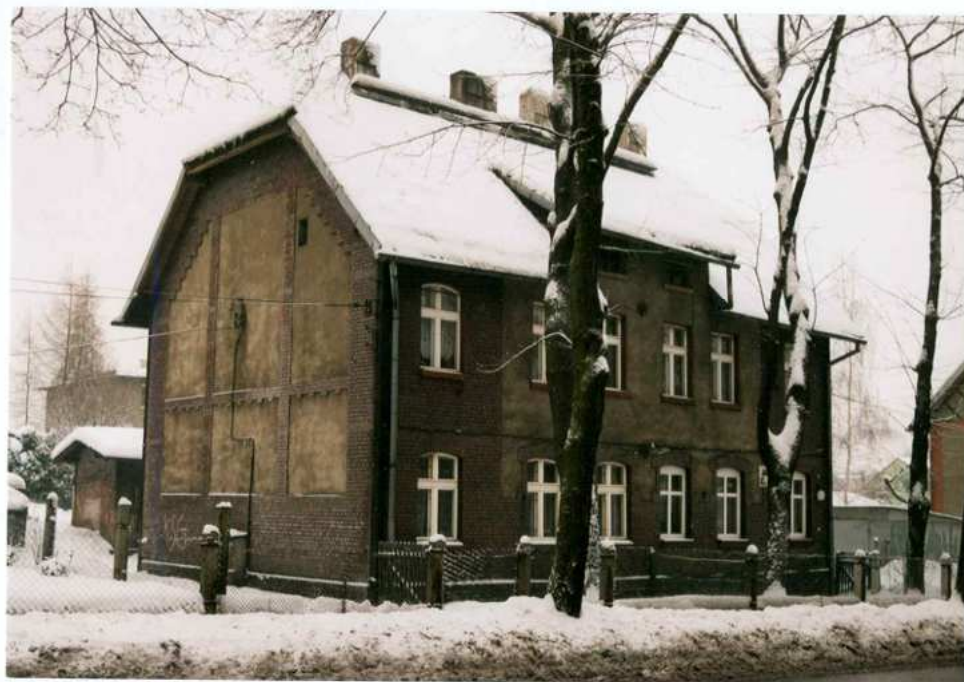
Ryc. 1. Widok ogólny od północnego – zachodu.

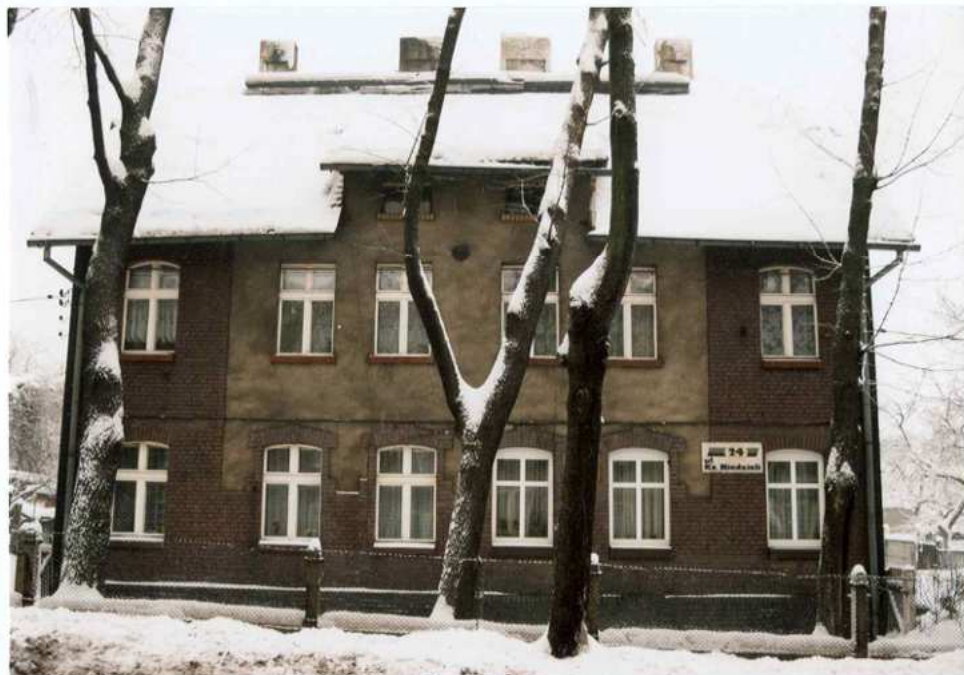
Fot. 1. Elewacja zachodnia.

Elewacja zachodnia – ceglano-tynkowana, dwukondygnacyjna, z częściowo użytkowym poddaszem. Elewacja 6-osiowa, symetryczna. (Elewacja tynkowana w partii środkowej (2, 3, 4 i 5 osi na wysokości drugiej oraz częściowo pierwszej kondygnacji). Osie elewacji wyznaczone otworami okiennymi zamkniętymi łukiem odcinkowym (z wyłączeniem 4, 5 i 6 osi pierwszej kondygnacji, gdzie znajdują się prostokątne okna). Poddasze doświetlone facjatą przekrytą jednospadowym dachem. (Od elewacji zachodniej charakterystyczne przedłużenie środkowej partii elewacji, przechodzące na wysokości dachu w formę dużej facjaty). Okna zlokalizowane w 2, 3, 4 i 5 osi pierwszej kondygnacji dodatkowo wzbogacone są ceglanymi obramowaniami, z charakterystycznym elementem klucza pośrodku. Opaski otworów okiennych występujących na wysokości pierwszej kondygnacji, w dolnej partii okna przechodzą bezpośrednio w ceglane lico elewacji budynku. Okna zlokalizowane w 1 i 6 osi pierwszej i drugiej kondygnacji elewacji dodatkowo podkreślone są ukośnie ułożonymi ceglami, kształtowanymi na krzywiźnie. Elewacja dodatkowo rozczłonowana jest ceglanym cokołem zwieńczonym od góry rolką.

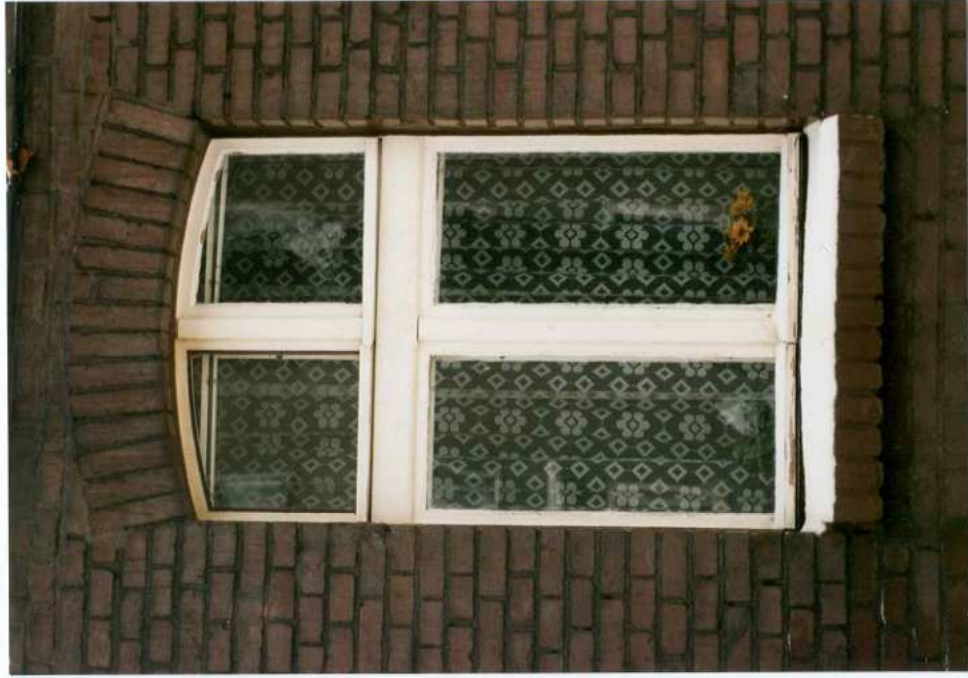
Fot. 3. Fragment elewacji zachodniej. Okno.

Stolarka okienna – drewniana o konstrukcji skrzynkowej o następujących podziałach – *elewacja zachodnia* – okna zamknięte łukiem odcinkowym dwudzielne, czteropodziałowe, dwupoziomowe ze ślemieniem i listwą przymykową. Ponadto okno dwudzielne, czteropodziałowe, dwupoziomowe, ze ślemieniem oraz listwą przymykową. *Elewacja wschodnia (tylna)* – okna prostokątne, trójdzielne, trójpodziałowe, dwupodziałowe, ze ślemieniem, z jednym słupkiem oraz z listwą przymykową. Stolarka okienna o konstrukcji krosnowej: *elewacje: północna i południowa (poddasze)* – okno prostokątne, jednodzielne, jednopodziałowe, jednopoziomowe, z poziomym szprosem. *Elewacje: zachodnia i wschodnia (poddasze)* - okna prostokątne, dwudzielne, dwupodziałowe, jednopoziomowe, ze słupkiem. Część okien posiada zachowane poziome szprosy. *Elewacja wschodnia (klatka schodowa, piwnica)* - okna zamknięte łukiem odcinkowym, dwudzielne, dwupodziałowe, jednopoziomowe, ze słupkiem pośrodku. Okna posiadają oryginalne okucia okienne w postaci motylków. *Elewacja wschodnia - klatka schodowa* - okna zamknięte łukiem odcinkowym dwudzielne, czteropodziałowe, dwupoziomowe ze szfrowanym ślemieniem, słupkiem oraz listwą przymykową. W partii podślemienia poziome szprosy. Okna współczesne o konstrukcji zespolonej wykonane z PCV o następujących podziałach: *elewacja wschodnia* – okno prostokątne, dwudzielne, dwupodziałowe, jednopoziomowe, ze słupkiem o niesymetrycznym podziale. *Elewacja zachodnia* – okna jednopodziałowe, jednodzielne, jednopoziomowe, z naklejonymi listwami imitującymi słupek oraz ślemię okna.

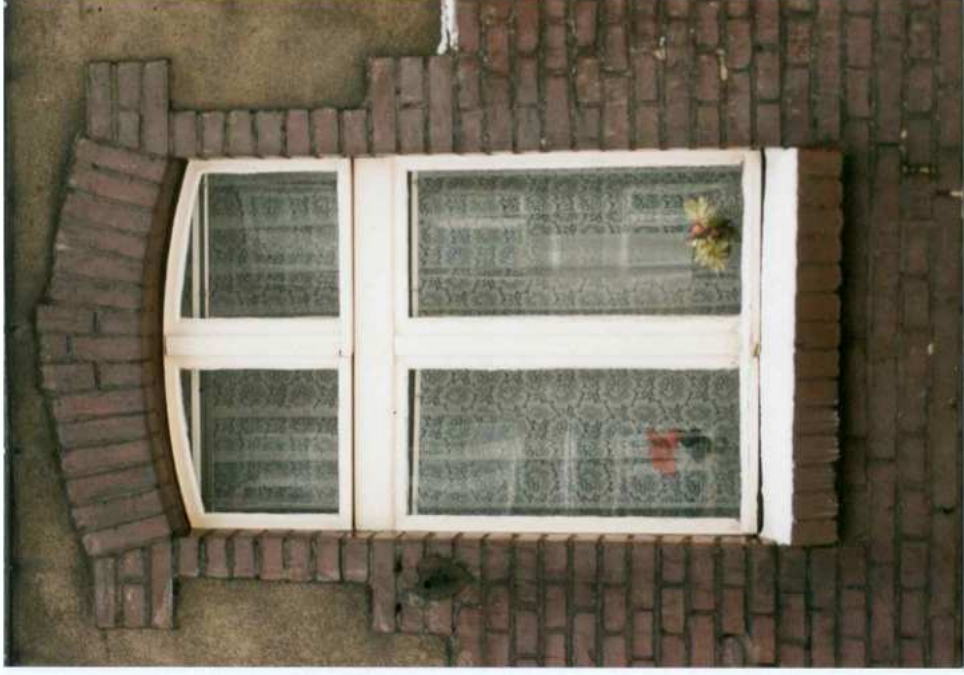
Fot. 4. Fragment elewacji zachodniej. Okno.

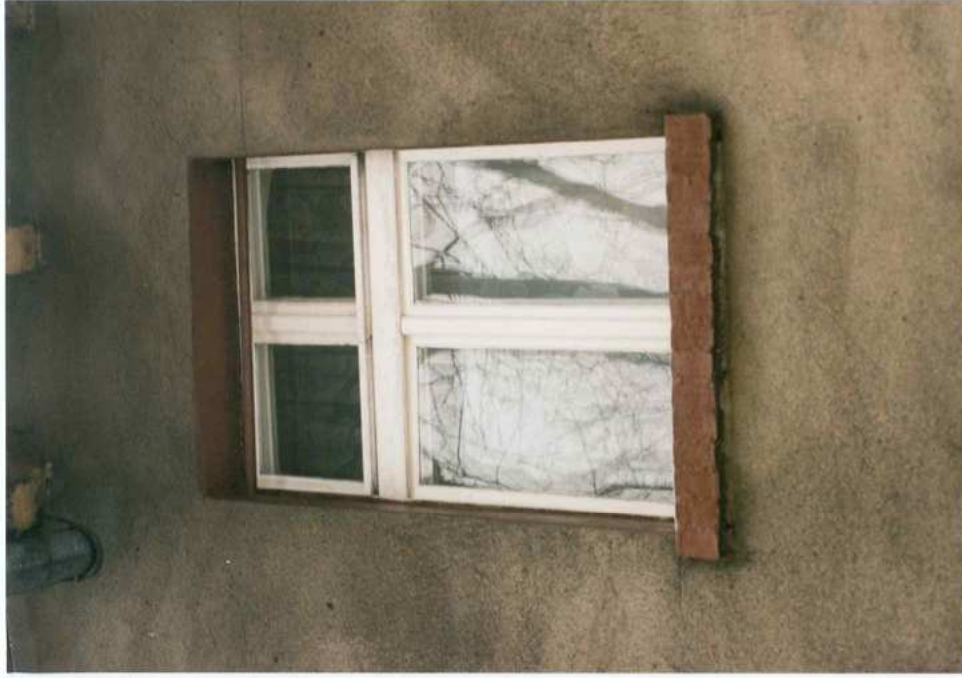
Fot. 5. Fragment elewacji zachodniej. Okno.

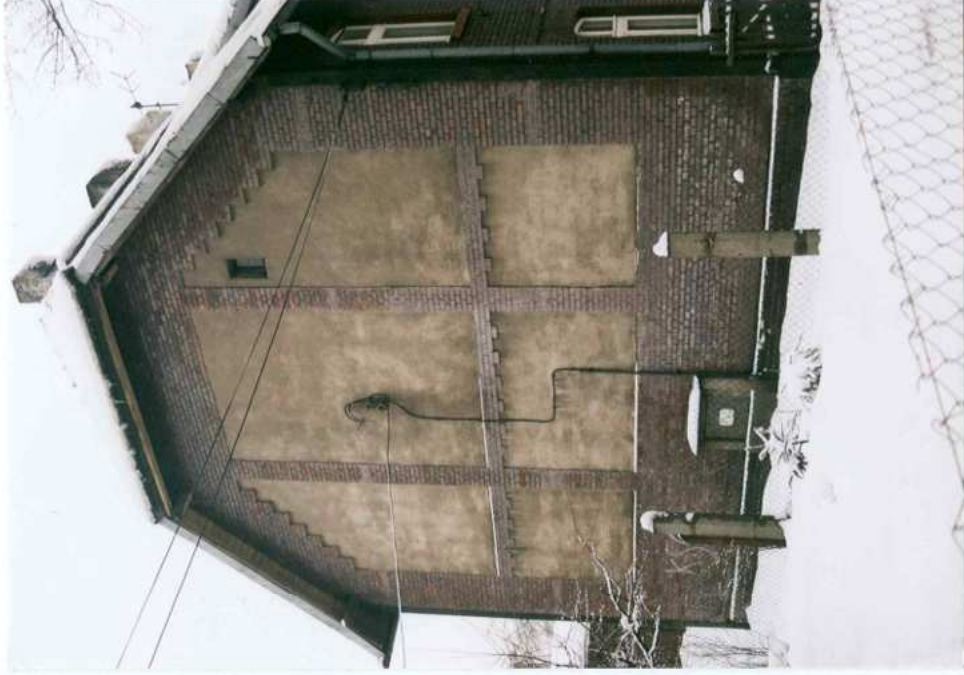
Fot. 6. Elewacja północna. Widok od płn. – zachodu.

Elewacja północna (szczytowa) – ceglano-tynkowana. Elewacja dwukondygnacyjna, jednoosiowa. W partii dachu elewacja zamknięta jest szczytem w typie trójkątnym, który od góry charakterystycznie jest ścięty. Osie elewacji wyznaczona niewielkim, prostokątnym oknem doświetlającym poddasze. Elewacja artykułowana sześcioma, tynkowanymi płycinami, które zlokalizowane są na wysokości pierwszej i drugiej kondygnacji. Płyciny o zróżnicowanej wielkości oraz kształcie. Skrajne płyciny znajdujące się na wysokości drugiej kondygnacji oraz poddasza zamknięte są od góry formą w typie schodkowym. Poszczególne płyciny zlokalizowane w dolnym i górnym pasie, oddzielone są między sobą ceglanymi pasami w układzie poziomym i pionowym. Pas cegieł występujący pomiędzy dolnym i górnym poziomem płycin elewacji zakończony jest od dołu naprzemiennie wysuniętą i cofniętą cegłą. Elewacja rozczłonowana ceglanym cokołem, który zamknięty jest od góry rolką.

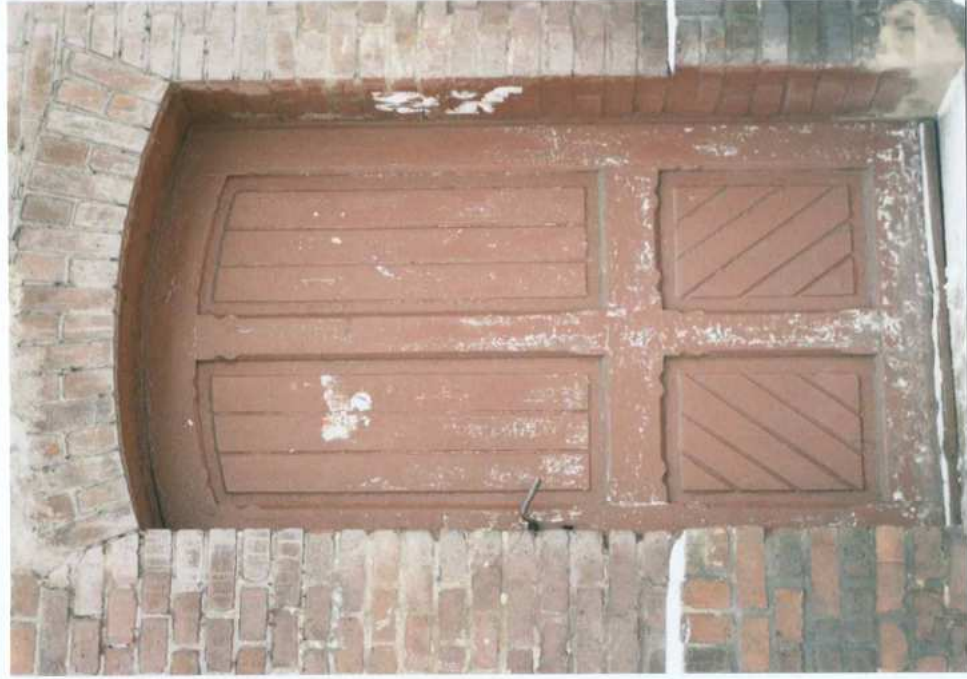
Fot. 9. Fragment elewacji wschodniej. Drzwi.

Otwory drzwiowe c.d.: *Piwnica* – prostokątne, jednoskrzydłowe, deskowe drzwi. Drzwi posiadają zachowany, metalowy zamek skrzynkowy. Drzwi zewnętrzne: drewniane, drzwi ramowo-płycinowe na zawiasach francuskich: - *elewacja wschodnia (tylna)* – drzwi zamknięte łukiem odcinkowym, jednoskrzydłowe, czteropłycinowe. Płyciny drzwi o zróżnicowanej wielkości oraz kształcie. Górne zamknięte formą krzywizny, dolne prostokątne. Poszczególne płyciny wypełnione deskami o różnorodnym układzie. Dolne w układzie ukośnym, natomiast górne płyciny w układzie pionowym. Krawędzie płycin dekoracyjnie szfrowane. Drzwi posiadają zachowane skrzynkowe zamki.

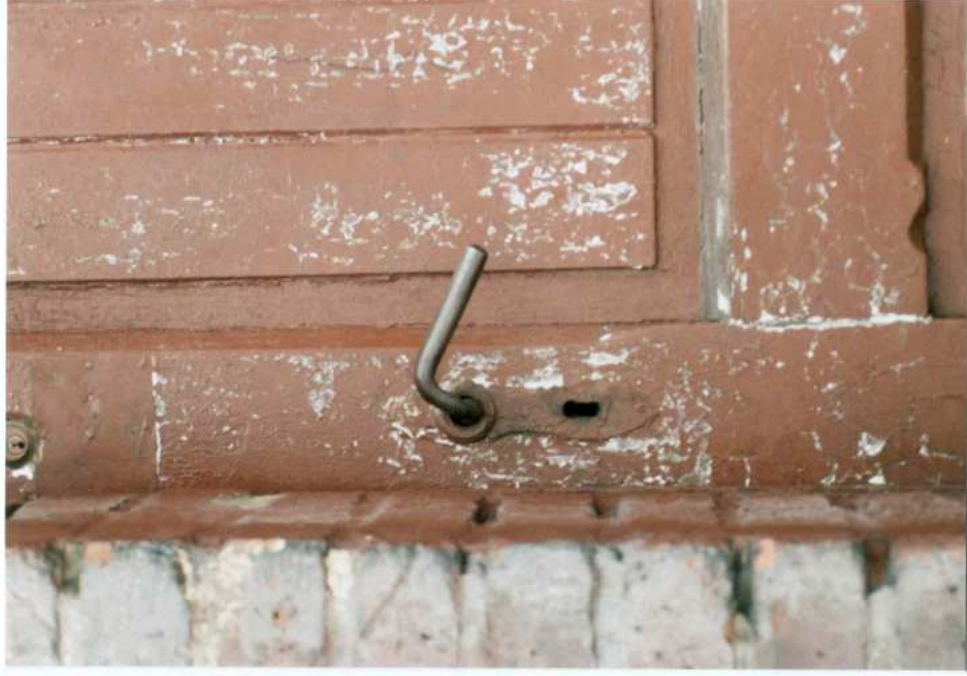
Fot. 10. Fragment elewacji wschodniej. Drzwi - detal..

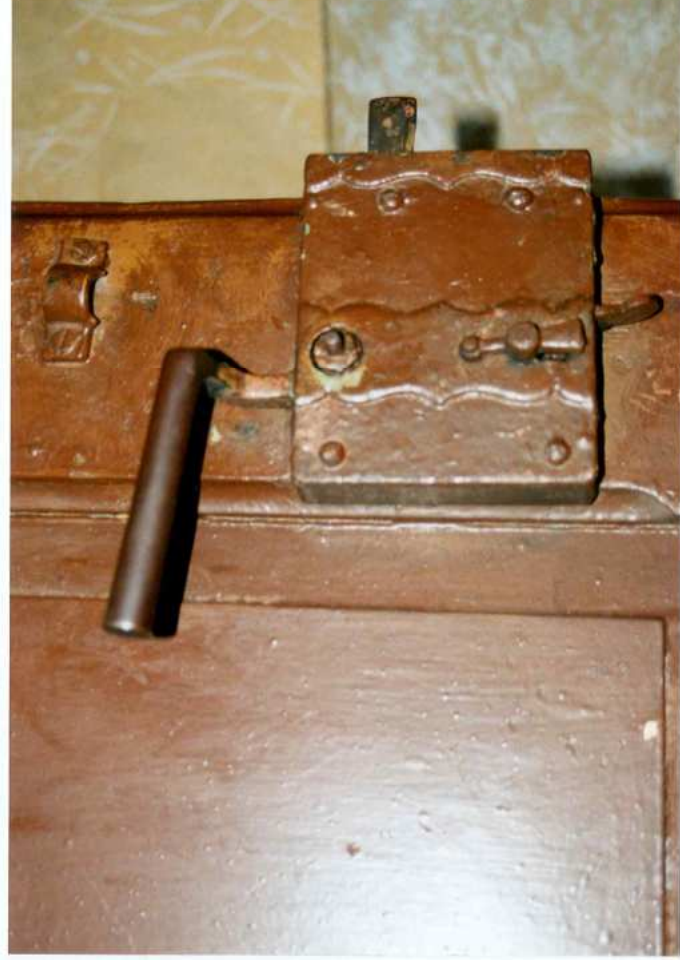
Fot. 11. Fragment elewacji wschodniej. Drzwi - detal.

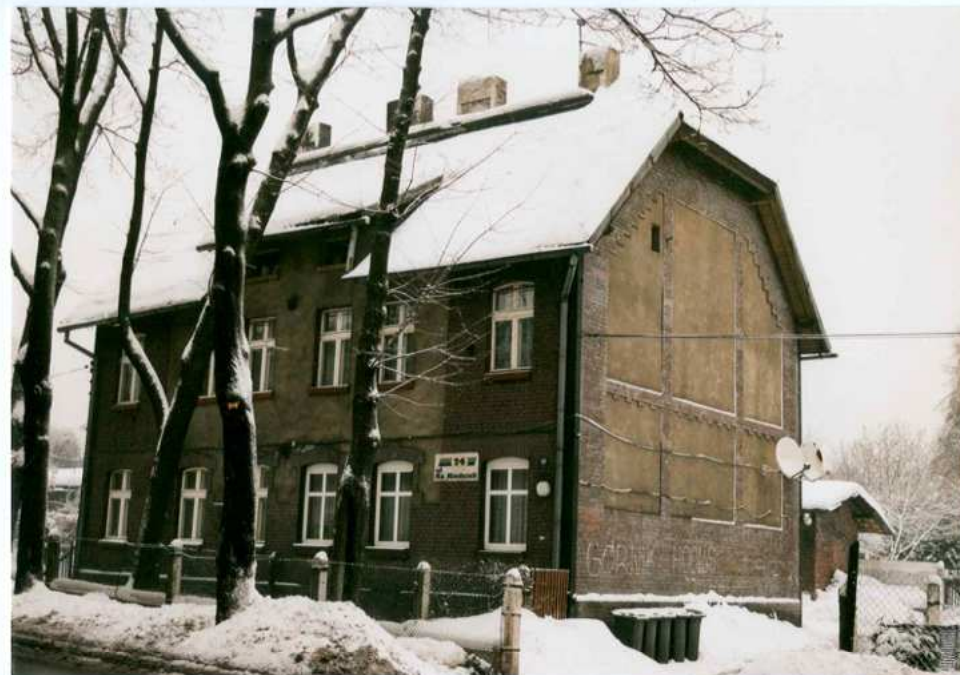
Fot. 16. Elewacja południowa. Widok od południowego – zachodu.

Elewacja południowa (szczytowa) – ceglano-tynkowana. Elewacja dwukondygnacyjna, jednoosiowa. W partii dachu elewacja zamknięta jest szczytem w typie trójkątnym, który od góry charakterystycznie jest ścięty. Osie elewacji wyznaczona niewielkim, prostokątnym otworem okiennym, doświetlającym poddasze. Elewacja artykułowana sześcioma, tynkowanymi płycinami, które zlokalizowane są na wysokości pierwszej i drugiej kondygnacji. Płyciny o zróżnicowanej wielkości oraz kształcie. Skrajne płyciny znajdujące się na wysokości drugiej kondygnacji oraz poddasza zamknięte są od góry formą w typie schodkowym. Poszczególne płyciny zlokalizowane w dolnym i górnym pasie, oddzielone są między sobą ceglanymi pasami w układzie poziomym i pionowym. Pas cegieł występujący pomiędzy dolnym i górnym poziomem płycin elewacji zakończony jest od dołu naprzemiennie wysuniętą i cofniętą cegłą. Elewacja rozczłonowana ceglanym cokołem, który zamknięty jest od góry rolką.

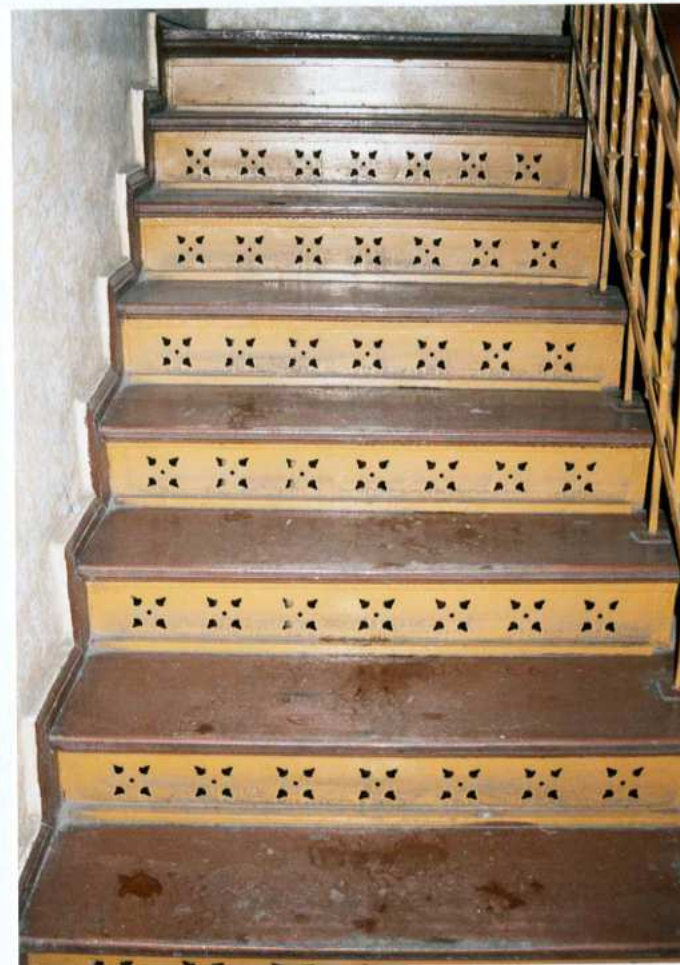
Fot. 22. Klatka schodowa. Schody.

Schody - wewnętrzne: piwnica – schody w konstrukcji murowanej z cegły – jednobiegowe, proste. Stopnice schodów ceglane, wtórnie pomalowane farbą olejną. *Klatka schodowa – parter* - schody w konstrukcji ceglanej – jednobiegowe, proste. Stopnice wyłożone współczesnymi, płytkami lastrikowymi. Powyżej schody wykonane w konstrukcji stalowej, poszczególne elementy nitowane - schody dwubiegowe, powrotne, z ozdobnymi, ażurowymi podstopnicami z elementami nawiązującymi do kształtu czteropłatkowego kwiatka. Policzki schodów ażurowe, dekorowane zwojami zakończonymi rozetkami. Stopnice drewniane. Podesty klatki schodowej wyłożone płytkami lastrikowymi, wylewką betonową oraz wyłożone drewnianą podłogą tzw. „białą”. Schody posiadały metalową, kutą balustradę złożoną z prętów o przekroju kwadratu. Część prętów w partii środkowej charakterystycznie skręcona. Od góry balustrada zwieńczona jest drewnianą, profilowaną poręczą.

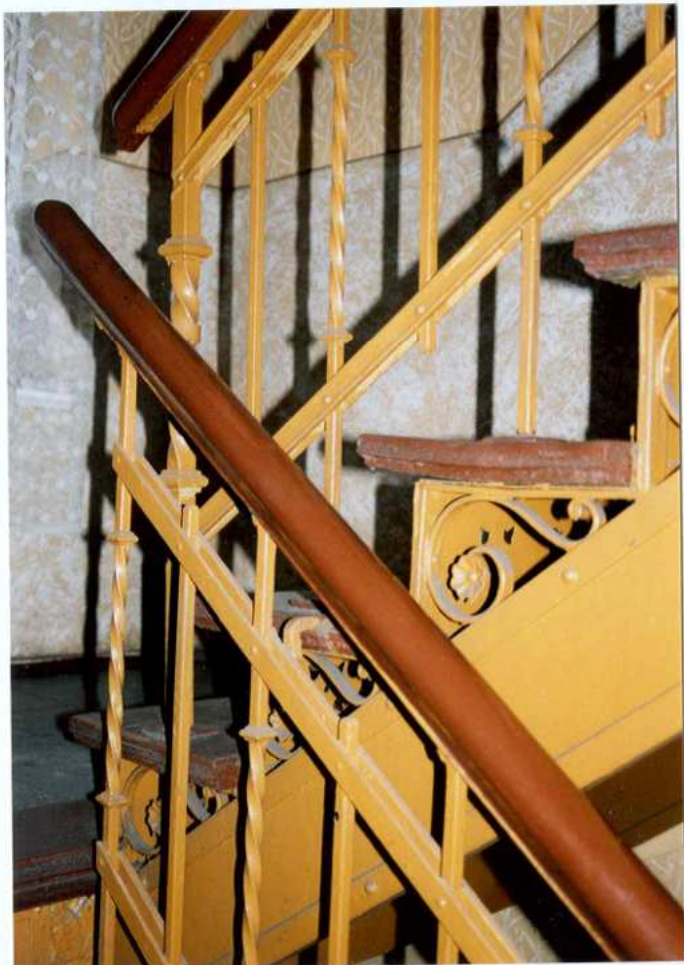
Fot. 23. Klatka schodowa. Schody, balustrada.

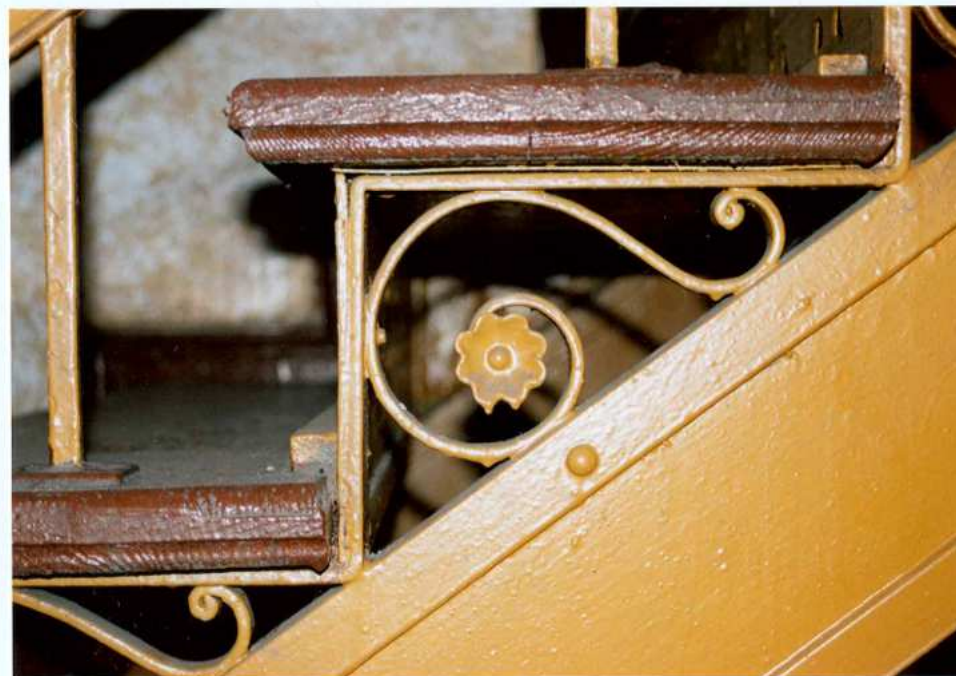
Fot. 24. Klatka schodowa. Schody – detal.

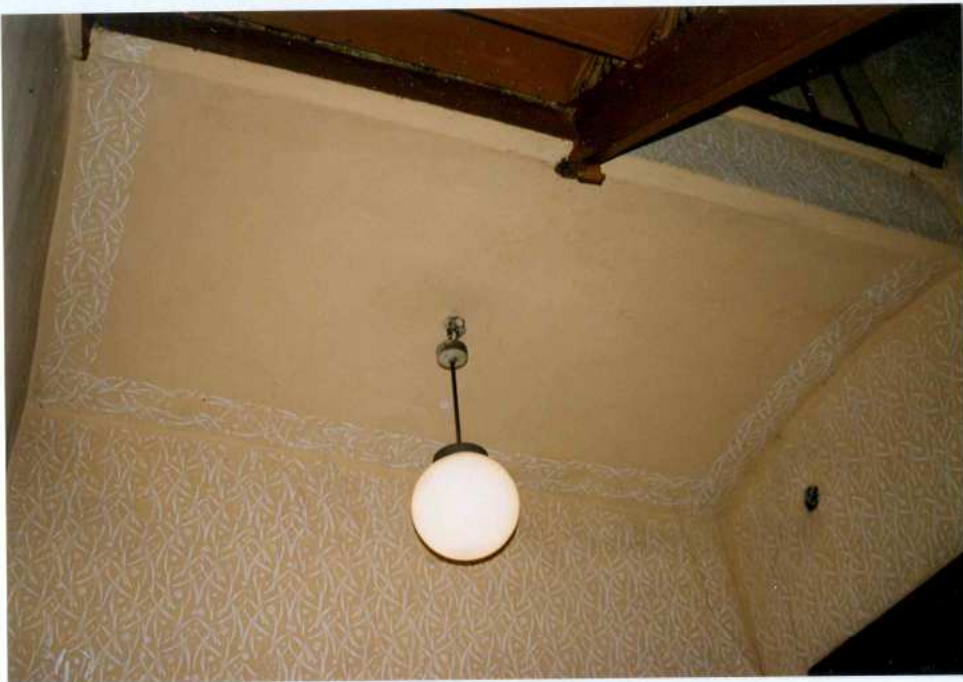
Fot. 25. Klatka schodowa. Strop.

Sklepienia, stropy – piwnica, klatka schodowa – sklepienia ceramiczne, proste oraz odcinkowe typu „Kleina”. *Poszczególne kondygnacje* – stropy drewniane płaskie z dolnym pułapem i powalą.

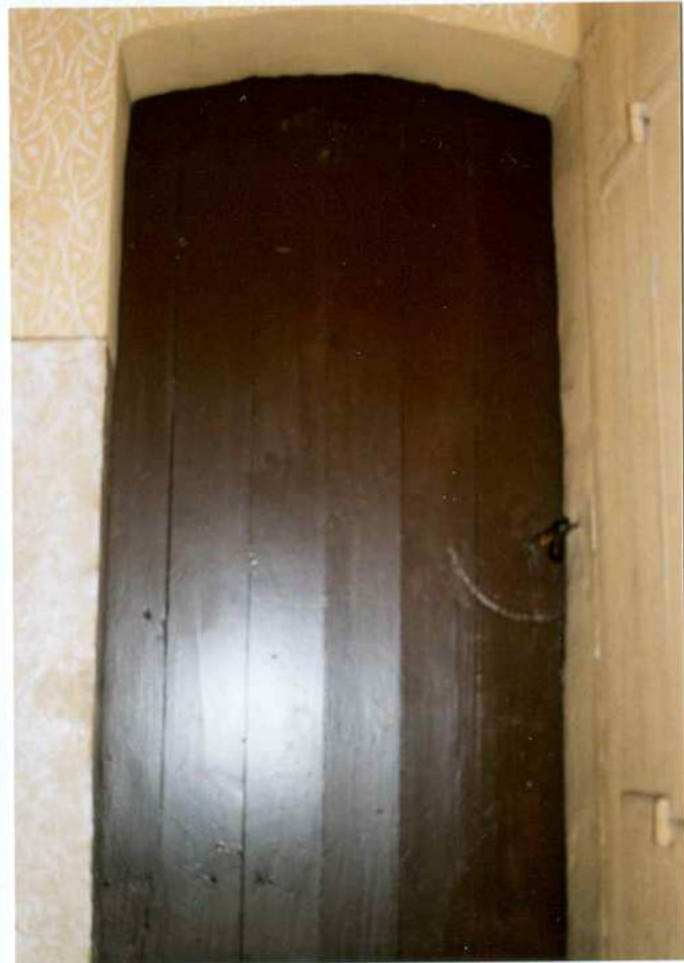
Fot. 27. Strych. Drzwi.

Otwory drzwiowe - wewnętrzne: *poszczególne pomieszczenia mieszkalne, klatka schodowa* – drewniane drzwi tzw. pełne – prostokątne, współczesne drzwi płytowe, jednoskrzydłowe. W części drzwi, górna partia skrzydła szklona. Ponadto część drzwi wtórnie obita płytą laminatową. Drewniane drzwi o konstrukcji deskowo-listwowej z zastrzałem – *strych* - jednoskrzydłowe, deskowe drzwi zamknięte łukiem odcinkowym.
