DOM MIESZKALNY

1905 r.

**RUDA ŚLĄSKA-
BIELSZOWICE**

Ruda Śląska –Bielszowice
ulica ks. Józefa Niedzieli nr 32
Dawna ulica Dąbrowszczaków
nr 32
nr dz. 3942/560
nr hipoteczny KW 11792

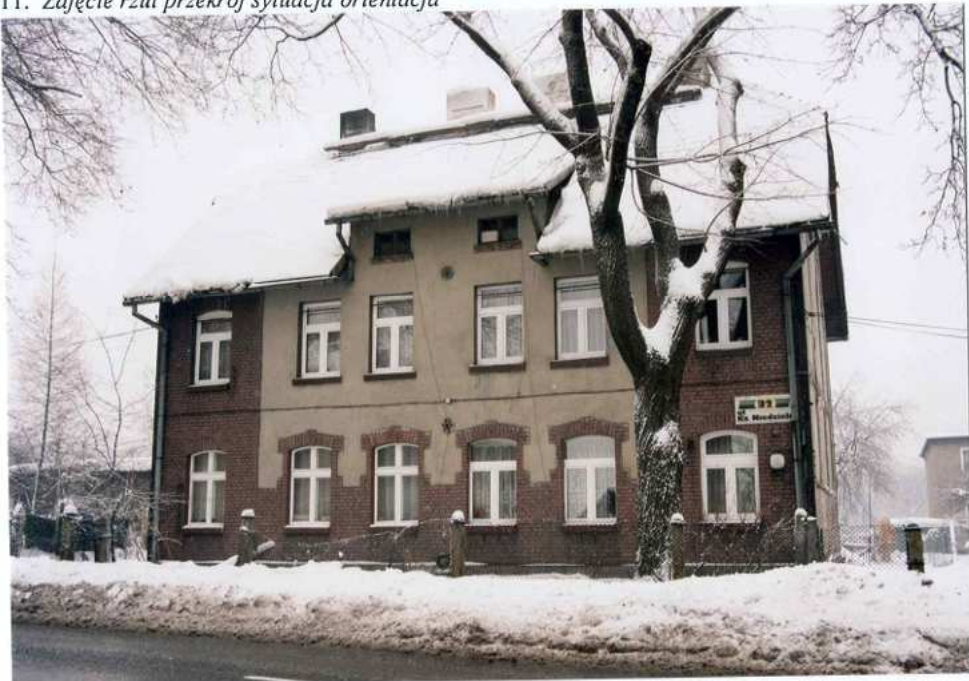
Ryc. 1. Widok ogólny od południowego -zachodu.

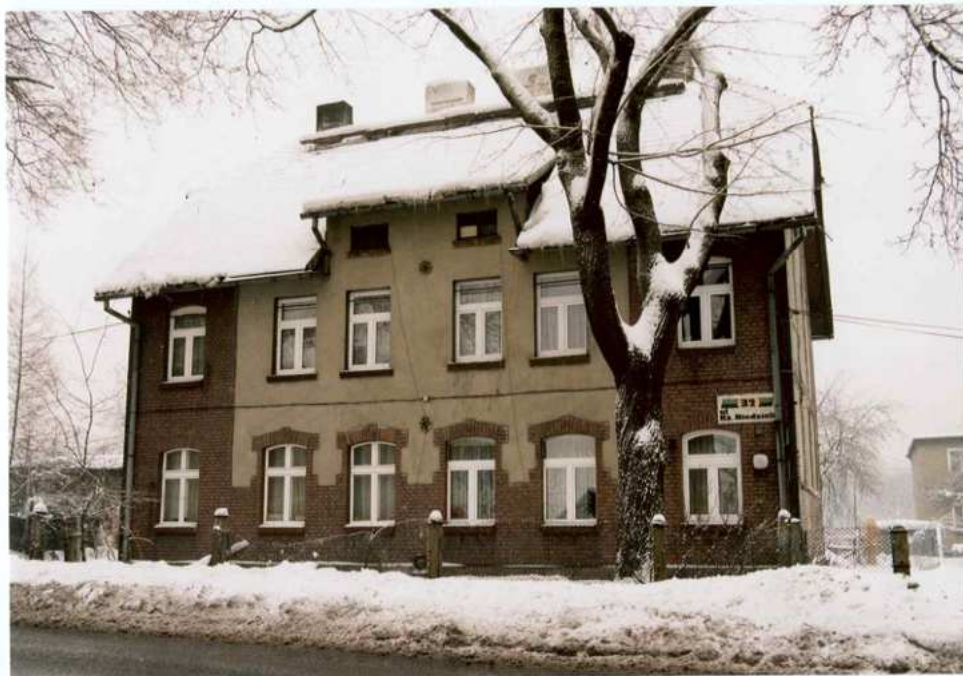
Fot. 1. Elewacja zachodnia.

Elewacja zachodnia – ceglano-tynkowana, dwukondygnacyjna, z częściowo użytkowym poddaszem. Elewacja 6-osiowa, symetryczna. (Elewacja tynkowana w partii środkowej (2, 3, 4 i 5 oś na wysokości drugiej oraz częściowo pierwszej kondygnacji). Osie elewacji wyznaczone otworami okiennymi zamkniętymi łukiem odcinkowym (z wyłączeniem 2, 3, 4 i 5 osi drugiej kondygnacji, gdzie znajdują się prostokątne okna). Poddasze doświetlone facjatą przekrytą jednospadowym dachem. (Od elewacji zachodniej charakterystyczne przedłużenie środkowej partii elewacji, przechodzące na wysokości dachu w formę dużej facjaty). Okna zlokalizowane w 2, 3, 4 i 5 osi pierwszej kondygnacji dodatkowo wzbogacone są ceglanymi obramowaniami, z charakterystycznym elementem klucza pośrodku. Opaski otworów okiennych występujących na wysokości pierwszej kondygnacji, w dolnej partii okna przechodzą bezpośrednio w ceglane lico elewacji budynku. Okna zlokalizowane w 1 i 6 osi pierwszej i drugiej kondygnacji elewacji dodatkowo podkreślone są ukośnie ułożonymi ceglami, kształtowanymi na krzywiźnie. Elewacja dodatkowo rozczłonowana jest ceglanym cokołem zwieńczonym od góry rolką.

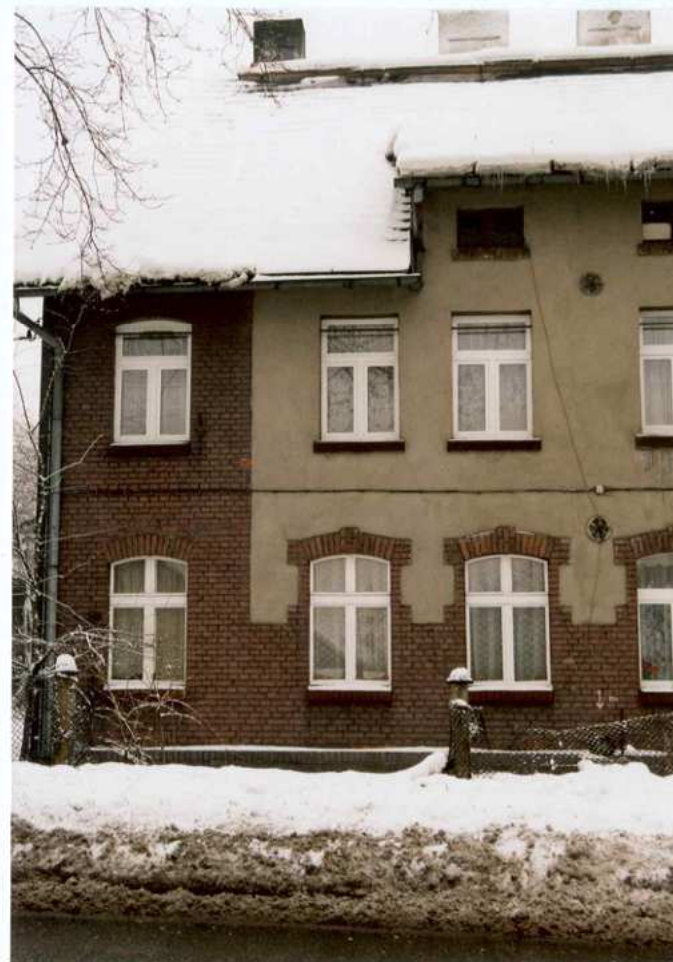
Fot. 2. Fragment elewacji zachodniej. Okna.

Stolarka okienna – drewniana o konstrukcji skrzynkowej o następujących podziałach – elewacja zachodnia – okna zamknięte łukiem odcinkowym dwudzielne, czteropodziałowe, dwupoziomowe ze śłemeniem i listwą przyrywkową. Elewacja wschodnia (tylna) – okna prostokątne, trójdzielne, trójpodziałowe, jednopoziomowe, z jednym słupkiem oraz z listwą przyrywkową. Okna w górnych fragmentach posiadają niewielki, prostokątny łufcik o charakterze rozwieralnym. Stolarka okienna o konstrukcji krosnowej: elewacja północna (poddasze) – okno prostokątne, jednodzielne, jednopodziałowe, jednopoziomowe, z poziomym szprosem. Elewacje: zachodnia i wschodnia (poddasze) - okna prostokątne, dwudzielne, dwupodziałowe, jednopoziomowe, ze słupkiem. Część okien posiada zachowane poziome szprosy. Elewacja wschodnia i zachodnia (klatka schodowa, piwnica) - okna zamknięte łukiem odcinkowym, dwudzielne, dwupodziałowe, jednopoziomowe, ze słupkiem pośrodku. Okna posiadają poziome szprosy oraz oryginalne okucia okienne w postaci motylków. Ponadto okna zamknięte łukiem odcinkowym dwudzielne, czteropodziałowe, dwupoziomowe ze śłemeniem oraz listwą przyrywkową. Okna współczesne o konstrukcji zespolonej wykonane z PCV o następujących podziałach: elewacja wschodnia – prostokątne, okna jednodzielne, jednopodziałowe, jednopoziomowe. Ponadto okno prostokątne, dwudzielne, dwupodziałowe, jednopoziomowe, ze słupkiem o symetrycznym podziale. Elewacja południowa - okno prostokątne, dwudzielne, dwupodziałowe, jednopoziomowe, ze słupkiem o niesymetrycznym podziale. Elewacja zachodnia – okna trójpodziałowe, z prostokątnym nadświetlem oraz śłemeniem. Ponadto okna trójpodziałowe, z nadświetlem zamkniętym łukiem odcinkowym oraz śłemeniem.

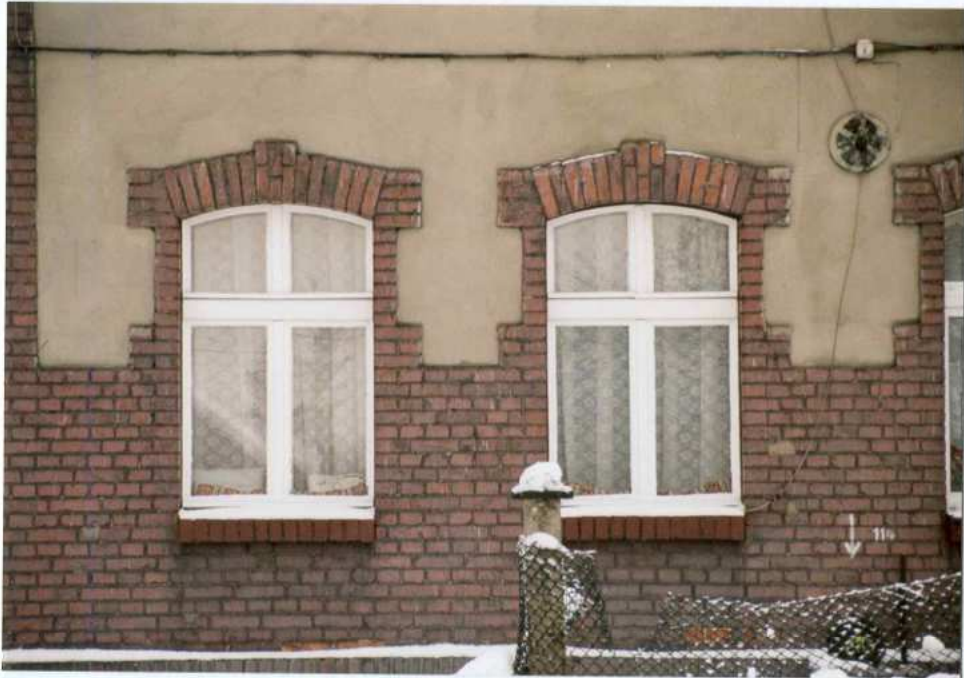
Fot. 3. Fragment elewacji zachodniej. Okna.

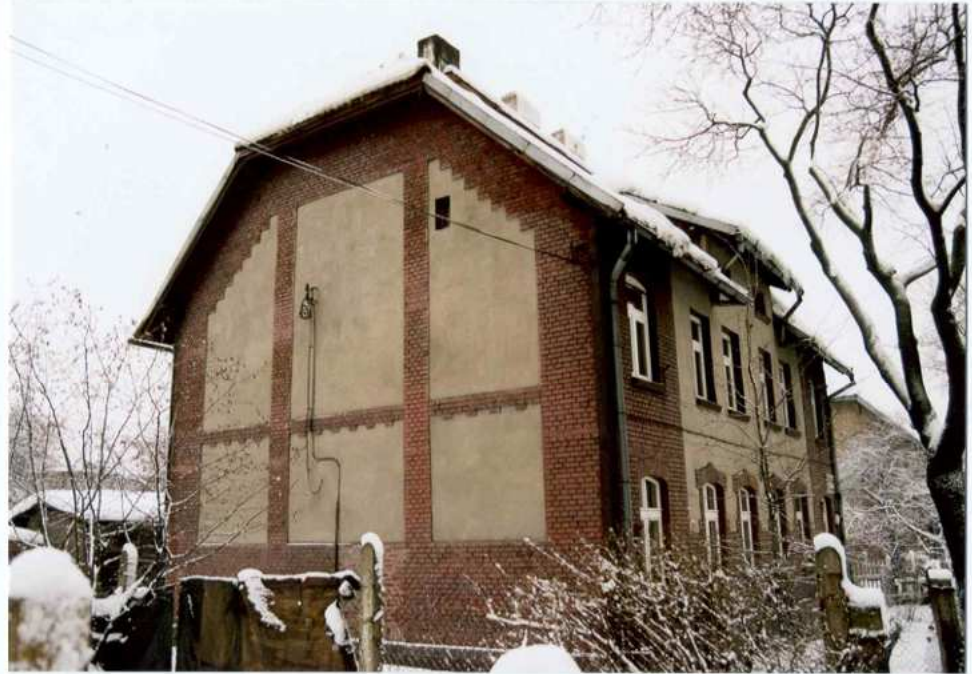
Fot. 5. Elewacja północna. Widok ogólny od północnego – zachodu.

Elewacja północna (szczytowa) – ceglano-tynkowana. Elewacja dwukondygnacyjna, jednoosiowa. W partii dachu elewacja zamknięta jest szczytem w typie trójkątnym, który od góry charakterystycznie jest ścięty. Oś elewacji wyznaczona niewielkim, prostokątnym oknem doświetlającym poddasze. Elewacja artykułowana sześcioma, tynkowanymi płycinami, które zlokalizowane są na wysokości pierwszej i drugiej kondygnacji. Płyciny o zróżnicowanej wielkości oraz kształcie. Skrajne płyciny znajdujące się na wysokości drugiej kondygnacji oraz poddasza zamknięte są od góry formą w typie schodkowym. Poszczególne płyciny zlokalizowane w dolnym i górnym pasie, oddzielone są między sobą ceglanymi pasami w układzie poziomym i pionowym. Pas cegieł występujący pomiędzy dolnym i górnym poziomem płycin elewacji zakończony jest od dołu naprzemiennie wysuniętą i cofniętą cegłą. Elewacja rozczłonowana ceglanym cokołem, który zamknięty jest od góry rolką.

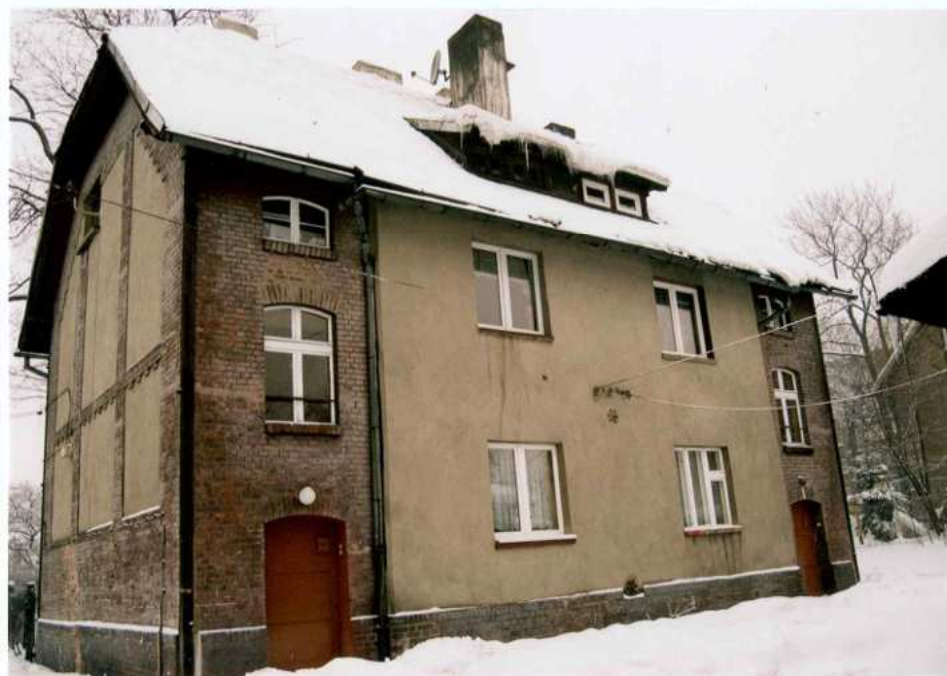
Fot. 7. Elewacja wschodnia. Widok od południowego – wschodu.

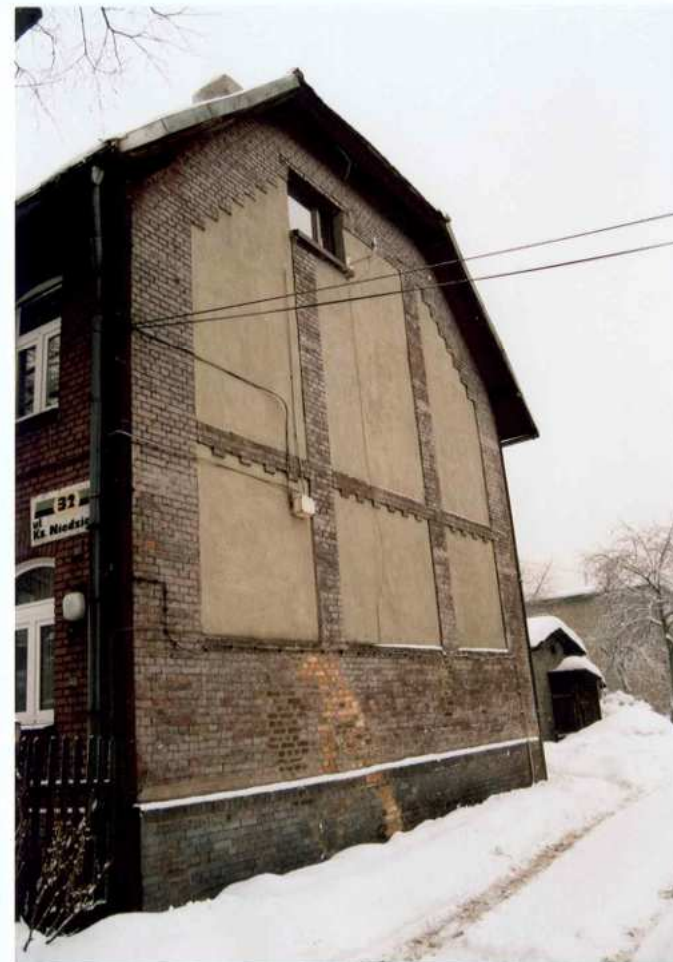
Fot. 13. Elewacja południowa.

Elewacja południowa (szczytowa) – ceglano-tynkowana. Elewacja dwukondygnacyjna, jednoosiowa. W partii dachu elewacja zamknięta jest szczytem w typie trójkątnym, który od góry charakterystycznie jest ścięty. Oś elewacji wyznaczona wtórnym, prostokątnym otworem okiennym, doświetlającym poddasze. Elewacja artykułowana sześcioma, tynkowanymi płycinami, które zlokalizowane są na wysokości pierwszej i drugiej kondygnacji. Płyciny o zróżnicowanej wielkości oraz kształcie. Skrajne płyciny znajdujące się na wysokości drugiej kondygnacji oraz poddasza zamknięte są od góry formą w typie schodkowym. Poszczególne płyciny zlokalizowane w dolnym i górnym pasie, oddzielone są między sobą ceglanymi pasami w układzie poziomym i pionowym. Pas cegieł występujący pomiędzy dolnym i górnym poziomem płycin elewacji zakończony jest od dołu naprzemiennie wysuniętą i cofniętą cegłą. Elewacja rozczłonowana ceglanym cokołem, który zamknięty jest od góry rolką.

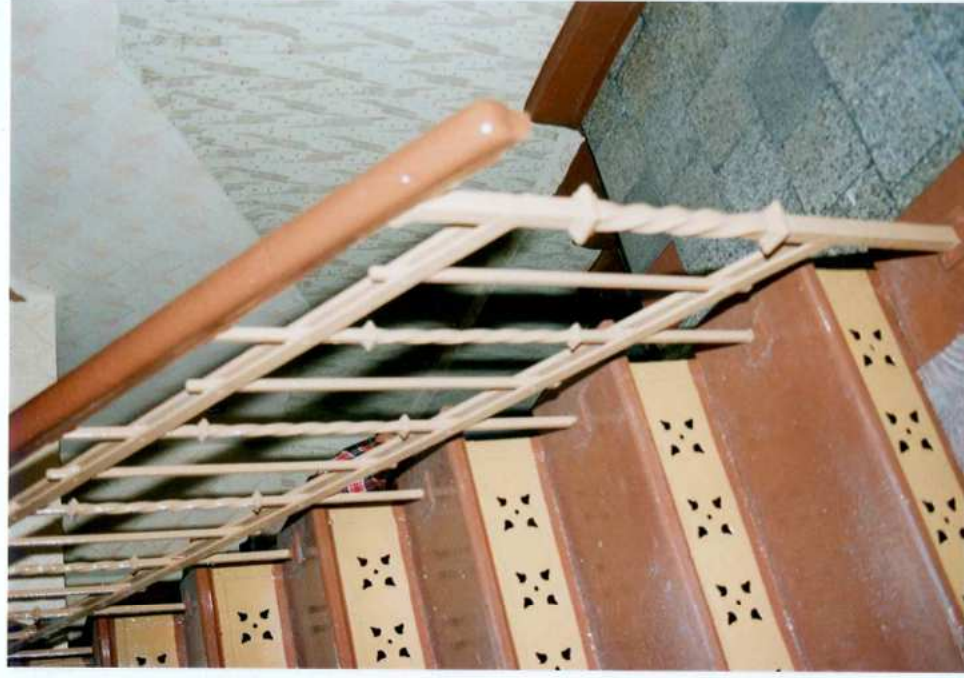
Fot. 15. Klatka schodowa. Schody.

Schody - *wewnętrzne: piwnica* – schody w konstrukcji murowanej z cegły – jednobiegowe, proste. Stopnice schodów ceglane, wtórnie pomalowane farbą olejną. *Klatka schodowa – parter* - schody w konstrukcji ceglanej – jednobiegowe, proste. Stopnice wyłożone współczesnymi, płytkami lastrykowymi. Powyżej schody wykonane w konstrukcji stalowej, poszczególne elementy nitowane - schody dwubiegowe, powrotne, z ozdobnymi, ażurowymi podstopnicami z elementami nawiązującymi do kształtu czteropłatkowego kwiatka. Policzki schodów ażurowe, dekorowane zwojami zakończonymi rozetkami. Stopnice drewniane. Podesty klatki schodowej wyłożone płytkami lastrykowymi, wylewką betonową oraz wyłożone drewnianą podłogą tzw. „białą”. Schody posiadały metalową, kutą balustradę złożoną z prętów o przekroju kwadratu. Część prętów w partii środkowej charakterystycznie skręcona. Od góry balustrada zwieńczona jest drewnianą, profilowaną poręczą.

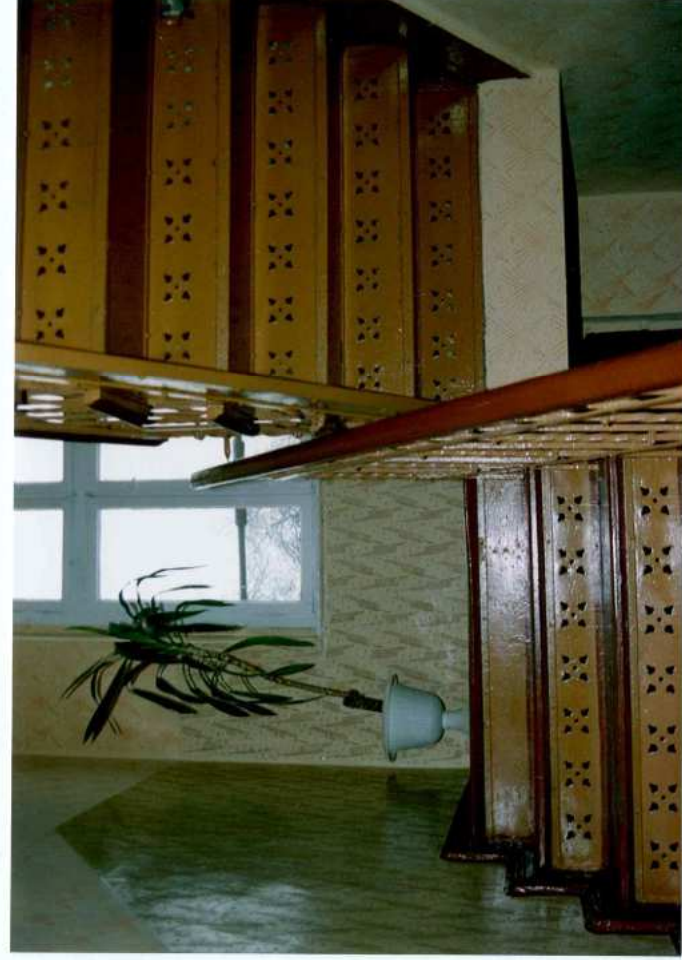
Fot. 16. Klatka schodowa. Schody.

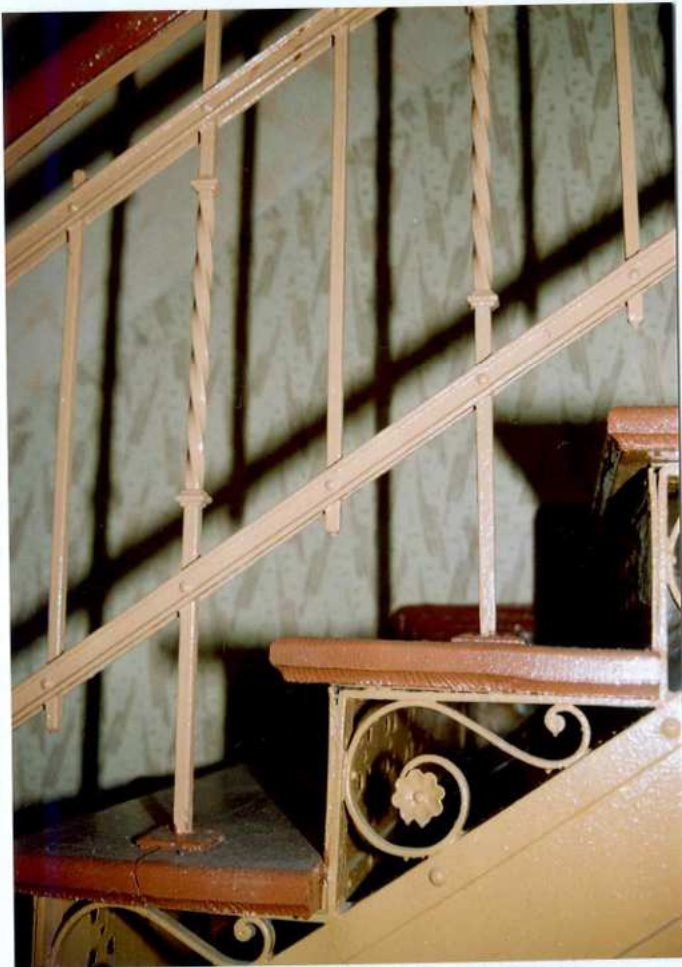
Fot. 17. Klatka schodowa. Schody – detal.

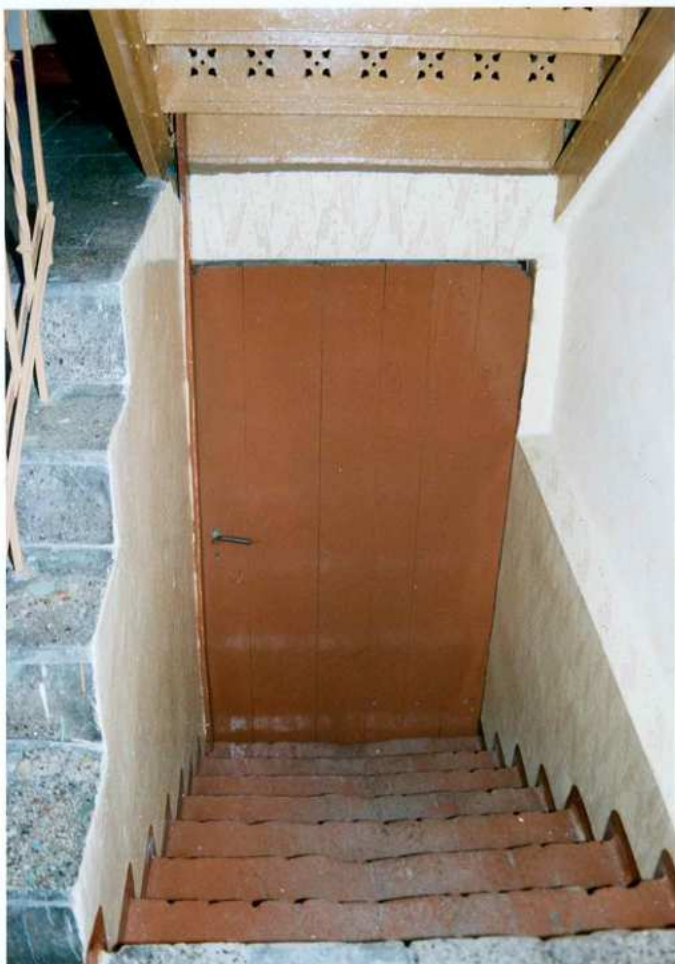
Fot. 19. Piwnica. Schody wraz z drzwiami.

Drewniane drzwi o konstrukcji deskowo-listwowej z zastrzałem – strych - jednoskrzydłowe, deskowe drzwi zamknięte łukiem odcinkowym. Od zewnątrz obite są one wtórnie płytą. Piwnica – prostokątne, jednoskrzydłowe, deskowe drzwi. Drzwi posiadają zachowany, metalowy zamek skrzynkowy. Drzwi zewnętrzne: drewniane, drzwi ramowo-płycinowe na zawiasach francuskich: - elewacja wschodnia (tylna) – drzwi zamknięte łukiem odcinkowym, jednoskrzydłowe, wielopłycinowe.

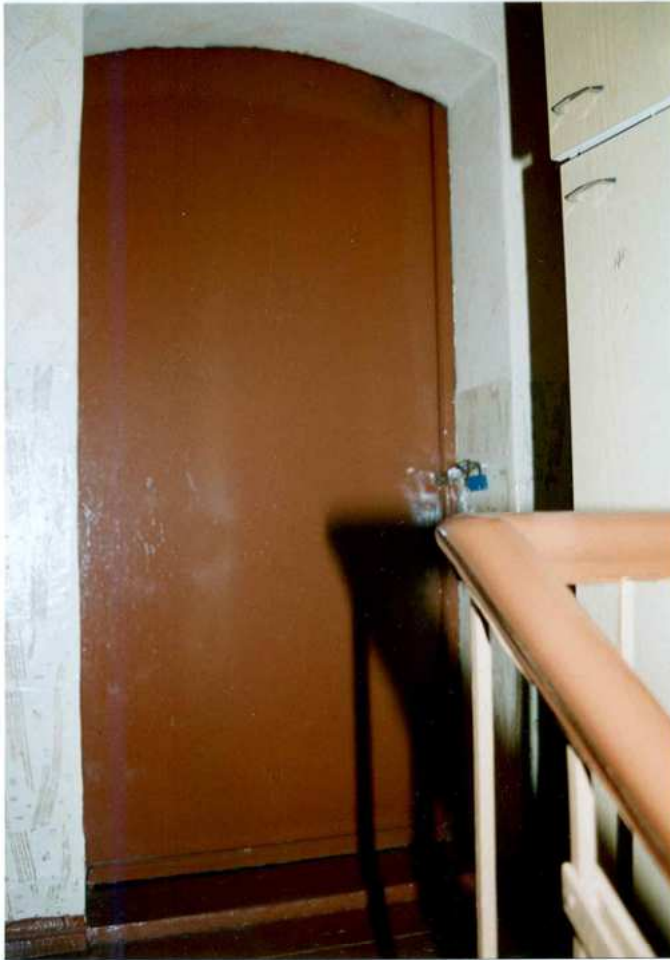
Fot. 21. Strych. Drzwi.

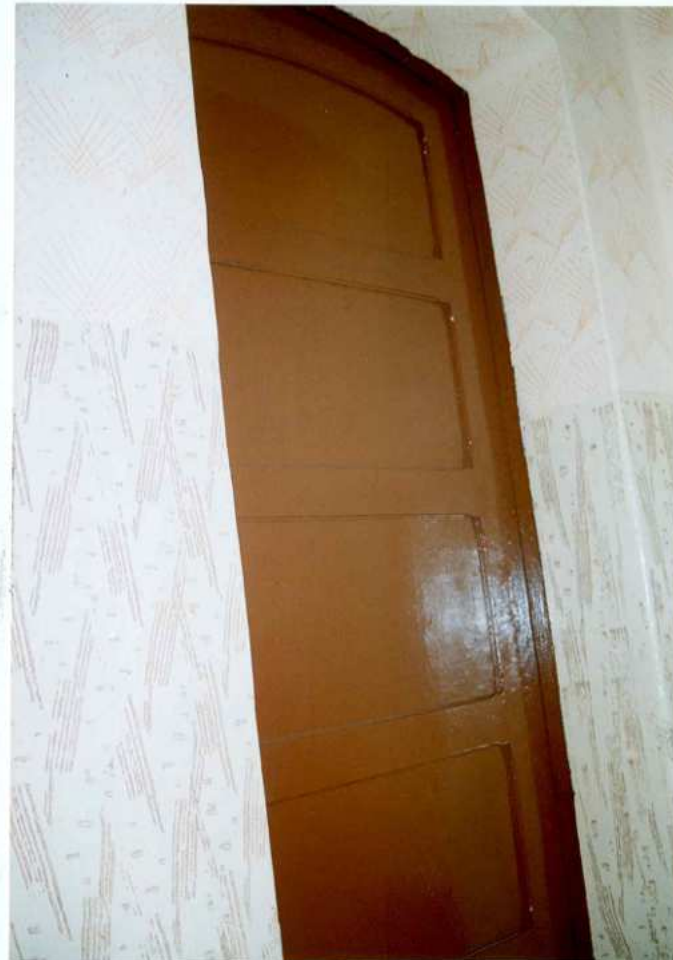
Fot. 22. Klatka schodowa. Drzwi.

Otwory drzwiowe - *wewnętrzne: poszczególne pomieszczenia mieszkalne, klatka schodowa* – drewniane drzwi tzw. pełne – prostokątne, współczesne drzwi płytowe, jednoskrzydłowe. W części drzwi, górna partia skrzydła szklona. Ponadto część drzwi wtórnie obita płytą laminatową. Drewniane drzwi ramowo-płycinowe na zawiasach francuskich: poszczególne pomieszczenia mieszkalne, klatka schodowa – drzwi zamknięte łukiem odcinkowym, jednoskrzydłowe, wielopłycinowe.

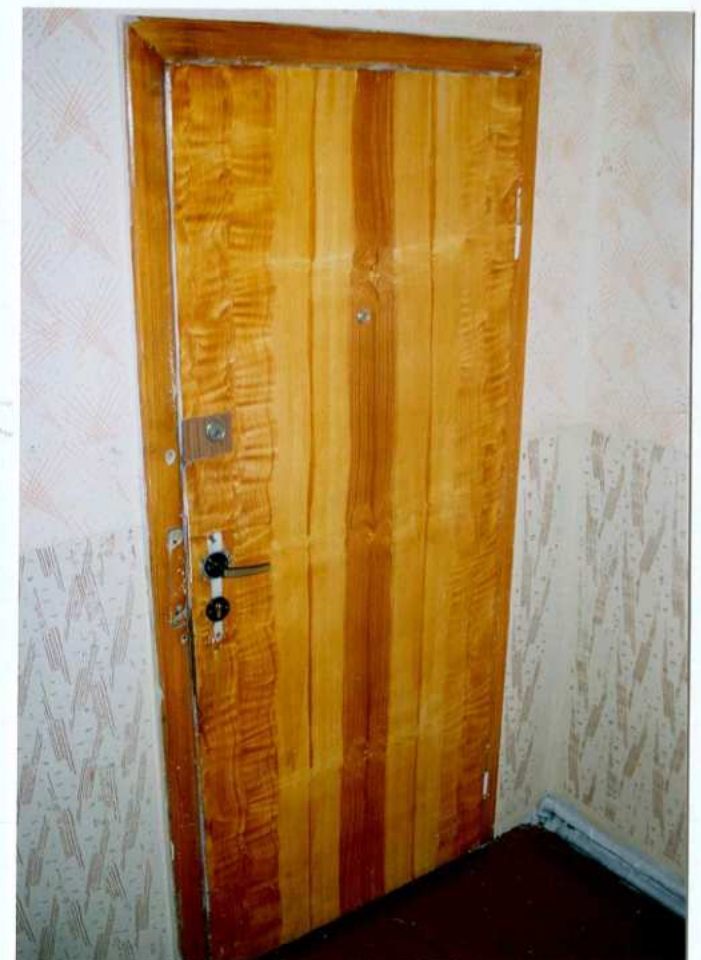
Fot. 23. Klatka schodowa. Drzwi.
