KOŚCIÓŁ PARAFIALNY P.W. ŚCIĘCIA ŚW. JANA CHRZCICIELA

KOŚCIÓŁ PARAFIALNY P. W.
ŚCIĘCIA ŚW. JANA CHRZCICIELA

KAPLICA CMENTARNA

11. 1-zdjęcie, 2-sytuacja, 3-orientacja

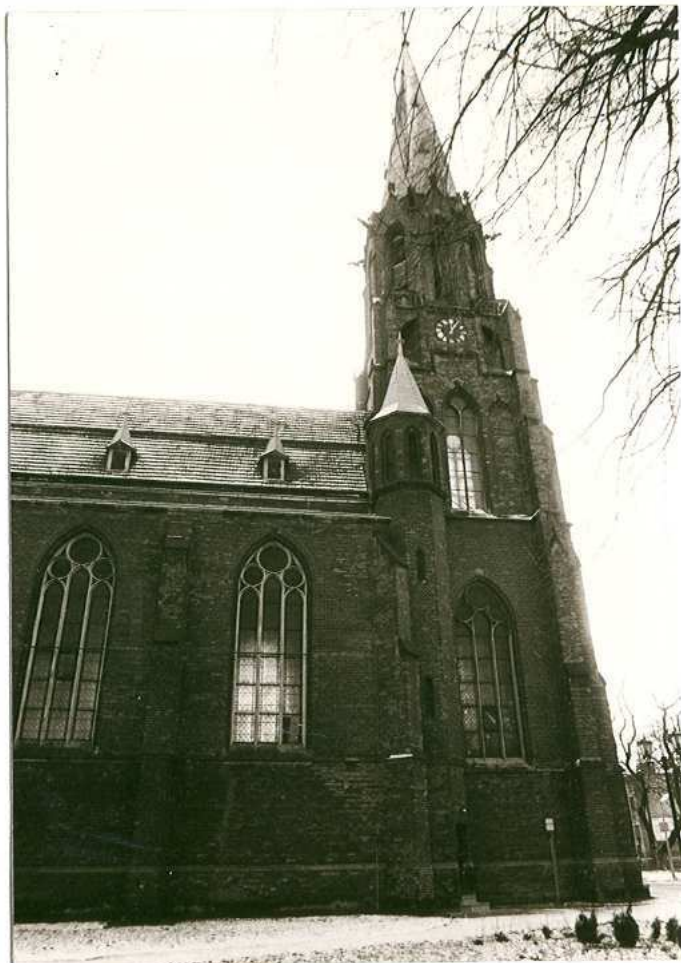
ELEWACJA PÓLNOČNA – FRAGMENT Z WIEŻĄ

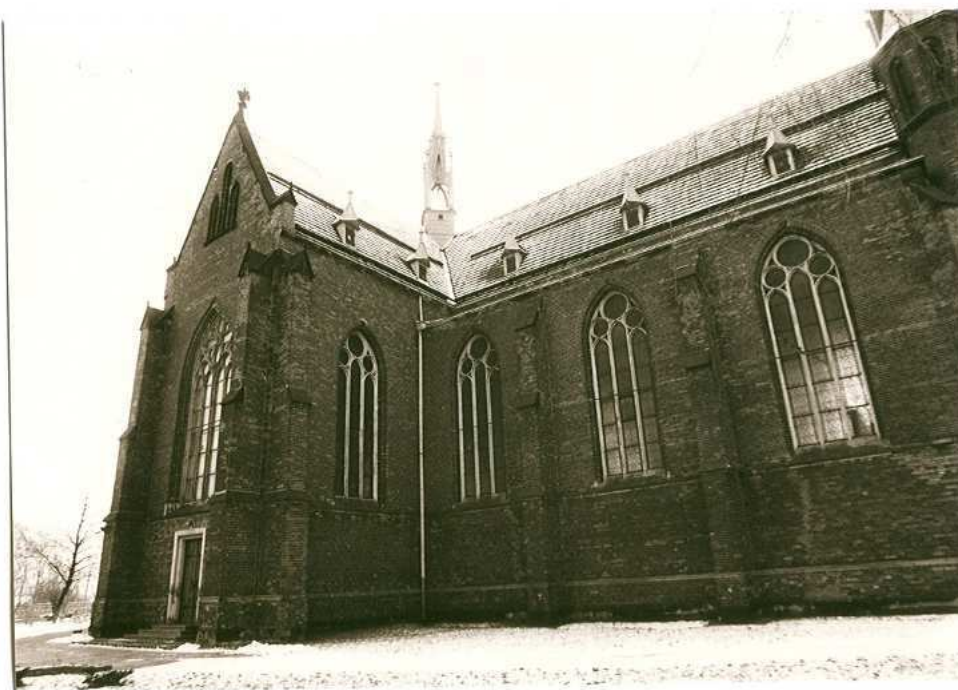
ELEWACJA PÓLNOČNA – FRAGMENT ZE SKRZYDŁEM TRANSEPTU
