KOŚCIÓŁ RZYMSKOKATOLICKI P. W. DUCHA ŚWIĘTEGO

1937-1938

RUDA ŚLĄSKA
Dzielnica **CZARNY LAS**

Ruda Śląska
ul. Cynkowa 22

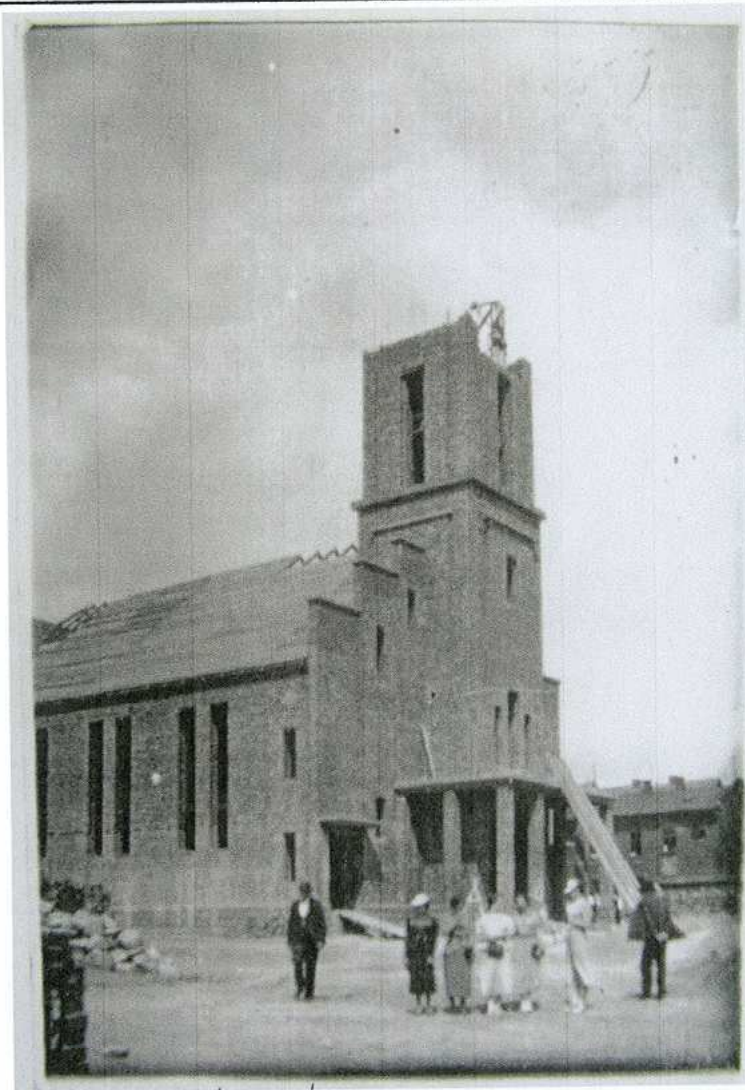
Kościół w trakcie budowy

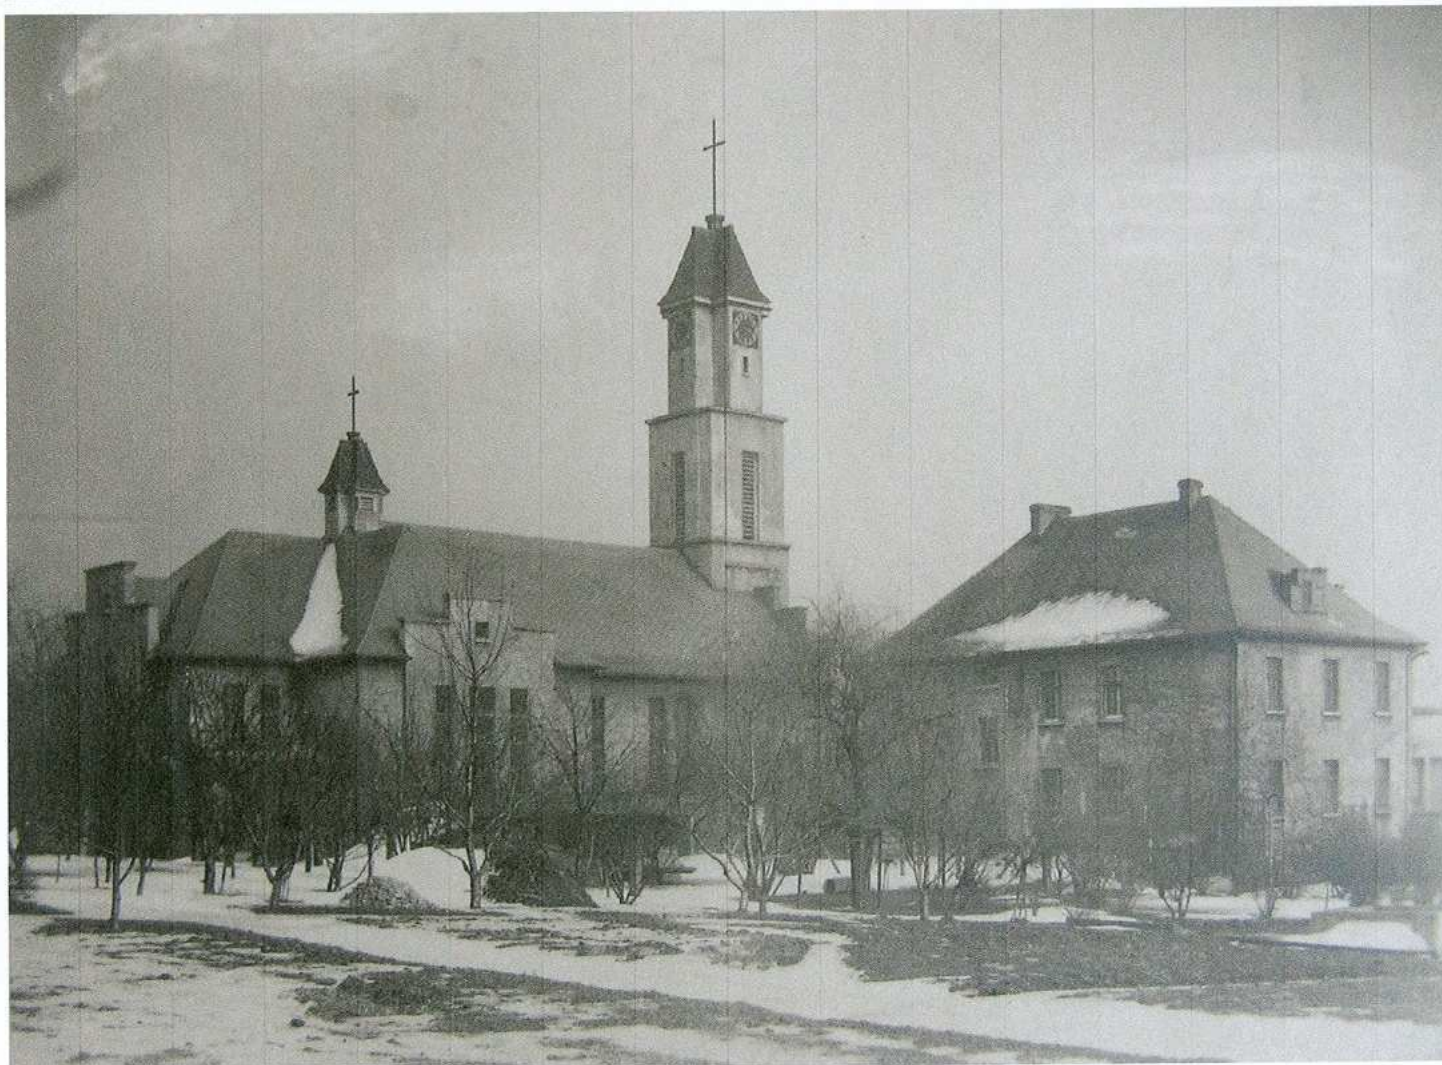
elewacja tylna

Elewacja prezbiterialna północna: złożona z zestawionych symetrycznie trzech kubicznych brył: jednokondygnacyjnej dobudówki wokół prezbiterium (mieszczącej: zakrystię, kaplicę Św. Rodziny, przedsionek pn. i pomieszczenie wyodrębnione z zakrystii) oraz znajdujących się powyżej bryły prezbiterialnej i wycofanej bryły korpusu nawowego. Dobudówka przy prezbiterium czteroosiowa: osie skrajne tworzą okna, dwie środkowe wejście do przedsionka i do piwnicy. Drzwi wejściowe, nakryte są prostym wspólnym dachem. Część środkowa elewacji z drzwiami ma formę pseudoryzalitu. Człon prezbiterialny w części środkowej dekorowany jest krzyżem z promieniami; część ta ma formę pseudoryzalitu i zakończona jest schodkowym szczytem (z niewielkim, kwadratowym okienkiem na osi). Części boczne prezbiterium oraz korpus nawowy są ślepe.

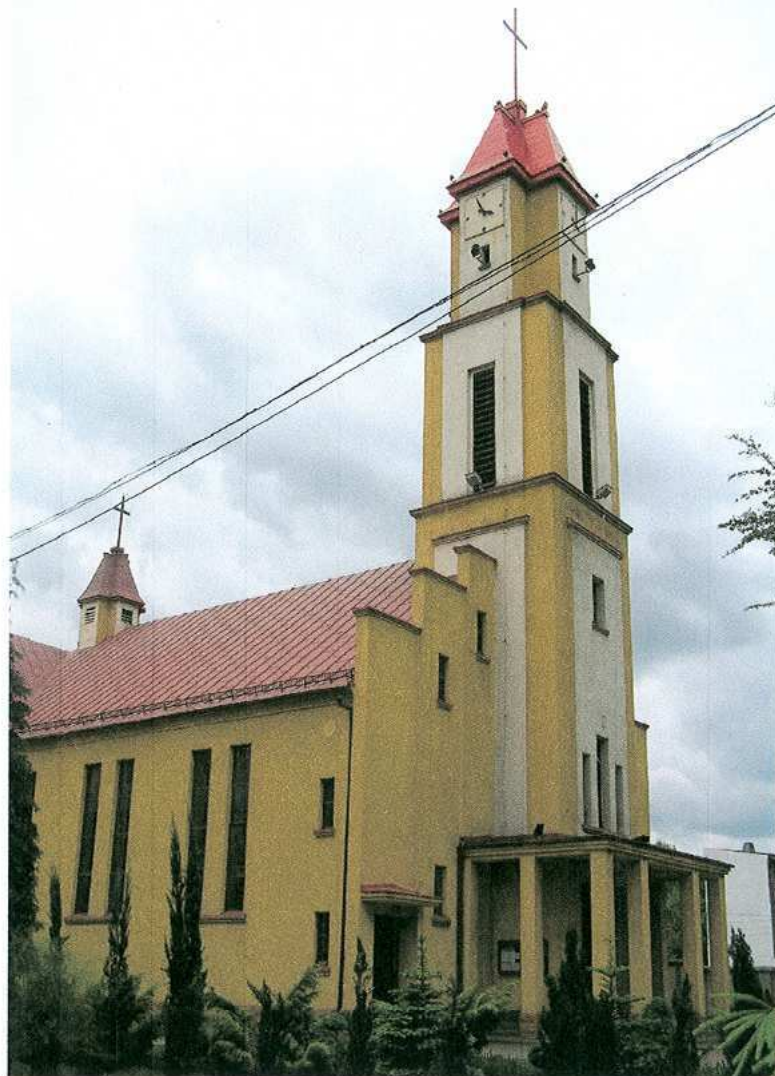
1. Fasada oraz fragment elewacji zach.

Elewacja południowa (fasada) ściśle symetryczna i dośrodkowa; z dominującą na osi trójkondygnacyjną wieżą flankowaną po bokach schodkowymi, parawanowymi ścianami o trzech osiach. Wieża w pierwszej kondygnacji trójpoziomowa, w dolnym poziomie występuje trójosiowy portyk (przechodzący również na osie parawanowego korpusu nawowego), wsparty na prostych słupach (słupy na rzucie prostokąta; spoczywają na rozłożystych schodach). W poziomie drugim występuje triada okien, z których środkowe jest większe od pozostałych. W trzecim poziomie znajduje się jedna oś okienna, umieszczona centralnie. Kondygnacja druga jednoosiowa (duże okno wypełnione żaluzjami). W kondygnacji trzeciej wieży występuje niewielkie okienko, ponad którym znajduje się kwadratowa tarcza zegarowa. Części środkowe (z osiami okiennymi) pierwszej (ponad portykiem) i drugiej kondygnacji wieży mają formę pseudoryzalitu, część środkowa trzeciej kondygnacji jest zryzalitowana. Poszczególne kondygnacje wieży wydzielają profilowane gzymsy.

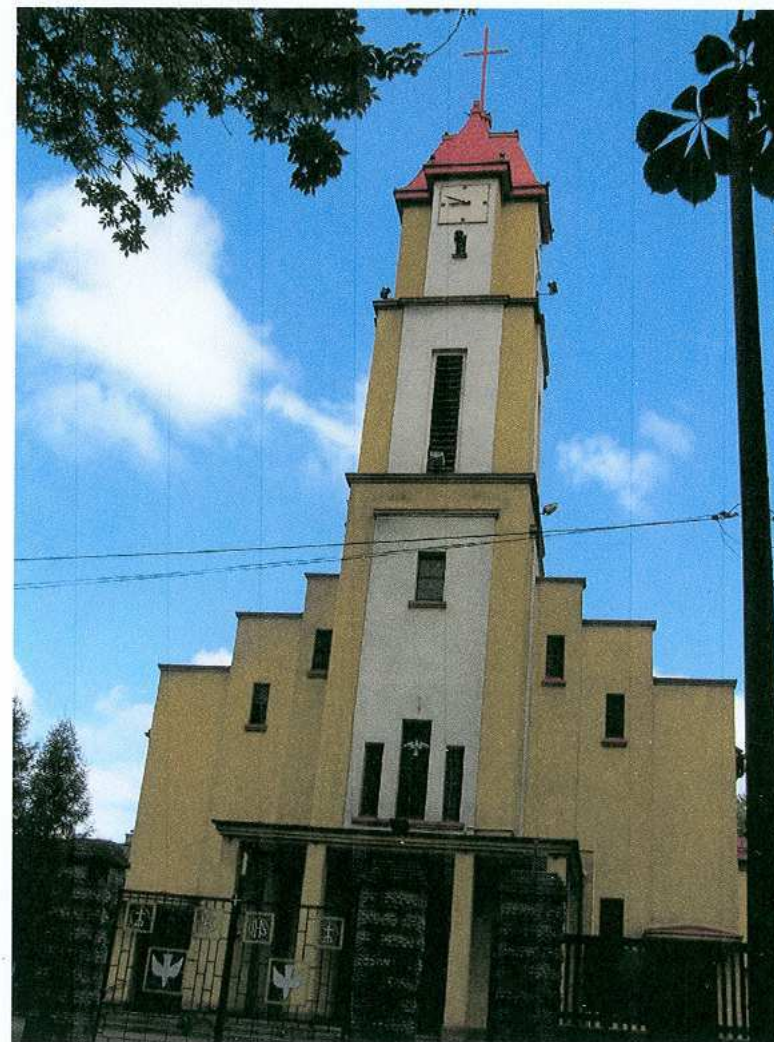
2. Fasada

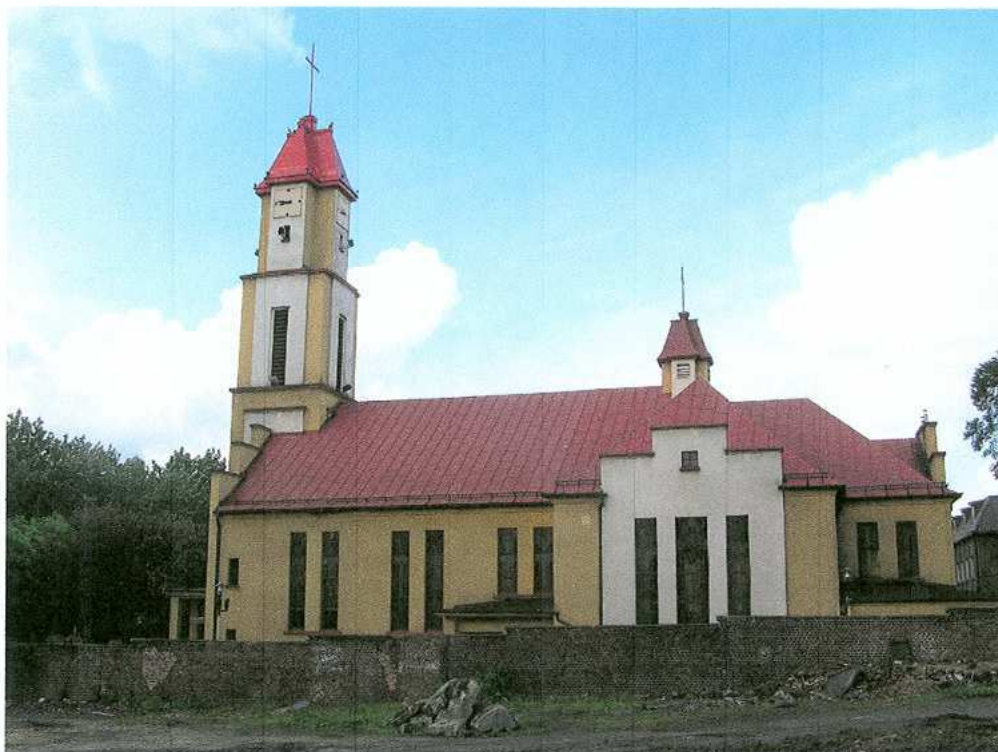
3. Elewacja wschodnia

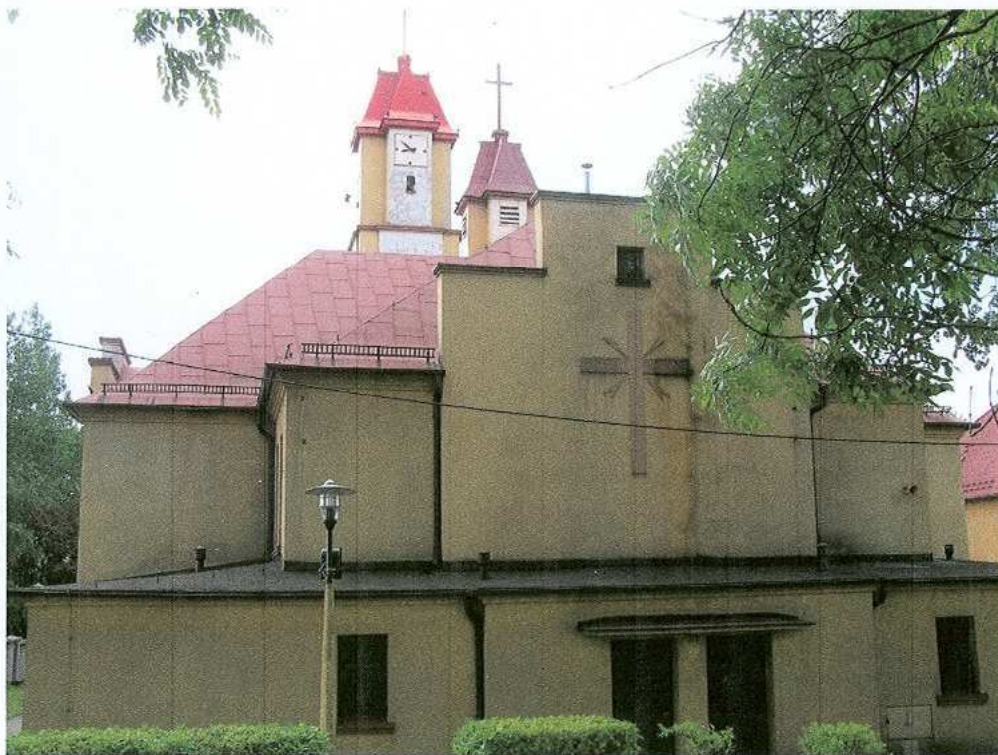
5. Elewacja północna

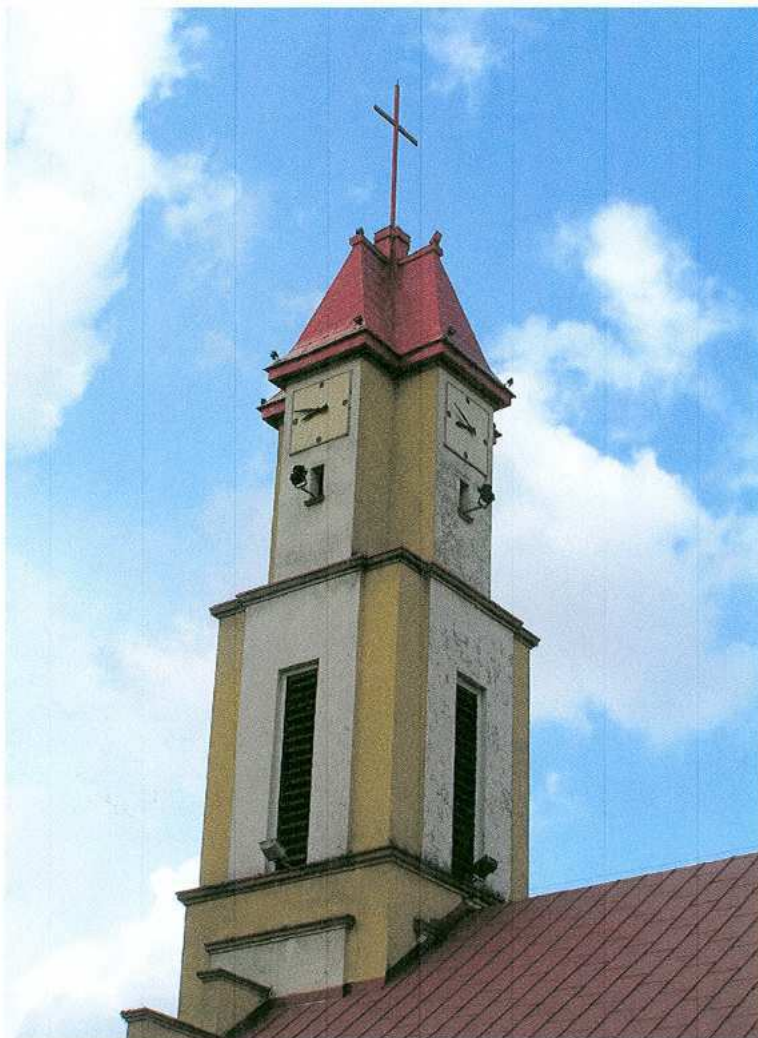
7. Górne partie wieży

w górnym partiach wieży - okna w kształcie pionowego prostokąta w stałych drewnianych ramiakach, wypełnione drewnianymi żaluzjami;

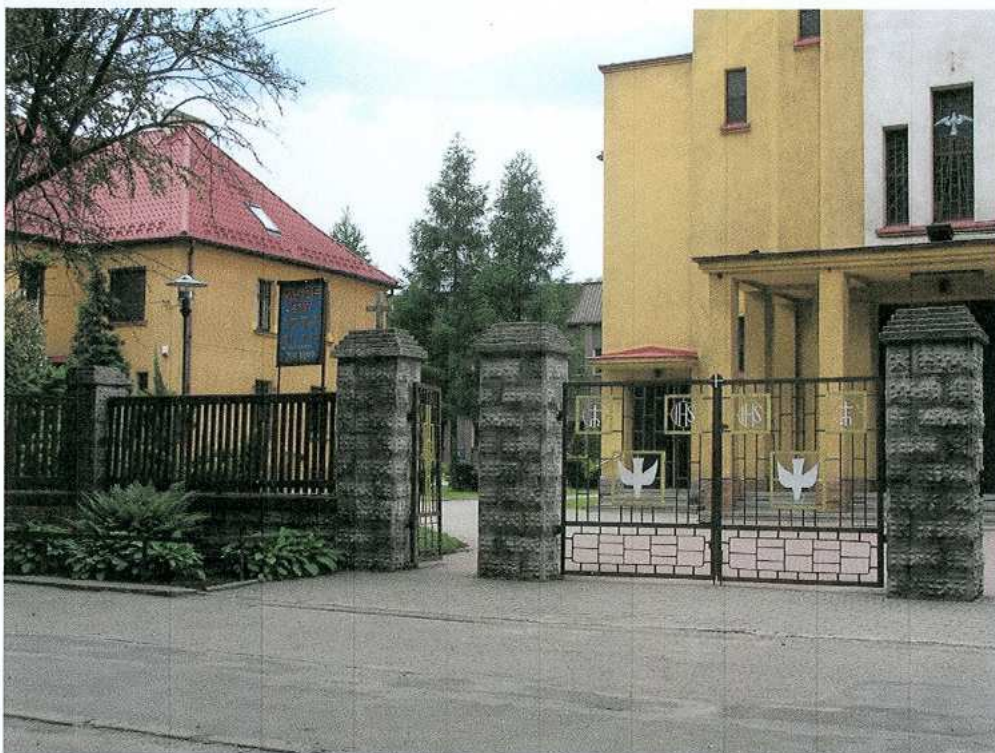
9. Parkan od strony ul. Cynkowej

1 IX 1937 – wydanie przez Urząd Gminy Bielszowice pozwolenia (nr 20) na budowę parkanu wg proj. J. Affy (projekt z dnia 28.08.1937 r.); zaprojektowano ogrodzenie: od ulicy (od pld.) w formie murowanych słupków i cokołów (obłożonych betonowymi boniami), pola pomiędzy słupkami wypełnione drewnianymi słupkami; od wschodu – otynkowany mur; od północy i zachodu – żelazne słupki

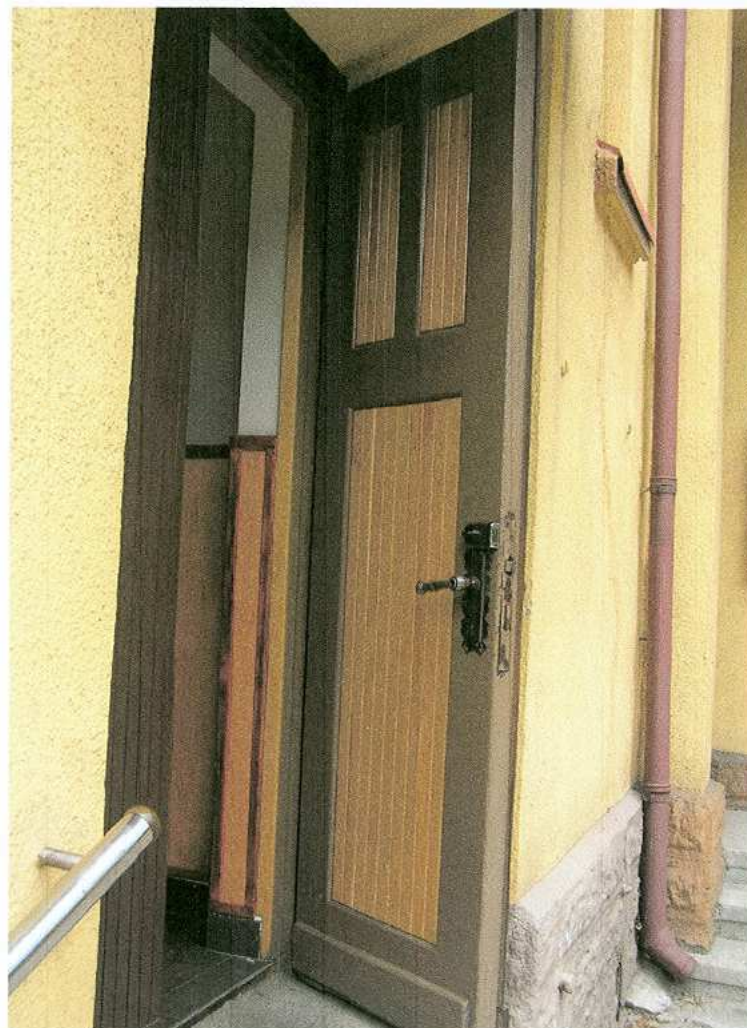
11. Drzwi zewnętrzne

Drzwi zewnętrzne: do przedsionka głównego (w fasadzie) - pierwotne, drewniane, z nadświetlem zamkniętym prostokątnie (nadświetle szklone, z podziałem pionowym, wypełnione szkłem witrażowym), dwuskrzydłowe, pełne, o konstrukcji ramowo-płycinowej (dekoracja poszczególnych skrzydeł trójpłycinowa, od strony zewnętrznej wtórnie pierzone deskami w układzie pionowym), drzwi na zawiasach czopowych; do dwóch przedsionków bocznych w fasadzie i w elewacji bocznej wschodniej oraz do przedsionka pñ. - pierwotne, drewniane, zamkniętym prostokątnie, pełne, dwuskrzydłowe, o konstrukcji ramowo-płycinowej (dekoracja poszczególnych skrzydeł trójpłycinowa: płyciny w kształcie pionowego prostokąta, w górnym partiach dwie, w dolnym jedna płycina, szersza), drzwi w fasadzie dodatkowo od strony zewnętrznej wtórnie pierzone deskami w układzie pionowym), drzwi na zawiasach czopowych;

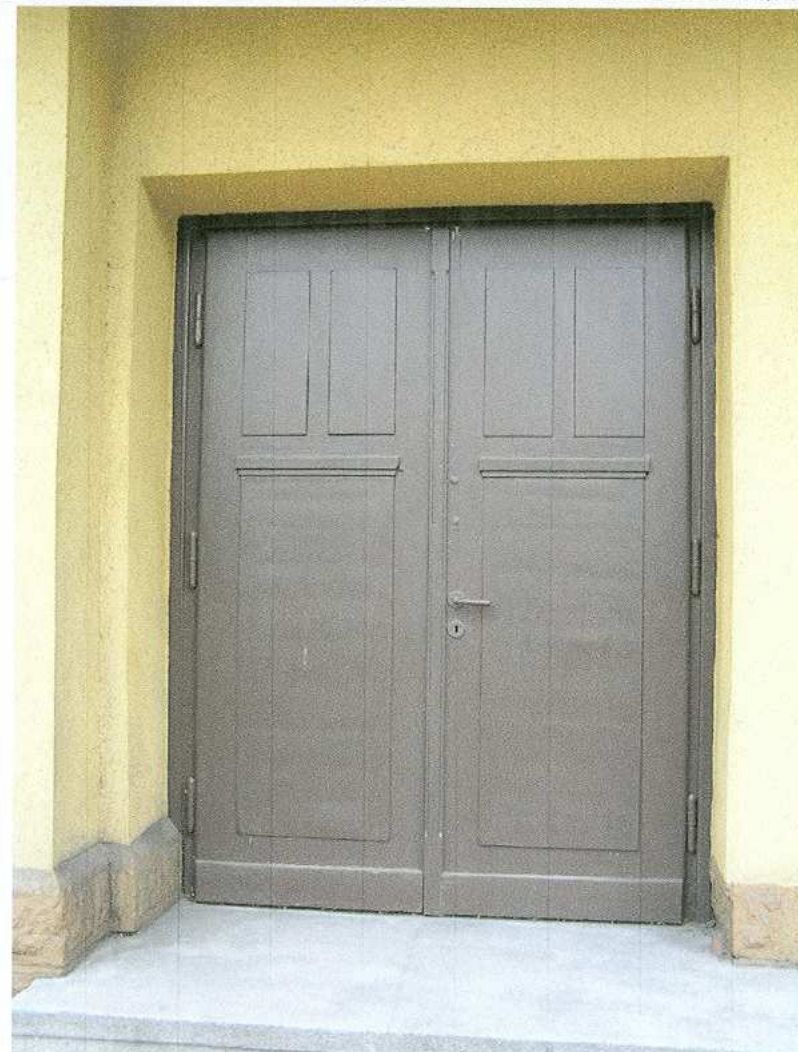
12. Drzwi zewnętrzne

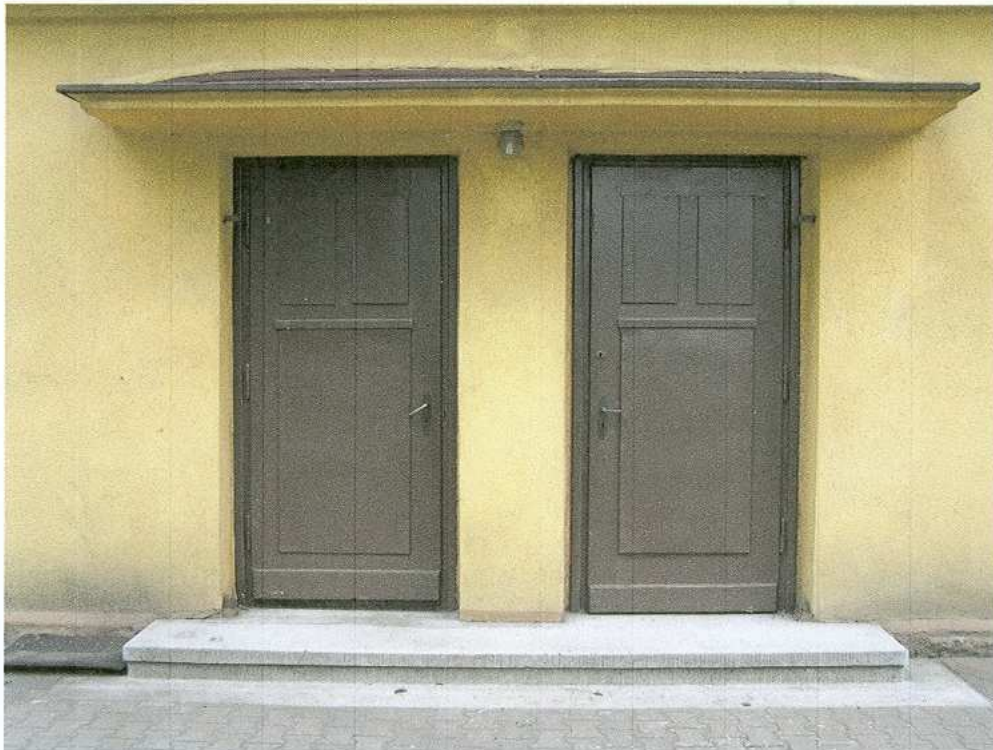
13. Drzwi zewnętrzne do piwnicy

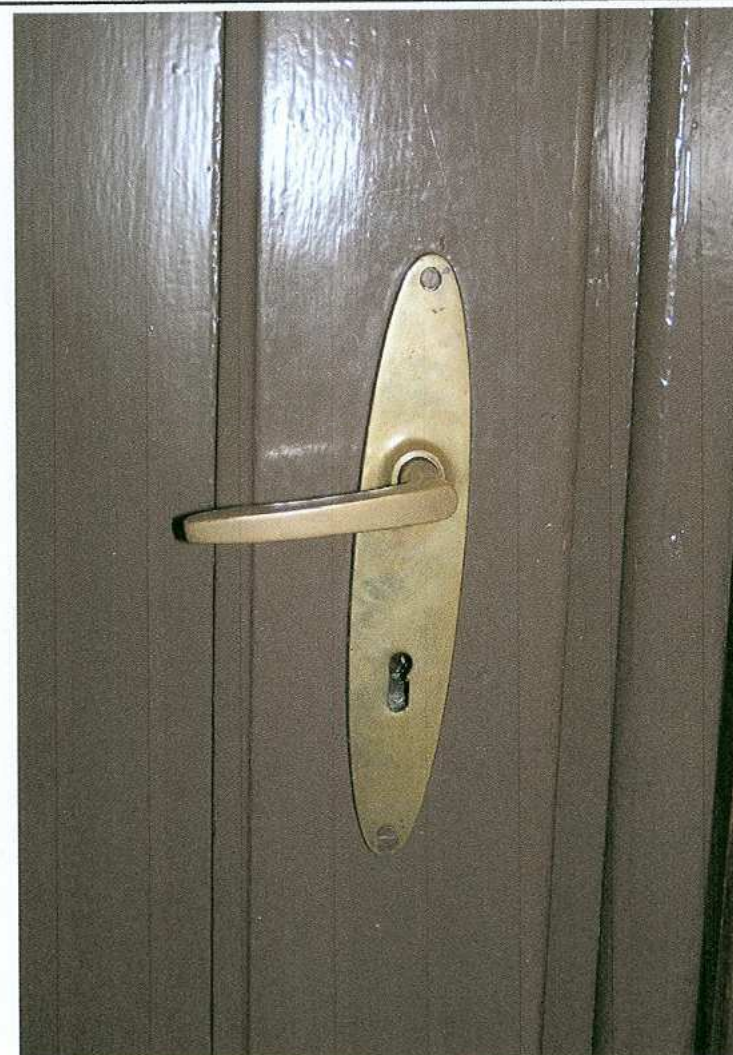
16. Ślusarka drzwi

Drzwi wewnętrzne - drzwi z prezbiterium do zakrystii, z kaplicy Św. Rodziny do przedsionka pñ., z pomieszczenia przyzakrystyjnego do przedsionka pñ. - pierwotne, drewniane, jednoskrzydłowe, szklone, zamknięte prostokątnie, o konstrukcji ramowo-płycinowej (dekoracja czteropłycinowa, płyciny prostokątne w układzie pionowym, dwie górne z przeszkleniem witrażowym), drzwi na zawiasach czopowych; drzwi z zakrystii do pomieszczenia przyzakrystyjnego - nowe, drewniane, jednoskrzydłowe, szklone, zamknięte prostokątnie, o konstrukcji ramowo-płycinowej (dekoracja czteropłycinowa, płyciny prostokątne w układzie pionowym, dwie górne z przeszkleniem witrażowym), drzwi na zawiasach czopowych; z prezbiterium do kaplicy Św. Rodziny - nowe, drewniane, jednoskrzydłowe, szklone, zamknięte prostokątnie, o konstrukcji ramowo-płycinowej (dekoracja jednopłycinowa, płycina z przeszkleniem witrażowym), drzwi na zawiasach czopowych; z przedsionka głównego na chór muzyczny - pierwotne, drewniane, dwuskrzydłowe, szklone, zamknięte prostokątnie, o konstrukcji ramowo-płycinowej (dekoracja sześciopłycinowa, płyciny prostokątne, górne i dolne zbliżone do kwadratu, dwie górne przeszkłone), drzwi na zawiasach czopowych; z przedsionka głównego do nawy - pierwotne, drewniane, dwuskrzydłowe, szklone, zamknięte prostokątnie, o konstrukcji ramowo-płycinowej (dekoracja ośmiopłycinowa, płyciny prostokątne w układzie pionowym, cztery górne przeszkłone), drzwi na zawiasach czopowych; dwójce drzwi z przedsionków bocznych do nawy - pierwotne, drewniane, dwuskrzydłowe, szklone, zamknięte prostokątnie, o konstrukcji ramowo-płycinowej (dekoracja czteropłycinowa, płyciny prostokątne w układzie pionowym, dwie górne przeszkłone), drzwi na zawiasach czopowych; na strych - drewniane, jednoskrzydłowe, pełne, zamknięte prostokątnie, o konstrukcji deskowo-listwowo-zastrzałowej, na zawiasach pasowych

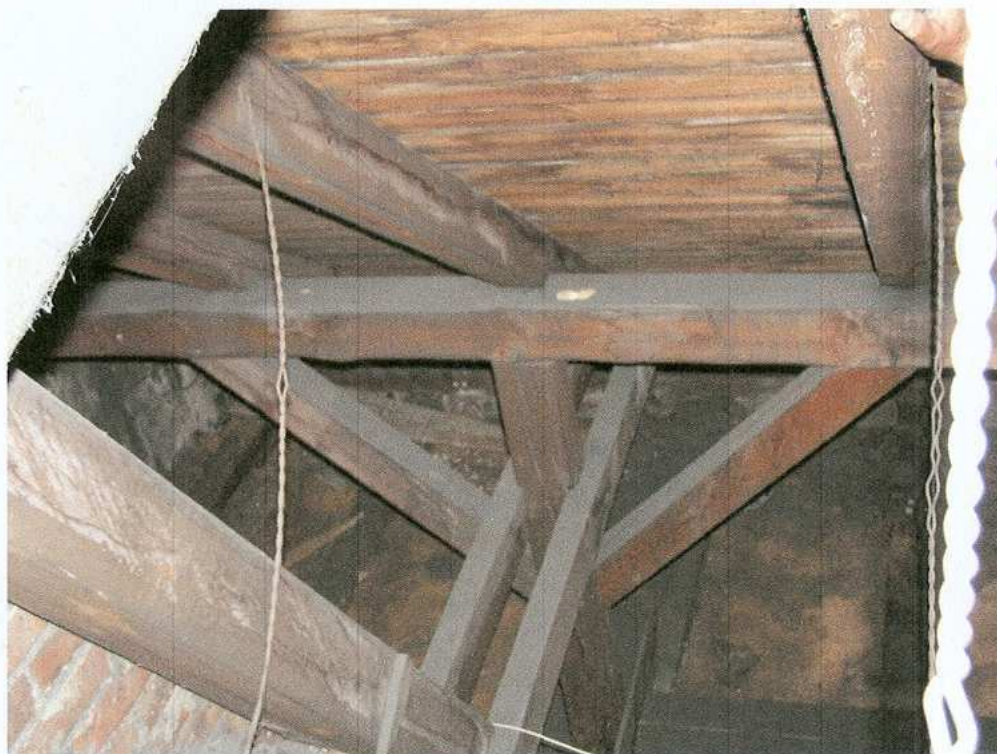
17. Fragment więźby dachowej

Wieżba dachowa - drewniana o konstrukcji rozporowo-zastrzałowej

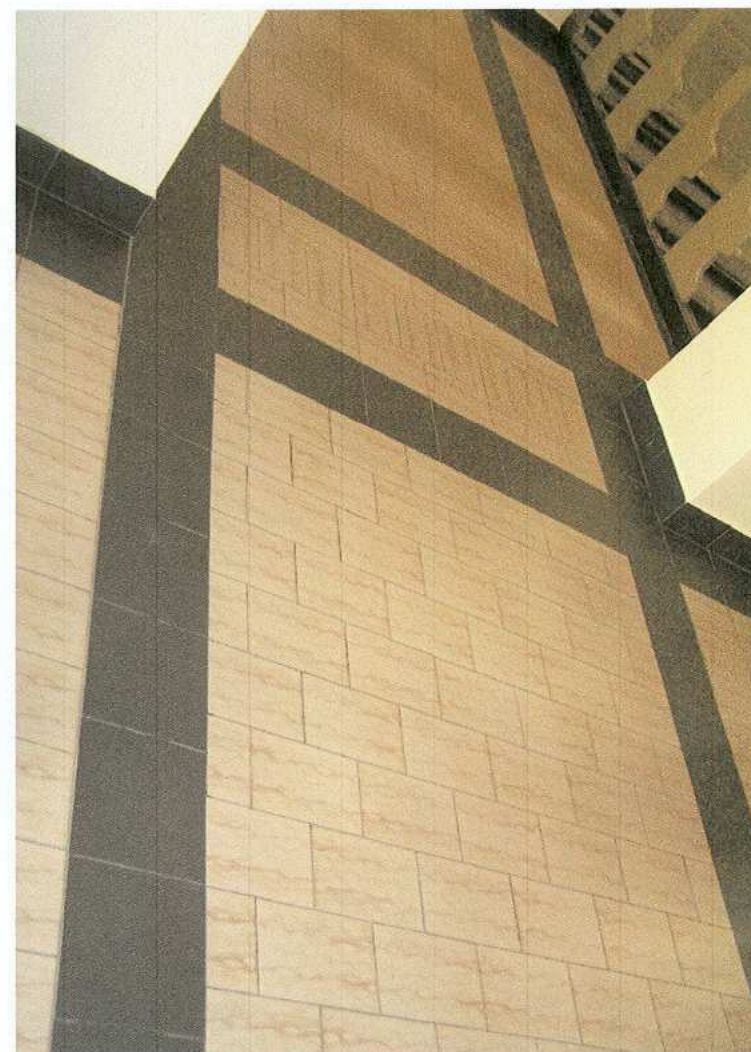
18. Posadzka w nawie

Podłogi, posadzki - prezbiterium – kwadratowe płytki z kamienia (dolomit) w kolorze jasnokremowym (za wyjątkiem obejść z boku); zakrystia - kwadratowe płytki z gresu w kolorze szaro-brązowym; pozostałe pomieszczenia (korpus nawowy, kaplica maryjna, kaplica Św. Rodziny, pomieszczenie przyzakrystyjne, przedsionki, boczne obejścia prezbiterium) – płytki ceramiczne, w kolorze szaro-piaskowym ze „smugami”, małowymiarowe, w kształcie prostokątów: chór muzyczny, dwa dolne nodyestw wież - deski; kotłownia z piwnicą - płytki gresowe

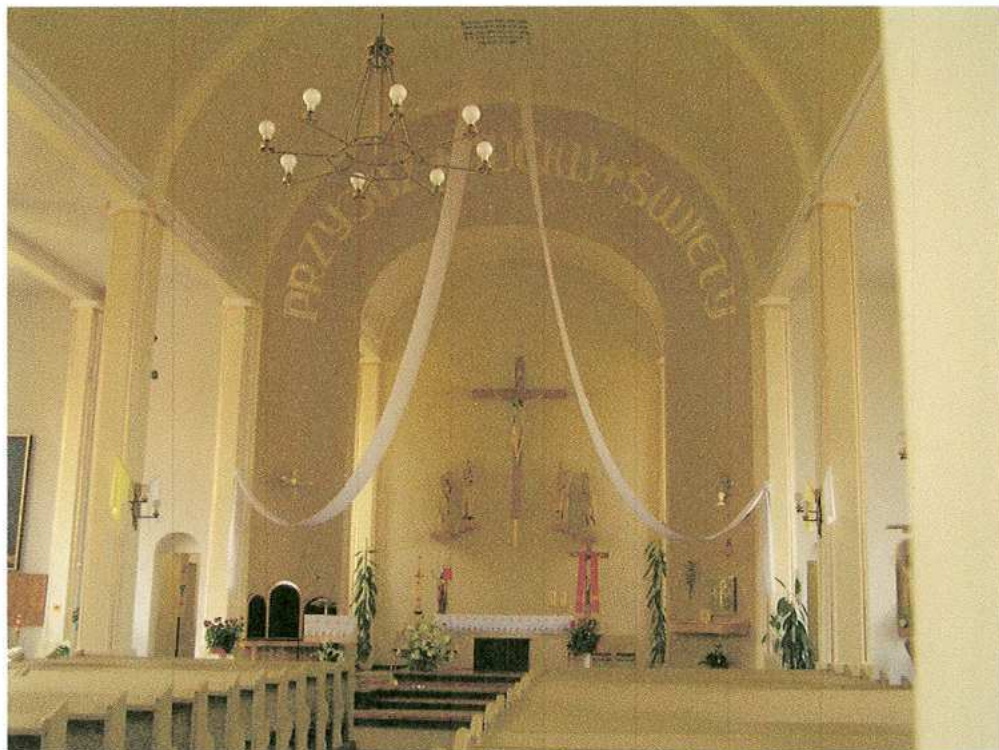
19. Prezbiterium

Wnętrze – kościół trójnawowy, pseudobazylikowy, z transeptem, korpus nawowy pięcioprzęsłowy (trzy przęsła nawy i dwa przęsła transeptu). Znajdujące się od północy prezbiterium jest węższe, podwyższone o kilka stopni w stosunku do naw, zakończone ścianą prostą. Prezbiterium wydziela duża arkada zamknięta łukiem spłaszczonym. Po bokach prezbiterium (od strony wsch. i zach.) znajdują się dwa obejścia, skomunikowane z zakrystią (od strony zachodniej) i z kaplicą Św. Rodziny (od strony wschodniej), umieszczone na niższym poziomie niż prezbiterium (na wysokości naw i transeptu). Kaplica Św. Rodziny usytuowana wokół płn.-wsch. narożnika prezbiterium (dawna narzędziownia) założona została na rzucie litery „L”. Znajdująca się po przeciwnej stronie prezbiterium zakrystia (wokół płn.-zach. narożnika prezbiterium) pierwotnie na rzucie litery „L”, wtórnie została przedzielona na dwa pomieszczenia (zakrystyjne i przyzakrystyjne - bez określonej funkcji). Przestrzeń nawy głównej od naw bocznych oddzielają proste, murowane filary na rzucie prostokąta. Ściany nawy głównej i transeptu od sklepienia wydziela profilowany gzyms. Sklepienie nawy głównej rozczłonkują poprzeczne gurdy. Ściany transeptu przeprowa sześć dużych okien (po trzy z każdej strony), naw bocznych zaś szesnaście dużych okien (po osiem z każdej strony), zgrupowanych parami (dwa okna nad wejściem wschodnim oraz cztery powyżej i poniżej chóru muzycznego - krótsze). Znajdujący się z boku przedsionek boczny wschodni (przy transepcie) otwarte jest do nawy bocznej dwoma prostokątnymi otworami. W partii południowej na całej szerokości korpusu nawowego umieszczony jest murowany chór muzyczny, spoczywający na czterech filarach i dwóch słupach. Chór posiada płycinową, murowaną balustradą, dekorowaną kłosami zboża. Po bokach przedsionka głównego (umieszczonego w dolnych partiach wieży) znajduje się klatka schodowa na emporę chóru muzycznego, kaplica Matki Boskiej Częstochowskiej oraz dwa niewielkie przedsionki boczne południowe (z wejściem do naw bocznych). Wszystkie niewielkie pomieszczenia jak: zakrystia, przedsionek północny, pomieszczenie przyzakrystyjne, przedsionek główny i dwa przedsionki boczne, przedsionek wschodni, kaplica Matki Boskiej Częstochowskiej - są jednoprzestrzenne.

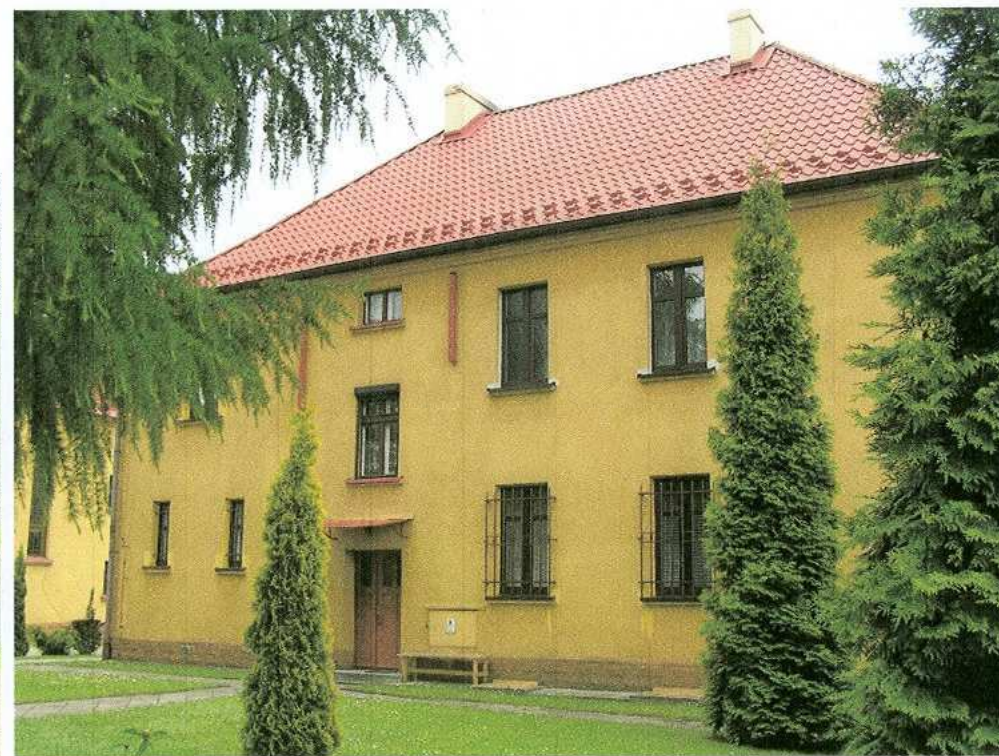
4. Elewacja tylna

Elewacja tylna północna: dwukondygnacyjowa, niesymetryczna, o zróżnicowanych ilościach i wielkościach okien w poszczególnych kondygnacjach. Na parterze 6-osiowa: w pierwszej i drugiej osi wąskie okna (jednodzielne, dwupoziomowe), w trzeciej osi niewielkie okienko (jednopoziomowe), w czwartej osi drzwi wejściowe nakryte daszkiem pulpitowym, w piątej i szóstej osi duże okna (dwudzielne, dwupoziomowe, z przesuniętym ślemieniem). Wszystkie okna w kształcie pionowego prostokąta, w partii parteru okratowane. Na piętrze: czteroosiowa: okna w kształcie pionowego prostokąta, dwudzielne, dwupoziomowe, z przesuniętym ślemieniem); ponadto w drugiej osi (w partii strychowej) dodatkowe okno klatki schodowej w kształcie poziomego prostokąta (dwudzielne, jednopoziomowe).

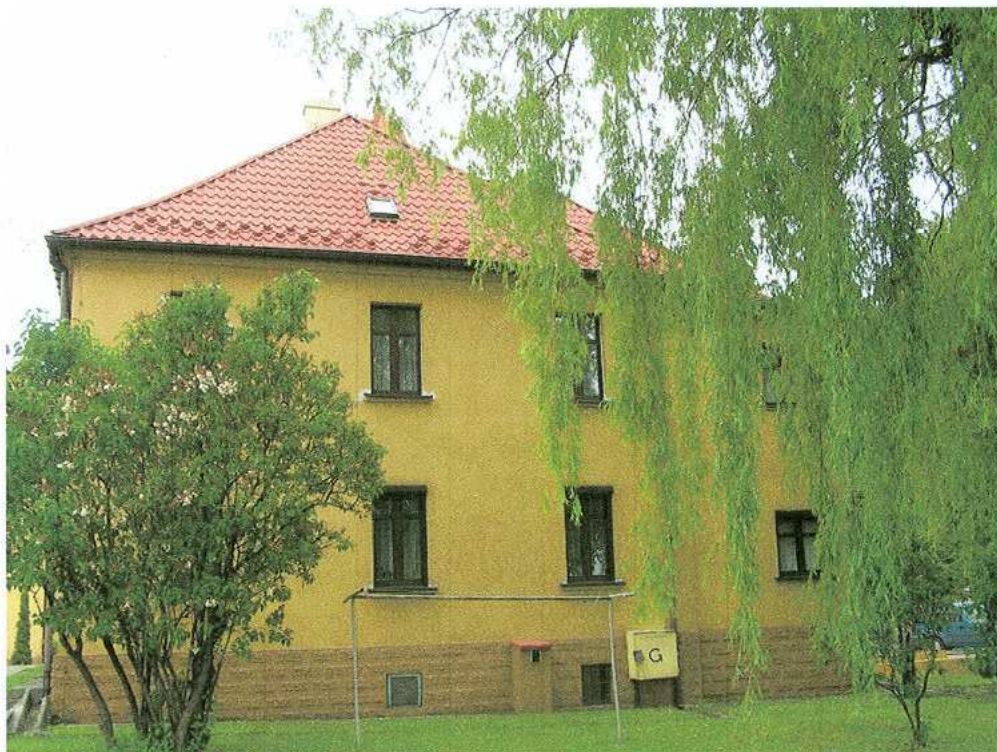
5. Elewacja boczna - zachodnia

Elewacja boczna zachodnia: dwukondygnacyjowa, dwudzielna, czteroosiowa (3 + 1 oś), niesymetryczna. Oś czwarta nieznacznie niższa i lekko wycofana. Wszystkie okna w kształcie pionowego prostokąta (dwudzielne, dwupoziomowe, z przesuniętym ślemieniem). W partii przyziemia trzy niewielkie okienka piwniczne.

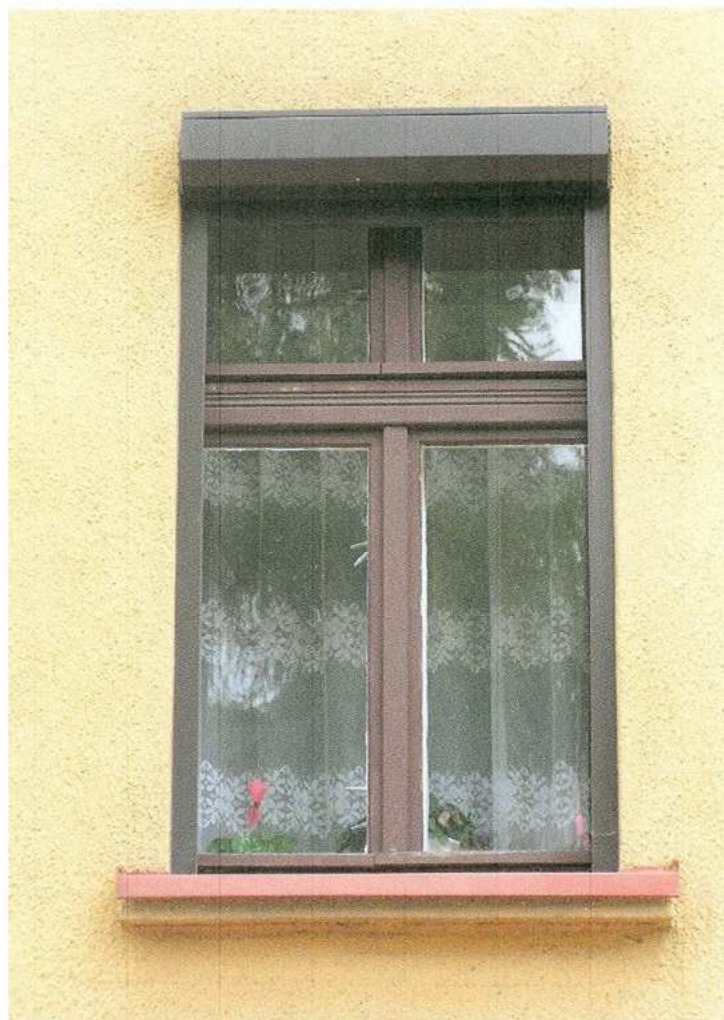
7. Pierwotna stolarka okienna

w klatce schodowej (elewacja tylna) oraz w jednym z pomieszczeń proboszczowskich na I piętrze (trzecia oś fasady) - okna pierwotne, drewniane, o konstrukcji skrzynkowej, w kształcie pionowego prostokąta (dwudzielne, dwupoziomowe, z przesuniętym ślimieniem, nad i pod ślimieniem listwa przymykowa);

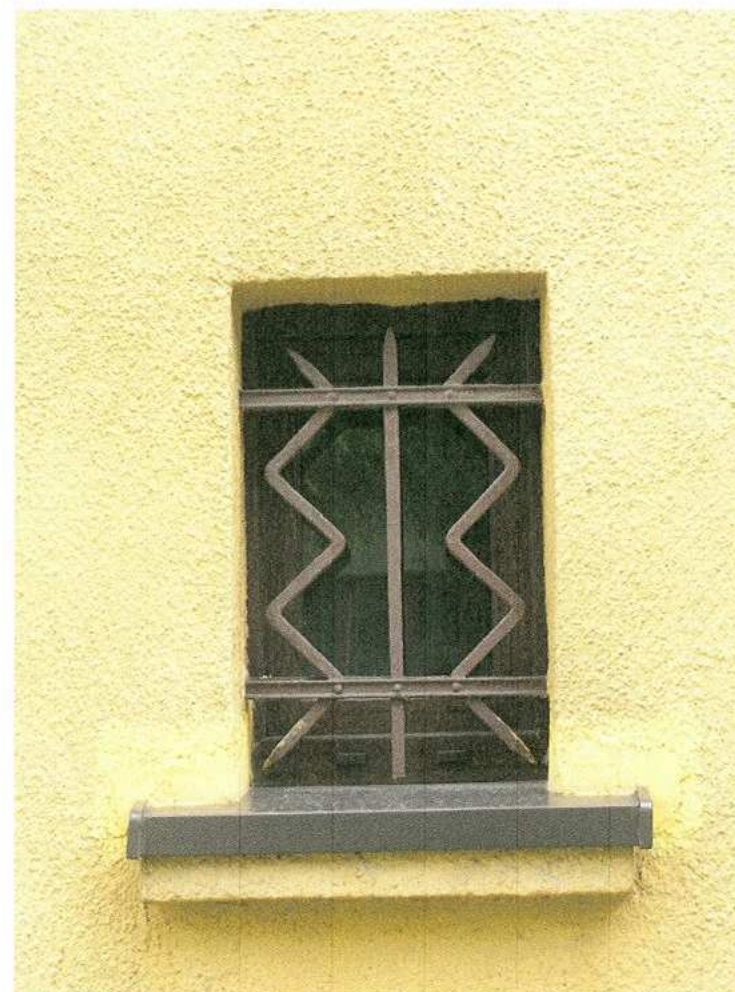
8. Okratowanie okna elewacji tylnej z wtórną stolarką

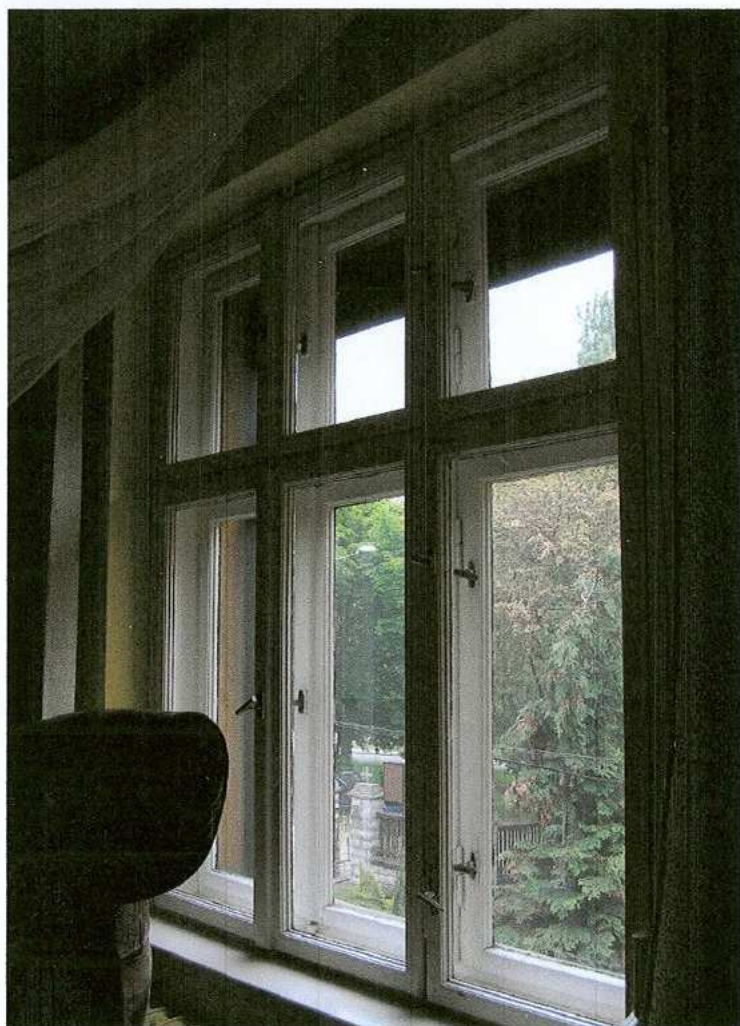
11. Pierwotna stolarka okienna na I piętrze

w jednym z pomieszczeń proboszczowskich na I piętrze (czwarta oś fasady) - okno pierwotne, drewniane, o konstrukcji skrzynkowej, w kształcie poziomego prostokąta (trójdzielne, dwupoziomowe, z przesuniętym ślimieniem); w jednym z pomieszczeń w partii strychu (fasada) - okno pierwotne, drewniane, o konstrukcji skrzynkowej, w kształcie pionowego prostokąta (dwudzielne, jednopoziomowe, z poziomym szprosem w górnych partiach okna); w klatce schodowej w partii strychowej (elewacja tylna) - okno pierwotne, drewniane, o konstrukcji skrzynkowej, w kształcie poziomego prostokąta (dwudzielne, jednopoziomowe);

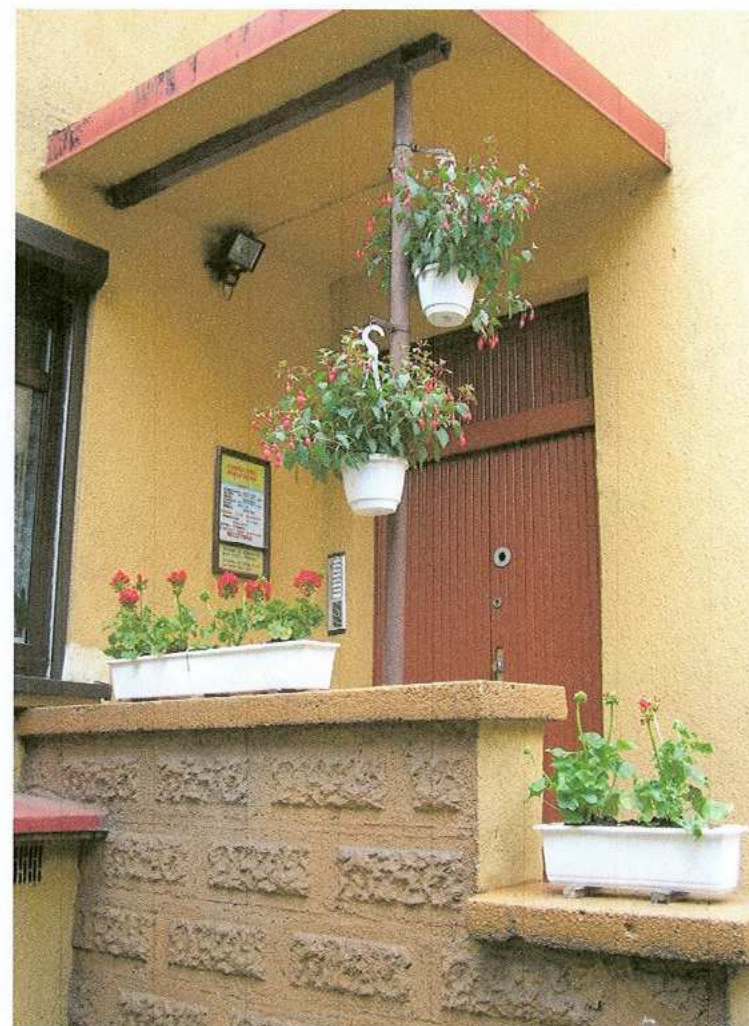
12. Główne wejście do plebanii

Drzwi zewnętrzne: w fasadzie: drewniane z nadświetlem w kształcie prostokąta, (nadświetle wtórnie przesłonięte), dwuskrzydłowe, pełne (pierwotnie szklone), o konstrukcji ramowo-płycinowej, (dekoracja czteropłycinowa, płyciny w kształcie pionowego prostokąta); drzwi na zawiasach czopowych; w elewacji tylnej: drewniane w kształcie prostokąta, półtoraskrzydłowe (skrzydło węższe nieruchome), szklone, o konstrukcji ramowo-płycinowej, (dekoracja sześciopłycinowa, płyciny w kształcie pionowego prostokąta, troje górnych płycin szklone); drzwi na zawiasach czopowych;

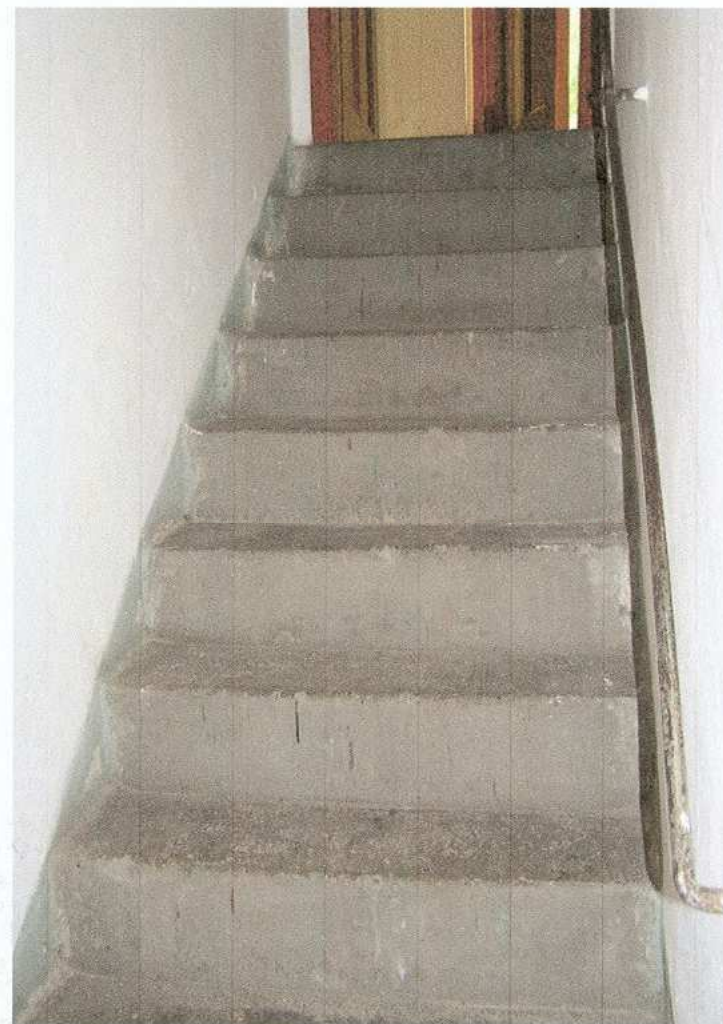
**20. Schody do piwnicy**

lastricowa, zawieszona na stalowych dzwigarach, z drewnianą barustroną (pierwotną), do piwnicy – jednopoziomą proste, murowane, betonowe, z metalową poręczą;
