**KARTA EWIDENCYJNA ZABYTEKÓW
ARCHITEKTURY I BUDOWNICTWA**

1. *Obiekt*
OSIEDLE KAUFHAUS – BUDYNEK MIESZKALNY PRZY ULICY GWARDII LUDOWEJ NR 2A

2. *Czas powstania*
**początek lat 20-tych
XX wieku**

3. *Miejscowość*
RUDA ŚLĄSKA

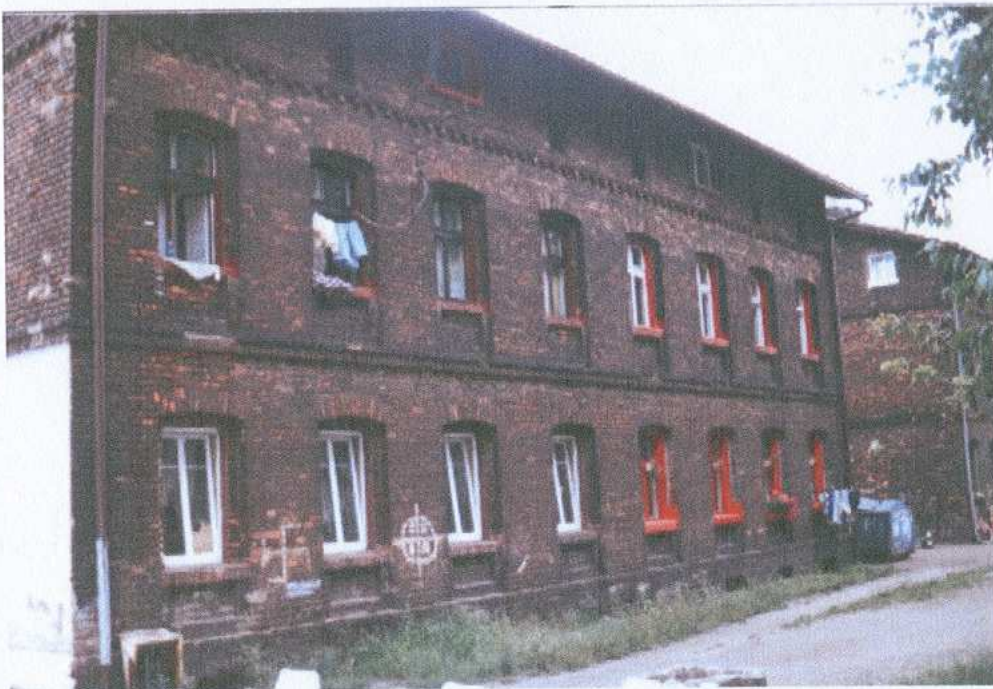
1. elewacja południowa – widok od strony
południowo – zachodniej

Elewacja południowa – ceglana, dwukondygnacyjna z częściowo użytkowym poddaszem, ośmioosiowa. Osie elewacji wyznaczone otworami okiennymi zamkniętymi łukiem odcinkowym (okna dwudzielne, czteropodziałowe, dwupoziomowe ze ślemieniem, z wyłączeniem pierwszej, drugiej, trzeciej i czwartej osi parteru, gdzie znajdują się współczesne okna prostokątne). Otwory okienne osadzone w ceglanych blendach zamkniętych łukiem odcinkowym z charakterystycznymi podokiennymi partiami. Okna dekorowane zwieńczeniami z ukośnie ułożonej cegły. Na wysokości poddasza elewacja ośmioosiowa. W trzeciej oraz szóstej osi prostokątne, wtórne otwory, natomiast w pozostałych osiach niewielkie prostokątne okna. W partii piwnicy osiem niewielkich okien, które dodatkowo spięte są ceglanyymi obramowaniami. Pozostałe podziały nawiązujące do elewacji wschodniej.

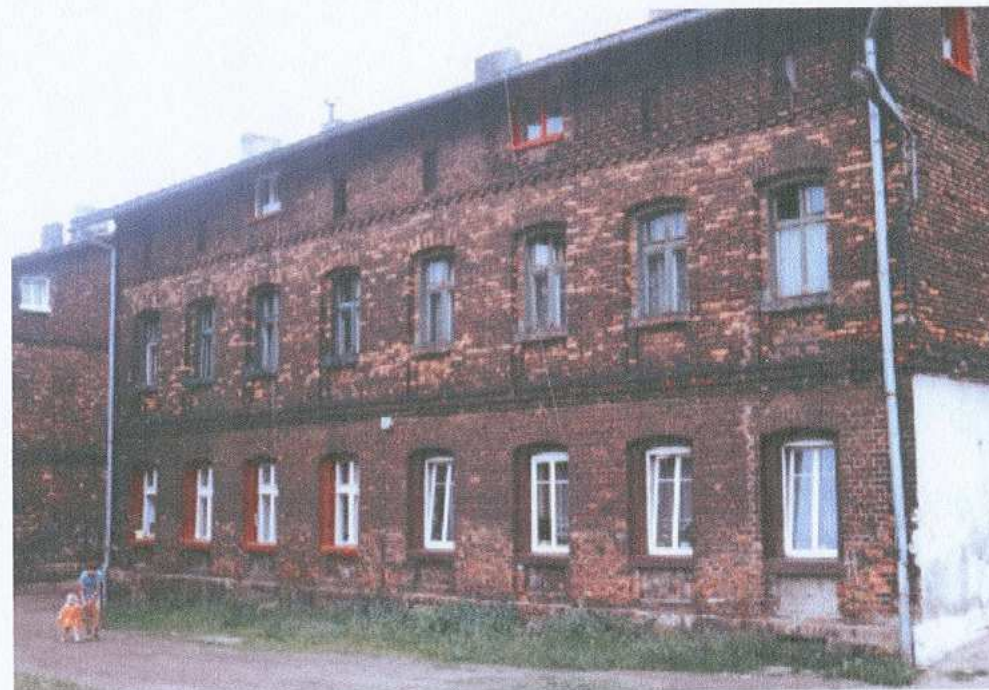
2. elewacja północna – widok od strony północno - zachodniej

Elewacja północna – ceglana, dwukondygnacyjna z częściowo użytkowym poddaszem, ośmioosiowa. Osie elewacji wyznaczone otworami okiennymi zamkniętymi łukiem odcinkowym (okna dwudzielne, czteropodziałowe, dwupoziomowe ze śłemeniem, z wyłączeniem piątej, szóstej, siódmej i ósmej osi pierwszej kondygnacji – okno współczesne, prostokątne). Otwory okienne osadzone w ceglanych blendach zamkniętych łukiem odcinkowym, z charakterystycznymi podokiennymi partiami. Okna dekorowane zwieńczeniami z ukośnie ułożonej cegły. Na wysokości poddasza elewacja ośmioosiowa. W trzeciej oraz szóstej osi prostokątne, wtórne otwory, natomiast w pozostałych osiach niewielkie prostokątne okna. W partii piwnicy osiem osi. Otwory spięte ceglany obramowaniami. Pozostałe podziały nawiązujące do elewacji wschodniej.

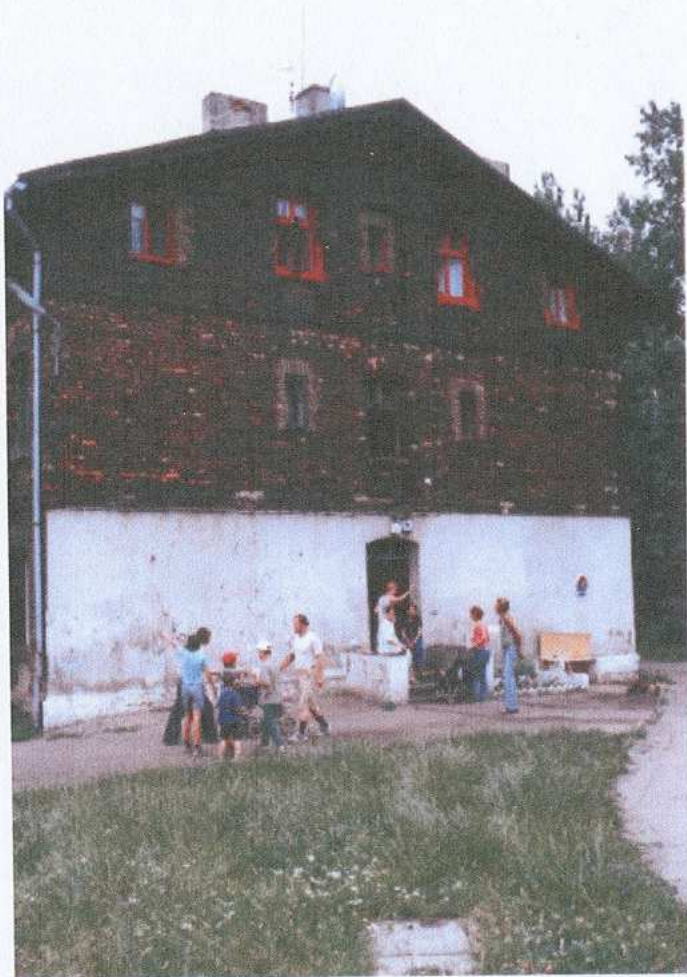
3. elewacja zachodnia

Elewacja zachodnia – ceglano-tynkowana (na wysokości pierwszej kondygnacji), dwukondygnacyjna z częściowo użytkowym poddaszem. Pozostała artykulacja elewacji identyczna, jak w elewacji wschodniej.

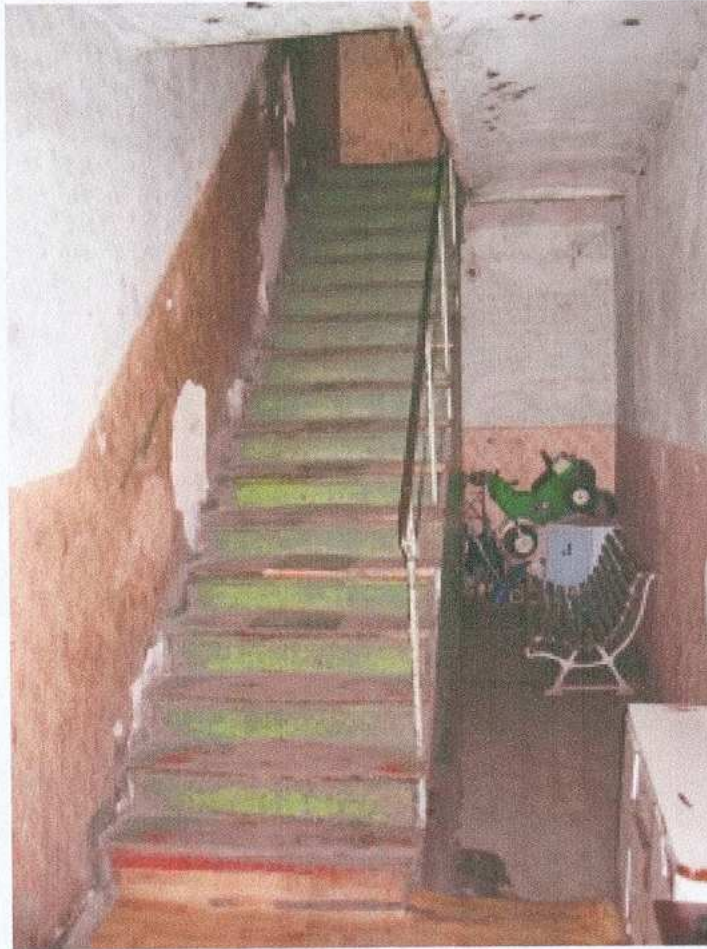
5. klatka schodowa

Schody - wewnętrzne: *piwnica* – schody w konstrukcji drewnianej, policzkowej – jednobiegowe, proste. Stopnice schodów drewniane. *Klatka schodowa* - schody o konstrukcji stalowej, jednobiegowe, proste. Stopnice schodów drewniane, wykładane częściowo wykładziną z PCV. Podstopnice stalowej klatki ażurowe o dekoracyjnym motywie. Policzki posiadają ozdobne zwoje. Schody z prostymi, metalowymi barierami wykonanymi z metalowych listew połączonych ze sobą za pomocą nitów. Od góry bariera zwieńczona jest metalowym pochwytem. Zewnętrzne schody: o konstrukcji murowanej – *elewacje: wschodnia i zachodnia* - jednobiegowe, proste. Stopnice schodów granitowe. Po bokach schody spięte murowanymi, tynkowanymi murkami policzkowymi.

20. <i>Najpilniejsze postulaty konserwatorskie</i> <ul style="list-style-type: none">generalny remont klatki schodowej wraz ze schodami zewnętrznymi.wymiana stolarek okiennych wraz z odtworzeniem zamurowanych otworów, wielkości, kształtu oraz ich podziału. Ujednolicenie form i kolorystyki okien. Wymiana współczesnej stolarki okiennej z PCV, nie odtwarzającej formy zamknięcia oraz podziału okien.prace remontowe stropów, jak również podłóg.częściowa wymiana oraz naprawa tynków wewnętrznych.wymiana instalacji w budynku. Wskazane jest wkucie skrzynki przyłącza gazu, jak również wprowadzenie ozdobnych drzwiczek, nawiązujących swoim charakterem do zabytkowego obiektu.prace remontowo-konserwatorskie elewacji (oczyszczenie, przemurowania, wymiana zniszczonych partii cegieł, uzupełnienie spoin, naprawa ceglanego lica). Oczyszczenie kamiennego lica cokółu budynku. Odtworzenie detalu architektonicznego elewacji.wykonanie izolacji poziomej oraz pionowej wraz z odwodnieniem.uporządkowanie okablowania instalacji znajdujących się na elewacjach oraz wewnątrz budynku w obrębie klatek schodowych.

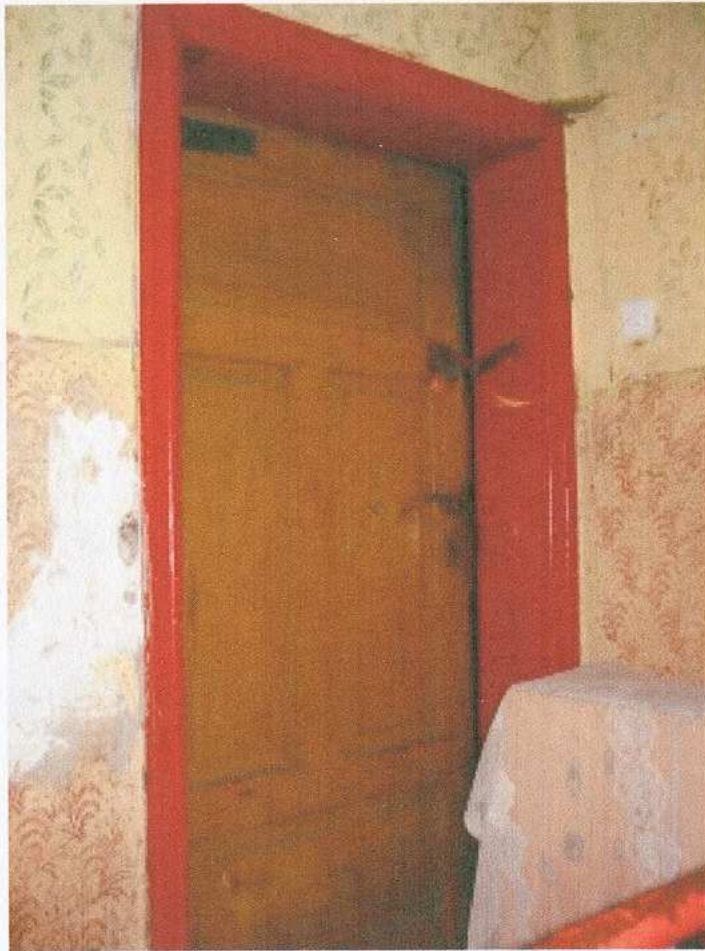
7. klatka schodowa - drzwi

Otwory drzwiowe - drewniane drzwi o konstrukcji ramowo-płycinowej na zawiasach francuskich wewnętrzne: poszczególne lokale mieszkalne – drewniane drzwi prostokątne, jednoskrzydłowe, wielopłycinowe o zróżnicowanym układzie płycin. *Klatka schodowa, poszczególne lokale mieszkalne, toalety* – drzwi tzw. pełne – prostokątne, współczesne drzwi płytowe, jednoskrzydłowe. Część drzwi wtórnie obita kasetonami lub blachą. Ponadto część drzwi szklona. Drewniane drzwi o konstrukcji deskowo-listwowej z zastrzałem – *piwnica* – prostokątne, jednoskrzydłowe, deskowe drzwi. Od zewnątrz metalowe pasowe haki. Drzwi posiadają skrzynkowy zamek. Drzwi metalowe „antywłamaniowe” - *poszczególne lokale mieszkalne* – prostokątne, jednoskrzydłowe, pseudopłycinowe. Drzwi zewnętrzne:

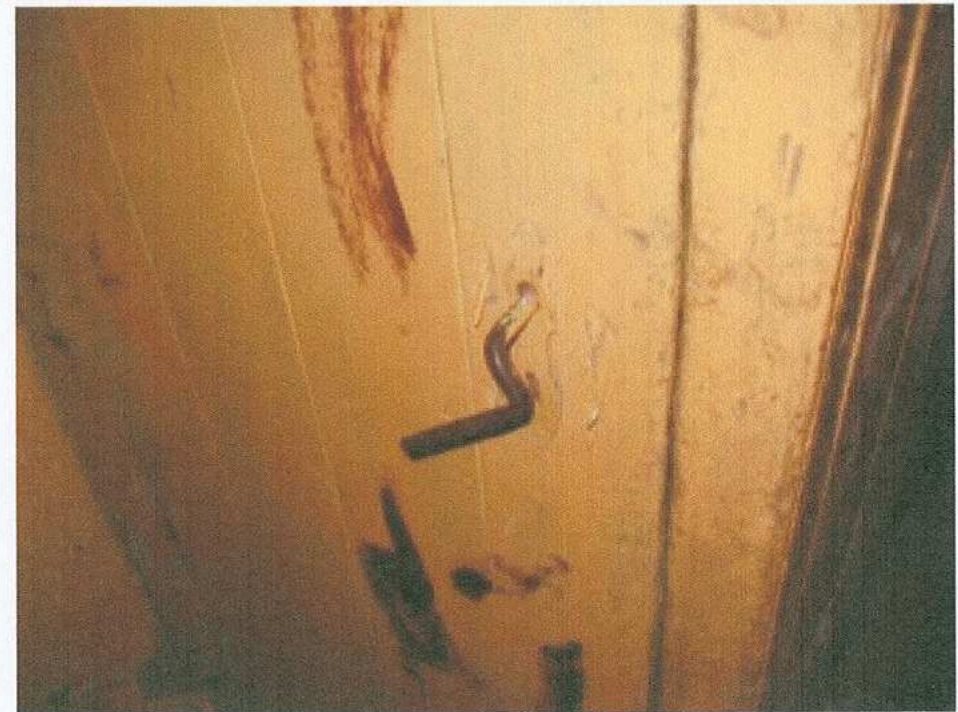
8. Piwnica - drzwi

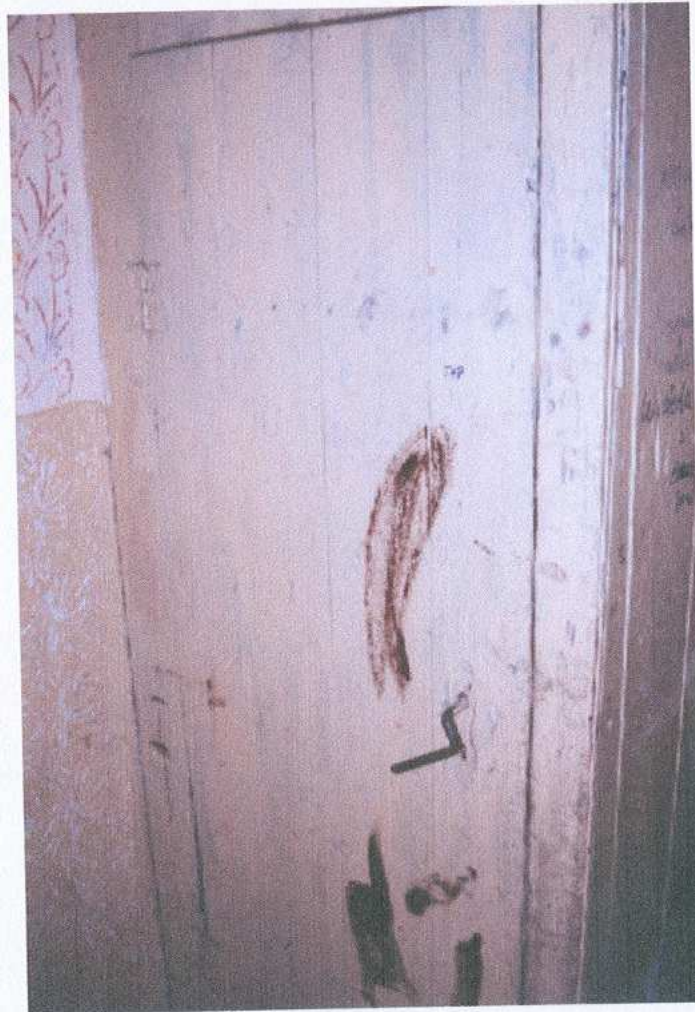
9. Piwnica -drzwi

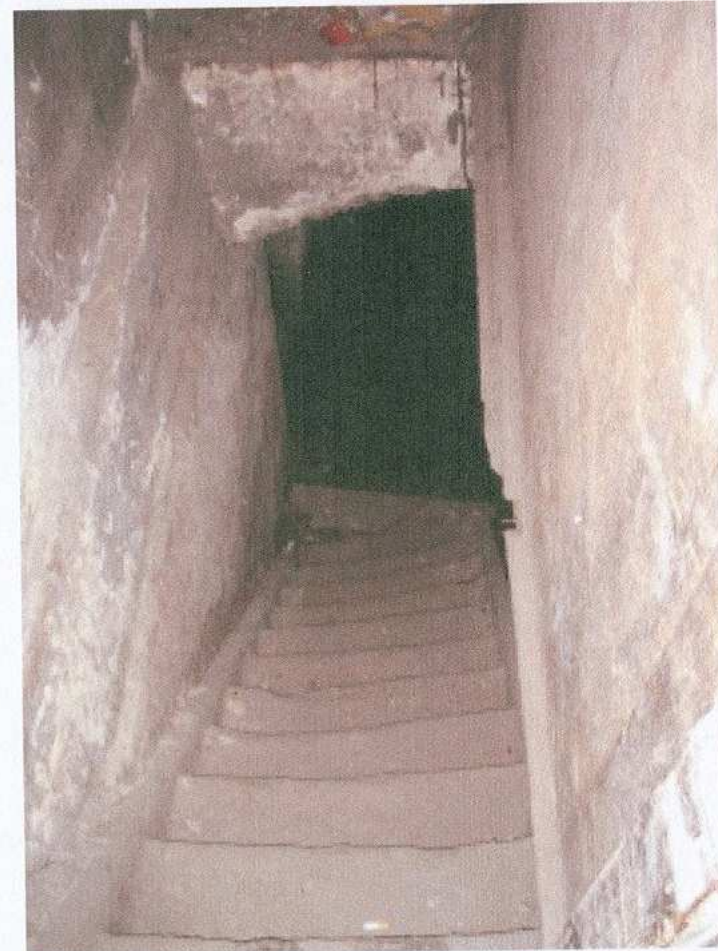
10. piwnica - schody
