KARTA EWIDENCYJNA ZABYTKÓW  
ARCHITEKTURY I BUDOWNICTWA

1. *Obiekt*  
**OSIEDLE KAUFHAUS – BUDYNEK MIESZKALNY PRZY ULICY GWARDII LUDOWEJ NR 6A**

3. *Miejscowość*  
**RUDA ŚLĄSKA**

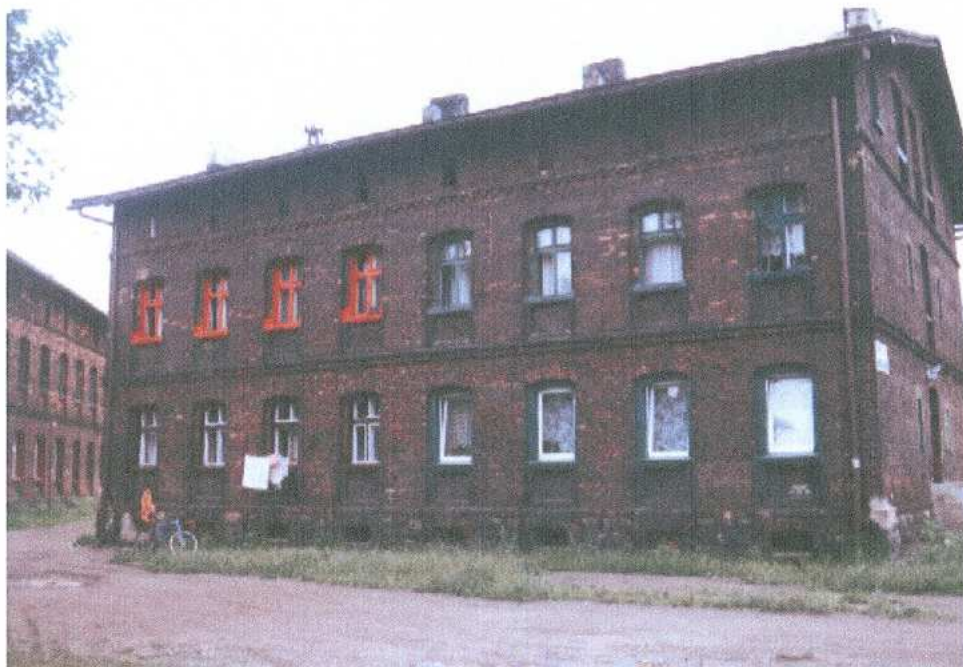
**Elewacja wschodnia** – ceglana, dwukondygnacyjna z częściowo użytkowym poddaszem, ośmioosiowa. Osie elewacji wyznaczone otworami okiennymi zamkniętymi łukiem odcinkowym (okna dwudzielne, czteropodziałowe, dwupoziomowe ze śłemeniem, z wyłączeniem piątej, szóstej, siódmej i ósmej osi parteru, gdzie znajdują się współczesne okna prostokątne). Otwory okienne osadzone w ceglanych blendach zamkniętych łukiem odcinkowym z charakterystycznymi podokiennymi partiami. Okna dekorowane zwieńczeniami z ukośnie ułożonej cegły. Na wysokości poddasza elewacja ośmioosiowa. W drugiej, trzeciej oraz szóstej, siódmej i ósmej osi prostokątne blendy, natomiast w pozostałych osiach niewielkie prostokątne okna. W partii piwnicy osiem niewielkich okien, które dodatkowo spięte są ceglanymi obramowaniami. Pozostałe podziały nawiązujące do elewacji północnej.

**1. elewacja wschodnia – widok od strony  
północno - wschodniej**

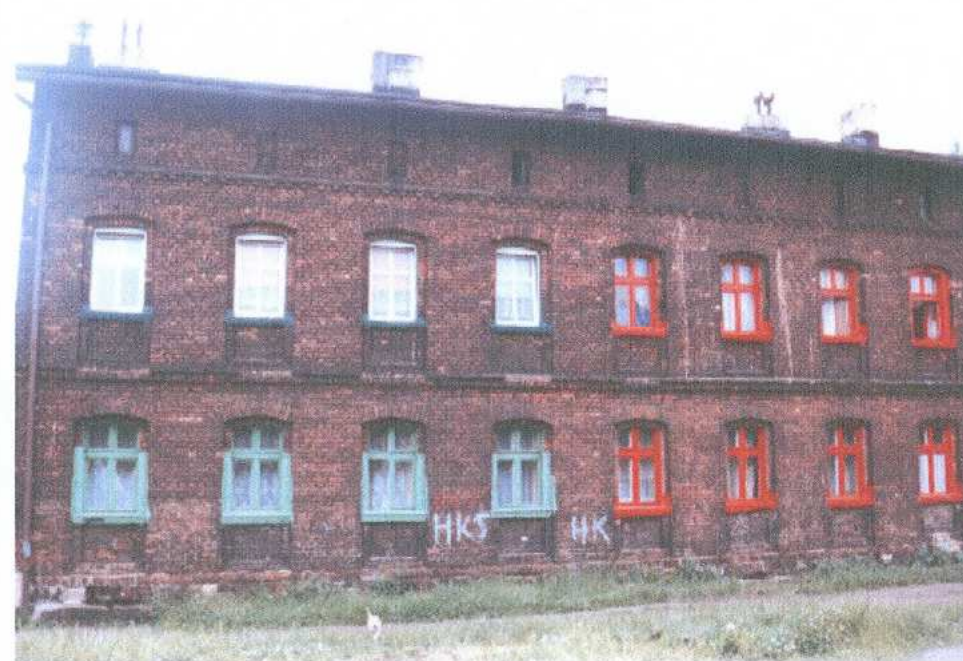
**Elewacja zachodnia** – ceglana, dwukondygnacyjna z częściowo użytkowym poddaszem, ośmioosiowa. Osie elewacji wyznaczone otworami okiennymi zamkniętymi łukiem odcinkowym (okna dwudzielne, czteropodziałowe, dwupoziomowe ze śłemeniem, z wyłączeniem pierwszej, drugiej, trzeciej i czwartej osi drugiej kondygnacji – okno współczesne, prostokątne). Otwory okienne osadzone w ceglanych blendach zamkniętych łukiem odcinkowym, z charakterystycznymi podokiennymi partiami. Okna dekorowane zwieńczeniami z ukośnie ułożonej cegły. Na wysokości poddasza elewacja ośmioosiowa. W drugiej, trzeciej, szóstej oraz w siódmej osi prostokątne blendy, natomiast w pozostałych osiach niewielkie prostokątne okna. W partii piwnicy osiem osi. Otwory spięte ceglanymi obramowaniami. Pozostałe podziały nawiązujące do elewacji północnej.

**2. elewacja zachodnia**

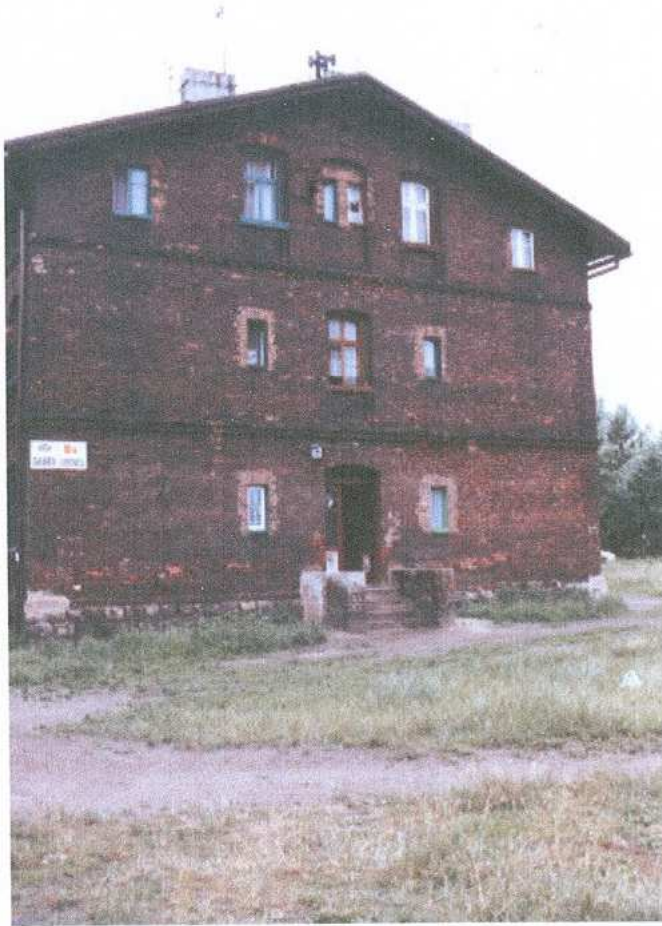
**Elewacja północna** – ceglana, dwukondygnacyjna z częściowo użytkowym poddaszem. W partii dachu zamknięta jest ona trójkątnym szczytem. W polu szczytu niewielkie okno doświetlające strych. Elewacja o zróżnicowanej ilości osi w poszczególnych kondygnacjach. W pierwszej i drugiej kondygnacji trójosiowa, natomiast w partii poddasza pięćosiowa. (Na osi poddasza charakterystyczne, wtórne zdwojenie okien). Osie elewacji wyznaczone otworami okiennymi o różnorodnej formie i wielkości oraz drzwiowym. W drugiej osi przyziemia drzwi. Strefa wejściowa poprzedzona schodami, spiętymi po bokach murkami policzkowymi. Strefa wejściowa w postaci drzwi dwuskrzydłowych, prostokątnych z nadświetlem zamkniętym łukiem odcinkowym. W pierwszej i trzeciej osi pierwszej i drugiej kondygnacji, jak również w pierwszej, trzeciej i piątej osi poddasza niewielkie okna prostokątne. W pozostałych osiach otworki okienne zamknięte łukiem odcinkowym (okna dwudzielne, czteropodziałowe, dwupoziomowe ze ślemieniem), które osadzone są w ceglanych blendach zamkniętych łukiem odcinkowym z charakterystycznymi podokiennymi partiami. Okna dekorowane zwieńczeniami w postaci ukośnie ułożonej cegły. Elewacja rozczłonowana ceglano-kamiennym cokołem zwieńczonym od góry rolką, jak również ceglanyymi gzymsami międzykondygnacyjnymi oddzielającymi poszczególne kondygnacje budynku. Gzymsy w postaci pasa wysuniętych cegieł. (Gzyms pomiędzy drugą kondygnacją a poddaszem złożony z ozdobnego układu cegieł naprzemiennie wysuniętych i wycofanych).

3. elewacja północna

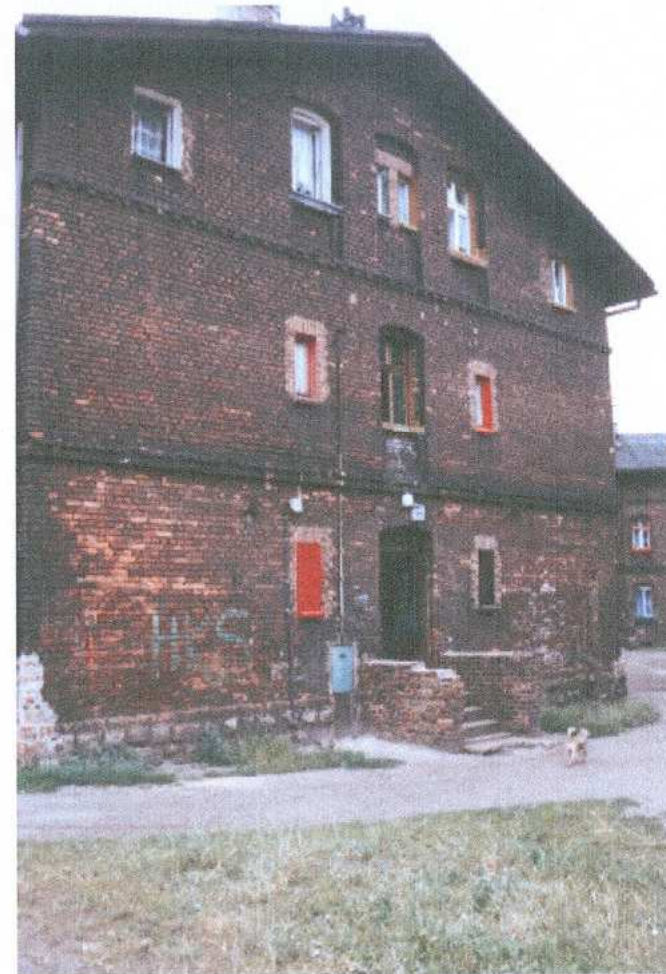
**Elewacja południowa** – ceglana, dwukondygnacyjna z częściowo użytkowym poddaszem. Pozostała artykulacja elewacji identyczna, jak w elewacji północnej.

4. elewacja południowa

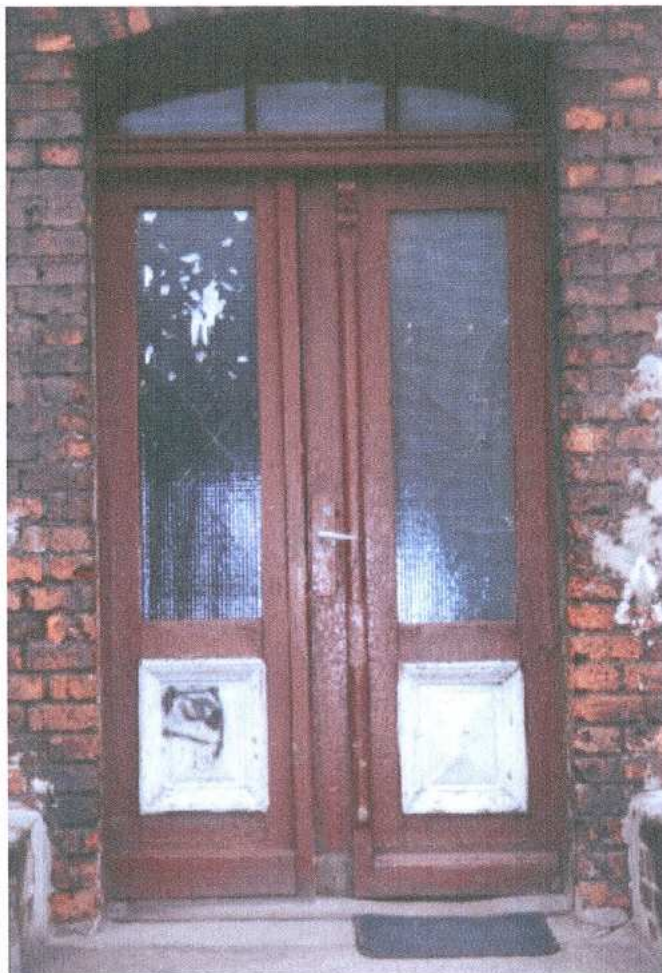
**Otworki drzwiowe** - drewniane drzwi o konstrukcji ramowo-płycinowej na zawiasach francuskich wewnętrzne: poszczególne lokale mieszkalne – drewniane drzwi prostokątne, jednoskrzydłowe, wielopłycinowe o zróżnicowanym układzie płycin. *Klatka schodowa, poszczególne lokale mieszkalne, toalety* – drzwi tzw. pełne – prostokątne, współczesne drzwi płytowe, jednoskrzydłowe. Część drzwi wtórnie obita kasetonami lub blachą. Ponadto część drzwi szklona. Drewniane drzwi o konstrukcji deskowo-listwowej z zastrzałem – *piwnica* – prostokątne, jednoskrzydłowe, deskowe drzwi. Od zewnątrz metalowe pasowe haki. Drzwi posiadają skrzynkowy zamek. Drzwi metalowe „antywłamaniowe” - *poszczególne lokale mieszkalne* – prostokątne, jednoskrzydłowe, pseudopłycinowe. Drzwi zewnętrzne: drewniane drzwi o konstrukcji ramowo-płycinowej na zawiasach francuskich - *elewacja południowa i północna* – prostokątne, dwuskrzydłowe, wielopłycinowe. Górna partia drzwi szklona. Dolne płyciny dekorowane rautami. Drzwi posiadają częściowo zachowane pierwotne dwie listwy przymykowe o snycersko opracowanej formie. Powyżej drzwi drewniane, profilowane nadproże oddzielające szklone nadświetle zamknięte łukiem odcinkowym. Nadświetle wypełnione pionowym układem szprosów.

5. fragment elewacji północnej - drzwi

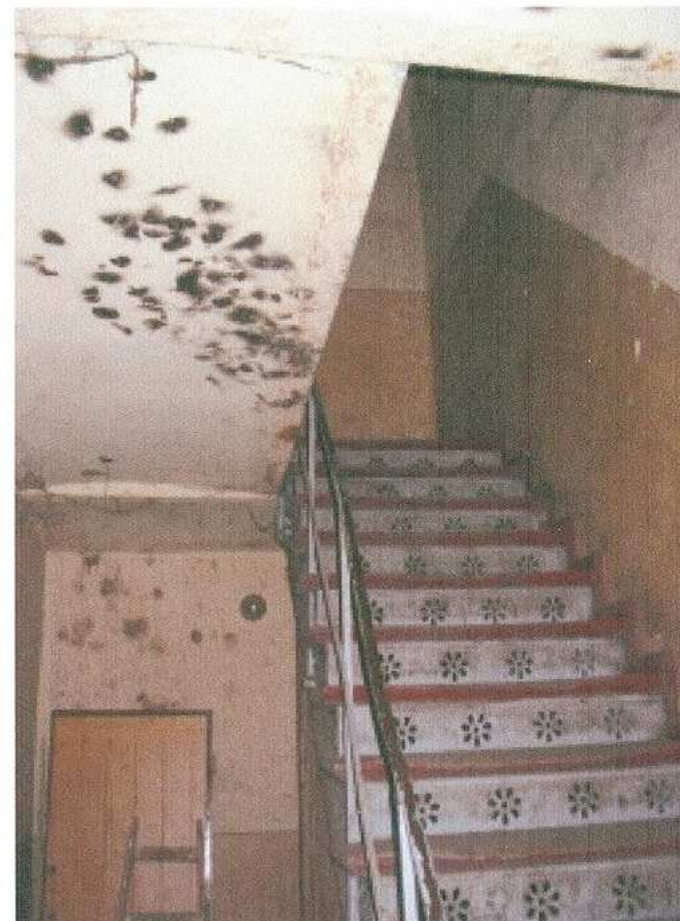
**Schody** - wewnętrzne: *piwnica* – schody w konstrukcji drewnianej, policzkowej – jednobiegowe, proste. Stopnice schodów drewniane. *Klatka schodowa* - schody o konstrukcji stalowej, jednobiegowe, proste. Stopnice schodów drewniane, wykładane częściowo wykładziną z PCV. Podstopnice stalowej klatki ażurowe o dekoracyjnym motywie. Policzki posiadają ozdobne zwoje. Schody z prostymi, metalowymi barierami wykonanymi z metalowych listew połączonych ze sobą za pomocą nitów. Od góry bariera zwieńczona jest metalowym pochwytem. Zewnętrzne schody: o konstrukcji murowanej – *elewacje: północna oraz południowa* - jednobiegowe, proste. Stopnice schodów granitowe. Po bokach schody spięte murowanymi, tynkowanymi murkami policzkowymi (elewacja południowa). Od strony elewacji północnej charakterystyczny schodkowy układ murków policzkowych.

6. klatka schodowa

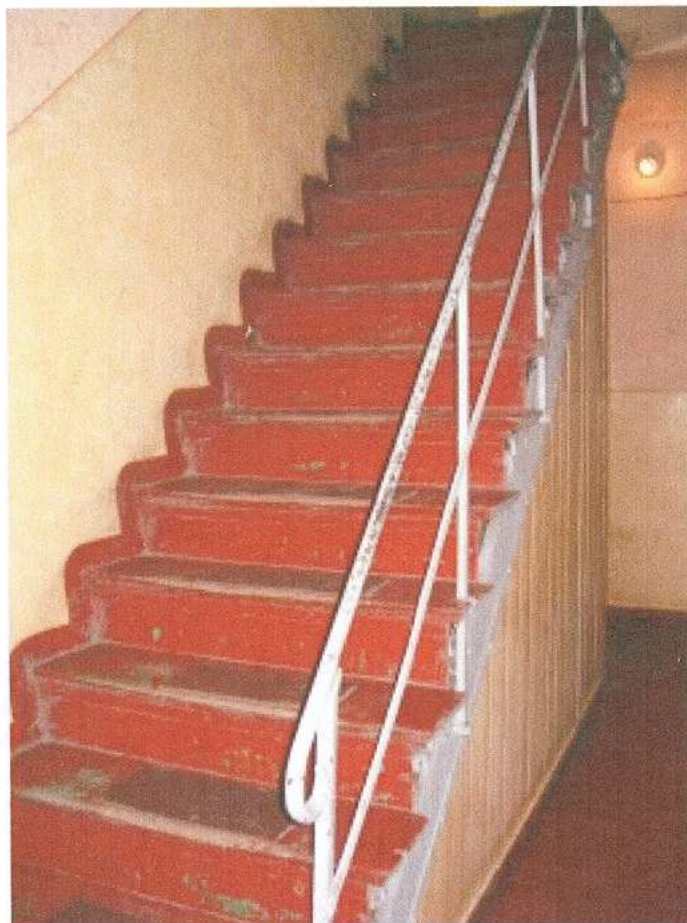
**7. klatka schodowa**

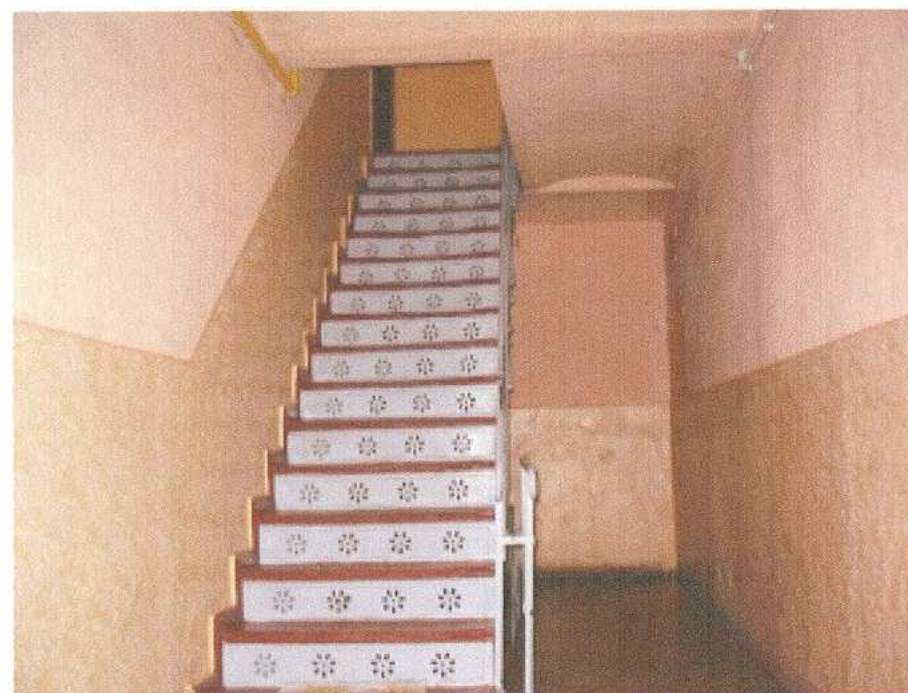
**8. klatka schodowa**

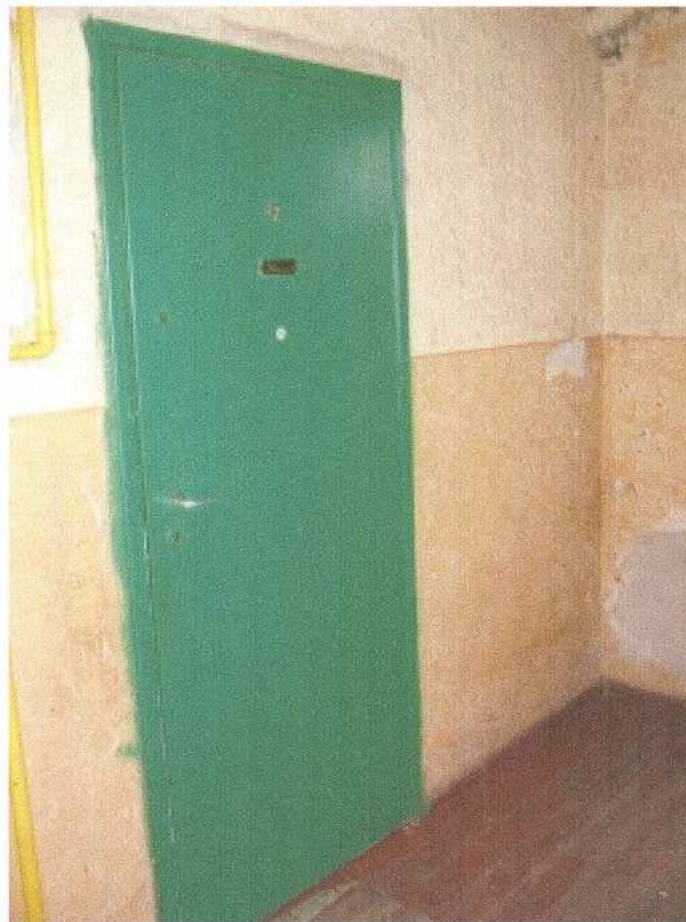
9 klatka schodowa - drzwi

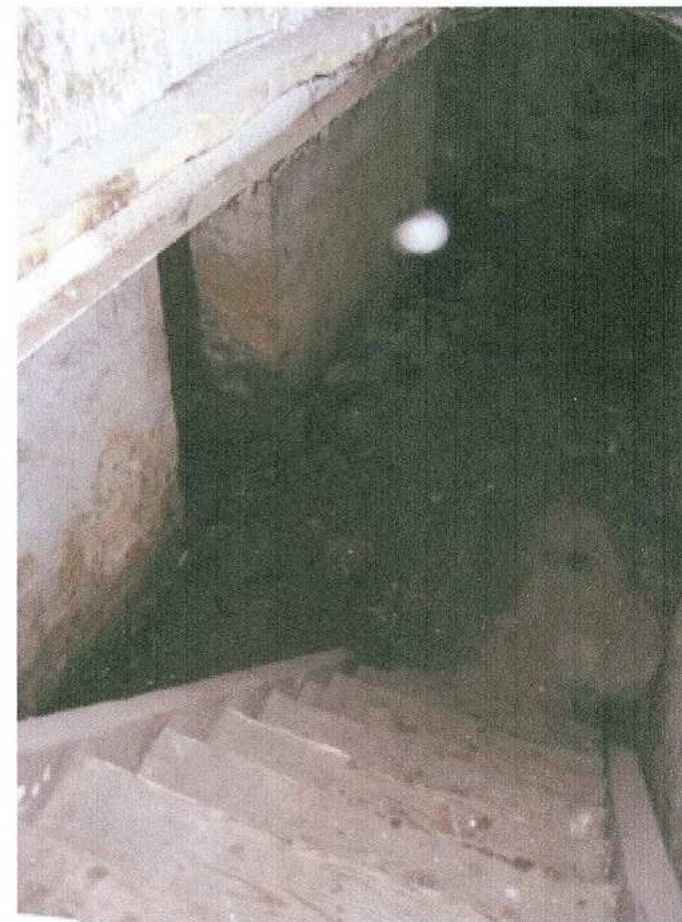
10 piwnica - schody
